**INFORME DE HITO DE CONTROL**  
**N° 17563-2025-CG/GRLP-SCC**

**OBRA: “MEJORAMIENTO DEL SERVICIO DE  
TRANSITABILIDAD PEATONAL Y VEHICULAR EN  
LA ZONA SUR DEL C.P LA FLORIDA DEL DISTRITO DE  
NUEVO IMPERIAL – PROVINCIA DE CAÑETE -  
DEPARTAMENTO DE LIMA”, CON CUI N° 2442736**

**HITO DE CONTROL N° 1: CONTROL TÉCNICO  
ADMINISTRATIVO DEL AVANCE DE EJECUCIÓN DE OBRA  
Y VALORIZACIÓN DE OBRA**

**PERÍODO DE EVALUACIÓN DEL HITO DE CONTROL:  
DEL 16 AL 22 DE OCTUBRE DE 2025**

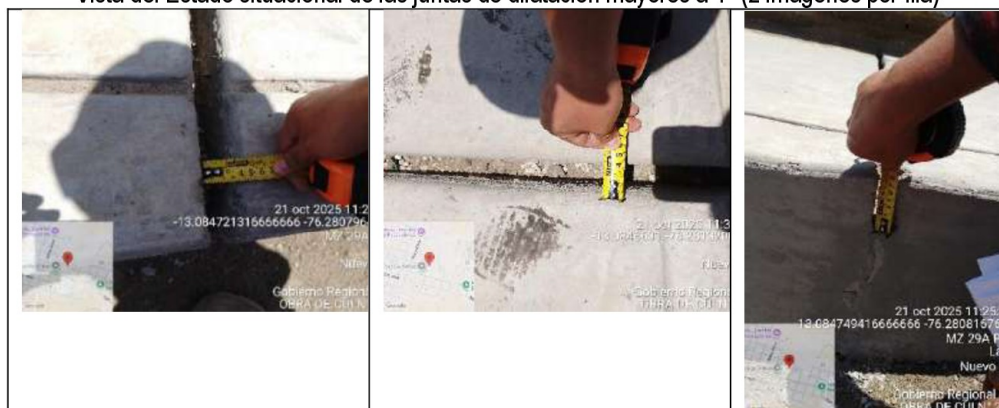
Vista del Estado situacional de las juntas de dilatación mayores a 1” (2 imágenes por fila)

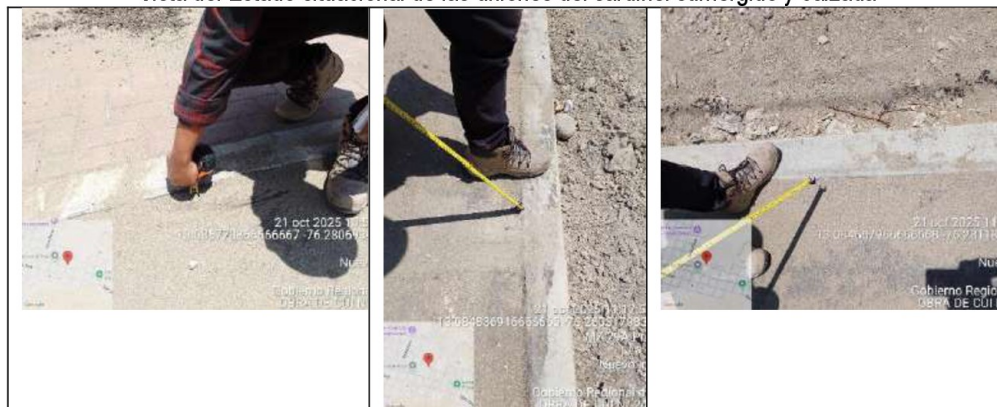
Vista del Estado situacional de las uniones del sardinel sumergido y calzada

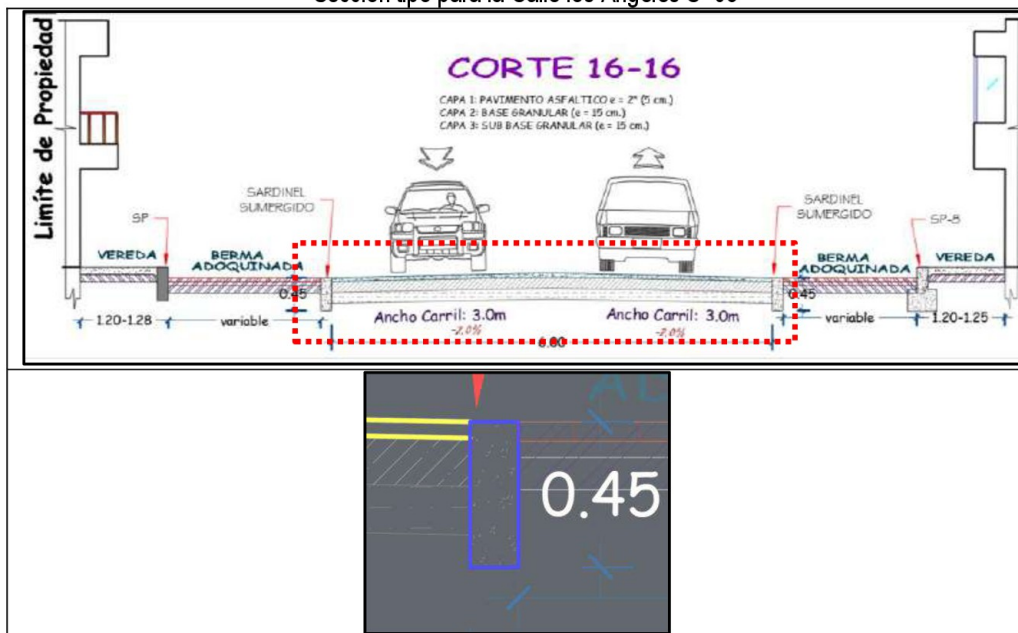
**Imágenes n.°s 9 y 10**  
**Sección tipo para la Calle los Ángeles C-03**

En ese sentido, no se estaría cumpliendo con la disposición de los planos de detalle, conllevando ello, a un deficiente alineamiento y horizontalidad de la sección de la vía.

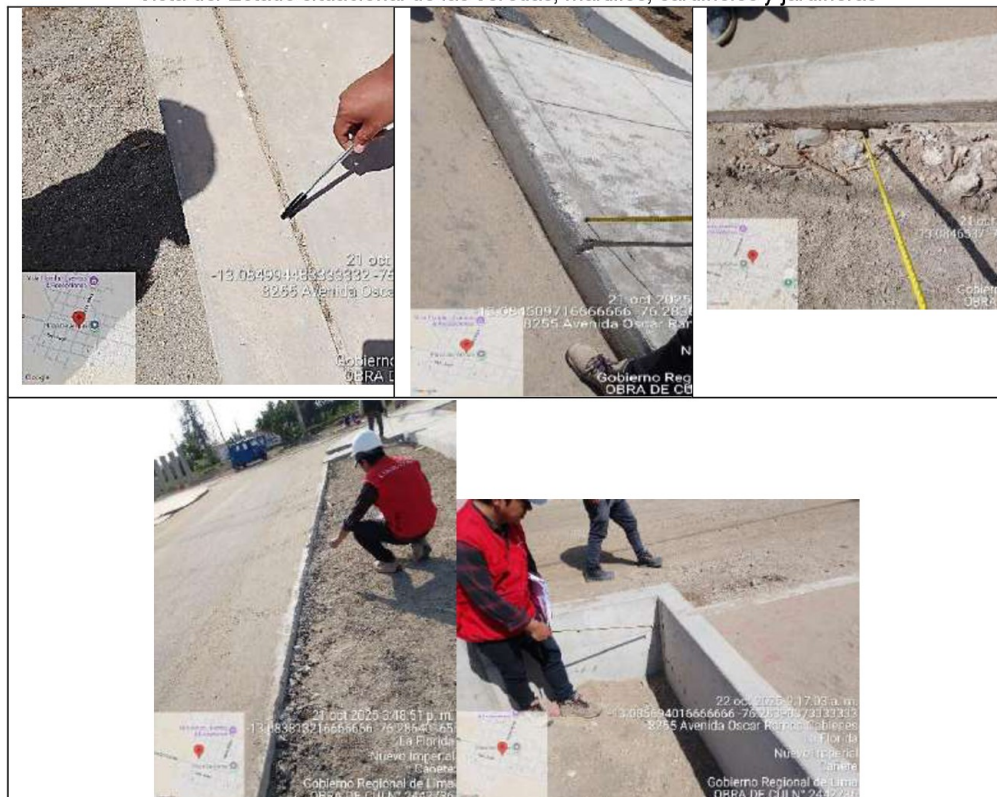
Vista del Estado situacional de las veredas, martillos, sardineles y jardineras

En ese sentido, se advierte que la veredas, martillos, sardineles y jardineras no estarán ejecutadas de acuerdo con las indicaciones requeridas en el Plano denominado: "Replanteo de Sardineles Peralta y Sumergido Secciones Típicas".

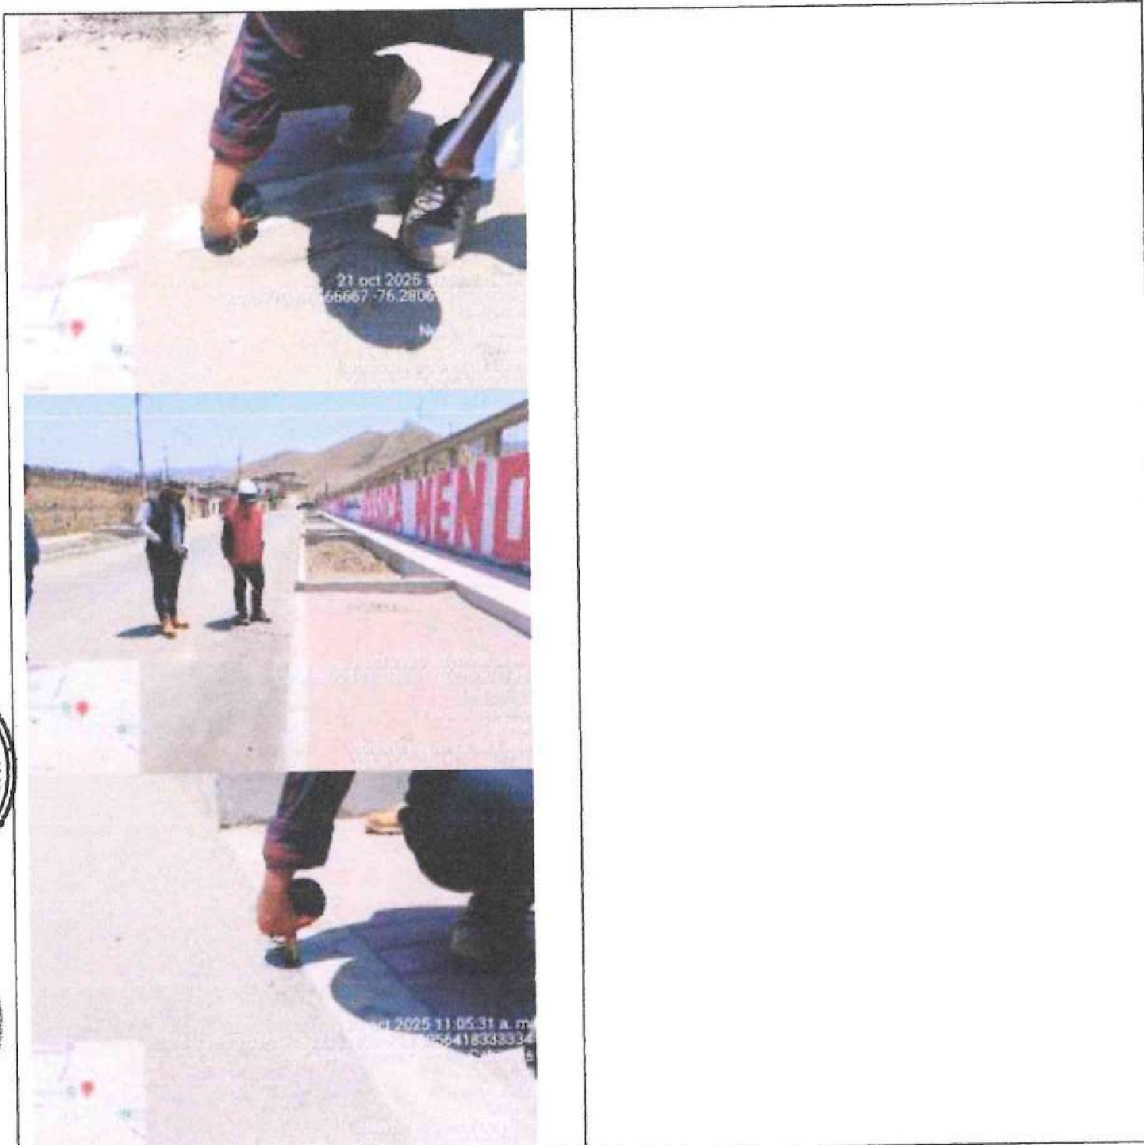
Imágenes n.ºs 4 al 7  
Que, el sardinel sumergido lado derecho e izquierdo no es uniforme a la calzada ejecutada.

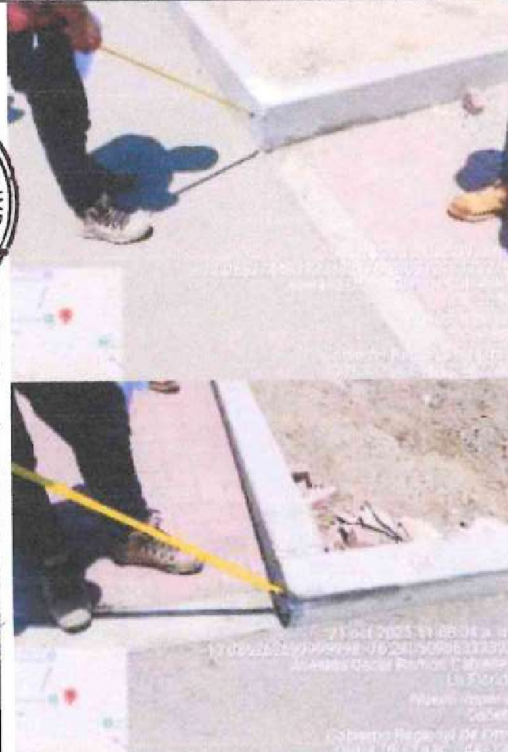
| <p>Imágenes n.º 12 y 13</p> <p>Que, las esquinas de los sardineles peraltados ejecutados se encuentran dañados – acabado no uniforme.</p> | <p>Imagen n.º 14</p> <p>Que, se encuentra pendiente el sellado con arena en los adoquines ejecutados.</p> |

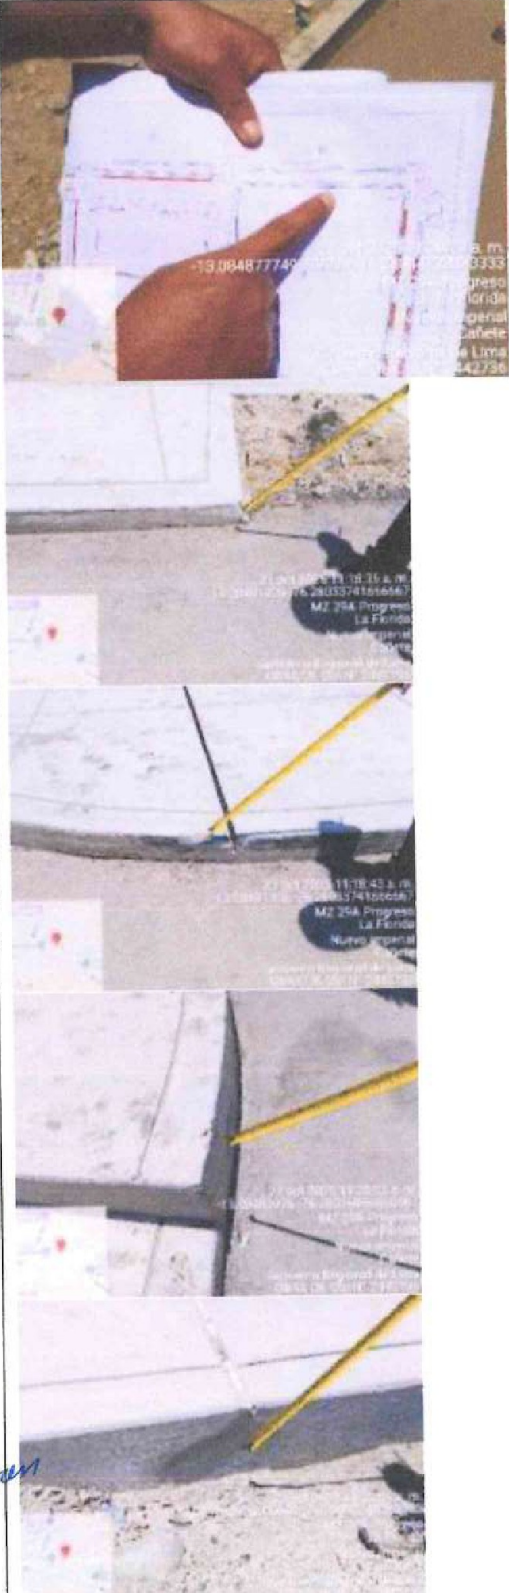
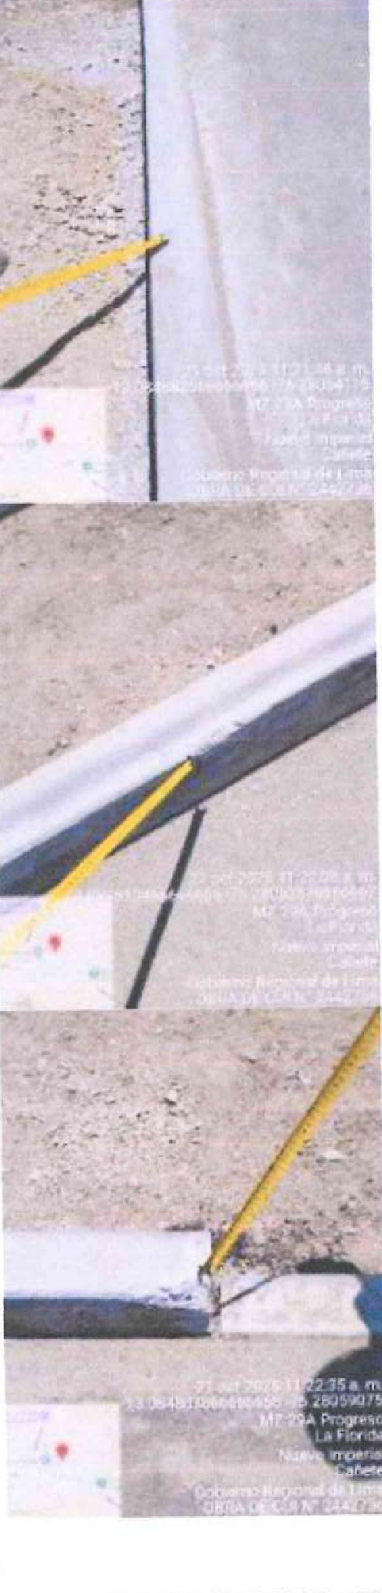
2. Av. Canal de la Mancha C-06:

| <p>Imágenes n.ºs 31 al 35</p> <p>Que, el martillo ejecutado cuenta con un acabado no uniforme (concreto dañado) y fisuras.</p> | <p>Imágenes n.ºs 36 al 38</p> <p>Que, el sardinel peraltado ejecutado cuenta con un acabado no uniforme (concreto dañado) y fisuras.</p> |

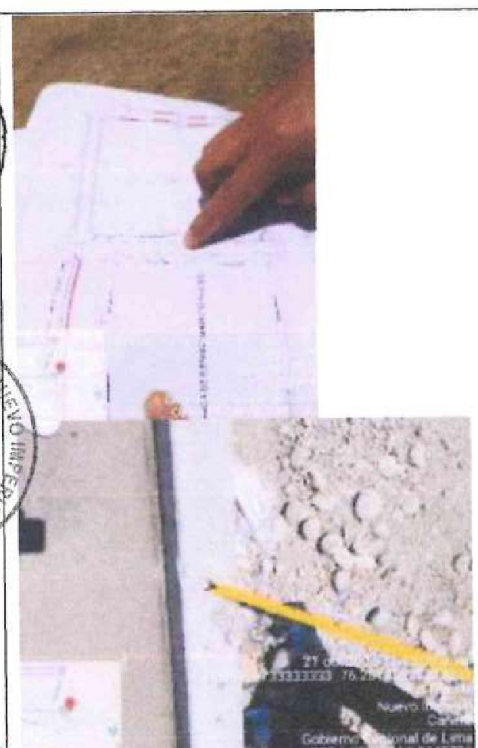
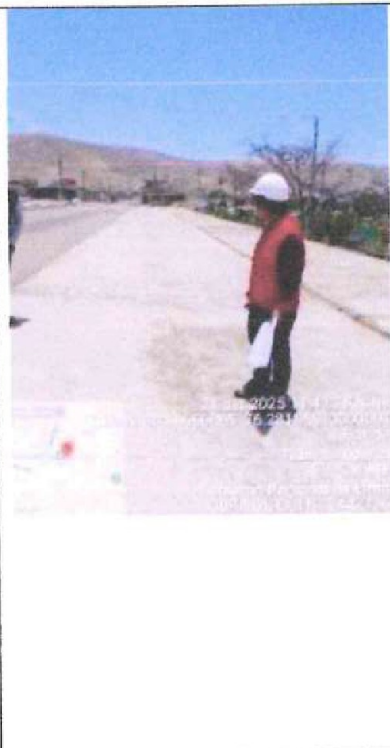
### 3. Calle Fátima C-03:

| <p>Imagen n.º 52 y 53</p> <p>Que, el sardinel peraltado ejecutado no cuenta con acabado liso uniforme (concreto dañado).</p> | <p>Imagen n.º 54</p> <p>Vista del area de estacionamiento ejecutado, la cual se encuentra pendiente de marcas en el pavimento que delimitan los espacios para vehículos.</p> |

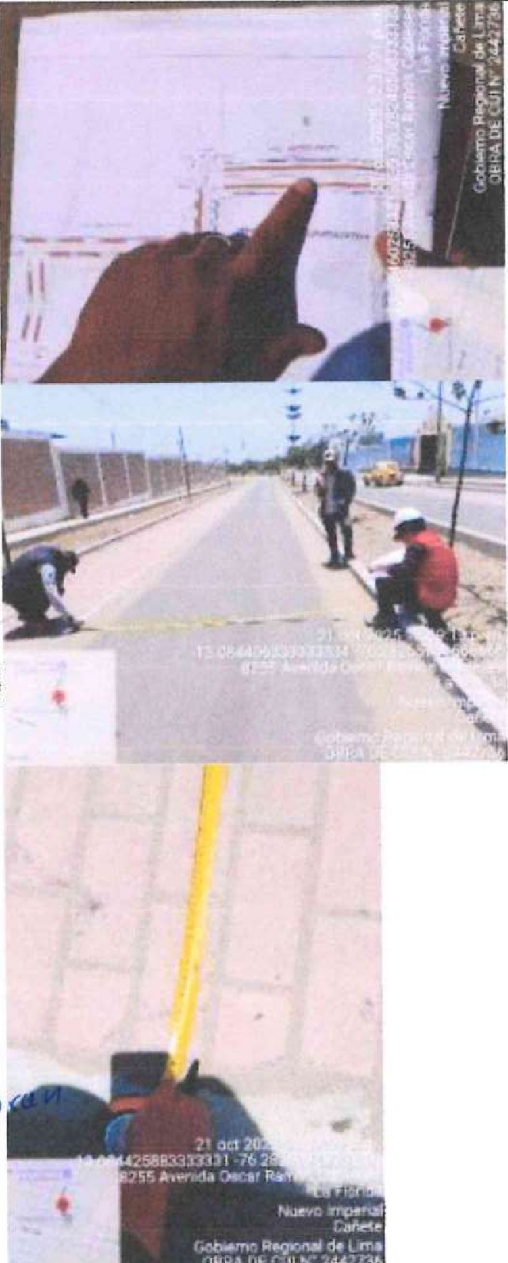
6. Av. Canal de la Mancha C-04:

| <p>Imágenes n.ºs 75 al 77</p> <p>Vista general de la calle, se ejecuto una calzada de 3.00 m. y ancho de piso adoquinado 1.65 m.</p> | <p>Imagen n.º 78</p> <p>Se evidenció que se encuentra pendiente la limpieza y colocación de junta de dilatación.</p> |

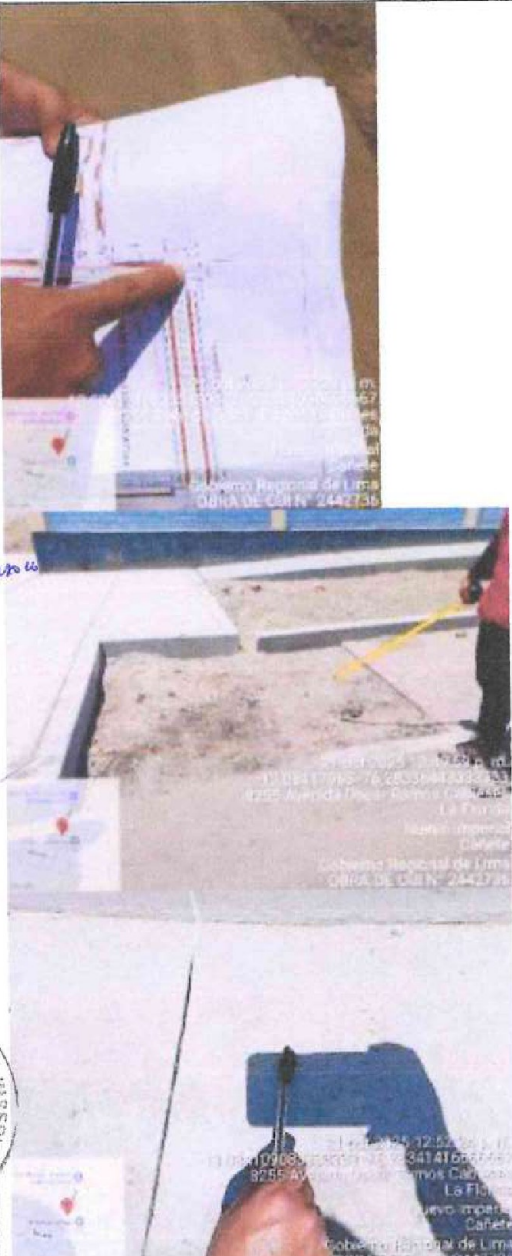
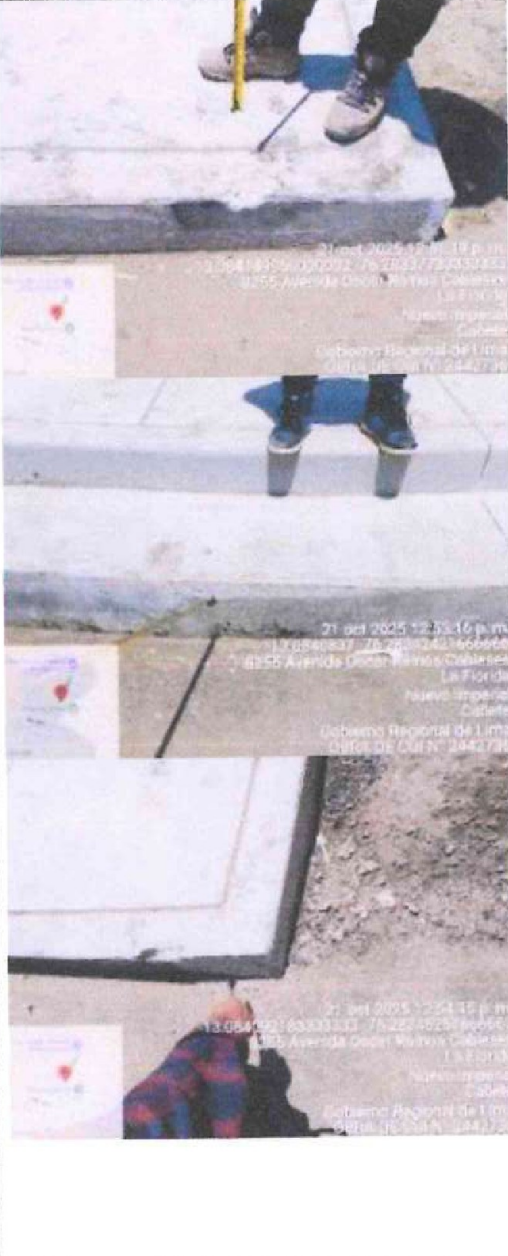
7. Calle Santa Rosa C-03:

| <p>Imágenes n.ºs 83 al 85</p> <p>Se evidenció que se encuentra pendiente la ejecución de áreas verdes, colocación de adoquines con sellado de arena y la ejecución de rampa en martillo.</p> <p>Se evidenció fisuras superficiales en el concreto del martillo ejecutado.</p> | <p>Imágenes n.ºs 86 al 88</p> <p>Se evidenció que el martillo ejecutado no cuenta con un acabado liso uniforme - cuenta con abolladuras.</p> |

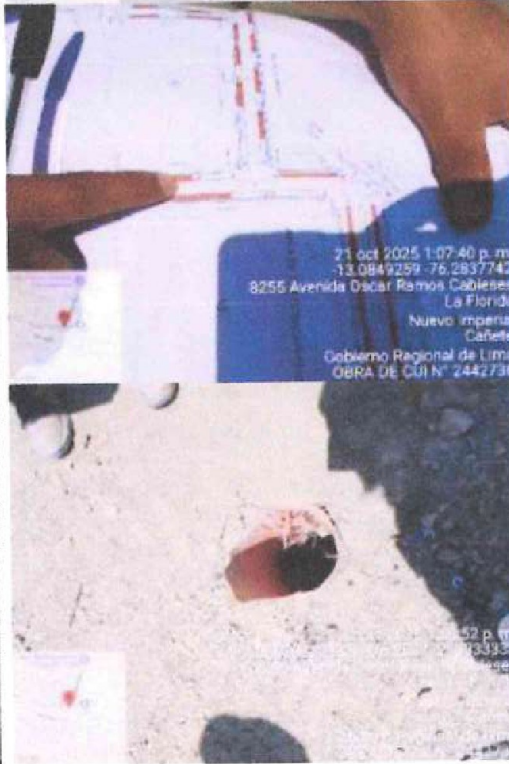
Imágenes n.ºs 98 al 100

Se evidenció que la vereda ejecutada cuenta con fisuras

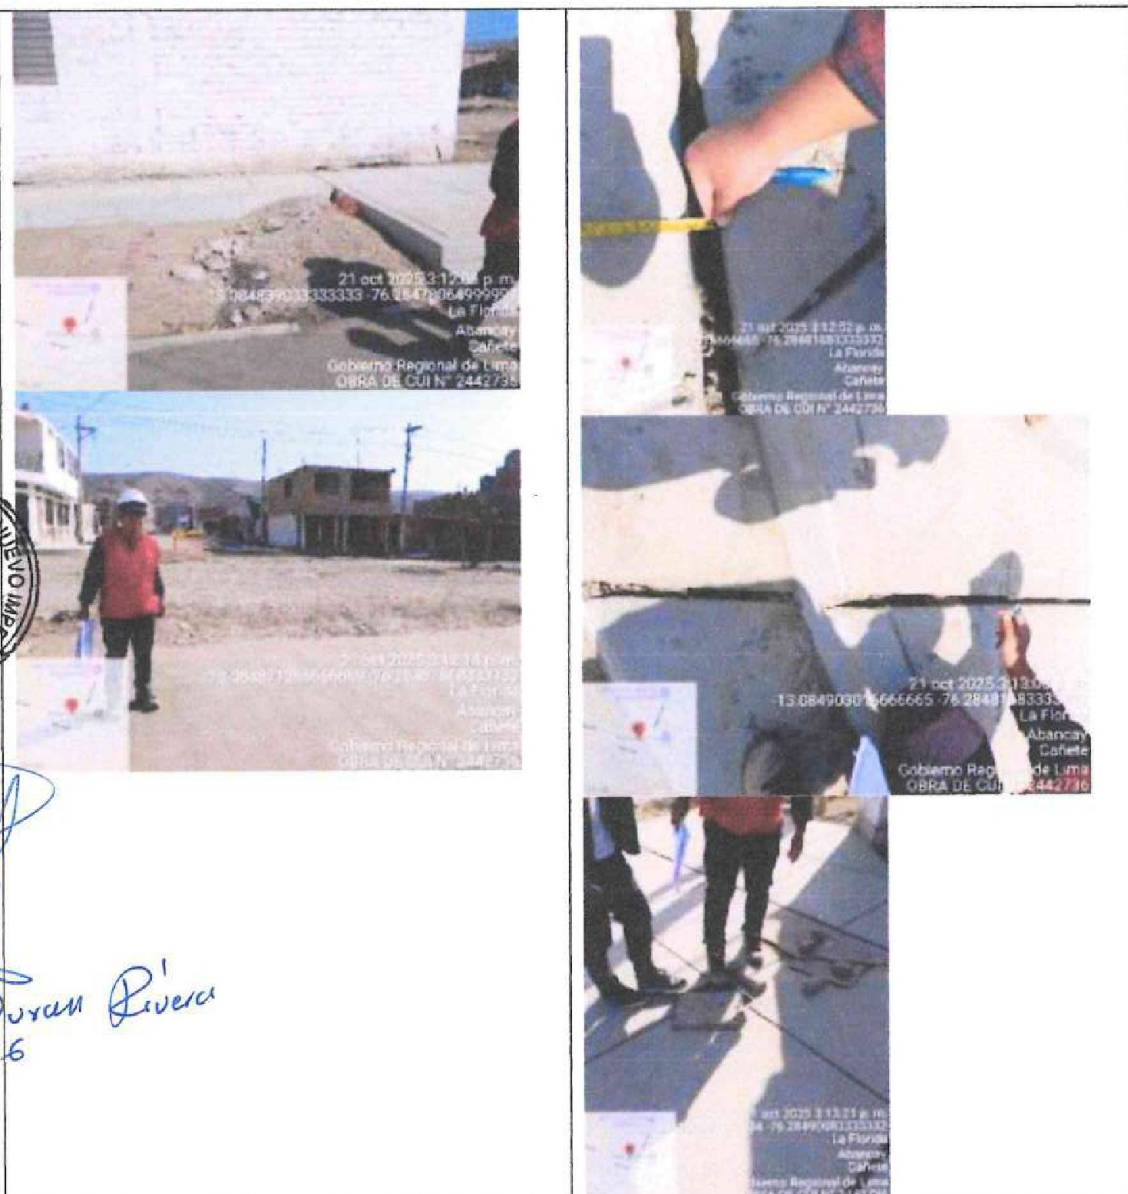
| <p>Imágenes n.ºs 126 al 127</p> <p>Se evidenció que se encuentra pendiente la ejecución de rampa y el adoquinado.</p> <p>Que, se encuentra pendiente la ejecución del sardinel sumergido de fin de calzada.</p> | <p>Imágenes n.ºs 128 al 130</p> <p>Se evidenció que la junta de dilatación del martillo es mayor a 1".</p> <p>Se evidenció que la junta de dilatación del martillo no es uniforme; si como la existencia de concreto en sus uniones.</p> <p>Se encuentra pendiente la colocación de tapa de caja de agua.</p> |

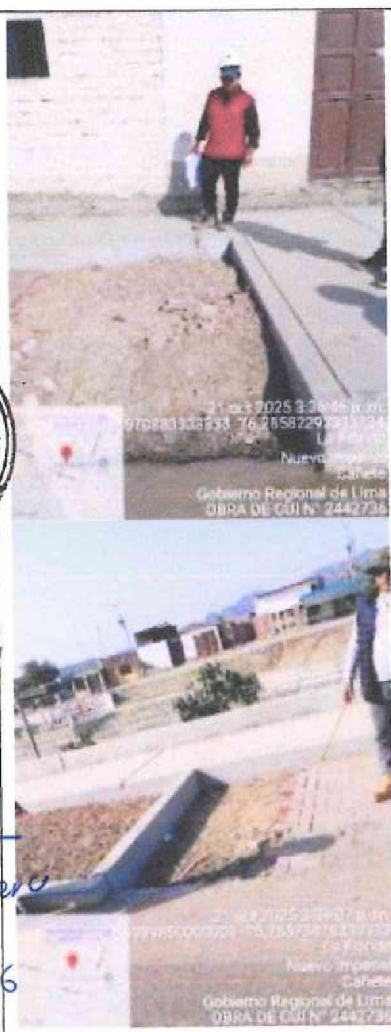
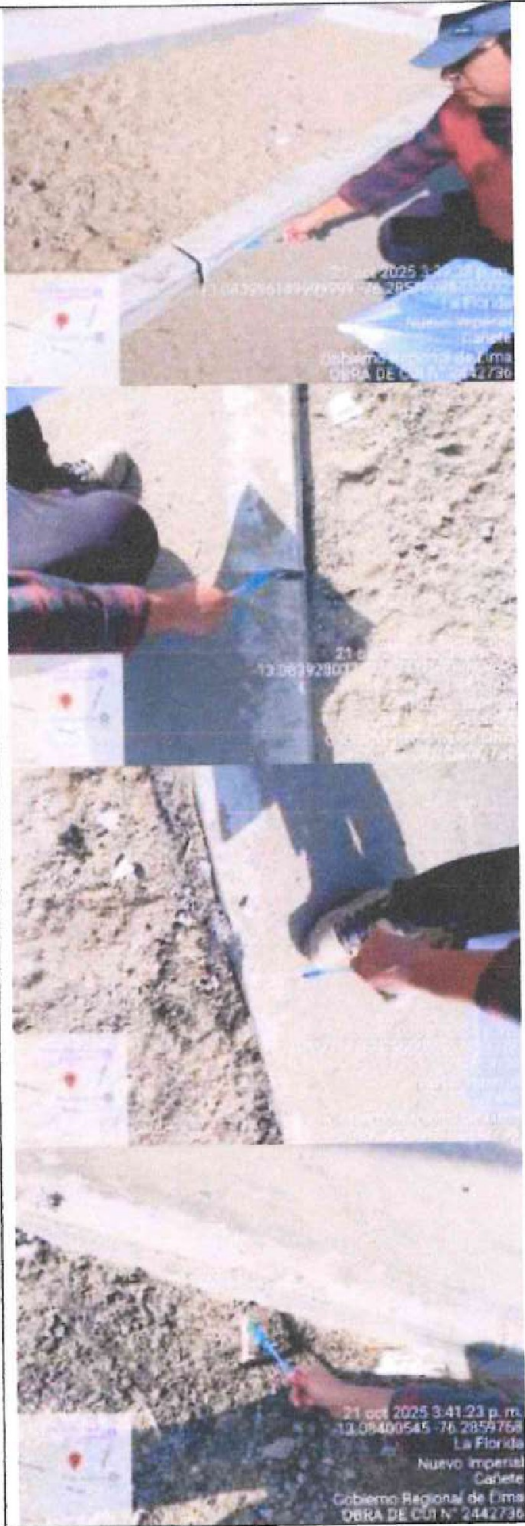
| <p>Imágenes n.ºs 154 al 156</p> <p>Vista de la calle intervenida.</p> <p>Se evidenció que se encuentra pendiente la ejecución de rampas.</p> <p><i>[Handwritten signature]</i></p> | <p>Imágenes n.ºs 157 al 161</p> <p>Se evidenció postes menores a 1.00 m. según lo referido por representante de la Entidad y contratista, están en materia de consulta a la Entidad.</p> <p><i>[Handwritten signature]</i></p> |

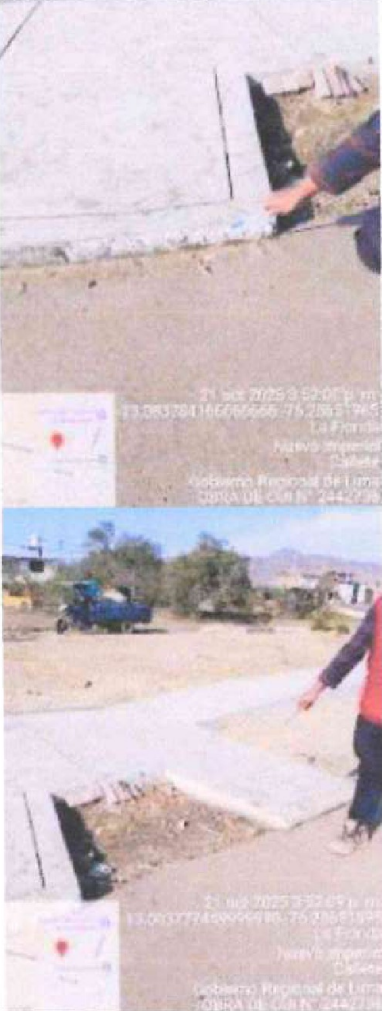
| <p>Imagen n.º 175</p> <p>Se evidenció que el borde del martillo se encuentra dañado.</p> | <p>Imágenes n.ºs 176 al 177</p> <p>Se evidenció que el borde del martillo presenta un acabo rugoso no uniforme.</p> <p>Se evidenció que se encuentra pendiente la ejecución de rampa.</p> |

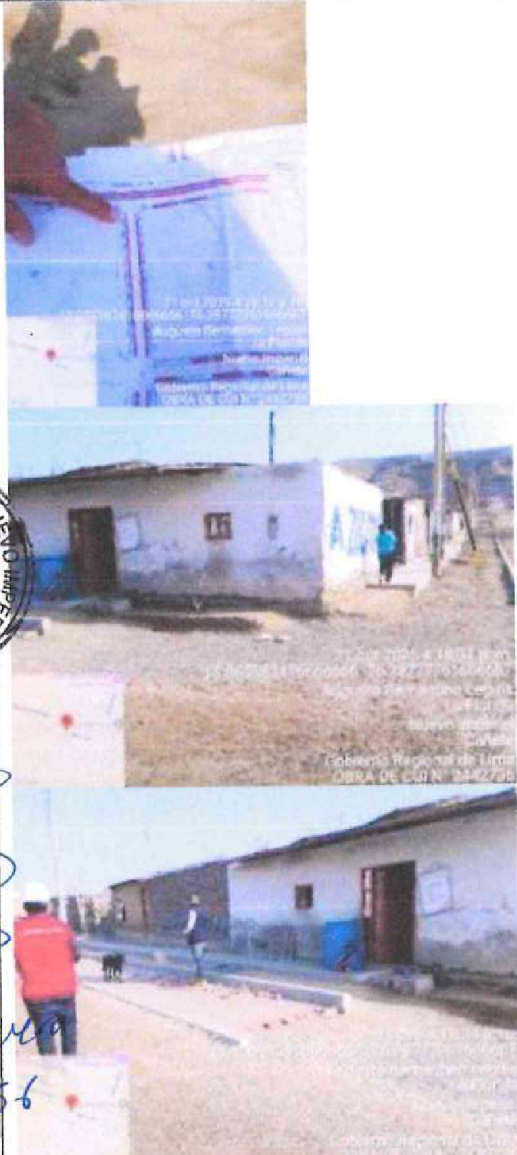
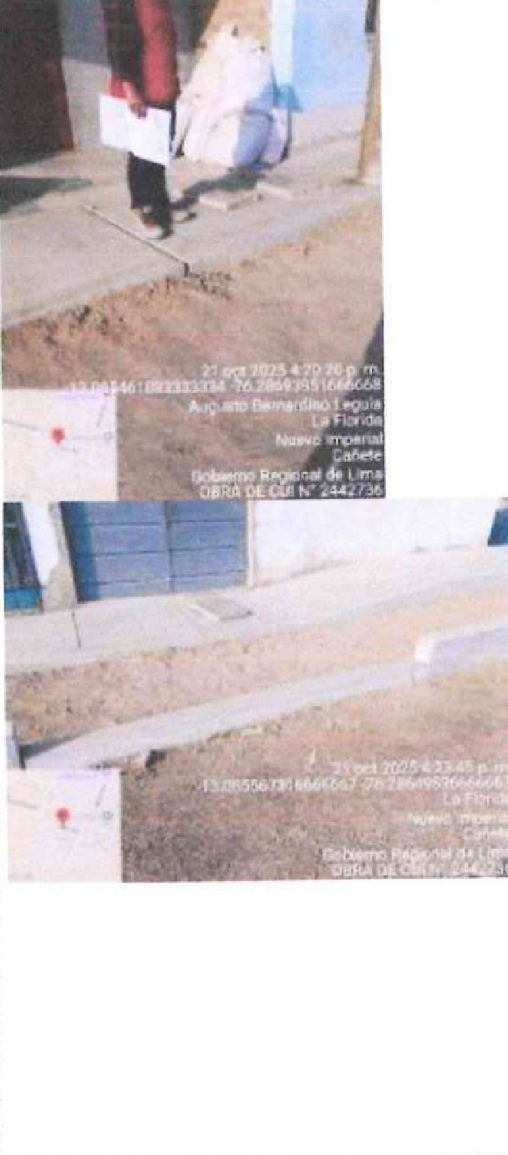
15. Calle San José C-01:

| <p>Imágenes n.ºs 208 al 210</p> <p>Vista de la calle ejecutada.</p> <p>Se evidenció que se encuentra pendiente de ejecución de martillos y rampas.</p> <p>Se evidenció que se ha ejecutado parte del piso adoquinado.</p> | <p>Imágenes n.ºs 211 al 212</p> <p>Se evidenció que la tapa de la caja de desagüe no se encuentra cuadrada.</p> |

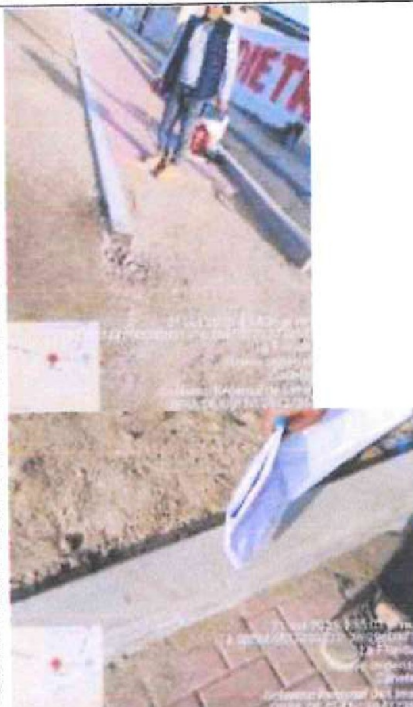
17. Calle San José C-02:

| <p>Imagen n.º 229</p> <p>Vista del area de intervención.</p> | <p>Imágenes n.ºs 230 al 231</p> <p>Se evidenció que se encuentra pendiente de ejecución de martillos y rampas.</p> <p>Se evidenció que se ha ejecutado parte del piso adoquinado.</p> <p>Se evidenció que el sardinel peraltado ejecutado no cuenta con acabado liso uniforme (concreto dañado).</p> |

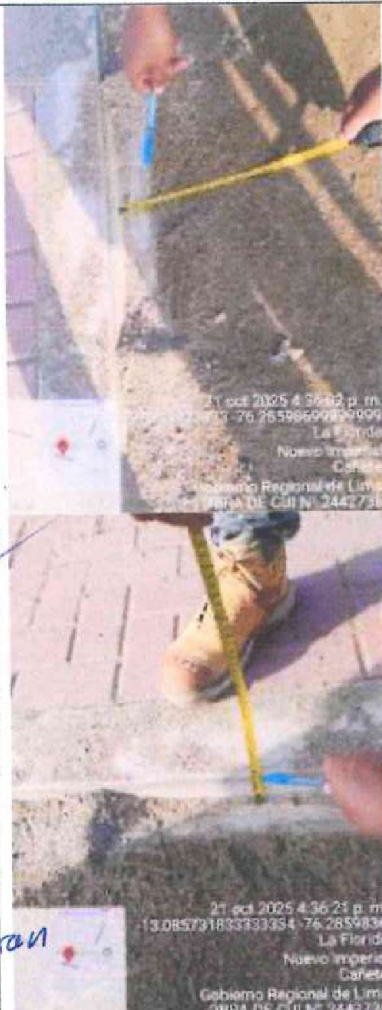
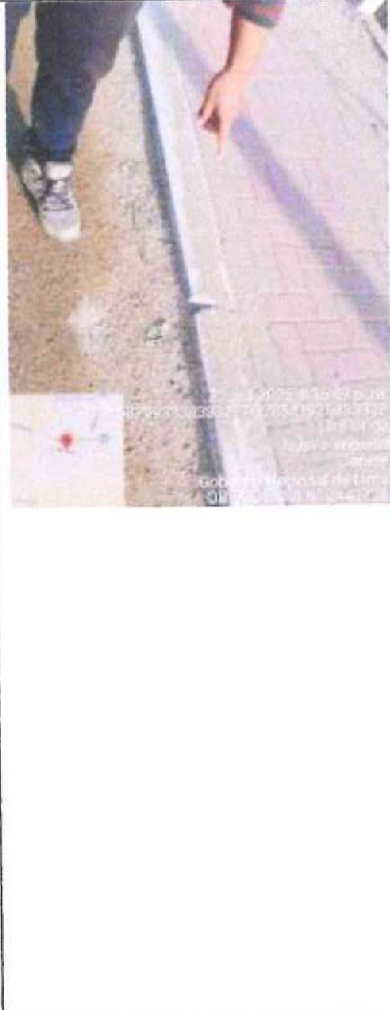
| <p>Imágenes n.ºs 232 al 233</p> <p>Se evidenció la presencia de excedente de concreto en los extramos de la calzada, debiendo estos ser de material afirmado y compactado.</p> | <p>Imagen n.º 234</p> <p>Que, la junta de dilatación del sardinel sumergido se encuentra con presencia de concreto no eliminado.</p> |

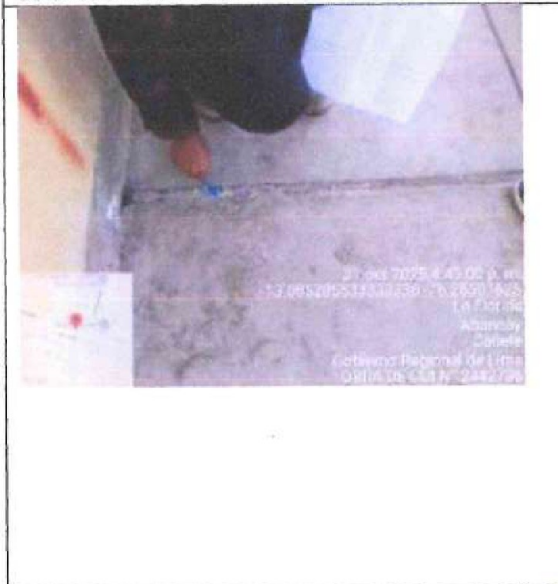
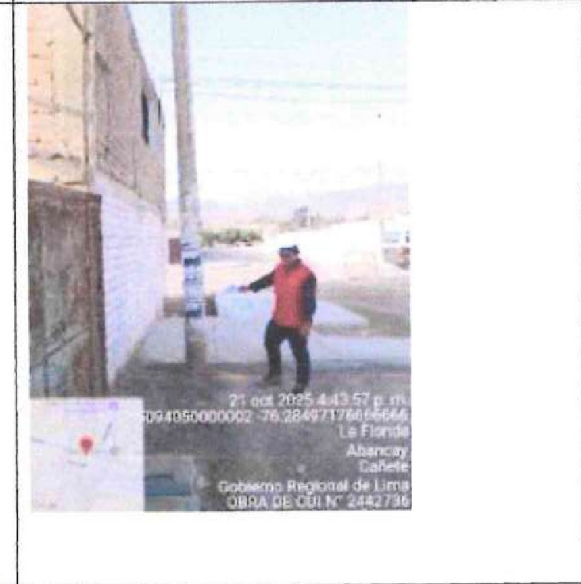
Se evidenció tapas de desagüe dañada no acorde al nivel de la de caja ejecutada.

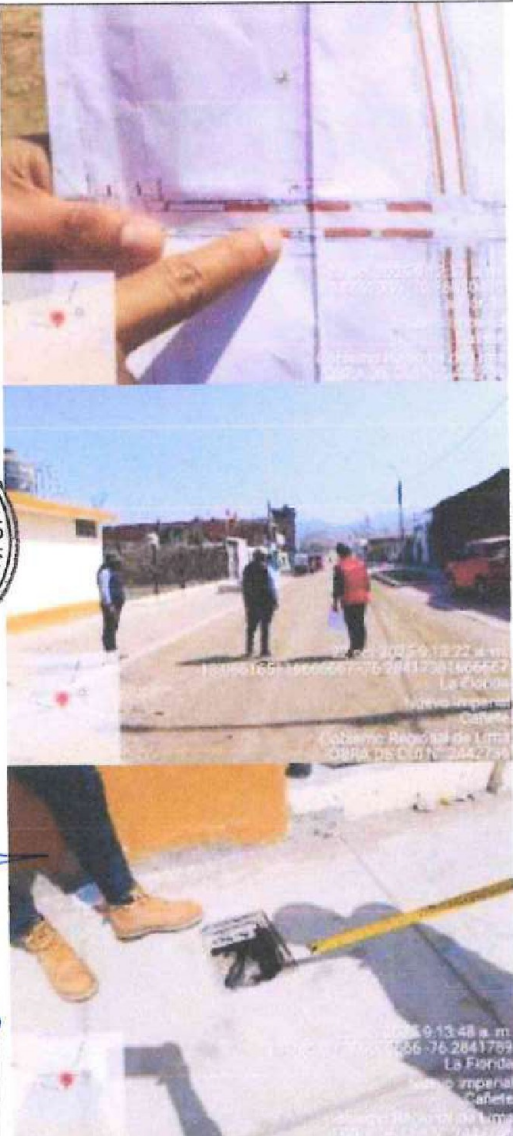
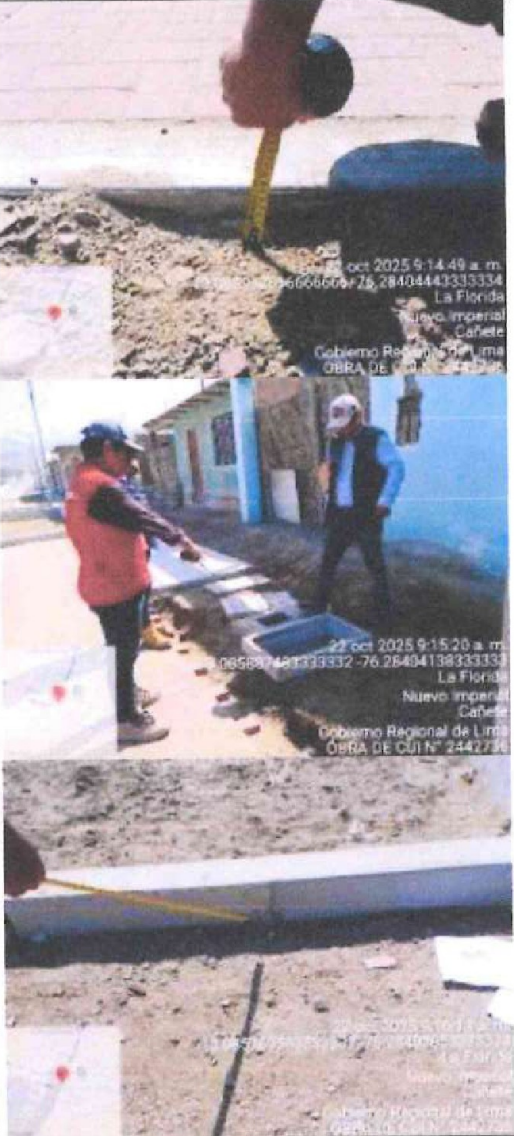
| <p>Imágenes n.ºs 258 al 260</p> <p>Vista general del área de intervención, se evidenció la ejecución de veredas, sardineles y adoquines pendientes de culminación y sellado.</p> <p>Se evidenció que se encuentra pendiente la colocación de tapas de agua.</p> | <p>Imágenes n.ºs 261 al 263</p> <p>Se evidenció que se encuentra pendiente la nivelación de la base, superficie mayor a 0.05 m.</p> <p>Se evidenció caja de desagüe pendiente de nivelación y fijación.</p> |

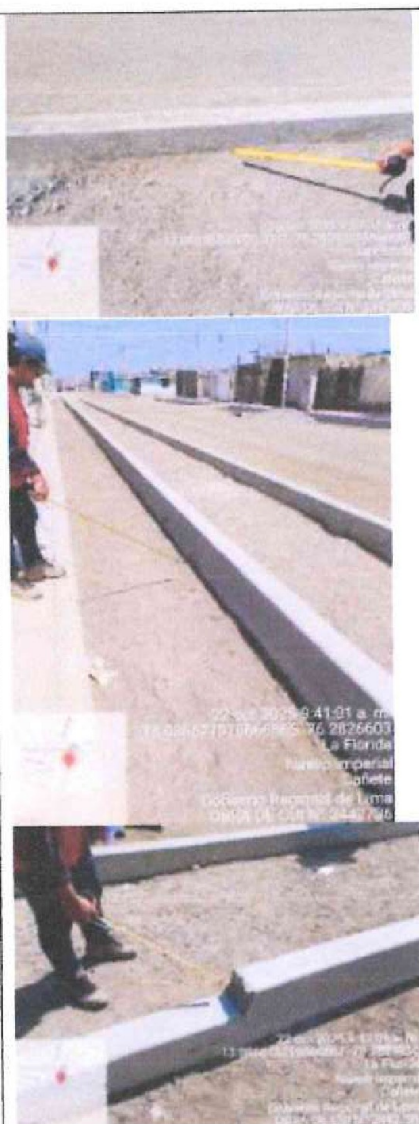
| <p>Imagen n.º 281</p> <p>Vista de la calle intervenida, se evidenció la ejecución de veredas y sardineles.</p> | <p>Imágenes n.ºs 282 al 289</p> <p>Se evidenció cochera en punto donde se tiene proyectado ejecutar piso adoquinado.</p> <p>Se evidenció postes menores a 1.00 m. según lo referido por representante de la Entidad y contratista, están en materia de consulta a la Entidad.</p> <p>Que, el sardinel peraltado ejecutado no cuenta con un acabado liso uniforme.</p> <p>Se evidenció alambres expuestos no eliminados del sardinel peraltado ejecutado.</p> <p>Se evidenció madera no eliminado en sardinel peraltado ejecutado.</p> |

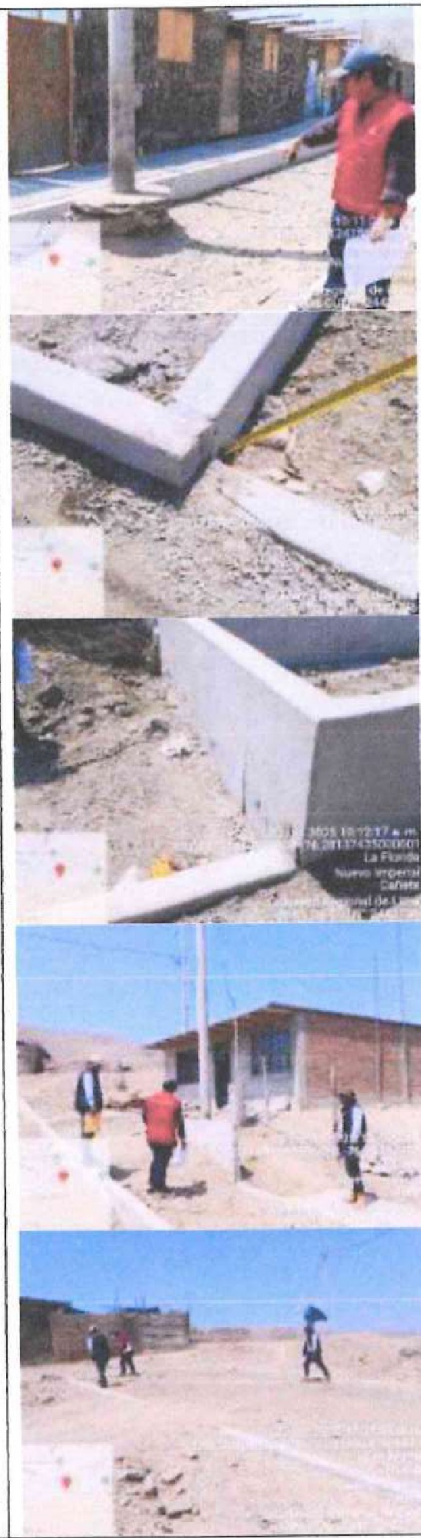
| <p>Imágenes n.ºs 310 al 311</p> <p>Vista de la calle intervenida, se evidenció la ejecución de veredas, sardineles y jardineras.</p> | <p>Imágenes n.ºs 312 al 318</p> <p>Se evidenció fisura en sardinel peraltado ejecutado.</p> <p>Se evidenció la presencia de cangrejas en sardinel sumergido ejecutado.</p> |

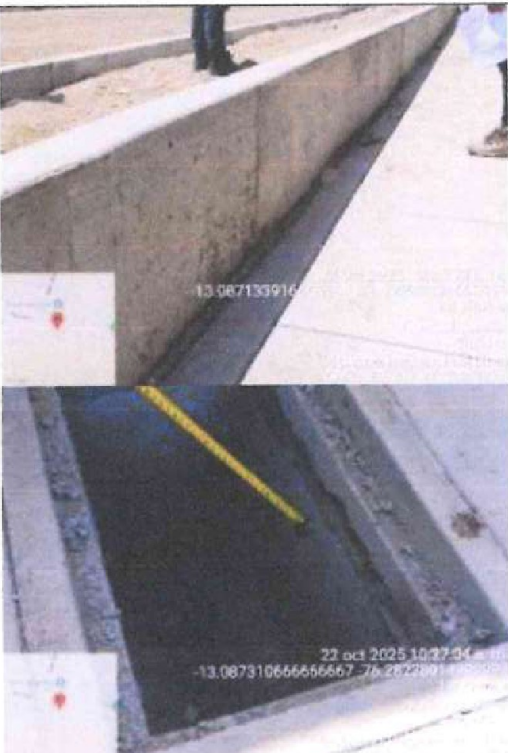
| <p>Imágenes n.ºs 319 al 321</p> <p>Vista de la calle intervenida, se evidenció la ejecución de veredas, sardineles y jardineras.</p> <p>Se evidenció varilla de acero expuesto sin protección.</p> <p>Se evidenció que se encuentra pendiente la eliminación de clavos en muro de jardinera.</p> | <p>Imágenes n.ºs 322 al 326</p> <p>Se evidenció encofrado no eliminado en sardinel peraltado.</p> <p>Se evidenció que el sardinel peraltado ejecutado no cuenta con un acabado uniforme – existencia de porosidad y hoyos en el concreto.</p> <p>Se evidenció que en el interior de la caja de desague se encuentra dañada y saturada de piedras y polvo.</p> |
