INFORME DE ORIENTACIÓN DE OFICIO N° 17450-2025-CG/MPROY-SOO

ORIENTACIÓN DE OFICIO
GOBIERNO REGIONAL DE UCAYALI
CALLERIA, CORONEL PORTILLO, UCAYALI

“FORTALECIMIENTO DE LOS SERVICIOS DE SALUD DEL
HOSPITAL REGIONAL DE PUCALLPA”

PERÍODO DE EVALUACIÓN:
DEL 16 DE OCTUBRE DE 2025 AL 23 DE OCTUBRE DE 2025

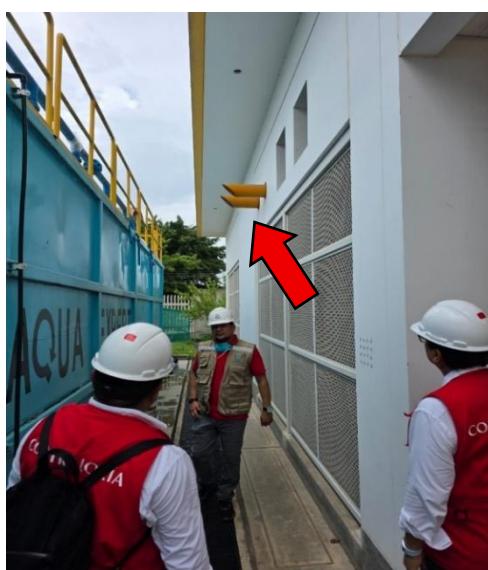
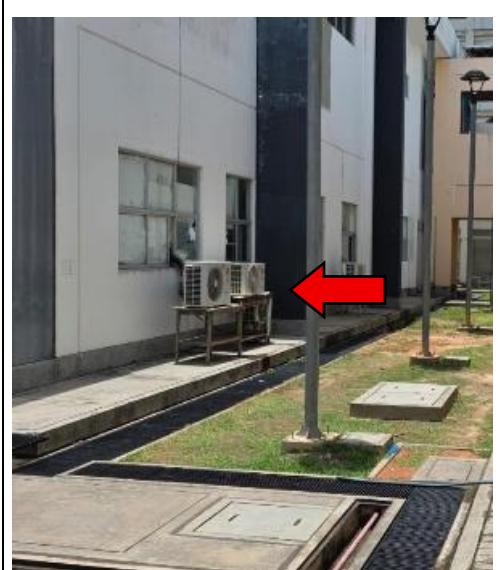
Por último, se advierte la colocación de equipos de aire acondicionado (condensadores) en bancos de madera inestables, además de una toma de aire del sistema de oxígeno muy próximo a la planta de tratamiento de aguas residuales (PTAR), situación que pone en riesgo la contaminación del oxígeno.

<p>Fotografía N° 1: Toma de aire del sistema de oxígeno está muy próximo al PTAR, poniendo en riesgo de contaminación del oxígeno para el hospital.</p>	<p>Fotografía N° 2: Equipos de aire acondicionado (condensadores) colocados sobre bancos de madera provisionales inestables.</p>

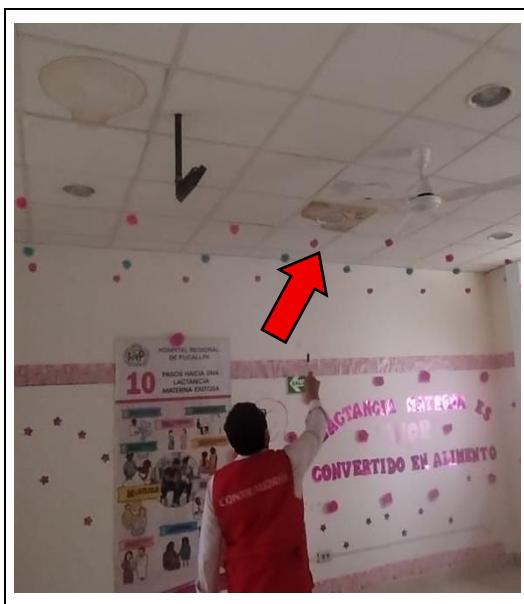
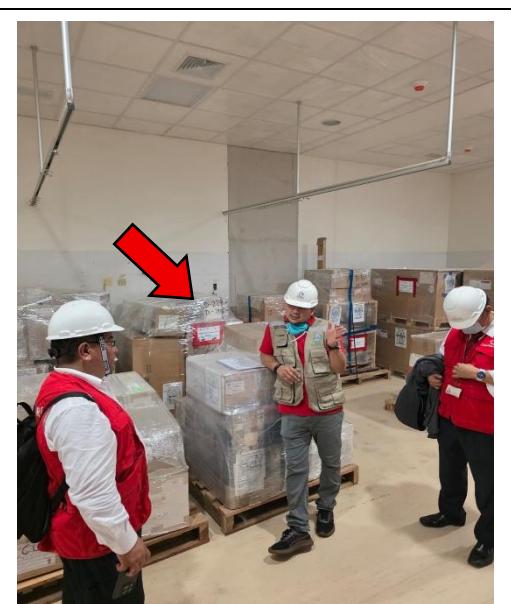
<p>Fotografía N° 3: Cielo raso dañado a causa de la filtración de agua en el área de lactancia del tercer nivel del local nuevo; el ambiente no está siendo utilizado actualmente por dicha causa.</p>	<p>Fotografía N° 4: Equipos guardados que posiblemente se encuentren deteriorados por falta de funcionamiento y mantenimiento preventivo y/o correctivo.</p>

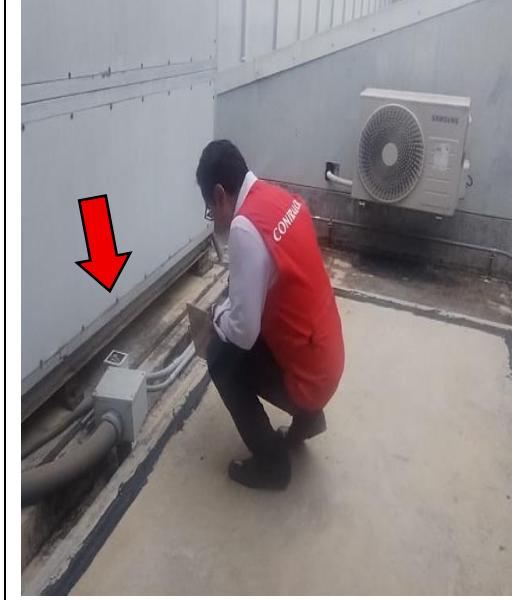
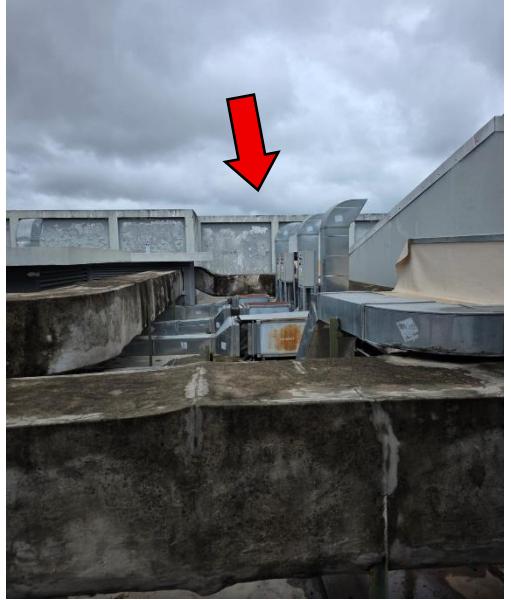
<p>Fotografía N° 5: Zona del techo en dónde se advierte que los sistemas de aire acondicionado que no funcionan, las juntas de construcción que están debidamente sellados.</p>	<p>Fotografía N° 6: Azotea del pabellón "A" sin cobertura total y falta de mantenimiento, con tableros eléctricos expuestos sin cobertura de protección contra la lluvias y altas temperaturas del sol.</p>

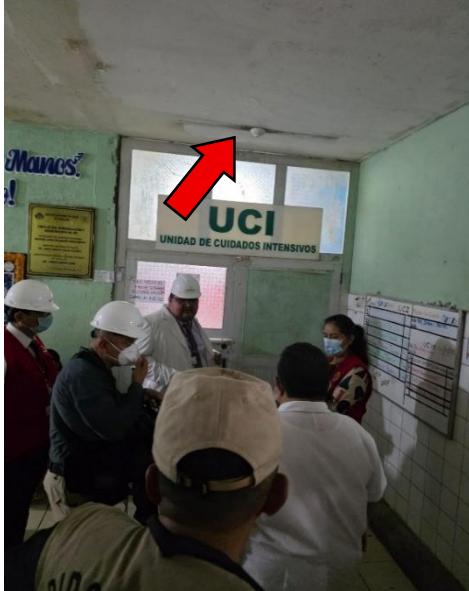
Fotografía N° 7: Hall de ingreso al ambiente destinado a la UCI en servicio, nótese la humedad en el cielo raso.

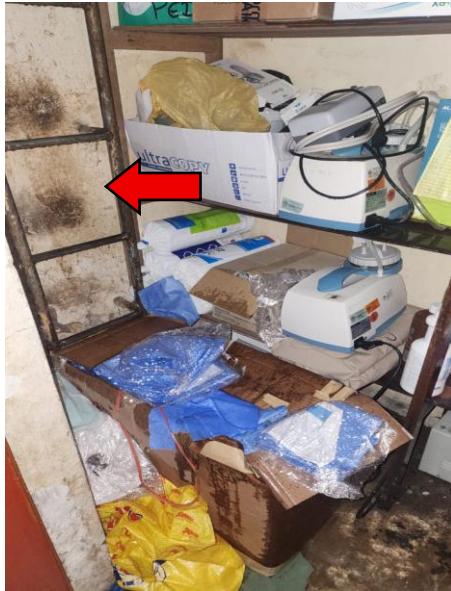
Fotografía N° 8: Depósito de materiales de la UCI, se observó humedad en pared por filtración de agua.

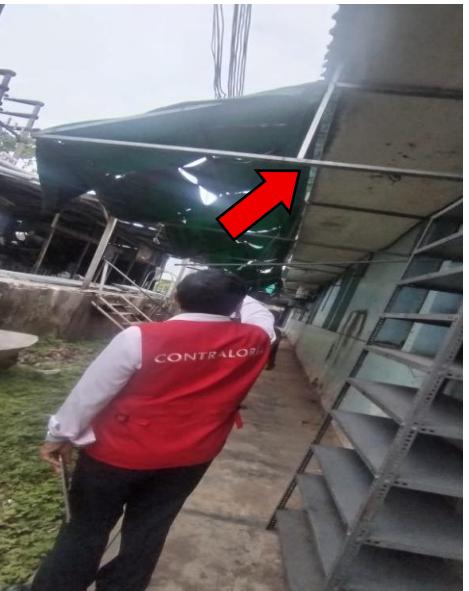
Fotografía N° 9: Parasoles desprendidos y deteriorados en la zona de ingreso a la UCI.

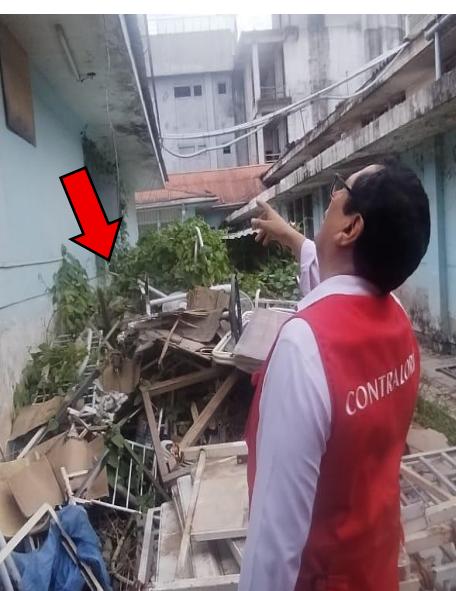
Fotografía N° 10: Chatarra depositada en los accesos del ingreso a UCI.

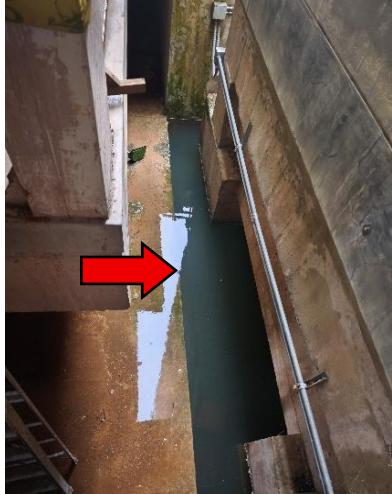
Fotografía N° 11: Filtraciones de agua en el piso técnico del sistema de aislamiento sísmico de la edificación.

De lo descrito en los párrafos precedentes, la Comisión de Control advierte que las losas, muros y pedestales de concreto del sistema de aislamiento sísmico en contacto permanente con agua, incumple lo establecido en la Norma ACI 222.3R-11 y en la Norma E.031; situación que afectaría la durabilidad de dichos elementos estructurales y las propiedades mecánicas de los aisladores sísmicos, ocasionando el deterioro prematuro de la estructura.

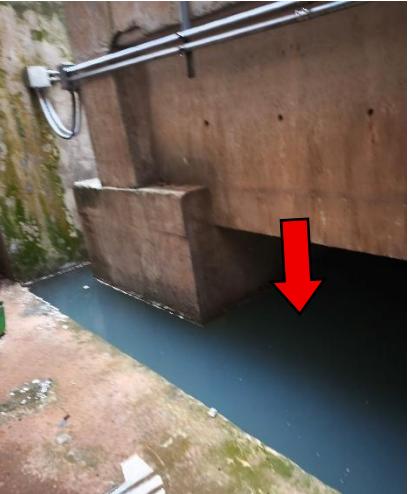
Fotografía N° 12: Filtraciones de agua en el piso técnico del aislamiento sísmico de la edificación.

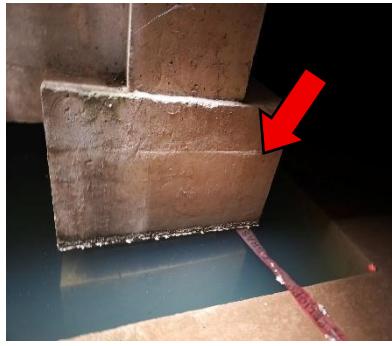
Fotografía N° 13: Filtraciones de agua en el piso técnico del sistema de aislamiento sísmico de la edificación.

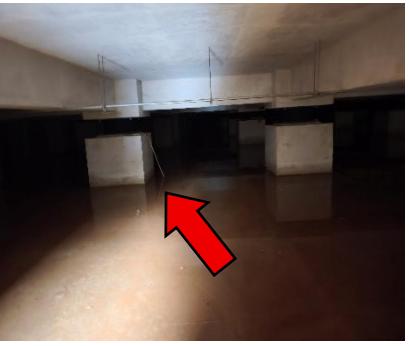
Fotografía N° 14: Vista de los pedestales de concreto de los aisladores sísmicos en contacto permanente con agua.

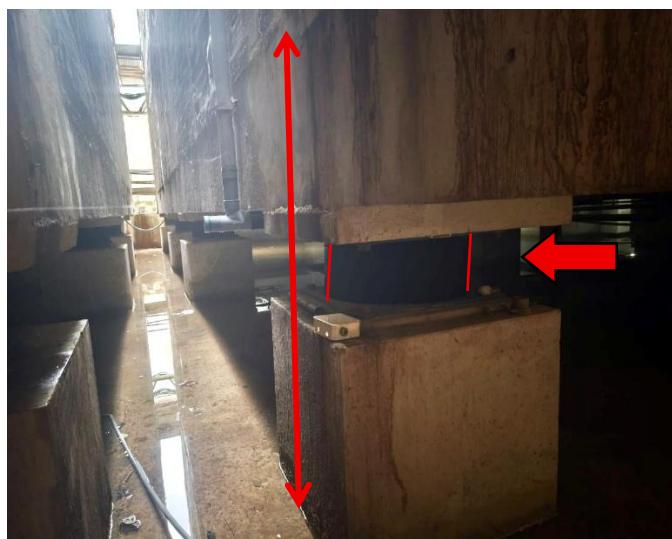
Fotografía N° 15
Vista fotográfica de aislador sísmico con desplazamiento lateral no previsto en su diseño

Sin perjuicio de lo indicado, cabe señalar que, durante la inspección selectiva realizada, se observó que uno de los aisladores del sistema de aislamiento sísmico **presenta un desplazamiento lateral permanente no prevista en su diseño**, el cual podría haberse producido por la retracción del concreto de la losa de aislamiento, la desalineación inicial del aislador, asentamientos diferenciales del suelo, entre otros aspectos; por lo que las causas y consecuencias de dicha deficiencia y de otras que podrían detectarse en el sistema de aislamiento sísmico, deberán ser evaluadas por el especialista competente. A continuación, se muestra una imagen de lo advertido:

Fotografía N° 15: Nótese la deformación lateral de uno de los aisladores del sistema de aislamiento sísmico del hospital.

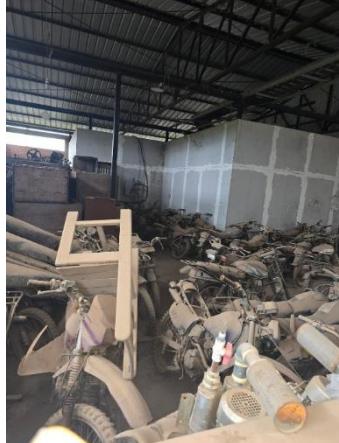
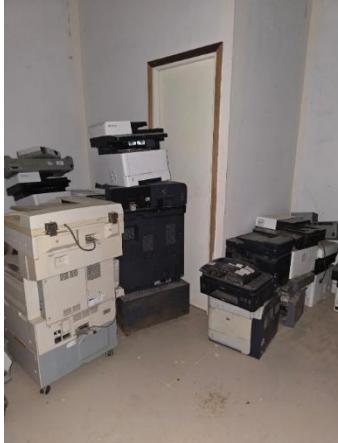
Fotografía N° 16: Motocicletas en calidad de chatarra depositadas en los ambientes del “Plan de Contingencia III Etapa”.	Fotografía N° 17: Equipos de cómputo depositados en calidad de inservibles para ser dados de baja.

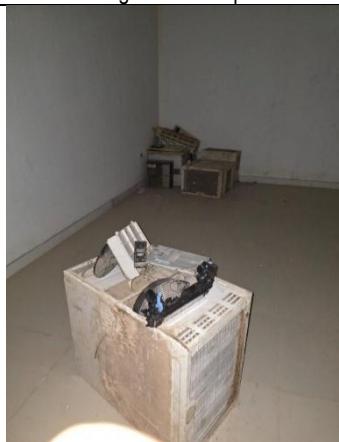
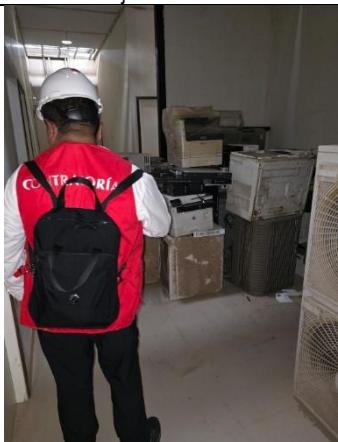
Fotografía N° 18: Equipos de aire acondicionado depositados como inservibles para ser dados de baja.	Fotografía N° 19: Equipos de aire acondicionado depositados como inservibles para ser dados de baja.

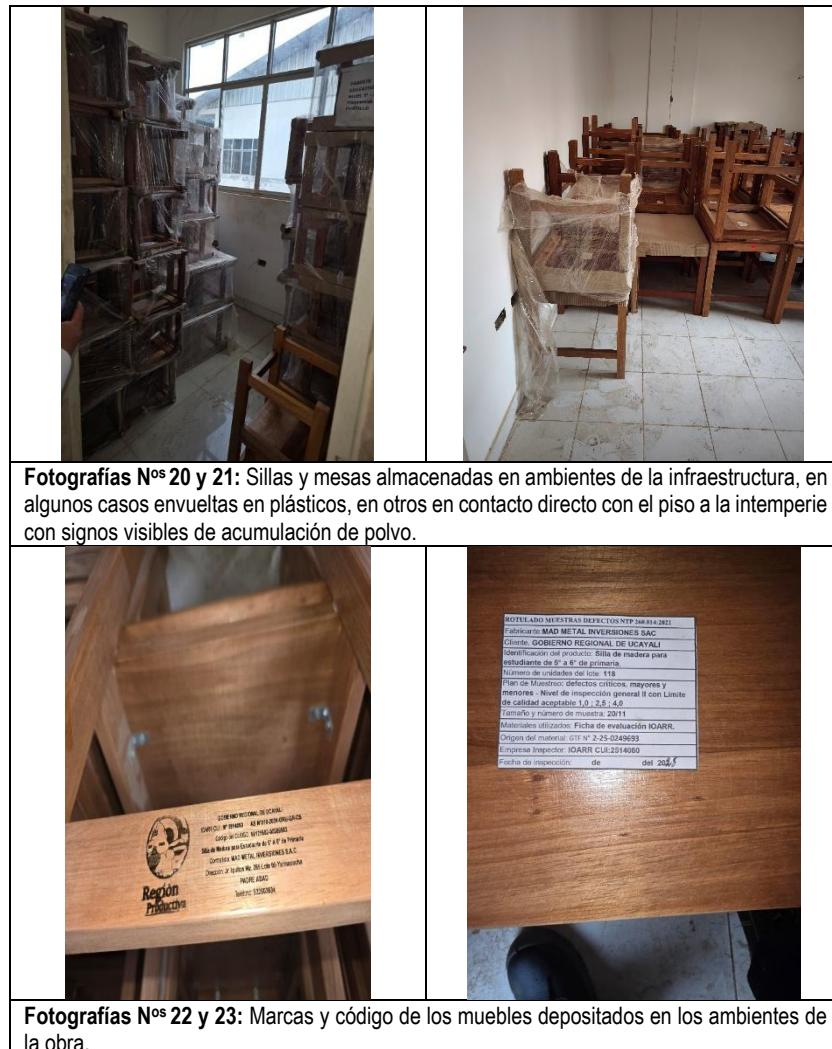
Fotografías N°s 20 al 23
Vistas fotográficas de la infraestructura del “Plan de Contingencia III Etapa”

Asimismo, la Comisión de Control advierte que diversos ambientes del “Plan de Contingencia III Etapa” vienen siendo utilizados como depósitos de almacén de muebles de instituciones educativas, tales como sillas y mesas, no contando con seguridad y control necesario, además de no ser la función por la cual fue diseñada esta edificación. Al respecto, durante la inspección se registró las siguientes tomas fotográficas:

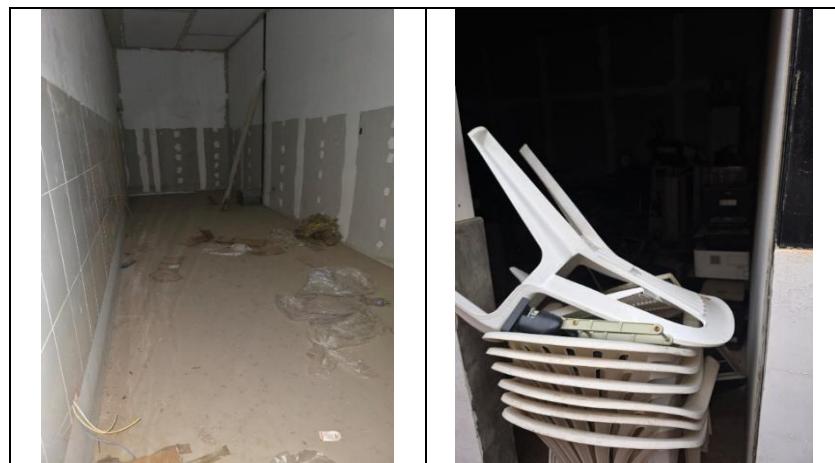
Fotografías N°s 24 y 25
Vistas fotográficas de la infraestructura del “Plan de Contingencia III Etapa”

Fotografía N°s 24 y 25: Se han observado ambientes sin ventilación e iluminación natural, lo cual genera condiciones propicias para la acumulación de polvo y la proliferación de moho.

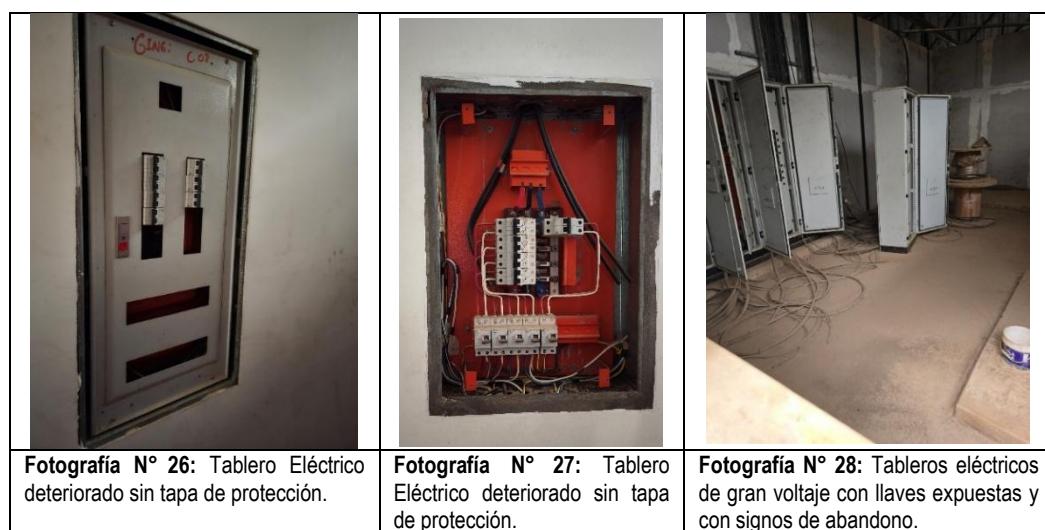
Fotografías N°s 26 al 30
Vistas fotográficas - Infraestructura del Plan de Contingencia

Como consecuencia de la suspensión de los trabajos y la falta de uso de la infraestructura para la prestación de servicios de salud, durante la inspección física se identificó equipos eléctricos, electromecánicos y de gases medicinales adquirido por la Entidad durante la ejecución de la obra del Hospital Regional de Pucallpa que se encuentran expuestos, en algunos casos a la intemperie, sin medidas de resguardo o protección física; advirtiéndose su deterioro producto de la acumulación de polvo, signos de corrosión en partes metálicas, oxidación y desprotección frente a humedad, además de observarse balones de oxígeno sin estar correctamente sujetados, lo cual no cumple con los estándares de seguridad exigidos para el almacenamiento de gases comprimidos¹⁹; situación que se advierte en las vistas fotográficas siguientes:

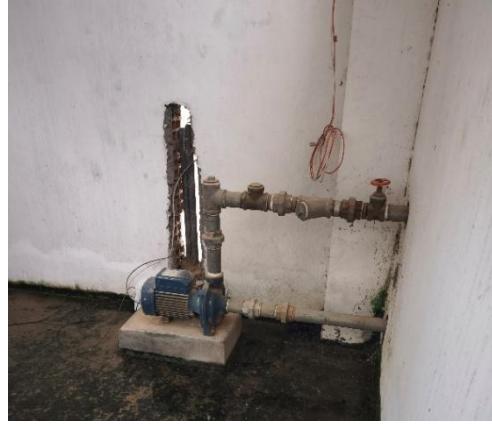
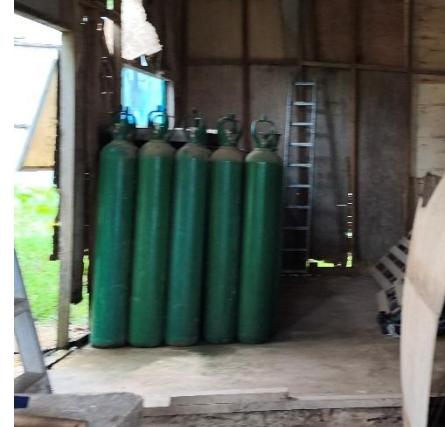
<p>Fotografía N° 29: Se observó que la bomba presenta un visible deterioro, está cubierta de polvo y muestra signos de oxidación, lo que evidencia una prolongada falta de mantenimiento; además, el piso de apoyo se encuentra con presencia de humedad y hongos.</p>	<p>Fotografía N° 30: Se observó cinco (5) unidades de balones de oxígeno que estaban en un área destinada a almacenamiento, sin estar correctamente sujetados.</p>

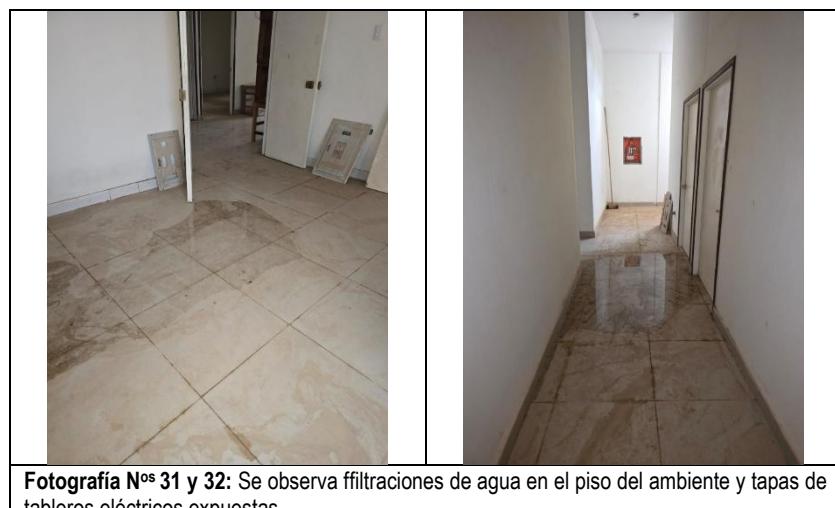
Fotografías N°s 31 y 32
Vistas fotográficas - Infraestructura del Plan de Contingencia

Asimismo, se evidenció la presencia de filtraciones y humedad en diversas áreas de las instalaciones del "Plan de Contingencia III Etapa", lo cual está deteriorando progresivamente la infraestructura; esta situación refleja una deficiente ejecución de la obra, así como una clara falta de mantenimiento, conforme se advierte en las imágenes siguientes:

Fotografía N°s 31 y 32: Se observan filtraciones de agua en el piso del ambiente y tapas de tableros eléctricos expuestas.
