**INFORME DE VISITA DE CONTROL**  
**N° 25921-2025-CG/VICOS-SVC**

**ESTADO SITUACIONAL DEL PROYECTO “CREACIÓN DEL  
SISTEMA DE DRENAJE PLUVIAL EN EL P.J. LA BALANZA,  
DISTRITO DE CHIMBOTE, PROVINCIA DE SANTA,  
DEPARTAMENTO DE ANCASH” (CUI N° 2520517)**

**PERÍODO DE EVALUACIÓN:  
DEL 1 AL 3 DE DICIEMBRE DE 2025**

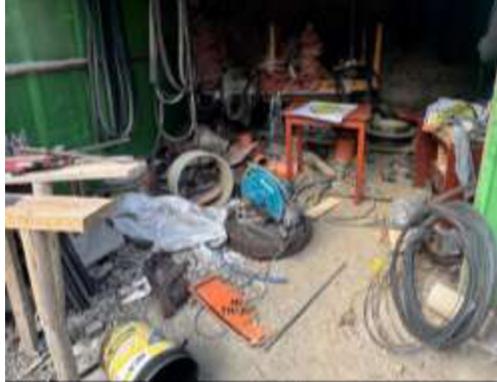
<b>Imagen N° 1</b> Accesorios en contacto con el suelo

En las imágenes precedentes se advierte que las tuberías y accesorios de PVC, adquiridos por la Contratista para la ejecución de la obra, se vienen almacenando a la intemperie, en un área sin techo, y en contacto directo con el suelo, pese a que en el expediente técnico del proyecto se señala lo siguiente:

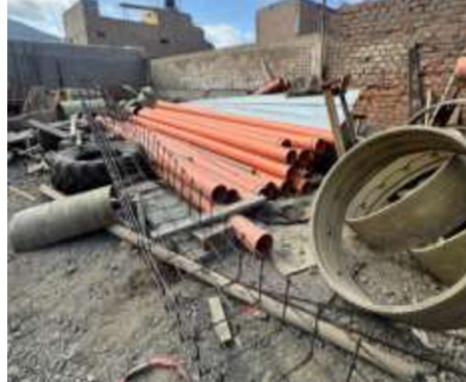
<b>Imagen N° 2</b> Tuberías a la intemperie y en contacto con el suelo
--	---

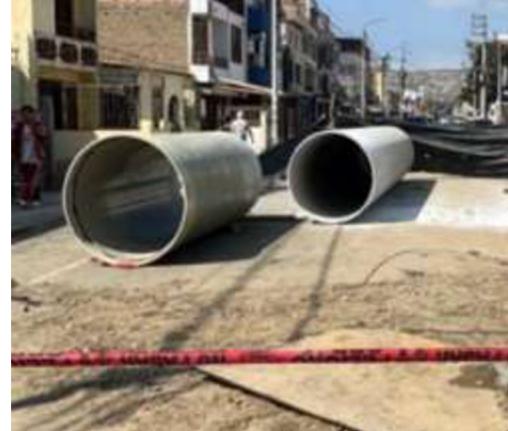
<b>Imagen N° 3</b> Tubería en la vía pública en contacto con el suelo	<b>Imagen N° 4</b> Accesos, tuberías y varillas de acero a la intemperie y en contacto con el suelo

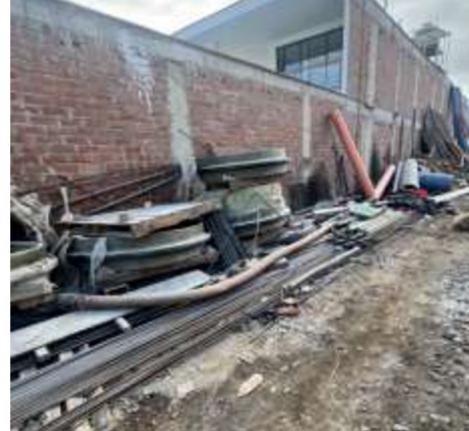
Adicionalmente, se ha advertido que el acero de refuerzo para buzones se viene almacenando en la vía pública y en contacto directo con el suelo, pese a que en el expediente técnico de la inversión se señala lo siguiente:

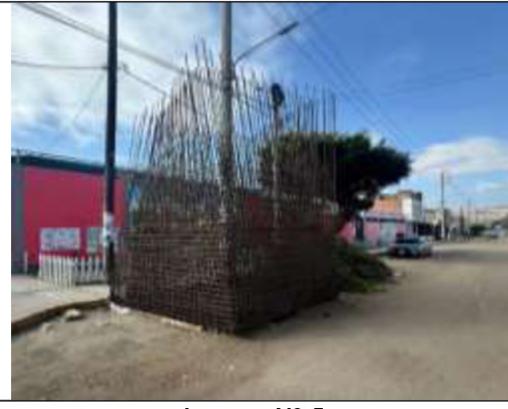
<b>Imagen N° 5</b> Estructura de acero en la vía pública	<b>Imagen N° 6</b> Estructura de acero y entibado en la vía pública

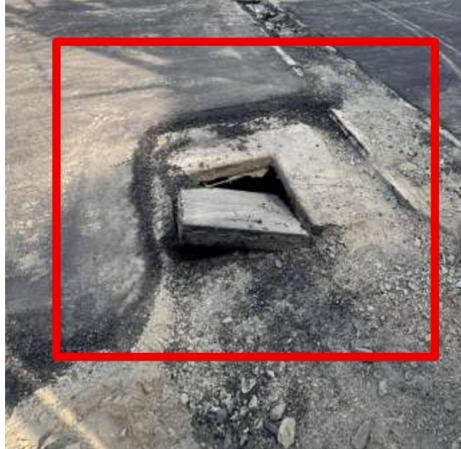
Durante la inspección a la obra, se observó la falta de señalización horizontal (cintas o mallas de seguridad) en las partidas de excavación de zanjas en redes de drenaje, lo cual ha sido registrado en el Acta de Inspección, suscrita por representantes de la Contratista, Supervisión y la Comisión de Control el 2 de diciembre de 2025, conforme se puede verificar en las imágenes siguientes:

<b>Imagen N° 9</b> Estructuras abiertas sin señalización horizontal

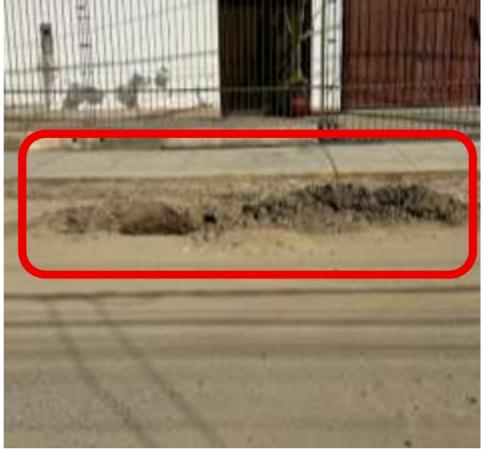
<b>Imagen N° 10</b> Excavación de zanjas sin señalización horizontal
---	---

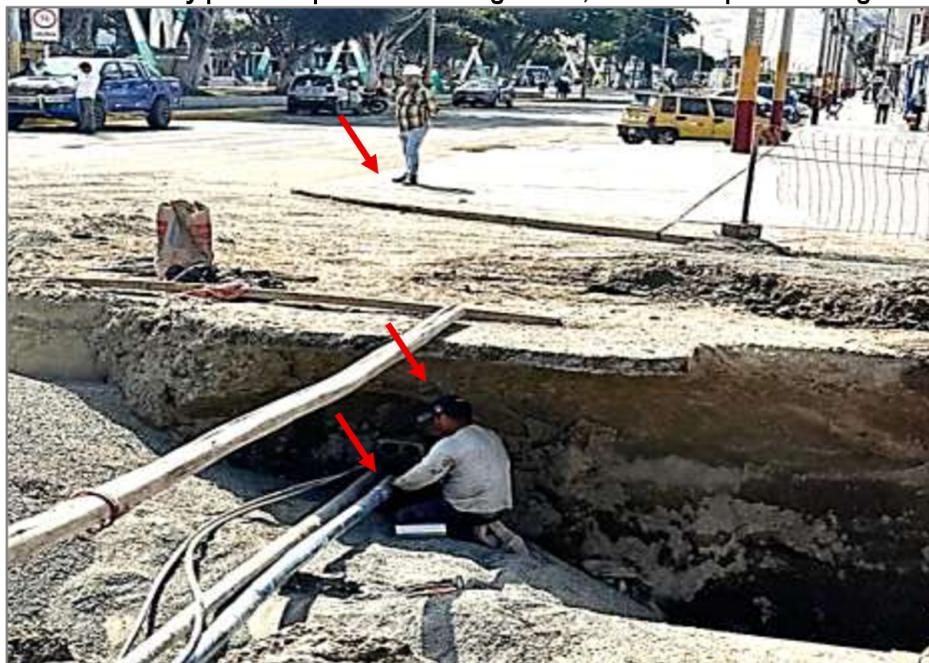
Durante la inspección a la obra, se observó la falta de utilización de implementos de seguridad personal como guantes, casco y zapatos de seguridad por parte del personal obrero y personal profesional bajo la dirección de la Contratista, lo cual ha sido registrado en el Acta de Inspección, suscrita el 2 de diciembre de 2025, conforme se puede verificar en la imagen siguiente:

**Imagen N° 11**  
**Personal obrero y personal profesional sin guantes, casco ni zapatos de seguridad**

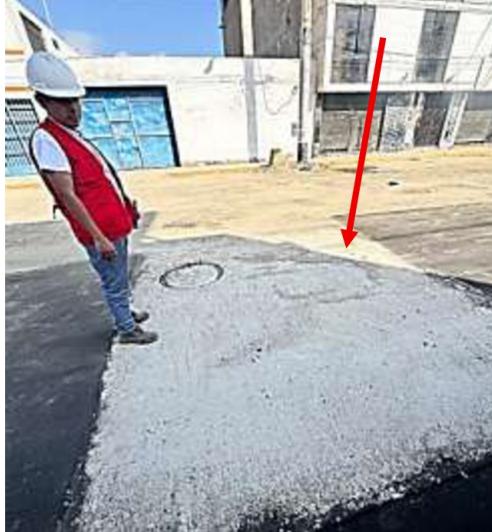
<b>Imagen N° 12</b> Deficiente acabado de losas de buzones

En las imágenes precedentes se puede observar que existen fisuras en el pavimento y en las veredas de concreto, así como un deficiente acabado en las losas de buzones, lo cual inobserva las especificaciones técnicas del proyecto y la NORMA GE.030 de Calidad en la Construcción.

- En la ejecución de los bozales se observó deficiencias en el acabado final de la losa, lo que podría entenderse como falta de calidad en los trabajos ejecutados.
- Asimismo, se observaron fisuras en pavimentos y veredas colindantes a la zona de ejecución, que serán reparadas por el contratista.

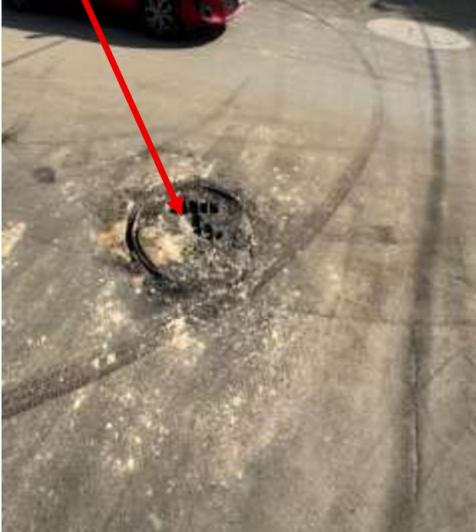
<b>Imagen N° 13</b> Acabado de asfalto deficiente alrededor de buzon de comunicaciones

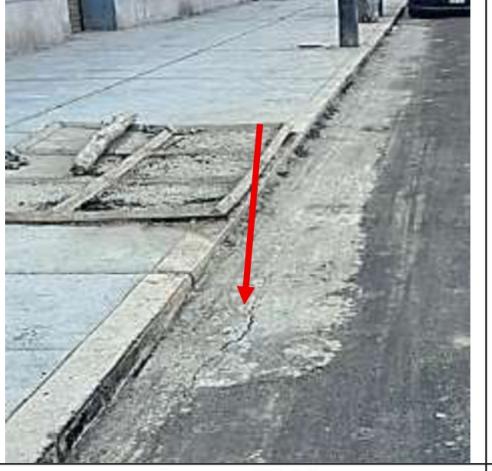
<b>Imagen N° 14</b> Fisuras en pavimentos colindantes a la zona de ejecucion.

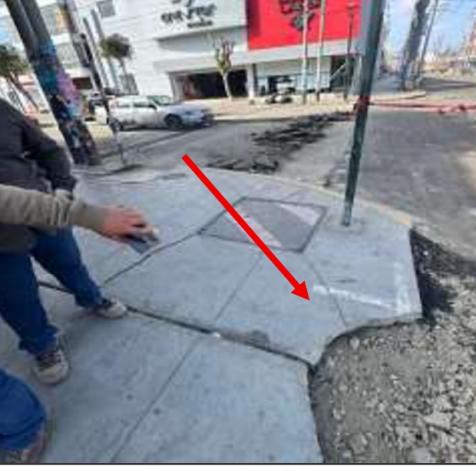
<b>Imagen N° 15</b> Grietas en veredas laterales a la zona de ejecucion
