**INFORME DE VISITA DE CONTROL**  
**N° 1841-2025-CG/GRTB-SVC**

VISITA DE CONTROL  
MUNICIPALIDAD PROVINCIAL DE TUMBES  
TUMBES / TUMBES / TUMBES

**“ESTADO SITUACIONAL DE LA RED DE SEMÁFOROS DE  
RESPONSABILIDAD DE LA MUNICIPALIDAD PROVINCIAL  
DE TUMBES”**

PERÍODO DE EVALUACIÓN:  
DEL 10 DE ENERO DE 2025 AL 16 DE ENERO DE 2025

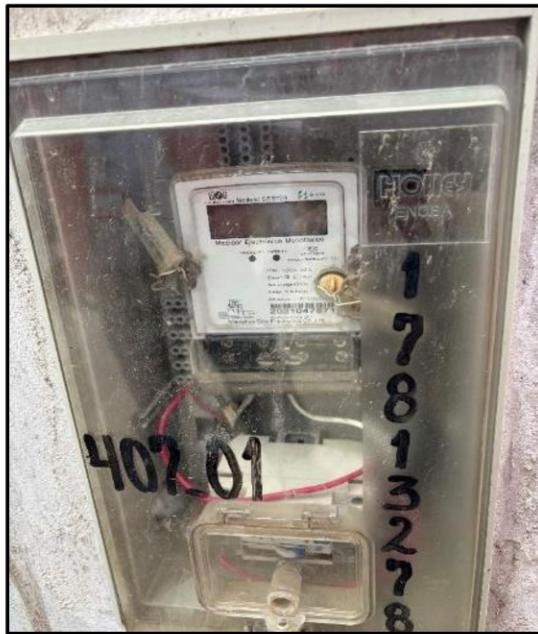
**Imagen n.º 3**  
Medidor eléctrico del semáforo, sin servicio.

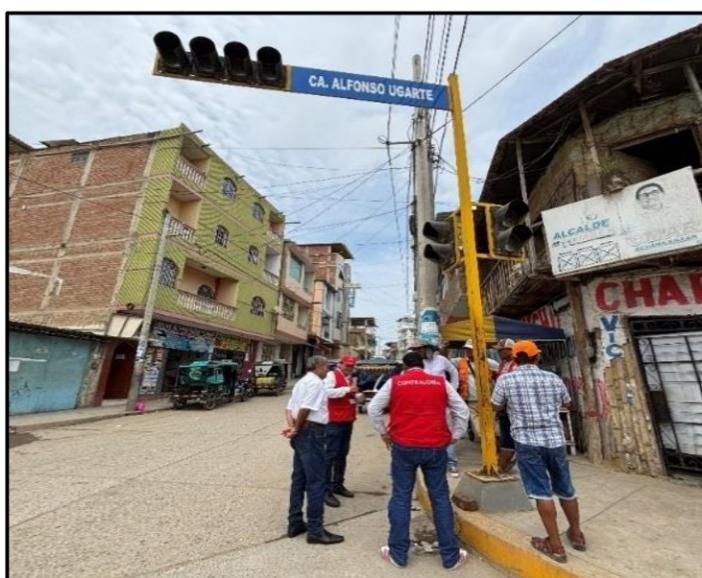
Cabe precisar que, los vecinos de la cuadra 3 de la calle Alfonso Ugarte, indicaron que el semáforo peatonal que se encuentra ubicado en esa intersección, presenta descargas de electricidad ( posible riesgo de electrocución); más la comisión no pudo verificar el hecho, pues no hay servicio de energía eléctrica; no obstante, se consultó al subgerente de Transportes, si tenía algún conocimiento de lo manifestado por los vecinos, indicando que desconocía la situación, pero realizaría la revisión cuando se reponga el servicio.

**Imagen n.º 4**  
Semáforo, que según los vecinos tiene fuga de corriente eléctrica.

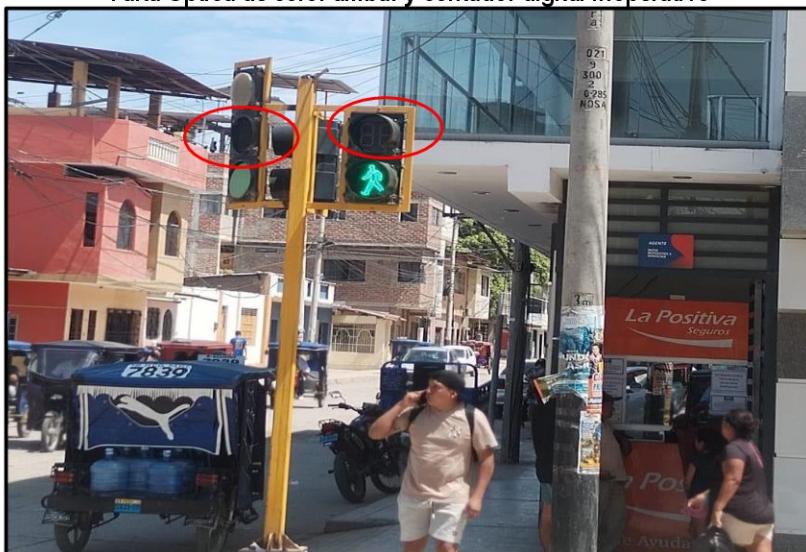
**Imagen n.º 6**  
**Falta Óptica de color ámbar y contador digital inoperativo**

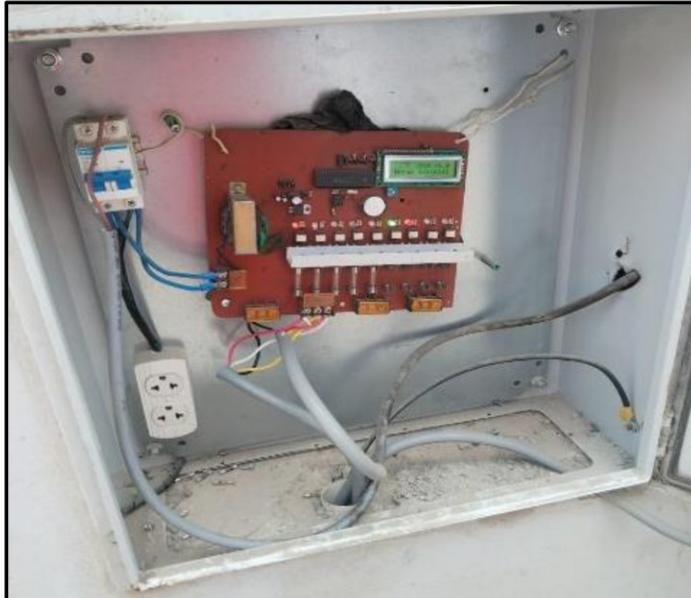
Imagen n.º 7  
Controlador de tráfico artesanal

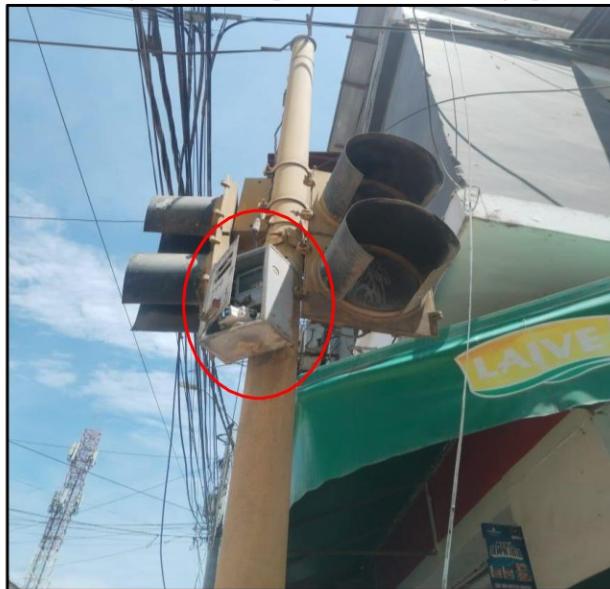
Imagen n.º 8  
 Interruptor termomagnético del medidor, apagado.

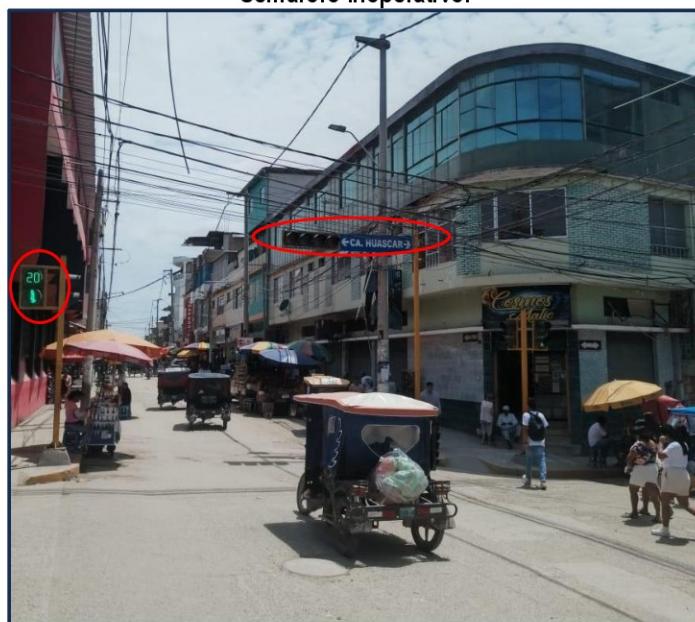
Imagen n.º 9  
 Semáforo Inoperativo.

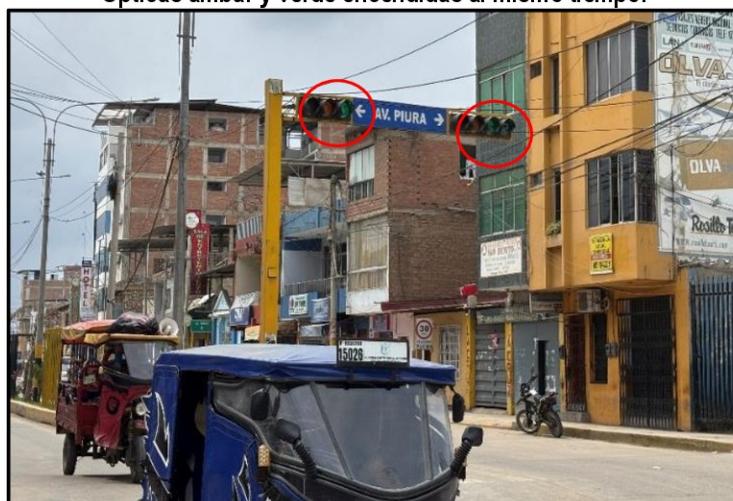
**Imagen n.º 10**  
**Ópticas ámbar y verde encendidas al mismo tiempo.**

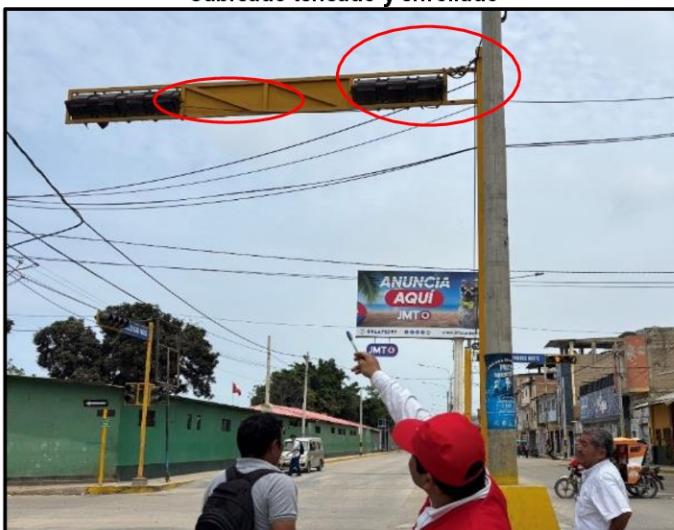
**Imagen n.º 11**  
**Cableado tensado y enrollado**

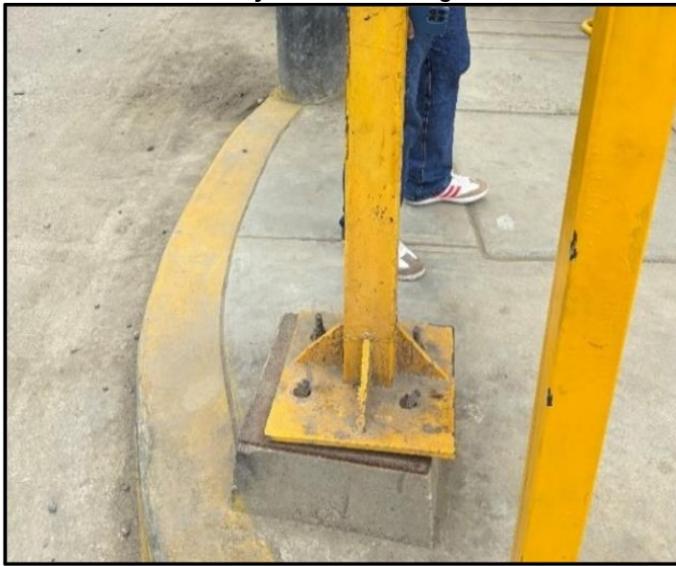
**Imagen n.º 12**  
**Pernos doblados y base fuera de lugar del semáforo.**

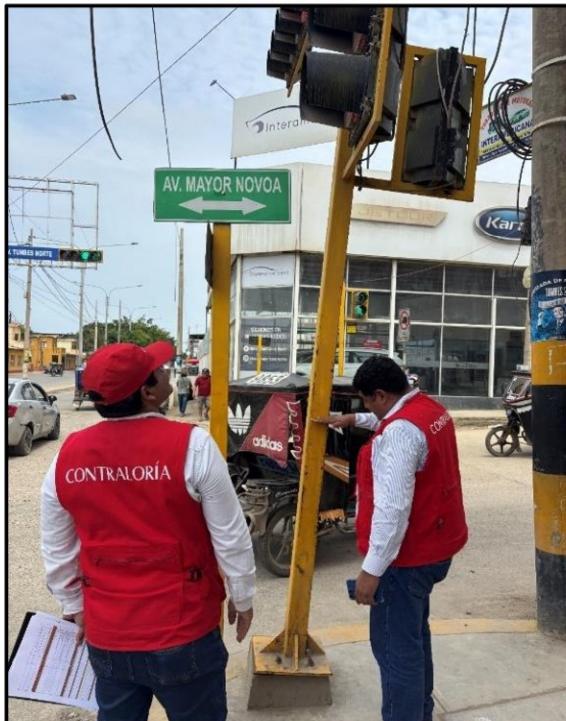
**Imagen n.º 13**  
**Semáforo inclinado**

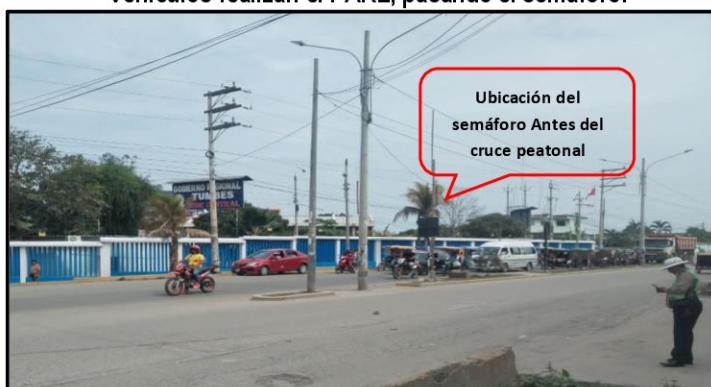
**Imagen n.º 14**  
**Vehículos realizan el PARE, pasando el semáforo.**

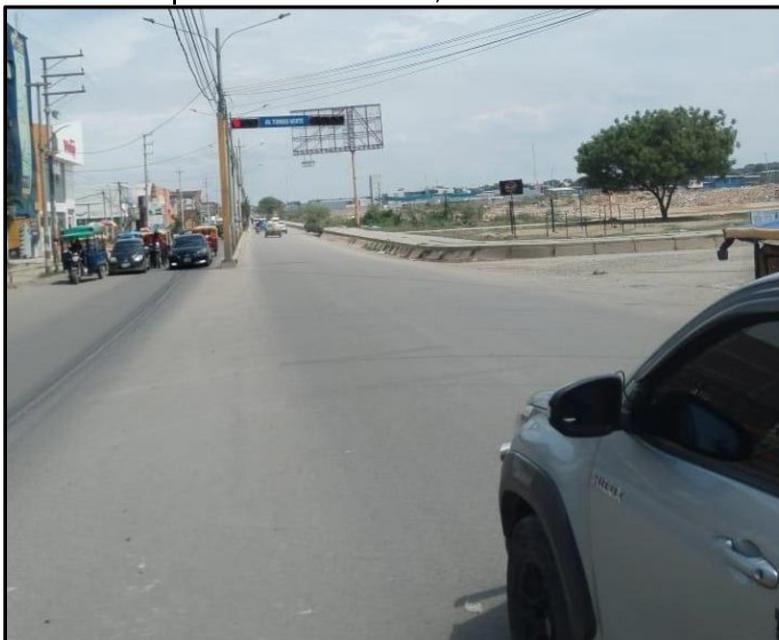
Imagen n.º 15  
3 ópticas en funcionamiento, de las 6 en total.

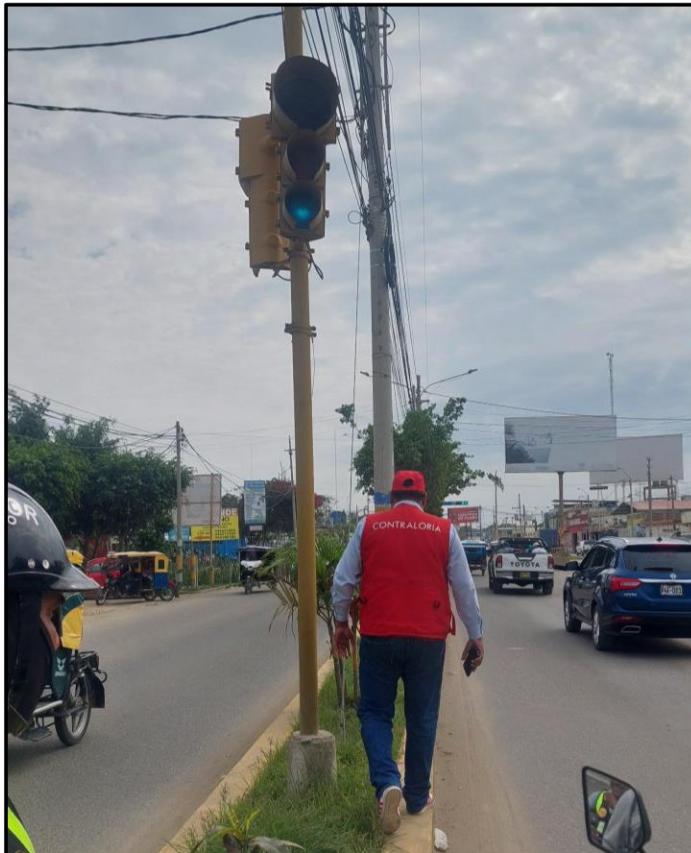
Imagen n.º 15

Semáforo ubicado en el ISP. José Antonio Encinas, solo se encuentra operativa la óptica verde.

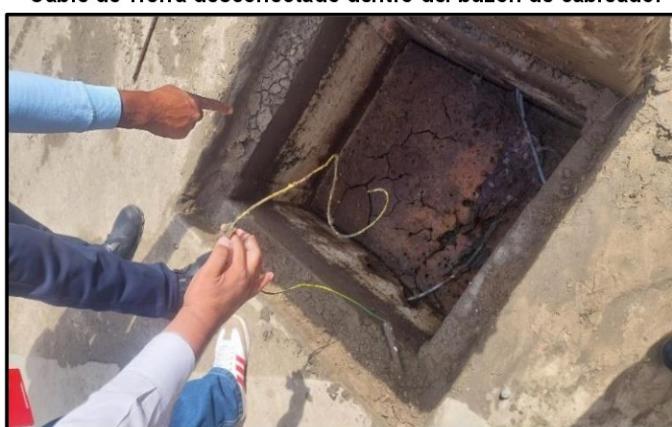
Imagen n.º 17

Cable de Tierra desconectado dentro del buzón de cableado.

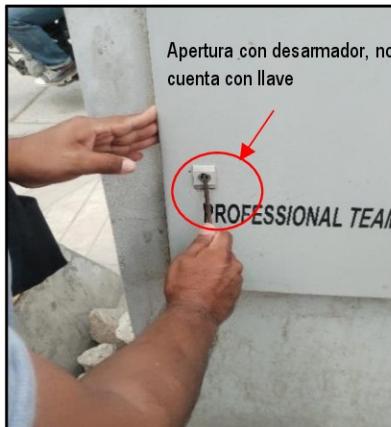
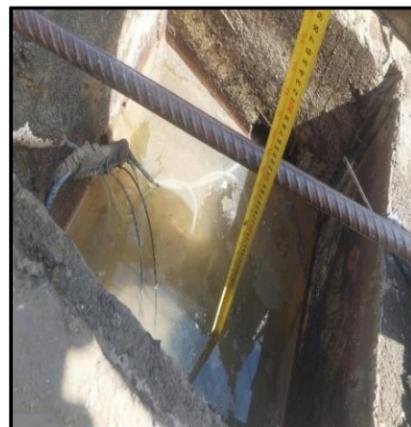
Imagen n.º 18

El armario del sistema de semaforización carece de llave, y la chapa está dañada, lo que permite su apertura con un desarmador, exponiendo el sistema a manipulaciones no autorizadas. Las conexiones eléctricas son subterráneas, y se encontraron buzones de cables eléctricos llenos de agua, lo que podría generar un accidente por electrocución.

Gabinete del sistema de semaforización sin protección para apertura y buzón lleno de agua

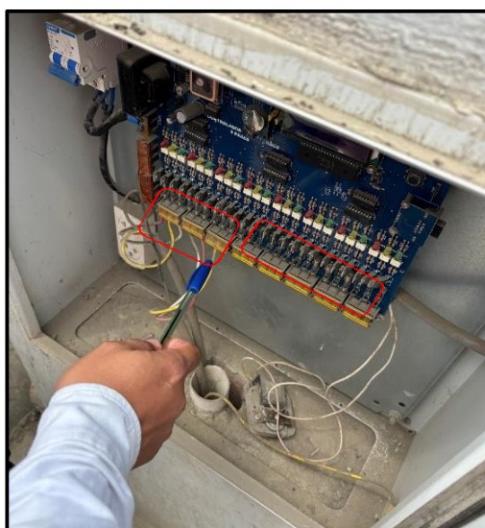
Imagen n.º 19

Además, se observó que la pantalla de programación del controlador de tráfico no se visualiza, lo que impide realizar configuraciones en los semáforos. El controlador de tráfico es de ocho fases, pero solo se utilizan dos fases para controlar toda la red instalada, lo que sobrecarga los componentes. También se notó que las fases restantes no tienen fusibles o están dañados.

Controlador de Trafico, no cuenta con todos sus fusibles en sus fases, y toda la red de semáforos se encuentran conectados a 2 fases.

Finalmente, dentro del gabinete no se observó la presencia de un equipo UPS que sirva como respaldo en caso de cortes de energía eléctrica. (**Imagen 19**).

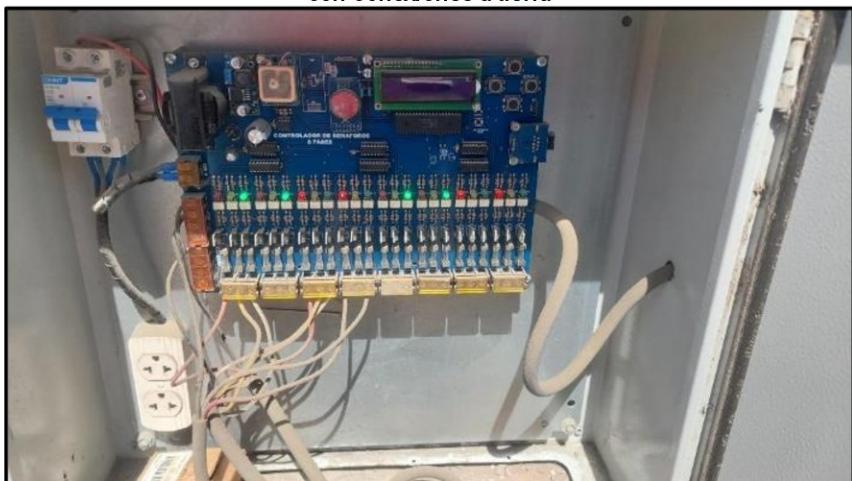
**Pantalla de programación de la tarjeta controladora de tráfico no se visualiza, no cuenta con conexiones a tierra**

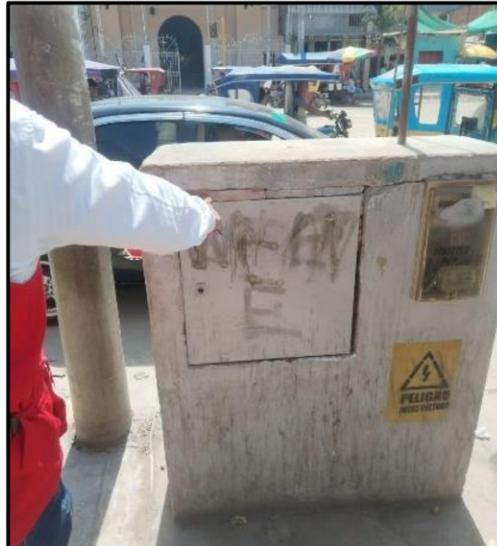
**Imagen n.º 21**  
**Murete con fisura, cuenta con pedazo de madera para llenar las fisuras**

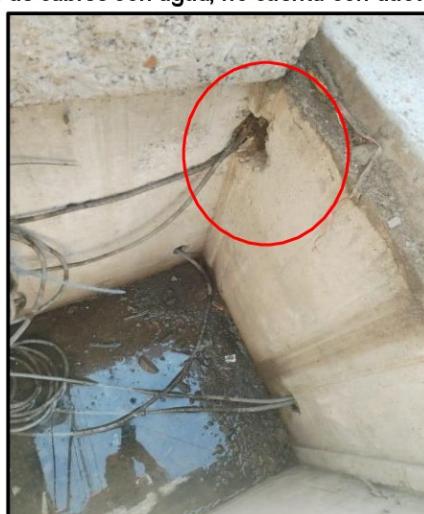
Se verificó que únicamente la carcasa del armario está conectada a tierra, mientras que el controlador de tráfico no está integrado al sistema a tierra. Además, el sistema eléctrico del semáforo carece de interruptor diferencial, lo que representa un riesgo potencial de seguridad.

**Imagen n.º 22**  
**Buzón de cables con agua, no cuenta con ductos para el cableado**

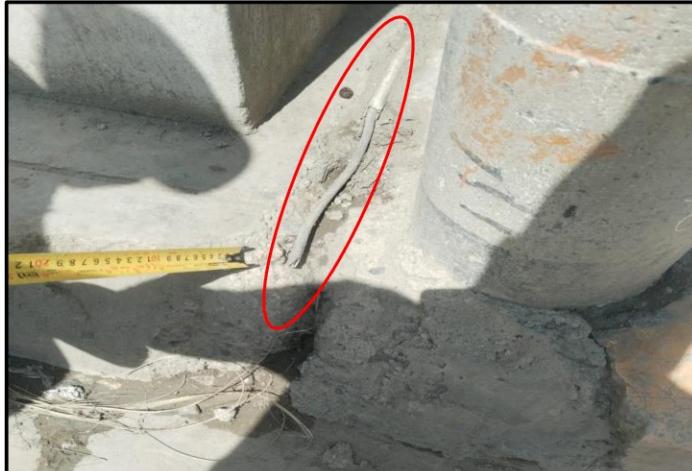
Se detectaron cables eléctricos rotos entre las juntas del pavimento, lo que aumenta el riesgo de daño y mal funcionamiento del sistema.

**Imagen n.º 23****Cable eléctrico roto, por la junta del pavimento.**

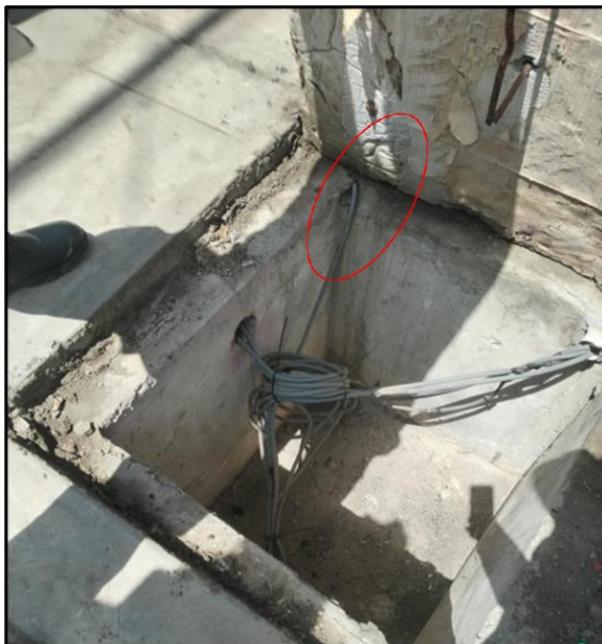
Las conexiones eléctricas son subterráneas, pero se observó que la canalización del cableado de los semáforos peatonales se encuentra a nivel de las juntas del pavimento, lo que puede causar daños al cableado.

**Imagen n.º 25**  
**Cableado eléctrico, por la junta de pavimento y veredas.**

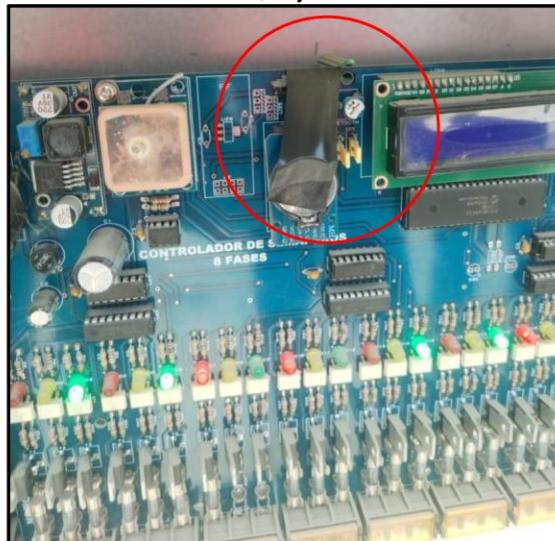
Se constató que la batería del controlador de tráfico está sujetada con cinta aislante pues su base está rota. Cabe mencionar que, la función principal de la batería es almacenar la programación del semáforo durante cortes prolongados de energía eléctrica; si fallara, no sería posible conservar ninguna configuración realizada.

Batería del controlador, sujetada con cinta aislante.

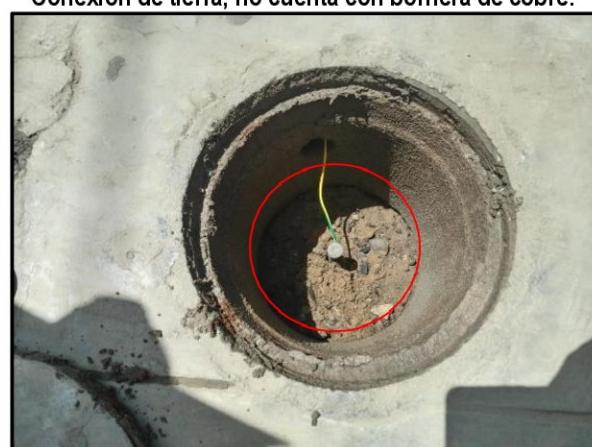
Conexión de tierra, no cuenta con bornera de cobre.

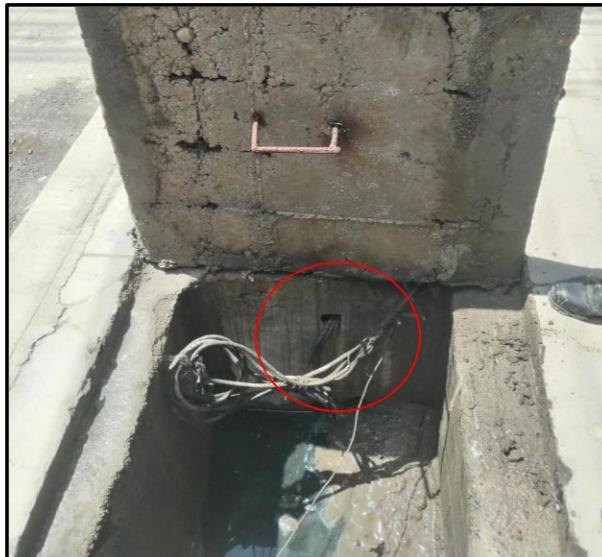
Las conexiones eléctricas son principalmente subterráneas, aunque algunos semáforos tienen conexiones aéreas, lo que puede ser un punto vulnerable. Además, no se observa la presencia de ductos de canalización en los buzones, lo que aumenta el riesgo de daños al cableado.

Imagen n.º 27  
**Buzón del cableado**

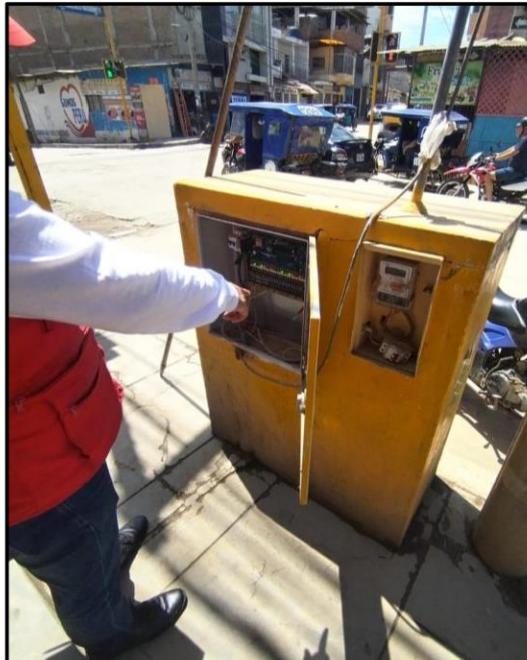
Se constató que el medidor eléctrico no tiene tapa, lo que deja expuesto a manipulación, representando un riesgo de seguridad adicional. Asimismo, el sistema eléctrico no cuenta con interruptor diferencial, lo que impide una protección adecuada ante posibles fallos eléctricos.

Medidor sin tapa de protección y cable eléctrico sale por debajo del armario.

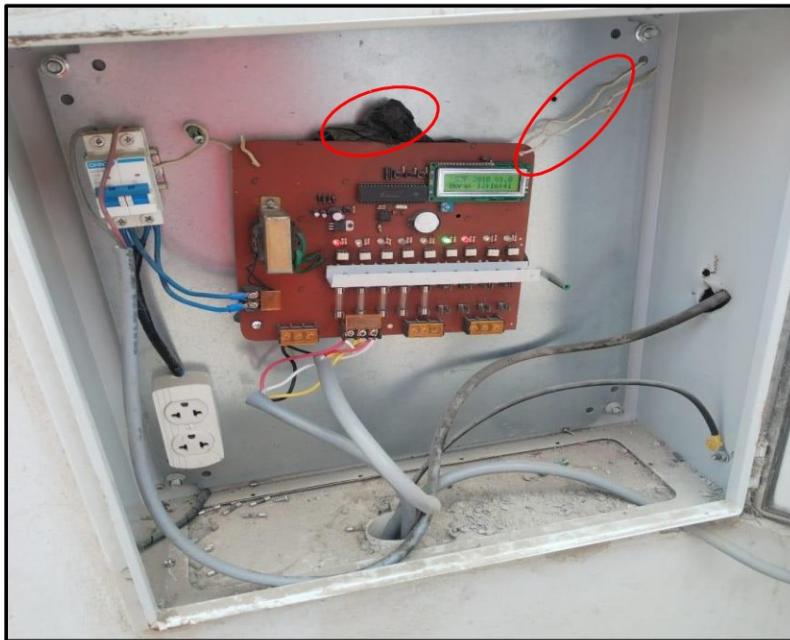
Controlador de tráfico artesanal, sujetada con cables y bolsa plástica sirve de aislador.

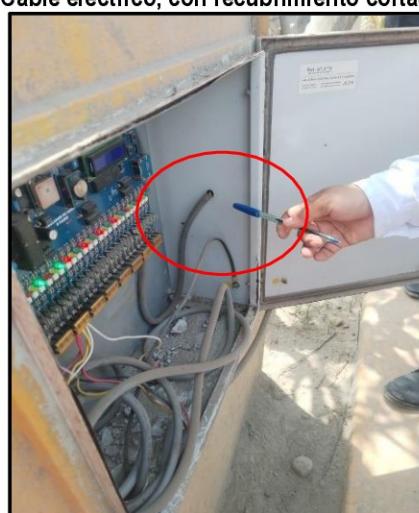
**Imagen n.º 30**  
**Cable eléctrico, con recubrimiento cortado**

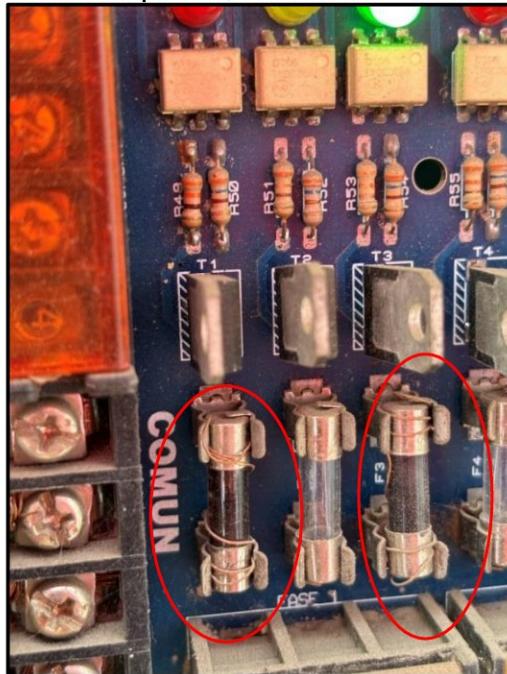
Imagen n.º 31  
**Fusibles reparados, con filamentos de cable.**

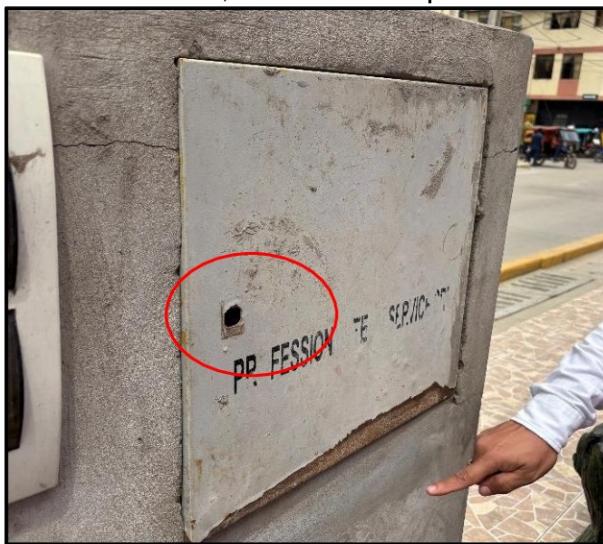
Imagen n.º 32  
**Armario, no cuenta con chapa.**

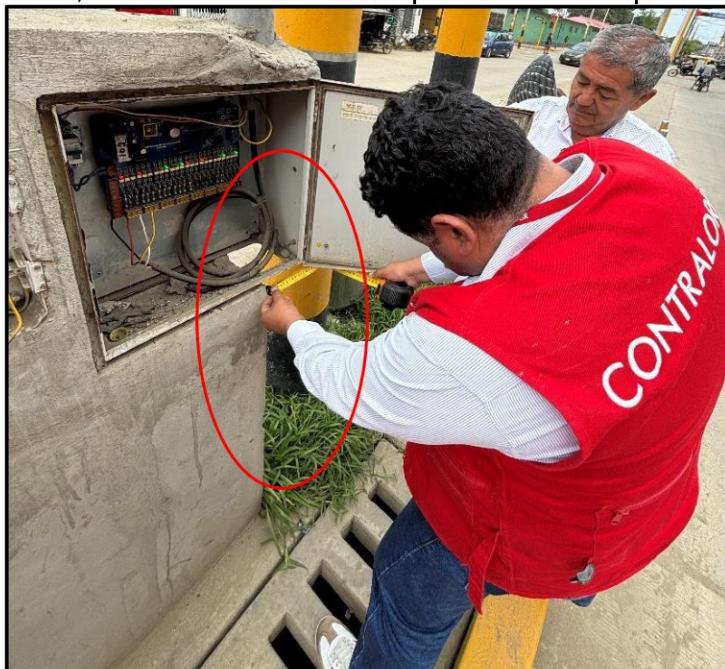
**Imagen n.º 33****Armario, no se encuentra totalmente empotrado en el murete parte I.**

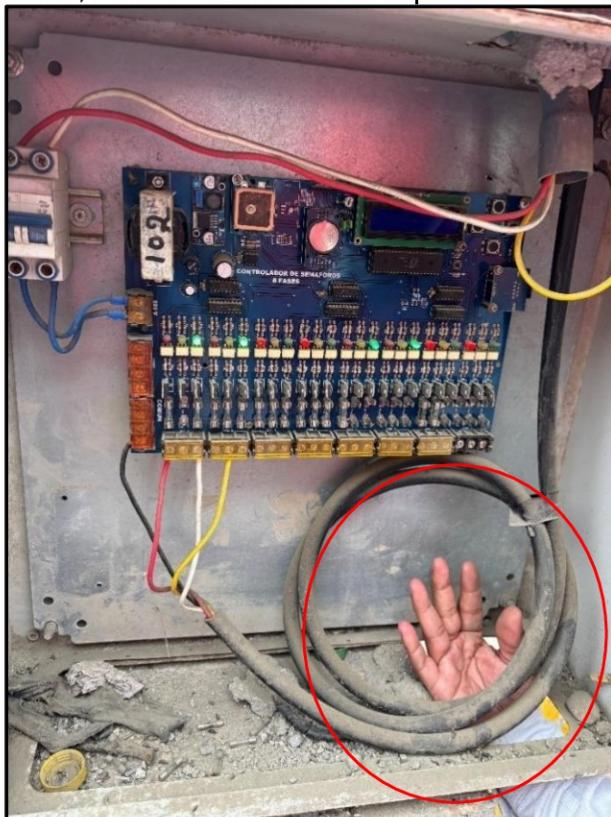
Imagen n.º 34  
Armario, no se encuentra totalmente empotrado en el murete parte II.

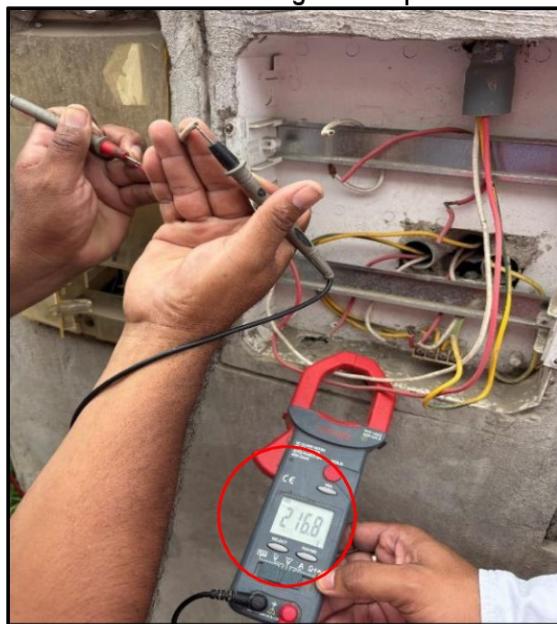
Imagen n.º 35  
Cables eléctricos energizados expuestos.

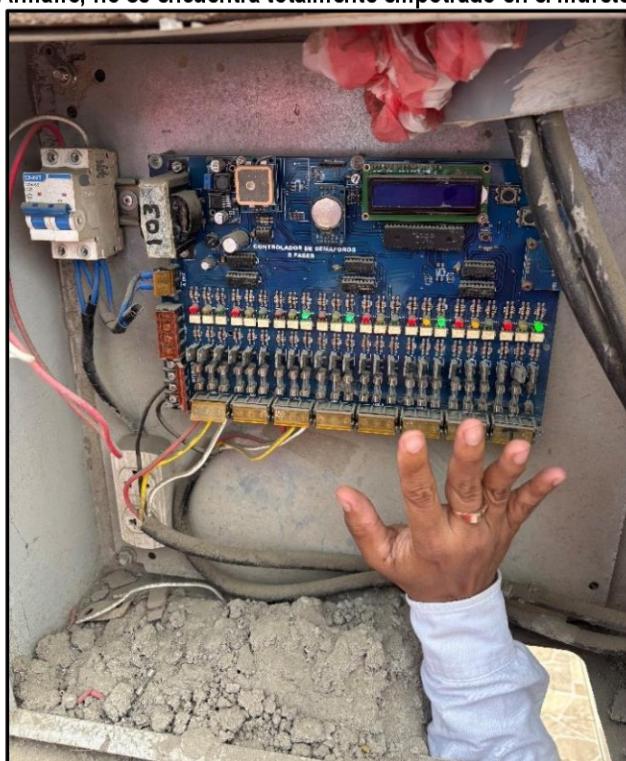
Armario, no se encuentra totalmente empotrado en el murete.

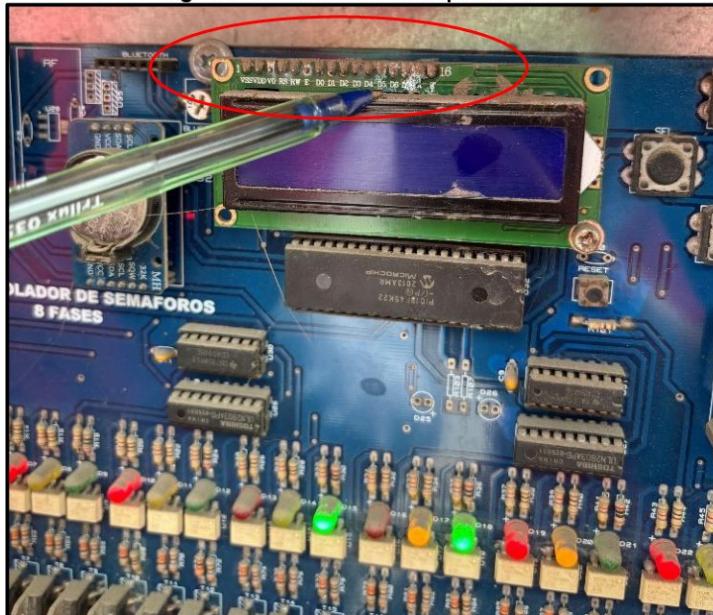
Imagen n.º 37  
Signos de sulfatación de la pantalla.

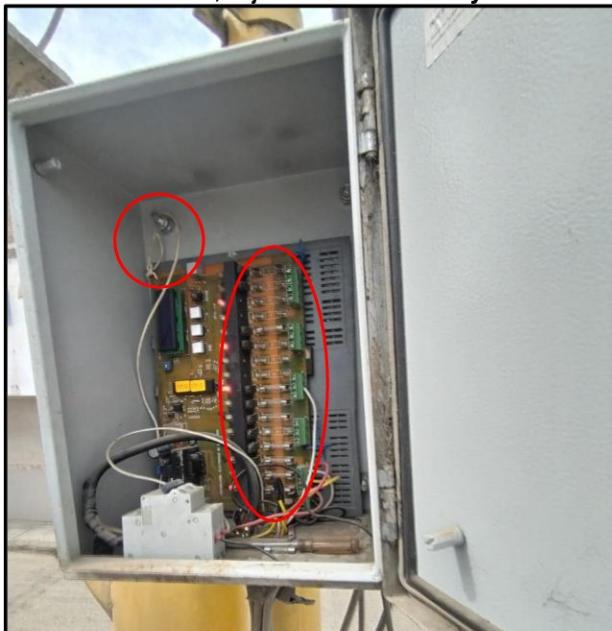
Imagen n.º 38  
**Controlador de tráfico, sujetado con alambres y faltan fusibles.**

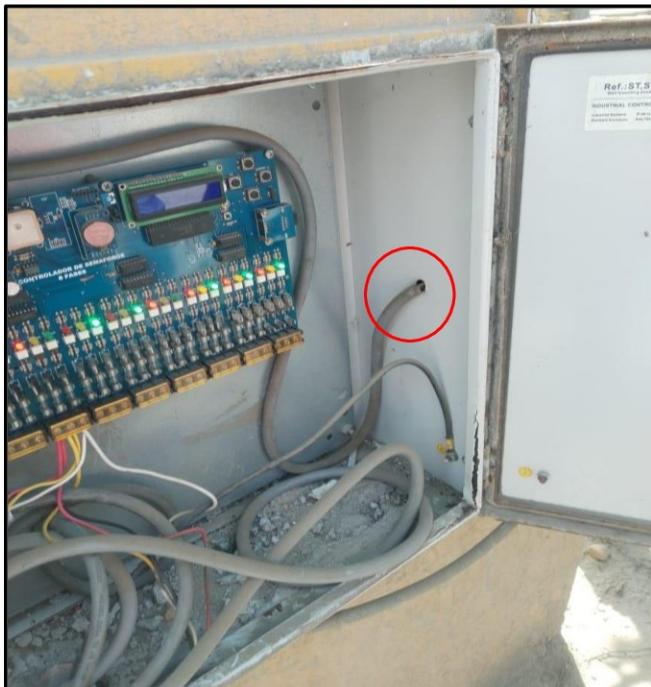
**Imagen n.º 39****Cable eléctrico con recubrimiento cortado.**

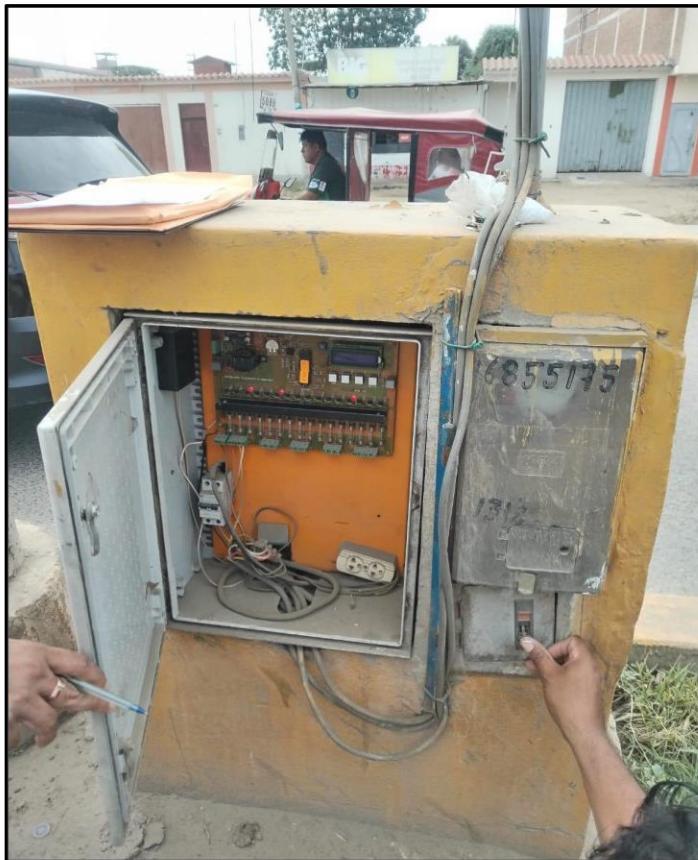
**Imagen n.º 40**  
Cableado eléctrico de los semáforos, fue cambiado a aéreo.

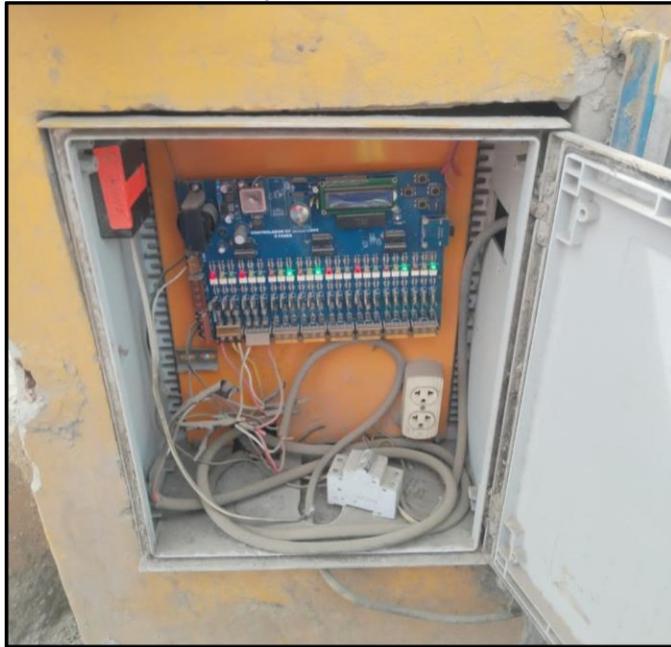
**Imagen n.º 41**  
Controlador de tráfico sujeto con alambres a la base del armario.

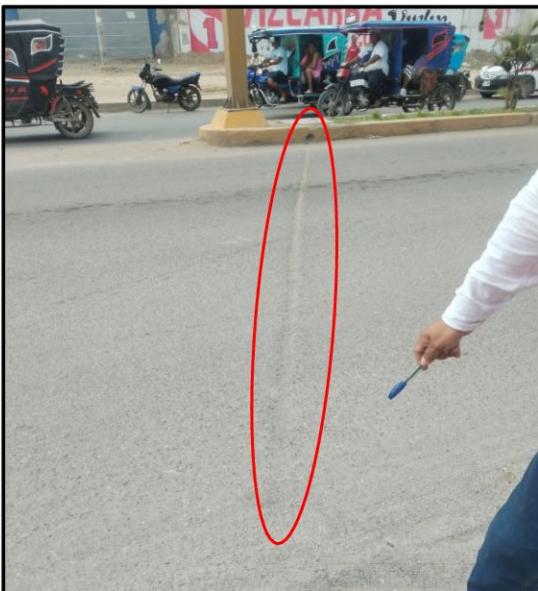
**Imagen n.º 42**  
Marca en la calzada, del recorrido del cableado eléctrico sin canalización
