**INFORME DE VISITA DE CONTROL**  
**N° 3666-2025-GG/GRAN-SVC**

**“RUTA DEPARTAMENTAL AN 109**  
**(TRAMO AIJA - RECUAY)”**

**PERÍODO DE EVALUACIÓN:**  
**DEL 13 DE MARZO DE 2025 AL 19 DE MARZO DE 2025**

**INFORME DE VISITA DE CONTROL**  
**N° 3666-2025-CG/GRAN-SVC**

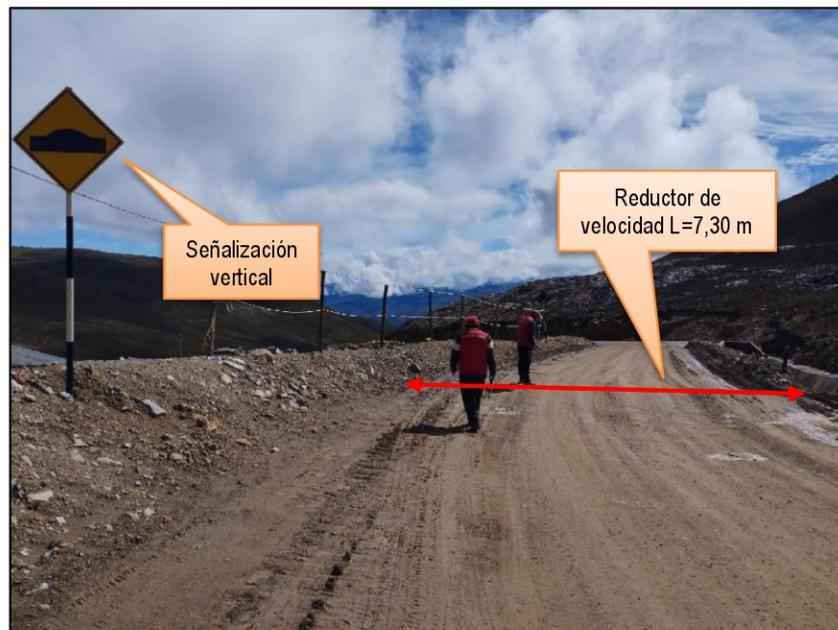
**Progresiva 117+800 (aproximada):** En esta progresiva se identificó un reductor de velocidad de 7,30 metros de largo y 0,30 metros de alto; con una señal vertical, como se evidencia en la fotografía siguiente:

FOTOGRAFÍA N° 1  
REDUCTOR DE VELOCIDAD CON SEÑALIZACIÓN VERTICAL

Al respecto, se evidencia un reductor de velocidad ubicado en un lugar donde no habría motivos para reducir la velocidad de los vehículos, de acuerdo a lo establecido en el literal a) del numeral "7.1.3 CRITERIOS DE IMPLEMENTACIÓN" de la Directiva n.º 01-2011-MTC/14, aprobado mediante Resolución Directoral n.º 23-2011-MTC/14 de 13 de octubre de 2011, que indica lo siguiente: "Los reductores de velocidad tipo resalto sólo serán instalados en las

carreteras o tramos viales en tangente que atraviesan zonas urbanas, donde la velocidad de operación sea igual o menor a 50 km/h, y serán implementados junto con los elementos de señalización que adviertan al conductor de la presencia de este dispositivo”.

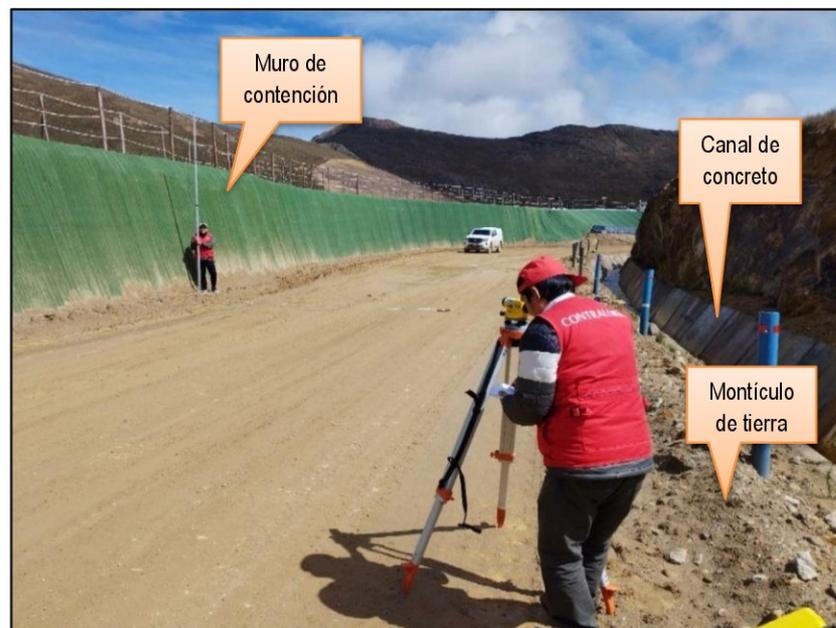
**Progresiva 117+700 (aproximada):** Se ha identificado que en el lado izquierdo existe un muro de contención de tierra recubierto por geotextil color verde con altura de 3,50 metros, ubicada a 5,00 metros del eje de la vía, y en el lado derecho se evidencia un montículo de tierra con altura de 0,33 metros, ubicada a 3,15 metros del eje de la vía, a continuación, se evidencia un canal de concreto de 1,35 metros de profundidad, ubicada a 5,00 metros del eje de la vía, como se puede ver en la fotografía e imagen de la sección transversal siguiente:

**FOTOGRAFÍA N° 2**  
**IZQUIERDA: MURO DE CONTENCIÓN, DERECHA: MONTÍCULO DE TIERRA Y CANAL DE CONCRETO**

Al respecto, el muro de contención y el montículo de tierra en la calzada, impiden que el agua producto de la lluvia se evacue por los costados de la vía y generan que estas transcurran por la calzada, socavándola y generando baches.

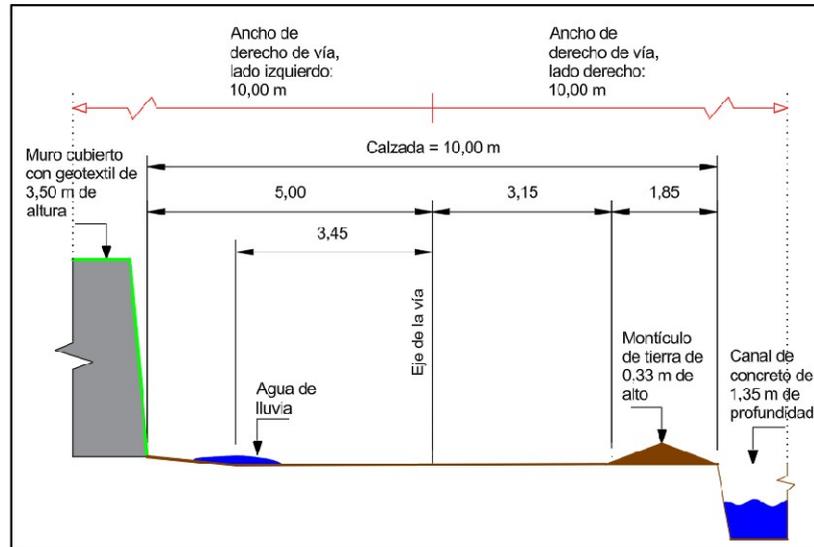
**IMAGEN N° 1**  
**MURO DE CONTENCIÓN Y CANAL DE CONCRETO CONSTRUIDOS DENTRO DEL DERECHO DE VÍA**

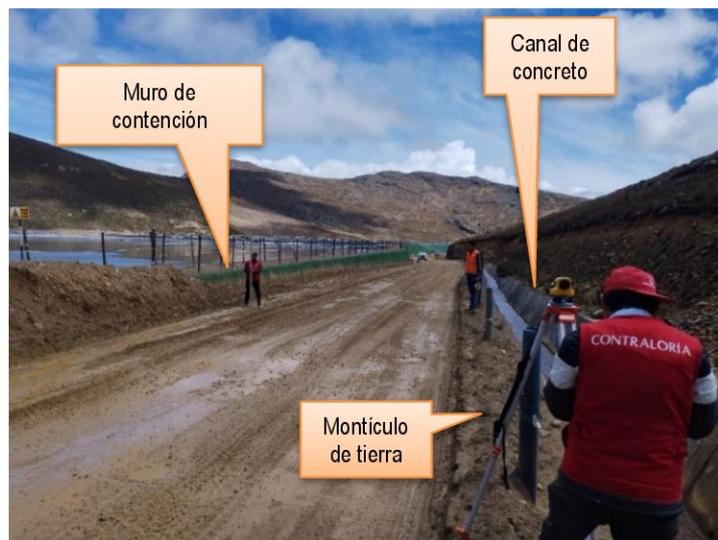
**Progresiva 117+610 (aproximada):** Se ha identificado que en el lado izquierdo existe un muro de contención de tierra recubierto por geotextil color verde con altura de 1,05 metros, ubicada a 4,85 metros del eje de la vía, y en el lado derecho se evidencia un montículo de tierra con altura de 0,35 metros, ubicada a 3,40 metros del eje de la vía, a continuación, se evidencia un canal de concreto de 1,33 metros de profundidad, ubicada a 4,85 metros del eje de la vía, como se puede ver en la fotografía e imagen de la sección transversal siguiente:

**FOTOGRAFÍA N° 3**  
**IZQUIERDA: MURO DE CONTENCIÓN, DERECHA: MONTÍCULO DE TIERRA Y CANAL DE CONCRETO**

Al respecto, el muro de contención y el montículo de tierra en la calzada, impiden que el agua producto de la lluvia se evacue por los costados de la vía y generan que estas transcurran por la calzada, socavándola y generando baches.

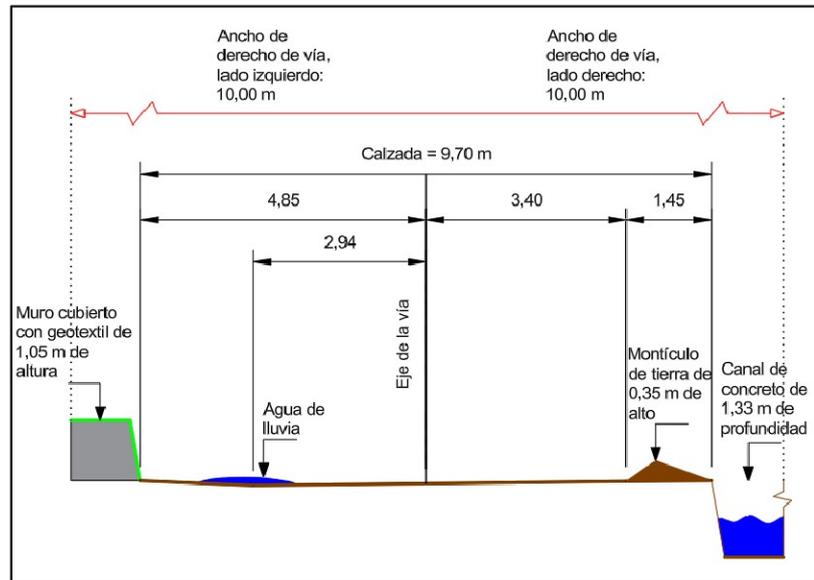
**IMAGEN N° 2**  
**MURO DE CONTENCIÓN Y CANAL DE CONCRETO CONSTRUIDOS DENTRO DEL DERECHO DE VÍA**

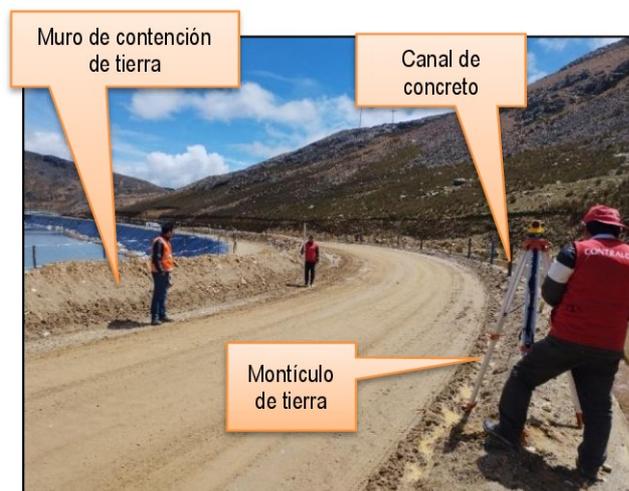
**Progresiva 117+515 (aproximada):** Se ha identificado que en el lado izquierdo existe un muro de contención de tierra con altura de 1,15 metros, ubicada a 3,80 metros del eje de la vía, y en el lado derecho se evidencia un montículo de tierra con altura de 0,31 metros, ubicada a 2,58 metros del eje de la vía, a continuación, se evidencia un canal de concreto de 1,37 metros de profundidad, ubicada a 3,80 metros del eje de la vía, como se puede ver en la fotografía e imagen de la sección transversal siguiente:

**FOTOGRAFÍA N° 4**  
**IZQUIERDA: MURO DE CONTENCIÓN, DERECHA: MONTÍCULO DE TIERRA Y CANAL DE CONCRETO**

Al respecto, el muro de contención y el montículo de tierra en la calzada, impiden que el agua producto de la lluvia se evacue por los costados de la vía y generan que estas transcurran por la calzada, socavándola y generando baches.

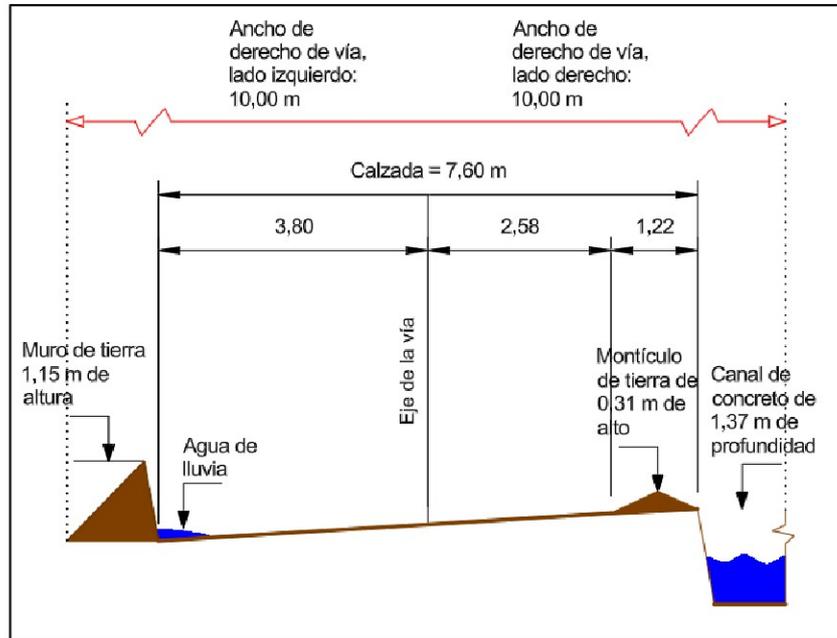
**IMAGEN N° 3**  
**MURO DE CONTENCIÓN Y CANAL DE CONCRETO CONSTRUIDOS DENTRO DEL DERECHO DE VÍA**

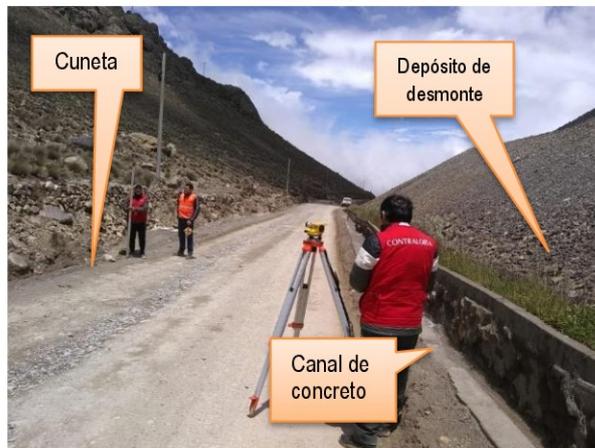
**Progresiva 111+620 (aproximada):** Se ha identificado que en el lado derecho existe una cuneta ubicada a 2,00 metros del eje de la vía, y en el lado derecho se evidencia un depósito de desmonte y un canal de concreto ubicado a 3,00 m del eje de la vía, como se puede ver en la fotografía e imagen de la sección transversal siguiente:

**FOTOGRAFÍA N° 5**  
**IZQUIERDA: CANAL DE CONCRETO Y DEPÓSITO DE DESMORTE MINERO, DERECHA: CUNETA<sup>1</sup>**

Al respecto, el canal de concreto y el depósito de desmonte impiden que el agua producto de la lluvia se evacue por el lado izquierdo, ocasionado que la vía trabaje con una sola cuneta, hecho que genera que parte del agua de lluvia transcurra por la calzada, socavándola y generando baches metros más abajo.

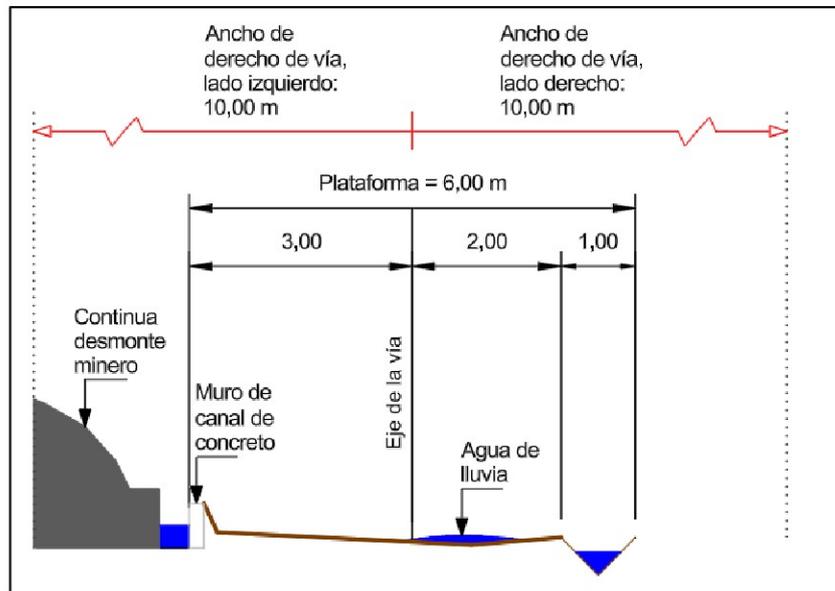
**IMAGEN N° 4**  
**DEPÓSITO DE DESMONTE MINERO Y CANAL DE CONCRETO CONSTRUIDOS DENTRO DEL DERECHO DE VÍA**

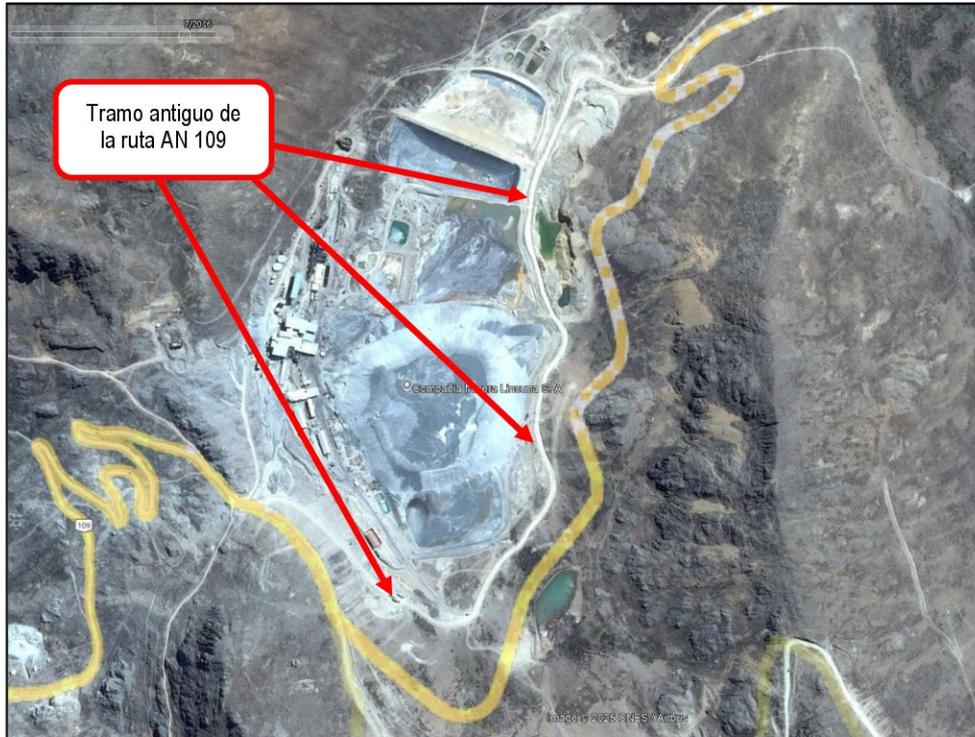
En torno a lo expuesto, las infraestructuras construidas en el derecho de vía ponen en riesgo las características geométricas de la ruta departamental AN 109 (tramo Aija - Recuay) cuyas dimensiones (alto y ancho) podrían seguir aumentando y provocar que ese tramo sea derivado con curvas de desarrollo metros más arriba aumentando así su longitud, tal como sucedió entre los años 2016 y 2017, como se muestra en las imágenes siguientes:

**IMAGEN N° 5**  
**TRAMO ANTIGUO QUE EN LA ACTUALIDAD NO EXISTE**

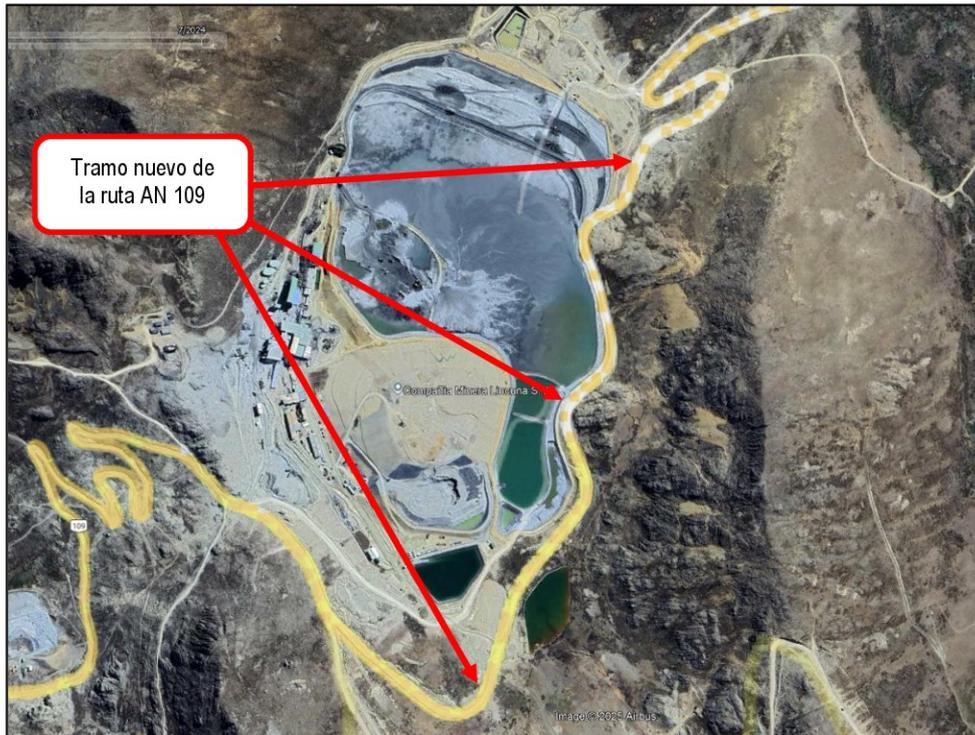
**IMAGEN N° 6**  
**TRAMO NUEVO CUYA ESTRUCTURA ESTÁ EN RIESGO**
