**INFORME DE HITO DE CONTROL**  
**N° 3470-2025-CG/GRSM-SCC**

**OBRA: “MEJORAMIENTO DEL SERVICIO DE AGUA PARA RIEGO DEL CANAL TIOYACU - LA UNIÓN EN LAS LOCALIDADES DE ATUMPLAYA Y DOMINGO PUESTO DEL DISTRITO DE MOYOBAMBA - PROVINCIA DE MOYOBAMBA - DEPARTAMENTO DE SAN MARTÍN”, CON CÓDIGO ÚNICO DE INVERSIONES N° 2518482.**

**HITO DE CONTROL N.° 6 – REVISIÓN DE LA VALORIZACIÓN DEL MES DE ENERO DE 2025.**

**MOYOBAMBA, 26 DE FEBRERO DE 2025.**

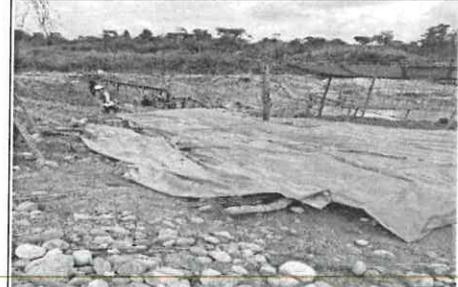
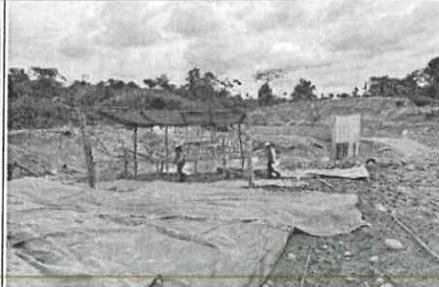
Imagen n.º 12	Imagen n.º 13

<p><i>Leyenda: Material de acero almacenado a la intemperie, cubierto de mantas. El área donde se ubica es en la bocatoma. Fecha: 18/02/2025.</i></p>	<p><i>Leyenda: Material de acero almacenado a la intemperie, cubierto de mantas. El área donde se ubica es en la bocatoma. Fecha: 18/02/2025.</i></p>
Imagen n.º 14	Imagen n.º 15

En este sentido, se observa que el almacenamiento inadecuado de las varillas de acero corrugado, expuestas a la intemperie en un área no adecuada, contribuyó a la oxidación del material, alterando sus características y propiedades físicas antes de su colocación en las estructuras de concreto armado; este proceso de corrosión, resultante de la oxidación, reduciría la resistencia a la tracción, la durabilidad y la capacidad de carga del acero, lo que, en última instancia, comprometería tanto la calidad como la vida útil de las estructuras que conforman la bocatoma como: Barraje móvil, Muro de encauzamiento derecha e izquierda, losa de maniobras, cámara de derivación de caudal y cámara de inspección, si se utilizara el material bajo esas características.

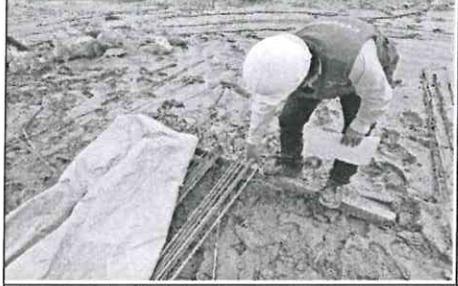
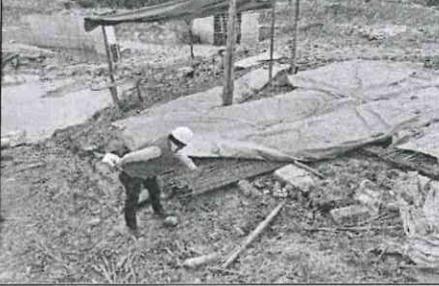
<p><i>Leyenda: La Comisión de control inspeccionando el almacenamiento del acero corrugado, el cual se encuentra a la intemperie, sobre barrotes y en un suelo saturado. Fecha: 18/02/2025.</i></p>	<p><i>Leyenda: La Comisión de control inspeccionando el almacenamiento del acero corrugado, el cual se encuentra a la intemperie, sobre barrotes y en un suelo saturado. Fecha: 18/02/2025.</i></p>

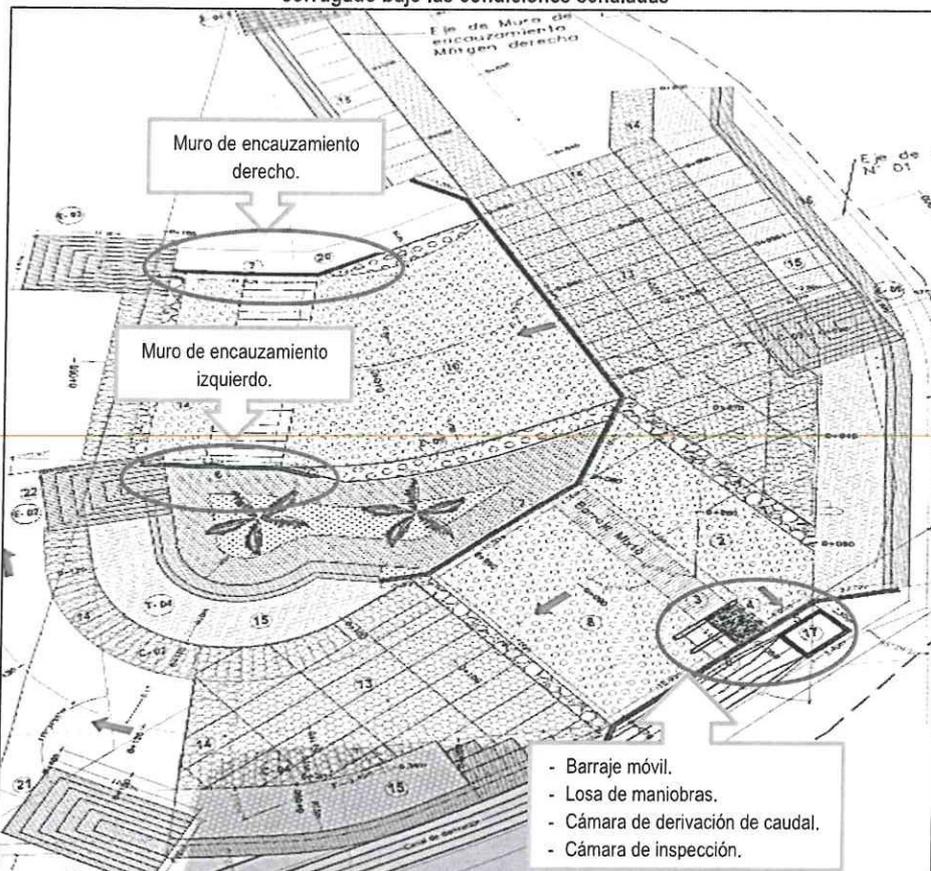
**Imagen n.º 1**  
**Estructuras que conforman la bocatoma, que pueden verse afectadas, en caso de utilizarse el acero corrugado bajo las condiciones señaladas**

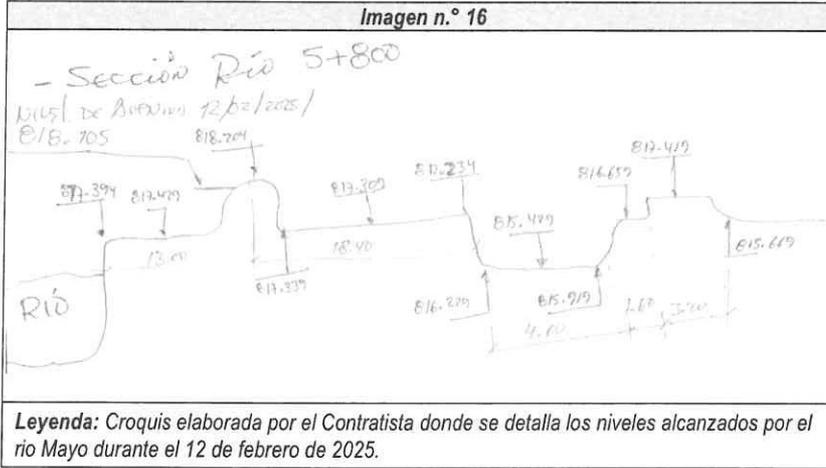
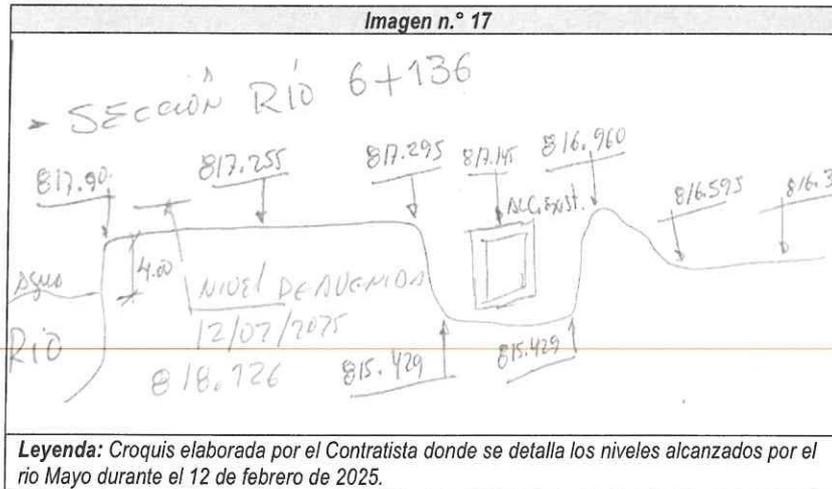
Según el evento de inundaciones registrado el 12 de febrero de 2025, el cual fue consignado en los asientos n.º 354 del residente y asiento n.º 355 del supervisor, el Contratista, conjuntamente con la Supervisión, ha elaborado un croquis de los puntos indicados y detallados en el cuadro n.º 01, proporcionando así un mayor alcance de la evidencia señalada.

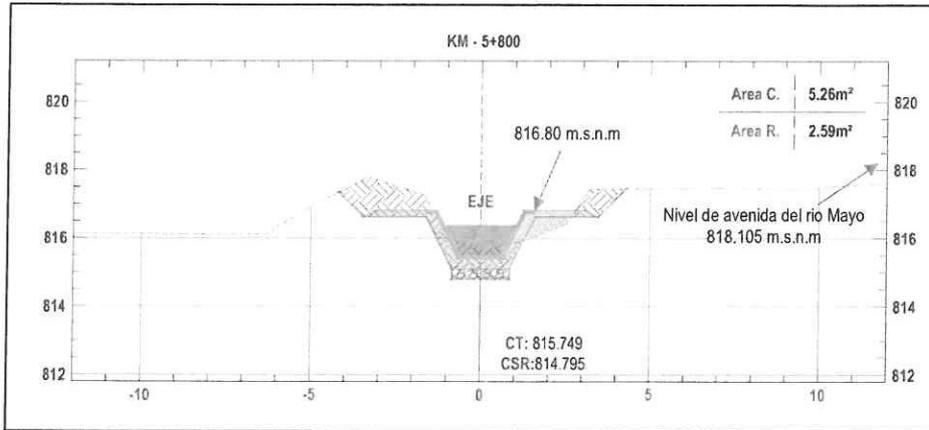
De la revisión del expediente técnico, se evidencia que las secciones del canal ubicadas entre las progresivas 5+800 y 6+140 se encuentran por debajo del nivel de la cota del terreno, además de estar expuestas, según el croquis registrado en el Acta de inspección física de obra (imágenes n.º 16 y 17), a desbordamientos del río Mayo. Al comparar las cotas del río Mayo con la sección transversal del diseño hidráulico del canal, se observa que el revestimiento del canal de espesor de 0,10 m y taludes de 0.5:1, estaría efectivamente expuesto a las fuerzas laterales de las aguas del río Mayo en avenidas altas. A continuación, se adjuntan las siguientes imágenes para mayor detalle:

**Imagen n.º 2**  
**Sección de canal de la progresiva 5+800**

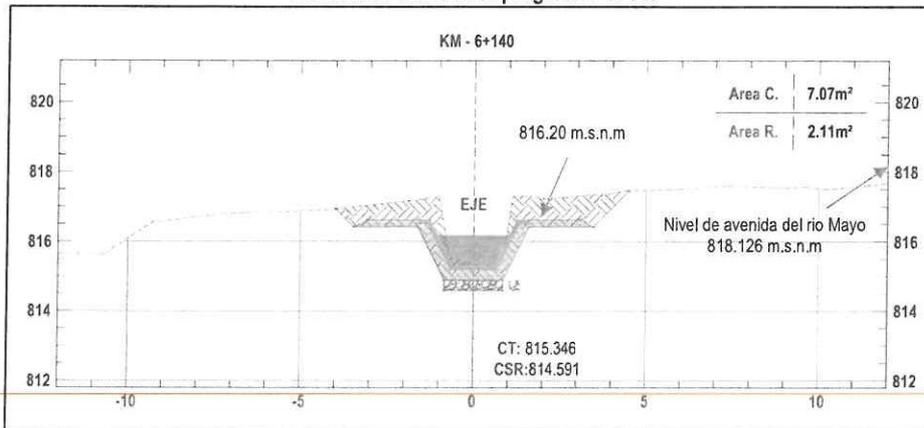
**Imagen n.º 3**  
**Sección de canal de la progresiva 6+140**

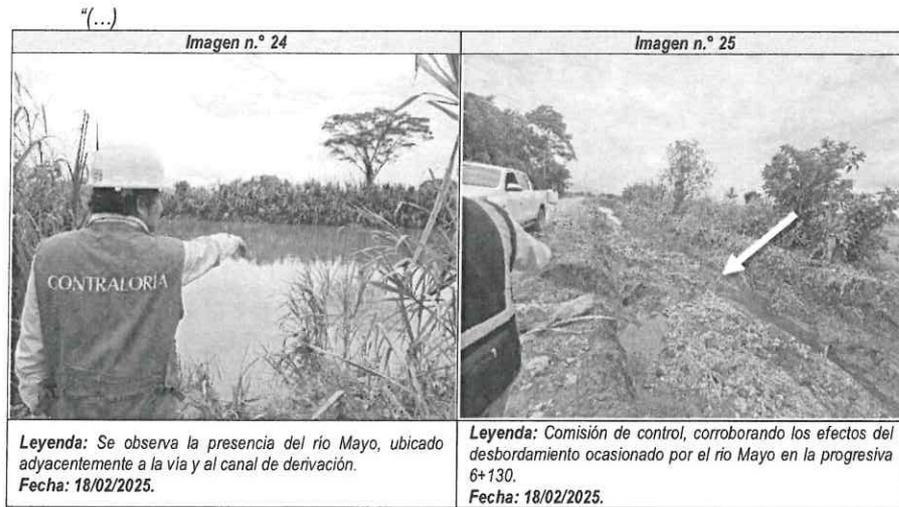
Según el evento registrado del 12 de febrero de 2025, el nivel del agua del río Mayo alcanzó una cota de 818.05 en la progresiva 5+800 y 818.126 en la progresiva 6+136. Este nivel fue debidamente registrado en el Acta, respaldado por un croquis elaborado por el Contratista en conjunto con la Supervisión, el cual detalla los puntos mencionados y de la cual la Comisión de Control ha dejado registro en el ítem 3.2 CANAL DE DERIVACIÓN del Acta de Inspección Física a la obra con CUI 2518482, suscrita el 20 de febrero de 2025, en la que se expone lo siguiente:

Estas aguas, al desbordarse, generarían empujes laterales sobre el revestimiento del canal, lo que podría causar erosiones en el terreno, infiltración de agua y el desplazamiento del revestimiento. Esto afectaría su alineación, la estabilización de la estructura y la eficiencia en el transporte del agua, debido a que el canal de derivación fue diseñado para transportar el agua con la máxima eficiencia hidráulica, minimizando las pérdidas durante su transporte, lo que justifica la necesidad de su revestimiento. Sin embargo, no está diseñado para soportar empujes o fuerzas laterales, las cuales podrían ocasionar el colapso de la estructura, reduciendo su vida útil y comprometiendo la funcionalidad del sistema de irrigación, así como el objetivo principal del proyecto.

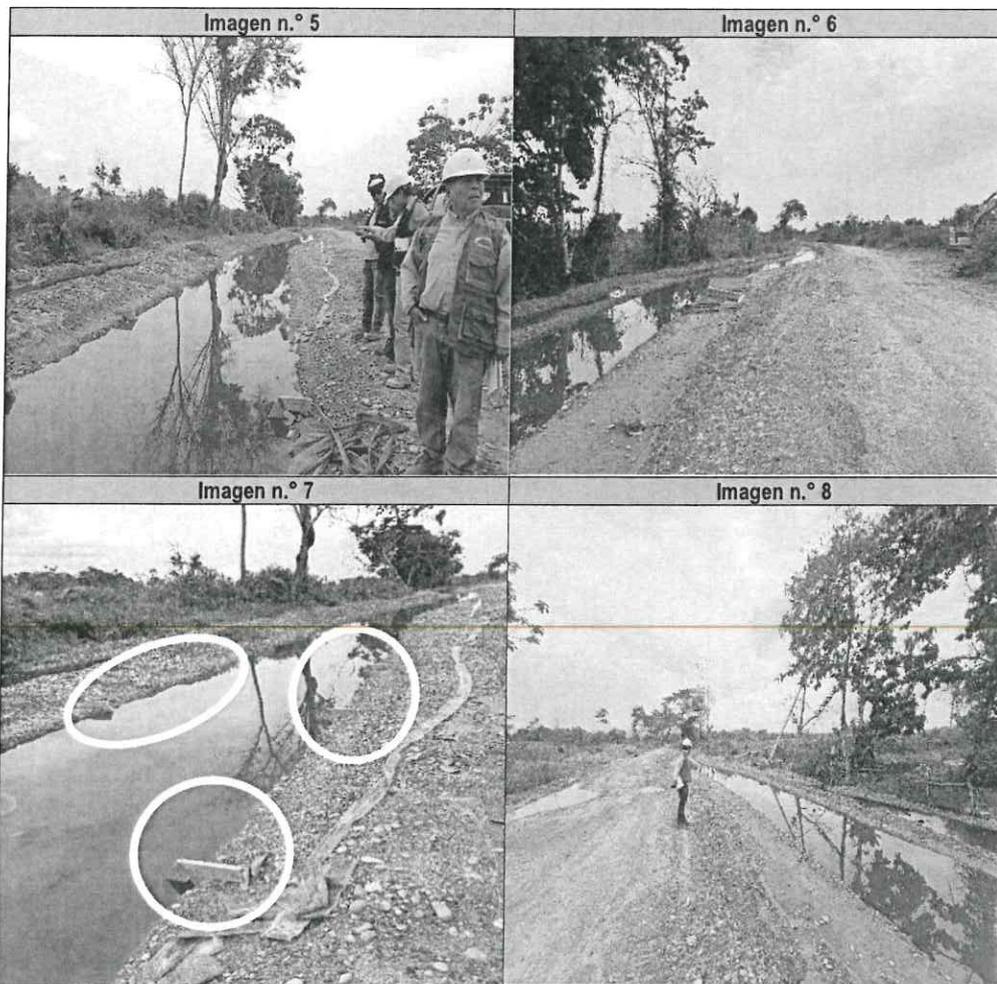
**Leyenda** : Imagen n.ºs 5, 6, 7 y 8: Progresiva entre 0+900 – 1+100 completamente inundada, evidenciándose instalación de cerchas metálicas para la ejecución del perfilado y encofrado del canal de derivación.

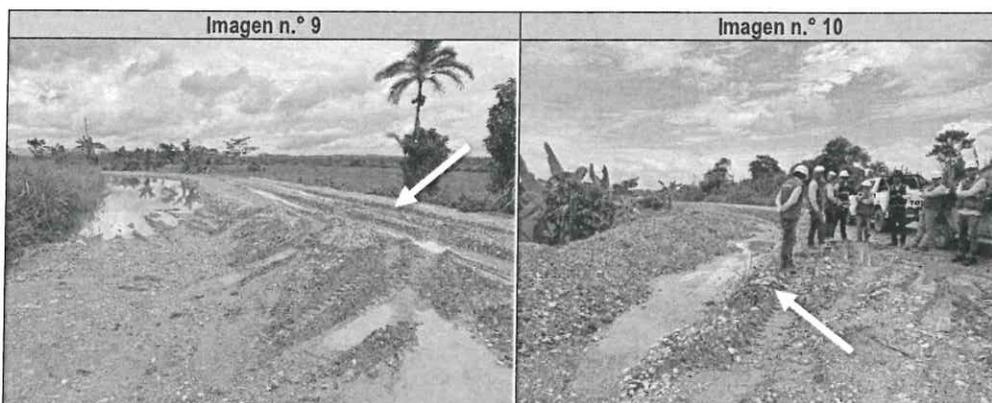
**Leyenda** : **Imagen n.° 9:** Se observa material saturado a nivel de la quinta capa del relleno en canal de derivación, localizado entre las progresivas 4+760 al km 5+090.

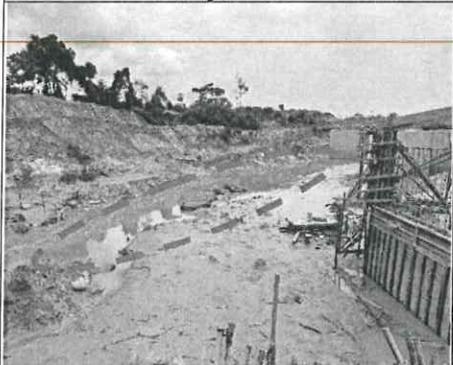
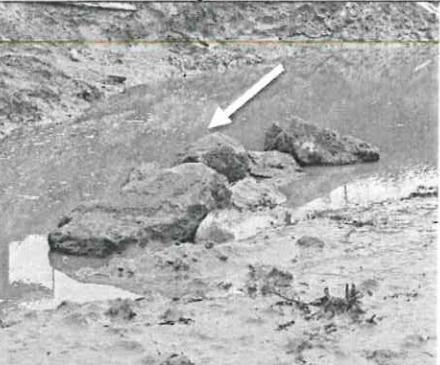
Imagen n.º 10	Imagen n.º 11

*Se ha constatado que el terreno que conforma el área donde se efectuará las estructuras de la bocatoma es de características erosionables, y que en su diseño comprende espigones, caídas inclinadas, disipadores, y muro de gavión, sobre este último, se ha constatado que el Contratista ha venido ejecutando la colocación de piedras de grandes dimensiones, de la cual, sobre ellas se efectuará la construcción del muro de gavión.*

<p><b>Leyenda:</b> Área específica donde se proyectará el muro de gaviones. <b>Fecha:</b> 18/02/2025.</p>	<p><b>Leyenda:</b> Vista fotográfica de mayor proximidad de las piedras que se vienen colocando para las cimentaciones del muro de gavión. <b>Fecha:</b> 18/02/2025.</p>

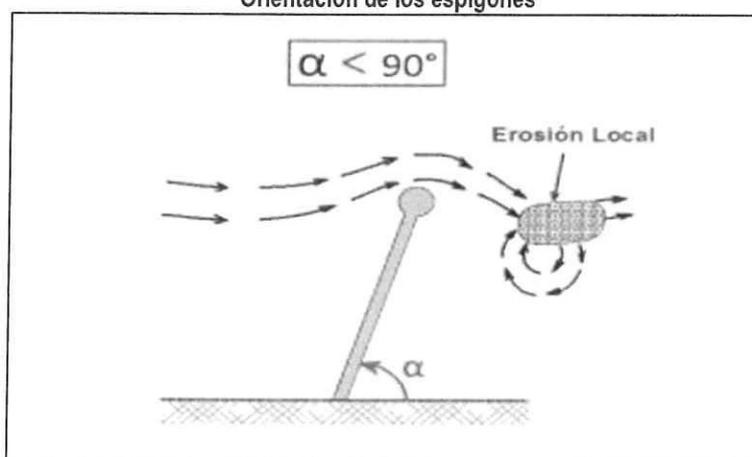
Respecto a la ubicación y orientación de los espigones, en el estudio hidráulico y estructural se señala que estos presentarían una orientación de  $60^\circ$  aguas abajo; sin embargo, no se evidencia un análisis específico que justifique dicha ubicación y orientación, tal como se observa en la siguiente imagen:

Imagen n.° 14  
Orientación de los espigones

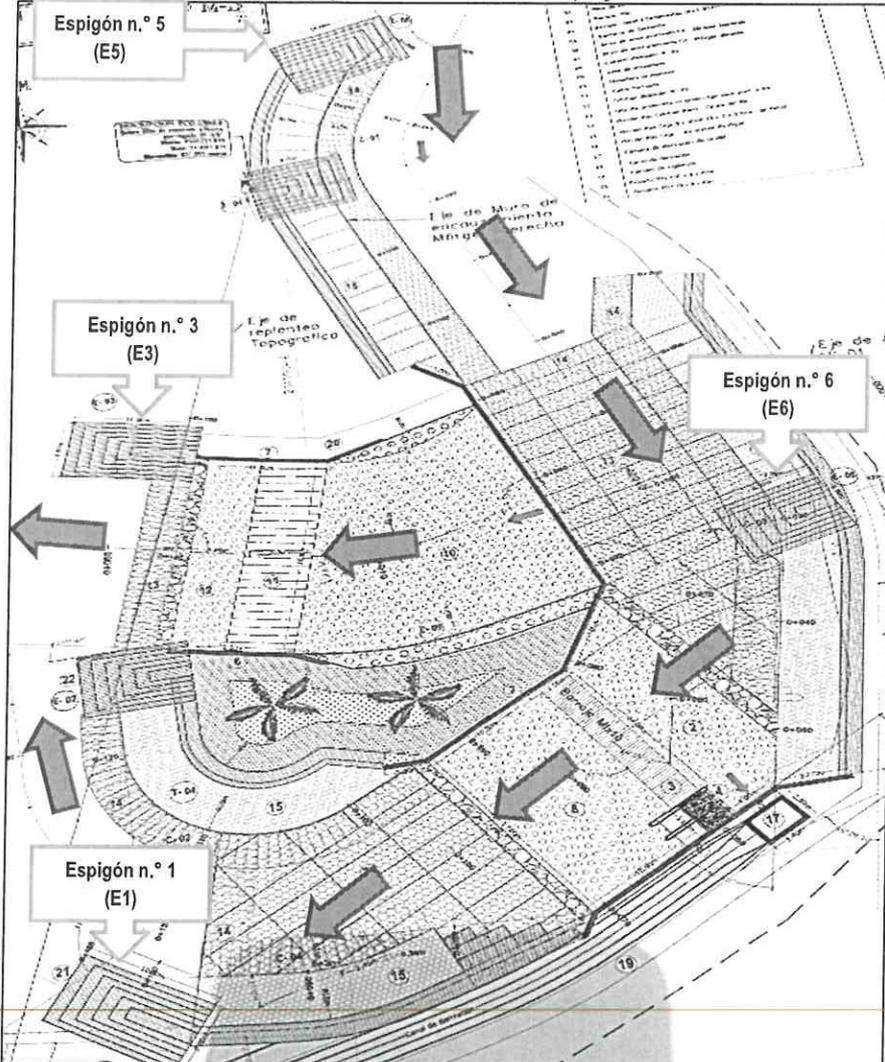
La función de cada espigón que depende del objetivo del estudio hidráulico, podría, por ejemplo, guiar o direccionar el flujo del agua en lugar de disipar energía o controlar la erosión, promoviendo la sedimentación y la recuperación de riberas.

Imagen n.° 15  
Distribución de espigones en el área donde se proyecta la bocatoma

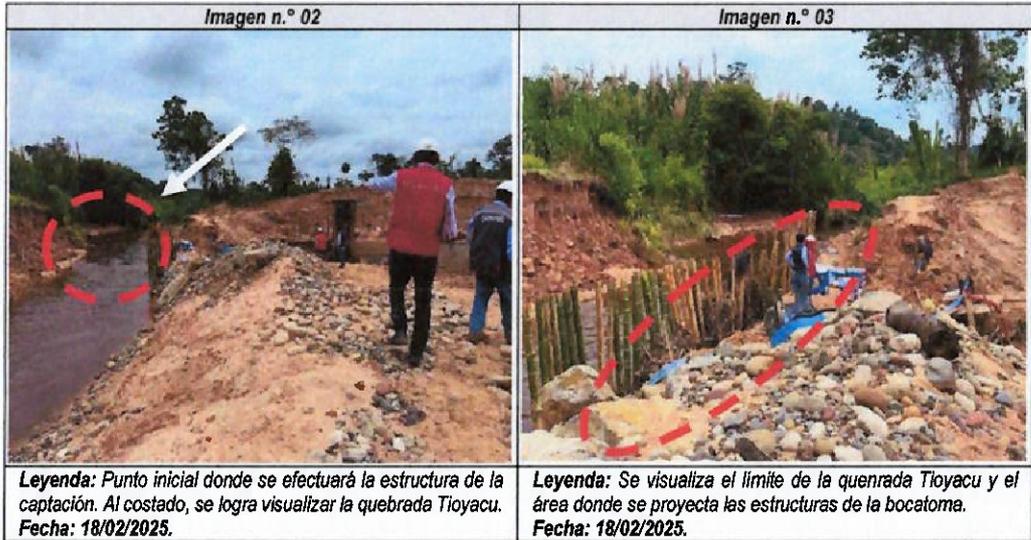
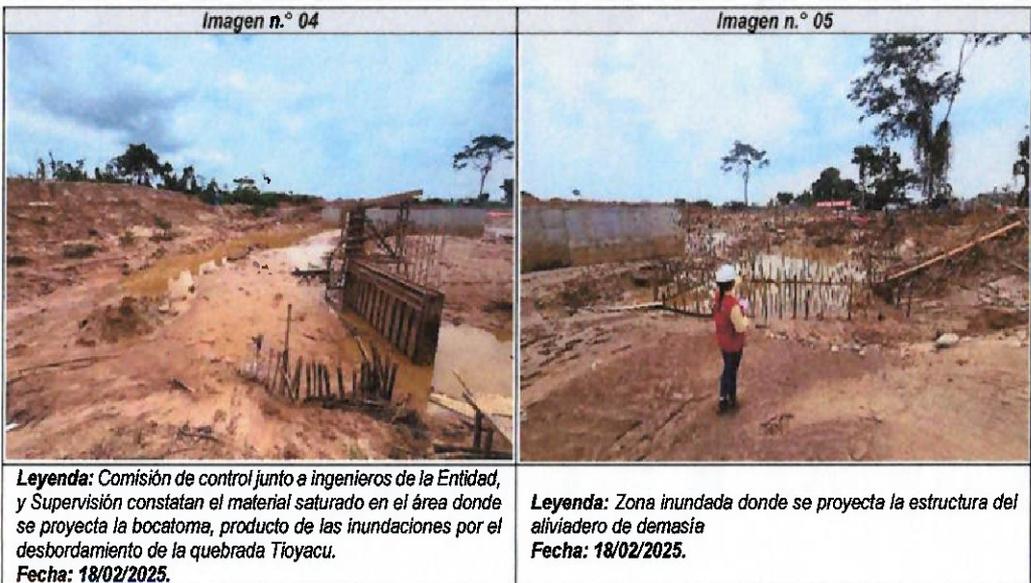
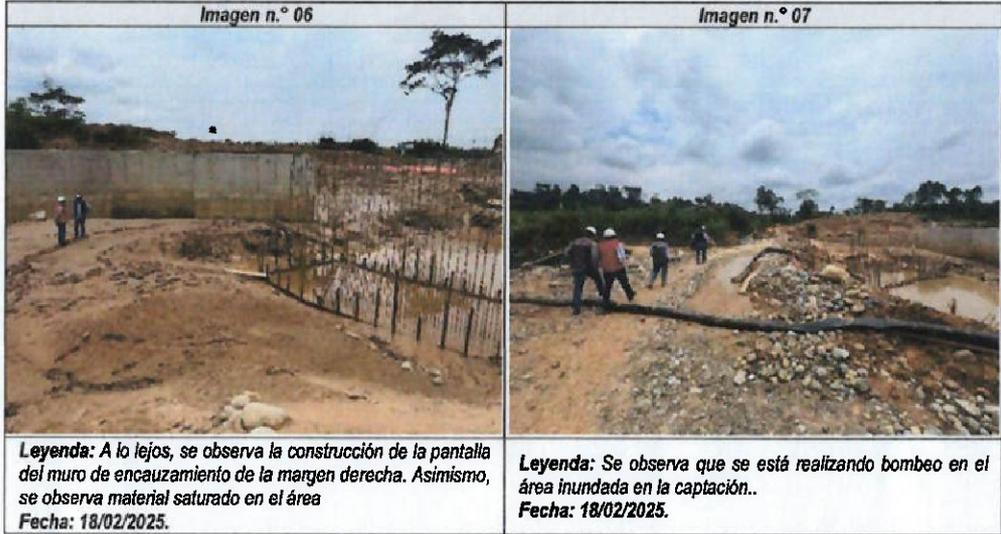
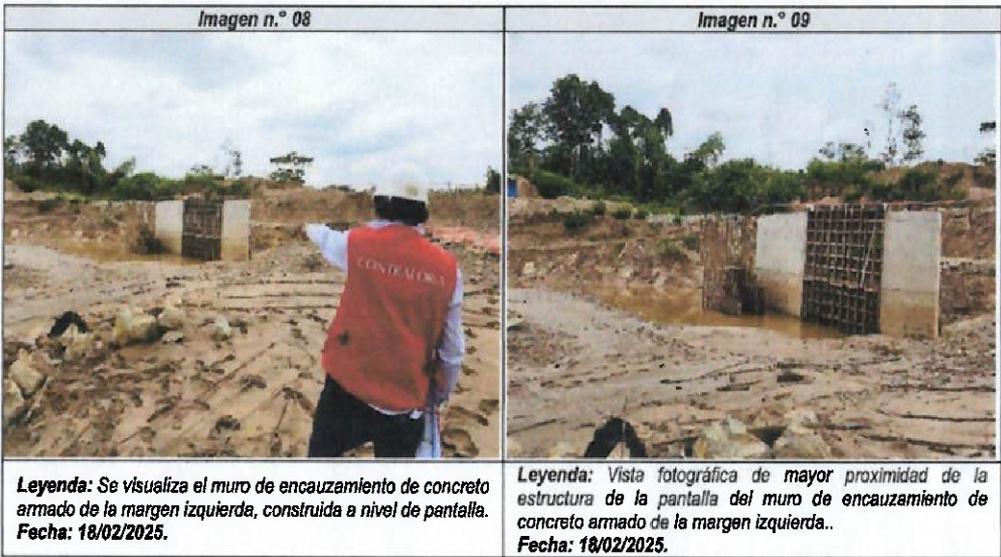
En el área de la bocatoma, se ha constatado que esta ha sufrido inundaciones debido al desbordamiento de la quebrada Tioyacu, como resultado de las constantes precipitaciones pluviales, lo que ha imposibilitado continuar con la ejecución de los trabajos específicamente movimiento de tierras y vaceado de concreto.

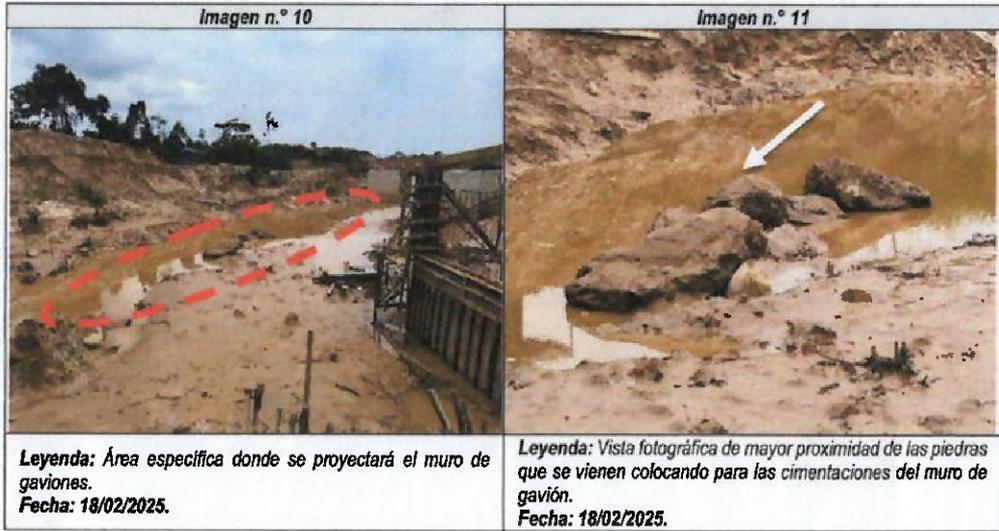
Se ha constatado que el terreno que conforma el área donde se efectuará las estructuras de la bocatoma es de características erosionables, y que en su diseño comprende espigones, caídas inclinadas, disipadores, y muro de gavión, sobre este último, se ha constatado que el Contratista ha venido ejecutando la colocación de piedras de grandes dimensiones, de la cual, sobre ellas se efectuará la construcción del muro de gavión.

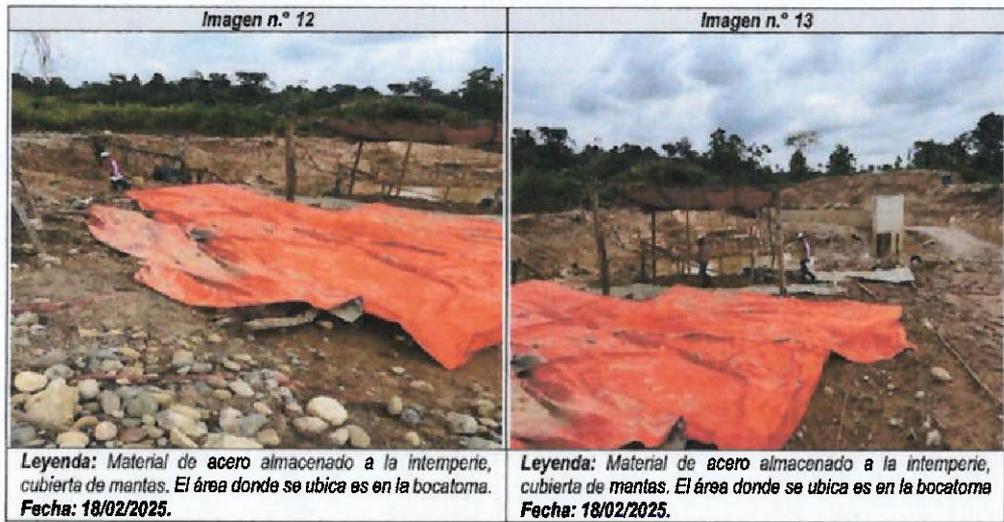
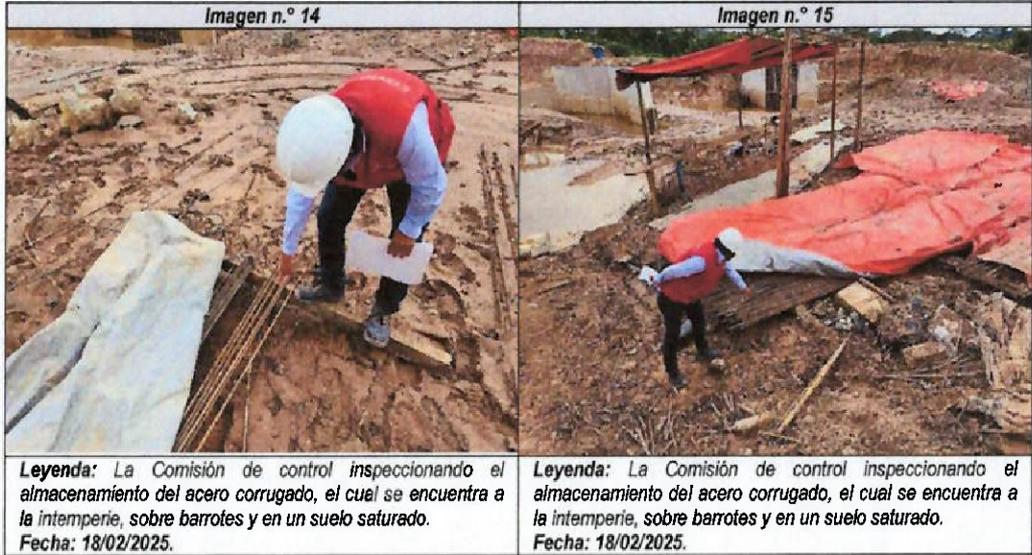
En la inspección se observó que el material de acero, que será utilizado para la construcción de las estructuras de la bocatoma, se encuentra almacenado a la intemperie: una parte sobre barros o durmientes y otra directamente sobre el suelo saturado, producto de las constantes precipitaciones pluviales

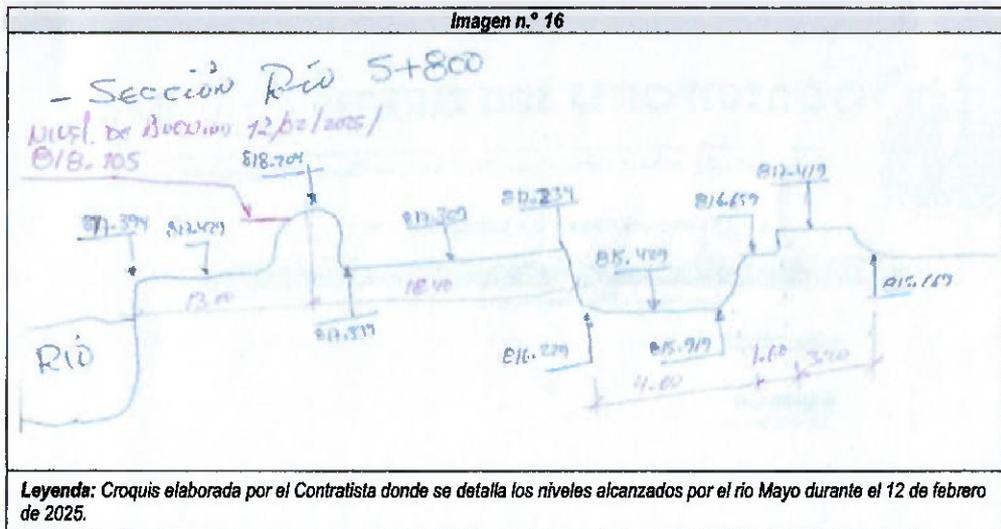
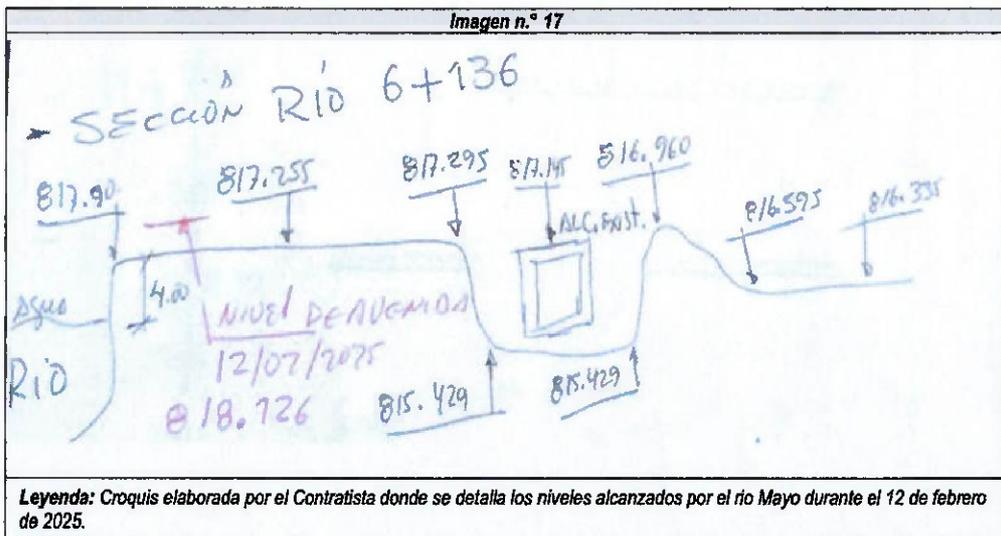
6+136	Canal de derivación	En esta progresiva, el río Mayo, debido a las precipitaciones pluviales, ha elevado el nivel de sus aguas, lo que, en función de las características hidrológicas (producto de las precipitaciones pluviales, el nivel del río se incrementó a una cota superior a la cota del terreno y, en consecuencia, a la cota de corona del revestimiento del talud del canal de derivación).
-------	---------------------	--

Según el evento registrado de inundaciones (12 de febrero de 2025), el Contratista, conjuntamente con la Supervisión, ha elaborado un croquis de los puntos mencionados, detallados en el cuadro n.º 01, el cual proporciona un mayor alcance de la evidencia señalada

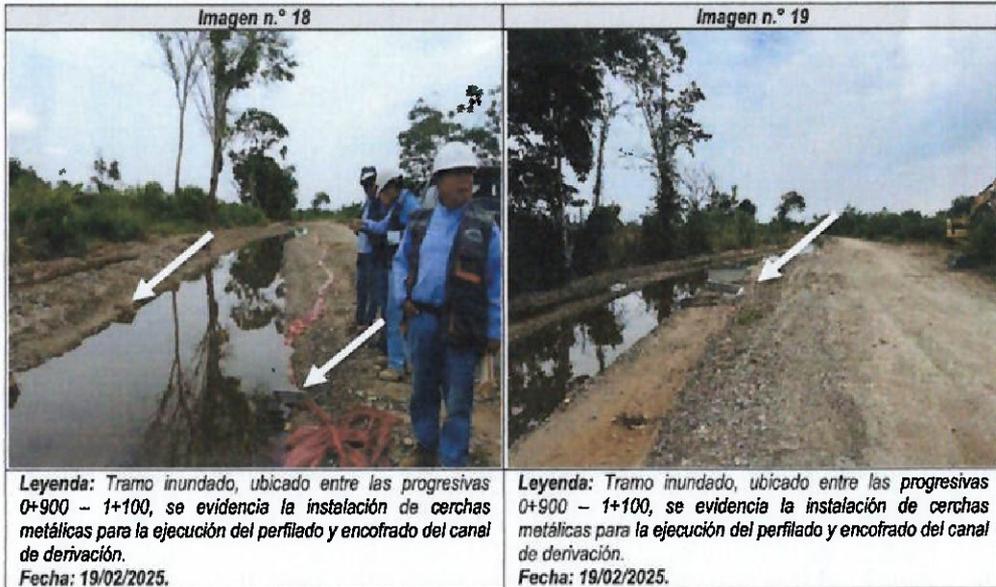
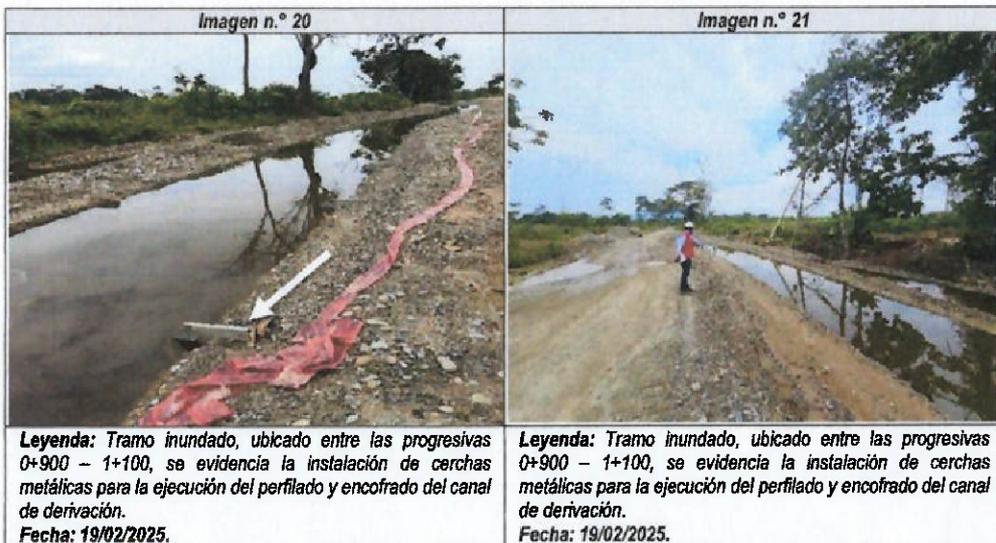
Asimismo, se ha constatado que los trabajos efectuados de relleno en canal de derivación el material se encuentra saturado, a continuación, se evidencia lo señalado con las siguientes imágenes:

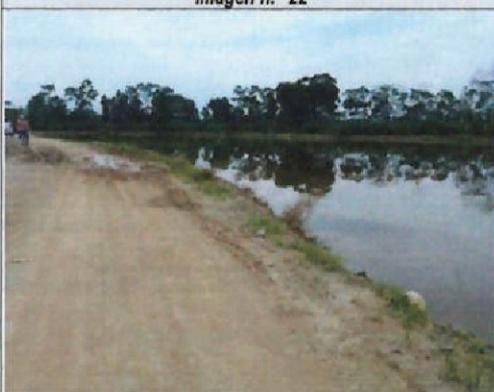
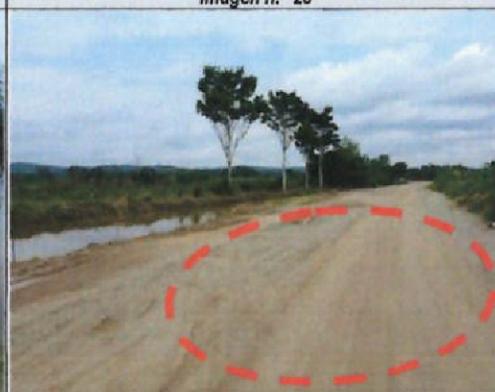
<p><b>Leyenda:</b> Se ha evidenciado que, a ambos lados de la vía donde se proyecta el canal de derivación, existen áreas con una considerable presencia de agua, localizada entre las progresivas 3+300 – 3+700. <b>Fecha:</b> 18/02/2025.</p>	<p><b>Leyenda:</b> Comisión de control constando los trabajos de relleno en el canal de derivación entre las progresivas 2+280 – 3+900, Cabe resaltar que en la progresiva 3+400 no se proyecta caminos de vigilancia, solo peatonal, de 50 m a cada lado. <b>Fecha:</b> 18/02/2025.</p>
<p>Imagen n.º 24</p>

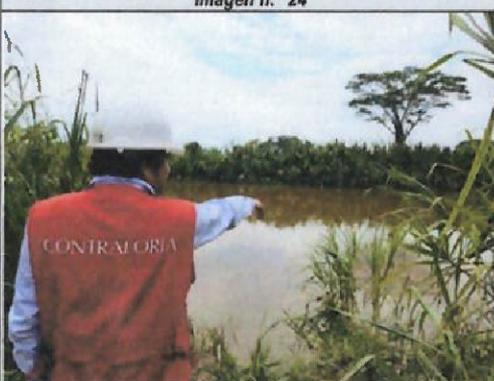
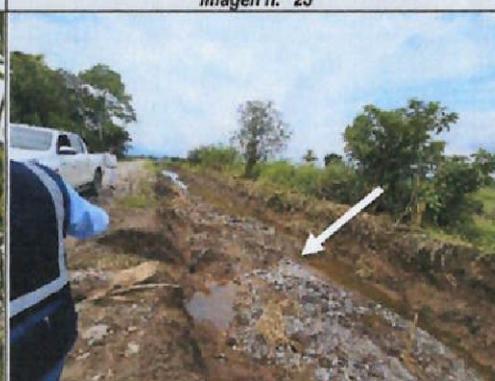
<p><b>Leyenda:</b> Se observa la presencia del río Mayo, ubicado adyacentemente a la vía y al canal de derivación. <b>Fecha:</b> 18/02/2025.</p>	<p><b>Leyenda:</b> Comisión de control, corroborando los efectos del desbordamiento ocasionado por el río Mayo en la progresiva 6+130. <b>Fecha:</b> 18/02/2025.</p>

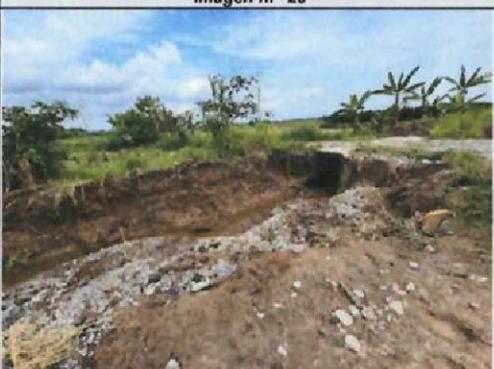
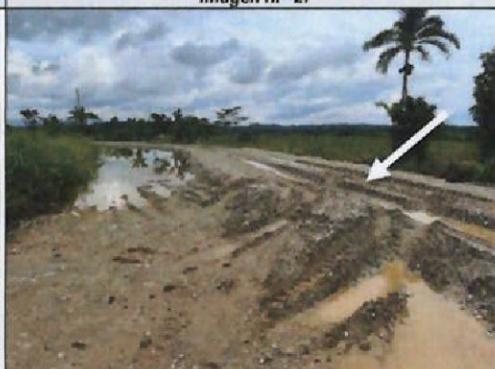
<p><b>Leyenda:</b> Comisión de control, corroborando los efectos del desbordamiento ocasionado por el río Mayo en la progresiva 6+136. <b>Fecha:</b> 19/02/2025.</p>	<p><b>Leyenda:</b> Se observa material saturado a nivel de la quinta capa del relleno en canal de derivación, localizado entre las progresivas 4+760 al km 5+090. <b>Fecha:</b> 19/02/2025.</p>

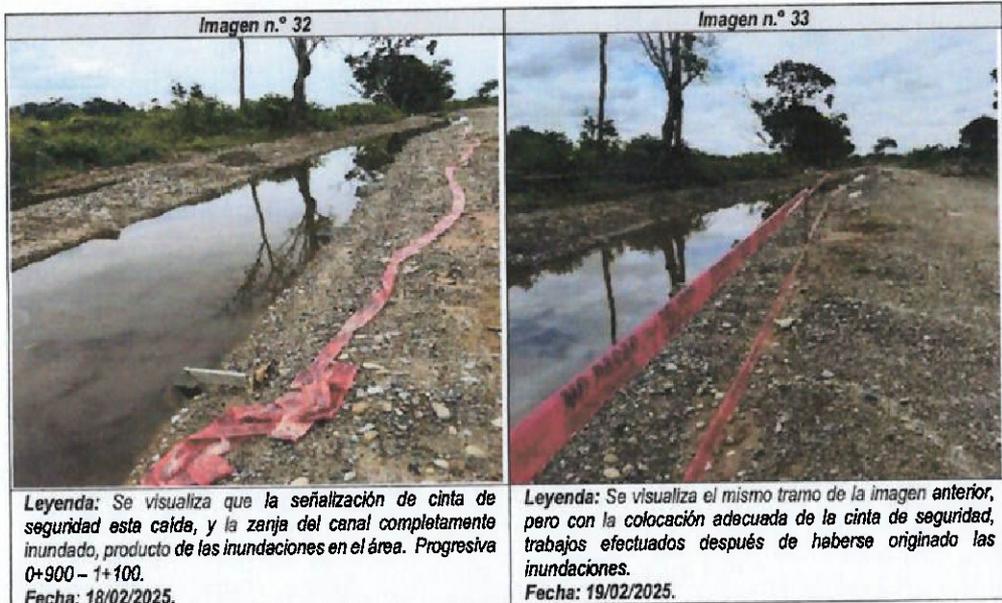
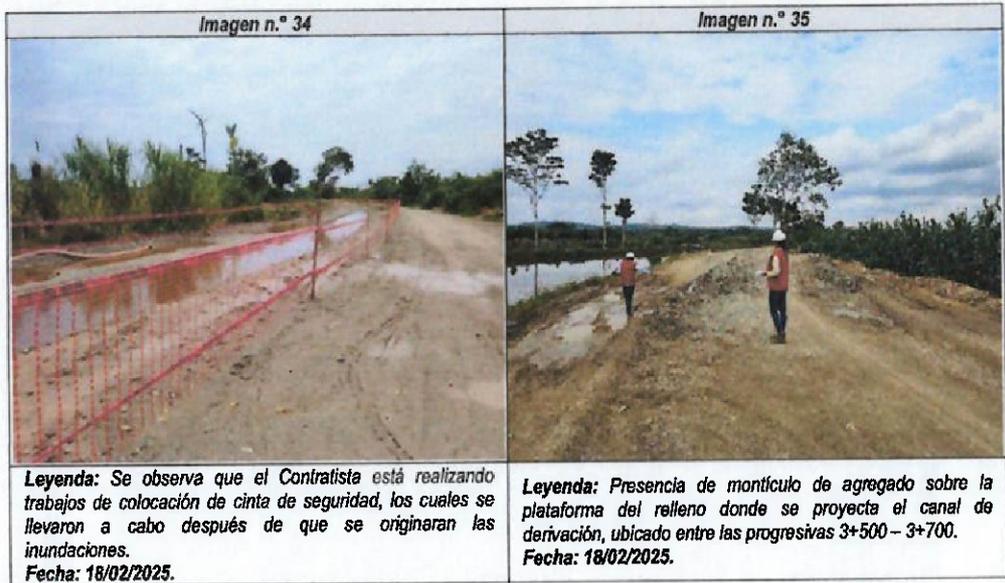
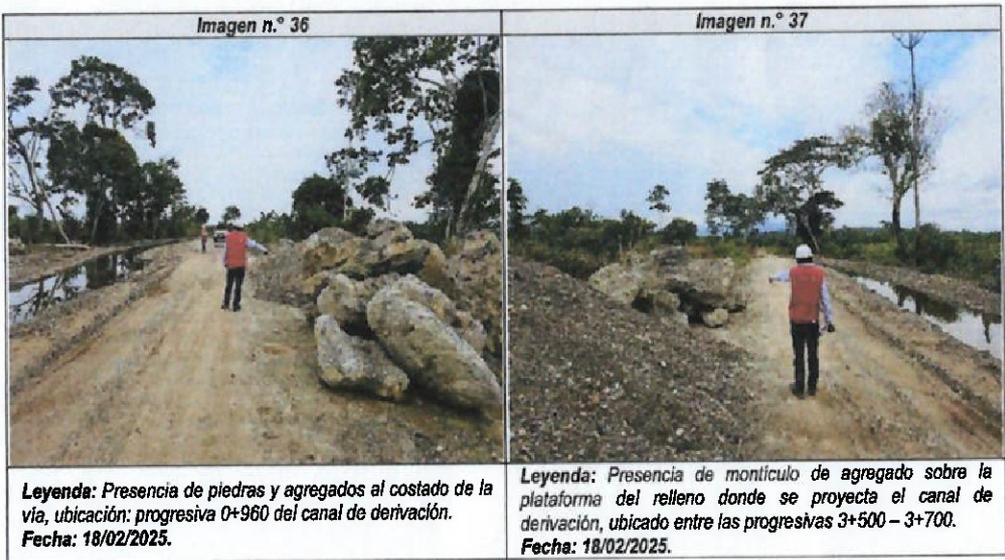
Durante el recorrido a obra realizado los días 18 y 19 de febrero de 2025, se constató la presencia de un montículo de agregado de relleno en el área destinada para el canal de derivación. Este montículo no cuenta con la señalización adecuada. Además, se observó la presencia de piedras grandes y agregados ubicados al costado de la vía, los cuales también carecen de señalización. A continuación, se dejan como evidencia las siguientes imágenes:
