INFORME DE CONTROL CONCURRENTE
N° 10078-2025-CG/GRSM-SCC

OBRA: “RENOVACIÓN DE COBERTURA; REPARACIÓN DE SISTEMA DE SUMINISTRO ELÉCTRICO Y SERVICIOS HIGIÉNICOS Y/O VESTIDORES; ADQUISICIÓN DE MOBILIARIO DE AULA DE EDUCACIÓN SECUNDARIA; ADEMÁS DE OTROS ACTIVOS EN EL (LA) I.E. ANDRÉS AVELINO CÁCERES DISTRITO DE MORALES, PROVINCIA SAN MARTÍN, DEPARTAMENTO SAN MARTÍN”, CUI N° 2590988.

**PERÍODO DE EVALUACIÓN DEL HITO DE CONTROL:
DEL 05 DE AGOSTO DE 2025 AL 28 DE AGOSTO DE 2025**

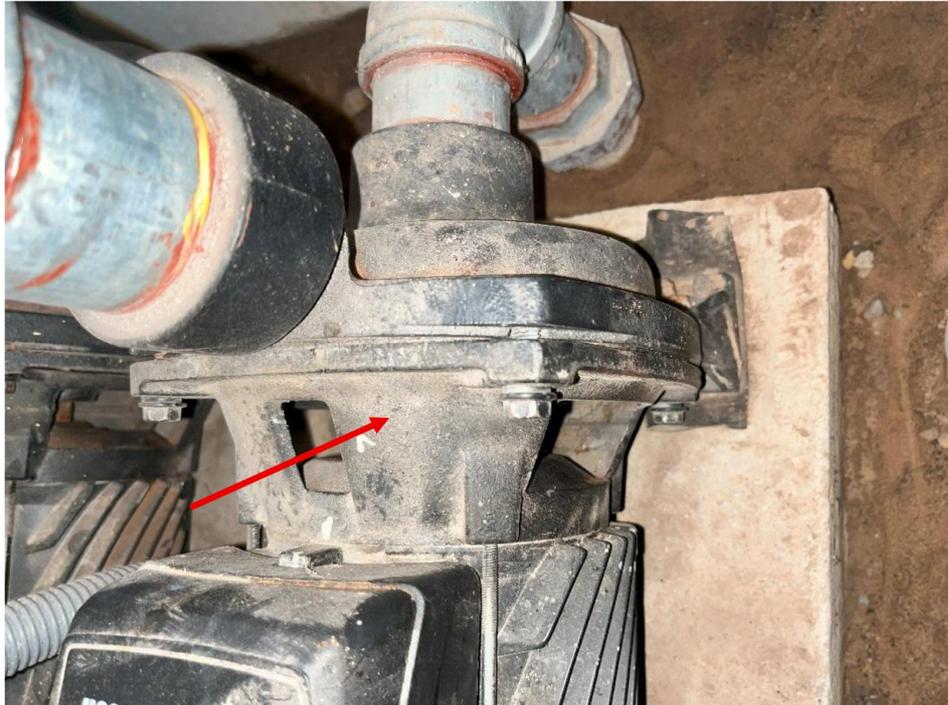
Imagen N° 32
PRESENCIA DE SEDIMENTO DE TIERRA HÚMEDA EN CARCASA BOMBA N° 1

Las imágenes muestran la comunicación reiterada del problema en el sistema de bombeo de agua de parte de la autoridad del Centro Educativo hacia la Gerencia Territorial Bajo Mayo del Gobierno Regional de San Martín y los elementos principales inoperativos de dicho sistema que fueron inspeccionados durante la visita de campo por la comisión de control, lo cual permitió comprobar que la Institución Educativa a destinado la colaboración de un personal dedicado para la operación manual de la única bomba de impulsión de agua en buen estado.

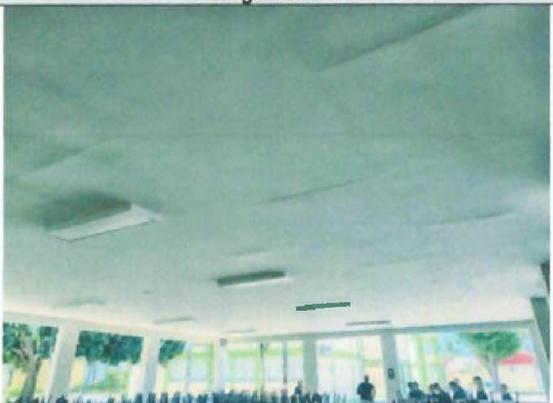
Se constatan marcas en el cielorraso de las aberturas del ambiente destinado a comedor de la edificación, evidenciándose deficiencias en el acabado.	Se constata que el ambiente de cocina de la edificación se encuentra habilitado.

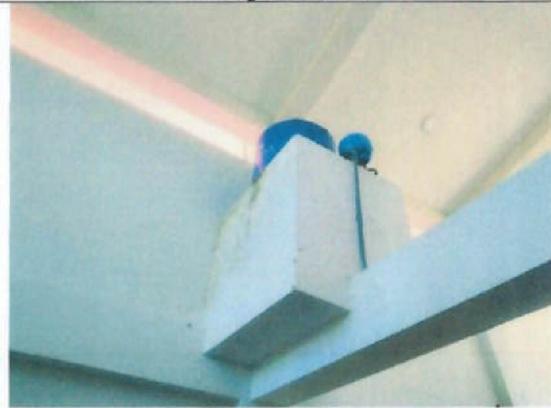
Fotografía n.º 18

Asimismo, en el mismo piso superior se verificó un tanque elevado, en el cual también se evidenció humedad en uno de sus laterales, situación que podría estar asociada a deficiencias en su estanqueidad o a filtraciones. Conforme a lo establecido en la Norma Técnica E.060 “Concreto Armado” y la Norma Técnica A.010 “Condiciones Generales de Diseño”, las edificaciones deben garantizar condiciones de habitabilidad y seguridad, evitando patologías constructivas que afecten la durabilidad de la infraestructura y la adecuada prestación del servicio.

Se constata tanque elevado en los SS.HH. del segundo nivel de la edificación, evidenciándose presencia de humedad.

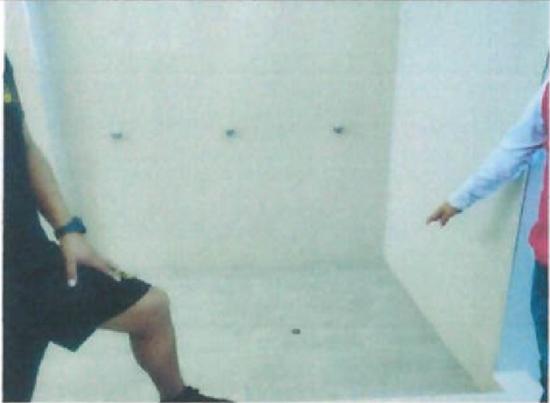
Fotografía n.º 19

Durante la visita de inspección física realizada los días 07 al 09 de agosto de 2025, se constató que el pabellón N° 04 presenta humedad en la losa de techo de los servicios higiénicos, ocasionada por la filtración de agua proveniente de un sumidero ubicado en el piso superior, en la misma zona, así como por filtraciones en la parte exterior del paramento, atribuibles a deficiencias

en la conexión de las instalaciones de tubería de agua. En consecuencia, resulta necesario efectuar el picado correspondiente y reparar la fuga existente.

Se constatan los SS.HH. del segundo nivel de la edificación, originando filtraciones en el techo del primer nivel.

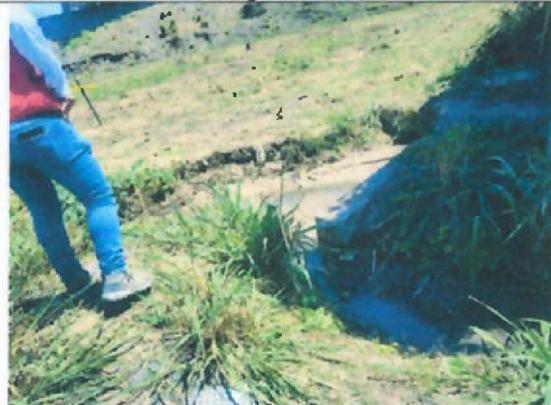
Fotografía n.º 21

Se constata desagüe en la parte posterior de la edificación N.º 04, generando olor fétido, constituyendo un foco infeccioso por la acumulación de aguas servidas estancada.

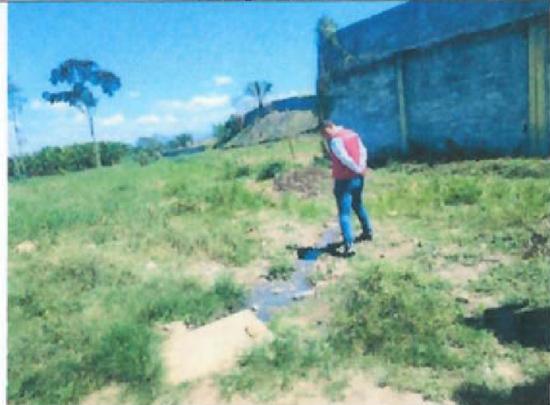
Fotografía n.º 22

Se constata desagüe con conexión a cuneta natural, presentando agua estancada que constituye un foco infeccioso.

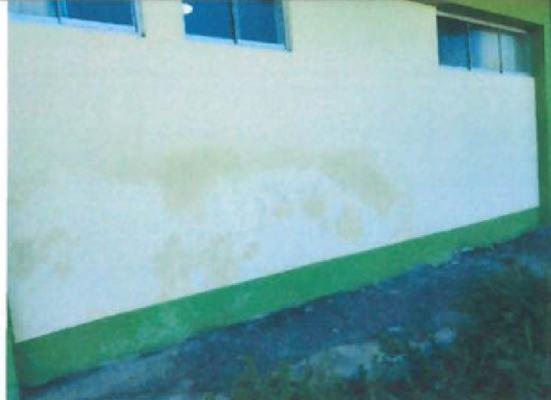
Fotografía n.º 23

Se constata presencia de humedad en el muro posterior exterior de los SS.HH., ubicados en el primer nivel de este pabellón.

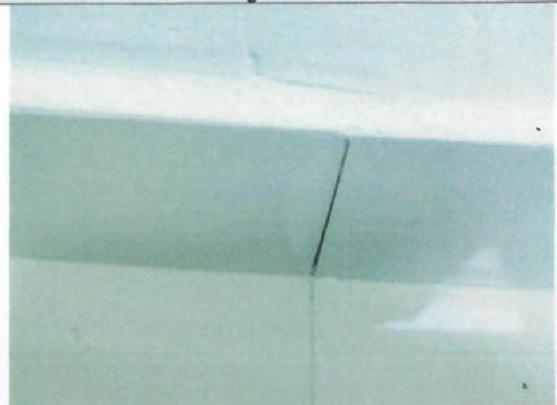
Fotografía n.º 29

Se constata la persistencia de falta de sellado en los zócalos del ambiente de aulas, ubicado en el primer nivel de la edificación.

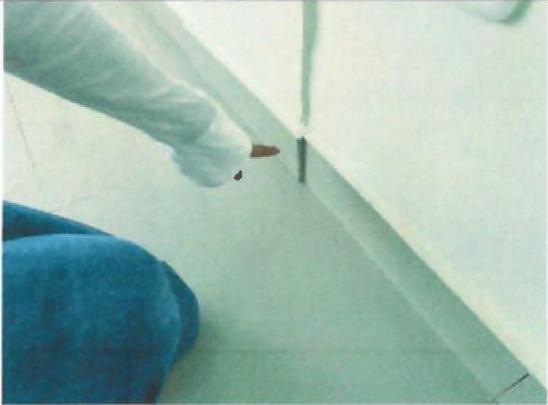
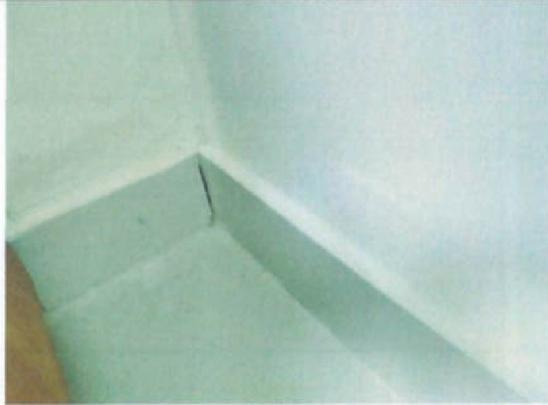
Falta de sellado en el ambiente de aulas del primer nivel.	Falta de sellado en el ambiente de aulas del primer nivel.
Fotografía n.º 32	Fotografía n.º 33

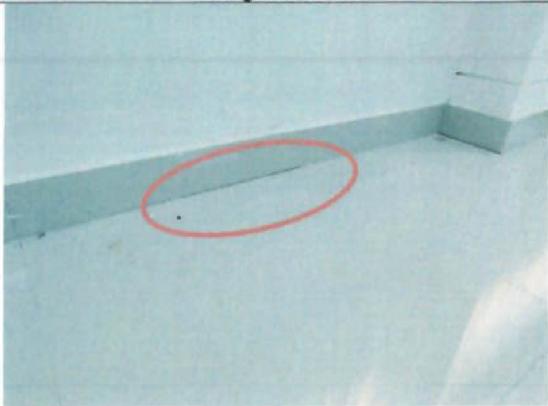
Se evidencia laboratorio ubicado en el primer nivel de la edificación	Se observa que el sellado de zócalos no presenta un buen acabado en el piso del laboratorio del primer nivel de este pabellón.

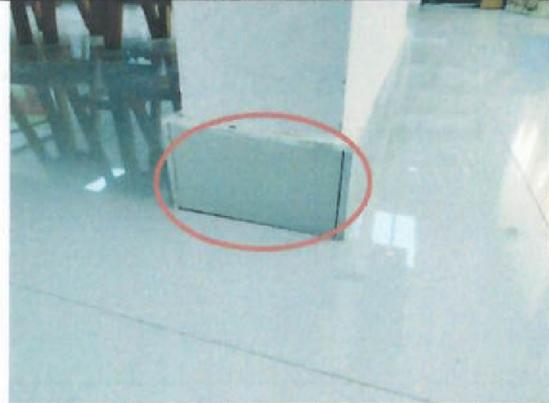
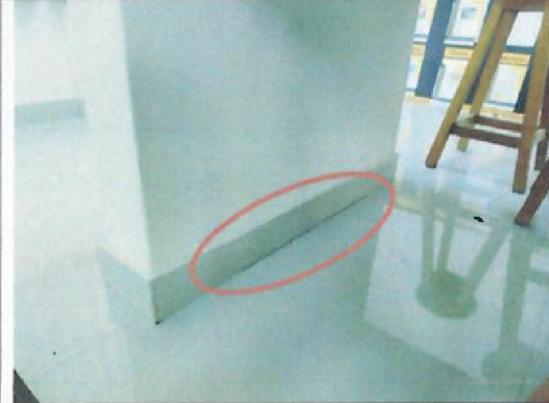
Se constatan espacios vacíos en las aberturas de zócalos de piso del laboratorio, ubicado en el primer nivel de la edificación.	Se constata deficiencia en el acabado de la instalación de zócalos en el laboratorio
Fotografía n.º 36	Fotografía n.º 37

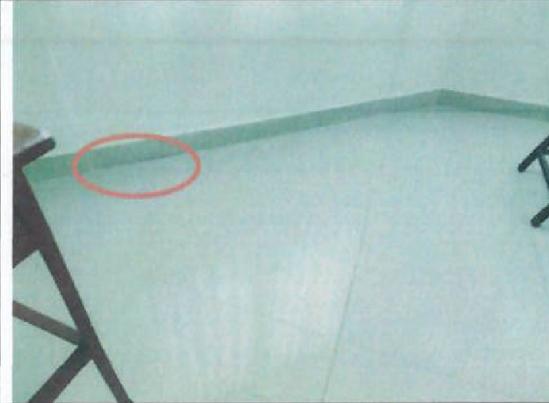
Se constata aula ubicada en el segundo nivel de la edificación.	Se identificó que en las aulas del segundo nivel los zócalos presentan deficiencias asociadas a un inadecuado proceso de sellado.

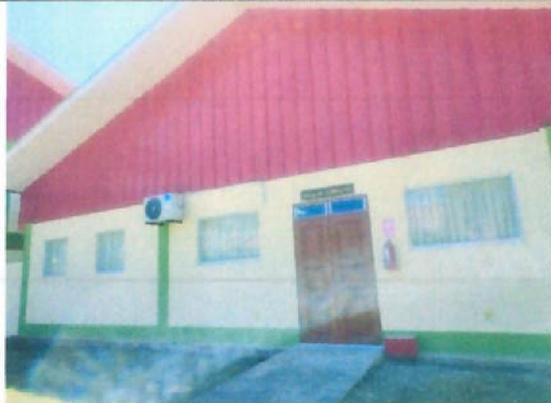
Adicionalmente, en el pabellón N° 08, específicamente en el área de bombas, se constató la presencia de humedad generada por filtraciones de agua. Asimismo, el personal militar y los cadetes que permanecen en la institución informaron que las bombas presentan deficiencias operativas, encontrándose únicamente una en funcionamiento, mientras que la otra se encuentra inoperativa.

Se observa vista general de esta edificación.	Se constata en el área de bombas que únicamente una se encuentra operativa.
Fotografía n.º 44	Fotografía n.º 45

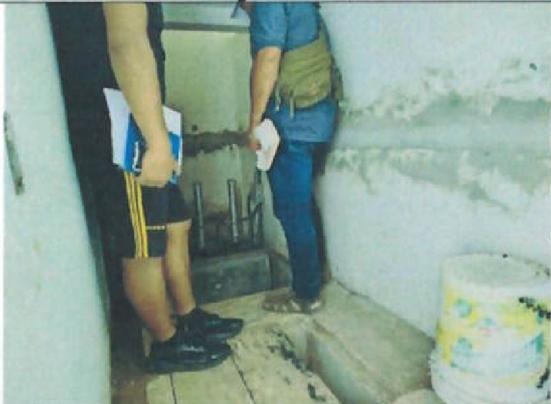
Se constata presencia de humedad en el área de bombeo.	Se constata presencia de humedad en el área de bombeo.

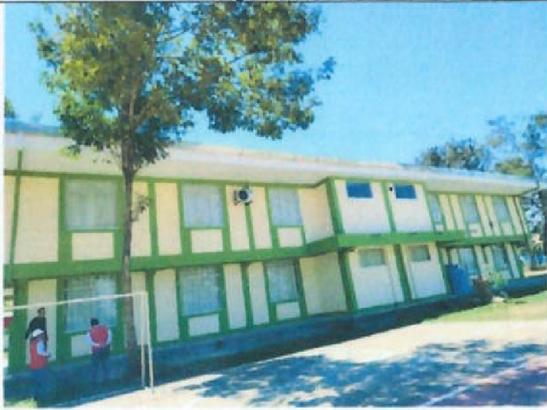
Vista general de este pabellón.	Se constata que la canaleta ubicada en el techo de pabellón carece de pendiente, generando acumulación de agua proveniente de precipitaciones pluviales.
Fotografía n.º 54	Fotografía n.º 55

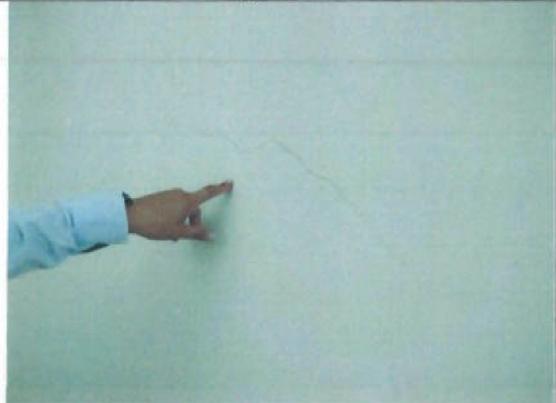
Se constatan fisuras en el ambiente del pabellón donde se ha instalado una losa adicional sobre la losa existente.	Se presenta fisura en muro de la habitación ubicada en el segundo nivel del pabellón.

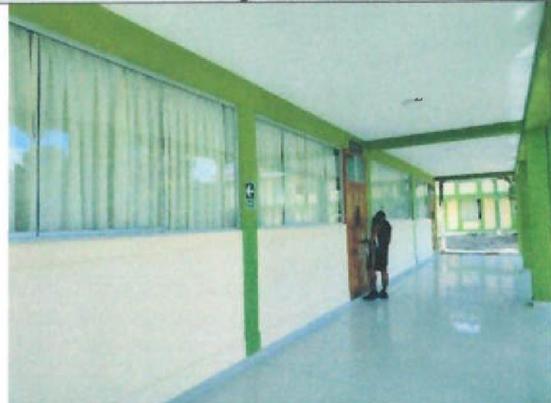
Se constata vista general de este pabellón.	Se observa separación de porcelanato en pasadizo de este pabellón.
Fotografía n.º 66	Fotografía n.º 67

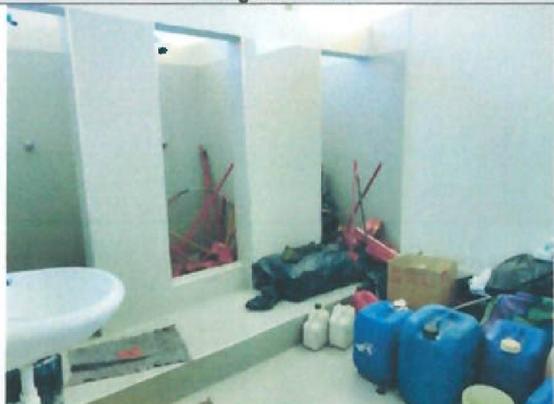
Se constata servicios higiénicos de este pabellón	Se constata un mal acabado en cielo rasos.

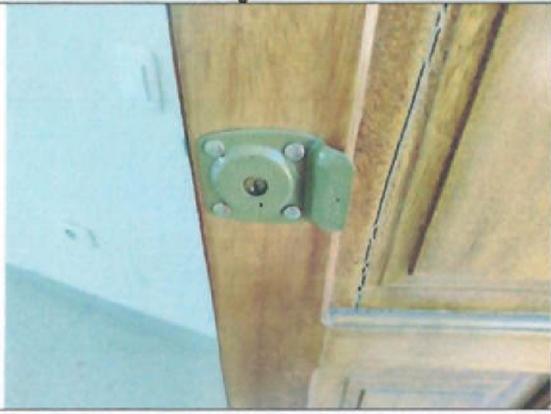
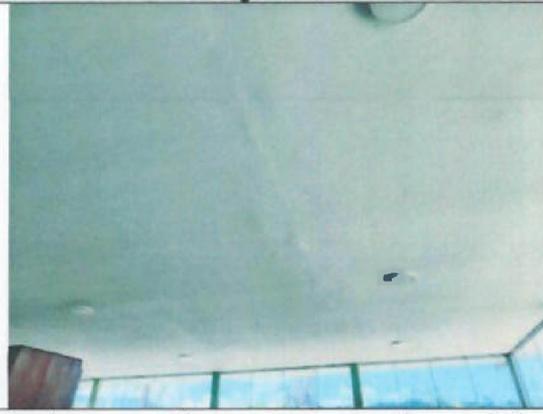
Se constata la presencia de una rajadura en la puerta de este pabellón.	Se observa que cielo raso, no presenta un buen acabado.

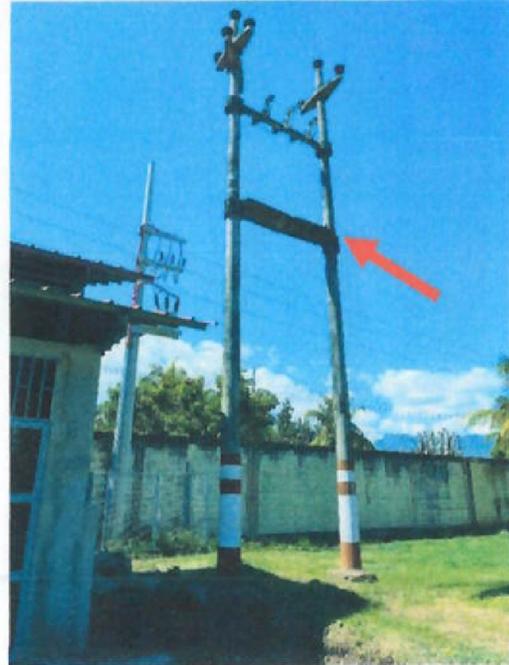
Imagen n.º 83

Se observa que la estructura antigua de subestación eléctrica presenta accesorios de concreto en deterioro.

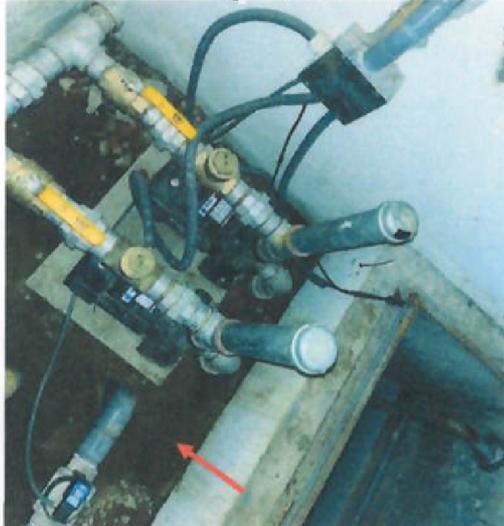
Imagen n.º 88

Se observa dos bombas de agua instaladas para la impulsión de agua. Se observa residuos de inundación.

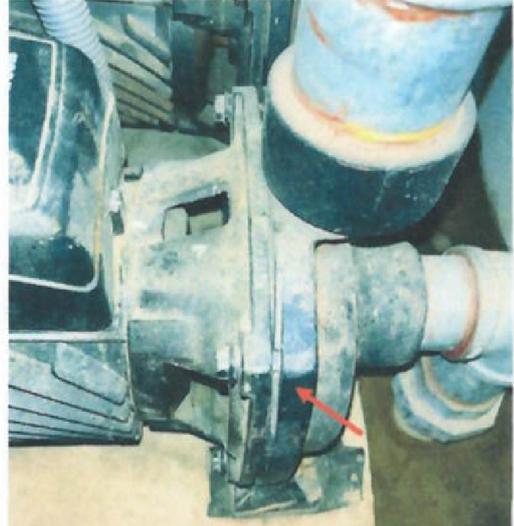
Imagen n.º 89

Se observa junta de aislamiento en la Bomba n.º 1. Además, se observa residuos de que las bombas han hecho contacto con el agua por inundación.

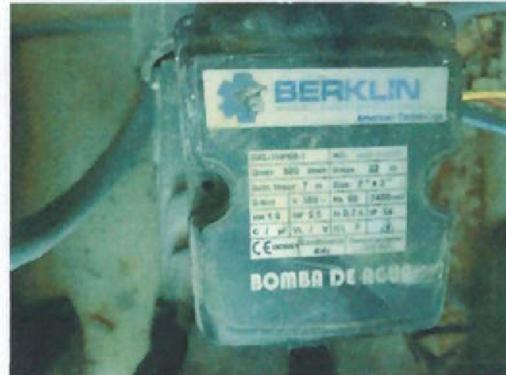
Imagen n.º 91

Se observa datos técnicos de Bomba de agua n.º 1
2.5 hp, SN 2407230014
Bomba se encuentra inoperativa al no responder al
sistema de arranque, el operador menciona que dicho
equipo presenta falla.

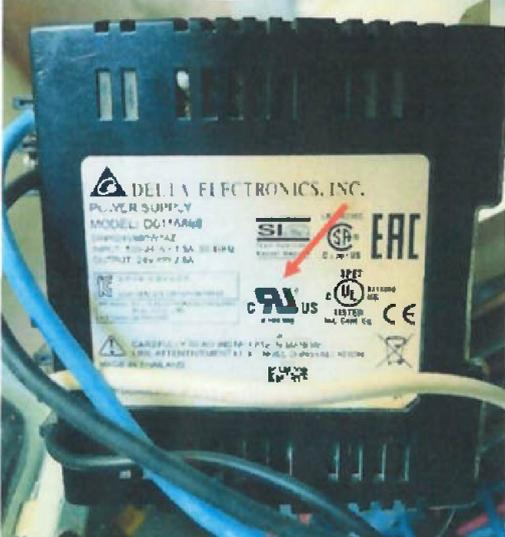
Imagen n.º 92

Se observa Fuente de alimentación 100-240 VAC /
24V DC en el tablero de bombas.
El operador menciona que dicho dispositivo se
encuentra con falla.
