INFORME DE HITO DE CONTROL
Nº 3036-2025-CG/GRJU-SCC

**EJECUCIÓN DE LA OBRA: “MEJORAMIENTO DEL
SERVICIO EDUCATIVO DEL NIVEL SECUNDARIA DE LA I.E.
POLITÉCNICO TÚPAC AMARU, DISTRITO DE CHILCA -
PROVINCIA DE HUANCAYO - DEPARTAMENTO DE JUNÍN”**

**HITO DE CONTROL Nº 2 - CULMINACIÓN Y RECEPCIÓN DE LA
CONTINGENCIA, AVANCE FÍSICO DE LA OBRA AL MES DE ENERO
DE 2025 Y REVISIÓN DE LA VALORIZACIÓN DEL MES DE
DICIEMBRE DE 2024**

**PERÍODO DE EVALUACIÓN:
DEL 28 DE ENERO AL 13 DE FEBRERO DE 2025**

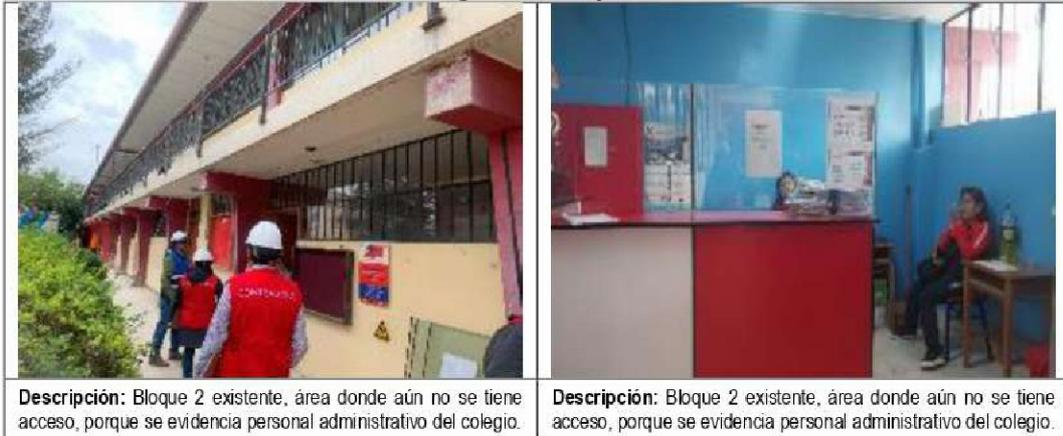
Fotografías n.ºs 1 y 2

Descripción: Bloque 2 existente, área donde aún no se tiene acceso, porque se evidencia personal administrativo del colegio.

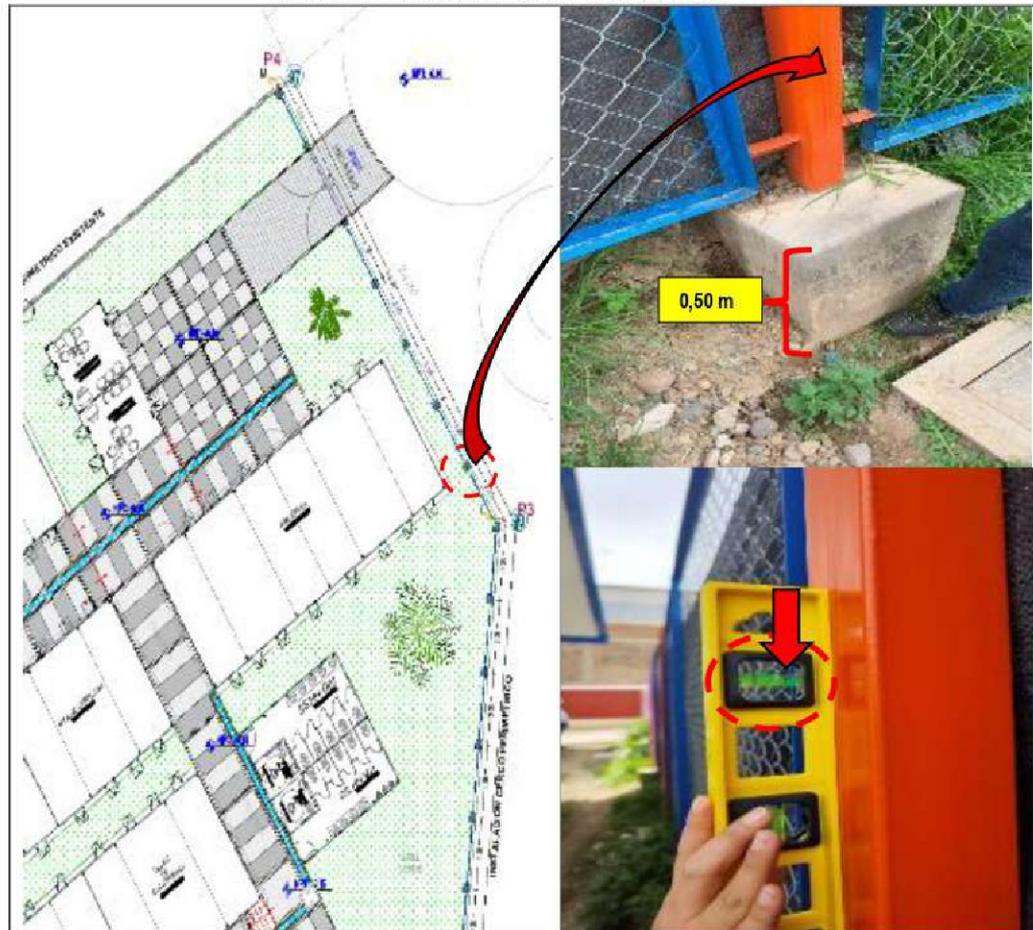
Imágenes n.ºs 22,23 y 24
Cercos Perimétrico tramo P3-P4 de la zona B

Descripción: Se señala la columna del Cerco perimétrico observada, ubicada en el tramo P3- P4 de la zona B.

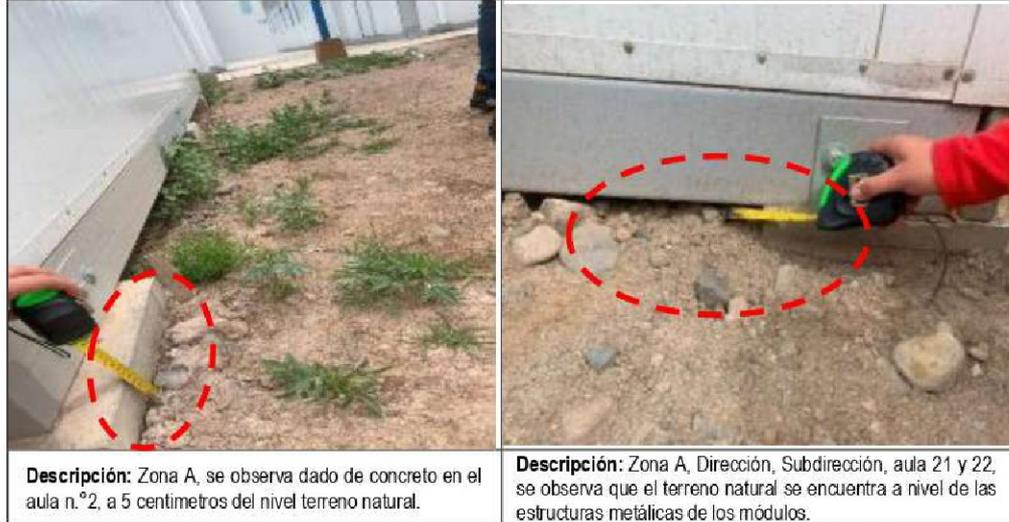
Imágenes n.ºs 29 y 30
Módulos Prefabricados de Aula-Zona A

Descripción: Zona A, se observa dado de concreto en el aula n.º2, a 5 centímetros del nivel terreno natural.

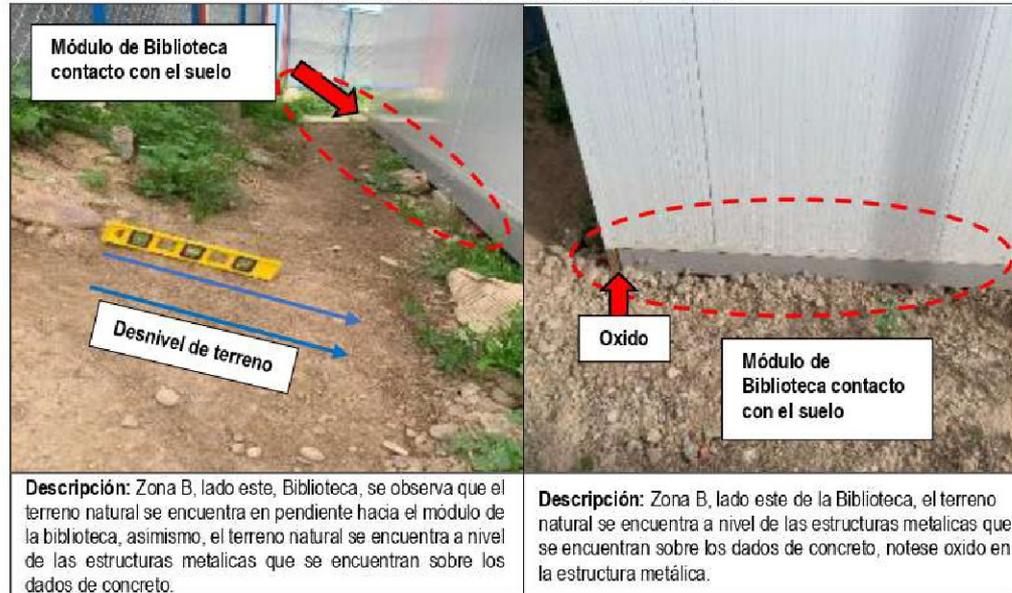
Imágenes n.ºs 31 y 32
Módulos Prefabricados de Biblioteca-Zona B

Descripción: Zona B, lado este, Biblioteca, se observa que el terreno natural se encuentra en pendiente hacia el módulo de la biblioteca, asimismo, el terreno natural se encuentra a nivel de las estructuras metálicas que se encuentran sobre los dados de concreto.

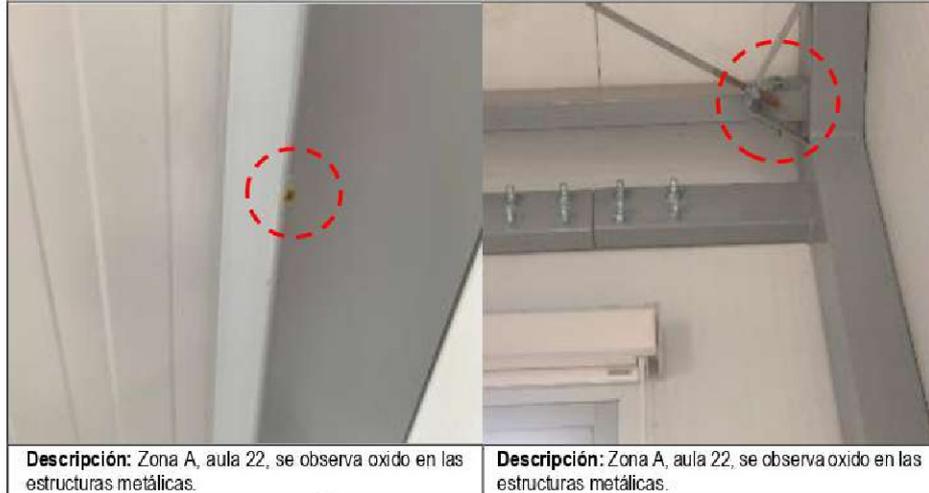
Imágenes n.ºs 36 y 37
Módulos Prefabricados módulo de aula-Zona A

Nº	Características	Especificación	Documento Técnico de Referencia
TUBOS DE ACERO ESTRUCTURAL GALVANIZADO			
	(...)		
23	<u>Defectos no tolerables</u>	(...) <u>Corrosión blanca y/o otros defectos relacionados al galvanizado</u>	Establecido por el Ministerio

Descripción: Zona A, aula 22, se observa oxido en las estructuras metálicas.

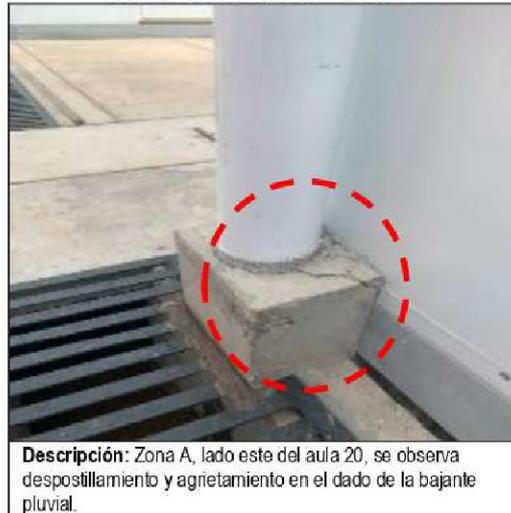
Imagen n.° 45
Módulo Prefabricado -Zona A

N°	Características	Especificación	Documento Técnico de Referencia
DADOS DE CONCRETO			
	(...)		
477	<u>Defectos</u> no tolerables	Quiñes y/o desperfectos y/o fisuras	Establecido por el Ministerio

No obstante, de la visita realizada a la Obra, según consta en el Acta de Visita de Inspección n.°001-2024-GRJU/SCC-CUI:2499920-H2, se observó, que el dado de concreto de la bajante pluvial del módulo del aula n.°20, se encuentra agrietado, tal como se evidencia en la imagen siguiente:

Descripción: Zona A, lado este del aula 20, se observa despostillamiento y agrietamiento en el dado de la bajante pluvial.

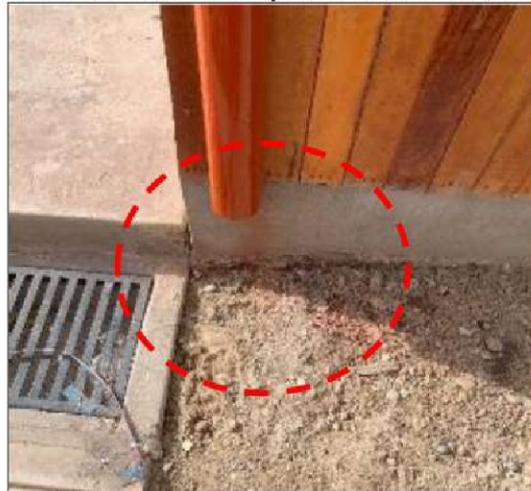
Imagen n.º 49
Módulos Prefabricados para caseta de Guardianía

Asimismo, cabe precisar que, tanto en la zona A y B, los montantes pluviales de las casetas de guardianía, no están conectados a la red de drenaje pluvial³⁵, lo que implica que, ante precipitaciones pluviales, podría ocasionar acumulación de agua, posibles filtraciones y socavación del terreno colindante, por ende, deterioros a la caseta de guardianía.

Descripción: Zona B, caseta de guardianía, se observó que la montante pluvial no esta conectado directamente a las canaletas pluviales.

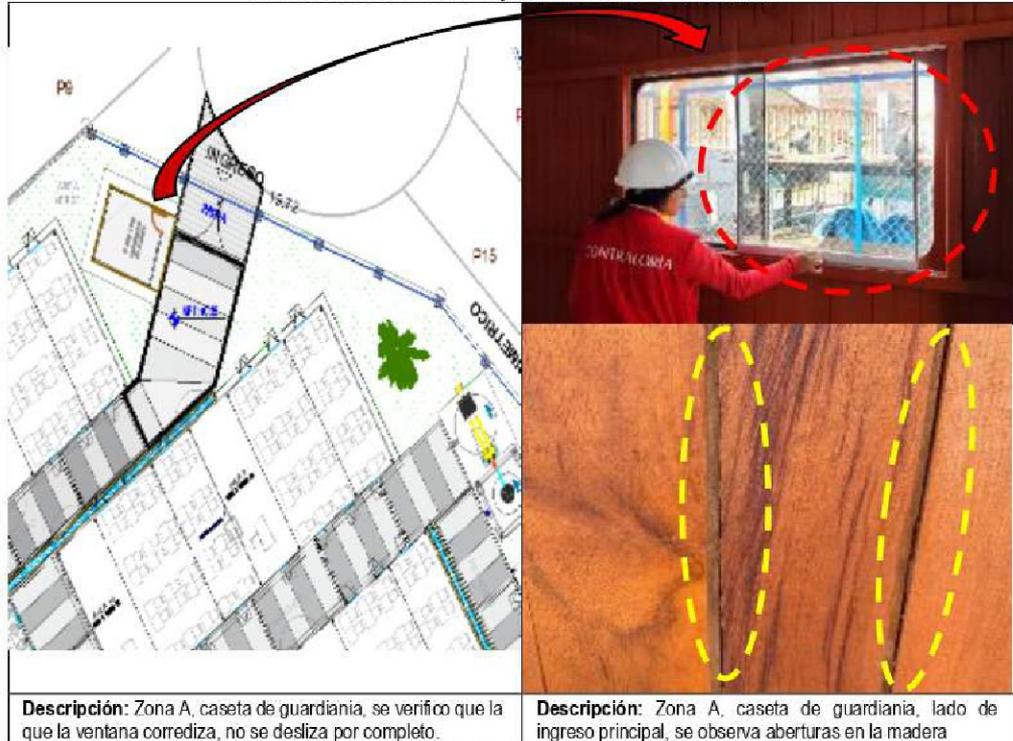
Imágenes n.ºs 50,51 y 52
Módulos Prefabricados para caseta de Guardiania

Descripción: Zona A, caseta de guardiania, se verificó que la que la ventana corrediza, no se desliza por completo.

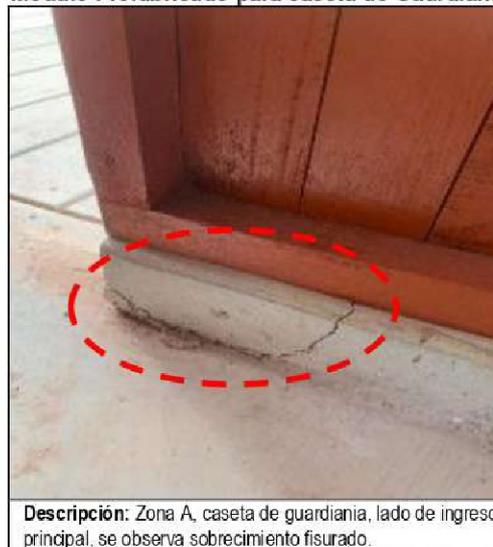
Imagen n.º 53
Módulo Prefabricado para caseta de Guardiania

De igual manera, se observó agrietamiento del sardinel de concreto simple, donde se apoya los paneles de madera, tal como se evidencia a continuación:

Descripción: Zona A, caseta de guardiania, lado de ingreso principal, se observa sobrecimiento fisurado.

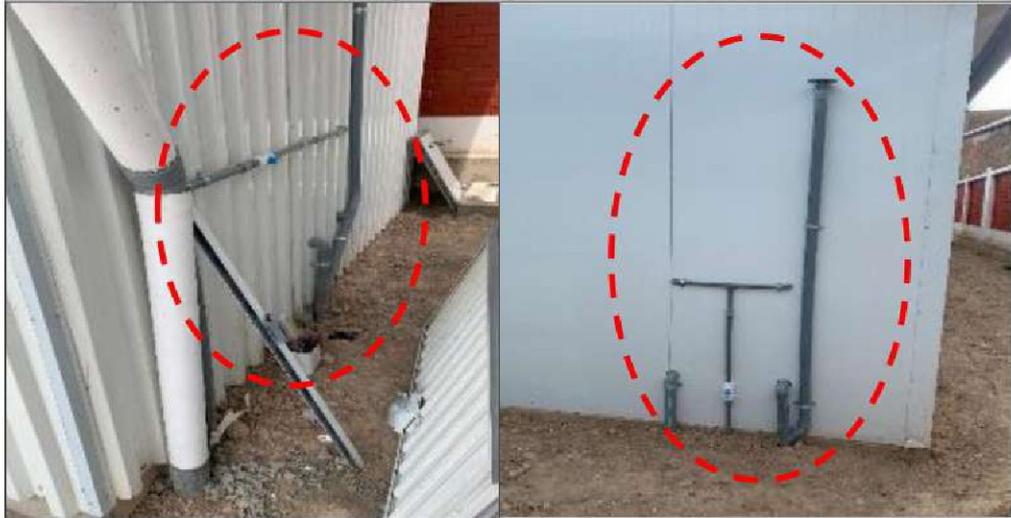
Imágenes n.ºs 55 y 56
Tuberías de agua y desagüe de módulos en la zona B

Al respecto, de la visita realizada a la obra, según consta en el Acta de Visita de Inspección n.º 001-2024-GRJU/SCC-CUI:2499920-H2, se observó tuberías de PVC de agua y desagüe expuestas y adosadas al lado exterior de los muros de termo panel de los ambientes de cafetín y módulo de Usos de Servicios Múltiples³⁸, implicando el riesgo de deteriorarse y dañarse, al encontrarse en las áreas exteriores, tal como se evidencia en las imágenes siguientes:

Descripción: Zona B, área de cafetín, se observa tuberías de pvc correspondiente a las instalaciones de agua y desagüe, expuestas en áreas exteriores.

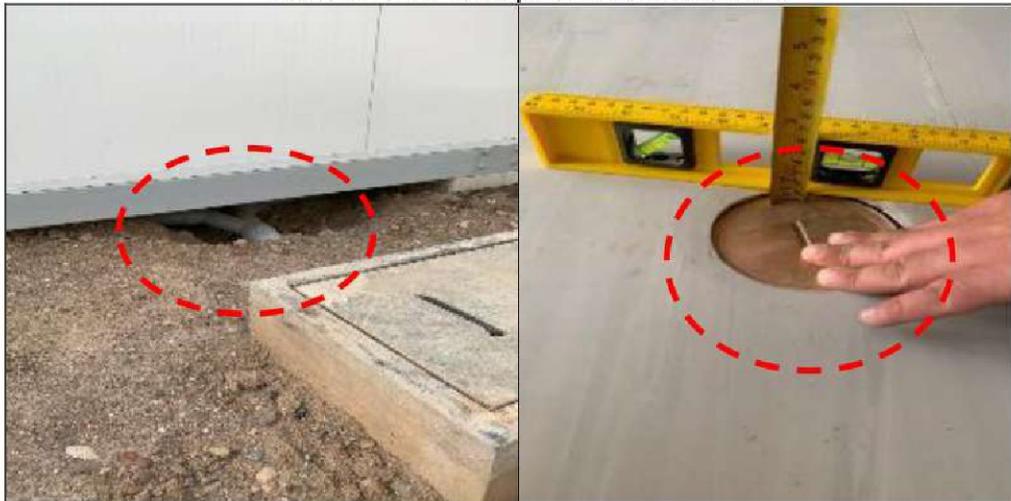
Imágenes n.ºs 57 y 58
Módulos Prefabricados para caseta de Guardiania

Por otro lado, se advierte que, en los servicios higiénicos de la zona A, la tubería de desagüe se encuentra expuesta y sin recubrimiento, con el riesgo de deteriorarse y romperse, asimismo, como consecuencia de ello, podría estar generando la depresión de la tapa de registro, tal como se evidencia en las imágenes siguientes:

Descripción: Zona A, servicios Higienicos, se observa tubería de desagüe expuesto.

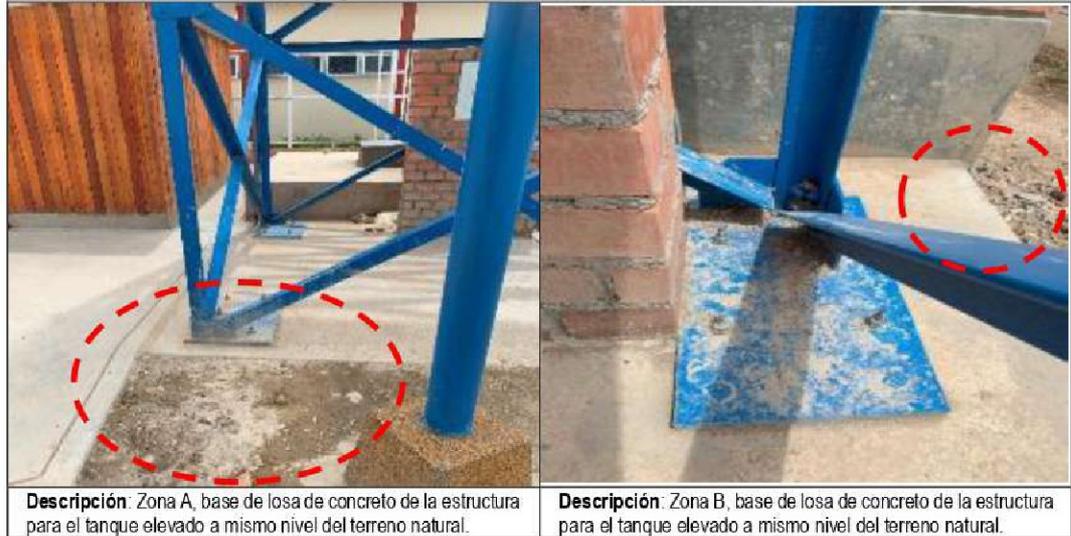
Imágenes n.ºs 60 y 61
Apoyos de la estructura del Tanque Elevado

Descripción: Zona A, base de losa de concreto de la estructura para el tanque elevado a mismo nivel del terreno natural.

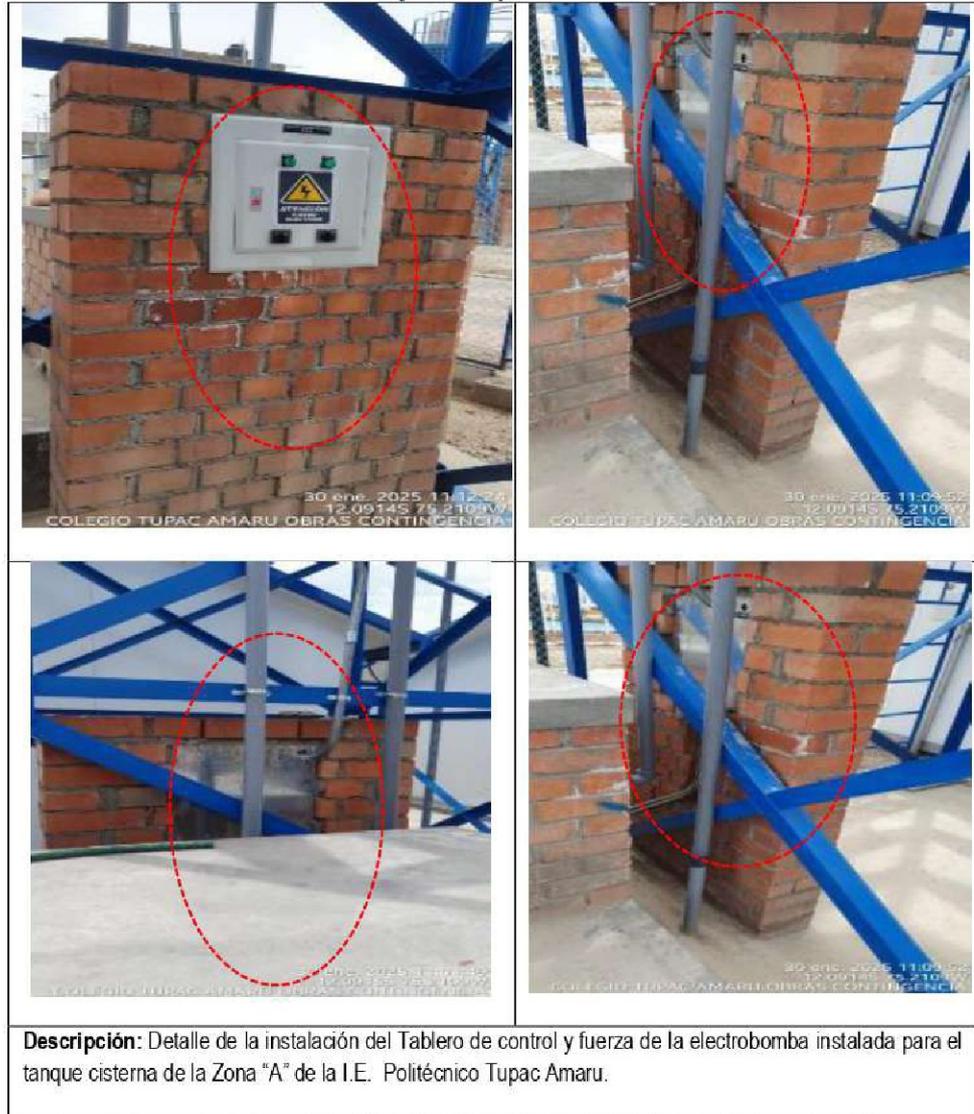
Imagenes n.º 67, 68, 69 y 70
Detalle de la Tablero de fuerza y control para las electrobombas de la Zona "A".

Descripción: Detalle de la instalación del Tablero de control y fuerza de la electrobomba instalada para el tanque cisterna de la Zona "A" de la I.E. Politécnico Tupac Amaru.

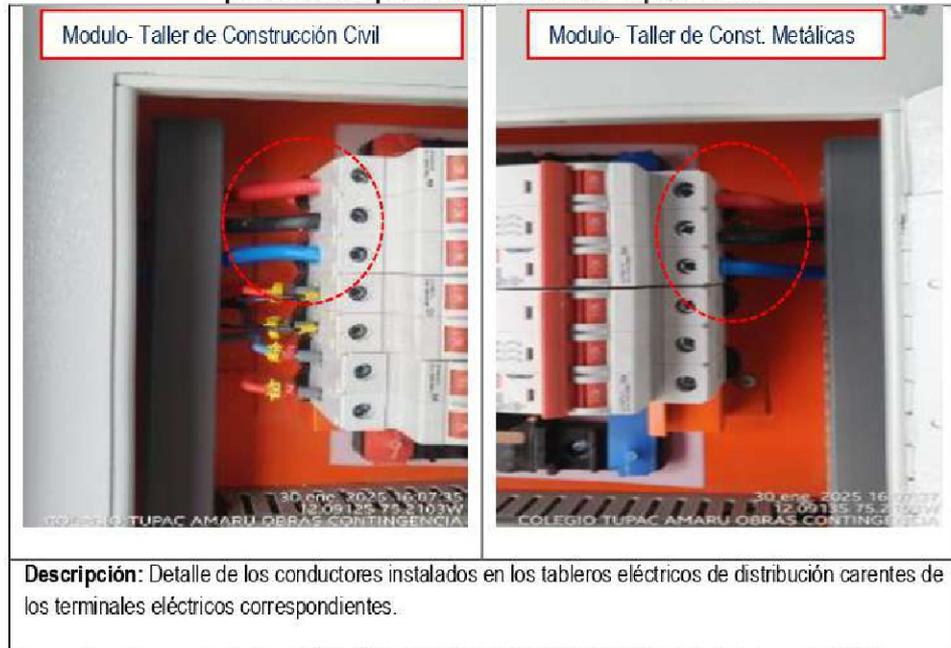
Imagenes n.º 73 y 74
Detalle de los tableros eléctricos adosados instalados en los distintos módulos prefabricados para la I.E. Politécnico Tupac Amaru.

Descripción: Detalle de los conductores instalados en los tableros eléctricos de distribución carentes de los terminales eléctricos correspondientes.

(1) La porción de conductores cableados que es asegurada por terminales soldados o por terminales que no requieren soldadura, debe tener todos sus hilos confinados al terminal, de modo que no queden hilos sueltos que puedan causar cortocircuitos o fallas a tierra.

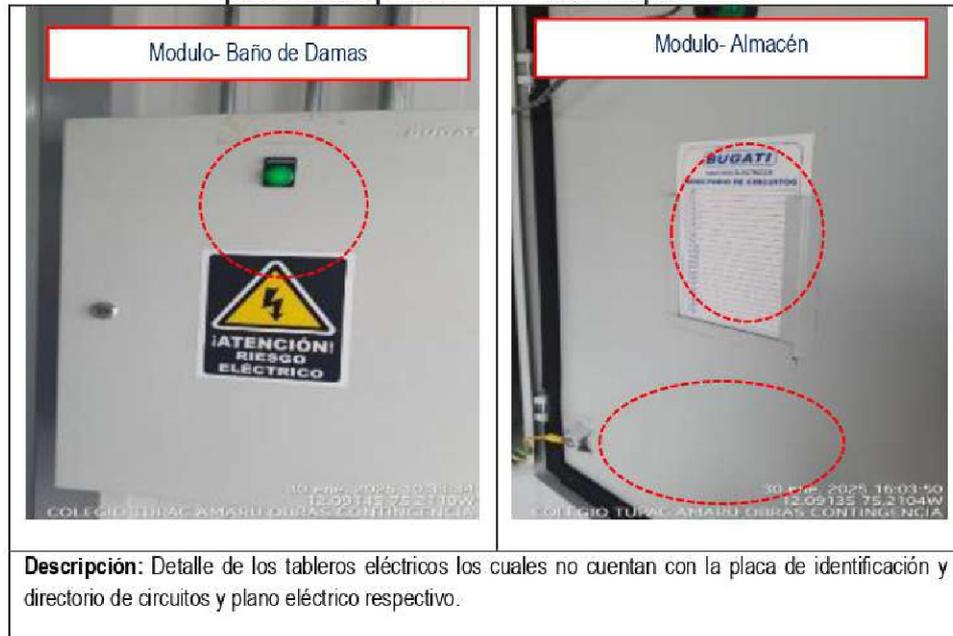
Imagenes n.º 75 y 76
Detalle de los tableros eléctricos adosados instalados en los distintos módulos prefabricados para la I.E. Politécnico Tupac Amaru.

b) Deficiencias en la instalación de información de los circuitos eléctricos en los tableros eléctricos de distribución.

Descripción: Detalle de los tableros eléctricos los cuales no cuentan con la placa de identificación y directorio de circuitos y plano eléctrico respectivo.

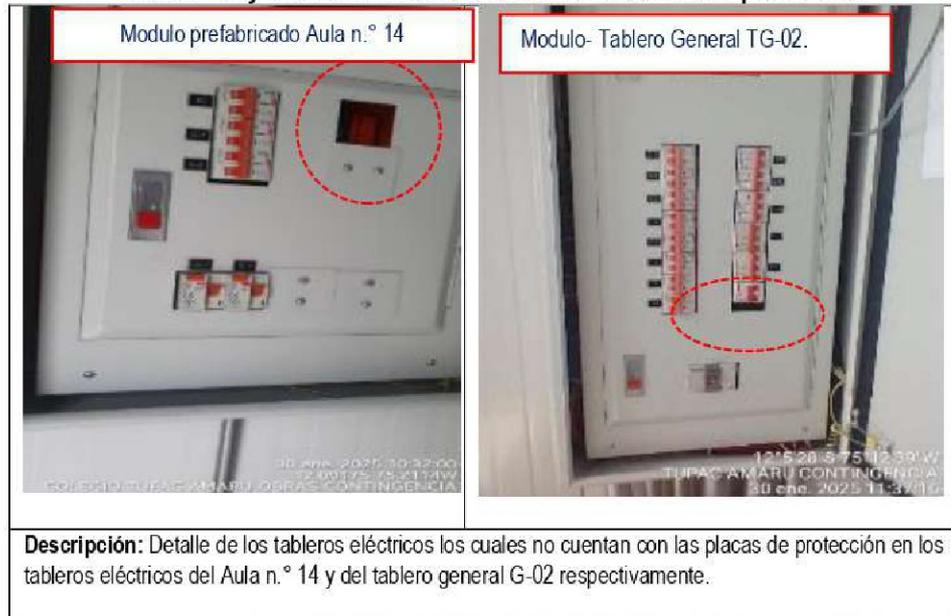
Imágenes n.º 77 y 78
Detalle de los tableros eléctricos adosados instalados en los módulos prefabricados del Aula n.º 14 y Tablero General G-02 de la I.E. Politécnico Tupac Amaru.

Descripción: Detalle de los tableros eléctricos los cuales no cuentan con las placas de protección en los tableros eléctricos del Aula n.º 14 y del tablero general G-02 respectivamente.

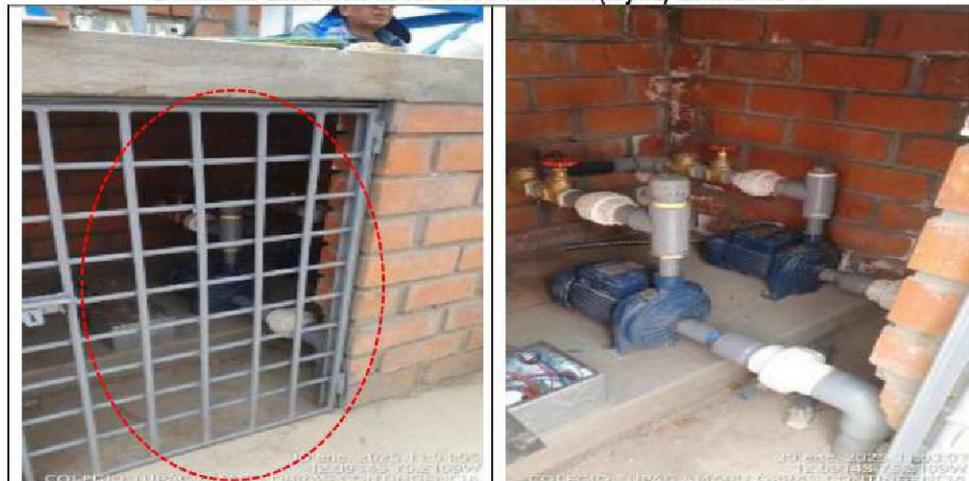
Imágenes n.º 79 y 80
Detalle de ubicación de las electrobombas(rejilla) de la Zona "A"

Descripción: Rejilla sin señalización de seguridad, donde se ubican las electrobombas las cuales funcionan alternadamente para el suministro de agua de la Zona "A".

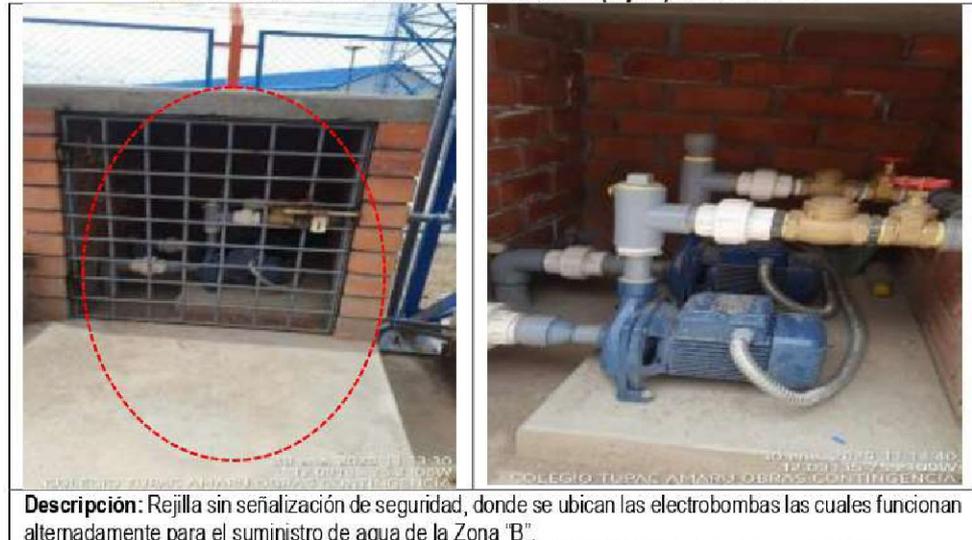
Imagenes n.º 81 y 82
Detalle de ubicación de las electrobombas(rejilla) de la Zona "B"

Descripción: Rejilla sin señalización de seguridad, donde se ubican las electrobombas las cuales funcionan alternadamente para el suministro de agua de la Zona "B".

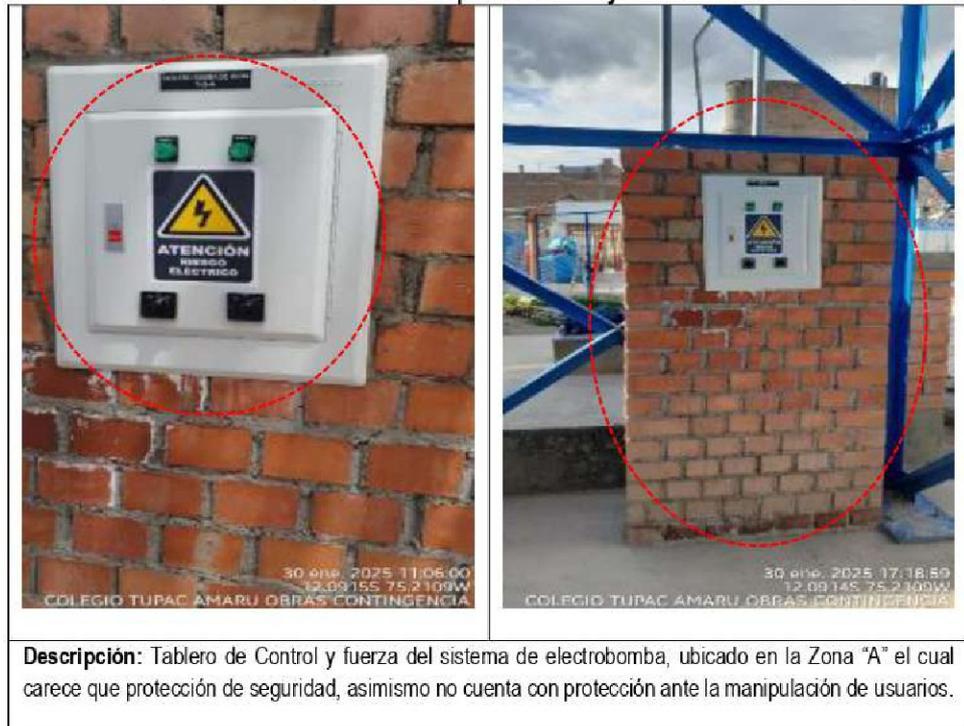
Imagenes n.º 83 y 84
Detalle de la ubicación de los tanques elevados y cisternas de la Zona "A"

Durante la inspección realizada entre el 30 de enero y el 4 de febrero de 2025 en la Obra de Contingencia, se detectó que el área donde se ubican los tanques elevados y cisternas, donde están instalados los tableros eléctricos de fuerza y control, carecen de protección adecuada para evitar la manipulación no autorizada de los selectores (controles) de las electrobombas pertenecientes a las Zonas A y B. Esto podría permitir que usuarios no autorizados intervengan en estos controles, lo que podría causar daños al sistema, como se puede apreciar en las siguientes imágenes fotográficas.

Descripción: Tablero de Control y fuerza del sistema de electrobomba, ubicado en la Zona "A" el cual carece que protección de seguridad, asimismo no cuenta con protección ante la manipulación de usuarios.

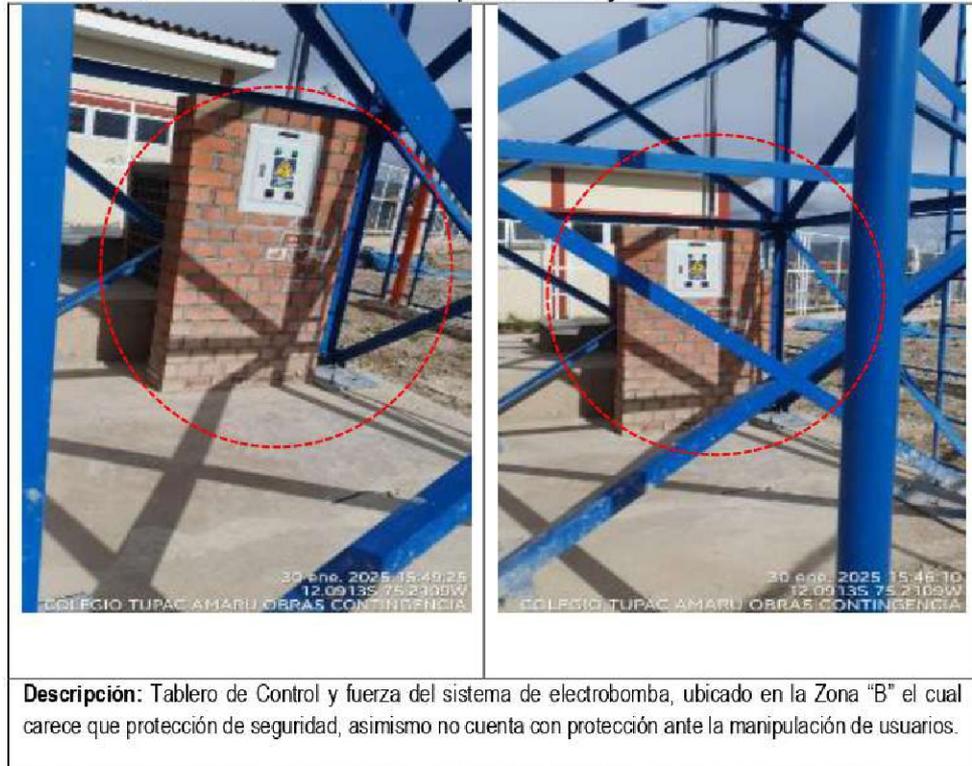
Imágenes n.º 85 y 86
Detalle de la ubicación de los tanques elevados y cisternas de la Zona "B"

Descripción: Tablero de Control y fuerza del sistema de electrobomba, ubicado en la Zona "B" el cual carece que protección de seguridad, asimismo no cuenta con protección ante la manipulación de usuarios.

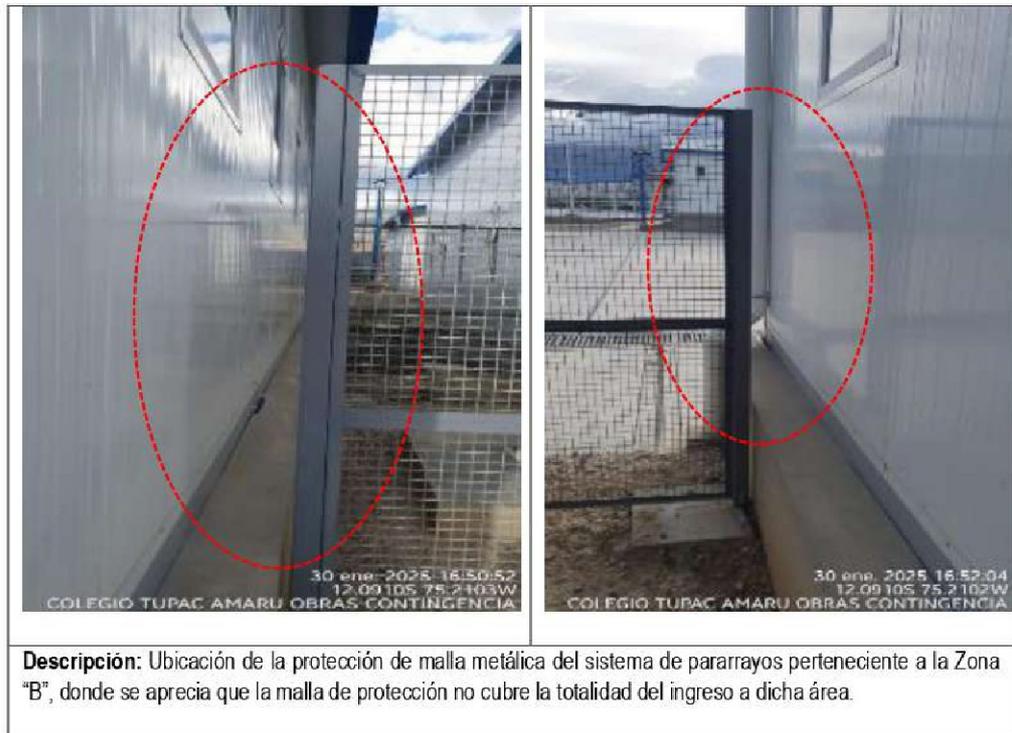
Descripción: Ubicación de la protección de malla metálica del sistema de pararrayos perteneciente a la Zona "B", donde se aprecia que la malla de protección no cubre la totalidad del ingreso a dicha área.

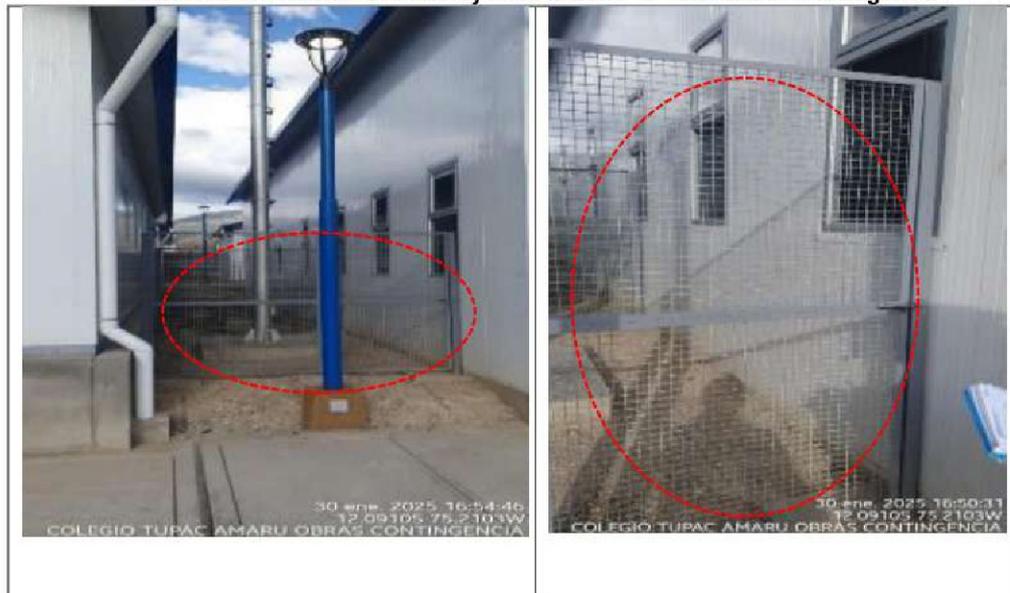
Ubicación del Sistema de Pararrayos de la Zona "B" del Plan de Contingencia

Descripción: Malla de protección de sistema de pararrayos sin la existencia de la señalética de seguridad.

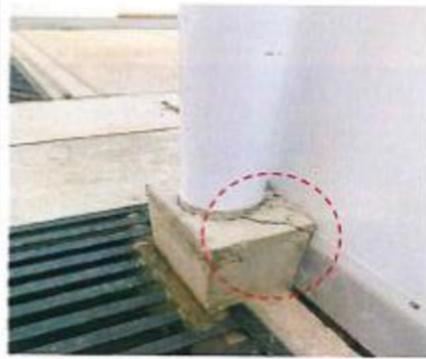
Fotografías n.º 13 y 14

Descripción: Descripción: Zona A, lado este del aula 20, se observa despostillamiento y agrietamiento en el dado de la bajante pluvial.

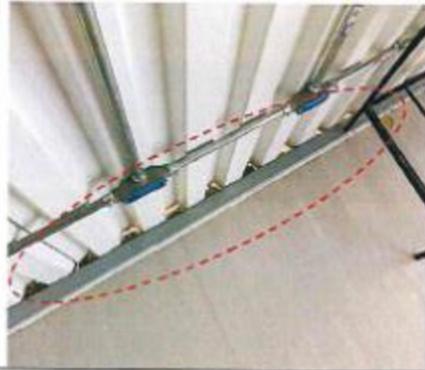
Descripción: Zona B, área de cafetín, sin cerramiento completo, se observa áreas libres por la forma de los paneles acanalados.

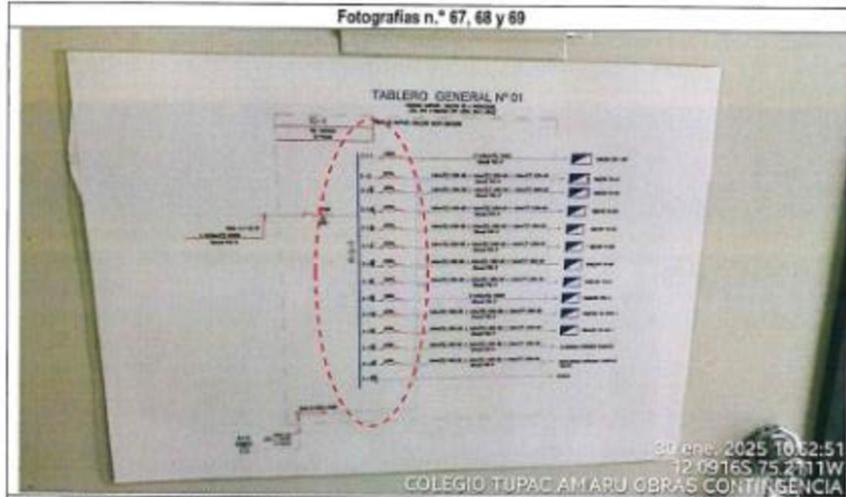
Descripción: El diagrama de circuitos eléctricos, se encuentra no actualizada correctamente.

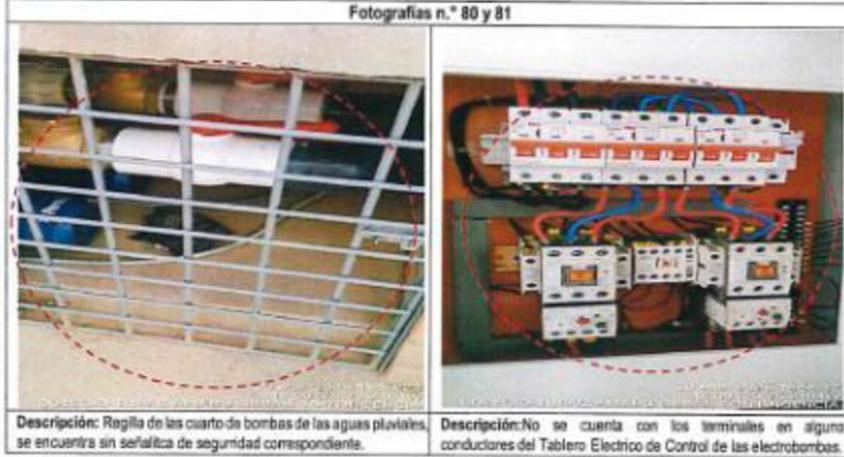
Descripción: Regilla de las cuarto de bombas de las aguas pluviales, se encuentra sin señaliza de seguridad correspondiente.

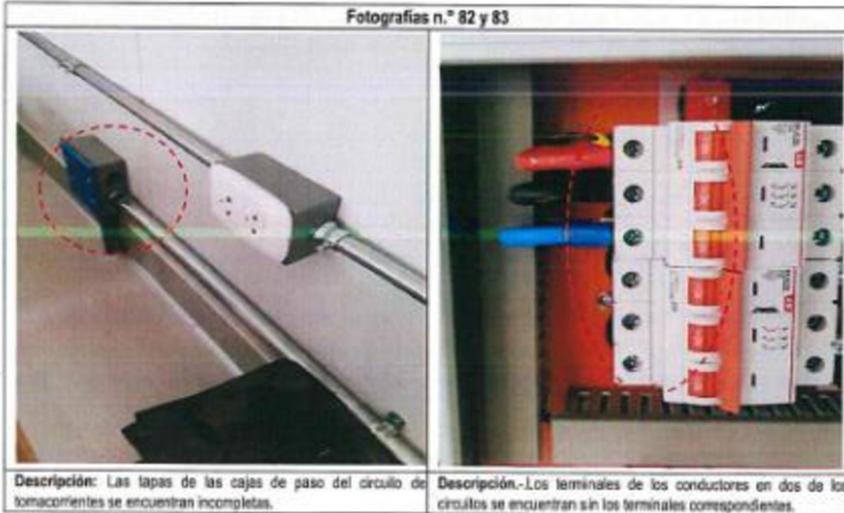
Descripción: Las tapas de las cajas de paso del circuito de tomacorrientes se encuentran incompletas.

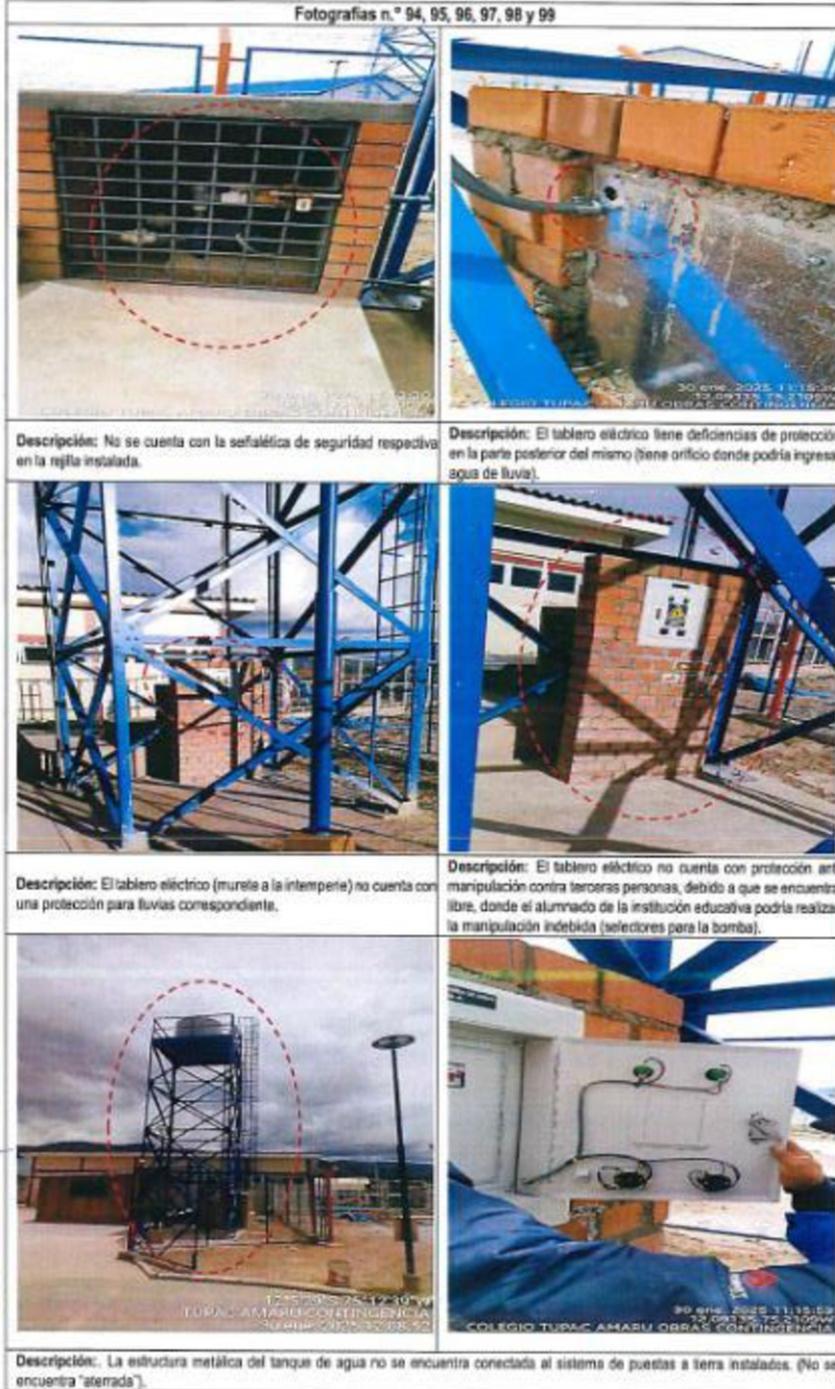
Descripción: No se cuenta con la señalética de seguridad respectivo en la rejilla instalada.
