INFORME DE VISITA DE CONTROL Nº 6550-2025-CG/GRJU-SVC

**VISITA DE CONTROL
CONSEJO REGIONAL DEL DEPORTE DE JUNÍN – INSTITUTO
PERUANO DEL DEPORTE, DISTRITO DE HUANCAYO,
PROVINCIA DE HUANCAYO, DEPARTAMENTO DE JUNÍN**

**“PROCESO DE MANTENIMIENTO DE INFRAESTRUCTURA Y
ÁREAS DEPORTIVAS”**

HUANCAYO, 18 DE JULIO DE 2025

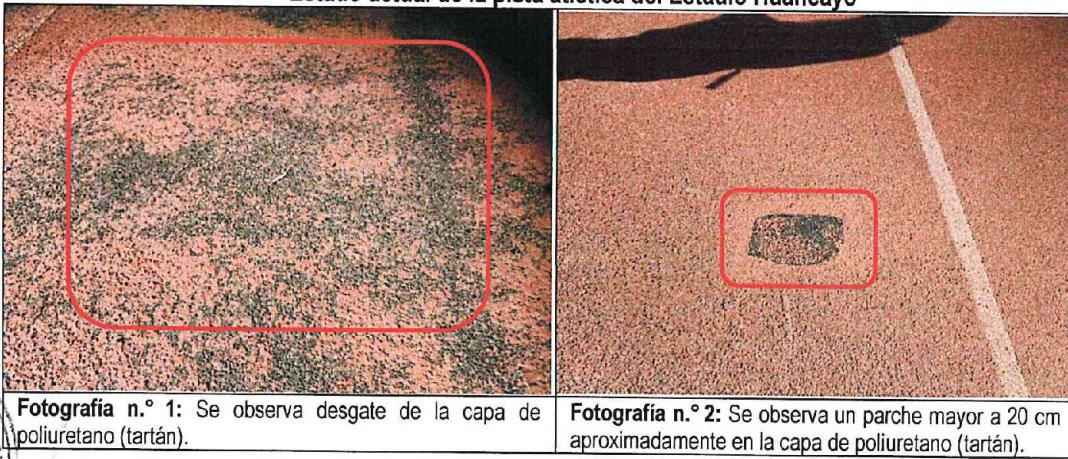
Panel fotográfico n.º 1
Estado actual de la pista atlética del Estadio Huancayo

La pista atlética se encuentra deteriorada, toda vez que, en diversos tramos presenta fisuras, desgaste y desprendimiento de la capa de poliuretano (tartán); de igual manera, presenta rajaduras, parches y líneas de demarcación de carriles ilegibles, sin que se evidencie que se haya realizado el mantenimiento respectivo.

Fotografía n.º 1: Se observa desgaste de la capa de poliuretano (tartán).

Fotografía n.º 2: Se observa un parche mayor a 20 cm aproximadamente en la capa de poliuretano (tartán).

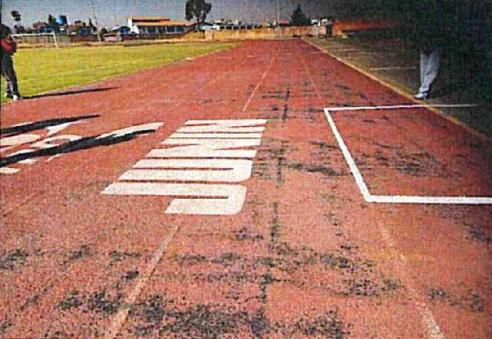
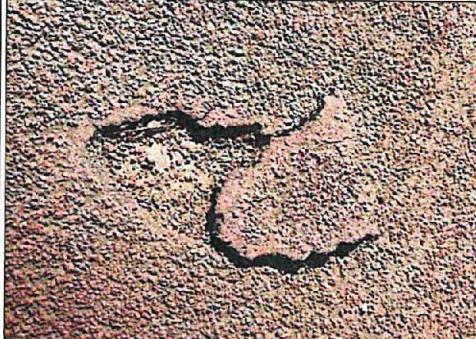
<p>Fotografía n.º 3: Las líneas de demarcación de carril se encuentran ilegibles y la capa de poliuretano (tartán) presenta desgaste.</p>	<p>Fotografía n.º 4: Capa de poliuretano (tartán) presenta desprendimiento en uno de los tramos de la pista.</p>

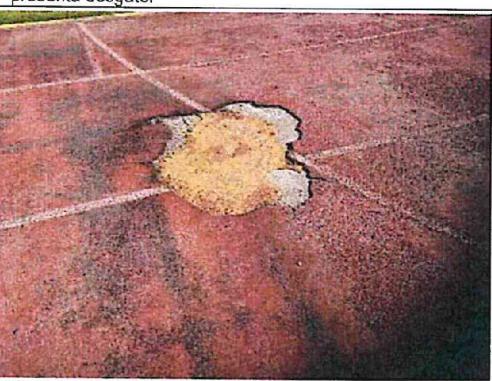
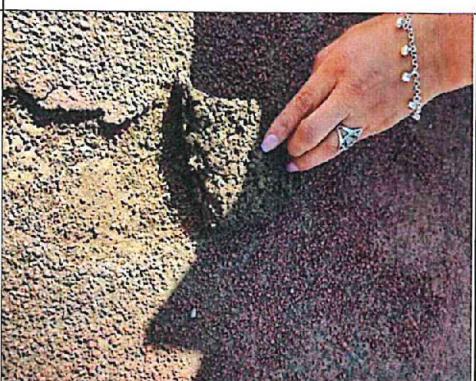
<p>Fotografía n.º 5: Tramo de la capa de poliuretano (tartán) con desprendimiento.</p>	<p>Fotografía n.º 6: Tramo de la capa de poliuretano (tartán) con desprendimiento.</p>

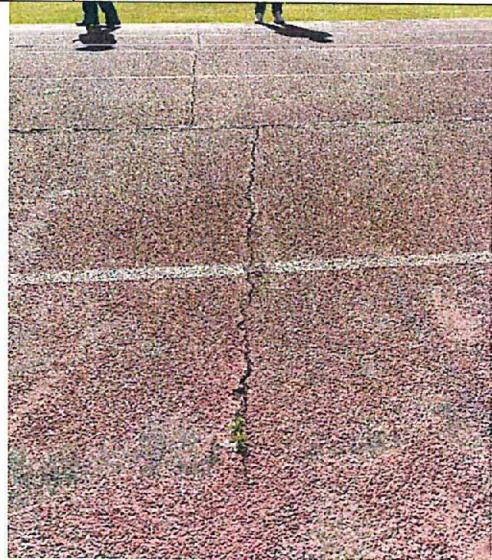
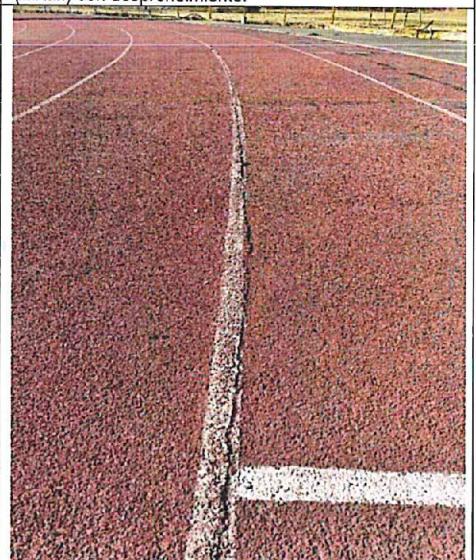
<p>Fotografía n.º 7: Se observa rajadura en tramo de la capa de poliuretano (tartán).</p>	<p>Fotografía n.º 8: Se observa otra rajadura en tramo de la capa de poliuretano (tartán).</p>

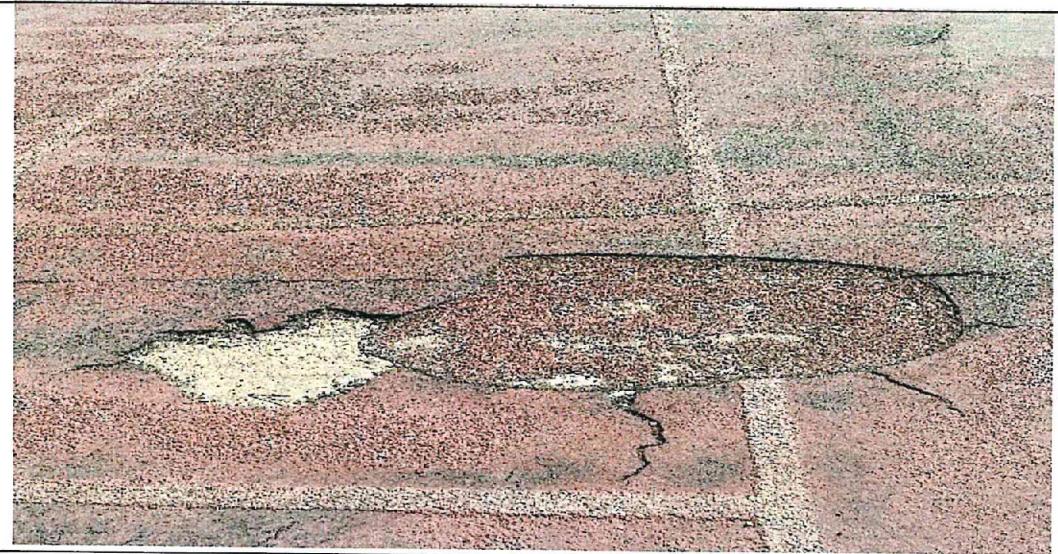
Fotografía n.º 9: Otro tramo de la capa de poliuretano (tartán) con desprendimiento.

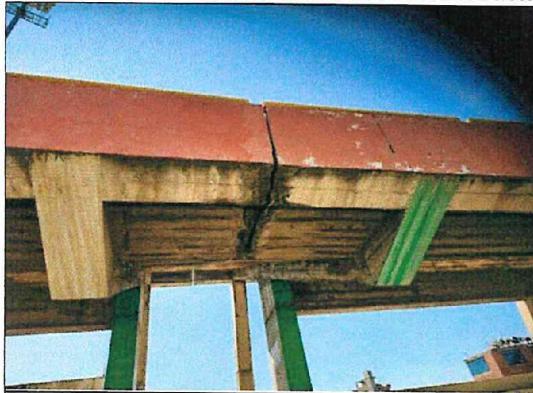
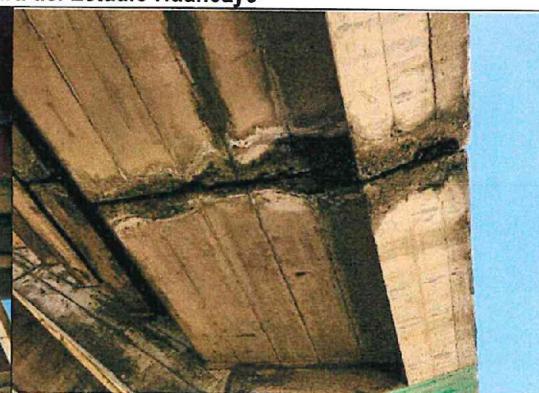
Panel fotográfico n.º 2

Asimismo, respecto a la infraestructura de la cubierta de la tribuna occidente, se advierte que ésta se encuentra en mal estado de conservación, con presencia de humedad producto de la filtración de las aguas pluviales, cabe indicar que, en esta tribuna, las instalaciones eléctricas se encuentran expuestas, y que las paredes en diferentes áreas se encuentran deterioradas por la presencia de humedad, filtraciones de agua y desprendimiento de la pintura.

<p>Fotografía n.º 10: Tribuna con la estructura de la cubierta inestable, con presencia de desnivel en relación al otro tramo de la tribuna</p>	<p>Fotografía n.º 11: Presencia de humedad por filtración en toda la tribuna.</p>

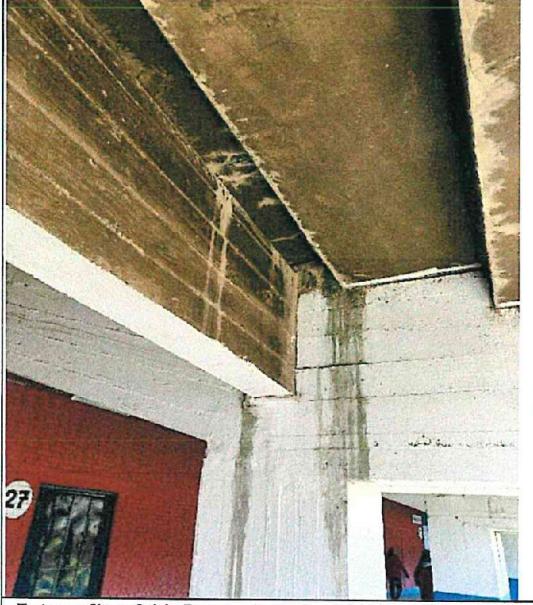
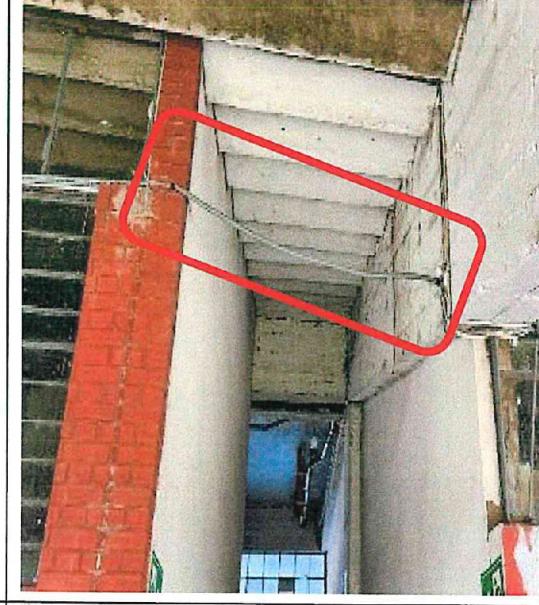
<p>A red circle highlights a vertical red-painted concrete column where electrical wiring is exposed and running vertically along the pillar.</p>
<p>Fotografía n.º 14: Presencia de humedad por filtración en toda la tribuna.</p>	<p>Fotografía n.º 15: Instalaciones eléctricas expuestas</p>

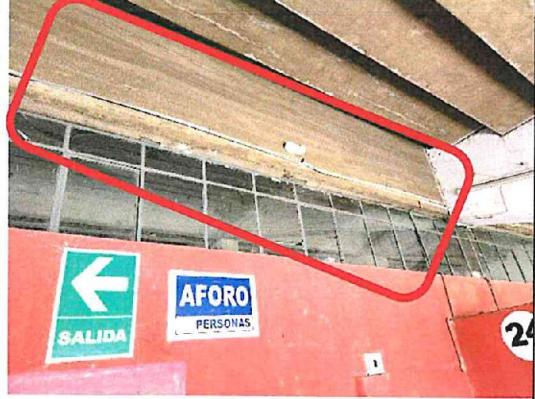
Fotografía n.º 16: Instalaciones eléctricas expuestas.

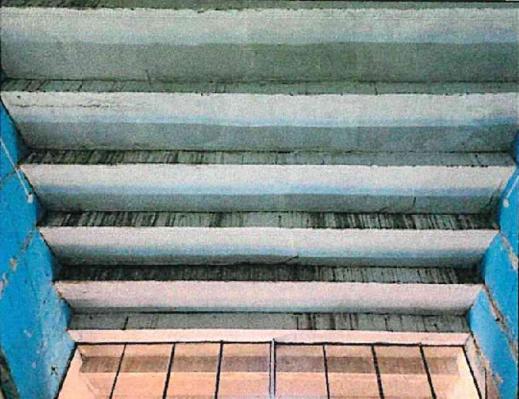
Fotografía n.º 17: Se evidencia que, en el segundo nivel de las graderías, la presencia de humedad producto de la filtración de aguas pluviales.

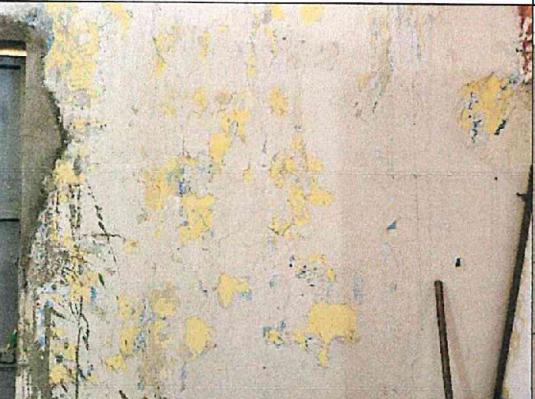
Por otro lado, se observó que algunas paredes se encuentran deterioradas con humedad, filtraciones de agua, desprendimiento de pintura, el piso presenta en algunos servicios higiénicos manchas de suciedad, lo que representa un riesgo de insalubridad.

Fotografía n.º 18: Paredes deterioradas con presencia de humedad, filtraciones de agua y desprendimiento de pintura

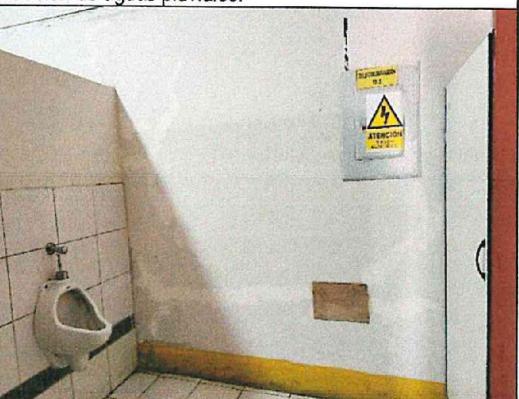
Fotografía n.º 19: Paredes resanadas en los servicios higiénicos.

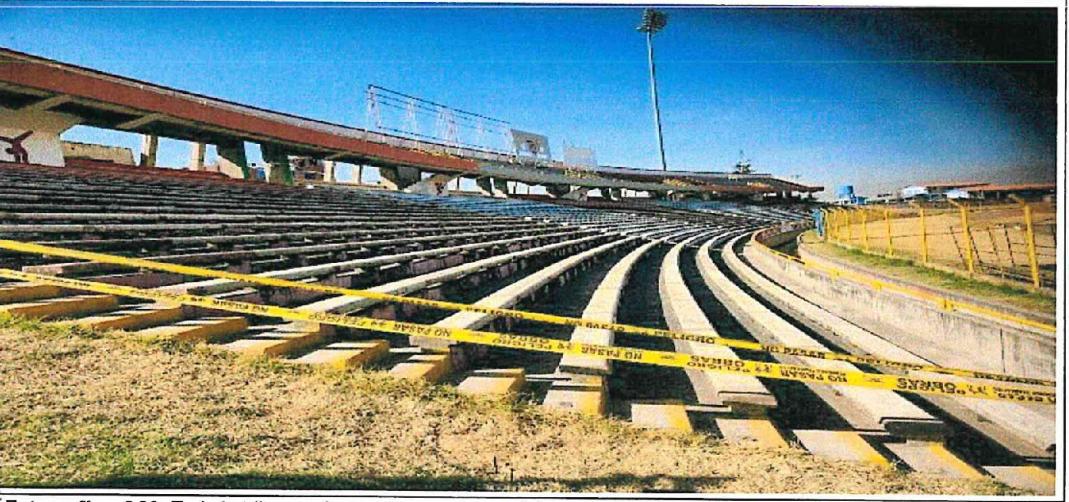
Fotografía n.º 20: Toda la tribuna oriente, clausurada por defensa civil.

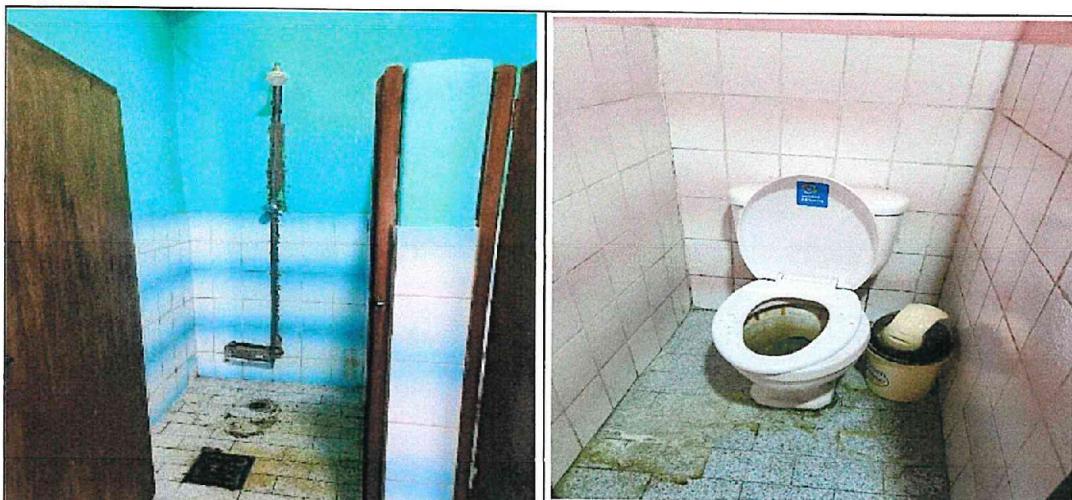
Fotografía n.º 25: Instalaciones sanitarias expuestas y falta de mantenimiento de pisos en duchas.

Fotografía n.º 26: Servicios higiénicos inoperativos.

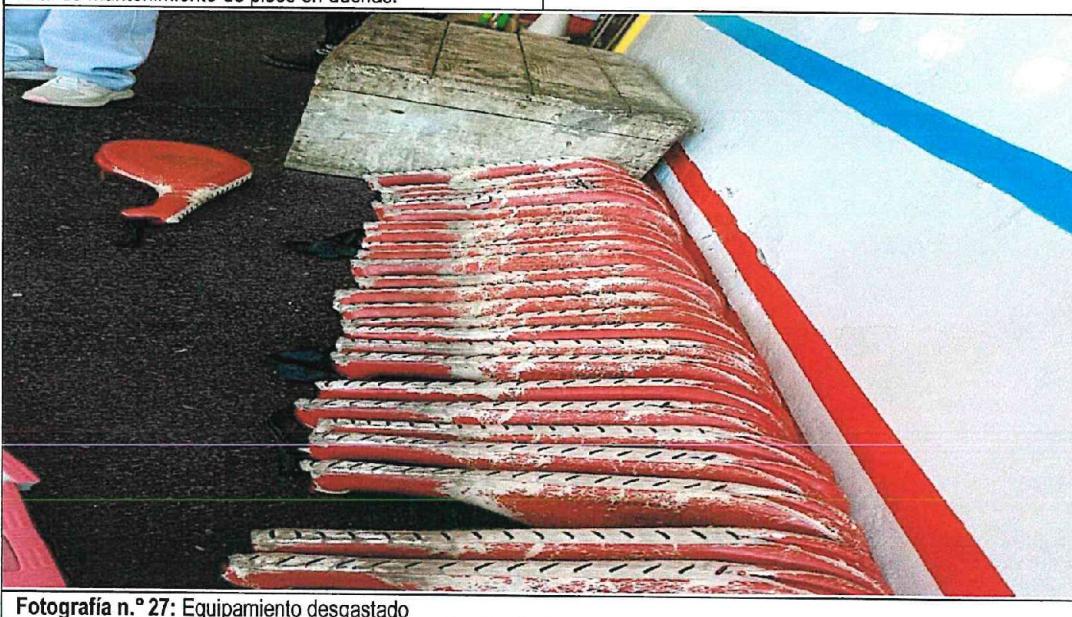
Fotografía n.º 27: Equipamiento desgastado

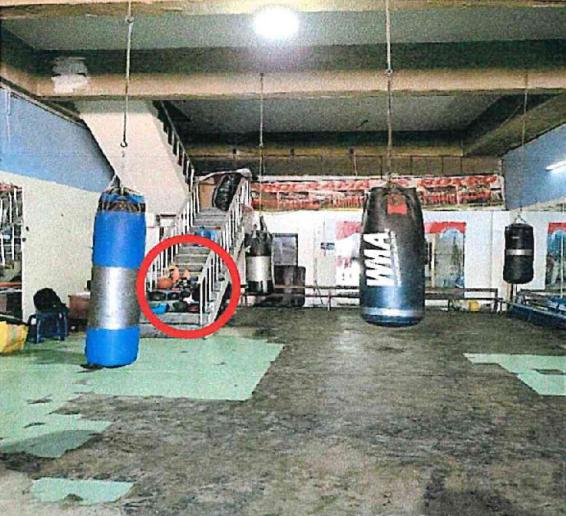
Fotografía n.º 28: Equipamiento ubicado en el piso de las escaleras.

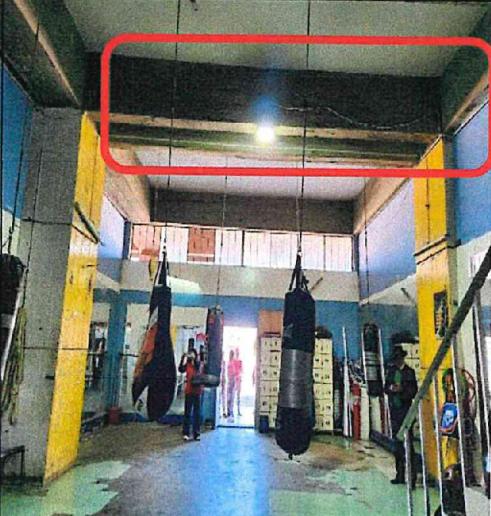
Fotografía n.º 29: Columnas y vigas sin acabados y con instalaciones eléctricas expuestas.

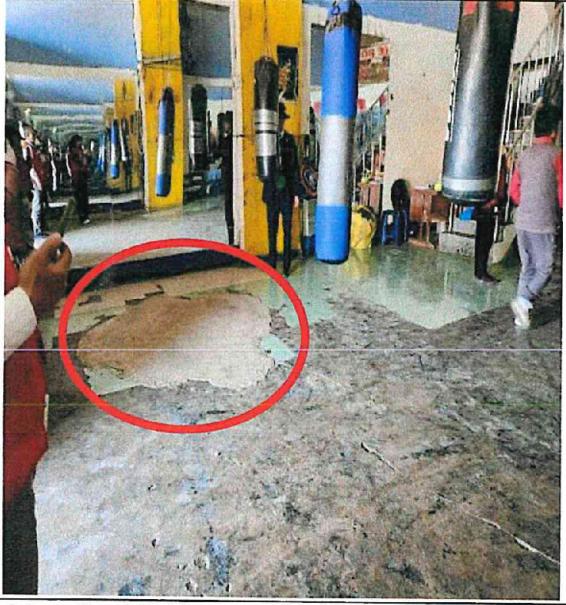
Fotografía n.º 30: Pisos parchados con desnivel

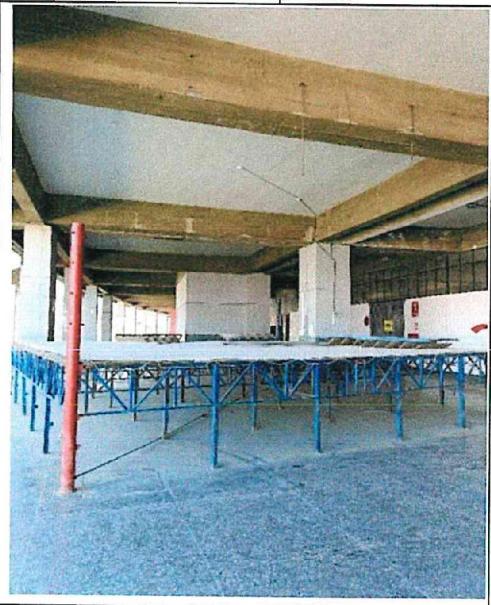
Fotografía n.º 31: Plataforma se encuentra en pasadizo

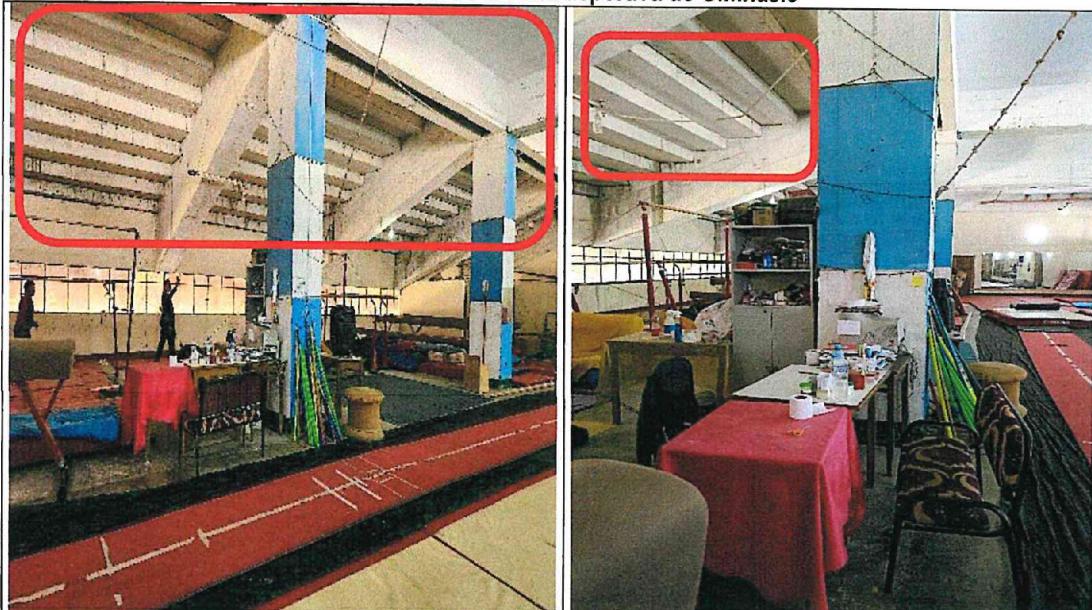
Panel fotográfico n.º 5
Estado actual de la zona deportiva de Gimnasio

Al respecto, el ambiente de Gimnasia tiene como techo, las graderías de la tribuna occidente, los cuales están sin acabados y con presencia de filtraciones de aguas pluviales; también se evidencia desprendimiento de pintura en los muros e instalaciones eléctricas expuestas. El vestuario es improvisado, tiene separaciones de triplay y tela; el piso de todo el local se encuentra sin acabados y los bienes mobiliarios se encuentran deteriorados o no son los adecuados para el área de gimnasia.

Fotografía n.º 32: Graderías de occidente sin acabados y con presencia de filtraciones de aguas pluviales

Fotografía n.º 33: Instalaciones eléctricas expuestas y mobiliario no adecuado para el área

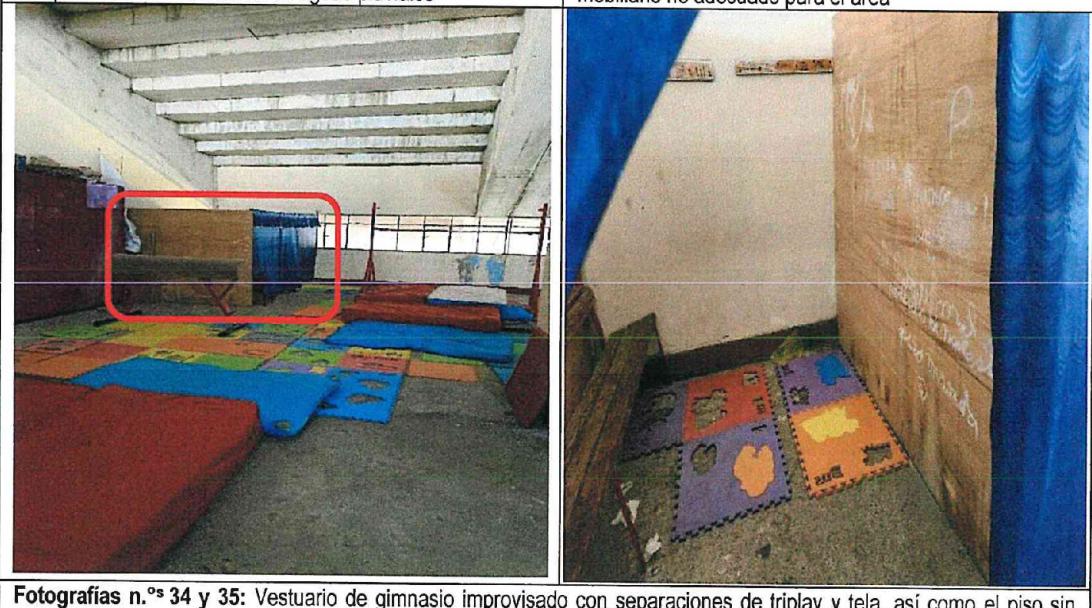
Fotografías n.ºs 34 y 35: Vestuario de gimnasio improvisado con separaciones de triplay y tela, así como el piso sin encharcar

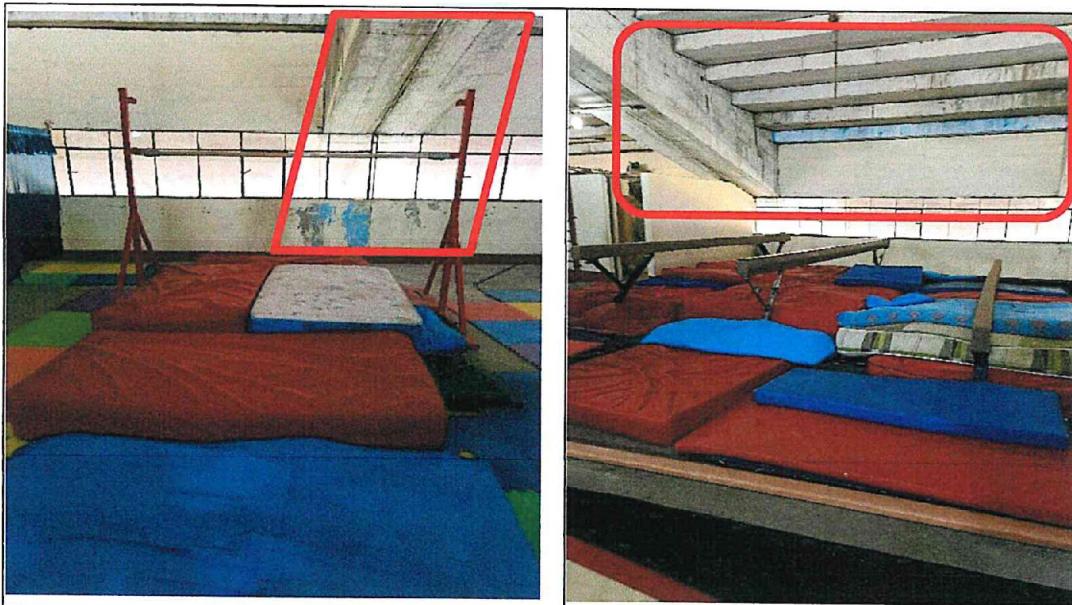
Fotografía n.º 36: Paredes deterioradas con presencia de humedad, filtraciones de agua en las graderías de occidente y desprendimiento de pintura

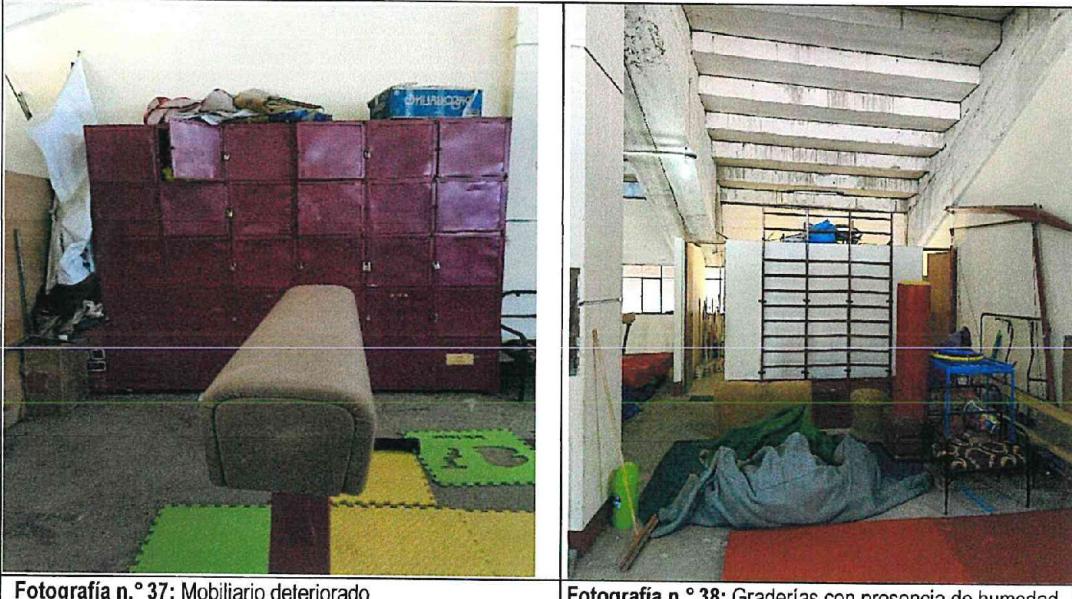
Fotografía n.º 37: Mobiliario deteriorado

Fotografía n.º 38: Graderías con presencia de humedad y filtraciones de agua

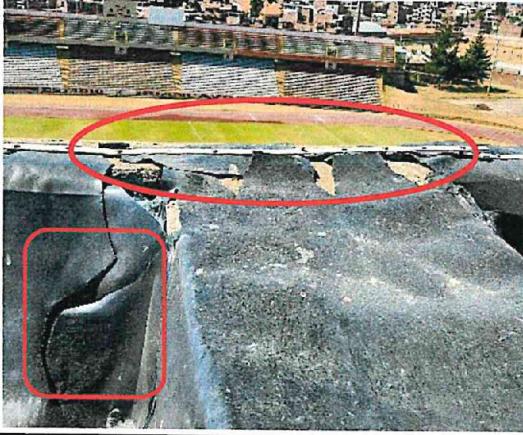
Con respecto a la geomembrana ubicada en el techo de la tribuna occidente, se puede evidenciar que la misma tiene roturas en diferentes tramos a causa de agentes atmosféricos y falta de mantenimiento, generando daño a la infraestructura por filtración de aguas pluviales, tal como se muestra en las imágenes siguientes:

Fotografía n.º 39: Geomembrana con roturas que permitirían la filtración de agua pluviales a las graderías.

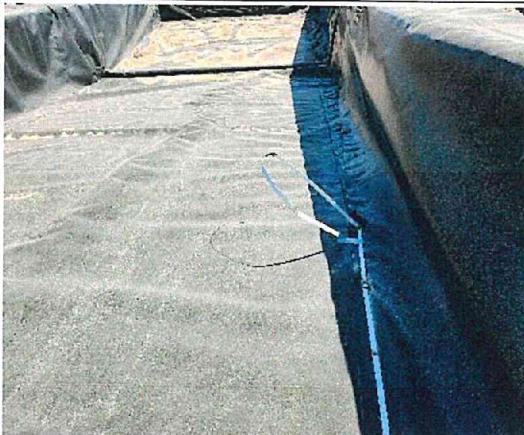
Fotografía n.º 40: Geomembrana con residuos acumulados en su superficie.

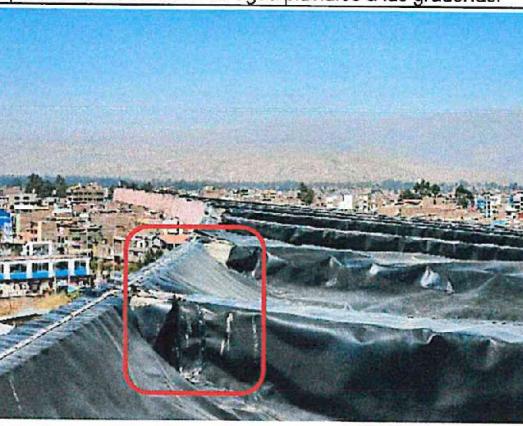
Fotografía n.º 41: Geomembrana con roturas.

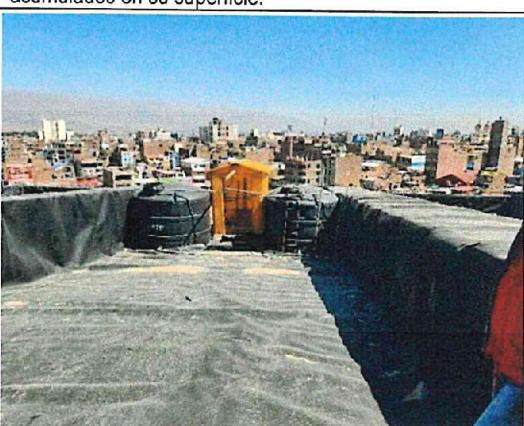
Fotografía n.º 42: Geomembrana con grietas y residuos acumulados en su superficie.

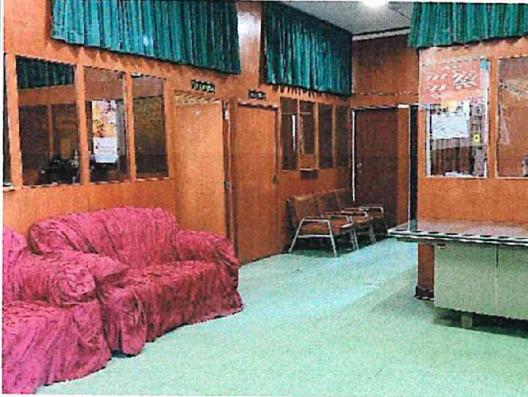
Fotografía n.º 43: Ambientes administrativos con paredes de triplay.

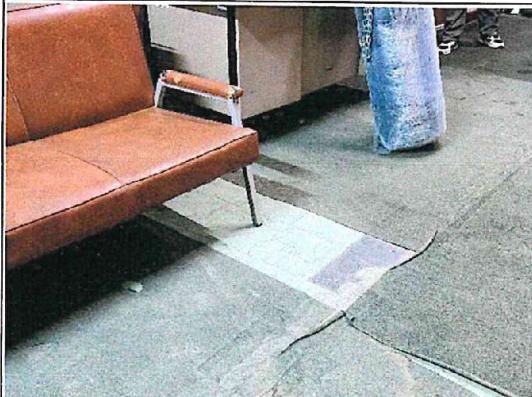
Fotografía n.º 44: Alfombras en pisos degastados.
--	--

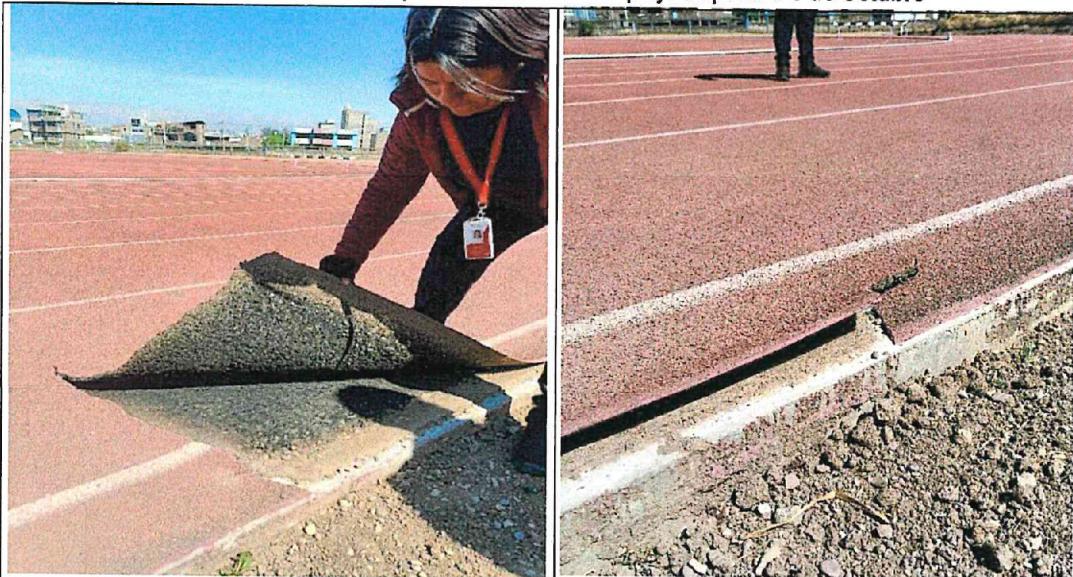
Panel fotográfico n.º 8
Estado actual de la pista atlética del Complejo Deportivo 3 de Octubre

Fotografía n.º 45: Capa de poliuretano (tartán) presenta desprendimiento en varios tramos de la pista atlética.

Fotografía n.º 46: Desprendimiento de la capa de poliuretano (tartán) en el borde de la pista atlética.

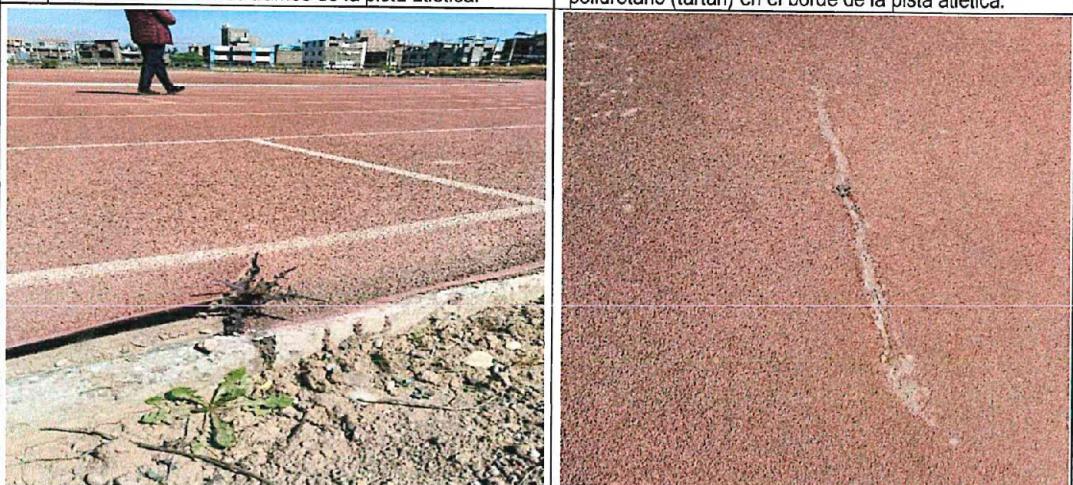
Fotografías n.ºs 47 y 48: Varios tramos de la capa de poliuretano (tartán) presenta fisuras.

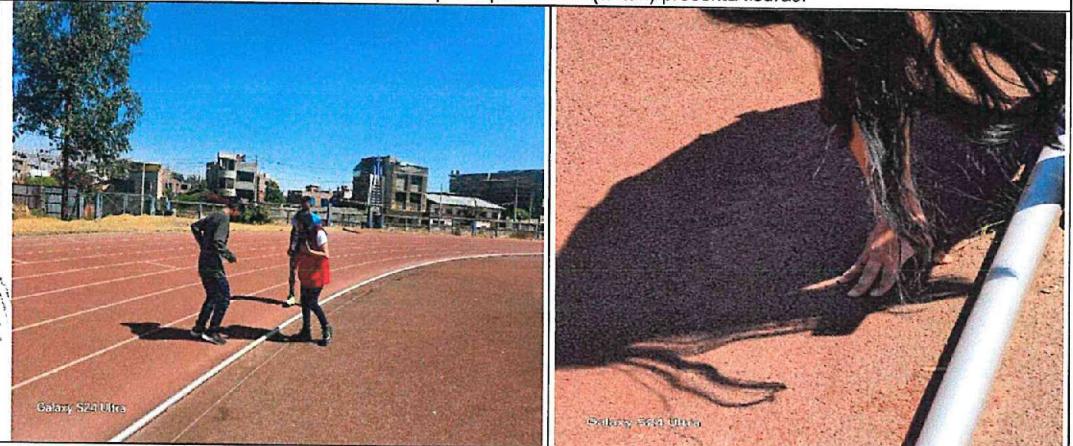
Fotografías n.º 49 y 50: La pista de poliuretano (tartán) tienen vacíos de aire y deformaciones, lo cual eleva la superficie formando una pista irregular.

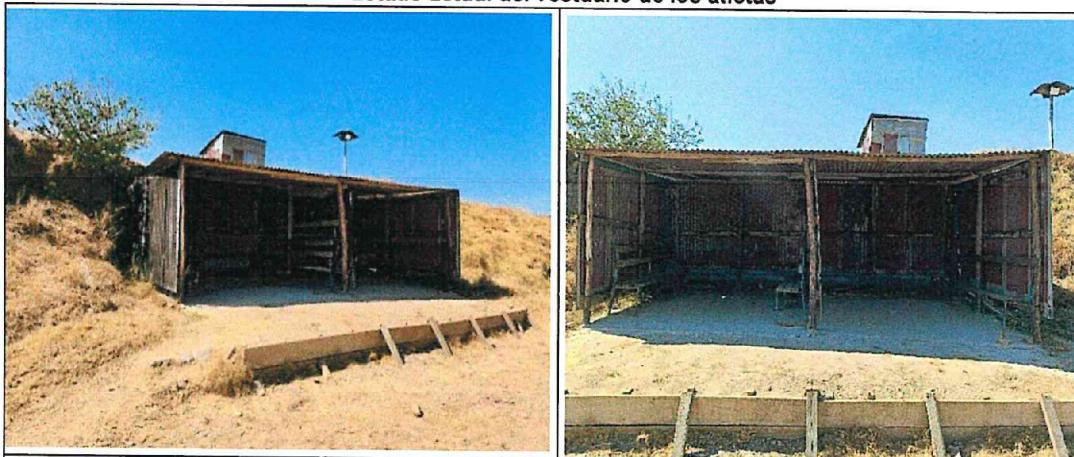
**Panel fotográfico n.º 9
Estado actual del vestuario de los atletas**

Del vestuario de los atletas, se advierte una infraestructura deficiente, pues las paredes y el techo son de calamina, presentan aberturas y un evidente deterioro, de igual manera los asientos son de madera, todo elaborado rústicamente, acondicionada para su uso, la cual no brinda la seguridad, limpieza, confort térmico frente a las condiciones climáticas de la sierra, y no se estaría tomando en cuenta que los atletas inician su entrenamiento a partir de las 6:00 am, donde la temperatura en la ciudad de Huancayo se encuentra en 4°C aproximadamente.

Fotografías n.º 51 y 52: Vestuarios improvisados de material de calamina y asientos de madera rústico, sin puertas.

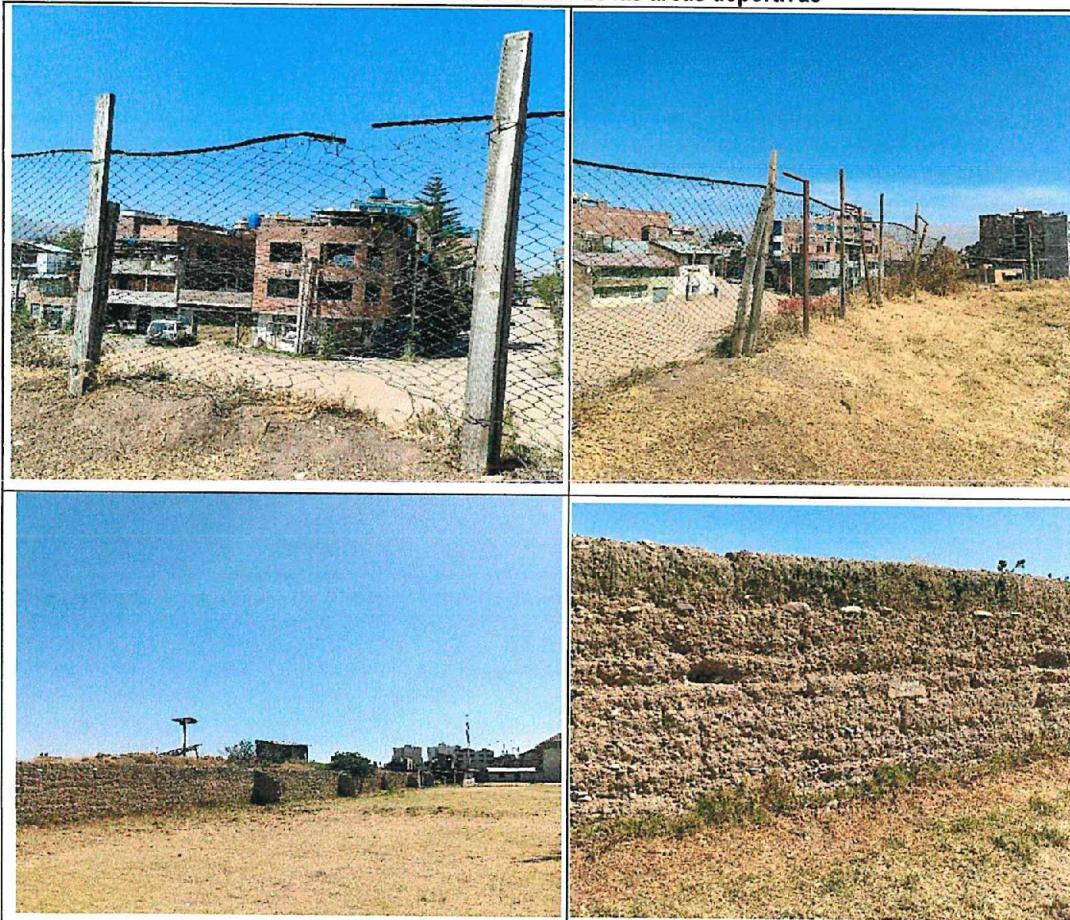
Las mallas metálicas que protegen las áreas deportivas del exterior se encuentran deterioradas y con presencia de óxido, debilitando la estructura y aumentando el riesgo de desprendimiento de fragmentos metálicos, además que la corrosión suele provocar la formación de superficies irregulares y bordes filosos, que podrían generar cortes o lesiones al contacto con los usuarios.

Fotografías n.º 53, 54, 55 y 56: Las mallas metálicas que protegen las áreas deportivas del exterior, se encuentran no solo deterioradas, sino también corroídas por el óxido y en mal estado de conservación; de igual manera los muros que delimitan la pista atlética de alto rendimiento con las demás áreas deportivas son de tapial (tierra amasada), las cuales se observan desgastadas y en mal estado de conservación.

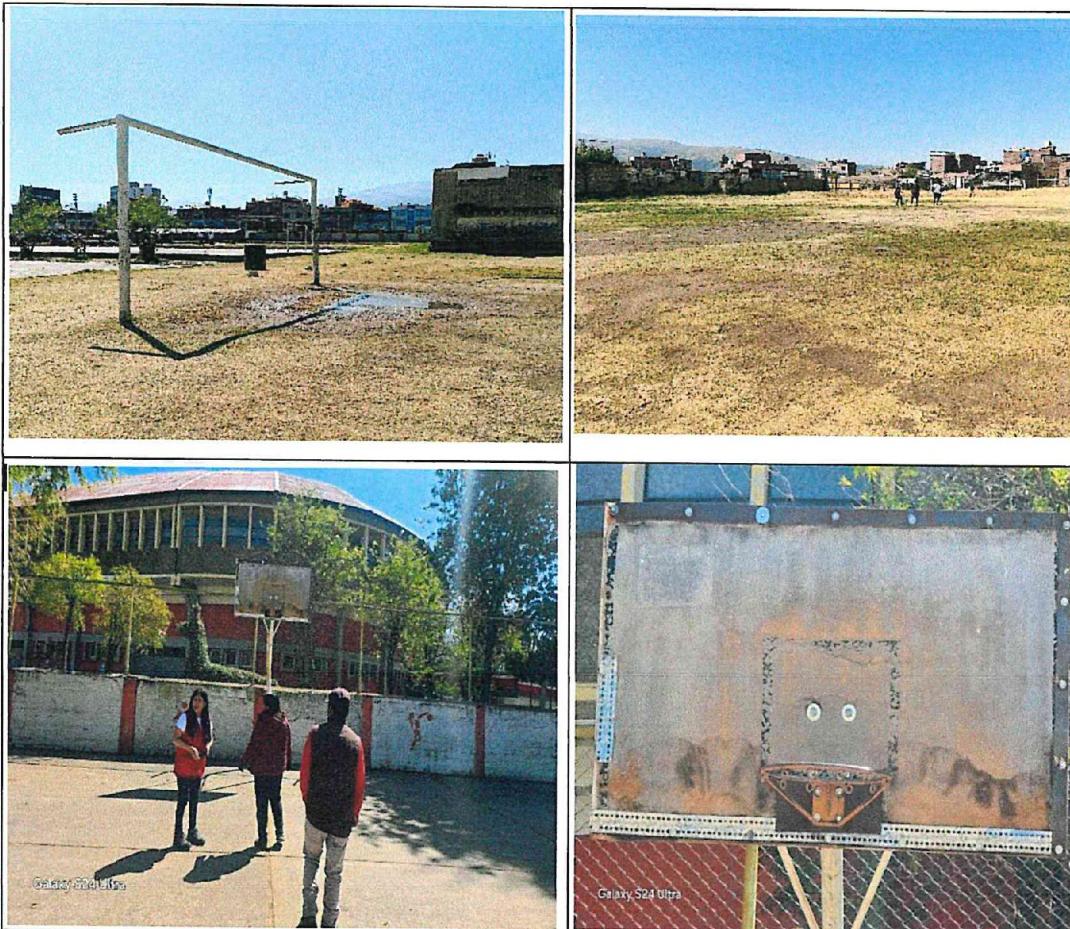
Fotografías n.^os 57, 58, 59 y 60: La cancha de futbol de césped natural se encuentra en un mal estado de conservación al observarse inundada por charcos de agua y sin el mantenimiento que requiere el mismo; de igual manera, el tablero de básquet de una de las canchas se encuentro en mal estado de conservación al encontrarse corroído por el óxido.

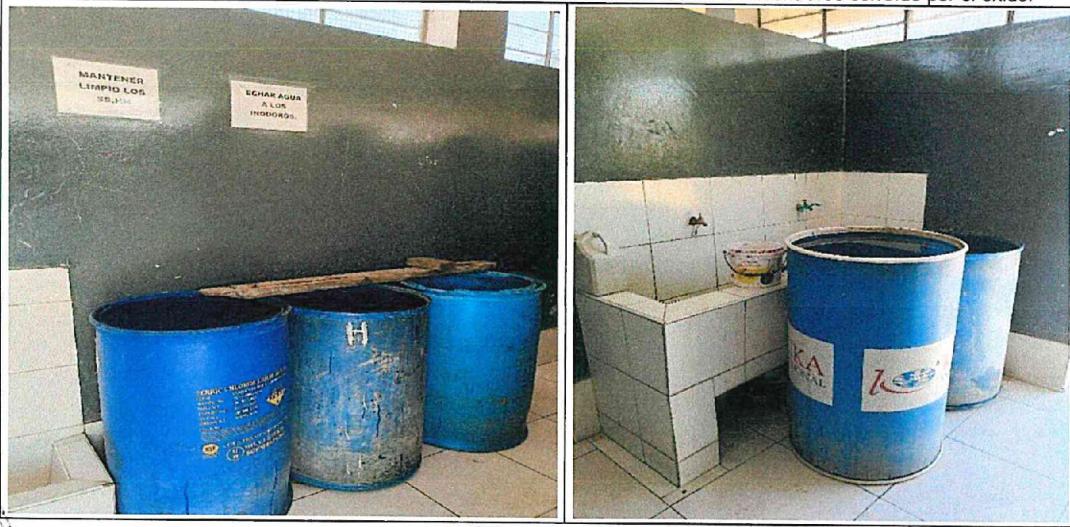
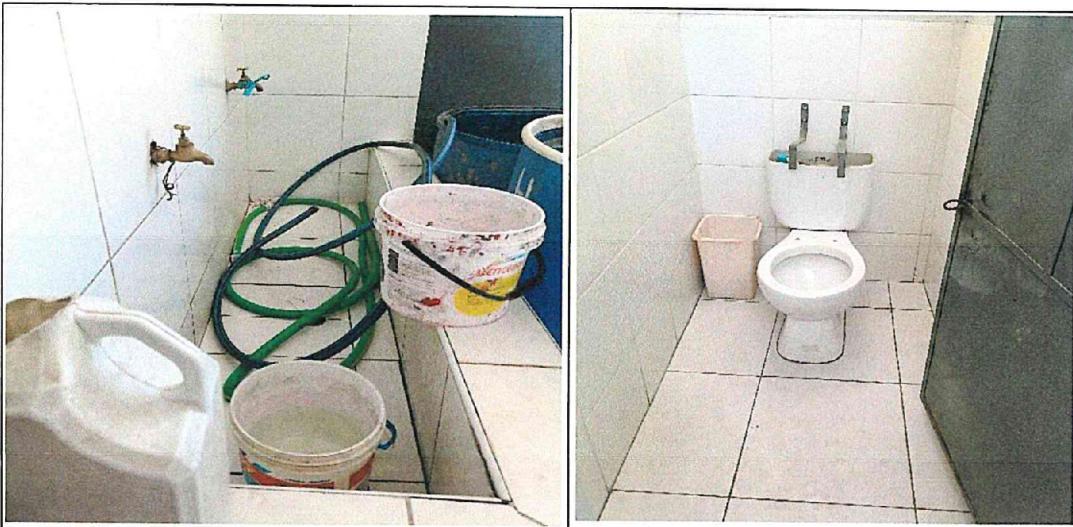
Fotografías n.^os 61, 62, 63 y 64: Los servicios higiénicos del área deportiva se encuentran sin el servicio de agua potable, encontrándose los mismos abastecidos por bidones de agua, de igualmente los tanques de los inodoros no cuentan con su tapa correspondiente.

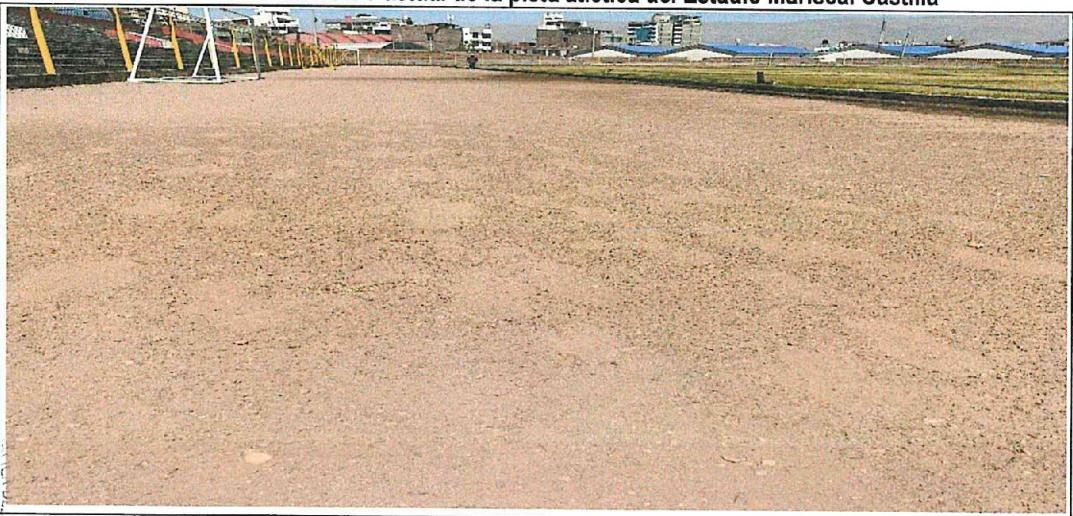
Es una pista de atletismo de tierra, la superficie no se encuentra compactada, presenta diversos baches por la erosión de las aguas pluviales y piedras pequeñas en su superficie, asimismo, se advirtió ausencia de señalización; ocasionando el riesgo de lesiones entre los usuarios

Fotografía n.^o 65: Pista atlética de tierra no compactada.

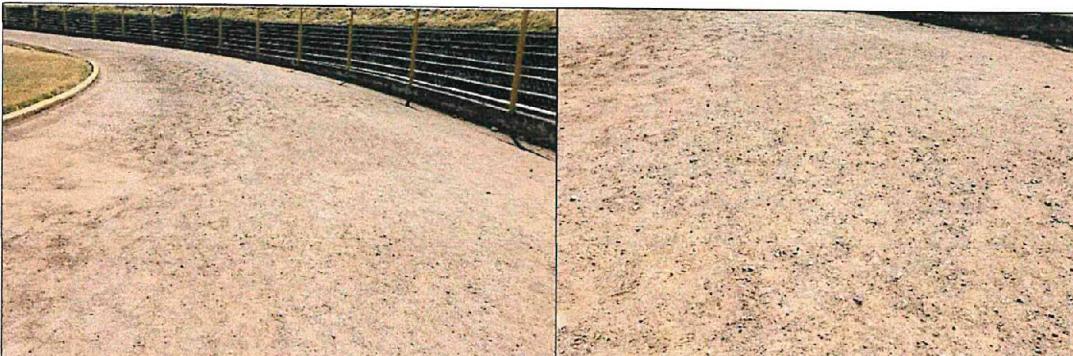
Fotografías n.ºs 66 y 67: Superficie de la pista atlética no se encuentra compactada en todo su recorrido, tampoco cuenta con señalización, presenta diversos baches por la erosión de las aguas pluviales y piedras pequeñas en su superficie.

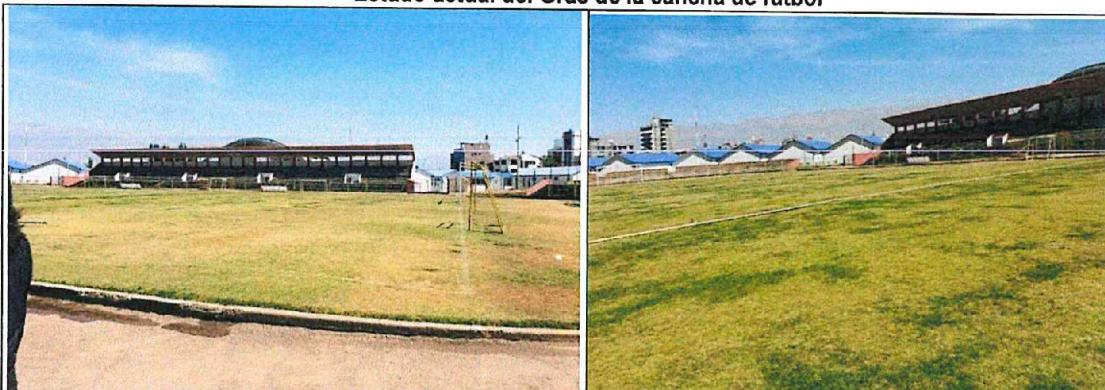
Panel fotográfico n.º 12
Estado actual del Gras de la cancha de futbol

Fotografía n.º 68: El gras del estadio no cuenta con sistema de riego ni drenaje.

Fotografía n.º 69: El terreno no se encuentra uniforme y nivelado.

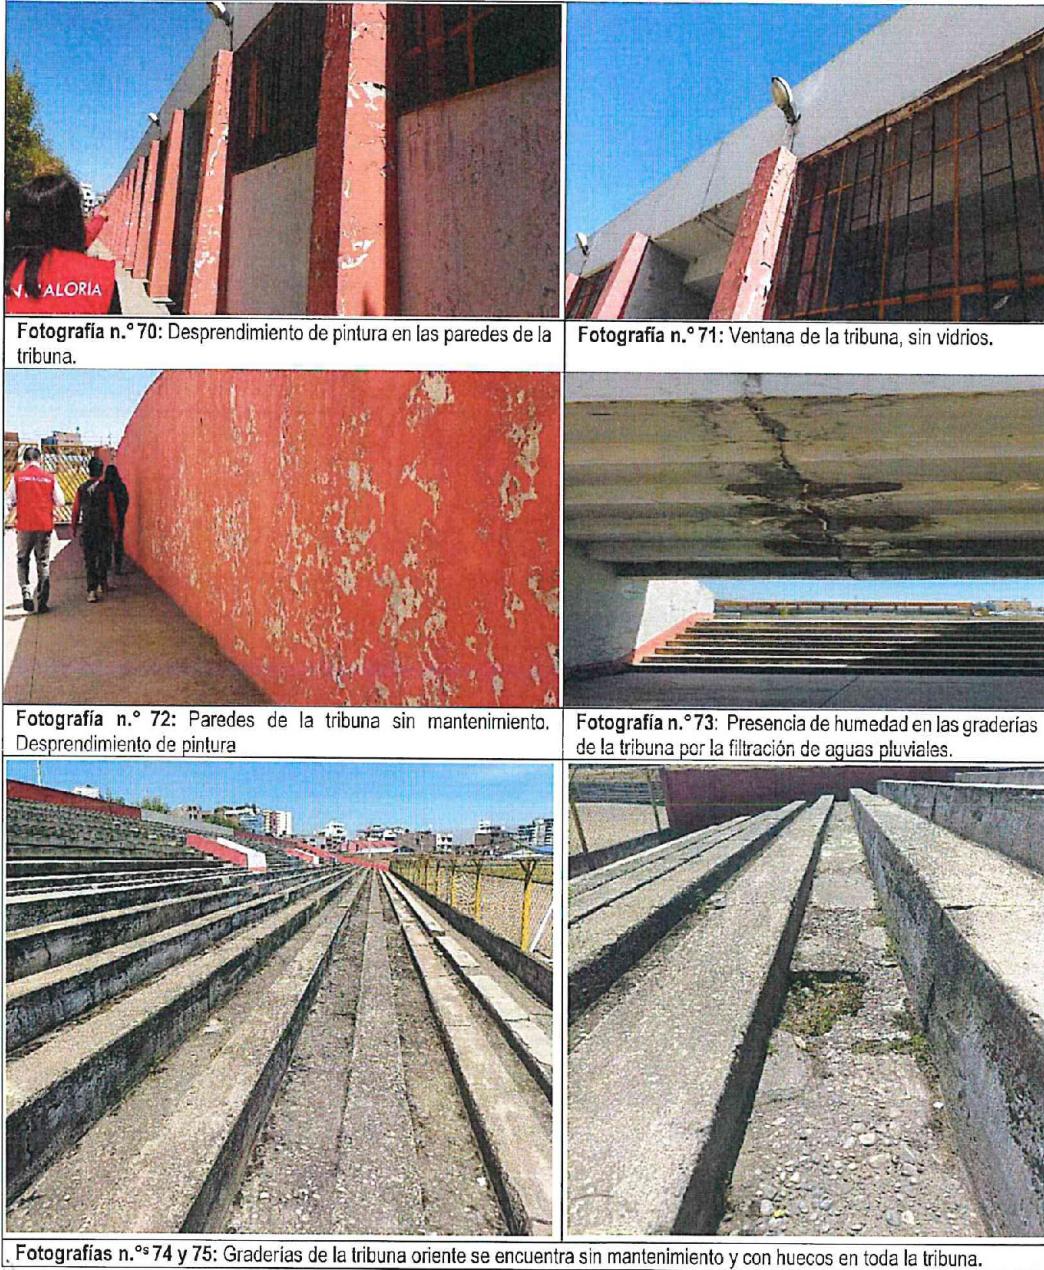
Panel fotográfico n.º 13
Estado actual de la infraestructura de la Tribuna Oriente

Igualmente, se evidenció en las graderías de la tribuna, presencia fisuras y grietas estructurales, desgaste superficial y perdida del recubrimiento de concreto de la estructura a causa de erosión, acción de agentes atmosféricos, además, se observó presencia de vegetación, ello debido a la falta de mantenimiento y limpieza.

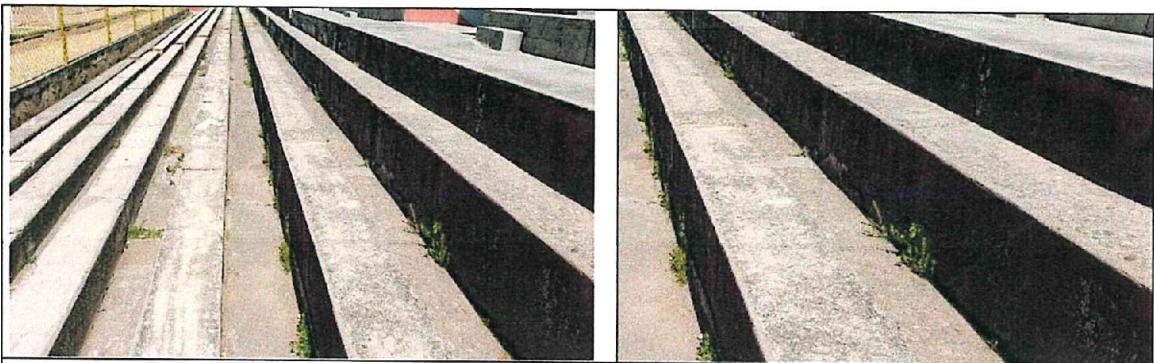
Fotografías n.ºs 76 y 77: Tribunas con presencia de vegetación.

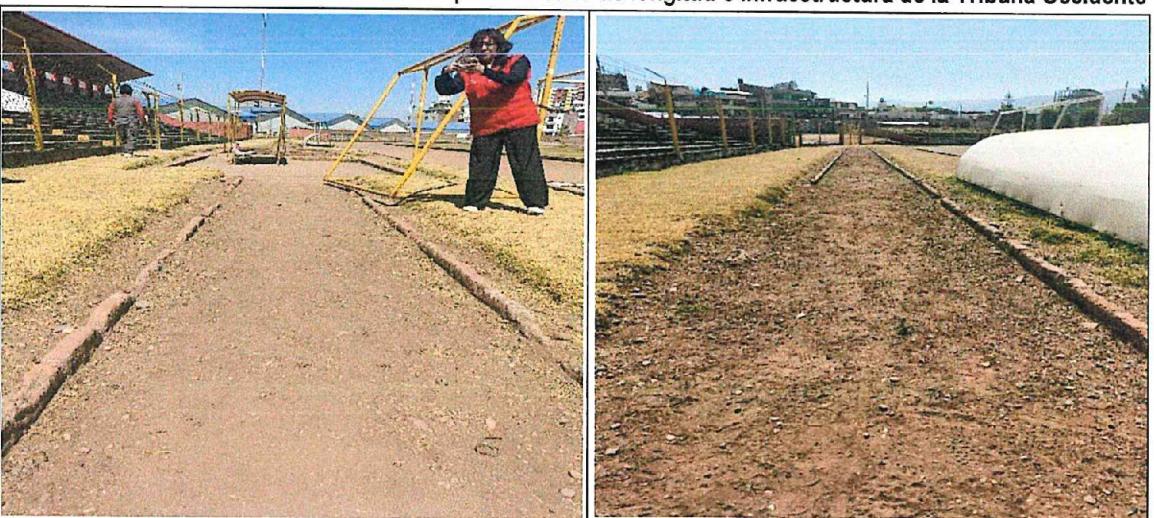
Fotografías n.ºs 78 y 79: Pista de salto de longitud o salto largo en completo estado de abandono y sin mantenimiento, cubierto de tierra y sin señalización
