INFORME DE VISITA DE CONTROL Nº 6550-2025-CG/GRJU-SVC

**VISITA DE CONTROL
CONSEJO REGIONAL DEL DEPORTE DE JUNÍN – INSTITUTO
PERUANO DEL DEPORTE, DISTRITO DE HUANCAYO,
PROVINCIA DE HUANCAYO, DEPARTAMENTO DE JUNÍN**

**“PROCESO DE MANTENIMIENTO DE INFRAESTRUCTURA Y
ÁREAS DEPORTIVAS”**

HUANCAYO, 18 DE JULIO DE 2025

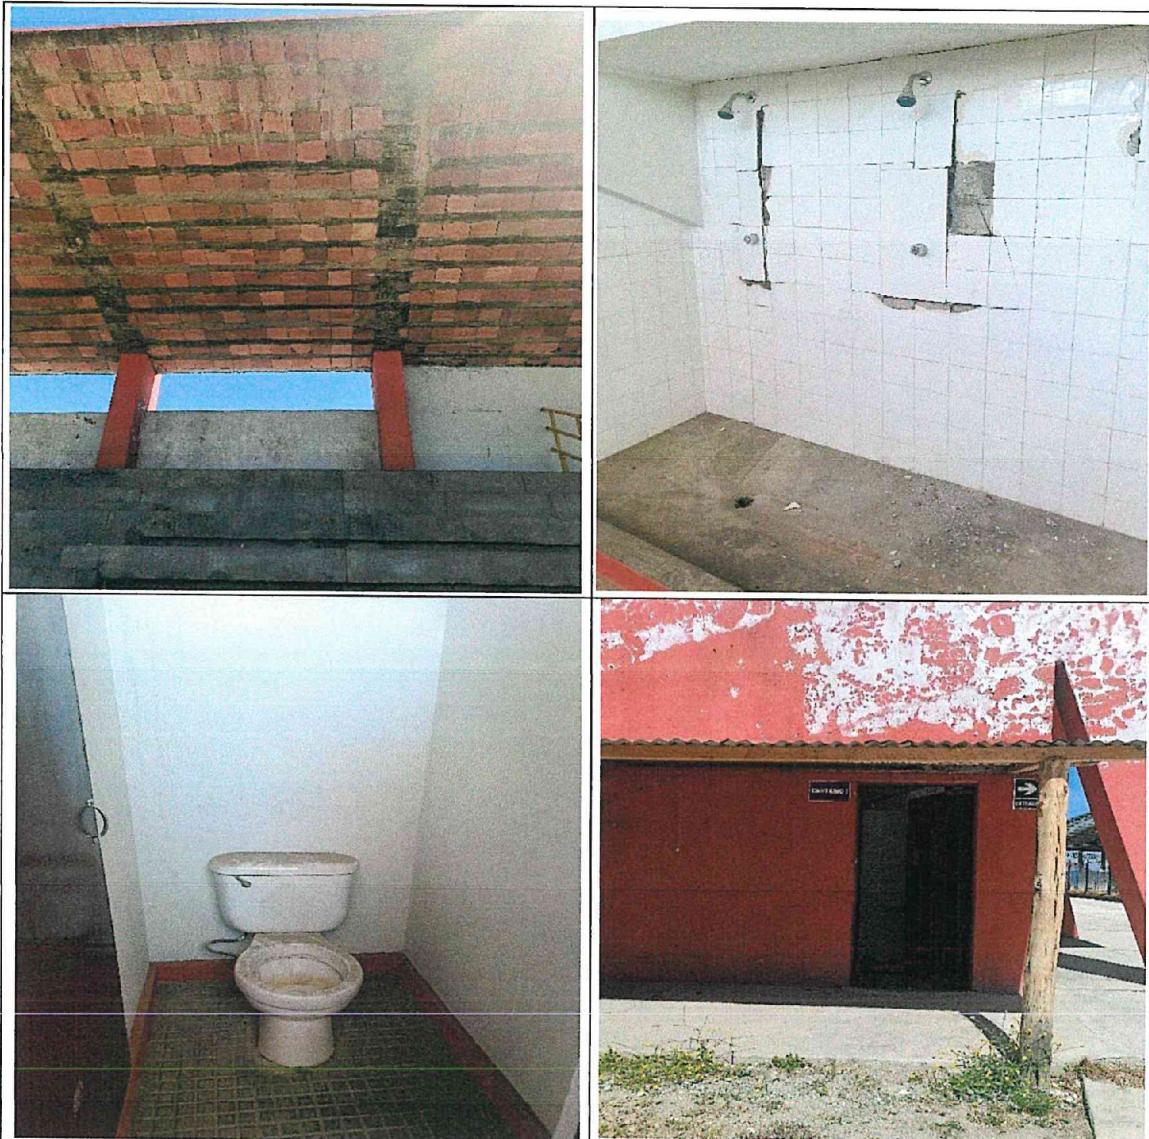
Fotografías n.º 80, 81, 82 y 83: Techo de la tribuna occidente sin acabados y con los servicios higiénicos sin mantenimiento correspondiente y con un techo improvisado de madera y calamina rustica.

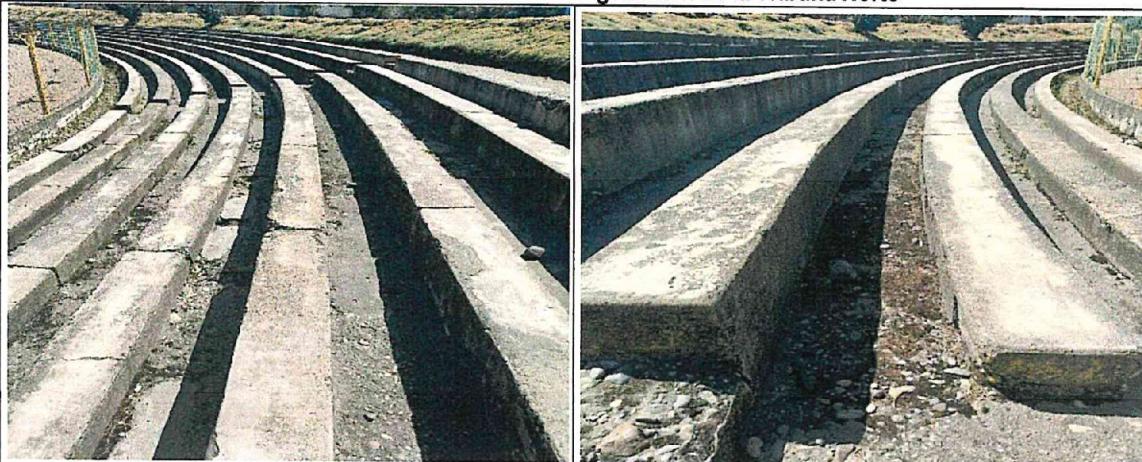
Panel fotográfico n.º 15
Estado actual de las graderías de la Tribuna Norte

Fotografías n.ºs 84 y 85: Graderías de la tribuna norte se encuentra sin mantenimiento y con huecos en toda la tribuna.
