INFORME DE HITO DE CONTROL N° 17554-2025-CG/GRJU-SCC

PROYECTO: “MEJORAMIENTO DE LOS SERVICIOS DE SALUD EN EL HOSPITAL SAN MARTÍN DE PANGOA, DISTRITO DE PANGOA, PROVINCIA DE SATIPO, JUNÍN”

HITO DE CONTROL N° 10 - AVANCE DEL PROCESO CONSTRUCTIVO A OCTUBRE Y VALORIZACIÓN DE OBRA A SETIEMBRE DE 2025

HUANCAYO, 29 DE OCTUBRE DE 2025

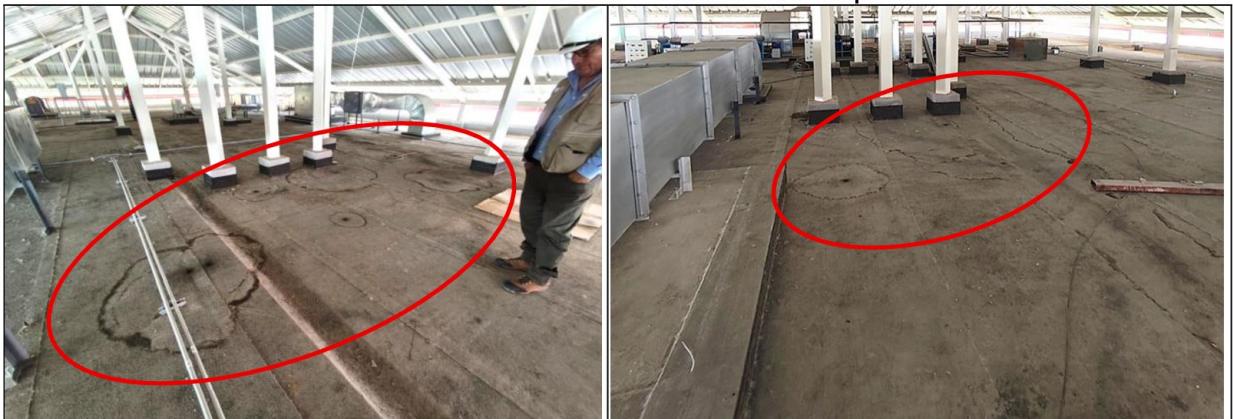
Panel fotográfico n.º 1**Huellas de humedad identificadas en el manto asfáltico del bloque K**

Descripción: Presencia de huellas de humedad en manto asfáltico de losa aligerada del bloque "K" (Cocina)

Lo descrito, evidencia que las coberturas metálicas de los bloques "D, F, K y L", presentan filtración de agua proveniente de las lluvias, situación que viene ocasionando la presencia de óxido en la parte interior de cobertura y viguetas de la estructura metálica del bloque D, situación que podría generar un deterioro prematuro de la protección.

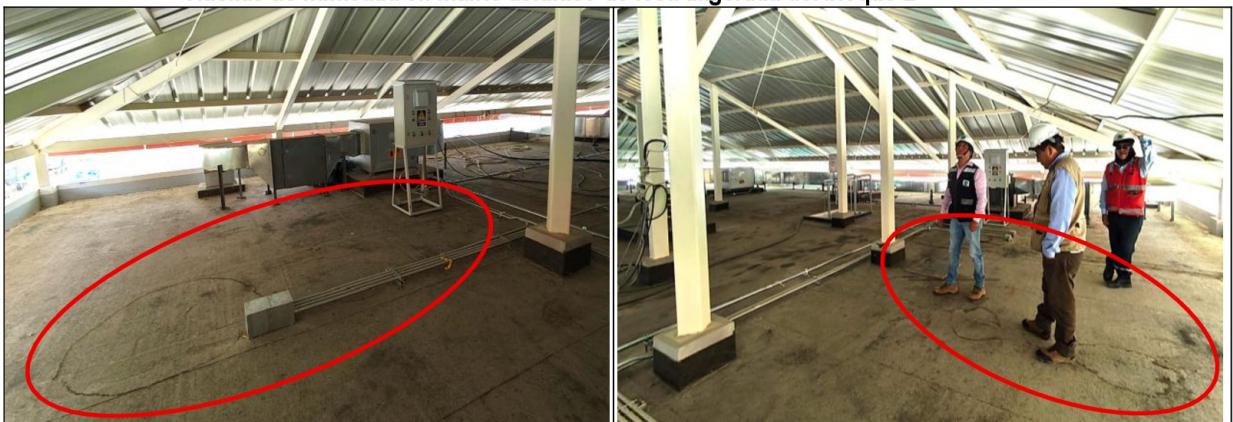
Panel fotográfico n.º 2**Huellas de humedad en manto asfáltico de losa aligerada del bloque L**

Descripción: Presencia de huellas de humedad en manto asfáltico de losa aligerada del bloque "L" (Lavandería)

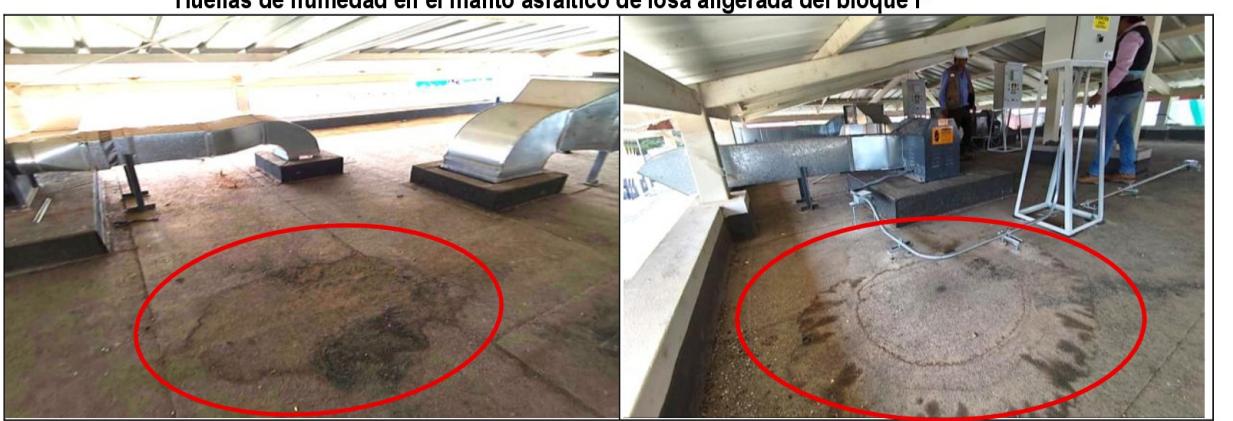
Panel fotográfico n.º 3**Huellas de humedad en el manto asfáltico de losa aligerada del bloque F**

Descripción: Presencia de huellas de humedad en manto asfáltico de losa aligerada del bloque "F" (TBC)

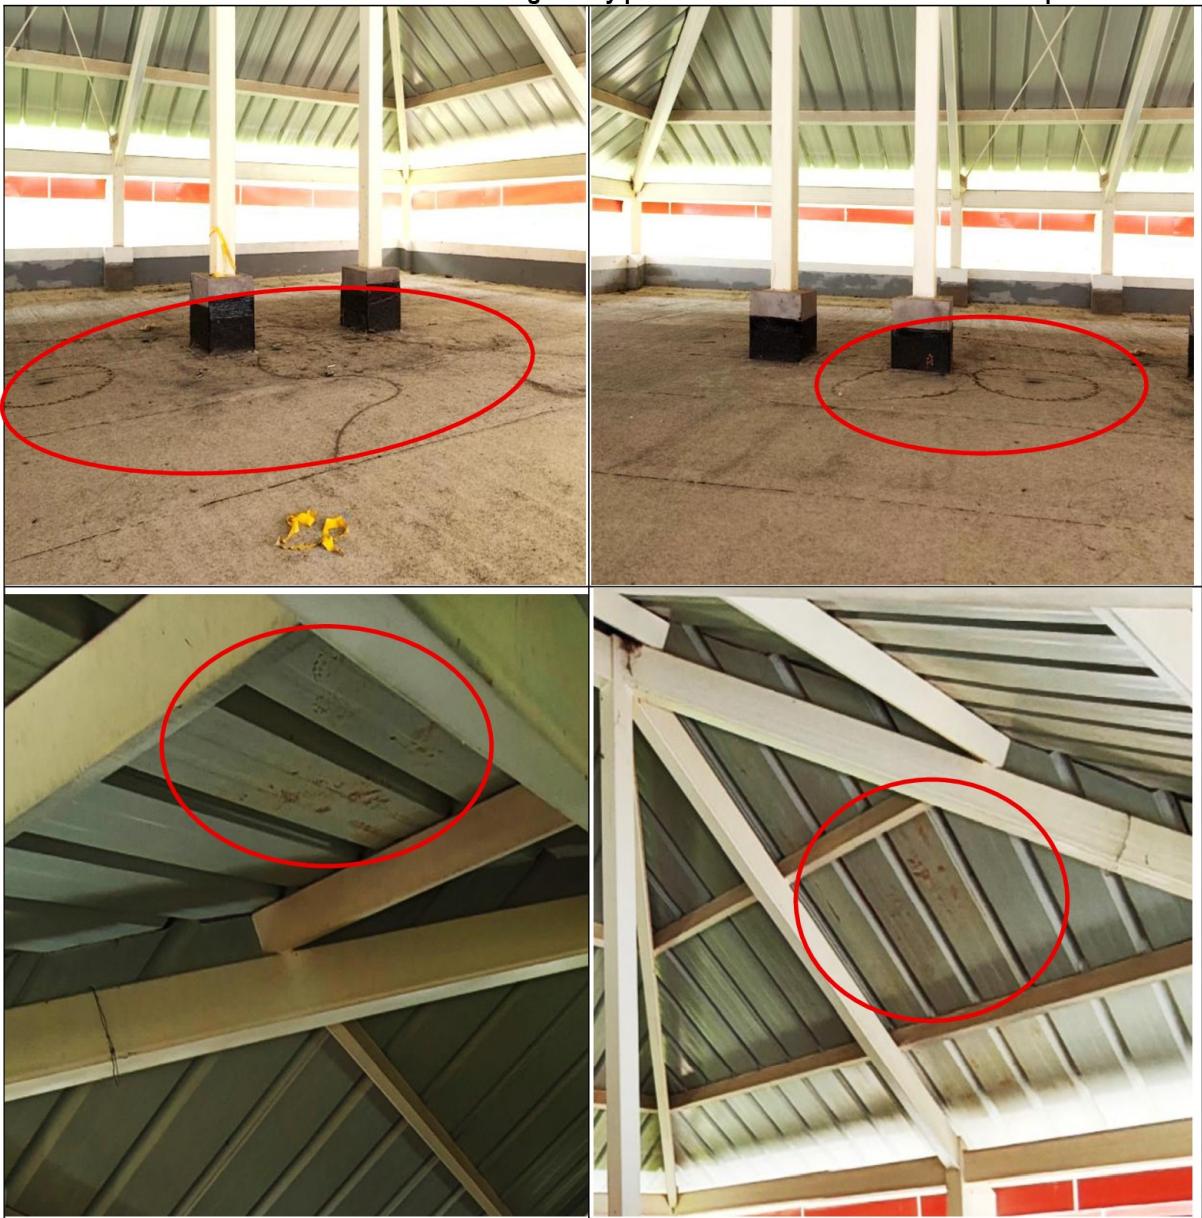
Panel fotográfico n.º 4

Huellas de humedad en manto asfáltico en losa aligerada y presencia de óxido en cobertura del bloque D

Descripción: Presencia de huellas de humedad en manto asfáltico de losa aligerada y presencia de óxido en cobertura del bloque "D" (Residencia)

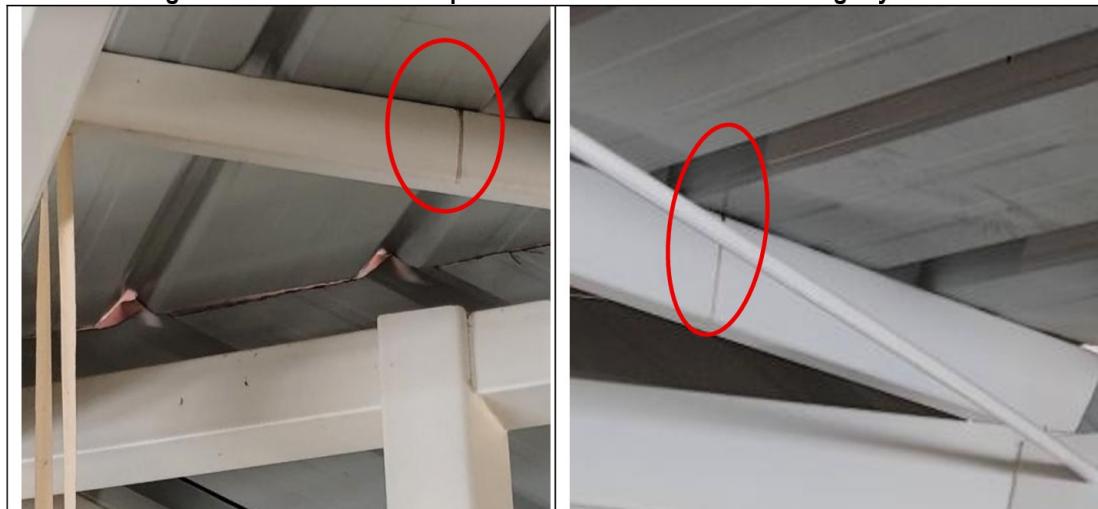
Panel fotográfico n.º 5
viguetas de la cobertura con presencia de huellas de chorreo de agua y óxido

Descripción: Huellas de goteo de agua de lluvia a través de correas de cobertura del bloque "K" (Cocina)

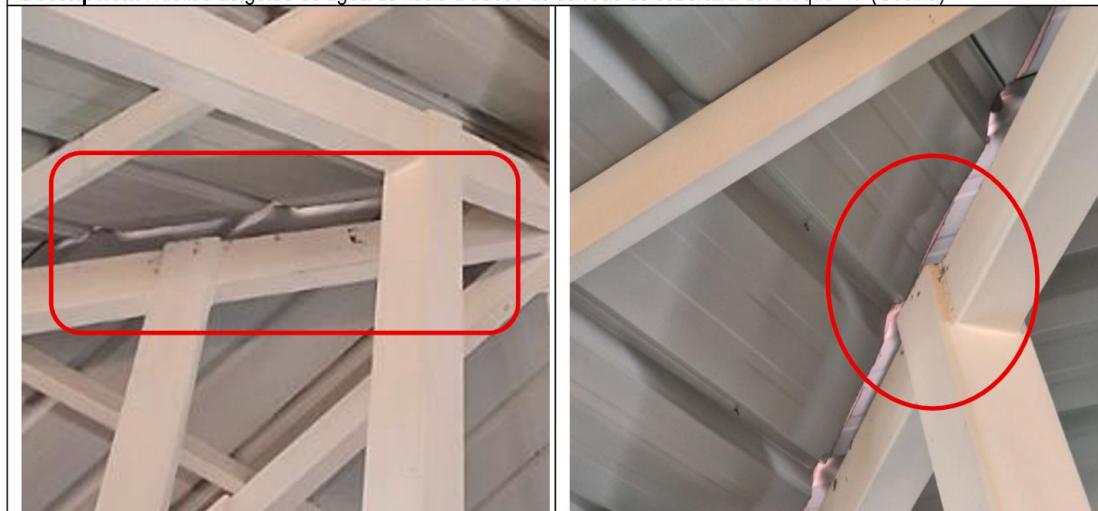
Descripción: Presencia de óxido en correas de cobertura en bloque "L" (Lavandería)

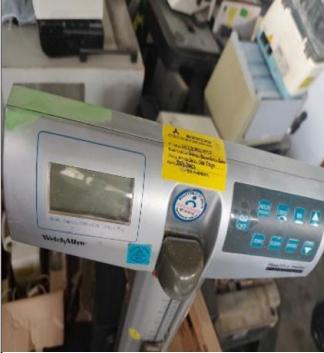
Ítem	Descripción del Equipo	Código de patrimonio	Ubicado	Estado	Imagen
1	Balanza digital con tallímetro pediátrica	602208560005	Si	Obsoleta

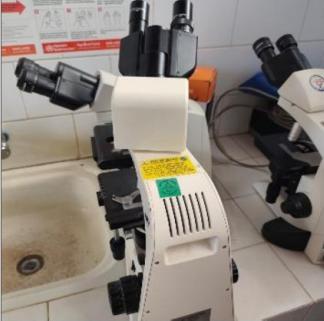
3	Microscopio binocular estándar	532278560014	Si	Obsoleta

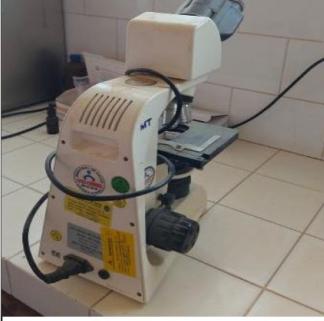
4	Microscopio binocular estándar	532278560012	Si	Obsoleta

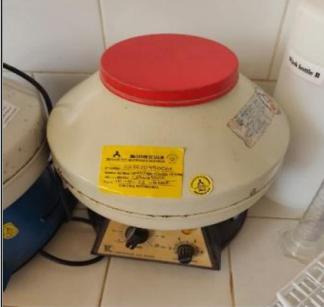
5	Centrifuga para 12 tubos	532220490001	Si	Obsoleta

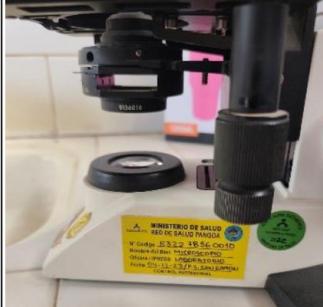
Ítem	Descripción del Equipo	Código de patrimonio	Ubicado	Estado	Imagen
6	Microscopio binocular estándar	532278560010	Si	Obsoleto

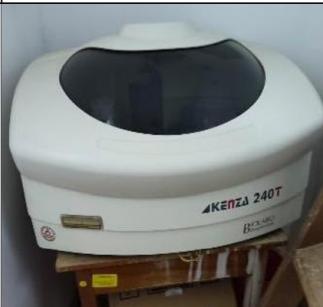
7	Analizador bioquímico automatizado	532202400003	Si	Obsoleto

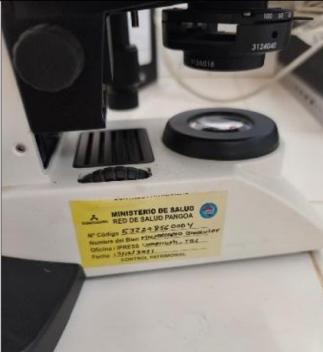
8	Microscopio binocular estándar	532278560004	Si	Obsoleto

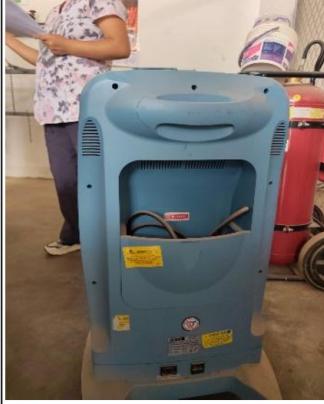
Ítem	Descripción del Equipo	Código de patrimonio	Ubicado	Estado	Imagen
11	Aspirador de secreciones rodable	532208120019	Si	Obsoleta

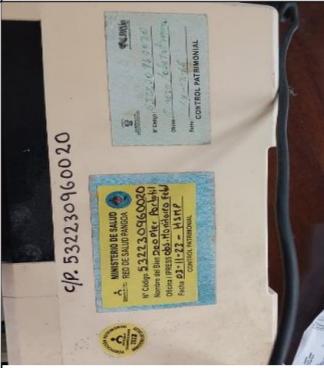
12	Detector de latidos fetales portátil	532230960020	Si	Obsoleto

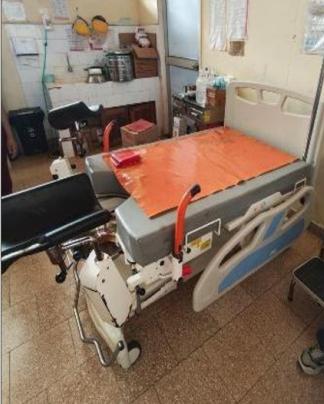
13	Monitor de signos vitales de 5 parámetros	532281970008	No	-	No se encontró
14	Mesa de partos	536423350002	Si	Malo

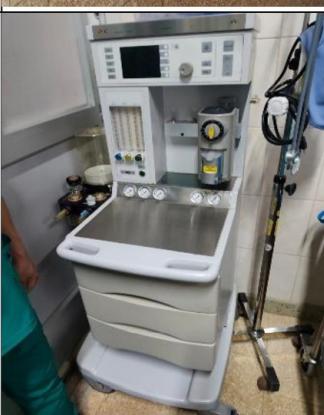
15	Máquina de anestesia con monitoreo avanzado	532237630002	Si	Obsoleta

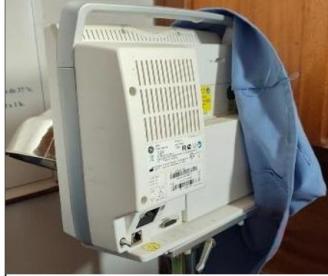
17	Monitor de signos vitales de 5 parámetros	532281970004	Si	Malo

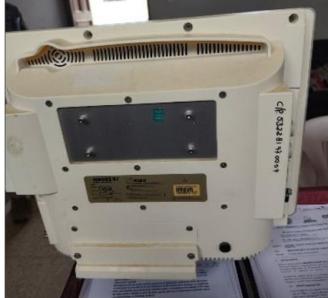
18	Monitor de signos vitales de 5 parámetros	532281970009	Si	Obsoleto

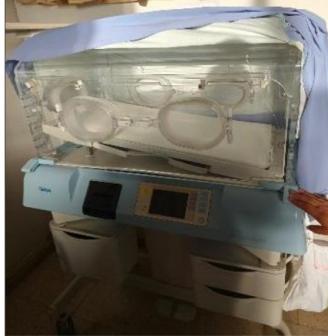
19	Incubadora neonatal abierta	532269990001	Si	Malo

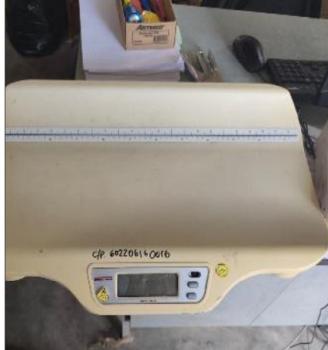
20	Balanza digital con tallímetro neonatal	602206160016	si	Obsoleta

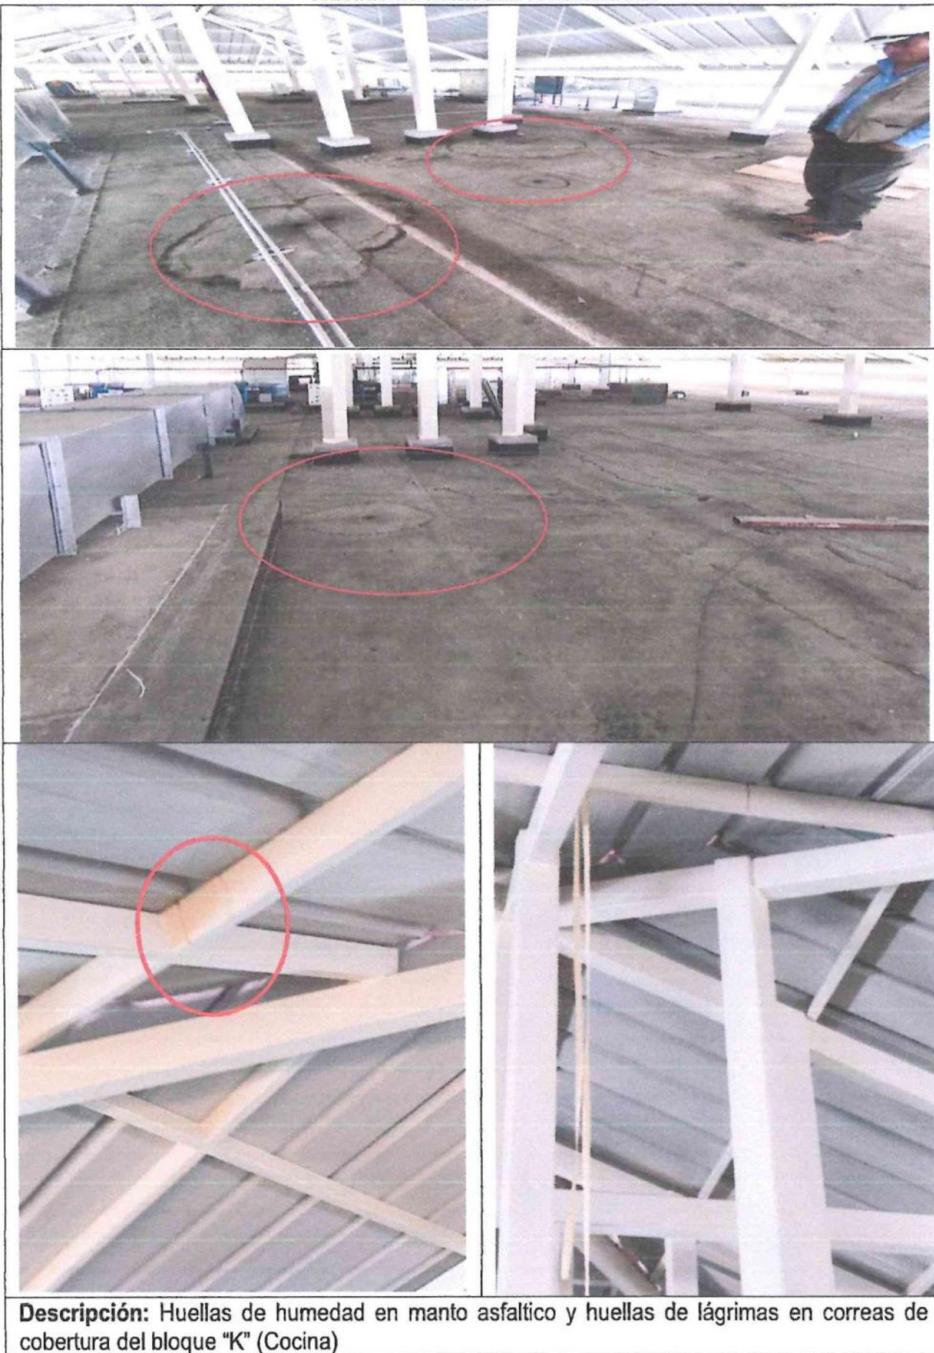
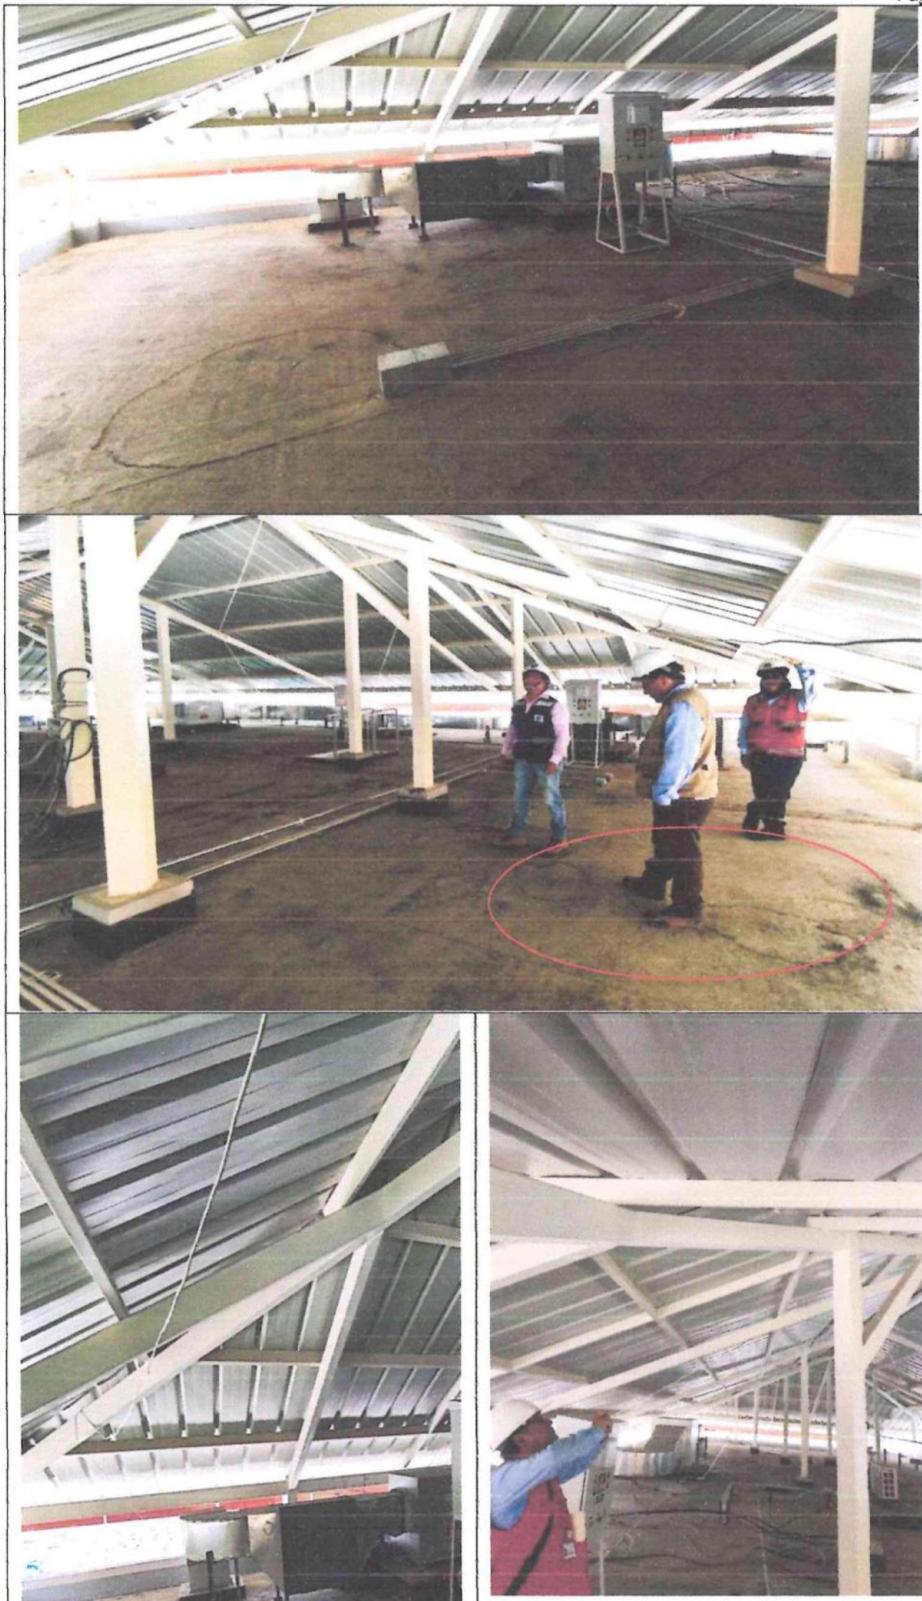
Panel fotográfico n.º 2
Huellas de humedad identificadas

4. Asimismo, del recorrido se constata huellas de humedad en el manto asfáltico colocado en las losas aligeradas; así también, se verifica huellas de "lágrimas" en correas de tijerales de coberturas en los bloques "D", "F", "K" y "L", como muestran en el Panel fotográfico siguiente:

Descripción: Huellas de humedad en manto asfáltico y huellas de lágrimas en correas de cobertura del bloque "L" (Lavandería)

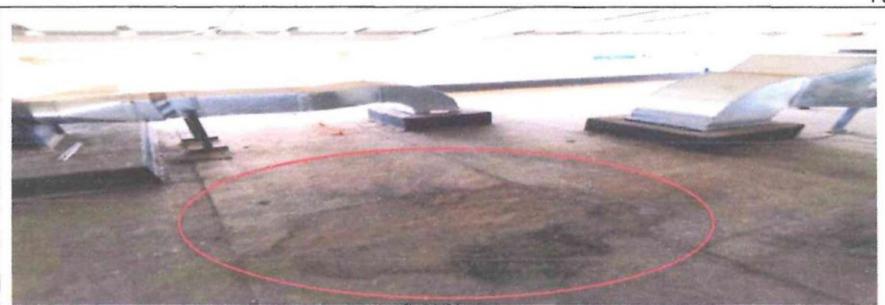
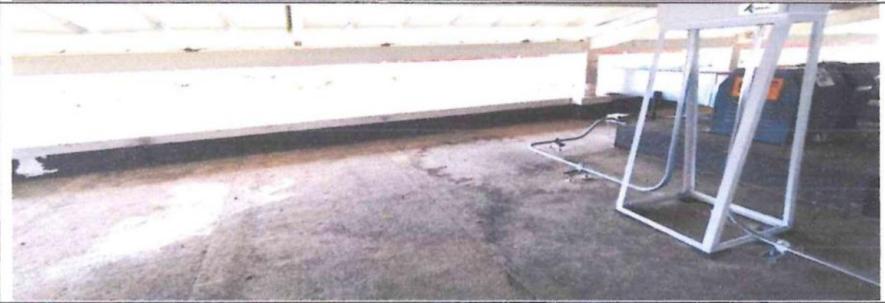
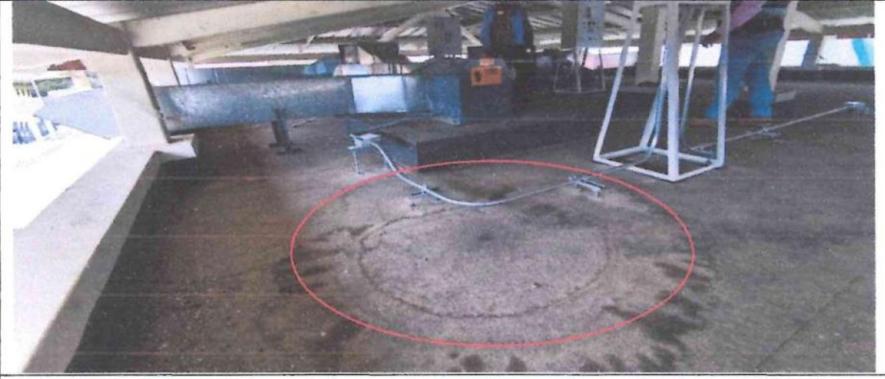
Descripción: Huellas de humedad en manto asfáltico en cobertura del bloque "F" (TBC)

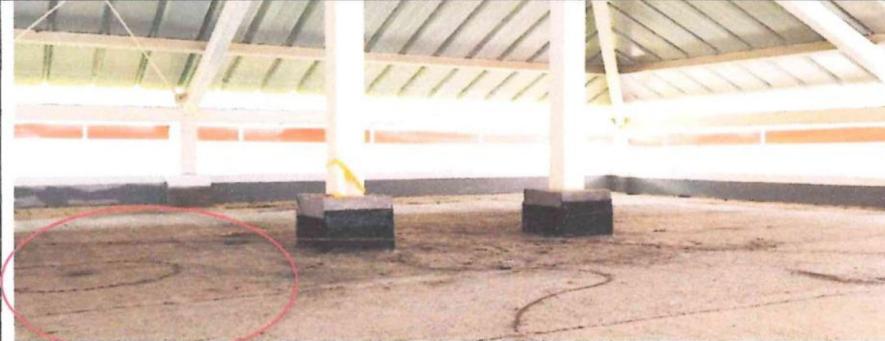
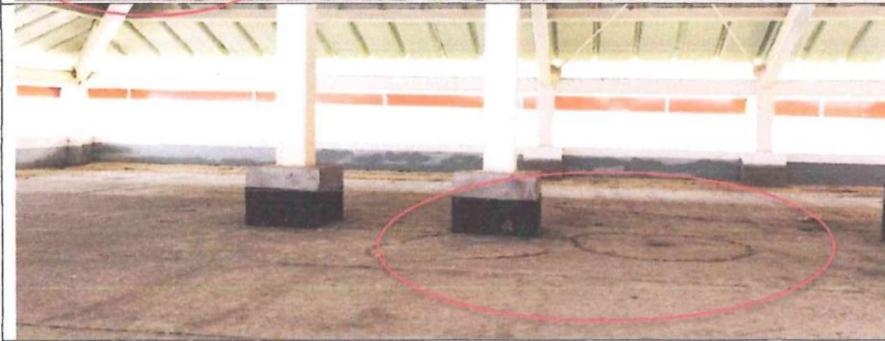
Descripción: Huellas de humedad en manto asfáltico en cobertura del bloque "D" (Residencia)
