**INFORME DE VISITA DE CONTROL**  
**N° 6245-2025-CG/GRTA-SVC**

**VISITA DE CONTROL**  
**HOSPITAL HIPOLITO UNANUE DE TACNA**

**“ESTADO SITUACIONAL DE LA IOARR - CONSTRUCCIÓN  
DE SALA DE HOSPITALIZACIÓN; ADQUISICIÓN DE  
EQUIPO; EN EL(LA) EESS HOSPITAL HIPÓLITO UNANUE  
DE TACNA - TACNA DISTRITO DE TACNA, PROVINCIA  
TACNA, DEPARTAMENTO TACNA”**

**TACNA, 11 DE JULIO DE 2025**

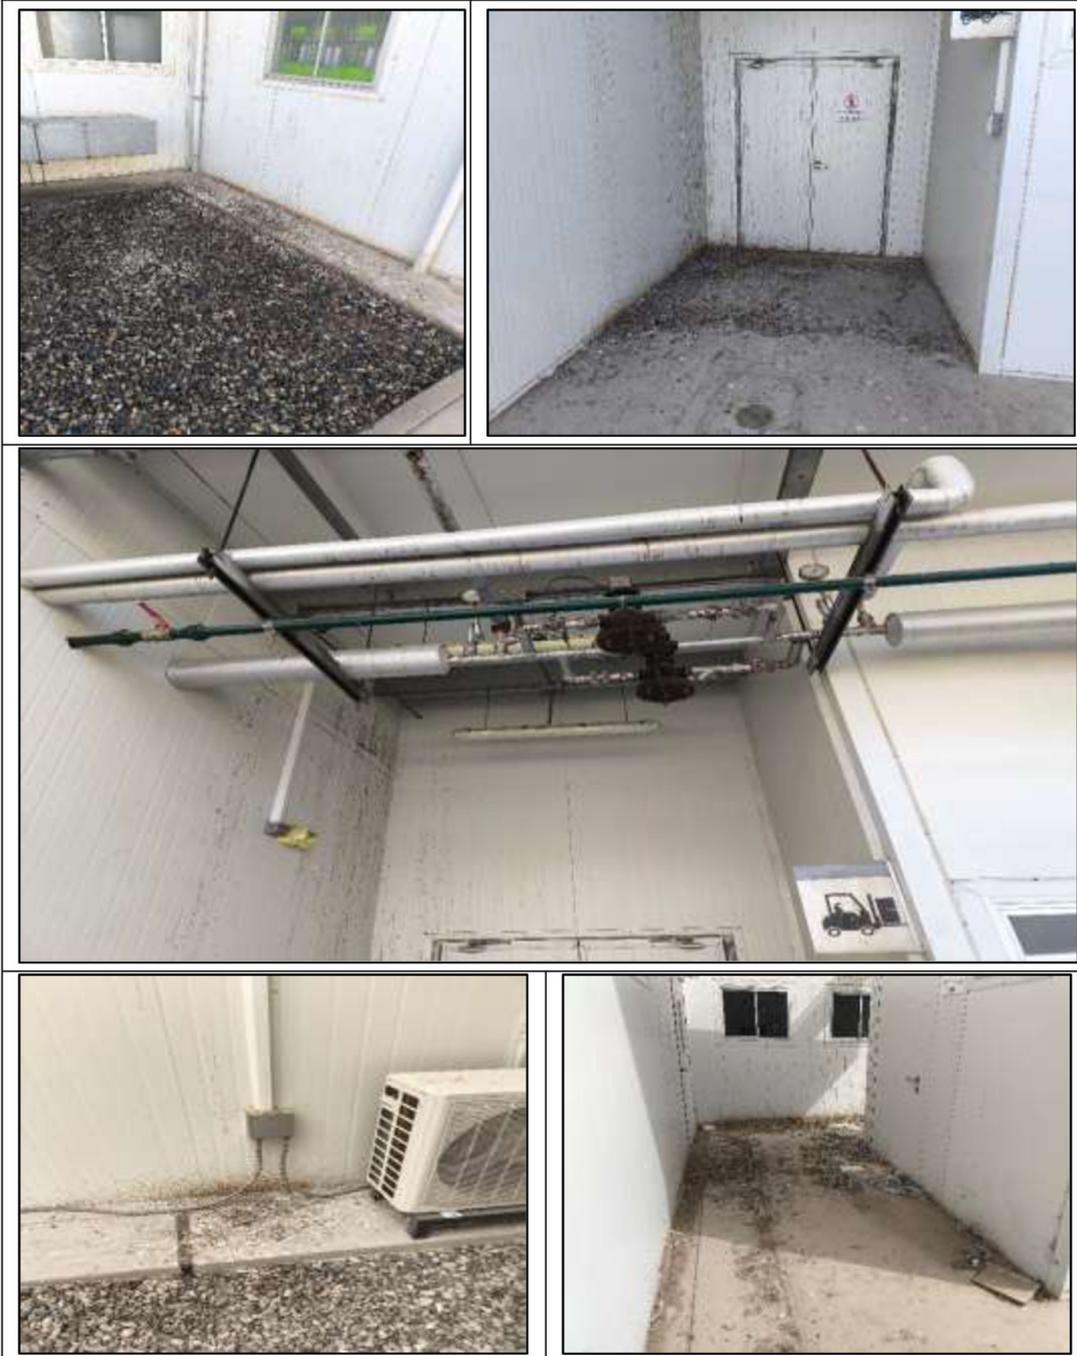
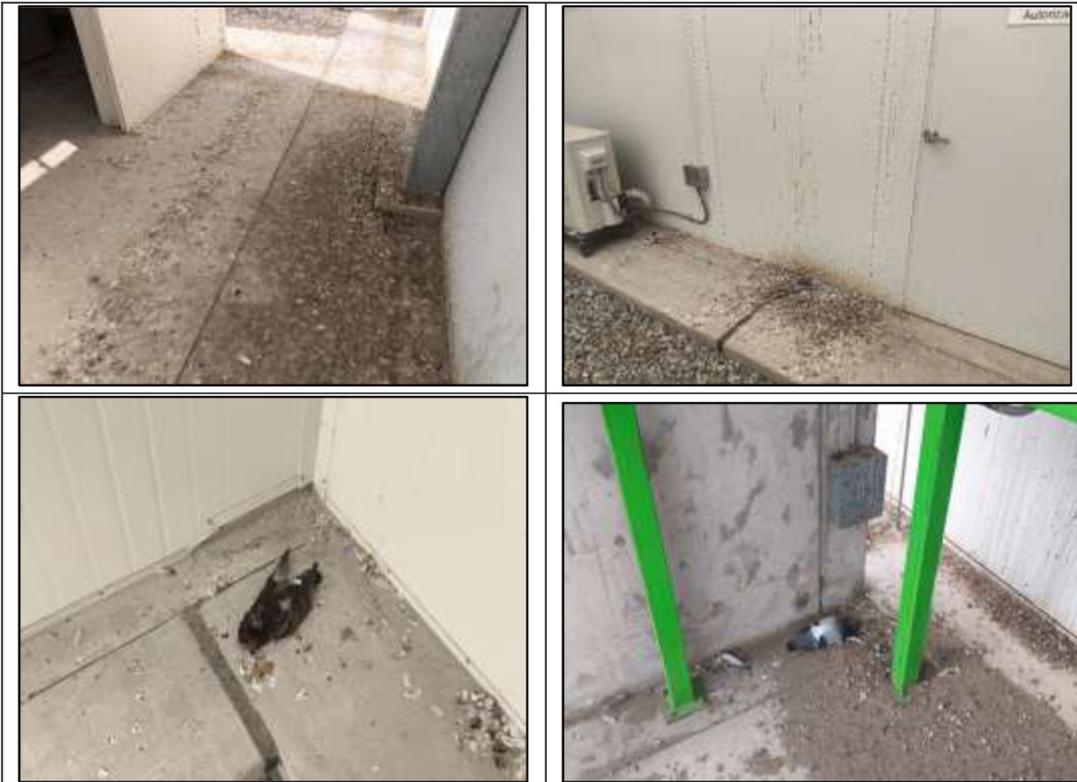
Durante la inspección a las instalaciones del establecimiento de salud, se evidenció la presencia de excretas, plumas y restos de palomas, tanto en zonas exteriores (techos, muros, pisos, ventilaciones y canaletas fluviales) y zonas interiores (muros, pisos, servicios higiénicos, áreas de hospitalización y circulación entre otros) lo que estaría ocasionando daños a la infraestructura y contaminación ambiental y biológica.

**Panel fotográfico n.º 1**  
**Acumulación de excretas y restos de palomas en pisos, muros y tuberías en el exterior del establecimiento de salud**

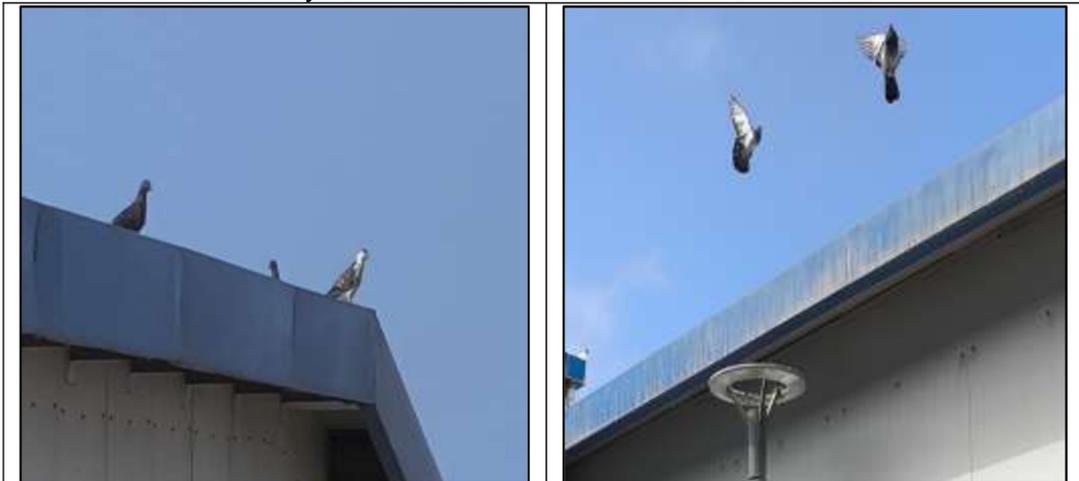
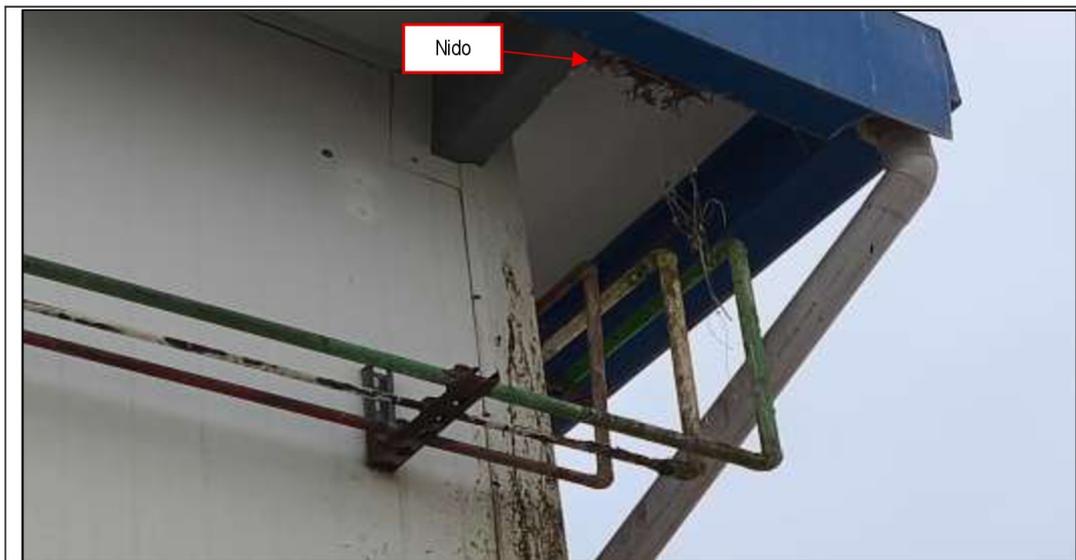
Así mismo, se constató la presencia de palomas vivas y nidos en los techos, que denotan que la contaminación y el daño de la infraestructura del establecimiento de salud continua, tal como se observa a continuación:

**Aves vivas y nidos en las zonas exteriores del establecimiento de salud**

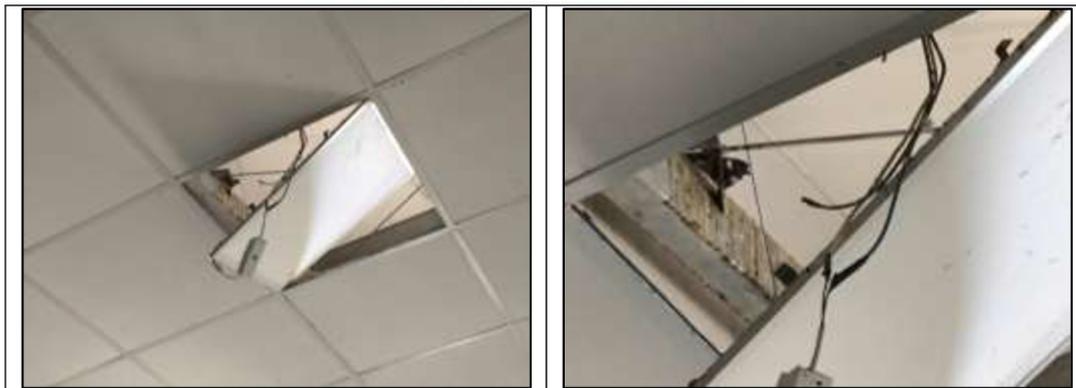
**Panel fotográfico n.º 3**  
**Aves vivas en zona de esterilización**

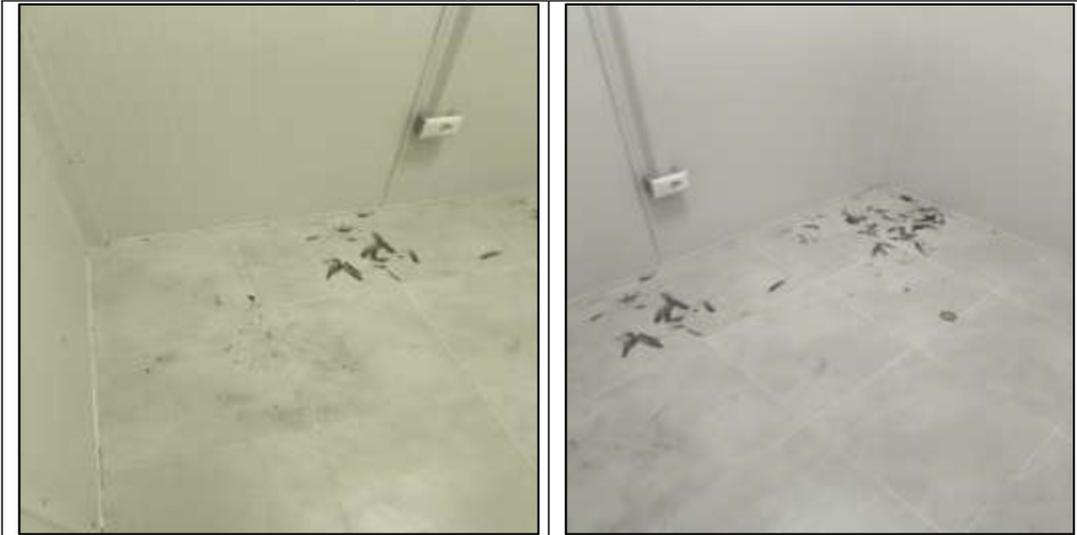
**Plumas y restos de palomas en zona de hospitalización.**

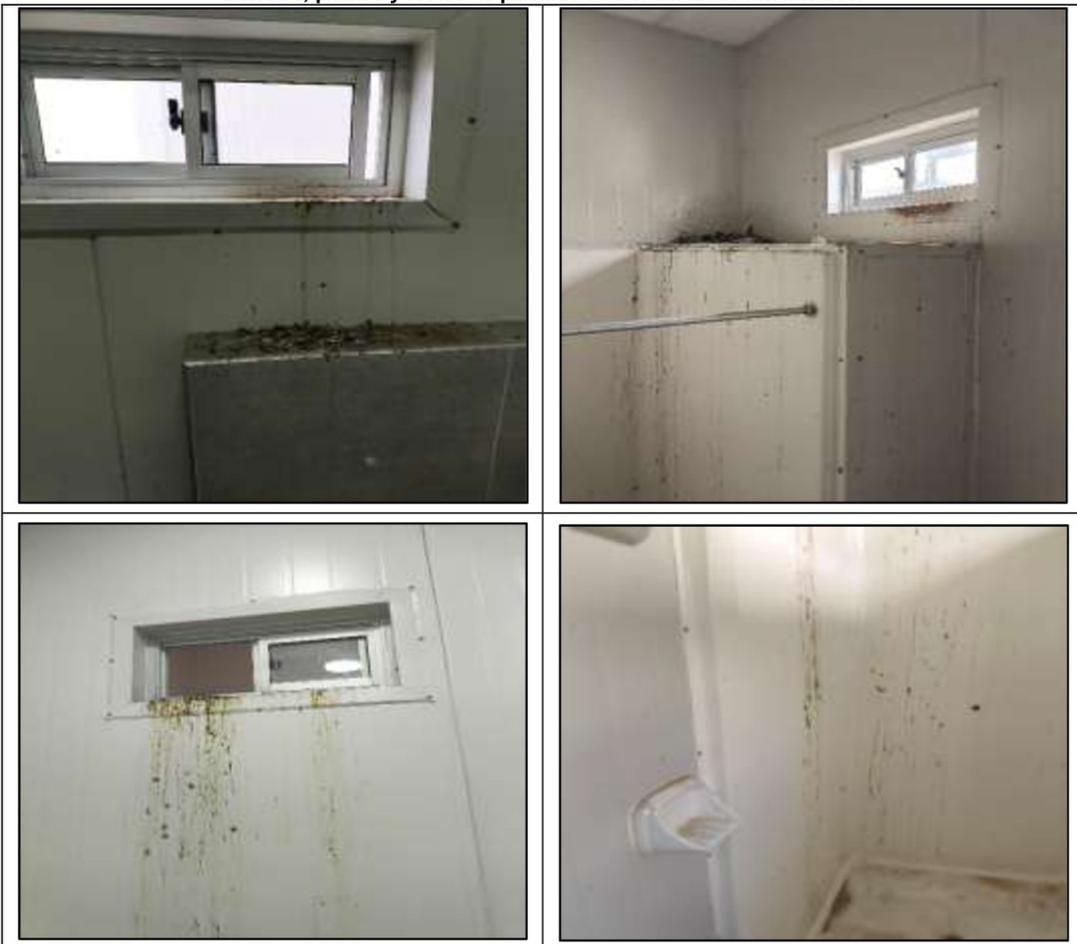
**Excretas, plumas y restos de palomas en UCI cuidados intermedios.**

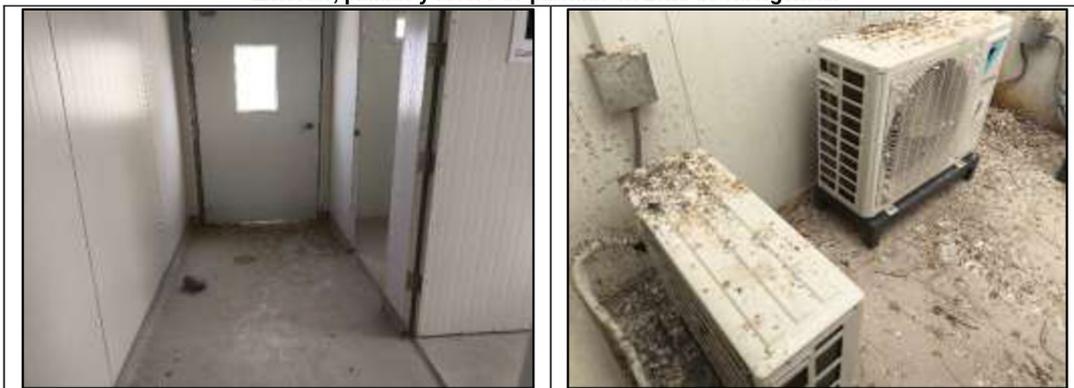
**Excretas, plumas y restos de palomas en zona de emergencia.**

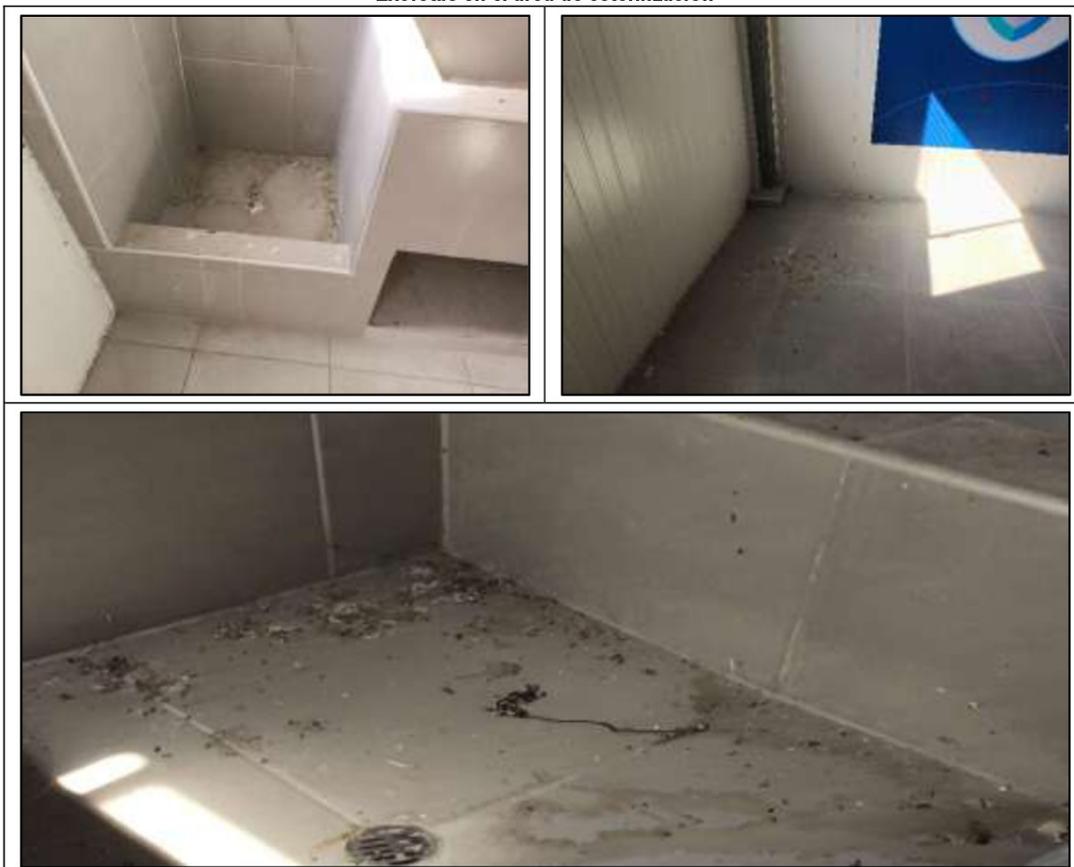
**Excretas en el área de esterilización**

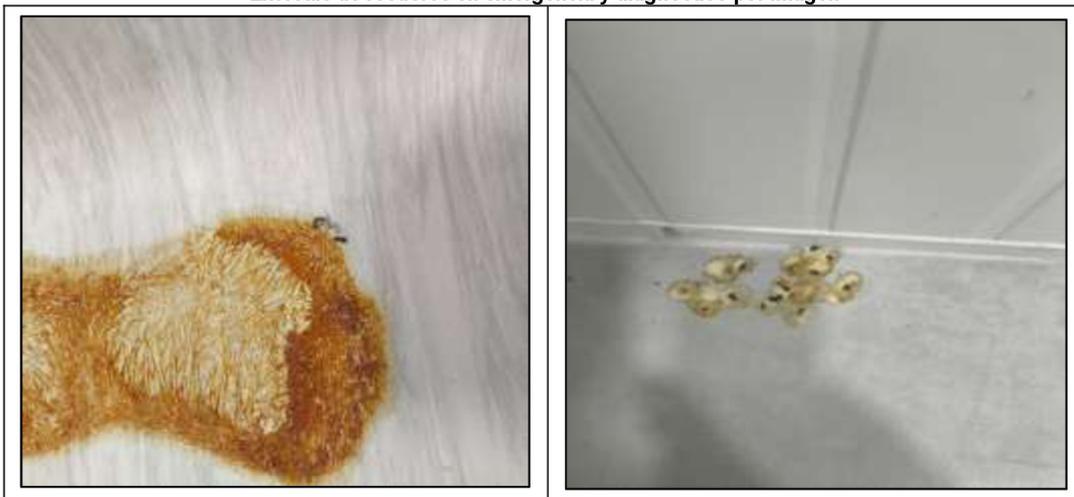
**Excretas de roedores en emergencia y diagnóstico por imagen**

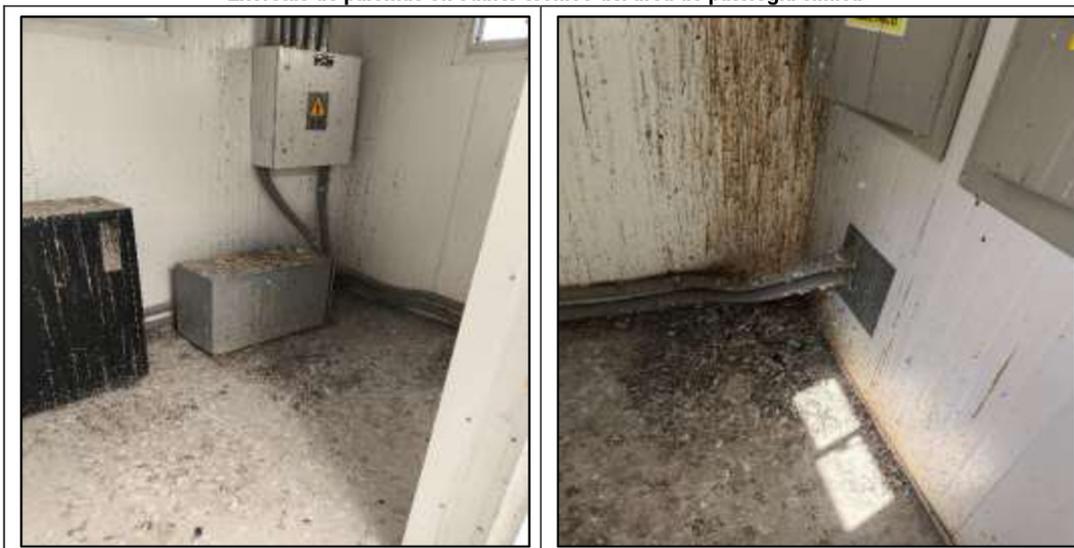
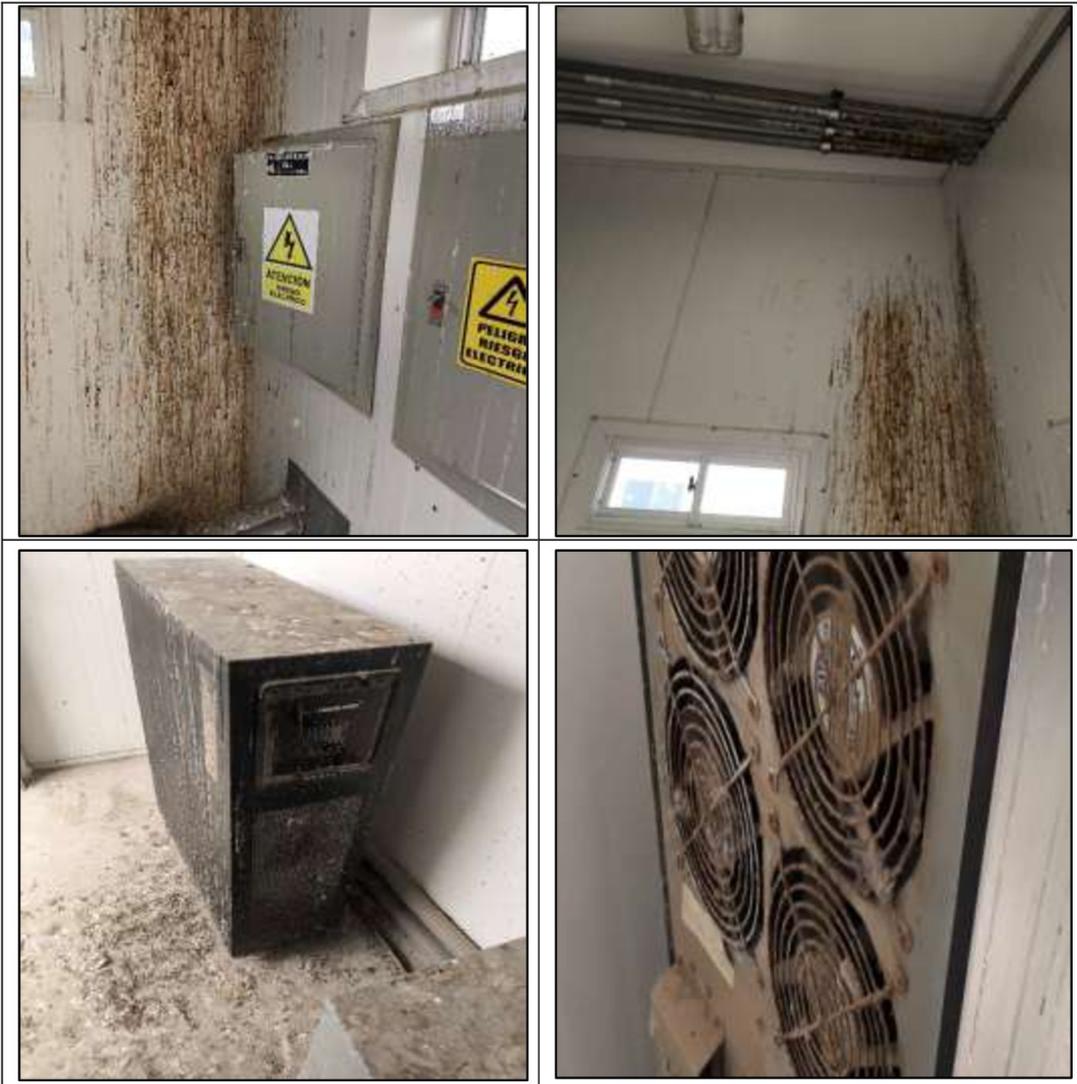
**Excretas de palomas en cuarto técnico del área de patología clínica**

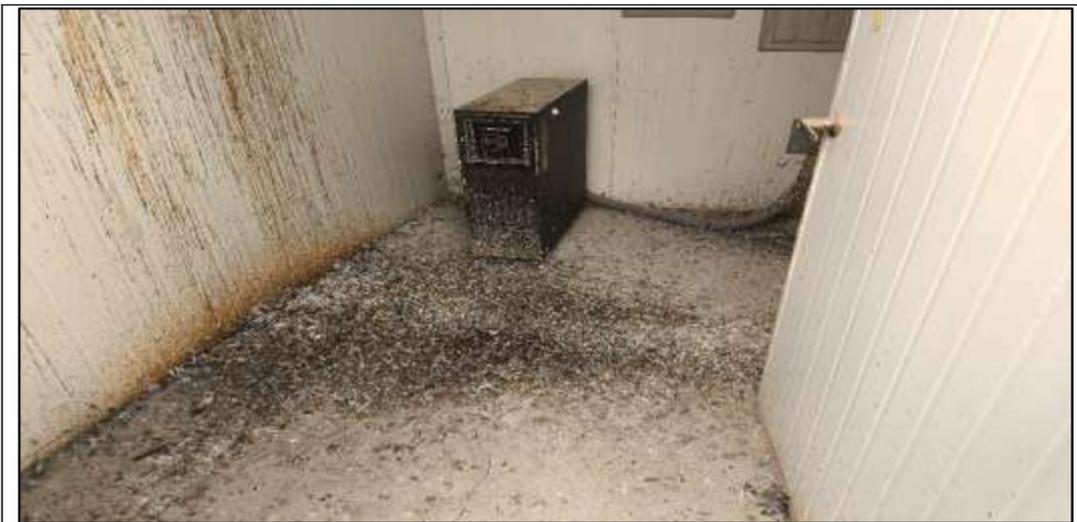
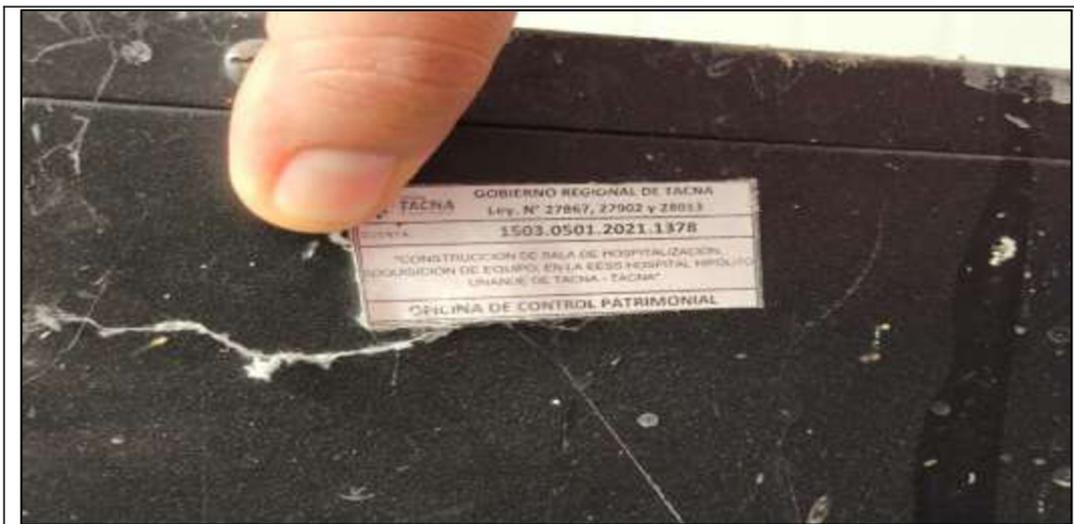
**Panel fotográfico n.º 10**  
**Excretas en cuarto técnico del área de UCI cuidado intermedios**

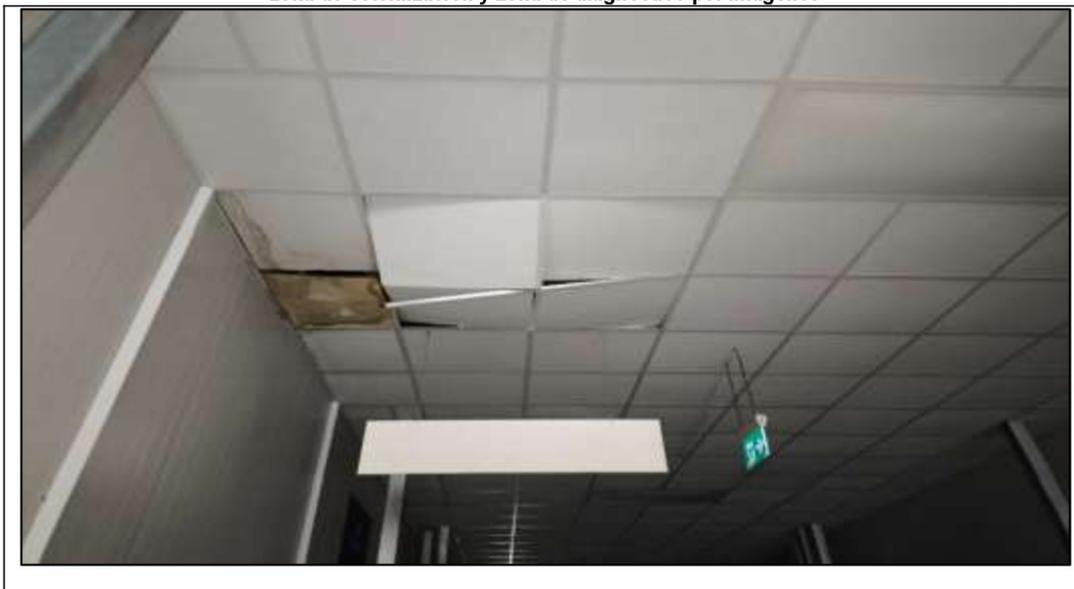
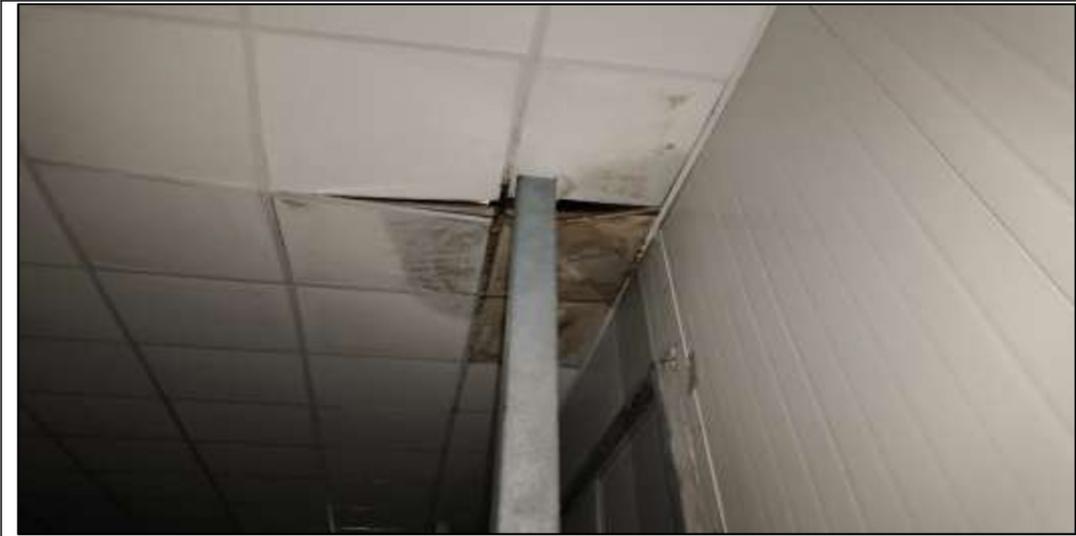
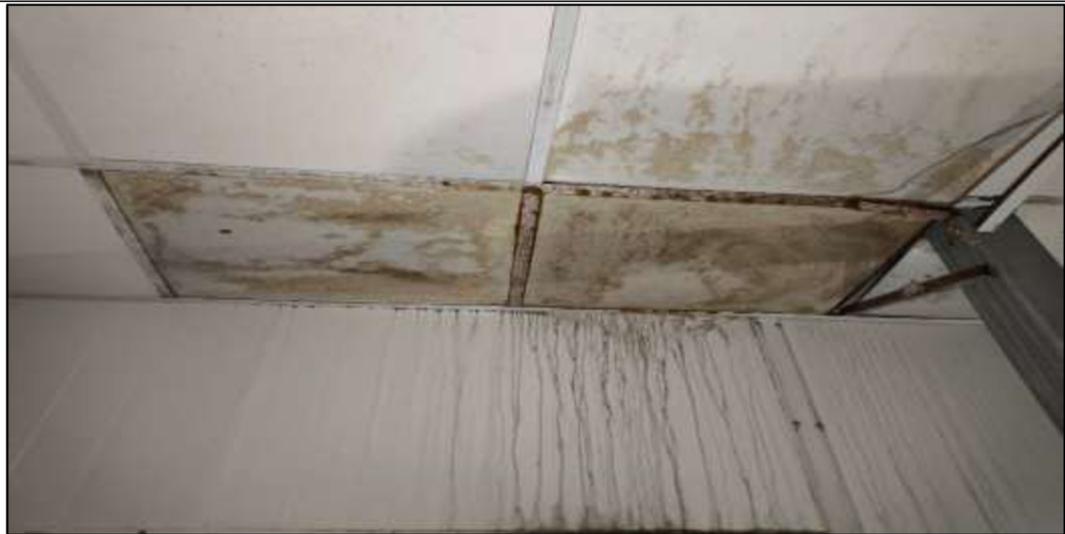
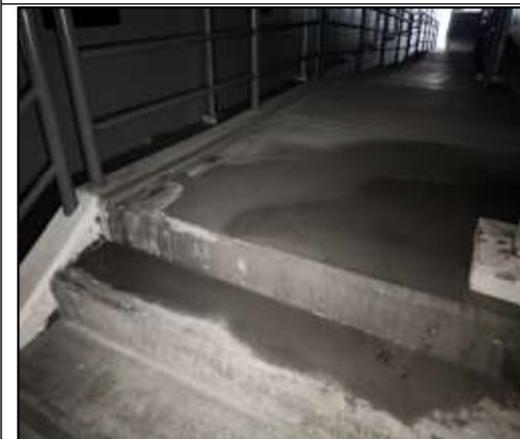
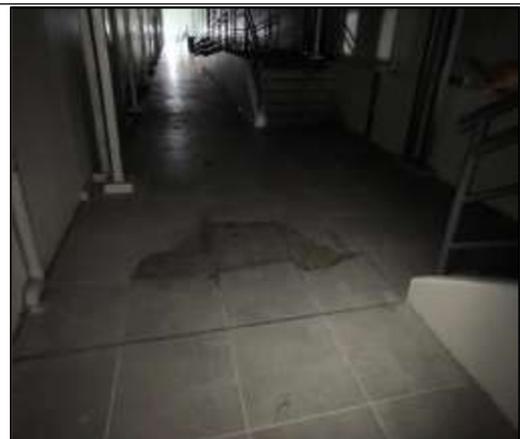
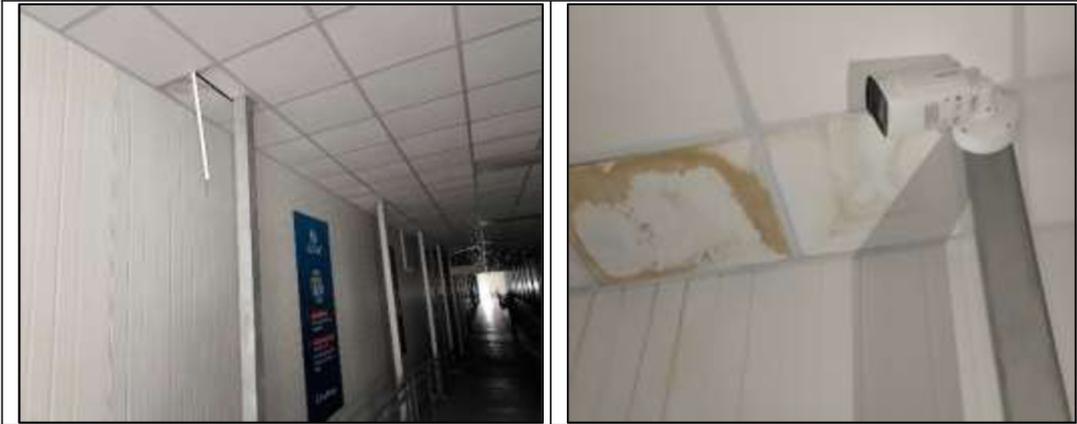
Se advierte que los ambientes que corresponden la zona de hospitalización, zona de nutrición, zona de patología clínica, UCI de cuidados intermedio e intensivos, sala de observaciones, zona de centro obstétrico, zona de centro quirúrgico zona de emergencia, zona de esterilización y zona de diagnóstico por imágenes, presentan filtraciones de humedad, probablemente originadas por el ingreso de agua de lluvia por aberturas y/o daños en la cobertura metálica, esto implicaría el desprendimiento de algunos paneles de baldosa de fibrocemento del cielo raso, como también la generación de moho que comprometen no solo la integridad física de la infraestructura, sino también la proliferación de microorganismos y la contaminación de los ambientes, tal como se aprecia en el panel fotográfico siguiente:

**Desprendimiento de baldosas y filtraciones del falso cielo raso, en corredor colindante a zona de emergencia, zona de esterilización y zona de diagnóstico por imágenes**

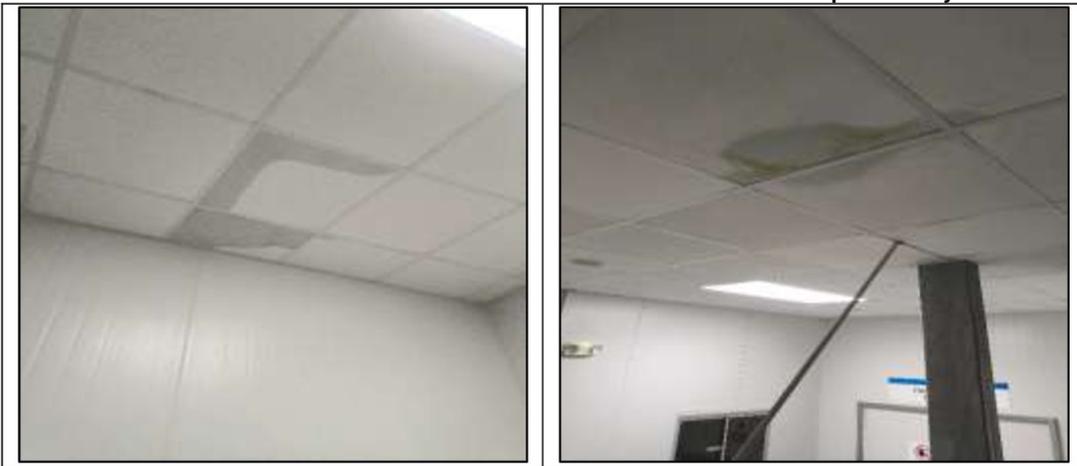
**Filtración de lluvias en baldosas de fibrocemento del falso cielo raso en zona de hospitalización y nutrición.**

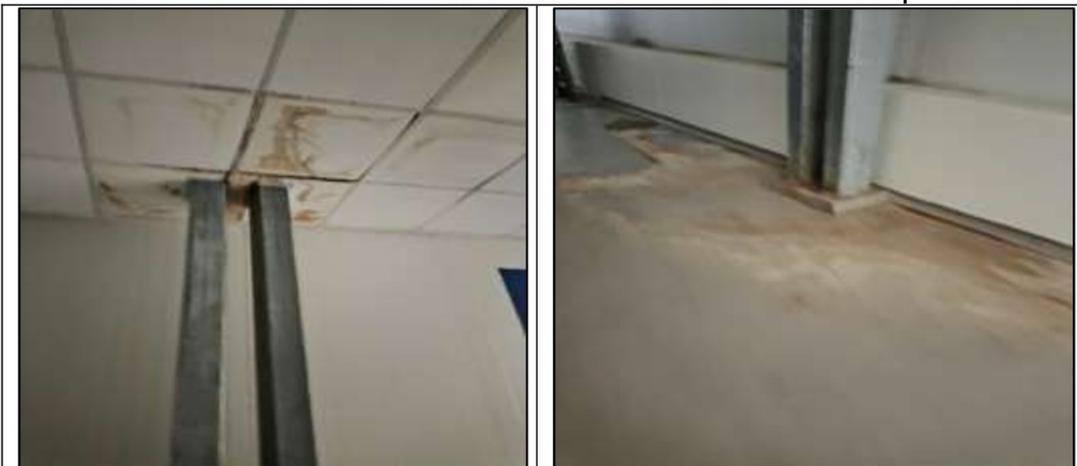
**Filtración de lluvias en baldosas de fibrocemento del falso cielo raso en corredor de hospitalización.**

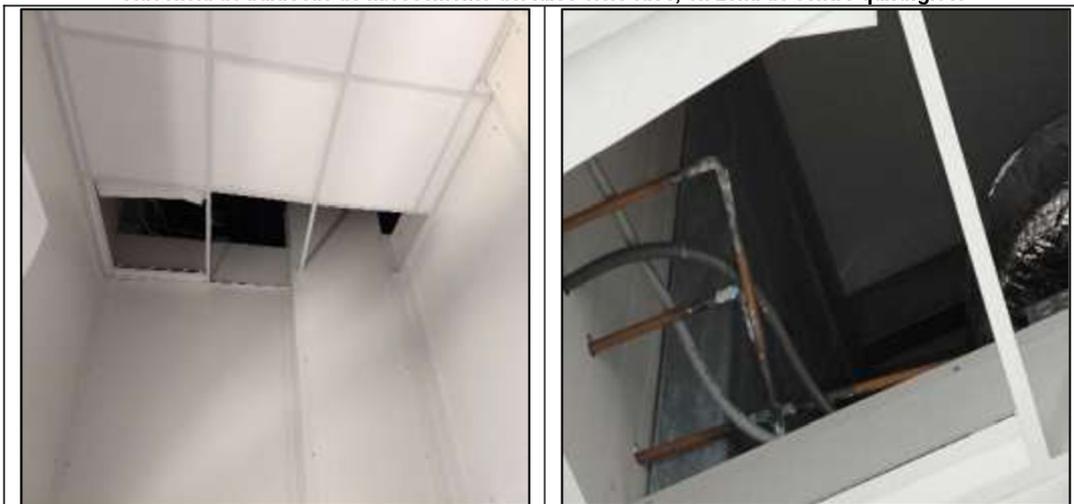
**Ausencia de baldosas de fibrocemento del falso cielo raso, en zona de centro quirúrgico.**

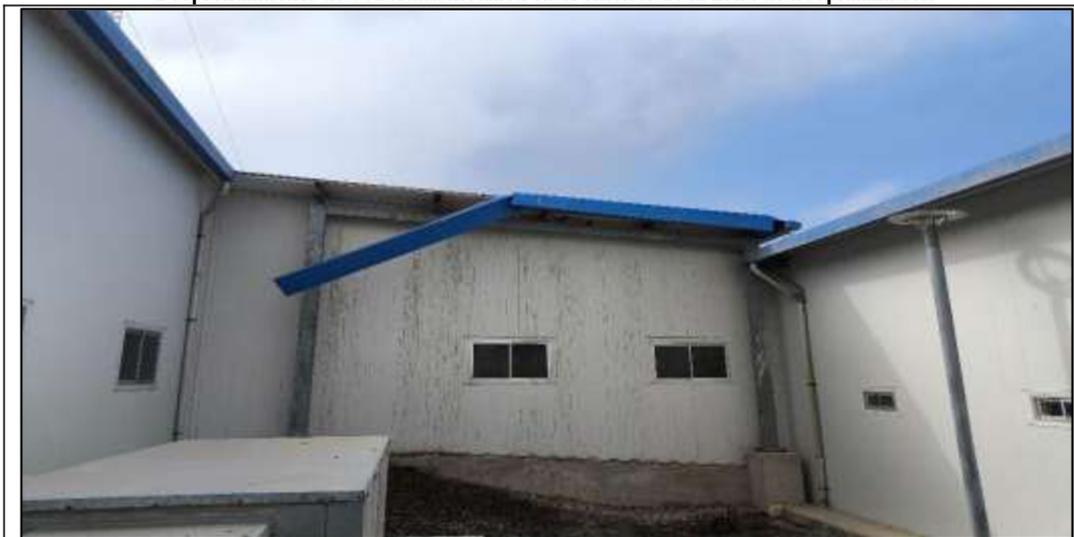
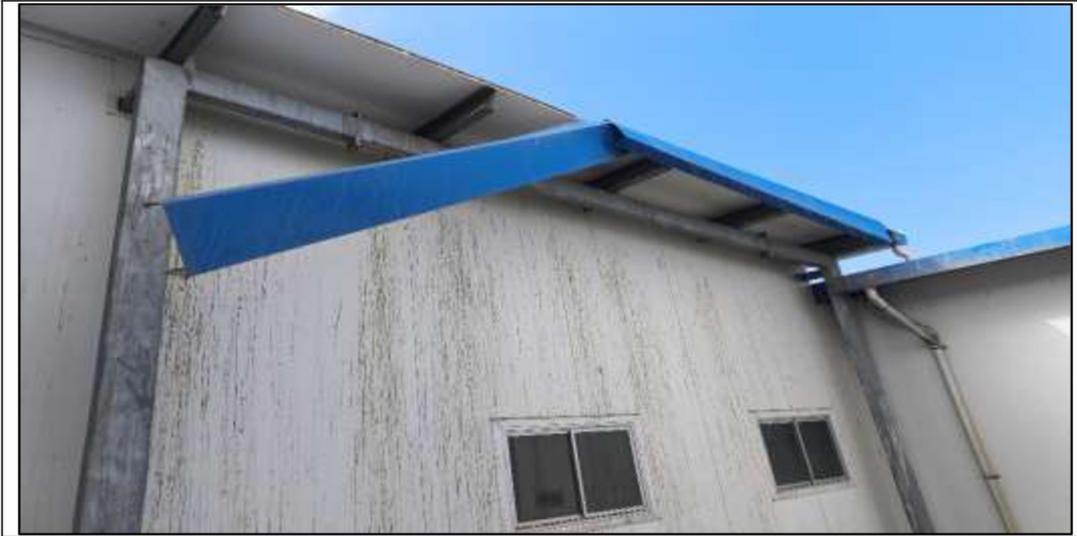
**Desprendimiento de cobertura metálica en el exterior de la zona de hospitalización**

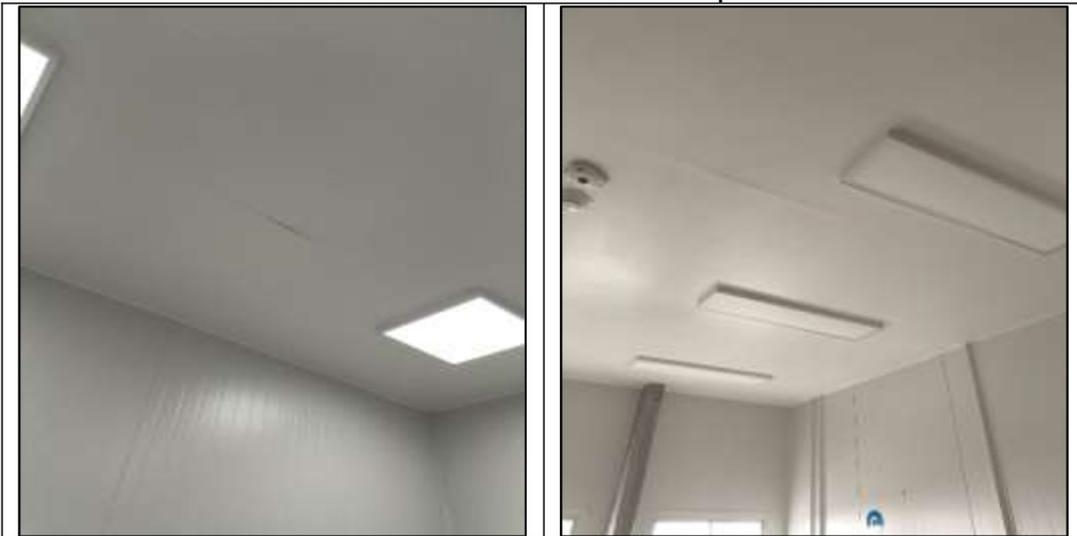
En los ambientes interiores de la zona de hospitalización y centro quirúrgico, se evidencio grietas en las planchas de fibrocemento del falso cielo raso, con el riesgo de desprenderse y afectar la hermeticidad del ambiente; tal como se observa en el panel fotográfico siguiente:

**Panel fotográfico n.º 16**  
**Grietas en el techo en ambientes de zona de hospitalización**

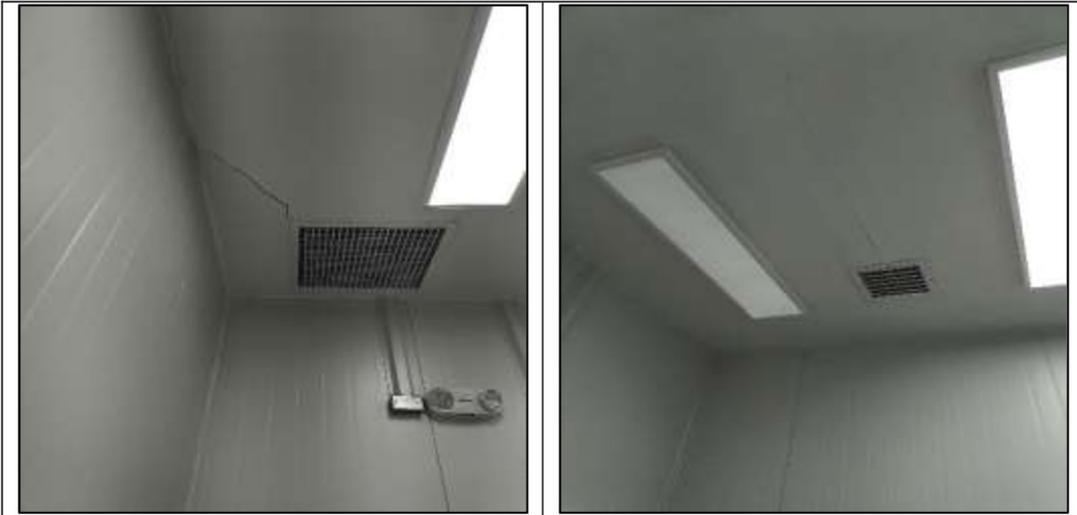
**Grietas en el techo en ambientes de UCI cuidados intermedios**

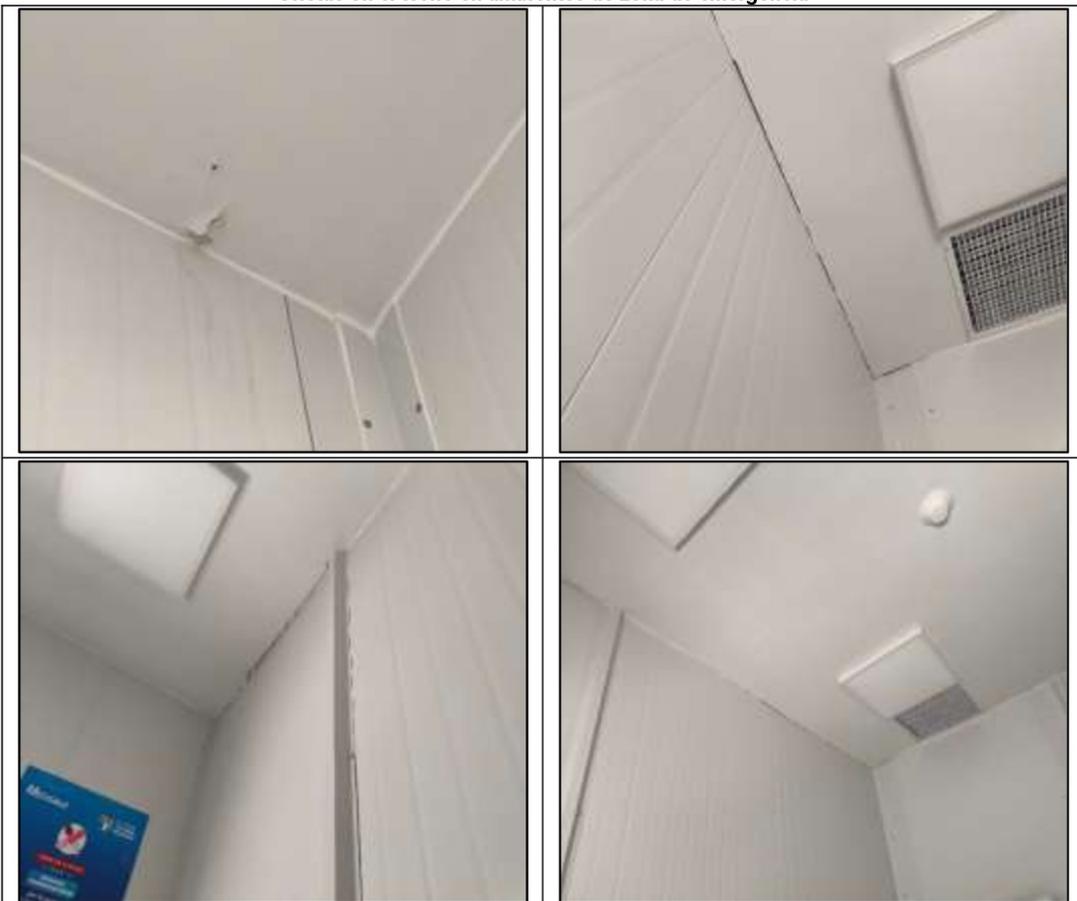
**Grietas en el techo en ambientes de zona de emergencia**

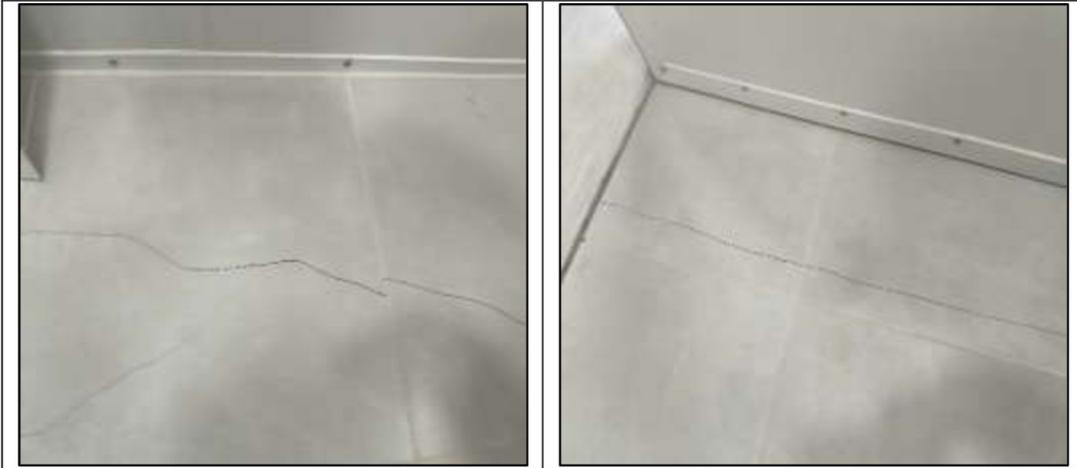
**Fisuras en piso cerámico de servicios higiénicos de la zona de hospitalización**

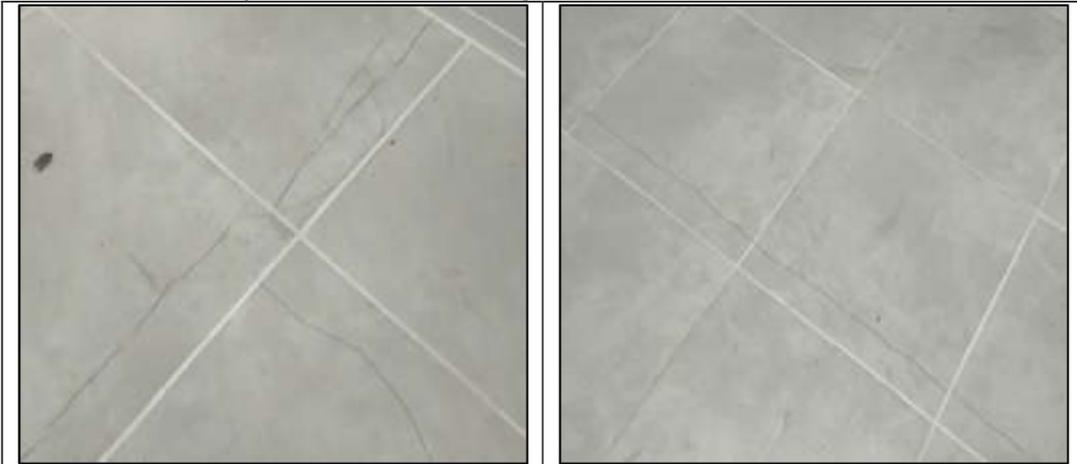
**Fisuras en piso cerámico de servicios higiénicos de la zona de sala de observaciones**

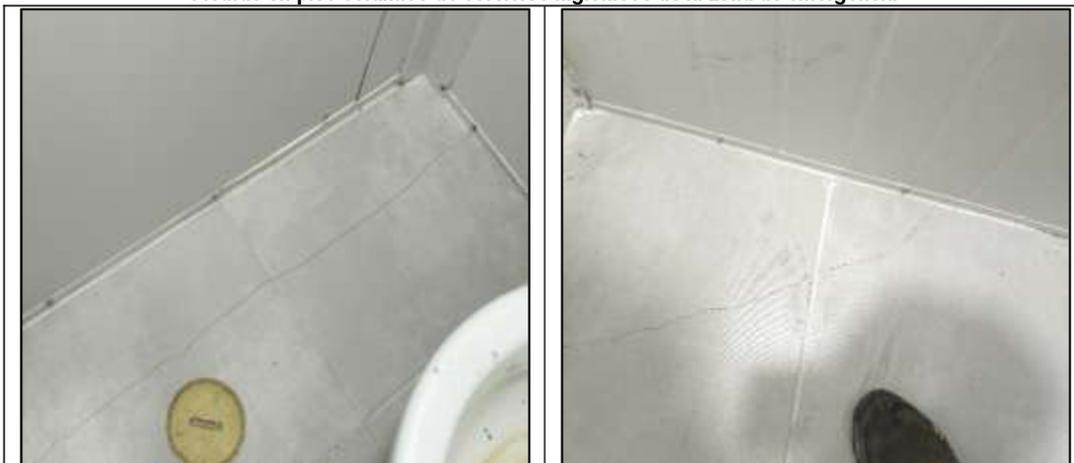
**Panel fotográfico n.º 21**  
**Fisuras en piso cerámico de servicios higiénicos de la zona de emergencia**

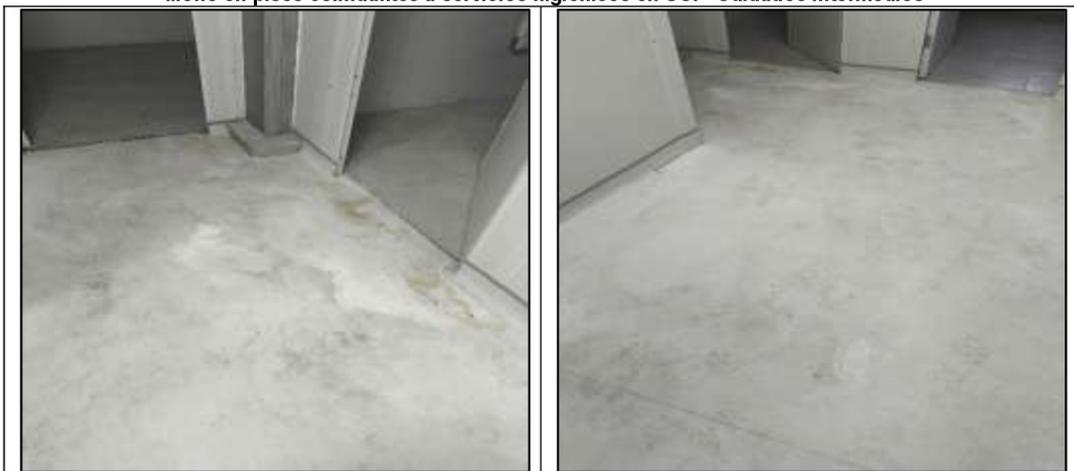
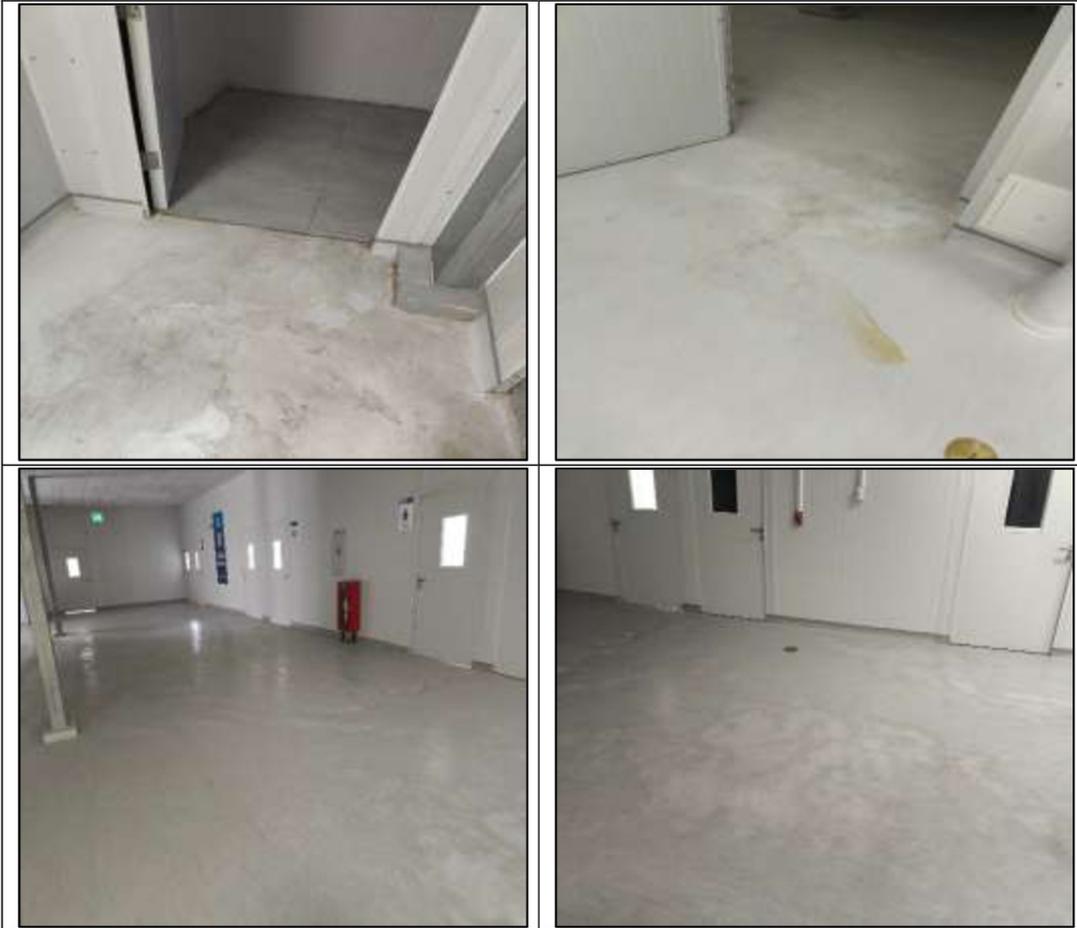
**Panel fotográfico n.º 22**  
**Moho en pisos colindantes a servicios higiénicos en UCI - Cuidados intermedios**

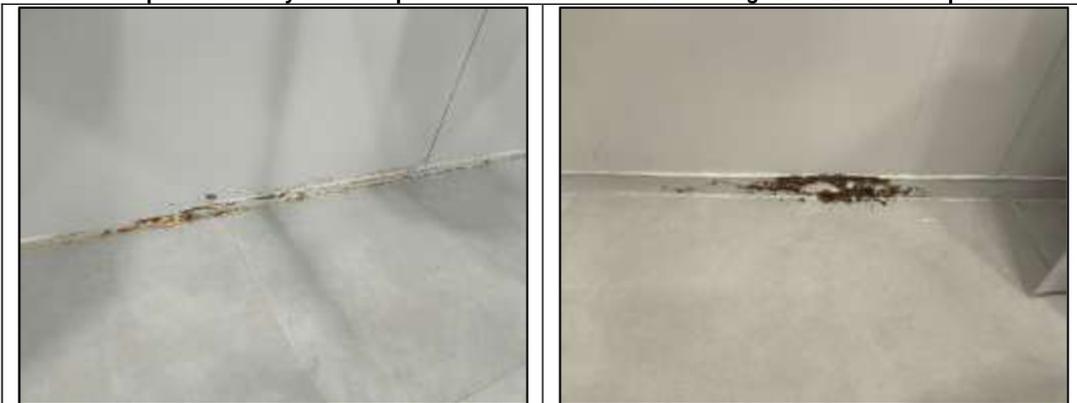
**Oxido entre piso cerámico y muros de paneles termoaislante en servicios higiénicos zona de hospitalización**

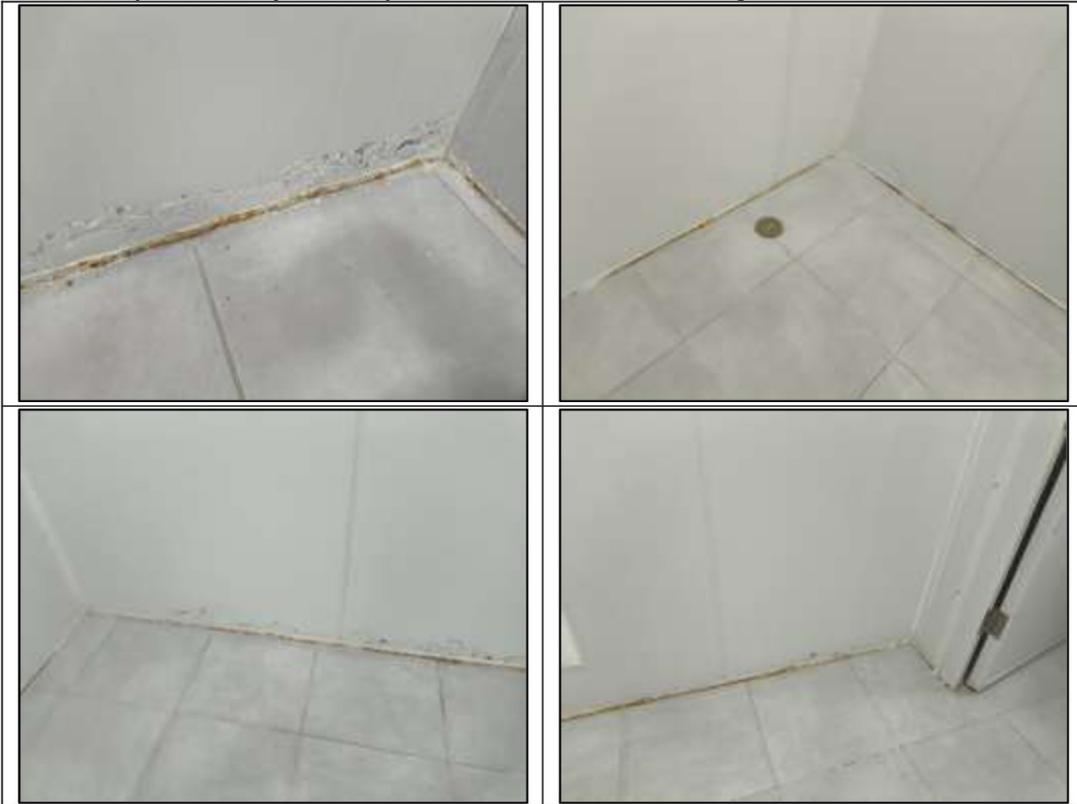
**Oxido entre piso cerámico y muros de paneles termoaislante en servicios higiénicos UCI cuidados intermedios**
