**INFORME DE VISITA DE CONTROL**  
**N° 6245-2025-CG/GRTA-SVC**

**VISITA DE CONTROL**  
**HOSPITAL HIPOLITO UNANUE DE TACNA**

**“ESTADO SITUACIONAL DE LA IOARR - CONSTRUCCIÓN  
DE SALA DE HOSPITALIZACIÓN; ADQUISICIÓN DE  
EQUIPO; EN EL(LA) EESS HOSPITAL HIPÓLITO UNANUE  
DE TACNA - TACNA DISTRITO DE TACNA, PROVINCIA  
TACNA, DEPARTAMENTO TACNA”**

**TACNA, 11 DE JULIO DE 2025**

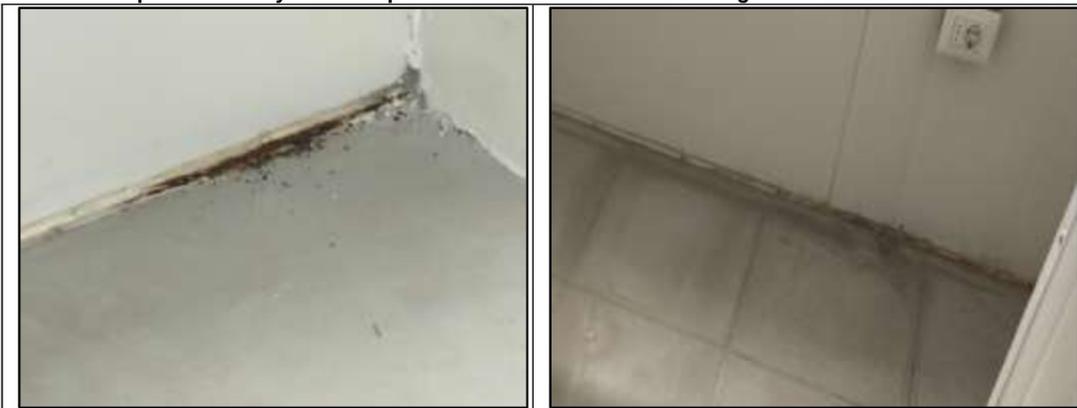
**Oxido entre piso cerámico y muros de paneles termoaislante en servicios higiénicos de sala de observaciones**

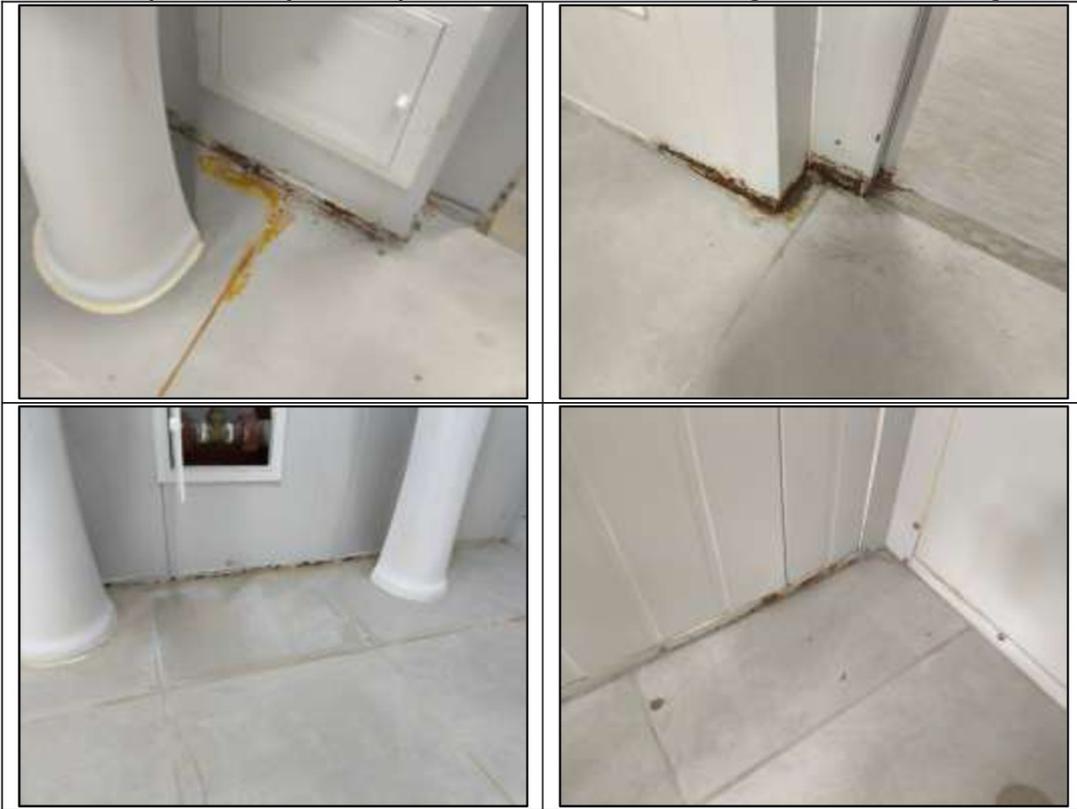
**Oxido entre piso cerámico y muros de paneles termoaislante en servicios higiénicos en zona de emergencia**

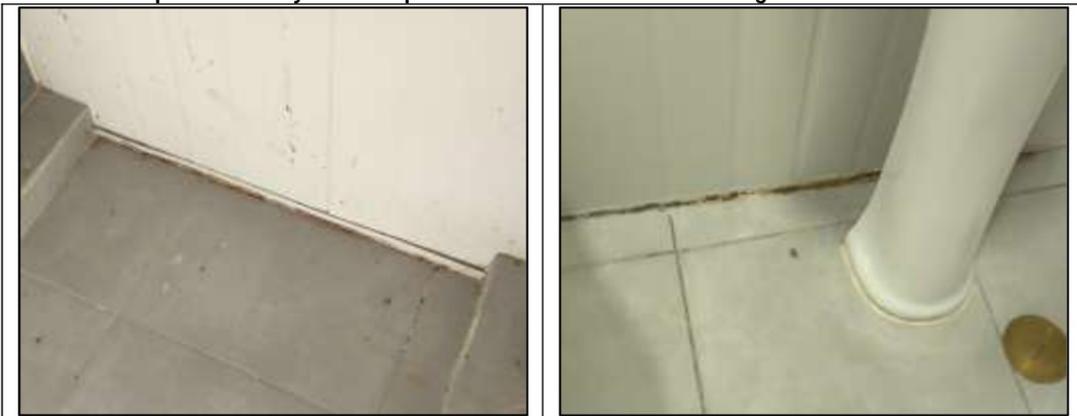
**Oxido entre piso cerámico y muros de paneles termoaislante en servicios higiénicos zona de esterilización**

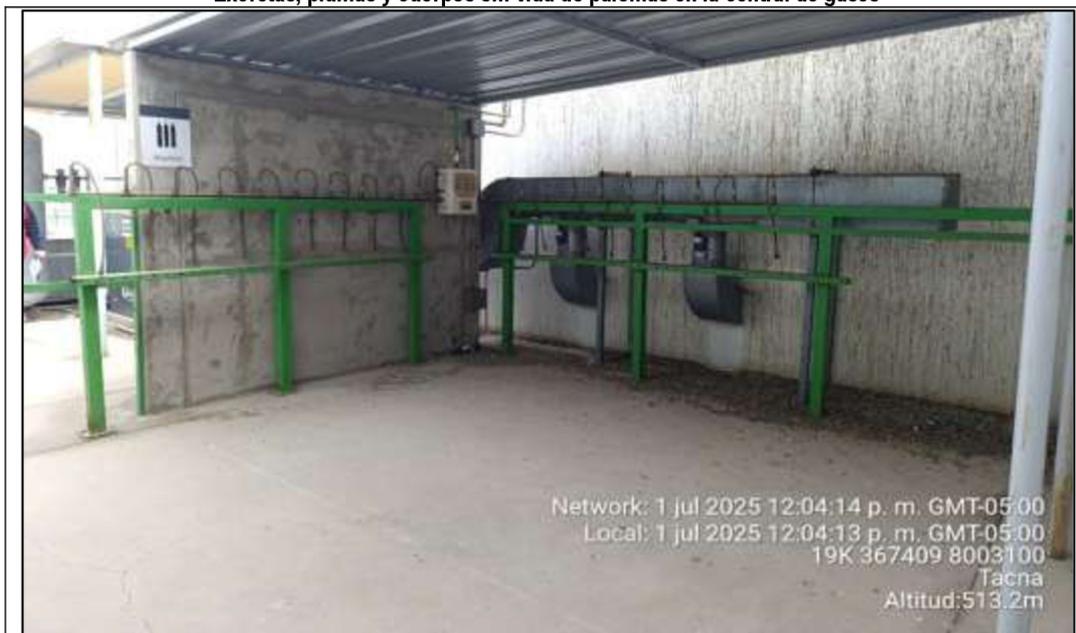
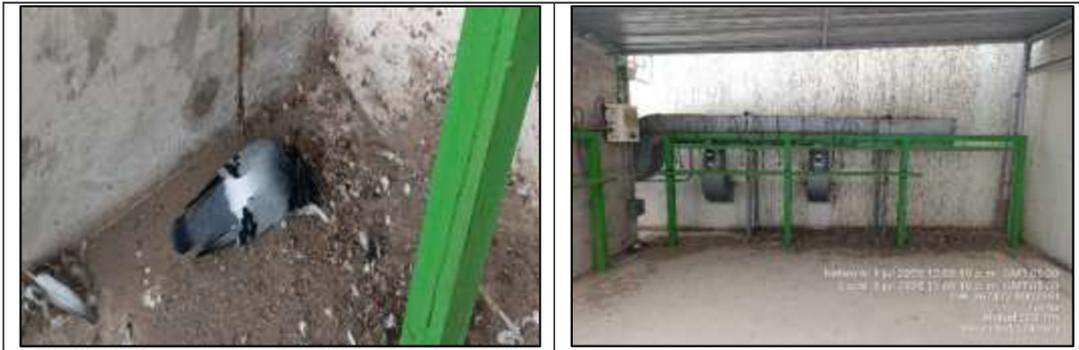
No obstante, lo expuesto, las **centrales de vacío** presentan excretas, plumas y cuerpos sin vida de palomas; así como, excesiva suciedad en las bombas, tuberías y conexiones estaría generando deterioro por oxidación. Así mismo, el **compresor de aire medicinal** presenta el mismo estado de insalubridad sobre su estructura y elementos mecánicos. Esta situación de deterioro y abandono podría ocasionar oxidación generalizada en los manifolds<sup>5</sup>, tal como se evidencia en las siguientes imágenes.

**Excretas, plumas y cuerpos sin vida de palomas en la central de gases**

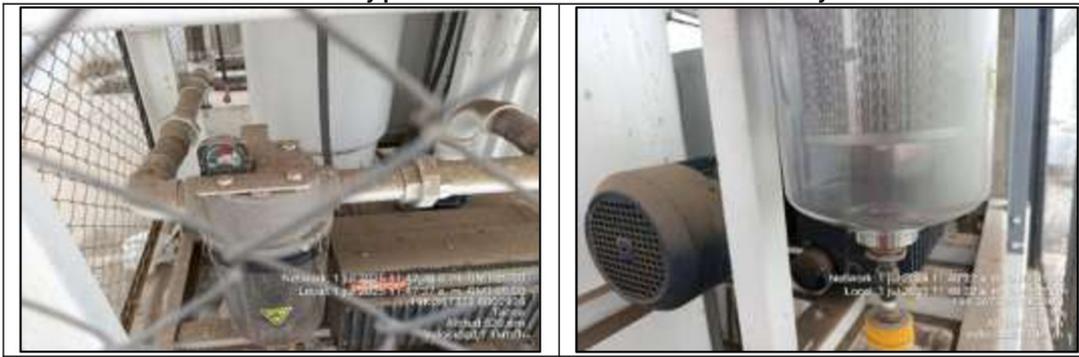
**Panel fotográfico n.° 29**  
**Central de vacío con tierra y polvo sobre elementos sensibles como filtros y motor eléctrico**

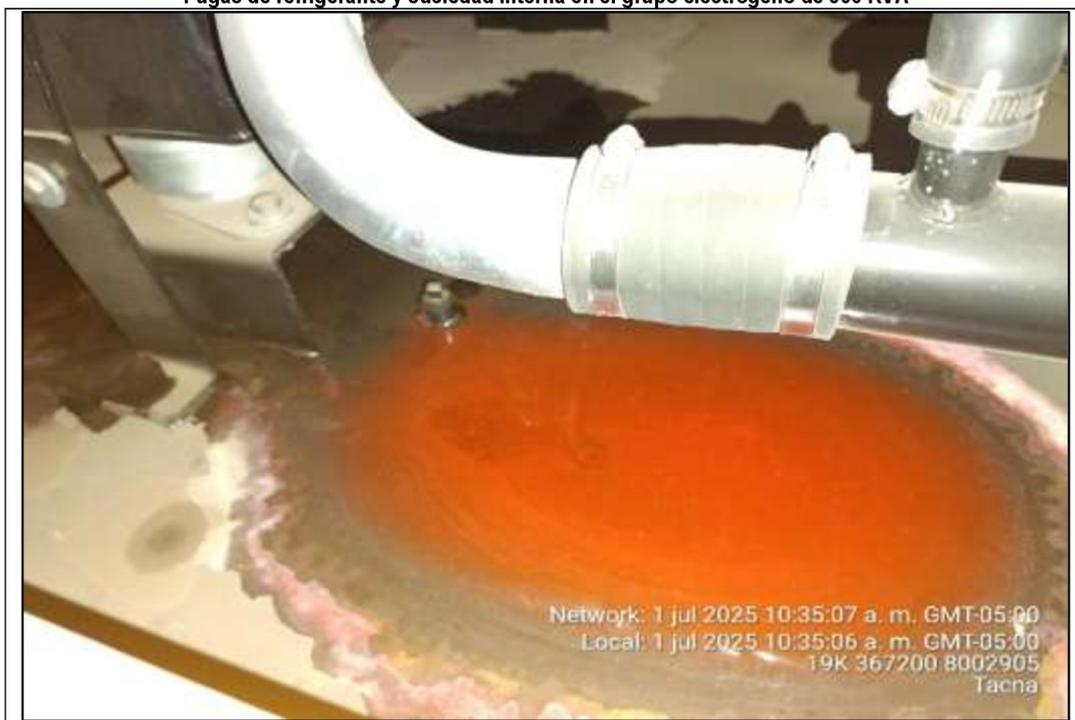
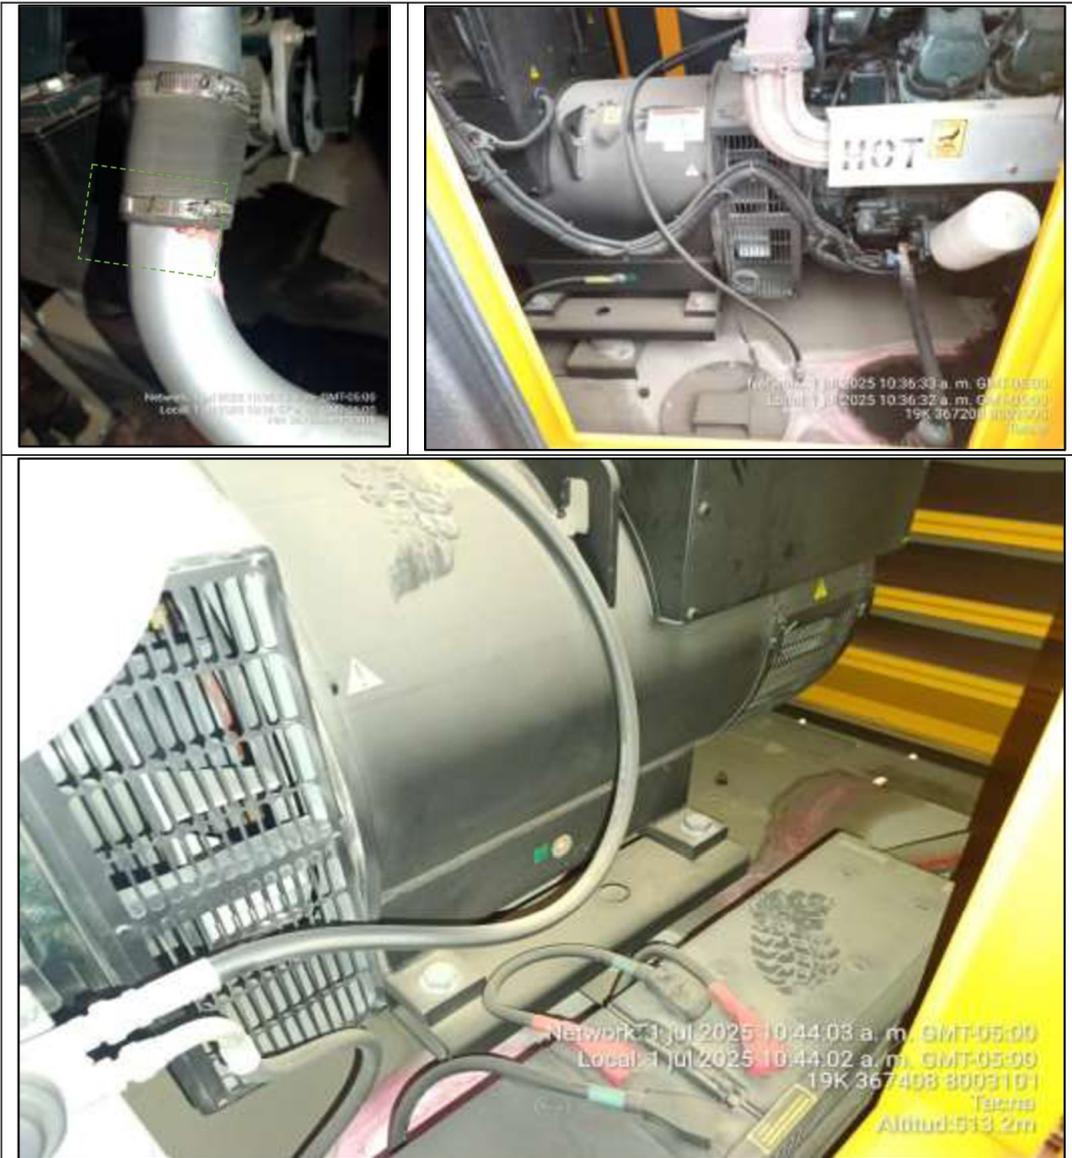
Dichos grupos electrógenos presentan deficiencias operativas y de mantenimiento: en el grupo electrógeno de 500 kVA se evidenciaron fugas excesivas de refrigerante, acumulación de tierra y polvo en el interior del equipo, así como aceite de motor visiblemente degradado, presentando una coloración oscura y pérdida de viscosidad; por su parte, el grupo electrógeno de 125 kVA presenta conectores sueltos en el interior del motor, aceite en malas condiciones físicas, tierra acumulada y un panel de control en modo de parada, lo cual indica inoperatividad.

**Panel fotográfico n.º 35**  
**Fugas de refrigerante y suciedad interna en el grupo electrógeno de 500 KVA**

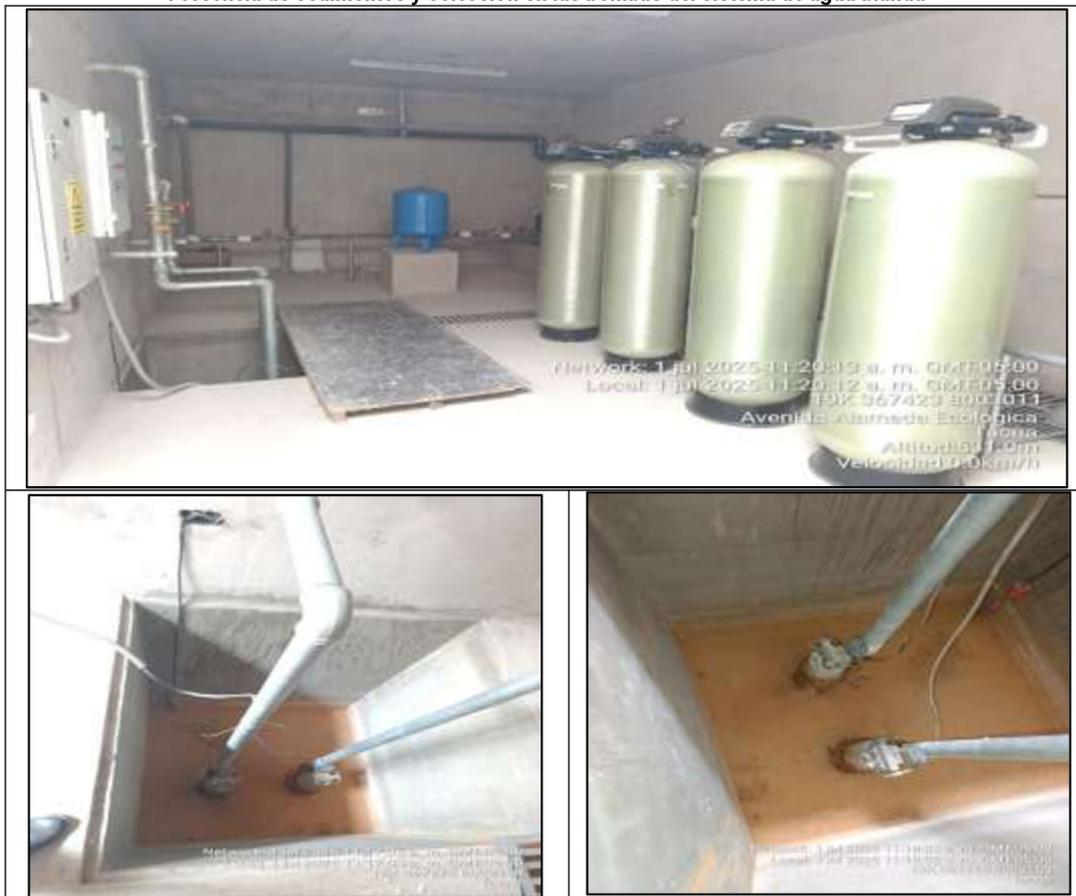
El **sistema de agua blanda** que tiene como función principal la de prevenir incrustaciones en calderas, autoclaves y redes hidráulicas, extendiendo la vida útil de los equipos y garantizando su eficiencia operativa; permanece fuera de servicio, situación asociada a la inactividad de la caldera, equipo que requiere este tipo de agua para su funcionamiento, asimismo, en el pozo de drenaje de la cámara húmeda se identificó la ausencia de tapa de protección, presencia de sedimentos, bombas sumergibles con corrosión y cableado eléctrico expuesto sin canalización ni protección mecánica.

**Presencia de sedimentos y corrosión en las bombas del sistema de agua blanda**

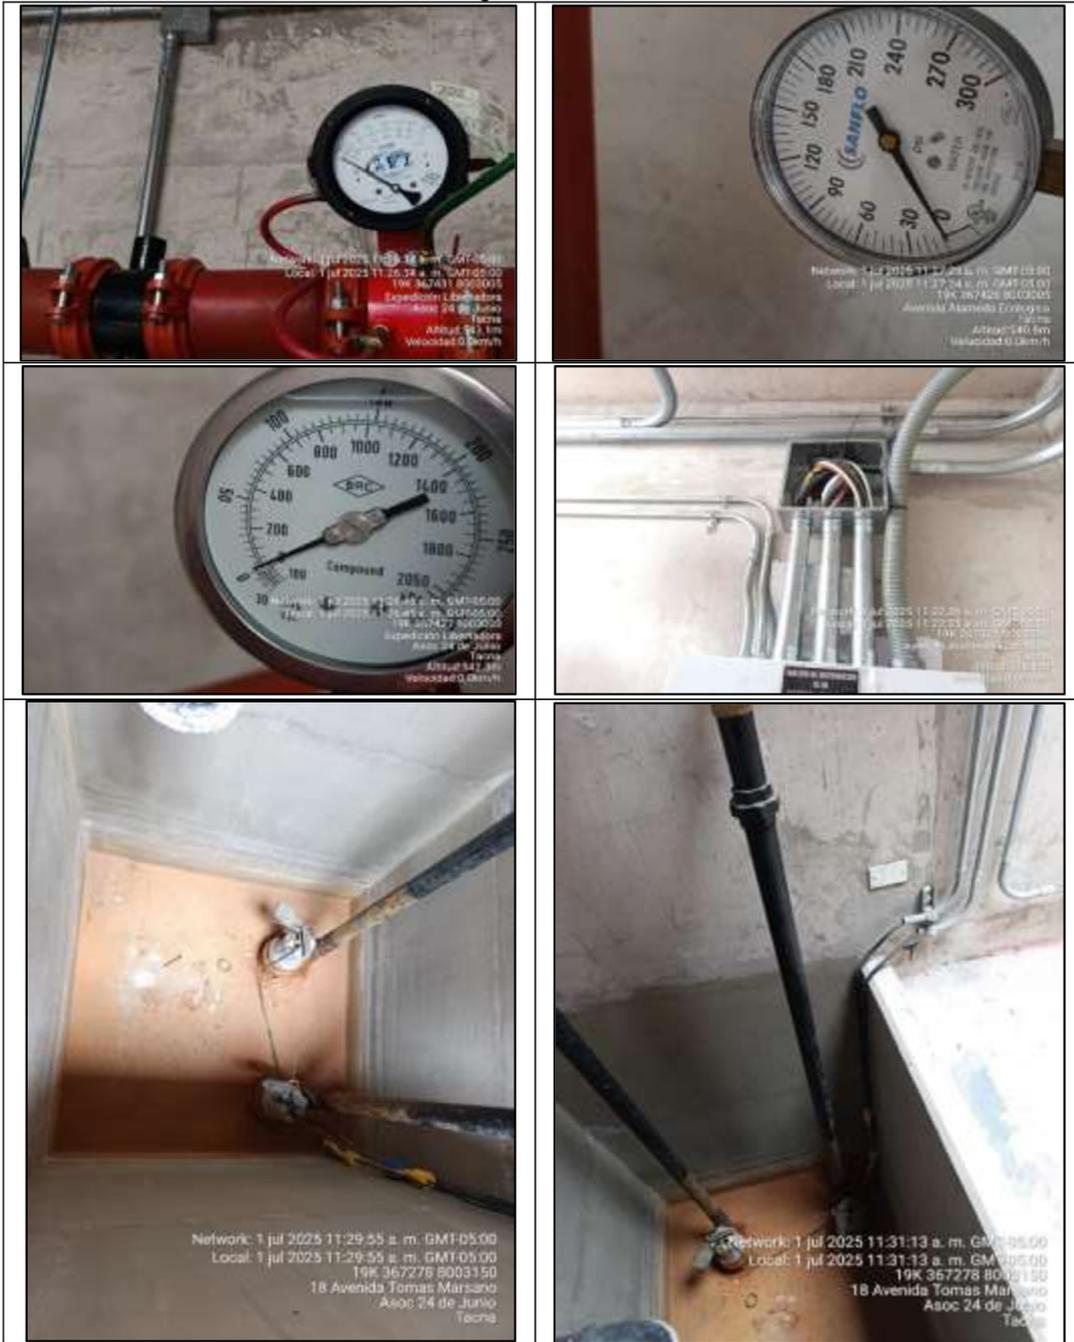
El **sistema contra incendios** que tiene la función de proteger la infraestructura y la vida de los ocupantes ante eventos de incendio, cumpliendo con normas de seguridad y protección civil, presenta una total falta de presión hidráulica, con manómetros marcando cero en todas sus derivaciones. Además, se observó el uso de cables sin canalización ni protección y bombas sumergibles deterioradas.

**Sistema contra incendios, manómetros sin presión hidráulica, cables expuestos sin protección ni canaletas, bombas sumergibles con corrosión exterior**
