# INFORME DE VISITA DE CONTROL N° 8512-2025-CG/GRTA-SVC

# VISITA DE CONTROL DIRECCIÓN REGIONAL DE SALUD TACNA TACNA, TACNA, TACNA

# "FUNCIONAMIENTO DEL PUESTO SALUD 5 DE NOVIEMBRE"

**TACNA, 20 DE AGOSTO DE 2025**

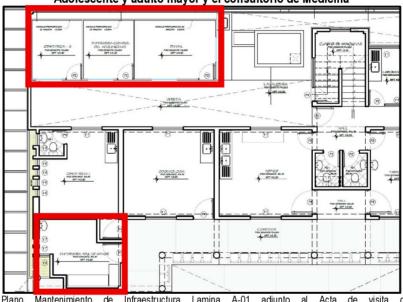
Durante la inspección realizada el 11 de agosto de 2025<sup>3</sup> a las instalaciones del puesto de salud 5 de Noviembre, se evidenció consultorios con áreas reducidas las cuales han sido adaptadas mediante módulos de madera ubicado en el primer nivel; asimismo, se tiene en el segundo nivel el módulo de madera del consultorio de psicología y una carpa con toldo usado para el depósito de mobiliario en condición de baja. Por lo que, se advierte áreas menores a lo establecido en el numeral 6.4.1.6 de la Norma Técnica de Salud n.º 113-MINSA/DGIEM-V.01, tal como se detalla en el siguiente cuadro e imágenes siguientes.

Imagen n.º 1
Ubicación de los consultorios de Obstetricia, Atención de Salud del
Adolescente y adulto mayor y el consultorio de Medicina

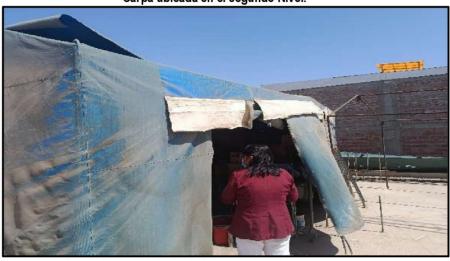
Por otro lado, aunado a ello el establecimiento de salud tiene mobiliario en desuso el cual esta almacenado en una carpa con toldo de plástico, sin garantizar un adecuado resguardo, tal como se detalla en las siguientes imágenes.

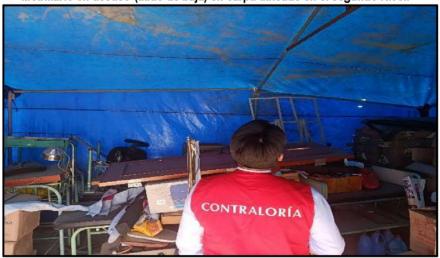
lmagen n.° 5 Mobiliario en desuso (dado de baja) en carpa ubicado en el segundo Nivel.

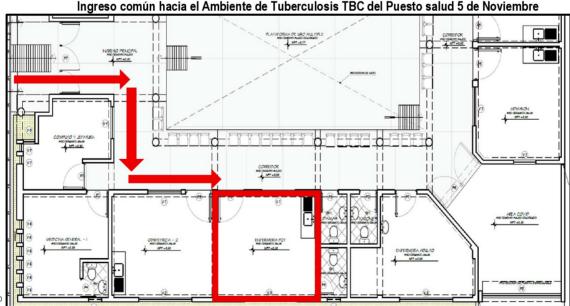
Durante la inspección realizada el 11 de agosto de 2025<sup>4</sup> a las instalaciones del Puesto de Salud 5 de Noviembre, se evidenció el ambiente de tuberculosis (TBC), se encuentra ubicado en el primer nivel y para su ingreso, se tiene que pasar por los ambientes de cómputo y jefatura, el consultorio de medicina general y en contacto con el consultorio de Obstetricia por la izquierda y el consultorio de enfermería Adulto por la derecha; situación que se muestra a continuación.

Imagen n.° 6 Ingreso común hacia el Ambiente de Tuberculosis TBC del Puesto salud 5 de Noviembre

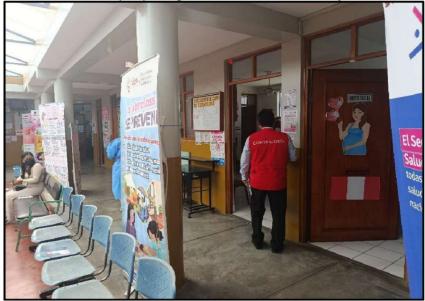
Por lo tanto, se evidencio que el ambiente donde se viene funcionado el área de TBC, no tiene un ambiente diferenciado y tiene contrazócalo de 15 cm aproximadamente incumpliendo lo establecido en el sub literal d), del literal B, del sub ítem numeral 6.4.1.3 de la Norma Técnica de Salud n.º 113-MINSA/DGIEM-V.01, donde señala un contrazócalo no menor 1,50 metros. Asimismo, el ambiente de TBC tiene contacto con pacientes de obstetricia (gestantes) y adulto mayor, generando un riesgo de contagio.

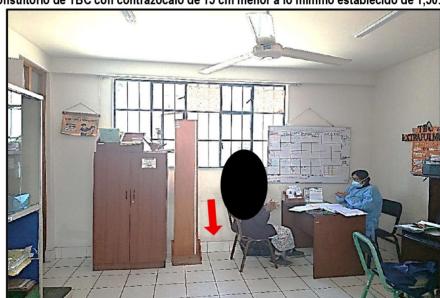
Los hechos expuestos, el consultorio de pacientes con tuberculosis no cuenta con un acceso diferenciado y la altura del contra zócalo establecido el cual esta ubicado entre los consultorios de Obstetricia y Adulto Mayor poniendo en riesgo la salud de los pacientes vulnerables y el personal asistencial del establecimiento de salud.

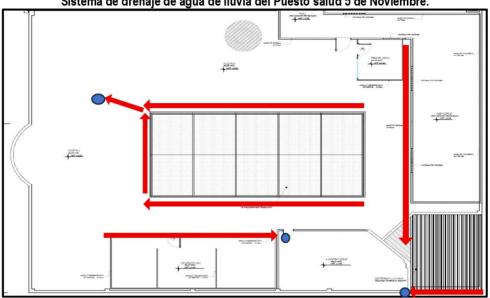
Durante la inspección realizada el 11 de agosto de 2025, a las instalaciones del Puesto de Salud 5 de Noviembre, se evidenció que el sistema de drenaje de aguas pluviales (agua de Iluvia) instalado en el primer y segundo nivel, se encuentra deteriorado (rotura de tuberías de PVC) y con deficiencias (deflexión de las tuberías PVC), generando filtraciones en las temporadas de Iluvia, sin cumplir con su fin de conducir y evacuar las referidas aguas de manera controlada desde las cubiertas; situación que se muestra en las siguientes imágenes.

Imagen n.° 9 Sistema de drenaje de agua de lluvia del Puesto salud 5 de Noviembre.

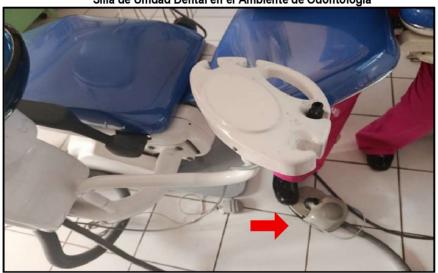
Durante la inspección realizada al "Puesto de salud 5 de Noviembre, se evidenció deficiencias en el equipamiento de la Unidad Dental respecto al sistema succionador y el pedal del sillón dental, , tal como de detalla a continuación:

De la visita realizada el 11 de agosto de 2025<sup>7</sup>, el responsable del ambiente de Odontología ubicado en el primer nivel del establecimiento pone de conocimiento a la comisión de control, respecto a la Unidad dental, indicó lo siguiente "(...) Unidad dental tiene inoperativo su sistema succionador, no funciona el pedal que habilita el sistema, según responsable, falla se presentó el sábado 9 de agosto, indica se elevó documento relacionado a esa falla(...)".

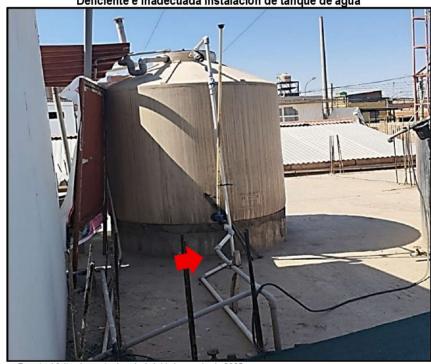
En el segundo nivel, se ha encontrado un tanque para agua de 2700 litros, cuya instalación resulta deficiente, toda vez que se encuentra tuberías acondicionadas con tuberías de clase diferente, situación que genera un riesgo que pueda fallar la instalación, situación que incumple los numerales 2.1 y 2.4 de la norma IS.010 Instalaciones Sanitarias para Edificaciones del Reglamento de Edificaciones, lo cual se muestra en la imagen siguiente:

Imagen n.º 26
Deficiente e inadecuada instalación de tanque de agua

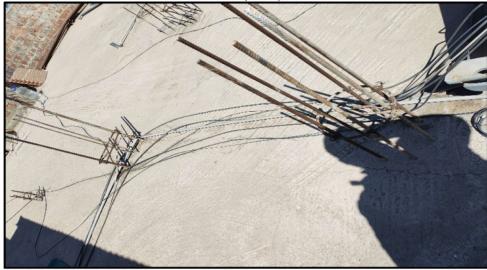
En el segundo nivel, se tiene el tendido de cables dispersos por toda el área de la azotea, cuya instalación resulta deficiente, sin canalización del cableado estructurado, situación que incumple el numeral 6.2.6.3 de la Norma Técnica de Salud n.º 113-MINSA/DGIEM-V, lo cual se muestra en la imagen siguiente:
