INFORME DE VISITA DE CONTROL
N° 15719-2025-CG/GRTA-SVC

**“A LA INFRAESTRUCTURA DE LA BIBLIOTECA Y
PABELLONES DE LA INSTITUCIÓN EDUCATIVA
HERMANOS BARRETO TACNA”**

**PERÍODO DE EVALUACIÓN:
DEL 13 AL 14 DE OCTUBRE DE 2025**

TACNA, 15 DE OCTUBRE DE 2025

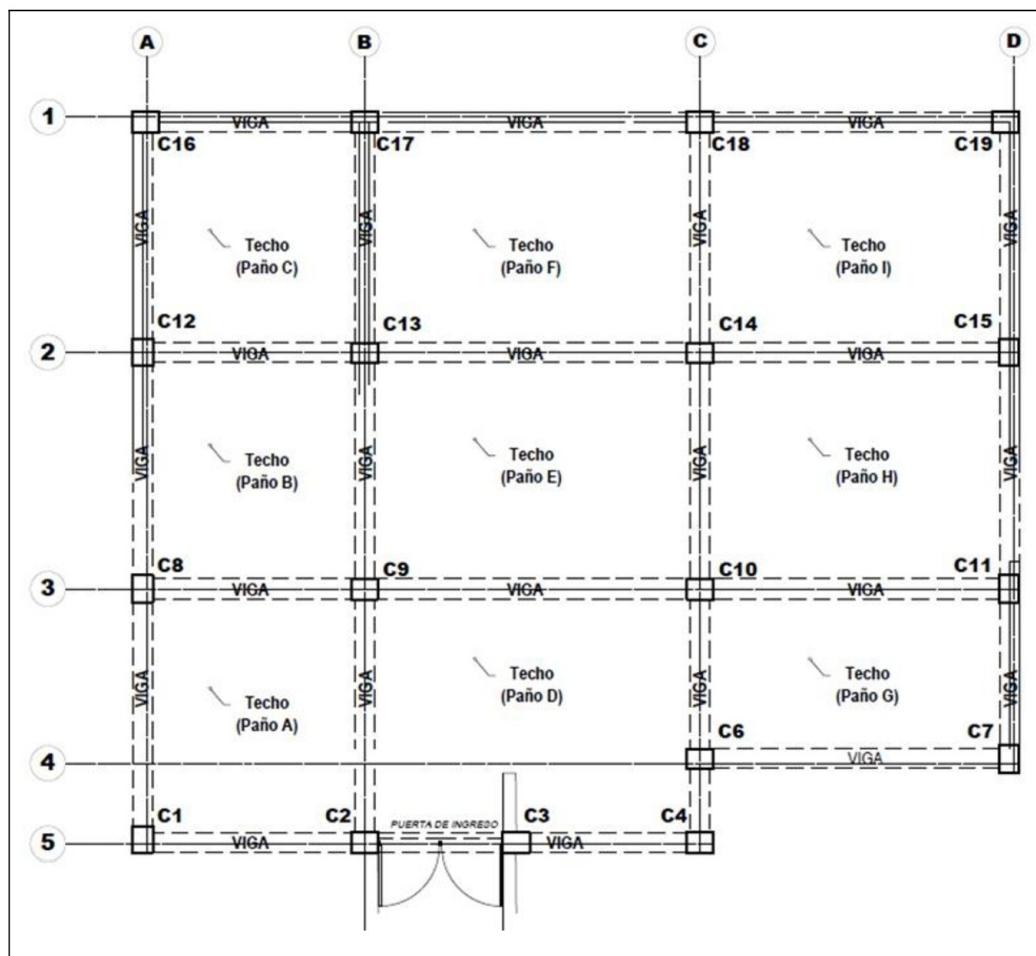
IMAGEN N° 1
PLANO DE ELEMENTOS ESTRUCTURALES DE LA BIBLIOTECA

En ese contexto, a fin de evidenciar la envergadura de lo constatado, la Comisión de Control elaboró un plano de levantamiento de información de las estructuras con medidas aproximadas y descripción tal como se describe a continuación:

Las grietas y fisuras evidenciadas en las columnas (C), vigas y techo (identificadas por áreas, paños) se detallan en el siguiente cuadro:

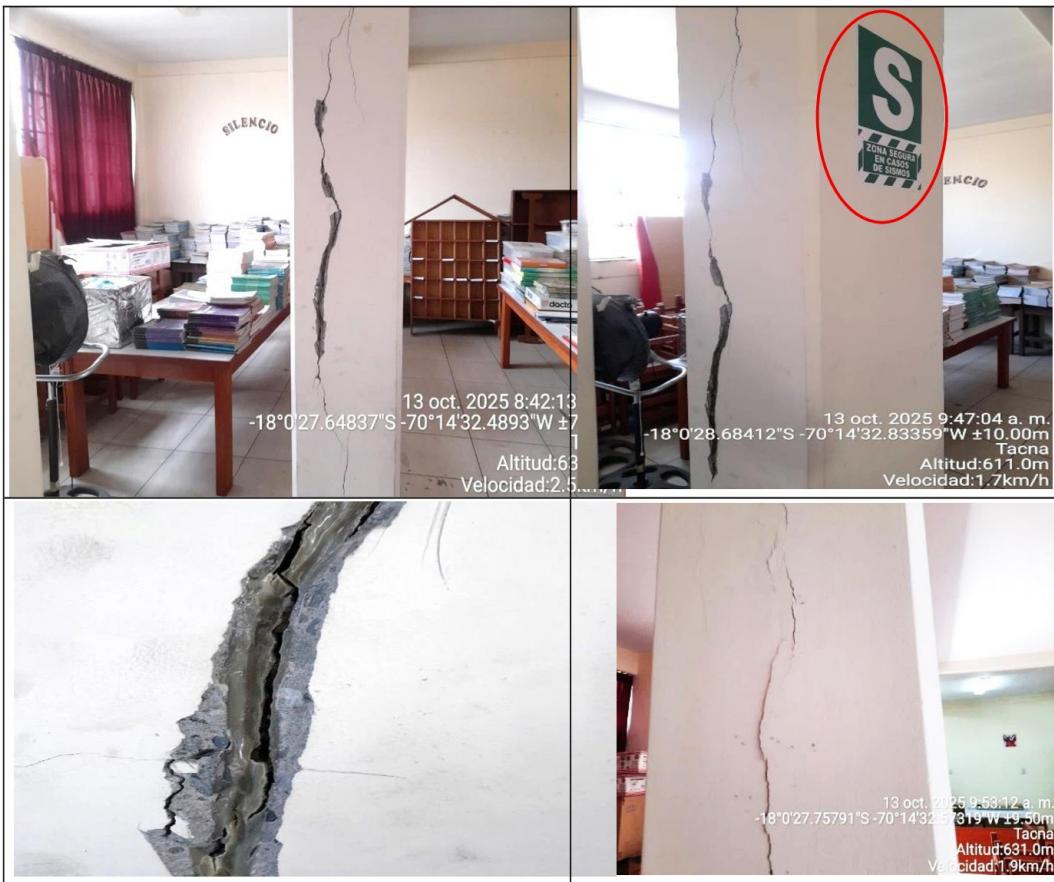
Elemento de estructura	Descripción de patología de concreto
Columna C1	Fisuras en el encuentro de la columna y muro, fisura transversal al eje de la columna.
Columna C2	Fisuras en el encuentro de la columna y muro, fisura transversal al eje de la columna.
Columna C6	Fisuras transversales y a lo largo de la columna, fisura en el encuentro de la columna y muro.
Columna C9	Fisuras en la parte superior de la columna.
Columna C10	Grietas y fisuras a lo largo y transversales en las cuatro caras de la columna.
Columna C11	Fisuras a lo largo de la columna.
Columna C12	Fisuras a lo largo de la columna y en el encuentro con el muro.
Columna C13	Fisuras en la parte superior de la columna.
Columna C14	Grietas y fisuras transversales a lo largo de dos caras de columna, resanadas con aditivo, epóxico o similar.
Columna C15	Grietas y fisuras a lo largo de la columna y encuentro con muro.
Columna C16	Grietas y fisuras en el encuentro de la columna y muro.

Columna C17	Grietas y fisuras a lo largo de la columna.
Columna C18	Grietas y fisuras en la columna y encuentro con muro.
Columna C19	Fisuras a lo largo de la columna y encuentro de la columna y muro.
Viga entre C16 y C12	Fisuras en las caras laterales de la viga.
Viga entre C13 y C17	Fisuras en la base de la viga.
Viga entre C14 y C18	Fisuras en las caras laterales de la viga.
Viga entre C12 y C13	Fisuras verticales en caras de la viga a largo de la base de viga.
Viga entre C8 y C12	Grietas y fisuras en las caras laterales de la viga.
Viga entre C8 y C9	Fisuras a lo largo de la base de la viga.
Viga entre C9 y C13	Grietas y fisuras en la base de la viga y fisuras transversales en la parte de medio de la viga.
Viga entre C13 y C14	Fisuras a lo largo de la base de la viga, fisuras transversales en las caras de la viga.
Viga entre C14 y C15	Fisuras a lo largo de la base de la viga, fisuras transversales en las caras de la viga.

PANEL FOTOGRÁFICO N° 1
GRIETAS Y FISURAS EN COLUMNAS DE LA BIBLIOTECA

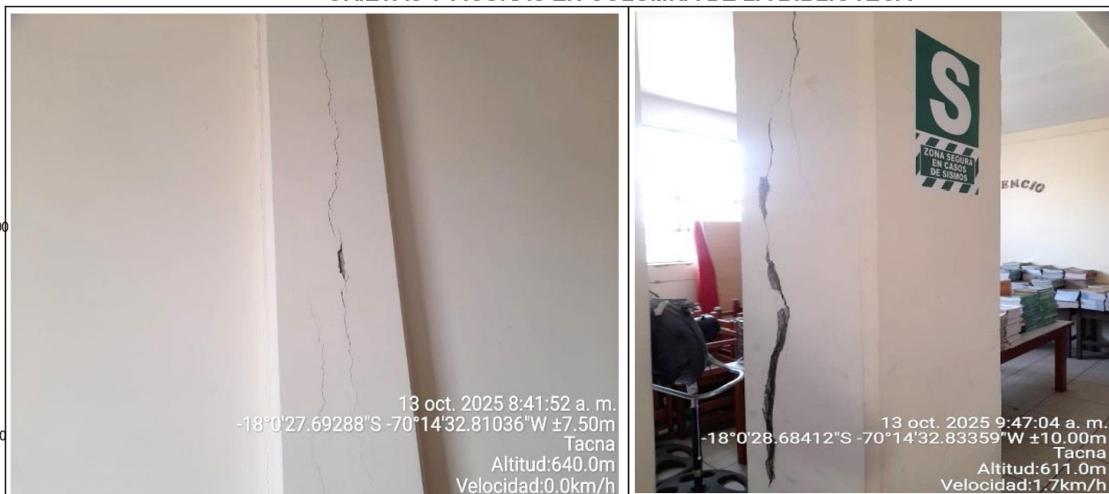
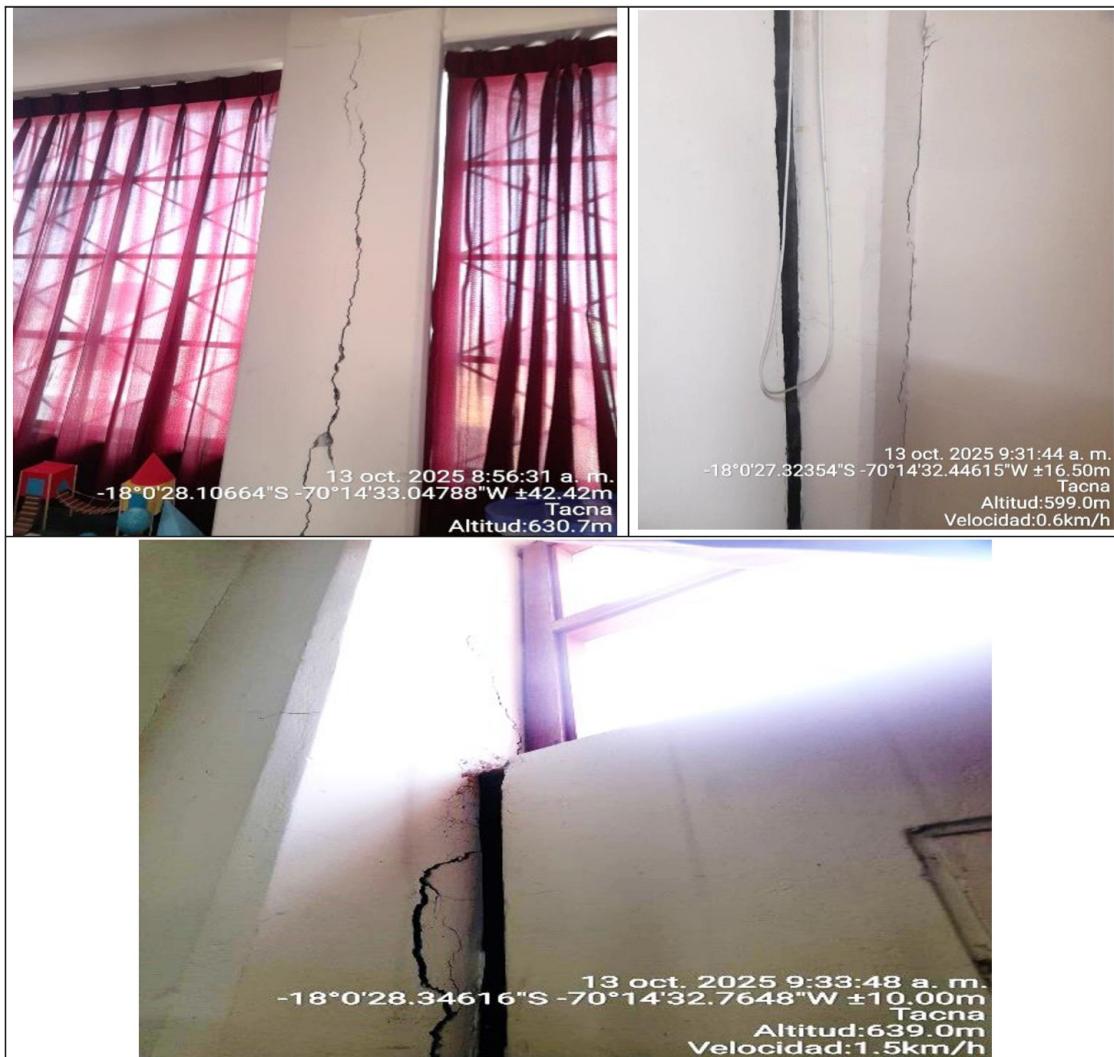
PANEL FOTOGRÁFICO N° 2
GRIETAS Y FISURAS EN COLUMNAS DE LA BIBLIOTECA

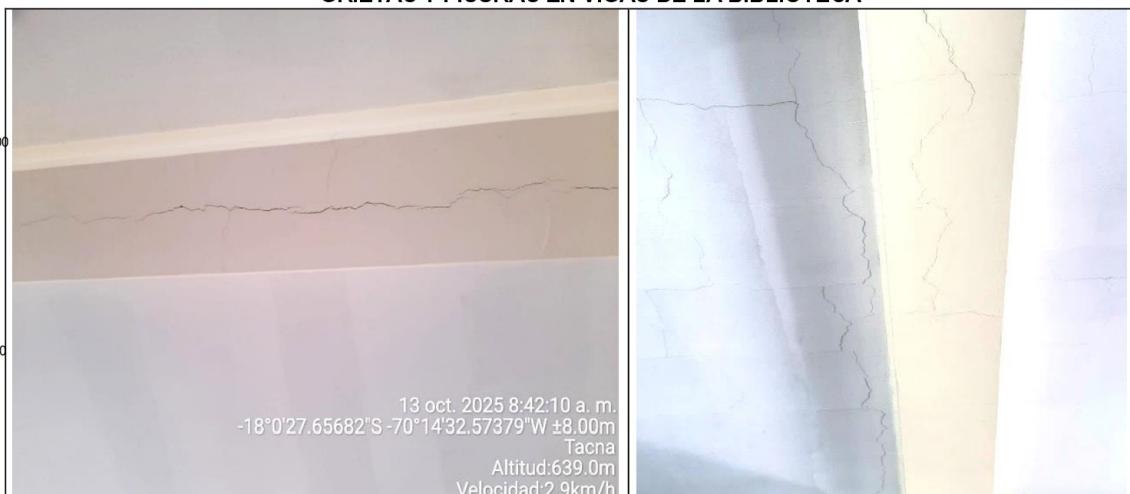
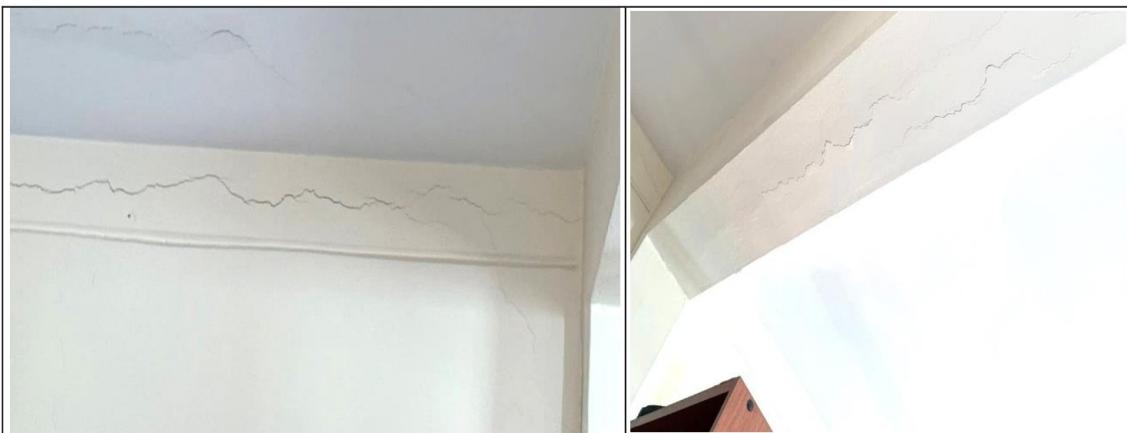
Viga entre C9 y C10	Fisuras transversales en la viga.
Viga entre C10 y C11	Fisuras transversales en la viga.
Viga entre C10 y C14	Fisuras a lo largo y transversal en la parte de medio de la viga.
Viga entre C6 y C10	Fisuras a lo largo de la base de la viga y transversales en las caras de la viga.
Viga entre C15 y C19	Fisuras en las caras de la viga, y en muro contiguo debajo de la viga.
Viga entre C11 y C15	Fisuras a lo largo de base de la viga.
Viga entre C7 y C11	Fisuras a lo largo de base de la viga.
Techo (paño A)	Fisuras en techo interior del ambiente de biblioteca.
Techo (paño B)	Fisuras en techo interior del ambiente de biblioteca.
Techo (paño C)	Fisuras en techo interior del ambiente de biblioteca.
Techo (paño D)	Fisuras en techo interior del ambiente de biblioteca.
Techo (paño E)	Fisuras en techo interior del ambiente de biblioteca.
Techo (paño F)	Fisuras en techo interior del ambiente de biblioteca y desprendimiento de pintura.

PANEL FOTOGRÁFICO N° 3 GRIETAS Y FISURAS EN VIGAS DE LA BIBLIOTECA

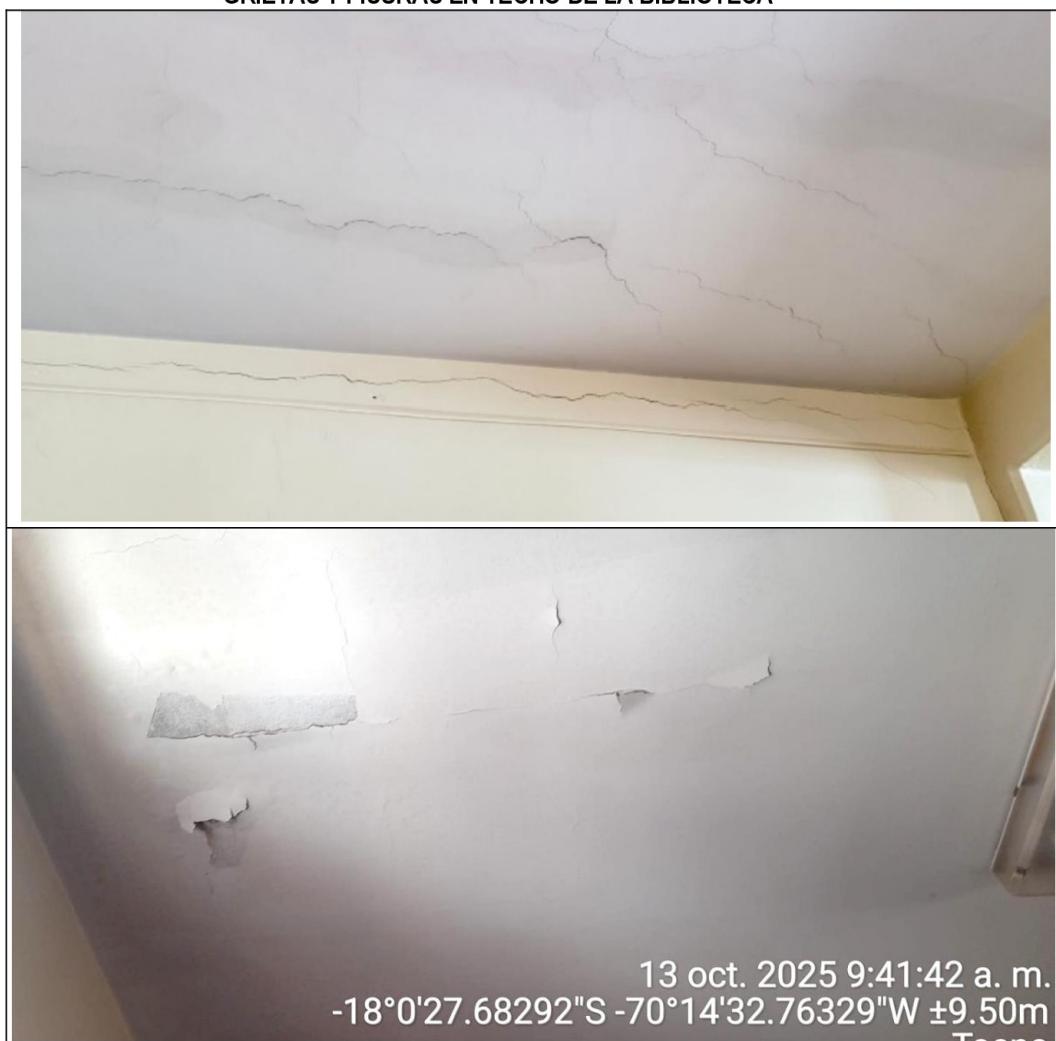
Techo (paño G)	Grietas y fisuras longitudinales y transversales en techo interior del ambiente de biblioteca.
Techo (paño H)	Fisuras en techo interior del ambiente de biblioteca.
Techo (paño I)	Fisuras en techo interior del ambiente de biblioteca y desprendimiento de pintura.

PANEL FOTOGRÁFICO N° 4
GRIETAS Y FISURAS EN TECHO DE LA BIBLIOTECA

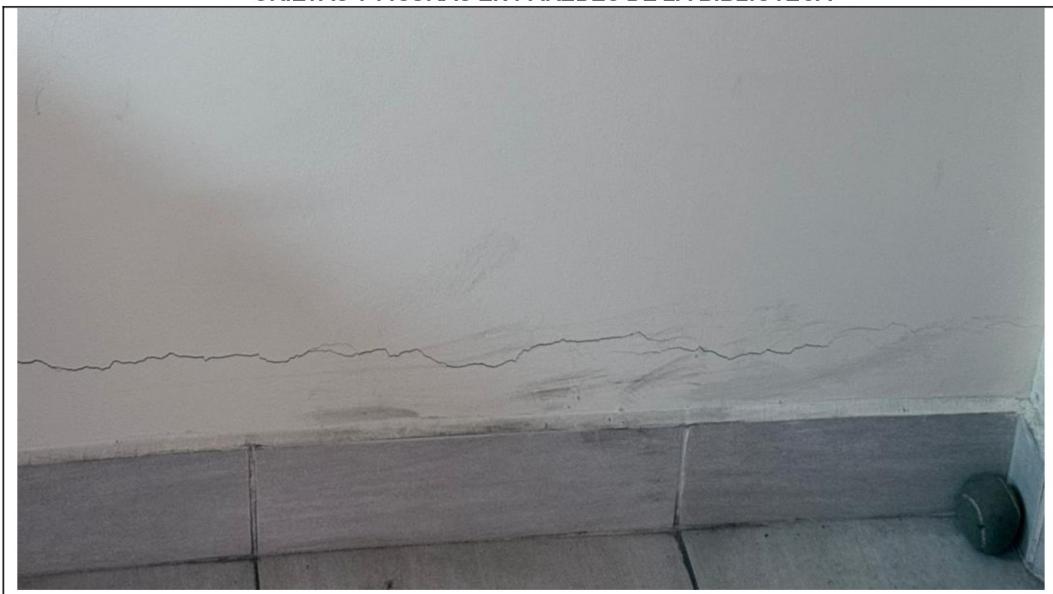
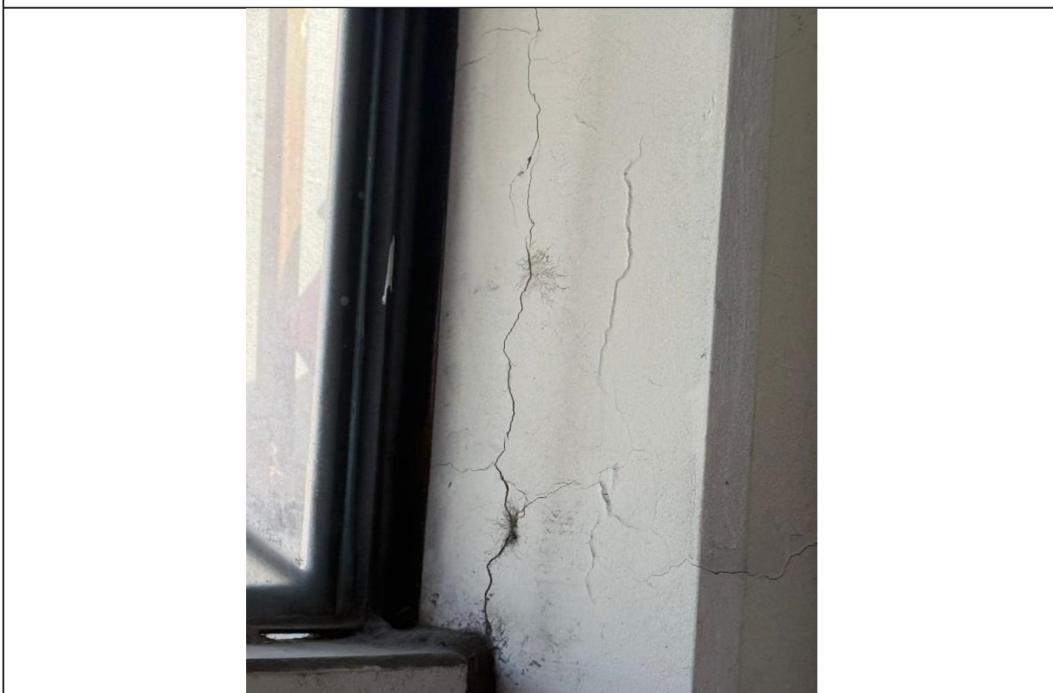
**PANEL FOTOGRÁFICO N° 4
GRIETAS Y FISURAS EN PAREDES DE LA BIBLIOTECA**

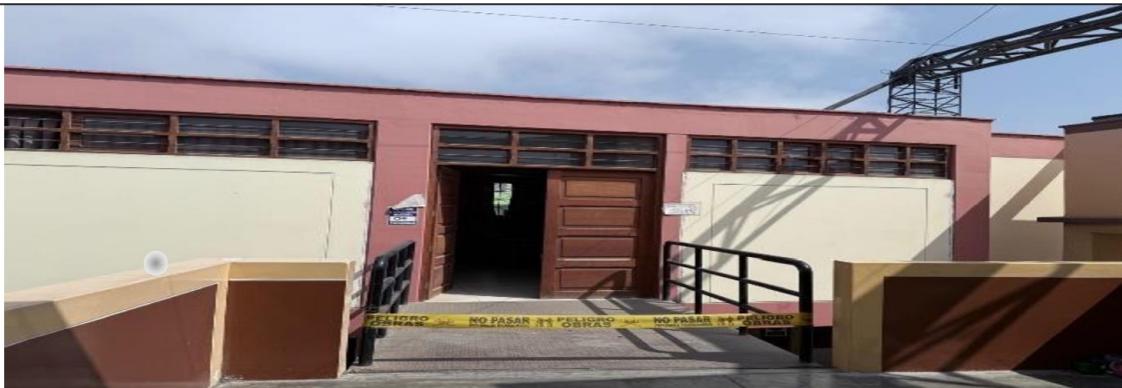
Cabe precisar, que durante la visita de inspección se constató que el ingreso a la biblioteca estaba restringido con una cinta de seguridad; sin embargo, en su interior se encontró un auxiliar administrativo quien manifestó¹ que desempeña labores diarias en ese lugar, evidenciando que la cinta de seguridad en mención, no impide el ingreso de personas, conforme se muestra en el siguiente panel fotográfico:

PANEL FOTOGRÁFICO N°5**CINTA DE ACCESO RESTRINGIDO A BIBLIOTECA**

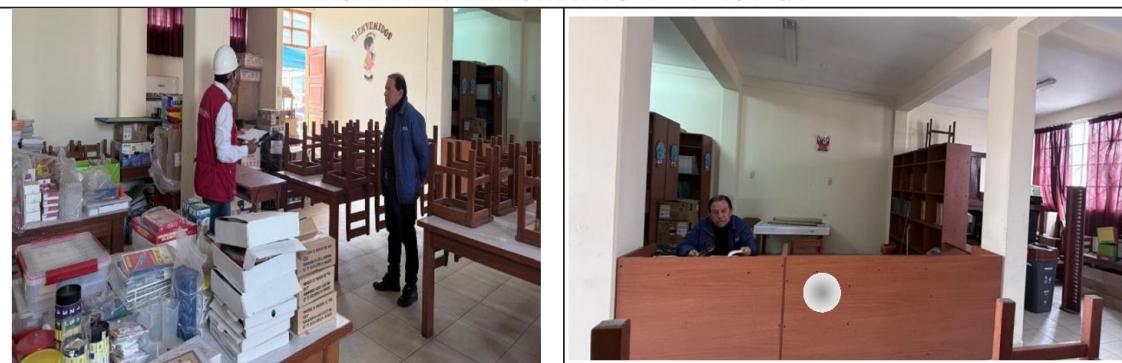
**AUXILIAR ADMINISTRATIVO EN BIBLIOTECA**

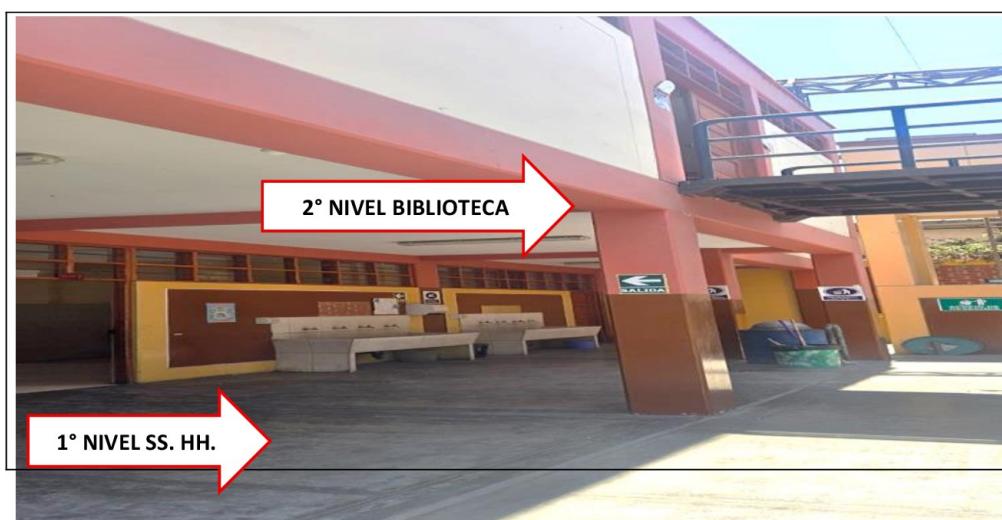
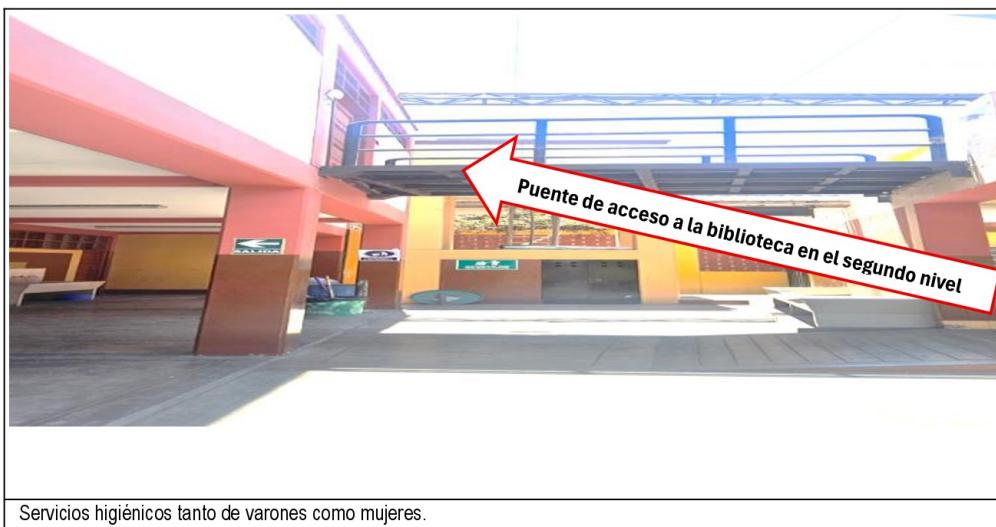
Durante la inspección realizada a las instalaciones de la Institución Educativa n.º 43001 Hermanos Barreto, la Comisión de Control evidenció que los servicios higiénicos destinados al uso de los alumnos, están ubicados en el primer nivel debajo biblioteca, la cual podría colapsar ante la presencia de grietas y fisuras en sus columnas, vigas, techo y paredes.

**PANEL FOTOGRÁFICO N°6
SERVICIOS HIGIÉNICOS UBICADOS EN EL PRIMER NIVEL DEBAJO DE LA BIBLIOTECA**

Cabe precisar, que los servicios higiénicos en mención constan de 3 baterías de inodoros para niños y 3 baterías de inodoros para niñas, y una batería de 4 pilas de lava manos en la parte exterior, colindantes a la única cancha deportiva de la I.E.

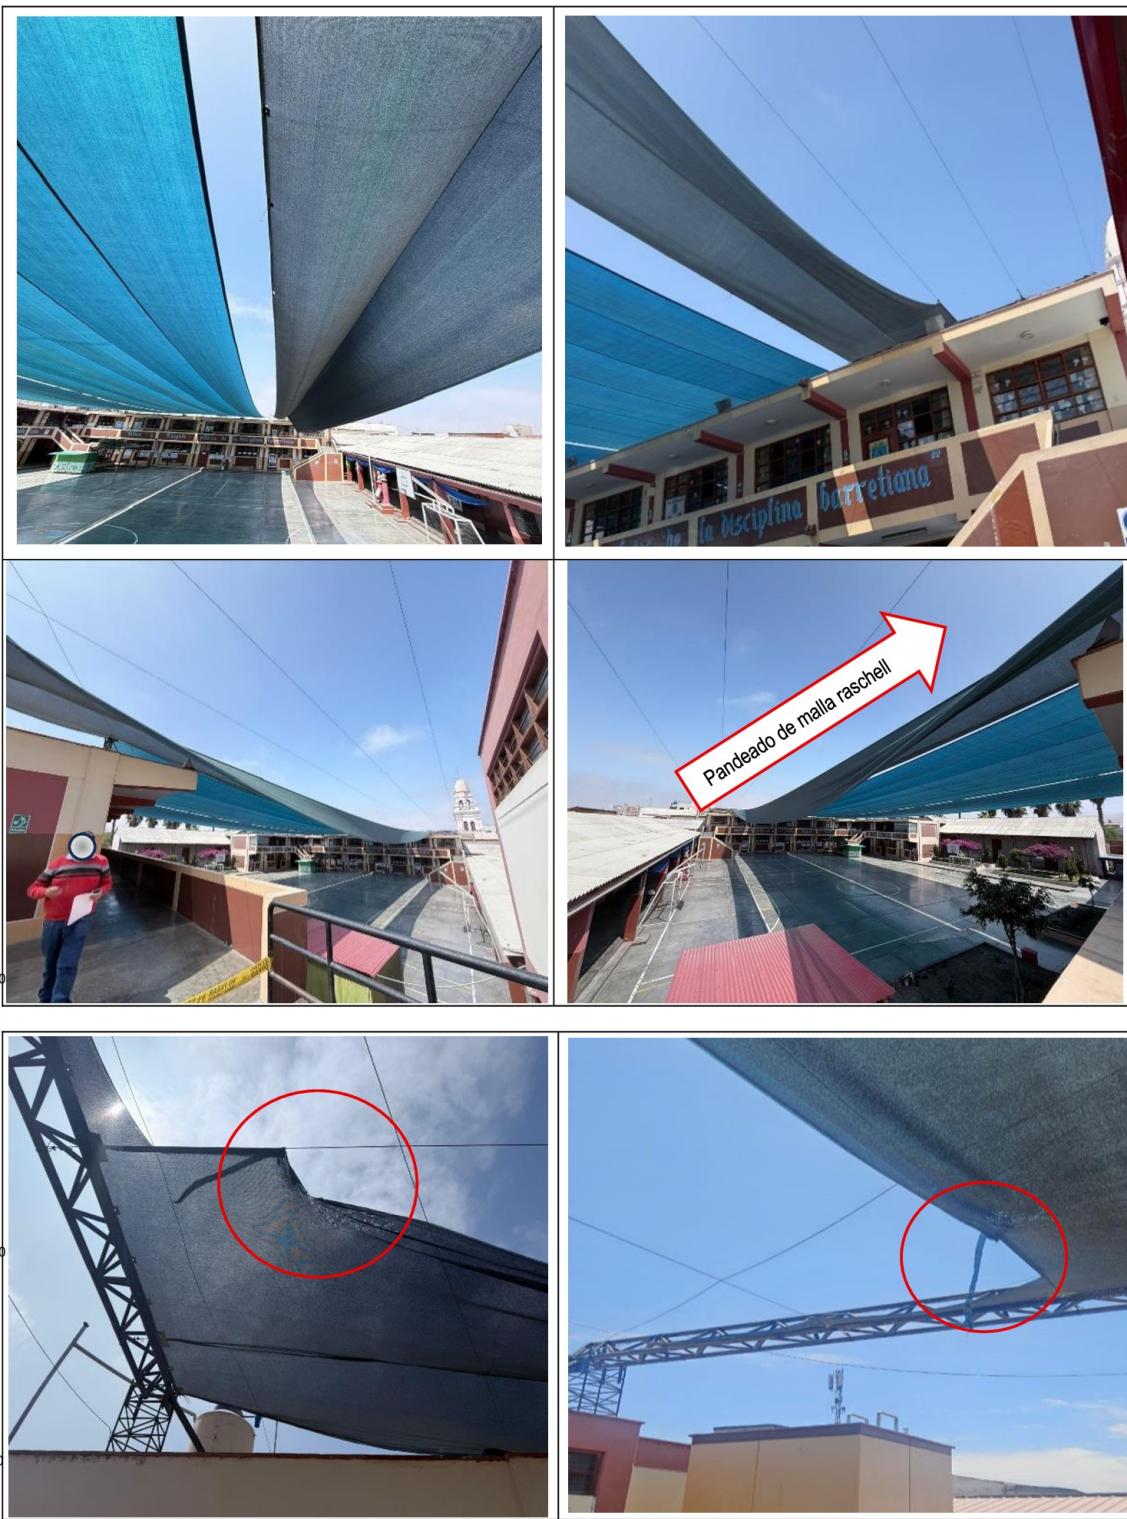
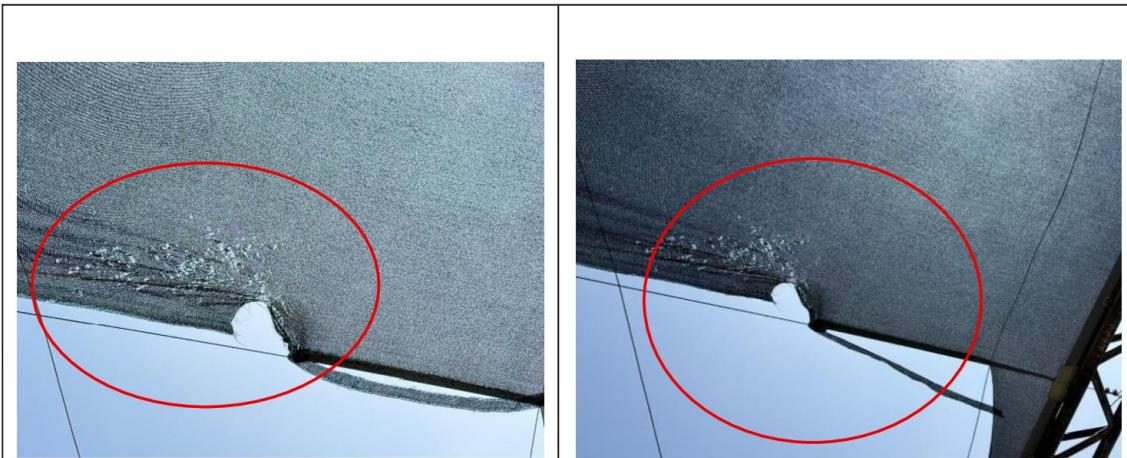
Durante la inspección realizada a las instalaciones de la Institución Educativa n.º 43001 Hermanos Barreto, la Comisión de Control evidenció que malla raschell ubicada en la parte superior de la única cancha deportiva, la cual mide aproximadamente 60 metros de largo, presenta ruptura y pandeado en uno de sus extremos, conforme se muestra en el siguiente panel fotográfico:

PANEL FOTOGRÁFICO N° 7
DETERIORO DE MALLA RASCELL QUE CUBRE LA CANCHA DEPORTIVA

Cabe precisar, que la malla raschell cubre el área donde se encuentra ubicado un quiosco que dispensa alimentos para los alumnos y demás usuarios.

Sin perjuicio de lo expuesto, durante la visita de inspección personal de la I.E. señaló a la Comisión de Control, que la malla raschell deteriorada no fue cambiada porque se encuentra sujeta a la estructura metálica anclada al techo de la biblioteca, resultando riesgoso cualquier intervención en la misma.

De los hechos descritos, se advierte que la malla raschell de la Institución Educativa n.º 43001 Hermanos Barreto de Tacna, presenta ruptura y pandeado produciendo un deterioro progresivo de la misma, lo cual pondría en riesgo la integridad y seguridad de los estudiantes, docentes y visitantes de la institución
