GERENCIA REGIONAL DE CONTROL CUSCO
INFORME DE HITO DE CONTROL
N° 3586-2025-CG/GRCU-SCC

**OBRA: MEJORAMIENTO DE LA CARRETERA EN LOS
DISTRITOS DE LANGUI, LAYO Y KUNTURKANKI DE LA
PROVINCIA DE CANAS, DEPARTAMENTO DE CUSCO**

**HITO DE CONTROL N° 5 – AVANCE DE LA
EJECUCIÓN DE OBRA AL MES DE FEBRERO DE 2025**

**PERÍODO DE EVALUACIÓN DEL HITO DE CONTROL:
DEL 3 AL 7 DE MARZO DE 2025**

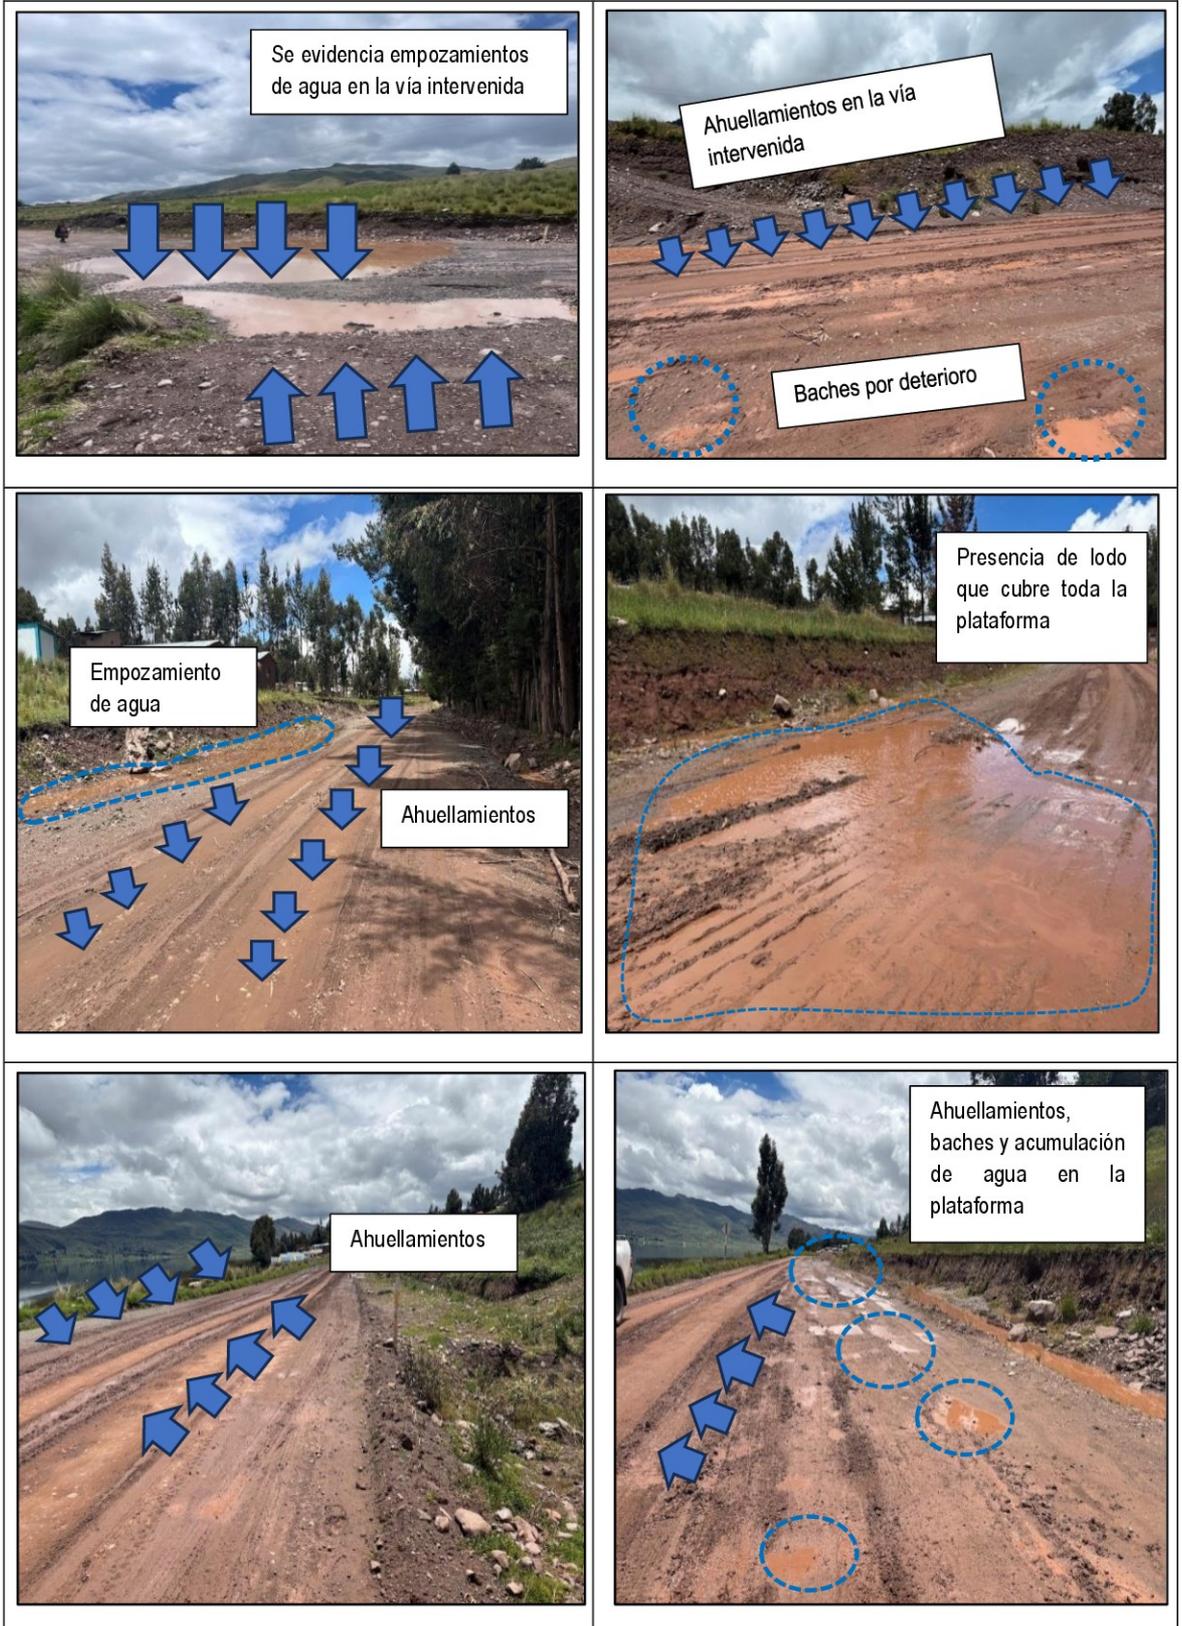
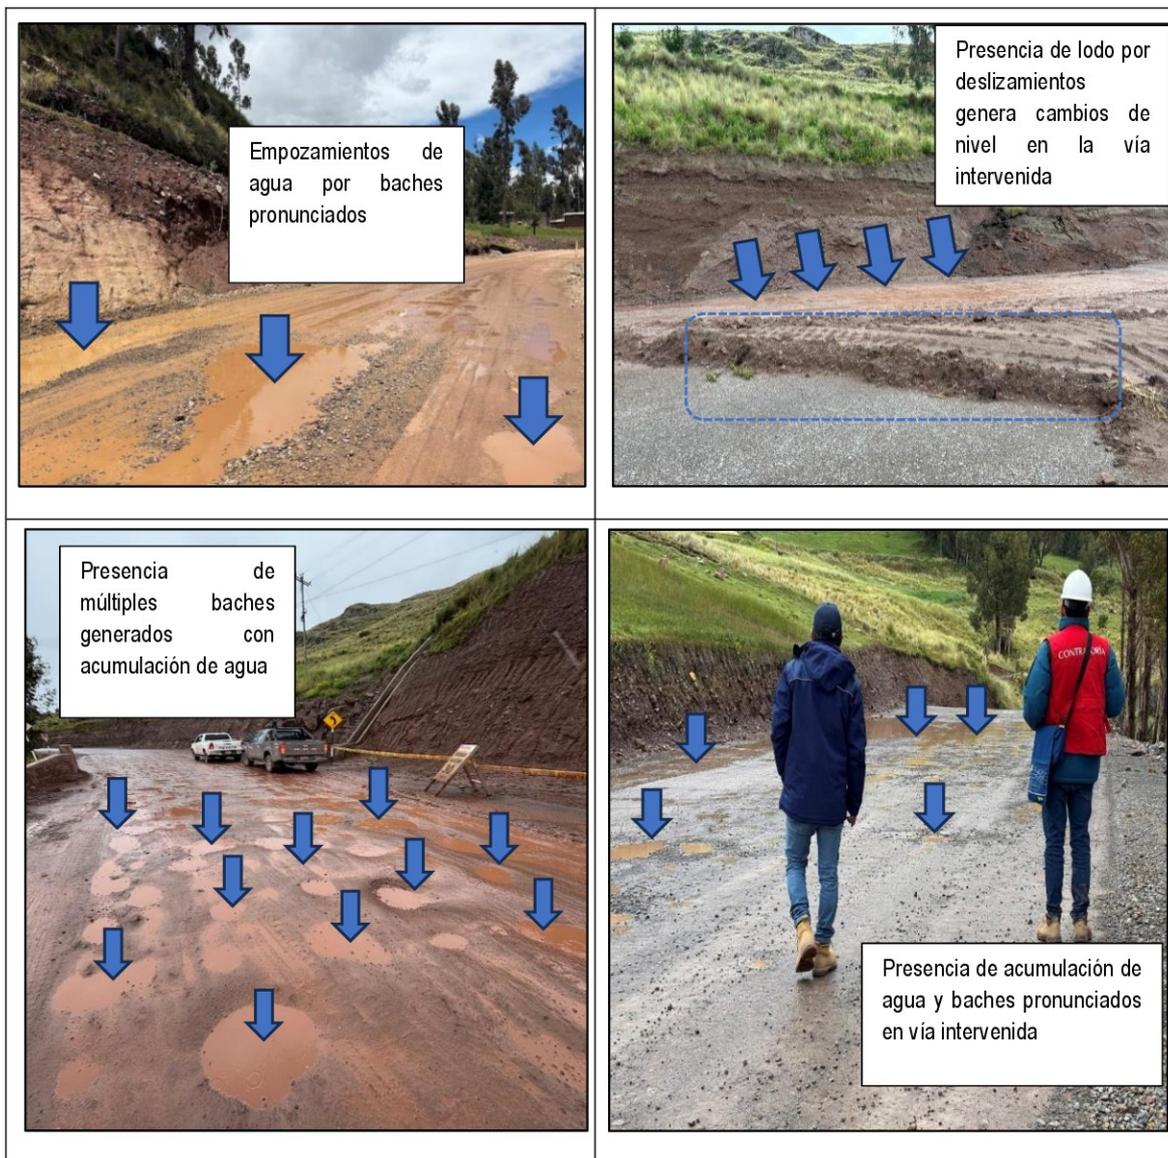
**PANEL FOTOGRÁFICO N° 1
DETERIOROS EN VÍA INTERVENIDA POR EL PROYECTO**

Durante la visita de inspección realizada por la Comisión de Control el 4 de marzo de 2025, se verificó que la vía intervenida presenta deterioros en su capa de rodadura, tal como se muestra en el panel fotográfico siguiente:

De las fotografías mostradas, se denota que la vía presenta un deterioro visible, caracterizado por la presencia de empozamientos de agua, ahuellamientos pronunciados, baches y lodo. Al respecto, la valorización física del informe mensual correspondiente al mes de diciembre de 2024, registra la ejecución al 100% de la partida 2.09 "Mejoramiento de suelo a nivel de subrasante con enrocado" y un avance de 4.77% de la partida 03.01 "Sub base granular"; sin embargo, actualmente en el tramo comprendido entre el Km 0+00 y el Km 18+660, ambas partidas presentan deterioros.

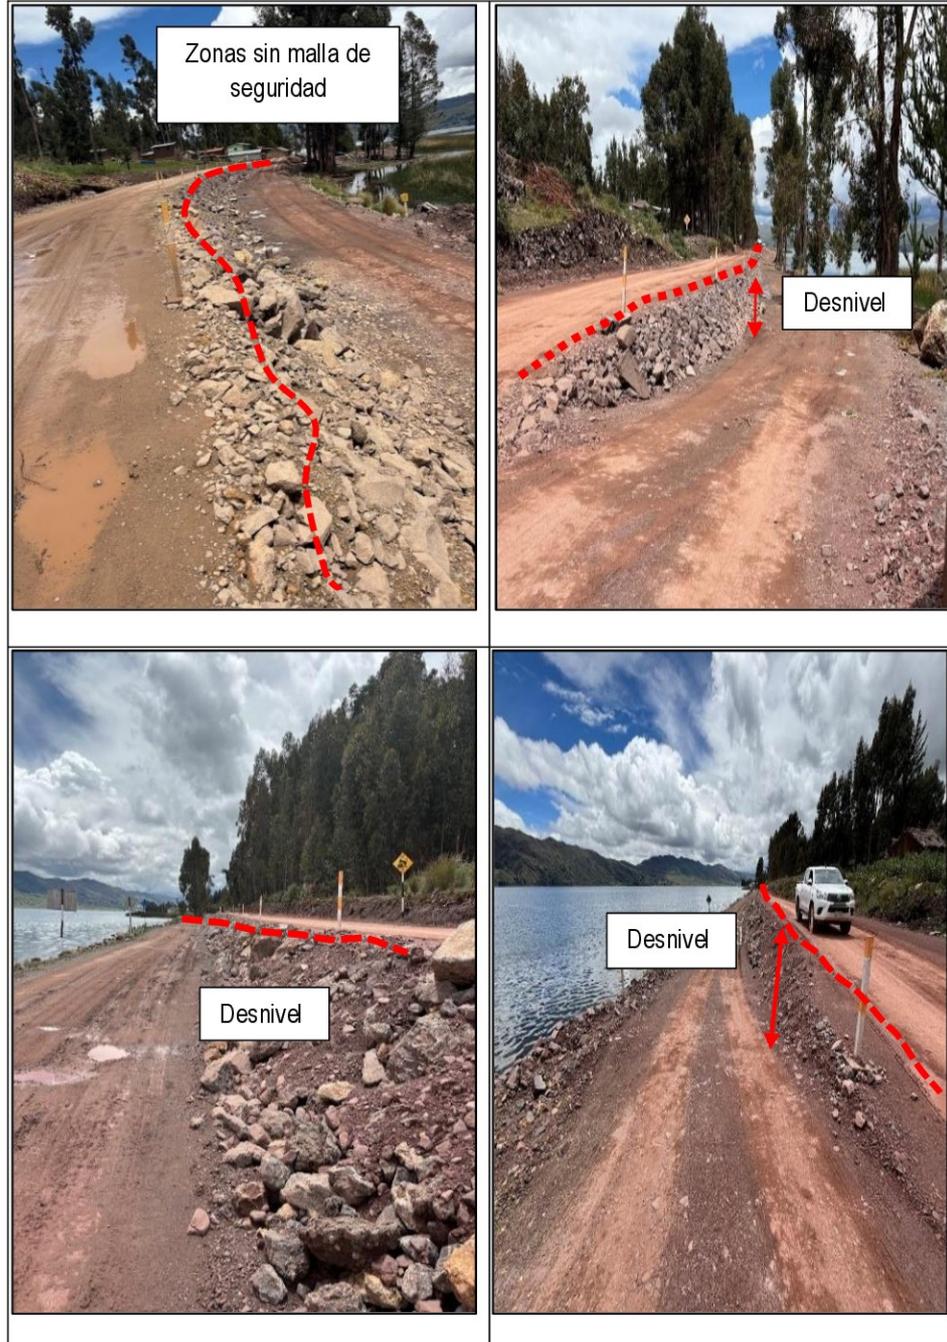
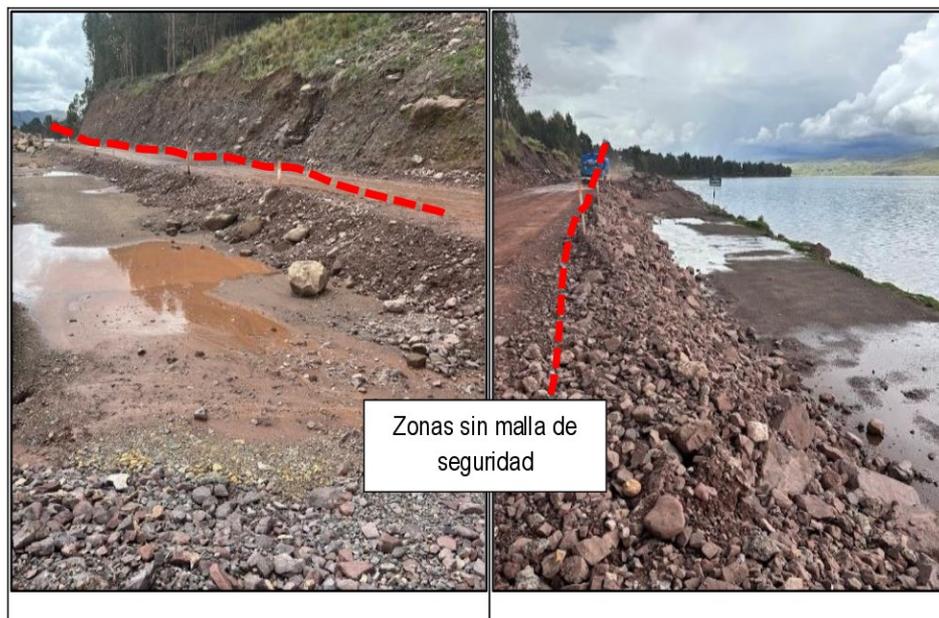
PANEL FOTOGRÁFICO N° 2
SECTORES CON DESNIVEL POR EJECUCIÓN DE TRABAJOS EN LA VIA

Por otro lado, durante el recorrido de la construcción del Proyecto, se observó que en varios sectores se ejecutaron trabajos de mejoramiento de suelos a nivel de subrasante con enrocado, situación que generó desniveles en relación con la vía original, tal como se muestra en el panel fotográfico siguiente:

Conforme las vistas fotográficas precedentes, se advierte que en diferentes tramos donde se habría ejecutado el mejoramiento de suelo, la vía existente se encuentra por debajo de la vía ejecutada; sin embargo, la señalización de seguridad correspondiente a las zonas adecuadas para la circulación de los vehículos carece de una delimitación adecuada, si bien se visualiza postes de delimitación, estos no cuentan con una malla de seguridad que ayude a la correcta circulación de vehículos y personas.

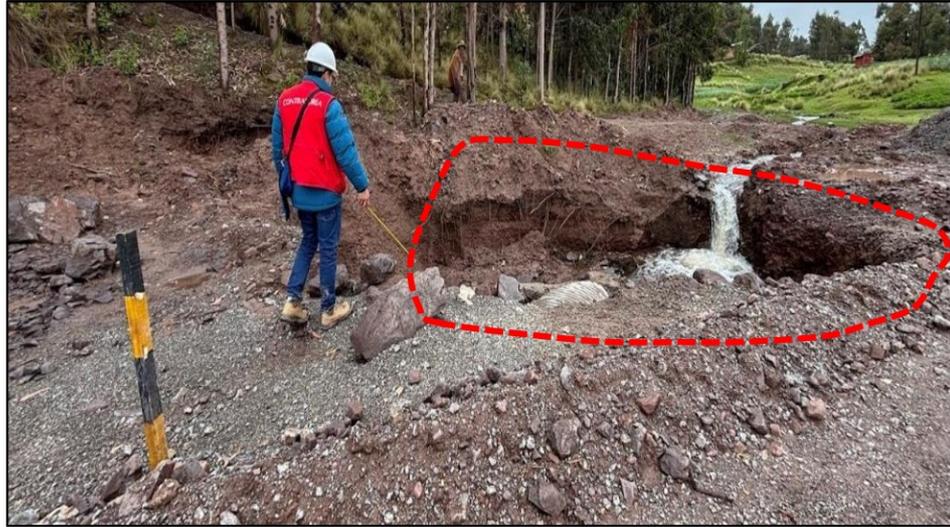
IMAGEN N° 2
ALCANTARILLA CON EXCAVACIÓN SIN SEÑALIZACIÓN

Por lo expuesto, se advierte la falta de señalización en desvíos y alcantarillas; así como, la delimitación de los desniveles generados por el mejoramiento de suelos a nivel de subrasante con enrocado, generan el riesgo de accidentes de tránsito y afectación de la seguridad e integridad física de los usuarios de la vía.

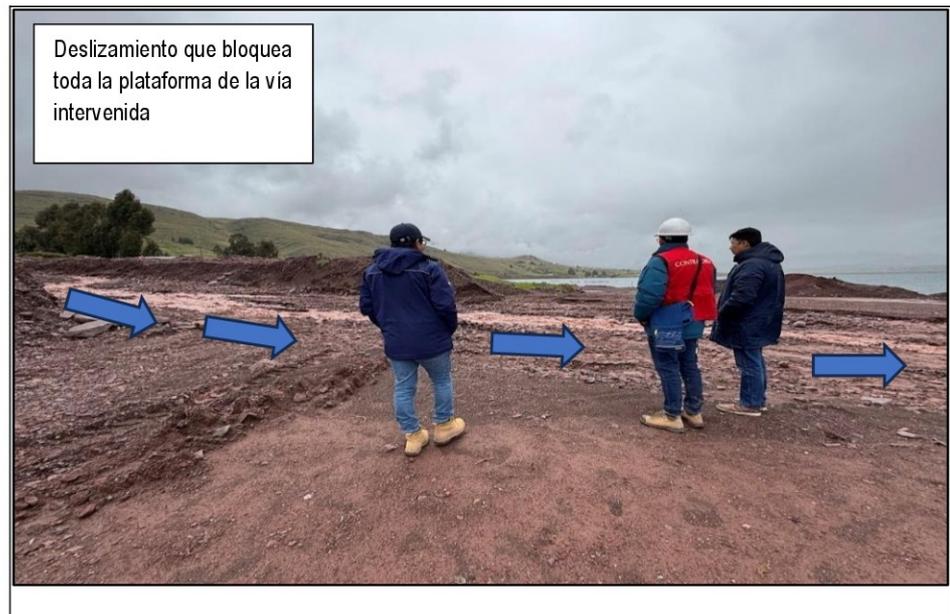
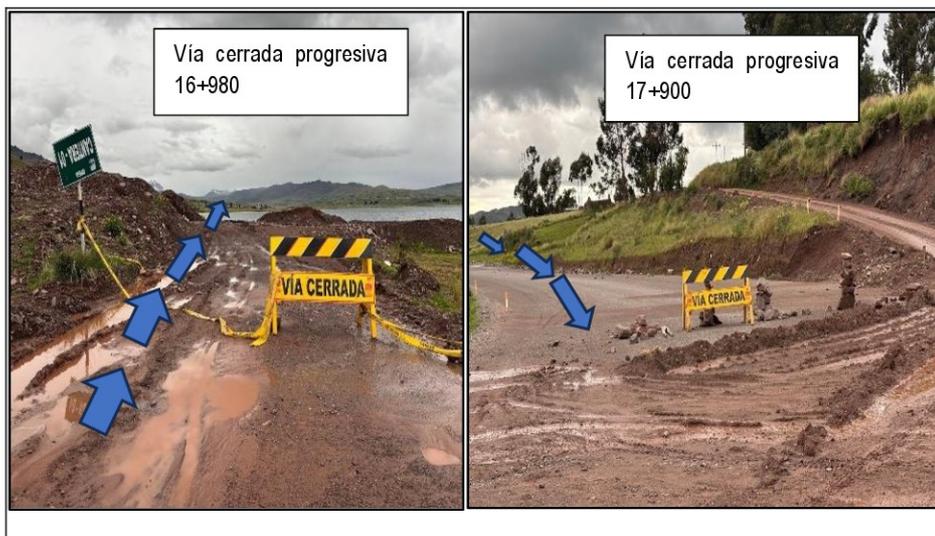
PANEL FOTOGRÁFICO N° 3
BLOQUEO DE LA VÍA POR DESLIZAMIENTO DE LODO EN EL KM 16+980

Por otra parte, en la progresiva km 16+980, se identificó la ocurrencia de un deslizamiento de tierra con presencia de agua, dicho deslizamiento proviene de la cabecera de la quebrada y alcanza la plataforma de la vía, generando la obstrucción de la misma, tal como se muestra en el panel fotográfico siguiente:

A raíz del deslizamiento, la Entidad cerró el paso vehicular en la vía intervenida comprendida entre la progresivas km 16+980 y km 17+900 (colocando letreros en ambos extremos). Aunque la vía intervenida se encuentra cerrada por el deslizamiento ocurrido, en la progresiva km 13+890 existe un desvío vehicular que permite la circulación a través de otra vía alterna, la cual conecta desde la progresiva km 13+980 hasta la progresiva km 17+900.

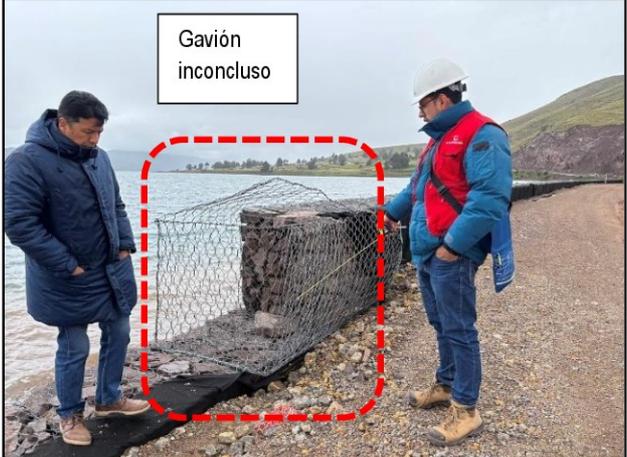
<p>Progresivas: Km 18+640 al Km 18+660</p>	<p>Los trabajos de muro de suelo reforzado quedaron inconclusos, toda vez que, la malla del panel del gavión se encuentra abierta y sin relleno de piedra, lo que evidencia que no se adoptaron las previsiones necesarias ante la paralización de la obra.</p>

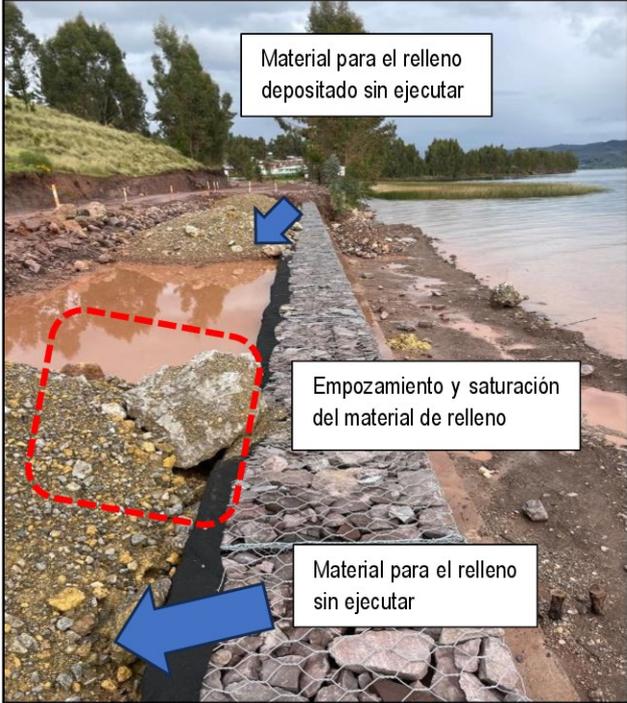
<p>Progresivas: Km 13+490 al Km13+550</p>	<p>Los trabajos de relleno y compactado de suelo para el muro reforzado quedaron inconclusos, debido a que se observa que el material destinado para esta actividad únicamente fue depositado en el sector.</p> <p>Cabe precisar que, al no haberse extendido ni compactado el material, actualmente este se encuentra en un proceso de saturación constante, generando pozos de agua. Dicha acumulación podría ocasionar hundimientos y asentamientos, lo que, a su vez, ocasionaría fallas estructurales en los muros reforzados.</p>

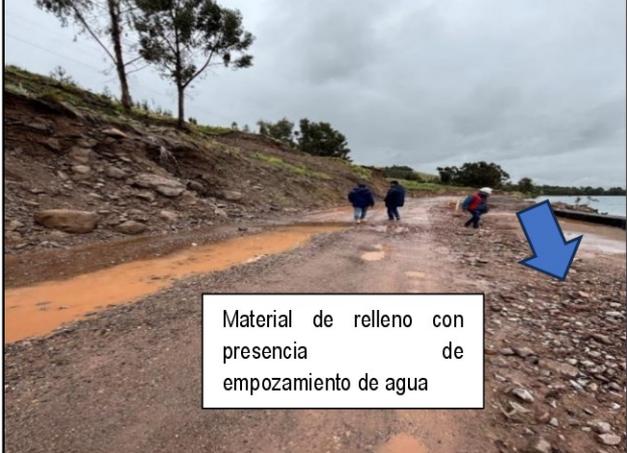
<p>Progresivas: Km 12+920 al Km 13+060</p>	<p>Se observa la presencia de trabajos inconclusos en el muro reforzado; así como, la acumulación de agua en la zona de acumulación de material de relleno, el cual no ha sido compactado, generando riesgo de hundimientos, asentamientos y posibles fallas estructurales en el muro.</p>

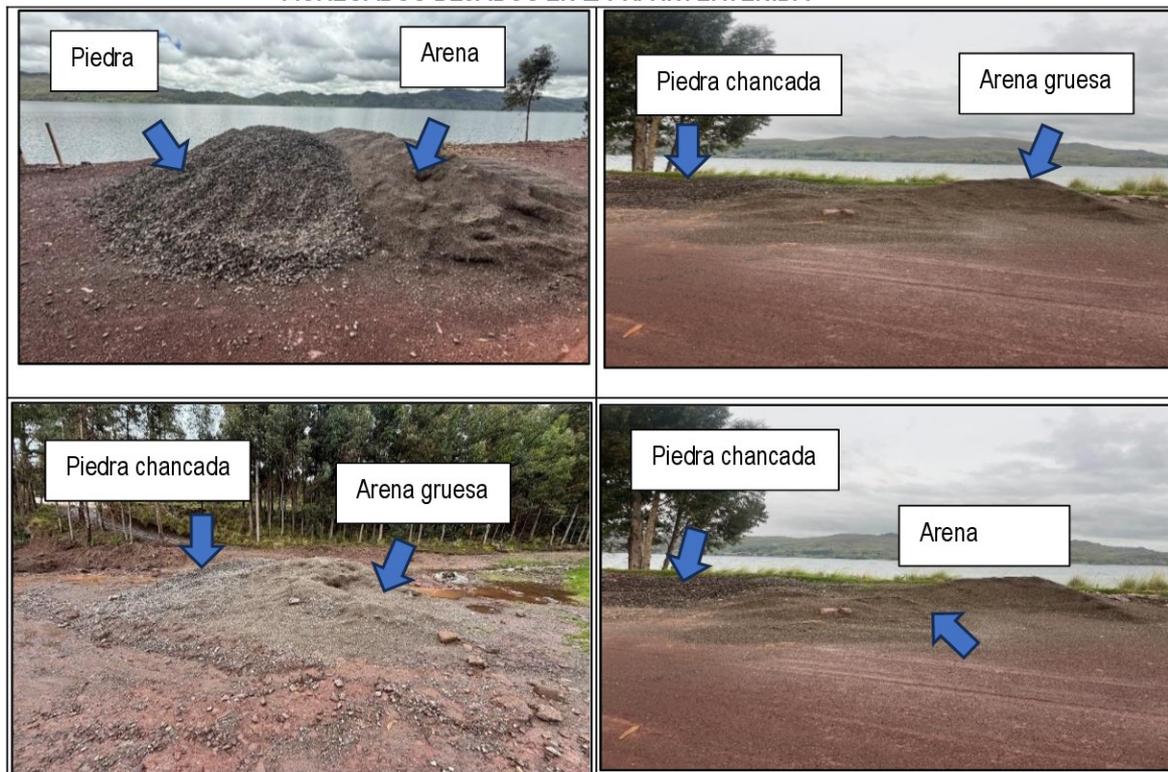
**PANEL FOTOGRÁFICO N° 5
AGREGADOS DEJADOS EN LA VÍA INTERVENIDA**

Sumado a los hechos mencionados, se evidenció entre los km 0+000 a km 18+660 de la vía intervenida, zonas de acumulación de material de agregado en aparente estado de abandono, ya que no disponen de ninguna condición de resguardo, encontrándose expuestas a contaminación; según se muestra en el panel fotográfico siguiente:

En conclusión, el deterioro progresivo en la vía intervenida, los trabajos inconclusos, la falta de señalización y los materiales abandonados, ponen en riesgo la funcionalidad y seguridad de la vía dificultando el tránsito vehicular y peatonal e incrementando el riesgo de accidentes; asimismo, compromete la calidad de los trabajos ya realizados con el riesgo de ejecutar intervenciones adicionales, del mismo modo, existe el riesgo de pérdida y contaminación de materiales identificados en estado de abandono; situaciones que podrían implicar mayores costos y retrasos en la ejecución del Proyecto.

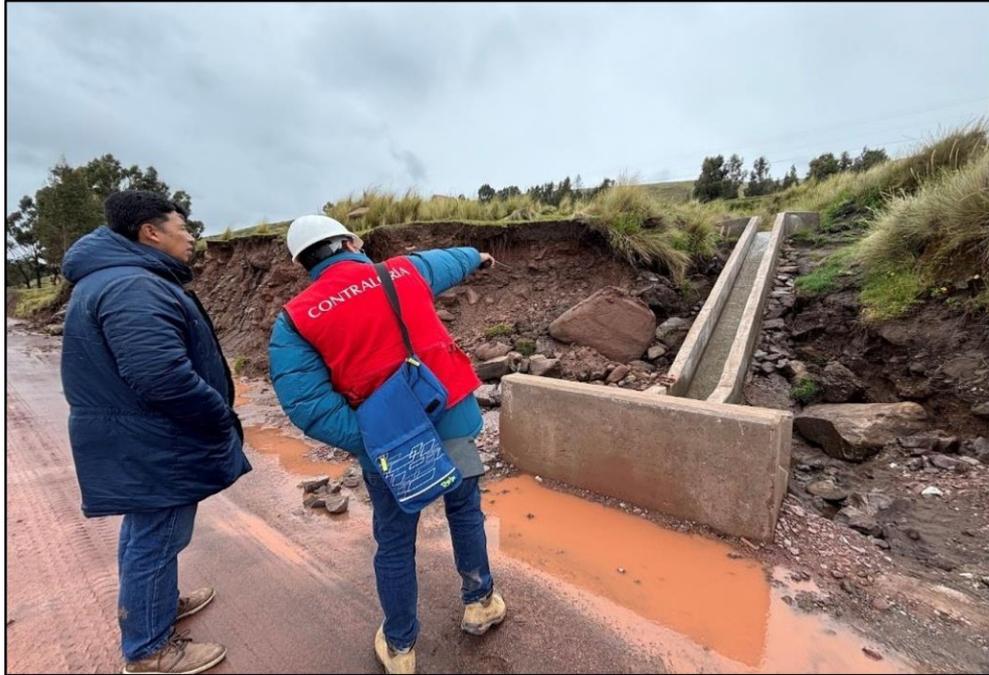
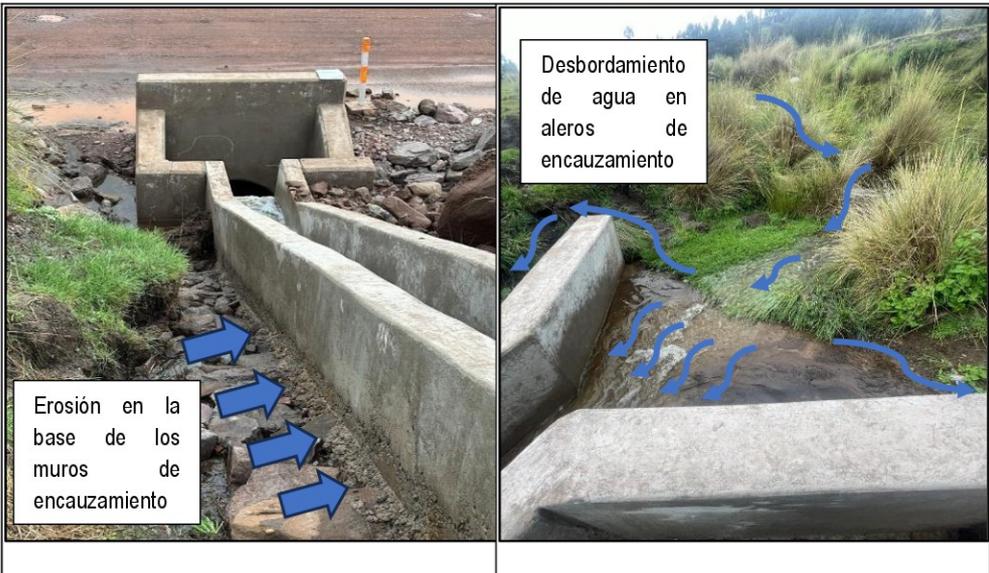
PANEL FOTOGRÁFICO N° 6
ALCANTARILLA TIPO TUBERÍA METÁLICA CORRUGADA (TMC) DE LA PROGRESIVA KM
13+360

Al verificar la estructura, se evidenció que el canal de concreto ejecutado para la recepción presenta signos de erosión en la base de los muros de encauzamiento del canal, lo que habría sido ocasionado por la filtración de agua propia del canal. De otro lado, se constató que los aleros del canal no generan una amplitud suficiente para la adecuada recepción del agua. En consecuencia, el flujo se desborda por los lados de los aleros y discurre hacia los extremos del canal, tal como se muestra en el panel fotográfico siguiente:

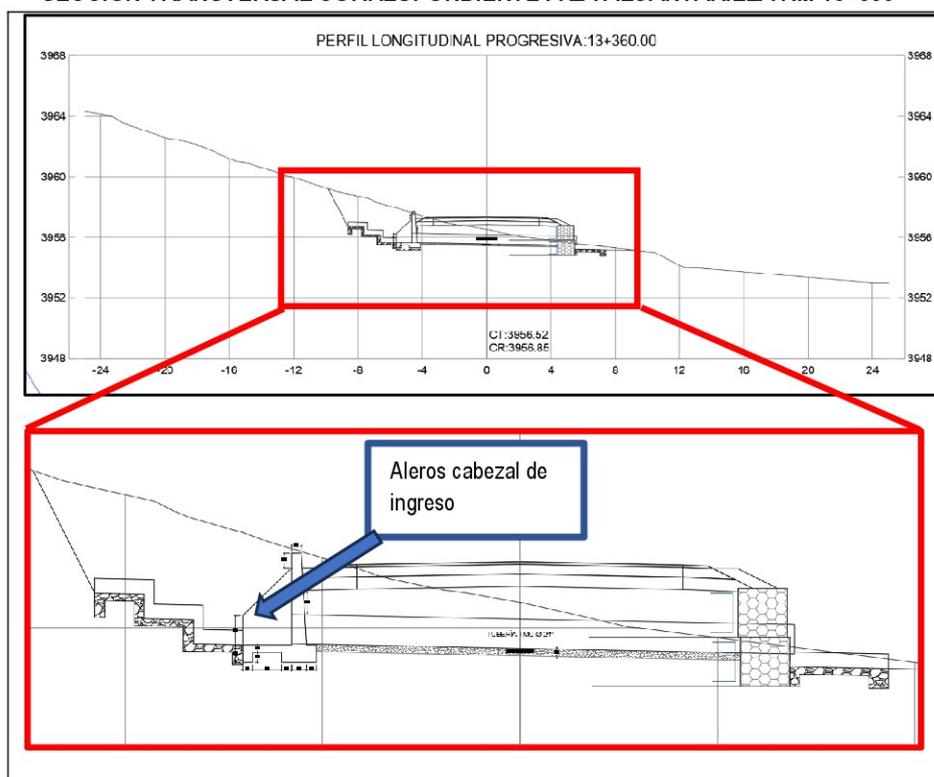
IMAGEN N° 3
SECCIÓN TRANSVERSAL CORRESPONDIENTE A LA ALCANTARILLA KM 13+360

Estando a lo señalado por los ejecutores, la Comisión de Control verificó que la alcantarilla ubicada en la progresiva km 13+360 no coincidía con el diseño establecido en el plano de sección transversal para alcantarillas contemplado en el expediente técnico. En dicho plano, la entrada de agua para la alcantarilla fue diseñada con aleros de ingreso, tal como se verifica en la imagen siguiente:

Sin embargo, lo ejecutado corresponde a una caja de recepción, que representa una modificación respecto a lo proyectado. Asimismo, el plano de sección transversal consideraba la inclusión de un aliviadero escalonado, el cual no se evidenció en la estructura construida.

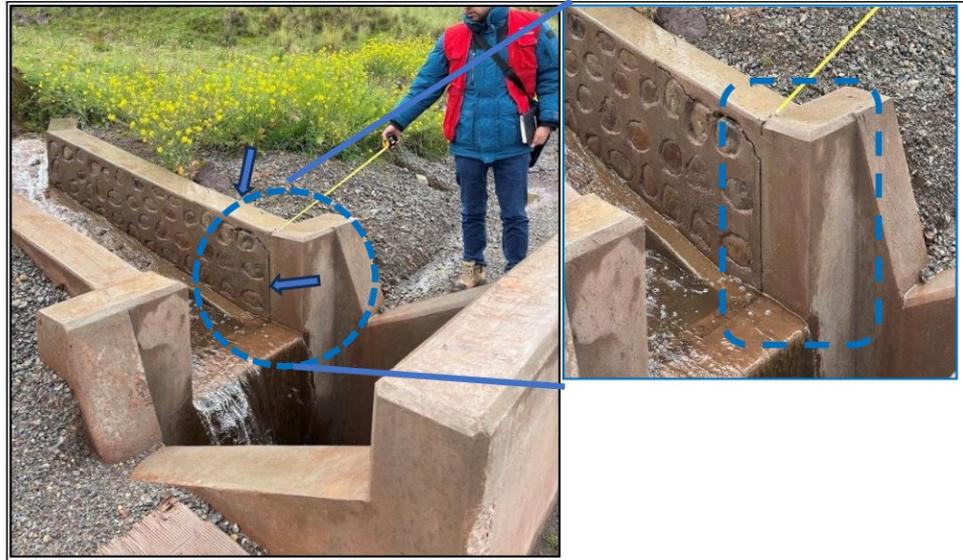
PANEL FOTOGRÁFICO N° 8
ALCANTARILLA EJECUTADA PROGRESIVA KM 17+792

Como se observa en las imágenes anteriores, la estructura del muro de encauzamiento del aliviadero presenta una grieta en el emboquillado, la cual se extiende desde la parte superior hasta la junta con la caja de recepción. Dicha grieta, podría comprometer la estabilidad del muro emboquillado, incrementando el riesgo de colapso y, en consecuencia, la necesidad de una posible reconstrucción.

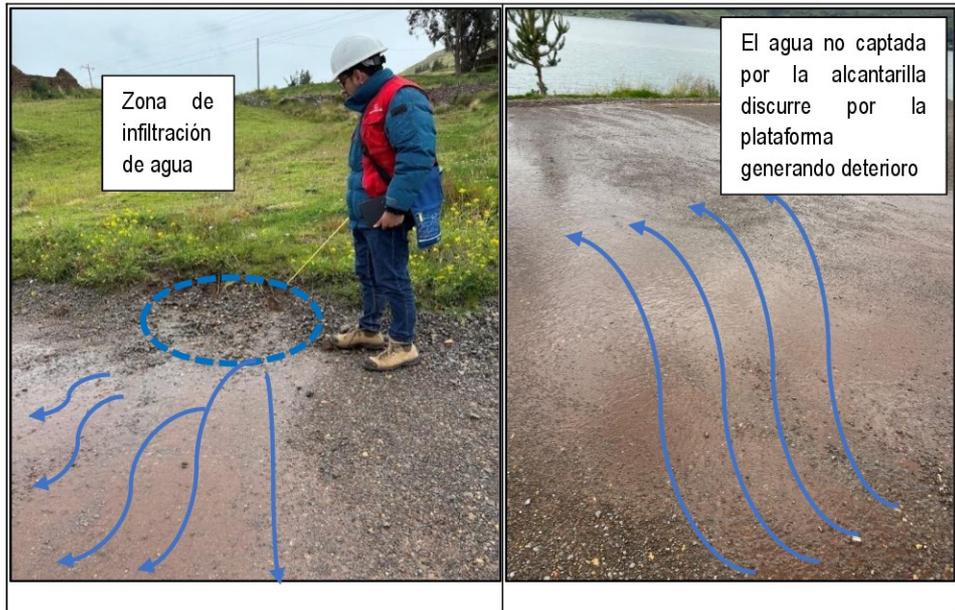
PANEL FOTOGRÁFICO N° 9
FILTRACIONES PRESENTE DE AGUA QUE AFECTAN A LA VÍA INTERVENIDA

Por otro lado, su diseño actual no garantiza la captación total del flujo hídrico en el área. Como evidencia de ello, se verificó la presencia de filtraciones en las inmediaciones de la caja de recepción, las cuales alcanzan la plataforma de la carretera, tal como se muestra en el panel fotográfico siguiente:

Esta situación evidencia que el diseño adoptado y ejecutado para la alcantarilla ubicada en la progresiva km 17+792, no cumple plenamente con los objetivos funcionales previstos para este tipo de estructuras, puesto que la infraestructura construida no logra captar la totalidad del flujo de agua presente en el área, lo que ha derivado en deterioros progresivos en la vía intervenida, riesgo que se incrementa estando actualmente en temporada de lluvias.

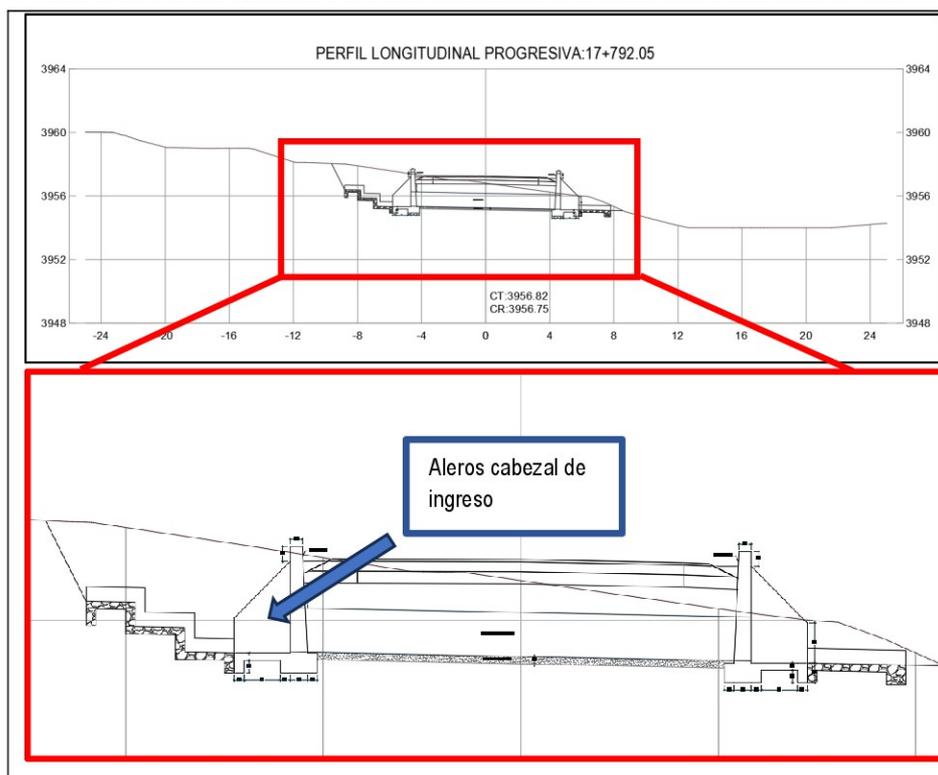
IMAGEN N° 4
SECCIÓN TRANSVERSAL CORRESPONDIENTE A LA ALCANTARILLA KM 17+792

Teniendo en cuenta que el diseño adoptado no cumple con la función esperada, se procedió a contrastar lo ejecutado con los planos de secciones transversales de alcantarillas utilizados como referencia, del cual se advierte que el diseño adoptado y ejecutado no coincide con lo establecido en los planos de secciones transversales para alcantarillas, hecho que contradice lo señalado por los ejecutores en el oficio n.º 1089-2024-GR CUSCO/PLAN COPESCO-DE, en el cual se señaló que, ante la ausencia de planos de detalle para las alcantarillas, se utilizaban estos planos como referencia para la ejecución de las estructuras de entrada y salida, tal como se muestra en la imagen siguiente:

Por lo expuesto, de la verificación realizada en las alcantarillas ubicadas en las progresivas km 13+360 y km 17+792, se advierte que las estructuras ejecutadas presentan discrepancias respecto a lo establecido en los planos del expediente técnico. Dichas diferencias se reflejan principalmente en la modificación de los elementos de captación y conducción del flujo hídrico, lo que habrían generado condiciones que podrían afectar la funcionalidad de estas infraestructuras.

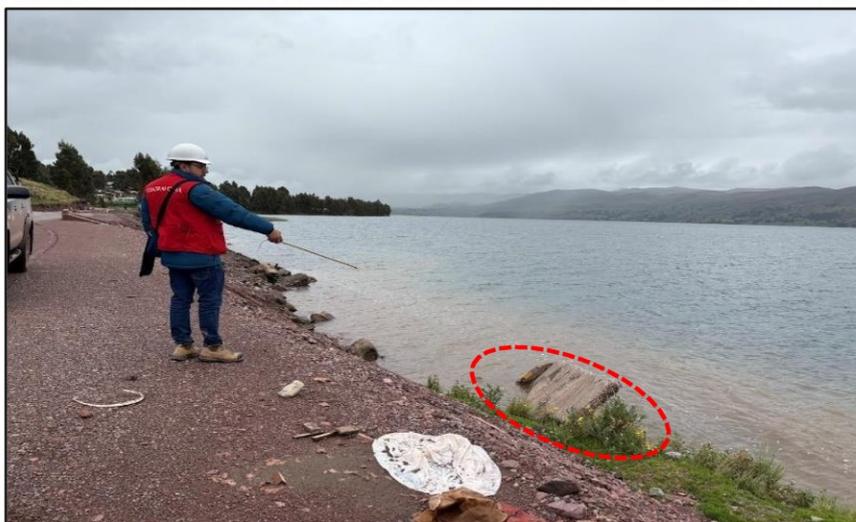
IMAGEN N° 6
PRESENCIA EN LA ORILLA DE LA LAGUNA DE RESTOS DE CONCRETO ARMADO

Situación similar se evidenció en la zona cercana a la progresiva km 13+380, observándose en las orillas de la laguna, la existencia de restos de una estructura de concreto armado que corresponderían a alguna demolición, incumpléndose del mismo modo la partida antes citada. La situación expuesta se observa en la imagen siguiente:

Al respecto, el artículo 277° del Reglamento de la Ley n.° 29338¹¹ Ley de Recursos Hídricos, considera infracción el incumplimiento de la prohibición de cualquier tipo de contaminación en fuentes naturales de agua, infracciones pasibles del ejercicio de la potestad sancionadora de la Autoridad Nacional del Agua.

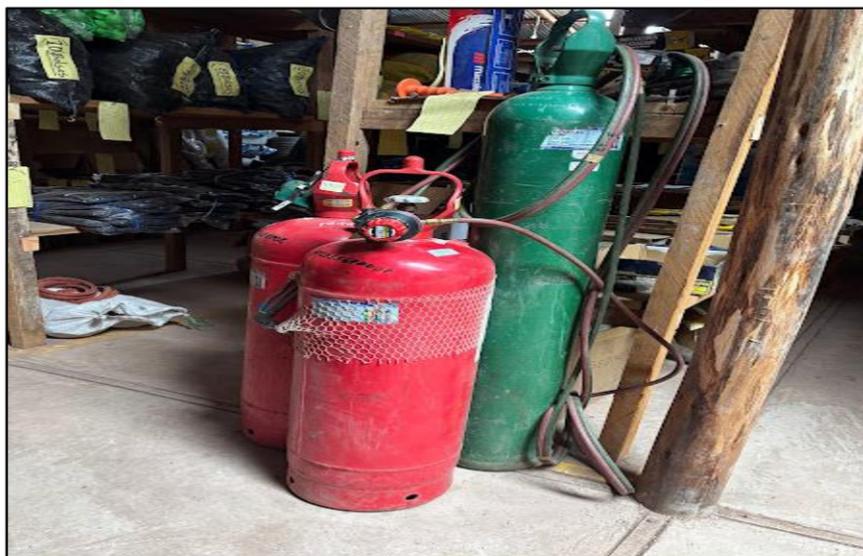
IMAGEN N° 7
EQUIPO COMPLETO DE SOLDADURA Y OXICORTE PROFESIONAL

Durante la visita de inspección realizada el 4 de marzo de 2025, se evidenció que en el almacén central del Proyecto se encuentra el equipo completo de soldadura y oxicorte profesional, conforme de muestra en la imagen siguiente:

De la imagen precedente, se advierte que el equipo completo de soldadura y oxicorte profesional no cuenta con las condiciones adecuadas de almacenamiento, el mismo se encuentra en un ambiente compartido con materiales inflamables, condición que incrementa la probabilidad de incidentes de combustión incontrolado. Asimismo, en caso de un evento de este tipo, podría generarse la pérdida total o parcial de los bienes almacenados en el proyecto, lo que impactaría tanto en la seguridad del personal como la continuidad de las operaciones, conforme se evidencia en el panel fotográfico siguiente:

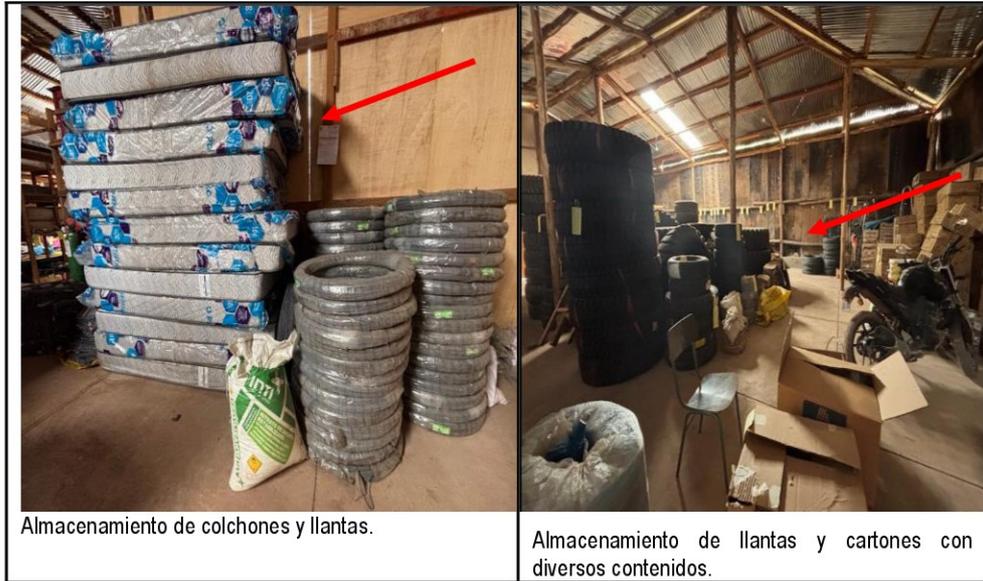
**PANEL FOTOGRÁFICO N° 10
EVIDENCIA DEL MATERIAL INFLAMABLE**

Almacenamiento de colchones y llantas.

Almacenamiento de llantas y cartones con diversos contenidos.

tales como, llantas, colchones, cartones, fertilizante, material plástico, y tubos; lo que genera el riesgo de combustión incontrolada; así también, se evidencia Registros de Control Visible en deterioro, situación que afectaría el control de los materiales almacenados.

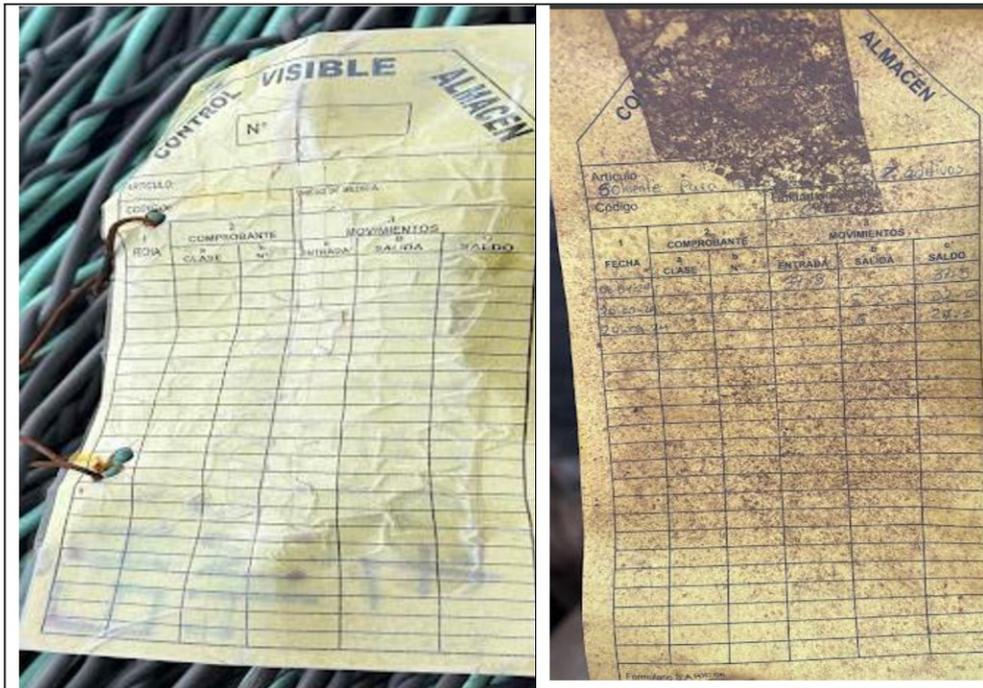
**PANEL FOTOGRÁFICO N° 11
REGISTRO DE CONTROL VISIBLE EN DETERIORO**

Asimismo, se verificó que algunos Registros de Control Visible presentan deterioro, lo que podría afectar la adecuada trazabilidad y supervisión de los bienes almacenados, comprometiendo la gestión de seguridad y control en el almacén. La situación expuesta se evidencia en panel fotográfico siguiente:
