INFORME DE HITO DE CONTROL N° 3991-2025-CG/GRMD-SCC

CONTROL CONCURRENTE UNIVERSIDAD NACIONAL AMAZÓNICA DE MADRE DE DIOS

"MEJORAMIENTO DEL SISTEMA DE MONITOREO E INVESTIGACIÓN DE LA FLORA, FAUNA Y MEDIO AMBIENTE DEL FUNDO EL BOSQUE DE LA UNIVERSIDAD NACIONAL AMAZÓNICA DE MADRE DE DIOS, DISTRITO DE LAS PIEDRAS PROVINCIA DE TAMBOPATA, REGIÓN MADRE DE DIOS", CON CUI N° 2338344

HITO DE CONTROL N° 7 EJECUCIÓN DE OBRA Y LA PARTICIPACIÓN DE LA INSPECCIÓN AL MES DE MARZO DE 2025

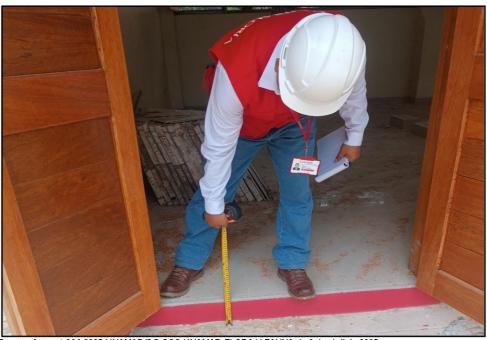
Ahora bien, durante la visita de inspección la comisión de control advirtió la existencia de un desnivel en una altura de trece (13) centímetros, entre las veredas y los pisos terminados de diferentes ambientes, y en las que no se pudo apreciar la construcción de rampas de acceso

para dar facilidad a personas con discapacidad⁵ como se muestra en las dos imágenes siguientes:

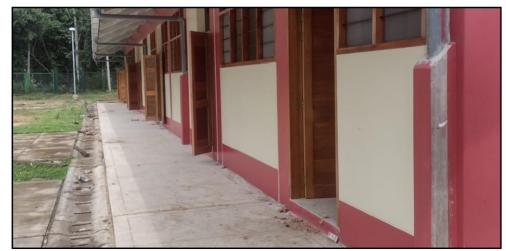
Imagen n.° 2 Desnivel entre la vereda y el piso terminado del Bloque de Investigación de la Obra

Los desniveles son un tipo de barreras arquitectónicas⁶ u obstáculos estructurales entre los ambientes, en este caso hechos durante la ejecución de la obra, los cuales impedirían o

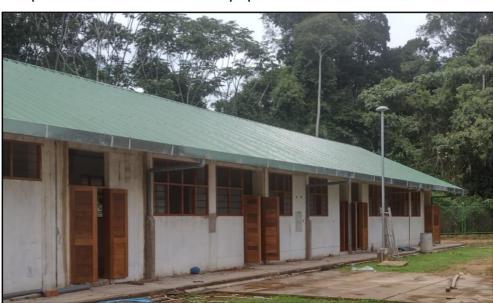
Al respecto, una mirilla de puerta o elemento de visualización⁹ es una pequeña abertura puede ser de forma rectangular o circular a través por el cual un observador del exterior de un ambiente educativo puede "mirar" para ver directamente al interior. Además, la mirilla te permite ver la actividad que se viene realizando o quien está llamando antes de abrir la puerta, lo que ayuda a prevenir la interrupción de las clases u otras actividades. En ese sentido, considerando la normativa antes descrita la comisión de control, advirtió que las puertas de los ambientes educativos de servicio de usos múltiples SUM, área de flora (sala de trabajo, recolección de muestras y sala de exhibición) y área de fauna (sala de trabajo, recolección de muestras, sala de exhibición y oficina de monitoreo), no cuentan con un **elemento de visualización o miralla**, como se ve en las imágenes siguientes:

Imagen n.° 3 Las puertas no cuentan con un elemento que permite visualizar el interior del área de Flora

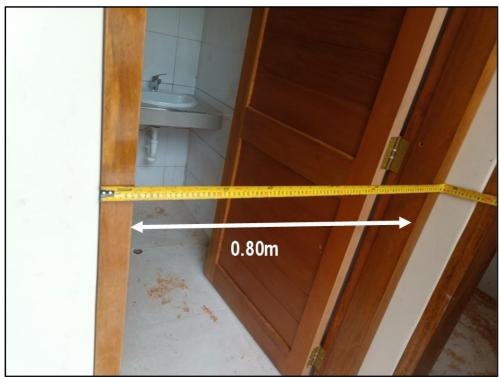
En la referida acta, la comisión advirtió que el ancho de la puerta de acceso a servicio higiénico para el uso de personas con discapacidad, no cumple con las dimensiones y especificaciones técnicas requeridas por la normativa¹⁰. El vano (espacio antes de colocar puerta) de acceso al servicio higiénico, si bien tiene un ancho total 0.90m, pero posterior a la colocación de los marcos el ancho se ve reducido a 0.80m, por lo tanto, disminuye el ancho de acceso libre mínimo establecido por la normativa, como se muestra en la imagen siguiente:

Imagen n.° 5 Ancho de la puerta de servicio higiénico de personas con discapacidad

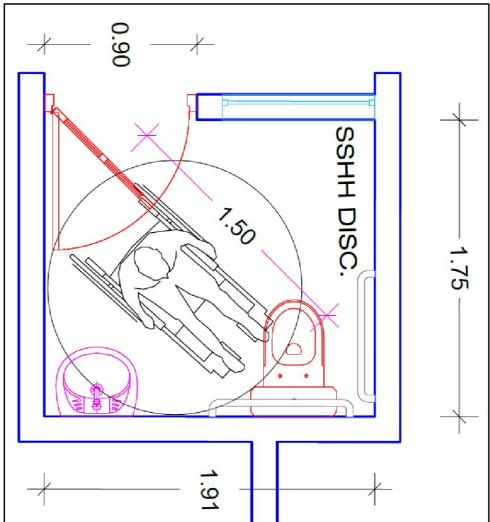
Gráfico n.º 1
Cubículos y distribución de aparatos sanitarios y puerta en SS HH

De la imagen precedente se visualiza un traslape entre las áreas del giro de silla de ruedas, el giro de la puerta y posiblemente con el área de los aparatos sanitarios inodoro y lavamanos, esto afectaría al acceso, movimiento interior de silla de ruedas.

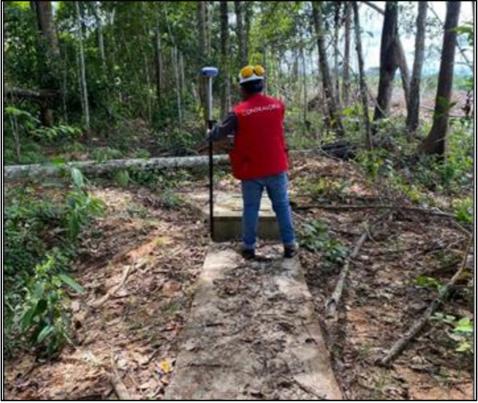
Gráfico n.º 8 Longitud de canal en terreno de tercera persona

Al respecto, se advirtió que, en la construcción del canal de evacuación de aguas pluviales, un tramo del canal se ha construido en terreno que no corresponde a la entidad, dicho tramo tiene un largo de 133,32 m aproximadamente con un ancho de 0,80m, afectando a la tercera persona en un área de 106,656 m² aproximadamente, tal como se muestra en la imagen siguiente:

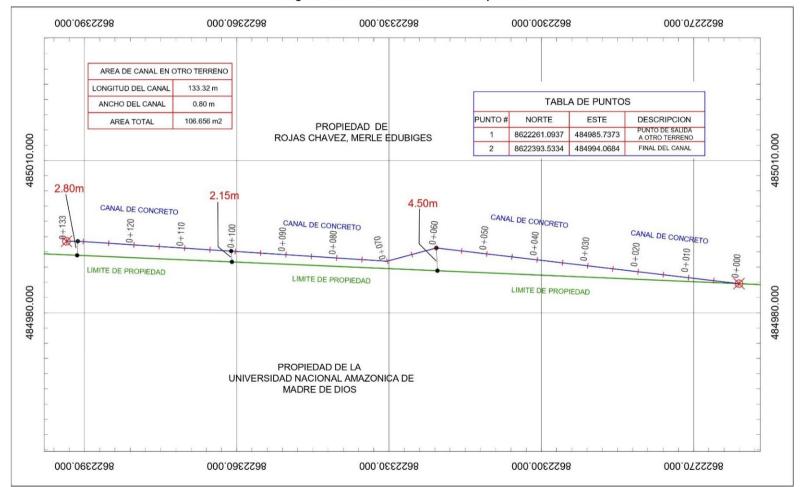
Gráfico n.º 2 Longitud de canal en terreno de tercer a persona

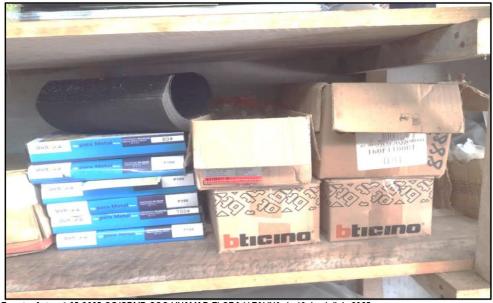
lmagen n.º 9 Accesorios para instalaciones eléctricas (interruptores) sin tarjeta de control visible

De las imágenes precedentes, se precisa que dichos bienes, al no contar con sus respectivas tarjetas de control visible, estarían limitando el adecuado control del movimiento de almacén de ingresos y salidas de bienes del almacén de obra; asimismo, no permitiría contar con información real de los bienes que se encuentran en obra, situación que inobserva lo establecido en las directivas internas.

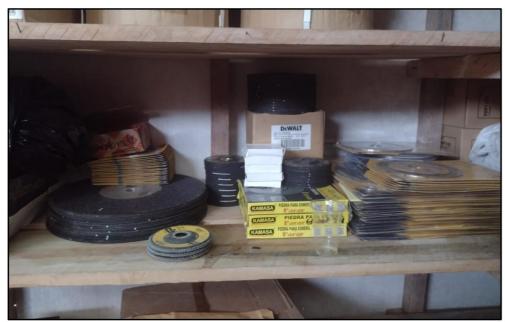
Imagen n.º 10 Discos de corte sin su respectiva tarjeta de control visible

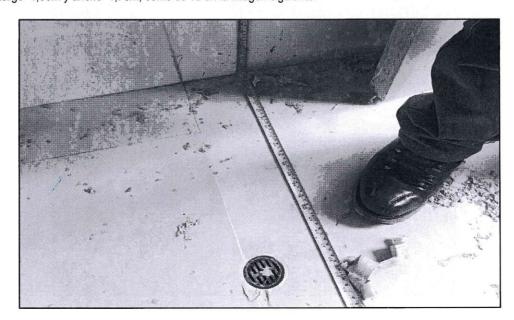
1. Cubículo o medidas interiores del servicio higiénico para personas con discapacidad tiene las medidas de largo=1,95m y ancho=1,75m, como se ve en la imagen siguiente:

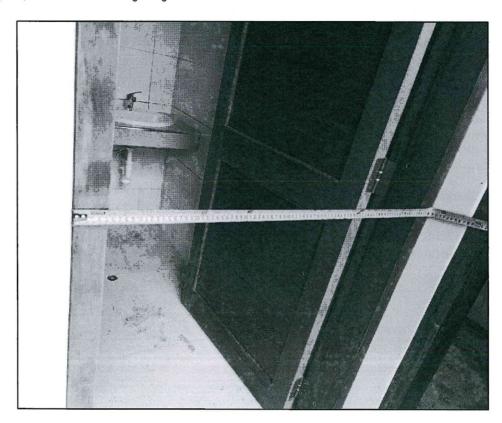
2. Las medidas de la puerta del servicio higiénico para personas con discapacidad tienen un ancho=0,90m y altura= 2,15m, como se ve en la imagen siguiente:

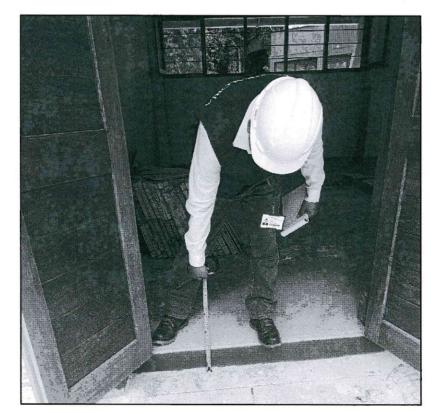
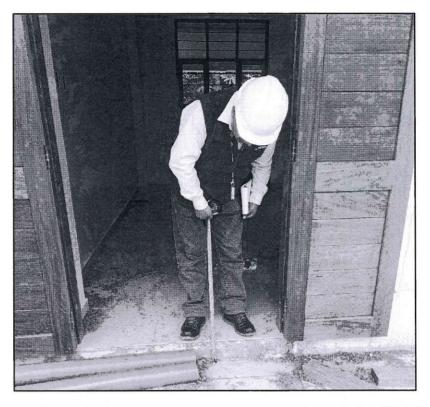
3. Las puertas de los bloques (flora, fauna, comedor, SUM, dormitorios, servicios higiénicos, oficina administrativa y otras áreas) están por encima de 13 cm de la vereda o pasadizos, como se ve en las imágenes siguientes:

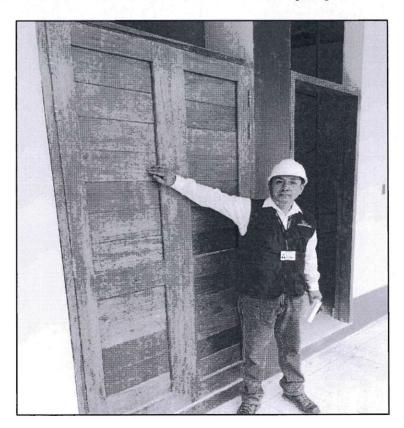
4. Las puertas de SUM, área de flora (lasa de trabajo, recolección de muestras y sala de exhibición) y área de fauna (sala de trabajo, recolección de muestras, sala de exhibición y oficina de monitoreo) no cuentan con elementos de visualización¹ de exterior al interior o viceversa, como se ve en la imagen siguiente:

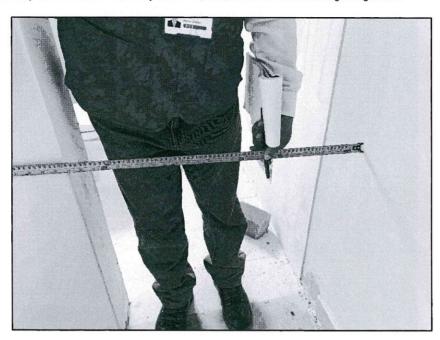
5. Las medidas de las dos (2) puertas de los dos (2) servicios higiénicos de los dormitorios son iguales en dimensiones, y tiene un ancho=0,70m y altura= 2,50m, como se ve en la imagen siguiente:

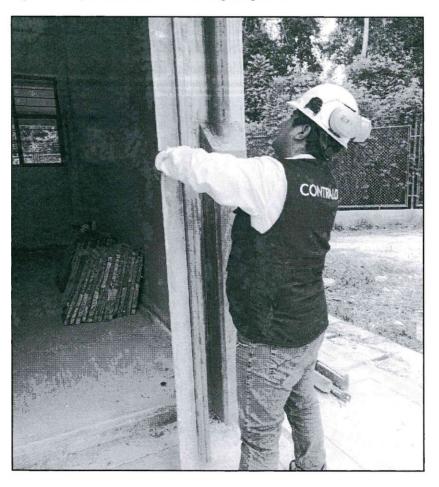
6. Se verificó la instalación de la puerta del área de flora, ambiente sala de trabajo donde se evidencia una pequeña curvatura longitudinal de puerta, como se ve en la imagen siguiente:

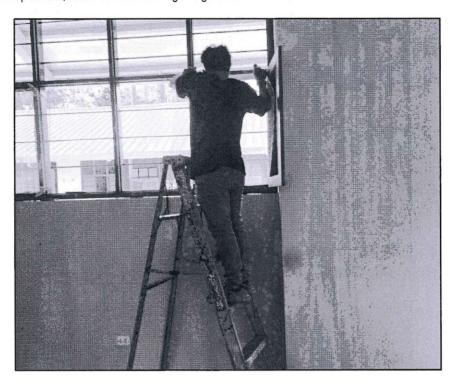
7. El personal del contratista del servicio de suministro e instalación de ventanas, no cuenta con equipos de protección personal, como se ve en la imagen siguiente:

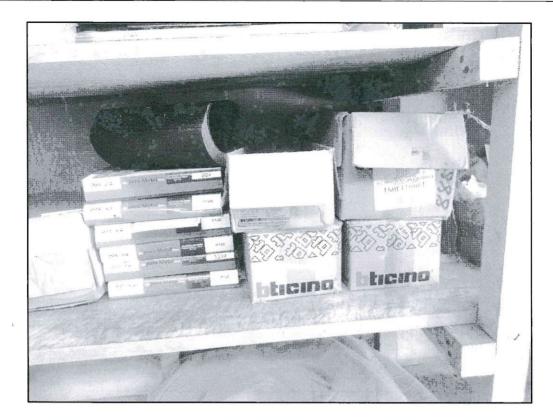
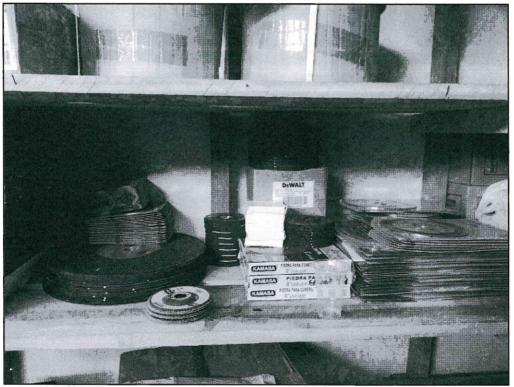
3. Se ha verificado accesorios de instalaciones eléctricas interruptores y discos de corte, dichos materiales no cuentan con la correspondiente Tarjeta de Control Visible de Almacén, como se muestra en las imágenes siguientes:

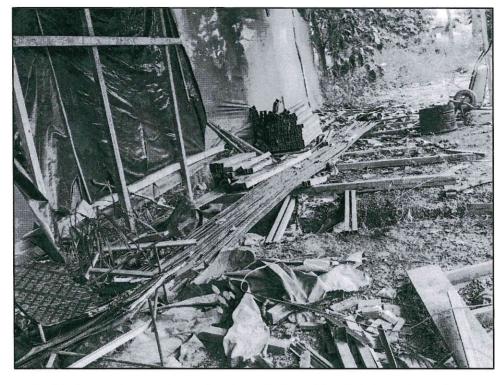
4. Se ha verificado una determinada cantidad de acero corrugado con inicios de corrosión por parte de los agentes externos, como se muestra la imagen siguiente:
