INFORME DE HITO DE CONTROL
N° 9718-2025-CG/GRAP-SCC

**EJECUCIÓN DE LA OBRA: “MEJORAMIENTO DE LOS
SERVICIOS DE SALUD DEL CENTRO DE SALUD
TAMBURCO, DISTRITO DE TAMBURCO - PROVINCIA DE
ABANCAY - DEPARTAMENTO DE APURÍMAC”**

HITO DE CONTROL N° 8
“EJECUCIÓN DE LA OBRA - AGOSTO 2025”

PERÍODO DE EVALUACIÓN DEL HITO DE CONTROL:
DEL 13 AL 27 DE AGOSTO DE 2025

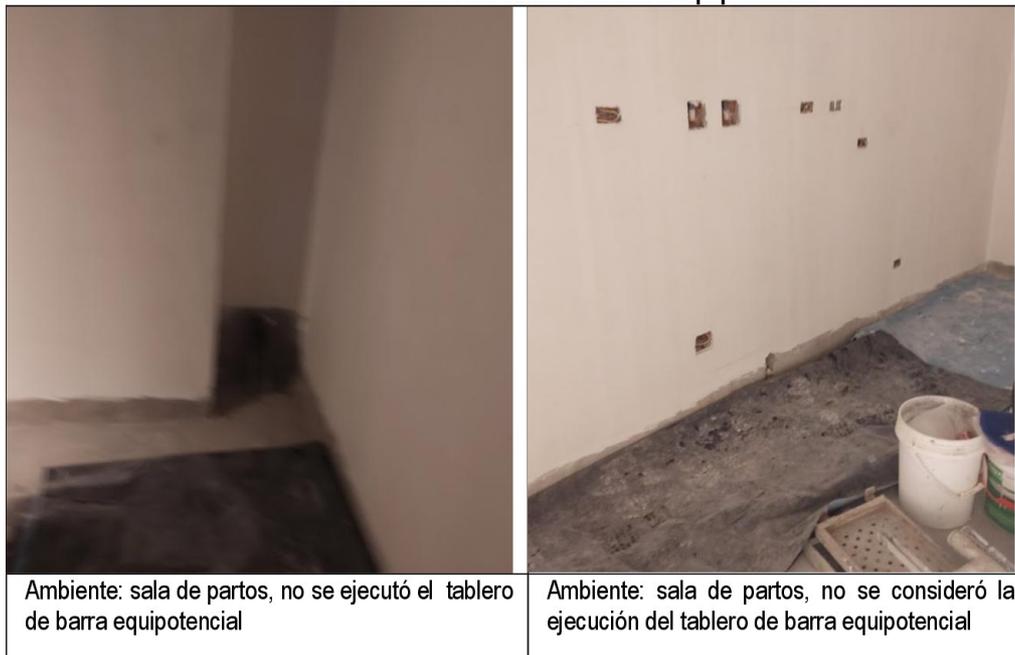
Así también, de la visita a la obra se advierte que, en la sala de partos no se ha considerado la ejecución e implementación del tablero de barra equipotencial, tal como consta en el Acta de visita de inspección n.º 04-2025-GRAP/SCC – Centro de Salud de Tamburco de 26 de agosto de 2025, que señala: “[...] • Respecto a la sala de parto se verifica que en dicha área no se ha instalado el tablero de barra equipotencial, tampoco se tiene un espacio designado para el mismo, dicha situación también se advierte que en el expediente técnico no se considera la instalación de tablero de barra equipotencial, por lo que se estaría omitiendo lo establecido en el ítem 6.2.4.10 párrafo segundo de la NTS N° 113-MINSA/DGIEM-V01 [...]”. En tal sentido, se advierte el incumplimiento de lo especificado en el segundo párrafo del ítem 6.2.4.10 de la norma técnica de salud n° 113-MINSA/DGIEM-V01, vigente que precisa: “La Sala de Parto debe contar con tablero de barra equipotencial donde se conecten todas las partes metálicas de los diferentes equipos biomédicos. Debe contar con piso conductivos antiestático.

Imágenes n.ºs 1 y 2
Vistas de la sala de partos en la que se evidencia la
inexistencia del tablero de barra equipotencial

De lo expuesto, se advierte que la falta de un tablero de barra equipotencial incrementa drásticamente el riesgo de electrocución y fatalidad humana en la sala de partos; así como, daño de los equipos instalados.

La omisión en la ejecución del tablero de barra equipotencial donde se conecten todas las partes metálicas de los equipos biomédicos, incumple la norma técnica de salud aplicable, que pone en riesgo el adecuado servicio, seguridad y funcionalidad de los ambientes, al no proporcionar una ruta segura para las descarga de la corriente de falla o sobretensiones, causando fallas en los equipos, funcionamiento inestable y aumento de la resistencia eléctrica en el recinto, dejando la instalación vulnerable a daños severos y peligros para la integridad de las personas.

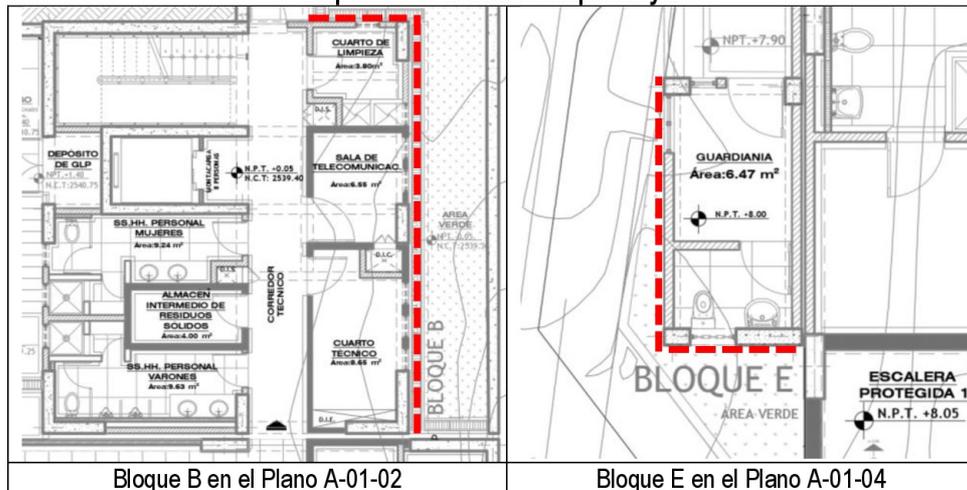
De la revisión a la sección de los metrados de arquitectura, se verifica que las veredas perimetrales se encuentran incluidas en la partida 03.08.02 “Piso Vehicular y Vereda Perimetral”, específicamente en la subpartida “Piso cemento frotachado y bruñado @ 1.00 m.”. Sin embargo, en el plano A-01-02 “Planta General - Primer Nivel” se observa que el bloque B no cuenta con vereda perimetral en el lado oeste, sino que el proyectista planteó una canaleta de evacuación de aguas pluviales contiguo al muro. Del mismo modo, en el plano A-01-04 “Planta General – Tercer Nivel” se observa que el bloque E no cuenta con veredas perimetrales en los lados sur y este, habiéndose proyectado que colinde directamente con áreas verdes por ambos lados.

Imágenes n.º 3 y 4
Emplazamiento de los bloques B y E

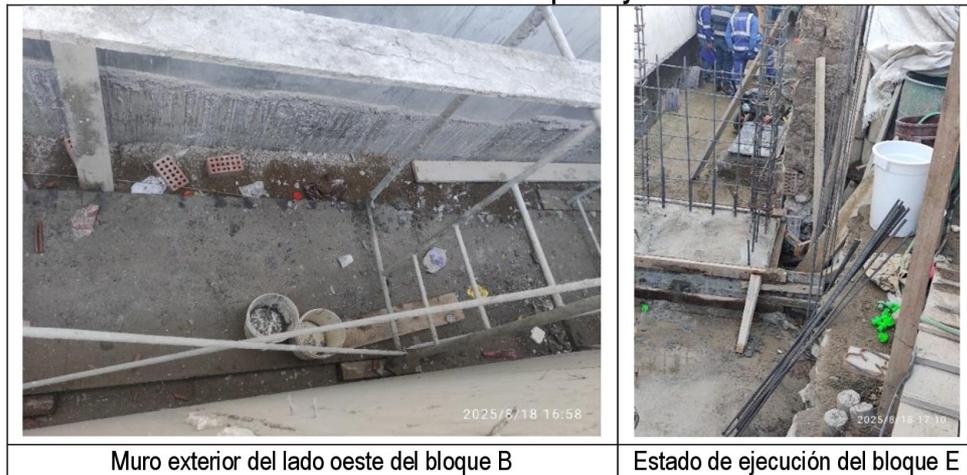
Lo descrito incumple lo establecido en el numeral 6.2.1.14 "De las obras complementarias exteriores al establecimiento de salud" de la Norma Técnica de salud que establece: "En todas las edificaciones, se deben considerar veredas perimetrales que protejan los muros de la humedad ocasionada por el agua de lluvia y/o de riego de áreas verdes [...]". conforme se observa en las siguientes imágenes incluidas en el Acta:

Imágenes n.ºs 5 y 6
Exteriores de los bloques B y E

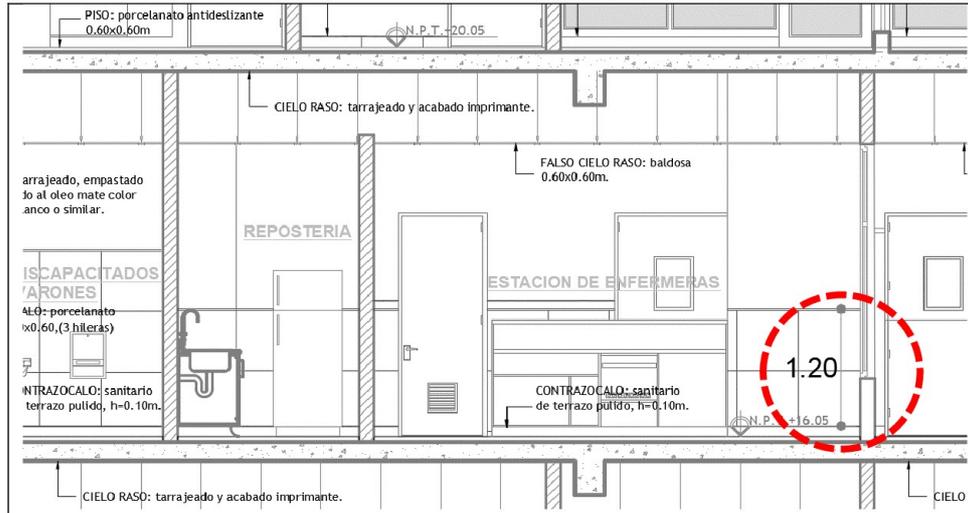
Imagen n.º 7
Vista en corte de ambientes Repostería y Estación de Enfermeras, Cuarto Nivel, Bloque A

Como se observa en el círculo resaltado, se proyectó que la altura del zócalo en los ambientes de Repostería y Estación de Enfermeras sea de 1.20 m. No obstante, lo descrito y establecido en los planos, incumpliría lo establecido en la Norma Técnica de Salud, que establece respecto a los ambientes del área de Internamiento, en el numeral 6.5.5.4 "Acabados": "Los muros serán tarrajeados y revestidos con zócalo de material vitrificado o laminado a una altura no menor a 1.50 sobre el contrazócalo sanitario [...]".

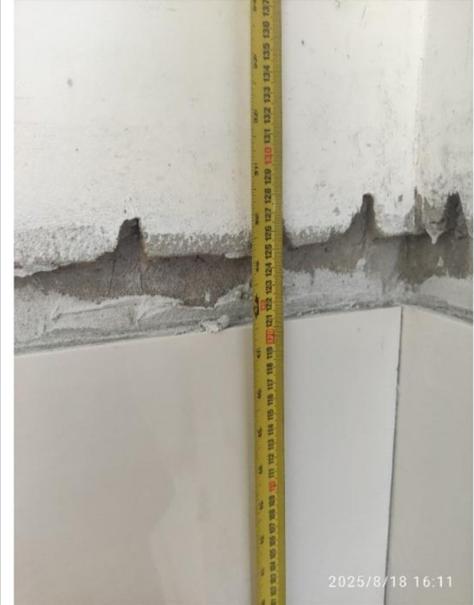
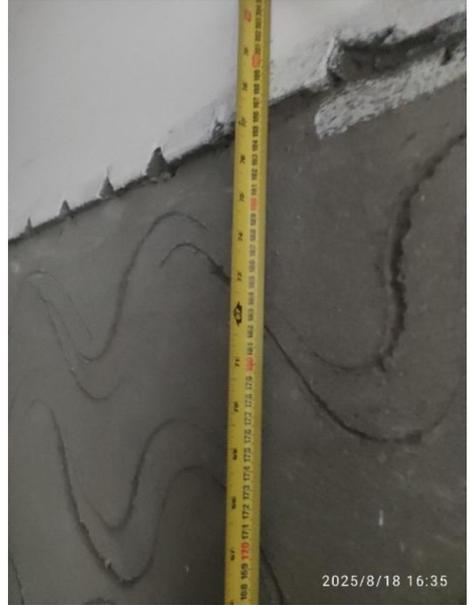
En tal contexto, sobre la ejecución realizada, se procedió a medir las alturas de los zócalos, evidenciándose la instalación de 1.20 m de zócalo por sobre la altura del contrazócalo sanitario, lo cual se observa en la imagen n.º 6 e incumple la altura de 1.50 m establecida en la normativa.

Por otra parte, respecto al zócalo de los ambientes Almacén Intermedio de Residuos Sólidos, en el bloque B, tercer nivel, se procedió a medir la altura del tarrajeo rayado ejecutado, previo a la instalación del zócalo, lo cual se reproduce en la imagen n.º 7, verificándose en el ambiente que el tarrajeo rayado alcanza 1.97 m. de altura, incluyendo la altura del contrazócalo sanitario. Cabe destacar que la distribución del bloque B se repite en todos los pisos, por lo que, se encuentra un ambiente similar en cada piso.

Imágenes n.ºs 8 y 9
Altura de zócalos en ambientes de Repostería y Almacén Intermedio de Residuos Sólidos

<p style="text-align: right;">2025/8/18 16:35</p>
<p>Ambiente: Repostería, Bloque A, Quinto Nivel Medida: 1.20 m sobre el contrazócalo sanitario</p>	<p>Ambiente: Almacén Intermedio de Residuos Sólidos, Bloque B, Tercer Nivel Medida: 1.97 m</p>

Sin embargo, respecto al zócalo de los ambientes Almacén Intermedio de Residuos Sólidos, el ítem c) del numeral 6.4.1.3 de la Norma Técnica de Salud establece: *“Tendrá contrazócalo sanitario y zócalo hasta una altura no menor a 2.00 m”*. Asimismo, el numeral 6.4.1.4 indica respecto al mismo ambiente: *“El encuentro entre los cerramientos del Almacén Intermedio de Residuos Sólidos será boleado con un radio no menor de 5 cm.”*, aspecto que no ha sido considerado en la ejecución.

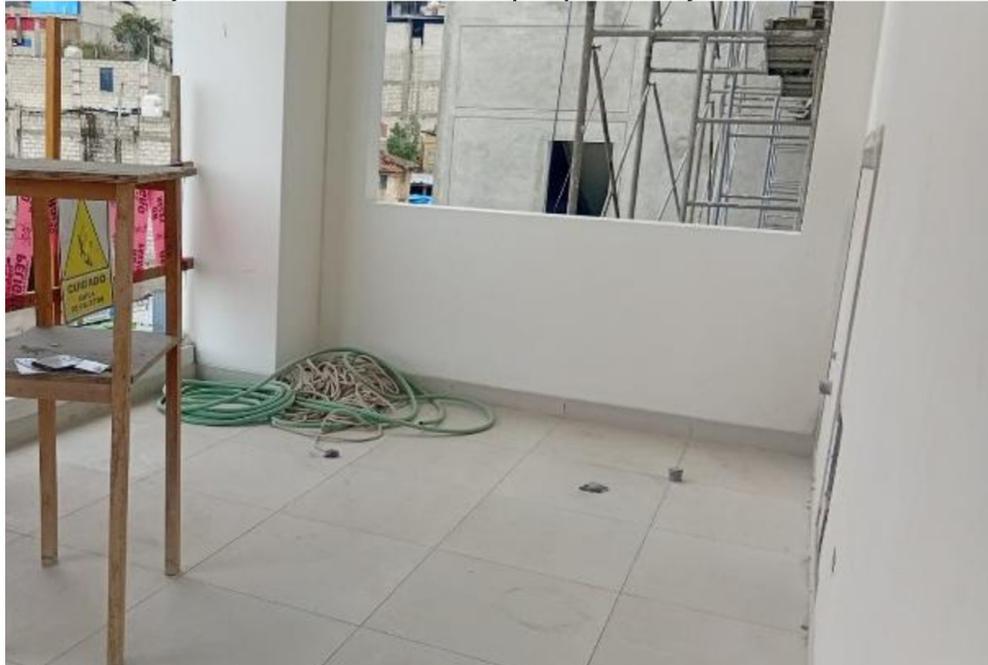
Imagen n.º 10

Finalmente, respecto al ambiente “Módulo para prevención y control de ITS, VIH/SIDA” el ítem d) del numeral 6.4.1.3 de la Norma Técnica de Salud establece: *“Utilizará contrazócalo sanitario y revestimiento de fácil limpieza hasta una altura no menor a 1.50 m”*, sin embargo, se verificó que gran parte del ambiente no cuenta con este revestimiento de muros, conforme se observa en la imagen siguiente:

Estado de la ejecución en el ambiente Módulo para prevención y control de ITS/VIH/SIDA

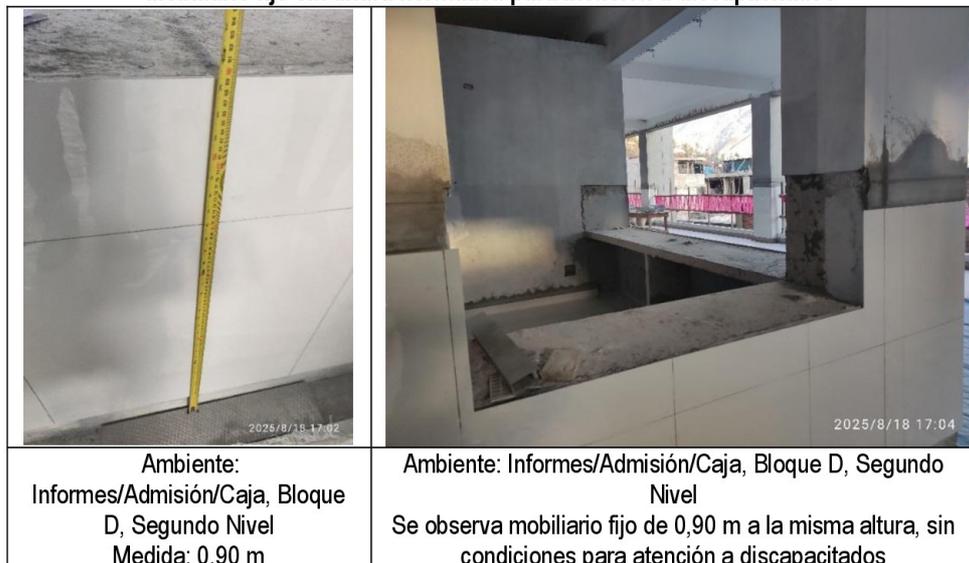
En el ambiente Informes/Admisión/Caja del Bloque D, segundo nivel, se evidenció la instalación de mesas de concreto sin incluir un área adecuada para la atención de discapacitados. Es así que, en la zona de atención se verificó que la altura del mobiliario fijo instalado es 0,90 m, según se comprueba en las siguientes imágenes que conforman el registro fotográfico del Acta:

Imágenes n.ºs 11 y 12
Mobiliario fijo sin altura normativa para atención a discapacitados

Ahora bien, según lo establece el artículo 11° de la normativa A.120 “Accesibilidad Universal en Edificaciones”: “*Mobiliario en zonas de atención: El mobiliario de las zonas de atención cumple con los siguientes requisitos: a) Se debe habilitar, como mínimo, una de las ventanillas de atención al público, mostradores o cajas registradoras, con un ancho mínimo de 0.80 m. y una altura máxima de 0.80 m., considerando un espacio libre de obstáculos en la parte inferior, con una altura mínima de 0.75 m. y una profundidad de 0.40 m., que permita la atención de una persona en silla de ruedas*”. En tal sentido, la ejecución del mobiliario fijo instalado en el área principal de atención al público no habría tomado en cuenta las dimensiones y el espacio normativo con las características adecuadas para atención a discapacitados.

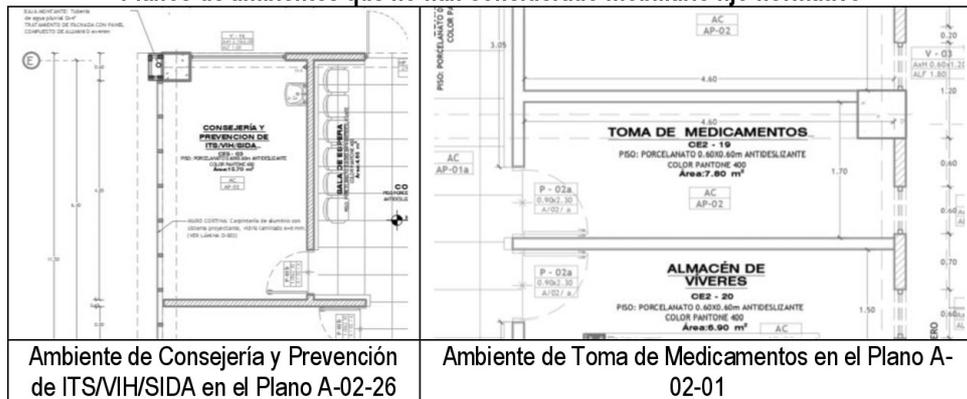
Por otra parte, de la revisión de los planos del expediente técnico se evidenció la falta de mobiliario fijo en los ambientes Consejería y Prevención de ITS/VIH/SIDA en el bloque D, quinto nivel y Toma de Medicamentos en el bloque A, segundo nivel, pese a que la Norma Técnica de Salud lo establece así en el ítem d) del numeral 6.4.1.3: “*Módulo para prevención y control de TBC [...] El ambiente para toma de medicamentos deberá disponer de un mueble fijo de fácil limpieza [...] Módulo para prevención y control de ITS, VIH/SIDA [...] El consultorio deberá disponer de un mueble fijo de fácil limpieza [...]*”, condiciones que no han sido consideradas en el expediente técnico, conforme se observa en los planos que se reproducen a continuación:

Imágenes n.º 13 y 14
Planos de ambientes que no han considerado mobiliario fijo normativo

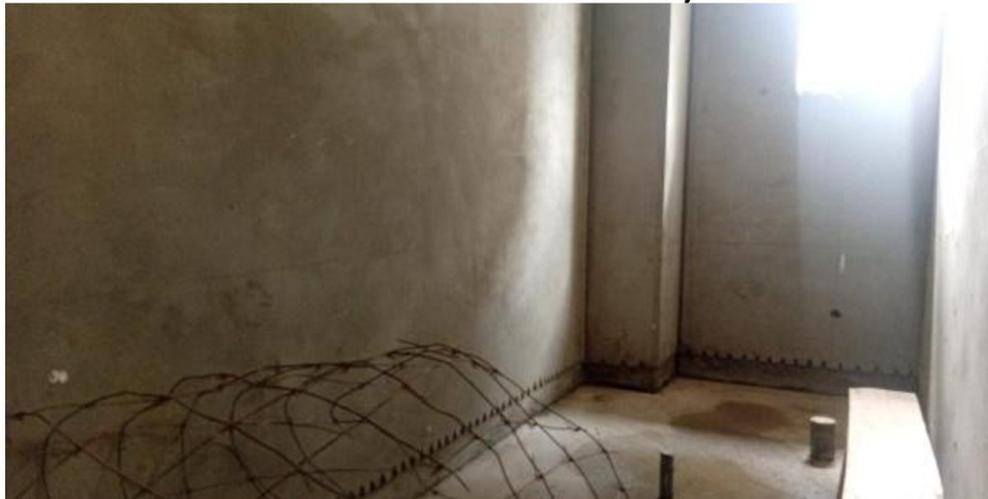
Dicha deficiencia del expediente técnico viene ocasionando la falta de instalación de mesas de concreto en el ambiente Toma de Medicamentos (bloque A, segundo nivel) conforme se evidencia en la imagen, que muestra el estado de ejecución actual:

Imagen n.º 15
Ambiente Toma de Medicamentos sin mobiliario fijo normativo

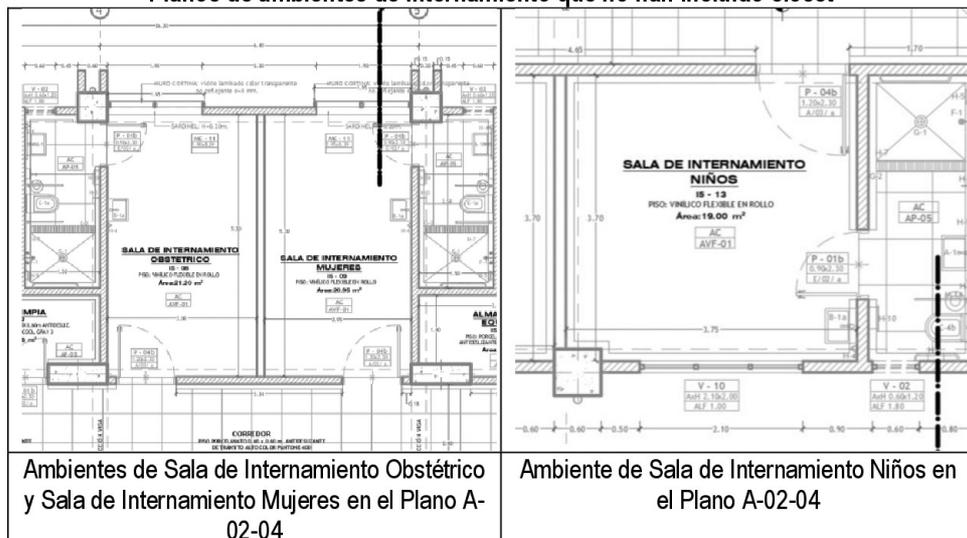
Finalmente, respecto a mobiliario fijo, se verificó que los ambientes destinados al internamiento de pacientes no cuentan con un espacio proyectado para closet, según se observa en los siguientes planos:

Imágenes n.º 16 y 17
Planos de ambientes de internamiento que no han incluido closet

Lo expuesto incumple lo establecido en el ítem a) Sala de Internamiento del numeral 6.5.5.3 de la Norma Técnica de Salud, que establece: "Deben disponer de un closet para ropa de pacientes". Cabe destacar que la normativa citada está referida a la sala de internamiento propiamente dicha y no al ambiente de Ropería, cuyas características se establecen en el ítem e) del mismo numeral.

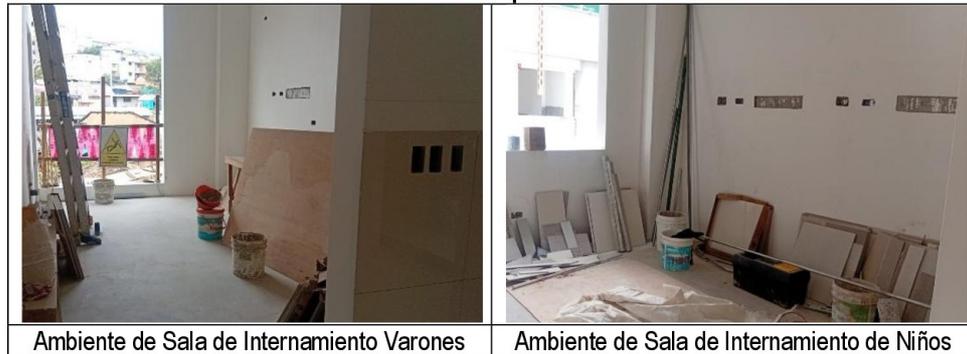
Imágenes n.º 18 y 19
Ambientes de internamiento que no han incluido closet

Ambiente de Sala de Internamiento Varones **Ambiente de Sala de Internamiento de Niños**

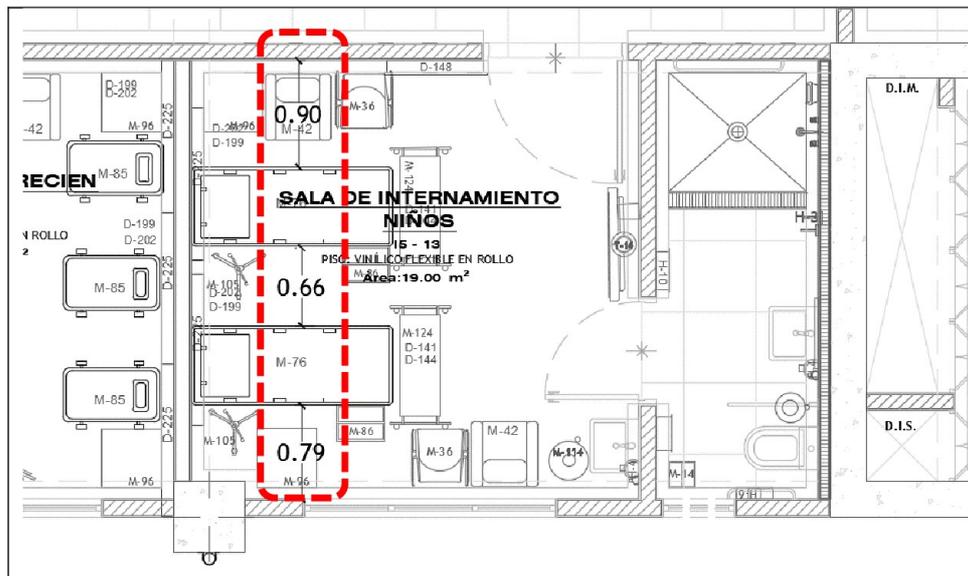
De la revisión al plano de equipamiento EQ.10 “Planta Quinto Nivel Bloque D – N.P.T. +16.05”, que representa la distribución del equipamiento en el ambiente Sala de Internamiento Niños, se observa la distancia de separación entre las camas y los muros:

Imagen n.º 20
Plano de distribución de equipamiento en el ambiente Sala de Internamiento Niños

Como se observa en la imagen anterior, las distancias entre las camas y los muros cercanos son de 0,90 m y 0,79 m, y la distancia proyectada entre las camas es de 0,66 m. En tal sentido, las medidas obtenidas incumplen lo establecido en la Norma Técnica de Salud, que en el ítem a) del numeral 6.5.5.3 establece lo siguiente: “Cada sala deberá disponer de 2 camas por ambiente y la separación mínima entre camas de 1 m. Se debe considerar, asimismo, que la distancia entre la cama y la pared será de 1 metro”. Por lo cual, la distribución del equipamiento en la Sala de Internamiento Niños incumple las distancias mínimas normativas.

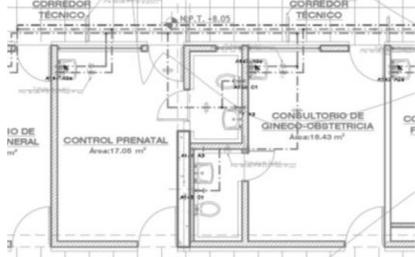
Lavatorio
SS.HH. de consultorios de Gineco-Obstetricia (Bloque D, tercer nivel) y Control Prenatal (Bloque D, tercer nivel)

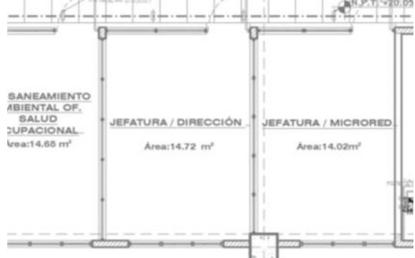
Ducha tipo teléfono
Jefatura/Dirección (Bloque A, sexto nivel) y Jefatura/Microred (Bloque A, sexto nivel)

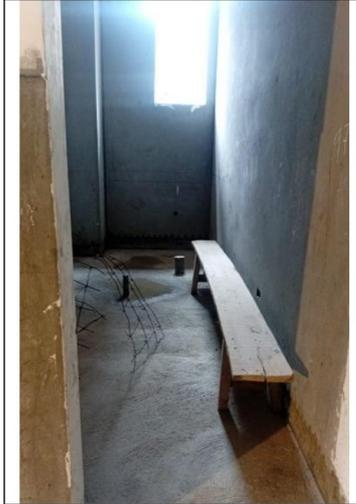
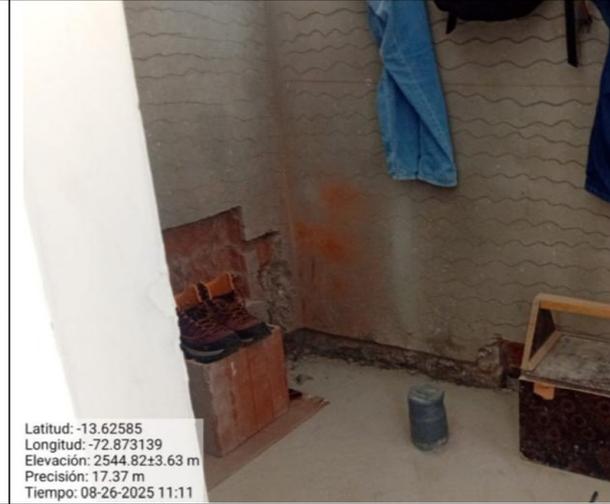
Imágenes n.ºs 21 y 22

Estado de ejecución en ambientes con omisión para la instalación de aparatos sanitarios

<p>Ambiente: Toma de Medicamentos (Bloque A, segundo nivel) sin lavatorio</p>	<p>Ambiente: SS.HH. de Consultorio de Control Prenatal (Bloque D, tercer nivel) sin ducha</p>

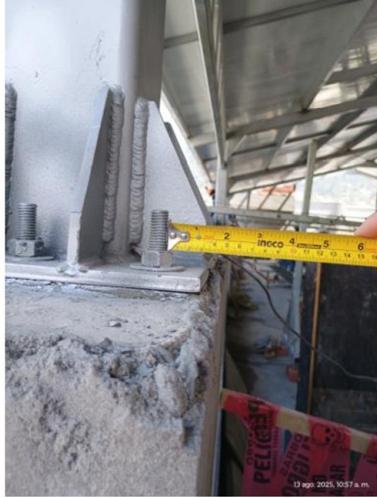
Imagen n.º 23

Distancia mínima del borde tarrajado al perno de anclaje de la placa base, pedestal M-6

Al respecto, según lo descrito y considerando las dimensiones mínimas del tarrajeo, recubrimiento de concreto estructural, así como diámetro del estribo de los pedestales (prolongación en el último nivel de las columnas C-1), la longitud mínima ejecutada debería ser de conformidad al mostrado en el cuadro siguiente:

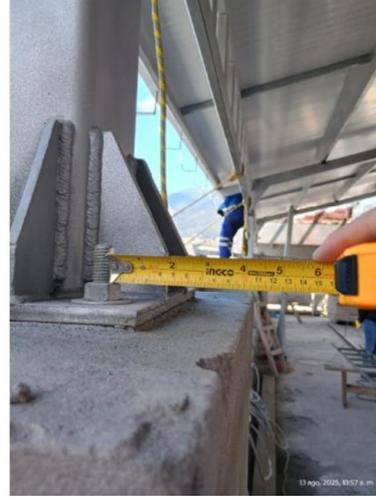
Imagen n.º 24

Distancia mínima del borde tarrajado al perno de anclaje de la placa base, pedestal K-5
