INFORME DE ORIENTACIÓN DE OFICIO
N° 8535-2025-CG/GRAY-SOO

**“RENOVACION DE PAVIMENTO; REMODELACION DE
ÁREA VERDE; EN EL(LA) LA 1ERA CUADRA DE LA AV.
SALVADOR CAVERO DISTRITO DE AYACUCHO,
PROVINCIA HUAMANGA, DEPARTAMENTO AYACUCHO”**

PERÍODO DE EVALUACIÓN:
DEL 09 DE JULIO DE 2025 AL 20 DE JULIO DE 2025

AYACUCHO, 26 DE AGOSTO DE 2025

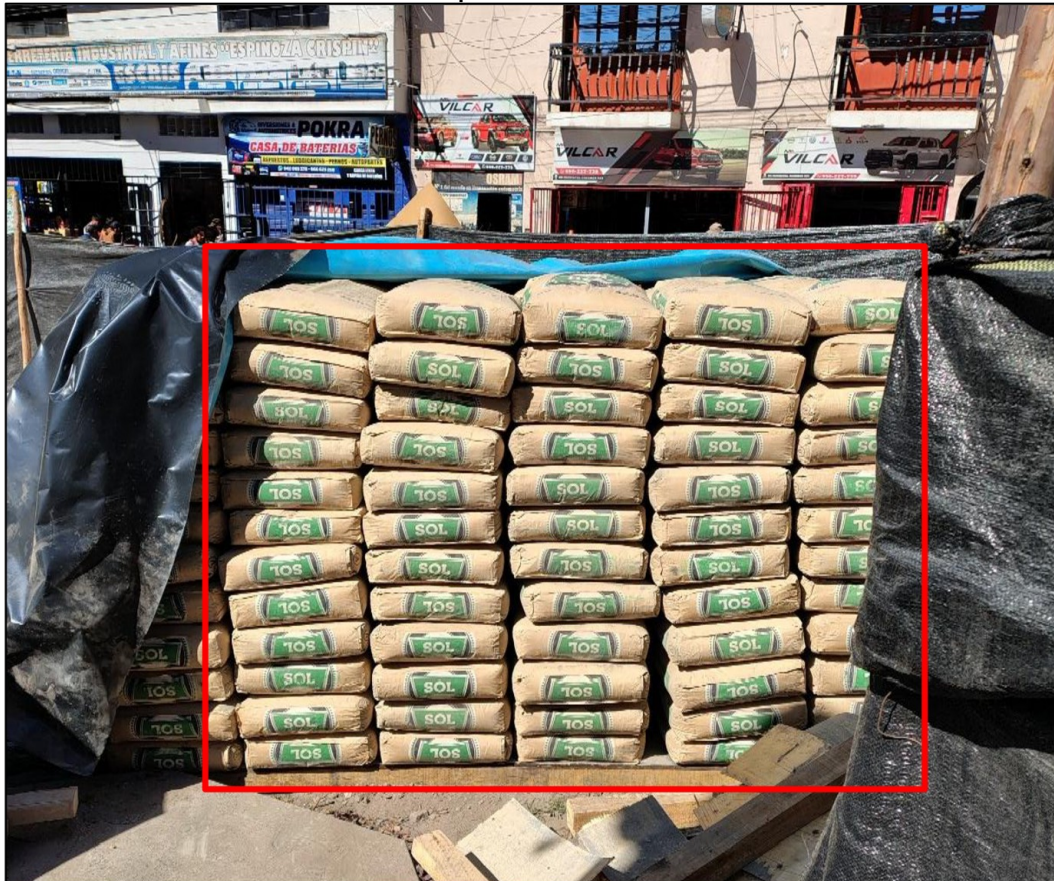
Imagen n.º 1
El cemento se encuentra apilado en columnas de hasta 12 unidades

Al respecto, el numeral 04.01.02.2 CONCRETO $f_c=280 \text{ Kg/cm}^2$ - PAVIMENTO RIGIDO, $e=0.20 \text{ M}$, de las Especificaciones Técnicas del Expediente Técnico de la Obra, respecto del cemento, refiere,

Asimismo, el literal b) de los Métodos de Construcción, del numeral 04.01.02.2 CONCRETO $f_c=280 \text{ Kg/cm}^2$ - PAVIMENTO RIGIDO, $e=0.20 \text{ M}$, de las Especificaciones Técnicas del Expediente Técnico de la Obra, respecto del cemento, refiere, *"(...) El cemento en bolsa se deberá almacenar en sitios secos y aislados del suelo en rumas de no más de ocho (8) bolsas (...)."*

De igual manera, el literal b) del numeral 3.7.3, capítulo 3, sobre Materiales, de la Norma Técnica E.060 del Reglamento Nacional de Edificaciones señala que se debe apilar 10 bolsas de cemento como máximo; tal como se transcribe a continuación:

“El cemento en bolsas se almacenará en obra en un lugar techado, fresco, libre de humedad, sin contacto con el suelo. Se almacenará en pilas de hasta 10 bolsas y se cubrirá con material plástico u otros medios de protección.”

De lo evidenciado en las imágenes n.ºs 1, 2 y 3, se advierte que el contratista viene almacenando el cemento, agregados (arena y piedra chancada) y acero de refuerzo sin cumplir con lo establecido en las especificaciones técnicas del expediente técnico de la obra ni con las disposiciones de la Norma Técnica E.060 del Reglamento Nacional de Edificaciones.

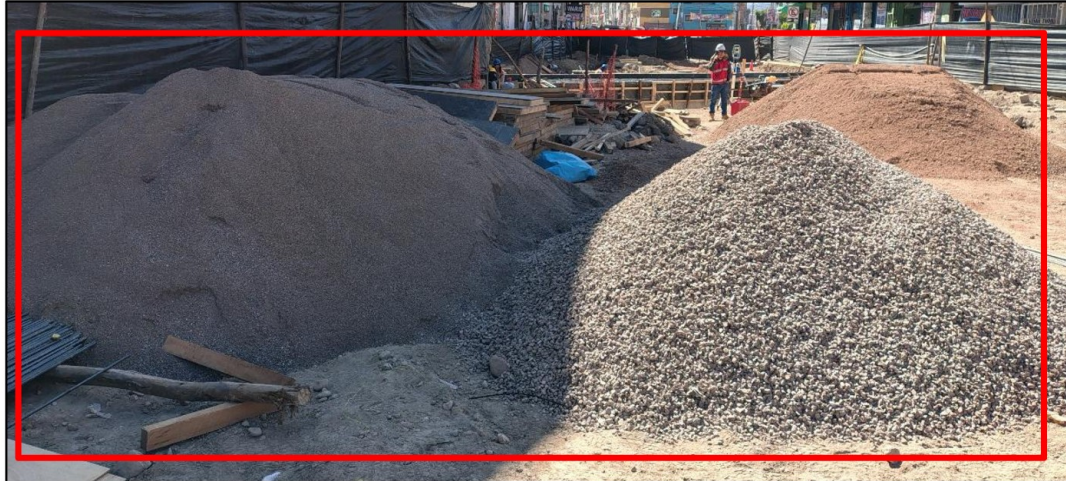
Imagen n.º 2
Arena gruesa y piedra chancada en contacto directo con el suelo y sin protección

Respecto de la imagen n.º 2, el literal a) de los Métodos de Construcción, del numeral 04.01.02.2 CONCRETO $f_c=280$ Kg/cm² - PAVIMENTO RIGIDO, $e=0.20$ M, de las Especificaciones Técnicas del Expediente Técnico de la Obra, respecto del almacenamiento de los agregados, señala: *“Cada tipo de agregado se acopiará por pilas separadas, las cuales se deberán mantener libres de tierra o de elementos extraños y dispuestos de tal forma, que se evite al máximo la segregación de los agregados (...)”*

“Los agregados fino y grueso deberán ser manejados como materiales independientes. Cada una de ellos deberá ser procesado, transportado, manipulado, almacenado y pesado de manera tal que la pérdida de finos sea mínima, que mantengan su uniformidad, que no se produzca contaminación por sustancias extrañas y que no se presente rotura o segregación importante en ellos”.

De igual manera el numeral 3.7.4, respecto del Almacenamiento de Materiales, de la Norma Técnica E.060 del Reglamento Nacional de Edificaciones, refiere los siguiente: *“Los agregados se almacenarán o apilarán de manera de impedir la segregación de los mismos, su contaminación con otros materiales o su mezcla con agregados de características diferentes”.*

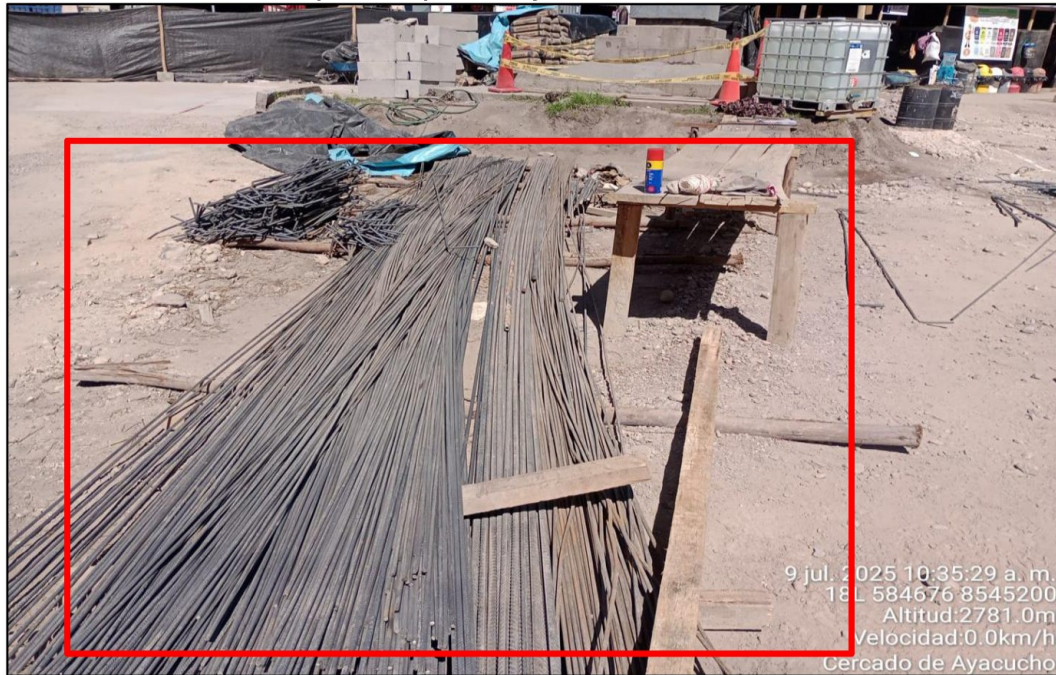
Imagen n.º 3
El acero expuesto sin protección y en contacto directo con el suelo

Sobre el particular, el numeral 08.01.03.5, respecto del ACERO $f_y=4200$ KG/CM² GRADO 60 – ESTRUCTURAS, de las Especificaciones Técnicas del Expediente Técnico de la Obra, señala lo siguiente:

“El acero deberá ser almacenado en forma ordenada por encima del nivel del terreno, sobre plataformas, largueros u otros soportes de material adecuado y deberá ser protegido, hasta donde sea posible, contra daños mecánicos y deterioro superficial, incluyendo los efectos de la intemperie y ambientes corrosivos”.

Además, se constató que el almacenamiento del acero no cumple con los criterios técnicos establecidos en el numeral 3.7.5, capítulo 3 de la Norma Técnica E.060 del Reglamento Nacional de Edificaciones, el cual establece:

“Las barras de acero de refuerzo, alambre, tendones y ductos metálicos se almacenarán en un lugar seco, aislado del suelo y protegido de la humedad, tierra, sales, aceite y grasas.”

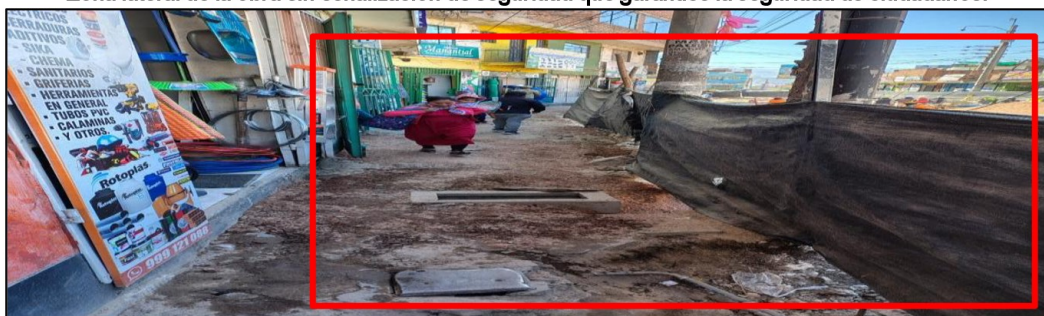
Imagen n.º 5

Zona lateral de la obra sin señalización de seguridad que garantice la seguridad de ciudadanos.

Al respecto, esta omisión contraviene lo dispuesto en los numerales 7.5, 7.6 y 7.7 de la Norma Técnica G.050 – Seguridad durante la Construcción del Reglamento Nacional de Edificaciones, referidos a: Tránsito peatonal dentro del lugar de trabajo y zonas colindantes; Vías de evacuación, salidas de emergencia y zonas seguras, y Señalización, respectivamente.

Por lo que, la falta de señalización perimetral compromete la seguridad de la población circundante y pone de manifiesto una deficiente gestión de riesgos por parte del contratista.

En ese sentido, de las imágenes n.ºs 5 y 6 se advierte que, el contratista viene ejecutando la obra sin cumplir con lo establecido en los numerales 03.01 “Seguridad y Salud en Obra” y 04.02 “Señalización” de las especificaciones técnicas del Expediente Técnico; los cuales disponen que el contratista debe implementar, lo siguiente: cercos, protecciones, barreras, letreros, señales y luces de advertencia, con la finalidad de prevenir accidentes y proteger la integridad de los trabajadores y del público en general.

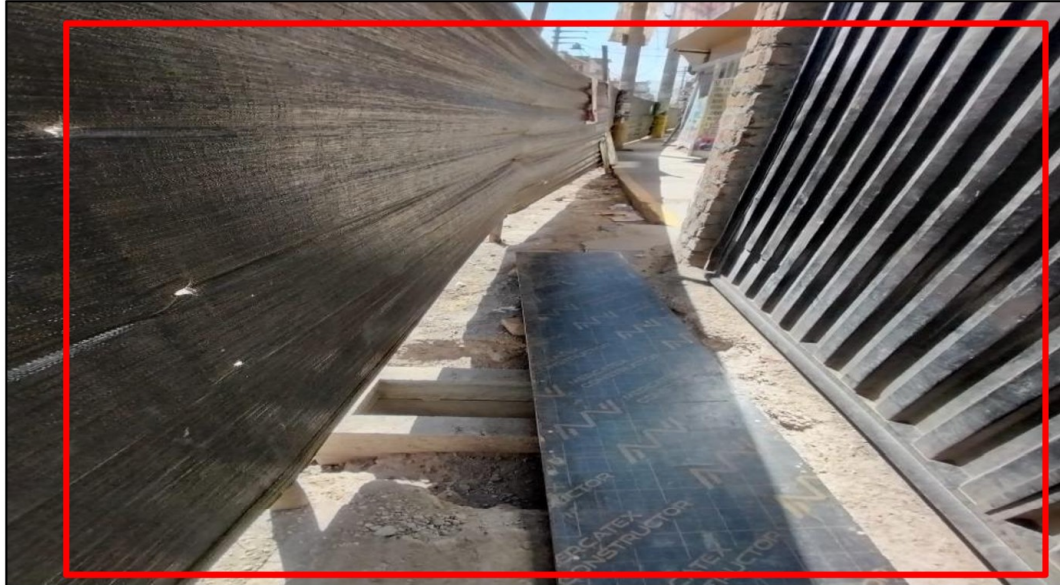
Imagen n.º 6
Zona lateral de la obra sin señalización de seguridad que garantice la seguridad de ciudadanos.
