## INFORME DE HITO DE CONTROL N° 3585-2025-CG/GRLIB-SCC

OBRA: "RECUPERACIÓN DE LA HUACA TAKAYNAMO DEL COMPLEJO ARQUEOLÓGICO CHAN CHAN, DISTRITO DE LA ESPERANZA, PROVINCIA DE TRUJILLO, LA LIBERTAD VETAPA – CUI 2281822"

### HITO DE CONTROL N° 4: EJECUCIÓN DE LA OBRA, CUARTA VISITA

PERÍODO DE EVALUACIÓN DEL HITO DE CONTROL: DEL 28 DE FEBRERO DE 2025 AL 12 DE MARZO DE 2025

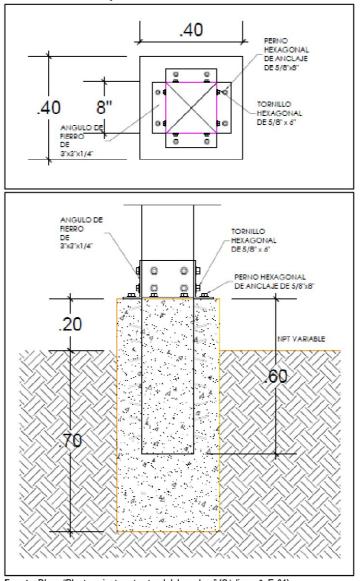
Imagen n.º 1: Detalle de sujeción de columna de madera C-1 a dado de concreto

De lo expuesto en la imagen, el expediente técnico consideró que las columnas de madera deben de estar sujetas al centro del dado de concreto, a través de ángulos de fierro de 3" x 3" x 1/4", pernos hexagonales de 5/8" x 8" y tornillos hexagonales de 5/8" x 6".

No obstante, de las visitas de inspección a la Obra realizada los días 3 y 6 de marzo del presente año, constató que en el circuito que inicia en la sala de interpretación hacia la huaca y que el circuito perimetral de visitas hacia la estancia 01, las columnas de madera fijadas al dado de concreto no cuentan con los ángulos de fierro, tornillos y pernos hexagonales en cada lado de la columna de madera (8" x 8"). Asimismo, las columnas de madera que se ubican cerca al sendero adoquinado en el circuito que inicia en la sala de interpretación hacia la huaca,

no se encuentran fijadas al centro del dado de concreto. Además, en el inicio de la escalera correspondiente al mencionado circuito, se encuentra apoyada sobre tacos de madera, incumpliendo lo señalado en el plano del expediente técnico. Estos hechos pueden apreciarse en las fotografias n.º 11 al n.º 20 del "Acta de inspección física de obra n.º 01-2025-SCCHT-V ETAPA" de 3 de marzo de 2025 y en las fotografías n.º 1 al n.º 8 y n.º 43 al n.º 50 del "Acta de inspección fisica de obra n.º 02-2025-SCCHT-V ETAPA" de 6 de marzo de 2025.

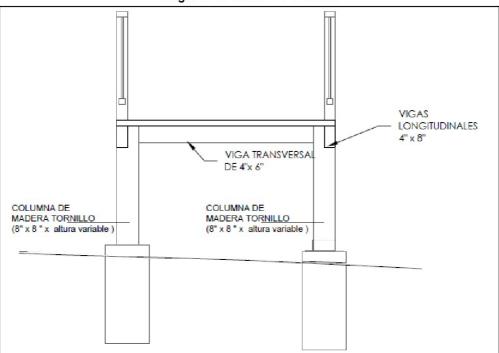
Imagen n.° 3: Corte – 01" Pasarela

Sin embargo, durante la visita a la Obra realizado el 6 de marzo de 2025, se recorrió el nivel inferior de los circuitos, en el cual se apreció que las vigas transversales (4" x 6") no se encuentra junta al entablillado (0,25 m x 2,00 m x 2"), es decir, existe una separación de dos (2) pulgadas; esta situación se presentó como resultado de la modificación ejecutada en la unión de las vigas transversales con las columnas de madera y vigas longitudinales. Además, se constató la existencia de defectos en las vigas, incumpliendo lo señalado en el plano y especificación técnica del expediente técnico.

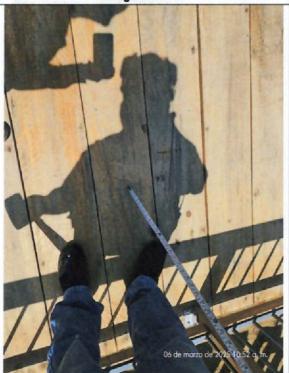
Vista de la fisura existente en el entablillado (0,25 m x 2,00 m x 2\*), ubicado en el tramo comprendido entre el inicio del circuito y la escalera.

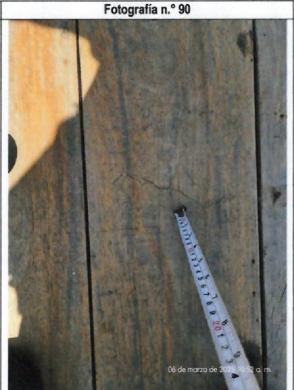
Otra vista de la fisura existente en el entablillado (0,25 m x 2,00 m x 2"), ubicado en el tramo comprendido entre el inicio del circuito y la escalera.
