**INFORME DE VISITA DE CONTROL  
Nº 015-2026-OCI/0084-SVC**

**VISITA DE CONTROL  
PETRÓLEOS DEL PERÚ - PETROPERÚ S.A.  
PARIÑAS, TALARA, PIURA**

**"PROCESO DE GESTIÓN DEL RIESGO DE DESASTRES  
POR EL FENÓMENO EL NIÑO 2026-2027 EN LA REFINERÍA  
DE TALARA"**

**LIMA, 28 DE AGOSTO DE 2026**

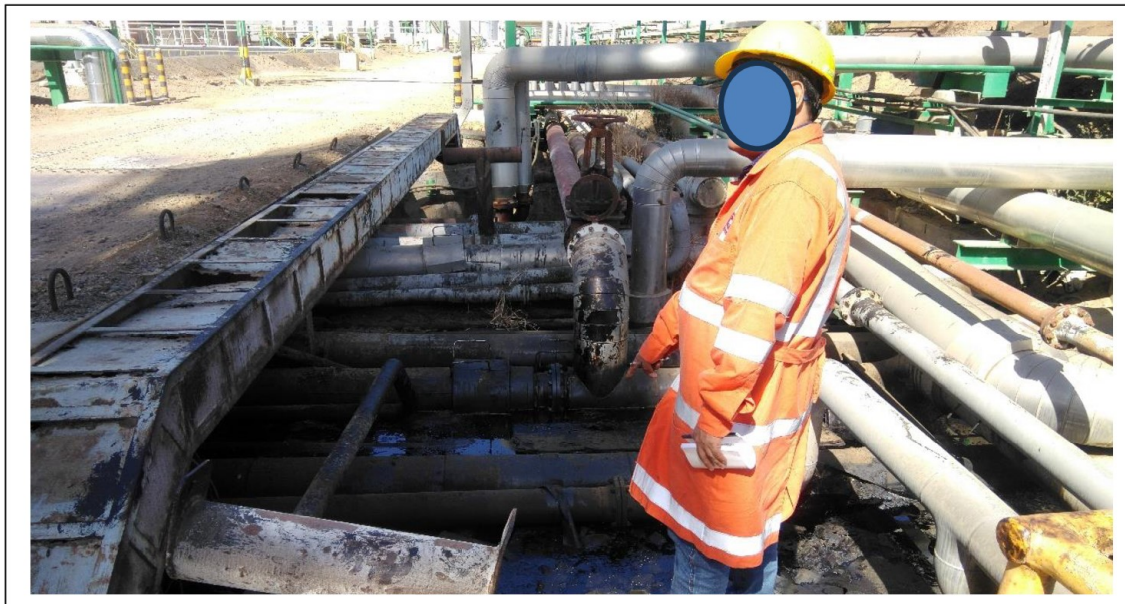
**Fotografía n.º 1**  
**Refinería de Talara - Zona de Racks Principal**

Durante la inspección realizada en la zona del rack principal de la Casa de Bombas 5, se evidenció la presencia de sustancias oleosas pendientes de limpieza. Al respecto, el coordinador del Área 2 de Facilidades de Tanques manifestó que dicha condición se encontraría asociada al afloramiento de la napa freática. Asimismo, se verificó que el sardinel perimetral presenta condiciones deficientes de conservación, situación que podría permitir el ingreso y/o escurrimiento de aguas pluviales hacia la zona afectada.

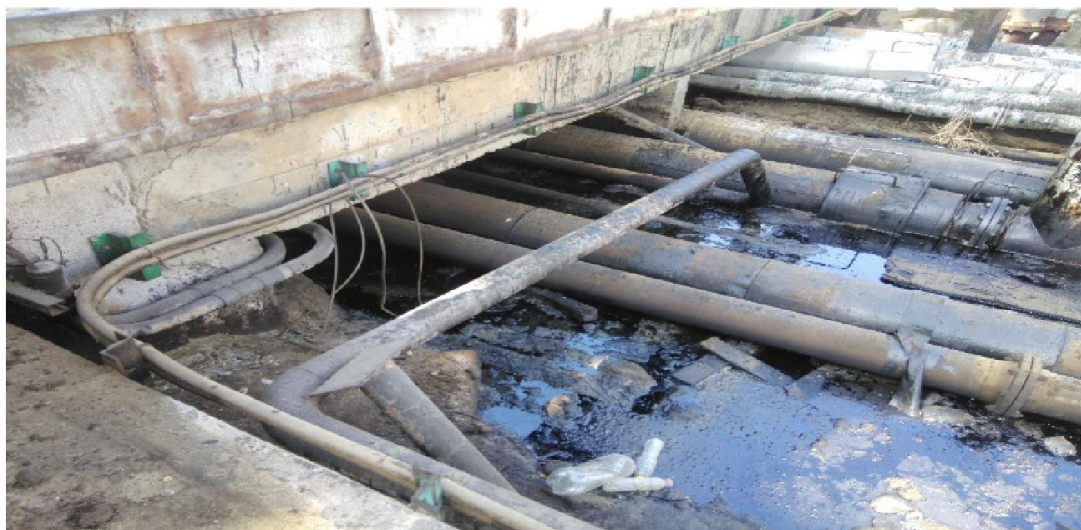
**Fotografía n.º 3**

**Refinería de Talara - Zona de Racks Principal con falta de limpieza**

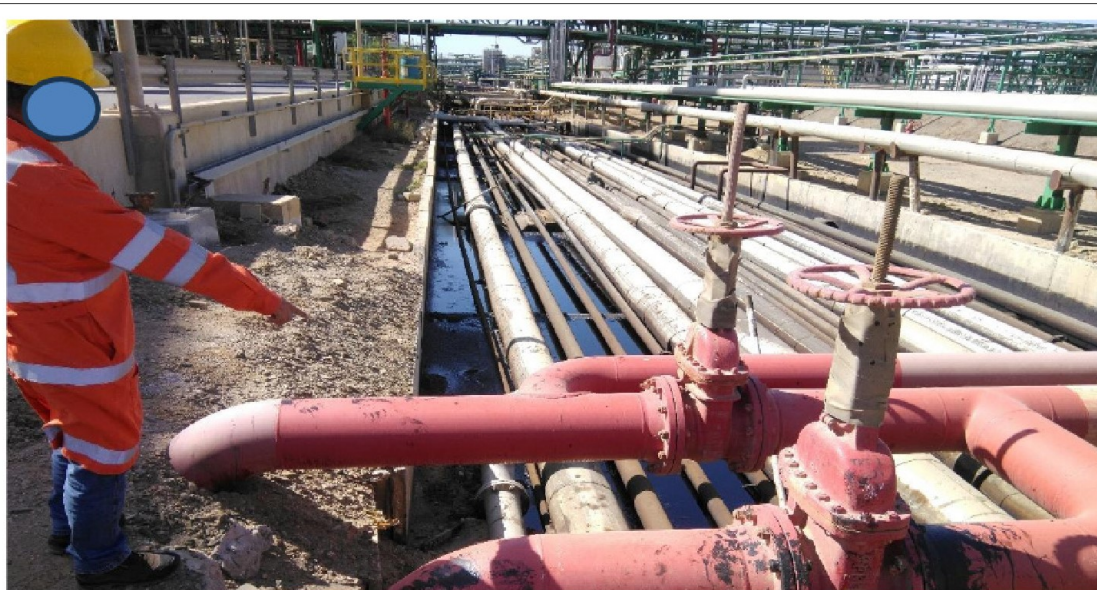
**Fotografía n.º 4**

**Refinería de Talara - Zona de Racks Principal muestra aguas oleosas acumuladas**

Como se puede advertir existe presencia de aguas oleosas en las zonas de racks, las cuales no vienen siendo atendidas por Petroperú, luego de los trabajos parcialmente ejecutados por las empresas [REDACTED] y [REDACTED]<sup>2</sup>, lo cual denotaría que no se viene adoptando las acciones oportunas y efectivas para la descolmatación y la limpieza de la zona de rack principal, con los riesgos que ello significa ante la presencia del Fenómeno del Niño.

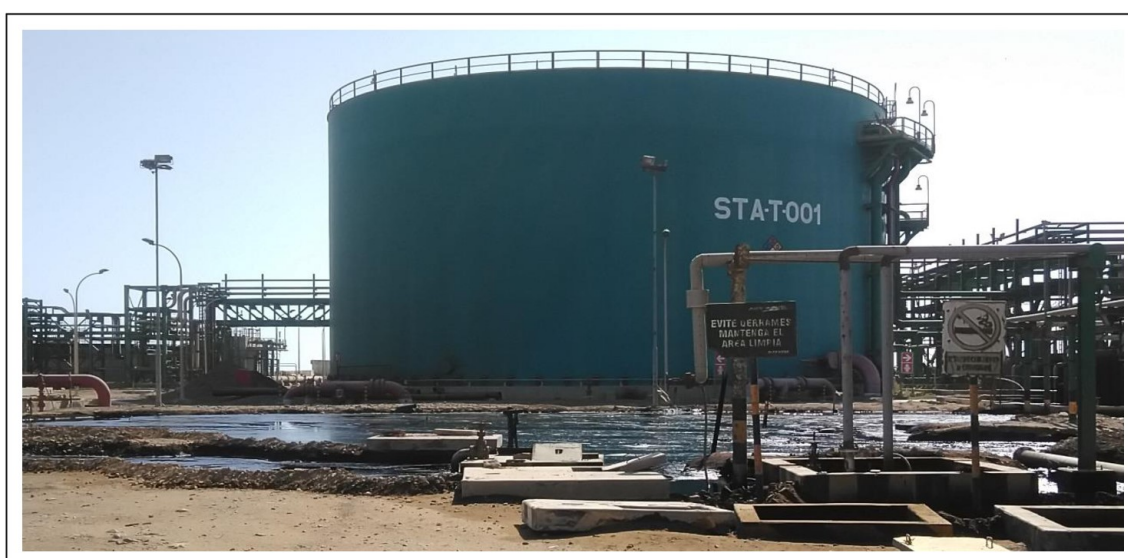
### Fotografía n.º 5

Durante la inspección del área ubicada contigua al Separador CPI, se verificó la zona correspondiente al Ex Separador API, donde Petroperú S.A. ejecutó el “Servicio de descolmatación, limpieza de material oleoso y borras de los racks de tuberías”. Sobre el particular, los funcionarios de la Entidad informaron que se habría producido un desbordamiento extraordinario de hidrocarburos, hecho que fue comunicado al Organismo de Evaluación y Fiscalización Ambiental (OEFA), encontrándose en coordinación con dicha entidad la programación y ejecución de las acciones correctivas correspondientes. La situación revelada se muestra en las fotografías siguientes:

#### Refinería de Talara - Tanque STAT-001 en la zona de separador CPI

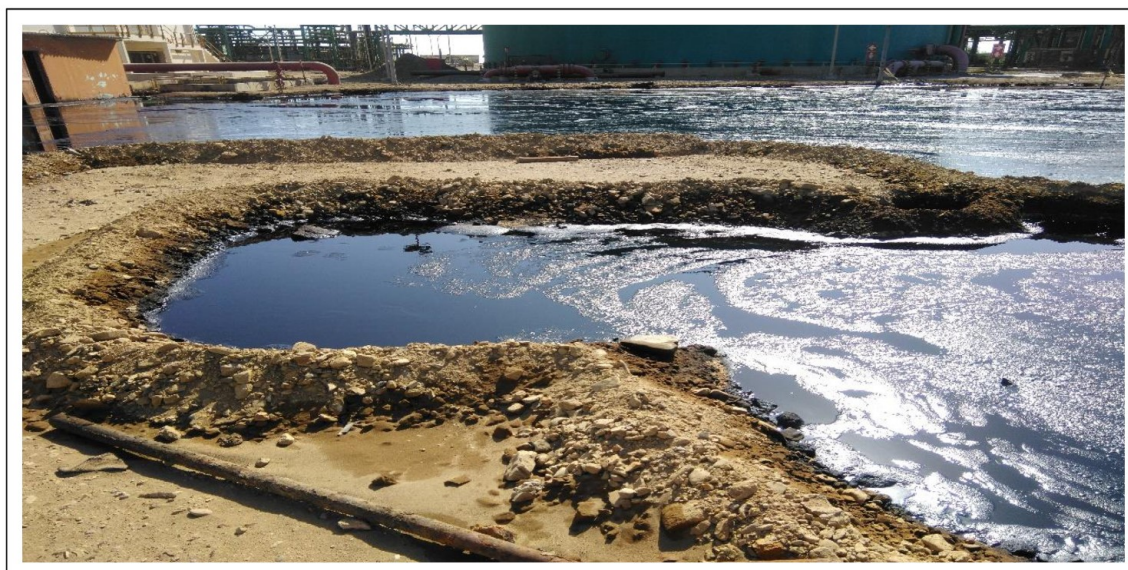
### Fotografía n.º 6

#### Refinería de Talara - Presencia de aguas oleosas en la ex zona de separado API

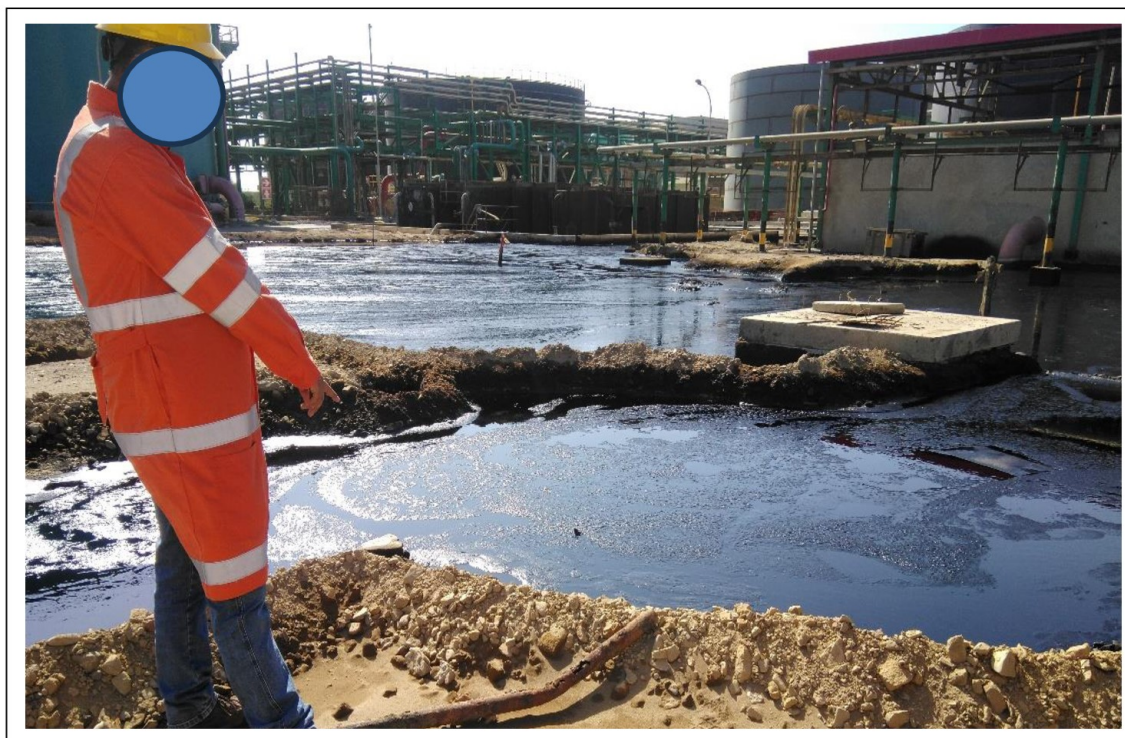
**Fotografía n.º 7**

**Refinería de Talara - Presencia de aguas oleosas en la ex zona de separado API**

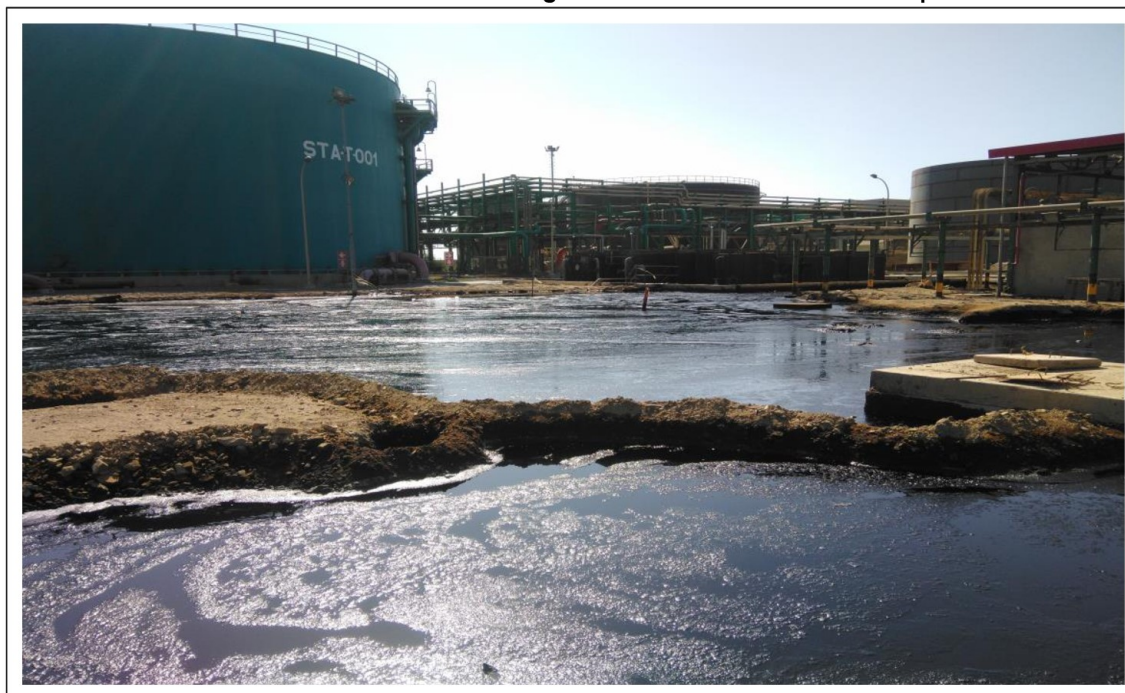
**Fotografía n.º 8**

**Refinería de Talara - Presencia de aguas oleosas en la ex zona de separado API**

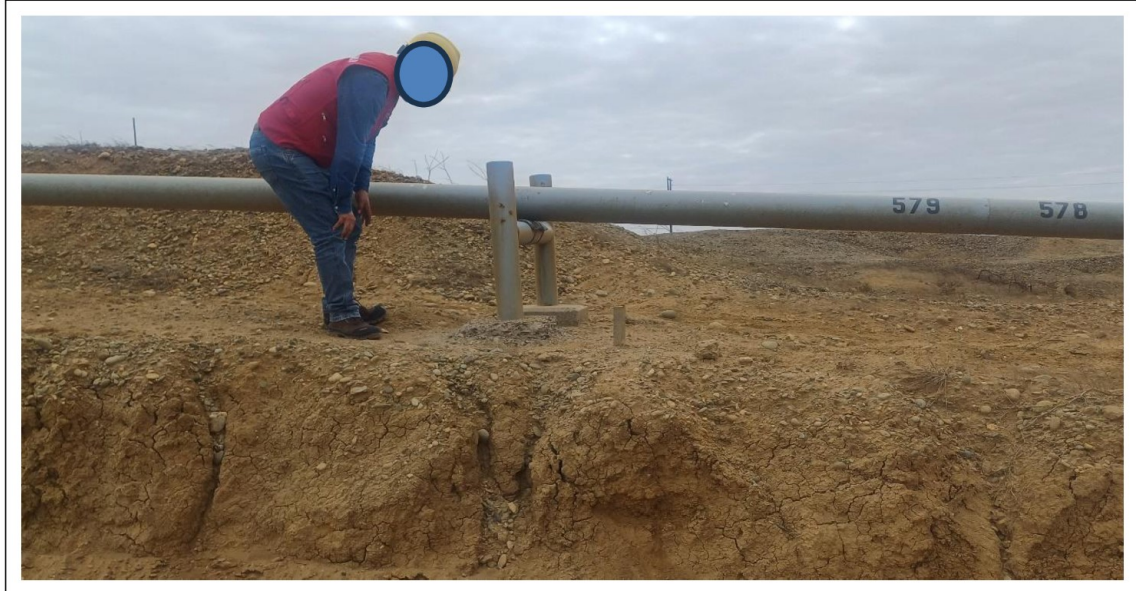
**Fotografía n.º 9**

Al respecto, se advirtió en el tramo 579 que una de las bases de concreto presenta un estado de deterioro significativamente mayor en comparación con la otra base, la cual conserva mejores condiciones estructurales. Asimismo, se evidencian procesos de erosión del terreno en el sector afectado, ocasionados por la escorrentía de aguas pluviales, situación que contribuye al deterioro

**Oleoducto Overales – Tramo 579 soporte de tubería en mal estado**

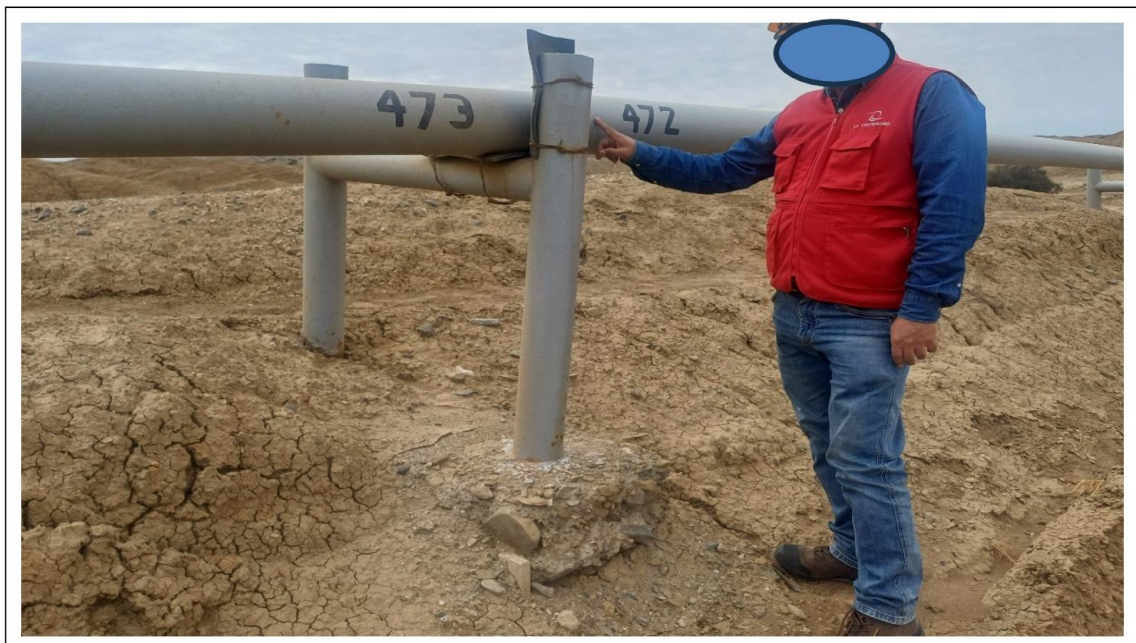
**Fotografía n.º 10**

De forma similar, en el soporte entre los tramos 473 y 472, la base de concreto se encuentra deteriorada, presentando pérdida de material debido a procesos erosivos en el terreno circundante. La acción de las lluvias ha generado el socavamiento del área, afectando la estabilidad y protección de la cimentación, tal como se puede ver en la siguiente fotografía:

**Oleoducto Overales – Tramos 473 y 472 con soporte deteriorado**

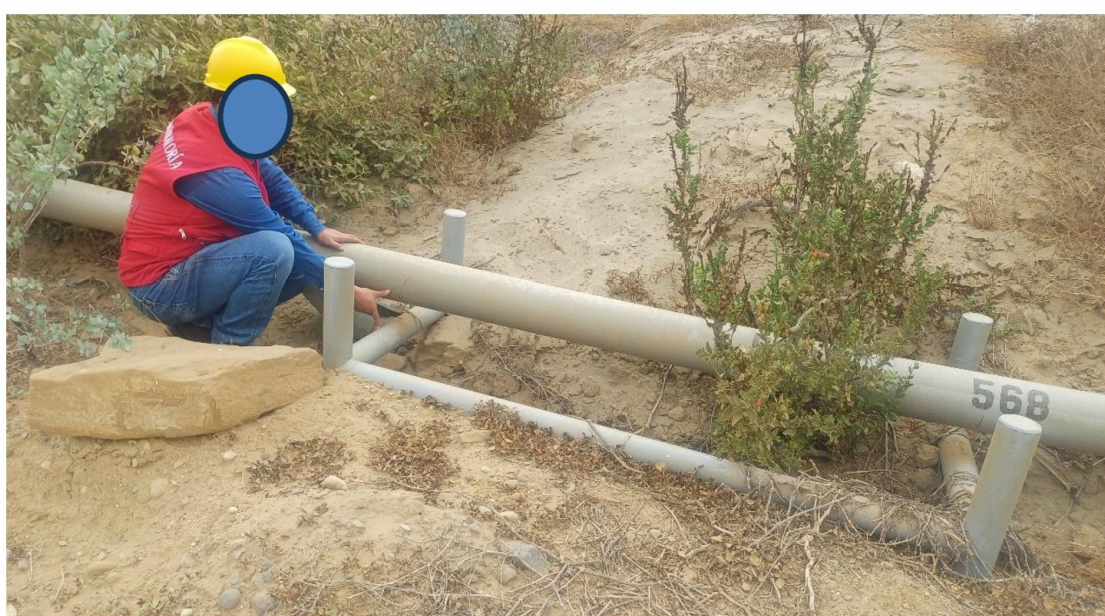
**Fotografía n.º 11**

También, en el tramo 568 se advierte que los soportes se encuentran por debajo del nivel suelo y que el ducto no está soportado, evidenciando la pérdida de soporte que permita minimizar la abrasión, la corrosión y permitir la expansión y contracción en la tubería, según se muestra en la siguiente fotografía:

**Oleoducto Overales – Tramo 568 soporte por debajo del nivel del suelo y ducto no soportado**

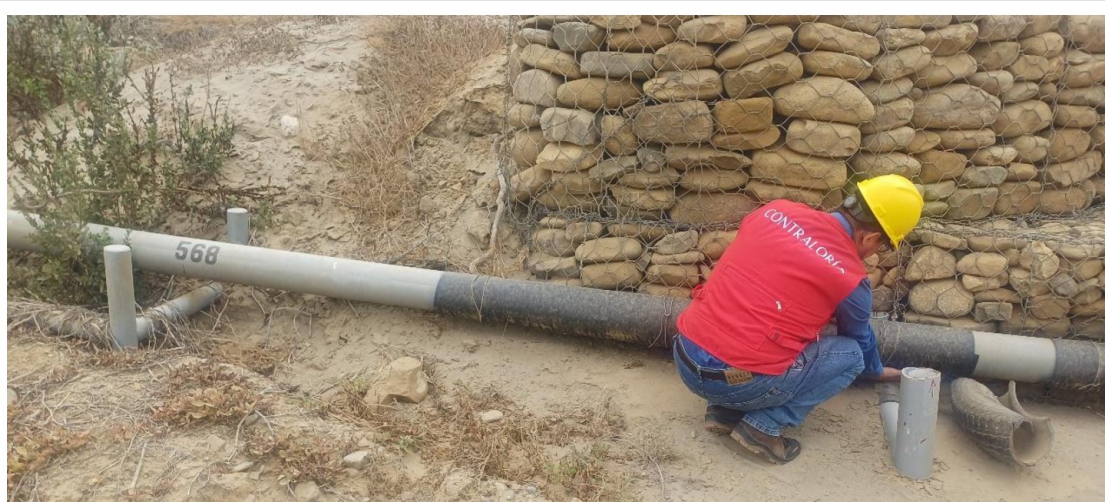
**Fotografía n.º 12**

En el mismo sentido, en el tramo 568 se advierte que el soporte de la derecha se encuentra semienterrado, no contando con el soporte que permita minimizar la abrasión, la corrosión y permitir la expansión y contracción en la tubería, como se puede ver en la siguiente fotografía:

**Oleoducto Overales – Tramo 568 soporte semienterrado**

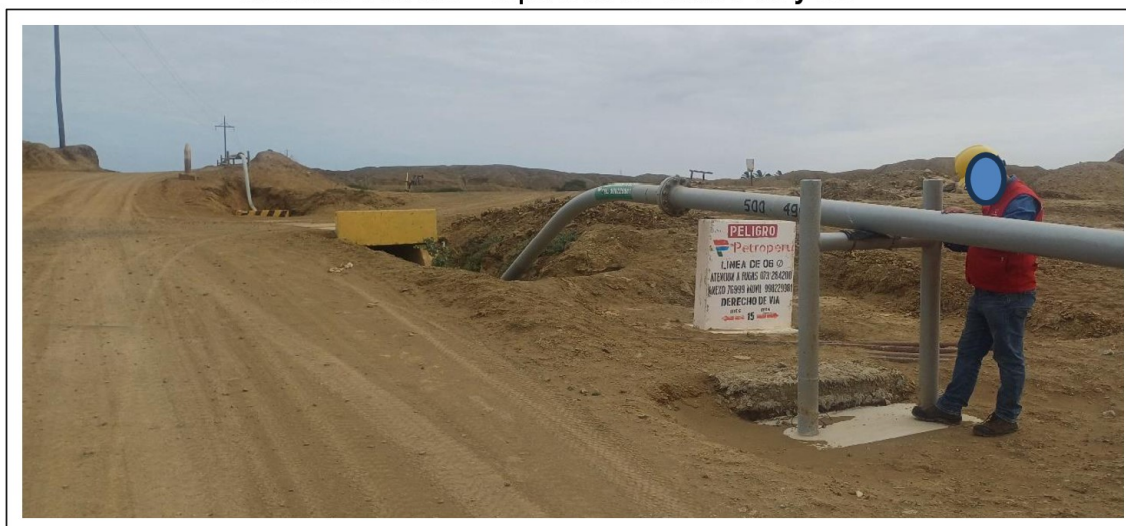
Del mismo modo, se ha verificado en los tramos 499 y 500 del Oleoducto Overales, la salida de la tubería desde el nivel del terreno cuenta con elementos de soporte en la zona de transición tal como se muestra en la fotografía n.º 13; sin embargo, en los tramos 532 y 533, se identificó que la tubería emerge del suelo sin contar con dicho elemento de apoyo, condición que podría generar esfuerzos adicionales en la tubería debido a la ausencia del soporte previsto, según se muestra en las siguientes fotografías:

**Fotografía n.º 13**  
**Oleoducto Overales – soporte de los tramos 499 y 500**

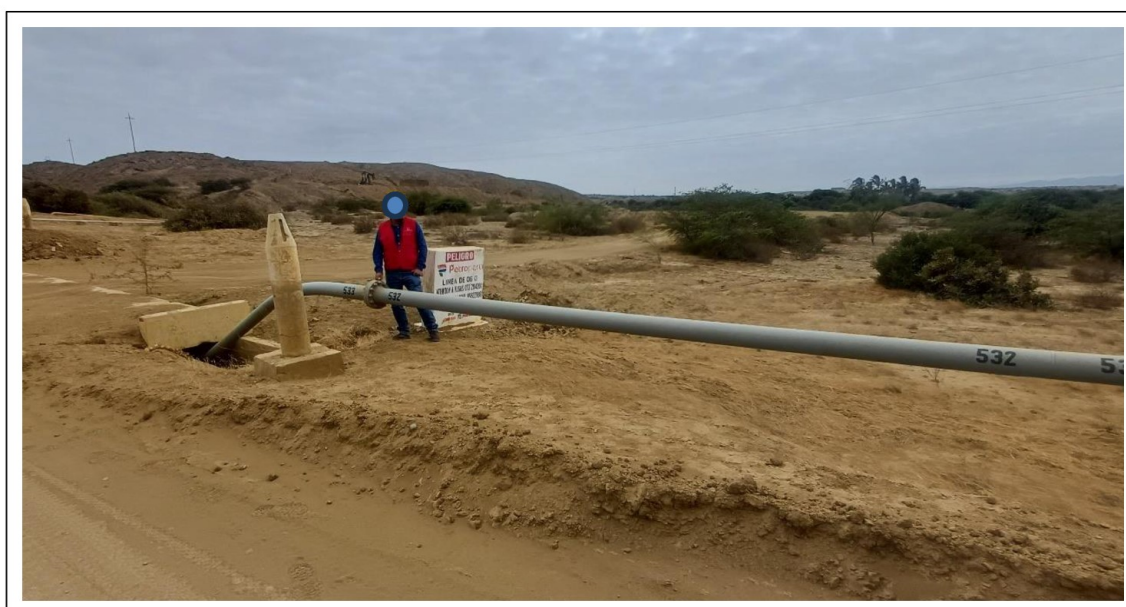
**Fotografía n.º 14**  
**Oleoducto Overales – Ducto entre los tramos 532 y 533**

En la fotografía n.º 14 se observa que los tramos de tubería identificados con las numeraciones 532 y 533 no cuentan con elementos de apoyo visibles en el tramo inspeccionado, generándose una condición de falta de soporte que podría ocasionar esfuerzos adicionales sobre la tubería debido a su propio peso y a las condiciones de operación del oleoducto.

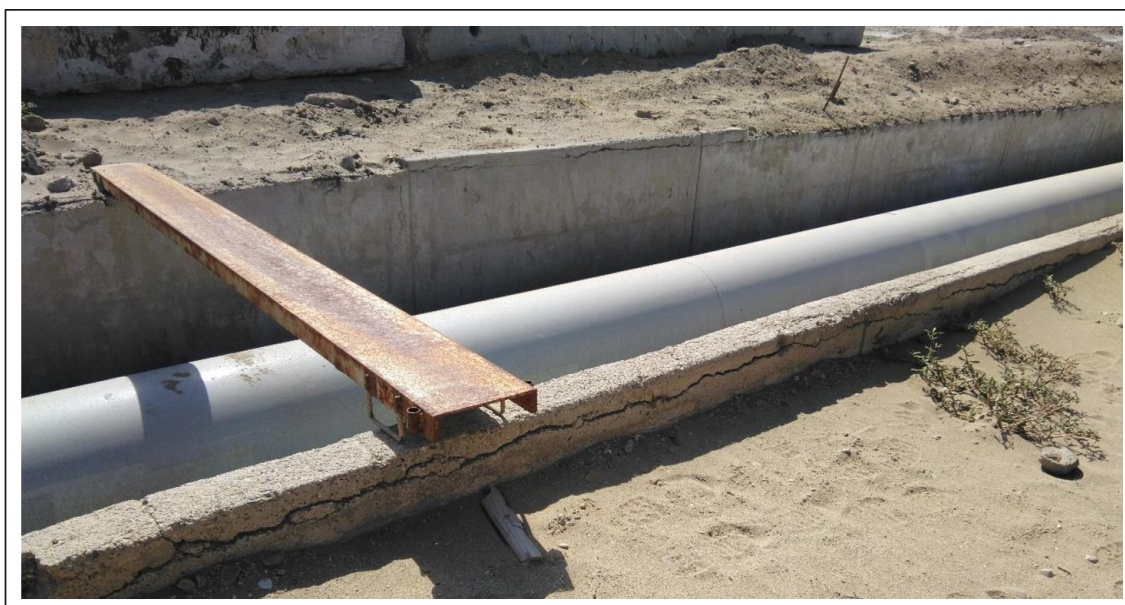
**Fotografía n.º 15**

Al respecto, se visualizó en la infraestructura de la nueva línea submarina, a sus costados dos (2) muros de contención, que en su parte superior presenta deterioro, y desprendimiento del concreto, tal como se muestra en la siguiente fotografía:

**Refinería de Talara – Infraestructura de la nueva línea submarina**

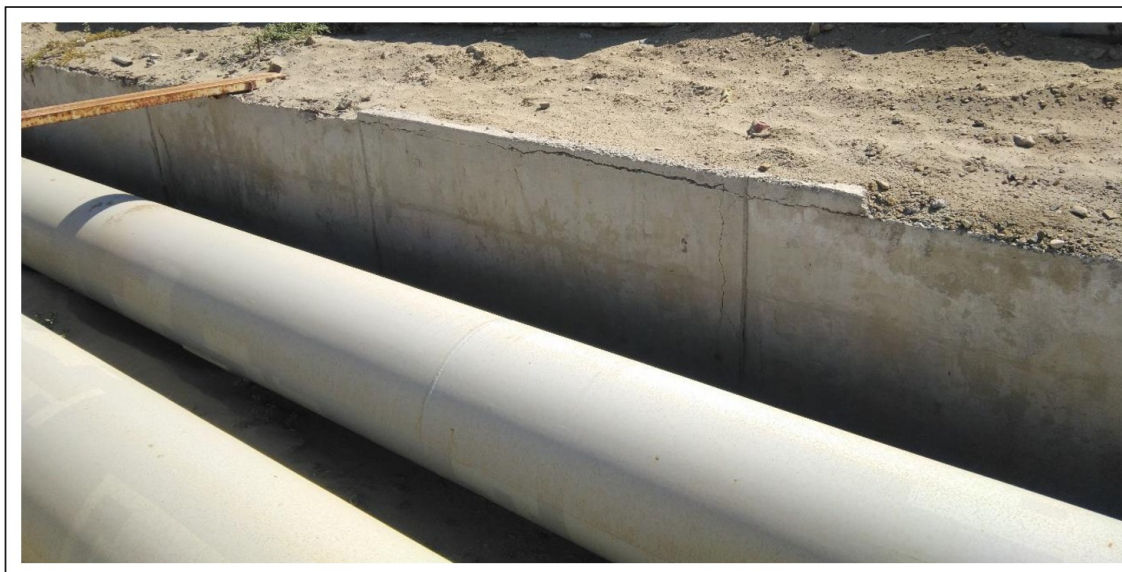
Del mismo modo, se advirtió que las dos (2) tuberías de la nueva línea submarina, ubicadas junto a un muro de contención de concreto, presenta deterioro en su parte superior, evidenciándose fisuras y desprendimiento superficial del concreto, condición que podría comprometer su función de protección ante la ocurrencia de lluvias intensas u otros eventos climáticos adversos, incrementando el riesgo de afectación a la infraestructura asociada, según se muestra en la siguiente fotografía:

**Fotografía n.º 16**  
**Refinería de Talara – infraestructura de la nueva línea submarina**

Con relación a ello, los representantes de la Entidad a través del Acta de Inspección n.º 001-2026-OCI/RT/VC de 19 de agosto de 2026 manifestaron que dichos muros tienen antigüedad de 5 años y que debido al intemperismo (brisa marina) ha generado la pérdida de recubrimiento en la parte superior.

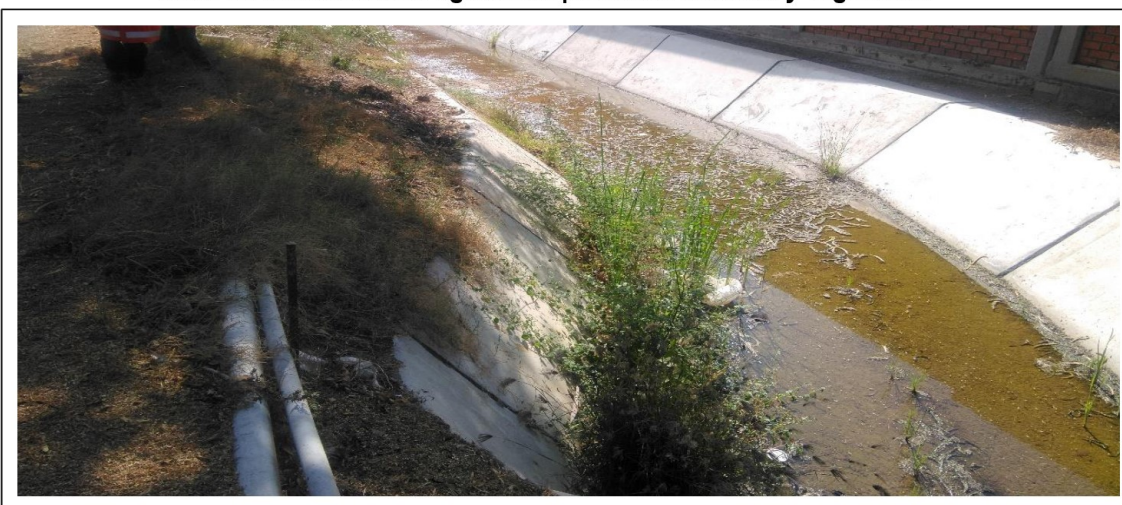
Por otra parte, se evidenció un canal de evacuación de aguas de la Refinería de Talara con presencia de lodos y vegetación, tal como se puede apreciar en la fotografía siguiente:

**Fotografía n.º 17**  
**Canal de evacuación de aguas con presencia de lodos y vegetación**

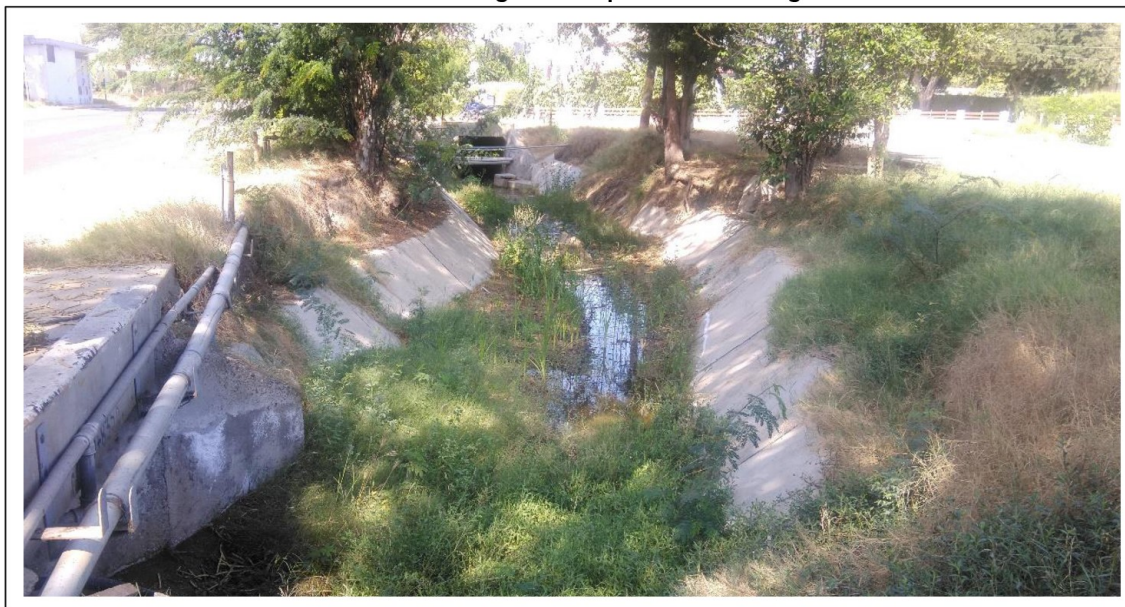
**Fotografía n.º 18**

**Canal de evacuación de aguas con presencia de vegetación**

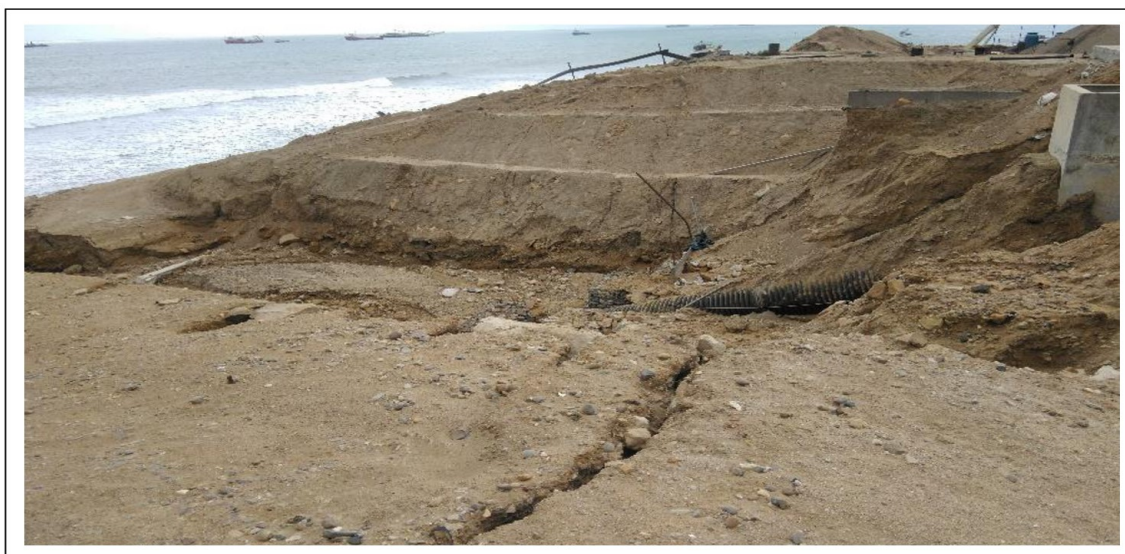
**Fotografía n.º 19**

Asu vez, en la zona de descarga del Colector 3, se evidencia la presencia de agrietamientos y discontinuidades en el terreno natural circundante, tal como se muestra en el registro fotográfico siguiente:

**Zon de descarga del Colector 3 con agrietamientos y discontinuidades**

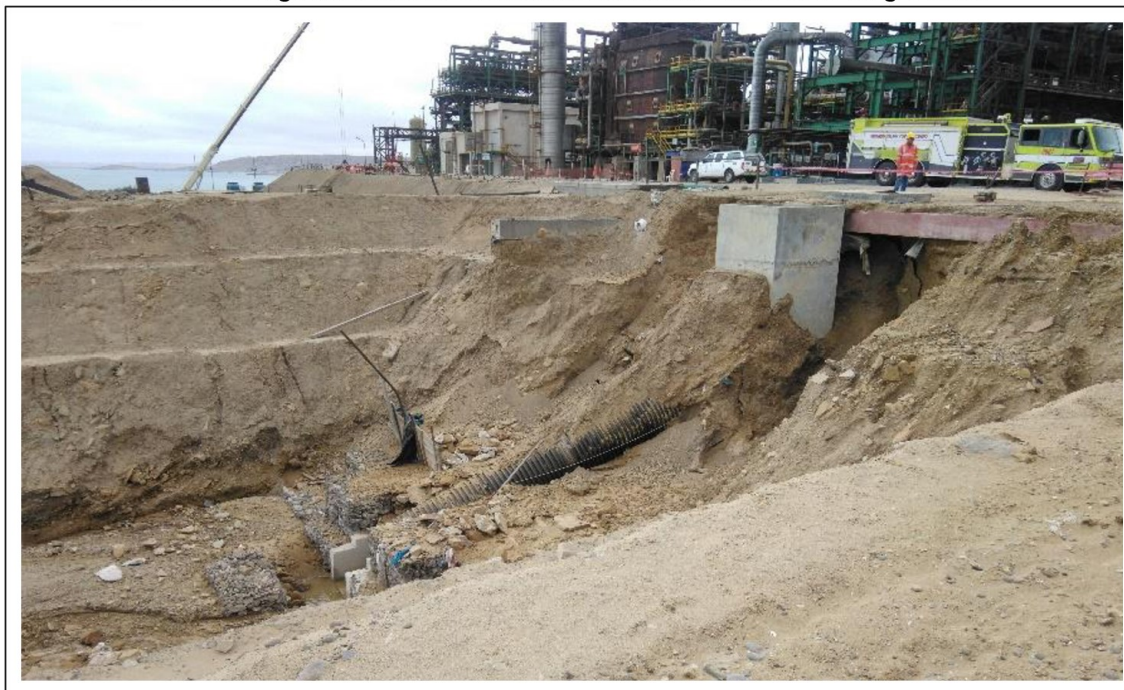
#### Fotografía n.º 20

##### Zona de descarga del Colector 3 confinada mediante estructuras de gaviones

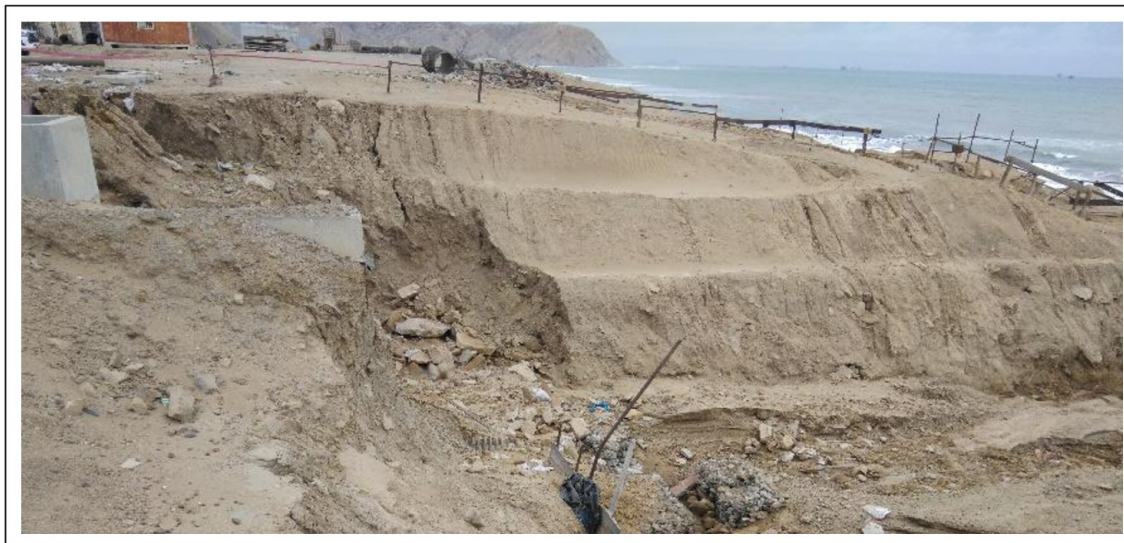
#### Fotografía n.º 21

Se observa la zona próxima a la descarga del Colector 3, la erosión lateral del talud, con pérdida de material superficial y formación de una depresión en el terreno, tal como se muestra en el registro fotográfico siguiente:

##### Zona de descarga del Colector 3 con signos de erosión

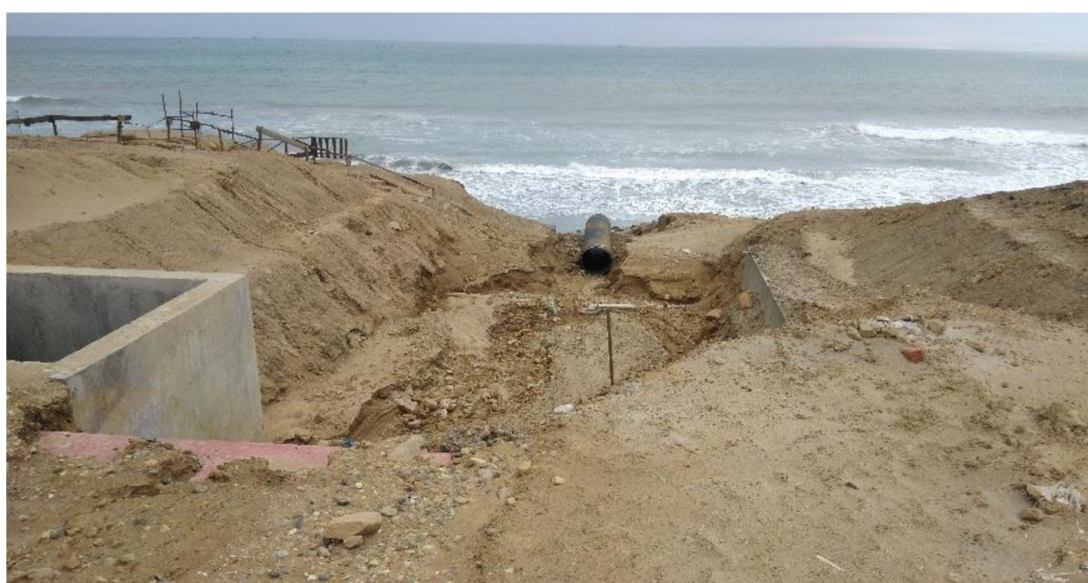
Fotografía n.º 22

Zona de descarga del colector 3 con taludes laterales con material expuesto

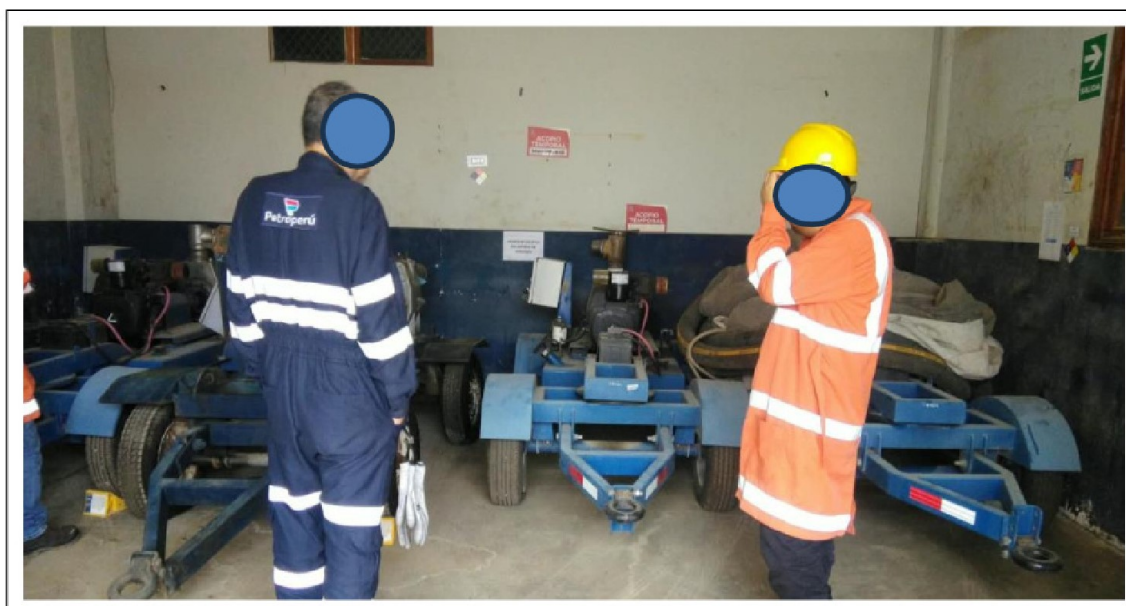
#### Fotografía n.º 23

Al respecto, desde dicha fecha no se han advertido acciones para gestionar una nueva contratación del servicio de mantenimiento de las motobombas, significando que a la fecha las motobombas no han tenido el mantenimiento respectivo. En efecto, según consta en el Acta de inspección n.º 001-2026-OCI/RT/VC de 19 de agosto de 2026, en las Instalaciones de la Refinería de Talara con fecha 17 de agosto de 2026 se inspeccionaron las motobombas de la Marca Hidrostral, modelo D04C-05-0385-DCX, las cuales se encontraban almacenadas en el ex taller de flota pesada, habiéndose solicitado las fichas de mantenimiento y/o bitácoras de los equipos, así como el control de las horas de operación de los 10 equipos. La inspección se muestra en las siguientes fotografías:

#### Vista de las motobombas marca Hidrostral

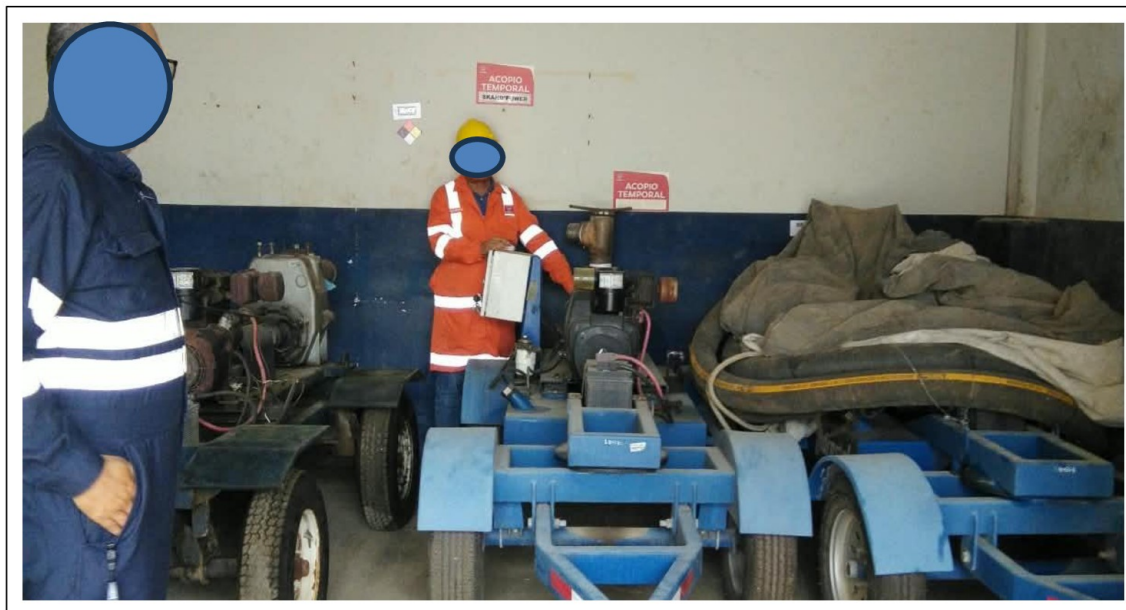
### Fotografía n.º 24

Las motobombas se encuentran almacenadas ante la falta de mantenimiento
