**INFORME DE VISITA DE CONTROL  
N° 006-2026-OCI/0316-SVC**

**INSTITUTO NACIONAL PENITENCIARIO  
LIMA - LIMA- LIMA**

**“SISTEMA DE SEGURIDAD EN EL ESTABLECIMIENTO  
PENITENCIARIO DE ANCÓN I”**

**LIMA, 01 DE JULIO DE 2026**

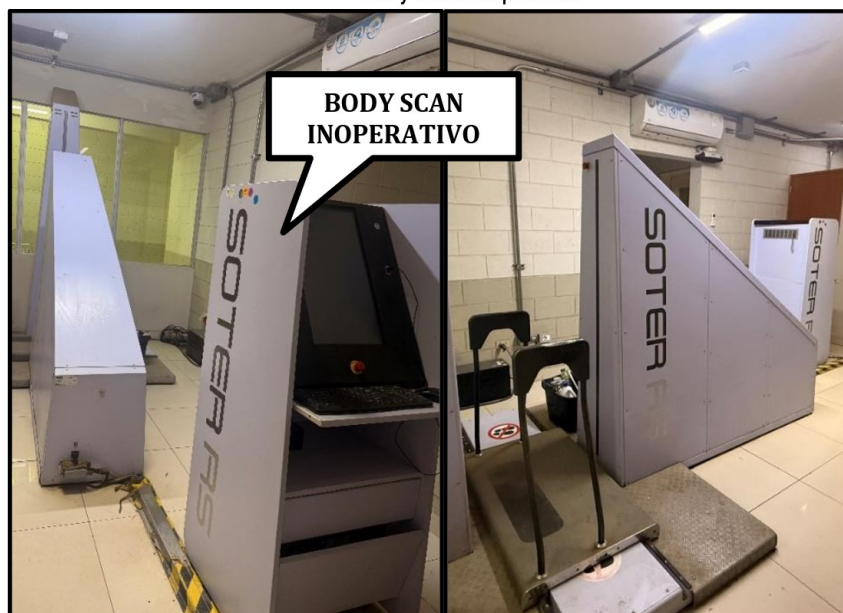
- a) Se identificaron equipos tecnológicos inoperativos, tales como Body Scan y Rayos X para paquetes grandes, conforme se evidencia en las siguientes fotografías:

**Foto n.º 01 y 02**  
Body Scan inoperativo

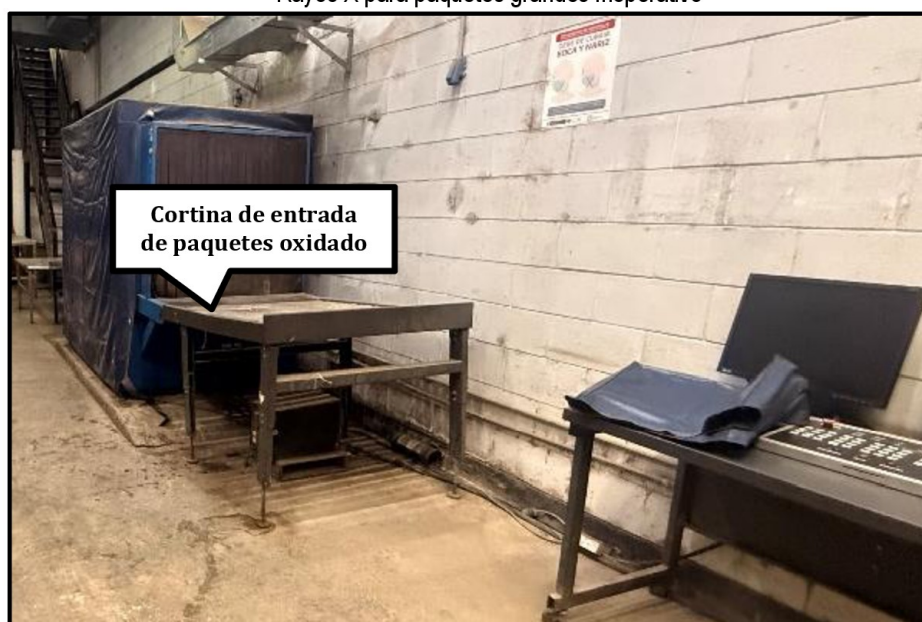
**Foto n.º 03**  
Rayos X para paquetes grandes inoperativo

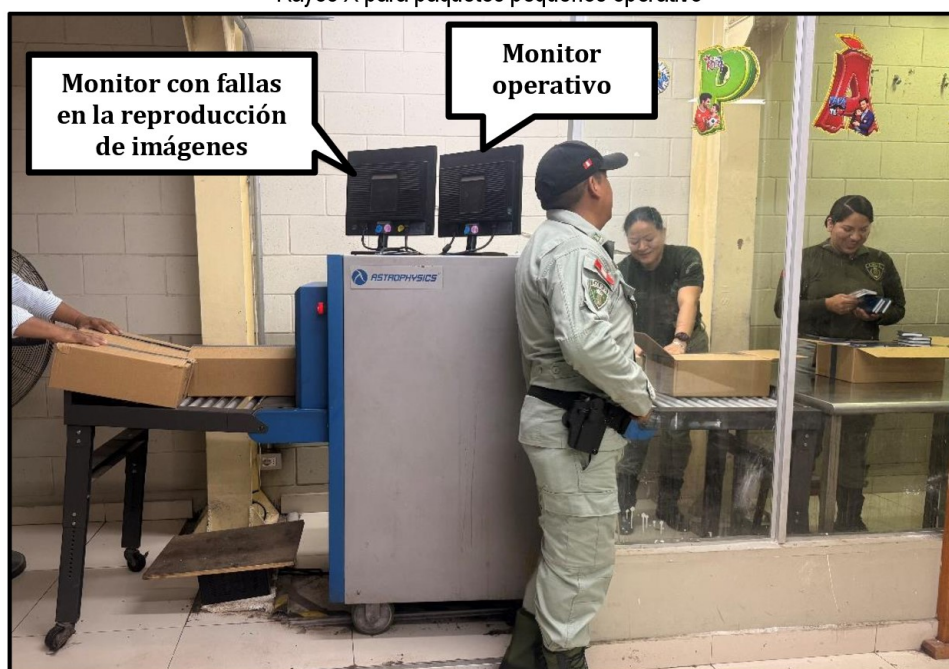
**Foto n.º 04**

Rayos X para paquetes pequeños operativo

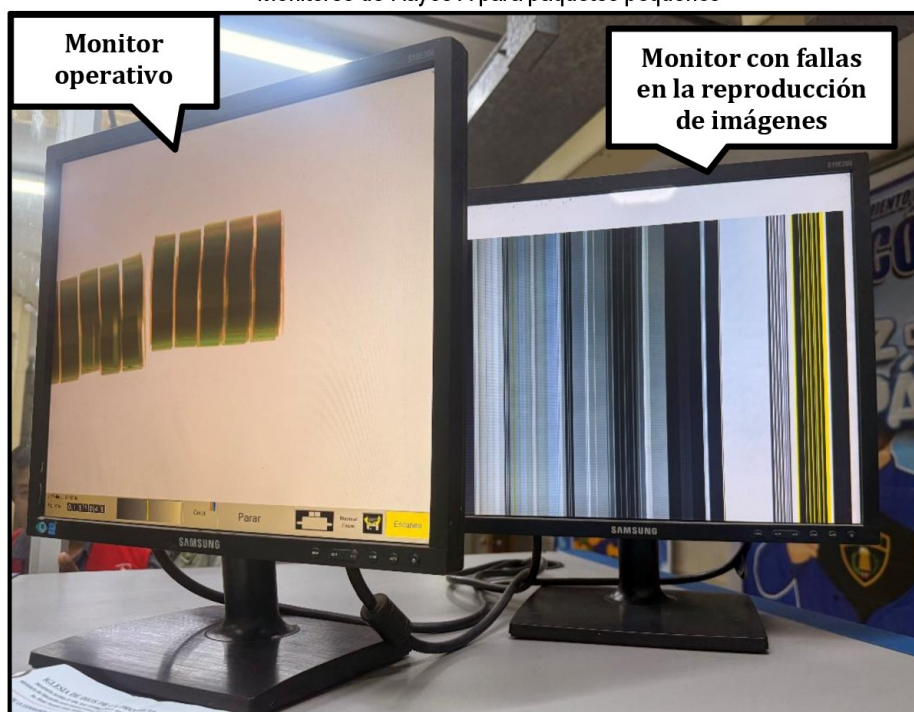
**Foto n.º 05**

- b) Se identificó que uno de los monitores del Rayo X para paquetes pequeños, presenta fallas en la reproducción de imágenes, lo que limita su operatividad plena, conforme se muestra en la siguiente fotografía:

Monitores de Rayos X para paquetes pequeños

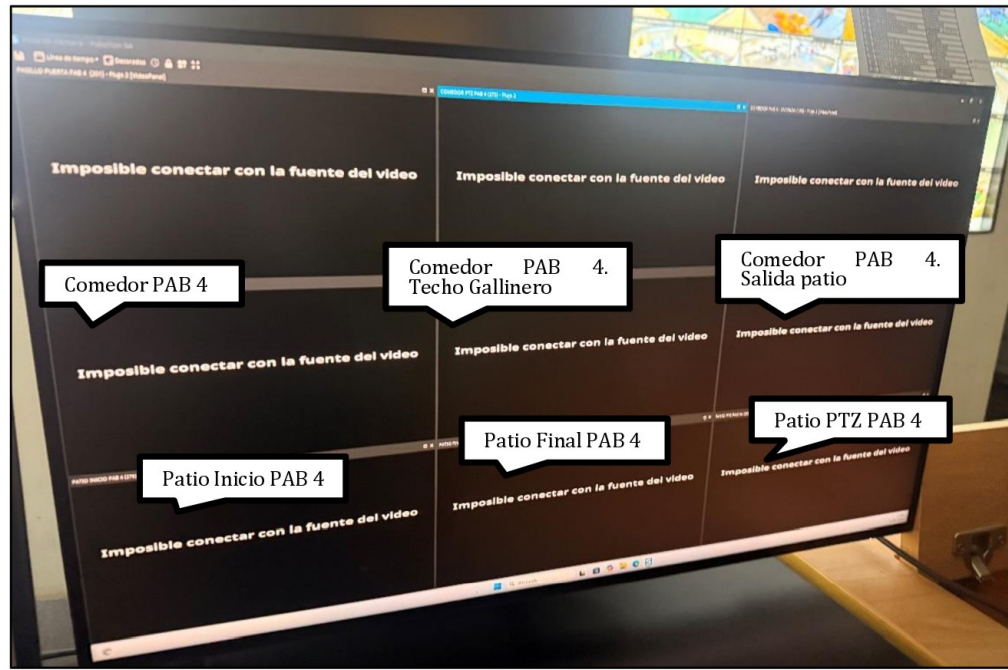
**Foto n.º 06**

Imágenes de las cámaras instaladas en el pabellón n.º04 del E.P. Ancón I

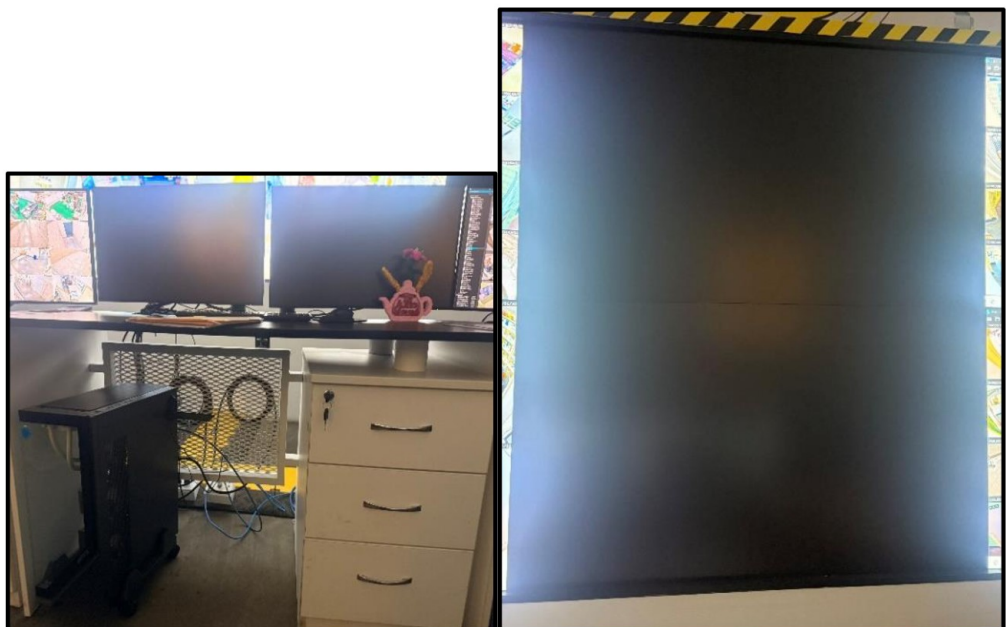
**Foto n.º 07**

- b) Se constató que el Workstation n.º03, se encontraba inoperativo, conforme se evidencia en la siguiente fotografía:

Workstation n.º03 inoperativo

Con N° de Informe **120-2025-INPE/ORL-EP-ACN-SM. G01**, de fecha 13 de Noviembre del 2025, la Workstation N° 03 quedó fuera de servicio, tras presentarse fallas críticas en el sistema operativo, las cuales impiden su encendido y operación normal, dejándola totalmente inoperativa y sin posibilidad de uso para las funciones asignadas.

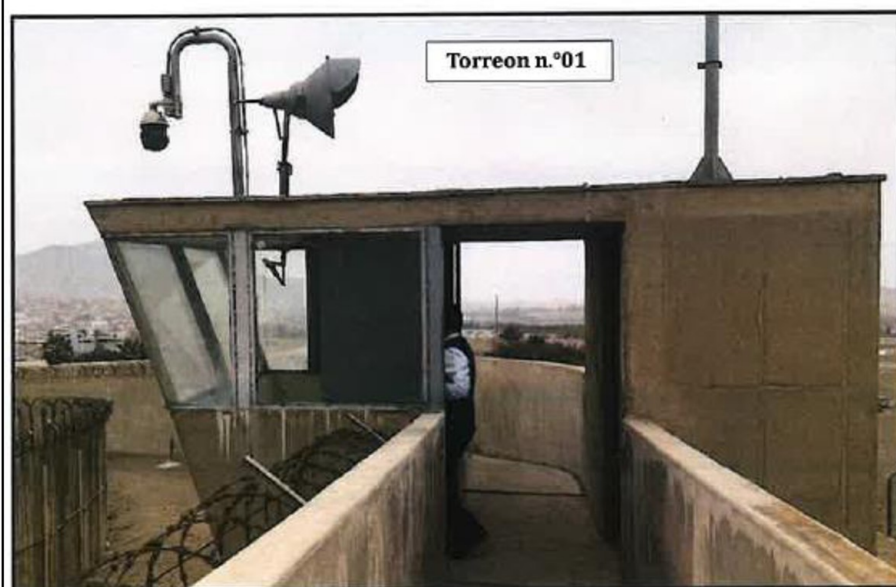
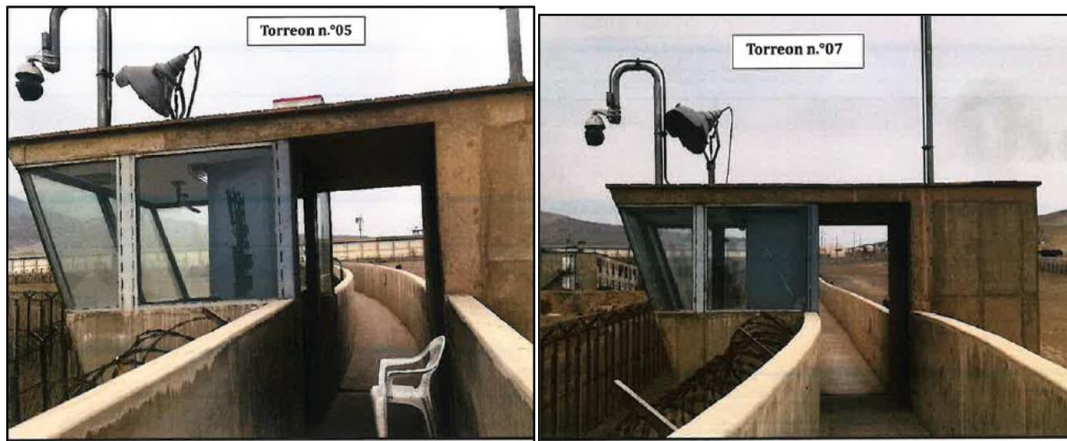
Torreones de vigilancia sin personal de seguridad

Los torreones n.º 01, 05 y 07 se encontraron sin personal de turno, evidenciando ausencia de agentes penitenciarios en dichos puestos de vigilancia, las fotografías n.º 01, 02 y 03 muestran lo evidenciado:

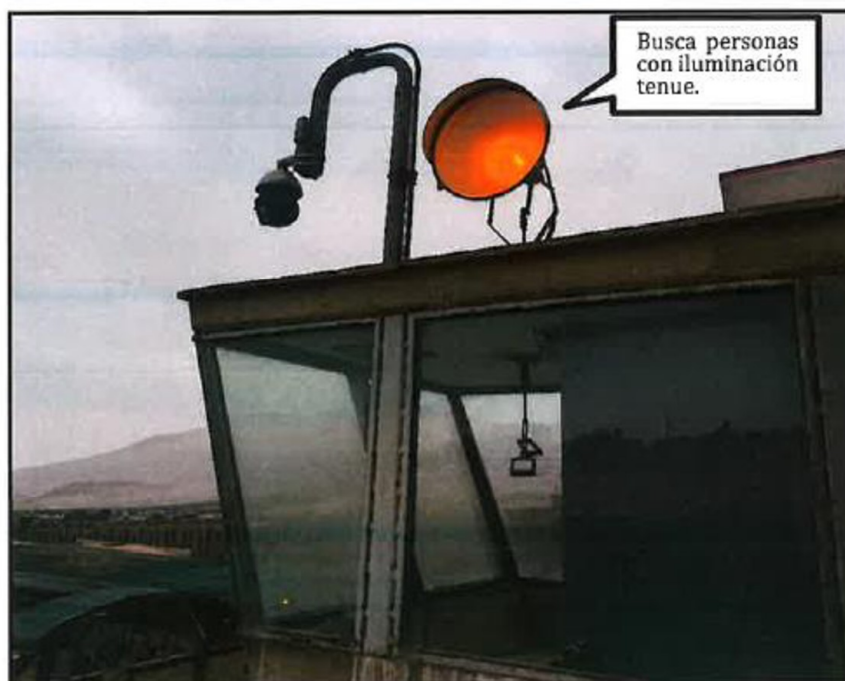
Estado de los equipos denominados “Busca personas”

Se evidenció que los equipos denominados “busca personas” instalados en los siete torreones no se encuentran operativos, a excepción del torreón n.º 04, cuyo equipo funciona, aunque con iluminación tenue. (Foto n.º 04)

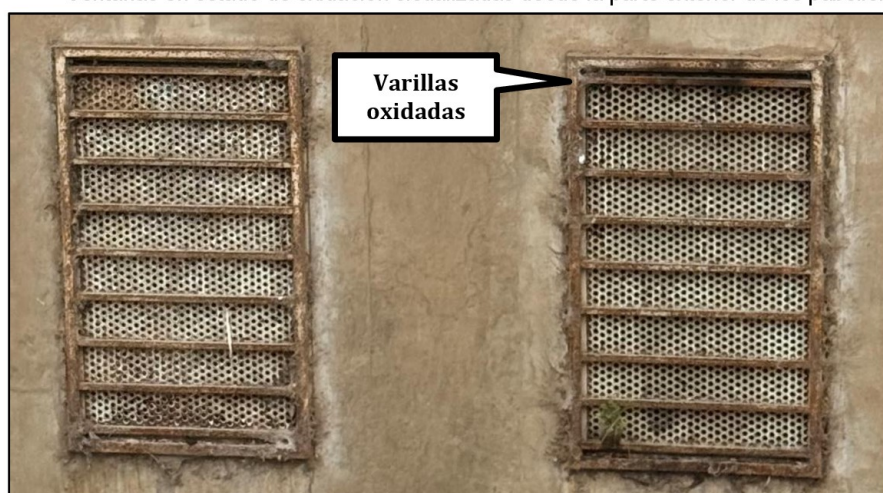
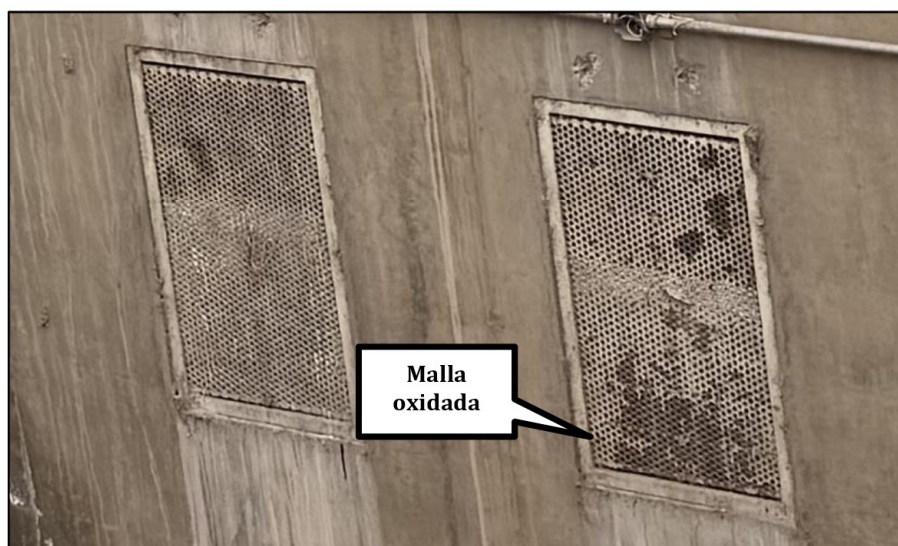
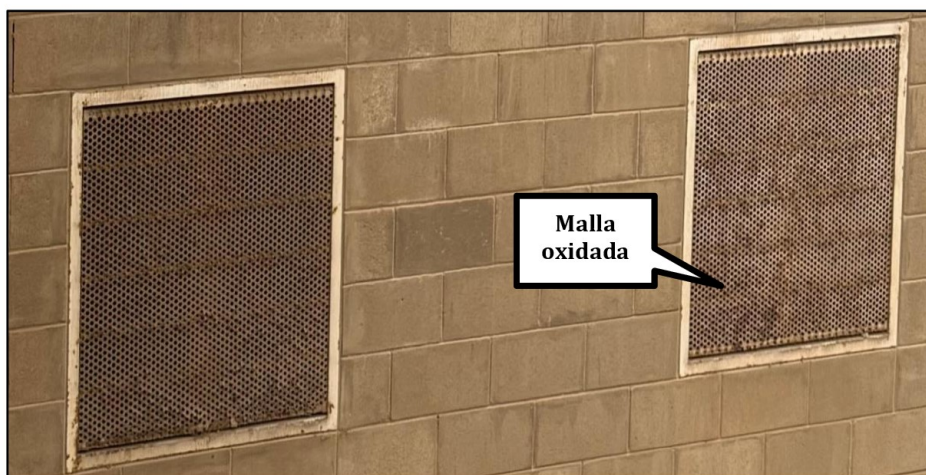
Foto n.º 08, 09 y 10

De la inspección realizada, que consta en el Acta n.°001-2026-OCI/INPE-SVC de 22 de junio de 2026, durante el recorrido por el área de pasarela de la parte superior (techo) se evidencia, desde la parte exterior de los pabellones, ventanas con un avanzado estado de oxidación y corrosión, lo que puede derivar en rotura bajo esfuerzos por parte de los internos. Así también, se constató que dicha área de pasarela (parte superior / techo), no cuenta con cámaras de videovigilancia a lo largo de su tramo, tal como se dejó constancia en el quinto punto de la precitada acta, lo que se expone a continuación:

Ventanas en estado de oxidación visualizadas desde la parte exterior de los pabellones

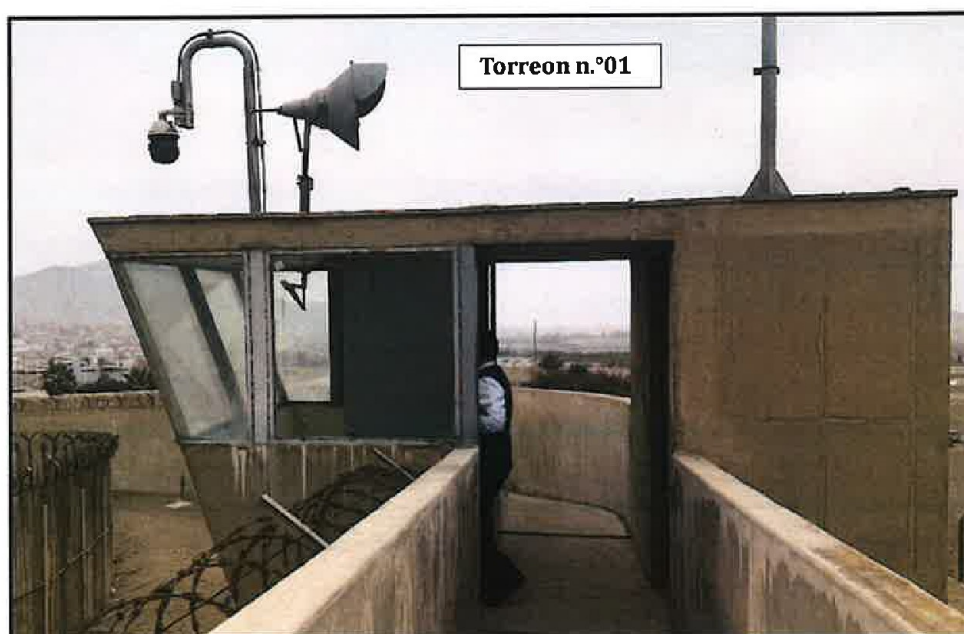
- El **Establecimiento Penitenciario de Ancón I** cuenta con ocho (8) torreones de vigilancia; sin embargo, durante la visita se constató presencia de agentes penitenciarios únicamente en cinco (5) de ellos: torreones n.º 02, 03, 04, 06 y 08.
- Los torreones n.º 01, 05 y 07 se encontraron sin personal de turno, evidenciando ausencia de agentes penitenciarios en dichos puestos de vigilancia, las **fotografías n° 01, 02 y 03** muestran lo evidenciado:

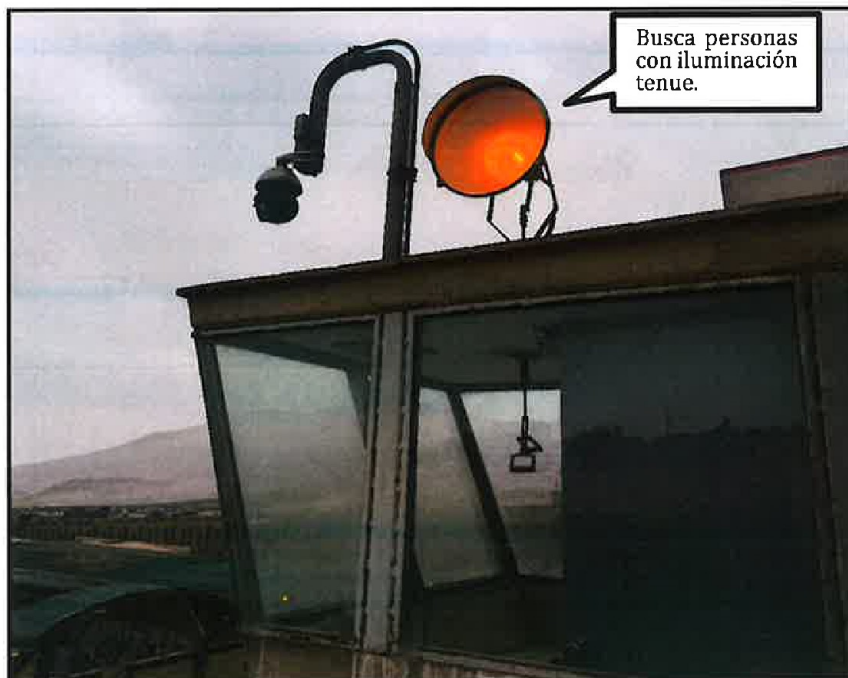
- Se evidenció que los equipos denominados "busca personas" instalados en los siete torreones no se encuentran operativos, a excepción del torreón n.º 04, cuyo equipo funciona, aunque con iluminación tenue. (Foto n.º04)

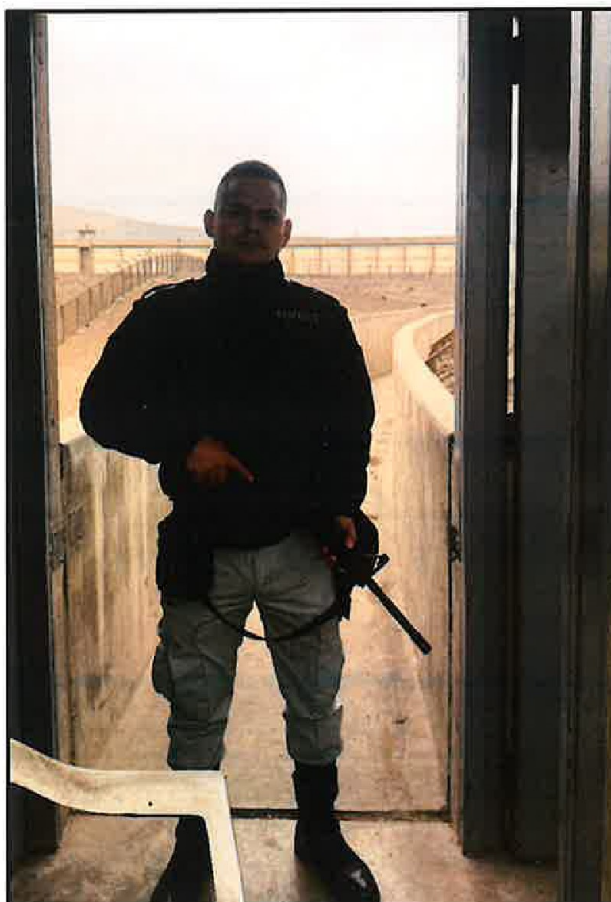
- El agente de seguridad del torreón n.º 03 no dispone de radio de comunicación, limitando su capacidad de respuesta inmediata. (Foto n.º 05)

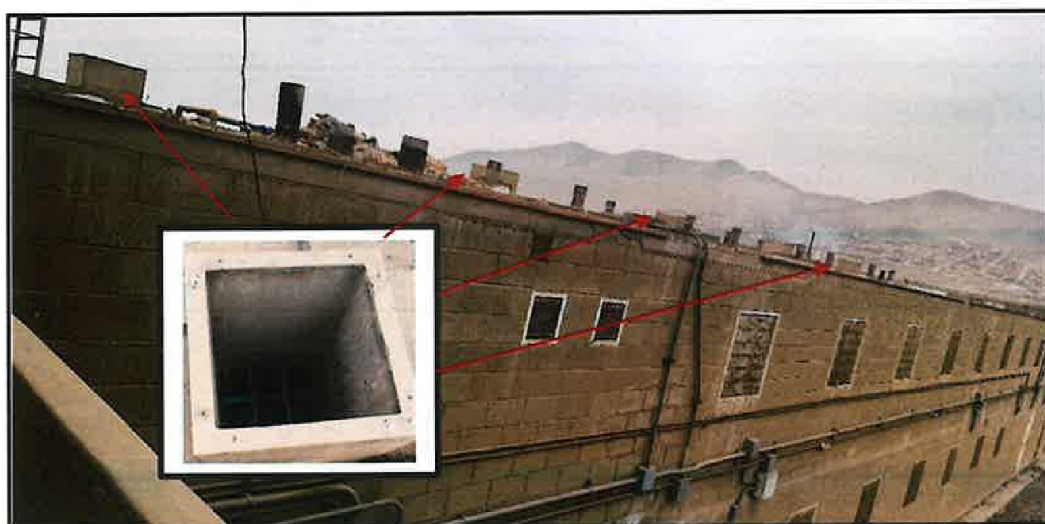
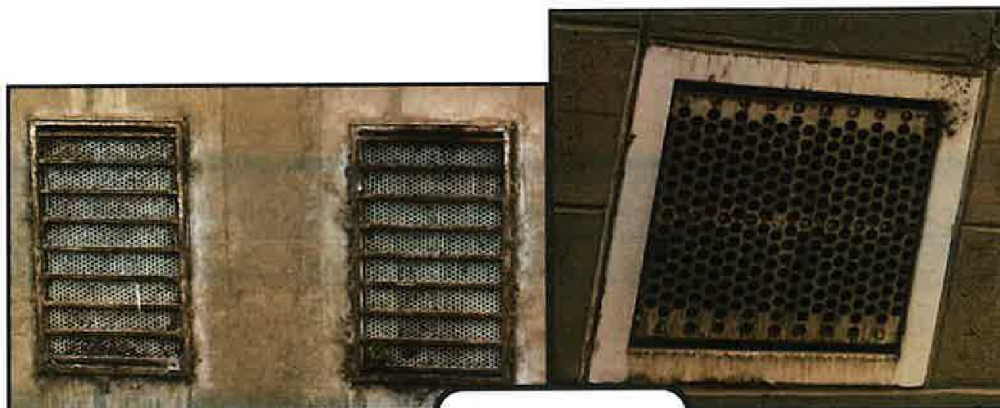
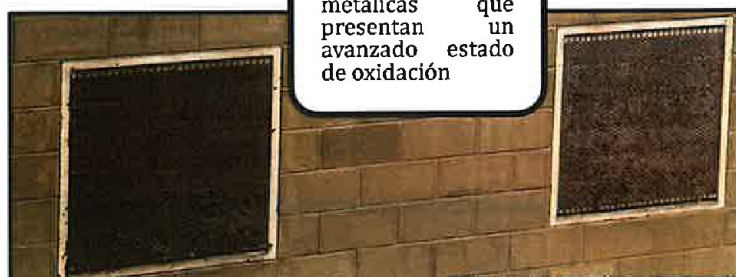
- Durante el recorrido se evidenció que el área de pasarela (parte superior/techo) carece de cámaras de videovigilancia. Asimismo, se constató que en el techo de los ambientes de venustorio existen ductos protegidos con una barra metálica, y adicionalmente, se observó que en la mayoría de los pabellones las ventanas metálicas con mallas y barras presentan un avanzado estado de oxidación. **Fotografía n.ºs 06, 07, 08 y 09:**

Ventanas metálicas que presentan un avanzado estado de oxidación

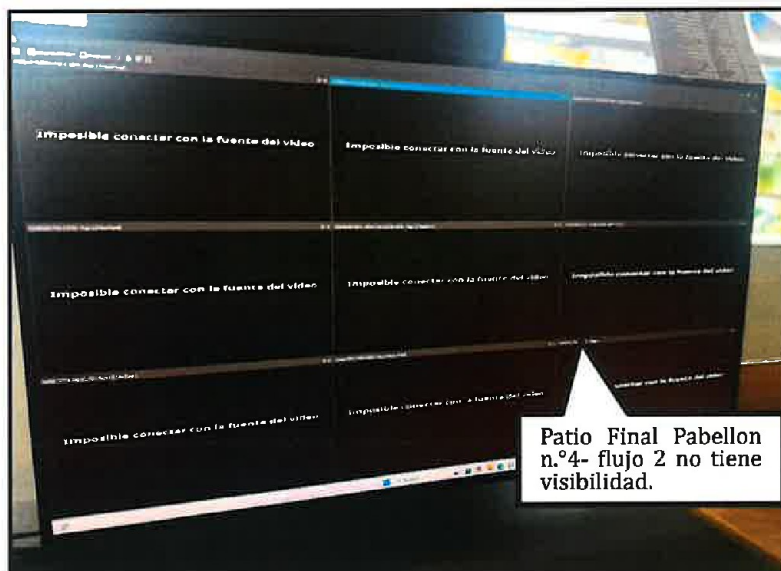
proporcionado en el marco de la visita realizada. En la **foto n.º10** se muestra que no se puede visibilizar las imágenes del pabellón n.º4.<sup>1</sup>

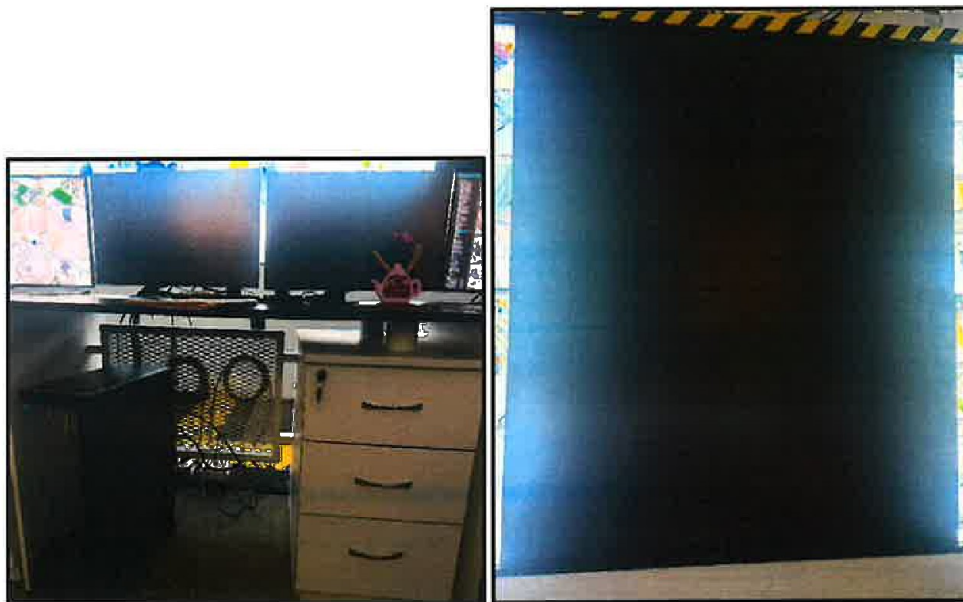
En el área del centro de control y monitoreo, se evidencia que el Workstation n.º03 se encuentra inoperativo, como se evidencia en las **fotografías n.º11 y 12**:

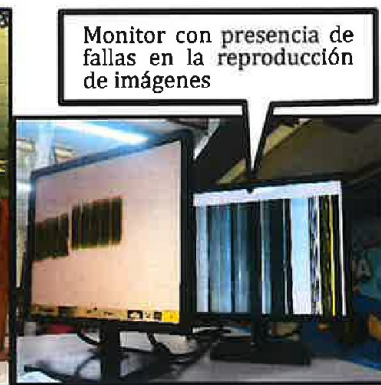
monitores del Rayos X presentan fallas en la reproducción de imágenes. Asimismo, se evidenció que los equipos Body Scan y de Rayos X para paquetes grandes se hallan inoperativos y fuera de funcionamiento. **Fotografías n.º13, 14, 15, 16 y 17.**

Monitor con presencia de fallas en la reproducción de imágenes
