**INFORME DE VISITA DE CONTROL  
N° 008-2026-OCI/0337-SVC**

**“CONSTRUCCIÓN DE LOSA, ESPACIO DE RECREACIÓN PASIVA, COBERTURA DE INSTALACIONES DEPORTIVAS Y ESPACIO DE CIRCULACIÓN INTERIOR; EN EL (LA) SERVICIO DE PRÁCTICA DEPORTIVA Y/O RECREATIVA EN EL CAMPO DEPORTIVO PRO ORNATO HUARUPAMPA DISTRITO DE HUARAZ, PROVINCIA HUARAZ, DEPARTAMENTO ANCASH”, CUI N° 2690426.**

**HUARAZ, 13 DE MAYO DE 2026**

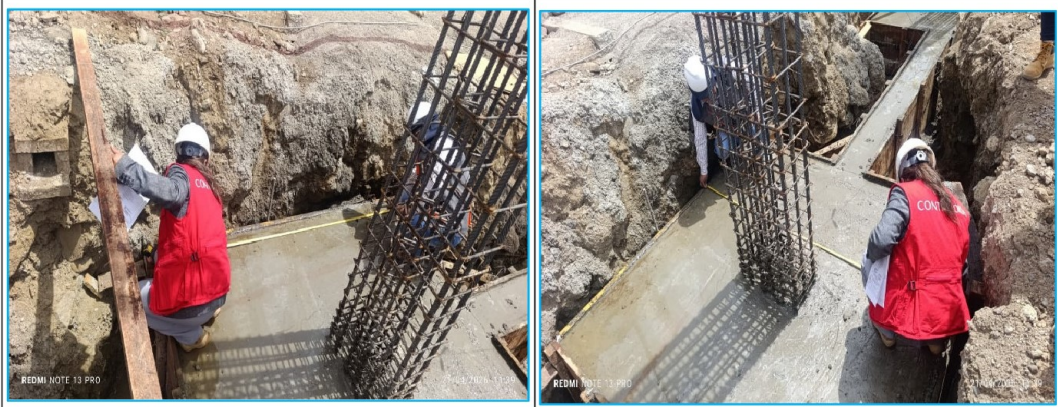
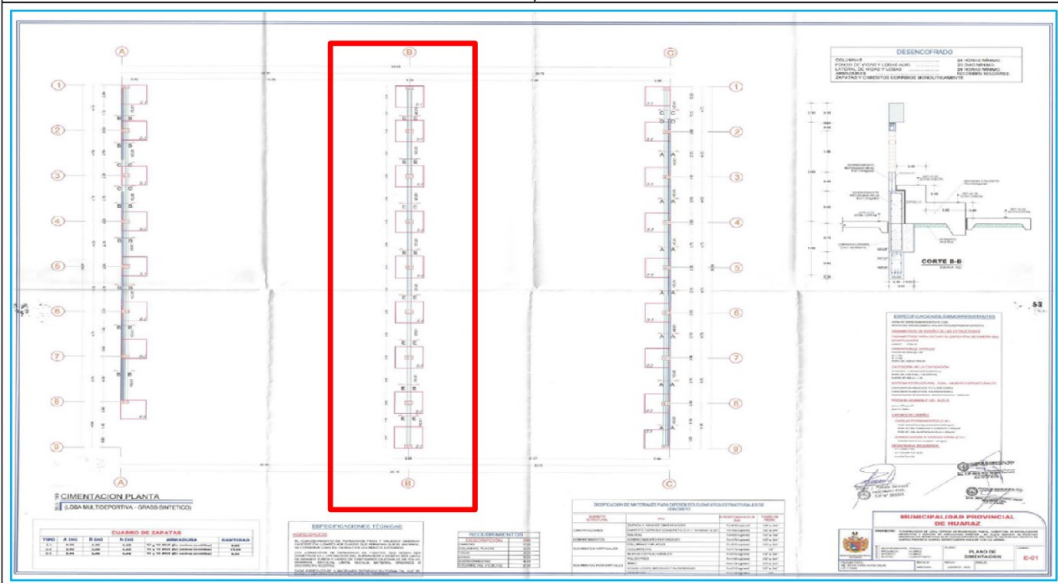
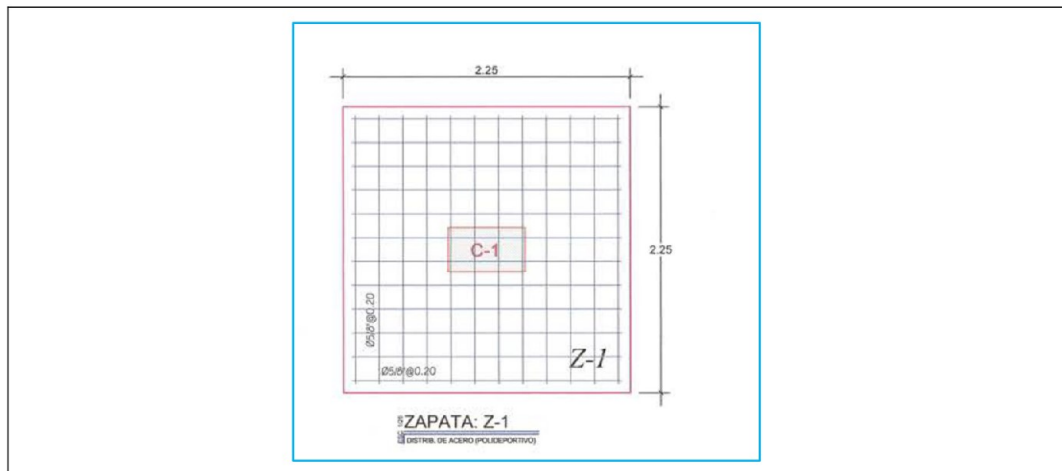
**FOTOGRAFÍAS N°s 1 AL 4**

- Eje 3B: 2.24 m x 2.29 m
- Eje 2B: 2.23 m x 2.27 m
- Eje 4B: 2.18 m x 2.22 m
- Eje 7B: 2.25 m x 2.27 m

- Eje 8B: 2.29 m x 2.25 m

Se observa la ejecución de zapatas correspondientes al eje B durante la inspección en campo, evidenciándose las dimensiones reales de los elementos construidos. Asimismo, se presenta el plano de cimentación (Lámina E-01), donde se establecen dimensiones de diseño de 2.25 m x 2.25 m para las zapatas tipo Z-1, a fin de contrastar con las medidas verificadas in situ.

De lo expuesto, se observa que las zapatas vienen siendo ejecutadas con dimensiones distintas a las establecidas en el expediente técnico aprobado, lo cual implica que dichos elementos estructurales no cumplen con las condiciones de diseño previstas para su adecuado desempeño estructural; lo que podría generar una inadecuada transmisión y distribución de cargas hacia el suelo de fundación, afectando la capacidad portante del terreno y el comportamiento estructural global de la edificación.

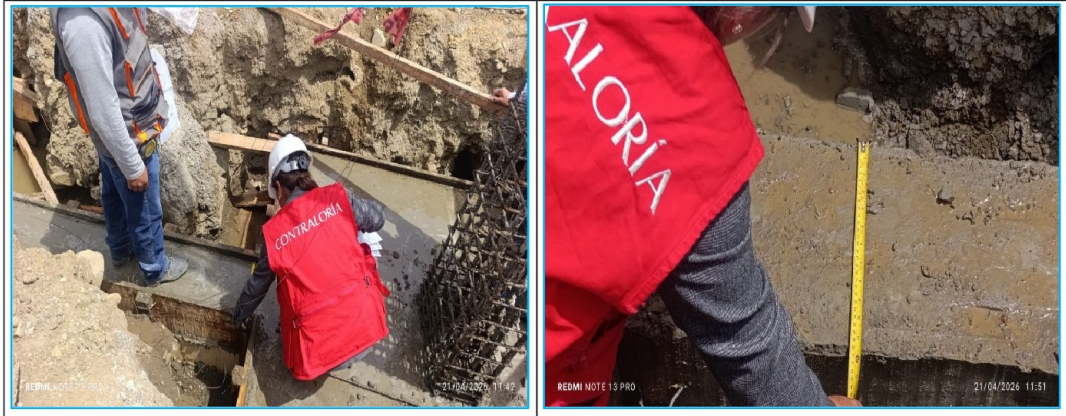
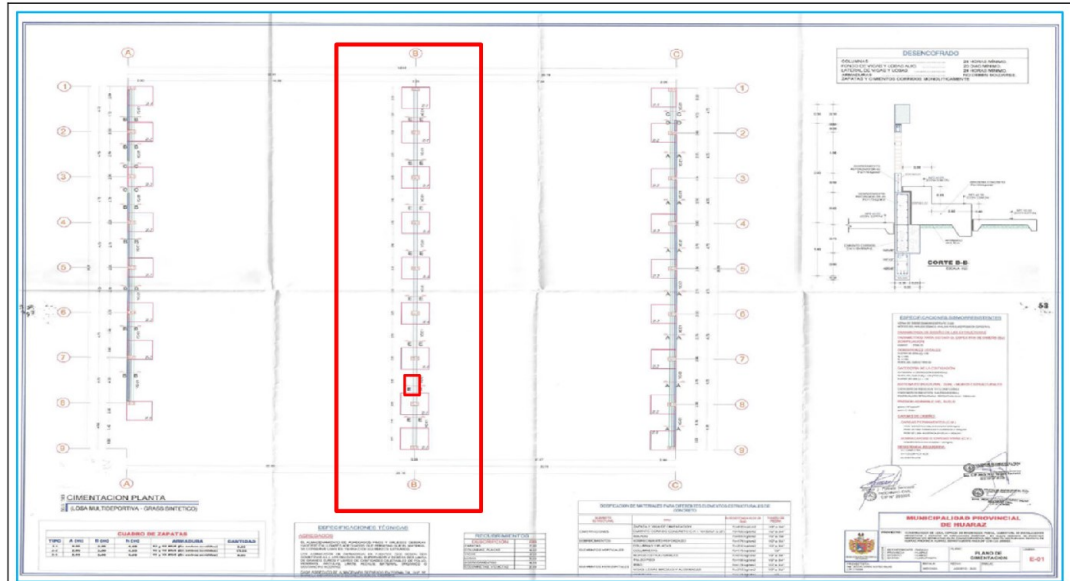
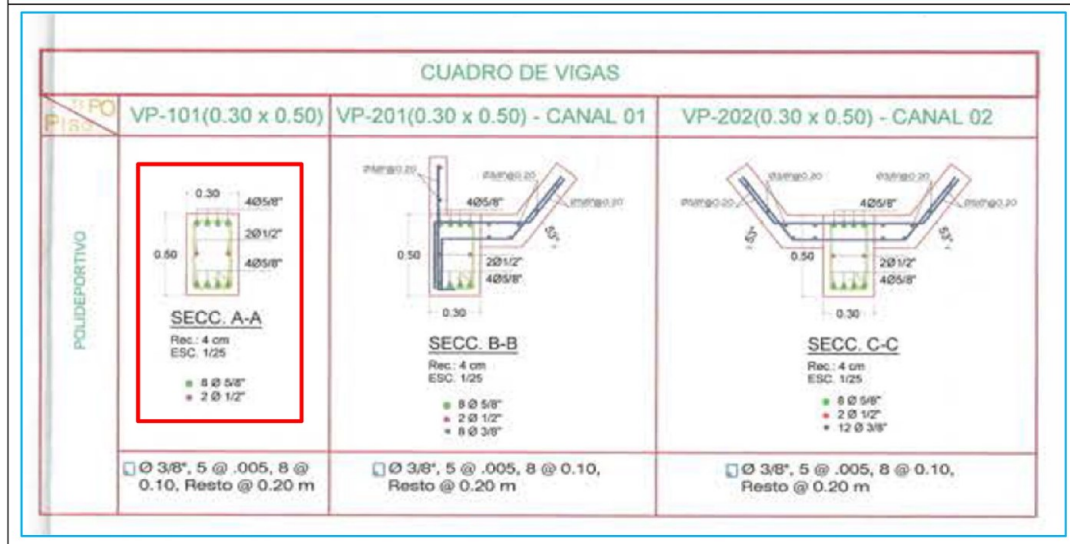
**FOTOGRAFÍAS N°s 5 AL 8**

En ese contexto, se evidenció que las vigas de cimentación, cuya sección de diseño corresponde a 0.30 m de ancho por 0.50 m de altura, presentan reducción en su dimensión transversal (ancho), registrándose en campo medidas menores a las especificadas, tales como 0.29 m y 0.28 m, en distintos ejes evaluados.

Se observa la ejecución de vigas de cimentación y zapatas en campo durante la inspección realizada, evidenciándose las condiciones reales de los elementos estructurales construidos. Asimismo, se presenta el plano de cimentación y el cuadro de vigas del expediente técnico, en los cuales se establecen las dimensiones de diseño (0.30 m x 0.50 m para vigas y 2.25 m x 2.25 m para zapatas), a fin de contrastar con las medidas verificadas in situ.

De acuerdo con el registro fotográfico y la verificación en campo, se evidencia que las vigas de cimentación presentan reducción en su dimensión transversal (ancho), respecto a lo establecido en el expediente técnico, lo cual refleja deficiencias en el control dimensional durante su ejecución.

En ese sentido, dicha variación en la sección de las vigas altera las condiciones de diseño estructural, afectando la capacidad resistente del elemento y su función de distribuir adecuadamente las cargas hacia los elementos de cimentación y el suelo de fundación; asimismo, el Reglamento Nacional de Edificaciones (RNE), específicamente en la Norma Técnica E.060 – Concreto Armado, establece que:

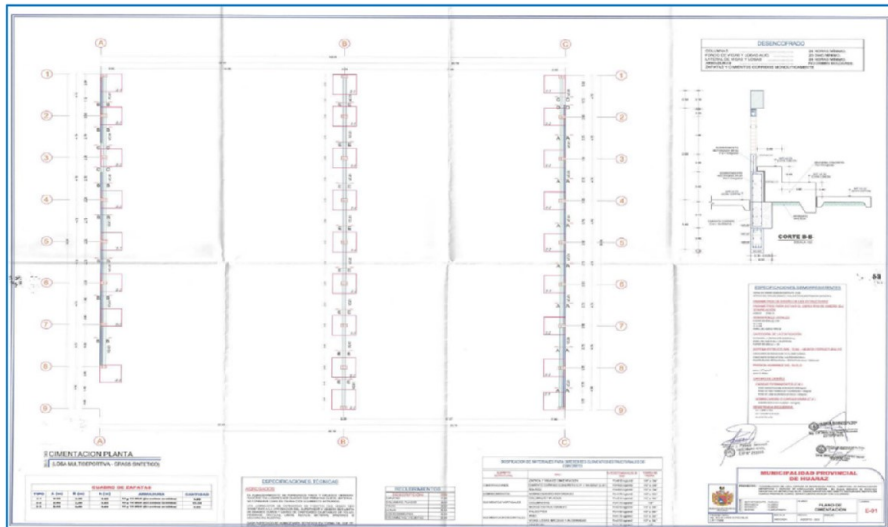
Lámina N° E-01: Plano de cimentación.

De acuerdo con la inspección física realizada el 21 de abril de 2026, y conforme a la revisión del Plano de Cimentación (Lámina E-01) del expediente técnico aprobado, se estableció que las zapatas correspondientes al eje “B” deben ejecutarse con dimensiones uniformes de 2.25 m x 2.25 m.

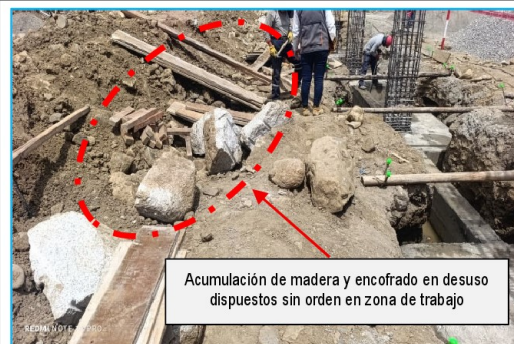
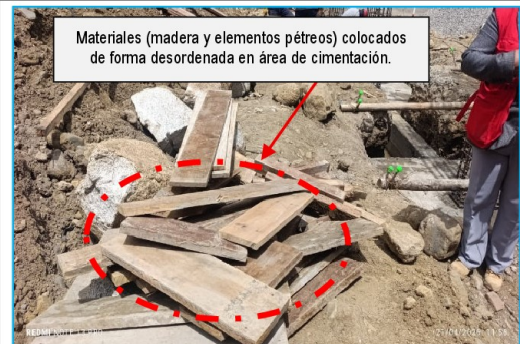
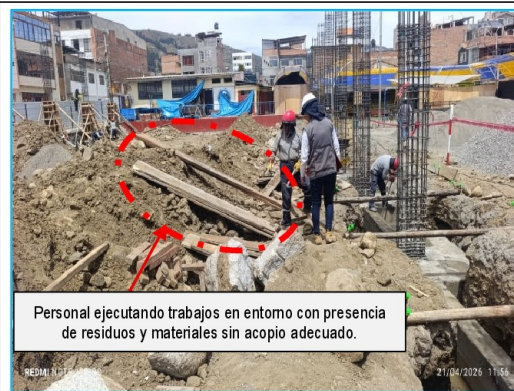
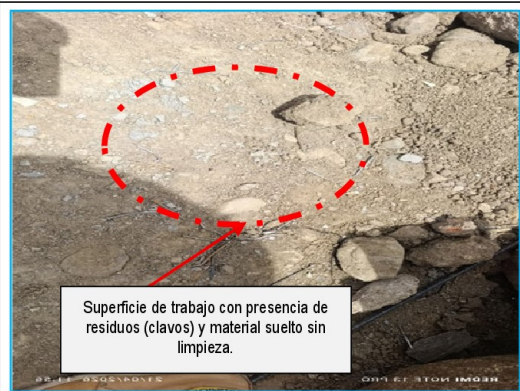
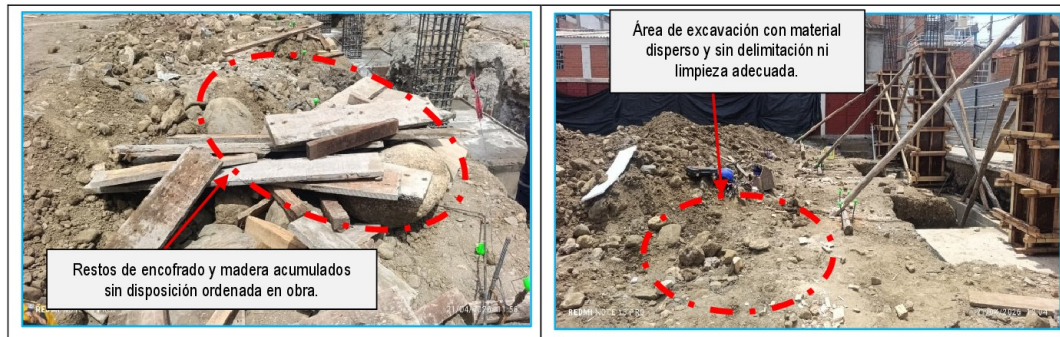
**FOTOGRAFÍAS N°s 9 AL 14**

Se observa la acumulación de madera, residuos de encofrado y material suelto dispuestos de manera desordenada en el área de trabajo, así como su proximidad a zonas de cimentación en ejecución, evidenciando condiciones deficientes de orden y limpieza en obra.

En ese contexto, se evidenciaron deficiencias en la ejecución e implementación de partidas vinculadas a la seguridad en obra por parte del “Consortio Orión”, correspondientes a actividades de eliminación de material excedente, señalización temporal de seguridad y equipos de protección colectiva, al no verificarse su adecuada implementación en los diferentes frentes de trabajo, observándose la acumulación de material excedente, residuos de construcción y elementos dispersos sin su retiro oportuno, transporte ni disposición final, conforme a lo establecido en el expediente técnico y las obligaciones contractuales.

Por lo expuesto, se evidencia una deficiente gestión del “Consortio Orión” en la implementación de condiciones mínimas de seguridad, al no garantizar el adecuado orden, limpieza, señalización y eliminación oportuna de material excedente en los frentes de trabajo, lo cual incrementa el riesgo de ocurrencia de accidentes y afecta las condiciones de seguridad y transitabilidad durante la ejecución de la obra.
