INFORME DE CONTROL CONCURRENTE
N° 009-2026-OCI/0337-SCC

**“RECUPERACIÓN DEL LOCAL ESCOLAR DE LA
INSTITUCIÓN EDUCATIVA N° 86968 DEL CASERÍO DE
SHINUA, DEL DISTRITO DE TARICÁ - HUARAZ – ANCASH”**

INFORME FINAL A LA LIQUIDACION DE OBRA

**PERÍODO DE EVALUACIÓN:
DEL 27 ABRIL AL 3 DE JUNIO DE 2026**

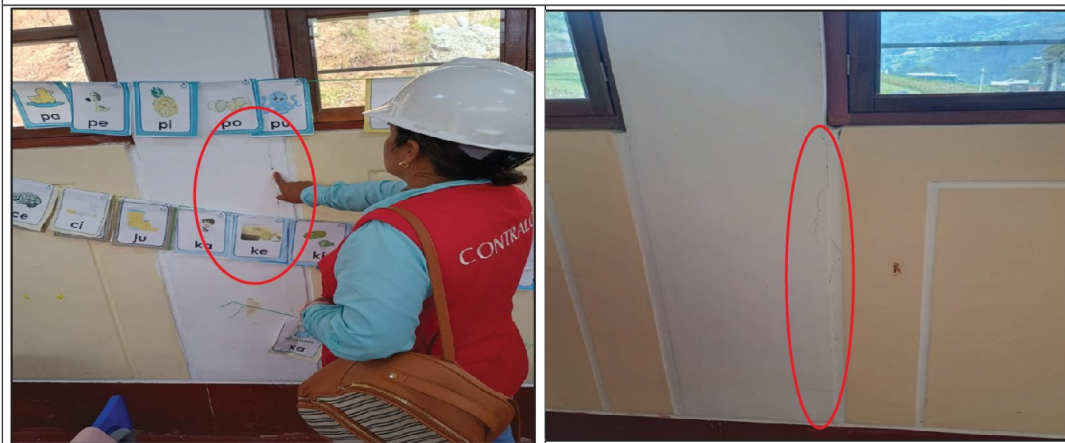
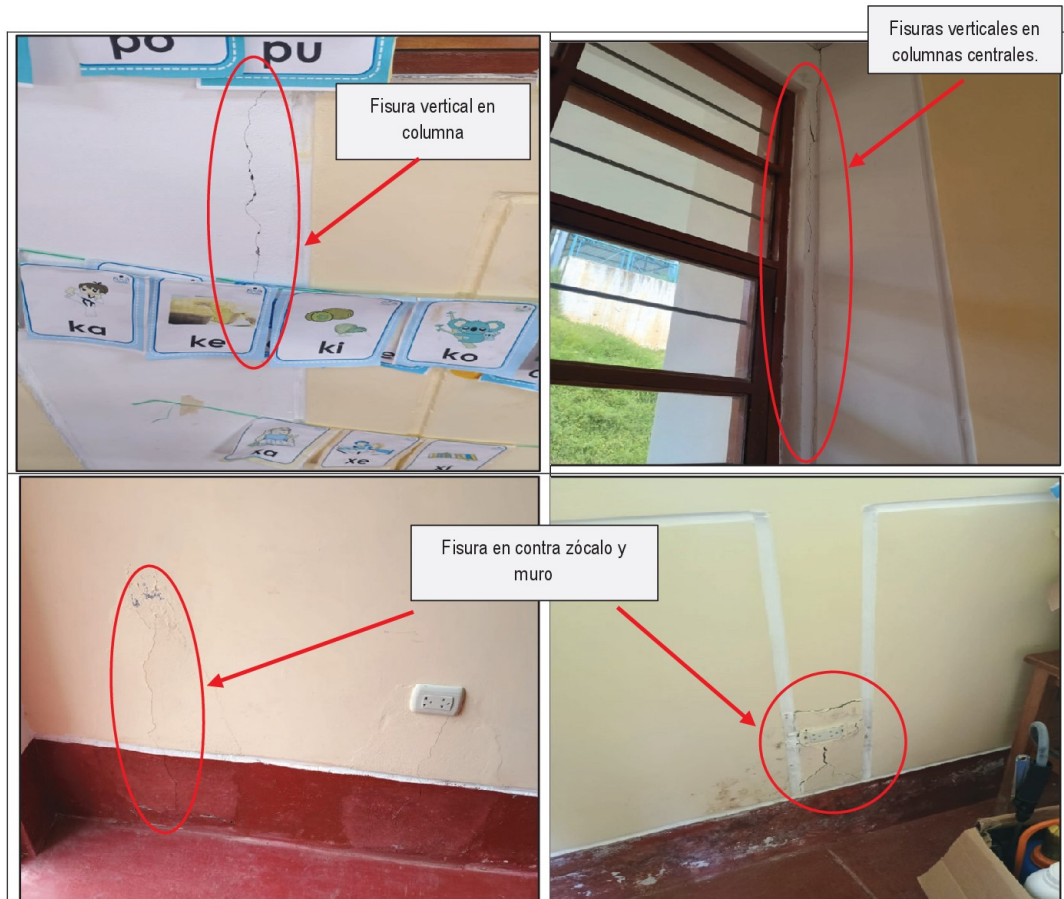
FOTOGRAFÍAS N°s 1 AL 6

a. Fisuras en Columnas de concreto y en Muros:

Durante la inspección realizada a la obra “Recuperación del Local Escolar de la Institución Educativa N°86968 del Caserío de Shinua, del distrito de Tarica-Huaraz-Ancash”, esta se encuentra concluida, se evidenció la presencia de fisuras en diversas columnas del módulo 1, que comprende: Aula, dirección -secretaría, cocina-comedor, así como en los muros donde se han instalado los tomacorrientes, conforme se evidencia en el registro fotográfico obtenido durante la visita de inspección.

Se identificaron fisuras verticales en las columnas de los diferentes ambientes del módulo 1, así como existen fisuras en los muros aldaños a las conexiones eléctricas realizadas (tomacorrientes)

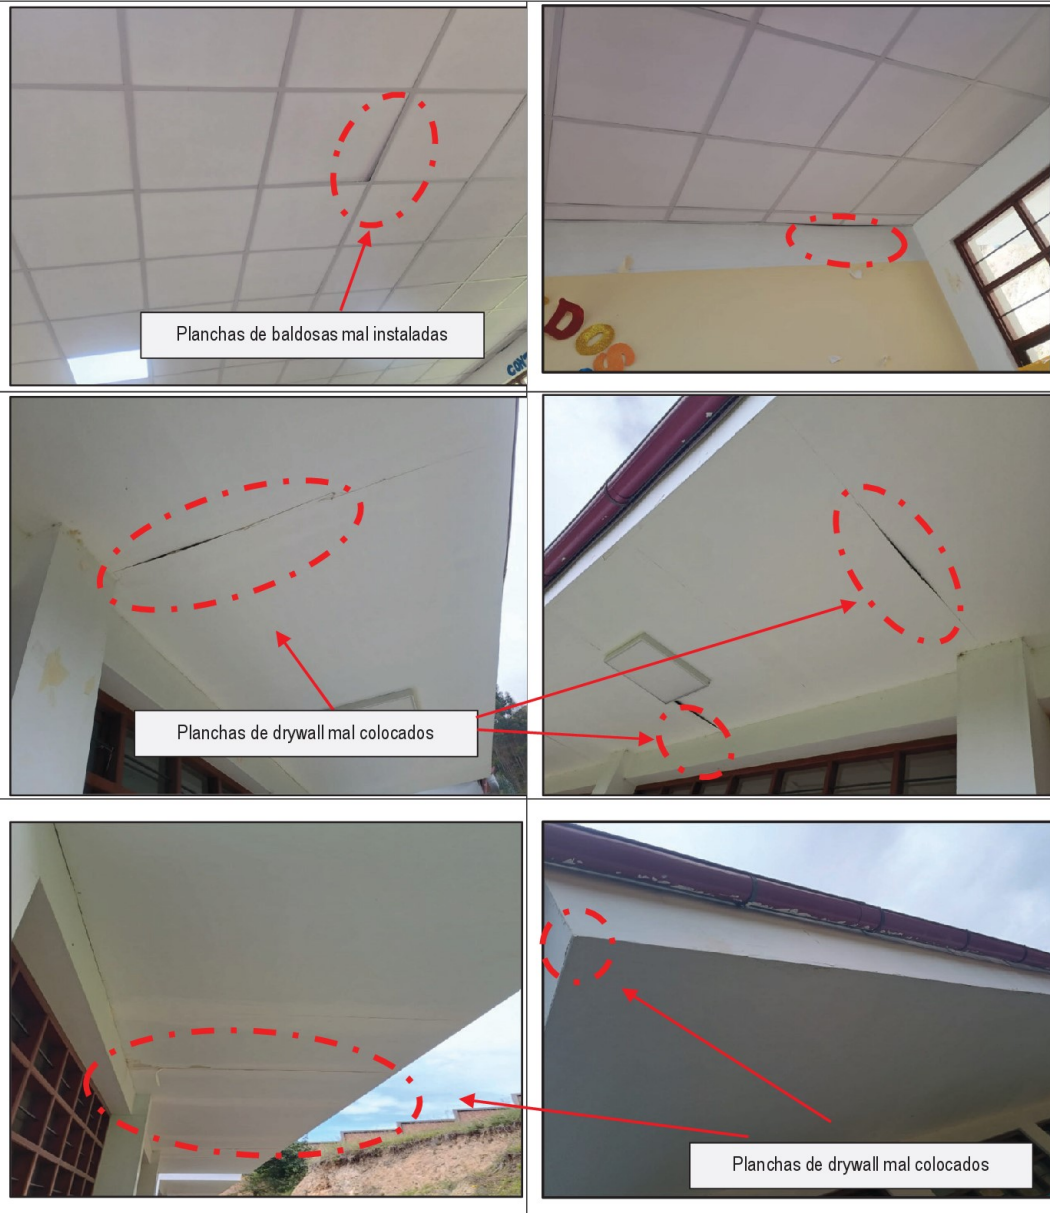
FOTOGRAFÍAS N°s 7 AL 12

Durante las inspecciones realizadas en el área de intervención, se constató que las planchas de baldosas en ellos ambientes del módulo 1, no se encuentran correctamente instalados, existen aberturas entre las baldosas y los perfiles.

Adicionalmente, se verificó que las planchas de drywall del cielo raso de la zona exterior (zona de circulación) del módulo 1 se encuentran mal colocados, donde las uniones de las planchas de drywall no tienen un acabado liso y existen aberturas entre estas, conforme se aprecia en el registro fotográfico obtenido durante la inspección.

Se verificó que el cielo raso de Drywall de la parte exterior del módulo presenta una colocación deficiente; donde se observa aberturas; así como las baldosas instaladas en el cielo raso de los ambientes internos del módulo 1 se encuentran mal instalados.

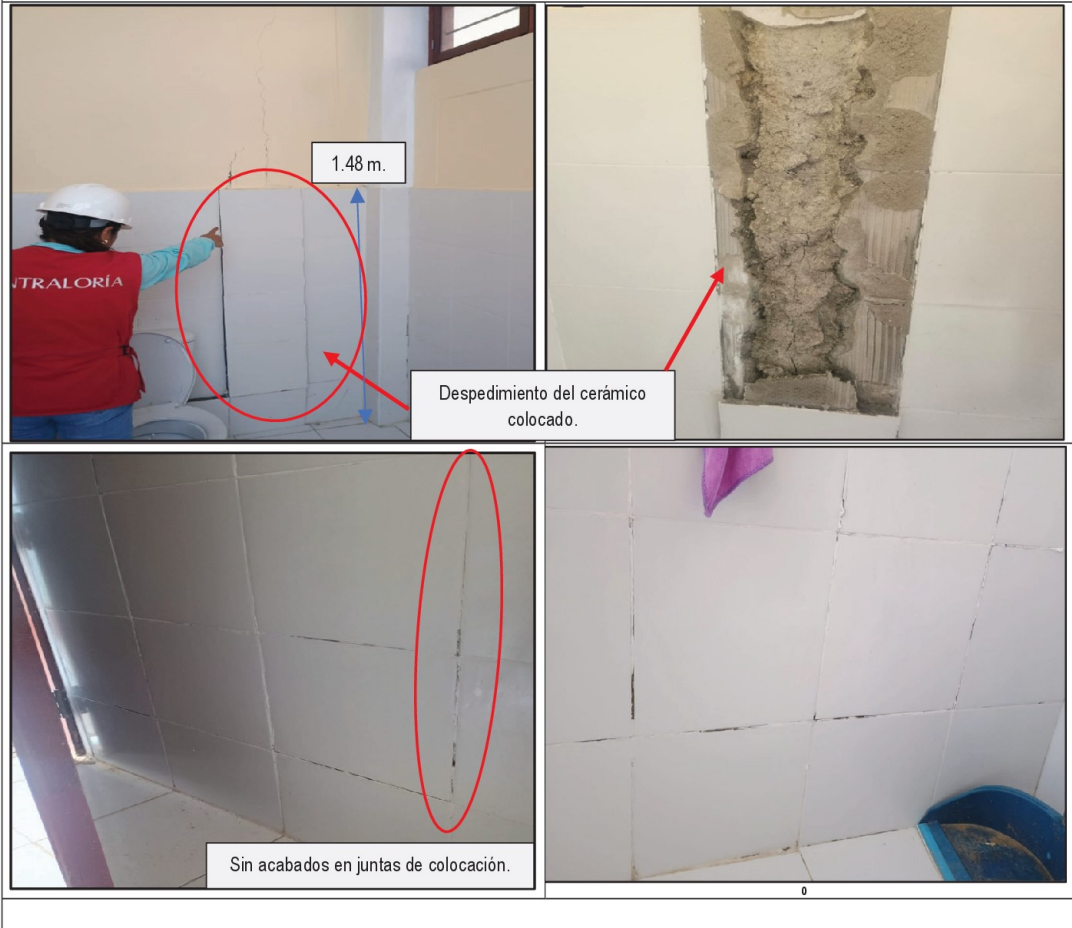
FOTOGRAFÍAS N°S 13 AL 16

En la inspección realizada, se verificó desprendimiento de cerámico hasta una altura aproximada de 1.48 m, en las paredes de los servicios higiénicos. Asimismo, se observaron deficientes acabados en las juntas de colocación de los cerámicos, tal como se evidencia en el registro fotográfico:

Se verificó el desprendimiento de los cerámicos colocados hasta una altura aproximada de 1.48 m, así como se observaron los deficientes acabados en las juntas de colocación.

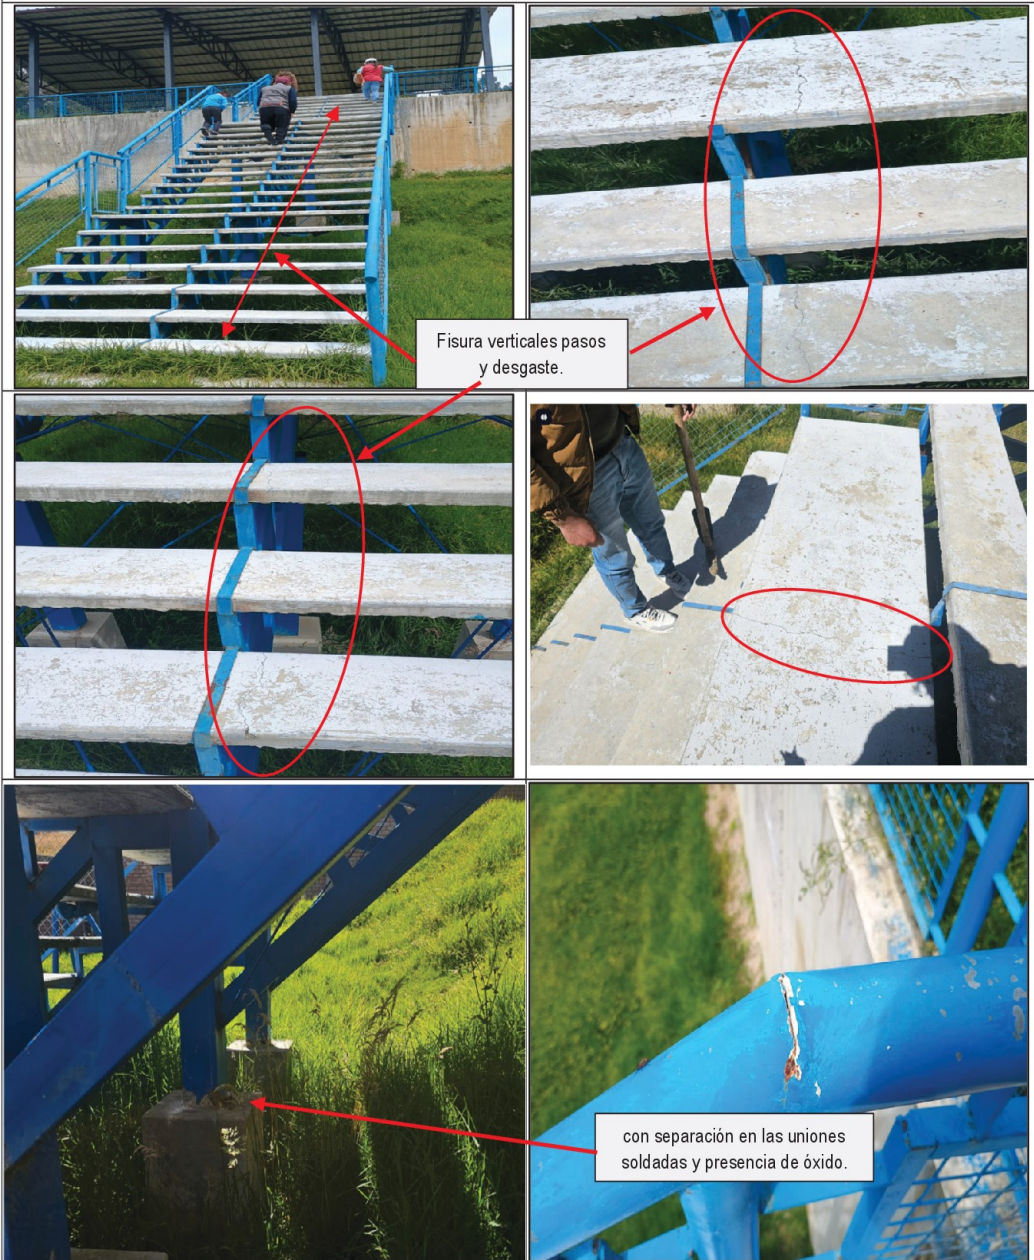
FOTOGRAFÍAS N°S 17 AL 22

Durante la inspección física realizada en el área de intervención, se evidenció que la baranda metálica instalada al borde del muro de contención presenta abertura en una unión; donde los tubos metálicos se vienen desoldando, así como las placas de base de concreto que están colocados en los pasos de la escalera metálica presentan fisuras; por lo que se vienen deteriorando.

En ese sentido, se verificó que dichas placas de concreto no presentan pernos de anclaje, lo cual implica que dichas placas se vienen deteriorando.

Se verificó que los pasos de placas de concreto presentan fisuras verticales y desgaste, así como la tubería metálica de las barandas se encuentran en mal estado, con separación en las uniones soldadas y presencia de óxido.

Fisura verticales pasos y desgaste.

con separación en las uniones soldadas y presencia de óxido.

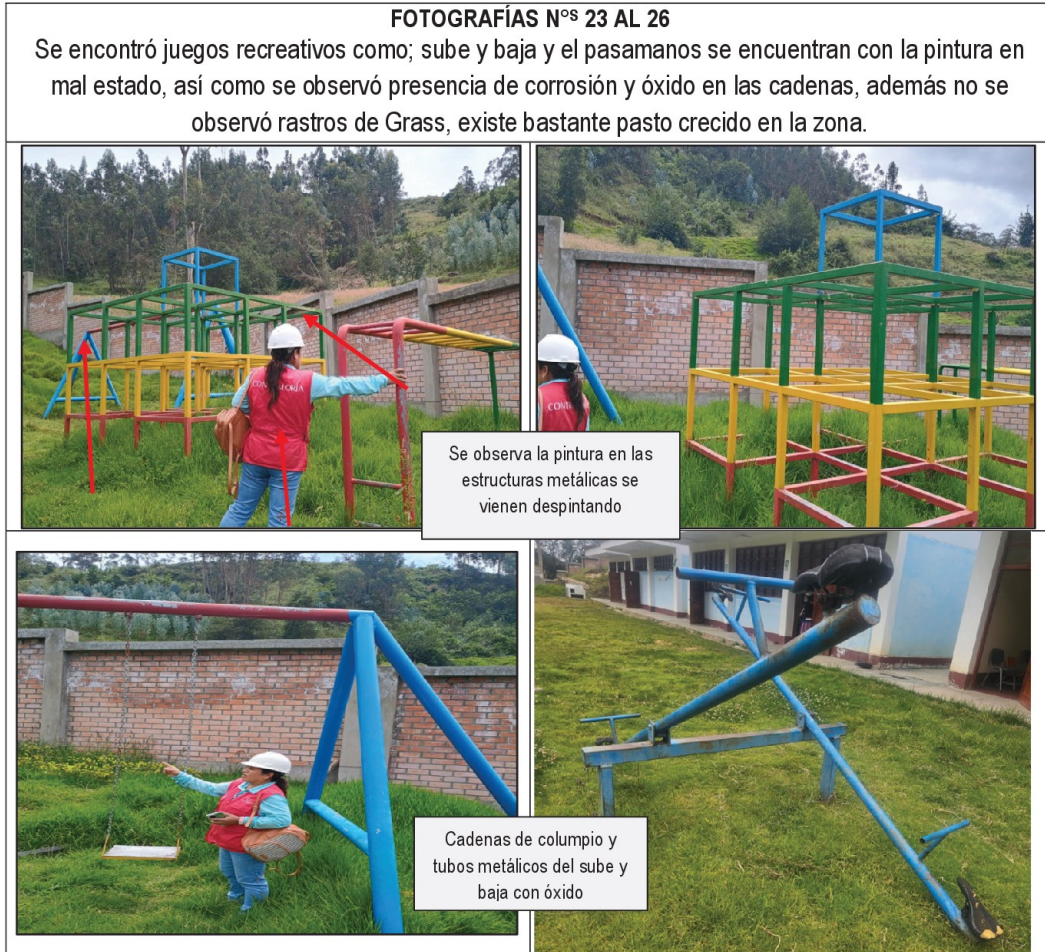
Además, en el área de intervención correspondiente a la zona de juegos recreativos se constató que el pasto (champa) está bien coposo, no hay rastros del Grass planteado en esta zona de juegos, así como se aprecia que los juegos recreativos presentan pintura deficiente,

además las cadenas de los columpios y los tubos metálicos del sube y baja presentan óxido, tal como se muestra a continuación:

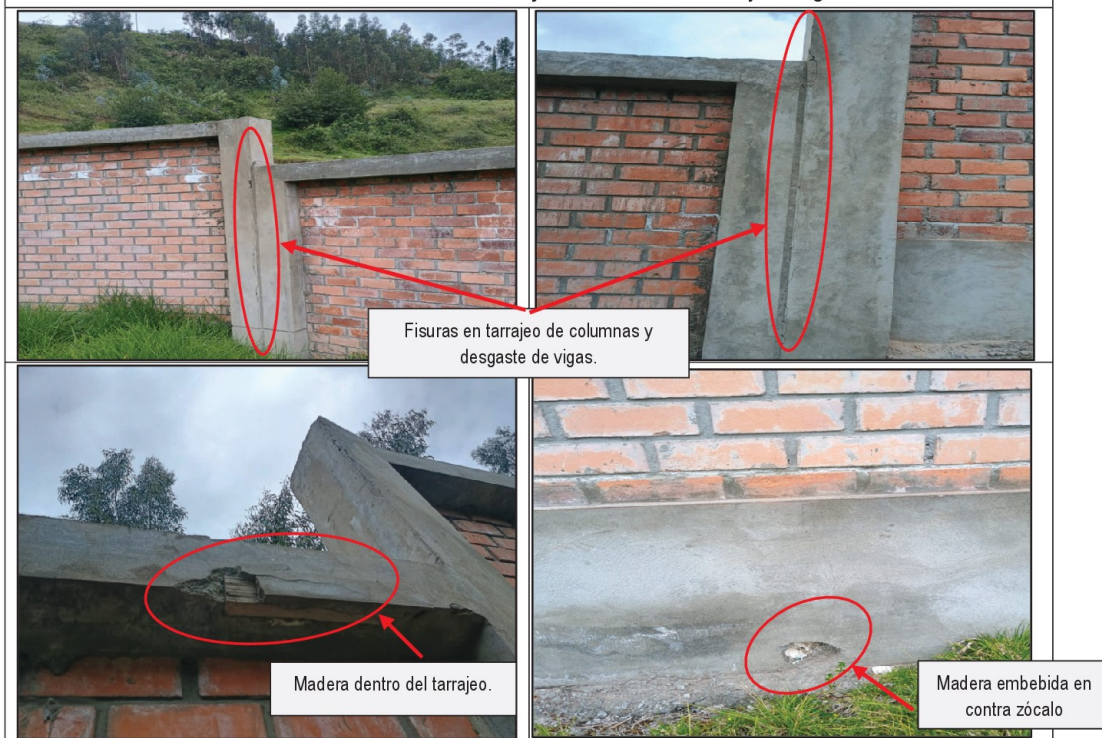
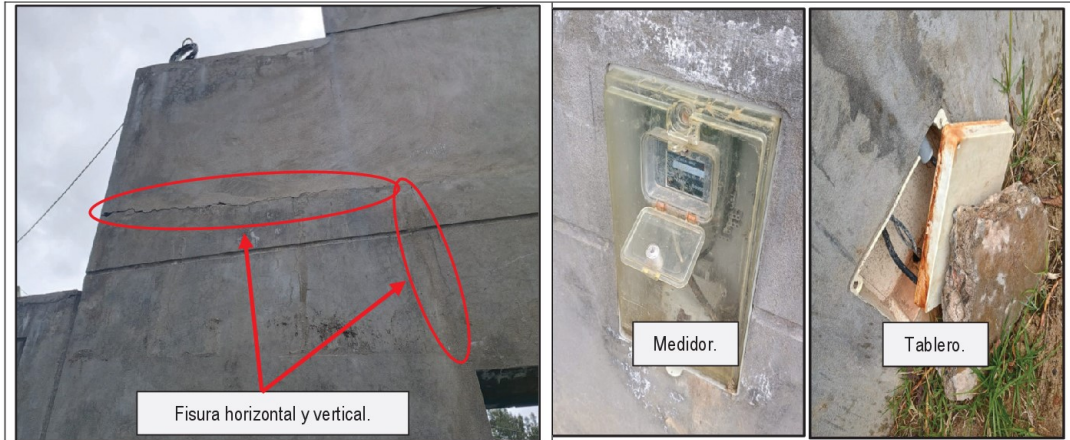
FOTOGRAFÍAS N°S 33 AL 38

Así también, se observó fisuras en el tarrajeo de los muros del portal de ingreso; mostrando así las deficiencias constructivas de parte del ejecutor, las cuales no fueron advertidas por la supervisión de obra. Tal como se evidencia en las tomas fotográficas adjuntas:

Se verificó la presencia de fisuras en el tarrajeo de columnas y muros, así como se observó que hay maderas embebidas en el tarrajeo del contra zócalo y en viga

Fisuras en tarrajeo de columnas y desgaste de vigas.

Madera dentro del tarrajeo.
