INFORME DE VISITA DE CONTROL
N° 001-2026-OCI/0344-SVC

INFORME DE VISITA DE CONTROL
UNIDAD DE GESTIÓN EDUCATIVA LOCAL DE SANTA
NUEVO CHIMBOTE, SANTA, ANCASH

“VERIFICACIÓN DEL ESTADO SITUACIONAL DE LA
INFRAESTRUCTURA DE LA INSTITUCIÓN EDUCATIVA N° 317”

PERÍODO DE EVALUACIÓN:
DEL 6 AL 12 DE ENERO DE 2026

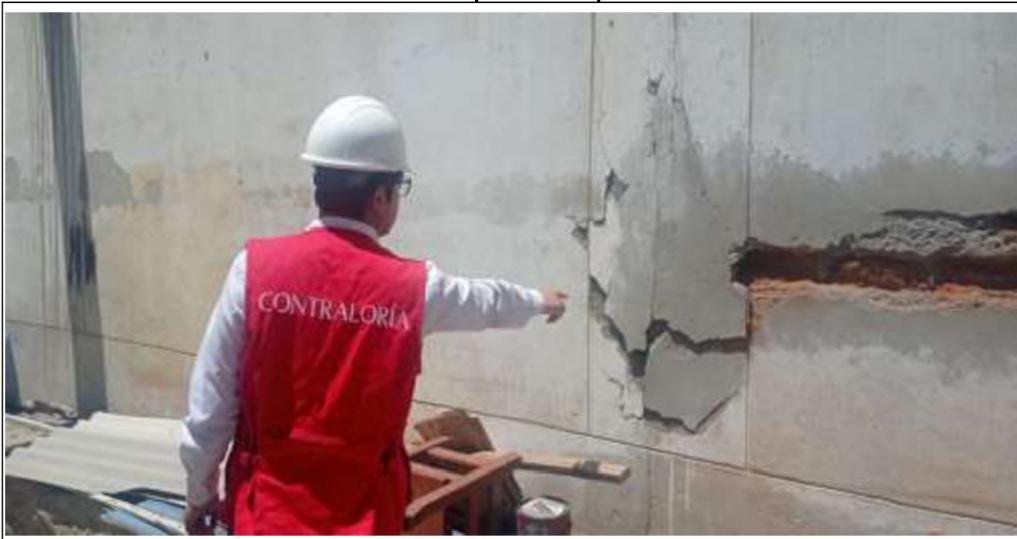
Fotografía n.º 1
Muro del cerco perimétrico parte interior

Descripción: Desprendimiento del concreto de columnas de cerco perimétrico.

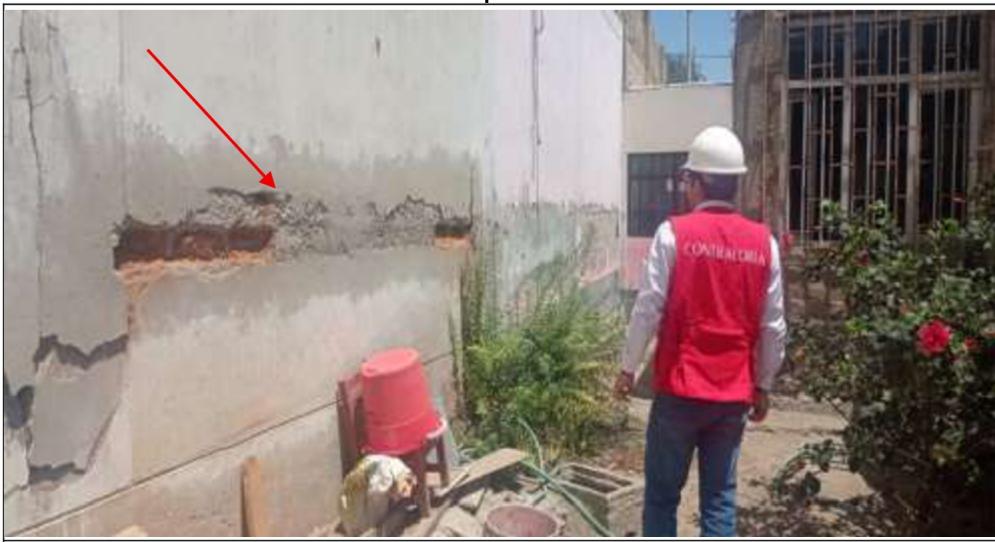
Fotografía n.º 2
Muro del cerco perimetral interior

Descripción: Desprendimiento del concreto del muro del cerco perimetral

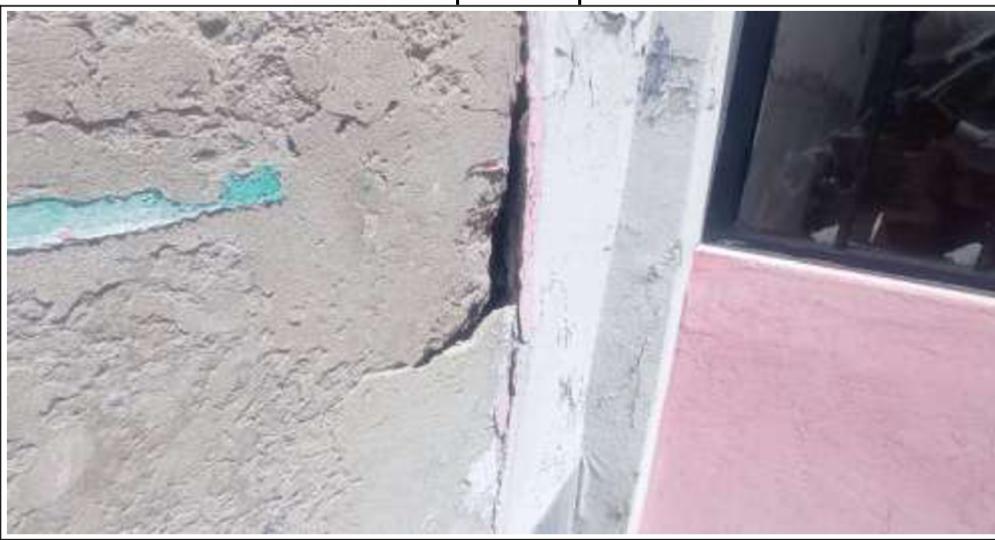
Fotografía n.º 3
Muro del cerco perimetral parte interior

Descripción: Desprendimiento del concreto de columnas y del muro del cerco perimetral parte interior.

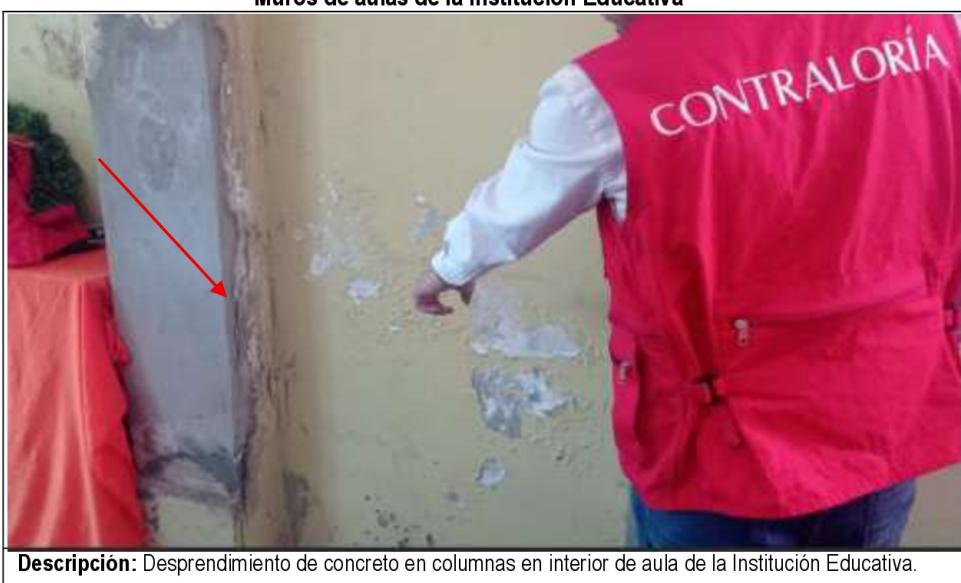
Fotografía n.º 4
Muros de aulas de la Institución Educativa

Se pudo observar que en las aulas de la Institución Educativa, las columnas se encuentran con desprendimiento del concreto, dejando el acero de refuerzo expuesto, además que en los muros se presentan fisuras; en la parte exterior, también se pudo observar desprendimientos de concreto y que el acero de refuerzo tiene un alto grado de corrosión, así también se evidenció un desprendimiento del concreto de la losa aligerada, visualizándose también corrosión en el acero, como se muestra en las siguientes fotografías:

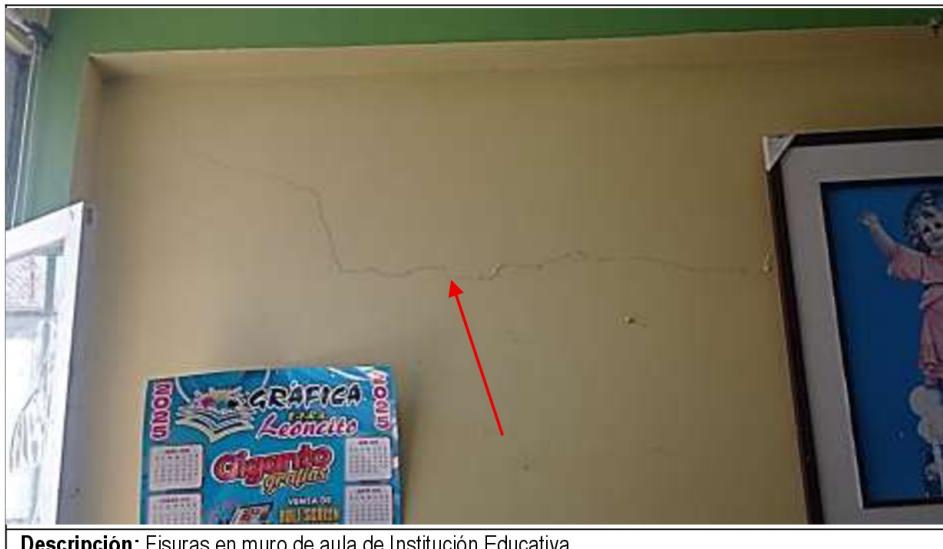
Fotografía n.º 6
Muros de aulas de la Institución Educativa

Descripción: Fisuras en muro de aula de Institución Educativa.

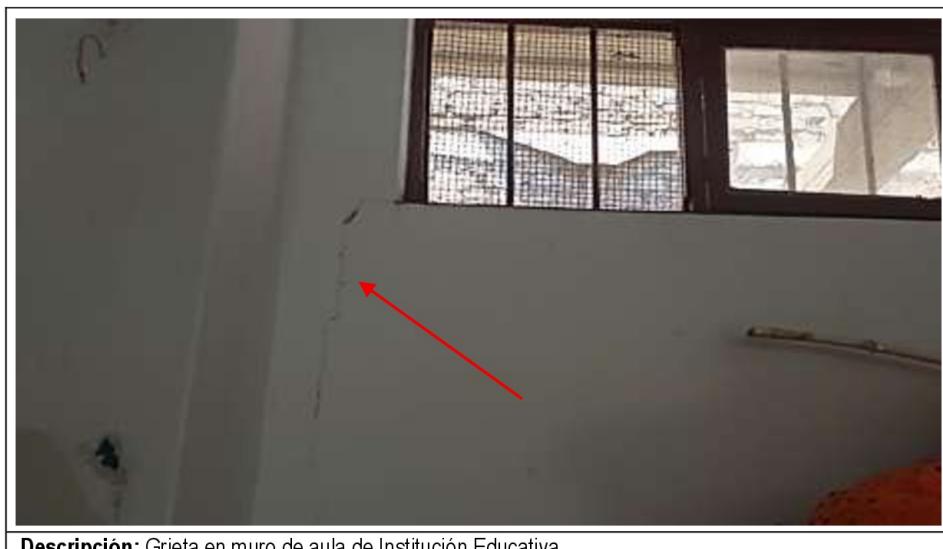
Fotografía n.º 7
Muros de aulas de la Institución Educativa

Descripción: Grieta en muro de aula de Institución Educativa.

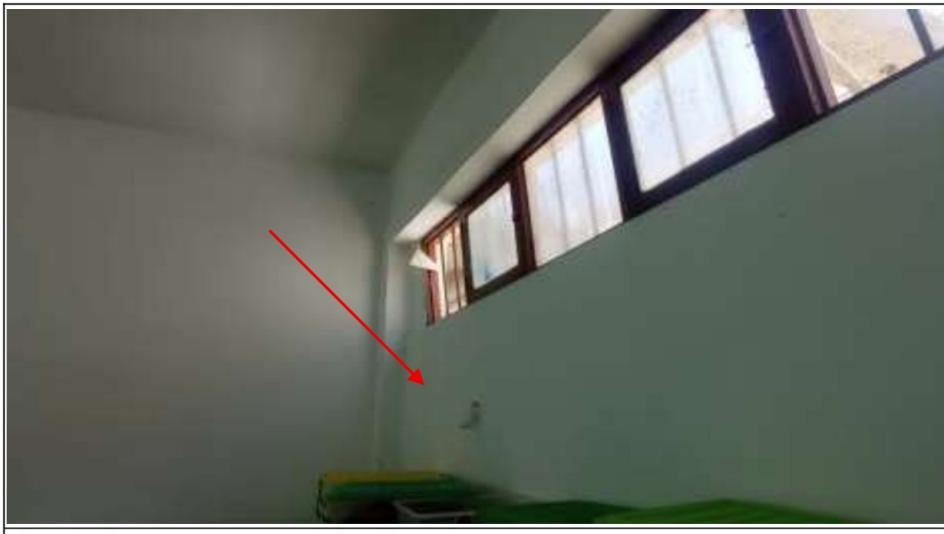
Fotografía n.º 8
Muros de aulas de la Institución Educativa

Descripción: se puede observar inclinación en el muro.

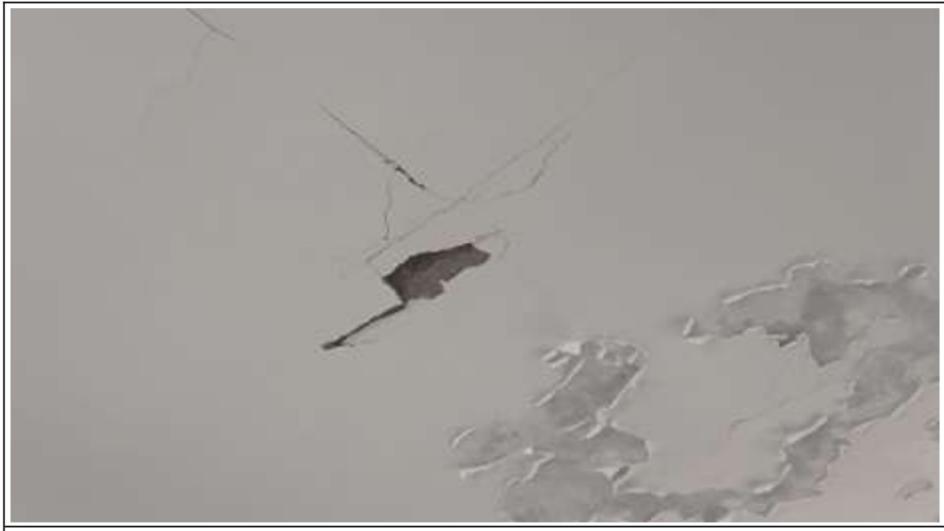
Fotografía n.º 9
Losa aligerada de aula de la Institución Educativa

Descripción: Se observa desprendimiento del concreto en la losa aligerada, dejando acero expuesto con alto grado de corrosión, así como también la aparición de fisuras.

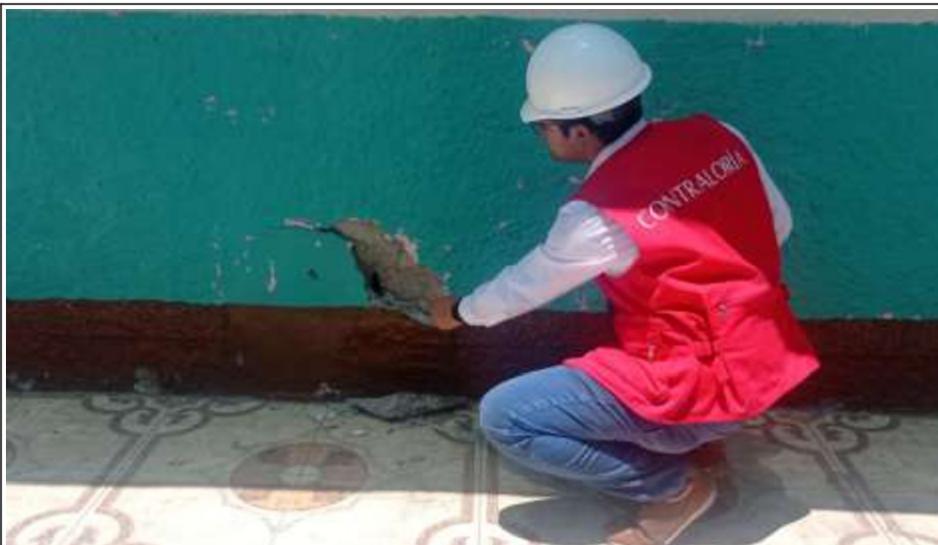
Fotografía n.º 10
Exterior de muros de aulas de la Institución Educativa

Descripción: Se observa el desprendimiento en el exterior del muro de las aulas de la Institución Educativa.

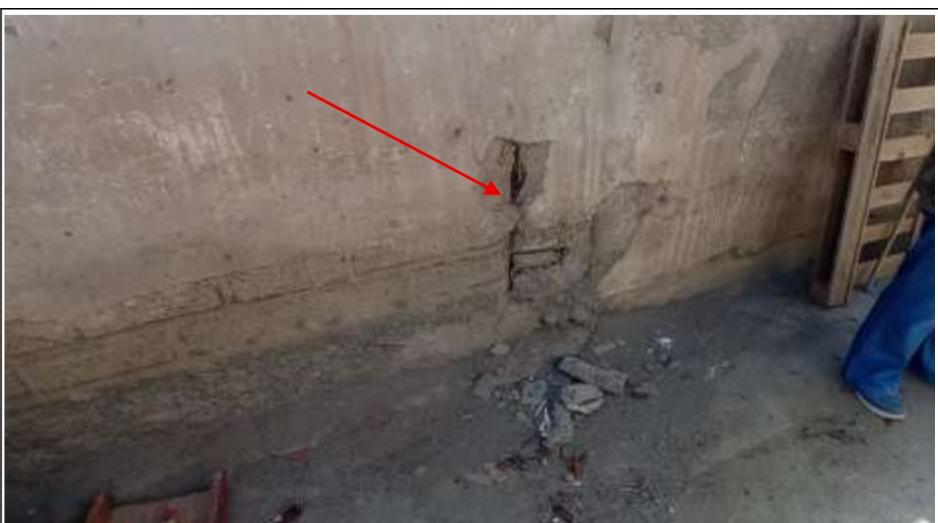
Fotografía n.º 11
Exterior de muros de aulas de la Institución Educativa

Descripción: Desprendimiento del concreto de columnas y corrosión severa en Acero (en láminas) del muro de contención del cerco perimetral parte interior.

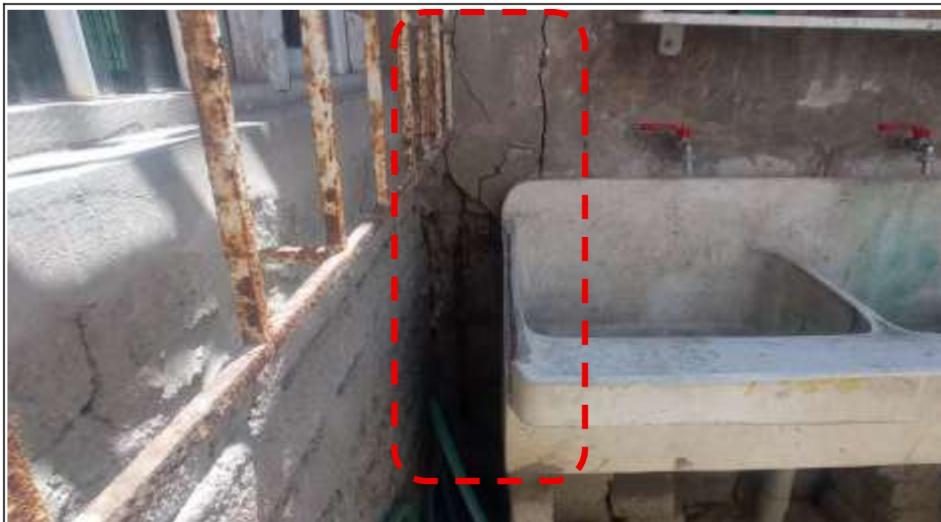
Fotografía n.º 12
Exterior de muros de aulas de la Institución Educativa

Descripción: Desprendimiento del concreto de columnas y corrosión severa en Acero (en láminas) del muro de contención del cerco perimetral parte interior.

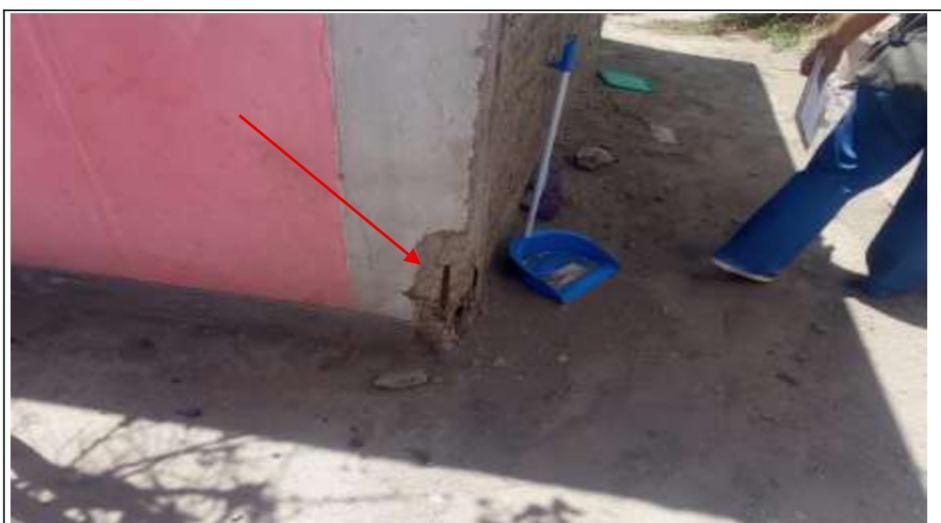
Fotografía n.º 13
Exterior de muros de aulas de la Institución Educativa

Descripción: Desprendimiento del concreto de columnas y corrosión severa en Acero (en láminas) del muro de contención del cerco perimetral parte inferior.

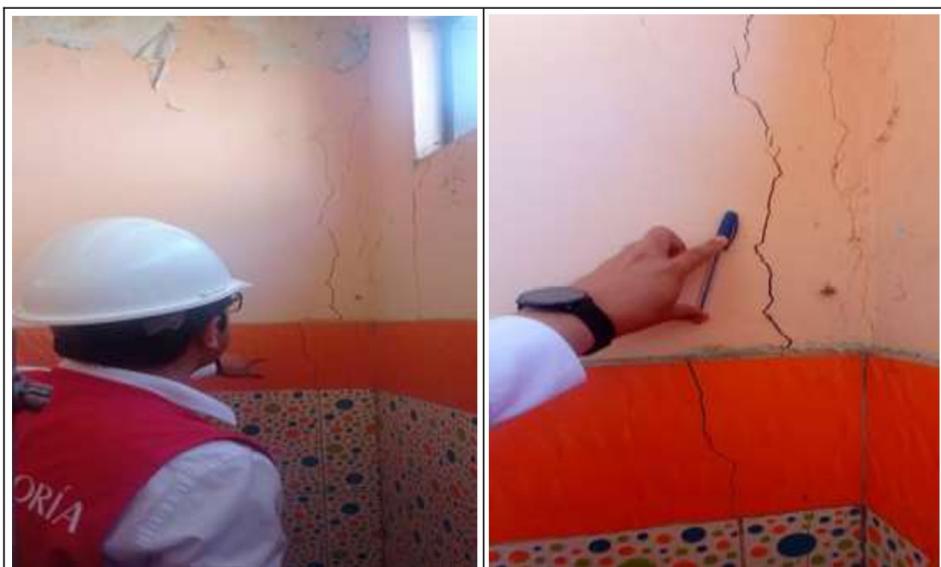
Fotografías n.º 14 y 15
Interior de muros de Servicios Higiénicos

Se pudo observar que, debido al último sismo suscitado, los Servicios Higiénicos presentan grietas y fisuras en las columnas y muros, como se observa en las siguientes fotografías:

Descripción: Se aprecia grietas en las columnas y fisuras en los muros de los Servicios Higiénicos.

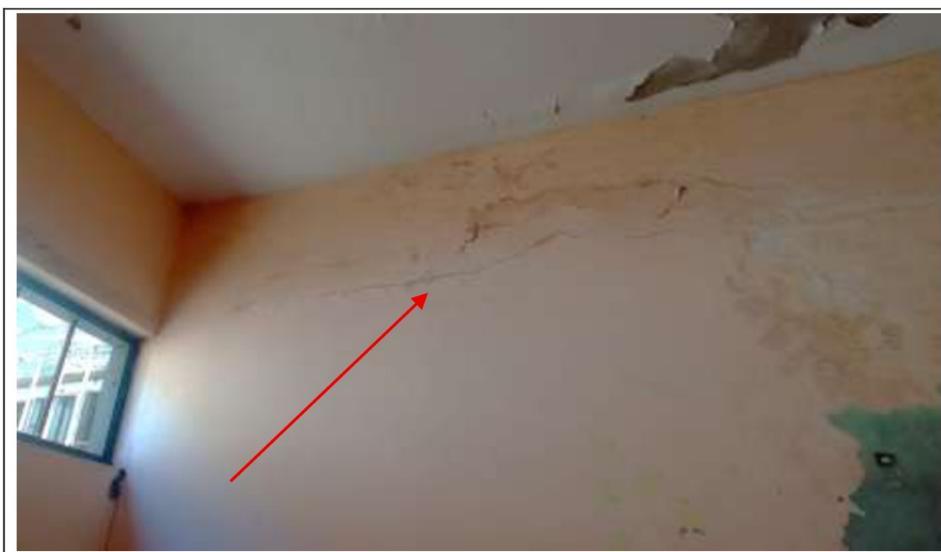
Fotografía n.º 16
Interior de muros de Servicios Higiénicos

Descripción: Fisuras en interior de muros de Servicios Higiénicos.

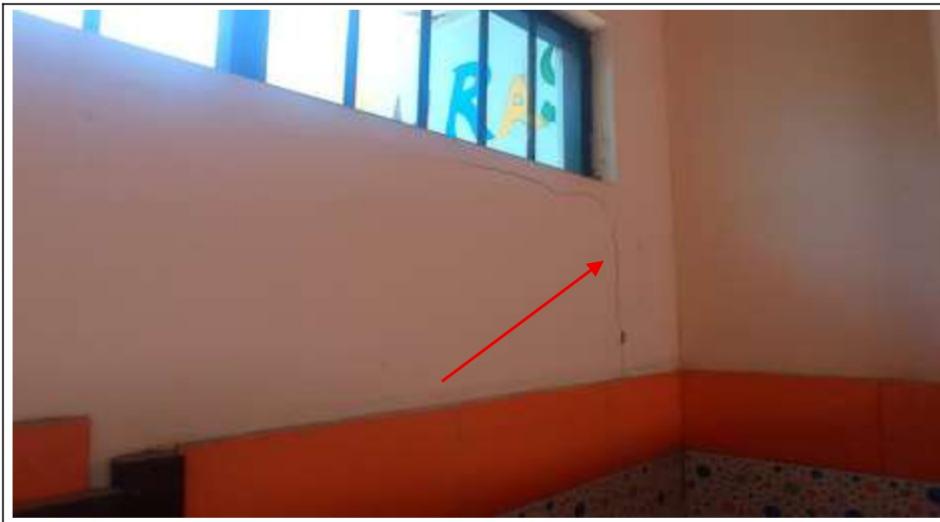
Fotografía n.º 17
Interior de muros de Servicios Higiénicos

Descripción: Fisuras en interior de muros de Servicios Higiénicos.

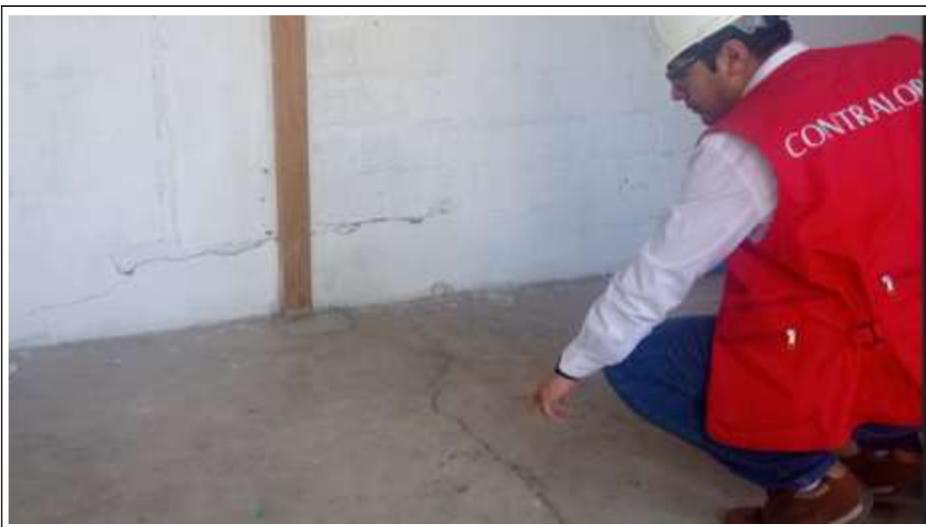
Fotografía n.º 18
Pisos de las aulas de la Institución Educativa

Los pisos de las aulas de la institución educativa presentan fisuras, así como también desniveles producto del último sismo suscitado, como se puede observar en las siguientes fotografías:

Descripción: Se observan fisuras en los pisos de las aulas de la Institución Educativa.

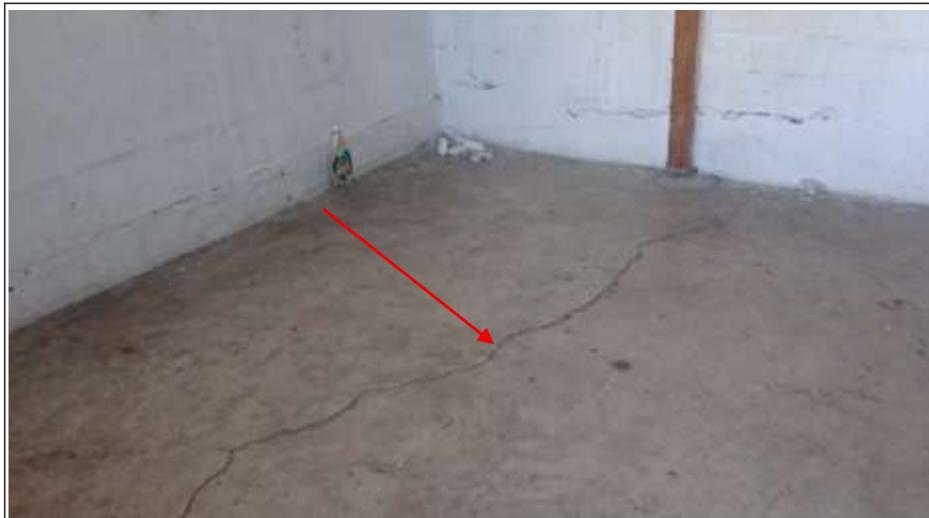
Fotografía n.º 19
Pisos de las aulas de la Institución Educativa

Descripción: Se observan fisuras en los pisos de las aulas de la Institución Educativa.

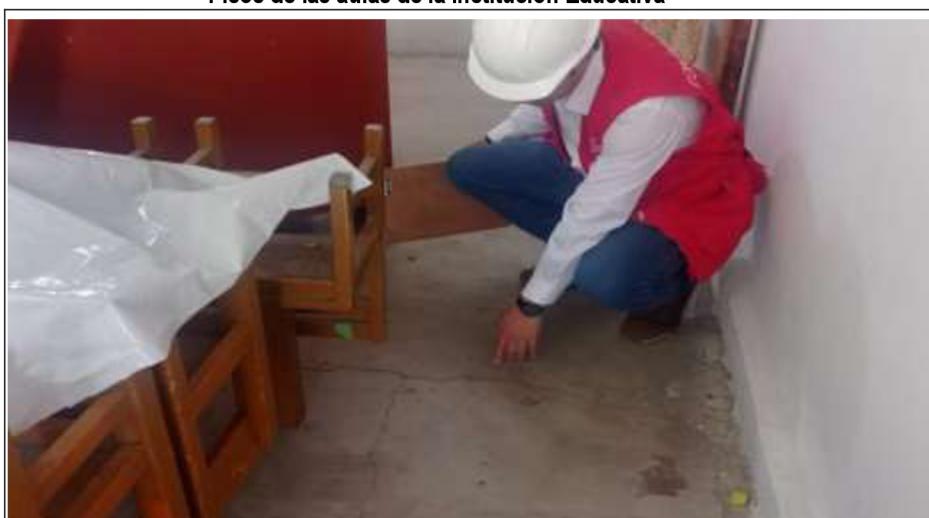
Fotografía n.º 20
Pisos de las aulas de la Institución Educativa

Descripción: Se observan fisuras en los pisos de las aulas de la Institución Educativa.

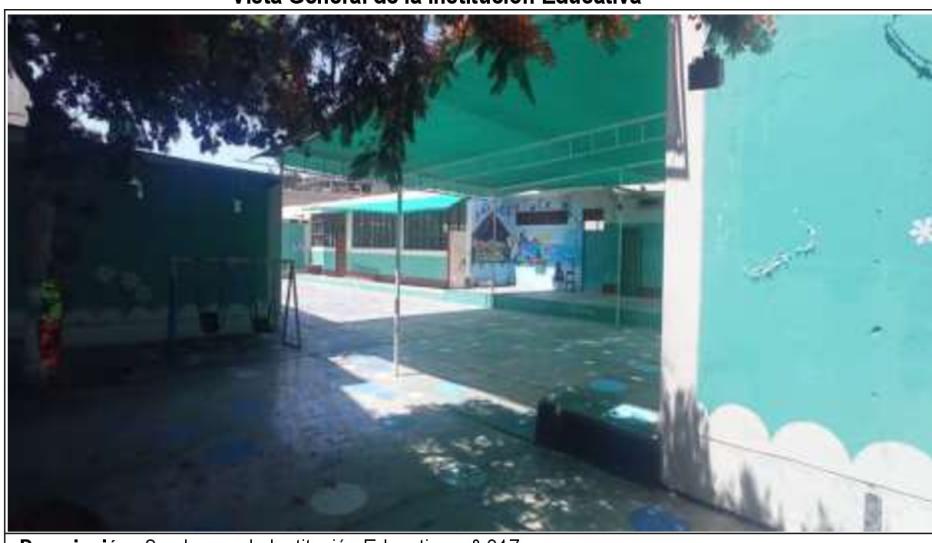
Fotografía n.º 21
Vista General de la Institución Educativa

De la inspección realizada por parte de Comisión de Control a la Institución Educativa n.º 317, la cual consta en el “Acta n.º 01 Estado Situacional Infraestructura” de 7 de enero de 2026, se pudo evidenciar que el sistema estructural¹ predominante está formada por pórticos de concreto armado, como se puede observar a continuación:

Como se de verse, el sistema estructural existente en la Institución Educativa n.º 317 es de pórticos de concreto armado, lo cual no está permitido en edificaciones esenciales Categoría “A2”, incumpliendo la exigencia de la Norma E.030, lo cual ante eventos sísmicos severos, puede generar que las edificaciones queden afectadas, más aún que conforme a lo indicado por el titular de la Institución Educativa, la infraestructura tiene cincuenta y un (51) años de antigüedad, lo cual no se ajusta a los parámetros establecidos más recientes en dicha norma, lo cual pone en un riesgo constante a la población estudiantil y personal administrativo, al no regirse a los diseños de edificaciones esenciales más recientes.
