**INFORME DE VISITA DE CONTROL  
N° 006-2026-OCI/0344-SVC**

**“ESTADO SITUACIONAL DE LA OBRA: CREACIÓN DEL  
PARQUE TEMÁTICO REPÚBLICA DE FRANCIA EN EL PJ  
MIRAMAR BAJO DEL DISTRITO DE CHIMBOTE, PROVINCIA  
DE SANTA, DEPARTAMENTO DE ANCASH”**

**PERÍODO DE EVALUACIÓN:  
DEL 4 AL 10 DE FEBRERO DE 2026**

**CHIMBOTE, 16 DE FEBRERO DE 2026**

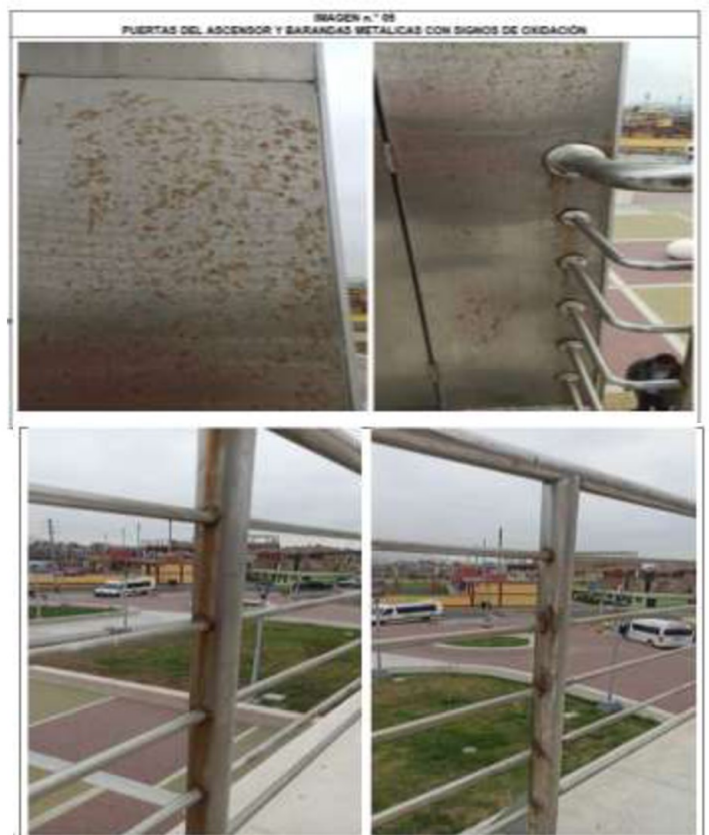
*Tanto los tubos de acero inoxidable de las barandas metálicas de la terraza y de las escaleras, así como las puertas del ascensor, presentan signos de oxidación, especialmente la puerta ubicada en la terraza del mirador. Asimismo, se observó que las costuras de soldadura de los tubos de las barandas metálicas, en su mayoría presentan un acentuado grado de oxidación, tal como se observa en las siguientes imágenes:*

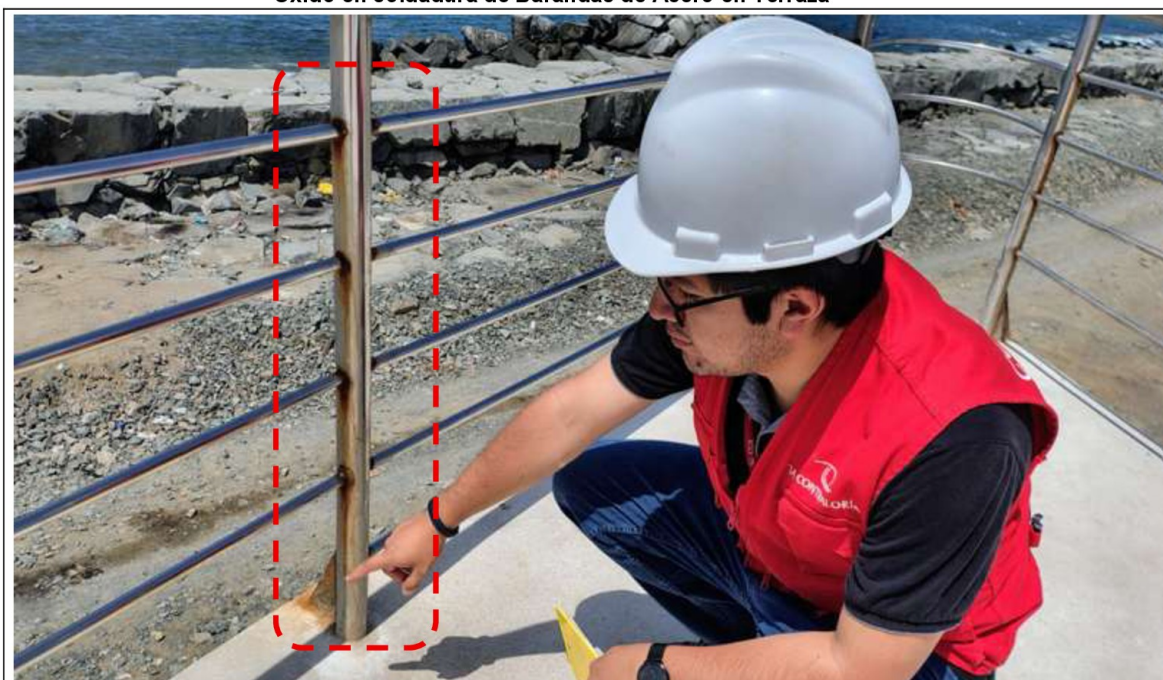
**Fotografía n.º 1**  
**Oxido en soldadura de Barandas de Acero en Terraza**

**Descripción:** Se observa la presencia de óxido en las soldaduras que unen los aceros transversales con los parantes.

De lo anterior detallado, se indica que las partidas 01.01.01.01 SUMINISTRO E INSTALACION DE BARANDAS DE ACERO INOXIDABLE DE 2" Y 3/4" EN TERRAZA MIRADOR, INC. ACABADO y 01.01.01.02 SUMINISTRO E INSTALACION DE BARANDAS DE ACERO INOXIDABLE DE 2" Y 3/4" EN ESCALERAS, INC. ACABADO, no solo abarcaba la instalación de barandas metálicas, sino también, se incluía "acabado final de soldadura" y la utilización de un acero de tipo AISI-304 (**resistente a la corrosión**).

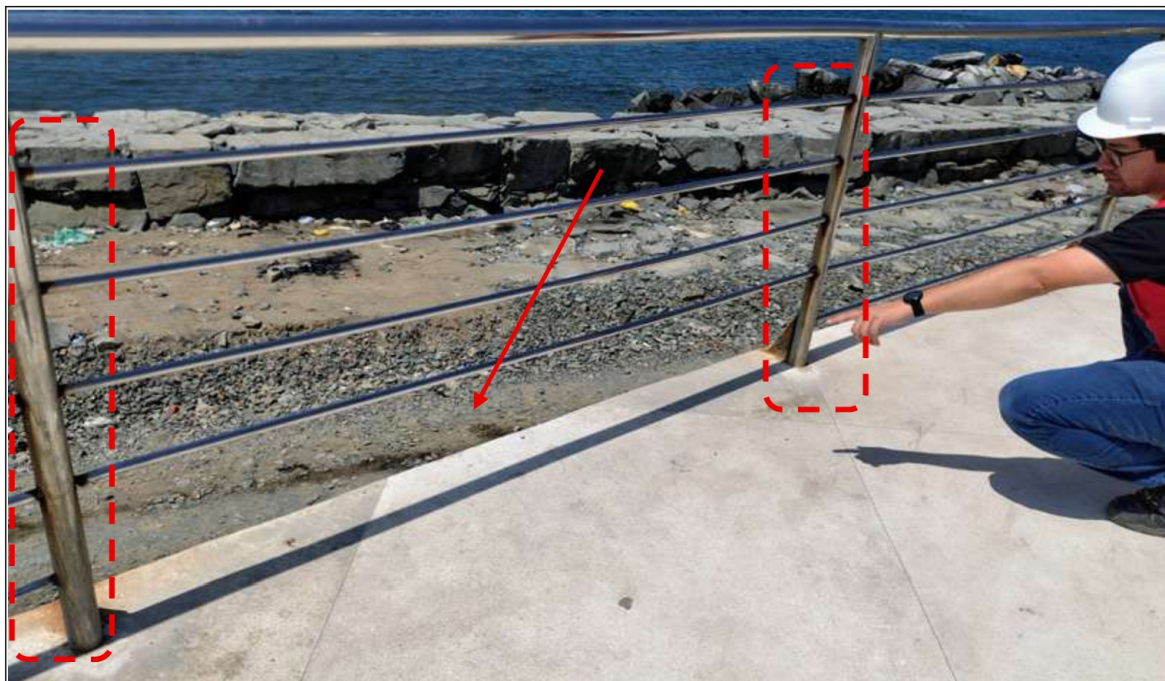
Fotografía n.º 2  
Oxido en soldadura de Barandas de Acero en Terraza

**Descripción:** Se observa la presencia de óxido en las soldaduras que unen los aceros transversales con los parantes, además de la ausencia de uno de los tubos de acero horizontales.

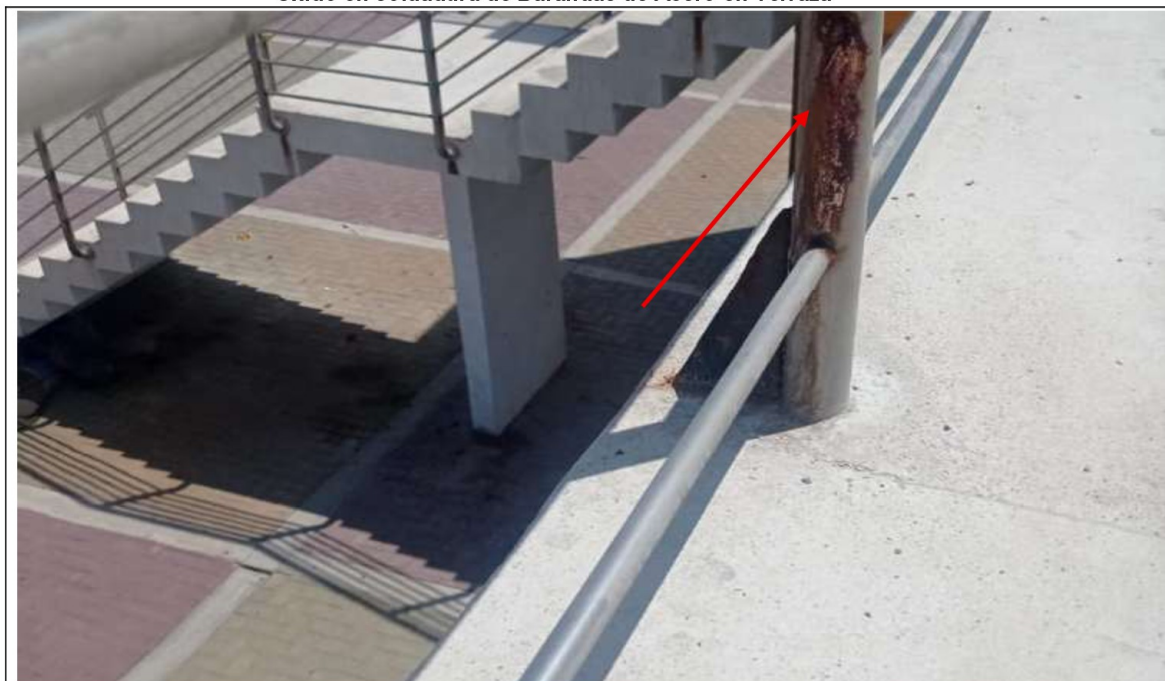
Fotografía n.º 3  
Oxido en soldadura de Barandas de Acero en Terraza

**Descripción:** Se observa la presencia de óxido en las soldaduras que unen los aceros transversales con los parantes.

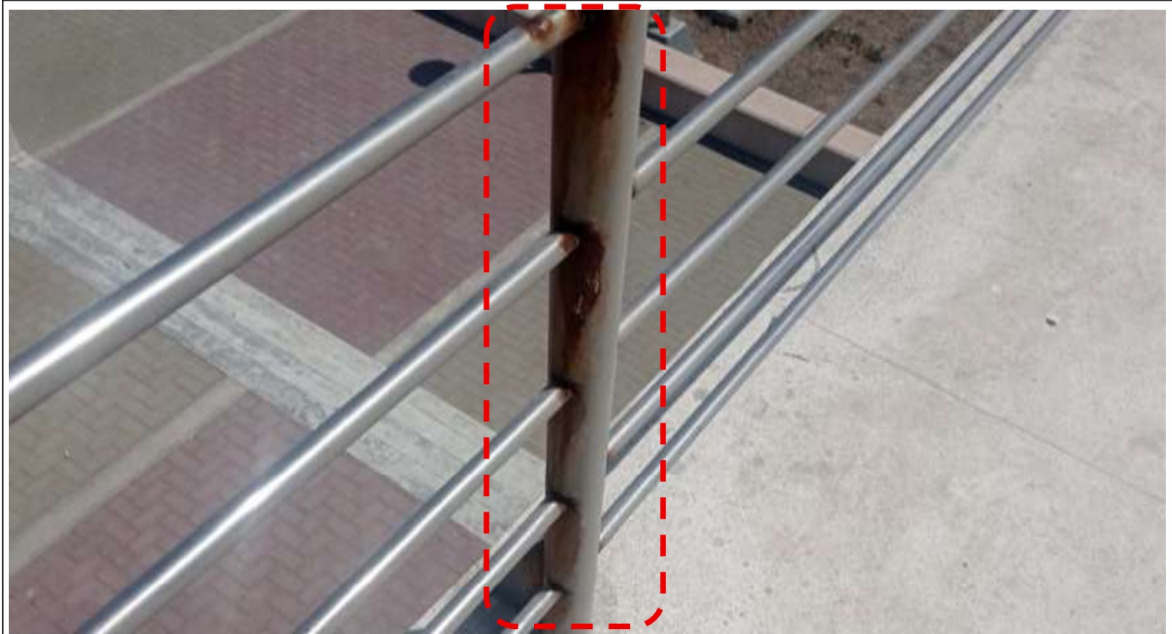
**Fotografía n.º 4**  
**Oxido en soldadura de Barandas de Acero en Terraza**

**Descripción:** Se observa la presencia de óxido en las soldaduras que unen los aceros transversales con los parantes en la zona de terraza.

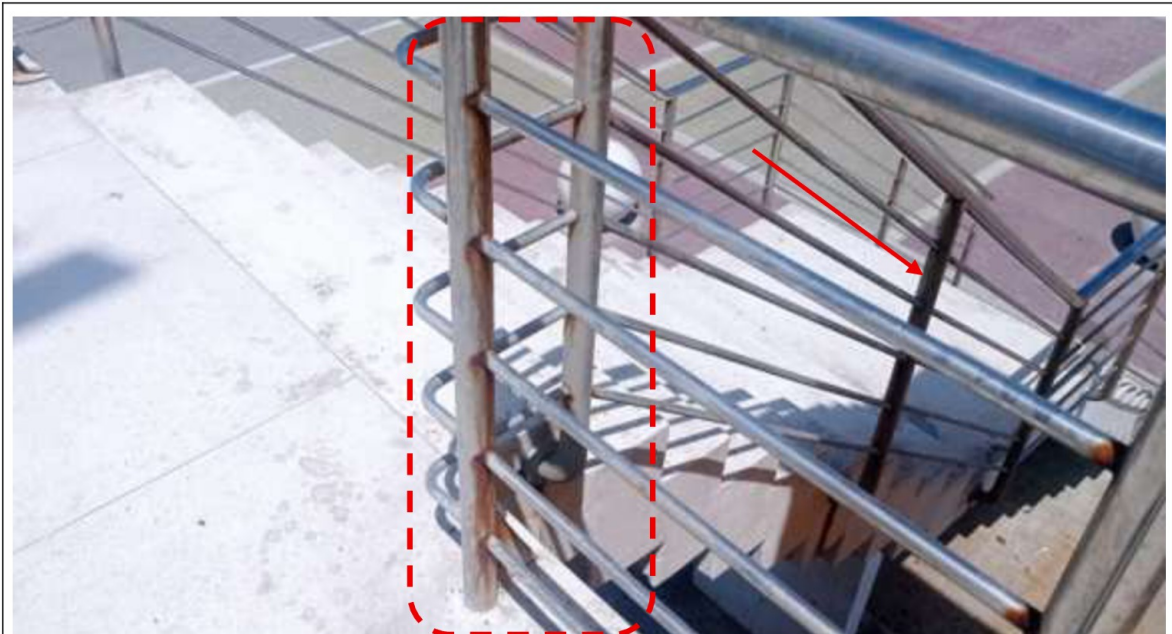
**Fotografía n.º 5**  
**Oxido en soldadura de Barandas de Acero en Escaleras**

**Descripción:** Se observa la presencia de óxido en las soldaduras que unen los aceros transversales con los parantes en las escaleras.

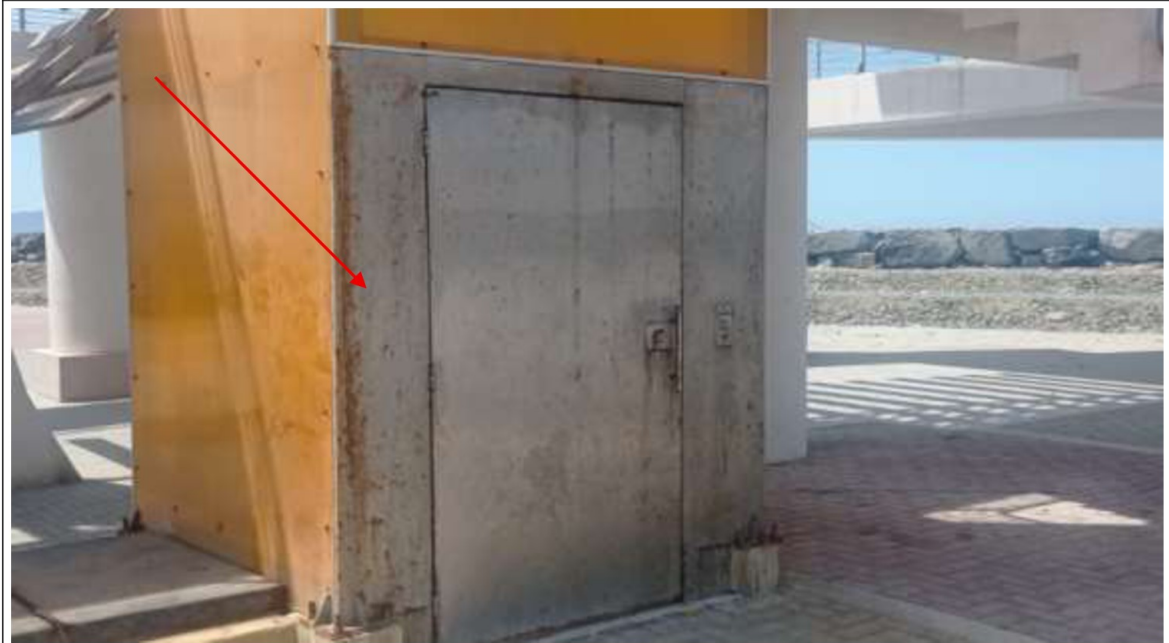
**Fotografía n.º 6**  
**Oxido en planchas de acero de Elevador**

**Descripción:** Se puede observar la presencia de óxido en las planchas de acero del elevador en el primer nivel.

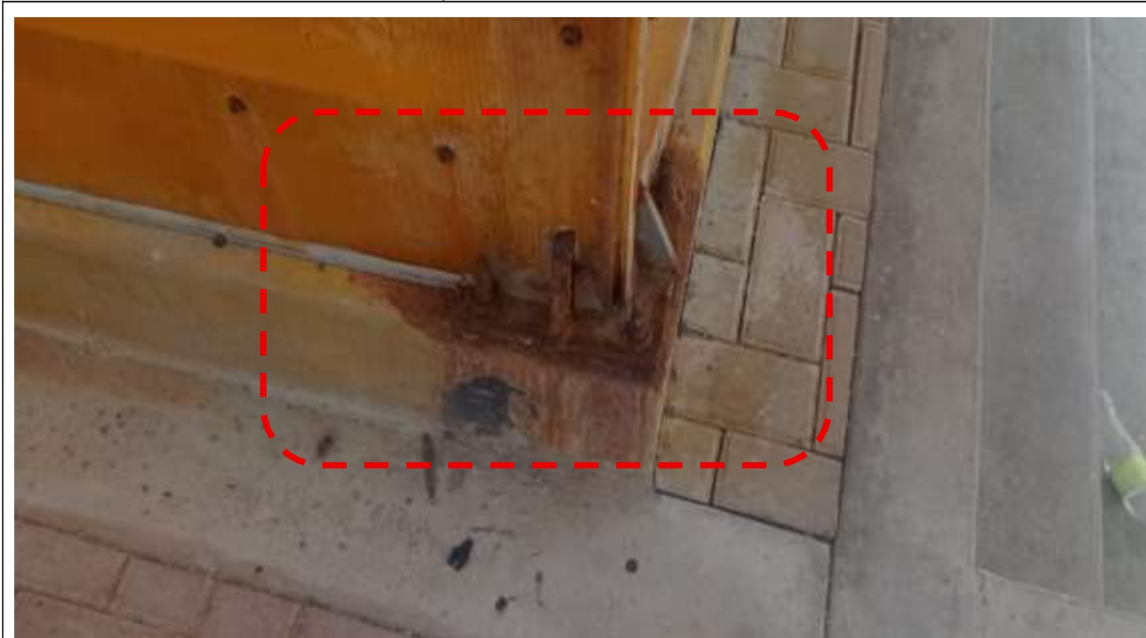
**Fotografía n.º 7**  
**Oxido en planchas de acero de Elevador**

**Descripción:** Se puede observar la presencia de óxido en las planchas de acero del elevador, la parte inferior del primer nivel.

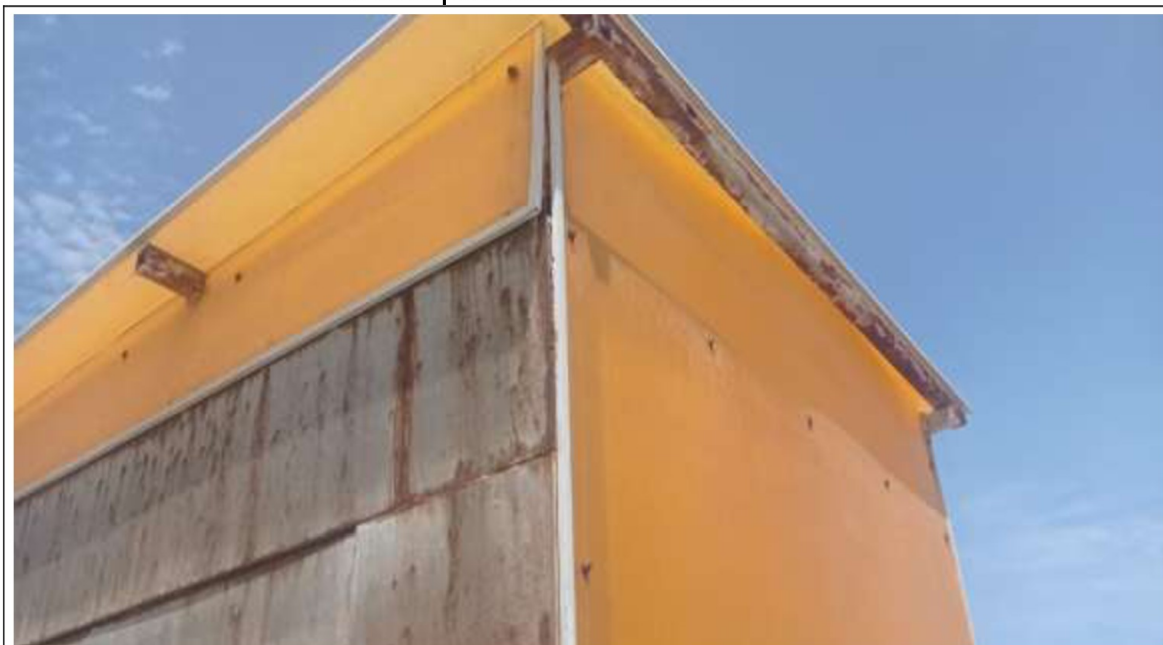
**Fotografía n.º 8**  
**Oxido en planchas de acero de Elevador**

**Descripción:** Se puede observar la presencia de óxido en las planchas de acero del elevador en la parte superior de la terraza.

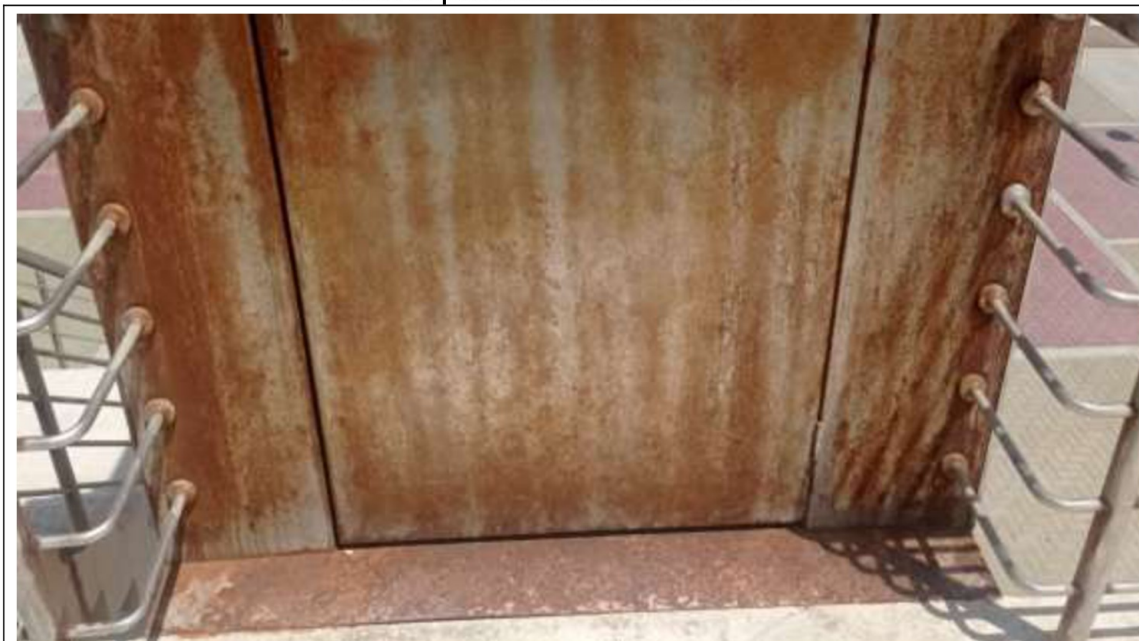
**Fotografía n.º 9**  
**Oxido en planchas de acero de Elevador**

**Descripción:** Se puede observar la presencia de óxido en las planchas de acero del elevador, en la puerta de la zona de la terraza.

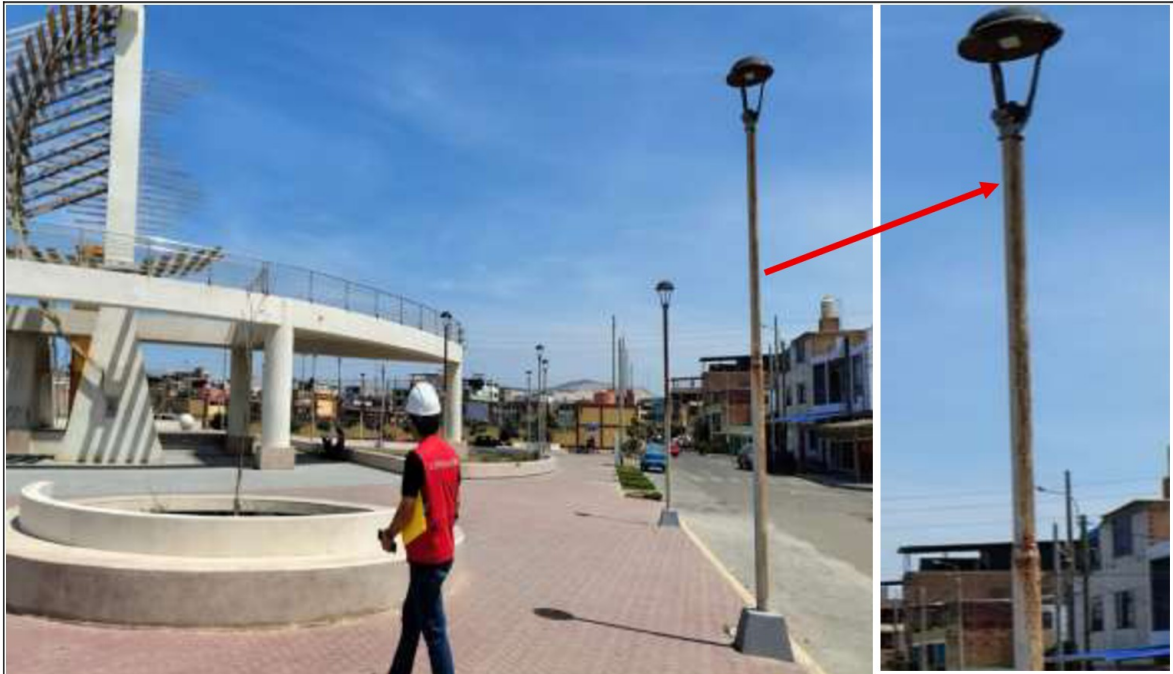
Fotografía n.º 10  
Oxido en Postes Ornamentales

**Descripción:** Se puede observar la presencia de óxido y corrosión de poste ornamental.

Ahora bien, respecto a la revisión de las especificaciones técnicas del expediente técnico, en relación de la partida 04.02.04.03 FAROLA DEL TIPO ISLA LED DE 50 WATT, en el que se incluye el insumo "POSTE ORNAMENTAL METÁLICO SEGÚN DISEÑO", se pudo observar que no se detalla el tipo de acero a utilizar, así como tampoco una protección del mismo, que en el expediente técnico del Adicional de Obra n.º 01 con deductivo vinculante n.º 01, mencionaba que el uso era el de tipo AISI-304 (Resistente a la Corrosión).

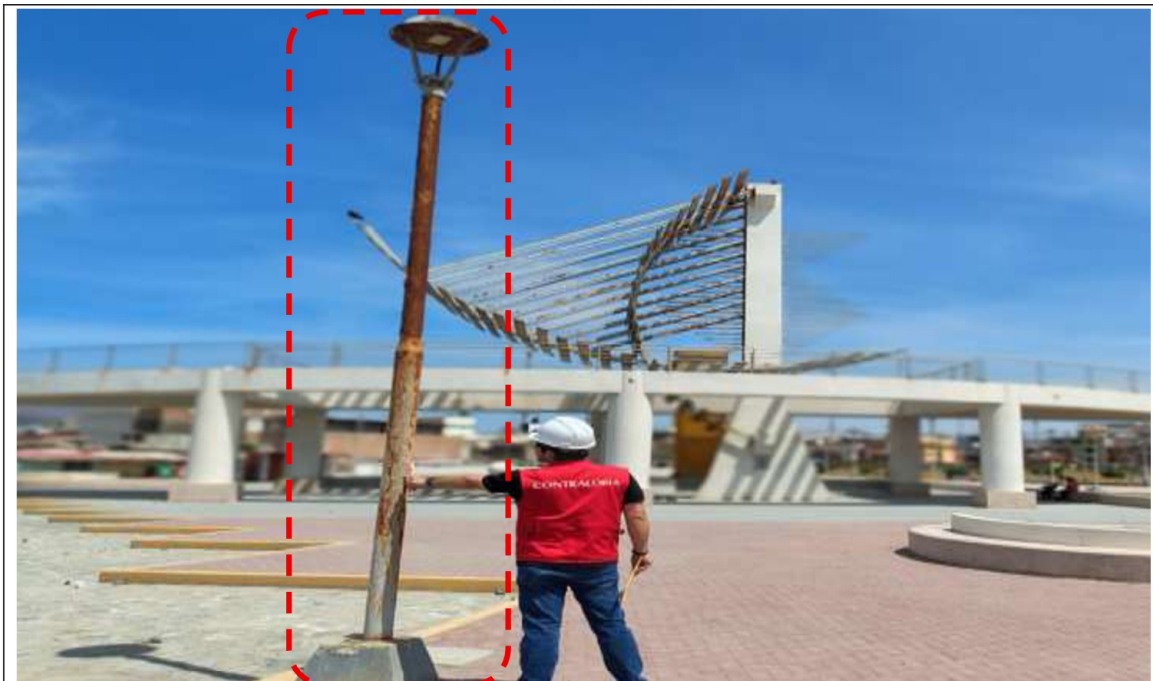
Fotografía n.º 11  
Oxido en Postes Ornamentales

**Descripción:** Se puede observar la presencia de óxido y corrosión de poste ornamental, además de encontrarse inclinado.

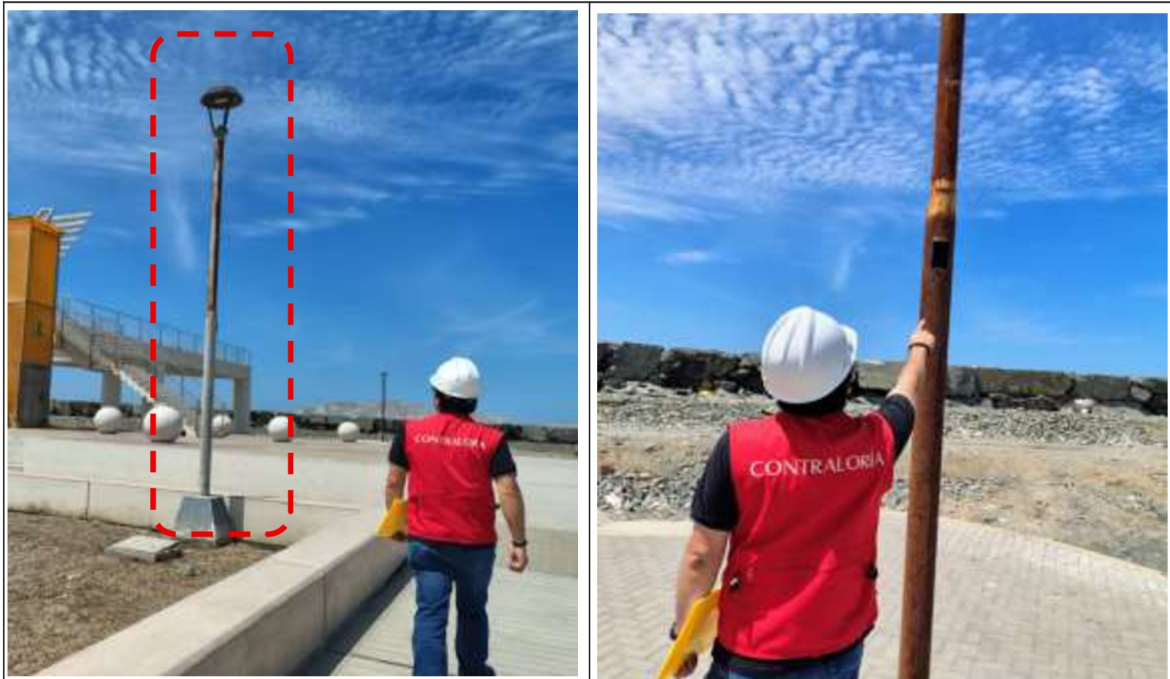
**Fotografías n.ºs 12 y 13**  
**Oxido en Postes Ornamentales**

**Descripción:** Se puede observar la presencia de óxido y corrosión de poste ornamental.

Como es de verse en las fotografías anteriores, se observa que existe oxidación y proceso de corrosión en los postes ornamentales del Parque Temático, por lo que, en ese sentido, se procedió a realizar la revisión al contenido del Expediente Técnico, en relación al análisis de precios unitarios de la partida 04.02.04.03 FAROLA DEL TIPO ISLA LED DE 50 WATT, evidenciándose lo siguiente:

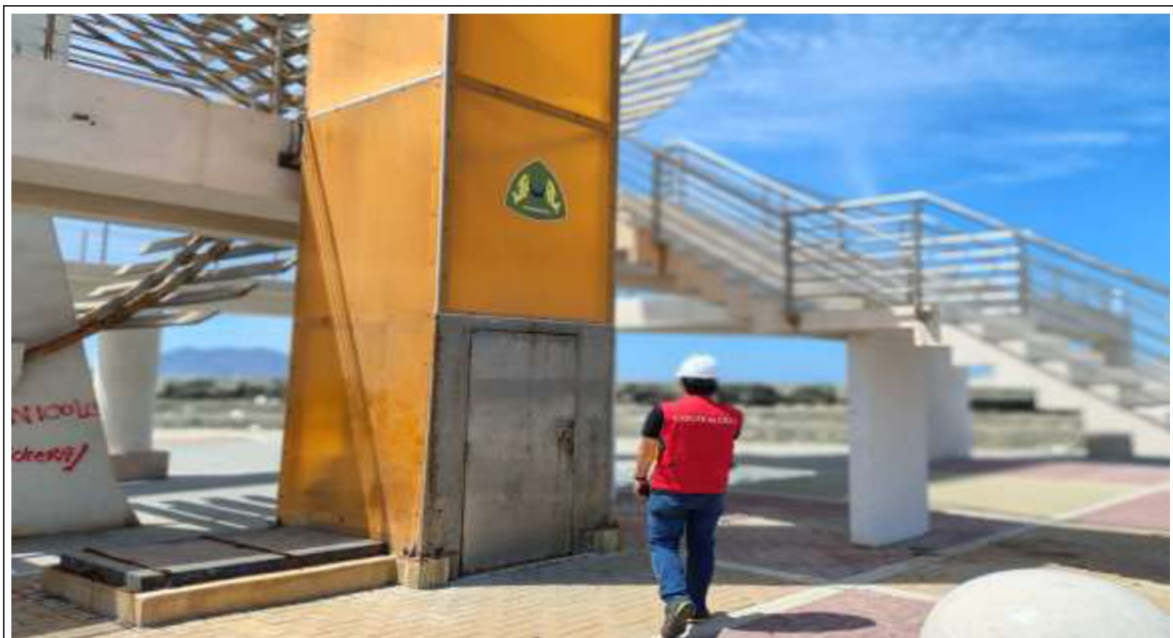
**Fotografía n.º 14**  
**Elevador fuera de funcionamiento**

**Descripción:** Primer nivel del Parque temático, elevador se encuentra fuera de funcionamiento.

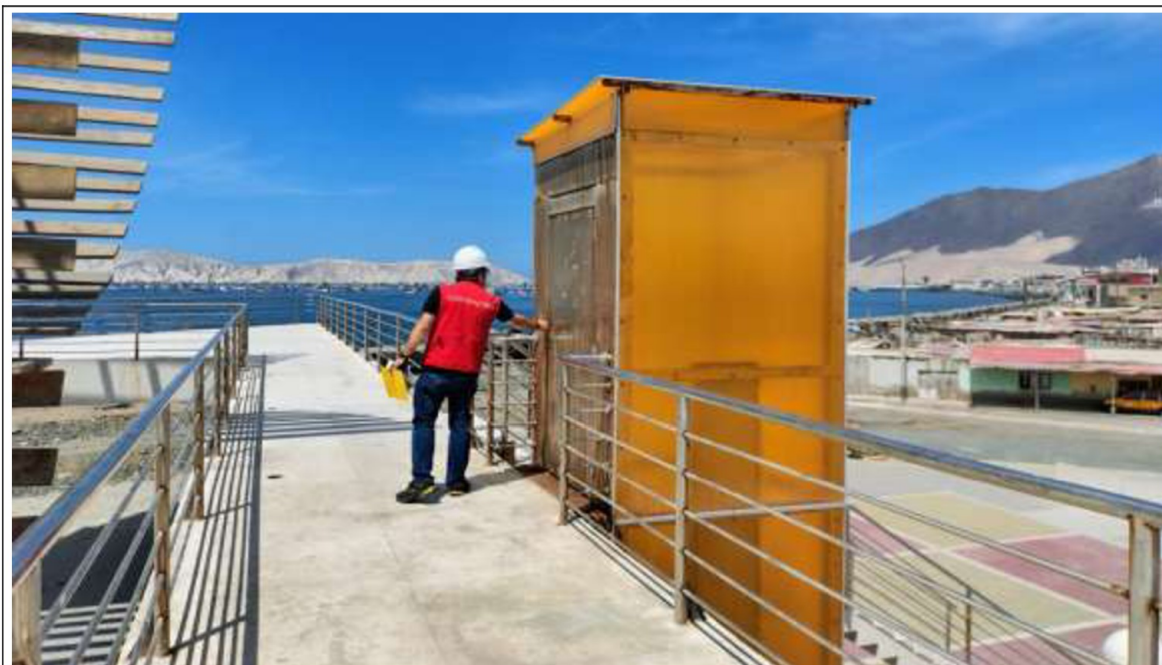
**Fotografía n.º 15**  
**Elevador fuera de funcionamiento**

**Descripción:** Segundo nivel del Parque temático, elevador se encuentra fuera de funcionamiento.

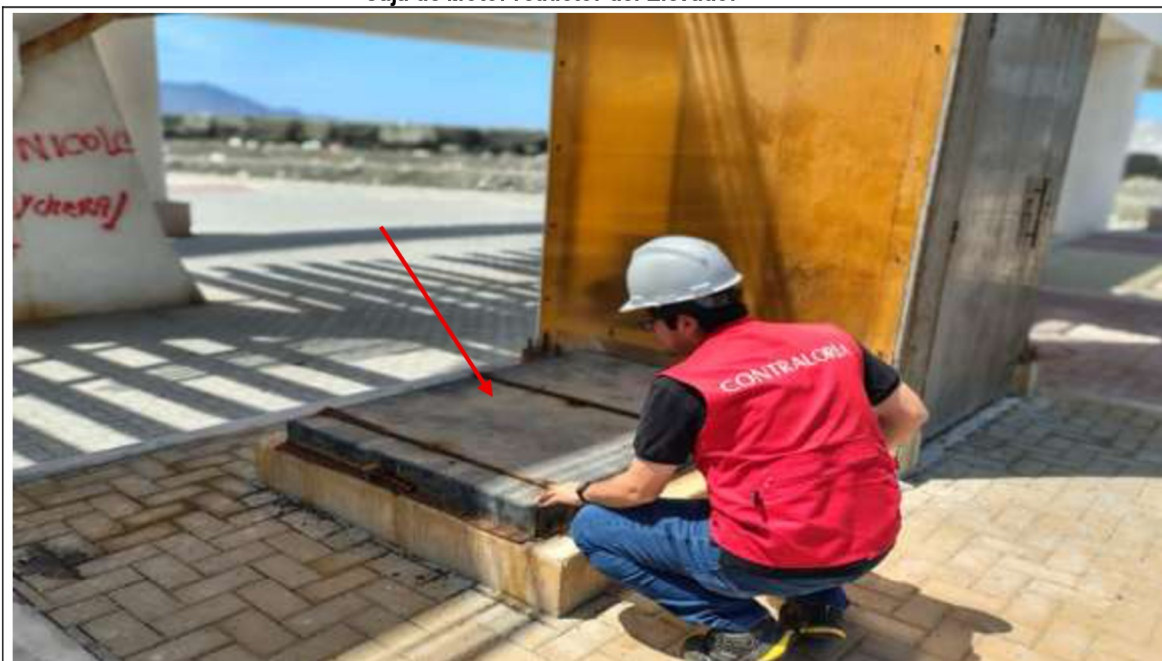
**Fotografía n.º 16**  
**Caja de Motor reductor del Elevador**

**Descripción:** Caja de Motor reductor clausurado.

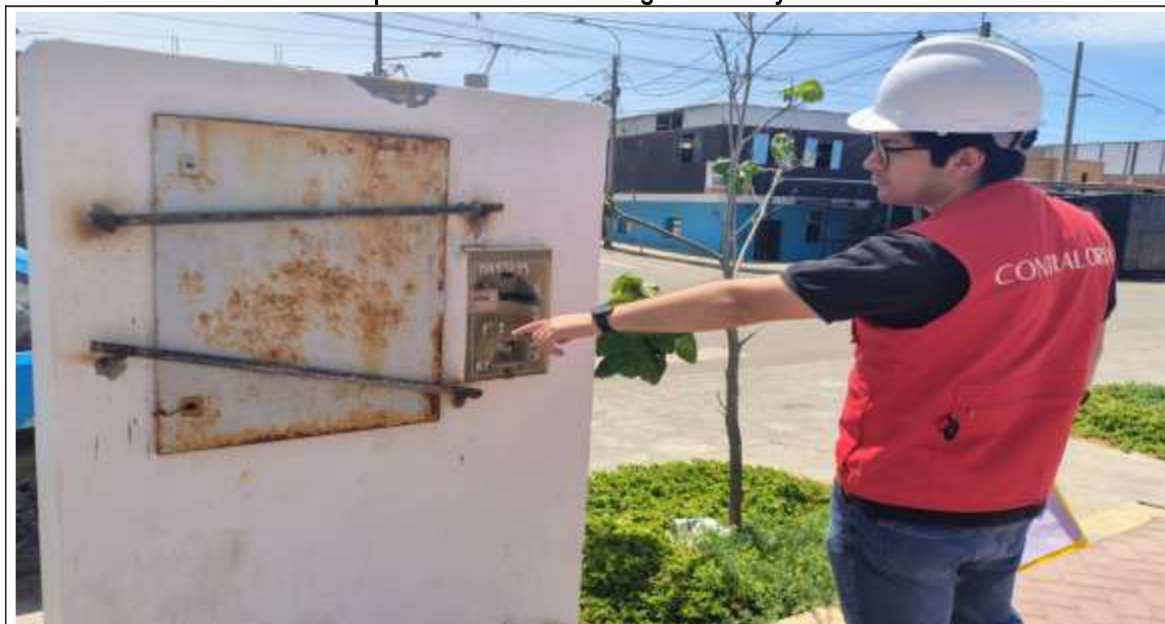
**Fotografía n.º 17**  
**Tablero Principal de Suministro de energía Eléctrica y medidor**

**Descripción:** Se observa que el tablero de suministro de energía eléctrica y el medidor se encuentran clausurado y fuera de funcionamiento.
