**INFORME DE CONTROL CONCURRENTENTE
N° 012-2026-OCI/0344-SCC**

**EJECUCIÓN DE LA OBRA “MEJORAMIENTO DE LOS
SERVICIOS DEPORTIVOS DEL ESTADIO CENTENARIO
MANUEL RIVERA SÁNCHEZ, DISTRITO DE CHIMBOTE,
PROVINCIA DEL SANTA, DEPARTAMENTO DE ÁNCASH –
II ETAPA”**

CHIMBOTE, 1 DE ABRIL DE 2026

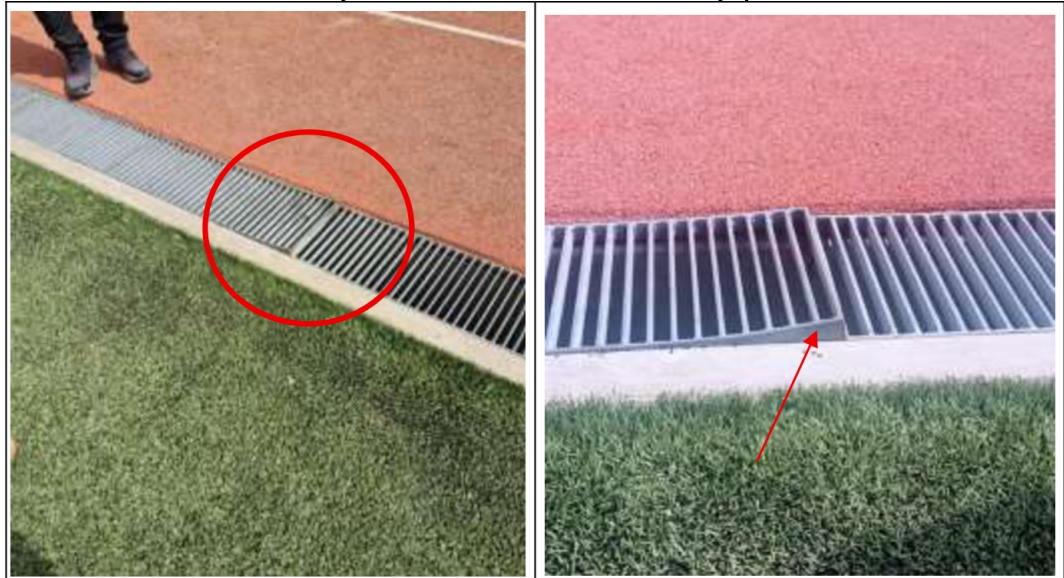
Fotografías n.ºs 1 y 2
Rejillas metálicas de canaleta de drenaje pluvial

De la inspección realizada, se pudo evidenciar que, entre las rejillas metálicas instaladas como tapas de las canaletas de drenaje pluvial, presentan desniveles entre sí, tal como se muestra en las siguientes fotografías:

Descripción: Se observa el desnivel que existe entre las rejillas de la canaleta de drenaje pluvial.

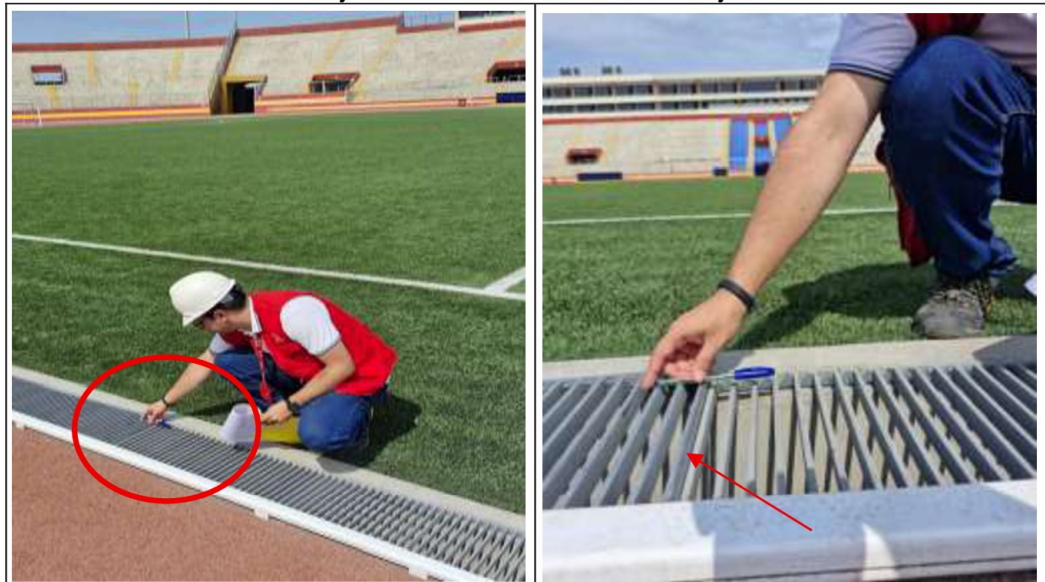
Fotografías n.ºs 3 y 4
Rejillas metálicas de canaleta de Drenaje Pluvial

Descripción: Se observa el desnivel que existe entre las rejillas de la canaleta de drenaje pluvial.

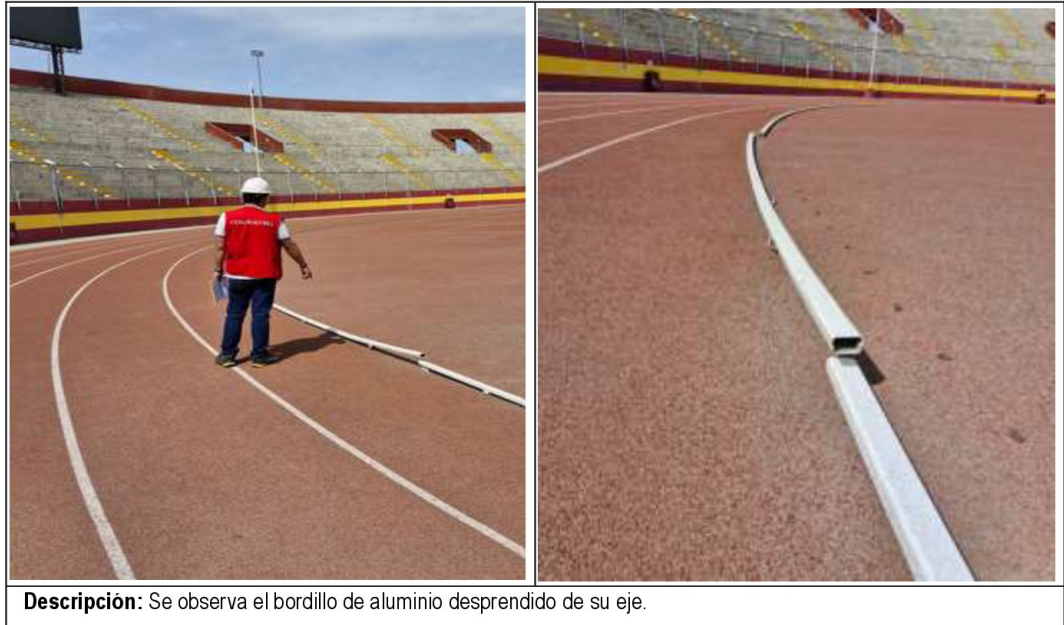
Fotografías n.ºs 5 y 6
Bordillo de Aluminio

De la inspección realizada, se pudo evidenciar que, el perfil y bordillo de aluminio no se encuentra encajado en su eje, tal como se muestra en las siguientes fotografías:

Descripción: Se observa el bordillo de aluminio desprendido de su eje.

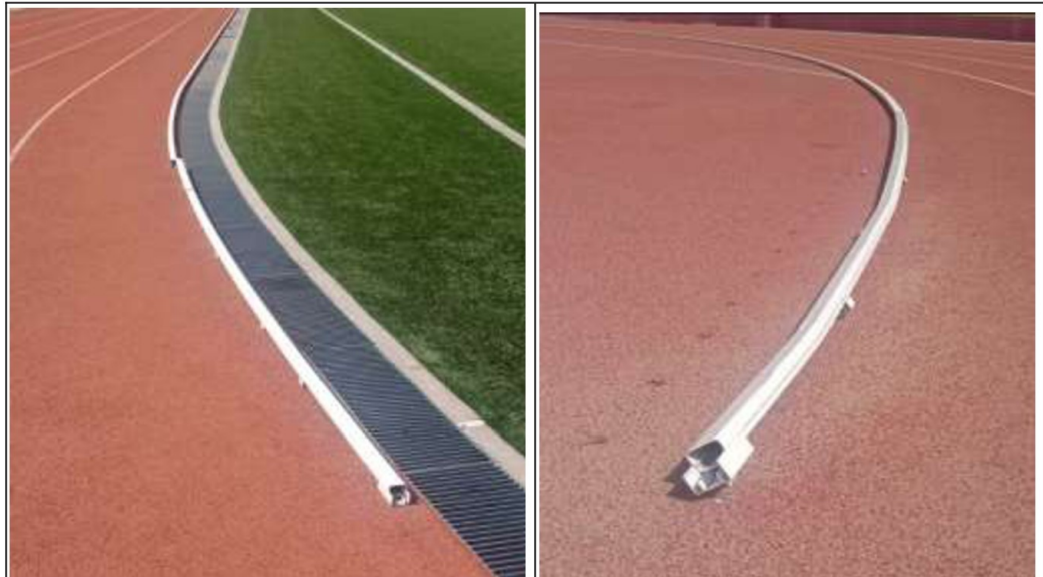
Fotografías n.ºs 7 y 8
Bordillo de Aluminio

Descripción: Se observa el bordillo de aluminio desprendido de su eje.

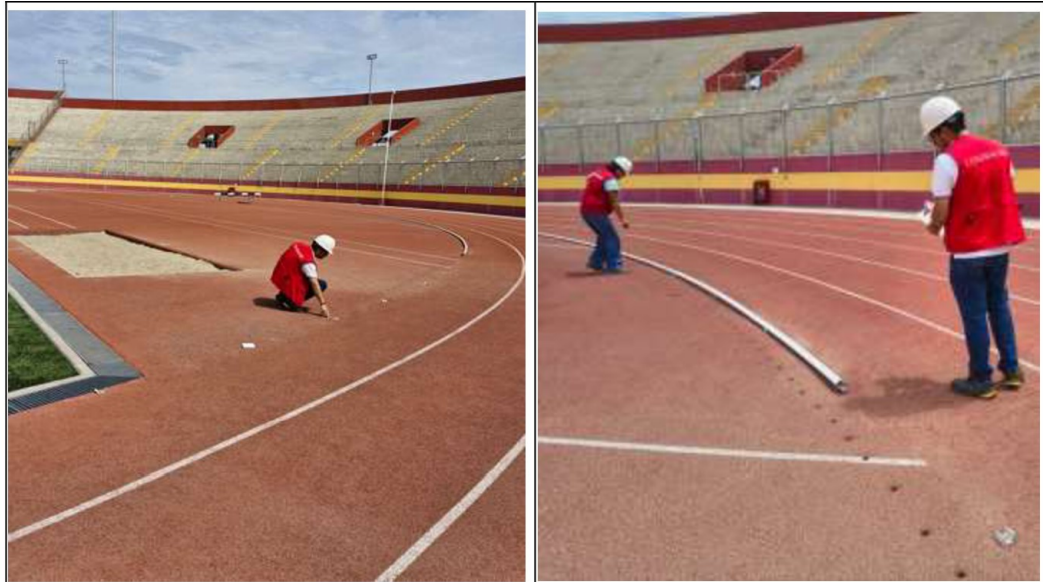
Fotografías n.ºs 9 y 10
Bordillo de Aluminio

Descripción: Se observa el bordillo de aluminio desprendido de su eje.

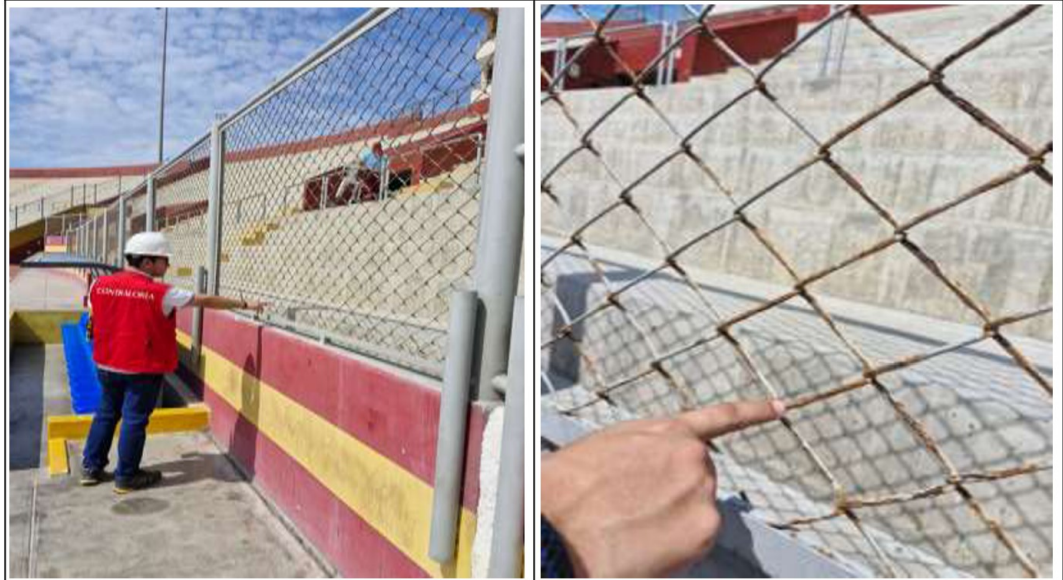
Fotografías n.ºs 11 y 12
Malla Electrosoldada Galvanizada

Descripción: Se observa la malla metálica electrosoldada con corrosión.

Como es de verse en las fotografías anteriores existe un grado avanzado de oxidación en la malla electrosoldada galvanizada en gran parte de su estructura, la corrosión es visible en los tramos longitudinales del alambre, lo cual se manifiesta a través del color característico del óxido, lo cual evidencia una pérdida de la integridad de material.

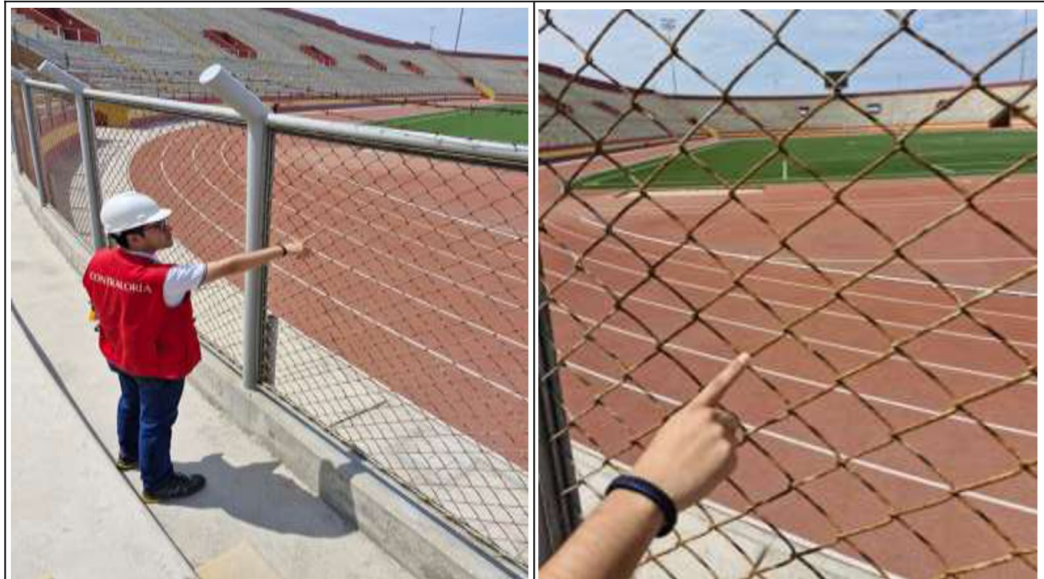
Fotografías n.ºs 13 y 14
Malla Electrosoldada Galvanizada

Descripción: Se observa la malla metálica electrosoldada con corrosión.

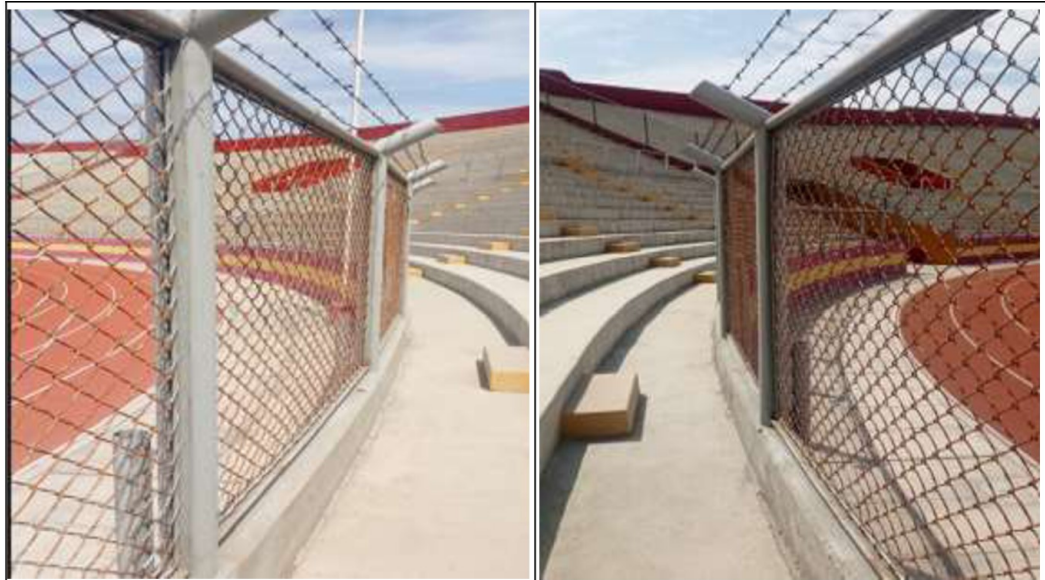
Fotografías n.ºs 15 y 16
Malla Electrosoldada Galvanizada

Descripción: Se observa la malla metálica electrosoldada con corrosión.

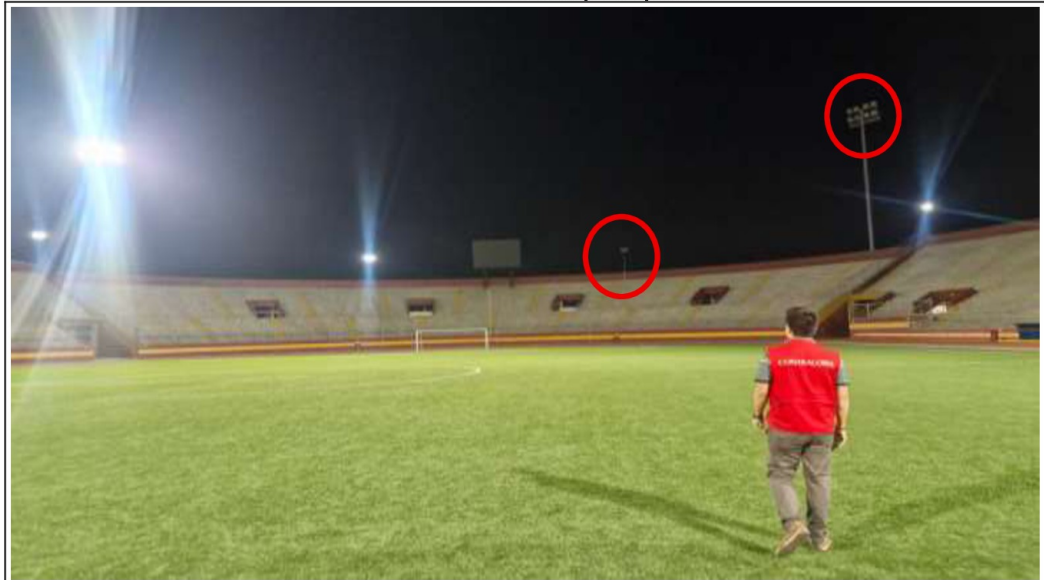
Fotografía n.º 19
Iluminación Campo Deportivo

Descripción: Se observa que el reflector y poste de iluminación no encienden (lado sur).

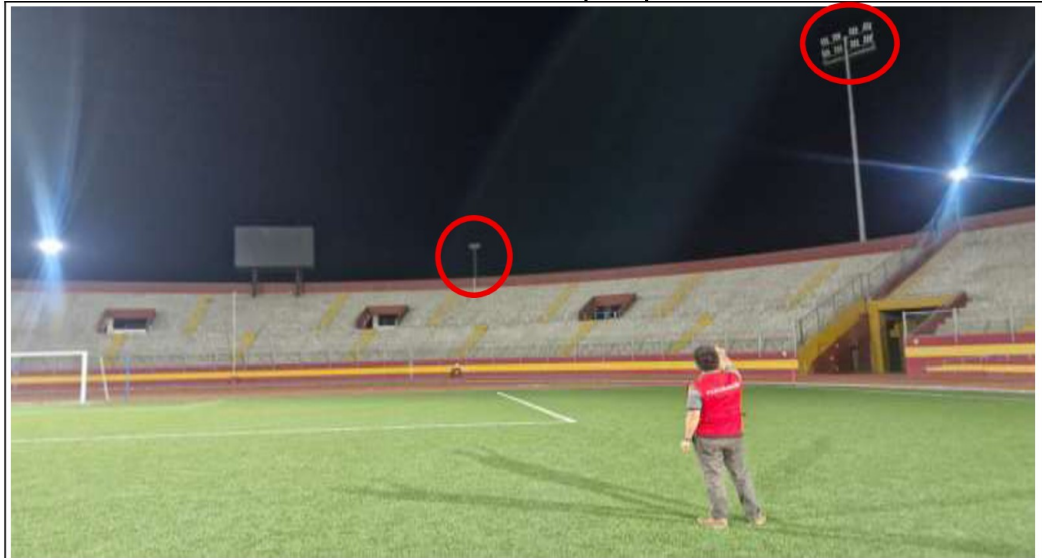
Fotografía n.º 20
Iluminación Campo Deportivo

Descripción: Se observa que el reflector y poste de iluminación no encienden (lado sur).

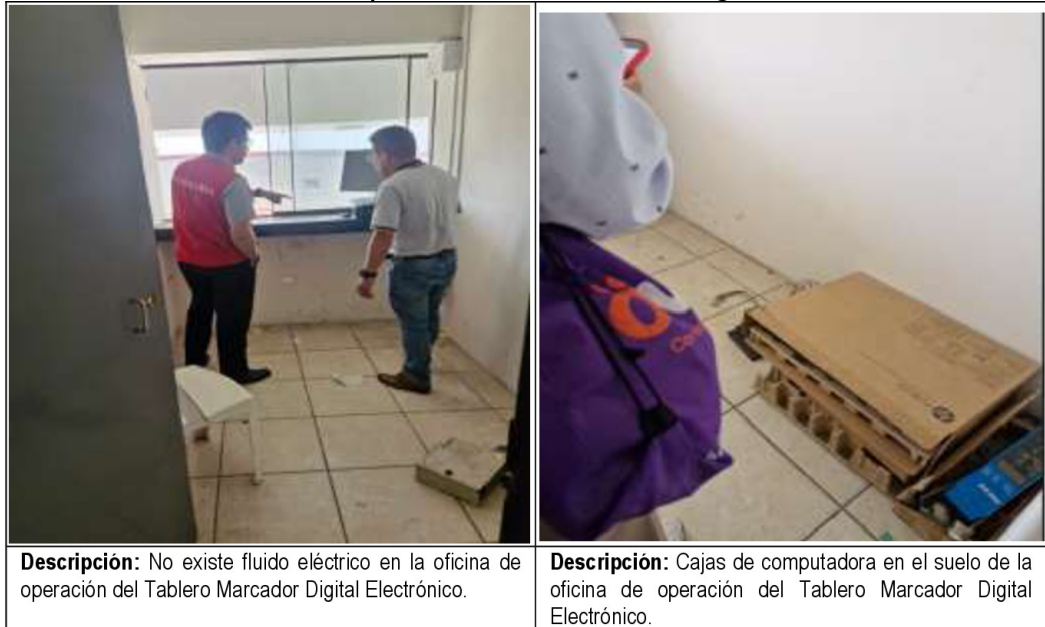
Fotografías n.ºs 23 y 24
Oficina de Operación del Tablero Marcador Digital Electrónico

Descripción: No existe fluido eléctrico en la oficina de operación del Tablero Marcador Digital Electrónico.

Descripción: Cajas de computadora en el suelo de la oficina de operación del Tablero Marcador Digital Electrónico.

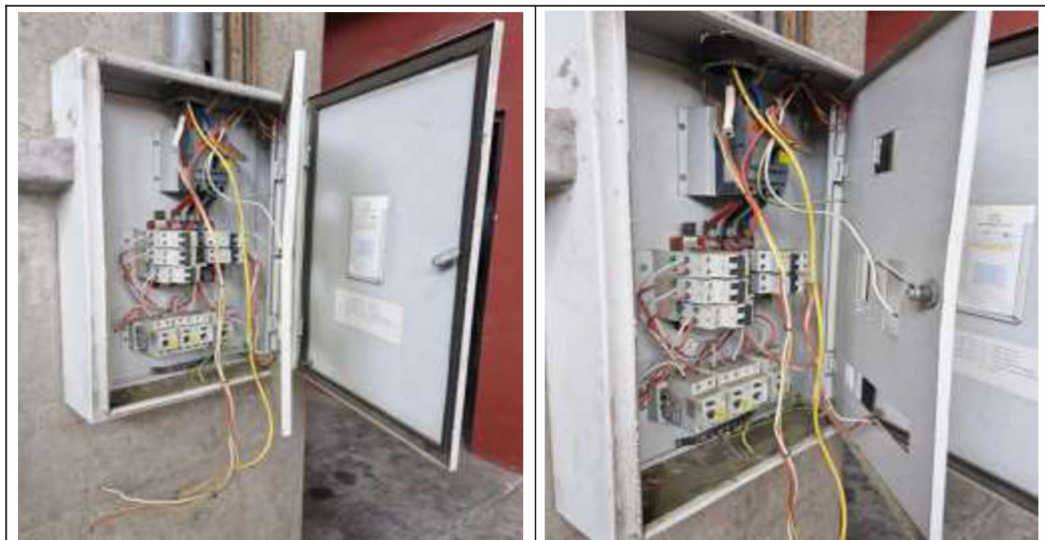
Fotografías n.ºs 25 y 26
Tableros de Distribución

Además de ello, la Comisión de control pudo observar la ausencia del cableado en el manhole; así como, tableros de distribución con las puertas abiertas, cableado expuesto y la falta de llave termomagnética que de acuerdo a lo indicado por personal de vigilancia, fueron sustraído producto de un hurto suscitado en el año 2025, cabe indicar que, según lo indicado dichos cables y llaves termomagnéticas son los que proveen de energía al Tablero Marcador Digital Electrónico y que por ello no se encuentra actualmente operativo, se muestran en las siguientes fotografías:

Descripción: No existe fluido eléctrico en la oficina de operación del Tablero Marcador Digital Electrónico

Descripción: Vista del Tablero ST-A1S "13", el cual se encuentra abierto y con los cables expuestos.

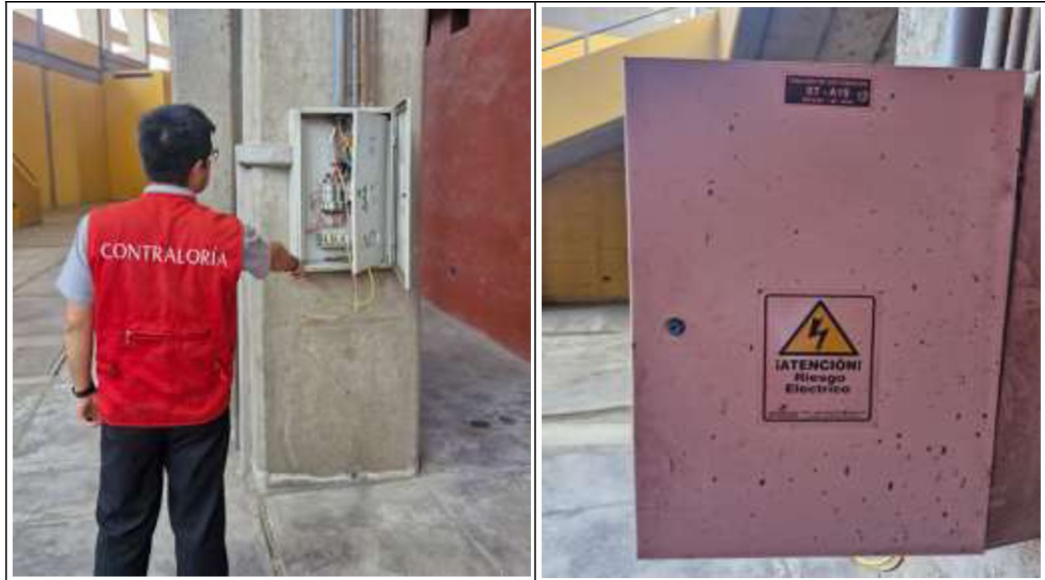
Fotografías n.ºs 27 y 28
Tableros de Distribución

Descripción: Vista del Tablero ST-A1S "13", el cual se encuentra abierto y con los cables expuestos.

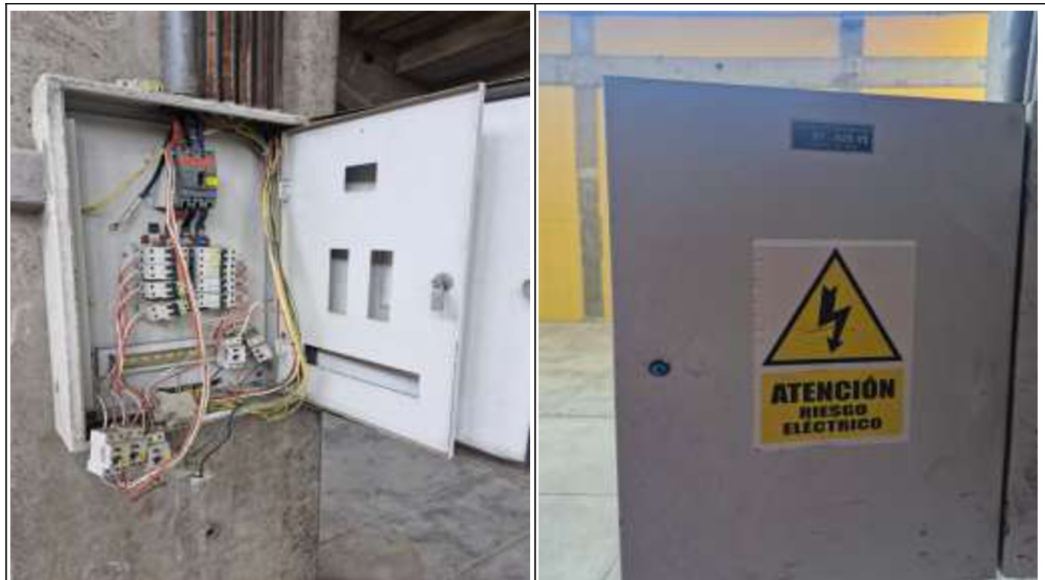
Fotografías n.ºs 29 y 30
Tableros de Distribución

Descripción: Vista del Tablero ST-A2S "11", el cual se encuentra abierto y con los cables expuestos y las llaves termomagnéticas fuera de su lugar.

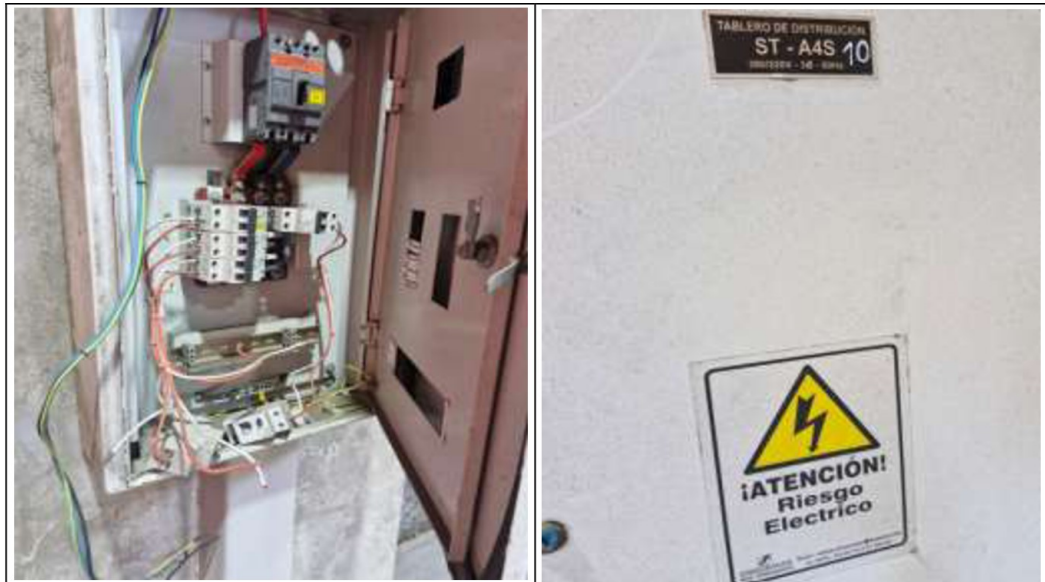
Fotografías n.ºs 31 y 32
Tableros de Distribución

Descripción: Vista del Tablero ST-A4S "10", el cual se encuentra abierto y con los cables expuestos y las llaves termomagnéticas fuera de su lugar.

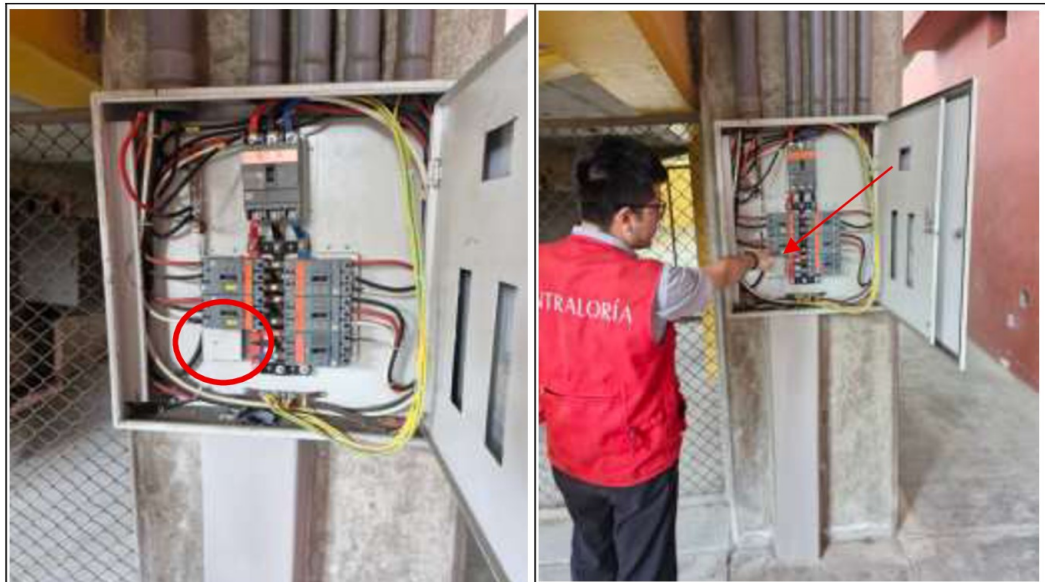
Fotografías n.ºs 33 y 34
Tableros de Distribución

Descripción: Vista del Tablero ST-AS "9", el cual se encuentra abierto y con los cables expuestos y la ausencia de llave termomagnética.

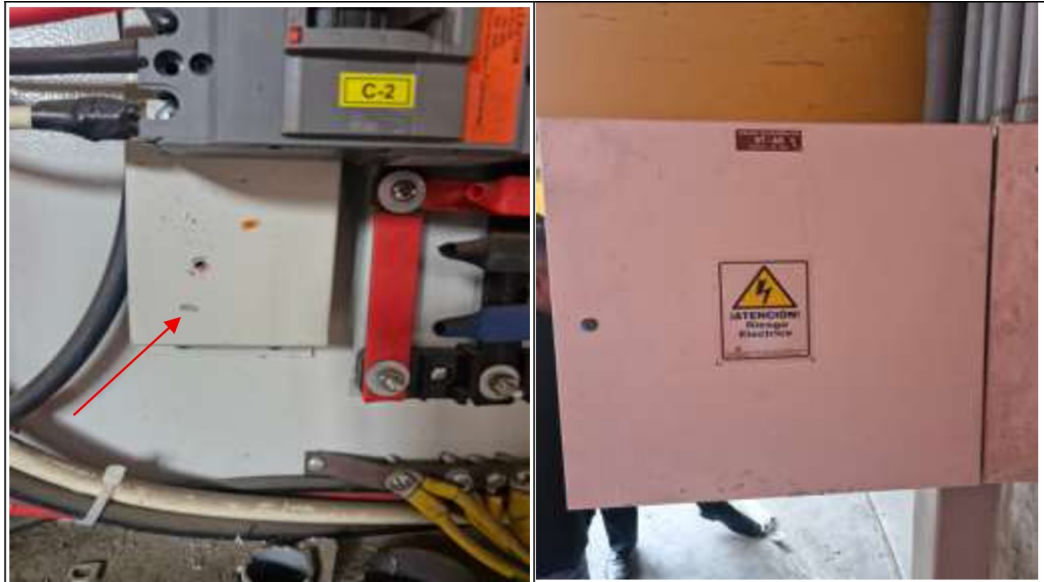
Fotografías n.ºs 35 y 36
Tableros de Distribución

Descripción: Vista del Tablero ST-AS "9", el cual se encuentra abierto y con los cables expuestos y la ausencia de llave termomagnética.

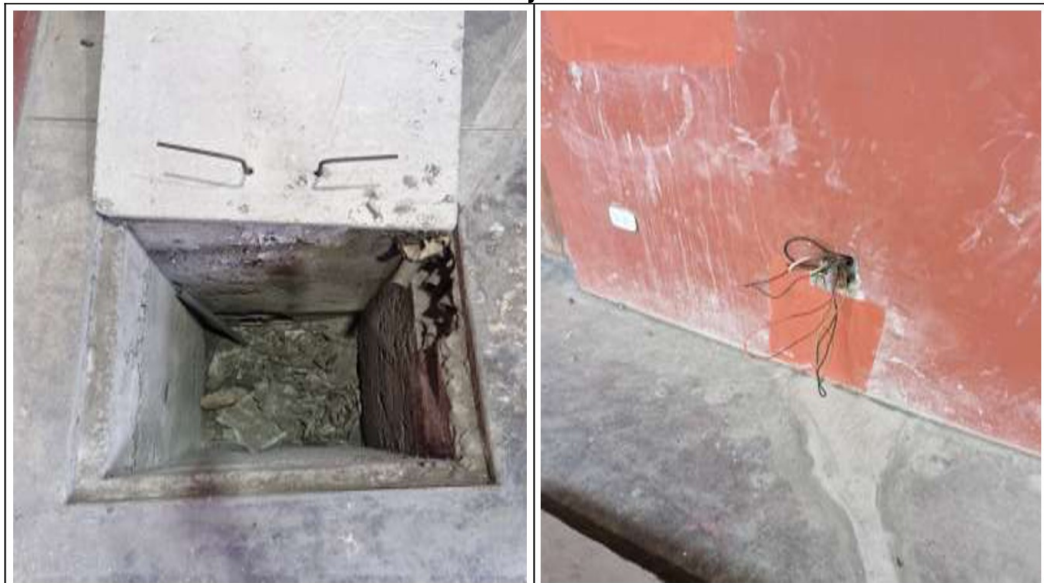
Fotografías n.ºs 37 y 38
Manhole y tomacorriente

Descripción: Vista de Manhole con ausencia de cables.

Descripción: Vista de salida de tomacorriente con cableado expuesto.

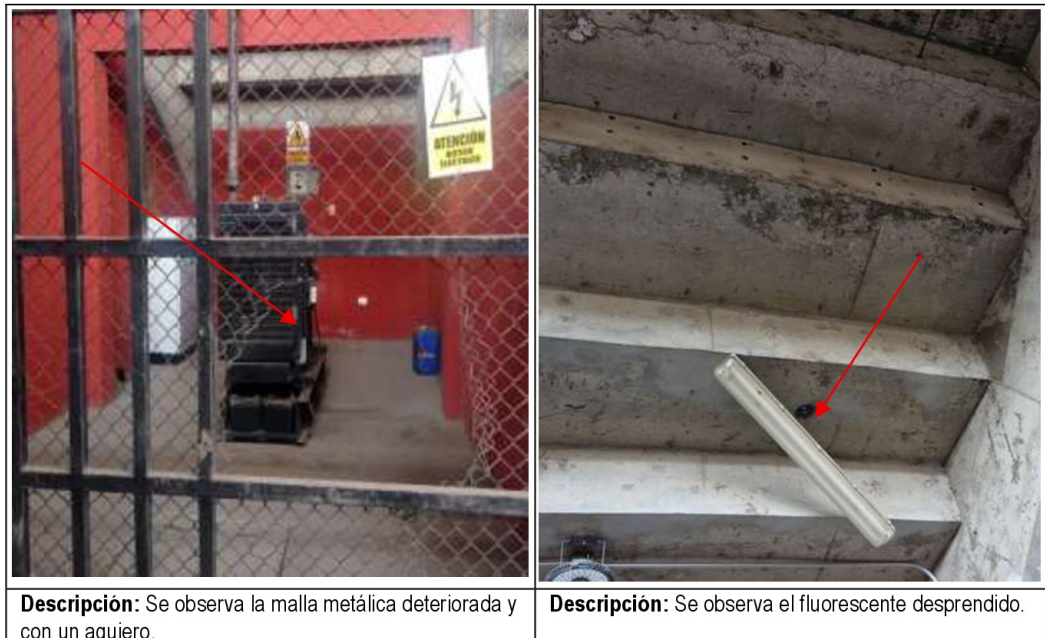
Fotografías n.ºs 39 y 40
Instalaciones Eléctricas

De la inspección realizada se pudo evidenciar que el área donde está ubicado el grupo electrógeno tiene la malla metálica deteriorada, espacio por el cual terceros pueden acceder y manipular los equipos que se encuentran dentro y producir descargas eléctricas; así también, se evidencia el desprendimiento de uno de los fluorescentes, lo cual genera el riesgo de accidente a los usuarios de las instalaciones deportivas, como se muestra en las siguientes fotografías:

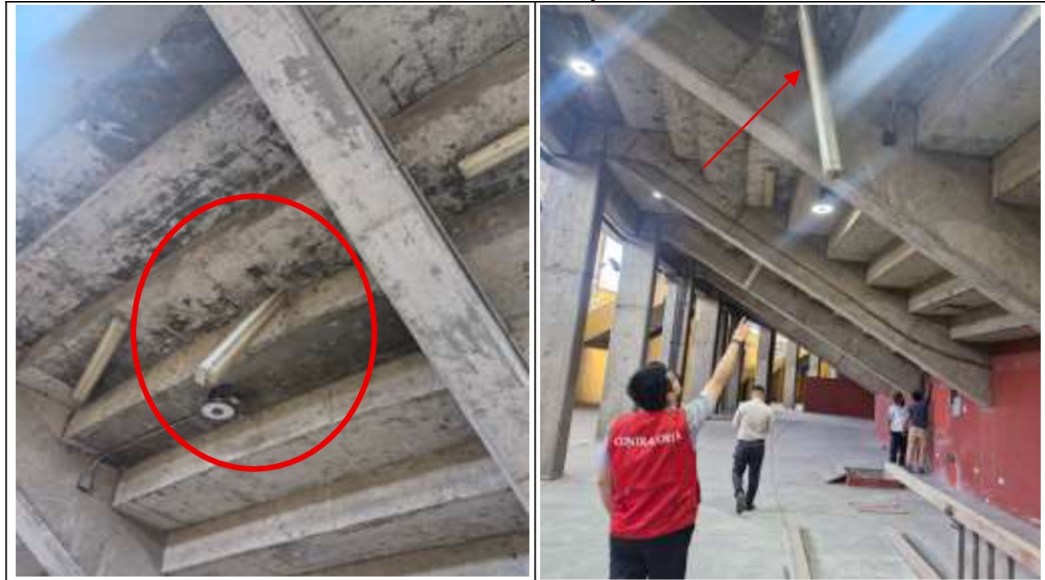
Fotografías n.ºs 41 y 42
Fluorescente bajo tribunas

Descripción: Se observan los fluorescente en desuso colgando del techo.

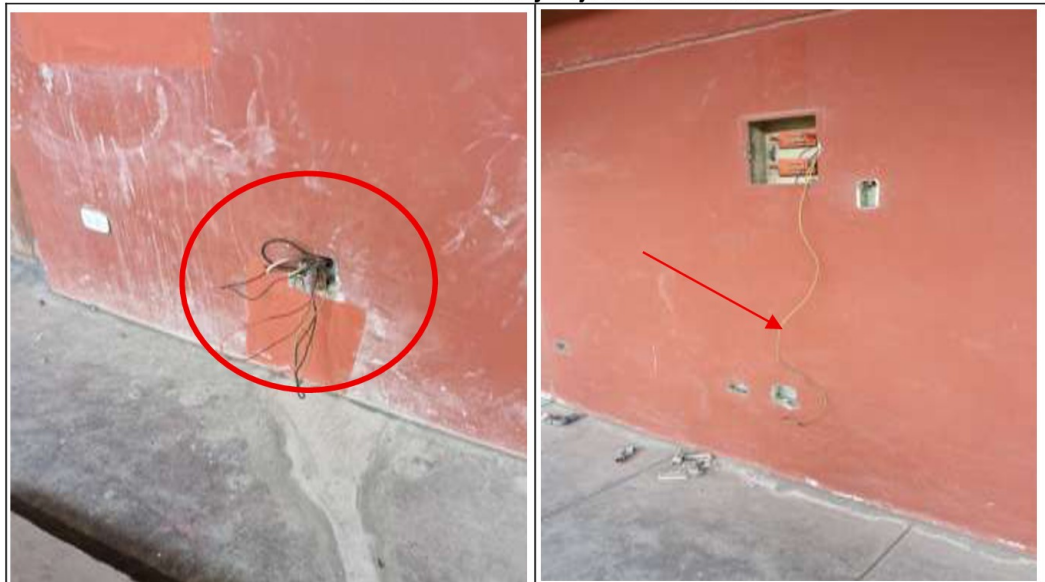
Fotografías n.ºs 43 y 44
Tomacorrientes y Caja de Distribución

Descripción: Vista de salida de tomacorriente con cableado expuesto.

Descripción: Vista de caja de distribución sin tapa y con cableado expuesto.

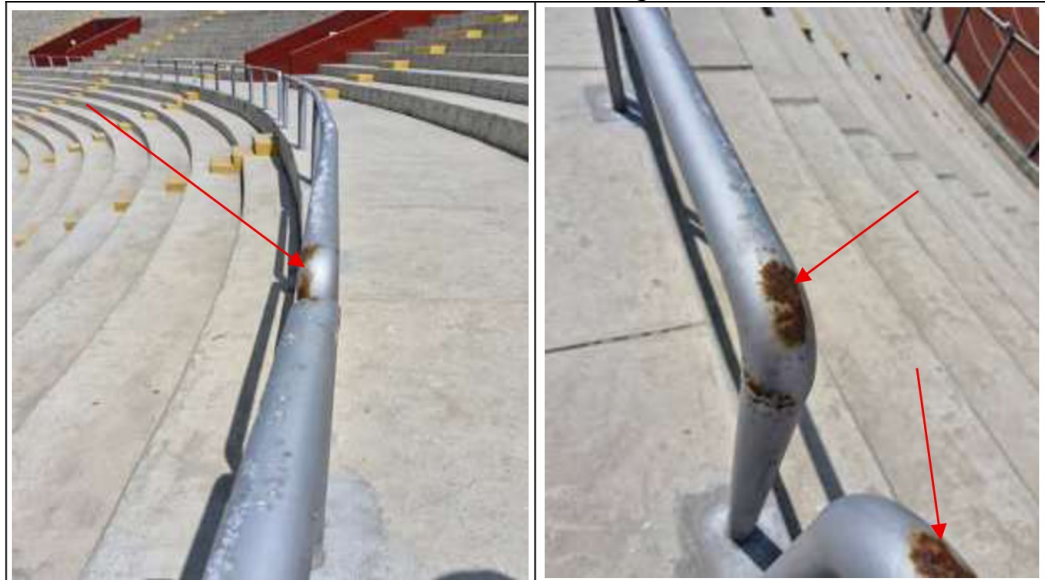
Fotografías n.ºs 45 y 46
Barandas Metálicas en graderías

Se observa oxidación en las barandas metálicas instaladas en las graderías, como se detalla en las siguientes fotografías:

Descripción: Se observa oxidación en las barandas metálicas de las graderías

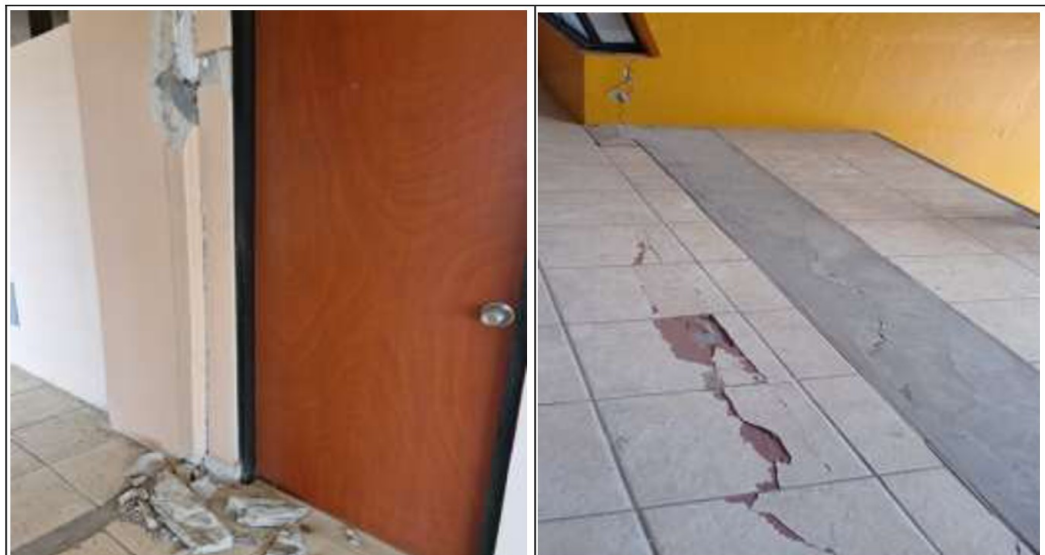
Fotografías n.ºs 47 y 48
Zona de Prensa

De la inspección realizada, se pudo observar que, en la zona de palcos existe oxidación en las chapas de las puertas, así también se pudo evidenciar desprendimiento del concreto, dejando expuesto acero de refuerzo que se encuentra en proceso de oxidación, lo cual no garantiza la seguridad de los usuarios de las instalaciones, como se muestra en las siguientes fotografías:

Descripción: Se observa el desprendimiento de concreto.

Descripción: Se observan fisuras y desprendimiento del concreto.

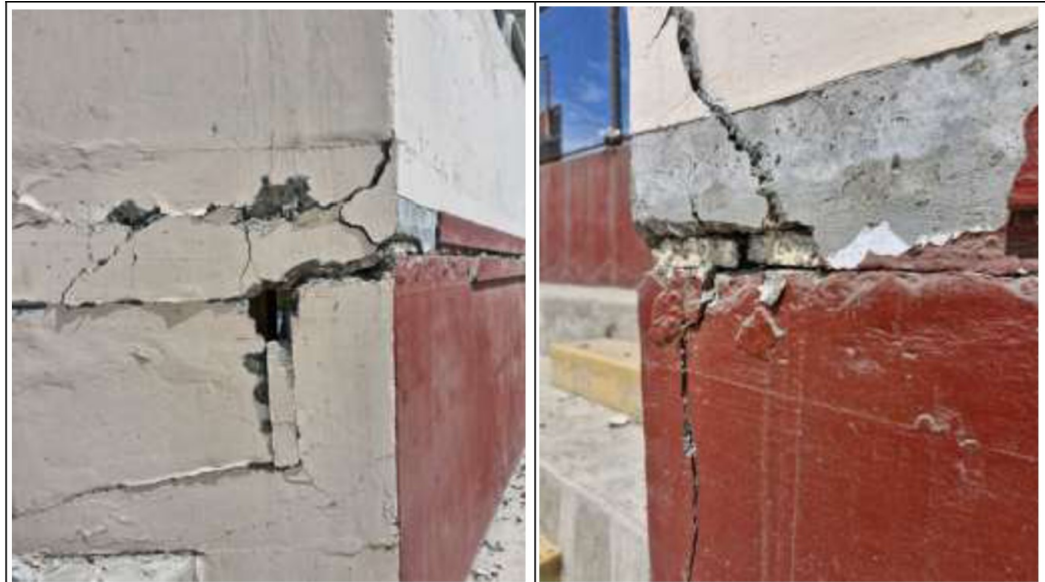
Fotografías n.ºs 53 y 54
Zona Inferior de Palcos

Descripción: Se observa grietas y el desprendimiento del concreto en la zona inferior de los palcos.

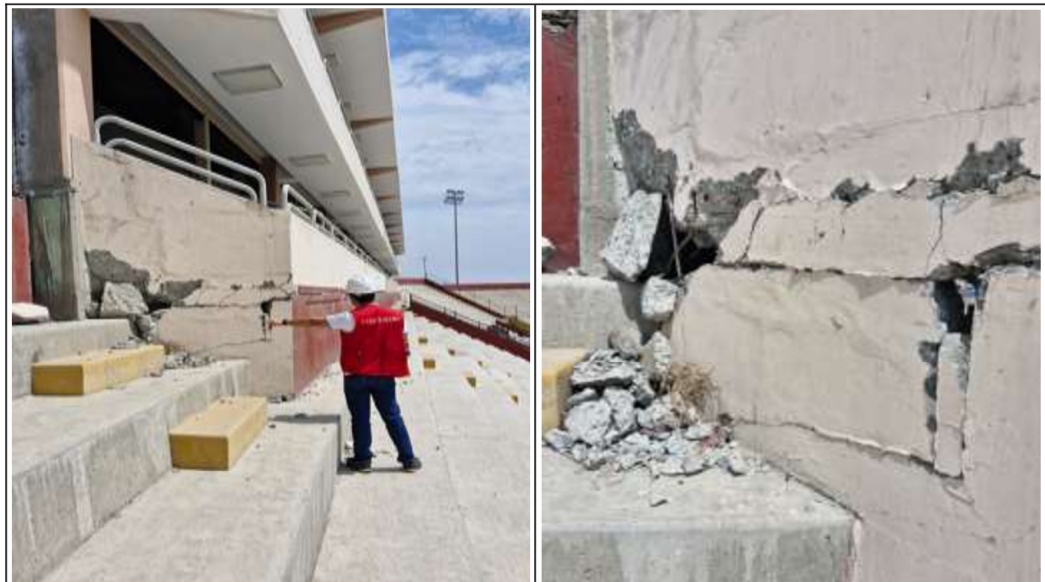
Fotografías n.ºs 55 y 56
Zona Inferior de Palcos

Descripción: Se observa grietas y el desprendimiento del concreto en la zona inferior de los palcos.
