INFORME DE CONTROL CONCURRENTE
N° 007-2026-OCI/0346-SCC

**OBRA: “CREACIÓN DE PISTAS Y VEREDAS EN LAS CALLES
PRINCIPALES DEL SECTOR COCHAHUAIN DEL DISTRITO
DE YUNGAY, PROVINCIA DE YUNGAY – ANCASH”**

CONTROL CONCURRENTE – RECEPCIÓN DE OBRA

**PERIODO DE EVALUACIÓN:
DEL 5 AL 13 DE MARZO DE 2026**

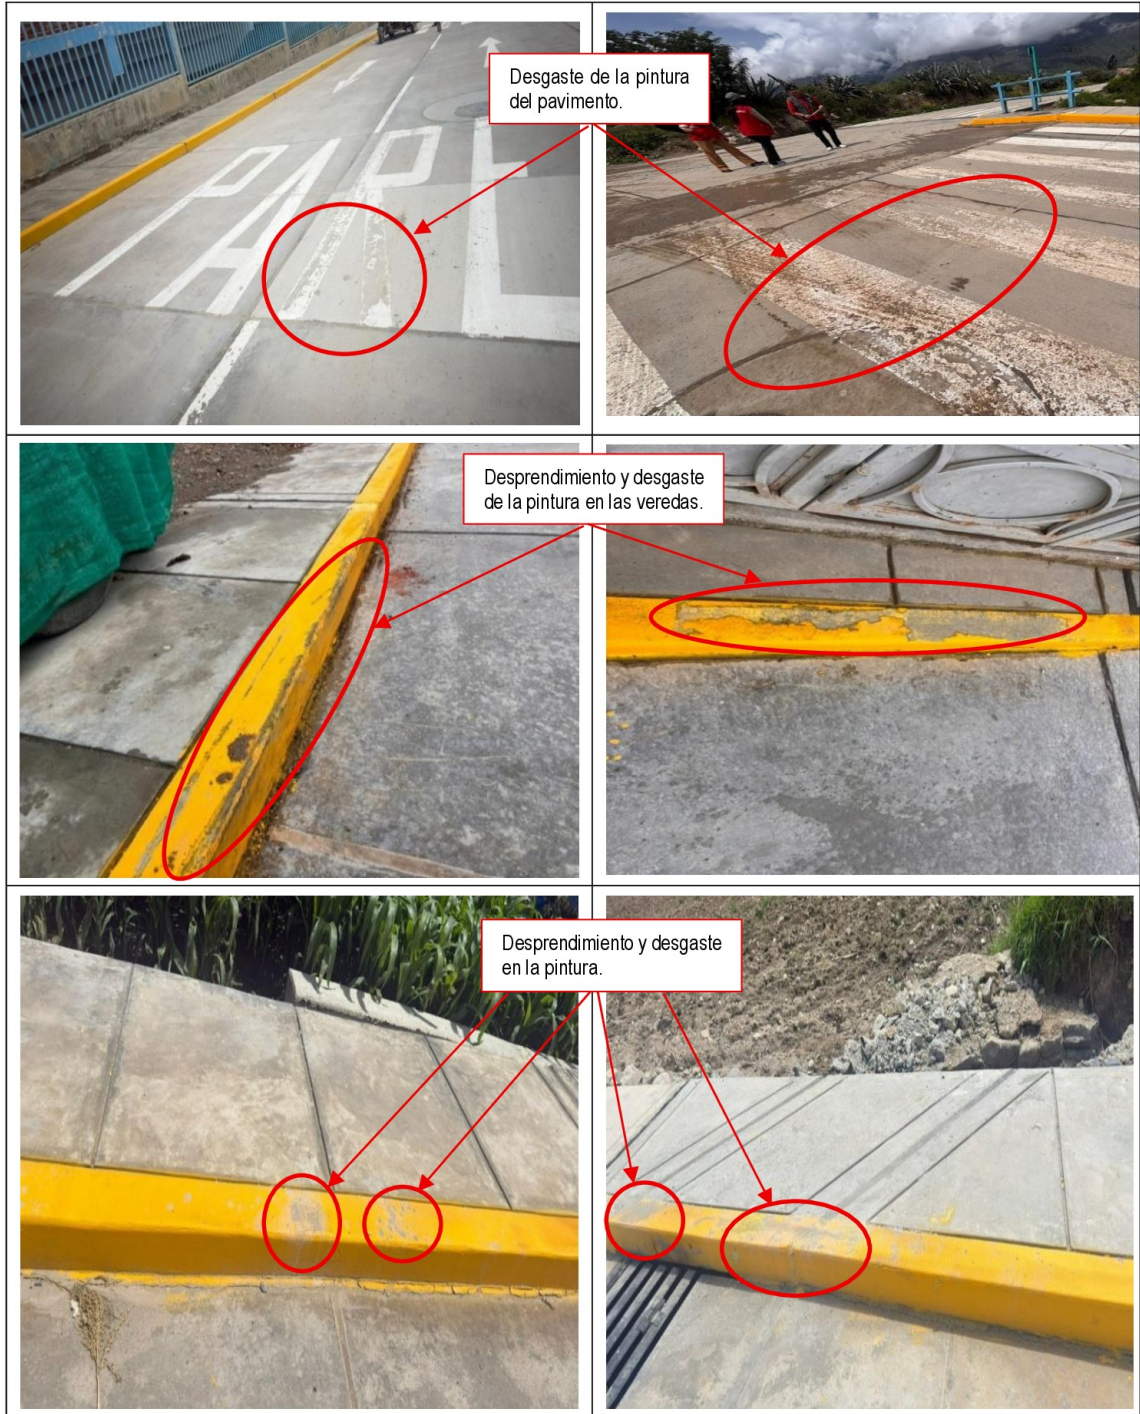
La comisión de control durante las visitas realizadas a la obra, observó el desgaste prematuro y el desprendimiento de pintura correspondiente a la señalización horizontal sobre el pavimento y las superficies de concreto, tales como los pasos peatonales y líneas de delimitación, que presentan falta de uniformidad y reducción significativa de visibilidad para los peatones y conductores.

FOTOGRAFÍAS N° 1 AL 6
DESGASTE Y DESPRENDIMIENTO DE LA PINTURA EN SUPERFICIES DE CONCRETO

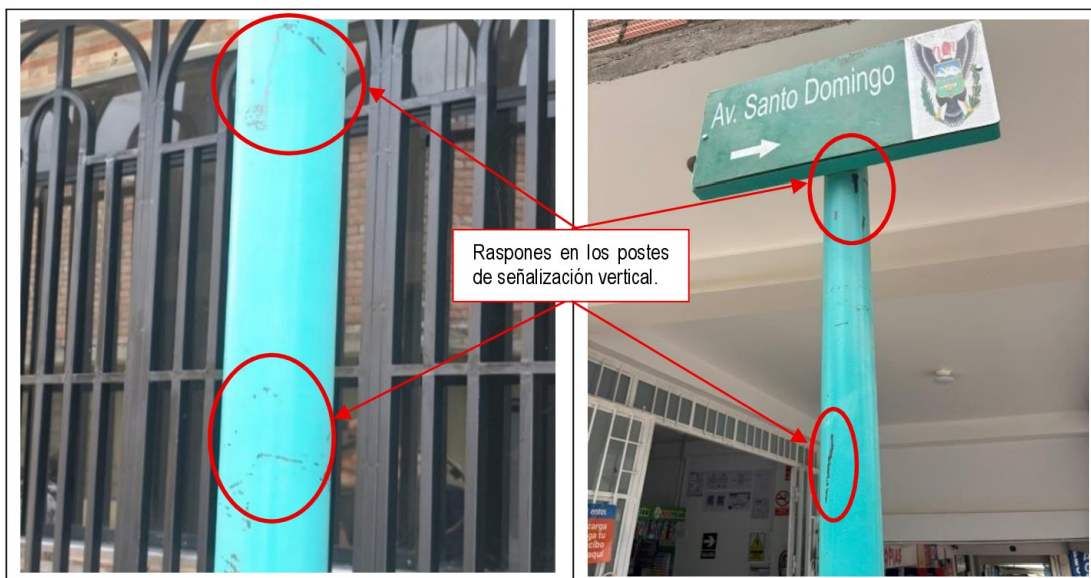
Asimismo, se constató el deterioro y desprendimiento parcial de la pintura aplicada en los postes de señalización vertical, considerando que se presentan zonas despintadas y pérdida de acabado de pintura, considerando una inadecuada aplicación o utilización de materiales.

FOTOGRAFÍAS N° 7 Y 8
DETERIORO Y DESPRENDIMIENTO DE LA PINTURA EN LOS POSTES DE SEÑALIZACIÓN

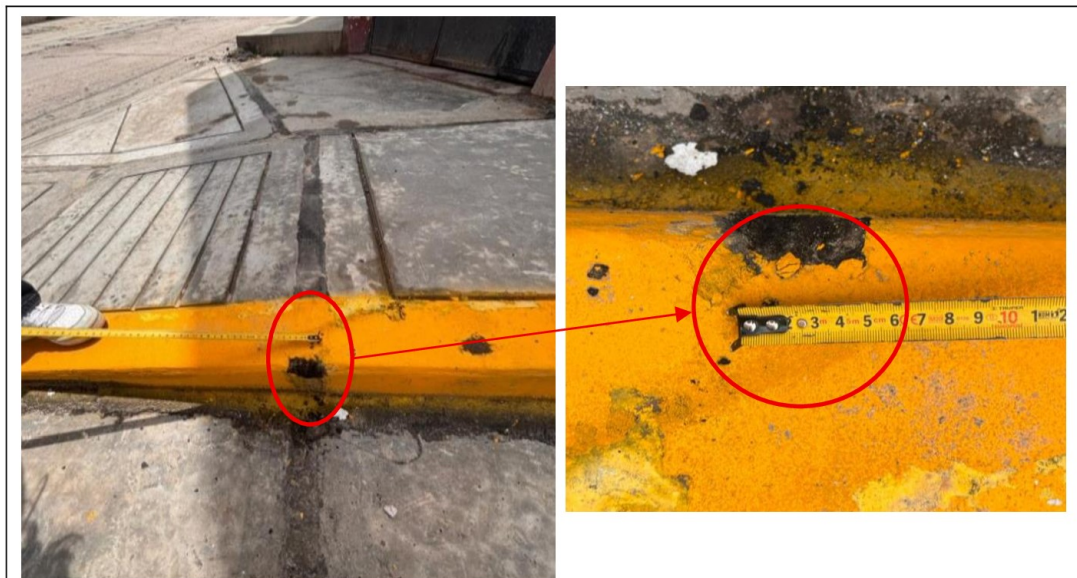
No obstante, de las inspecciones realizadas por la comisión de control, se observó que las juntas de asfalto ejecutadas en las estructuras de las veredas presentan un espesor superior a 1" o 2,54 centímetros, incumpliendo lo establecido en el plano antes mencionado, tal como se muestra a continuación:

Fotografía n.º 9: Se observa que la junta asfáltica de la vereda es de 5 cm.

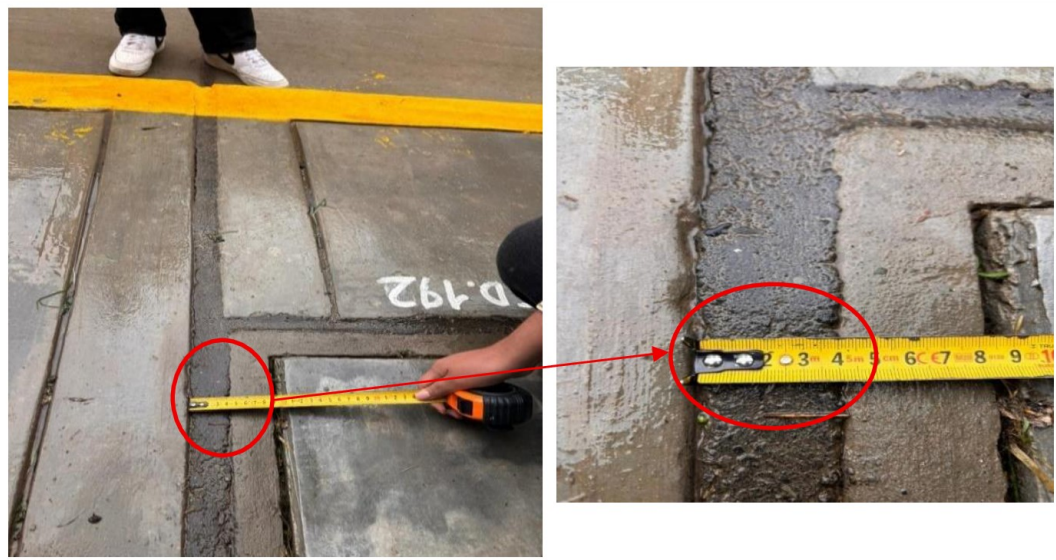
Fotografía n.º 10: Se observa que la junta asfáltica de la vereda es de 4 cm.

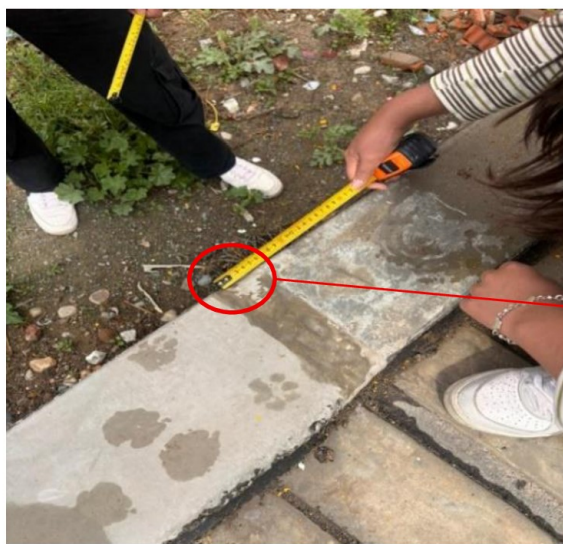
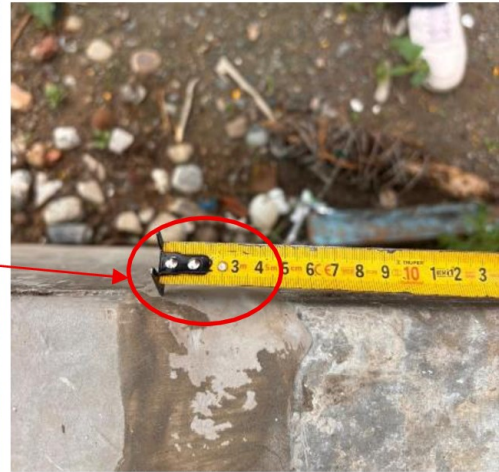
No obstante, la comisión de control observó que las juntas de dilatación ejecutadas en los muros de contención presentan un espesor superior a 1" con variaciones no uniformes en su dimensión, lo que denotaría el deficiente control en el proceso de ejecución y en el

Fotografía n.º 11: Se observa que la junta de dilatación del muro de contención es de 4 cm.

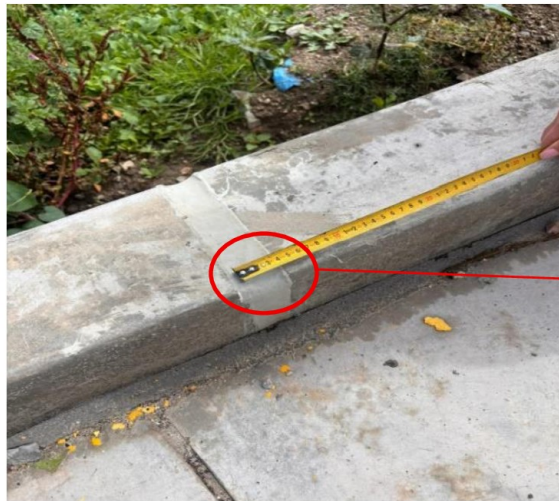
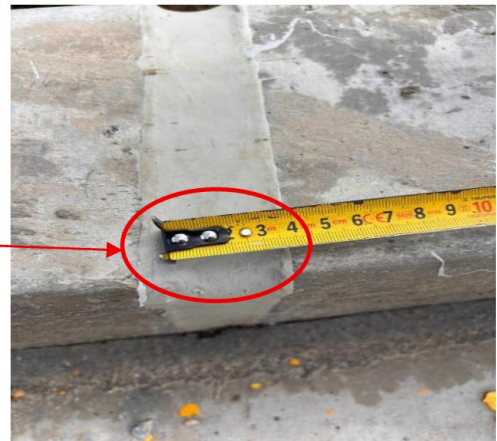
Fotografía n.º 12: Se observa que la junta de dilatación del muro de contención es de 3.5 cm.

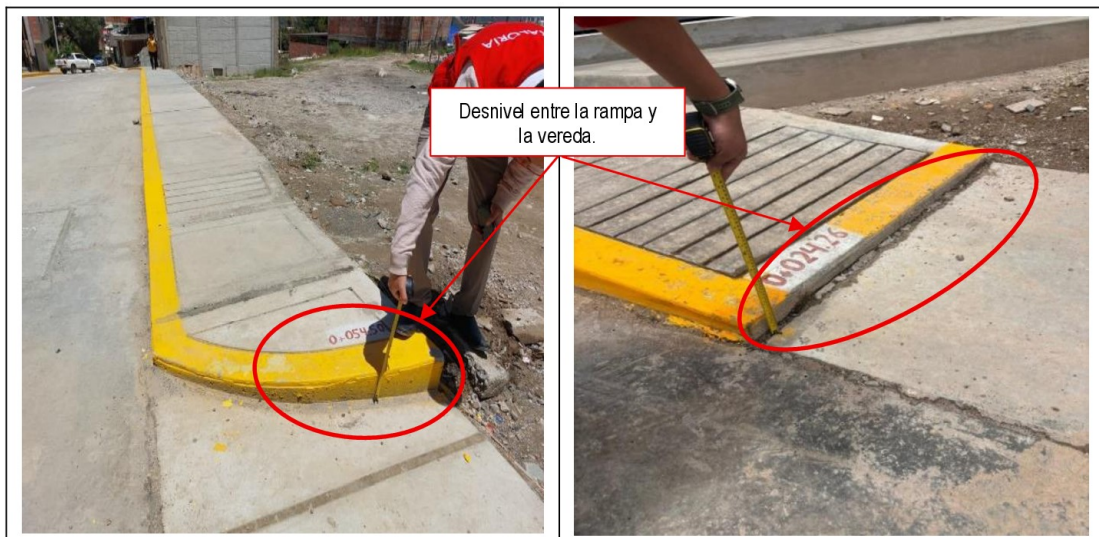
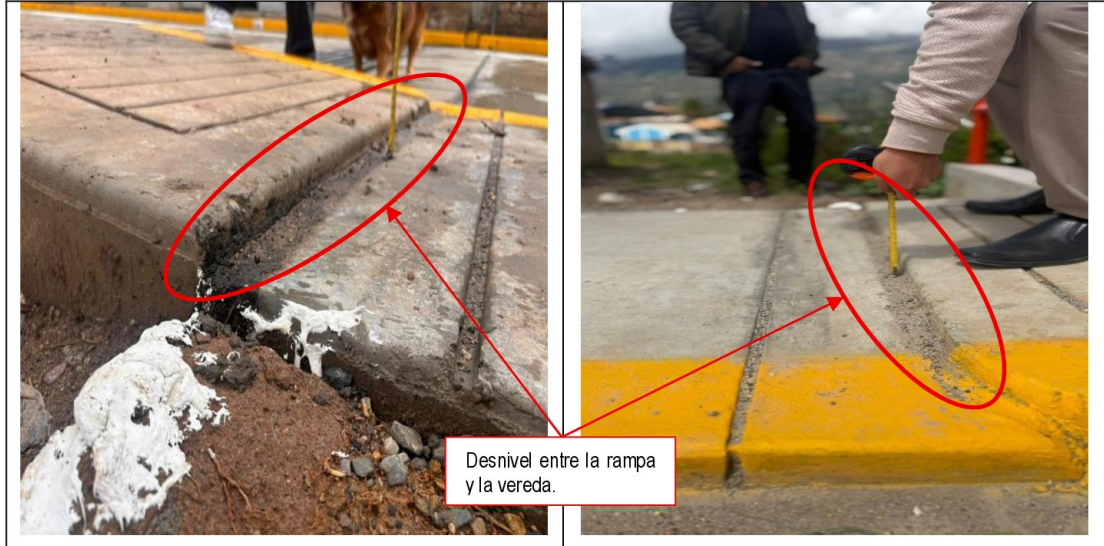
Al respecto, la comisión de control durante las inspecciones evidenció que algunas de las rampas peatonales ubicadas en las intersecciones y accesos, no alcanza el nivel de la vereda adyacente, lo que ha generado una pequeña altura que podría dificultar el tránsito, especialmente para personas con movilidad reducida, como se muestra en las fotografías siguientes:

**FOTOGRAFÍAS N° 13 AL 16
RAMPAS QUE NO EMPALMAN AL NIVEL DE LAS VEREDAS ADYACENTES**

Esta situación podría generar dificultades en la circulación peatonal, especialmente para las personas con movilidad reducida, adultos mayores o usuarios que transitan con sillas de ruedas; además, el desnivel existente puede propiciar la acumulación de agua en el punto de encuentro, ocasionando el deterioro prematuro del concreto y juntas ejecutadas, afectando las condiciones de accesibilidad.

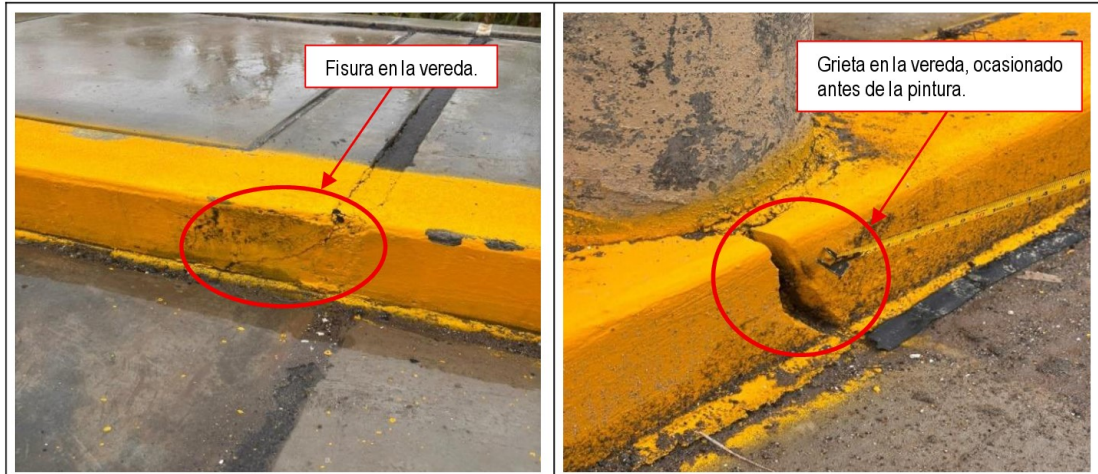
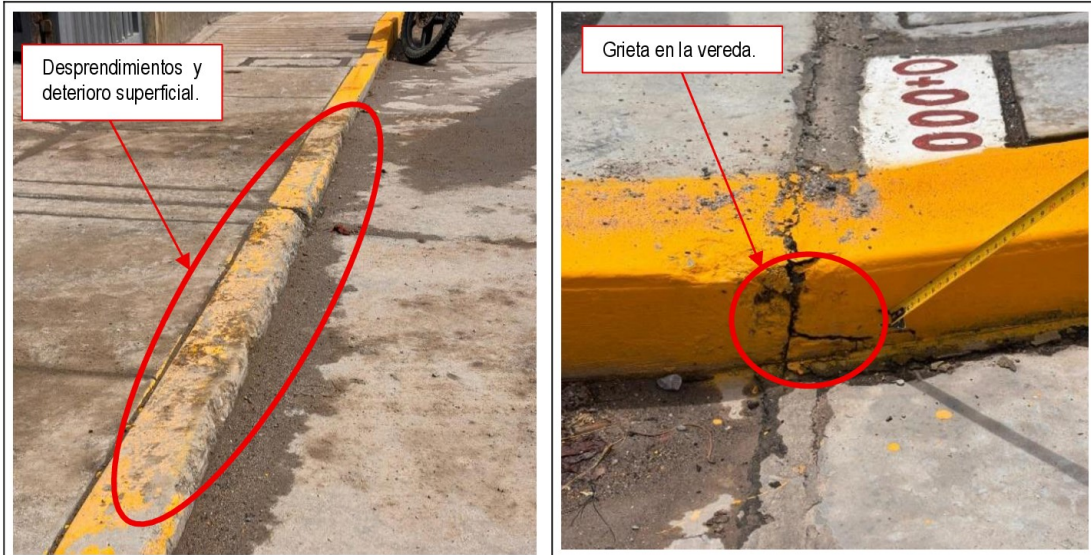
En las visitas de inspección, se observó la presencia de fisuras en la superficie de las veredas de concreto y en algunos casos grietas, lo cuales se presentaron antes de la ejecución de la pintura, lo que, expondría un inadecuado proceso constructivo; además, se observaron desprendimientos en bordes de las veredas, posiblemente ocasionadas por factores físicos externos, como se muestra a continuación:

Fotografías n.º 17 al 20: Se evidencia fisuras y grietas en la estructura de las veredas, así como, desprendimientos del recubrimiento superficial en las veredas.

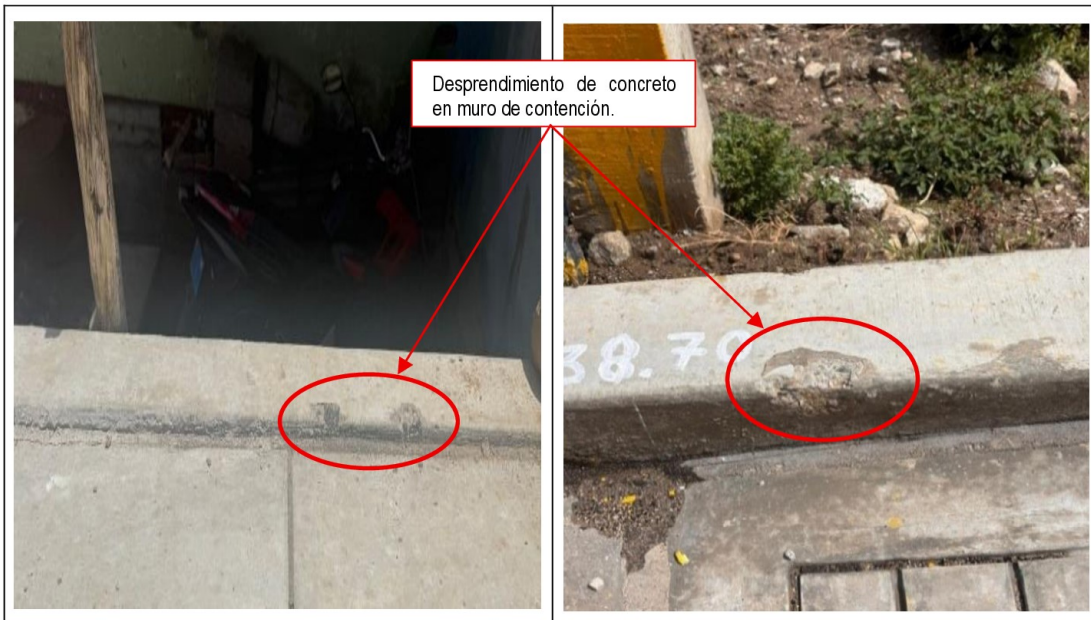
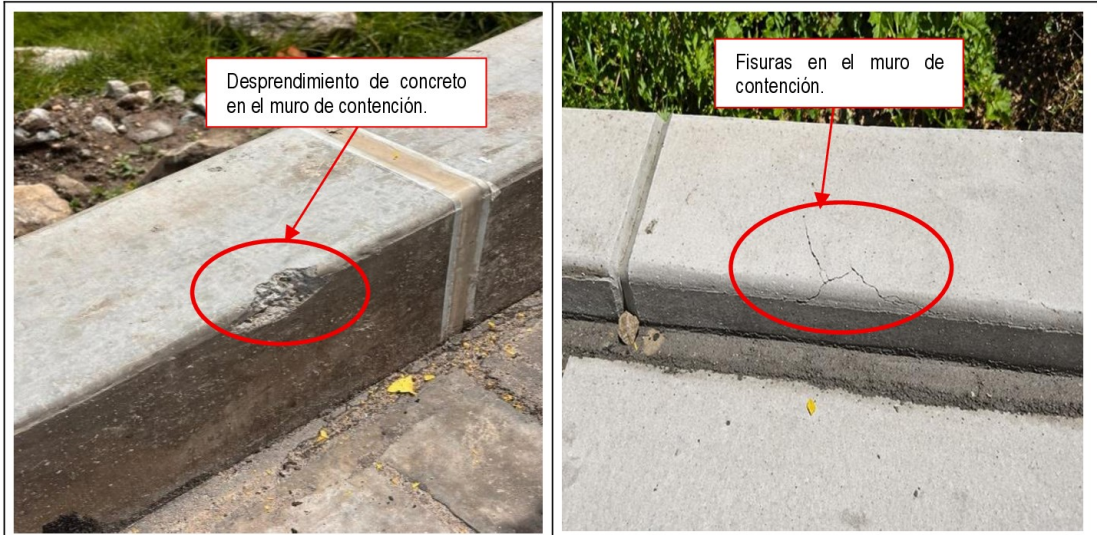
De la misma forma, se evidenció que los muros de contención ejecutados en la obra presentan desprendimientos superficiales de concreto en bordes y caras visibles del muro, así como golpes o impactos localizados que han generado pérdida del recubrimiento y el deterioro del acabado superficial, como se muestra a continuación:

Fotografías n.º 21 al 24: Se evidencia deterioro y desprendimiento en muros de contención, así como fisuras en la estructura.

Estas situaciones evidencian el deterioro en los muros de contención por el desprendimiento del recubrimiento superficial, lo que podría generar la disminución de su capacidad estructural, facilitar la infiltración de agua y la corrosión del acero de refuerzo, acelerando su degradación progresiva; situación que comprometería su estabilidad, reduciría su vida útil y fallas parciales o totales.

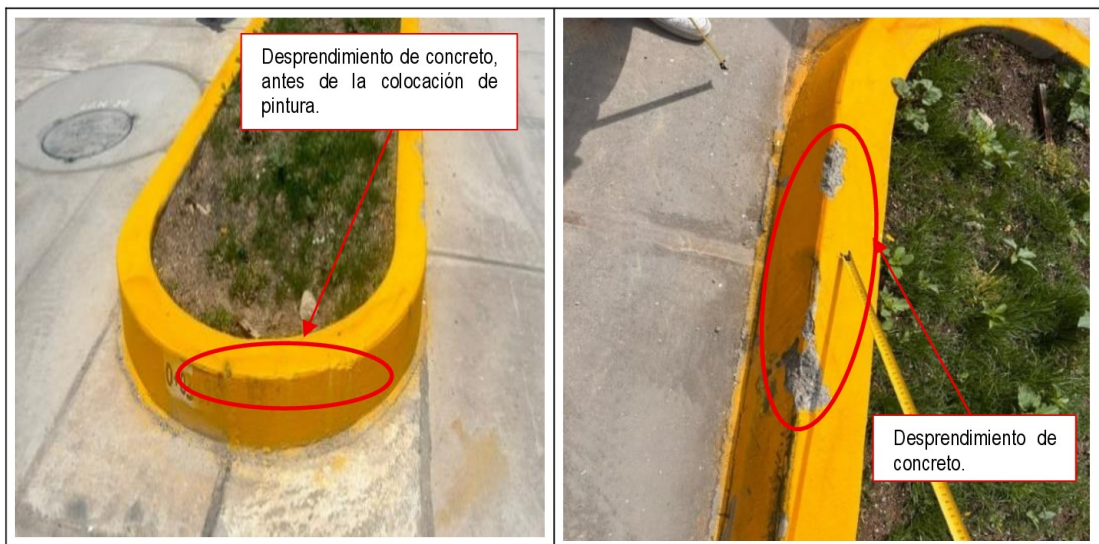
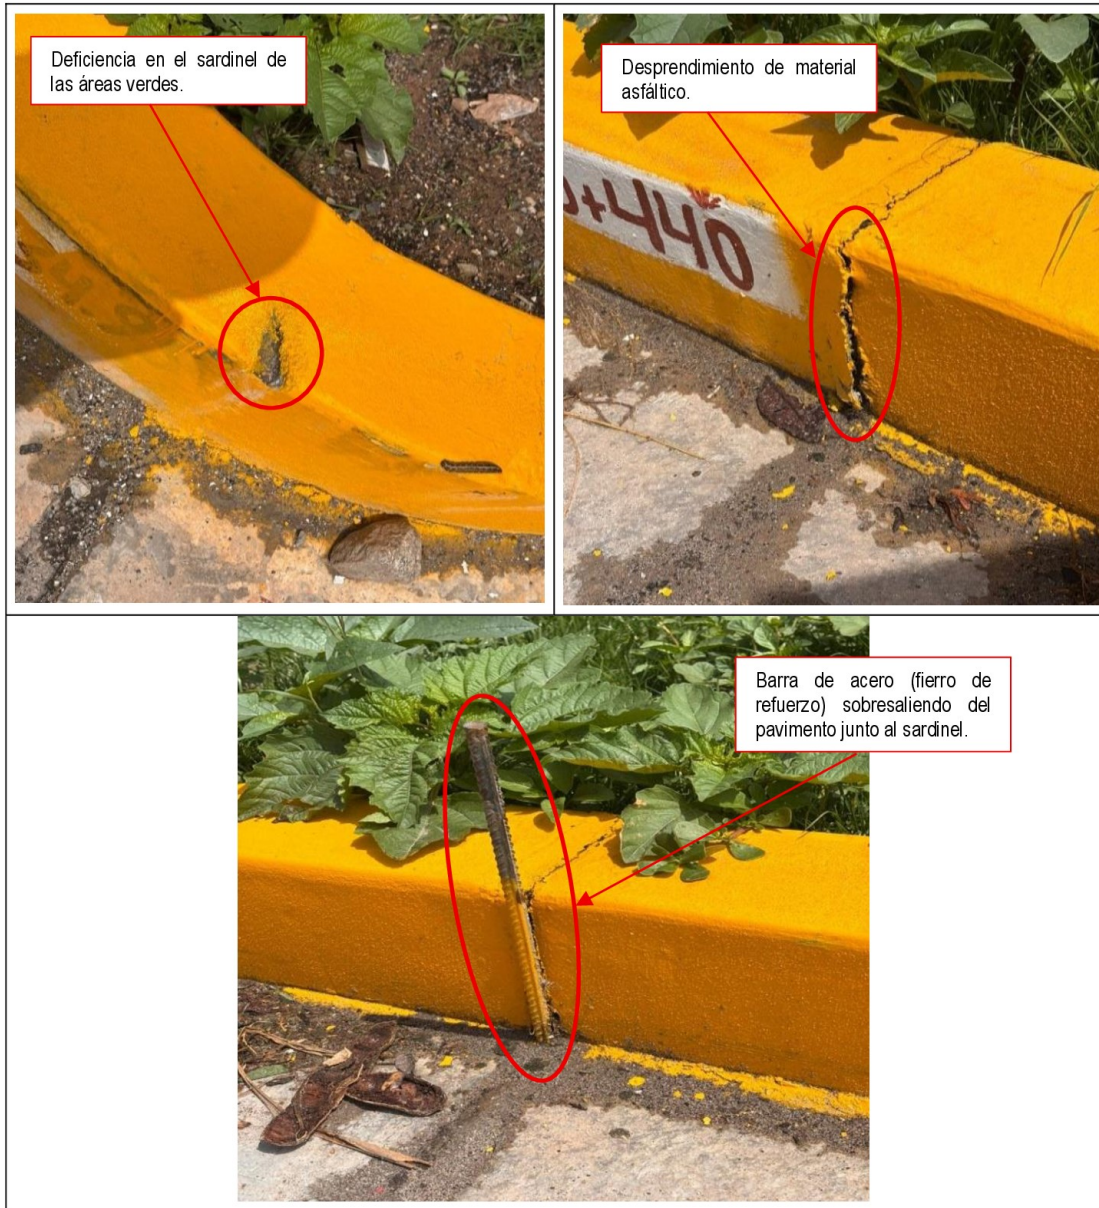
Aunado a ello, respecto a las áreas verdes ejecutadas en la obra, se observó la presencia de desprendimientos superficiales y pérdida de material en determinados tramos, en algunos casos ocasionados antes de la ejecución de la pintura, lo que podría originar en un futuro la presencia de fisuras o grietas en los sardineles y bordes perimétricos; además, se advirtió la existencia de una (1) barra de acero expuesta, como se muestra a continuación:

FOTOGRAFÍAS N° 25 AL 29 DESPRENDIMIENTOS EN SARDINELES DE ÁREAS VERDES

Las situaciones descritas, se advierte la existencia de fisuras, grietas, la pérdida de concreto en determinados estructuras y la presencia de una (1) barra de acero expuesta en el sardinel de las áreas verdes, pueden generar la pérdida progresiva de la integridad y estabilidad del elemento, facilitando el ingreso de agua y agentes externos que aceleran el deterioro y la corrosión del refuerzo, lo cual incrementaría el agrietamiento y el desprendimiento del recubrimiento en otros tramos de la obra; dicha situación podría afectar su funcionalidad durante su vida útil proyectada y representar un riesgo para los peatones, contraviniendo los artículos 9 y 10 de la "Norma GE.030 Calidad de la Construcción"⁸.

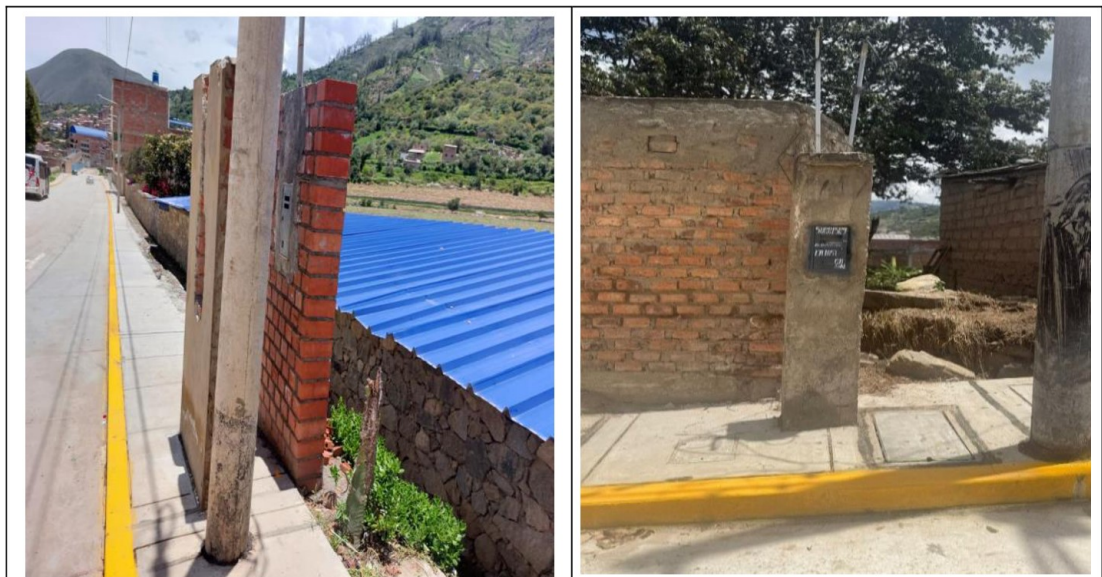
La comisión de control, durante la inspección física evidenció la presencia de un (1) muro de ladrillos y un (1) muro con medidor de energía eléctrica, ubicados dentro del área de la vereda del jirón 2 de mayo y la avenida Llanganuco, respectivamente; reduciendo de esta manera el ancho destinado al tránsito peatonal, dichos elementos constituyen obstáculos físicos que interrumpen la continuidad del espacio público y limitan el libre desplazamiento de los usuarios, perjudicando particularmente a las personas con movilidad reducida, adultos mayores, y niños.

Fotografías n.º 30 y 31: Se observa la existencia de un (1) muro de ladrillos y un (1) muro con caja de luz en el pase peatonal de las veredas.

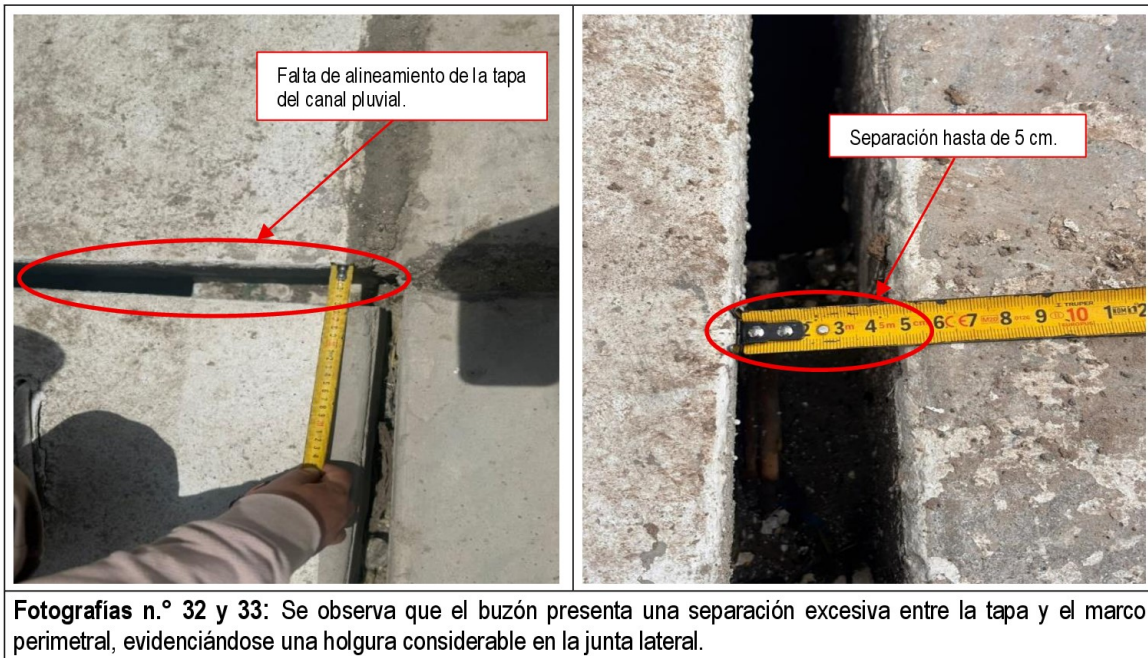
Asimismo, se apreció que la tapa del canal pluvial no encaja de manera uniforme dentro del marco, generando holguras visibles y pérdida de continuidad superficial, como se muestra en las fotografías siguientes:

FOTOGRAFÍAS N° 32 Y 33
SEPARACIÓN EXCESIVA Y FALTA DE ALINEAMIENTO ENTRE LA TAPA DEL
CANAL PLUVIAL Y EL PAVIMENTO CONTIGUO

Dicha situación está asociada a la deficiente instalación del marco durante el vaciado del concreto; además, la separación excesiva puede propiciar vibraciones, desplazamiento del elemento, ingreso de residuos sólidos al canal y generar obstrucción; también, la falta de alineamiento, generando un riesgo para la seguridad de los peatones y vehículos, siendo que podría ocasionar tropiezos y atrapamiento de ruedas menores (bicicletas, sillas de ruedas, entre otros), lo que afectaría la funcionalidad, seguridad y durabilidad del sistema de evacuación pluvial, situación que contraviene el artículo 9 de la "Norma GE.030 Calidad de la construcción"⁹.

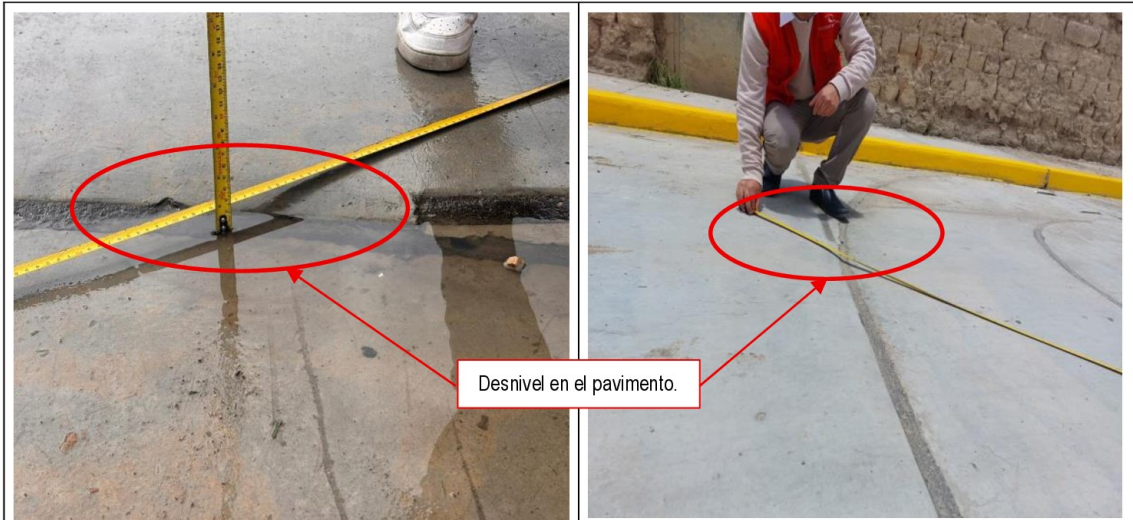
Fotografía n.º 34 y 35: Se observa un desnivel en la junta entre losas del pavimento de concreto, generando una diferencia de altura perceptible entre ambas superficies.

Dicho desnivel observado en el pavimento podría estar asociado al deficiente control constructivo durante el proceso de colocación y acabado del concreto; de otra parte, la comisión de control observó fisuras en la superficie del pavimento de las avenidas Prisciliano Ángeles y La Libertad, lo que afecta la regularidad superficial del pavimento, y podría acelerar el proceso de deterioro al facilitar la infiltración de agua hacia las capas inferiores, debilitando la estructura del pavimento y disminuyendo su vida útil.

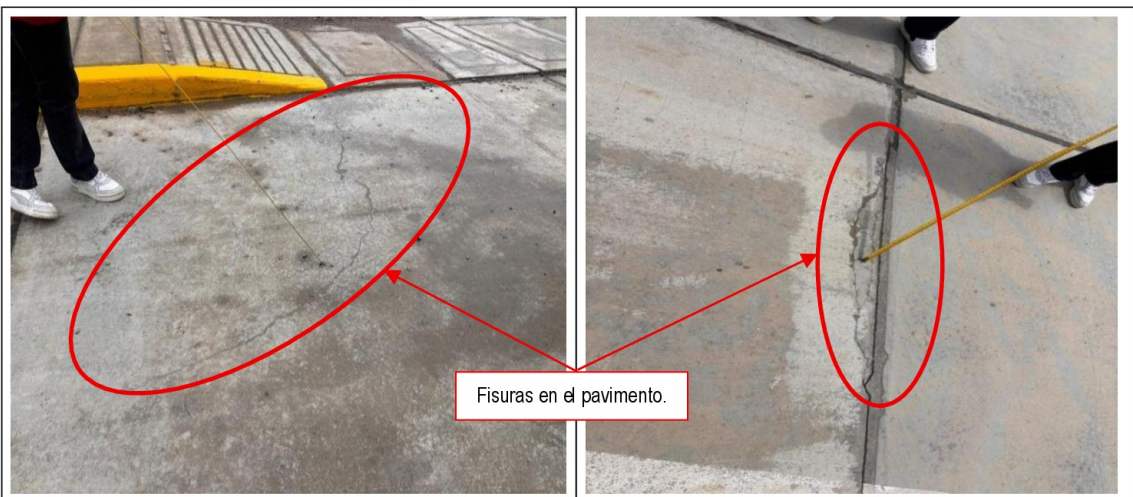
FOTOGRAFÍAS N° 36 Y 37
FISURAS EN LOS PAÑOS DEL PAVIMENTO

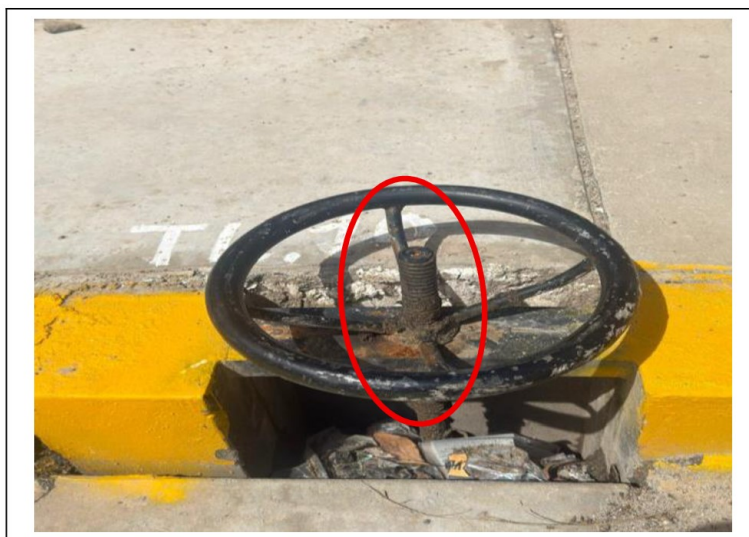
Durante la inspección física realizada por la comisión de control, en relación a la infraestructura hidráulica ejecutada en la obra, se evidenció oxidación superficial en una (1) compuerta metálica del canal, observándose la pérdida de pintura protectora y formación de óxido en bordes y superficies expuestas, lo que podría estar asociado a la deficiente aplicación de la pintura, inadecuado tratamiento previo de la superficie metálica (limpieza o imprimación), como se muestra en la fotografía siguiente:

FOTOGRAFÍA N° 38
PRESENCIA DE OXIDACION EN COMPUERTA METÁLICA DE CANAL

La situación expuesta reduce la capacidad de protección, acelera el proceso de corrosión y puede comprometer progresivamente la integridad estructural y operativa de la compuerta metálica, lo cual, inobserva las especificaciones técnicas de la partida "07.03.05.01 Compuerta metálica con volante de 0.30x0.040m, h:0.95m" del expediente técnico del adicional n.º 01 con deductivo vinculante n.º 01 de la obra, donde se indicaba el uso de pintura anticorrosiva y recubrimiento epóxico, tal como se señala a continuación:
