**INFORME DE CONTROL CONCURRENTENTE  
N° 009-2026-OCI/0353-SCC**

**IOARR: “RENOVACIÓN DE CALZADA Y VEREDA EN LA  
CALLE 1, CALLE 3, CALLE 5 Y PASAJE 1 DE LA  
COOPERATIVA DE ABOGADOS EN EL DISTRITO DE  
YANAHUARA, PROVINCIA DE AREQUIPA, DEPARTAMENTO  
DE AREQUIPA, CUI: 2589034”**

**PERÍODO DE EVALUACIÓN:  
27 DE NOVIEMBRE DE 2025 AL 2 DE FEBRERO DE 2026**

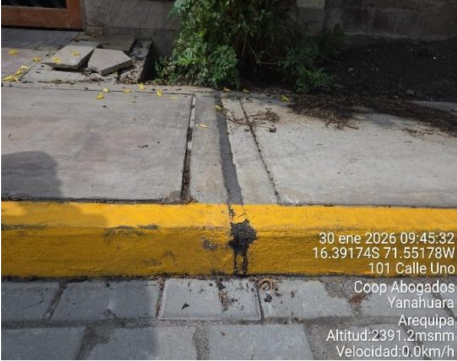
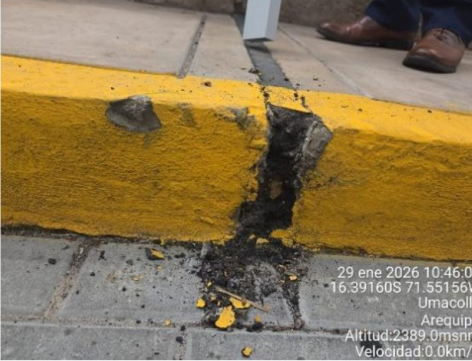
#### Imágenes n.ºs 1 y 2

Sin embargo, de la verificación selectiva efectuada, se identificaron deficiencias en su ejecución<sup>3</sup>, es así que, en la Calle 2 frente al lote E-13, se observó desprendimiento de la junta asfáltica en la cara lateral de la vereda ante contacto manual, lo mismo, en el pasaje 1 frente al lote B-8 y en la Calle 6, frente al lote C-12B, tal como se muestra en las imágenes siguientes:

#### Deficiencias en ejecución de Subpartida: 05.02.02.06 “Juntas asfálticas en veredas (m)”

| <p><b>Ubicación:</b> Calle 2 frente a lote E-13.<br/><b>Fuente:</b> Registro fotográfico del 30 de enero de 2026..</p> | <p><b>Ubicación:</b> Calle 6 frente a lote C-12B.<br/><b>Fuente:</b> Registro fotográfico del 29 de enero de 2026.</p> |

La situación descrita, evidencia la inobservancia del Expediente Técnico respecto a la compactación y sellado lateral de juntas asfálticas, además transgrede el artículo 9° de la Norma Técnica GE.030 “Calidad en la Construcción” del Reglamento Nacional de Edificaciones, que especifica que el constructor ejecutará los procesos constructivos

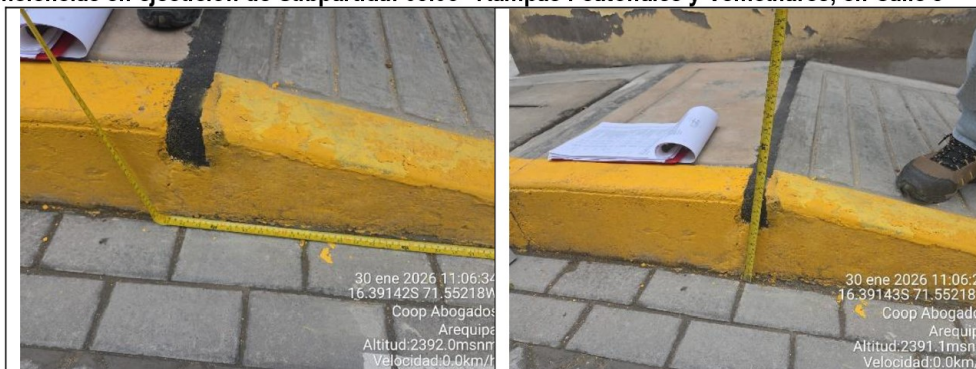
**Deficiencias en ejecución de Subpartida: 05.03 “Rampas Peatonales y Vehiculares, en Calle 5**

**Detalle:** Longitud de la rampa 100 cm., en Calle 5 frente a lote C-1.

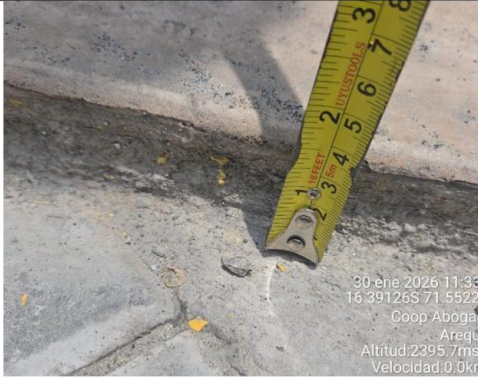
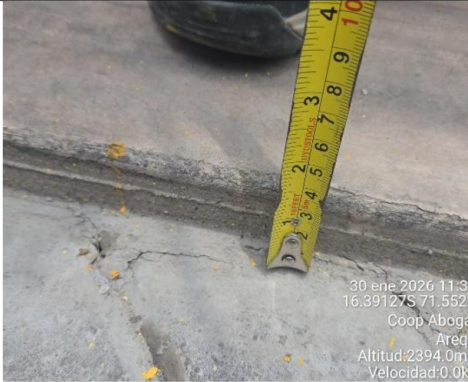
**Imágenes n.ºs 8 y 9**

Sin embargo, de la verificación selectiva realizada a la Obra, se pudo identificar en la Calle 1, que la ejecución de rampas vehiculares presenta desniveles con relación a la calzada, específicamente las rampas de los lotes A-6, A-7, A-9 y A-10, de 5 cm., 7 cm., 4 cm. y 4 cm., respectivamente tal como se muestra en las siguientes imágenes:

**Deficiencias en ejecución de Subpartida: 05.03 “Rampas Peatonales y Vehiculares”, en Calle 1**

| <p><b>Ubicación:</b> Calle 1 frente a lote A-9.<br/><b>Fuente:</b> Registro fotográfico del 30 de enero de 2026.</p> | <p><b>Ubicación:</b> Calle 1 frente a lote A-10.<br/><b>Fuente:</b> Registro fotográfico del 30 de enero de 2026.</p> |

La situación descrita, permite evidenciar la inobservancia del Expediente Técnico, cabe señalar, lo señalado en el artículo 9° de la Norma Técnica GE.030 “Calidad en la Construcción”, que especifica que el constructor ejecutará los procesos constructivos comprendidos en la Obra, bajo indicadores de resultados de calidad, para demostrar el cumplimiento de su compromiso contractual.

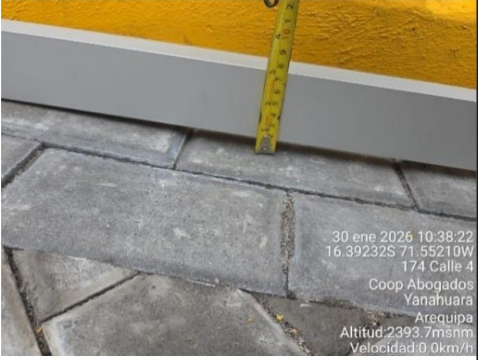
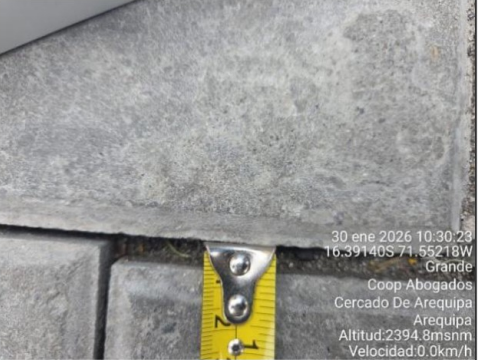
**Imágenes n.ºs 10 y 11**

Al respecto, del recorrido efectuado en la visita de inspección, con el empleo de una regla de aluminio de 3 m. de longitud, se pudo constatar la existencia de deficiencias en la ejecución de la Subpartida 06.02.05 “Colocación de adoquín de concreto 8x10x20 cm (m2), al haberse

**Deficiencias en ejecución de Subpartida: 06.02.05 “Colocación de adoquín de concreto 8x10x20 cm (m2)”**

| <p><b>Descripción:</b> Desnivel entre bloque de adoquines de 20 mm.<br/><b>Fuente:</b> Registro fotográfico del 30 de enero de 2026.</p> | <p><b>Descripción:</b> Separación entre adoquines de 6 mm.<br/><b>Fuente:</b> Registro fotográfico del 30 de enero de 2026.</p> |

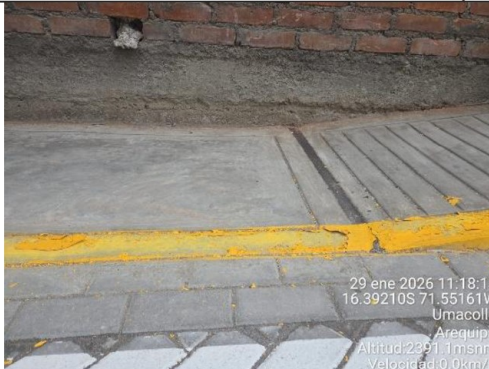
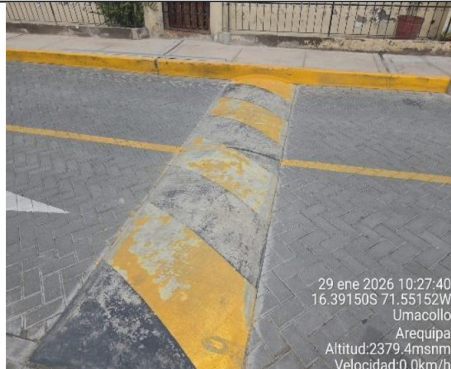
**Imágenes n.ºs 12 y 13**

Sobre lo anterior, del recorrido efectuado a la Obra, se pudo constatar la existencia de deficiencias en la ejecución de la Subpartida 07.02.01 “Señalización Horizontal (líneas y marcas)” (m2), evidenciándose desprendimiento prematuro de la pintura aplicada en bordes de veredas, calzada y reductores de velocidad ejecutados en la Obra.

**Deficiencias en ejecución de Subpartida: 07.02.01 "Señalización Horizontal (líneas y marcas) (m2)**

| <p><b>Descripción:</b> Desprendimiento de pintura en veredas.<br/><b>Fuente:</b> Registro fotográfico del 29 de enero de 2026.</p> | <p><b>Descripción:</b> Desprendimiento de pintura en reductores de velocidad.<br/><b>Fuente:</b> Registro fotográfico del 29 de enero de 2026.</p> |

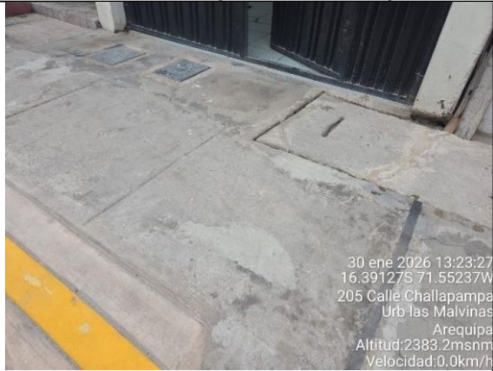
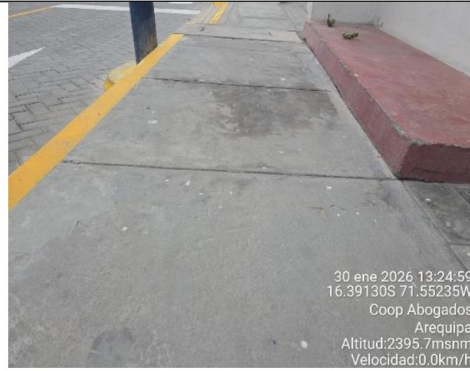
**Imágenes n.ºs 14 y 15**

En esa línea, durante el recorrido efectuado, se pudo constatar deficiencias en la ejecución de la Subpartida: 01.03 “Pulido de vereda”, ya que se identificaron segmentos de veredas con imperfecciones en su superficie relacionadas a falta de uniformidad, sin señales de haberse realizado un pulido, con presencia de excesiva rugosidad y fisuras, que evidencian una falta de intervención sobre estos segmentos de vereda, tal como se describe en el Acta n.º 01-2026SCCOC0353-CUI 2589034, producto de la visita de inspección efectuada el 29 y 30 de enero de 2026:

**Deficiencias en ejecución de Subpartida: 01.03 “Pulido de vereda”, en Calle 1**

| <b>Ubicación:</b> Veredas Calle 1.<br><b>Descripción:</b> Vereda sin intervención.<br><b>Fuente:</b> Registro fotográfico del 30 de enero de 2026. | <b>Ubicación:</b> Veredas Calle 1.<br><b>Descripción:</b> Vereda sin intervención.<br><b>Fuente:</b> Registro fotográfico del 30 de enero de 2026. |

Complementariamente, de la revisión al Expediente Técnico de la Prestación Adicional de Obra n.º 1, se verificó en la Planilla de metrados de la citada Subpartida, que se consideró para su ejecución un total de 47,12 m<sup>2</sup>, por lo que en función a un ancho de vereda de 1,20 m según el plano Planimetría General” A-01, se consideraron aproximadamente 39,30 metros lineales de intervención; sin embargo, de la visita de inspección realizada se constató la no intervención de aproximadamente 24,74 m<sup>2</sup>.

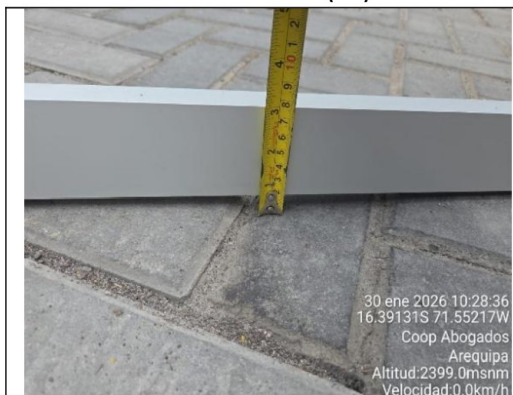
**Imagen n.º 17**

**Deficiencias en ejecución de Subpartida: 06.02.05 “Colocación de adoquín de concreto 8x10x20 cm (m2)”**

**Ubicación:** Intersección Calle 5 con Calle 1.

Al respecto, con el empleo de una regla de aluminio de 3 m. de longitud, se pudo constatar la existencia de deficiencias en la ejecución de la Subpartida 06.02.05 “Colocación de adoquín de concreto 8x10x20 cm (m2)” al haberse identificado irregularidades en la superficie del pavimento de hasta 18 mm, lo cual supera los 5 mm establecidos en la norma técnica CE.010 “Pavimentos Urbano”, que establece:

La situación expuesta revela una deficiente ejecución de la Subpartida 06.02.05 “Colocación de adoquín de concreto 8x10x20 cm (m2)”, identificada en la intersección de la calle 5 con la calle 1, cabe señalar que esta deficiencia subsiste pese a que fue advertida en el Acta de Observaciones de 13 de enero de 2026 y haberse cumplido el plazo para su corrección el 19 de enero de 2026.

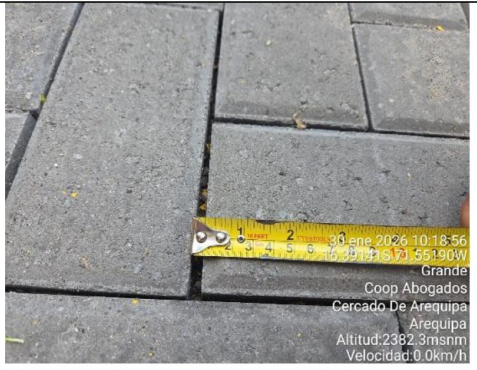
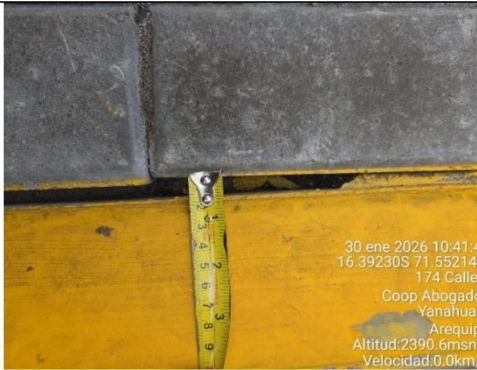
#### **Imágenes n.º 18 y 19**

#### **Deficiencias en ejecución de Subpartida: 06.02.06 “Sellado de juntas con arena fina (m2)”.**

| <b>Ubicación:</b> Pasaje 1, frente al lote C-18.<br><b>Descripción:</b> Separación de adoquines de 6 mm.<br><b>Fuente:</b> Registro fotográfico del 30 de enero de 2026. | <b>Ubicación:</b> Calle 5 frente al lote D-18.<br><b>Descripción:</b> Separación de adoquines de 10 mm.<br><b>Fuente:</b> Registro fotográfico del 30 de enero de 2026. |

Al respecto, en las Especificaciones Técnicas del Expediente Técnico se establece aplicar un sello de arena, este debe ser aplicado inmediatamente después de la compactación inicial y en una cantidad equivalente a 3 mm; sin embargo, en la visita se identificó áreas sin sello de arena y separación entre adoquines de hasta 10 mm.

La situación expuesta revela una deficiente ejecución de la Subpartida 06.02.06 “Sellado de juntas con arena fina (m2)”, cabe señalar que esta deficiencia subsiste pese a que fue advertida en el Acta de Observaciones de 13 de enero de 2026, y haberse cumplido el plazo para su corrección el 19 de enero de 2026.

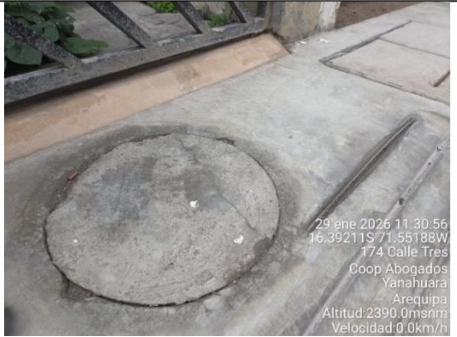
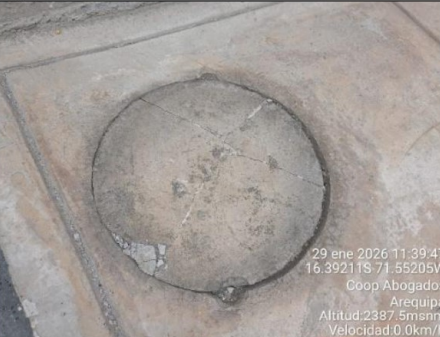
**Imágenes n.ºs 20 y 21**

**Deficiencias en ejecución de Subpartida: 08.02 “Nivelación y reposición de cajas de conexiones domiciliarias de desagüe (u)” en Calle 3**

| <p><b>Ubicación:</b> Calle 3 frente a lote F-5.<br/><b>Fuente:</b> Registro fotográfico del 29 de enero de 2026.</p> | <p><b>Ubicación:</b> Calle 3 frente a lote F-3.<br/><b>Fuente:</b> Registro fotográfico del 29 de enero de 2026.</p> |

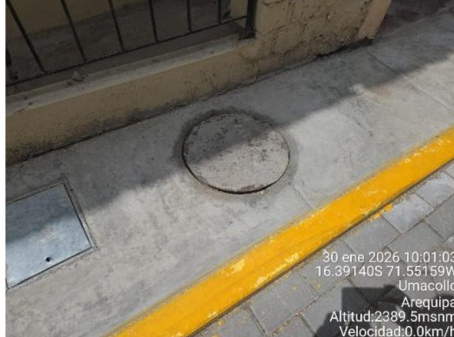
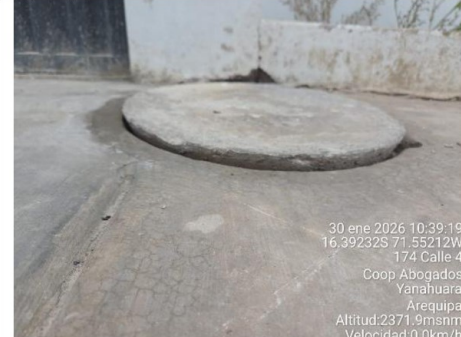
**Imágenes n.ºs 22 y 23**

- En Calle 1, frente al lote D-3, la tapa de conexión domiciliaria se encuentra desnivelada al no encajar correctamente en la pestaña de soporte.
- En el Pasaje 1, frente al lote B-8, se observa que la tapa de conexión domiciliaria presenta movimiento ante el contacto manual, además que la misma no se encuentra correctamente encajada en la pestaña de soporte, la misma situación se repite frente a los lotes C-13 y C-14.
- En la Calle 3, frente al lote F-5, se observa deterioro en la tapa de conexión domiciliaria, presentando fisuras y grietas, situación similar se aprecia frente al lote F-3 observándose de igual manera fisuras y grietas.
- En la Calle 5, frente al lote F-18, se observa que la tapa de la conexión domiciliaria se encuentra en mal estado, además que esta sobresale 1,8 cm., por encima del nivel de rasante de vereda.

**Deficiencias en ejecución de Subpartida: 08.02 “Nivelación y reposición de cajas de conexiones domiciliarias de desagüe (u)”**

| <p><b>Ubicación:</b> Pasaje 1 frente a lote B-8.<br/><b>Fuente:</b> Registro fotográfico del 30 de enero de 2026.</p> | <p><b>Ubicación:</b> Pasaje 1 frente a lote B-8.<br/><b>Fuente:</b> Registro fotográfico del 30 de enero de 2026.</p> |

La situación expuesta revela una deficiente ejecución de la partida 08.02 “Nivelación y reposición de cajas de conexiones domiciliarias de desagüe (u)”, cabe señalar que esta deficiencia subsiste pese a que fue advertida en el Acta de Observaciones de 13 de enero de 2026 y haberse cumplido el plazo para su corrección el 19 de enero de 2026.

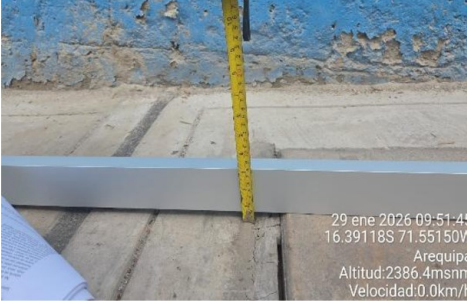
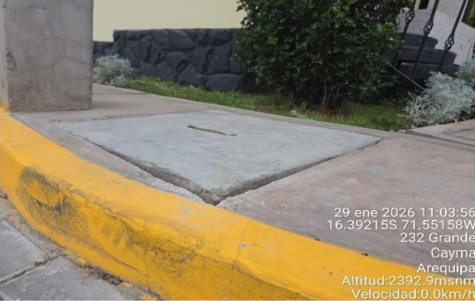
**Imágenes n.ºs 24 y 25**

**Deficiencias en ejecución de Subpartida: 08.04 "Suministro e Instalación tapa de buzón eléctrico"**

| <p><b>Ubicación:</b> Calle 6 frente a propiedad de S.E.A.L.<br/><b>Fuente:</b> Registro fotográfico del 29 de enero de 2026.</p> | <p><b>Ubicación:</b> Intersección Calle 6 con Calle 3.<br/><b>Fuente:</b> Registro fotográfico del 29 de enero de 2026.</p> |

Cabe señalar que en las Especificaciones Técnicas de la Subpartida: 08.04 “Suministro e instalación tapa de buzón eléctrico s/detalle” (und), se establece la reposición de las tapas de concreto de cajas de buzón de instalaciones eléctricas, data y telefonía, en la vereda proyectada, además que las cajas estén niveladas de acuerdo con las cotas de rasante de la vereda.

La situación expuesta revela una deficiente ejecución de la partida 08.04 “Suministro e Instalación tapa de buzón eléctrico”, cabe señalar que esta deficiencia subsiste pese a que fue advertida en el Acta de Observaciones de 13 de enero de 2026, y haberse cumplido el plazo para su corrección el 19 de enero de 2026.

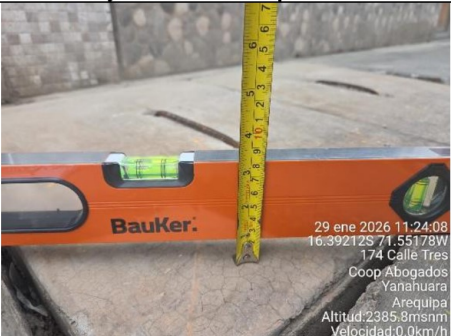
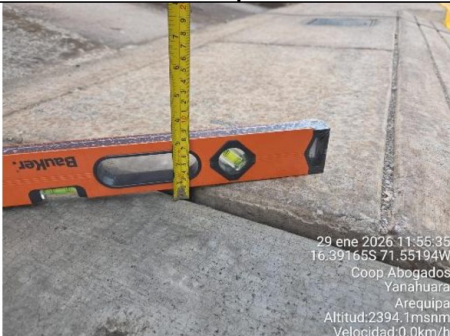
**Imágenes n.ºs 26 y 27**

**Deficiencias en ejecución de Subpartida: 08.04 "Suministro e Instalación tapa de buzón eléctrico"**

| <p><b>Ubicación:</b> Calle 3 frente a Lote F-6.<br/><b>Fuente:</b> Registro fotográfico del 29 de enero de 2026.</p> | <p><b>Ubicación:</b> Calle 2 frente a los lotes C-6 y C-7.<br/><b>Fuente:</b> Registro fotográfico del 29 de enero de 2026.</p> |

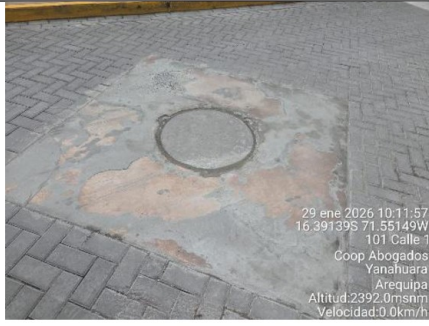
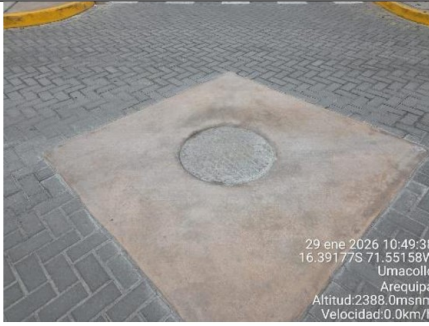
**Imágenes n.ºs 28 y 29**

-Buzón ubicado en la intersección de Calle 6 con calle 2, se observan fisuras y grietas en losa de concreto, similar situación se presenta en el buzón ubicado en la intersección de las Calle 6 y Calle 3.

**Deficiencias en ejecución de Subpartida: 08.05 “Nivelación de buzones de desagüe”**

| <b>Ubicación:</b> Intersección de Calle 6 con Pasaje 1. | <b>Ubicación:</b> Intersección de Calle 6 con Calle 2. |

Cabe señalar que en las Especificaciones Técnicas de la Subpartida: 08.05 "Nivelación de buzones de desagüe" (und), se establece la demolición de la tapa de concreto armado del buzón existente hasta los niveles indicados en los planos, para proceder al encofrado y colocado al refuerzo de acero, procediendo luego al vaciado del concreto de la nueva tapa del buzón con la cota del nivel de rasante de pista.

La situación expuesta revela una deficiente ejecución de la partida 08.05 "Nivelación de buzones de desagüe", cabe señalar que esta deficiencia subsiste pese a que fue advertida en el Acta de Observaciones de 13 de enero de 2026, y haberse cumplido el plazo para su corrección el 19 de enero de 2026.

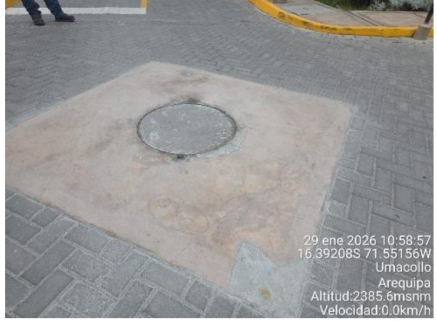
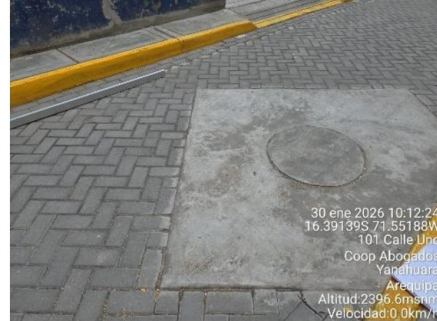
**Imágenes n.º 30 y 31**

**Deficiencias en ejecución de Subpartida: 08.05 "Nivelación de buzones de desagüe"**

| <p><b>Ubicación:</b> Intersección de Calle 6 con Calle 3.<br/><b>Fuente:</b> Registro fotográfico del 29 de enero de 2026.</p> | <p><b>Ubicación:</b> Pasaje 1 frente a lote C-17.<br/><b>Fuente:</b> Registro fotográfico del 29 de enero de 2026.</p> |
