**INFORME DE HITO DE CONTROL
N° 022-2026-OCI/0362-SCC**

**EJECUCIÓN DE LA OBRA: “CREACIÓN, MEJORAMIENTO Y
AMPLIACIÓN DEL SISTEMA DE AGUA POTABLE Y
SANEAMIENTO EN LA COMUNIDAD DE SAN ANTONIO DE
MANALLASACC, ANEXO PAMPAHUASI, NUEVA
URBANIZACIÓN, MAYUBAMBA Y VALENZUELA DEL
DISTRITO DE CHIARA - PROVINCIA DE HUAMANGA -
DEPARTAMENTO DE AYACUCHO”**

HITO DE CONTROL N° 02 – CULMINACIÓN DE OBRA

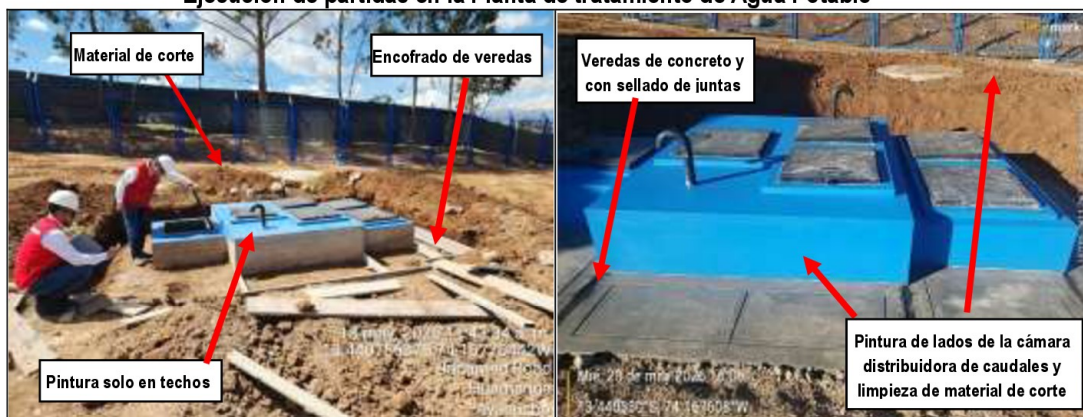
Panel n.° 1
Ejecución de partidas en la Planta de tratamiento de Agua Potable

Imagen n.° 1: El 18 de mayo de 2026, se observa el proceso de encofrado de veredas en torno a la cámara distribuidora de caudales de la Planta de tratamiento de Agua Potable – PTAP; asimismo, se observa que los lados de la cámara se encuentran sin pintura y en los alrededores se encuentra el material de corte.

Imagen n.° 2: El 20 de mayo de 2026, se observa que las veredas de concreto en torno a la cámara distribuidora de caudales se encuentran culminadas, con juntas de dilatación selladas y el terreno rellenado; asimismo, los lados de la cámara se encuentran pintada y en los alrededores se retiró el material de corte.

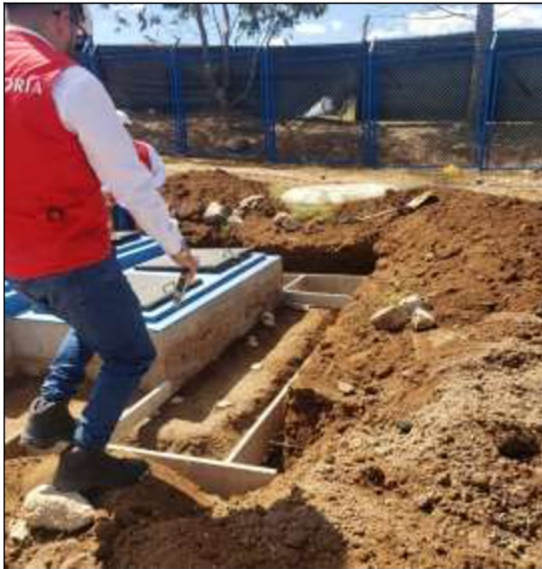
Imagen n.º 3: El 18 de mayo de 2026, se observa encofrado de veredas en torno a la cámara distribuidora de caudales de la PTAP; asimismo, se observa la colocación de material de corte a los lados de la cámara.

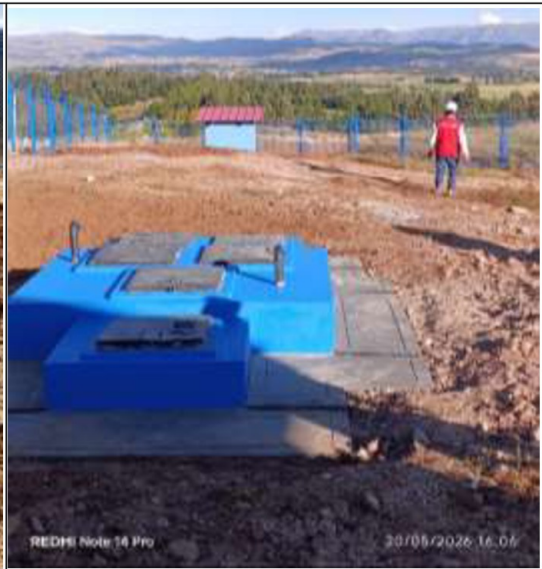
Imagen n.º 4: El 20 de mayo de 2026, se observa veredas de concreto en torno a la cámara distribuidora de caudales culminadas y todos los alrededores se encuentran limpios de material de corte.

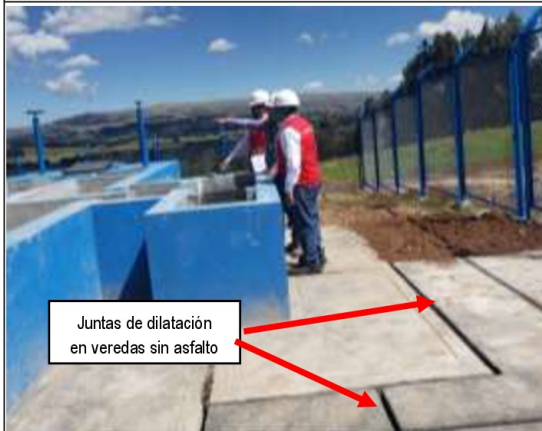
Juntas de dilatación en veredas sin asfalto

Imagen n.º 5: El 18 de mayo de 2026 se aprecia que las juntas aun no fueron selladas alrededor de la cámara de pre-filtro de la Planta de tratamiento de Agua Potable-PTAP.

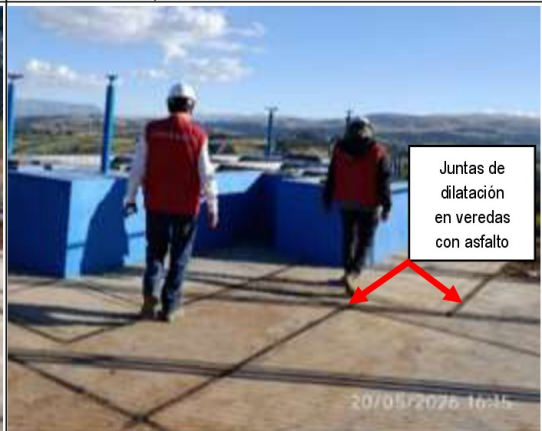
Juntas de dilatación en veredas con asfalto

Imagen n.º 6: El 20 de mayo de 2026 se observa las veredas de concreto en torno a la cámara de pre-filtro del PTAP con juntas de dilatación selladas.

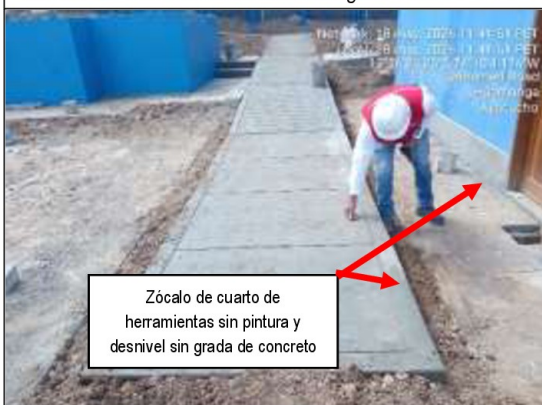
Zócalo de cuarto de herramientas sin pintura y desnivel sin grada de concreto

Imagen n.º 7: El 18 de mayo de 2026 se visualiza el zócalo del depósito de herramientas y arena del PTAP (expediente aprobado) sin pintura y sin pasos en desnivel,

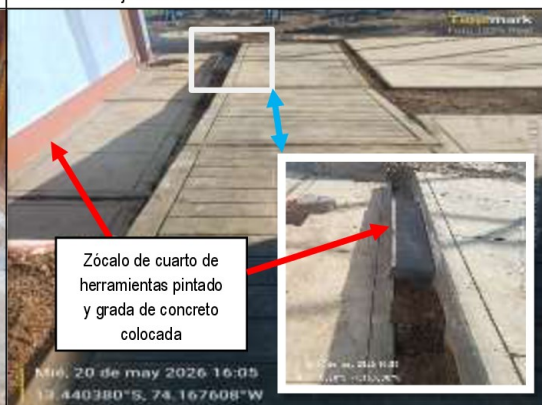
Zócalo de cuarto de herramientas pintado color ocre y grada de concreto colocada

Imagen n.º 8: El 20 de mayo de 2026 se observa el pintado color ocre del zócalo del cuarto de herramientas del PTAP y desnivel con grada de concreto.

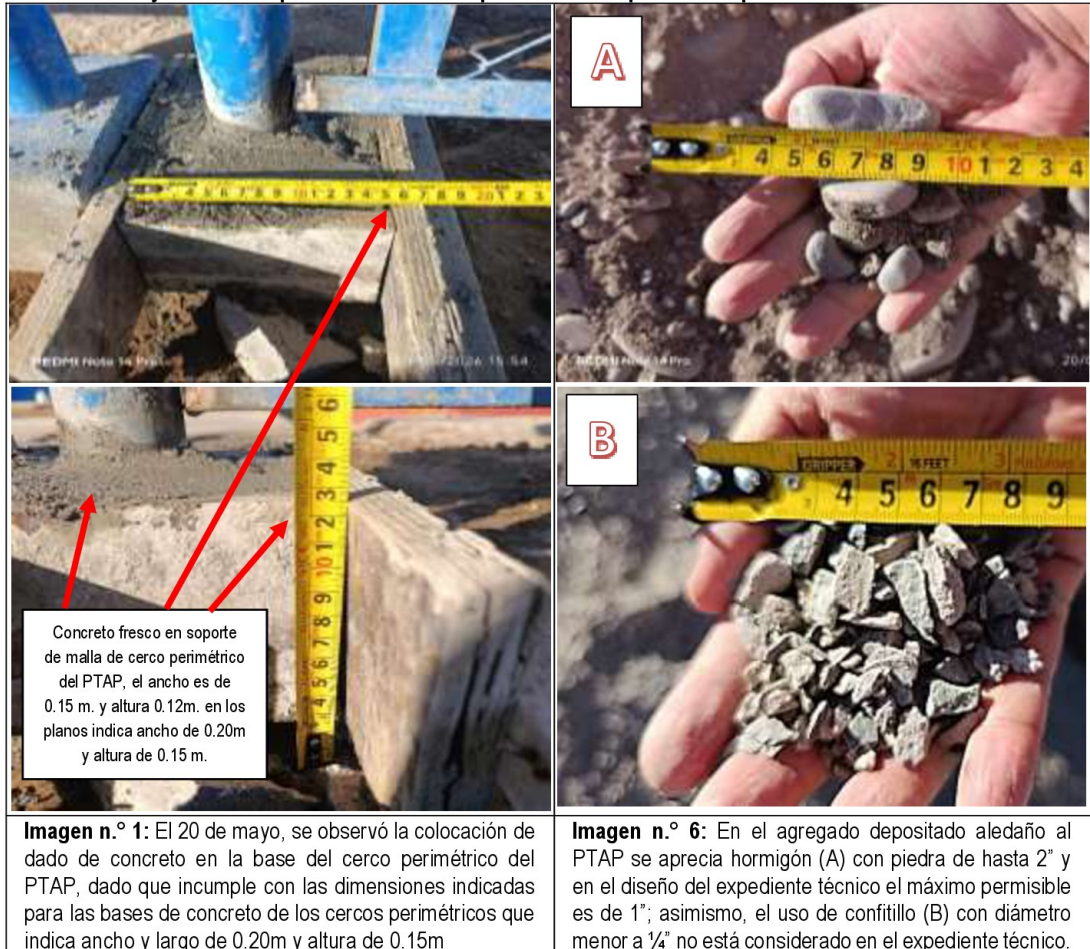
Panel n.º 4

Imagen n.º 1: El 20 de mayo, se observó la colocación de dado de concreto en la base del cerco perimétrico del PTAP, dado que incumple con las dimensiones indicadas para las bases de concreto de los cercos perimétricos que indica ancho y largo de 0.20m y altura de 0.15m

Imagen n.º 6: En el agregado depositado aledaño al PTAP se aprecia hormigón (A) con piedra de hasta 2" y en el diseño del expediente técnico el máximo permisible es de 1"; asimismo, el uso de confitillo (B) con diámetro menor a 1/4" no está considerado en el expediente técnico.

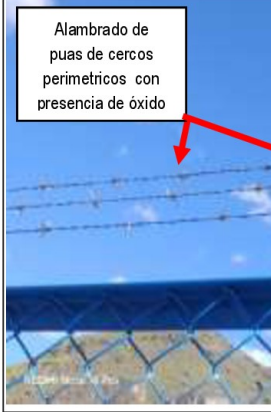
<p>Alambrado de púas de cercos perimétricos con presencia de óxido</p>	  <p>Marco de puerta, tapa de reservorio y tubo de ventilación con pintado en proceso</p>
<p>Imagen n.º 1 En el alambrado de los cercos perimétricos del reservorio de Pampa Huasi (derecha) y la captación en Campanayocc Huaycco (izquierda) se aprecia óxido en las púas y en el alambre y en las púas respectivamente</p>	<p>Imagen n.º 2 En el interior del reservorio de Pampa Huasi se aprecia fisuramiento del revestido en muros y en el techo y aledaño a este no se muestra el tarrajeado impermeabilizante como tampoco la escalera de acceso.</p>

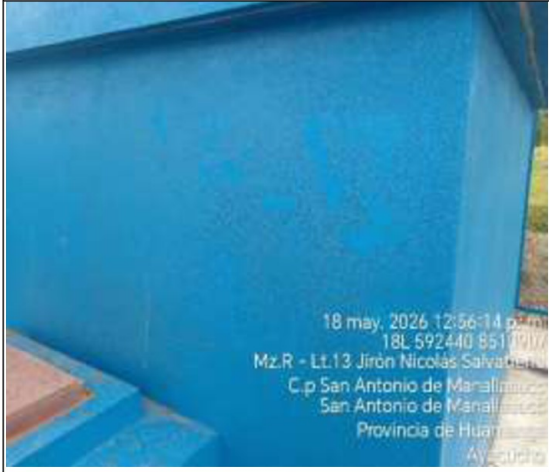
<p>Imagen n.º 3 En el exterior del reservorio de Pampa Huasi se aprecia parche del muro de concreto se encuentra en la misma altura de las fisuras interiores</p>

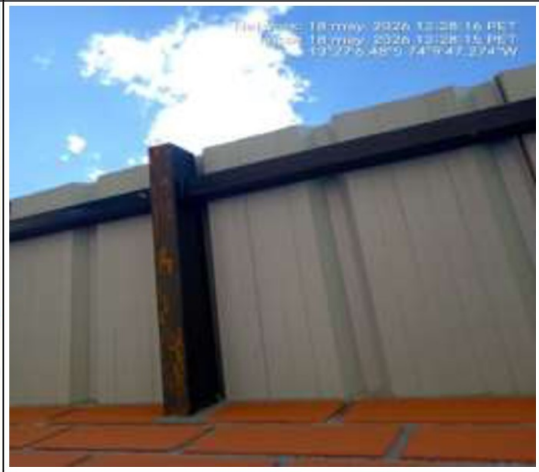
<p>Imagen n.º 4 En la estructura de soporte del techado del UBS del sector Valenzuela, se aprecia el soporte metálico sin protección antioxidante y sin pintura.</p>
