**INFORME DE HITO DE CONTROL
N° 004-2026-OCI/0378-SCC**

**EJECUCIÓN DE LA OBRA: “MEJORAMIENTO Y AMPLIACIÓN DEL
SISTEMA DE ABASTECIMIENTO DE AGUA POTABLE E
INFRAESTRUCTURA SANITARIA DE LAS LOCALIDADES DE
IZCOMALCA, NUEVA ESPERANZA, EL AZAFRAN, VILLA FLORIDA,
PEÑA BLANCA, LA CONGONA, MIRAVALLE, SOL ANDINO, SANTA
MARTHA, COMUCHE, CHORRO BLANCO, AGOMAYO, LA
CASCARILLA DISTRITO DE CATACHE - PROVINCIA DE SANTA
CRUZ - DEPARTAMENTO DE CAJAMARCA”**

**HITO DE CONTROL N° 2:
EJECUCIÓN DE OBRA A FEBRERO DE 2026**

**PERÍODO DE EVALUACIÓN DEL HITO DE CONTROL:
DEL 23 DE FEBRERO DE 2026 AL 27 DE FEBRERO DE 2026**

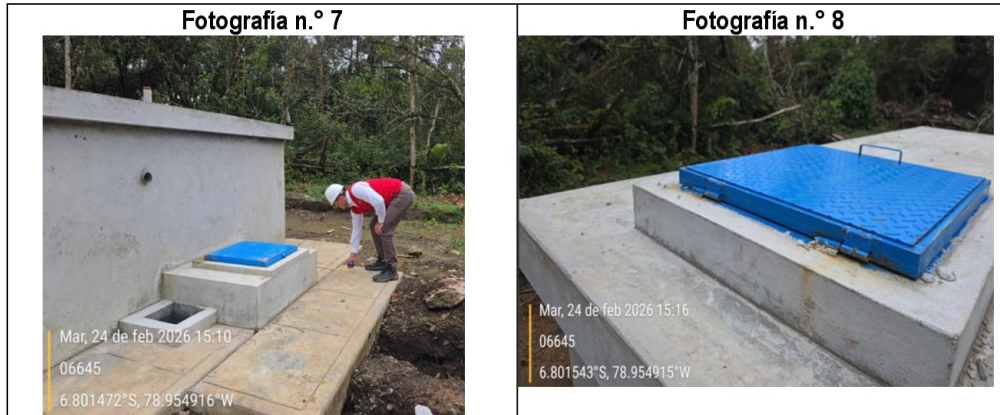
Descripción: Las presentes fotografías son de la inspección realizada al reservorio de la localidad de la Agomayo, donde se evidenció una estructura con acabados de tarrajeo, tanto en los muros como en la losa superior; además, se evidenció que se encuentra construido una vereda perimetral (laterales de 0,80m, posterior de 0,80m y frontal de 0,93m), también se evidenció la construcción de una vereda en la parte delantera de la caja de válvulas de 0,80m por 2,83m. Así también, se evidenció la instalación de tapas metálicas de 0,60m x 0,60m, con ángulos de 1,5" x 1,5" x 4mm pintadas con esmalte color azul y plancha de acero estriada en uno de sus lados.

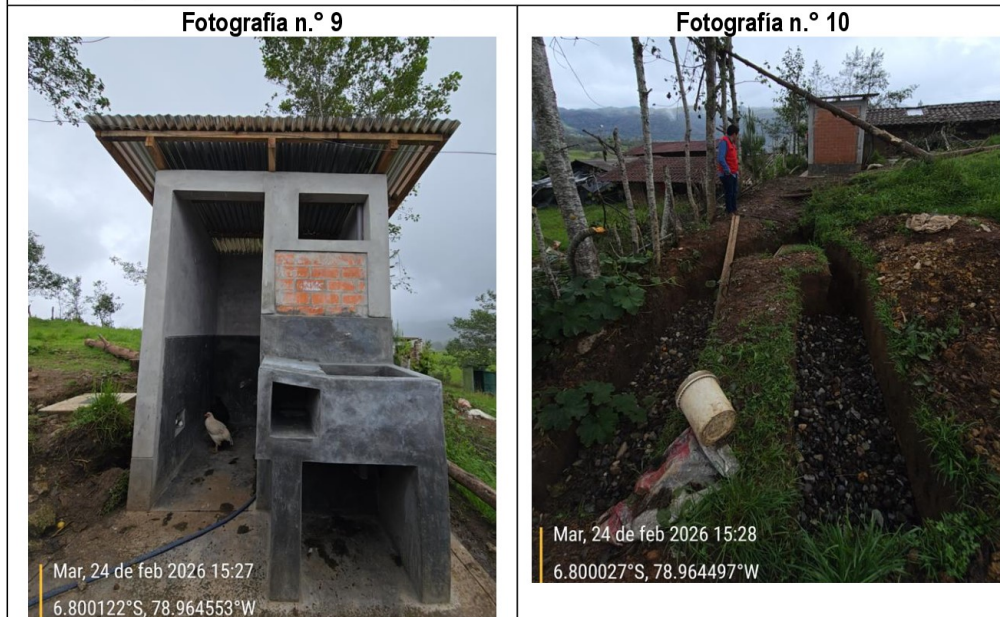
Descripción: Las fotografías corresponden a la UBS (56) de la beneficiaria Hernández Hernández Marleni, donde se evidencia la instalación de su techo con estructura de madera y cobertura de calamina.

También se evidencia la construcción de zanjas de infiltración, con medidas de 0,80 m de ancho x 2,40 m de largo, y que ya cuenta con filtro de grava instalado en zanja, con diámetros variables de hasta 2,5".

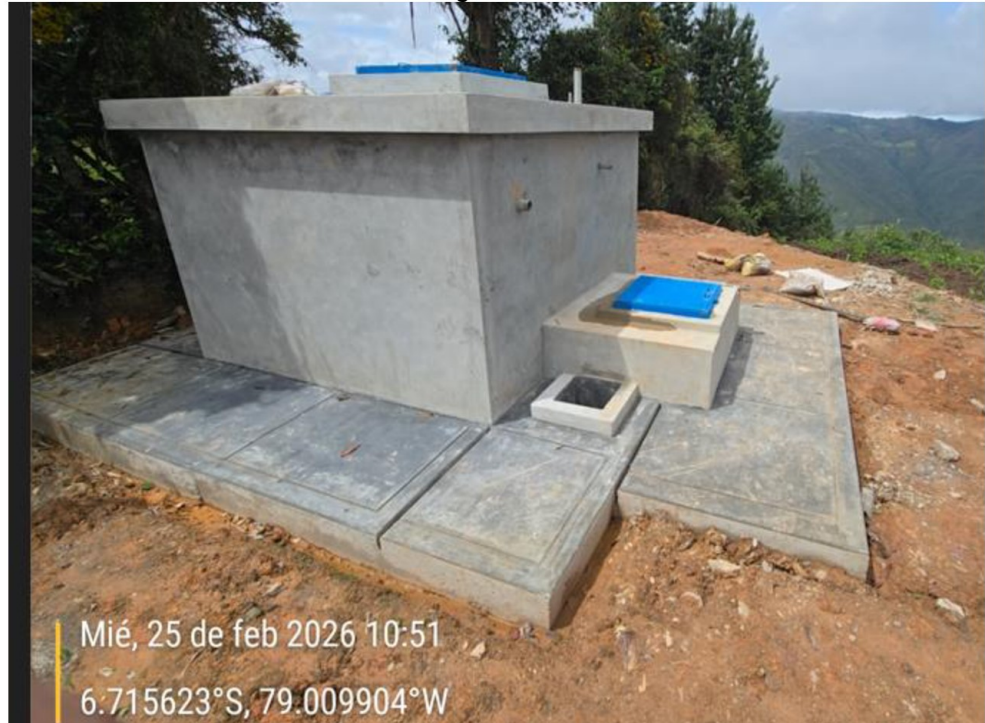
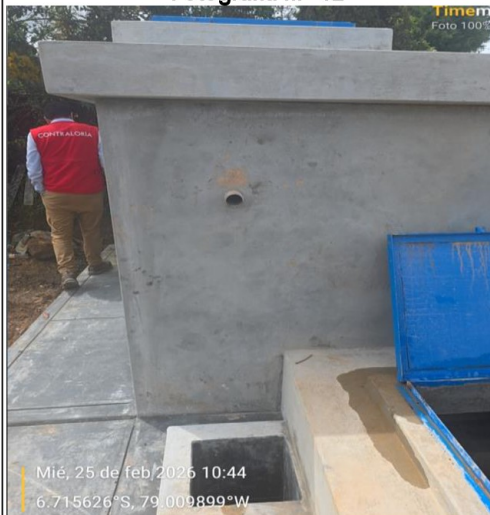
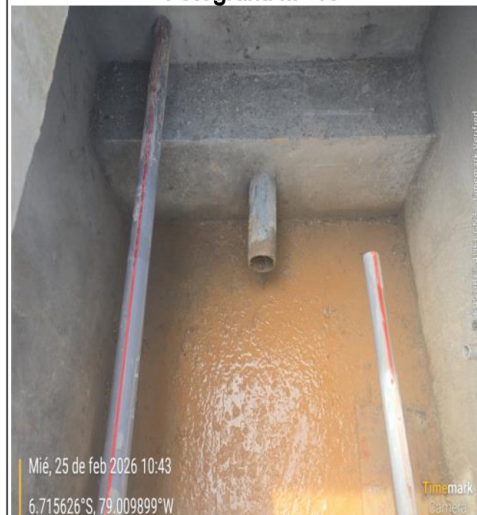
Descripción: Las presentes fotografías son de la inspección realizada al reservorio de la localidad de la Izcomalca, donde se evidenció una estructura de concreto con acabados de tarrajeo, tanto en los muros como en la losa superior

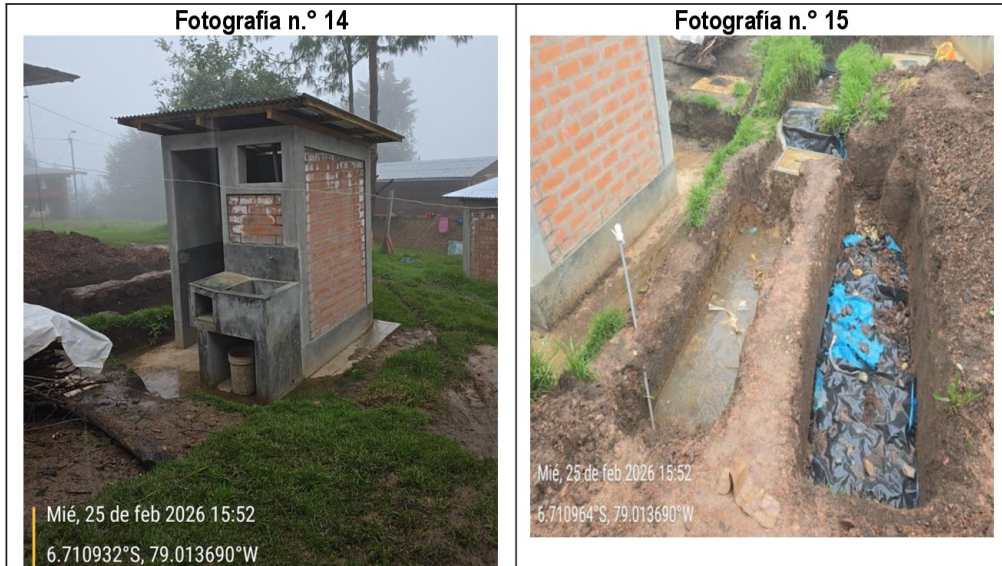
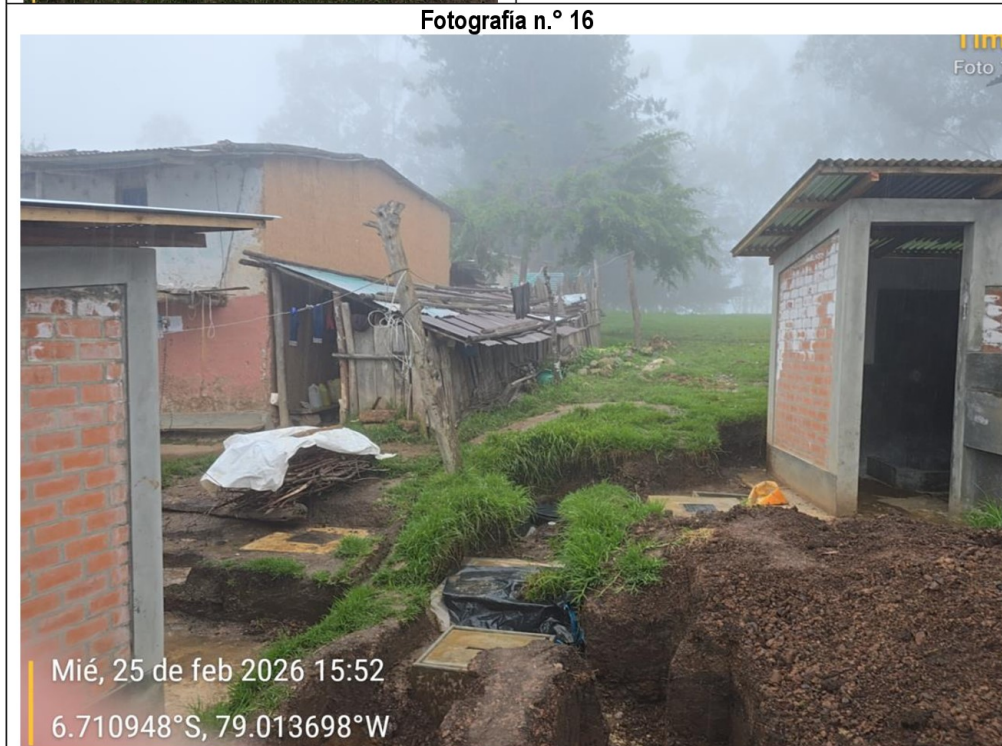
Descripción: Las presentes fotografías corresponden a las UBS ubicadas en la zona concentrada del caserío de Izcomalca, donde se evidencia que ya se encuentra instalado los techos, a base de estructura de madera y cobertura de calamina, con las mismas características que se han indicado en las demás UBS inspeccionadas de los distintos caseríos.

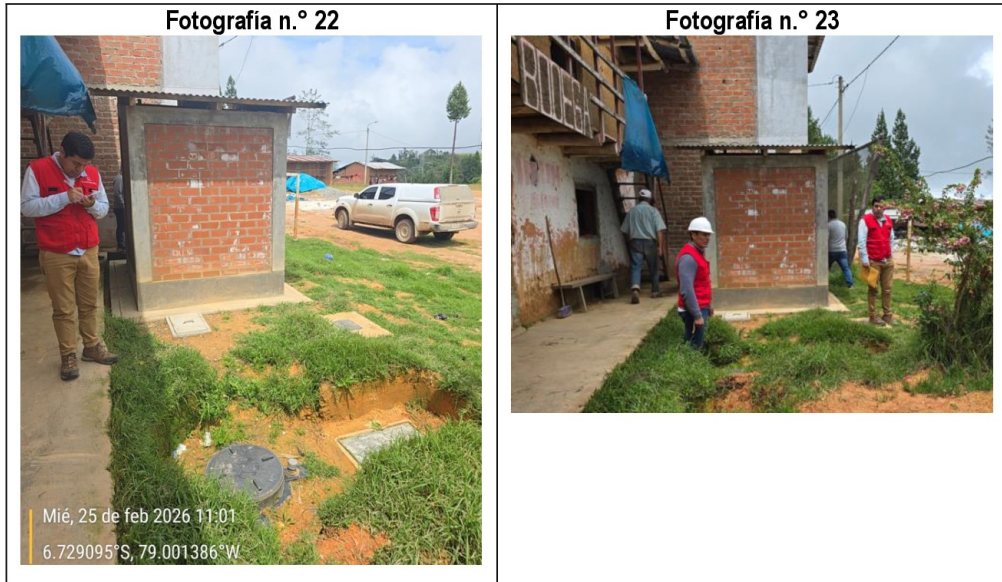
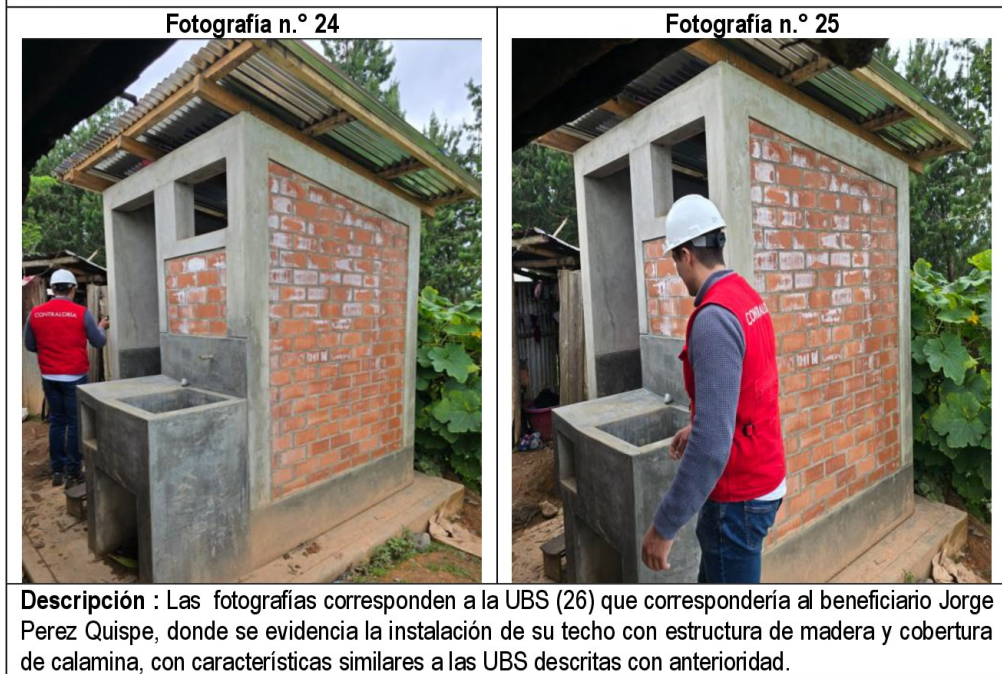
Descripción: las fotografías corresponden a la UBS (19) que correspondería al beneficiario Guzmán Gil Díaz, donde se evidencia la instalación de su techo con estructura de madera y cobertura de calamina, además se evidencia vigas de madera tornillo de 2" x 3" con grietas y/o rajaduras.

Respecto a las componentes de tratamiento de las aguas residuales, se evidencia que el nivel de la tapa del biodigestor, se encuentra por debajo del terreno natural en 27 cm, así como la de la cámara de secado de lodos en 46cm.

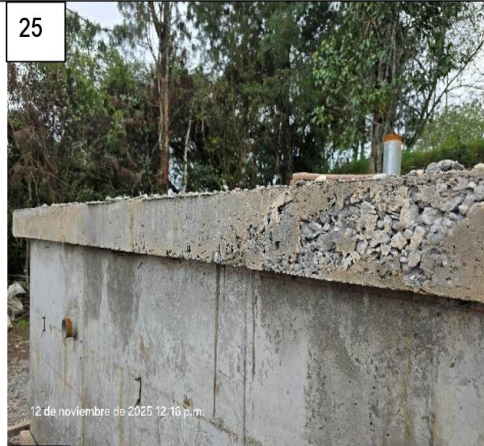
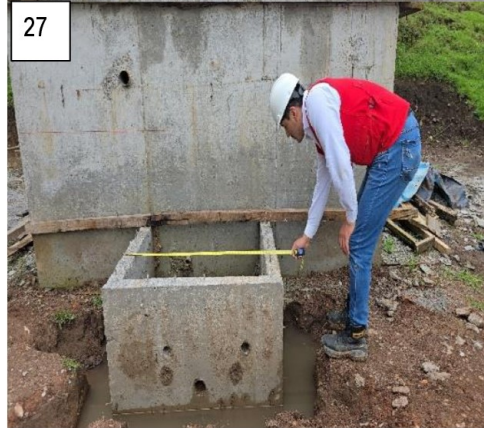
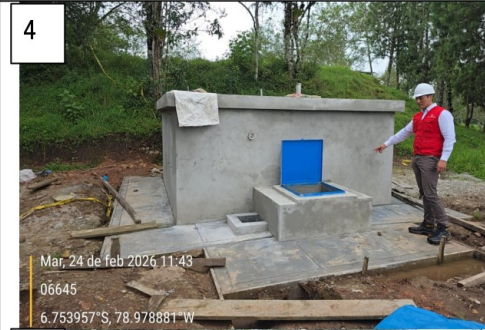
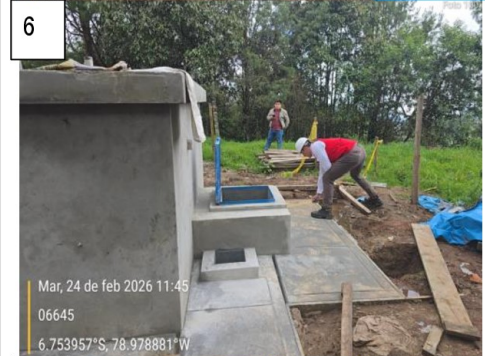
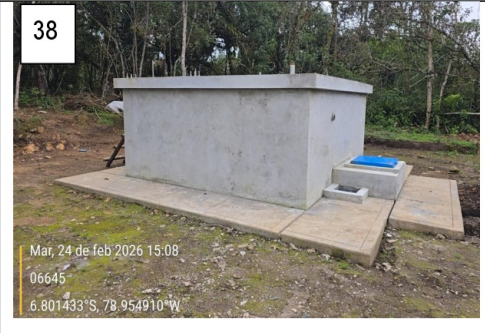
Las fotografías corresponden al reservorio de 10 m³ de la localidad de la Congona, como se puede observar en las fotografías 25 y 27 del ACTA DE INSPECCIÓN FÍSICA N° 01-2025-MDSC/OC0378/2433781/CC/H1 de 12 de noviembre de 2025, se evidencia una infraestructura sin acabados, sin tapas metálicas, sin veredas, sin embargo, en las fotografías 4, 6 y 10 del ACTA DE INSPECCIÓN FÍSICA N° 01-2026-MDSC/OC0378/2433781/CC/H2 de 25 de febrero de 2026 se evidencia una estructura con acabados de tarrajeo, tanto en los muros como en la losa superior; además, se evidenció que se encuentra construido una vereda perimetral (laterales de 0,80m, frontal y posterior de 0,80m), también se evidencia la construcción de una vereda en la parte delantera de la caja de válvulas de 0,98m por 2,85m, así también, se evidencia la instalación de tapas metálicas de 0,60m x 0,60m, con ángulos de 1,5" x 1,5" x 4mm pintadas con esmalte color azul y plancha de acero estriada en uno de sus lados.

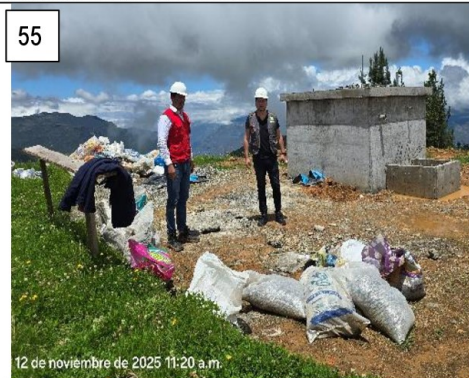
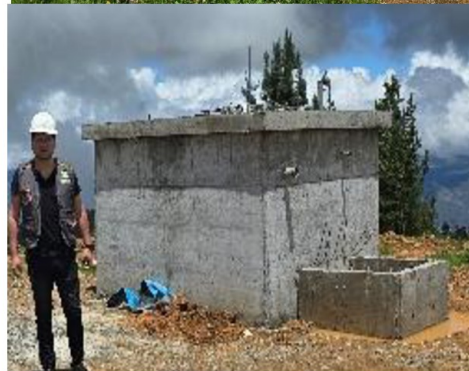
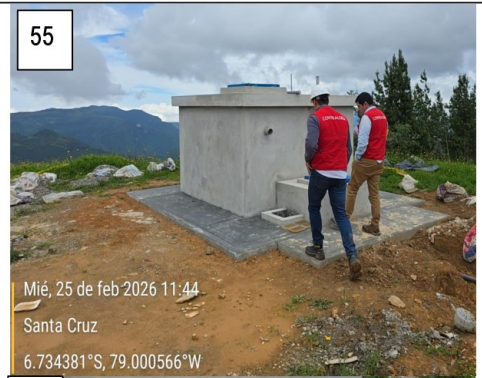
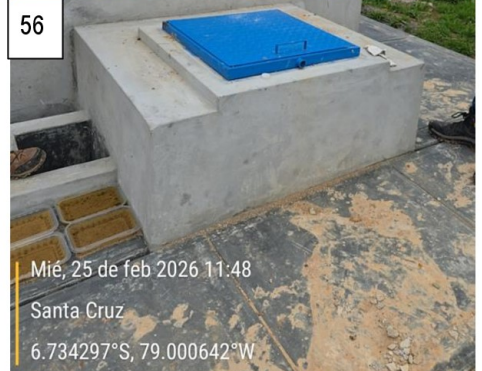
Las fotografías corresponden al reservorio de 5 m³ de la localidad de la Nueva Esperanza, como se puede observar en la fotografía 55 del ACTA DE INSPECCIÓN FÍSICA N° 01-2025-MDSC/OC0378/2433781/CC/H1 de 12 de noviembre de 2025, se evidencia una infraestructura sin acabados, sin tapas metálicas, sin veredas, sin embargo, en las fotografías N° 55 Y 56 del ACTA DE INSPECCIÓN FÍSICA N° 01-2026-MDSC/OC0378/2433781/CC/H2 de 25 de febrero de 2026 se evidencia una estructura con acabados de tarrajeo, tanto en los muros como en la losa superior; además, se evidencia que se encuentra construido una vereda perimetral (laterales de 0,80m, posterior de 0,80m y frontal de 1,07m), también se evidencia la construcción de una vereda en la parte delantera de la caja de válvulas de 0,79m por 2,88m, con un acabado pulido, y se evidencia la instalación de tapas metálicas de 0,60m x 0,60m, con ángulos de 1,5" x 1,5" x 4mm pintadas con esmalte color azul y con plancha de acero estriada en uno de sus lados (parte exterior).

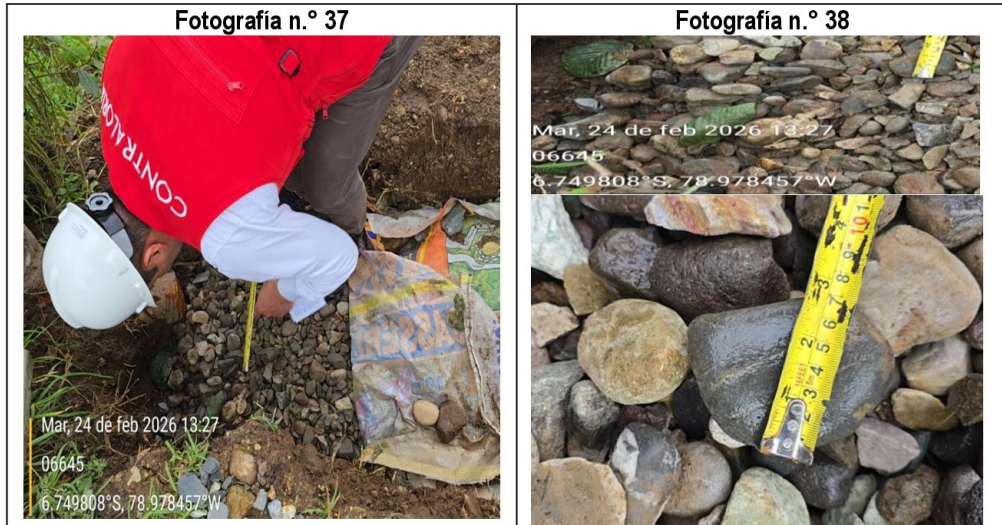
Descripción: las fotografías corresponden a la UBS (C-18) que corresponde al beneficiario Wildor Jiménez Fernández, donde se evidencia se evidencia la construcción de zanjas de infiltración, que una de ellas mide 0,80 m de ancho x 2,00 m de largo, y que ya cuenta con filtro de grava instalado en zanja, con diámetros variables y algunos con valores superior a las 2" y llegan hasta 2,5".

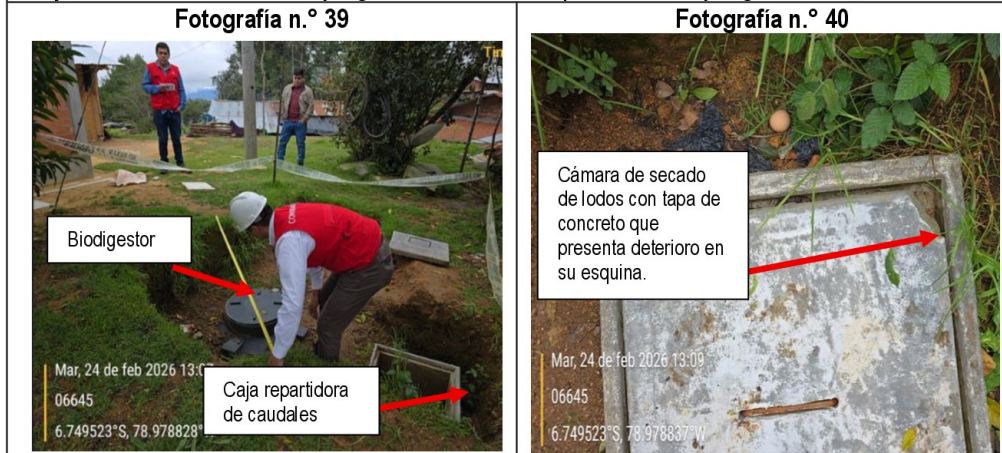
Descripción: Las fotografías corresponden a la UBS (C-19) del beneficiario Ear Jiménez Suarez, donde se evidencia que el nivel de la tapa del biodigestor, se encuentra por debajo del terreno natural, así como la de la cámara repartidora de caudales y la cámara de secado de lodos; además se evidencia que la tapa de la cámara de secado de lodos se encuentra deteriorada en una de sus esquinas.

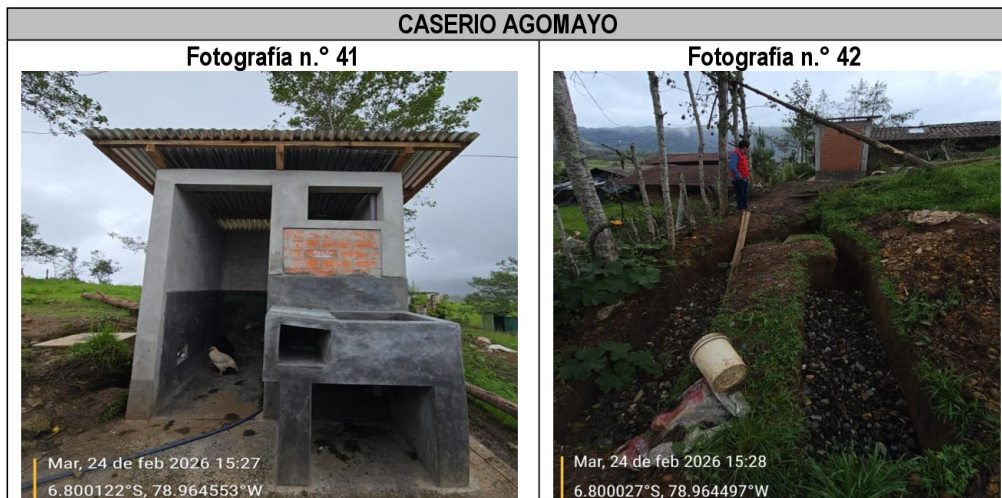
Descripción: las fotografías corresponden a la UBS (56) de la beneficiaria Hernández Hernández Marleni, donde se evidencia la construcción de zanjas de infiltración, con medidas de 0,80 m de ancho x 2,40 m de largo, y que ya cuenta con filtro de grava instalado en zanja, con diámetros variables de hasta 2,5”.

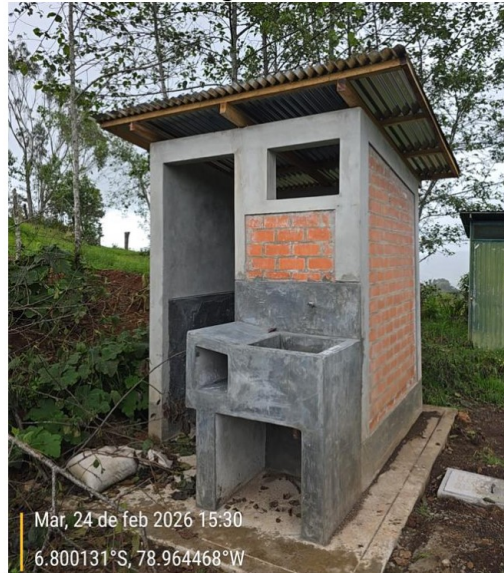
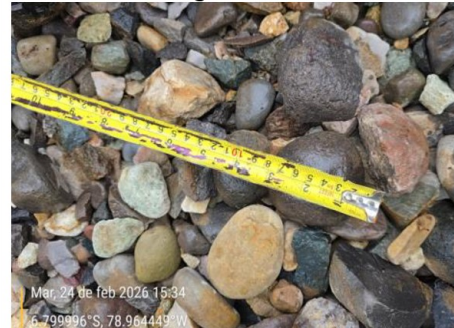
Descripción: las fotografías corresponden a la UBS (54) de la beneficiaria Hernández María Delia, donde se evidencia la construcción de zanjas de infiltración, con medidas de 0,83 m de ancho x 2,64 m de largo, y que ya cuenta con filtro de grava instalado en zanja, con diámetros variables de hasta 2,5”.

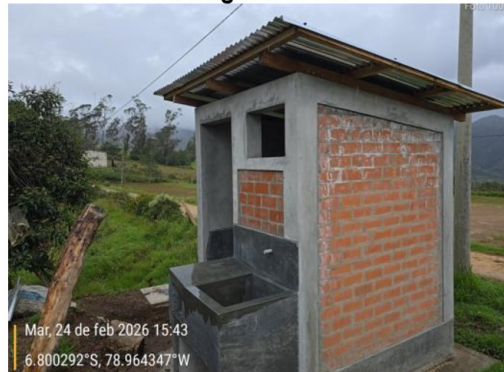
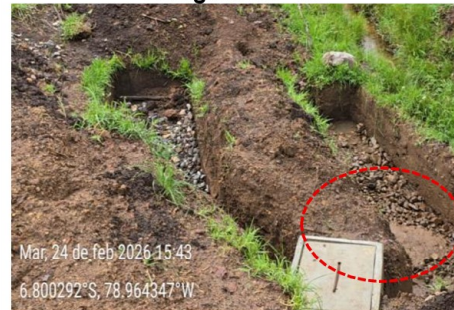
Descripción: las fotografías corresponden a la UBS (55) de la beneficiaria Hernández Hernández Consuelo, donde se evidencia la construcción de zanjas de infiltración, y que ya cuenta con filtro de grava instalado en zanja, con diámetros variables de hasta 2,5”, en estas zanjas se evidencia la presencia de lodo, encontrándose contaminado el filtro de grava.

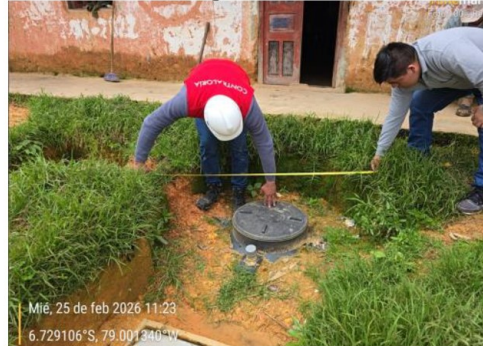
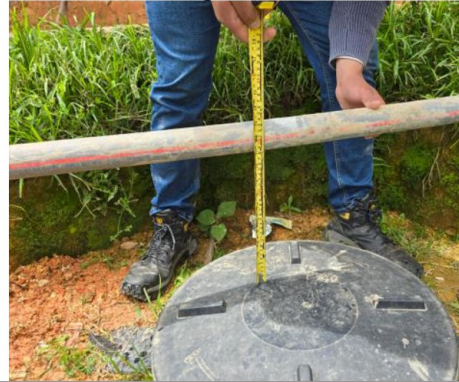
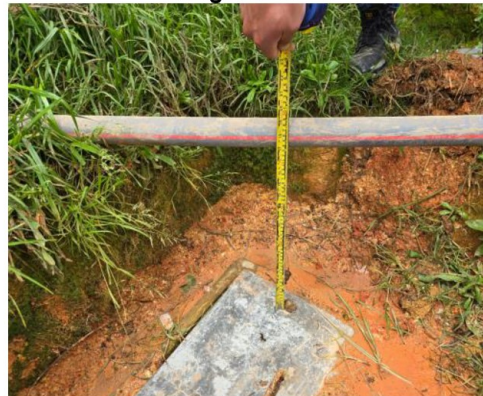
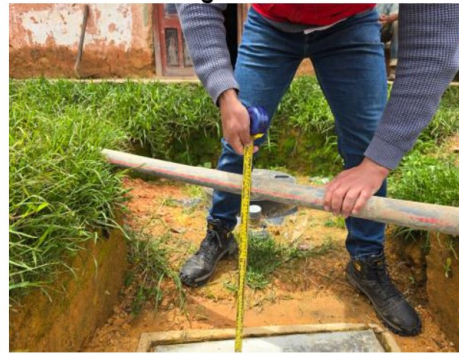
Descripción: las fotografías corresponden a la UBS (19) que correspondería al beneficiario Guzmán Gil Díaz, donde se advierte que el nivel de la tapa del biodigestor, se encuentra por debajo del terreno natural en 27 cm, así como la de la cámara de secado de lodos en 46cm.

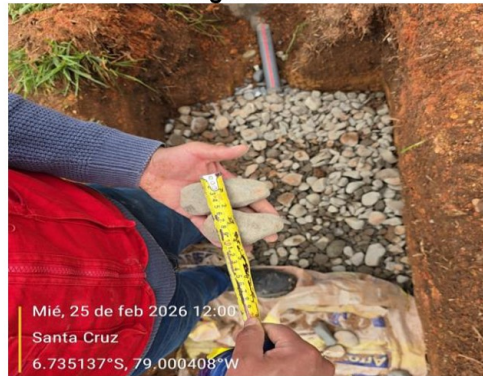
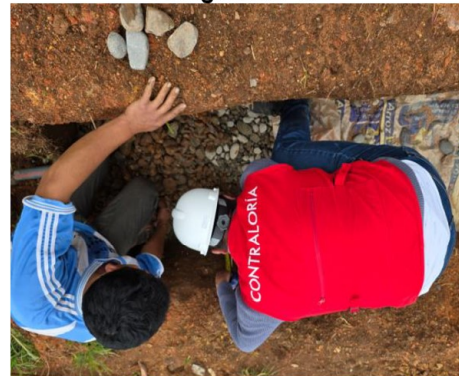
Se evidencia la construcción de zanjas de infiltración de 0,80m de ancho por 2,50m de largo, donde ya se a colocado la tubería de 2" perforada y el filtro de piedra de distintos diámetros, con medidas de hasta tres pulgadas en su lado más largo. La altura promedio de la capa de filtro de piedra es de 30cm.

Descripción: las fotografías corresponden a la UBS (8) que corresponde al beneficiario Eladio Perez Jiménez, donde se evidencia la construcción de zanjas de infiltración de 0,80m de ancho por 2,50m de largo, donde ya se ha colocado la tubería de 2" perforada y el filtro de piedra de distintos diámetros, con medidas de hasta tres pulgadas en su lado más largo. La altura promedio de la capa de filtro de piedra es de 30cm.

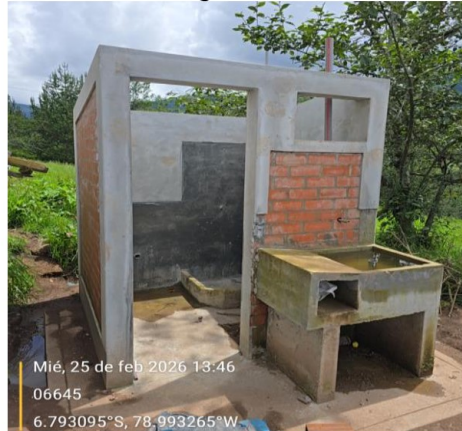
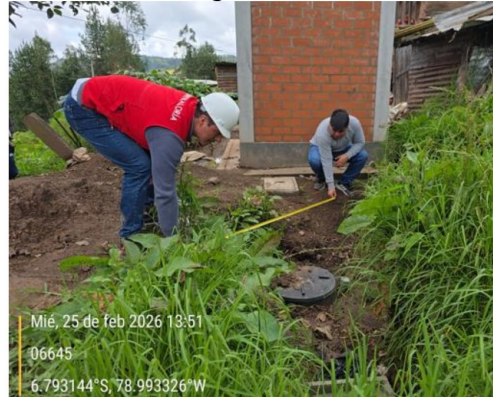
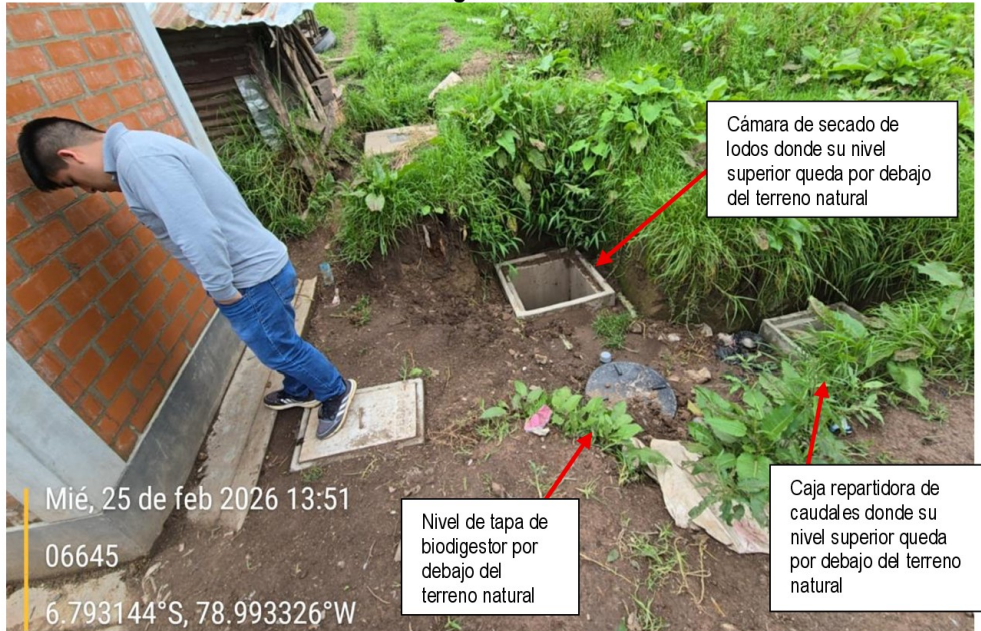
Descripción: las fotografías corresponden a la UBS (11) del beneficiario Derli Paz Jiménez., en la presente UBS, respecto a las componentes de tratamiento de las aguas residuales, se evidencia que el nivel de la tapa del biodigestor, se encuentra por debajo del terreno natural, así como la de la caja repartidora de caudales y la cámara de secado de lodos.

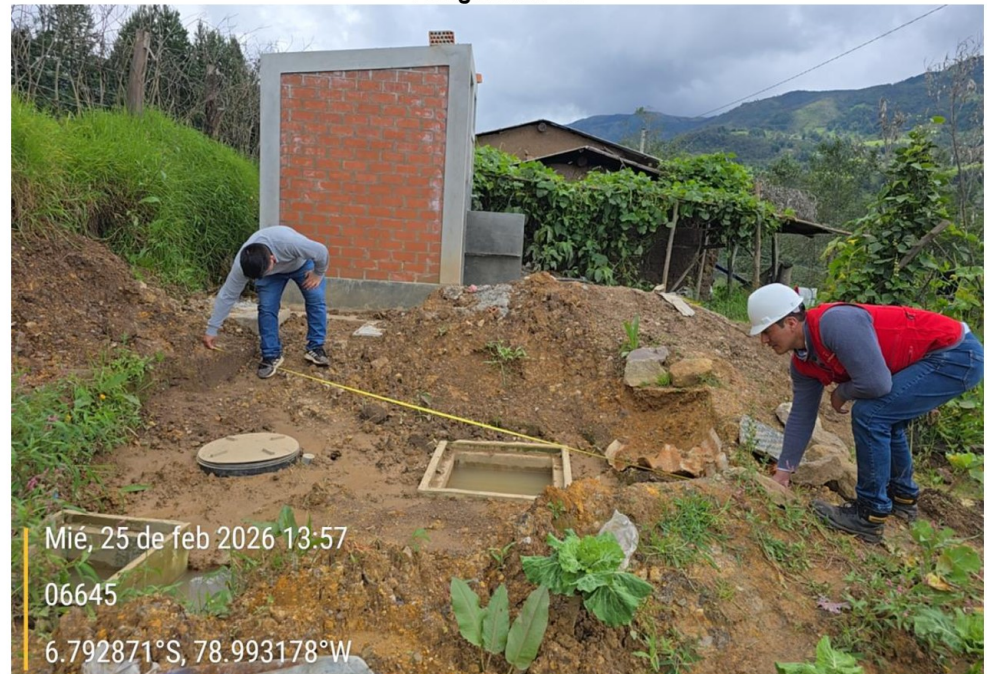
Fotografía n.º 58

Descripción: las fotografías corresponden a la UBS (12) del beneficiario Teodicio Villegas Sanchez, respecto a las componentes de tratamiento de las aguas residuales, se evidencia que el nivel de la tapa del biodigestor, se encuentra por debajo del terreno natural, así como la de la caja repartidora de caudales y la cámara de secado de lodos; en la inspección se evidencia la presencia de agua en las cajas de concreto y presencia de lodo en su alrededor.

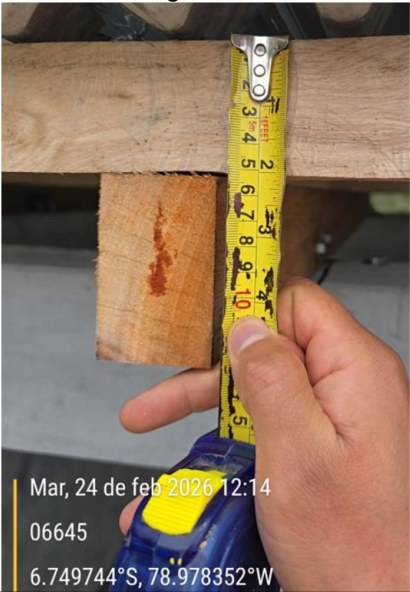
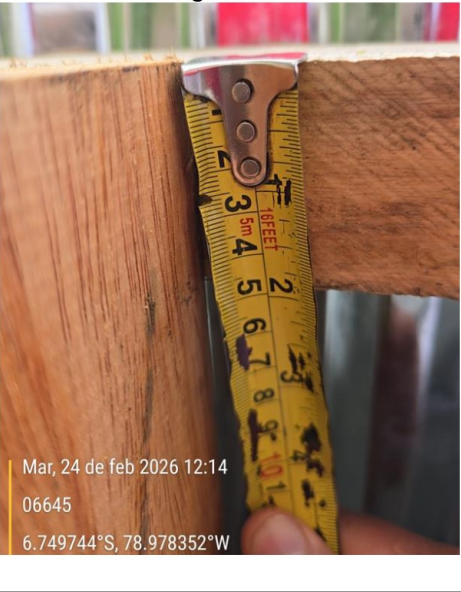
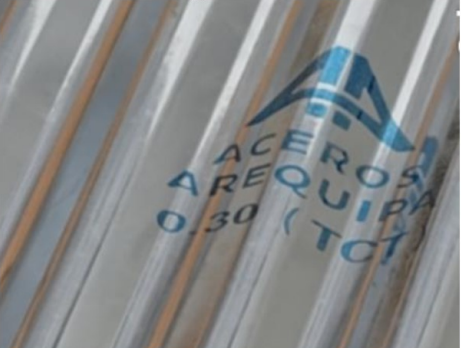
<p>Descripción: las fotografías corresponden a la UBS (C-18) que corresponde al beneficiario Wildor Jiménez Fernández, donde se evidencia la instalación de su techo con estructura de madera y cobertura de calamina con las siguientes medidas y/o especificaciones:</p> <p>Tres (3) Vigas de madera de 3" x 2" x 2,50m aproximadamente, con color que va del rosado al rojo claro que correspondería a madera tornillo.</p> <p>Cuatro (4) Correas de madera de 2" x 2" x 2,62m aproximadamente, con color claro o blanco que correspondería a madera eucalipto, con acabado aserrado, con textura rugosa o natural.</p> <p>Dos (2) Vigas de madera de borde de 4,6 cm a 5cm de alto x 1,5" de ancho x 2,50 m de largo, aproximadamente, con color claro o blanco que correspondería a madera eucalipto, con acabado aserrado, con textura rugosa o natural.</p> <p>Ancladas en las vigas con pernos de Ø 3/8" y 3" de longitud y ángulos metálicos.</p> <p>Cobertura con calamina donde indica que es de Aceros Arequipa de 0,30, con medidas de 0,80m x 1,80m; las calaminas tienen un traslape en su longitud ya que una sola no logra alcanzar el área a techar. El área techada obedece a las dimensiones de 2,60 m x 2,70m aproximadamente.</p> <p>Nota: Estas características de los techos se mantienen en las distintas UBS inspeccionadas.</p>

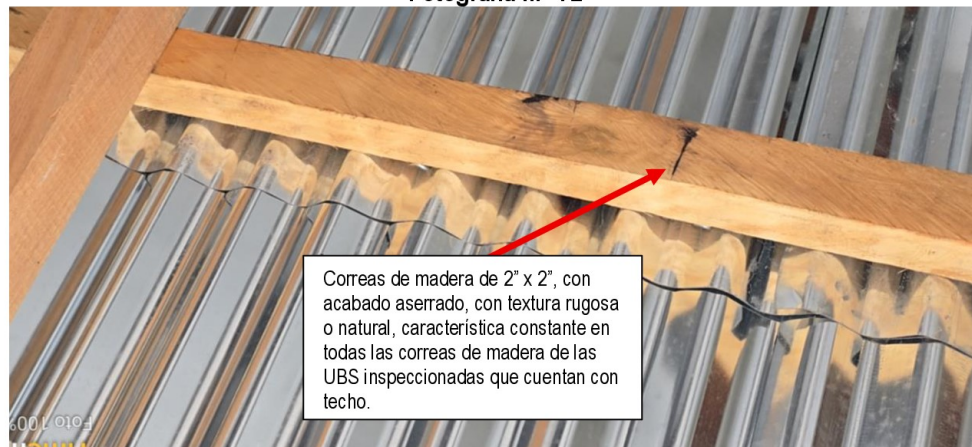
Fotografía n.º 72

Descripción: las fotografías corresponden a la UBS (C-19) del beneficiario Ear Jiménez Suarez, donde se evidencia la instalación de su techo con estructura de madera y cobertura de calamina, con características similares a las UBS descritas con anterioridad.

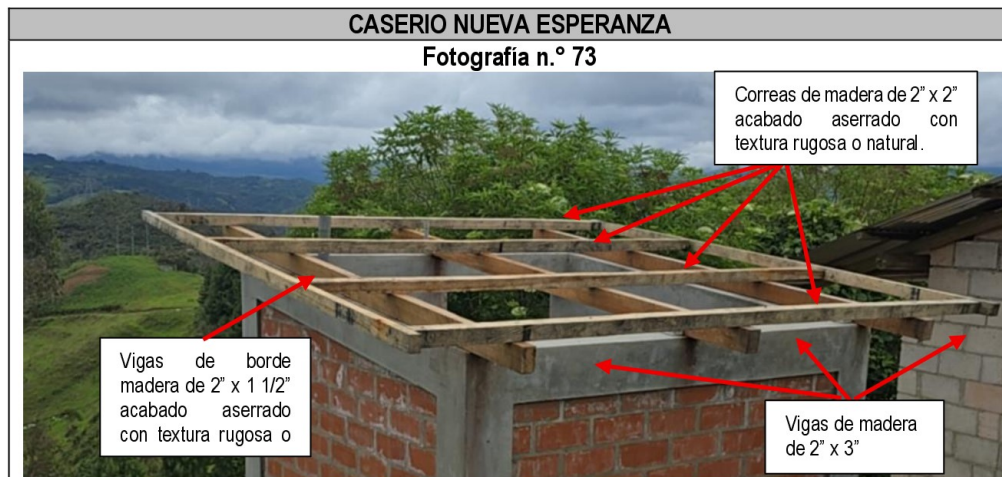
Descripción: las fotografías corresponden a la UBS (8) que corresponde al beneficiario Eladio Perez Jiménez, donde se evidencia la instalación de la estructura de madera del techo con las siguientes características:

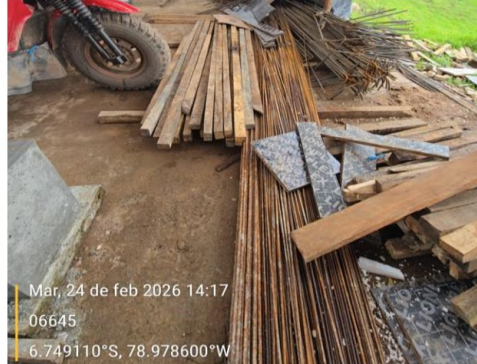
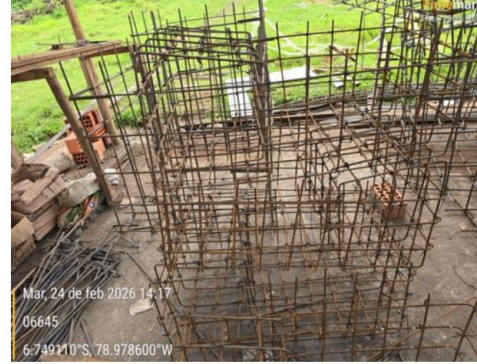
Descripción: En el almacén principal de la obra ubicado en la presente localidad, se evidencia acero corrugado con presencia de oxido, así como armaduras habilitadas de acero corrugado que corresponderían a los lavatorios, con oxido.

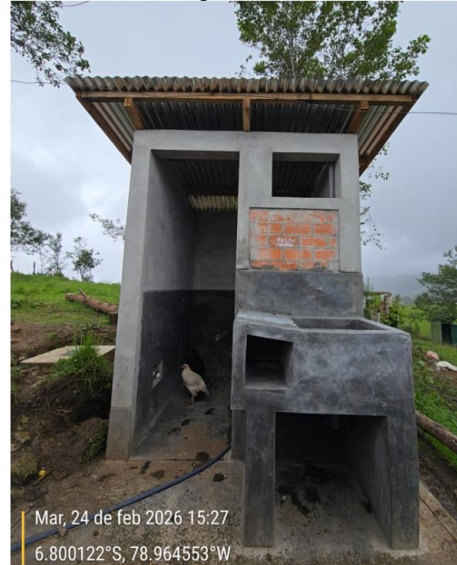
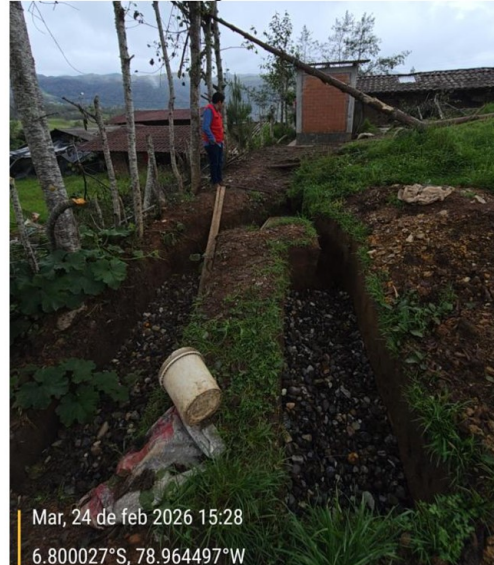
Descripción: las fotografías corresponden a la UBS (56) de la beneficiaria Hernández Hernández Marleni, donde se evidencia la construcción de zanjas de infiltración, las cuales no presentan señalización correspondiente.
