**INFORME DE VISITA DE CONTROL  
N° 012-2026-OCI/0408-SVC**

**EJECUCIÓN DE LA OBRA: “CREACION DEL SERVICIOS DE  
ESPACIOS PUBLICOS URBANOS EN BOULEVARD DEL  
CENTRO POBLADO SAN FRANCISCO DISTRITO DE SANTA  
CRUZ DE LA PROVINCIA DE PALPA DEL DEPARTAMENTO  
DE ICA” CUI N° 2622397**

**PERÍODO DE EVALUACIÓN:  
DEL 18 AL 24 DE JUNIO DE 2026**

**PALPA, 30 DE JUNIO DE 2026**

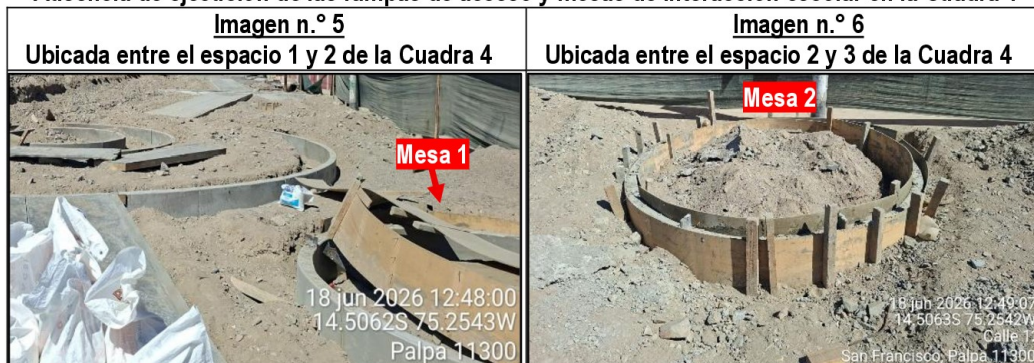
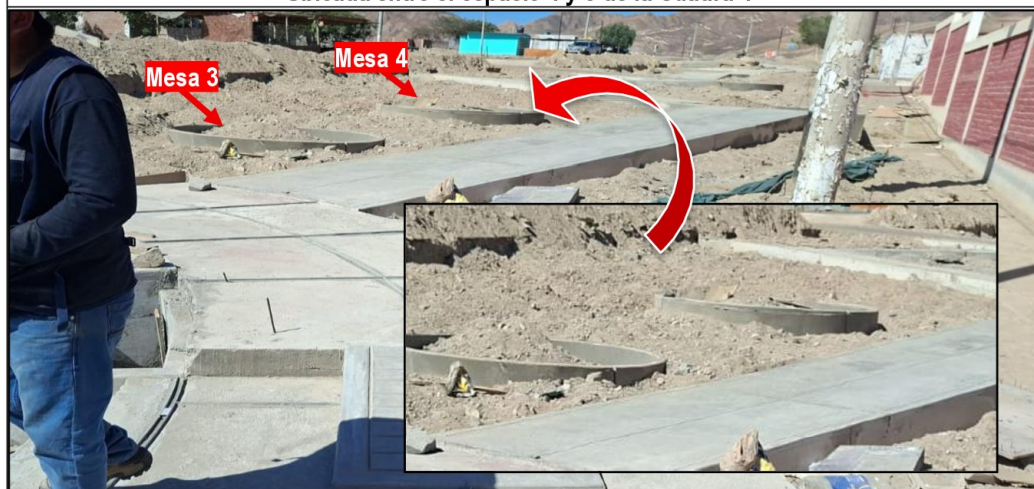
**Imagen n.º 7**  
Ubicada entre el espacio 4 y 5 de la Cuadra 4

**Ausencia de ejecución de las rampas de acceso y mesas de interacción escolar en la Cuadra 4**

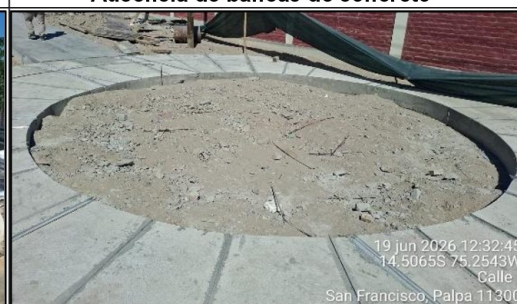
**Imagen n.º 46**  
**Ausencia de bancas de concreto**

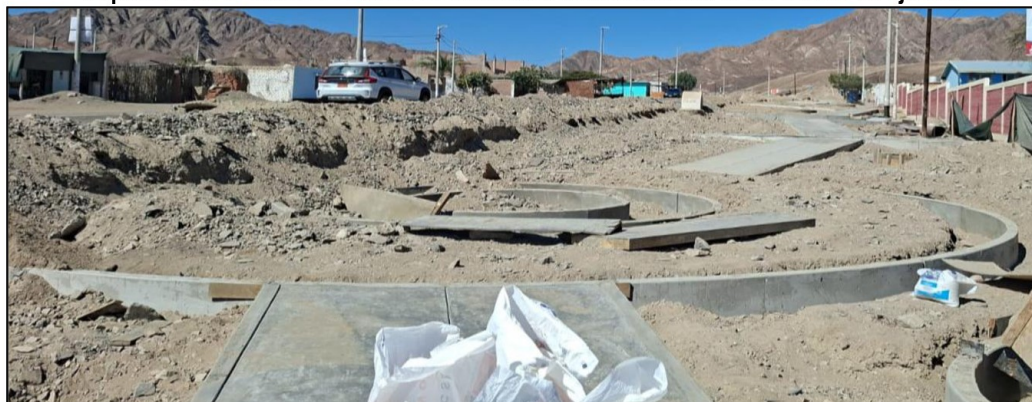
**Imagen n.º 49**  
**Espacio 2 de la Cuadra 4 donde no se evidencian las bancas ni las mesas de ajedrez**

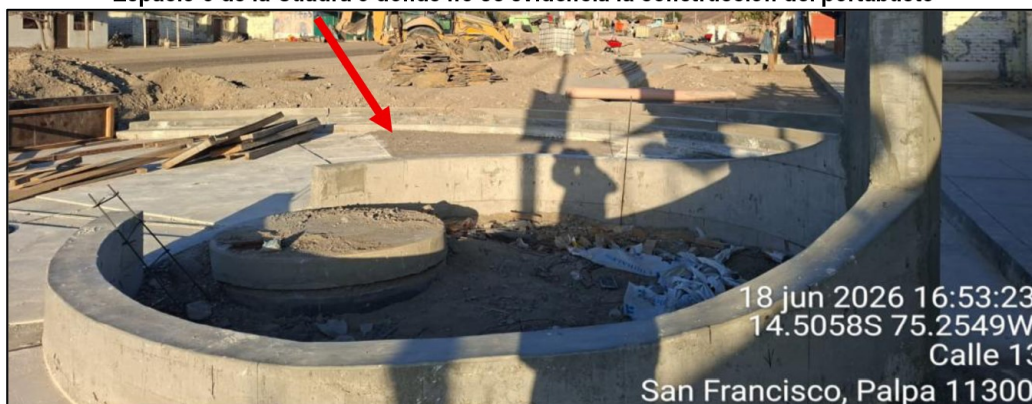
**Imagen n.º 52**  
**Espacio 3 de la Cuadra 3 donde no se evidencia la construcción del portabusto**

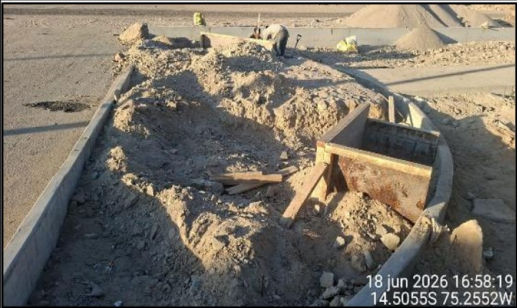
| <p style="text-align: center;"><b>Imagen n.º 61</b><br/><b>Espacio 1 – Cuadra 3</b></p> <p><b>Nota.</b> Se evidencia la ausencia de ejecución de las partidas valorizadas correspondientes a eliminación de material excedente, colocación y compactación de material afirmado, cama de arena, piso adoquín color rojo, instalación de bolardos, preparación de superficie (tierra de chacra), pérgolas, tachos de basura, bancas ornamentales, luminarias led.</p> | <p style="text-align: center;"><b>Imagen n.º 62</b><br/><b>Espacio 2 – Cuadra 3</b></p> <p><b>Nota.</b> Se evidencia la ausencia de ejecución de las partidas valorizadas correspondientes a eliminación de material excedente, cama de arena, piso de piedra laja, piso adoquín color rojo, preparación de superficie (tierra de chacra), pérgolas, tachos de basura, bancas ornamentales, luminarias led.</p> |

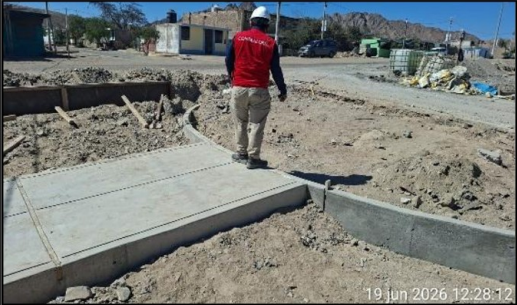
| <p style="text-align: center;"><b>Imagen n.º 65</b><br/><b>Espacio 5 – Cuadra 3</b></p> <p><b>Nota.</b> Se evidencia la ausencia de ejecución de las partidas valorizadas correspondientes a colocación y compactación de material afirmado, cama de arena, piso adoquín color rojo, instalación de bolardos, preparación de superficie (tierra de chacra), pérgolas, tachos de basura, bancas ornamentales, luminarias led.</p> | <p style="text-align: center;"><b>Imagen n.º 66</b><br/><b>Espacio 1 – Cuadra 4</b></p> <p><b>Nota.</b> Se evidencia la ausencia de ejecución de las partidas valorizadas correspondientes a piso terrazo color negro galaxia y salmón, preparación de superficie (tierra de chacra), pérgolas, luminarias led.</p> |

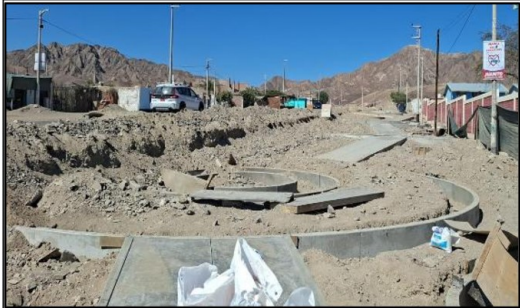
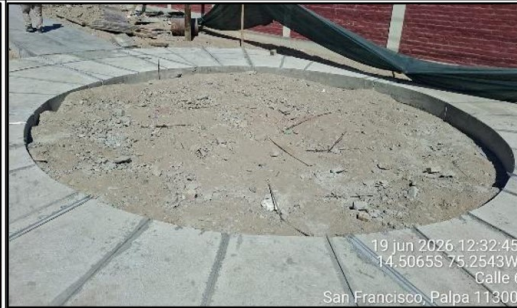
| <p style="text-align: center;"><b>Imagen n.º 67</b><br/><b>Espacio 2 – Cuadra 4</b></p> <p><b>Nota.</b> Se evidencia la ausencia de ejecución de las partidas valorizadas correspondientes a eliminación de material excedente, colocación y compactación de material afirmado, cama de arena, arena para área recreativa, piso adoquín color rojo, piso adoquín color gris, preparación de superficie (tierra de chacra), pérgolas, luminarias led.</p> | <p style="text-align: center;"><b>Imagen n.º 68</b><br/><b>Espacio 3 – Cuadra 4</b></p> <p><b>Nota.</b> Se evidencia la ausencia de ejecución de las partidas valorizadas correspondientes a la arena para área recreativa, preparación de superficie (tierra de chacra), pérgolas, luminarias led.</p> |

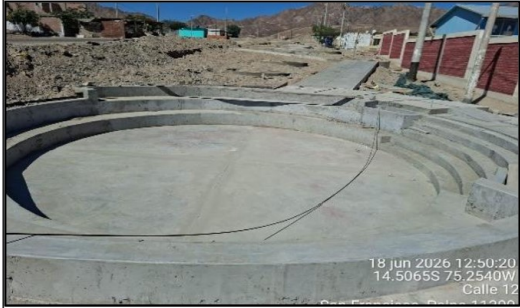
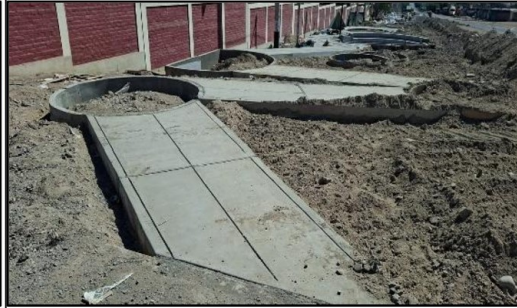
| <p style="text-align: center;"><b>Imagen n.º 69</b><br/><b>Espacio 4 – Cuadra 4</b></p> <p><b>Nota.</b> Se evidencia la ausencia de ejecución de las partidas valorizadas correspondientes a preparación de superficie (tierra de chacra), pérgolas, bancas ornamentales, luminarias led.</p> | <p style="text-align: center;"><b>Imagen n.º 70</b><br/><b>Espacio 5 – Cuadra 4</b></p> <p><b>Nota.</b> Se evidencia la ausencia de ejecución de las partidas valorizadas correspondientes a eliminación de material excedente, colocación y compactación de material afirmado, cama de arena, piso adoquín color rojo, piso adoquín color gris, preparación de superficie (tierra de chacra), pérgolas, luminarias led.</p> |

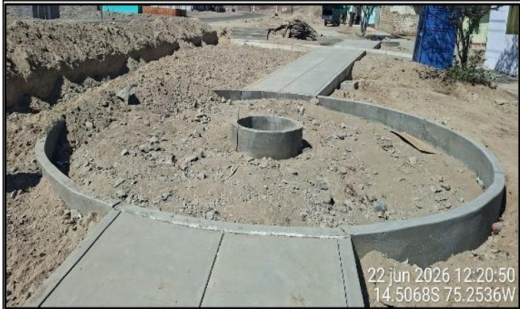
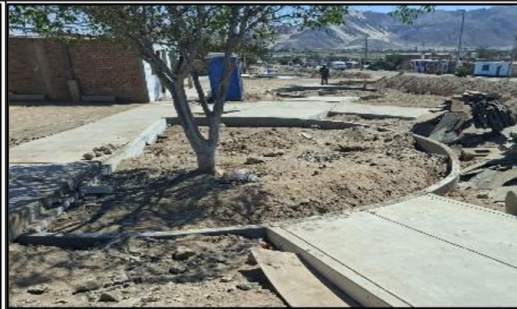
| <p style="text-align: center;"><b>Imagen n.º 71</b><br/><b>Espacio 1 – Cuadra 5</b></p> <p><b>Nota.</b> Se evidencia la ausencia de ejecución de las partidas valorizadas correspondientes a eliminación de material excedente, colocación y compactación de material afirmado, cama de arena, piso adoquín color rojo, piso adoquín color gris, pérgolas, bancas ornamentales.</p> | <p style="text-align: center;"><b>Imagen n.º 72</b><br/><b>Espacio 2 – Cuadra 5</b></p> <p><b>Nota.</b> Se evidencia la ausencia de ejecución de las partidas valorizadas correspondientes a eliminación de material excedente, colocación y compactación de material afirmado, cama de arena, piso adoquín color rojo, pérgolas, bancas ornamentales.</p> |

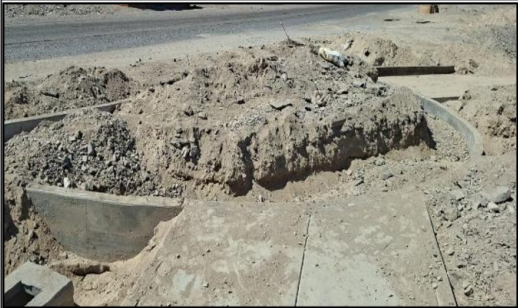
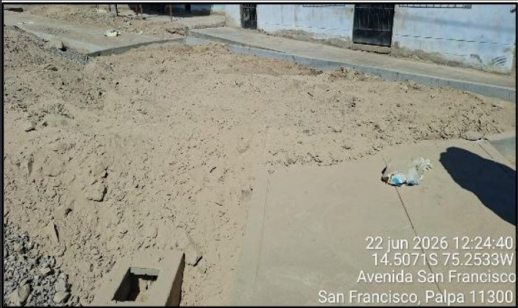
| <p><b>Nota.</b> Se evidencia la ausencia de ejecución de las partidas valorizadas correspondientes a eliminación de material excedente, colocación y compactación de material afirmado, cama de arena, pérgolas, bancas ornamentales.</p> | <p><b>Nota.</b> Se evidencia la ausencia de ejecución de las partidas valorizadas correspondientes a eliminación de material excedente, colocación y compactación de material afirmado, cama de arena, pérgolas, bancas ornamentales.</p> |

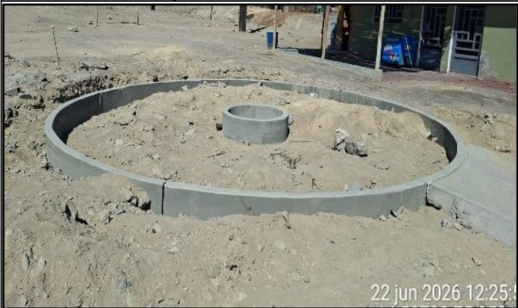
| <p><b>Nota.</b> Se evidencia la ausencia de ejecución de las partidas valorizadas correspondientes a eliminación de material excedente, colocación y compactación de material afirmado, cama de arena, pérgolas, bancas ornamentales.</p> | |

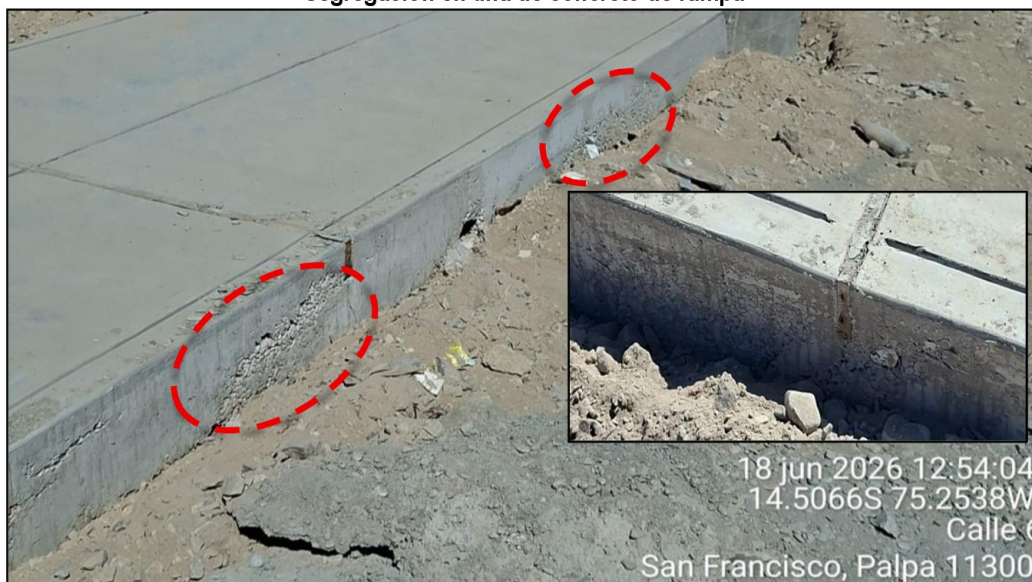
**Imagen n.º 79**  
**Segregación en uña de concreto de rampa**

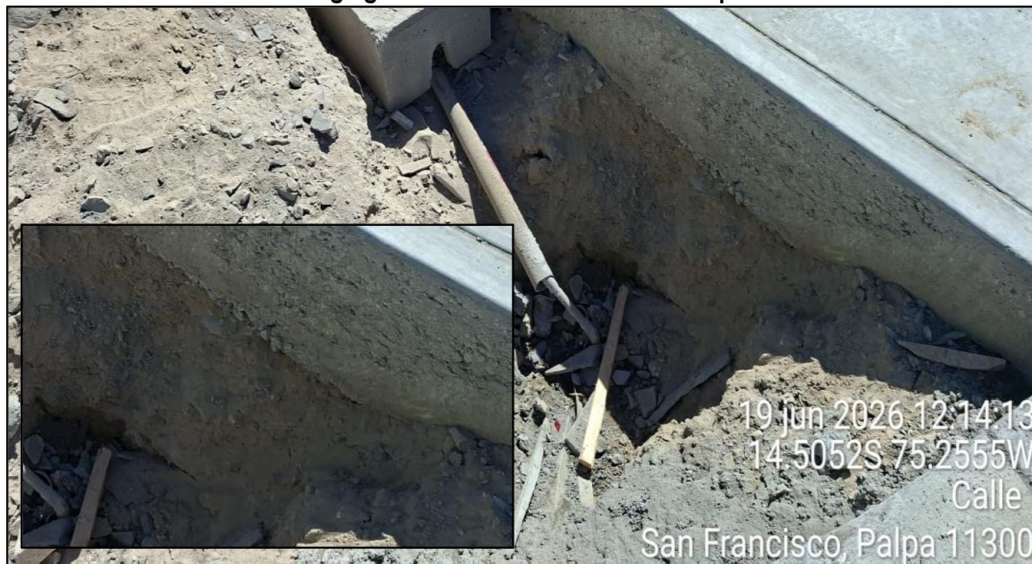
**Imagen n.º 80**  
**Segregación en uña de concreto de rampa**

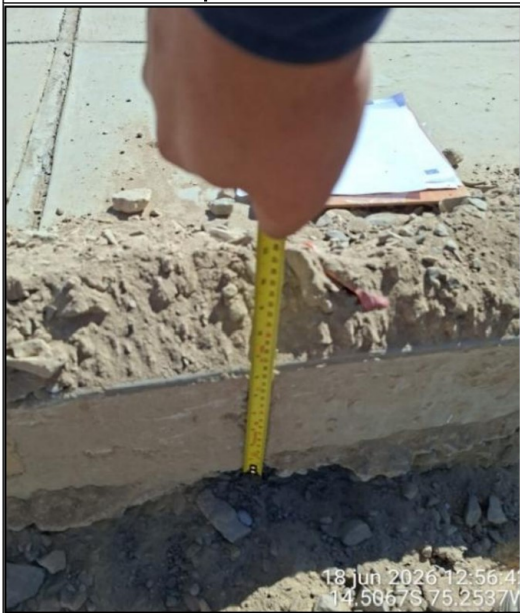
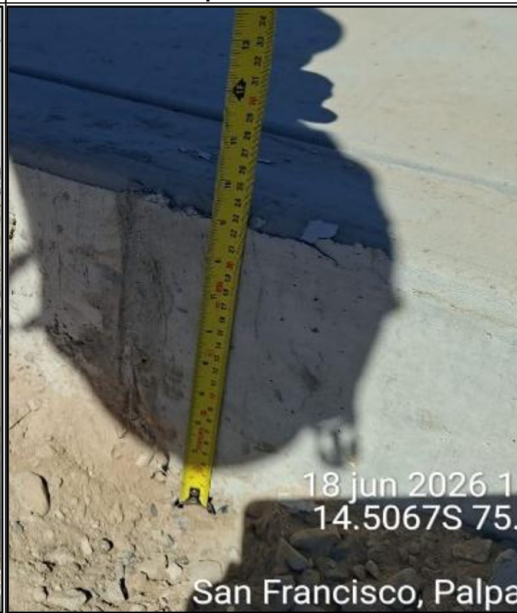
| <p align="center"><b>Imagen n.º 82</b><br/>Uña de la rampa con altura de 16 cm<sup>10</sup></p> | <p align="center"><b>Imagen n.º 83</b><br/>Uña de la rampa con altura de 23 cm<sup>11</sup></p> |

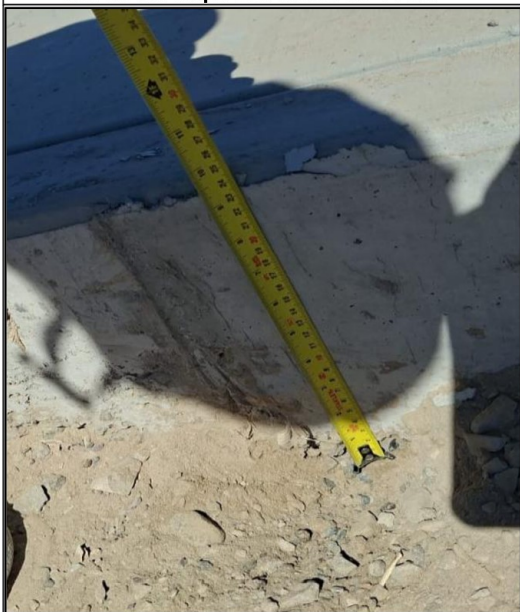
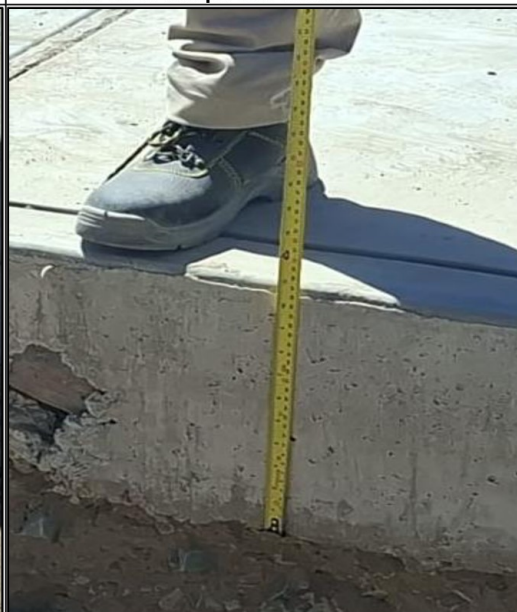
| <p align="center"><b>Imagen n.º 84</b><br/>Uña de la rampa con altura de 24 cm<sup>12</sup></p> | <p align="center"><b>Imagen n.º 85</b><br/>Uña de la rampa con altura de 26 cm<sup>13</sup></p> |

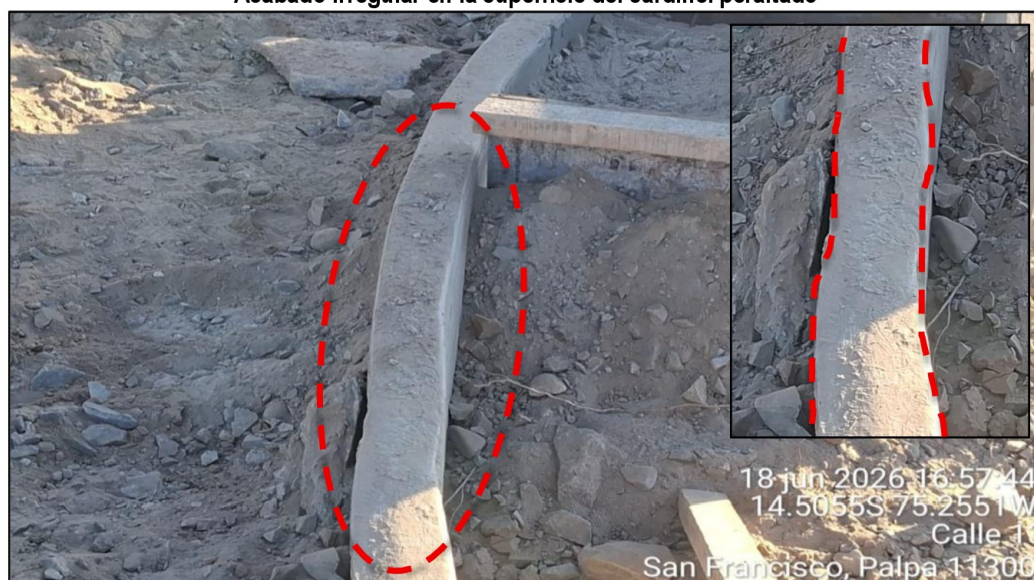
No obstante, durante la visita de inspección realizada por la Comisión de Control el 18 de junio de 2026, se advirtieron deficiencias en los acabados de los sardineles peraltados, observándose que los bordes presentan irregularidades en su alineamiento y uniformidad, lo que evidencia una conformación que difiere de la geometría prevista en el expediente técnico, conforme se aprecia en la siguiente imagen:

**Imagen n.º 87**  
**Acabado irregular en la superficie del sardinel peraltado**

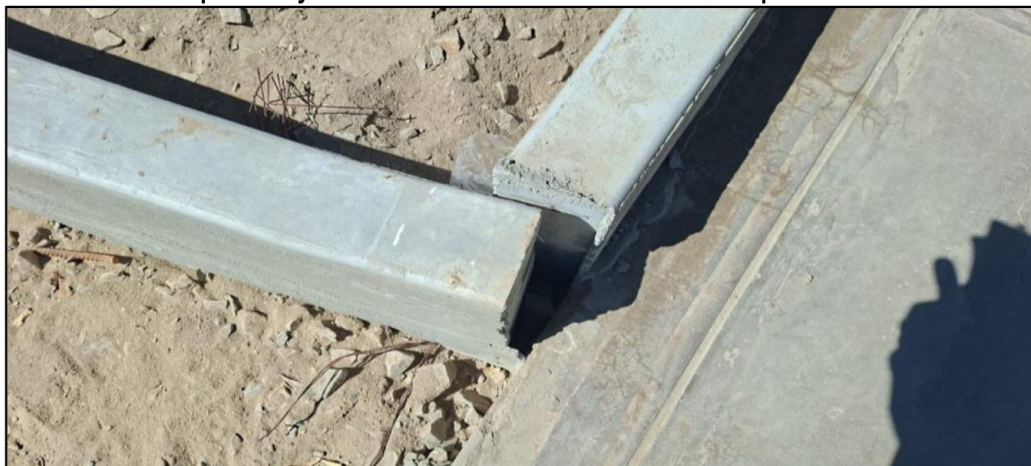
**Separación y desalineamiento en la unión de sardineles peraltados**

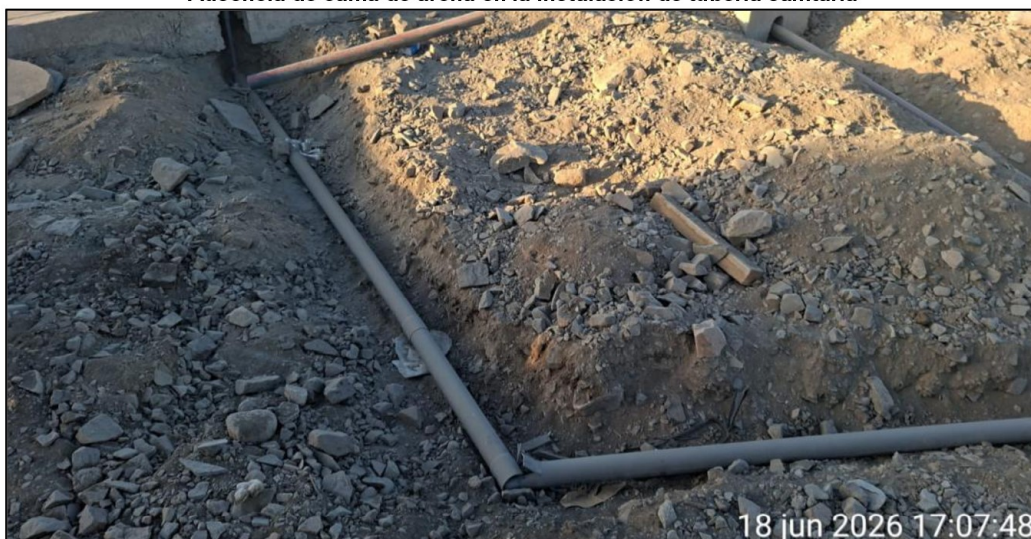
**Ausencia de cama de arena en la instalación de tubería sanitaria**

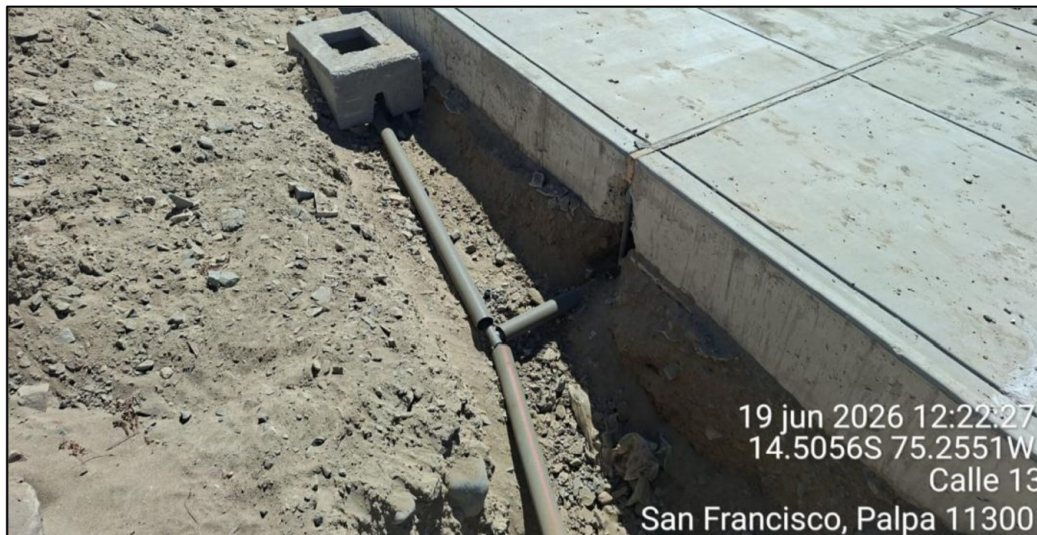
**Imagen n.º 90**  
**Ausencia de cama de arena en la instalación de tubería sanitaria**

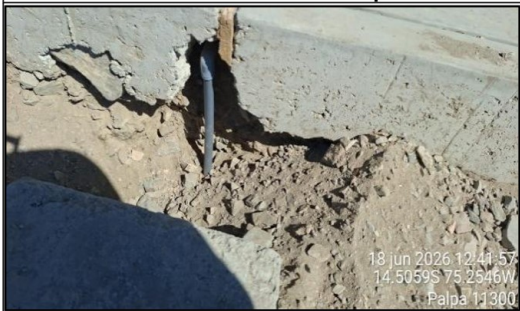
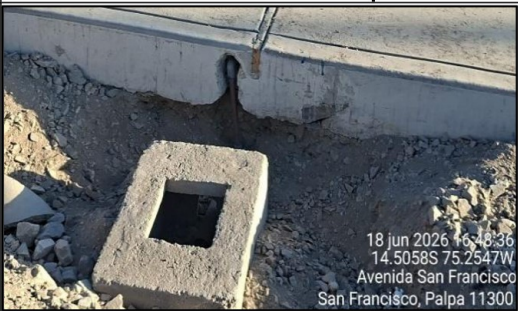
| <b>Imagen n.º 91</b><br><b>Tubería instalada en rampa</b> | <b>Imagen n.º 92</b><br><b>Tubería instalada en rampa</b> |

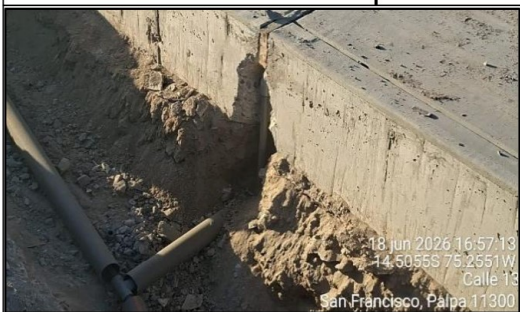
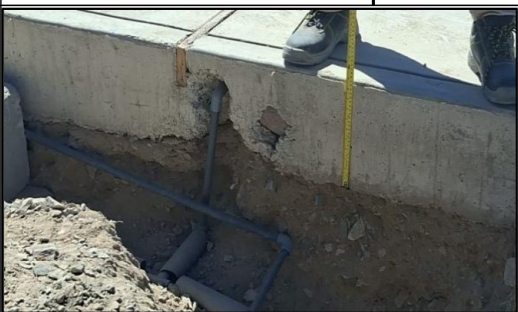
| <b>Imagen n.º 91</b><br><b>Tubería instalada en rampa</b> | <b>Imagen n.º 92</b><br><b>Tubería instalada en rampa</b> |
|---|---|
| <b>Imagen n.º 93</b><br><b>Tubería instalada en rampa</b> | <b>Imagen n.º 94</b><br><b>Tubería instalada en rampa</b> |

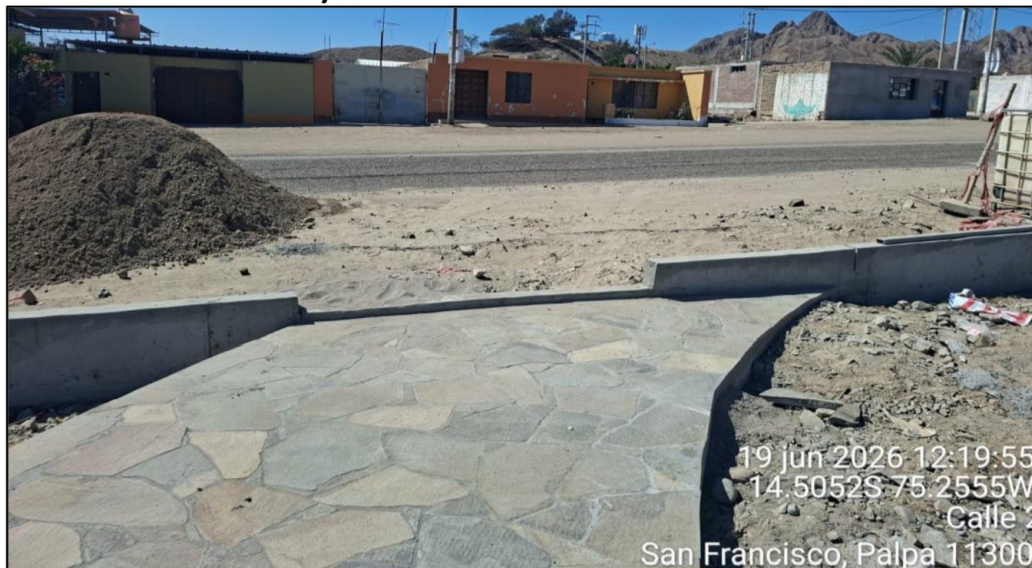
**Imagen n.º 98**  
**Ejecución de sardinel con discontinuidad**

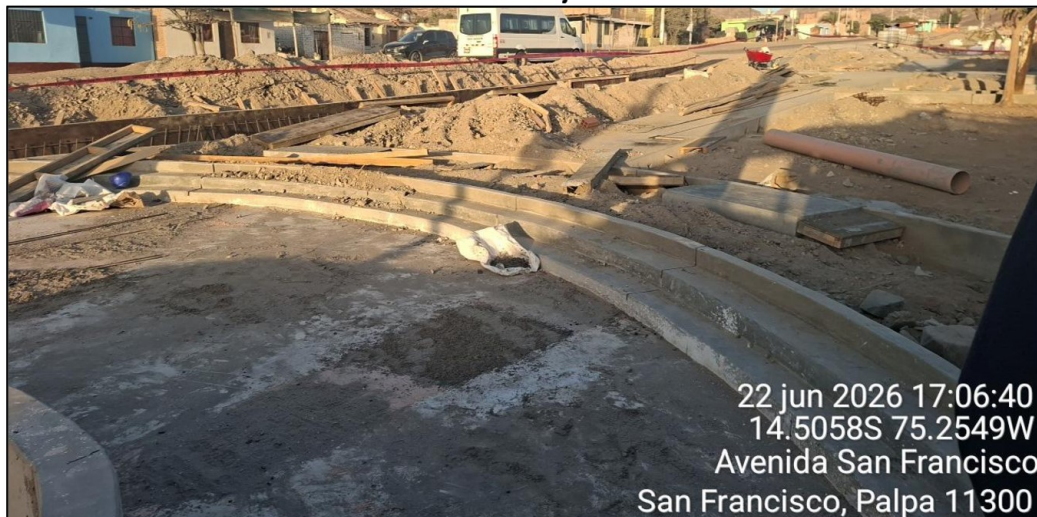
**Imagen n.º 100**  
**Escalones adicionales junto a sardinel**

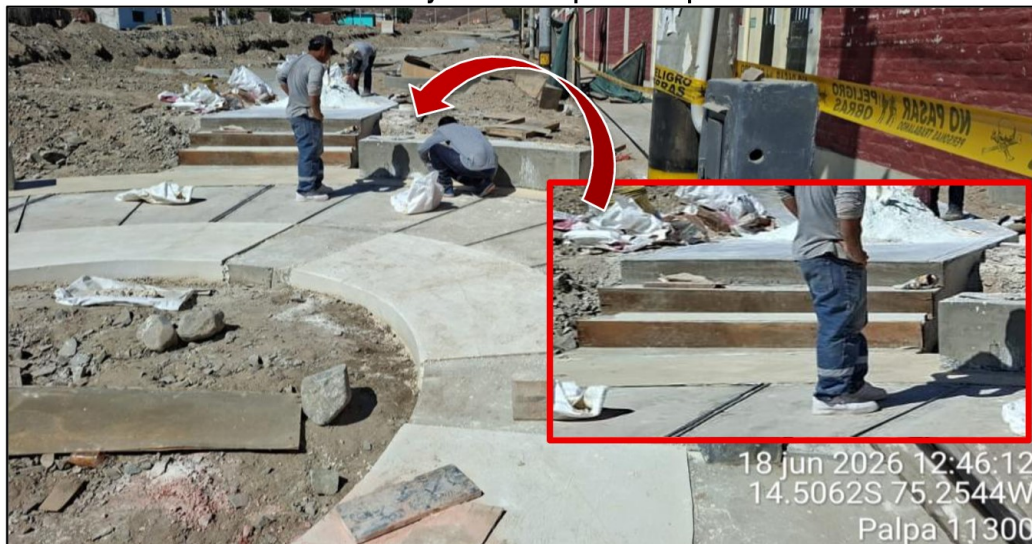
Sin embargo, durante la visita de inspección realizada el 18 de junio de 2026, la Comisión de Control verificó la construcción de una escalera de tres peldaños en el área contigua a la referida rampa, conforme se muestra en la imagen siguiente:

**Imagen n.º 102**  
**Construcción de escalera adyacente a rampa en el Espacio 1 de la Cuadra 4**

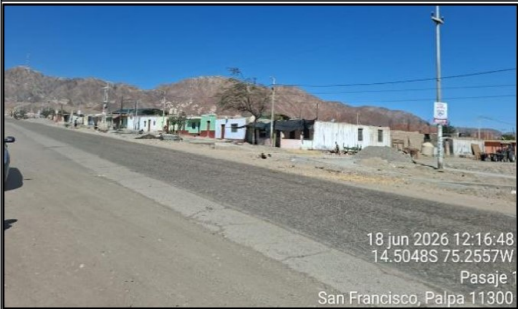
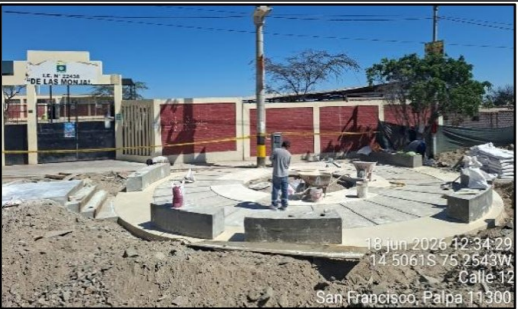
| <b>Imagen n.° 103</b><br><b>Ausencia de cerco perimétrico</b> | <b>Imagen n.° 104</b><br><b>Ausencia de cerco perimétrico frente a I.E.</b> |

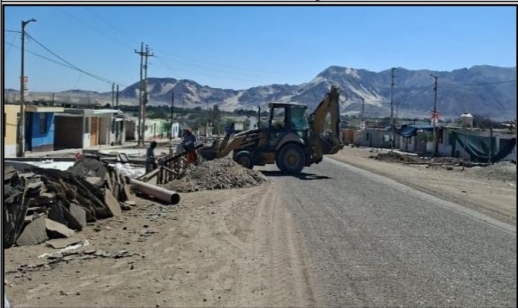
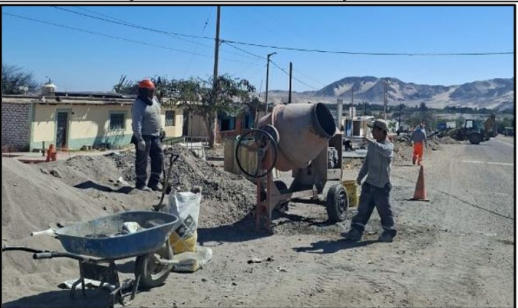
| <b>Imagen n.° 105</b><br><b>Ausencia de delimitación y señalización</b> | <b>Imagen n.° 106</b><br><b>Dos trabajadores sin uso completo de EPP</b> |

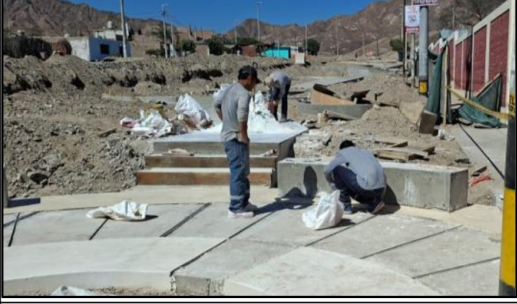
| <p><b>Imagen n.º 107</b><br/><b>Un trabajador sin uso completo de EPP</b></p> | <p><b>Imagen n.º 108</b><br/><b>Cuatro trabajadores sin uso completo de EPP</b></p> |
