**INFORME DE HITO DE CONTROL  
N° 020-2026-OCI/0430-SCC**

**OBRA: “MEJORAMIENTO DE LOS SERVICIOS DE  
EDUCACIÓN INICIAL DEL PRONOEI CAMINITO DE  
QUISQUE DEL ANEXO DISTRITO DE COAYLLO -  
PROVINCIA DE CAÑETE - DEPARTAMENTO DE LIMA”,  
CON CUI N° 2482880**

**HITO DE CONTROL N° 2  
CULMINACIÓN Y RECEPCIÓN DE SALDO DE OBRA**

**SAN VICENTE, 11 DE SETIEMBRE DE 2026**

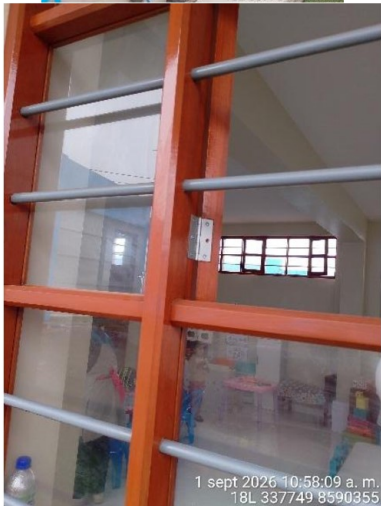
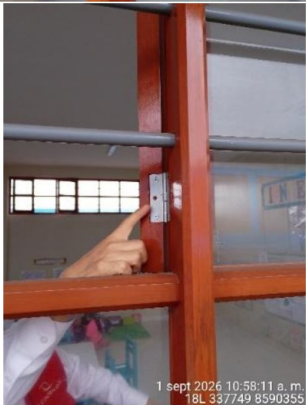
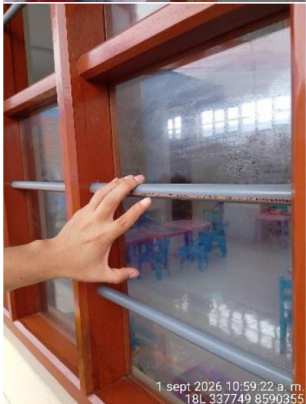
**Imágenes n.ºs 64 al 68**

*Se evidenció que la ventana n.º 2 del aula 1 no contaba con una adecuada fijación, verificándose que presentaba movimiento; asimismo, se evidenció la falta de pernos de fijación.*

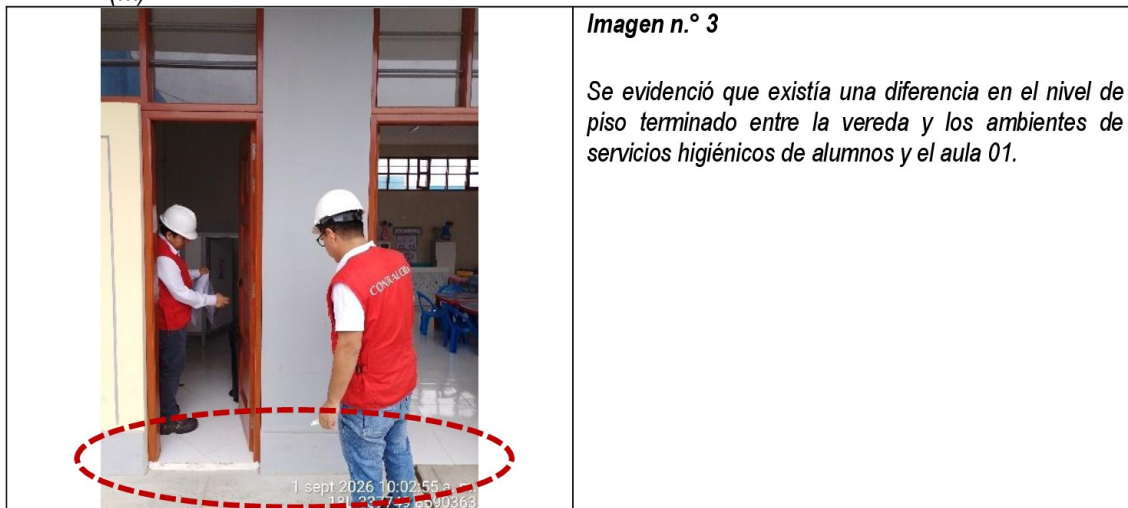
**Imagen n.º 3**

Se evidenció que existía una diferencia en el nivel de piso terminado entre la vereda y los ambientes de servicios higiénicos de alumnos y el aula 01.

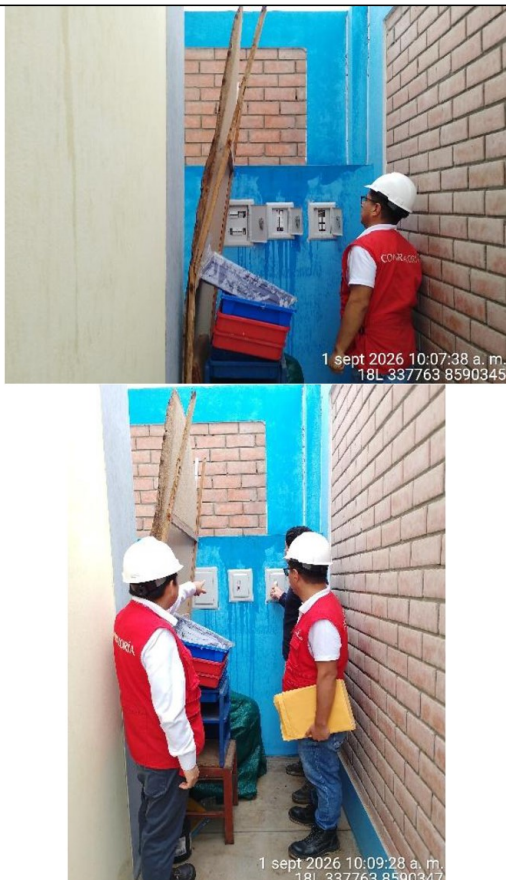
| | <p><b>Imágenes n.ºs 22 al 26</b></p> <p><i>Se evidenció que las cajas eléctricas se encontraban expuestas a la humedad generada por las lluvias registradas durante la verificación, sin contar con una protección adecuada contra la intemperie.</i></p> <p><i>Se evidenció que las cajas eléctricas no contaban con el rotulado o identificación correspondiente para su adecuada identificación, manipulación y mantenimiento.</i></p> |

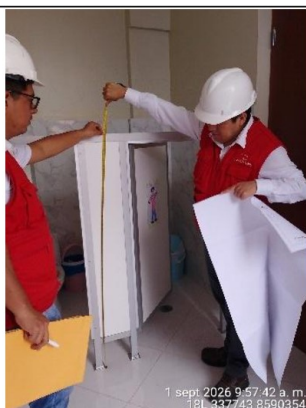
*Se evidenció la existencia de dos separadores de baño de aluminio, de 1.36 m de altura, cuyo pestillo de cierre se encontraba instalado sobre una pieza de madera utilizada como soporte.*

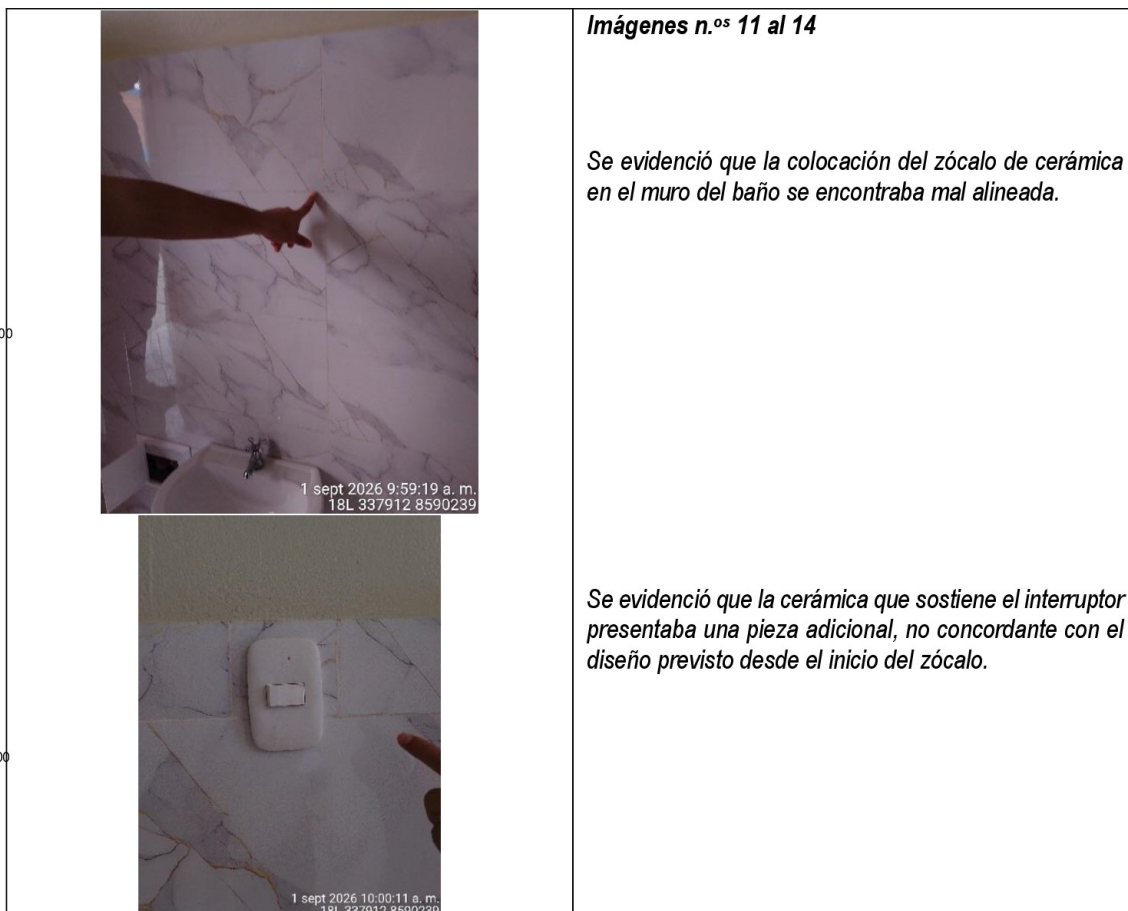
**Imágenes n.ºs 11 al 14**

*Se evidenció que la colocación del zócalo de cerámica en el muro del baño se encontraba mal alineada.*

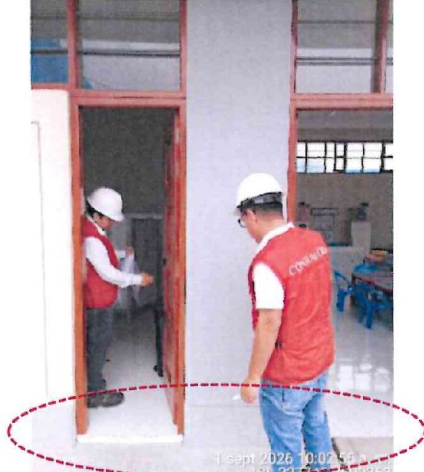
| | <p><b>Imagen n.º 3</b></p> <p>Se evidenció que existía una diferencia en el nivel de piso terminado entre la vereda y los ambientes de servicios higiénicos de alumnos y el aula 01.</p> |

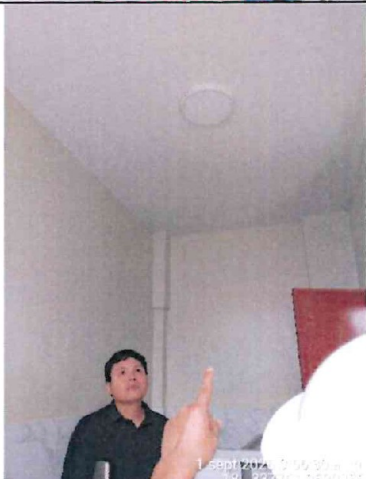
| | <p><b>Imagen n.º 4</b></p> <p>Se evidenció que, al momento de la visita, el ambiente contaba con las instalaciones de luminarias; sin embargo, no fue posible verificar la operatividad, debido a que la I.E. no contaba con suministro de energía eléctrica en dicho momento.</p> <p>Según lo manifestado por la docente durante la visita, el ambiente contaría con suministro de energía eléctrica a partir de las 18:00 horas; sin embargo, no dispondría de dicho servicio durante las horas de la mañana.</p> |

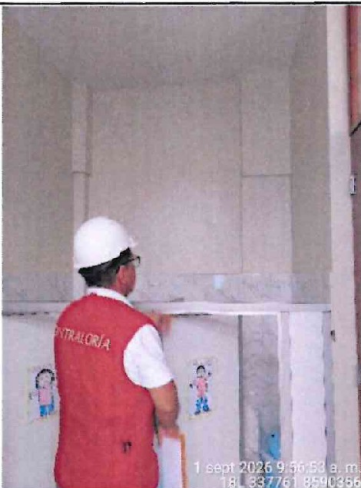
| | <p><b>Imagen n.º 5</b></p> <p>Se evidenciaron pintos en columnas con dimensiones no uniformes en el ambiente de los servicios higiénicos (SS-HH).</p> |

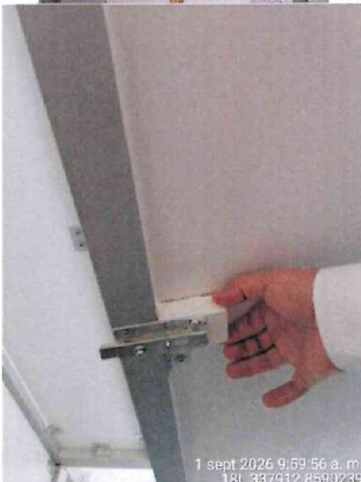
| | <p><b>Imágenes n.ºs 6 al 9</b></p> <p>Se evidenció la existencia de dos separadores de baño de aluminio, de 1.36 m de altura, cuyo pestillo de cierre se encontraba instalado sobre una pieza de madera utilizada como soporte, el cual no se encuentra fijado.</p> <div data-bbox="1085 1724 1372 2038"> <p>Luis Alexis Espinosa<br/>Cari<br/>70313605</p> </div> |

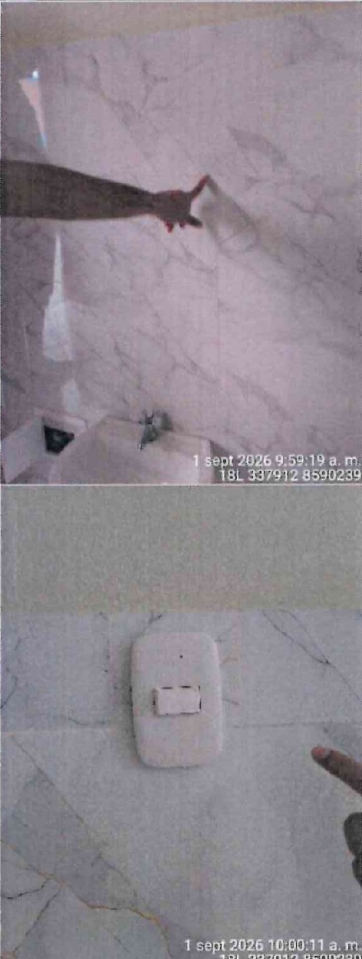
| <p>1 sept 2026 9:59:19 a. m.<br/>18L 337912 8590239</p> <p>1 sept 2026 10:00:11 a. m.<br/>18L 337912 8590239</p> | <p><b>Imágenes n.ºs 11 al 14</b></p> <p>Se evidenció que la colocación del zócalo de cerámica en el muro del baño se encontraba mal alineada.</p> <p>Se evidenció que la cerámica que sostiene el interruptor presentaba una pieza adicional, no concordante con el diseño previsto desde el inicio del zócalo.</p> |

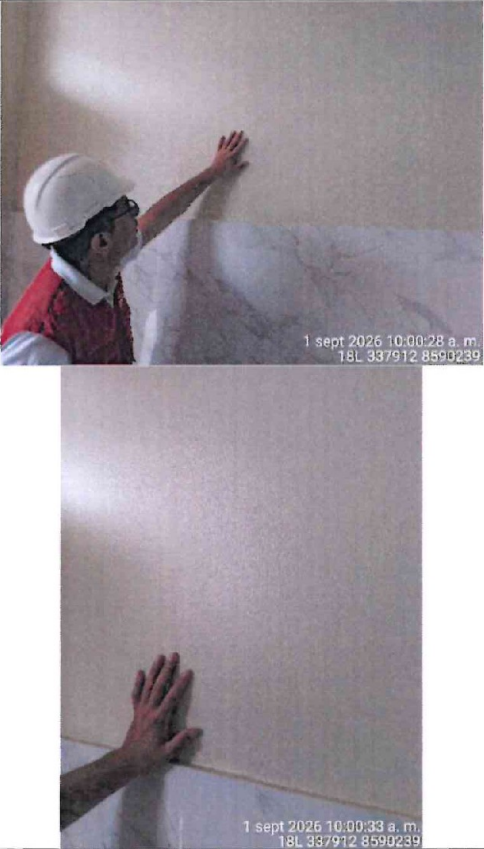
| | <p>Se evidenció que el acabado de pintura ejecutado presentaba una superficie rugosa y no uniforme.</p> |

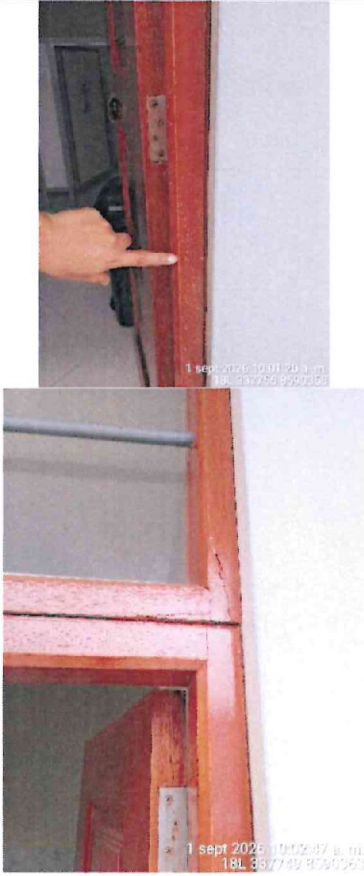
| | <p><b>Imágenes n.ºs 15 al 18</b></p> <p>Se evidenció que los marcos de las puertas presentaban salpicaduras de pintura de diferente color, sin haberse efectuado su adecuada limpieza.</p> <p>Se evidenció que el marco superior de la ventana, ubicado sobre la puerta, presentaba daños visibles en su superficie.</p> |

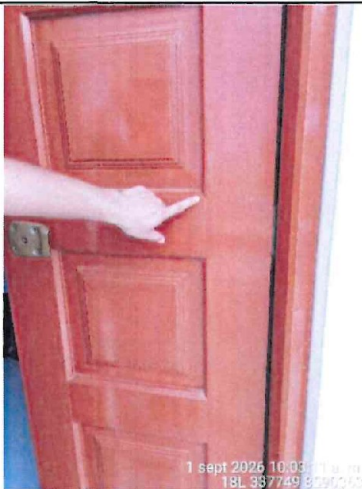
Se evidenció que la puerta de madera presentaba rajaduras o aberturas en las uniones pegadas. .

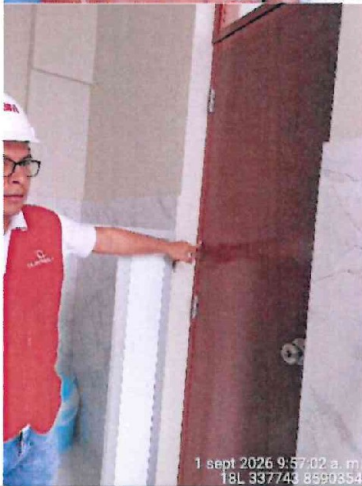
Se evidenció que la puerta interior contaba con tres (3) bisagras.

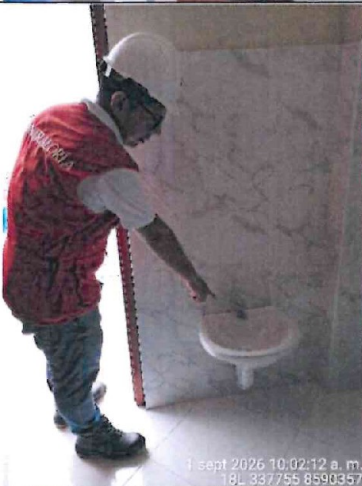
**Imagen n.º 19**

Se evidenció que uno de los lavamanos presentaba un menor caudal de agua en comparación con los demás grifos.

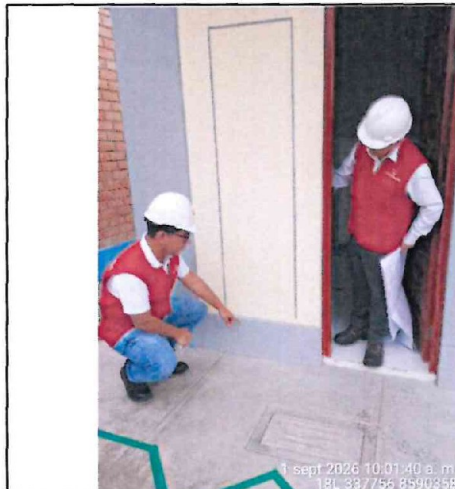
**Imagen n.º 21**

Se evidenció que el contrazócalo exterior presentaba acabado con pintura látex en todo su perímetro.

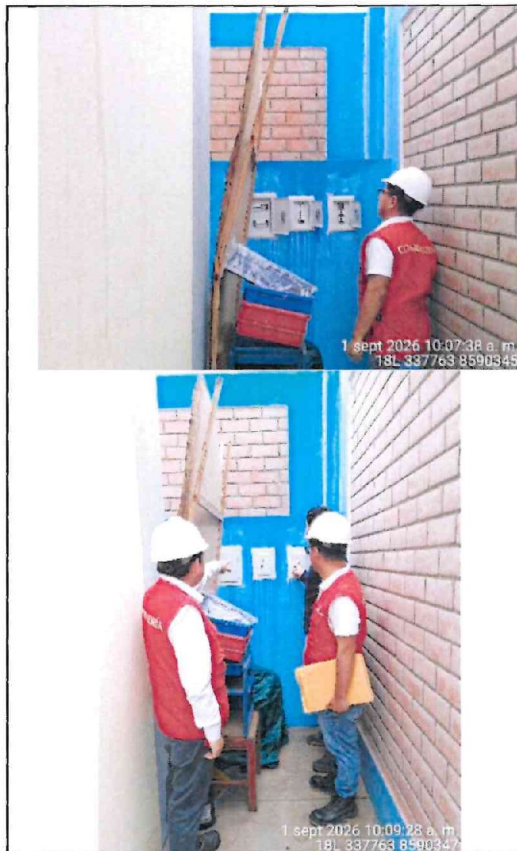
**Imágenes n.ºs 22 al 26**

Se evidenció que las cajas eléctricas se encontraban expuestas a la humedad generada por las lluvias registradas durante la verificación, sin contar con una protección adecuada contra la intemperie.

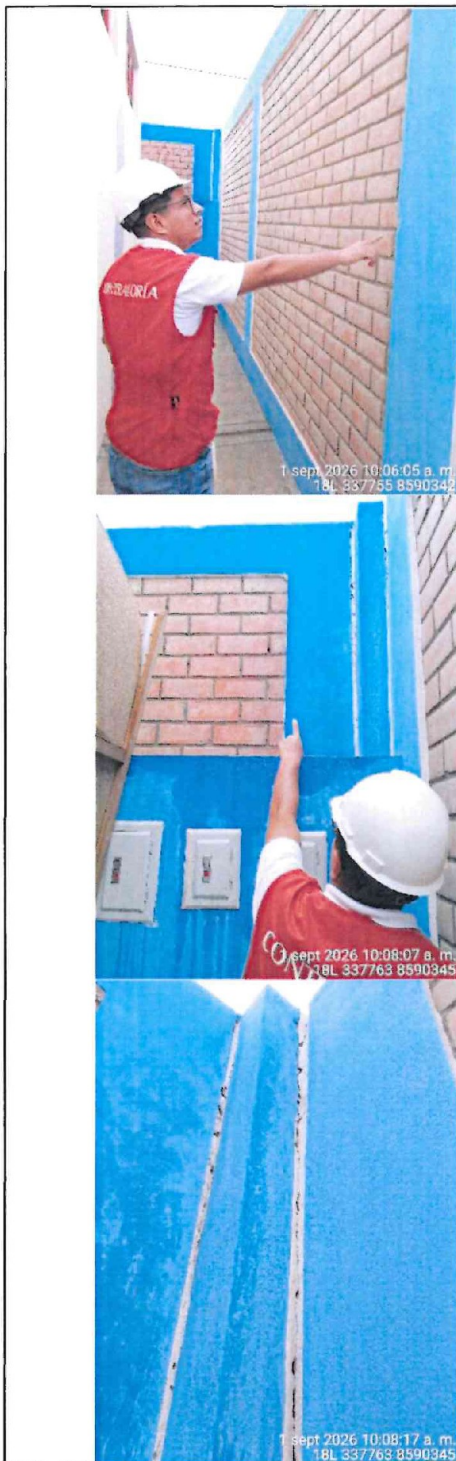
Se evidenció que una de las columnas del cerco perimétrico presentaba daños visibles en su superficie.

Se evidenció que, en un punto del cerco perimétrico, el mortero no presentaba un relleno uniforme, se visualizó vacíos en las juntas.

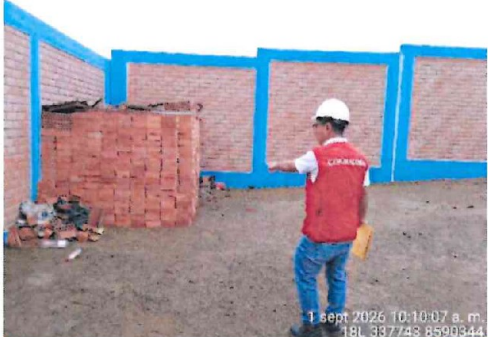
| | <p><b>Imagen n.º 27</b></p> <p>Se evidenció que se encontraban ladrillos apilados que, a la fecha de la visita, no habían sido retirados del área.</p> |

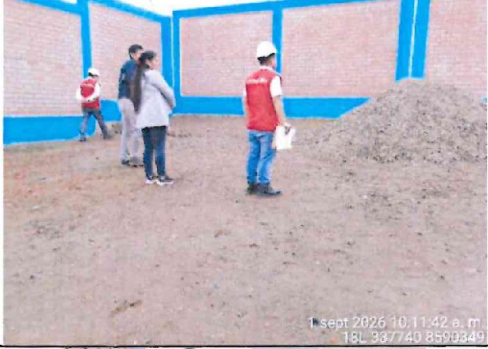
| | <p><b>Imagen n.º 28</b></p> <p>Se evidenció que se mantenía material de afirmado en el área interna de la institución educativa, encontrándose pendiente su retiro.</p> |

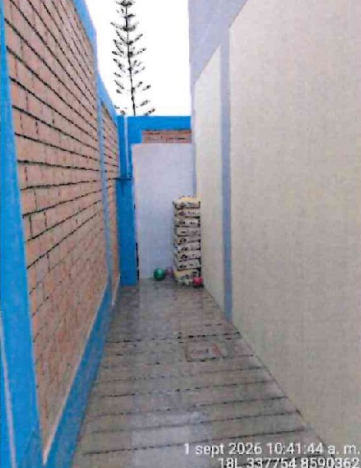
| | <p><b>Imagen n.º 29</b></p> <p>Se evidenció la permanencia de 10 bolsas de cementos colocados en pasadizo, sin protección contra la intemperie y lluvias.</p> |

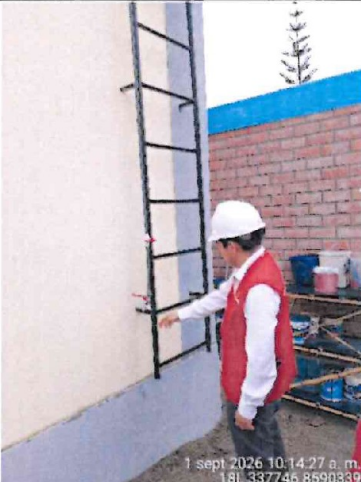
| | <p><b>Imágenes n.ºs 30 al 32</b></p> <p>Se evidenció la instalación de una escalera metálica de acceso al tanque elevado.</p> <p>Se evidenció que la escalera contaba con un grifo cuya instalación habría sido realizada por los padres de familia, según lo manifestado por la docente del PRONOEI, el cual se encontraba empalmado a la conexión ejecutada por la contratista.</p> |

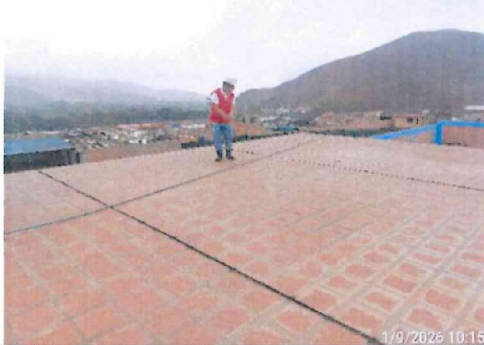
| | <p>Se evidenció la colocación de ladrillo pastelero y la existencia de un tubo PVC de agua.</p> <p><i>comentario: respecto a la imagen n.º 32 la directora del colegio indicó que dicho tubo o nido realizado por los padres de familia (posteriormente a la ejecución de la obra)</i></p> |

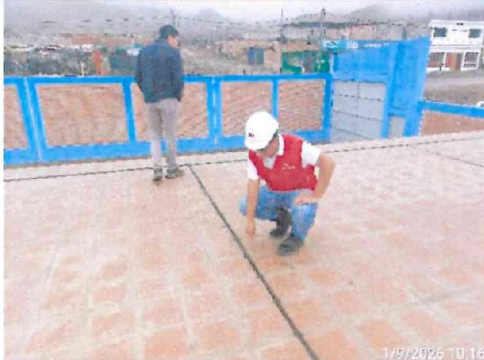
| | <p><b>Imagen n.º 33</b></p> <p>Se evidenció la presencia de una membrana impermeabilizante de color negro en las uniones de los paños del ladrillo pastelero, no se visualizó revestimiento adicional del techo.</p> |

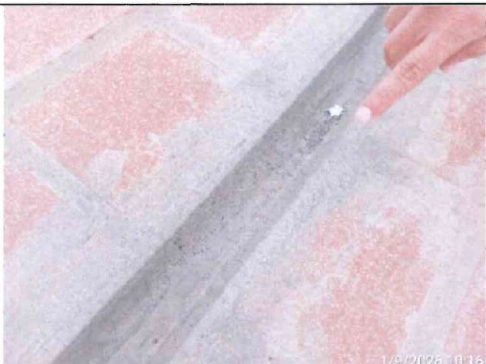
| | <p><b>Imagen n.º 34</b></p> <p>Se evidenció que el canal de drenaje de concreto presentaba un acabado superficial no uniforme, con presencia de pequeñas fisuras dispersas en diferentes sectores.</p> |

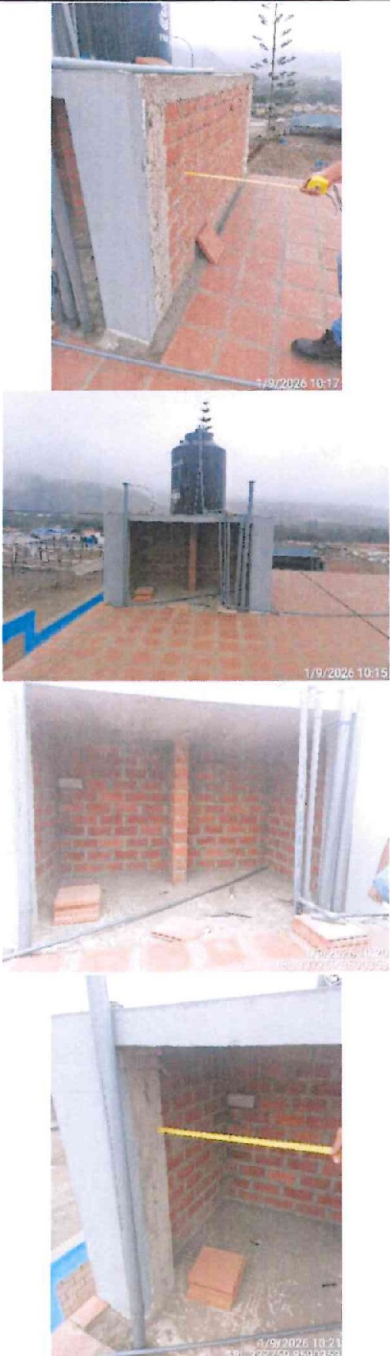
| | <p><b>Imágenes n.ºs 35 al 41</b></p> <p>Se evidenció que el muro que sostiene el tanque elevado presentaba algunas caras interiores y exteriores sin tarrajeo, además de presentar clavos y alambres de encofrado pendientes de retiro.</p> |

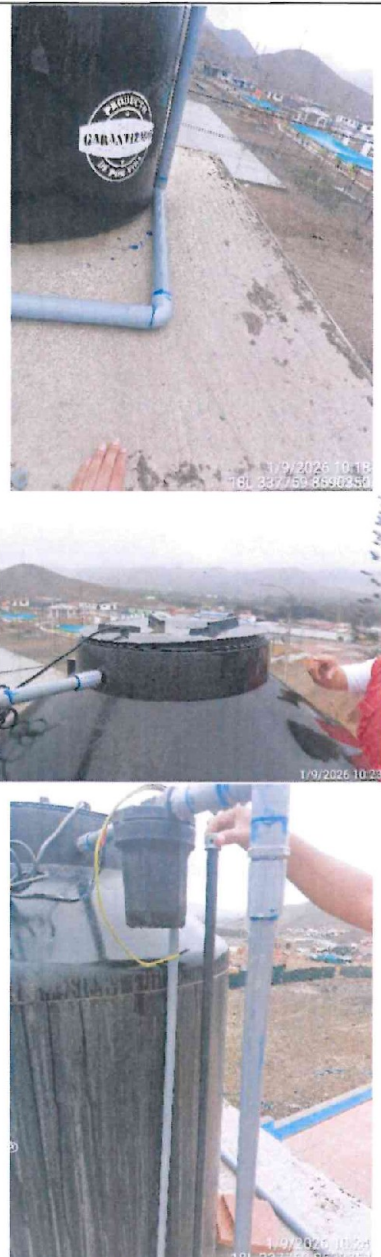
| | <p>Se evidenció que el tanque elevado contaba con presencia de agua durante la verificación; sin embargo, la cisterna no contaba con agua ni se observaron indicios de haberla contenido, por lo que se presume que el tanque elevado se estaría abasteciendo de forma directa de la red pública por gravedad.</p> <p>Se evidenció la presencia de fisuras en la parte superior del techo de la estructura que soporta el tanque elevado.</p> <p>Se evidenció que la tapa del tanque elevado no se encontraba asegurada adecuadamente.</p> <p>Se evidenció que el controlador de nivel de agua del tanque elevado (tubo de PVC vertical) era de color negro, lo que dificulta la visualización del nivel de agua.</p> |

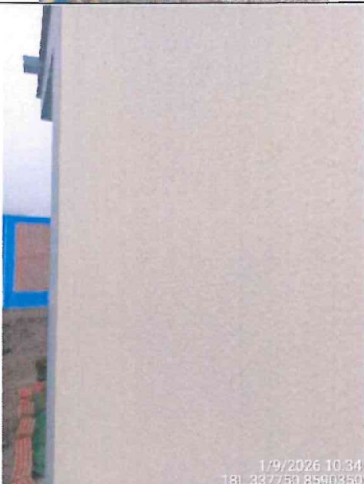
| | <p><b>Imagen n.º 44</b></p> <p>Se evidenció que el acabado de pintura ejecutado en la parte exterior presentaba una superficie rugosa y no uniforme.</p> |

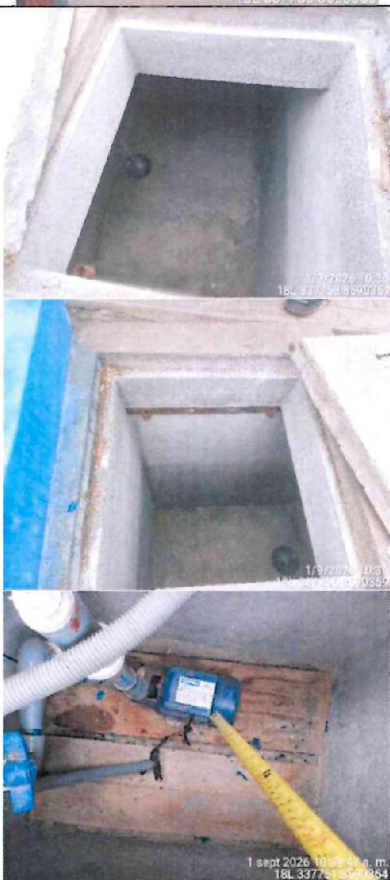
| | <p><b>Imágenes n.ºs 45 al 48</b></p> <p>Se evidenció que la cisterna se encontraba instalada, pero no operativa, debido a que la I.E. contaría con el suministro de energía eléctrica a partir de las 18:00 horas. Asimismo, durante la visita no se evidenció presencia de agua en la cisterna, por lo que no fue posible verificar su funcionamiento ni determinar el mecanismo de abastecimiento del agua.</p> <p>Ancho y largo de 0.74 m. de tapa.</p> <p>Se evidenció una varilla de acero expuesta que presentaba signos de oxidación. La escalera de ingreso no se encuentra instalada.</p> <p><i>Comentario: Respecto a la escalera de ingreso a la cisterna, en la imagen 43 se puede evidenciar que la escalera puede ser desmontada.</i></p> <p>Se evidenció que la electrobomba se encontraba instalada; sin embargo, no fue posible realizar las pruebas de impulsión y distribución de agua debido a la falta de suministro de energía eléctrica durante el día de la visita.</p> |

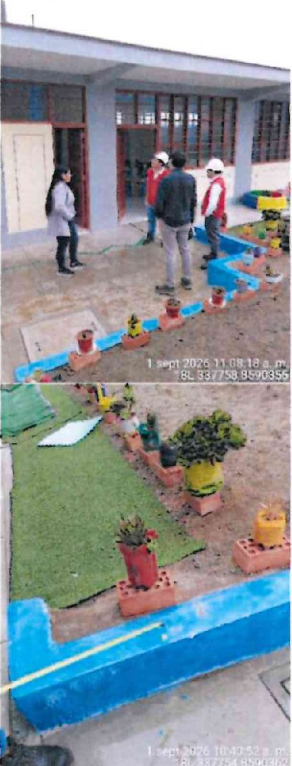
| | <p><b>Imágenes n.ºs 49 al 50</b></p> <p>Se evidenció la ejecución de un sardinel peraltado que, según lo referido por los representantes de la Entidad, no correspondería a una partida contemplada en el proyecto, habiéndose ejecutado por los padres de familia por razones de funcionalidad del área.</p> |

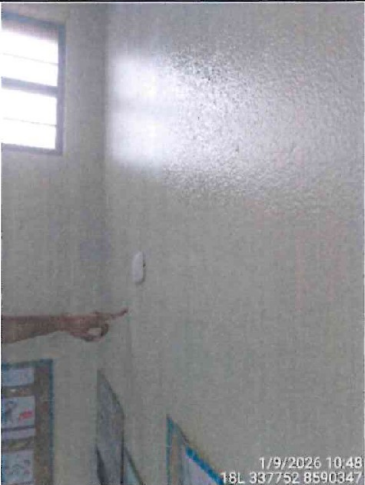
| | <p><b>Imágenes n.ºs 51 al 53</b></p> <p>Se evidenció que el acabado de pintura ejecutado en muros y columnas presentaba una superficie rugosa y no uniforme.</p> |

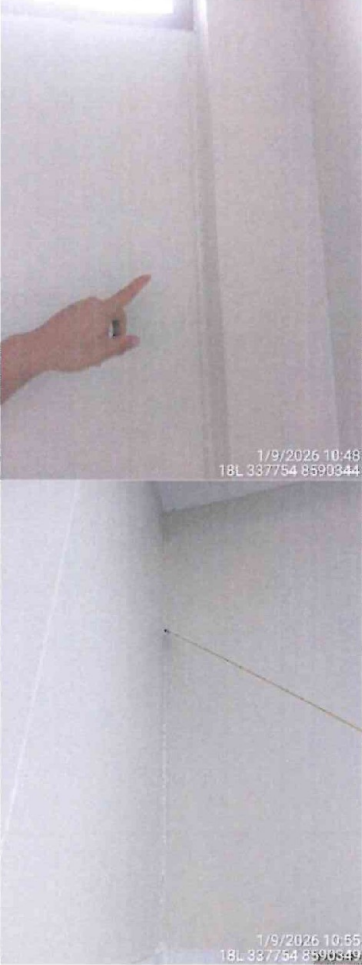
| | <p><b>Imágenes n.ºs 54 al 56</b></p> <p>Se evidenció que las juntas de dilatación ubicadas entre las columnas del aula 01 presentaban un relleno no uniforme.</p> |

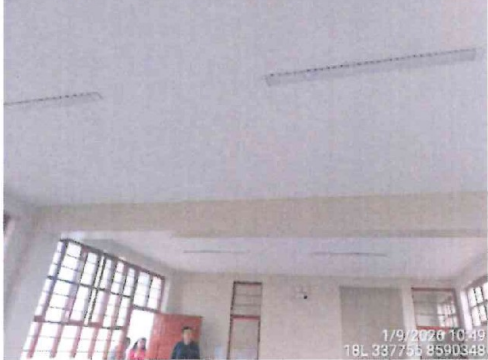
| | <p><b>Imagen n.º 57</b></p> <p>Se evidenció que, al momento de la visita, el ambiente contaba con las instalaciones de luminarias; sin embargo, estas no se encontraban operativas, debido a que el ambiente no contaba con suministro de energía eléctrica en dicho momento.</p> <p>Según lo manifestado por la docente durante la visita, el ambiente contaría con suministro de energía eléctrica a partir de las 18:00 horas; sin embargo, no dispondría de dicho servicio durante las horas de la mañana.</p> |

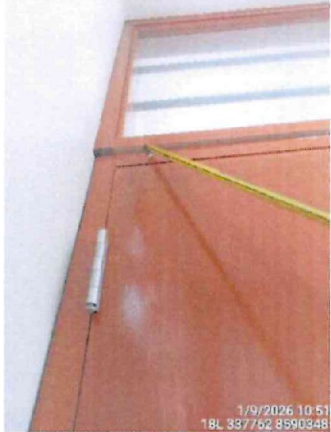
| | <p><b>Imágenes n.ºs 58 al 60</b></p> <p>Se evidenció que el marco de la puerta presentaba falta de uniformidad respecto del marco de la ventana.</p> <p>Se evidenció que la ventana ubicada sobre la puerta de madera presentaba líneas verticales que no guardaban concordancia con el diseño establecido en los planos.</p> |

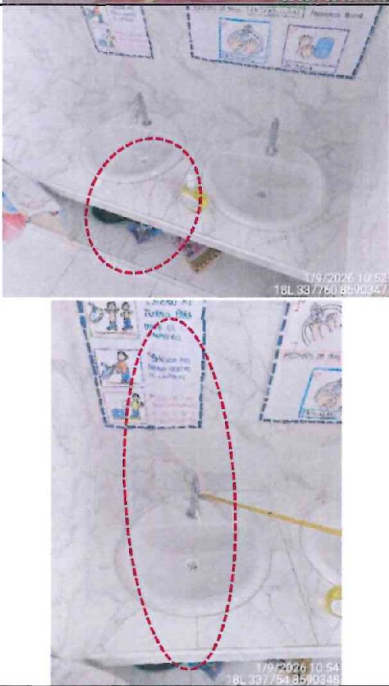
| | <p><b>Imágenes n.ºs 61 al 62</b></p> <p>Se evidenció que el bebedero presentaba una rajadura en su superficie.</p> <p>Se evidenció que la colocación de las losetas en el bebedero no presenta una alineación continua entre el tablero horizontal y la pared.</p> |

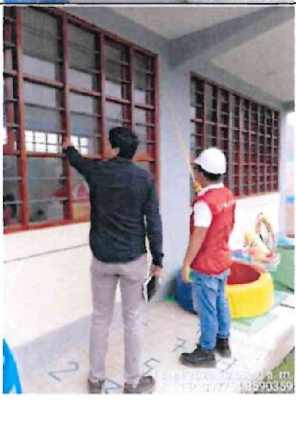
| | <p><b>Imágenes n.ºs 64 al 68</b></p> <p>Se evidenció que la ventana n.º 2 del aula 1 no contaba con una adecuada fijación, verificándose que presentaba movimiento; asimismo, se evidenció la falta de pernos de fijación.</p> |

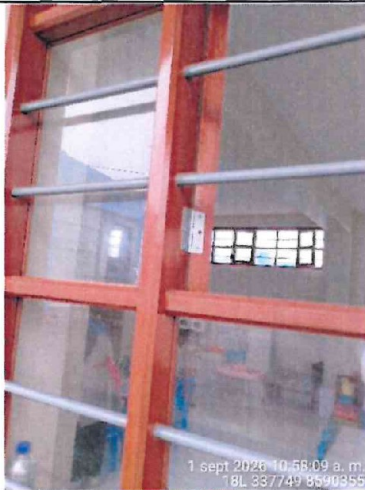
Se evidenció que la ventana ubicada sobre la puerta presentaba tubos de PVC de  $\frac{3}{4}$ " y vidrios instalados.
