**ÓRGANO DE CONTROL INSTITUCIONAL DE LA
MUNICIPALIDAD PROVINCIAL DE ILO**

**INFORME DE HITO DE CONTROL
Nº 003-2026-OCI/0445-SCC**

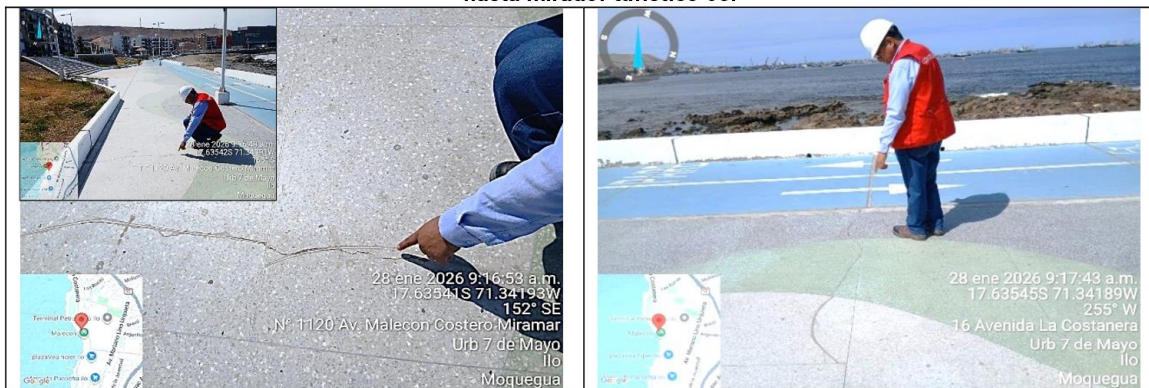
Imágenes n.ºs 75 y 76: Ubicación y detalle de resanes de fisuras con perfiles de aluminio de geometría lineal errática y/o sinuosa, transversal a caminería.

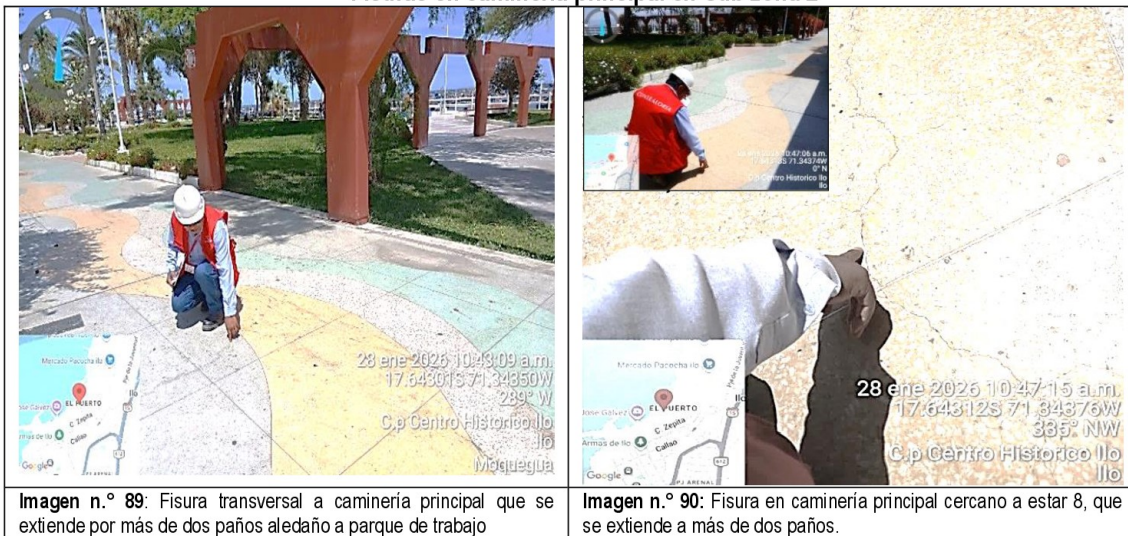
Imagen n.º 89: Fisura transversal a caminería principal que se extiende por más de dos paños aledaño a parque de trabajo

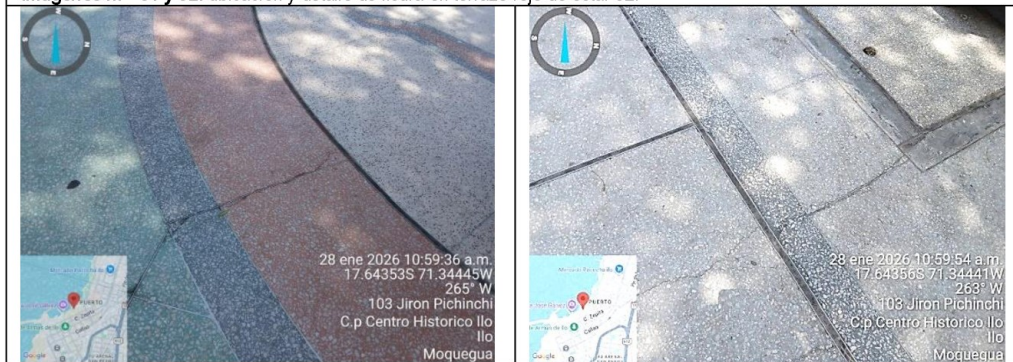
Imagen n.º 93: Fisura en perímetro de estar 02 transversal a anillos circulares en estar 02.

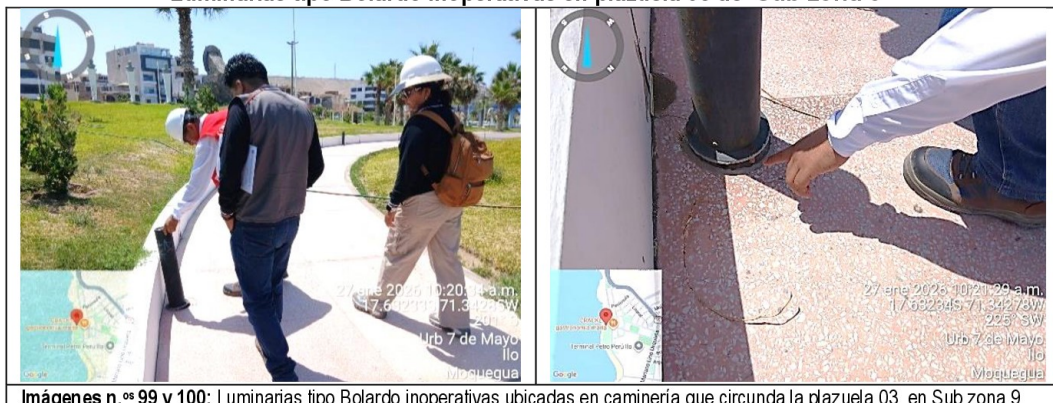
Imágenes n.º 99 y 100: Luminarias tipo Bolardo inoperativas ubicadas en caminería que circunda la plazuela 03, en Sub zona 9
