**INFORME DE HITO DE CONTROL
N.º 11-2026-OCI/0446-SCC**

**“MEJORAMIENTO SERVICIO DE TRANSITABILIDAD
VEHICULAR Y PEATONAL EN LAS AVENIDAS JOSÉ
CARLOS MARIÁTEGUI Y MARISCAL DOMINGO NIETO
(CRUCE SAN ANTONIO DE PADUA - AVENIDA N.º 01 DEL
SECTOR 1B-PAMPAS SAN FRANCISCO), C.P. SAN
ANTONIO, MOQUEGUA, MARISCAL NIETO, MOQUEGUA”**

**HITO DE CONTROL N.º 4 –VACIADO DE CONCRETO EN
MURO MC 1 Y ESTADO DE EJECUCIÓN DE SERVICIOS**

**PERÍODO DE EVALUACIÓN DEL HITO DE CONTROL:
DEL 28 DE MAYO DE 2026 AL 03 DE JUNIO DE 2026**

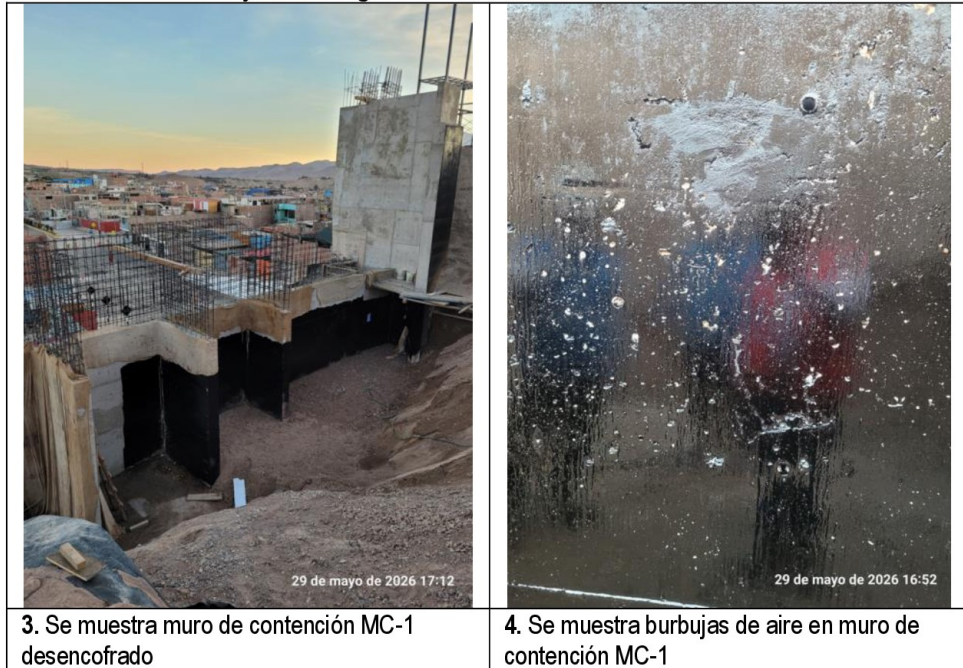
⁵ Pequeñas cavidades regulares e irregulares, generalmente no mayores a 15 mm de diámetro, resultantes del atrapamiento de burbujas de aire en la superficie del concreto encofrado durante la colocación y consolidación.

Imágenes n.º 3 y 4
Burbujas de aire generadas en el muro de contención MC-1

En consecuencia, la presencia de cangrejas y burbujas de aire en el concreto colocado sin un tratamiento adecuado, antes de aplicarle otros materiales para su acabado o impermeabilización, podría afectar la calidad de los trabajos ejecutados, considerando que en el caso de las cangrejas, al tener el acero de refuerzo expuesto, la humedad del material de relleno generaría la corrosión de la estructura, y las burbujas de aire estarían reduciendo el recubrimiento de la estructura de acero de refuerzo.

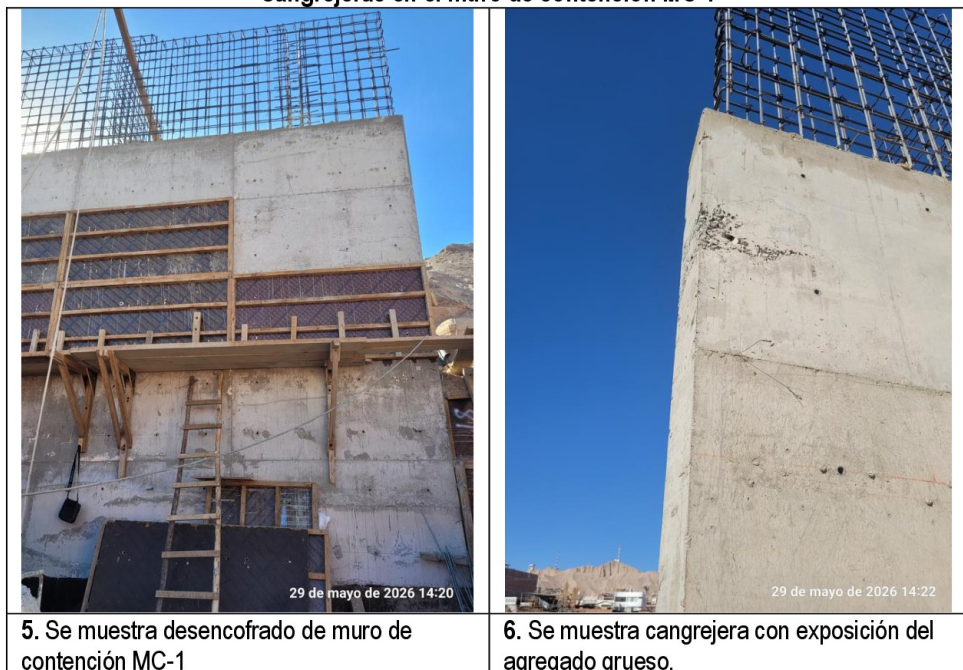
Asimismo, en dos (2) puntos específicos se generaron **cangrejeras**⁶ dejando el acero de la estructura expuesto, ubicándose uno de ellos en la unión del muro longitudinal con el muro lateral, generando que en toda la extensión de la unión el recubrimiento del acero no sea el adecuado; y en un (1) punto específico se generó una cangrejera con exposición parcial del agregado grueso, conforme se muestra en las siguientes imágenes:

Imágenes N.º 5, 6, 7, 8, 9 y 10
Cangrejeras en el muro de contención MC-1

⁶ Defecto del concreto endurecido caracterizado por la presencia de vacíos y cavidades con exposición parcial o total del agregado grueso, originado por una consolidación deficiente, segregación o insuficiente llenado del encofrado.

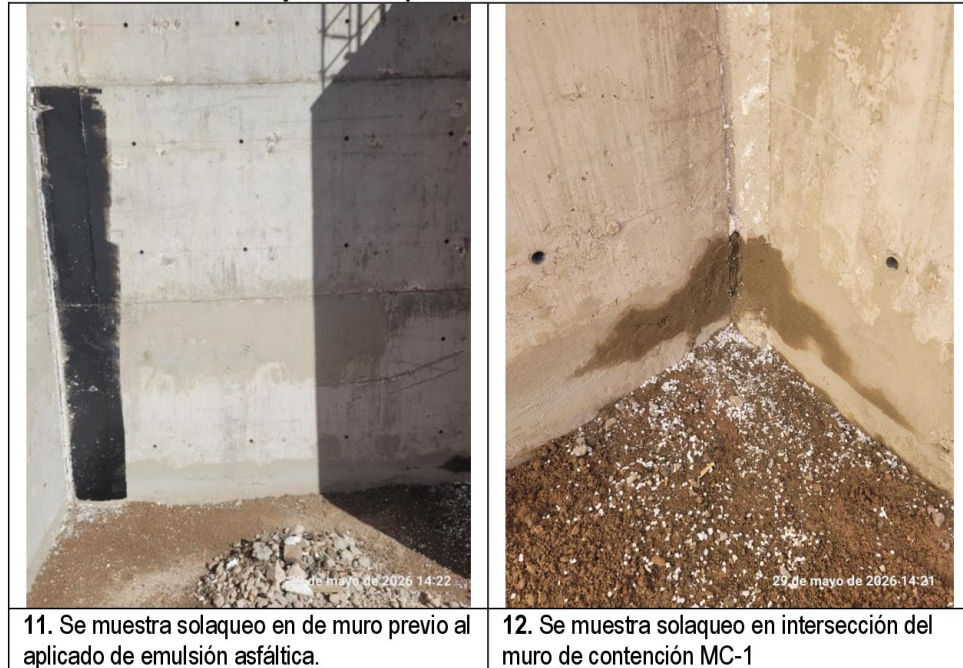
Imágenes N.º 11 y 12
Trabajos de solaqueo en muro de contención MC-1

11. Se muestra solaqueo en de muro previo al aplicado de emulsión asfáltica.

12. Se muestra solaqueo en intersección del muro de contención MC-1

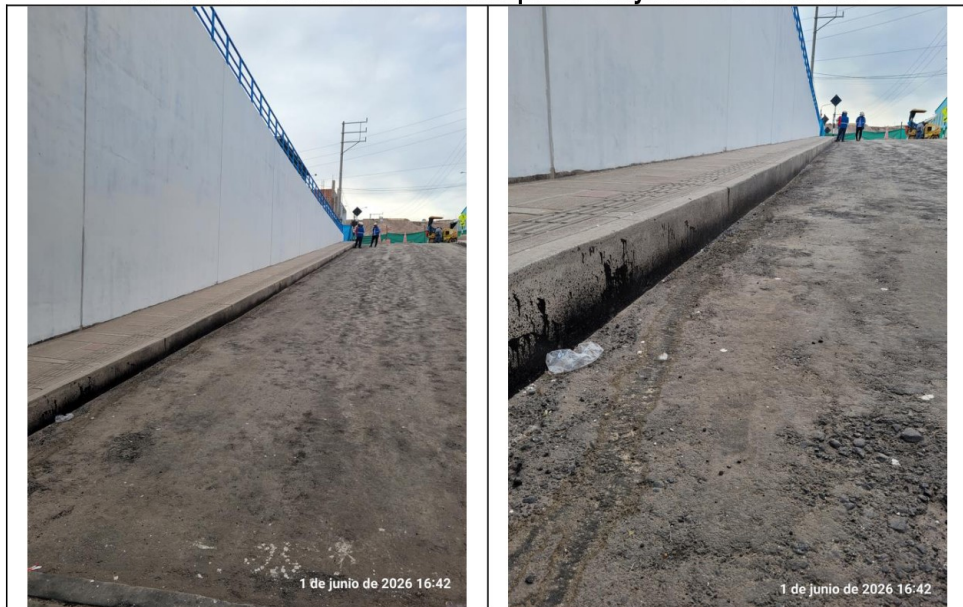
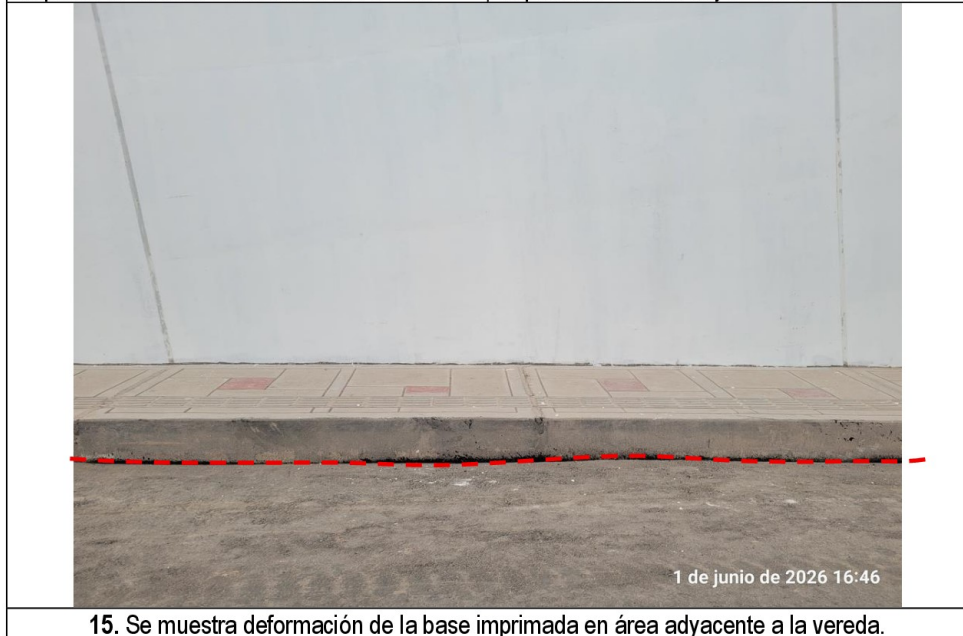
No obstante, al efectuar el recorrido por el mencionado tramo, se evidenció que las áreas adyacentes a las veredas en ambos márgenes de la vía presentaban deformaciones y ondulaciones en el nivel de la base imprimada, conforme se muestra en las siguientes imágenes:

Imágenes N.º 13, 14 y 15
Deformaciones en el nivel de la base imprimada adyacentes a las veredas

13. Se muestra deformación de base imprimada en área colindante a la vereda.

14. Se muestra deformación de base imprimada en área adyacente a la vereda.

15. Se muestra deformación de la base imprimada en área adyacente a la vereda.

La uniformidad de la superficie de la obra ejecutada será comprobada, por cualquier metodología que permita determinar tanto en forma paralela como transversal, al eje de la vía, que no existan variaciones superiores a 10 mm. Cualquier diferencia que exceda esta tolerancia, así como cualquier otra falla o deficiencia que presentase el trabajo realizado, deberá ser corregida por el Contratista a su cuenta, costo y riesgo de acuerdo a las instrucciones y aprobación del Supervisor. (...)"

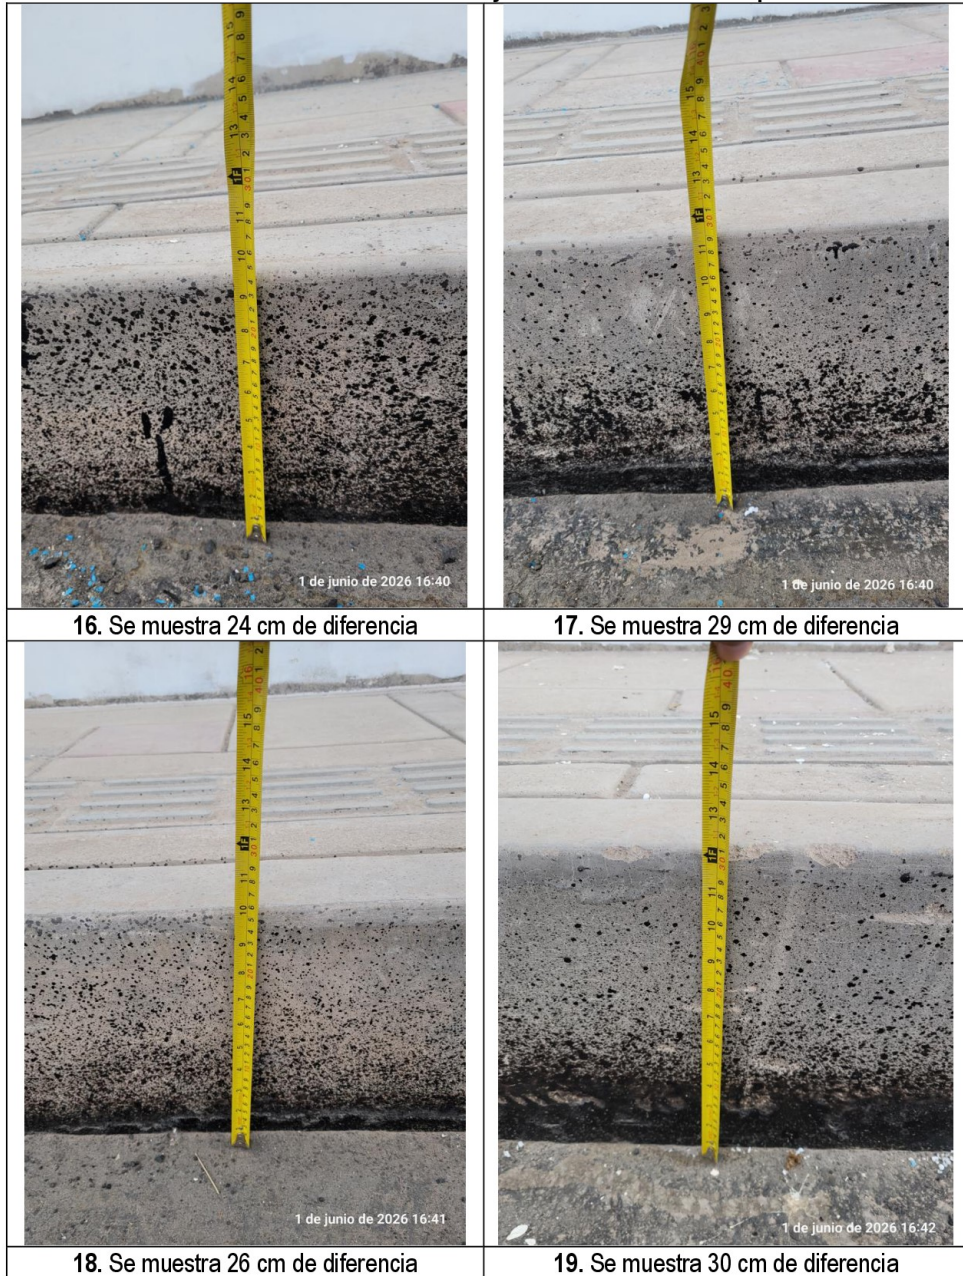
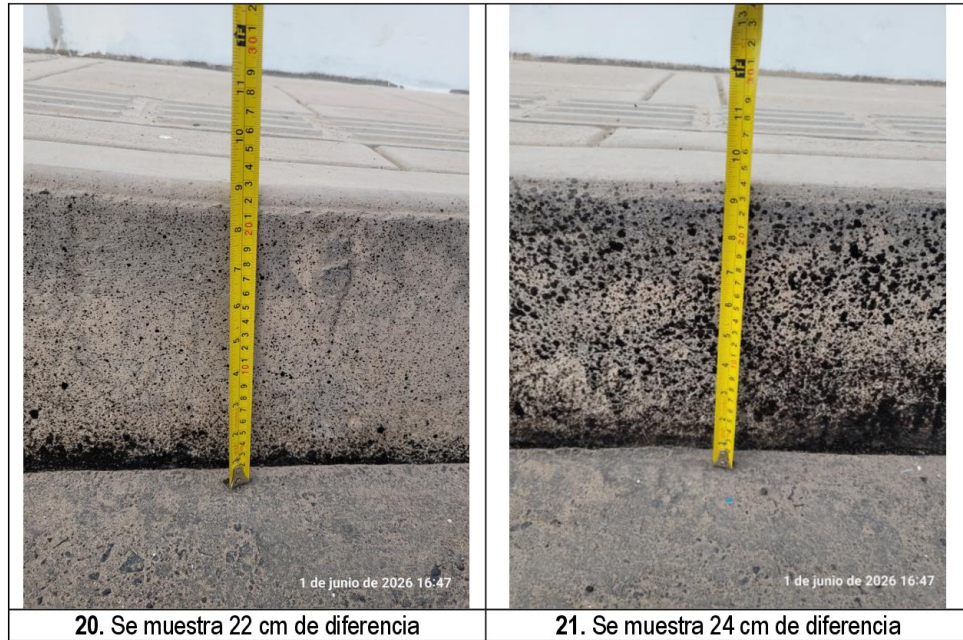
Posteriormente, con el fin de determinar la diferencia de nivel entre la vereda y la rasante de la base imprimada, se realizó la medición correspondiente, obteniéndose medidas de entre 22 a 30 centímetros de diferencia de nivel entre la rasante de la base imprimada y el nivel de la vereda, por lo que, en la extensión de la base imprimada adyacente a las veredas, existirían diferencias de nivel de hasta ocho (8) centímetros, conforme se muestra en las siguientes imágenes:

Imágenes 16, 17, 18, 19, 20 y 21
Diferencia de nivel entre la vereda y la rasante de la base imprimada

20. Se muestra 22 cm de diferencia **21. Se muestra 24 cm de diferencia**

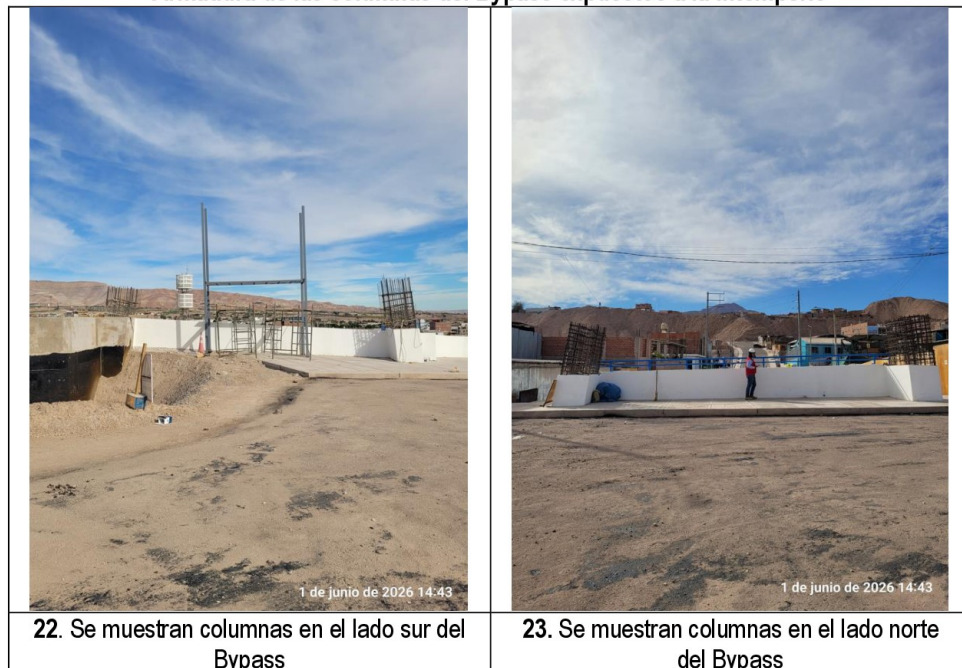
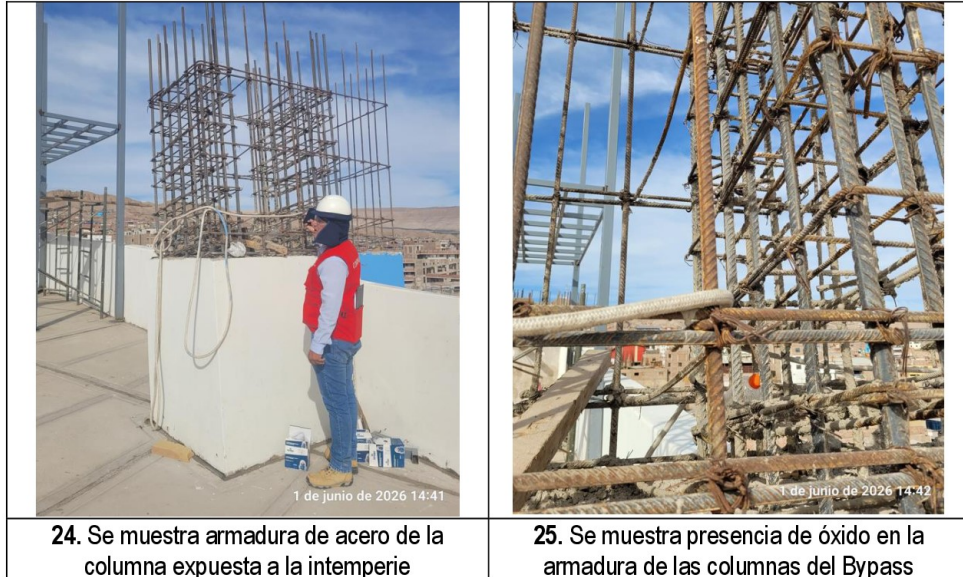
3. ACERO DE REFUERZO EXPUESTO DE LAS CUATRO (4) COLUMNAS DEL BYPASS Y LA VIGA COLLARÍN DEL LADO SUR, PODRÍA PROPICIAR SU CORROSIÓN Y COMPROMETER LA DURABILIDAD, RESISTENCIA Y VIDA ÚTIL DE LA ESTRUCTURA.

Durante la visita realizada a la Obra el 1 de junio de 2026, según consta en el Acta N.º 003-2026-OCI/MPMN-SCC-H4¹², se efectuó un recorrido por la parte superior del intercambio vial ejecutado (Bypass), evidenciándose que en las cuatro (4) columnas que forman parte de la estructura del Bypass, la armadura de acero de las mismas, se encuentra expuesta a la intemperie en una altura de 1,20 a 1,60 metros, conforme se muestra en las siguientes imágenes:

Imágenes N.º 22, 23, 24 y 25
Armadura de las columnas del Bypass expuestas a la intemperie

En ese sentido, no definir los trabajos a efectuar en las columnas del Bypass y haber retirado el recubrimiento del acero en la parte superior de la viga collarin (lado Sur del Bypass), facilitaría la exposición del acero a agentes corrosivos.

La situación expuesta, podría propiciar la corrosión del acero expuesto y comprometer la durabilidad, resistencia y vida útil de la estructura.

El refuerzo expuesto, los insertos y las platinas que se pretendan unir a ampliaciones futuras deben protegerse adecuadamente contra la corrosión.

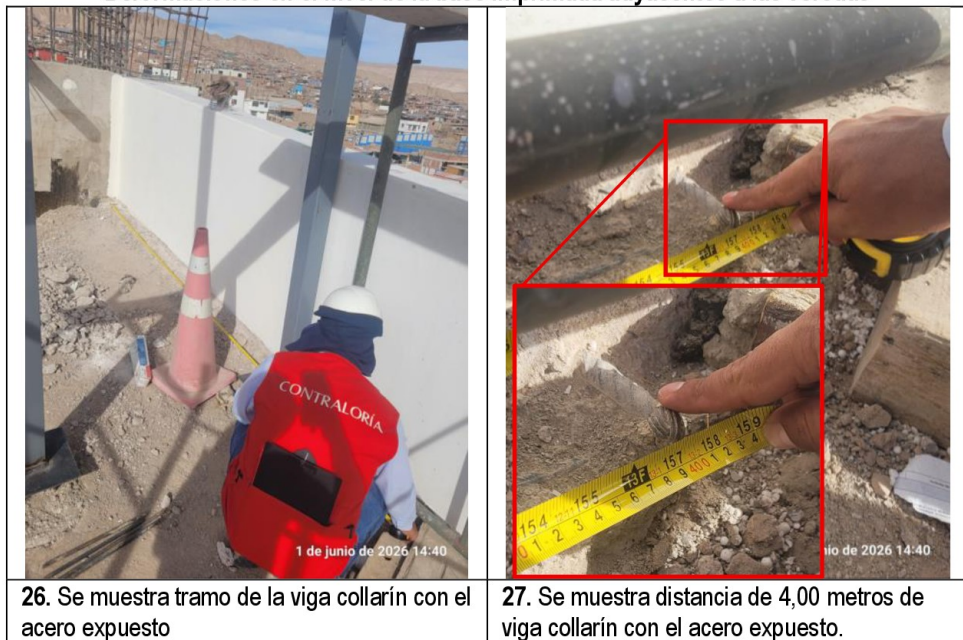
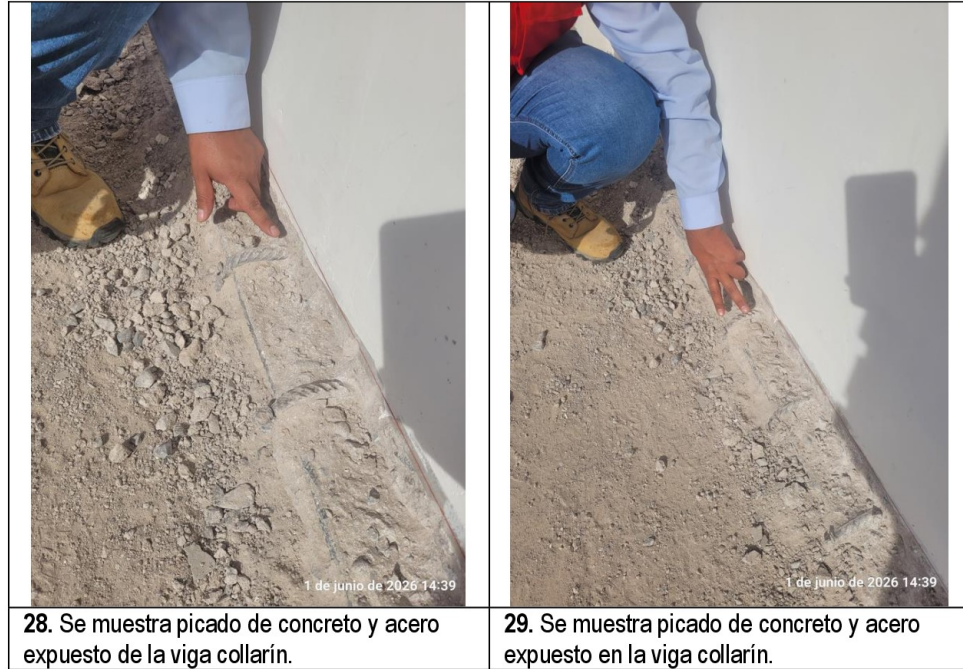
Por otra parte, en la viga collarín del lado sur del Bypass se observó que se habían efectuado trabajos de picado del concreto en la parte superior de la viga collarín dejando parcialmente expuesto la armadura de acero de la misma en una longitud aproximada de cuatro (4) metros lineales, conforme se evidencia en las siguientes imágenes:

Imágenes N.º 26, 27, 28 y 29
Deformaciones en el nivel de la base imprimada adyacentes a las veredas

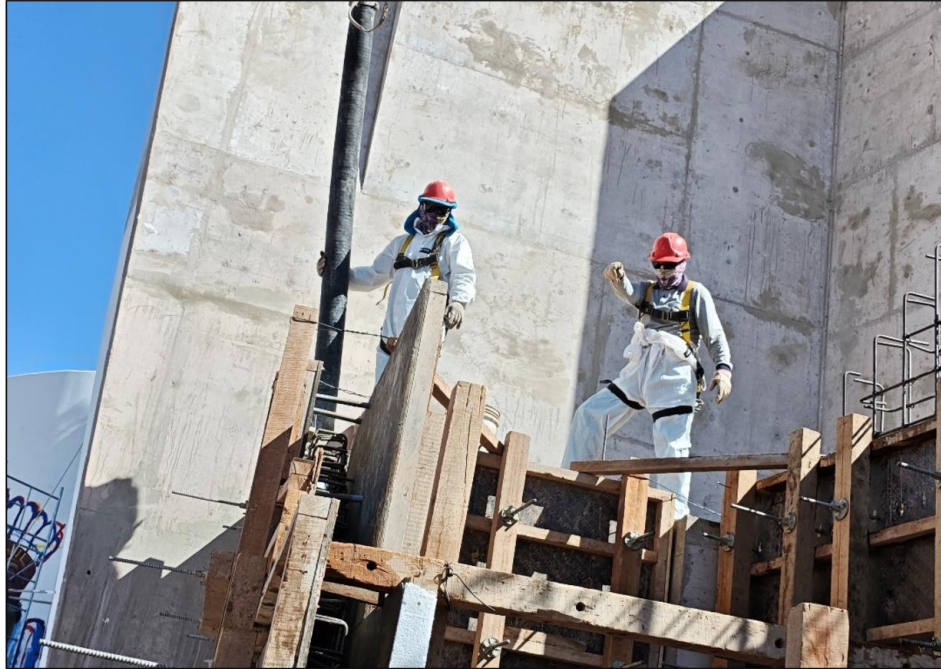
Imagen N.º 30
Personal de obra no se encuentran anclados a un punto con su línea de vida

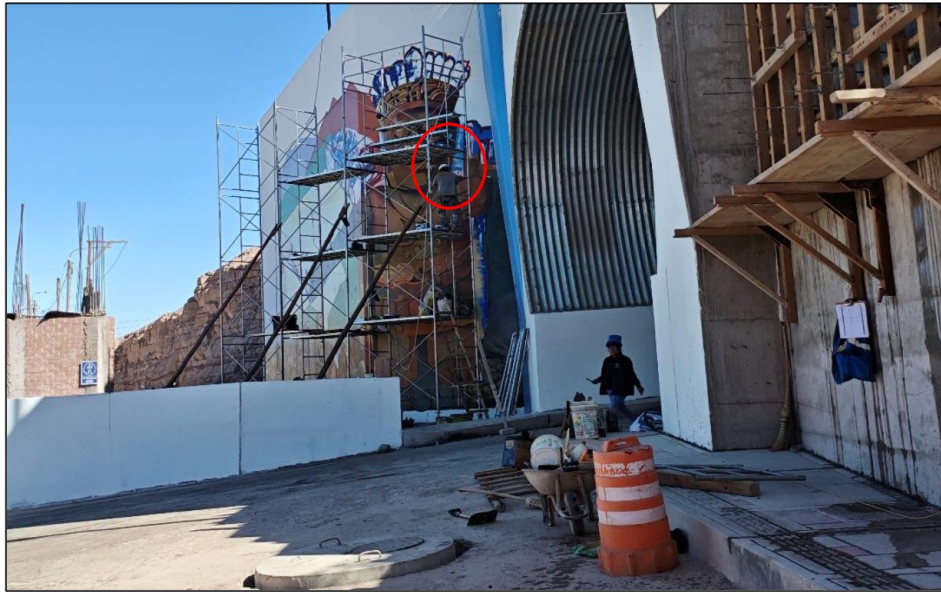
Imagen N.º 31:
Personal que presta el servicio de pintado de muro (O/S 4248) no cuenta con arnés y línea de vida anclada.

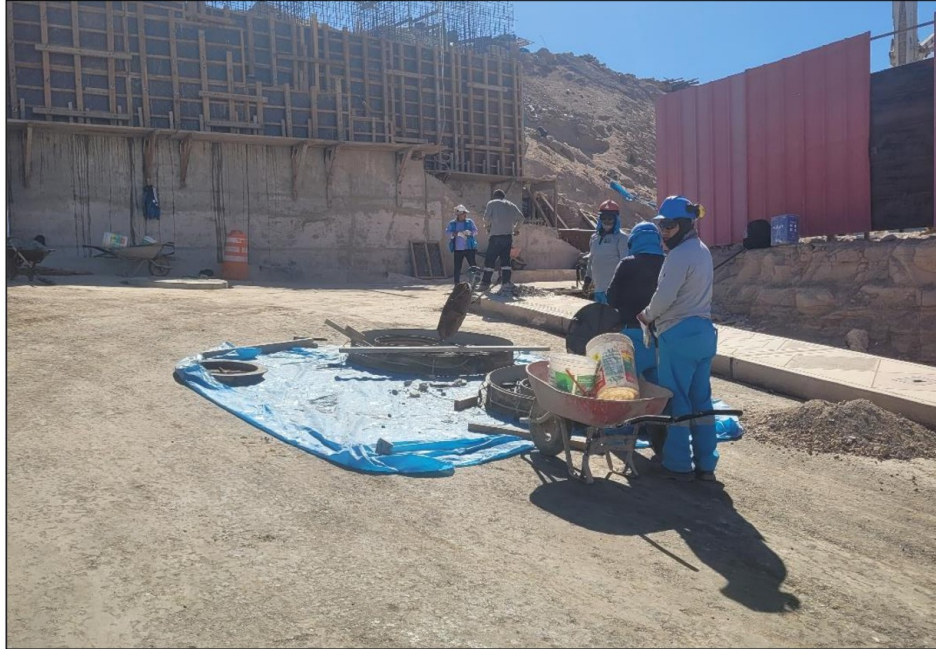
Imagen N.º 32:
El personal que viene ejecutando el servicio de instalación de letreros de señalización (O/S 4225), no viene utilizando guantes y cascos de seguridad.

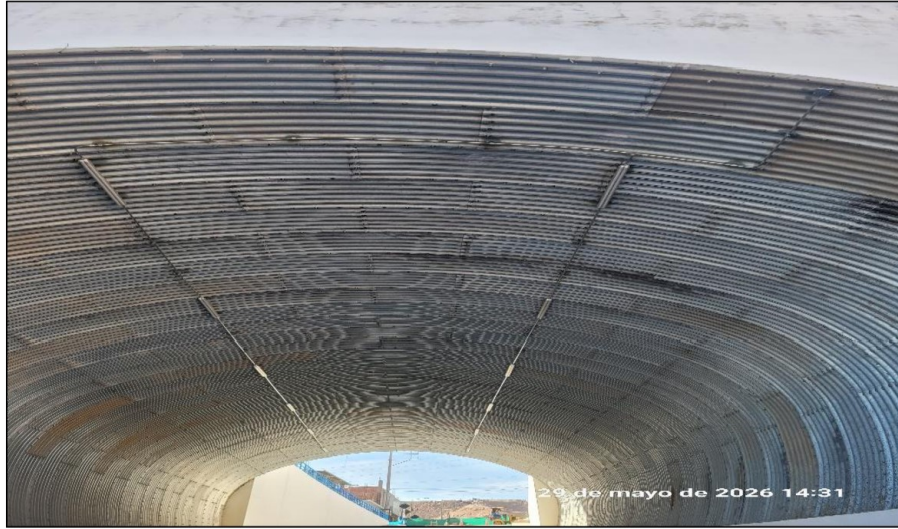
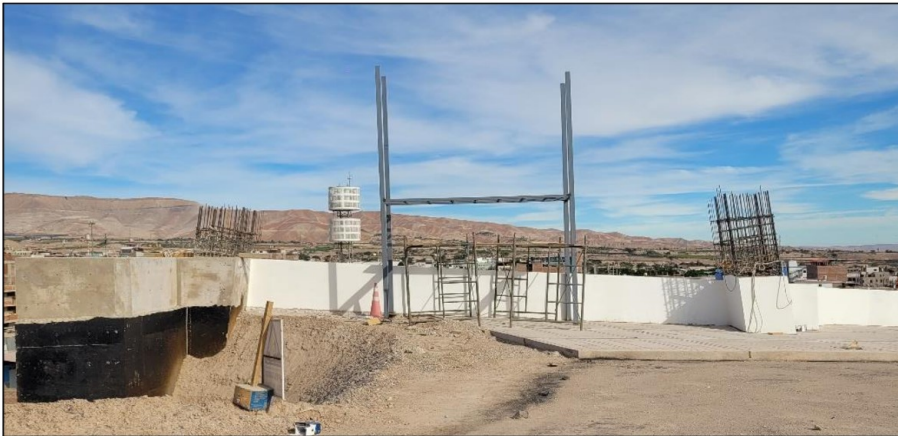
Imágenes N.º: 35,36
Instalaciones eléctricas la O/S 2237 inconclusas, no se identificó conexiones a cajas de control y conexión de paneles fotovoltaicos y otras actividades
