**INFORME DE VISITA DE CONTROL
N° 006-2026-OCI/0452-SVC**

**“REPARACIÓN DE PUENTE; EN EL(LA) CAMINO VECINAL
PROLONGACIÓN AV. SAN MARTIN DE PORRES, DISTRITO
DE LA MATANZA, PROVINCIA MORROPON,
DEPARTAMENTO PIURA”**

**PERÍODO DE EVALUACIÓN:
DEL 21 DE ABRIL DE 2026 AL 30 DE ABRIL DE 2026**

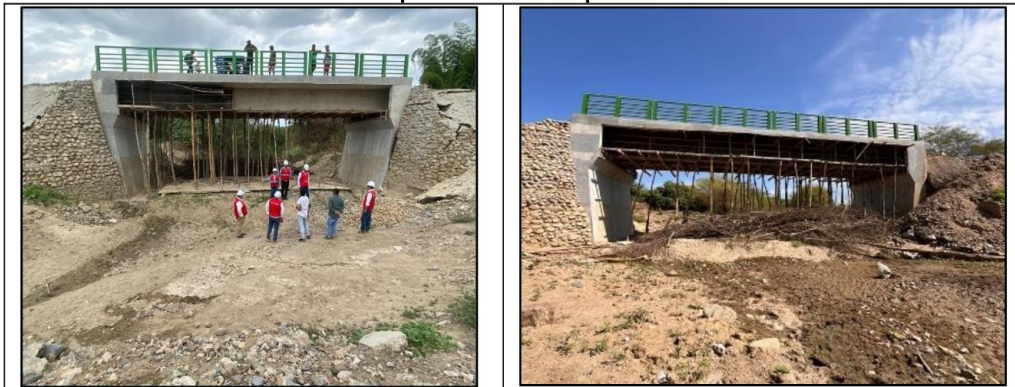
Fotografías n.º 1 y 2
Superestructura del puente

Fotografías n.º 1 y 2: Durante la visita de obra, se observó que en el puente se han ejecutado los trabajos de vaciado de concreto y aún continúa encofrado.

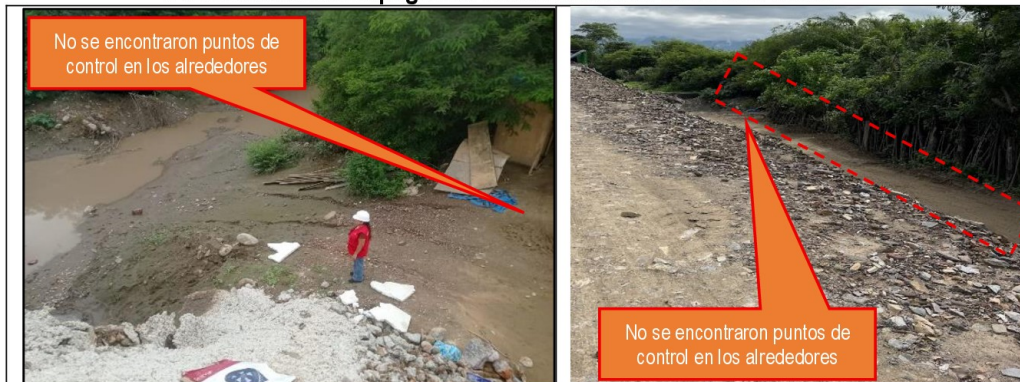
Fotografías n.º 3 y 4
Puntos de control topográfico no evidenciados durante la visita

En ese sentido, la comisión de control realizó un recorrido conjuntamente con el inspector de obra n.º 2 en los alrededores del puente, sin poder ubicar los puntos de control; tal como se muestra a continuación:

Fotografía n.º 3 y 4: Los miembros de la comisión realizando la búsqueda de los puntos de control topográfico; los cuales no fueron ubicados.

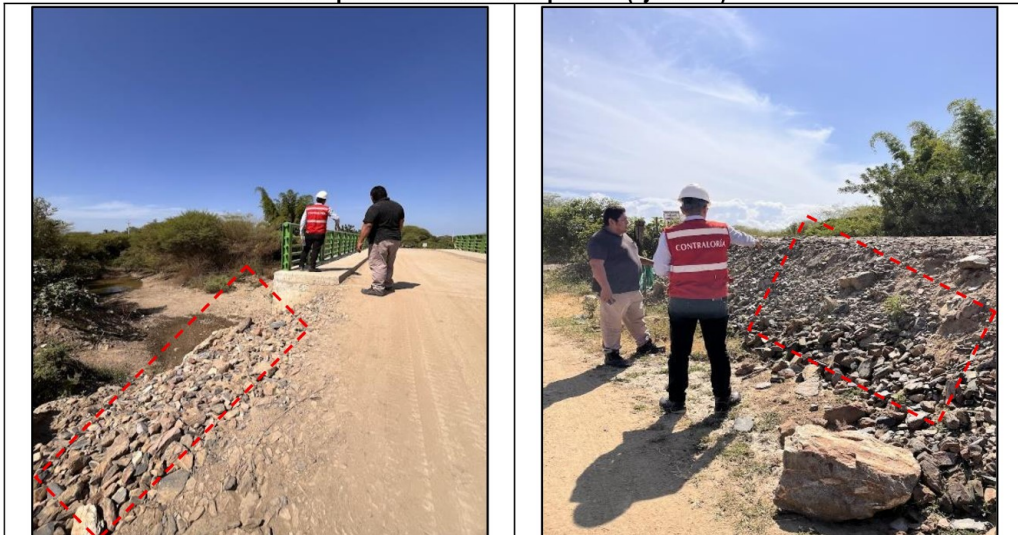
Fotografías n.º 5 y 6.
Terraplenes de acceso al puente (eje A – 1)

Por consiguiente, durante la visita de obra se observó que, en la parte lateral del ingreso al puente, en la ubicación A-1, el material en el talud del terraplén es un material suelto; tal como se muestra a continuación:

Fotografía n.º 5 y 6: se observa que el material que conforma el terraplén de acceso en la ubicación A-1, según el plano de vista de planta, no se encuentra con material suelto en el talud.

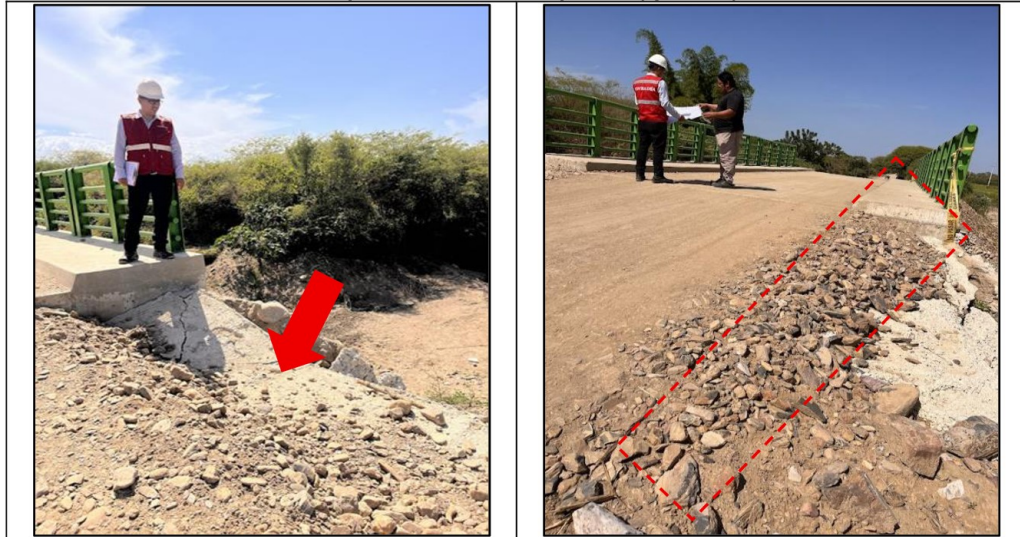
Fotografías n.º 7 y 8.
Terraplenes de acceso al puente (eje C – 1)

Así también, conforme al plano de planta y perfil en la ubicación de la intersección de los ejes C-1, se aprecia una capa de concreto simple fracturado, así como, un hundimiento en el área de acceso al puente; tal como se muestra a continuación:

Fotografía n.º 7 y 8: se observa que el material que conforma el terraplén de acceso en la intersección de los ejes C-1, según el plano de vista de planta, el material este suelto, así como también se observa una capa de concreto simple, fracturada, colocada sobre el terraplén.

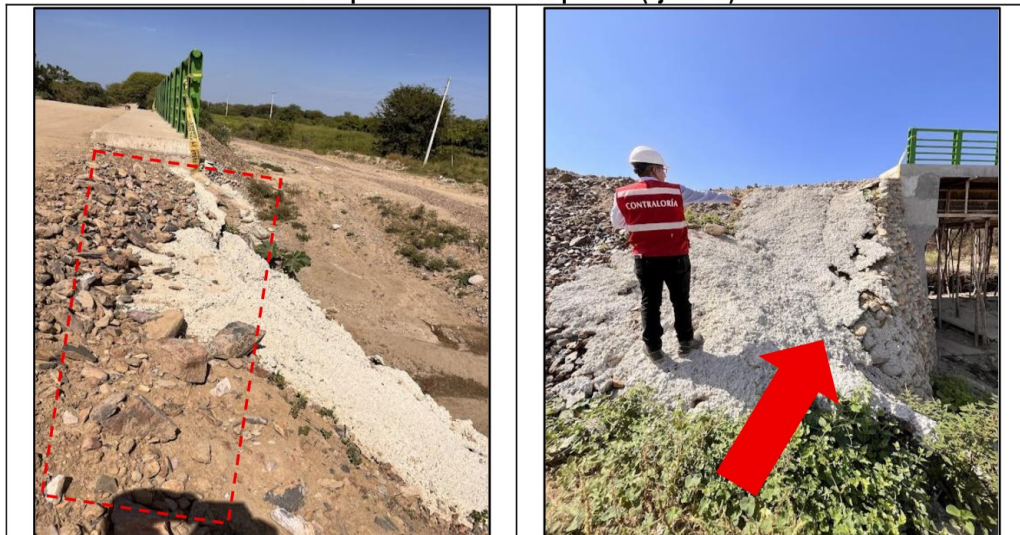
Fotografías n.º 9 y 10.
Terraplenes de acceso al puente (eje A–5)

De igual manera, conforme al plano de planta y perfil en la ubicación de la intersección de los ejes A-5, se aprecia una capa de concreto simple fracturada, y un hundimiento en el área de acceso al puente; tal como se muestra a continuación:

Fotografía n.º 9 y 10, se observa que el material que conforma el terraplén de acceso en la intersección de los ejes C-1, según el plano de vista de planta, se observa una capa de concreto simple, fracturada, colocada sobre el terraplén, la cual está a punto de desprenderse de la superficie.

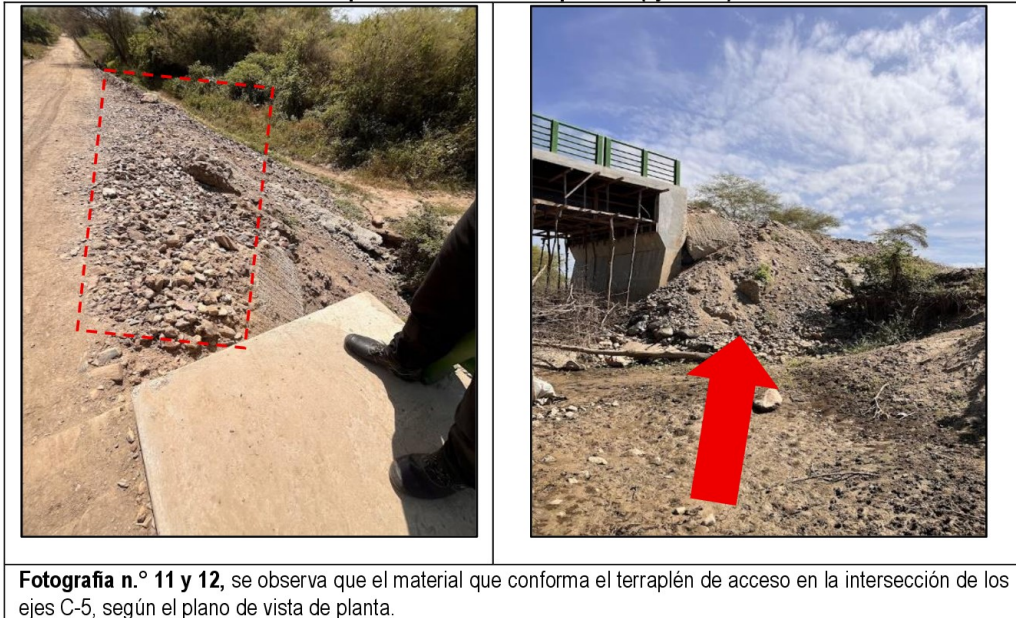
Fotografías n.º 11 y 12.
Terraplenes de acceso al puente (eje C-5)

Del mismo modo, conforme al plano de planta y perfil en la ubicación de la intersección de los ejes C-5, se aprecia un material suelto en el talud, así como, desprendimiento del material; tal como se muestra a continuación:

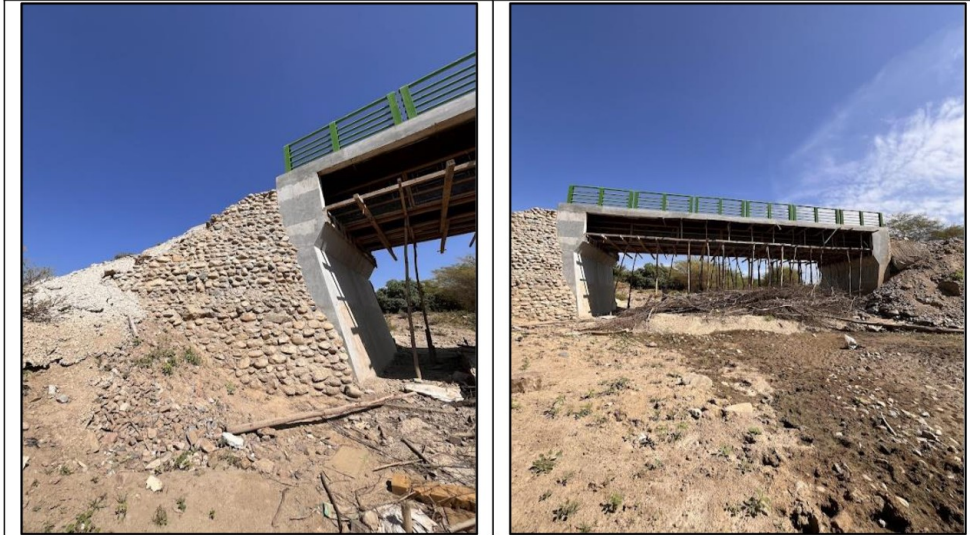
Fotografías n.º 13 y 14.
Enrocado de mampostería, en la intersección de los ejes C-1

Fotografía n.º 13 y 14: se observa el enrocado de mampostería en la intersección de los ejes C-1, según el plano de vista de planta, dicha estructura presenta fracturas y desprendimiento de los materiales de los que está compuesto, evidenciando que no hubo una adhesión de este con el terraplén.

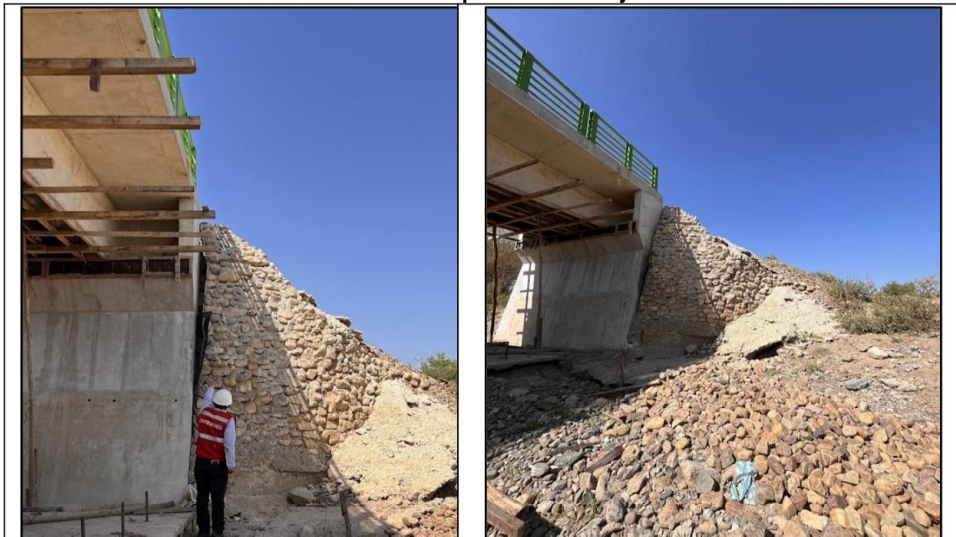
Fotografías n.º 15 y 16.
Enrocado de mampostería en el eje A-1

Fotografía n.º 15 y 16: se observa el enrocado de mampostería en la intersección de los ejes A-1, según el plano de vista de planta, dicha estructura presenta fracturas y desprendimiento de los materiales de los que está compuesto, evidenciando que no hubo una adhesión de este con el terraplén.

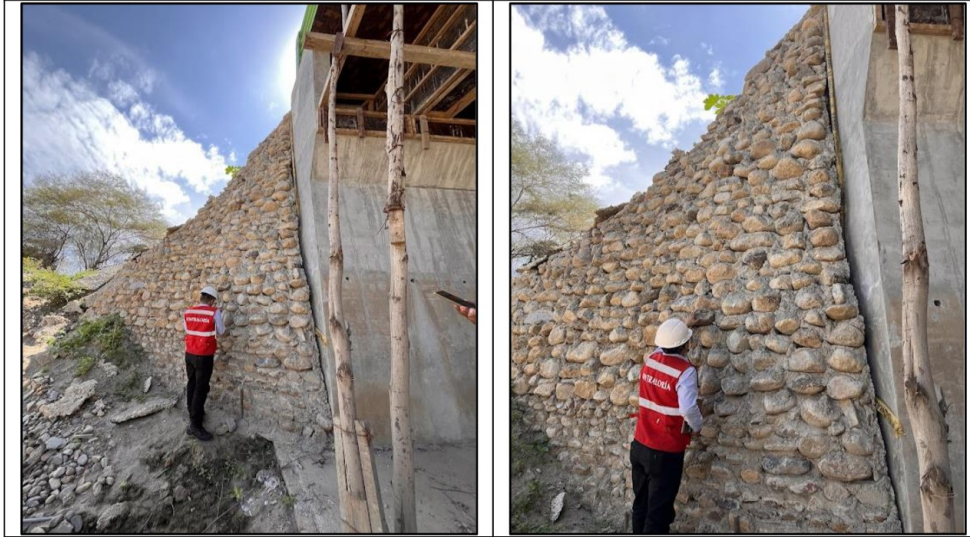
Fotografías n.º17 y 18.
Enrocado de mampostería en el eje A-5

Fotografía n.º 17 y 18: se observa el enrocado de mampostería en la intersección de los ejes A-5, según el plano de vista de planta, dicha estructura presenta fracturas y desprendimiento de los materiales de los que está compuesto, evidenciando que no hubo una adhesión de este con el terraplén.

Al respecto, el enrocado se ha realizado tanto al ingreso como a la salida del puente, en ambos lados dicha estructura presenta fracturas y desprendimiento de los materiales de los que está compuesto.

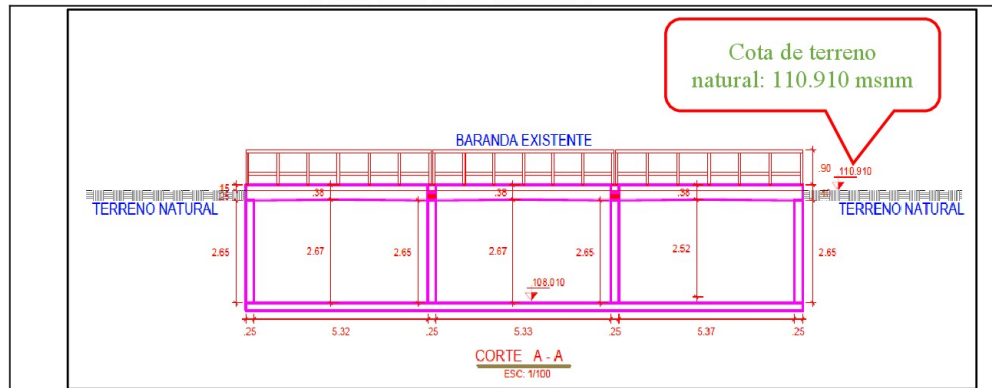
Imagen n.º 8
Plano del Puente existente

Del plano de demolición, lámina PC-01, se advierte que la cota del terreno natural (vía vecinal), corresponde a 110.910 msnm, la cual coincide con el nivel del puente; conforme se muestra en el detalle siguiente:

Por lo cual, se determina que el nivel del puente existente al momento de la formulación del expediente técnico, coincide con el nivel de la vía vecinal (terreno natural).

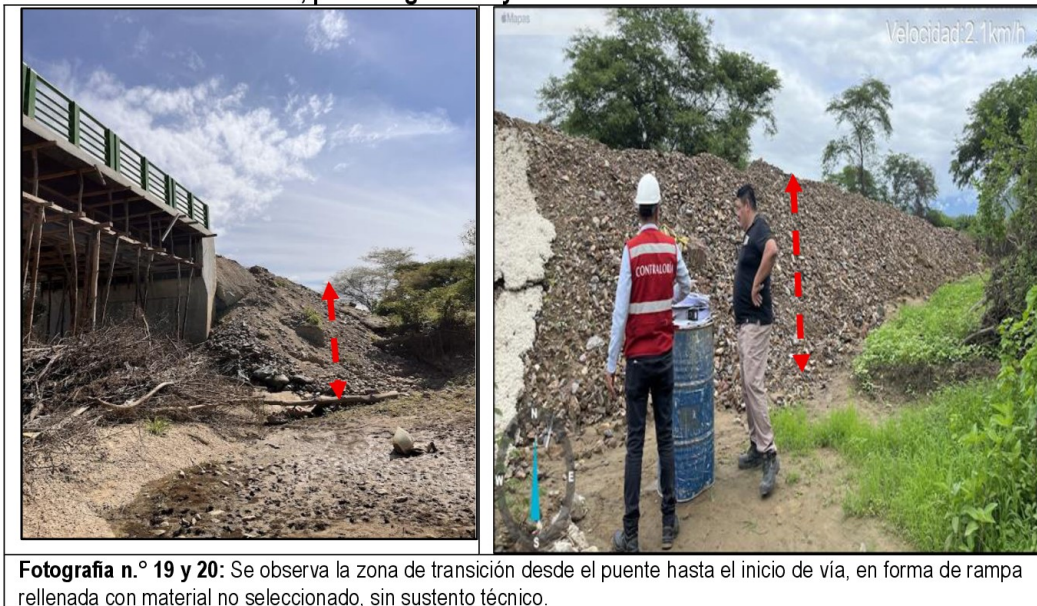
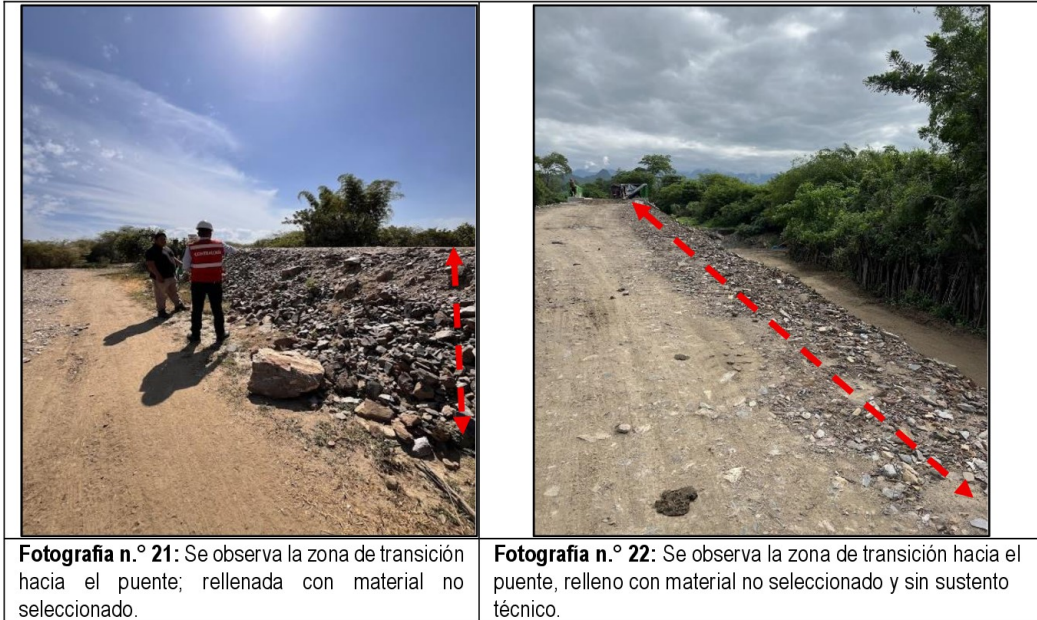
Fotografías del 19 al 22.

Fotografía n.° 19 y 20: Se observa la zona de transición desde el puente hasta el inicio de vía, en forma de rampa rellena con material no seleccionado, sin sustento técnico.

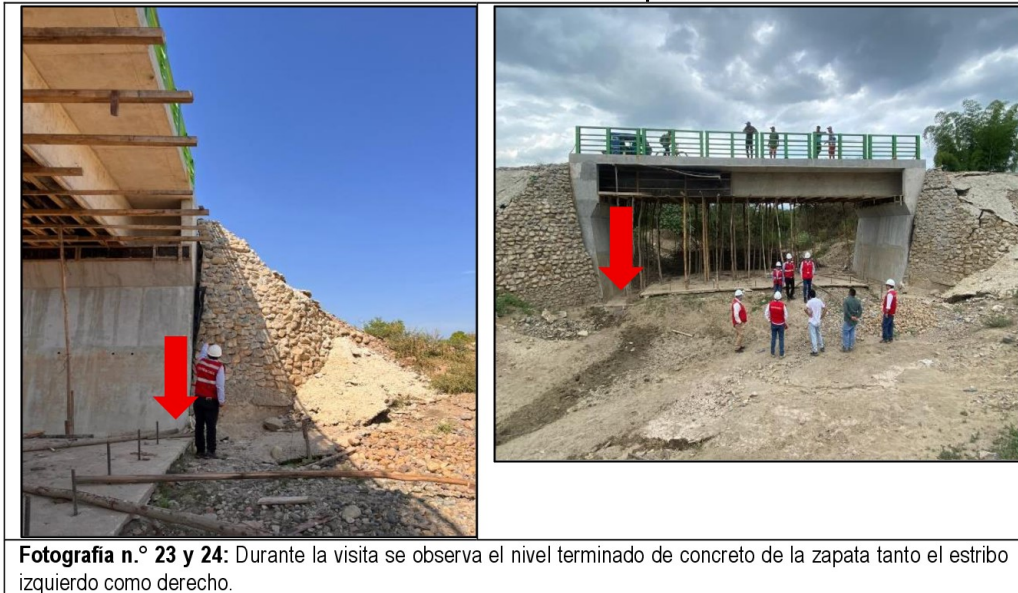
Fotografía n.º 23 y 24.
Verificación de cimentación del puente

Fotografía n.º 23 y 24: Durante la visita se observa el nivel terminado de concreto de la zapata tanto el estribo izquierdo como derecho.
