**INFORME DE HITO DE CONTROL  
N.º 010-2026-OCI/2362-SCC**

**EJECUCIÓN DEL PROYECTO: “PUESTA EN VALOR DEL  
SITIO ARQUEOLÓGICO CERRO BAÚL DE LA PROVINCIA  
MARISCAL NIETO DE LA REGIÓN MOQUEGUA”**

**HITO DE CONTROL N.º 11 - “EJECUCIÓN DE OBRA A  
JUNIO DE 2026 - ACCIÓN 2.1 “INSTALACIÓN DEL CENTRO  
DE INTERPRETACIÓN CULTURAL”, ACCIÓN 1.1  
“CONSERVACIÓN E INVESTIGACIÓN ARQUEOLÓGICA EN  
EL SITIO ARQUEOLÓGICO CERRO BAÚL” Y ACCIÓN 3.1  
“CAPACITACIÓN DE BUENAS PRÁCTICAS DE GESTIÓN Y  
ORGANIZACIÓN DE SERVICIOS TURÍSTICOS A  
INSTITUCIONES RELACIONADAS DEL SECTOR TURISMO”**

**PERÍODO DE EVALUACIÓN:  
DEL 10 AL 16 DE JUNIO DE 2026**

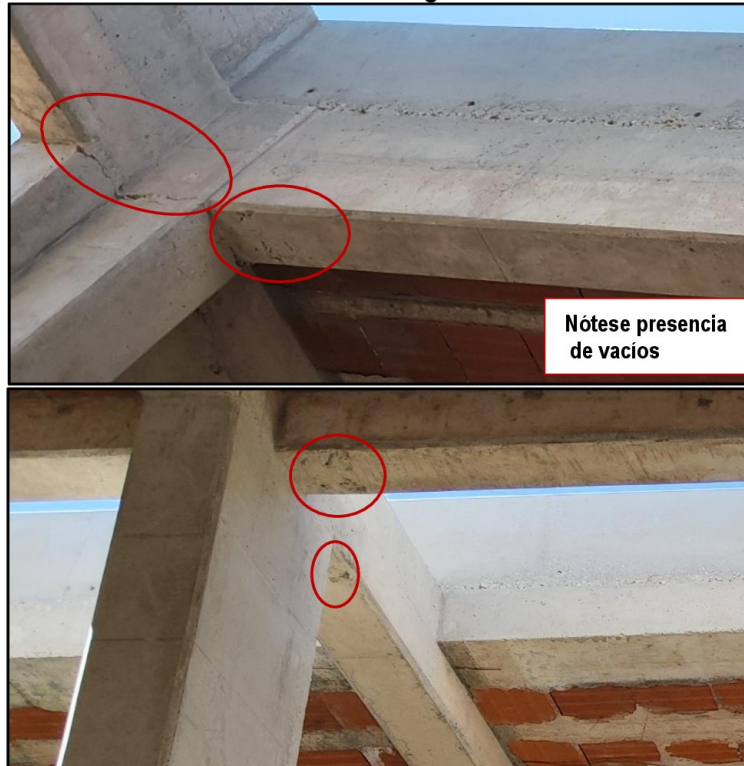
Durante la inspección física realizada al Componente 02, Acción 2.1<sup>3</sup>, el 10 de junio de 2026, conforme al Acta n.° 001-2026-OCI-MDT-SCC-H11 de la misma fecha, la Comisión de Control evidenció la presencia de vacíos en vigas, parapetos, y muros de concreto armado, los cuales se detallan a continuación:

- **Vigas:** Ubicadas en la losa del ambiente denominado Sala de Exhibiciones.

**Imágenes n.ºs 1 y 2**  
**Vacios en vigas**

La situación expuesta podría afectar su durabilidad y calidad constructiva.

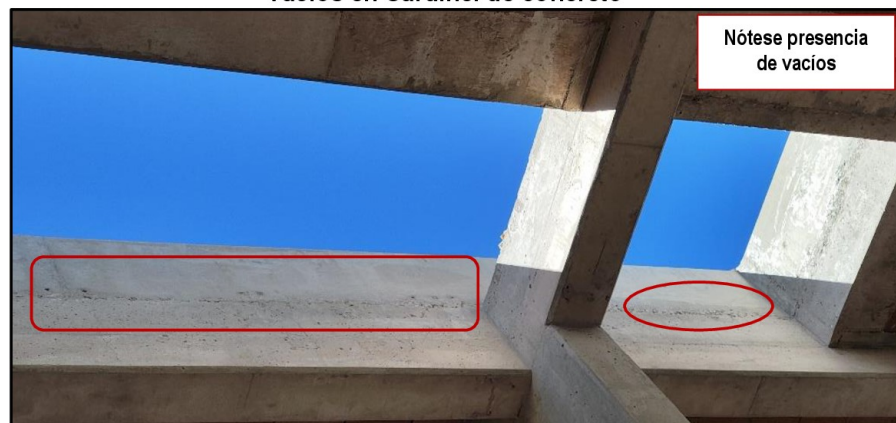
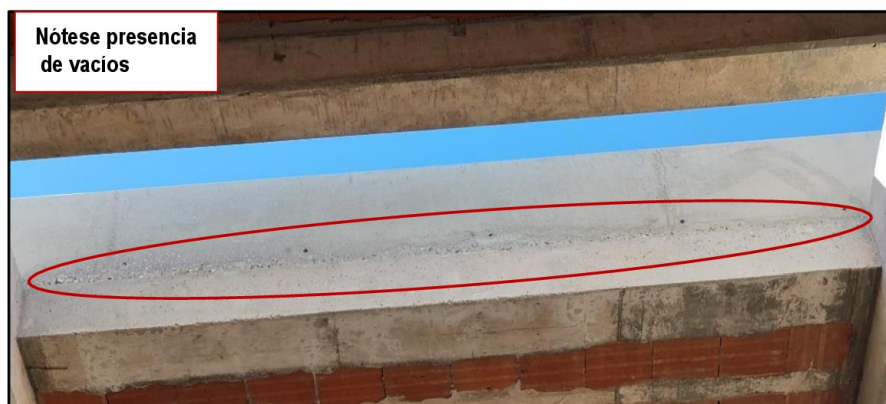
- **Sardinel de concreto para claraboyas:** Ubicado en el techo del ambiente de Sala de Exhibiciones.

**Imágenes n.ºs 3 y 4**  
**Vacios en Sardinel de concreto**

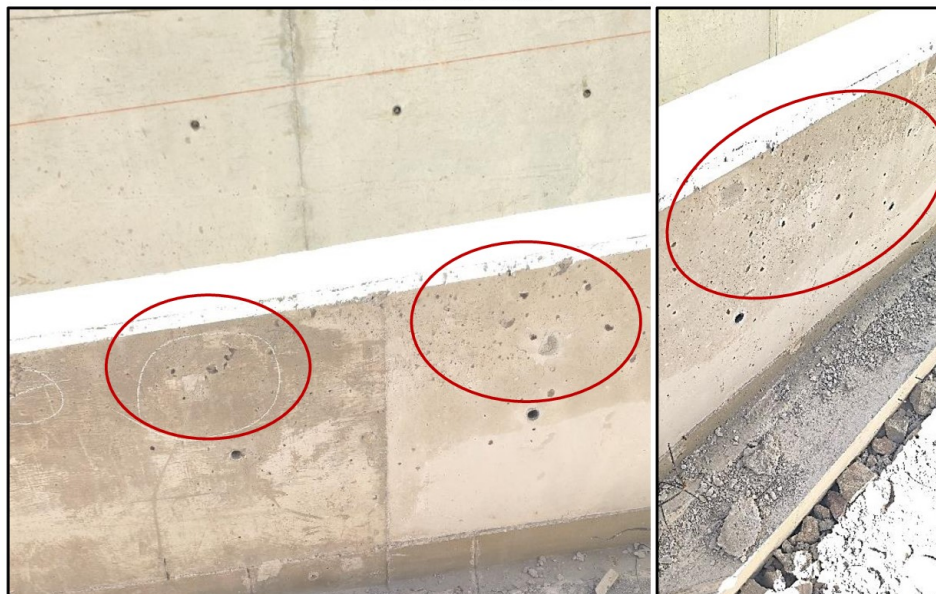
- **Muros de concreto:** Ubicados en la rampa adyacente al ambiente de Sala de exhibiciones.

**Imágenes n.°s 5 y 6**  
**Vacios en muros**

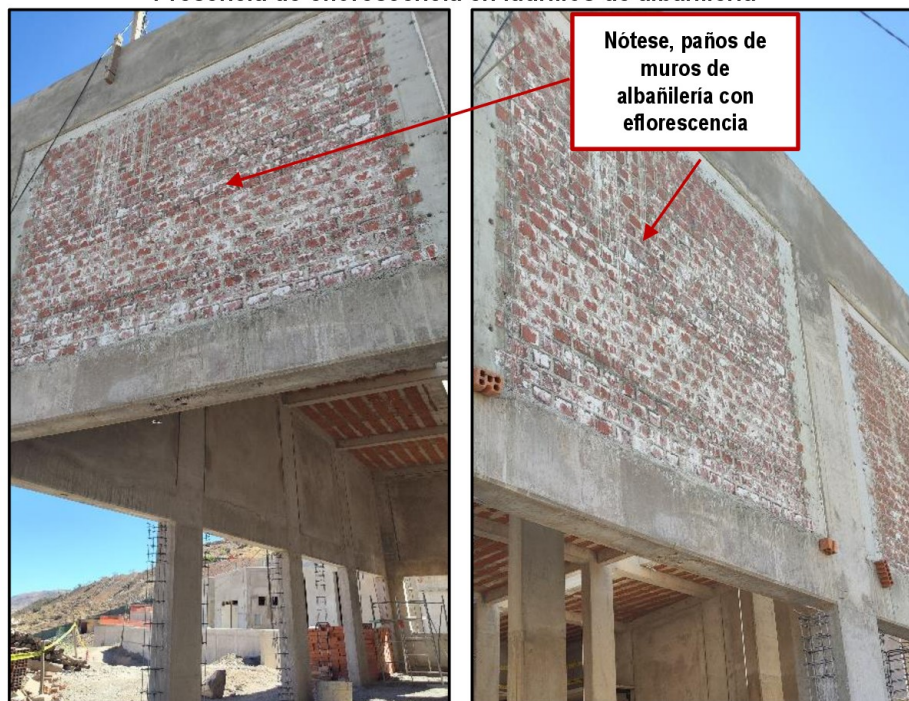
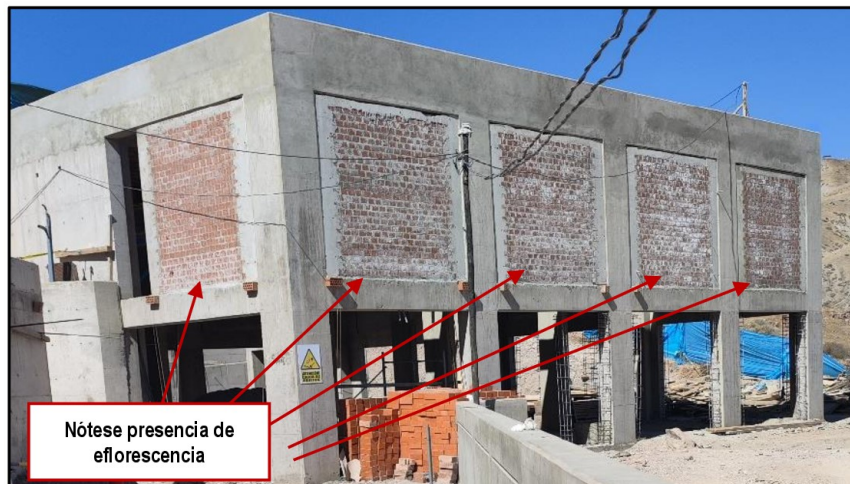
De la inspección física realizada por la Comisión de Control a la Obra el 10 de junio de 2026, suscribiéndose el Acta n.º 001-2026-OCI-MDT-SCC-H11, de la misma fecha, durante el recorrido efectuado a los trabajos realizados a la Acción 2.1 del componente 02, en el ambiente de Sala de Exhibiciones, se observó la presencia de eflorescencias<sup>4</sup> en la cara exterior de siete (7) paños de muros de albañilería, tal como se aprecia en las imágenes siguientes:

**Imágenes n.ºs 7, 8 y 9**  
**Presencia de eflorescencia en ladrillos de albañilería**

En tal sentido, de no evaluarse y tratarse previamente dicha condición antes de la ejecución de los acabados proyectados, podría afectar la durabilidad de los revestimientos, ocasionando deterioro prematuro, desprendimiento de acabados y la necesidad de efectuar retrabajos posteriores.

La situación descrita podría afectar la durabilidad de los acabados proyectados y generar retrabajos posteriores.

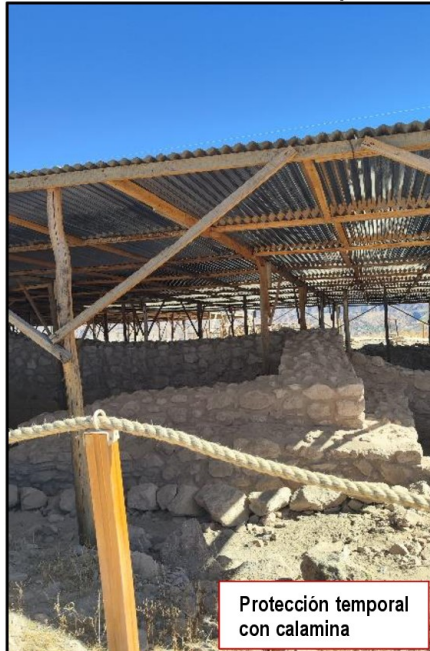
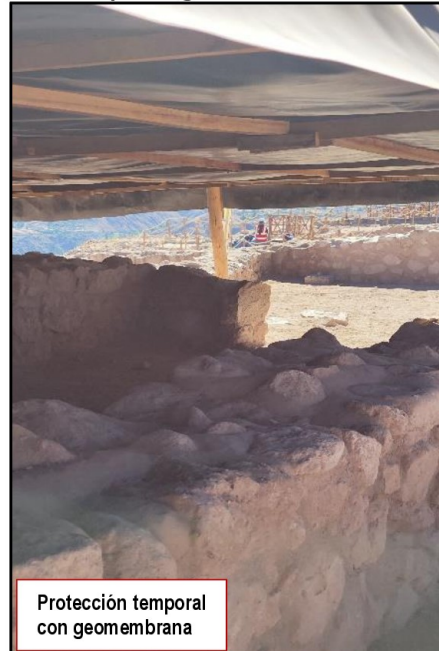
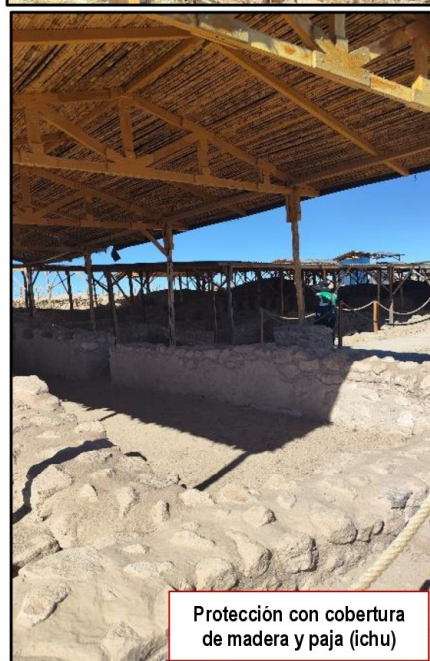
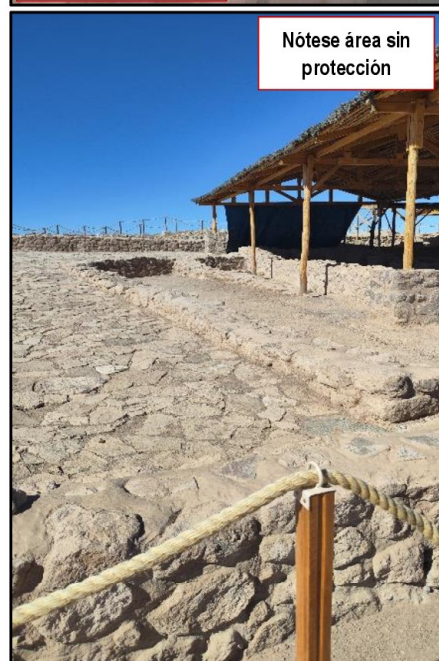
### **3. DEMORA EN LA IMPLEMENTACIÓN DE COBERTURAS DEFINITIVAS PARA PROTECCIÓN DE RECINTOS ARQUEOLOGICOS, SITUACIÓN QUE PODRÍA GENERAR RIESGO DE DETERIORO POR PRECIPITACIONES PLUVIALES Y MAYORES GASTOS GENERALES**

**Imágenes n.ºs 10, 11, 12 y 13**  
**Protección temporal de recintos arqueológicos**

La situación expuesta podría generar riesgo de deterioro por precipitaciones pluviales y mayores gastos de mantenimiento.
