**INFORME DE VISITA DE CONTROL  
N° 020-2026-OCI/2407-SVC**

**“OPERATIVIDAD, FUNCIONAMIENTO Y ALMACENAMIENTO  
DE LOS SISTEMAS ALTERNATIVOS DE RECOLECCIÓN Y  
EVACUACIÓN DE AGUAS DE LLUVIA (SARE) Y CÁMARA  
DE BOMBEO DEL DISTRITO DE CASTILLA, PIURA, PIURA –  
FENÓMENO EL NIÑO 2026-2027”**

**PERÍODO DE EVALUACIÓN:  
DEL 14 DE SETIEMBRE DE 2026 AL 18 DE SETIEMBRE DE 2026**

**CASTILLA, 30 DE SETIEMBRE DE 2026**

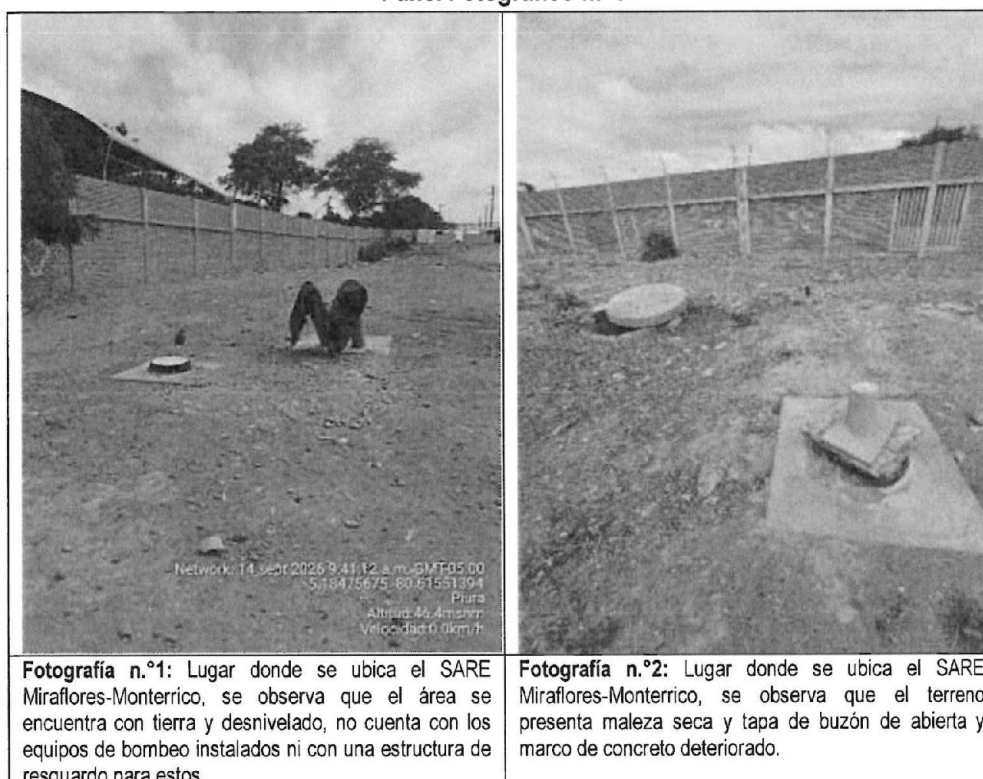
**Fotografía n.º1:** Lugar donde se ubica el SARE Miraflores-Monterrico, se observa que el área se encuentra con tierra y desnivelado, no cuenta con los equipos de bombeo instalados ni con una estructura de resguardo para estos.

**Fotografía n.º2:** Lugar donde se ubica el SARE Miraflores-Monterrico, se observa que el terreno presenta maleza seca y tapa de buzón de abierta y marco de concreto deteriorado.

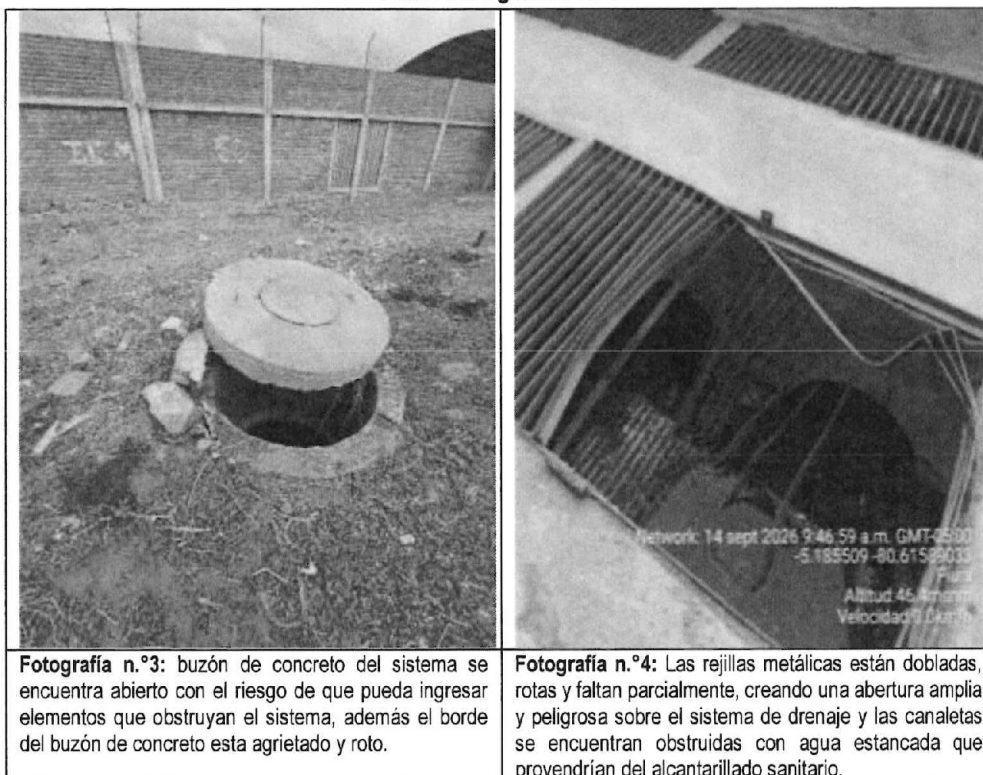
**Panel Fotográfico n.º2**

Además, se constató que el buzón de concreto del sistema permanece abierto y expuesto debido al deterioro de su tapa y marco de concreto, lo que genera el riesgo de ingreso de elementos extraños que obstruyan el sistema. Por su parte, las rejillas metálicas de las canaletas en los sumideros de captación se encuentran desprendidas, dobladas y hundidas en el fondo de las estructuras, lo que no solo genera el riesgo de caídas a desnivel para los transeúntes, sino también la vulnerabilidad de obstrucción en las tuberías de conducción por el ingreso de elementos sólidos. Finalmente, se verificó la colmatación de las canaletas con presencia de aguas residuales presuntamente provenientes del alcantarillado sanitario; situación que evidencia la falta de mantenimiento del SARE por parte de la Entidad.

**Fotografía n.º3:** buzón de concreto del sistema se encuentra abierto con el riesgo de que pueda ingresar elementos que obstruyan el sistema, además el borde del buzón de concreto está agrietado y roto.

**Fotografía n.º4:** Las rejillas metálicas están dobladas, rotas y faltan parcialmente, creando una abertura amplia y peligrosa sobre el sistema de drenaje y las canaletas se encuentran obstruidas con agua estancada que provendrían del alcantarillado sanitario.

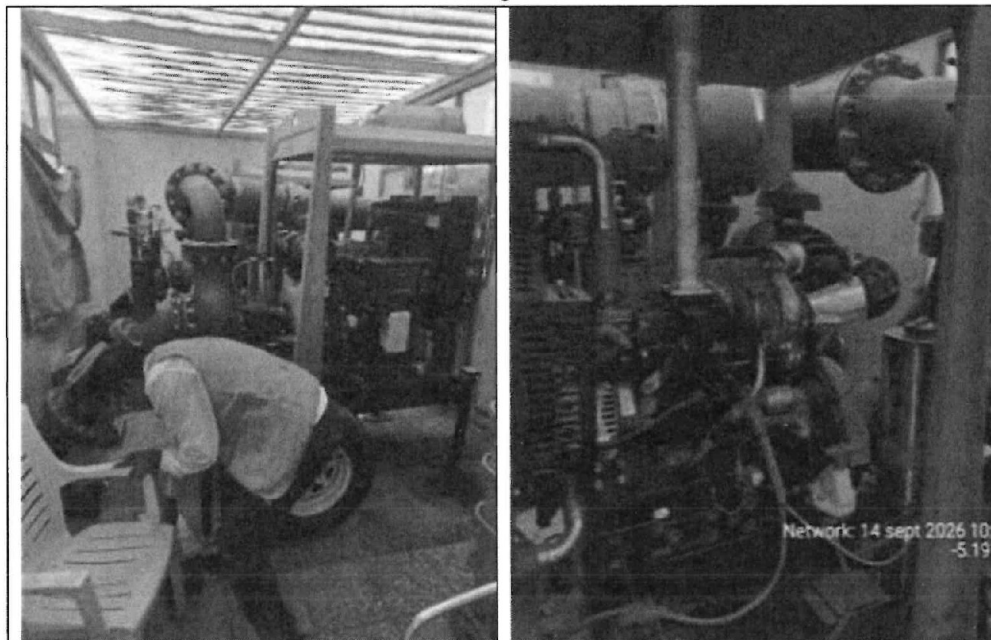
### Panel Fotográfico n.º3

Con respecto a la estructura de las casetas de protección de los equipos de bombeo, la Comisión de Control advierte que, en caso de funcionamiento prolongado el ambiente no cuenta con una ventilación adecuada para la salida de los gases tóxicos del motor hacia el exterior. Además, se verifica que los espacios para maniobrar al interior de una de las casetas son reducidos no permitiendo la adecuada operación y mantenimiento de los equipos.

**Fotografía n.º5:** ambiente no cuenta con una ventilación adecuada para la salida de los gases tóxicos del motor hacia el exterior. Además, los espacios para maniobrar al interior de la caseta son reducidos

**Fotografía n.º6:** se observa que los equipos de bombeo instalados presentan suciedad, polvo, aceites y nidos de aves

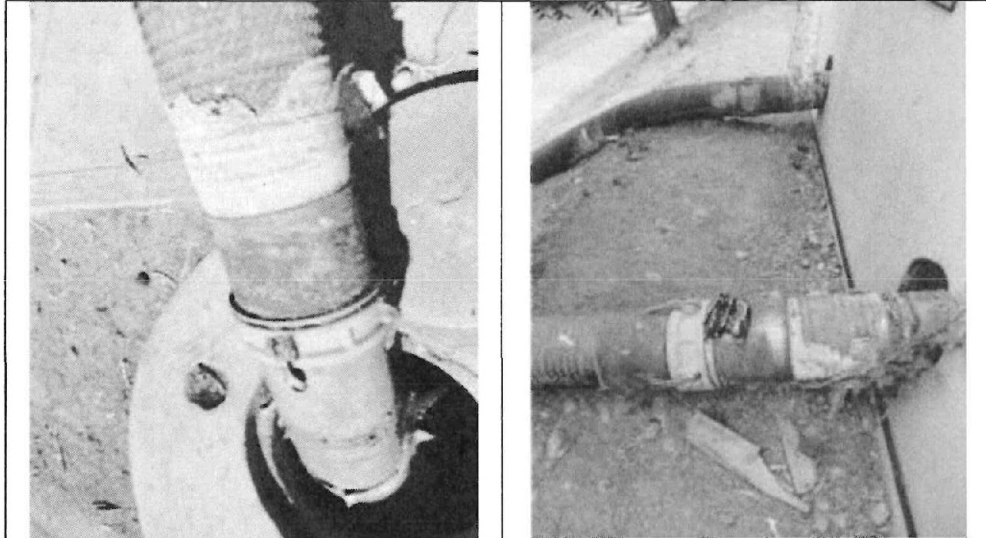
**Panel Fotográfico n.º 4**

Asimismo, la Comisión de Control verifica que los acoples de las mangueras para succión de agua presentaban oxidación y deterioro, se observa que, una de mangueras para succión de agua se encuentra apoyada sobre palos de madera sobre el terreno natural que podrían ceder durante las épocas de lluvia intensa; asimismo, se observa que algunas mangueras de succión se encuentran cruzando al nivel de las veredas, interrumpiendo el paso peatonal.

**Fotografía n.º 7:** La imagen muestra una manguera corrugada de succión conectada con una abrazadera metálica oxidada que desemboca al pozo de recolección de aguas de lluvia

**Fotografía n.º 8:** En la imagen se observa que la sección metálica central presenta una corrosión leve y picaduras en la superficie. El revestimiento aislante se está despegando, deshilachando y desprendiendo del cuerpo. La junta de sujeción que une la sección corrugada flexible con el tubo metálico rígido está deteriorada y expuesta a la suciedad y los escombros.

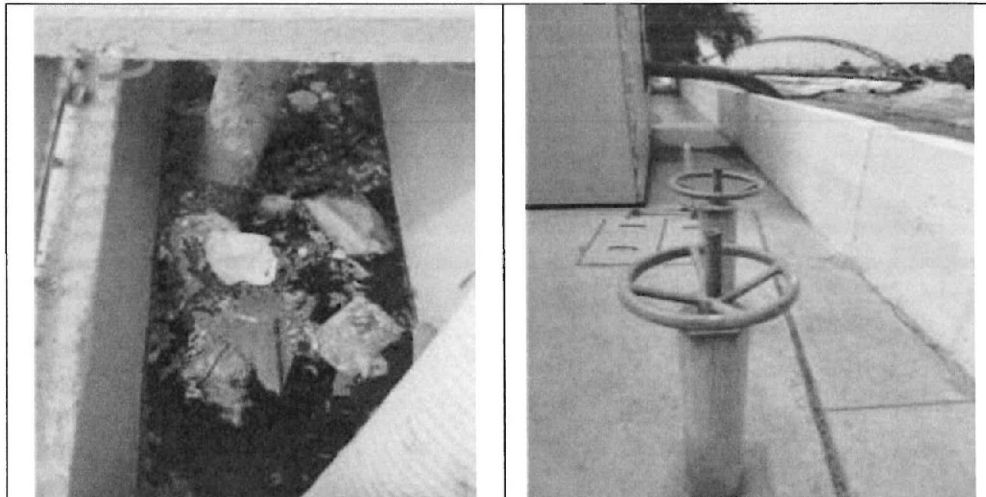
**Panel Fotográfico n.º 5**

**Fotografía n.º 9:** La imagen muestra que el canal de drenaje se encuentra obstruido lleno de sedimentos, residuos sólidos y con agua que provendría del sistema de alcantarillado sanitario en las cuentas de recolección de las aguas de lluvia.

**Fotografía n.º 10:** En la imagen se muestran los volantes de hierro fundido los cuales no giran el vástago de hierro fundido de la compuerta metálica por la falta de limpieza y lubricación de sus componentes.

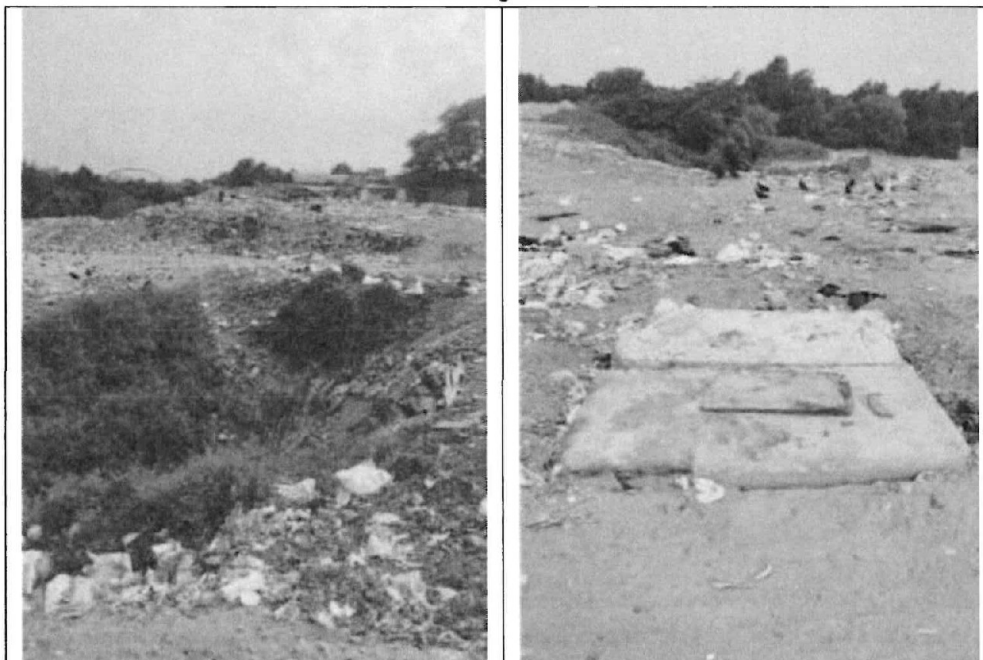
**Panel Fotográfico n.º6**

**Fotografía n.º11:** La imagen muestra la salida de la tubería de evacuación por gravedad hacia el río Piura la cual se encuentra totalmente obstruida por residuos sólidos y vegetación.

**Fotografía n.º12:** La imagen muestra las tapas de concreto que cubren la cámara de recolección de agua de lluvia, ubicadas en una zona de tierra rodeada de sedimentos, basura y escombros dispersos.

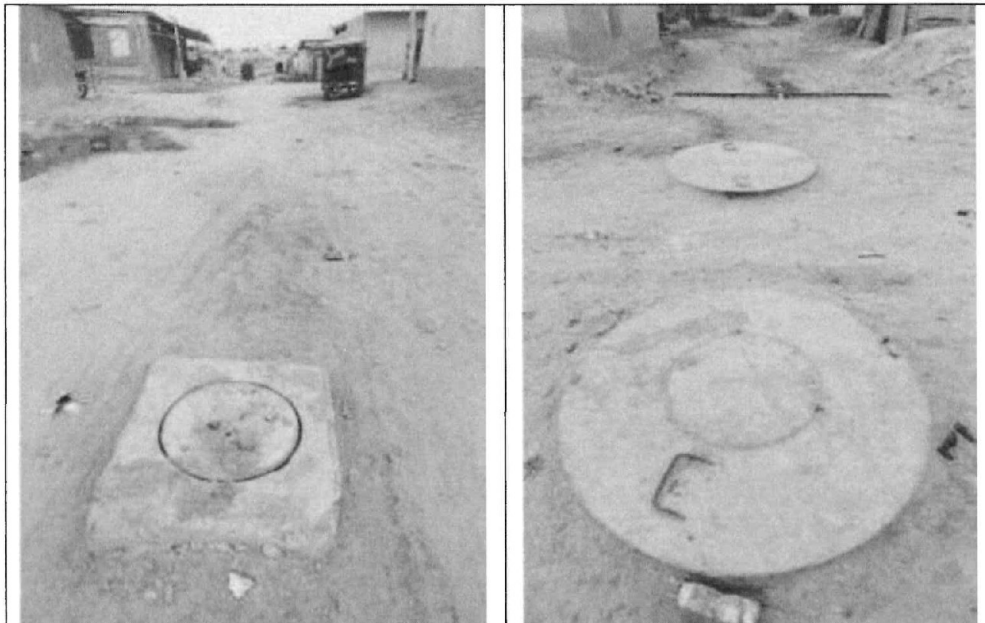
**Panel Fotográfico n.º7**

La Comisión de Control constató que el SARE desde la Av. CORPAC hasta la Av. Jorge Chávez, no cuenta con el equipamiento de bombeo instalado, ni se ha previsto la colocación de una estructura de resguardo para los equipos, el área donde funcionaría las bombas se encuentra llena de residuos sólidos y la cámara de captación de las aguas de lluvia se encuentra deteriorada y con sedimentos alrededor. Asimismo, la salida de la tubería de evacuación por gravedad hacia el río Piura se encuentra totalmente obstruida por residuos sólidos y vegetación lo que impediría la evacuación de las aguas de lluvia, la situación descrita evidencia condiciones inadecuadas del

**Fotografía n.º13:** La imagen muestra la tapa de concreto del tanque de tormentas, el terreno se encuentra desnivelado sin pavimentar, el SARE no presenta el equipo de bombeo instalado ni cuenta con una estructura de resguardo.

**Fotografía n.º14:** Lugar donde se ubica el SARE en el A.H. 4 de Mayo, en el cual se observa los buzones de almacenamiento y/o desarenadores que evacuan el agua hacia el tanque de tormentas.

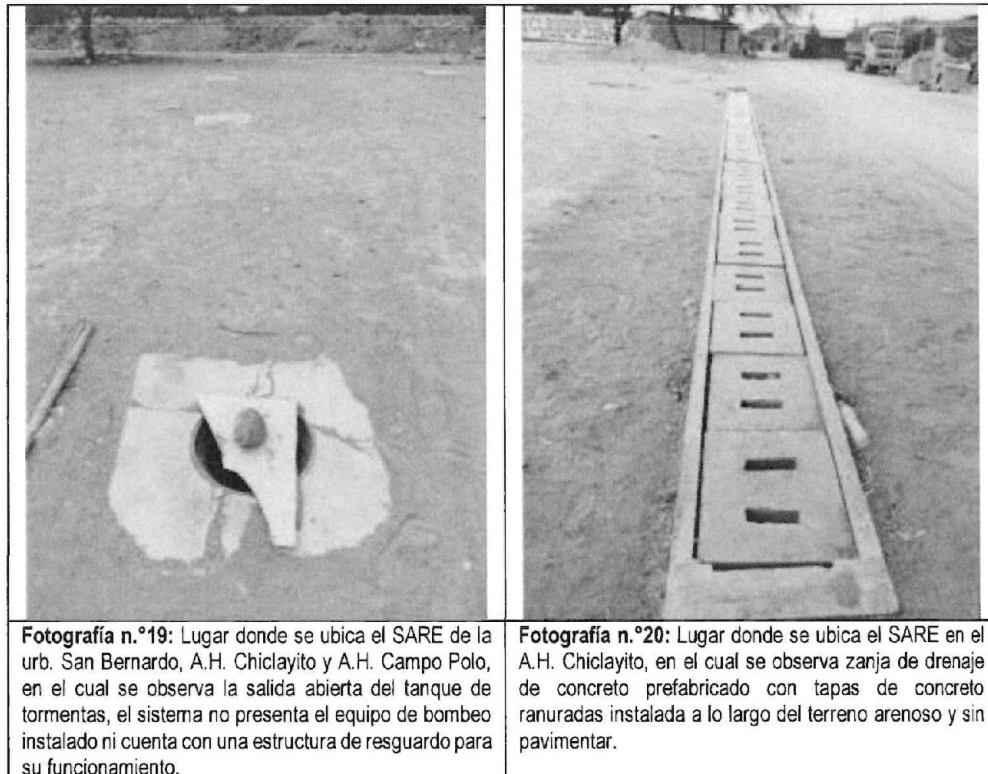
**Panel Fotográfico n.º10**

Durante la visita de inspección al A.H. Chiclayito donde se ubica la infraestructura del SARE de la urb. San Bernardo, A.H. Chiclayito y A.H. Campo Polo, se verificó que el sistema cuenta con un tanque de tormentas que tendría una capacidad de 1 875 m<sup>3</sup>. Este sistema funcionaría con tres motobombas de 8" de 306 m<sup>3</sup>/h de capacidad y dos motobombas de 10" de 500 m<sup>3</sup>/h de capacidad, de las cuales se constató que el equipo de bombeo no se encuentra instalado en el lugar ni se cuenta con caseta de resguardo y el terreno arenoso del SARE se encuentra si pavimentar.

La Comisión de Control constató que el SARE de la urb. San Bernardo, A.H. Chiclayito y A.H. Campo Polo, no cuenta con el equipamiento de bombeo instalado, ni se ha previsto la colocación de una estructura de resguardo para los equipos, el área donde funcionaría las bombas y la cámara de captación de las aguas de lluvia presenta sedimentos alrededor. La situación descrita evidencia condiciones inadecuadas del sistema que no asegura una respuesta rápida y continua ante la ocurrencia de lluvias intensas por el Fenómeno El Niño 2026-2027.

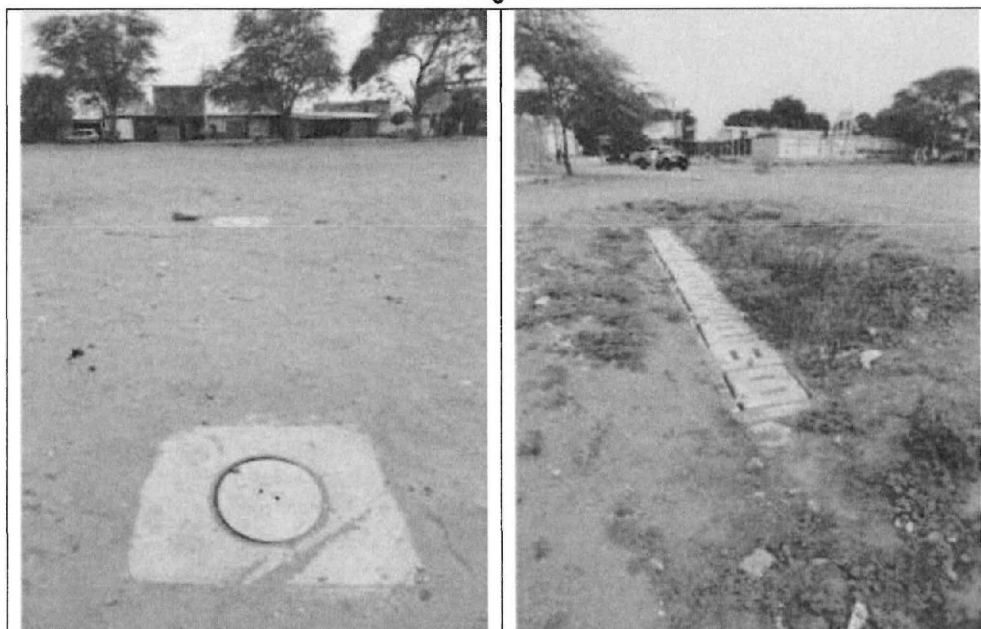
### Panel Fotográfico n.º11

m<sup>3</sup>/h de capacidad y una motobomba de 10" de 500 m<sup>3</sup>/h de capacidad, que evacúan las aguas de lluvia hacia el canal Biaggio Arbulu, constatándose que los equipos de bombeo no se encuentran instalados ni se cuenta con estructura para su resguardo.

**Fotografía n.º21:** Lugar donde se ubica el SARE en el A.H. El Indio, en el cual se observa la salida del tanque de tormentas, el terreno arenoso se encuentra sin pavimentar no presenta los equipos de bombeo instalados ni cuentan con una estructura de resguardo durante su funcionamiento.

**Fotografía n.º22:** En la imagen se muestra, el terreno arenoso y sin pavimentar, con una cancheta de drenaje de concreto, rodeada de maleza y tierra.

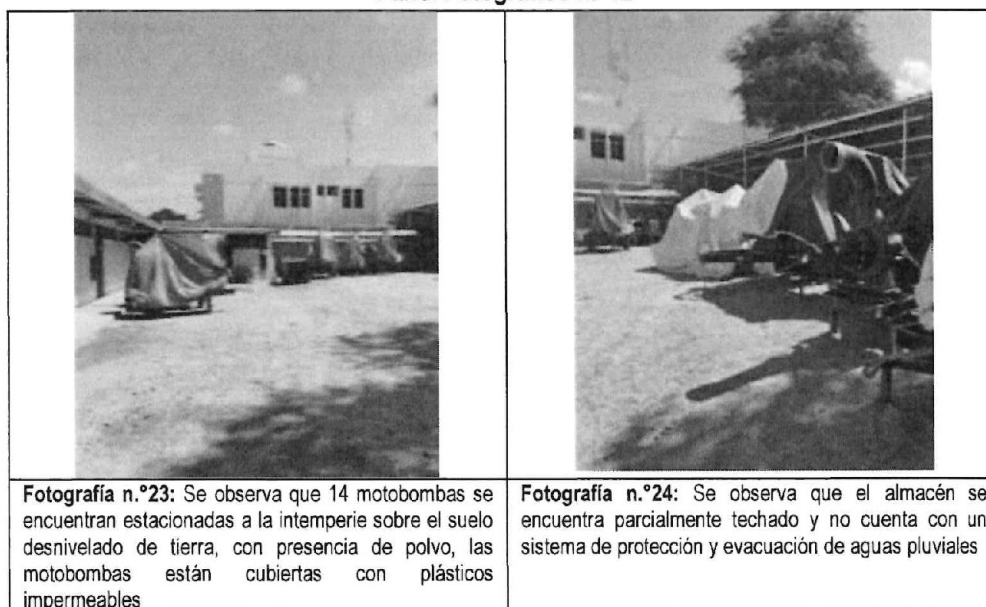
**Panel Fotográfico n.º12**

Durante la inspección se constató que catorce (14) motobombas permanecen almacenadas a la intemperie sobre un terreno sin pavimentar desnivelado y expuestas al polvo. Si bien los equipos se encuentran cubiertos con plásticos impermeables, esta condición no asegura su adecuada conservación ante la humedad, los rayos solares y el polvo del ambiente. Adicionalmente, se verificó que el almacén carece de un sistema de protección y evacuación de aguas pluviales. Esta situación evidencia condiciones inadecuadas de almacenamiento, al no resguardar los bienes en un espacio limpio y protegido de las precipitaciones, la humedad directa y la radiación solar; factores críticos para prevenir la corrosión, proteger el motor y asegurar el arranque inmediato de los equipos ante una emergencia por lluvias.

**Fotografía n.º23:** Se observa que 14 motobombas se encuentran estacionadas a la intemperie sobre el suelo desnivelado de tierra, con presencia de polvo, las motobombas están cubiertas con plásticos impermeables

**Fotografía n.º24:** Se observa que el almacén se encuentra parcialmente techado y no cuenta con un sistema de protección y evacuación de aguas pluviales

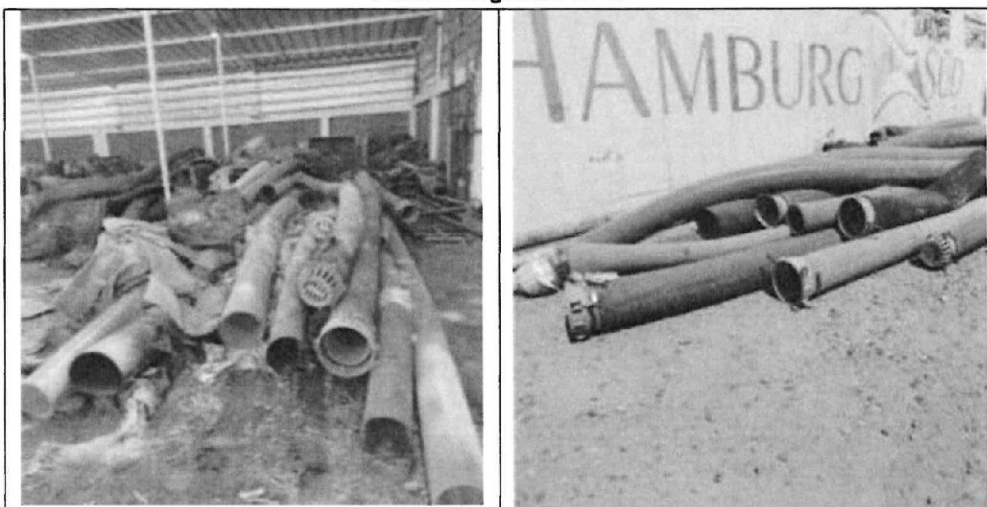
### Panel Fotográfico n.º13

Adicionalmente, se constató que las mangueras de succión de los SARE se encuentran almacenadas de forma inadecuada al permanecer a la intemperie, apiladas una sobre otra y apoyadas directamente sobre el terreno, evidenciando acumulación de polvo y lubricantes. La condición expone que se omiten las adecuadas condiciones técnicas para su conservación, tales como evitar la exposición directa a la radiación ultravioleta, la cual degrada el material sintético de la manguera, y el contacto con superficies duras o irregulares propician daños mecánicos, rasgaduras y grietas. Esta situación vulnera la integridad de los componentes y genera el riesgo de fugas que comprometan la presión durante la operación de evacuación.

**Fotografía n.º25:** mangueras de succión de los SARE se encuentran en condiciones inadecuadas de almacenamiento, ya que estas están ubicadas a la intemperie, aplastadas unas sobre otras y apoyadas sobre el terreno, observándose que tienen presencia de polvos y lubricantes.

**Fotografía n.º26:** mangueras de succión de los SARE se encuentran en condiciones inadecuadas de almacenamiento, ya que estas están ubicadas a la intemperie, aplastadas unas sobre otras y apoyadas sobre el terreno, observándose que tienen presencia de polvos y lubricantes

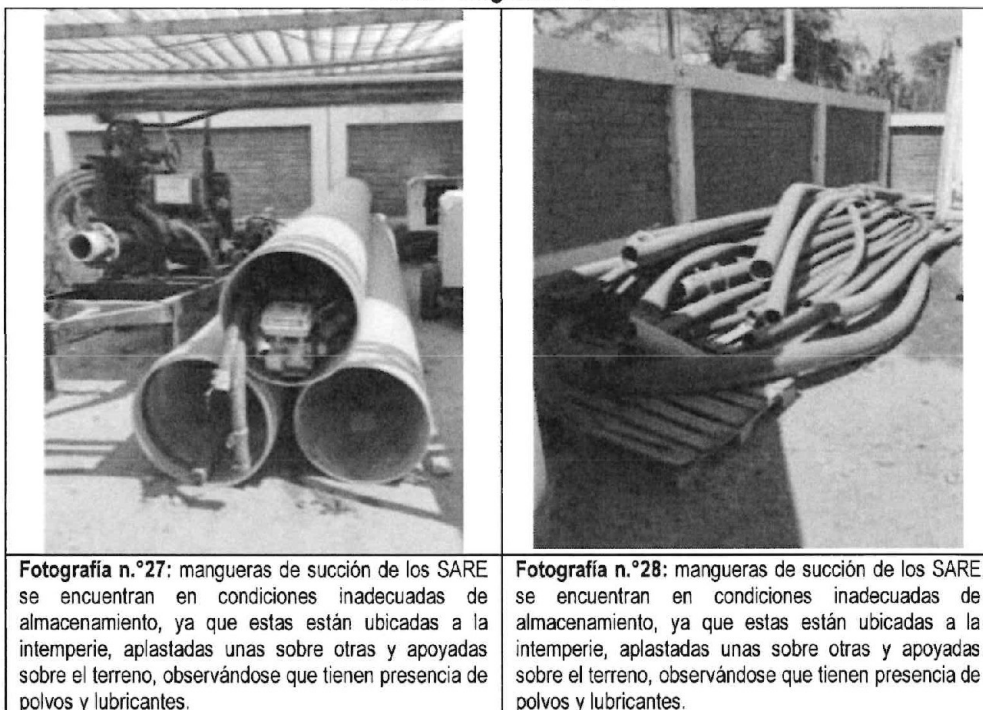
**Panel Fotográfico n.º14**

**Fotografía n.º27:** mangueras de succión de los SARE se encuentran en condiciones inadecuadas de almacenamiento, ya que estas están ubicadas a la intemperie, aplastadas unas sobre otras y apoyadas sobre el terreno, observándose que tienen presencia de polvos y lubricantes.

**Fotografía n.º28:** mangueras de succión de los SARE se encuentran en condiciones inadecuadas de almacenamiento, ya que estas están ubicadas a la intemperie, aplastadas unas sobre otras y apoyadas sobre el terreno, observándose que tienen presencia de polvos y lubricantes.

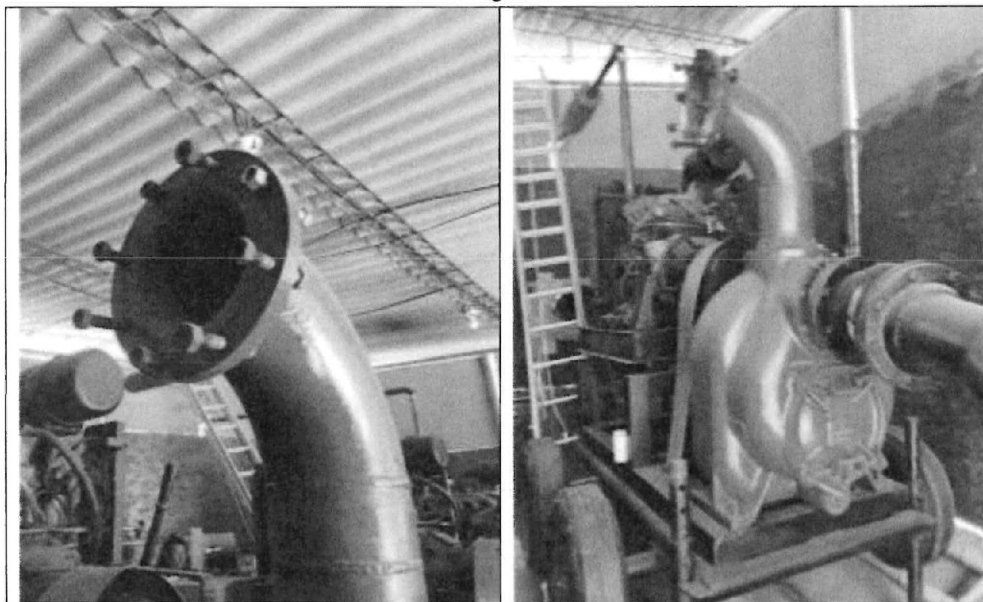
**Panel Fotográfico n.º15**

**Fotografía n.º29:** Codo bridado de 90° de hierro dúctil sin su empaquetadura y se encuentra desconectado

**Fotografía n.º30:** Codo bridado de 90° de hierro dúctil sin su empaquetadura y se encuentra desconectado

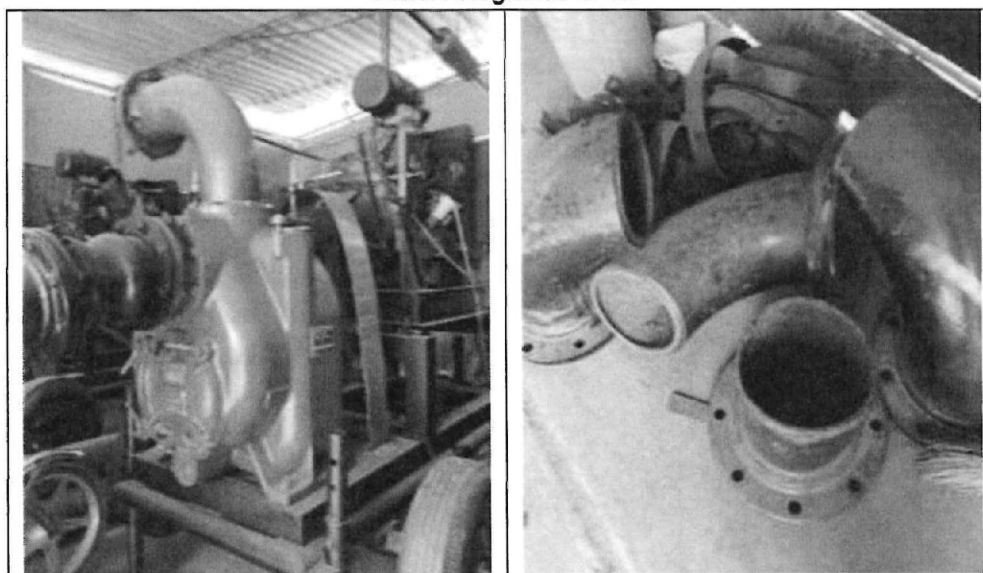
**Panel Fotográfico n.º16**

**Fotografía n.º31:** Codo bridado de 90° de hierro dúctil sin su empaquetadura y se encuentra desconectado

**Fotografía n.º32:** Accesorios de hierro dúctil en el piso presentan oxidación

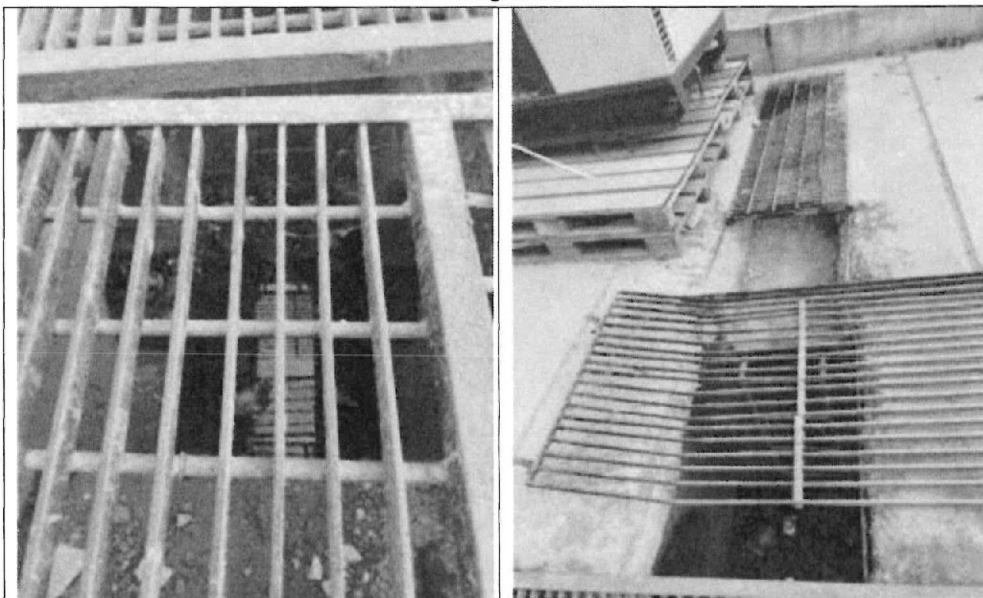
## Panel Fotográfico n.º18

**Fotografía n.º35:** Se observa que el interior de la canaleta tiene acumulación de sedimentos. Se observa agua estancada dentro del depósito, lo que puede indicar un drenaje lento o una obstrucción parcial.

**Fotografía n.º36:** Se observa que la rejilla metálica esta dañada crea un grave riesgo de tropiezo y caída para trabajadores y peatones. Se visualiza basura y los sedimentos dentro de la canaleta que bloquean el flujo de agua.

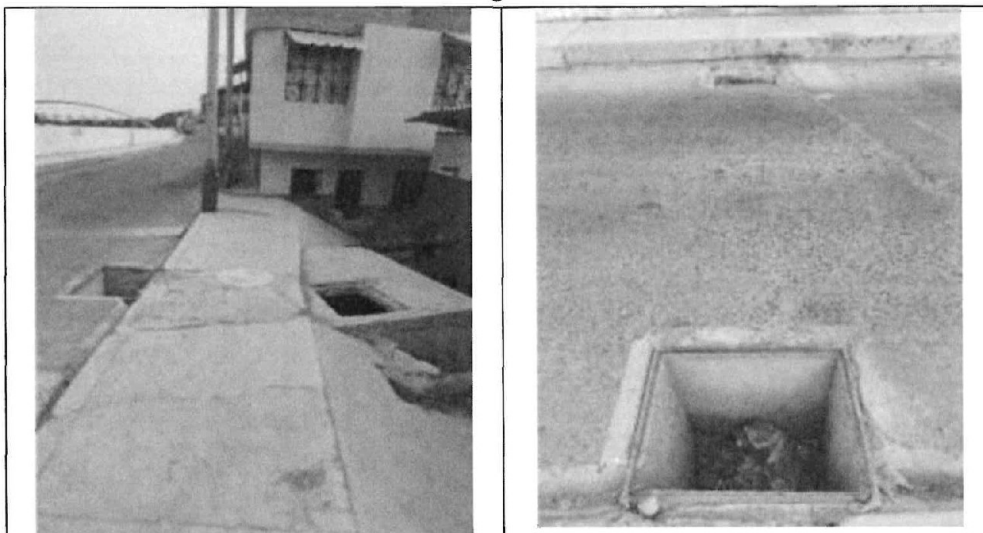
## Panel Fotográfico n.º19

**Fotografía n.º37:** Se observa que la cámara de maniobras presenta tapas faltantes. Esta situación representa un peligro significativo para los peatones, ya que genera el riesgo de tropiezos, caídas o lesiones.

**Fotografía n.º38:** Se observa que el pozo de inspección se encuentra con residuos sólidos que obstruyen parcialmente el flujo de agua, y carece de tapa o rejilla protectora lo que representa un riesgo significativo de tropiezos y caídas para peatones y vehículos.
