INFORME DE CONTROL CONCURRENTENTE
N° 005-2026-OCI/2413-SCC

**ESTADO SITUACIONAL DE LA OBRA:
MEJORAMIENTO DEL SERVICIO DE EDUCACIÓN
INICIAL EN LA INSTITUCIÓN EDUCATIVA N° 1351 EN EL
ASENTAMIENTO HUMANO SANTA CRUZ, DEL
DISTRITO DE TAMBO GRANDE, PROVINCIA DE PIURA,
DEPARTAMENTO DE PIURA, CON CÓDIGO ÚNICO DE
INVERSIONES N° 2495653**

**PERÍODO DE EVALUACIÓN:
DEL 24 DE ABRIL DE 2026 AL 30 DE ABRIL DE 2026**

TAMBO GRANDE, 8 DE MAYO DE 2026

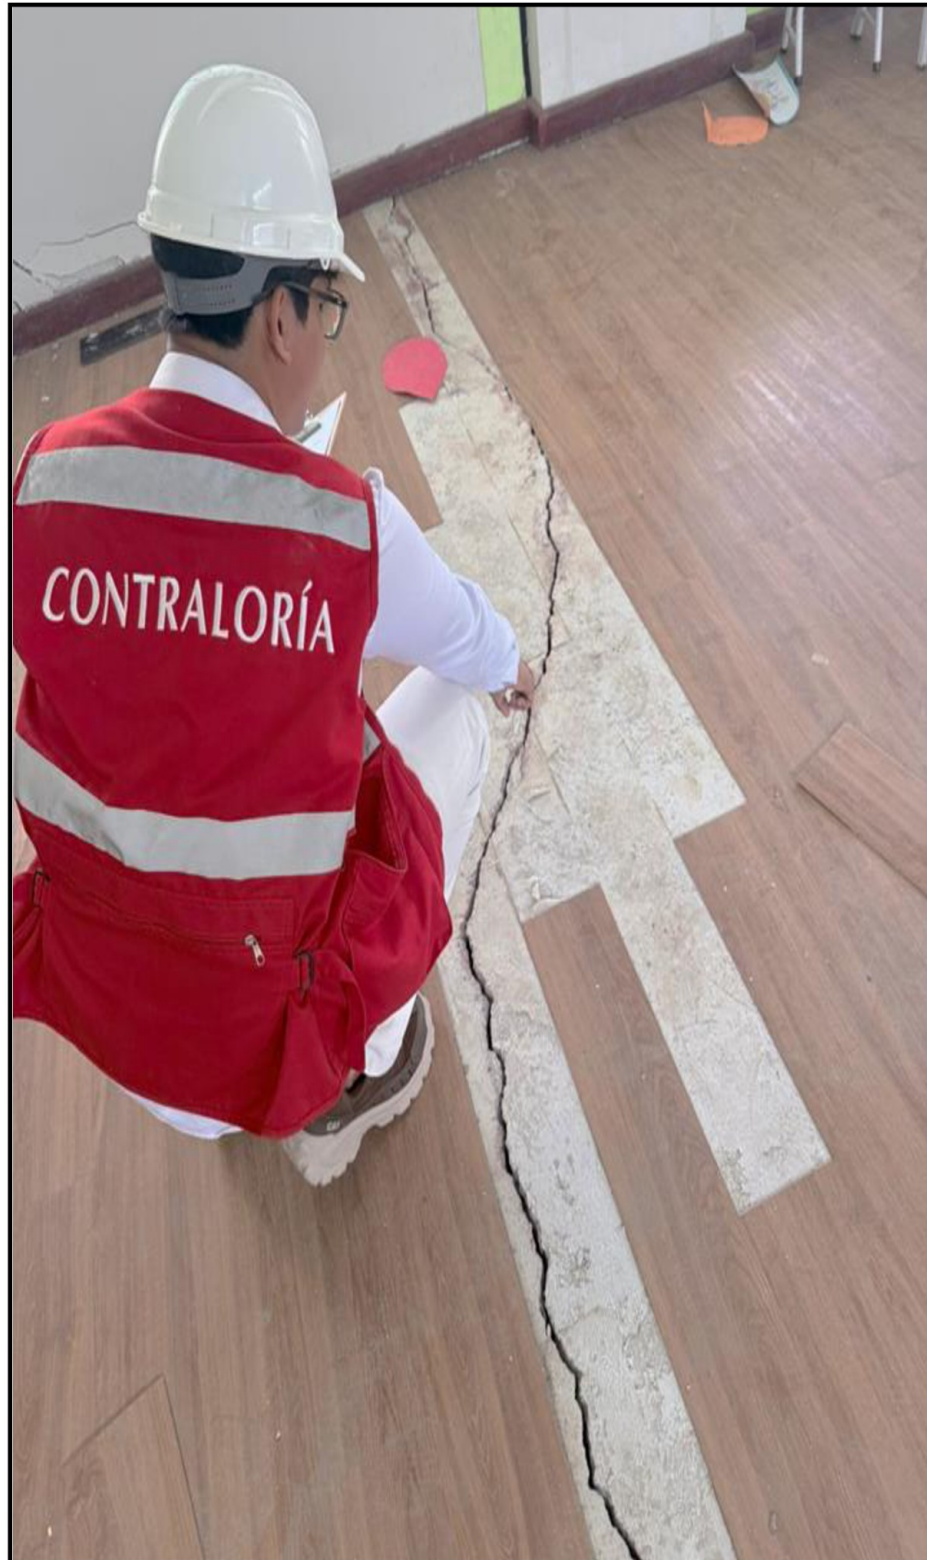
Imagen n.º 3

Durante la inspección in situ, se verificó la presencia de una grieta longitudinal en la losa de piso del aula de educación inicial de 5 años, la cual presenta apertura visible y continuidad a lo largo del elemento.

Dicha condición podría estar asociada a procesos de asentamiento diferencial del suelo de fundación y/o deficiencias en la conformación del sistema de soporte del piso, así como a posibles deficiencias en la ejecución constructiva o en el control de calidad de los materiales utilizados.

Esta condición representa un riesgo potencial para la estabilidad y funcionalidad del elemento, pudiendo generar la progresión del deterioro y afectar la seguridad de los usuarios, especialmente considerando la naturaleza del ambiente educativo.

En el aula de los niños de 5 años, se observa una grieta longitudinal que se extiende desde el piso hasta el muro.

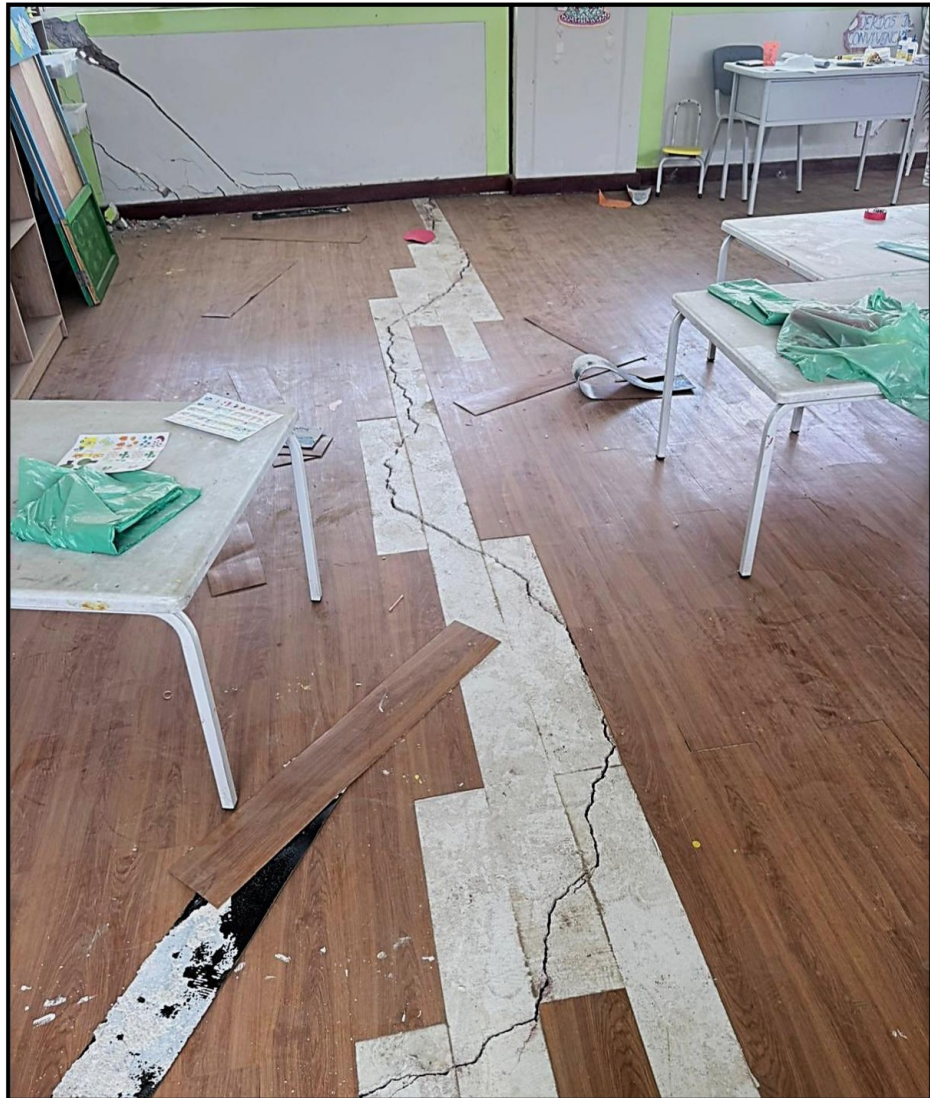
Imagen n.º 4

Grieta longitudinal continua que atraviesa el ambiente del aula, comprometiendo el piso y parte del muro.

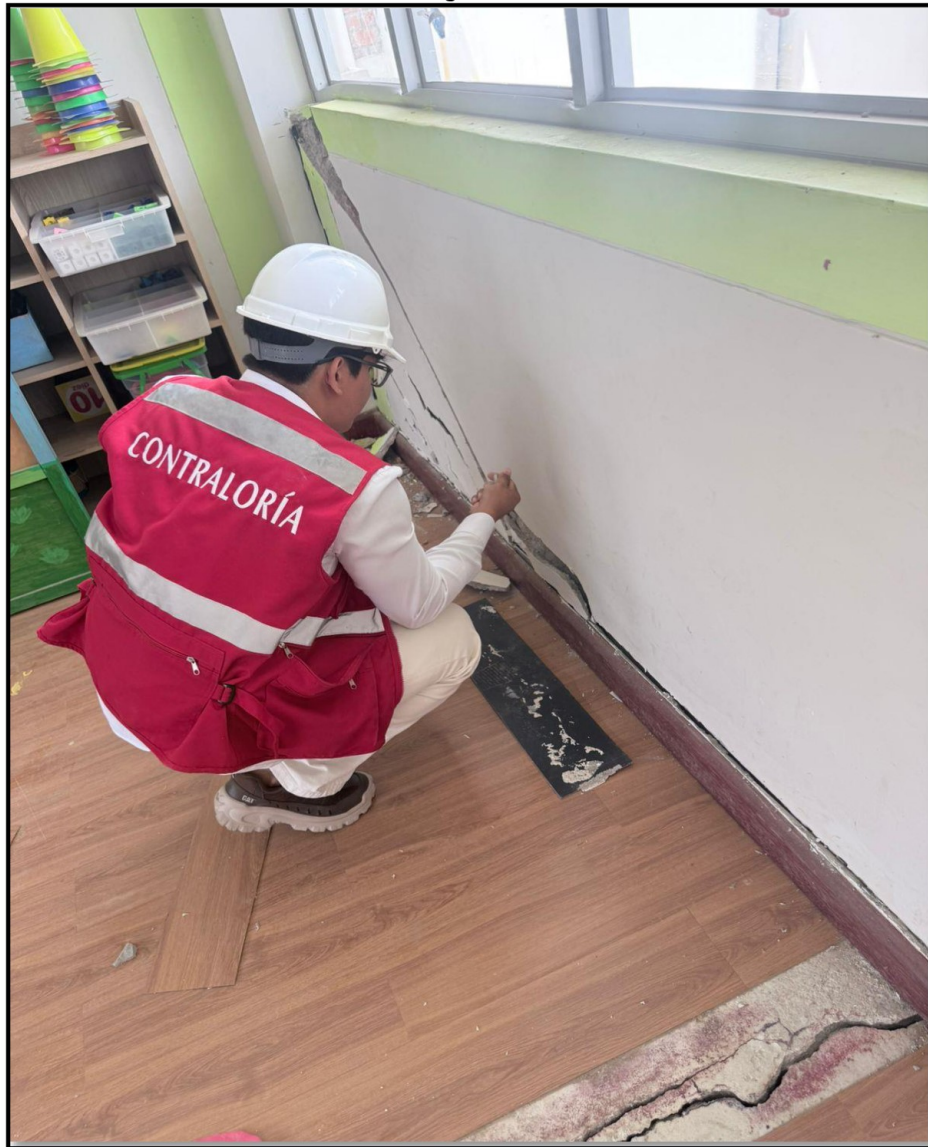
Imagen n.° 5

Durante la inspección in situ, se constató la presencia de grietas diagonales de apertura considerable en muros ubicados en zonas adyacentes a los vanos de ventana del aula de educación inicial de 5 años, las cuales se encuentran asociadas al desprendimiento del recubrimiento superficial.

La configuración y orientación de dichas fisuras podrían evidenciar un comportamiento estructural inadecuado, posiblemente vinculado a concentraciones de esfuerzos y deficiencias en la transmisión de cargas alrededor de los vanos. Esta situación incrementa la vulnerabilidad de la edificación frente a sollicitaciones sísmicas, pudiendo comprometer su integridad estructural de los muros y la seguridad de la población educativa.

Se muestra el desprendimiento parcial del tarrajeo en el muro del aula de los niños de 5 años, producto del agrietamiento presente en el elemento constructivo, lo cual ha ocasionado la exposición del material base del paramento interior.

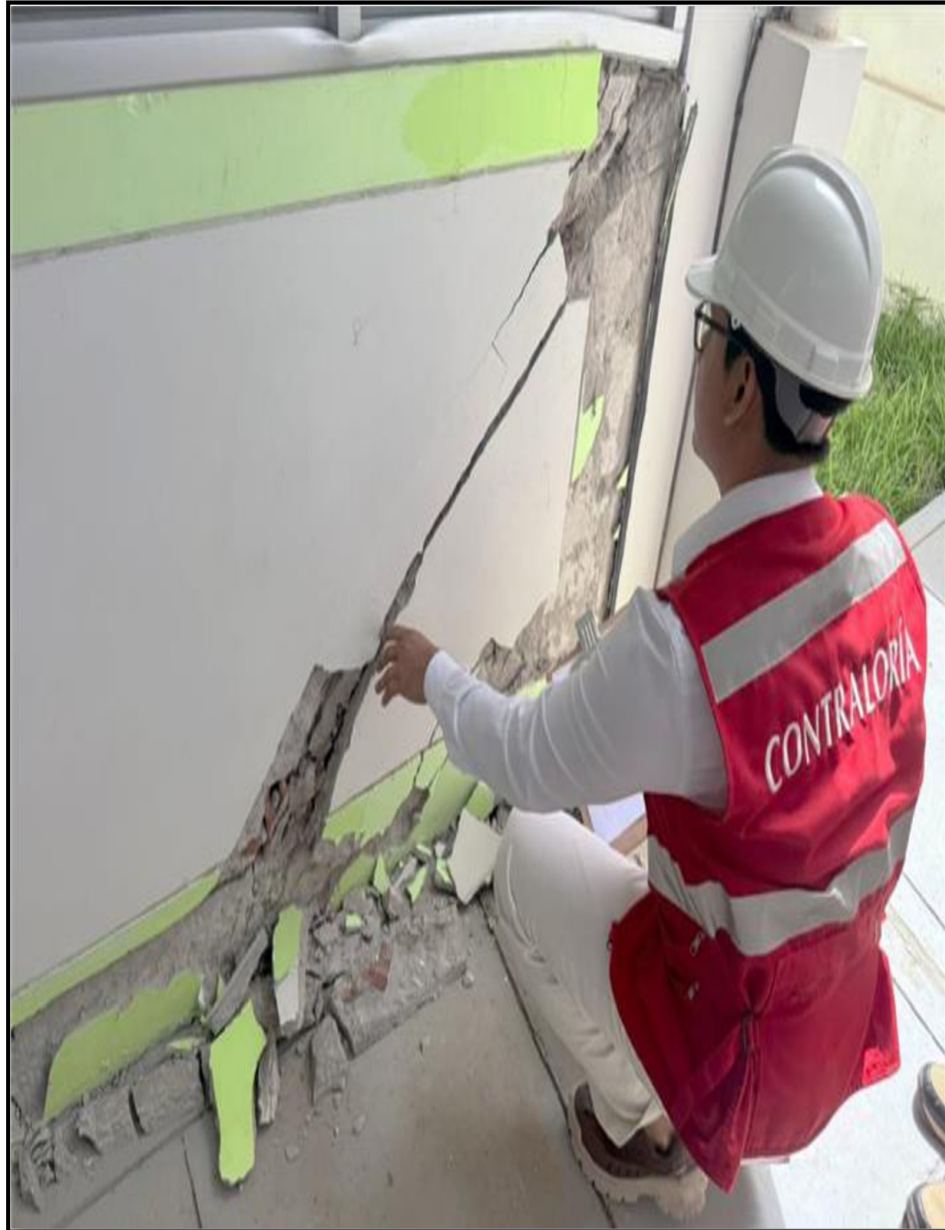
Imagen n.º 6

Se observa la pérdida de adherencia del tarrajeo en el muro del aula de 5 años, la cual ha dejado expuesto el material base en el paramento exterior a consecuencia de agrietamiento en la estructura.

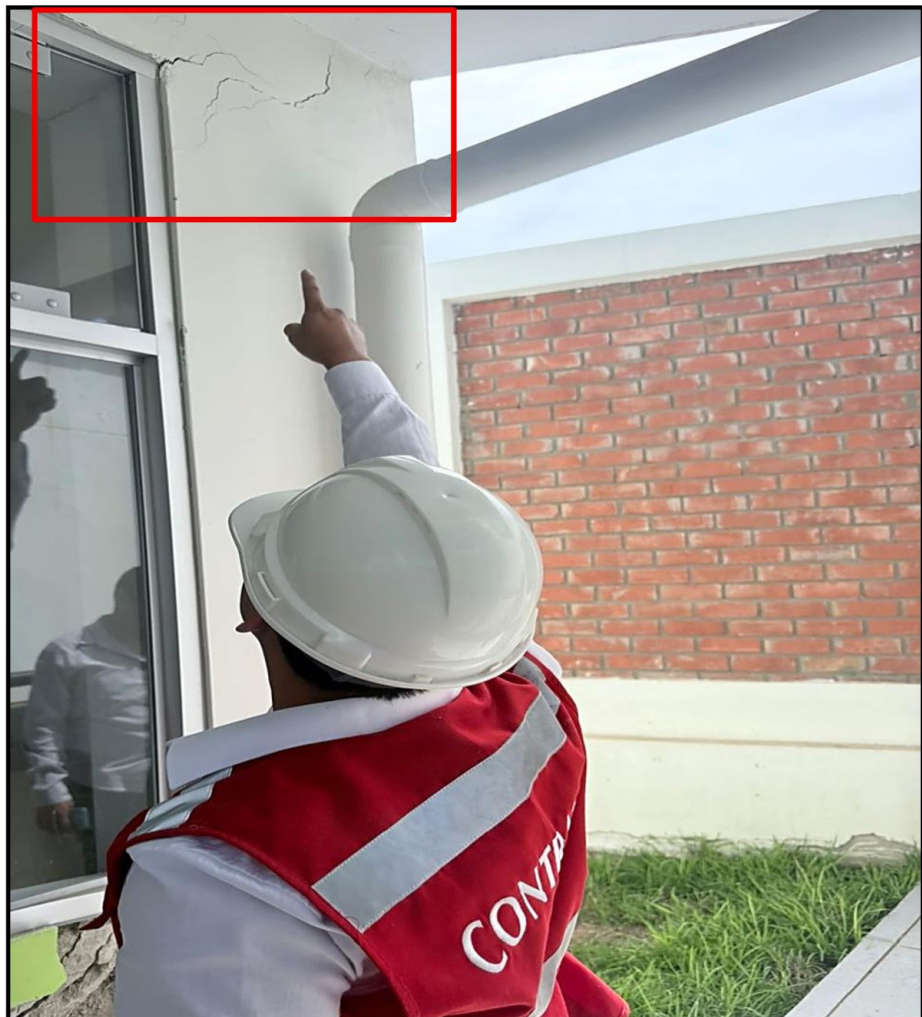
Imagen n.° 7

posibles deficiencias en la continuidad estructural y en la adecuada transmisión de esfuerzos entre los elementos que conforman el pórtico.

Se evidencia la presencia de fisuras en los encuentros estructurales entre vigas y columnas del aula de los niños de 5 años, afectando las zonas de conexión entre ambos elementos.

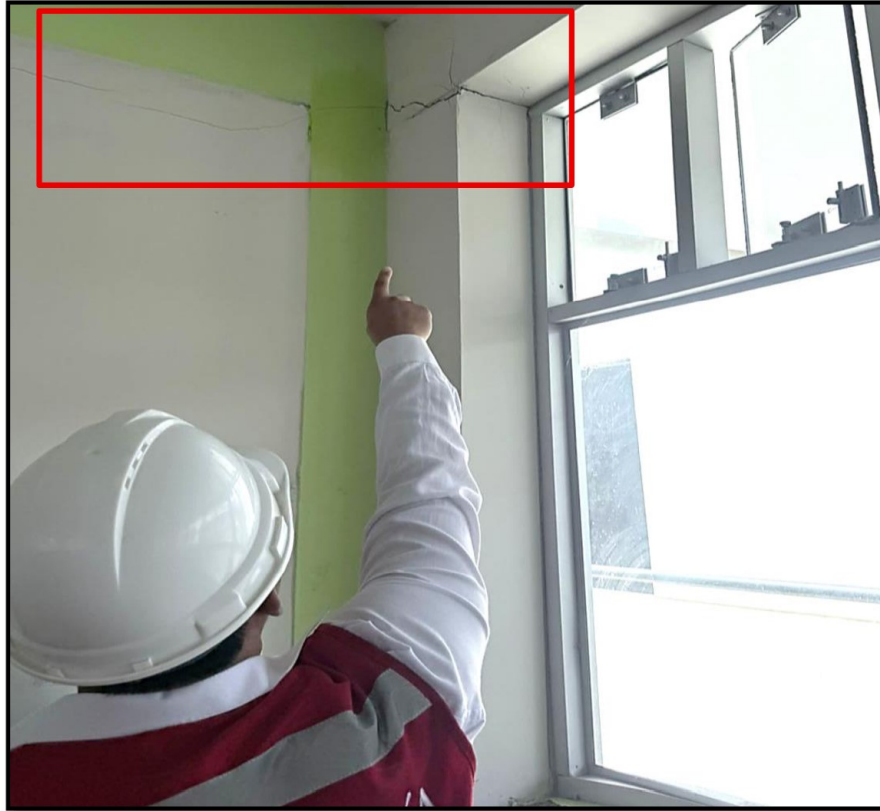
Imagen n.º 8

Se aprecia fisuración en la unión entre viga y columna del aula de los niños de 5 años, comprometiendo la continuidad del elemento estructural en la zona de conexión.

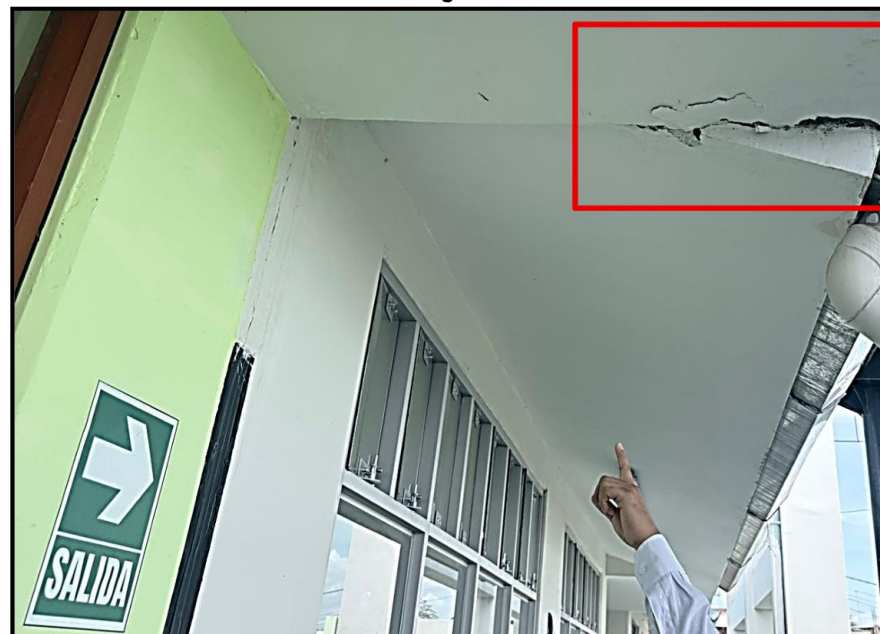
Imagen n.º 9

Presencia grietas en el punto de conexión entre viga y columna del aula de los niños de 3 años, evidenciando afectación en el encuentro estructural.

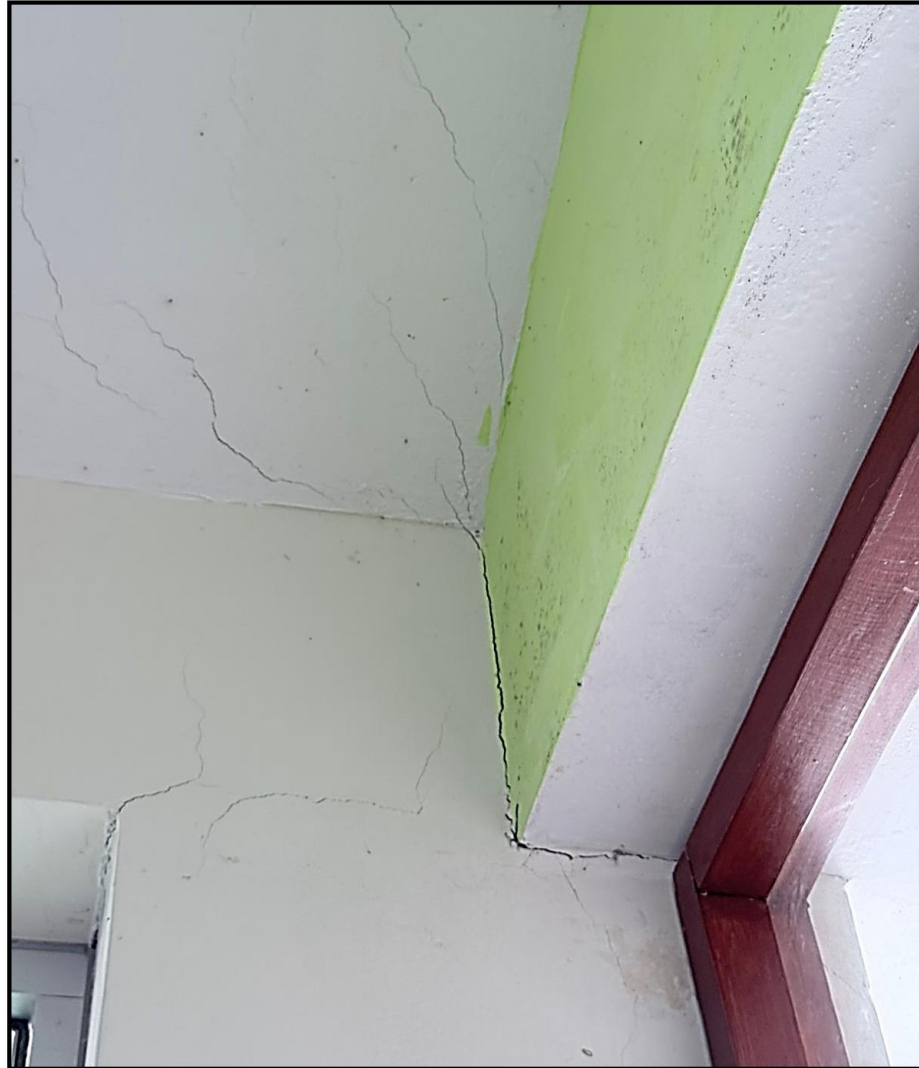
Imagen n.º 10

Se evidencia la existencia de fisuras en la unión viga-columna en el aula de los niños de 3 años, comprometiendo la integridad de la zona de conexión estructural.

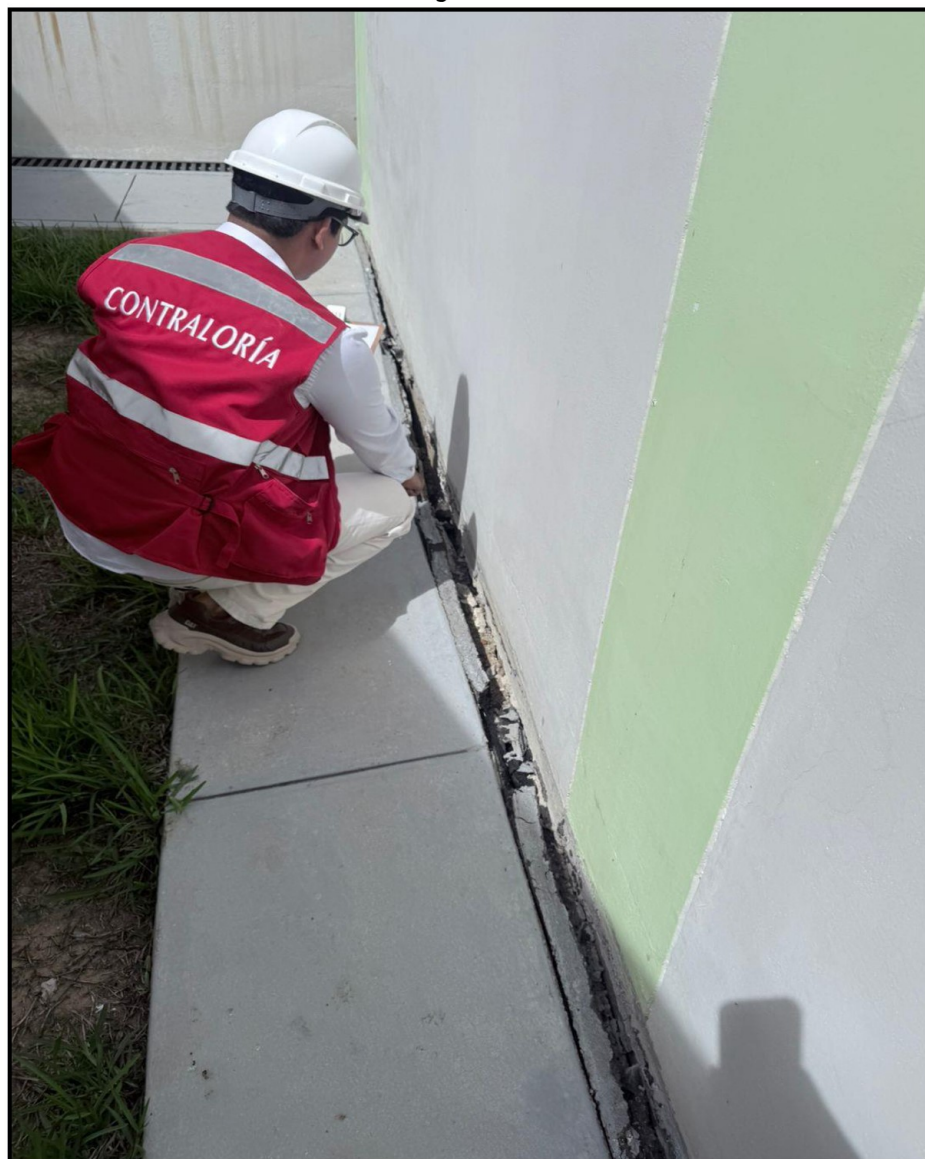
Imagen n.° 11

La discontinuidad observada evidencia un comportamiento no uniforme del suelo de fundación, condición que podría estar asociada a deficiencias en la compactación del terreno, inadecuadas condiciones de drenaje o deficiencias en el proceso constructivo. Esta situación podría propiciar la progresión del deterioro y afectar elementos colindantes, comprometiendo su funcionalidad y durabilidad.

Se evidencia la separación entre la vereda de concreto y los muros exteriores del pabellón de inicial de los niños de 4 y 5 años. generando una discontinuidad en la unión entre ambos elementos constructivos.
