**INFORME DE HITO DE CONTROL  
N° 002-2026-OCI/3414-SCC**

**EJECUCIÓN DE OBRA: “AMPLIACIÓN DEL SERVICIO DE  
PROVISIÓN DE AGUA PARA RIEGO, SECTOR LA TUNA,  
DISTRITO DE TUMBES, DE LA PROVINCIA DE TUMBES, DEL  
DEPARTAMENTO DE TUMBES”**

**HITO DE CONTROL N° 4 – EJECUCIÓN DE LA OBRA**

**PERIODO DE EVALUACIÓN DEL HITO DE CONTROL:  
DEL 23 DE ENERO DE 2026 AL 29 DE ENERO DE 2026**

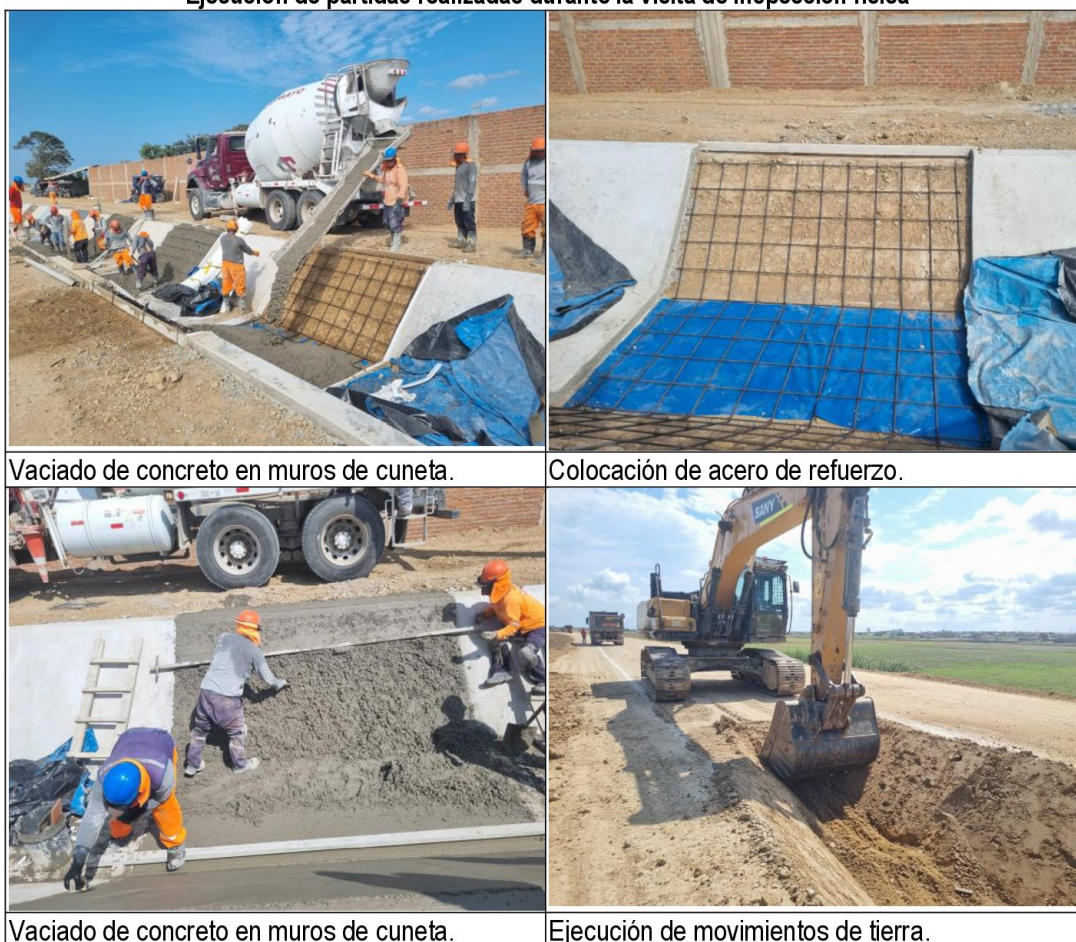
Vaciado de concreto en muros de cuneta.

Colocación de acero de refuerzo.

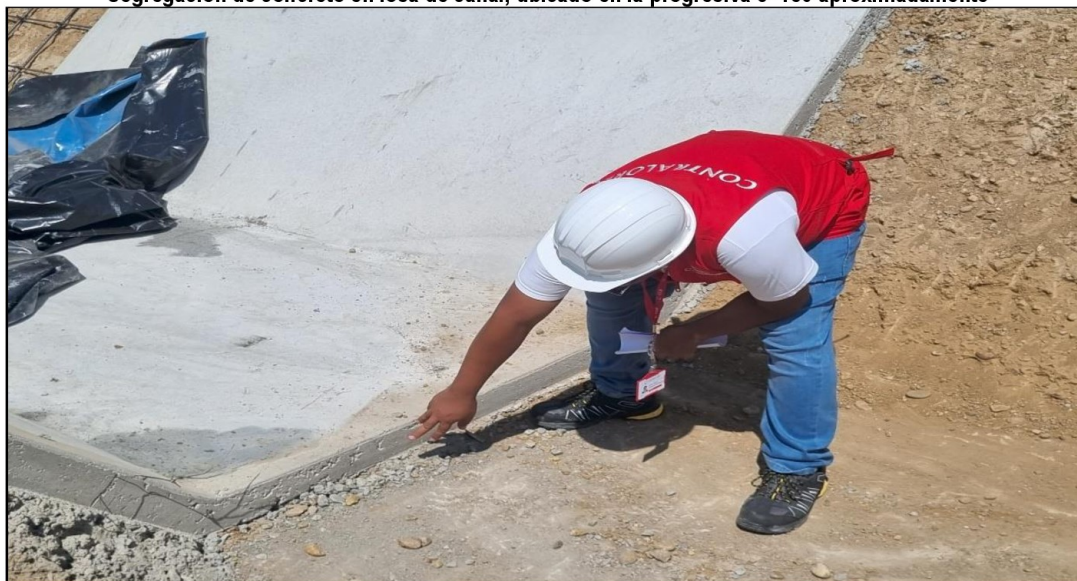
**Imagen n.º 1**

<sup>3</sup> Sobre el particular corresponde precisar que, la segregación es una deficiencia que se produce durante el vaciado de concreto del elemento estructural cuando el mortero no llena completamente los espacios entre las partículas de agregado grueso con lo cual no se genera una mezcla uniforme lo cual debilita al elemento. Esta deficiencia es también conocida como “Cangrejeras”.

**Segregación de concreto en losa de canal, ubicado en la progresiva 3+180 aproximadamente**

*Si la obra no sujetara estrictamente en los planos y demás documentos del proyecto, si los materiales utilizados no fueran de la calidad requerida y se advierten defectos en la construcción, el Contratista deberá demolerla y rehacerla hasta dejarla a completa satisfacción de la supervisión de la obra, previo informe técnico debidamente sustentado por parte de la supervisión y se cuente con la autorización de la Entidad.*

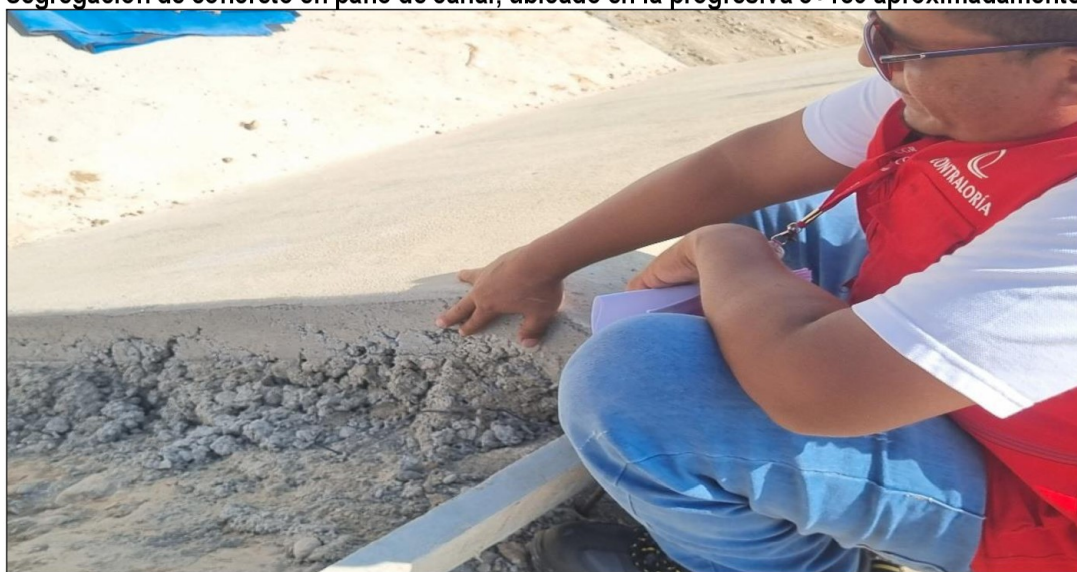
**Imagen n.º 2**

**Segregación de concreto en paño de canal, ubicado en la progresiva 3+180 aproximadamente**

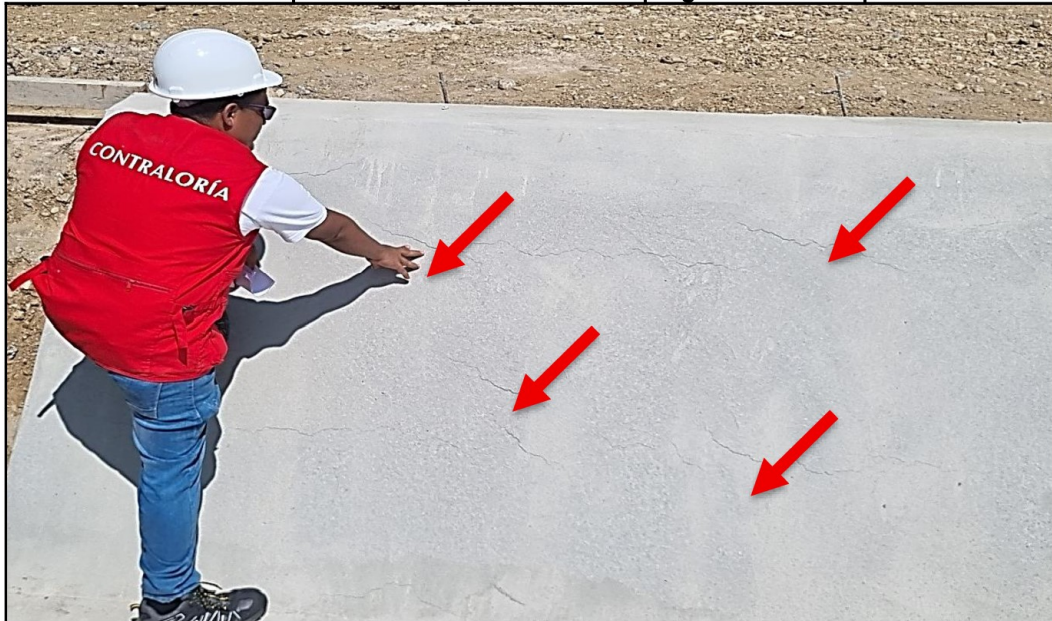
**Imagen n.º 3**

Adicionalmente, durante la referida visita de inspección, se evidenció la presencia de fisuras en uno de los paños del canal, ubicado en la progresiva 3+180 aproximadamente, conforme se aprecia en el siguiente registro fotográfico, lo cual podría estar asociado a deficiencias en el proceso constructivo, curado del concreto o control de calidad del material empleado.

**Presencia de fisuras en paños de canal, ubicado en la progresiva 3+180 aproximadamente**

- Aparición de fisuras, grietas y oquedades (cangrejas) en concreto, y la no oportuna advertencia de la supervisión de obra asociadas a deficiencias constructivas, podría afectar la calidad de la obra y la vida útil del proyecto.

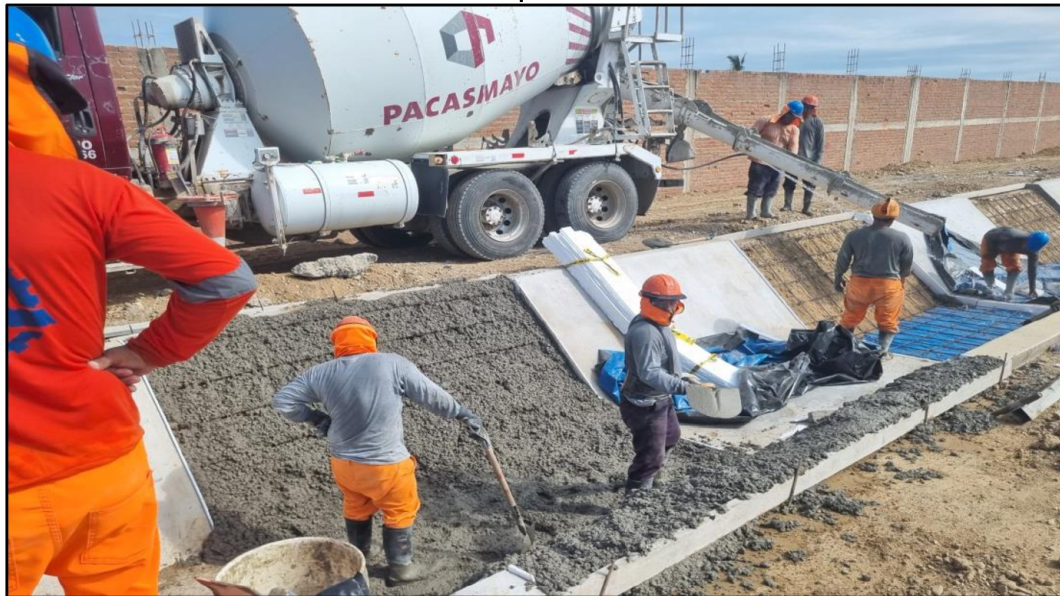
**Imagen n.º 4**

Cabe precisar que, durante la citada visita, la Comisión de Control, pudo evidenciar labores de vaciado de concreto en los paños del canal de distribución, motivo por el cual la Comisión de control solicitó la realización de ensayos de probetas de concreto; no obstante, al solicitar la ejecución de la prueba de revenimiento (Cono de Abrams), el personal a cargo manifestó no contar con el equipo necesario para la realización de dicha prueba, tal como se pudo evidenciar en la siguiente imagen:

**Vaciado de concreto en los paños del canal de distribución**

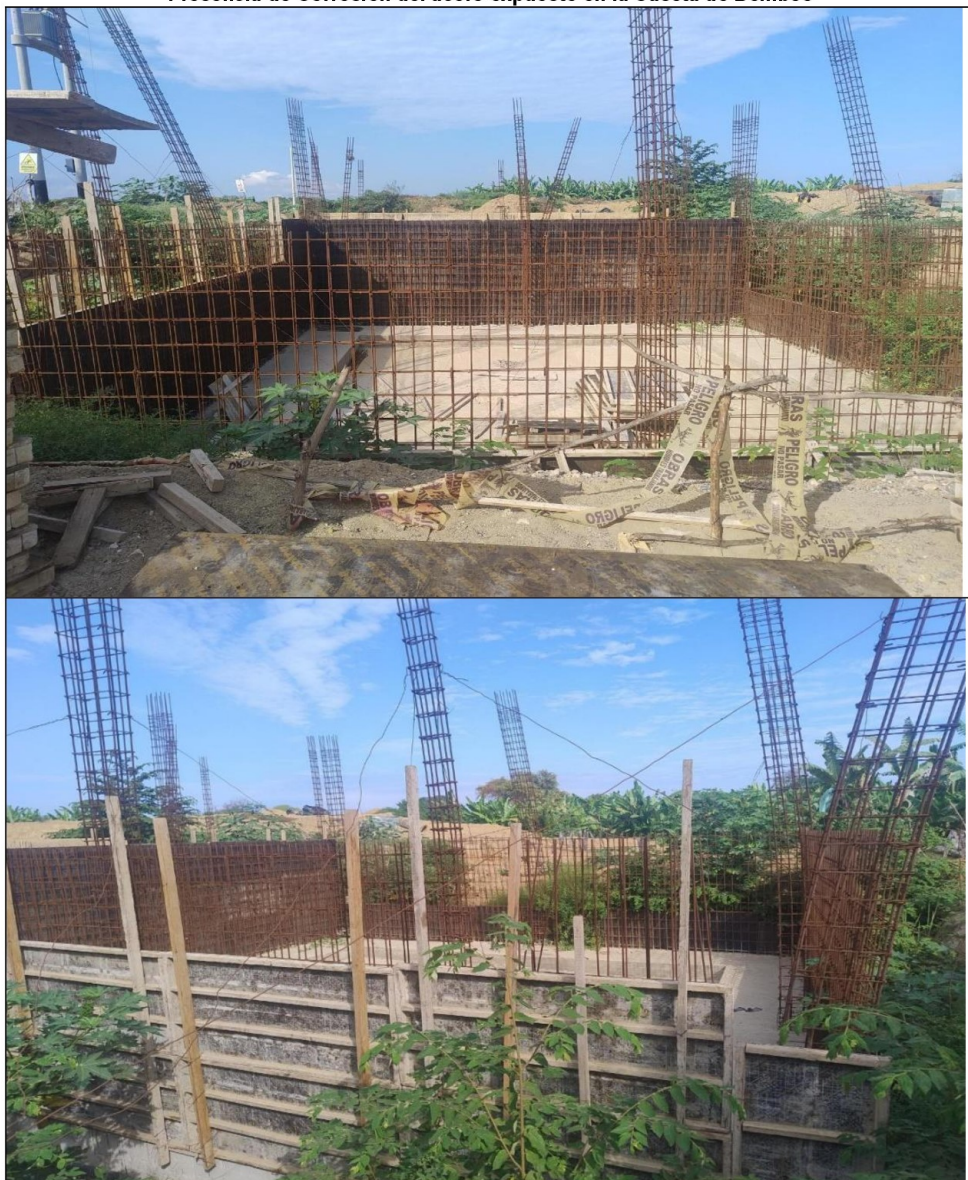
**Imagen n.º 5 y 6**

**Presencia de Corrosión del acero expuesto en la Caseta de Bombeo**

- Exposición y corrosión del acero de refuerzo en la caseta de bombeo de la obra, así como la falta de medidas de protección por parte del contratista y supervisión, producto de la gestión tardía del plan de contingencia, podría generar el riesgo de deterioro de los elementos estructurales e impactar en el plazo, el costo de obra, la calidad de la infraestructura y la finalidad pública de la inversión.
