**INFORME DE VISITA DE CONTROL  
N° 020-2026-OCI/3470-SVC**

**“ESTADO SITUACIONAL DEL EJE DE CONDUCCIÓN DE  
AGUA POTABLE PAITA-TALARA, DESDE LA PLANTA  
DE TRATAMIENTO DE AGUA POTABLE EL ARENAL  
HASTA LA PROVINCIA DE TALARA, DEPARTAMENTO  
DE PIURA”**

**PERÍODO DE EVALUACIÓN:  
DEL 18 AL 28 DE AGOSTO DE 2026**

**PIURA, 9 DE SETIEMBRE DE 2026**

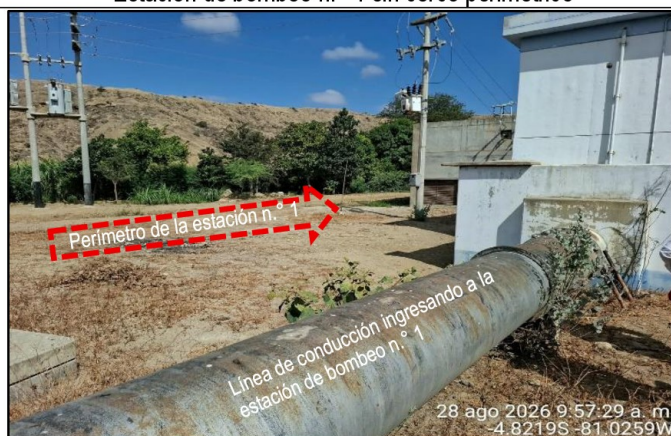
Durante la visita de inspección a la Estación de Bombeo n.º 1, se verificó que la infraestructura carece de cerco perimétrico, contando únicamente con un portón de acceso y cerco vivo en el frente; en cuanto a su equipamiento, la estación fue diseñada para operar con cuatro electrobombas de 600 HP, de las cuales solo dos permanecen operativas. Según lo informado por el personal de la Entidad, el motor de la tercera unidad se encuentra en mantenimiento, añadiendo además que los equipos en servicio funcionan de forma continua desde 1996, año en que reemplazaron a las bombas instaladas originalmente al inicio de operaciones en 1979, las cuales permanecen almacenadas dentro de las instalaciones.

**Imagen n.º 1**  
Estación de bombeo n.º 1 sin cerco perimétrico

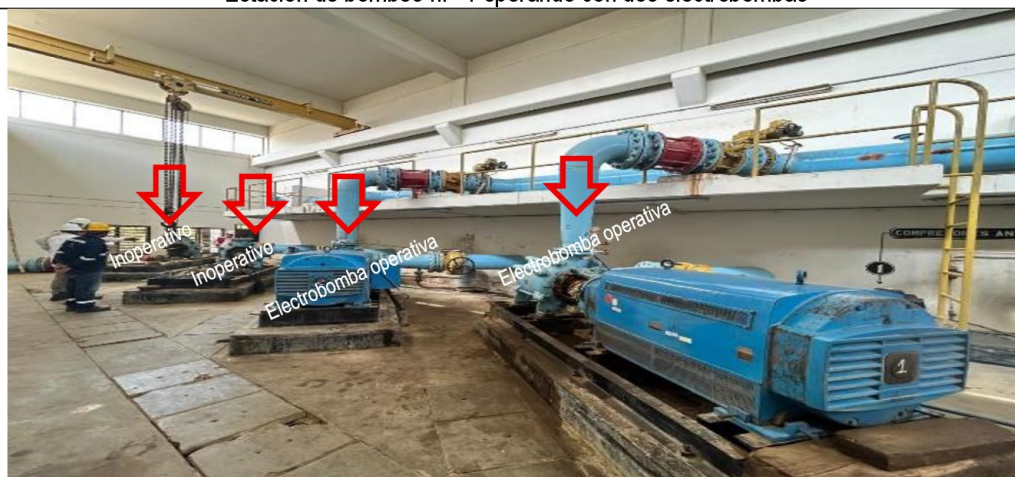
**Imagen n.º 2**  
Estación de bombeo n.º 1 operando con dos electrobombas

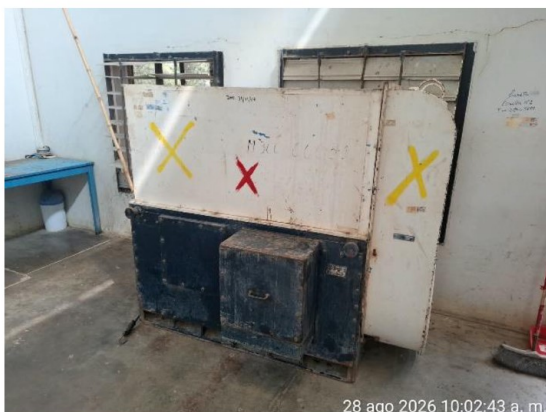
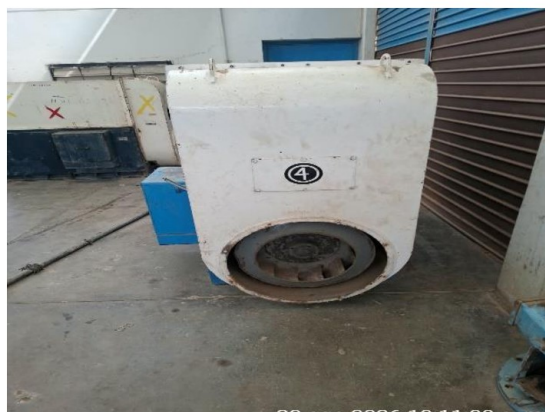
**Imagen n.º 4 y 5**

Equipos reemplazados del año 1979 que se encuentran almacenados en la estación de bombeo n.º 1

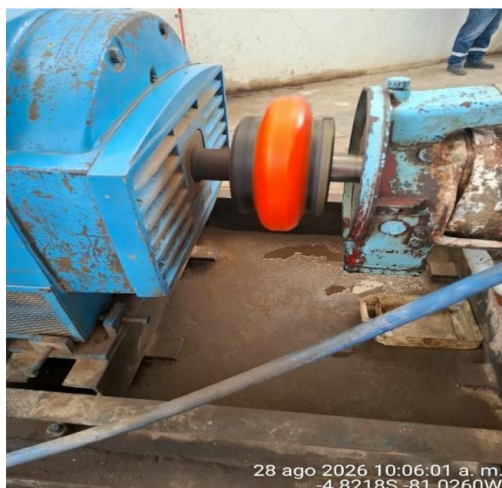
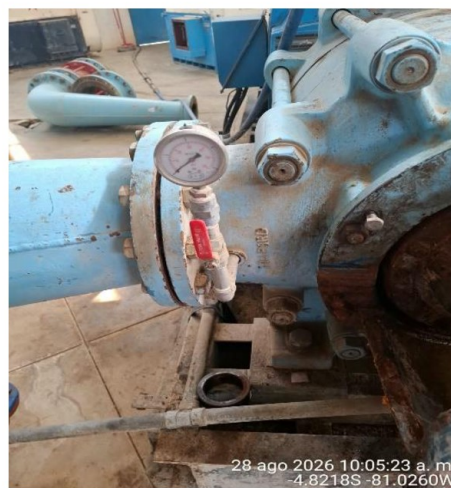
**Imagen n.º 6 y 7**

Durante el recorrido dentro de las instalaciones de la estación de bombeo se advirtió que los manómetros se encuentran inoperativos y los ejes de los equipos en funcionamiento que van de la bomba al motor no cuenta con protección representando un riesgo para los operadores de dichos equipos ; asimismo, se constató que el sistema inicialmente instalado para la medición del nivel de la cisterna se encuentra inoperativo y actualmente se viene controlando manualmente mediante la instalación de una boya dentro de la cisterna, según se muestra a continuación:

Ejes sin protección y manómetros inoperativos en la estación de bombeo n.º 1

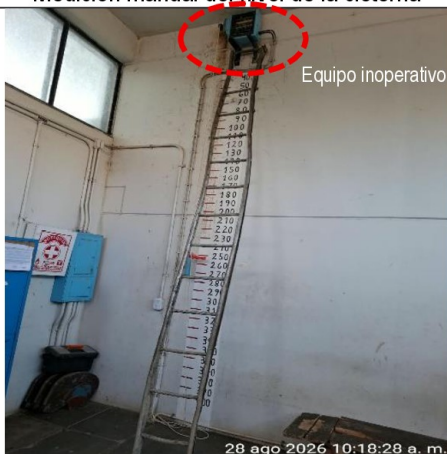
**Imagen n.º 8**  
Medición manual del nivel de la cisterna

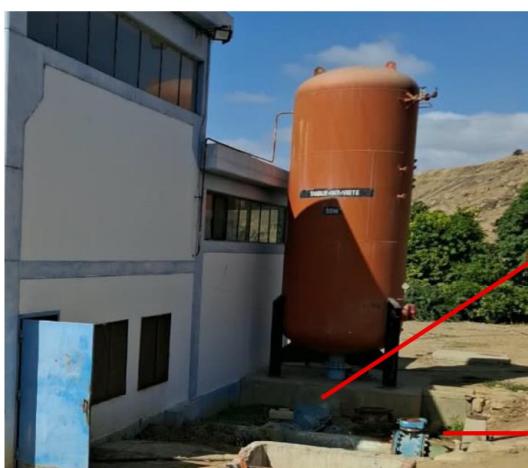
Así también, se advirtió en el exterior de la sala donde se encuentra el equipamiento electromecánico, una fuga de agua en la tubería conectada al tanque anti ariete, la cual está socavando la base de la estructura de la línea de conducción, así como el dado de concreto que le sirve de apoyo. Por otro lado, se observó que la válvula de la línea de descarga carece de volante de accionamiento, por lo que su manipulación se viene realizando de manera provisional mediante una llave Stilson.

**Imagen n.º 9**  
Estado de la tubería conectada al tanque anti ariete y la válvula de salida.

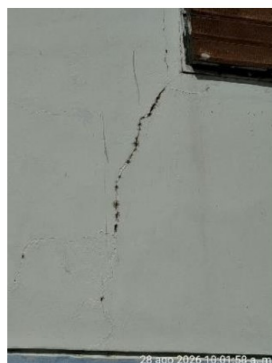
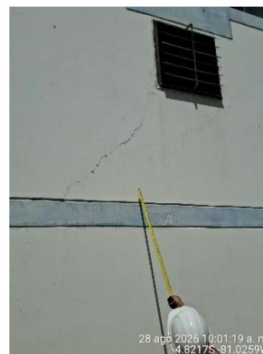
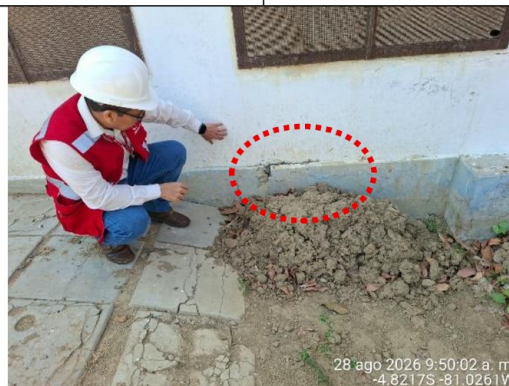
Asimismo, durante el recorrido se constató fisuras y grietas en los muros y en la base de la sala de máquinas; los cual se dejó constancia en el acta de inspección y se muestra a continuación:

**Imagen n.º 10,11 y 12**  
**Fisuras y grietas en la infraestructura de la estación de bombeo n.º 1**

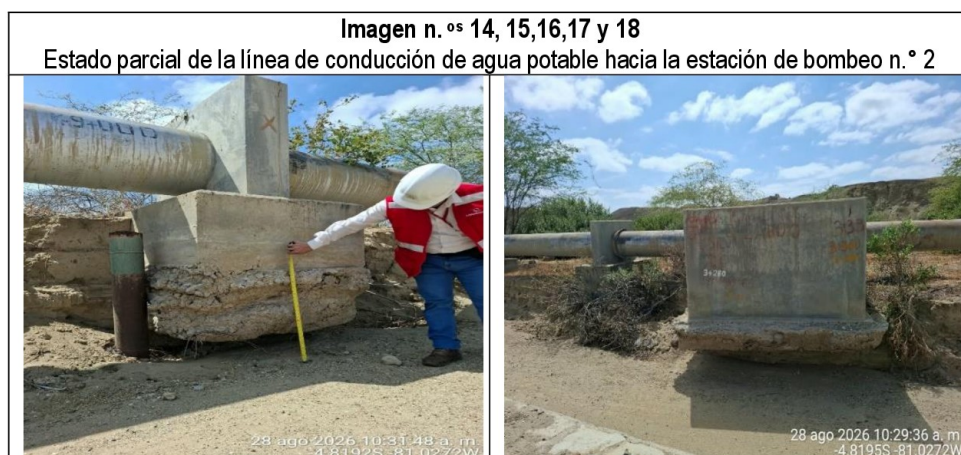
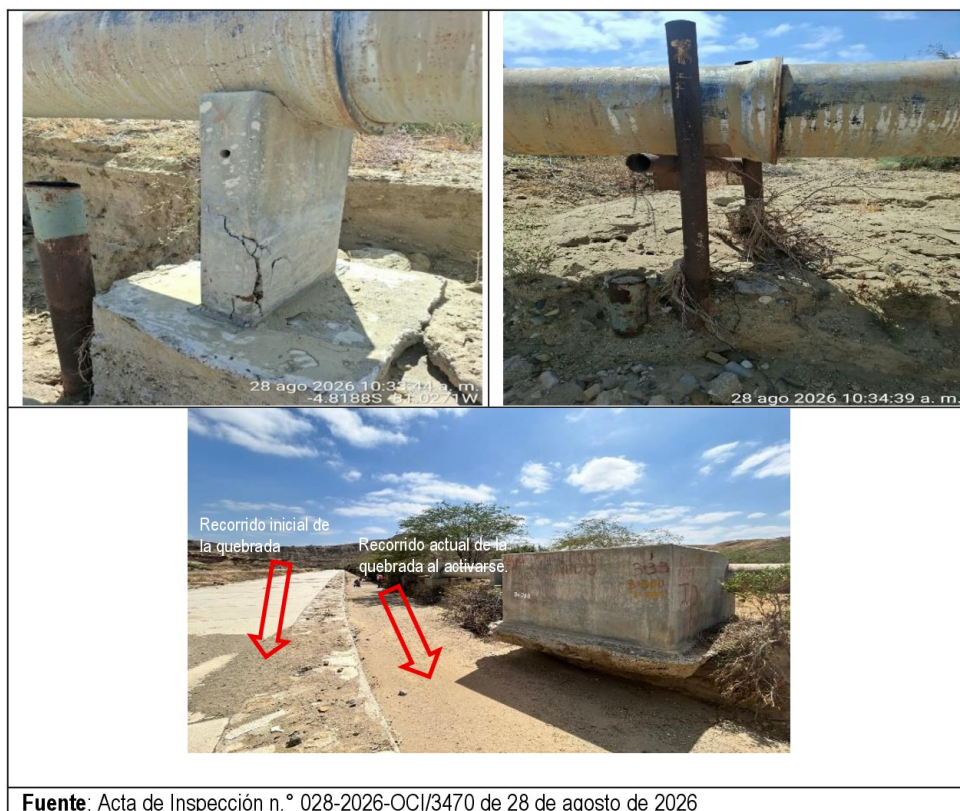
Durante la inspección, se advirtió que un tramo de la línea de conducción de agua potable discurre de manera paralela a una carretera; según lo informado por el personal de la Entidad, la construcción de dicha vía alteró el cauce natural de una quebrada, la cual, al activarse en periodos lluviosos, ha erosionado las bases de diversos soportes de concreto que sostienen la tubería, así como la cimentación de un dado de apoyo en la zona. Adicionalmente, se observó que las estructuras de soporte presentan grietas y fisuras en su superficie, dejándose constancia de ello en el Acta de Inspección n.º 028-2026-OCI/3470 de 28 de agosto de 2026, la cual precisa:

*“(…) se aprecia que parte de la línea se encuentra al lado de una carretera, lo cual según nos informó personal de Entidad ha desviado el cauce de la quebrada, la cual cuando se activa por las lluvias ha erosionado los cimientos de un dado y de varios soportes de concreto de la tubería.  
(…)”*

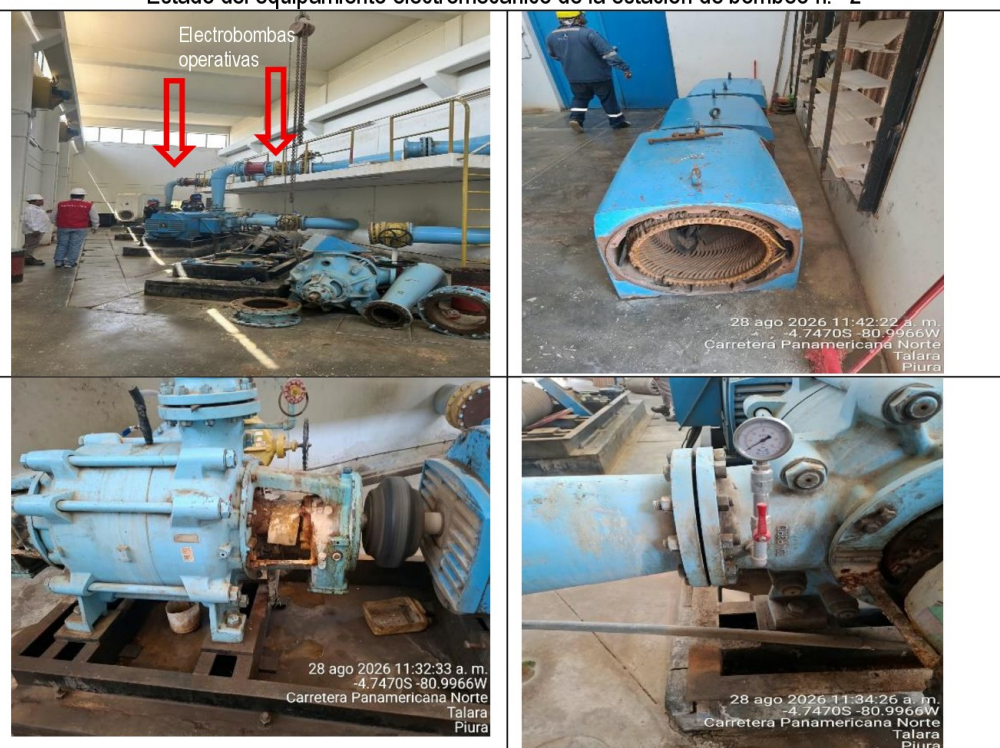
Durante la visita de inspección a la Estación de Bombeo n.° 2, se verificó que la infraestructura carece de cerco perimétrico, contando únicamente con un portón de acceso y cerco vivo en el frente y un lateral; en cuanto a su equipamiento, la estación fue diseñada para operar con cuatro electrobombas de 600 HP, de las cuales solo dos permanecen operativas, una de ellas viene operando desde 1979 y la otra desde 1996, asimismo se advirtió que dentro de la estación se encuentran 3 motores sin uso los cuales por sus características, son parte de los equipos que se instalaron en 1996, así también, los manómetros se encuentran inoperativos y los ejes de los equipos en funcionamiento que van de la bomba al motor no cuenta con protección.

**Imagen n.ºs 19, 20, 21 y 22**  
**Estado del equipamiento electromecánico de la estación de bombeo n.º 2**

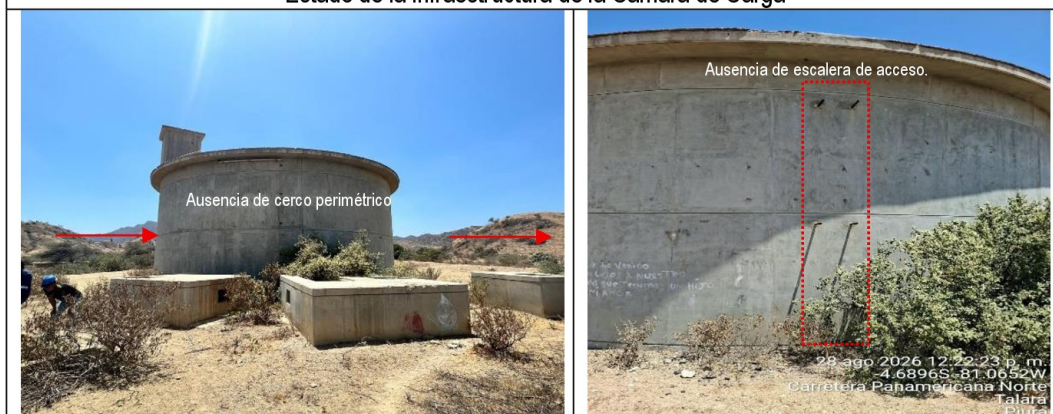
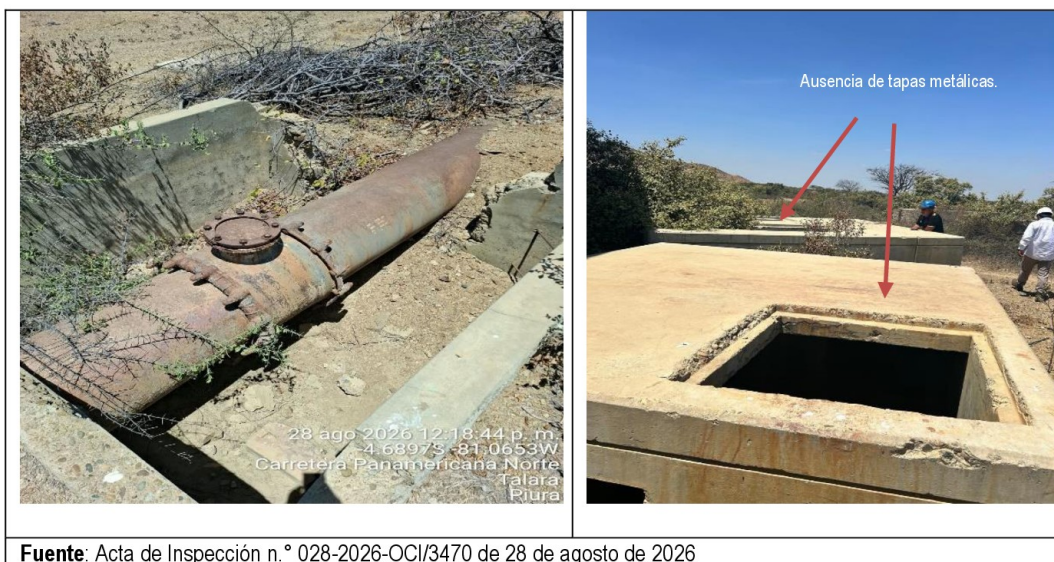
Durante la visita de inspección, se corroboró lo indicado por la entidad, respecto a su operatividad actual como línea de paso (by pass), ubicándose en el punto mal alto de la línea para posterior por gravedad conducir el agua hasta la provincia de Talara y no cuenta

**Imagen n.°s 23, 24, 25 y 26**  
**Estado de la infraestructura de la Cámara de Carga**

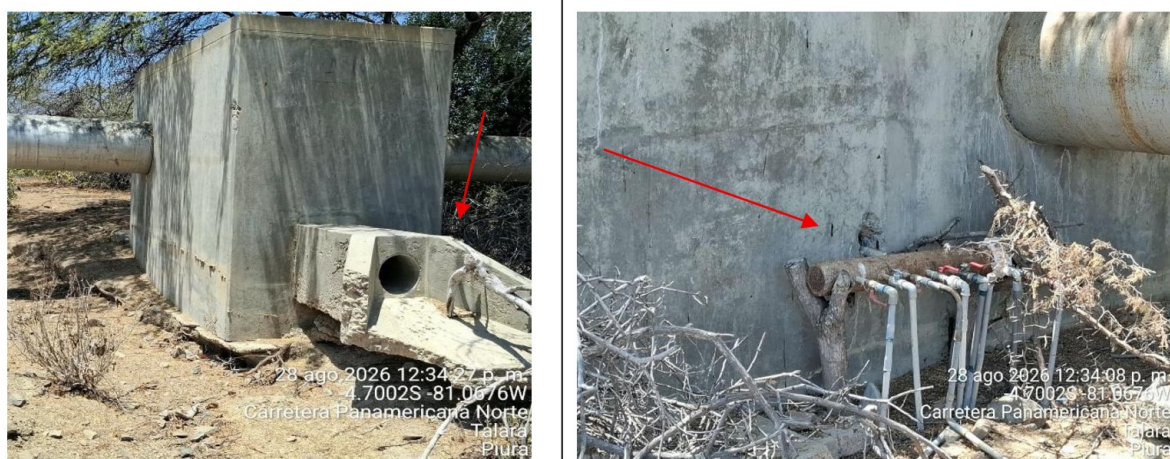
**Imagen n.° 27 y 28**  
Conexiones de agua instaladas en un drenaje de la línea

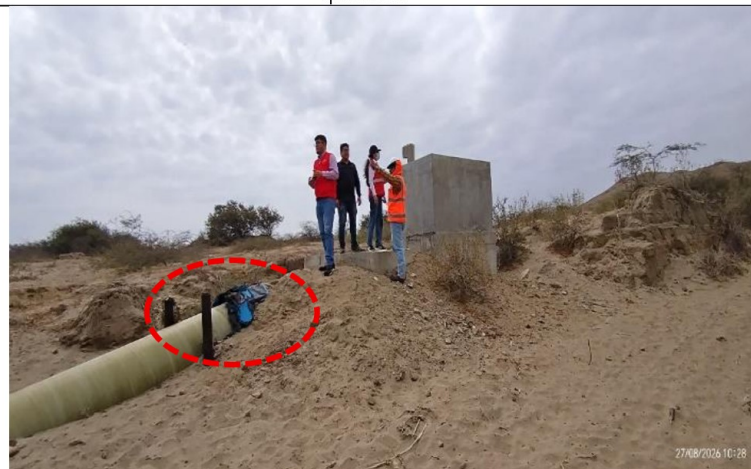
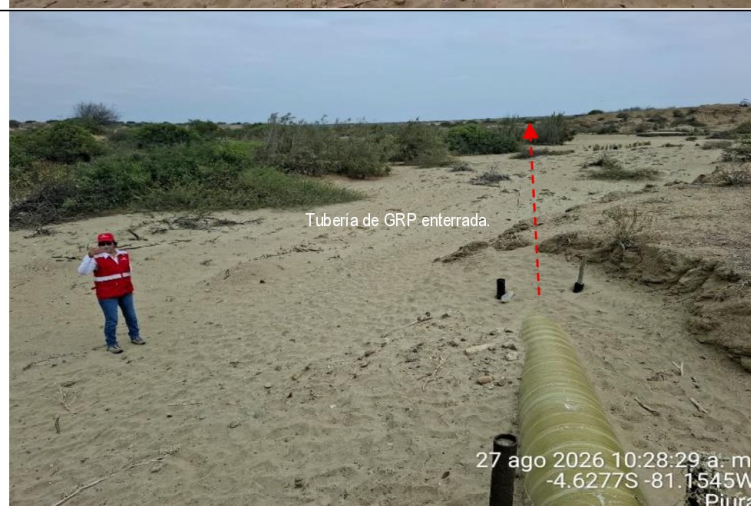
#### Imagen n.º 29 y 30

Tubería GRP está expuesta en el tramo del empalme GRP-Hierro dúctil y luego la tubería se encuentra por debajo del nivel del terreno, en el tramo de la quebrada.

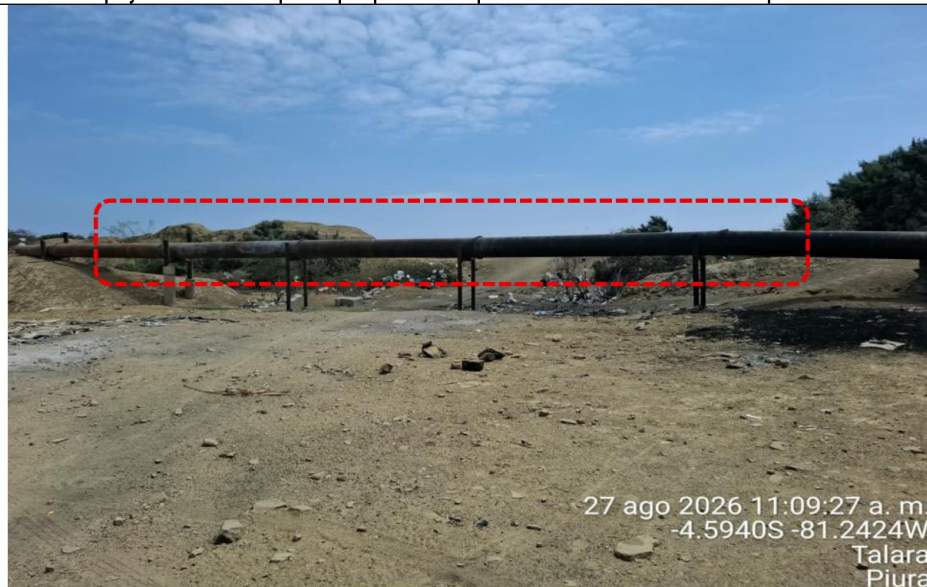
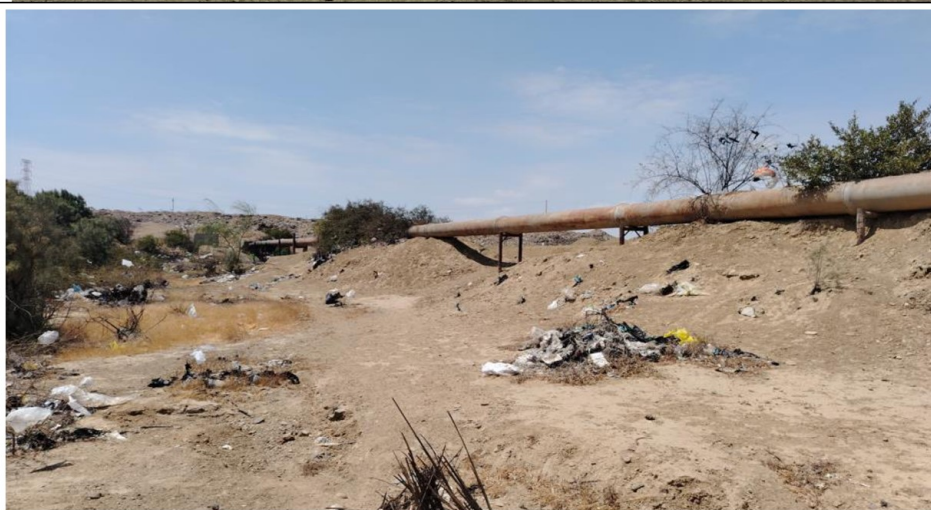
Durante la visita de inspección, se verificó que la estructura metálica por donde pasa la línea de conducción presenta deterioro y corrosión, así como la falta de elementos diagonales en su armadura, y por apoyos metálicos tipo H, los mismos que presentan pérdidas de sus componentes superiores de sujeción, funcionando solo como elemento de apoyo y no como un sistema de confinamiento que asegure la estabilidad mecánica de la línea de conducción.

**Imagen n.º 32 y 33**  
Apoyos metálicos tipo H que presentan pérdidas de sus elementos superiores.

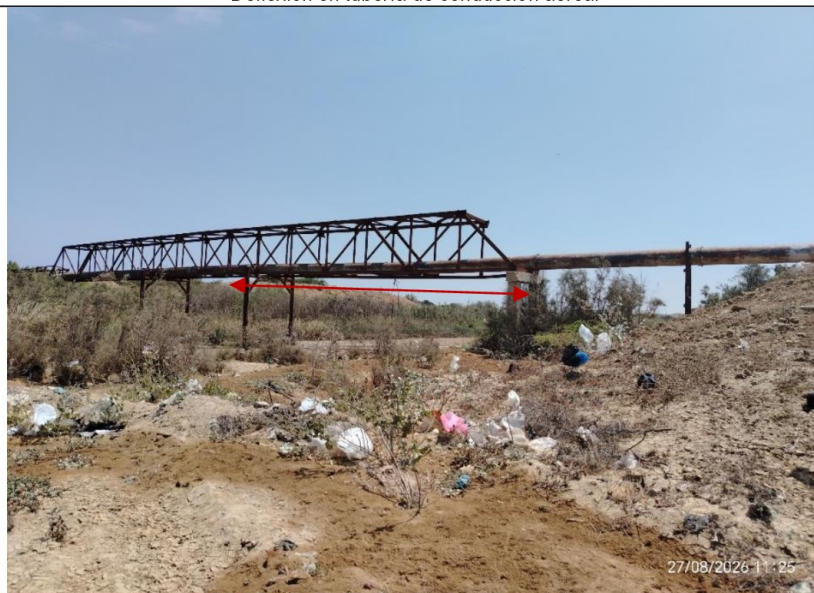
**Imagen n.° 34**

*Respecto a los pórticos de concreto que sostienen la estructura metálica estos presentan agrietamiento y desprendimiento en la viga.  
Se constató también que dos tramos de la línea de conducción presentan deflexión y un tramo presenta manchas por combustión.  
(...)"*

Deflexión en tubería de conducción aérea.

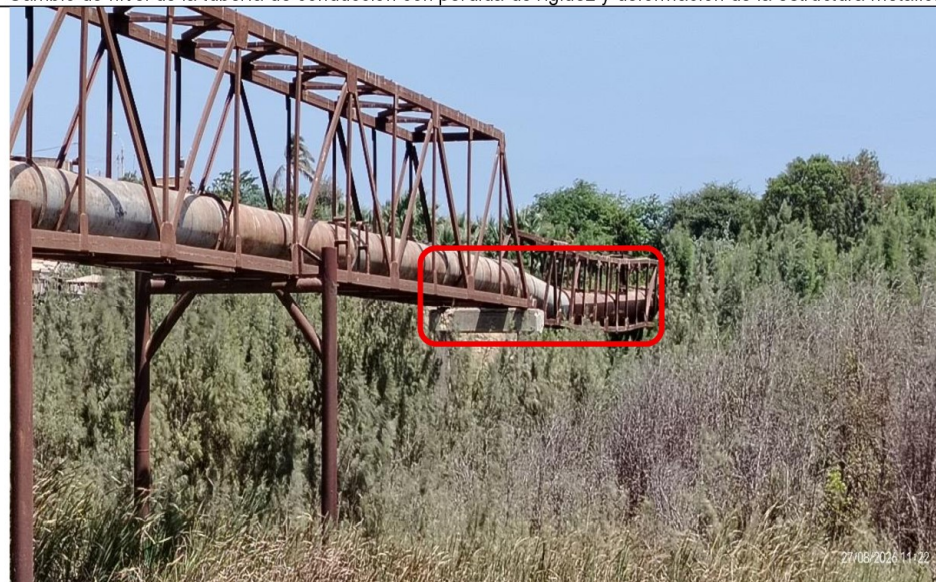
**Imagen n.° 35**

Cambio de nivel de la tubería de conducción con pérdida de rigidez y deformación de la estructura metálica.

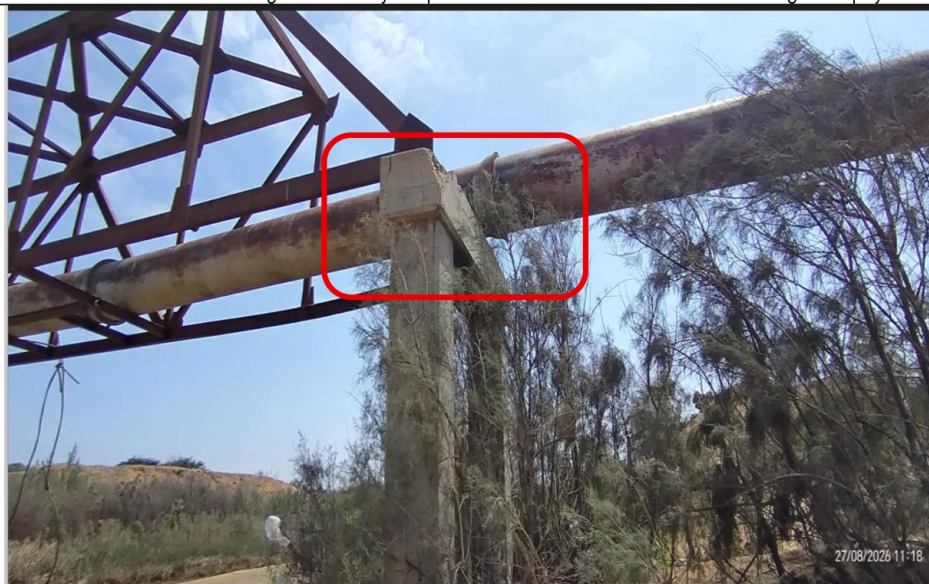
**Imagen n.º 36**

Asimismo, se observó dos pórticos de concreto que presentan agrietamiento y desprendimiento de su recubrimiento en la viga de apoyo, dejando expuesto el acero de refuerzo estructural ante agentes corrosivos; también se verificó, tramos de la línea de conducción que presenta deflexión y cambio de nivel, situación que genera el riesgo de comprometer la integridad de la línea de conducción, así como la continuidad del servicio, dejando constancia de ello en el acta suscrita el mismo día de la inspección:

Pórtico de concreto con agrietamiento y desprendimiento de su recubrimiento en la viga de apoyo.

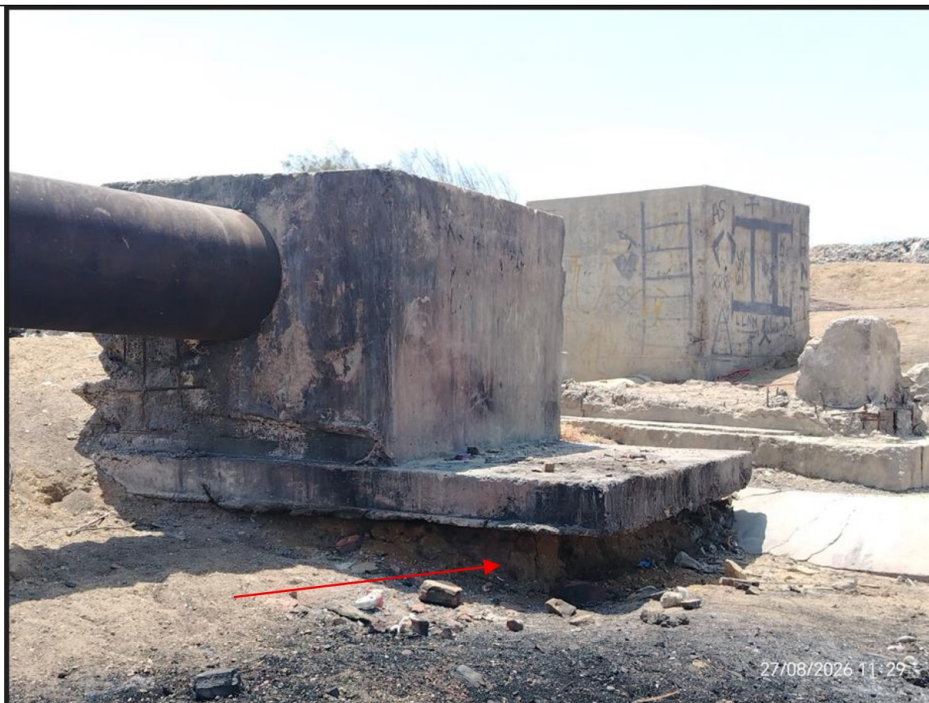
**Imagen n.º 37**

Base de la losa de soporte del dado de anclaje de concreto del accesorio de cambio de dirección de la tubería socavado.
