**INFORME DE HITO DE CONTROL
N° 007-2026-OCI/4164-SCC**

**SALDO DE OBRA: “MEJORAMIENTO Y AMPLIACIÓN DEL
SERVICIO DE AGUA POTABLE URBANO EN LA
INSTALACIÓN DE LA LÍNEA DE IMPULSIÓN DEL POZO
TUBULAR N° 4, AL RESERVORIO R-IV, EN EL SECTOR
MONTE CHIMBOTE DEL DISTRITO DE CHIMBOTE DE LA
PROVINCIA DE SANTA DEL DEPARTAMENTO DE
ANCASH”**

**HITO DE CONTROL N° 06 – ESTADO SITUACIONAL DEL
SALDO DE OBRA**

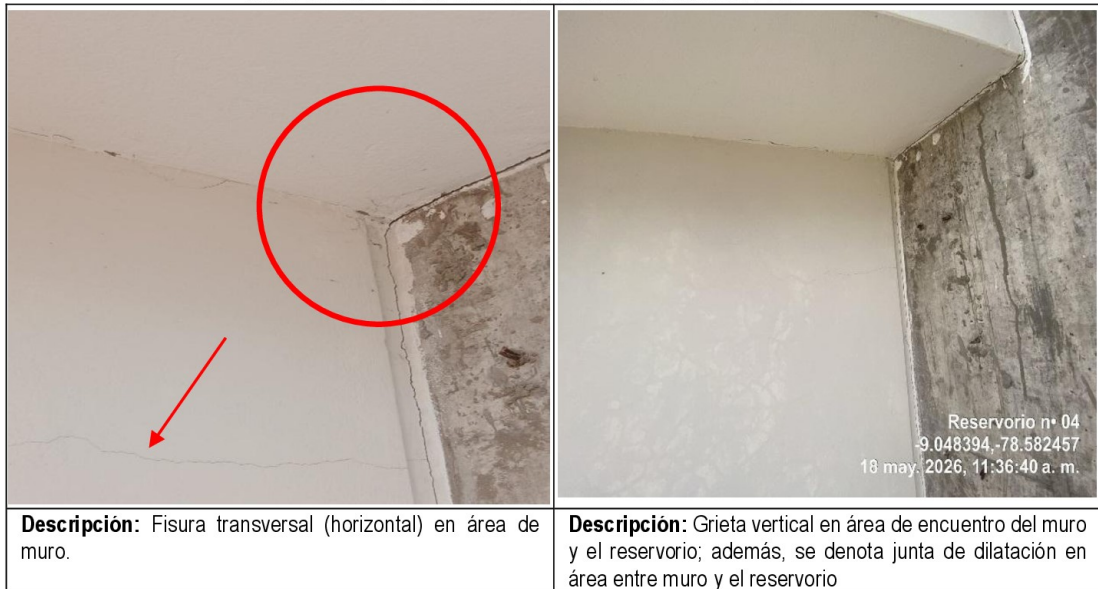
Imágenes n.º 4 y 5
Muro exterior de la Caseta de Válvulas del Reservorio

A) En la cara exterior del muro, se registra:

- Fisura transversal (horizontal) en área de muro, ubicado en la esquina inferior izquierda.
- Grieta vertical en área de encuentro del muro y el reservorio; además, se denota junta de dilatación en área entre muro y el reservorio.
- Fisura horizontal y desprendimiento de tarrajeo en área el cielo raso, ubicado en el encuentro del muro y losa del aligerada; asimismo, se registra la carencia de la junta de dilatación.

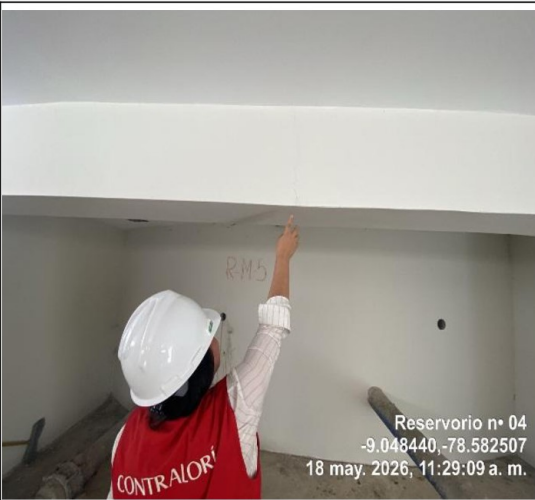
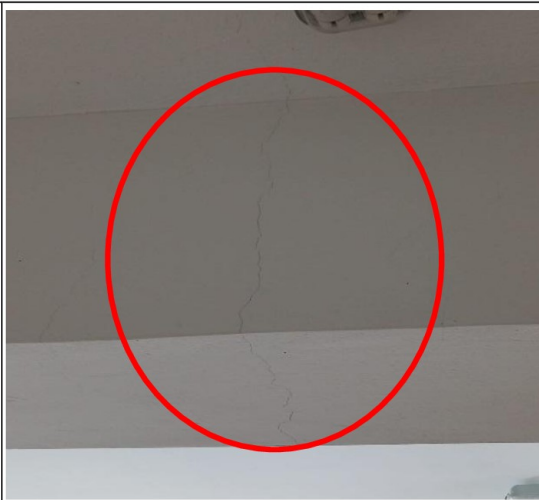
Imágenes n.º 8 y 9
Viga Peraltada de la Caseta Válvulas del Reservorio

C) En la viga peraltada, se advierte:

Fisura vertical que atraviesa la cara lateral de la viga peraltada, y se extiende de manera continua tanto hacia la losa aligerada como hacia el fondo de la viga.

<p>Descripción: Fisura perpendicular y continua que atraviesa toda la cara inferior de la viga peraltada.</p>	<p>Descripción: Fisura vertical que atraviesa la cara lateral de la viga peraltada, y se extiende de manera continua tanto hacia la losa de techo como hacia el fondo de la viga.</p>

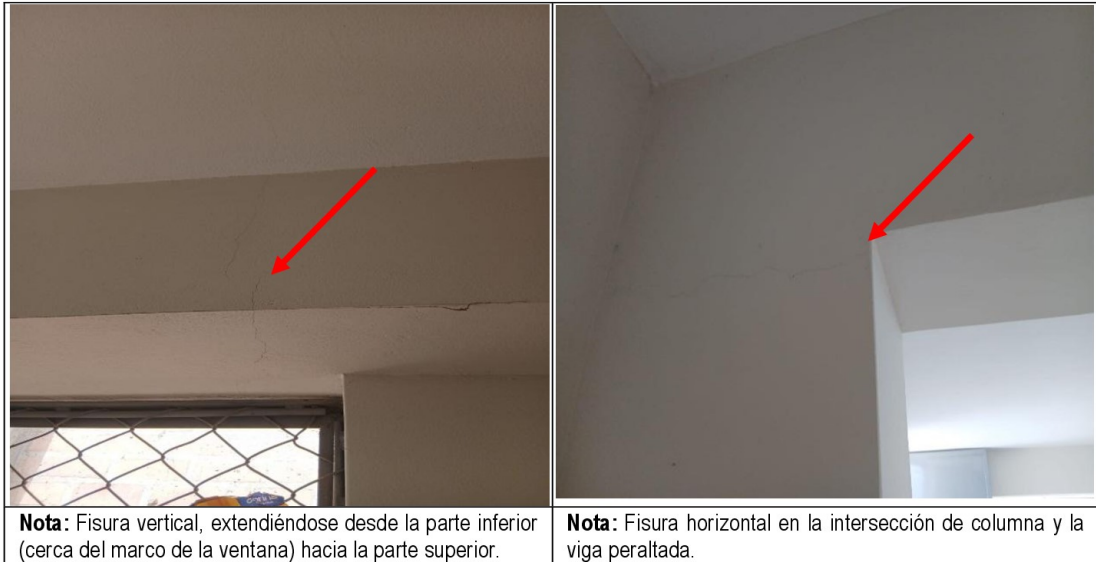
Imágenes n.º 10 y 11
Viga Peralzada de la Caseta Válvulas del Reservoirio

D) En la losa aligerada, se visualiza:

Fisura vertical, extendiéndose desde la parte inferior (cerca del marco de la ventana) hacia la parte superior. Además, en la unión de la viga peraltada con la columna se observa una fisura horizontal que nace en la intersección de ambas estructuras.

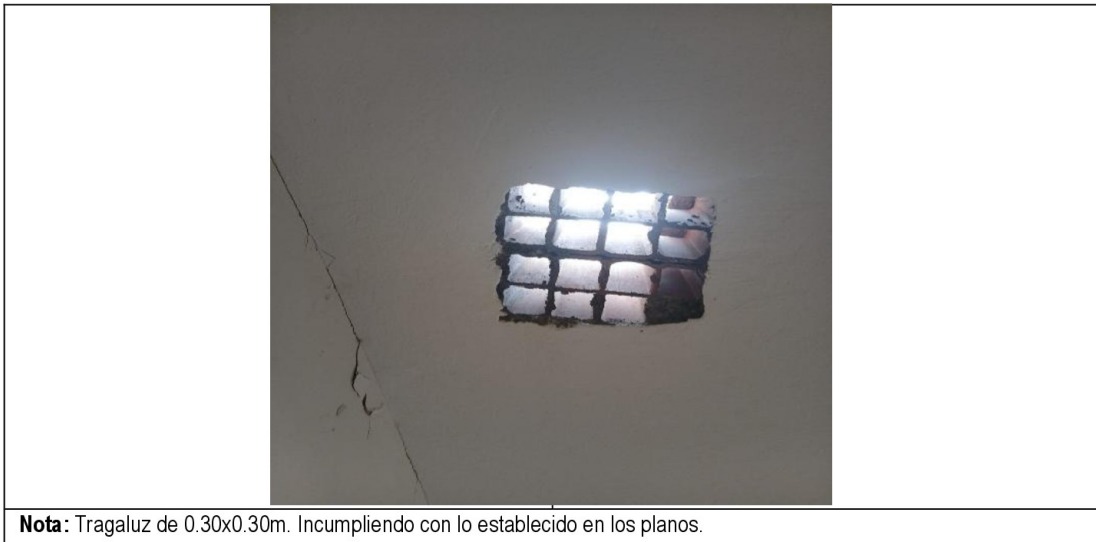
Imagen n.º 12
Losa Aligerada de la Caseta de Válvulas del Reservoirio

E) En la cara exterior del muro, se registra:

Ausencia de la abertura de medidas 0.90 m x 0.90m, según lo establecido en el plano RESERVIORIO R-IV CASETA DE VÁLVULAS: ALIGERADO; lámina E-3, N° correlativo 29; sin embargo, se aprecia que existe otra abertura con medidas de 0.30 x 0.30 m. en el lado opuesto a lo especificado en el plano.

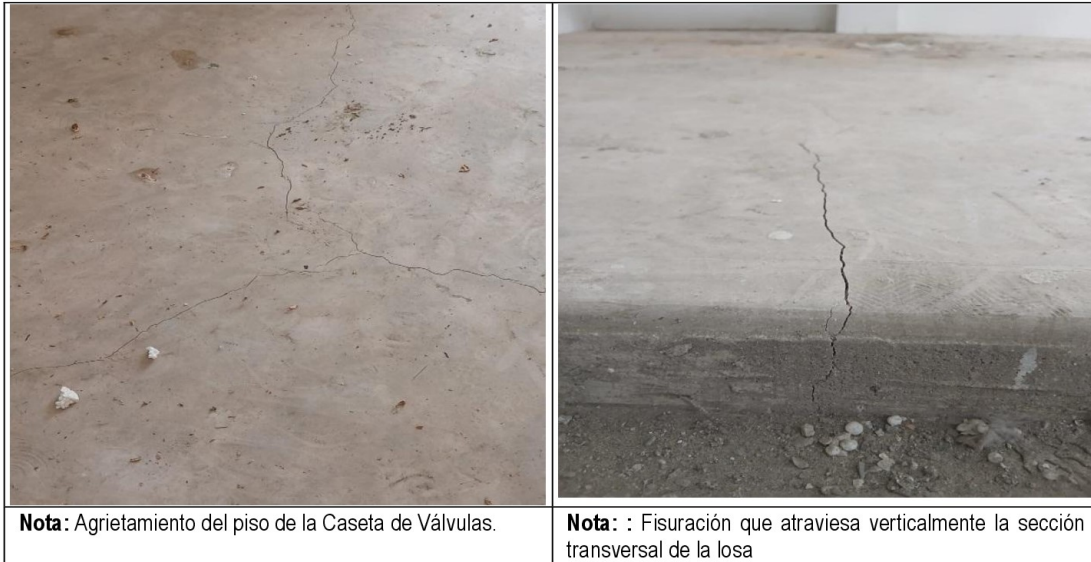
Imágenes n.º 13 y 14
Piso de Concreto en Caseta Válvulas del Reservorio

F) En el piso, se denota:

Agrietamiento del piso de concreto, además la fisuración que atraviesa verticalmente la sección transversal de la losa, extendiéndose desde la superficie hasta su base, el piso de 2" espesor.
