**INFORME DE HITO DE CONTROL  
N° 052-2026-OCI/5332-SCC**

**PROYECTO: “MEJORAMIENTO Y AMPLIACIÓN DEL  
SERVICIO DE EDUCACIÓN SECUNDARIA DEL COLEGIO  
POLITÉCNICO NACIONAL DEL SANTA, DISTRITO DE  
CHIMBOTE - PROVINCIA DE SANTA - DEPARTAMENTO DE  
ÁNCASH”, CUI 2492603**

**HITO DE CONTROL N°9: EJECUCIÓN DE OBRA A AGOSTO DE  
2026**

**PERÍODO DE EVALUACIÓN DEL HITO DE CONTROL:  
DEL 19 AL 25 DE AGOSTO DE 2026**

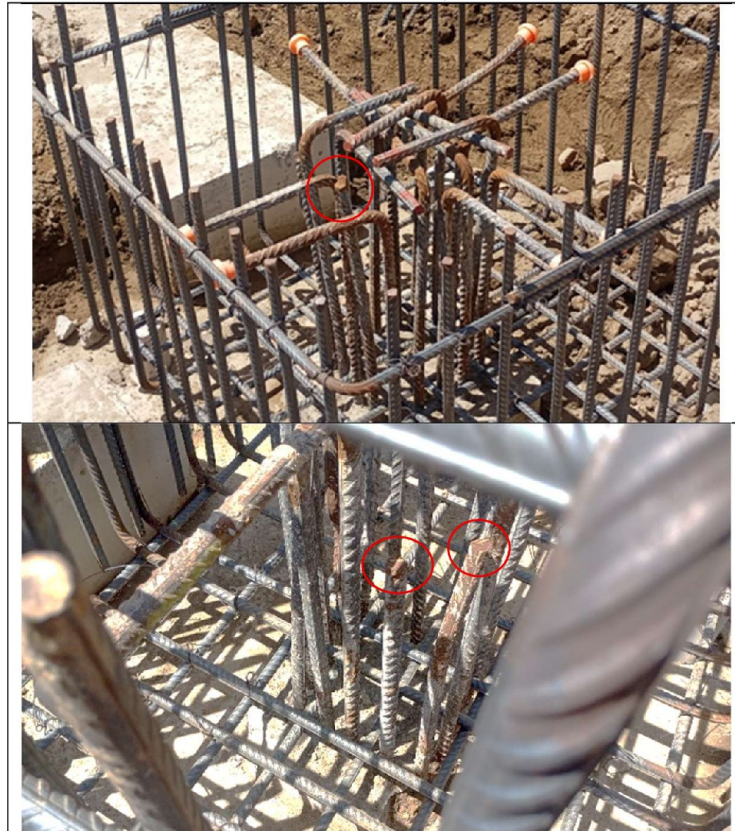
**IMÁGENES N°s 04 y 05**  
**ACEROS LONGITUDINALES DE PILOTES CORTADOS, ROTOS Y/O DEFORMADOS**

En las imágenes se observan aceros longitudinales cortados o rotos, los cuales no alcanzarían la longitud requerida para conformar el gancho de 0,35 m previsto en los planos y quedar adecuadamente embebidos en el cabezal o zapata. Asimismo, se advierten deformaciones en determinados aceros que modificarían su disposición y espaciamiento respecto de los demás elementos de refuerzo.

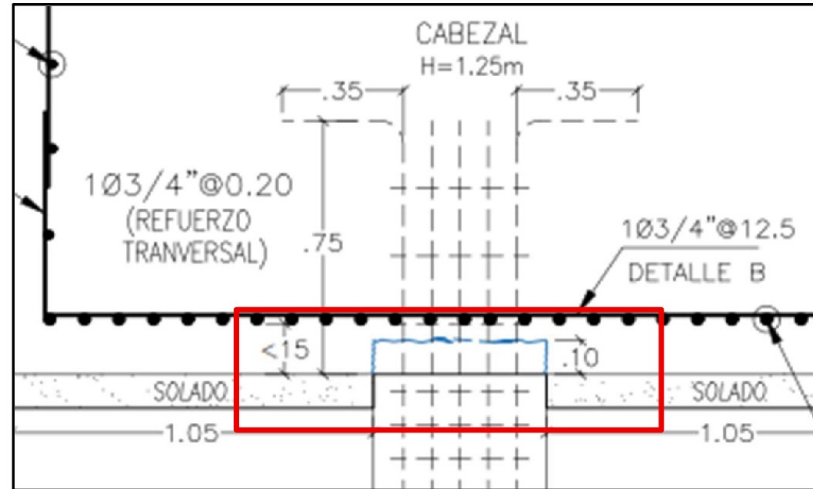
**IMAGEN N° 08**  
**COTA DE DESCABEZADO DE LOS PILOTES SEGÚN EL EXPEDIENTE TÉCNICO**

Esta condición difiere de lo establecido en los planos del expediente técnico, los cuales señalan que el descabezado debe ejecutarse conservando una altura de concreto de  $h = 0,10$  m sobre el nivel del solado.

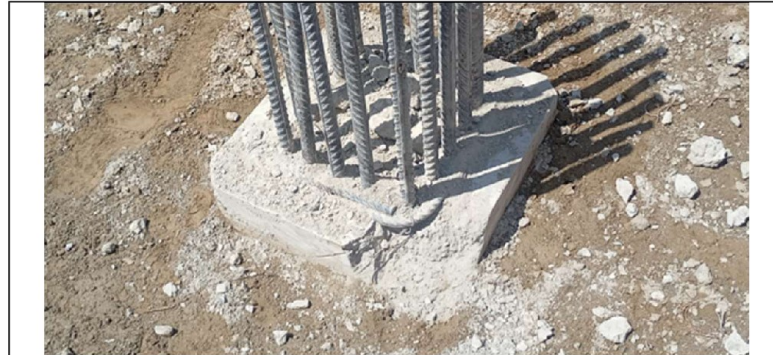
**IMAGEN N° 09**  
**DAÑO DEL CONCRETO DE LOS PILOTES POR DEBAJO DE LA COTA DE DESCABEZADO**

Como consecuencia de ello, en determinados puntos del perímetro de los pilotes no se conserva uniformemente la altura de 0,10 m sobre el nivel del solado establecida en los planos del expediente técnico.

En las imágenes se aprecia el desprendimiento y desmoronamiento del concreto por debajo de la cota prevista para el descabezado, afectándose parte de la sección del pilote que posteriormente quedará embebida en el cabezal o zapata

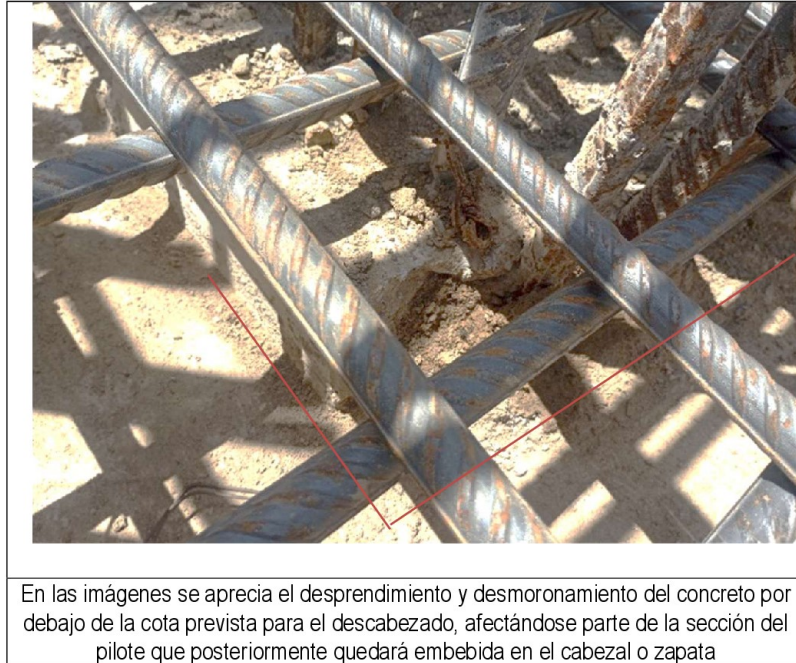
**IMAGEN N° 10**  
**DAÑO DEL CONCRETO DE LOS PILOTES POR DEBAJO DE LA COTA DE**  
**DESCABEZADO**

Asimismo, durante la inspección se verificó que en algunos de los pilotes que presentaban desprendimiento y desmoronamiento del concreto por debajo de la cota de descabezado ya se había iniciado la colocación de las armaduras correspondientes a las zapatas:

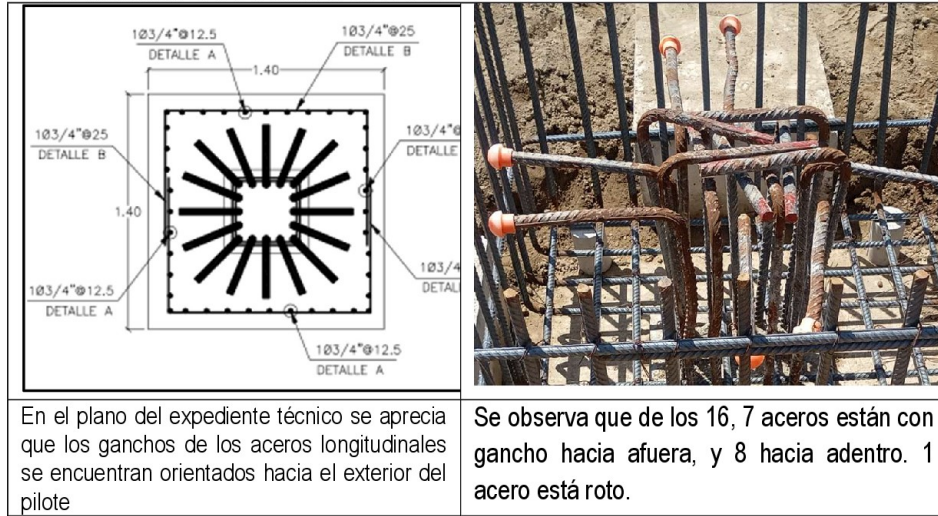
**IMÁGENES N°s 11 Y 12**

**ORIENTACIÓN DE LOS GANCHOS DE LOS ACEROS LONGITUDINALES DE LOS PILOTES**

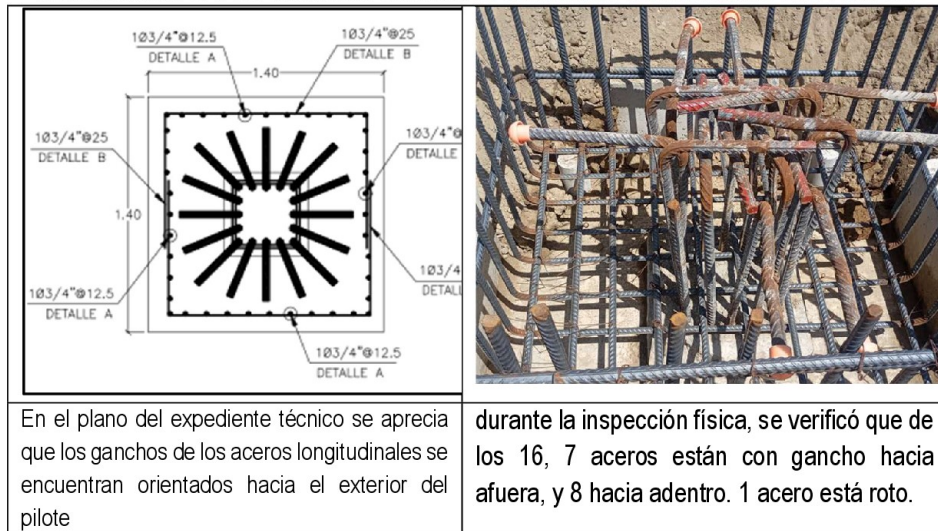
**IMAGENES N°s 13 y 14**

**ORIENTACIÓN DE LOS GANCHOS DE LOS ACEROS LONGITUDINALES DE LOS PILOTES**

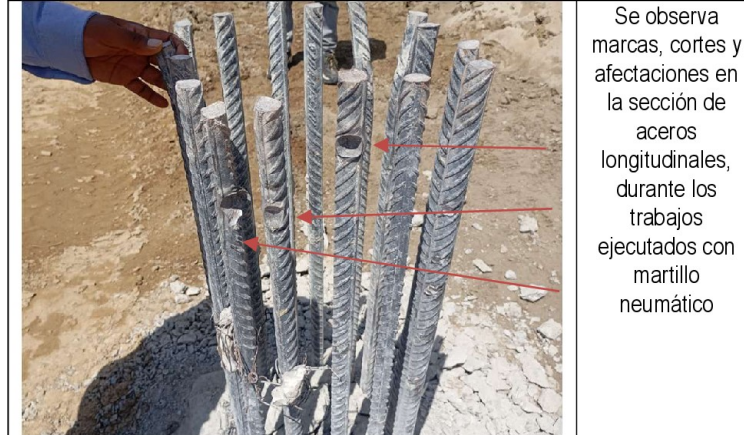
**IMAGEN N° 15**

**MARCAS, CORTES Y AFECTACIONES EN LA SECCIÓN DE ACEROS LONGITUDINALES**

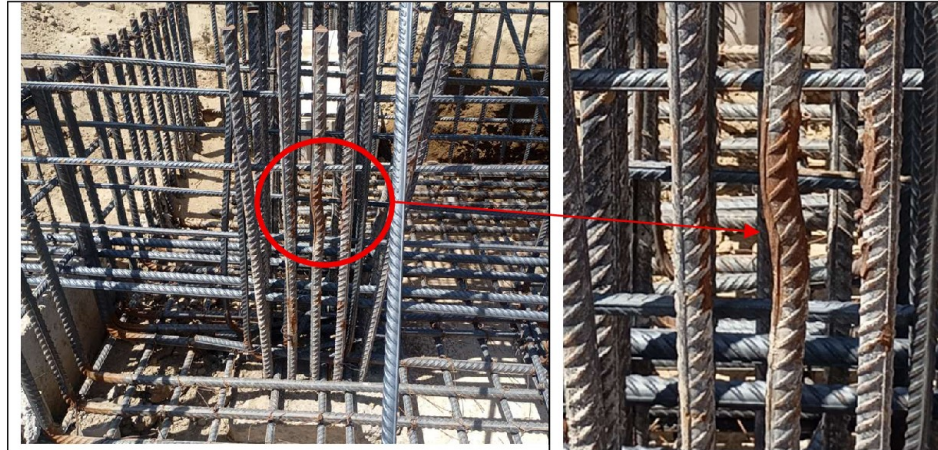
**IMÁGENES N° 16 Y 17**

**DEFORMACIONES Y ONDULACIONES DE ACERO LONGITUDINAL DE PILOTES EN ARMADURA DE ZAPATA**

se observa que los aceros de los pilotes no se encuentran rectos algunos aceros presentaban deformaciones y ondulaciones respecto de su alineamiento

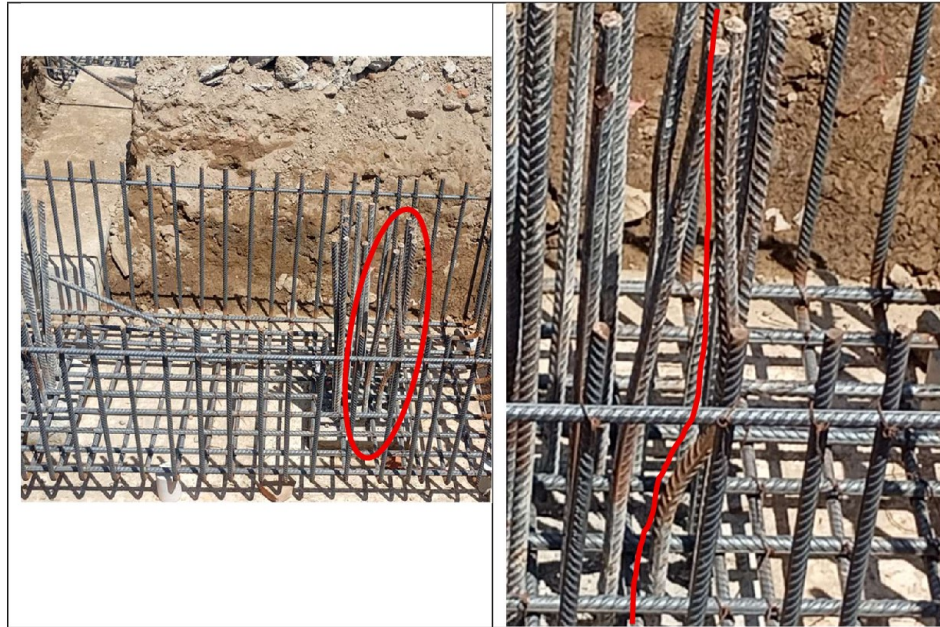
se observa que los aceros de los pilotes no se encuentran rectos algunos aceros presentaban deformaciones y ondulaciones respecto de su alineamiento

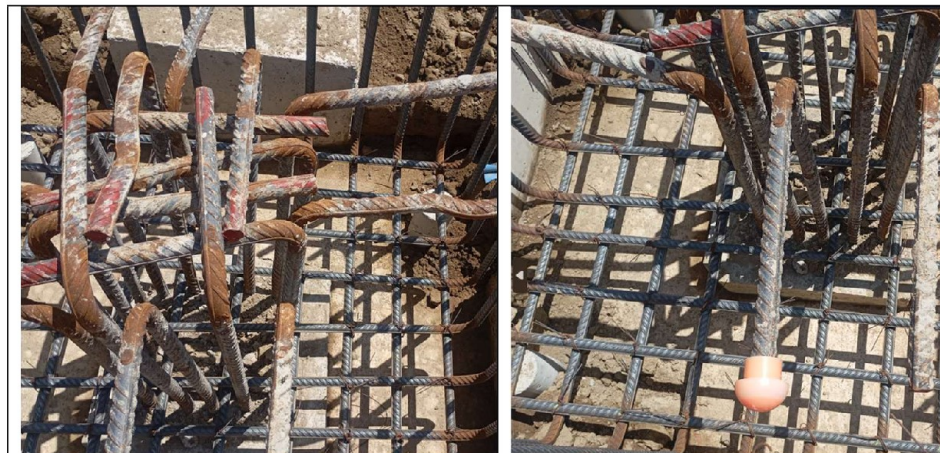
se observó deformaciones, así como presencia de oxidación superficial y restos de concreto adheridos a determinados elementos de acero.

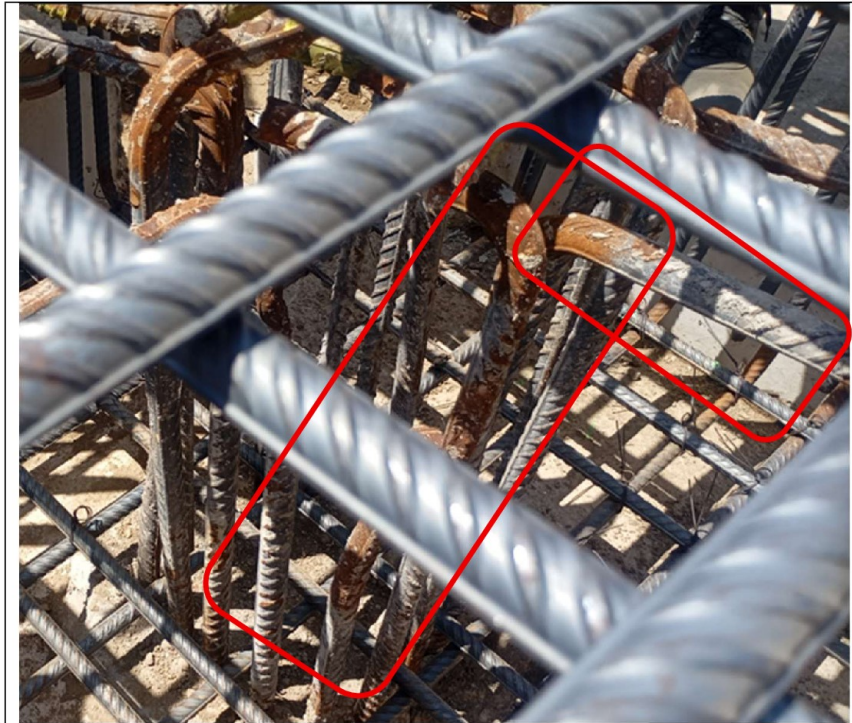
IMAGEN N° 22

OXIDACIÓN SUPERFICIAL Y RESTOS DE CONCRETO ADHERIDOS A LOS ACEROS

se observó presencia de oxidación superficial y restos de concreto adheridos a determinados elementos de acero inclusive donde se armó la armadura correspondiente al cabezal o zapata

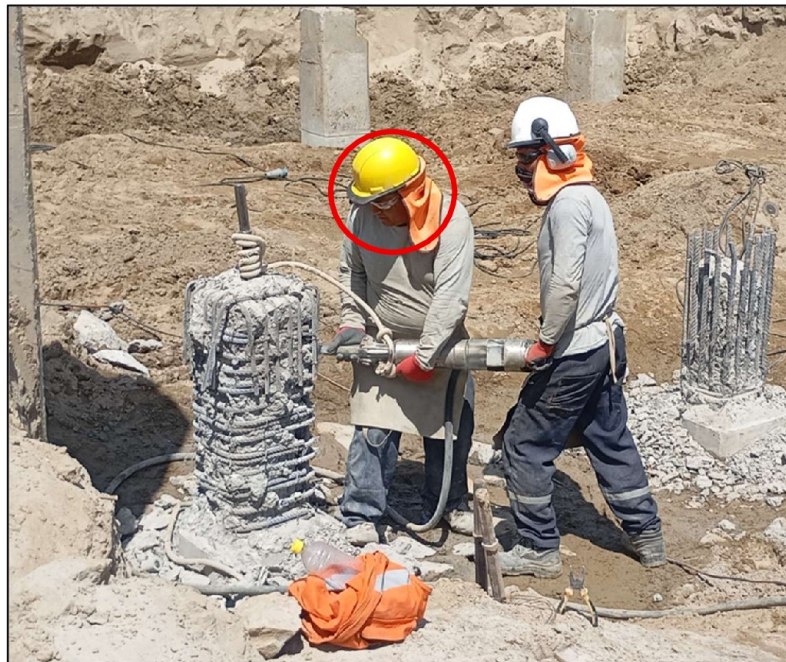
**IMAGEN N° 23**  
**DESCABEZADO DE PILOTE CON MARTILLO NEUMÁTICO**

Durante la verificación física efectuada el 19 de agosto de 2026, en presencia de un representante de la Entidad, la Comisión de Control observó a trabajadores ejecutando labores de descabezado de pilotes mediante el uso de martillo neumático. La actividad implicaba la rotura y desprendimiento de concreto en las inmediaciones de los trabajadores, generándose polvo, partículas y fragmentos de concreto, así como niveles de ruido propios de la operación del equipo neumático.

En dichas circunstancias, se evidenció que el trabajador identificado con casco amarillo, ubicado directamente en la zona de operación del martillo neumático, no contaba visiblemente con protección respiratoria, pese a encontrarse expuesto de manera directa al polvo y a las partículas de concreto generadas durante la ejecución de los trabajos de descabezado.

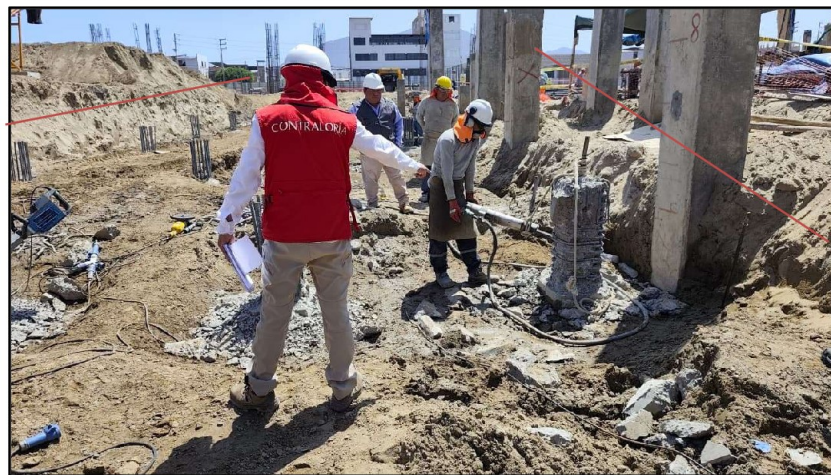
**IMAGEN N° 24**  
**ÁREA DE OPERACIÓN DEL MARTILLO NEUMÁTICO SIN DELIMITACIÓN VISIBLE**

Dichas condiciones incrementan la exposición de los trabajadores y del personal próximo al área de intervención a riesgos de tropiezos, caídas al mismo nivel, golpes, cortes y contacto con elementos sobresalientes, además del riesgo derivado de la proyección de partículas durante la operación del martillo neumático.

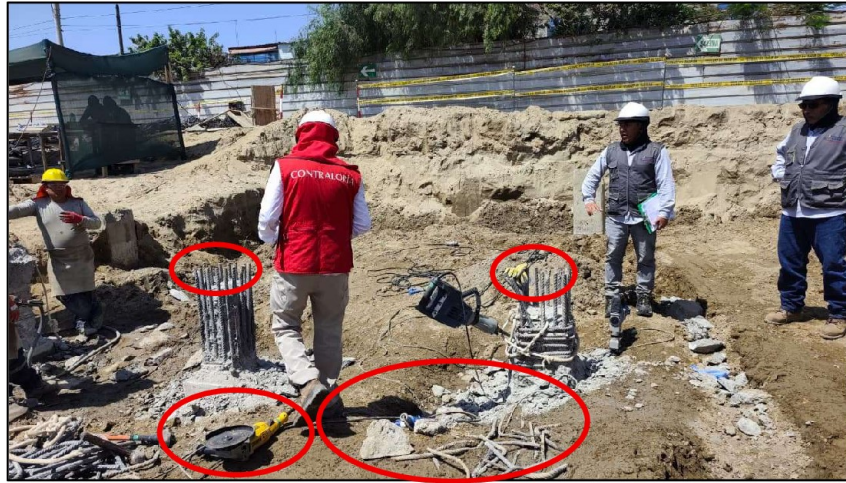
**IMAGEN N° 25**  
**CONDICIONES GENERALES DEL ÁREA DE DESCABEZADO DE PILOTES**

Por consiguiente, las condiciones advertidas evidencian deficiencias en la implementación de medidas de protección colectiva, delimitación, orden y limpieza del frente de trabajo, incrementando la exposición del personal a los riesgos derivados de la actividad ejecutada.

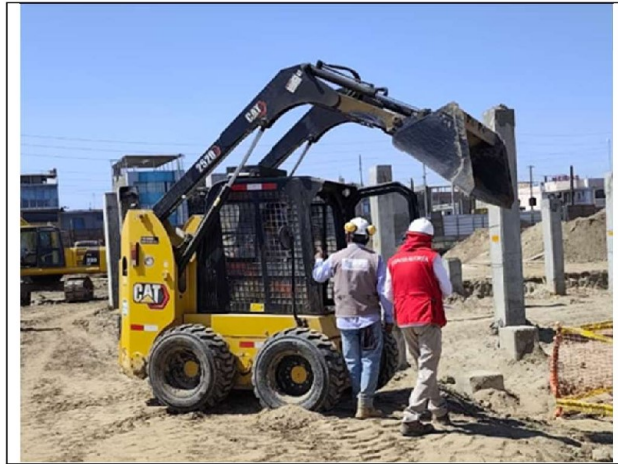
**IMAGEN N° 26**  
**MINICARGADOR BOBCAT SIN EXTINTOR NI KIT ANTIDERRAME**

Se solicitó al operador del minicargador Bobcat la exhibición del extintor y kit antiderrame asignados al equipo, verificándose que **no contaba con ninguno de dichos implementos** al momento de la inspección:

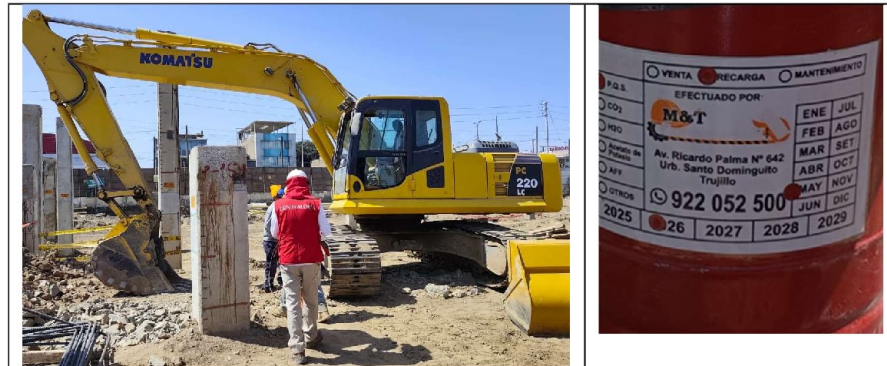
**IMAGENES N°s 27 y 28**  
**EXTINTOR VENCIDO Y AUSENCIA DE KIT ANTIDERRAME EN EXCAVADORA KOMATSU PC220LC**

Se solicitó al operador de la excavadora Komatsu PC220LC la exhibición del extintor y kit antiderrame, verificándose que el equipo **contaba con un extintor cuya vigencia había vencido en mayo de 2026 y no disponía de kit antiderrame.**

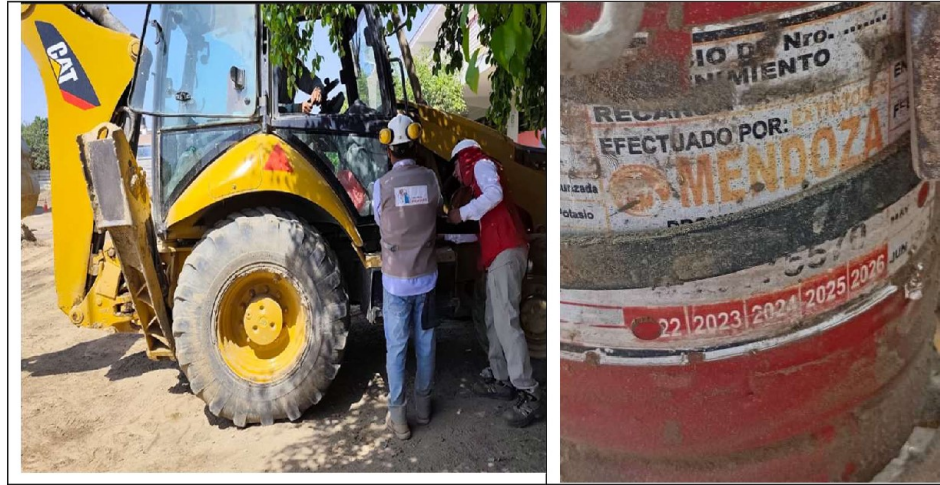
**IMAGENES N°s 29 y 30**  
**EXTINTOR VENCIDO Y AUSENCIA DE KIT ANTIDERRAME EN**  
**RETROEXCAVADORA CAT 420F2**

De igual manera, se solicitó al operador de la retroexcavadora CAT 420F2 la exhibición de dichos implementos, constatándose que **el extintor disponible presentaba vencimiento desde el año 2022 y que la maquinaria no contaba con kit antiderrame.**
