**INFORME DE ORIENTACIÓN DE OFICIO
N° 018-2026-OCI/5336-SOO**

**EJECUCIÓN DE LA OBRA “MEJORAMIENTO DEL
SERVICIO DE TRANSITABILIDAD VIAL INTERURBANA
ENTRE LOS TRAMOS 0+000 AL 1+175.67, EN EL
CASERÍO TARTAR GRANDE DEL DISTRITO DE LOS
BAÑOS DEL INCA - PROVINCIA DE CAJAMARCA -
DEPARTAMENTO DE CAJAMARCA”**

**PERÍODO DE EVALUACIÓN:
DEL 11 AL 15 DE MAYO DE 2026**

CAJAMARCA, 19 DE MAYO DE 2026

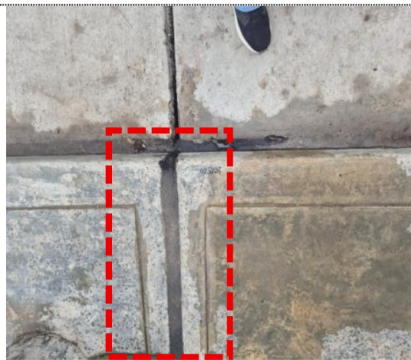
Fotografía N° 33.
Se verificaron deficiencias en la colocación de las juntas de las veredas, puesto que, se podían remover al tacto.

Al respecto, durante la visita de inspección realizada, se pudo corroborar que, el sello asfáltico de las juntas de dilatación en toda la obra, correspondientes al pavimento, veredas, cunetas y muros de contención, presentaban deficiencias en su ejecución, tales como desprendimientos o desmoronamiento a simple tacto del material sellante y, en algunos casos, desgaste, ausencia y asentamientos en el mismo.

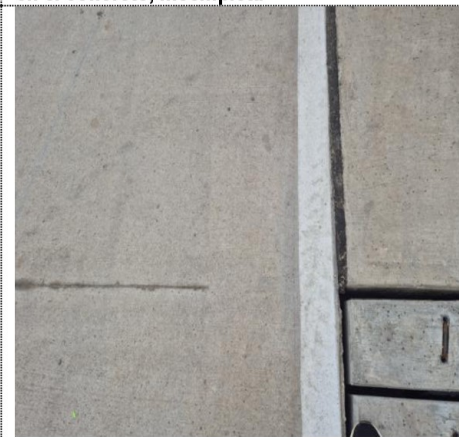
Fotografía N° 52.
Entre el Km 0+905 y Km 0+732, junta de contracción realizada mediante corte con disco en el concreto, incompleta

Por otro lado, se advirtió deficiencias en el aserramiento de dichas juntas, dado a que algunas presentan despostilladuras, discontinuidades y mal alineamiento.

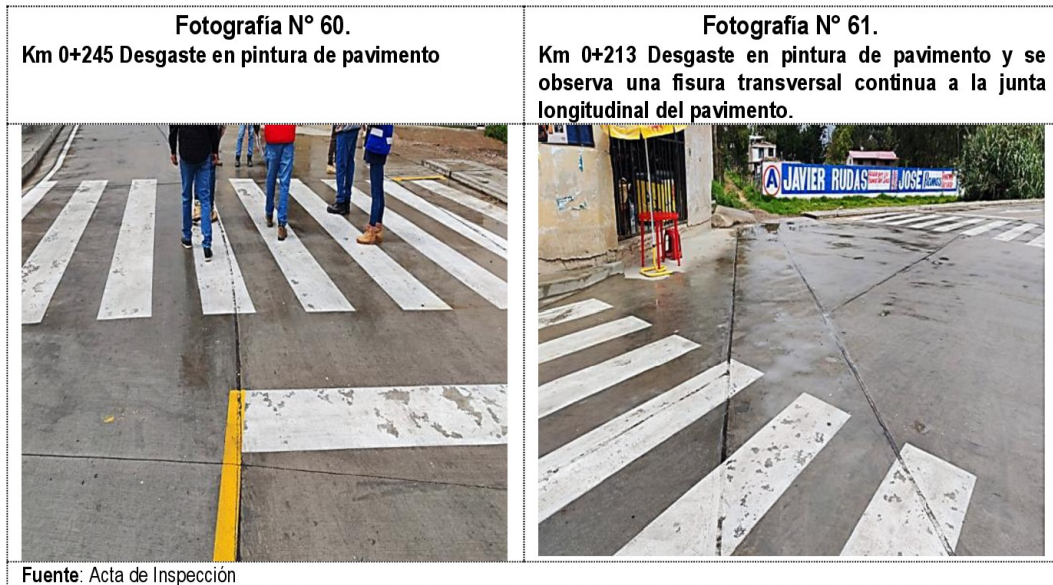
No obstante, la Empresa Ejecutora aun no realiza las acciones de subsanación de dicha observación, pues en la inspección física realizada, la comisión de control corroboró el deterioro prematuro de la pintura colocada para la señalización horizontal en el pavimento, lo cual se manifestó en desgaste y descascamiento de la pintura aplicada.

Las actividades de inspección quedaron evidenciadas a través de las siguientes fotografías:

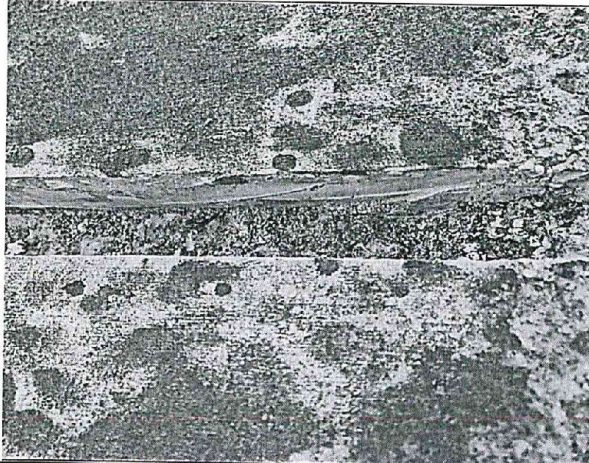
Fotografía N° 37.

Progresiva del Km 0+710, se ha vaciado el concreto sin considerar la presencia de una junta de dilatación; tras lo cual, se ha cortado el concreto ya fraguado para fabricar dicha junta.

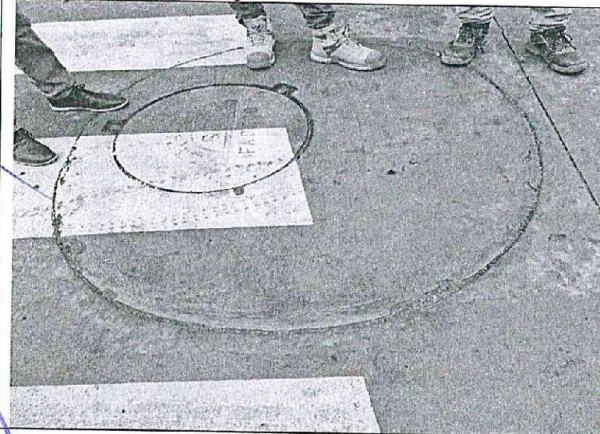
Fotografía N° 39.

Progresiva Km 0+680, una tapa de buzón estuvo despostillada

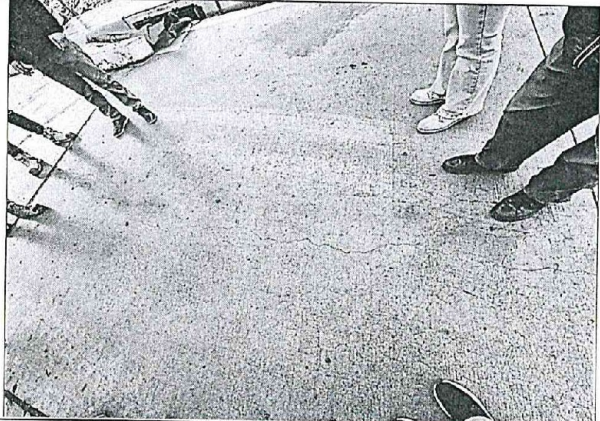
Fotografía N° 41.

Km 0+640. Fisuras en el concreto

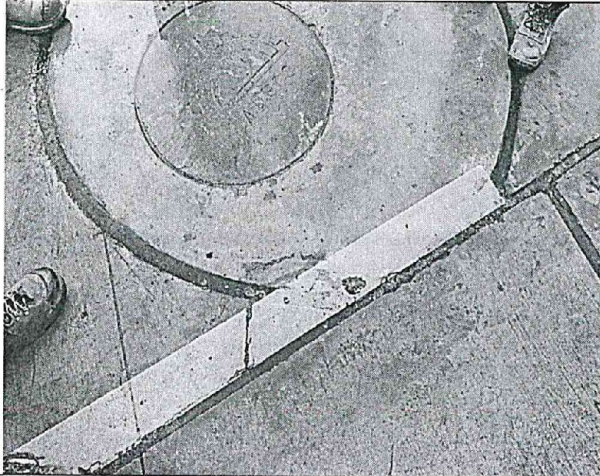
Fotografía N° 61.

Km 0+280 Se verifica fisura desde la junta de buzón hasta junta asfáltica de pavimento.

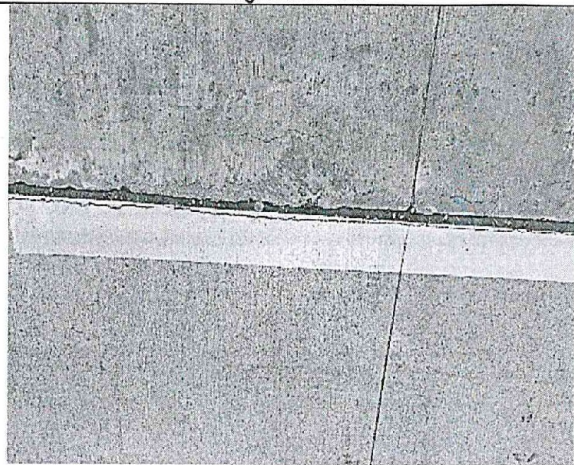
Fotografía N° 62.

Km 0+259 Concreto despostillado lateral a la junta asfáltica

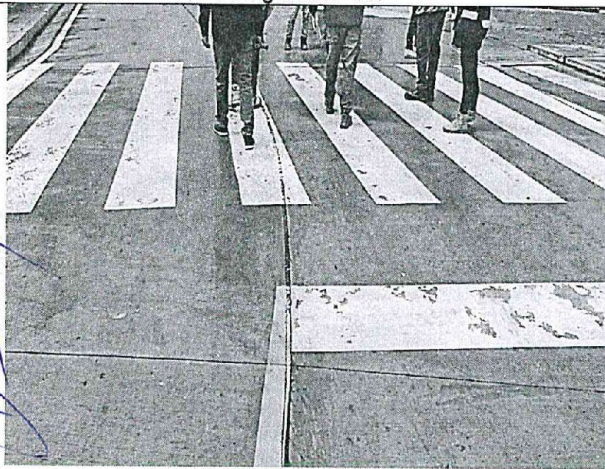
Fotografía N° 63.

Km 0+245 Desgaste en pintura de pavimento

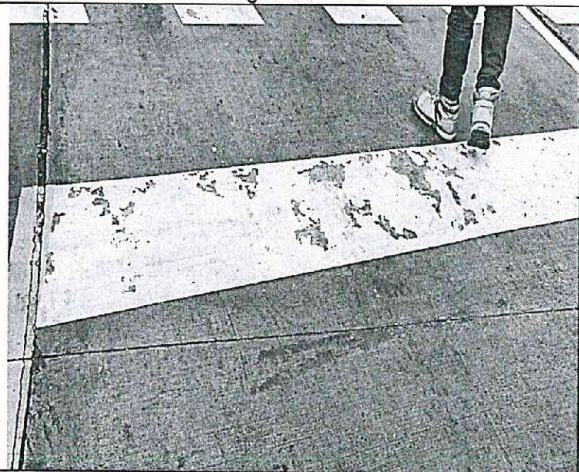
Fotografía N° 64.

Km 0+245 Desgaste en pintura de pavimento

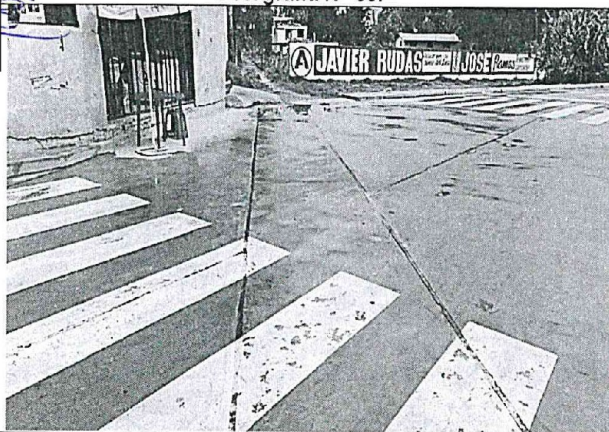
Fotografía N° 65.

Km 0+213 Desgaste en pintura de pavimento y se observa una fisura transversal continua a la junta longitudinal del pavimento.

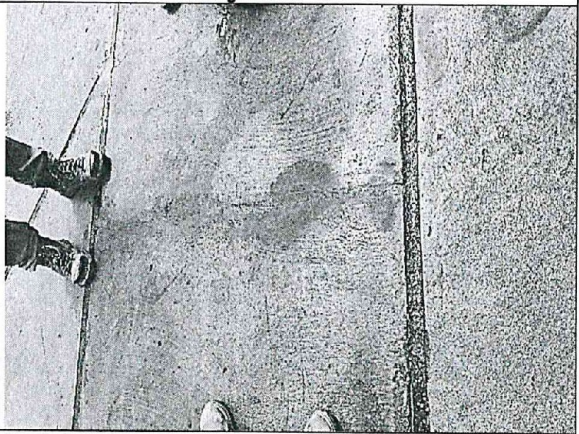
Fotografía N° 66.

Km 0+213 se verifica fisura transversal al pase de agua.

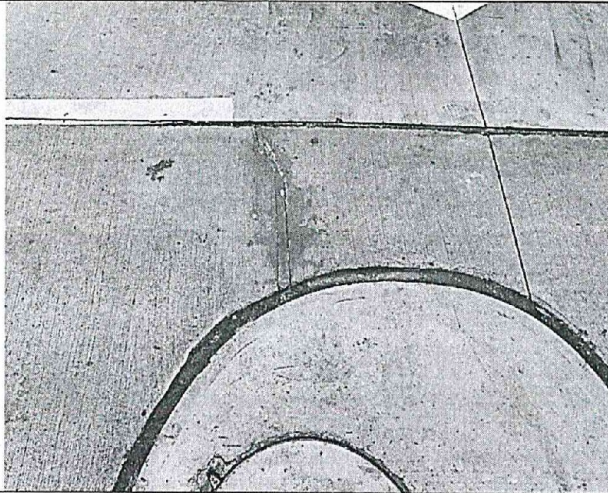
Fotografía N° 67.

Km 0+215 Se verifica fisura desde la junta de buzón hasta junta asfáltica de pavimento.

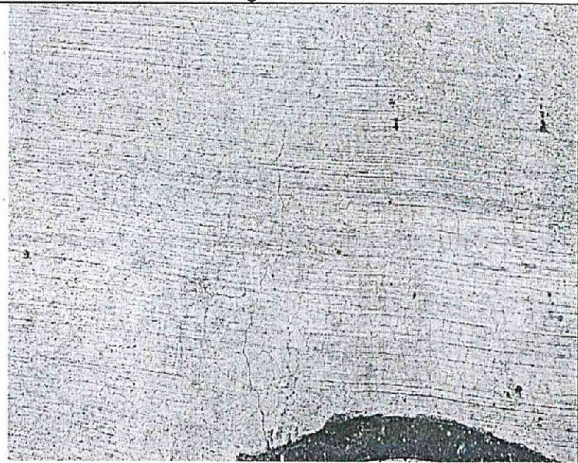
Fotografía N° 68.

Km 0+215 Se verificaron pequeñas fisuras contiguas a las juntas asfálticas.

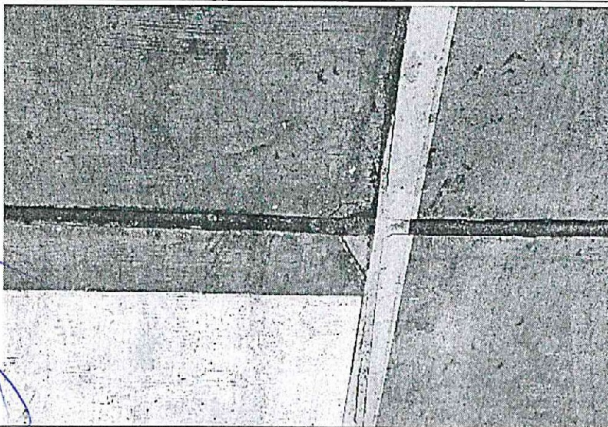
Fotografía N° 69.

Km 0+177. Presencia de despostilladuras en juntas asfálticas y en esquinas de losas de concreto.

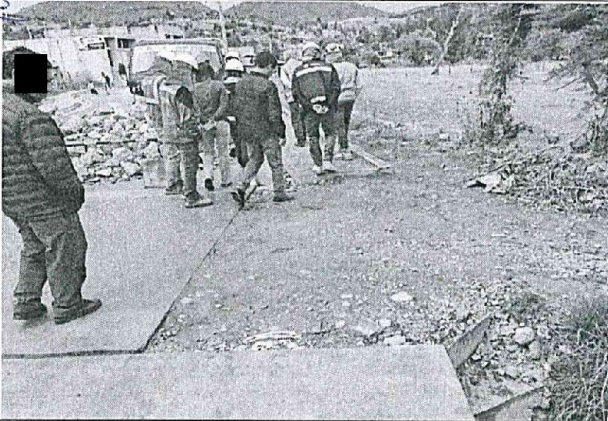
Fotografía N° 71.

Km 0+170, existe una discontinuidad en la vereda del margen izquierdo de la vía, debido a la intersección con un acceso externo

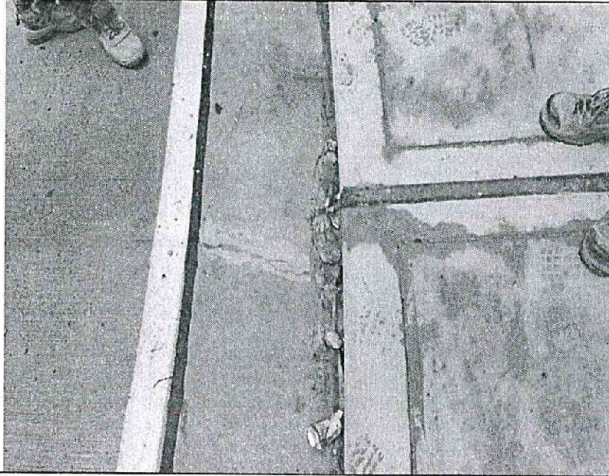
Fotografía N° 73.

Km 0+140 Fisura resanada en Cuneta

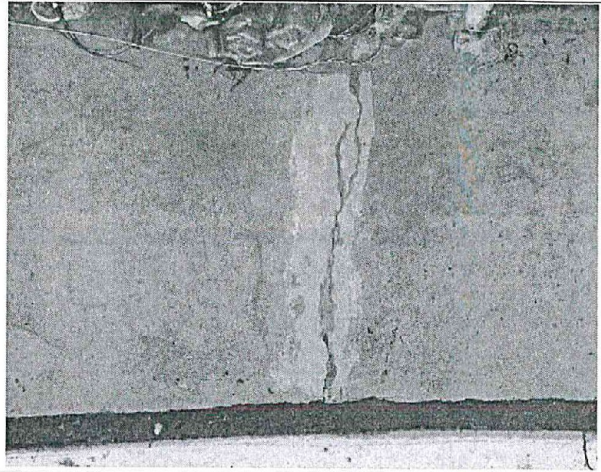
Fotografía N° 74.

Km 0+140 fisura resanada en cuneta

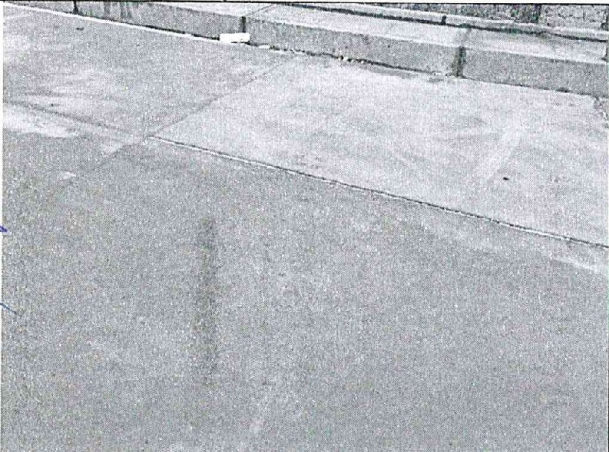
Fotografía N° 75.

Km 0+115 Paño rehecho n el cual faltan la colocación de juntas entre paños

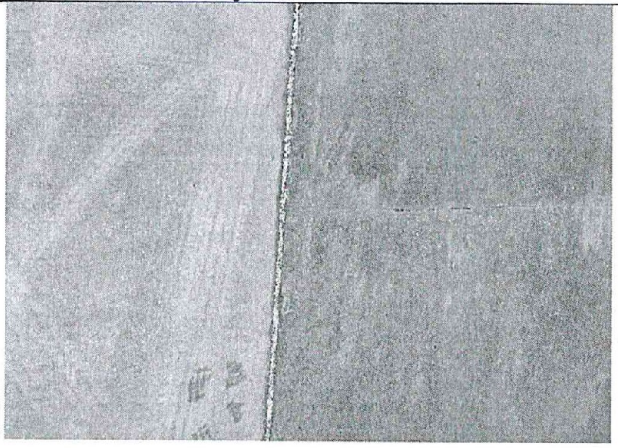
Fotografía N° 76.

Km 0+115 Falta colocación de asfalto en juntas

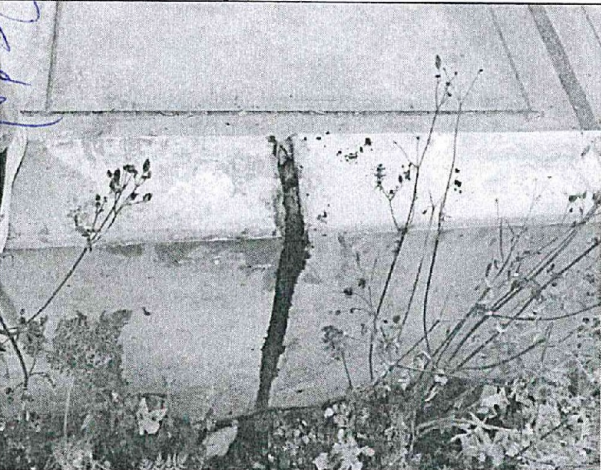
Fotografía N° 77.

Sellado asfáltico de juntas de dilatación entre paños de concreto de muro de contención viene desprendiéndose o desmoronándose a simple tacto

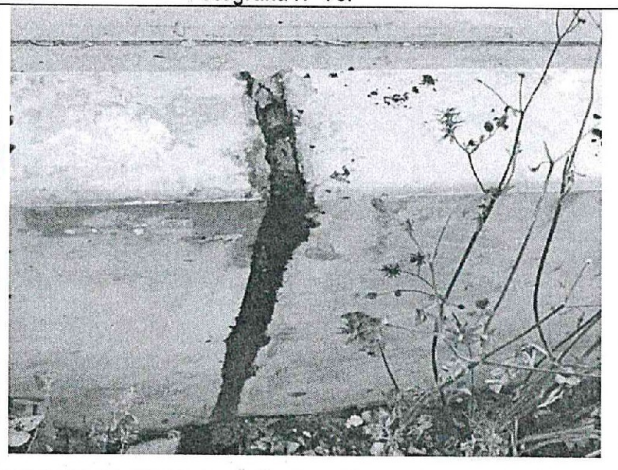
Fotografía N° 78.

Sellado asfáltico de juntas de dilatación entre paños de concreto de muro de contención viene desprendiéndose o desmoronándose a simple tacto

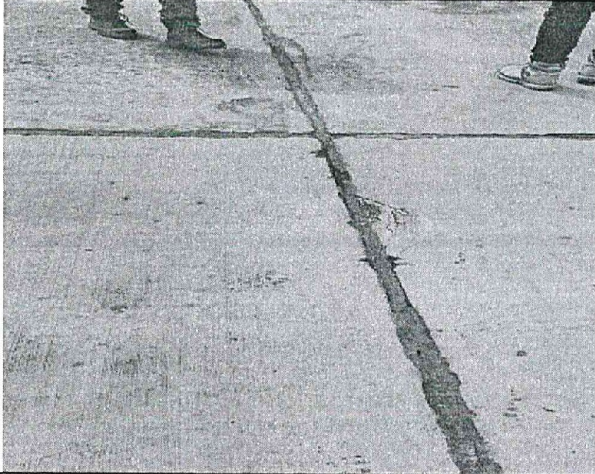
Fotografía N° 79.

Km 0+075. Desprendimiento de capas de concreto y fisuras en zona adyacente a juntas de dilatación.

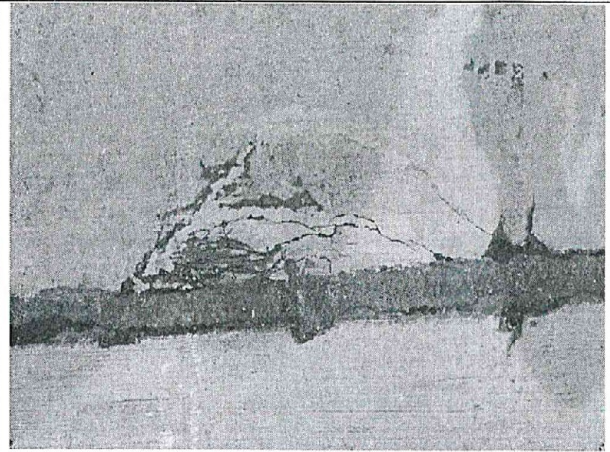
Fotografía N° 80.

Km 0+075. Desprendimiento de capas de concreto y fisuras en zona adyacente a juntas de dilatación.

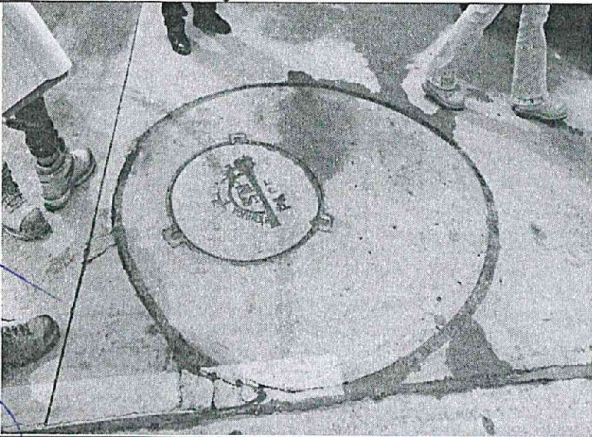
Fotografía N° 81.

Km 0+060. Paño de la losa de concreto fisurado, al costado un buzón de concreto

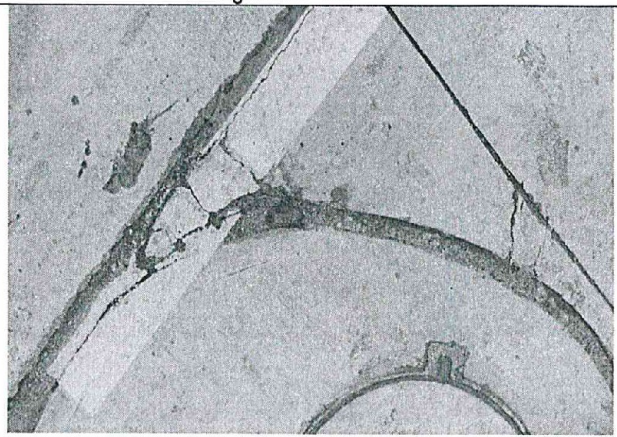
Fotografía N° 82.

Km 0+060. Paño de la losa de concreto fisurado, al costado un buzón de concreto

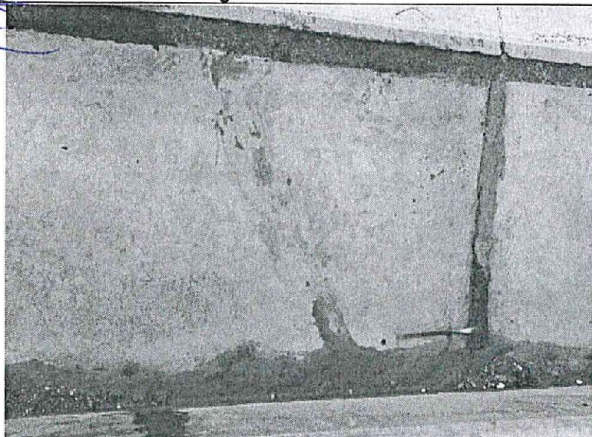
Fotografía N° 83.

Km 0+060. Fisura resanada en cuneta, la cual continúa fisurada

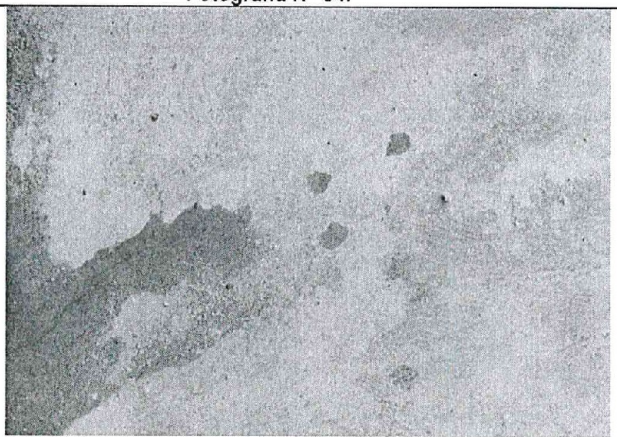
Fotografía N° 84.

Km 0+060. Fisura resanada en cuneta, la cual continúa fisurada

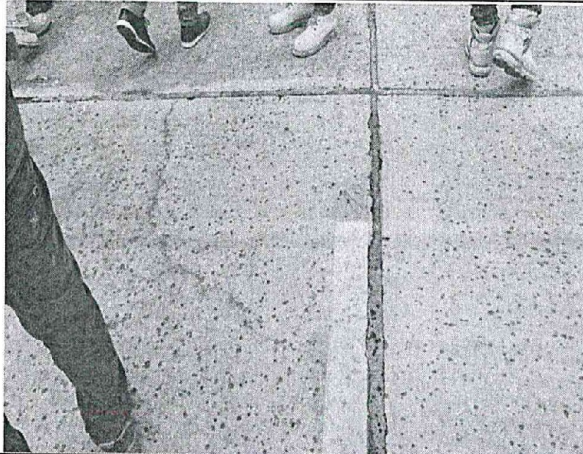
Fotografía N° 85.

Km 0+040. Paño de la losa de concreto fisurado en diagonal.

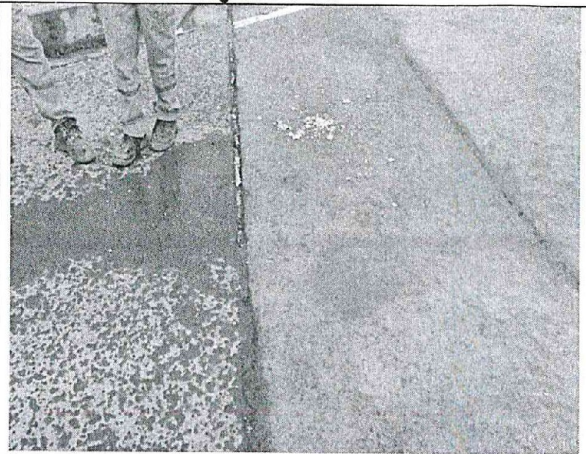
Fotografía N° 86.

Km 0+010. Paño de concreto cortado, para vaciar parte del mismo con concreto nuevo. Vista de la junta con tecnopor

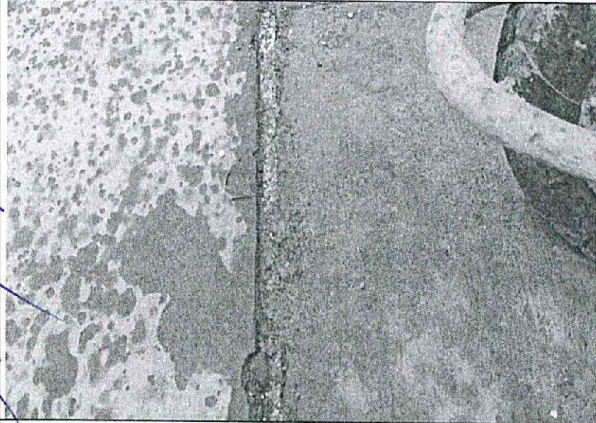
Fotografía N° 87.

Km 0+010. Paño de concreto cortado, para vaciar parte del mismo con concreto nuevo. Vista de la junta con tecnopor

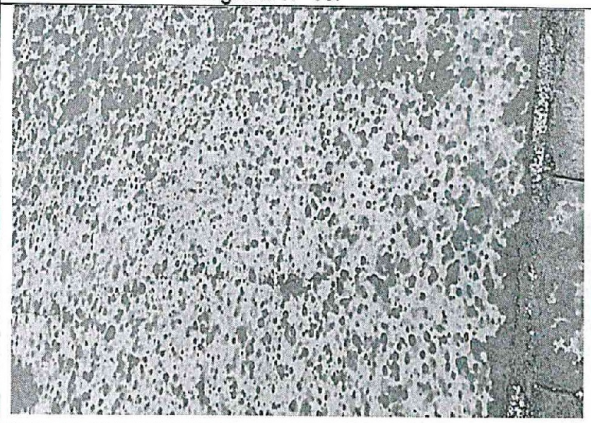
Fotografía N° 88.

Km 0+010. Fisura longitudinal en un paño de la losa de concreto, que había sido vaciado recientemente

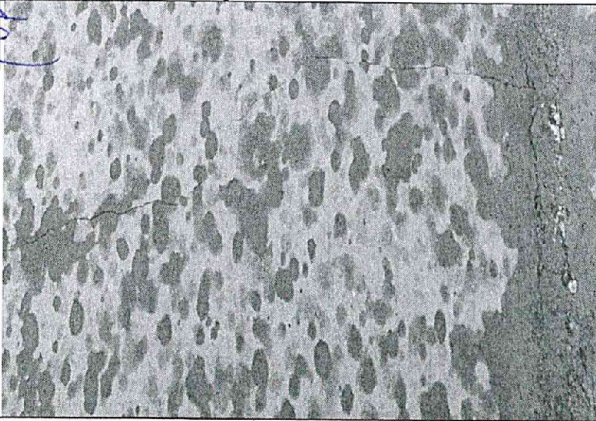
Fotografía N° 89.

Km 0+010. Fisura longitudinal en un paño de la losa de concreto, que había sido vaciado recientemente

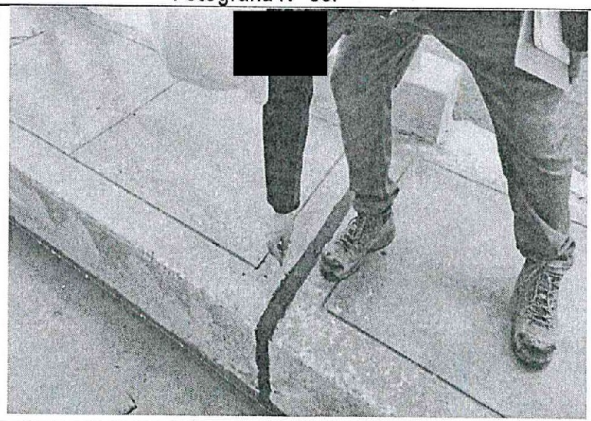
Fotografía N° 90.

Km 0+020 Sellado asfáltico de juntas de dilatación entre paños de concreto de vereda viene desprendiéndose o desmoronándose a simple tacto

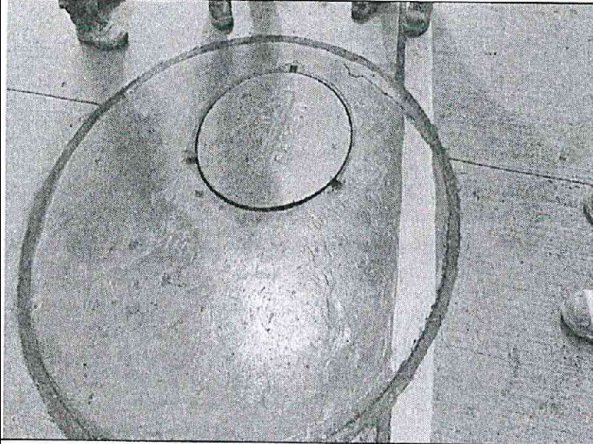
Fotografía N° 91.

Km 0+240 del tramo La Chonta. La tapa un buzón se encontró fisurada

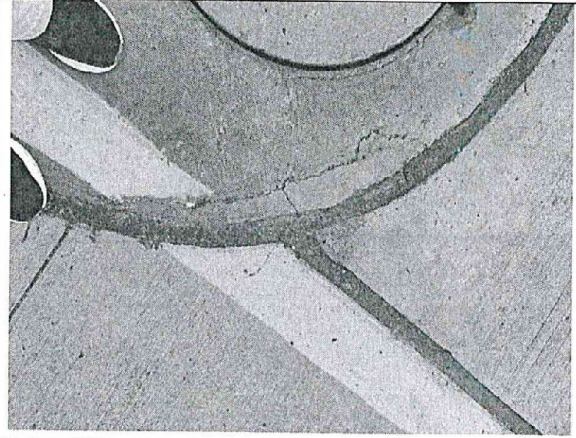
Fotografía N° 92.

Km 0+240 del tramo La Chonta. La tapa un buzón se encontró fisurada
