**INFORME DE CONTROL CONCURRENTE
N° 001-2026-OCI/5353-SCC**

**OBRA “MEJORAMIENTO DE LA RUTA DEPARTAMENTAL
TU-105 TRAMO RICA PLAYA – LA BOCANA EN LOS
DISTRITOS DE SAN JACINTO Y CASITAS EN LAS
PROVINCIAS DE CONTRALMIRANTE VILLAR Y TUMBES
DEL DEPARTAMENTO DE TUMBES”**

**PERIODO DE EVALUACIÓN
DEL 16 DE JUNIO DE 2025 AL 9 DE ENERO DE 2026**

LIQUIDACIÓN DE OBRA

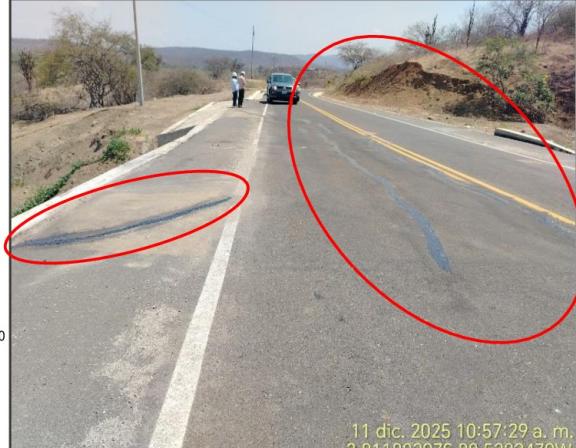
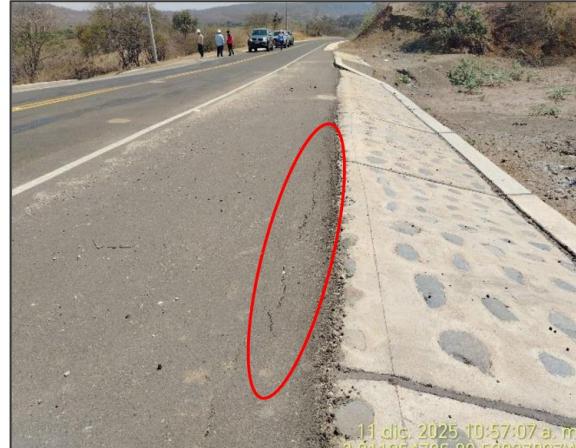
En la superficie de la **carpeta asfáltica** se verificó que, presenta fallas, fisuras y grietas ya sean estas longitudinales, transversales y diagonales; además, se han realizado intervenciones de reparación, como el sellado con material tipo asfáltico de las fallas por agrietamiento y/o fisuración. Además, se tiene que, durante la inspección física se constató que la Contratista viene realizando intervenciones de reparación en la carpeta asfáltica; de tal forma que, a continuación, se muestran las siguientes imágenes con respecto a las fallas en la carpeta asfáltica.

| Imagen n.º 1. Carpeta asfáltica presenta reparaciones por agrietamiento y/o fisuración. | Imagen n.º 2. Carpeta asfáltica presenta fisuras longitudinales. |

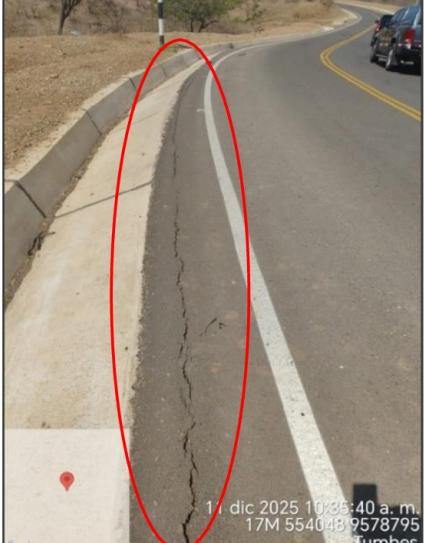
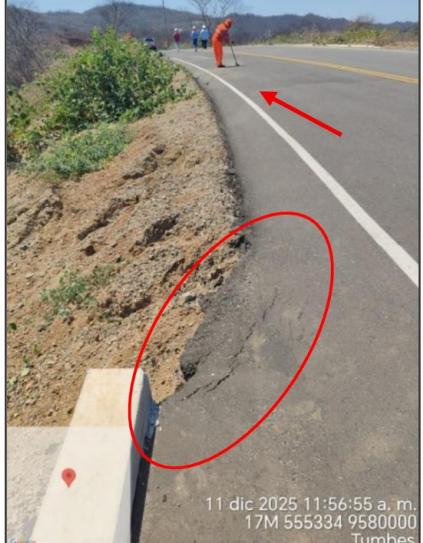
| <p>Imagen n.º 3 Carpeta asfáltica presenta grieta longitudinal.</p> <p>11 dic 2025 10:35:40 a.m. 17M 554048 9578795 Tumbes</p> | <p>Imagen n.º 4 Personal de la Contratista realizando intervenciones de reparación en la superficie de la carpeta asfáltica.</p> <p>11 dic 2025 11:56:55 a.m. 17M 555334 9580000 Tumbes</p> |

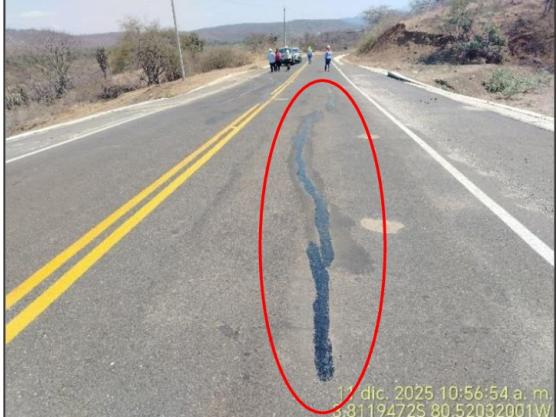
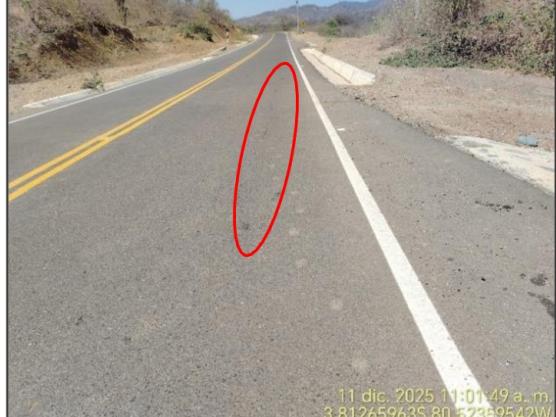
| <p>Imagen n.º 5 Carpeta asfáltica presenta reparaciones por agrietamiento y/o fisuración longitudinal.</p> <p>11 dic. 2025 10:56:54 a.m. 3.81194725 80.52032001W</p> | <p>Imagen n.º 6 Carpeta asfáltica presenta fisuras longitudinales.</p> <p>11 dic. 2025 11:01:49 a.m. 3.812659635 80.52359542W</p> |

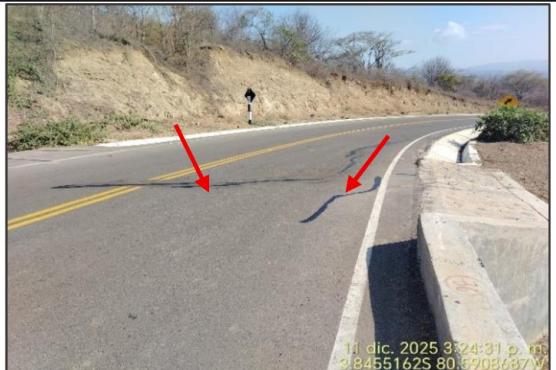
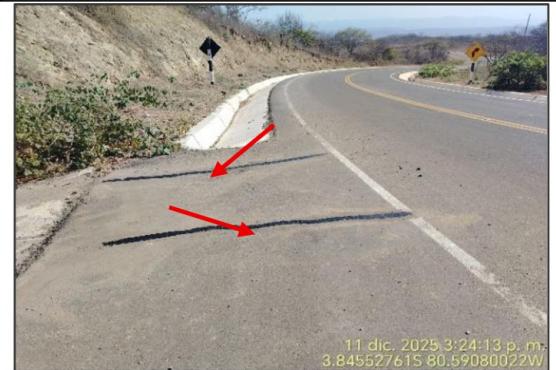
| <p>Imagen n.º 7 Carpeta asfáltica presenta reparaciones por agrietamiento y/o fisuración.</p> <p>11 dic. 2025 3:24:31 p.m. 3.84551625 80.5203437W</p> | <p>Imagen n.º 8 Carpeta asfáltica presenta reparaciones por agrietamiento y/o fisuración transversal.</p> <p>11 dic. 2025 3:24:13 p.m. 3.845527615 80.59080022W</p> |

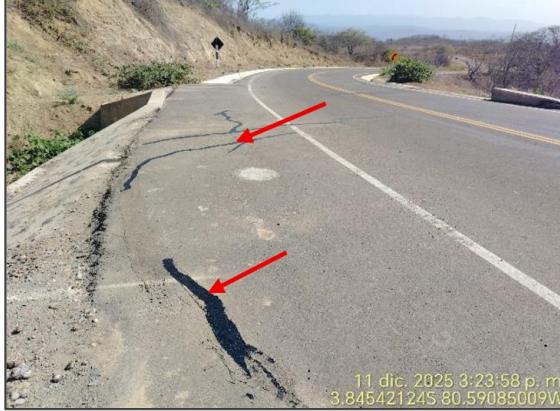
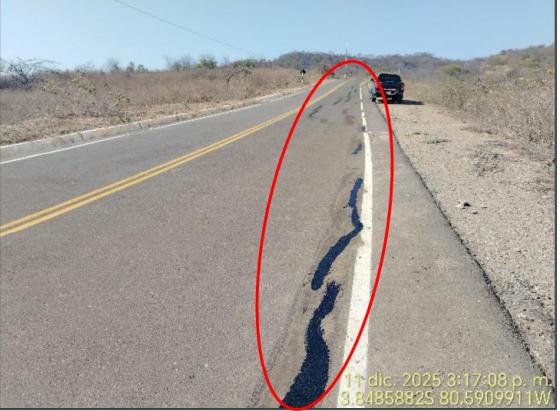
| Imagen n.º 9 Carpeta asfáltica presenta reparaciones por agrietamiento y/o fisuración. | Imagen n.º 10 Carpeta asfáltica presenta reparaciones por agrietamiento y/o fisuración longitudinal. |

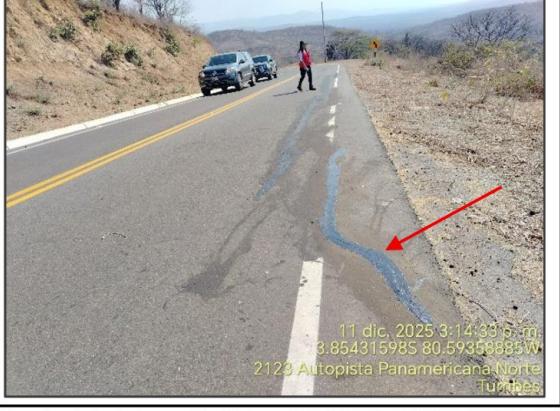
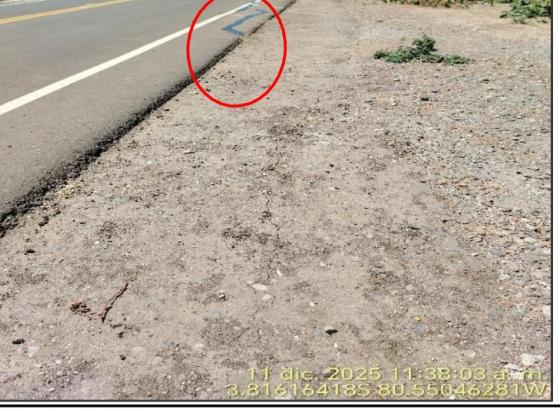
| Imagen n.º 11 Carpeta asfáltica presenta reparaciones por agrietamiento y/o fisuración longitudinal. | Imagen n.º 12 A un costado de la carpeta asfáltica presenta grietas que conecta con esta en zonas intervenidas por reparación. |

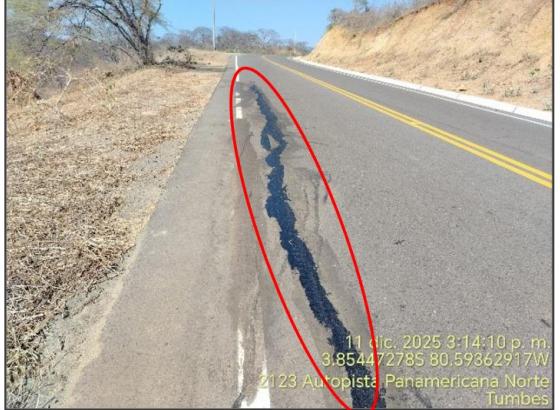
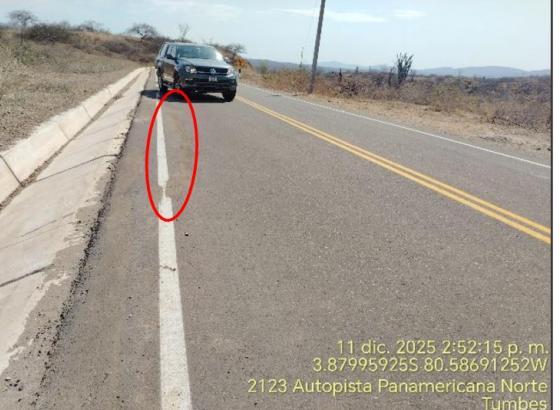
| Imagen n.º 13 Carpeta asfáltica presenta reparaciones por agrietamiento y/o fisuración longitudinal. | Imagen n.º 14 Carpeta asfáltica presenta reparaciones por agrietamiento y/o fisuración longitudinal. |

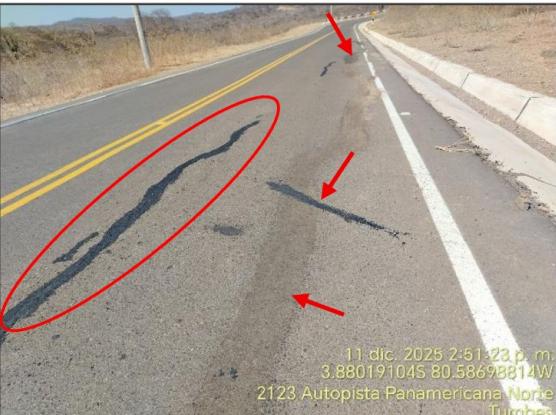
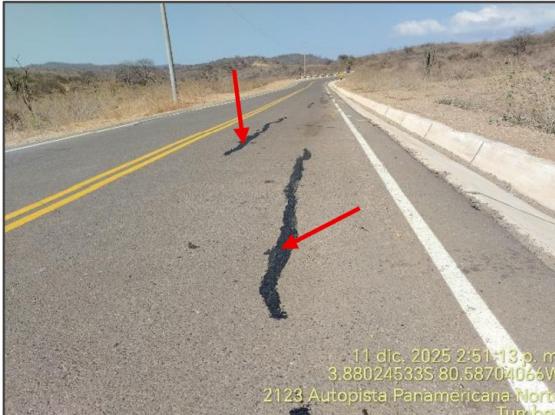
| <p>Imagen n.º 15 Carpeta asfáltica presenta reparaciones por agrietamiento y/o fisuración longitudinal.</p> <p>11 dic. 2025 2:51:23 p. m. 3.88019104S 80.5869881W 2123 Autopista Panamericana Norte Tumbes</p> | <p>Imagen n.º 16 Carpeta asfáltica presenta reparaciones por agrietamiento y/o fisuración longitudinal.</p> <p>11 dic. 2025 2:51:13 p. m. 3.88024533S 80.5870406W 2123 Autopista Panamericana Norte Tumbes</p> |

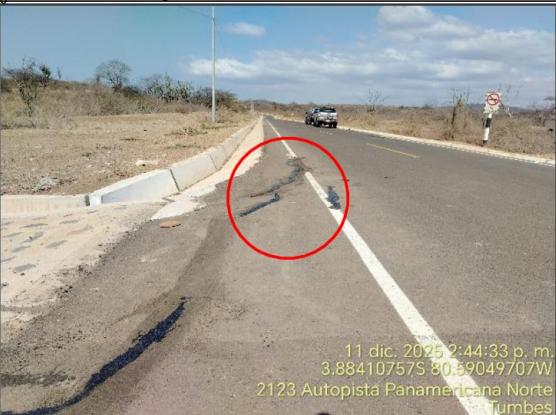
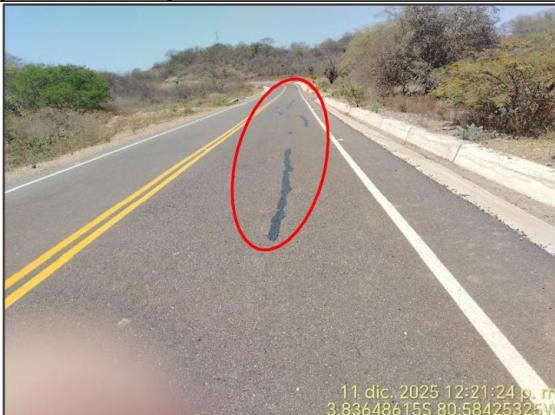
| <p>Imagen n.º 17 Carpeta asfáltica presenta reparaciones por agrietamiento y/o fisuración longitudinal.</p> <p>11 dic. 2025 2:44:33 p. m. 3.88410757S 80.5904970W 2123 Autopista Panamericana Norte Tumbes</p> | <p>Imagen n.º 18 Carpeta asfáltica presenta reparaciones por agrietamiento y/o fisuración longitudinal.</p> <p>11 dic. 2025 12:21:24 p. m. 3.83648615S 80.5842532W</p> |

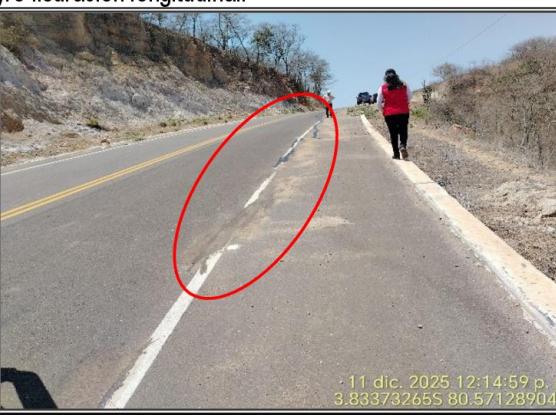
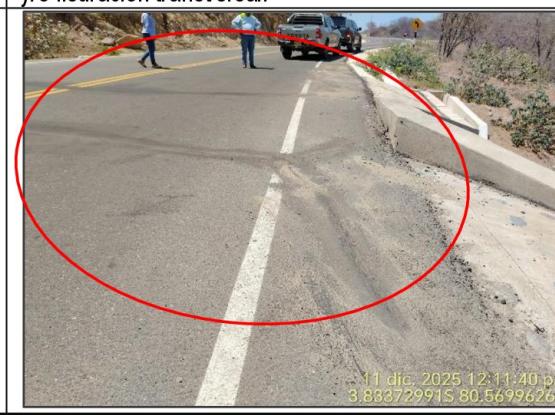
| <p>Imagen n.º 19 Carpeta asfáltica presenta reparaciones por agrietamiento y/o fisuración longitudinal.</p> <p>11 dic. 2025 12:14:59 p. m. 3.83373265S 80.5712890W</p> | <p>Imagen n.º 20 Carpeta asfáltica presenta reparaciones por agrietamiento y/o fisuración transversal.</p> <p>11 dic. 2025 12:11:40 p. m. 3.83372991S 80.5699626W</p> |

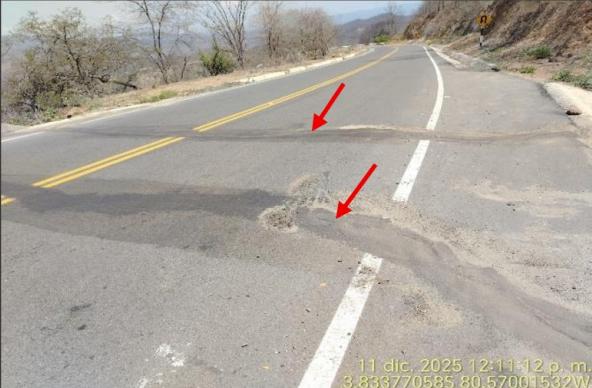
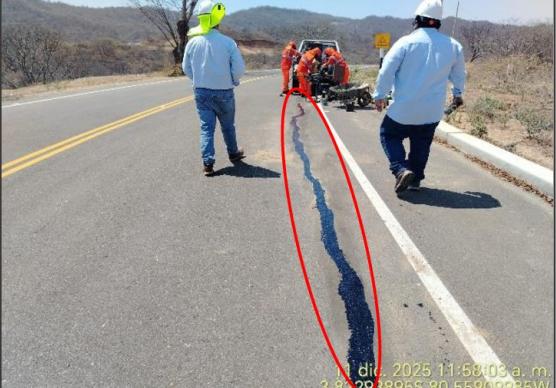
| <p>Imagen n.º 21 Carpeta asfáltica presenta reparaciones por agrietamiento y/o fisuración transversal.</p> <p>11 dic. 2025 12:11:12 p.m. 3.83377058S 80.57001532W</p> | <p>Imagen n.º 22 Carpeta asfáltica presenta reparaciones por agrietamiento y/o fisuración longitudinal.</p> <p>11 dic. 2025 11:58:03 a.m. 3.82293895S 80.5590995W</p> |

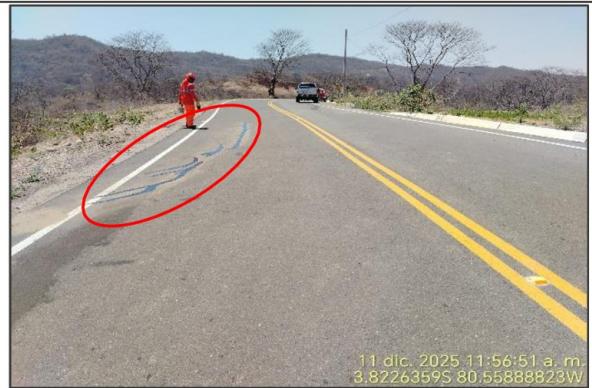
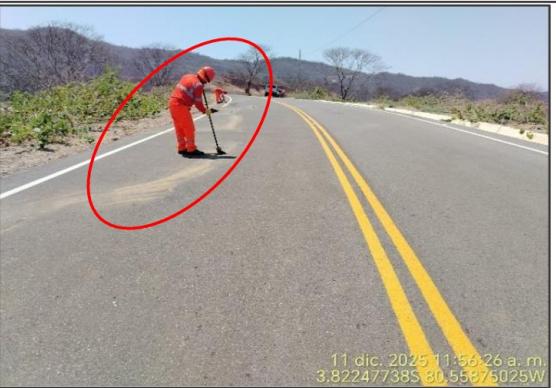
| <p>Imagen n.º 23 Carpeta asfáltica presenta reparaciones por agrietamiento y/o fisuración longitudinal.</p> <p>11 dic. 2025 11:56:51 a.m. 3.8226359S 80.55888823W</p> | <p>Imagen n.º 24 Personal de la Contratista realizando reparaciones por agrietamiento y/o fisuración longitudinal de la carpeta asfáltica.</p> <p>11 dic. 2025 11:56:26 a.m. 3.82247738S 80.55875025W</p> |

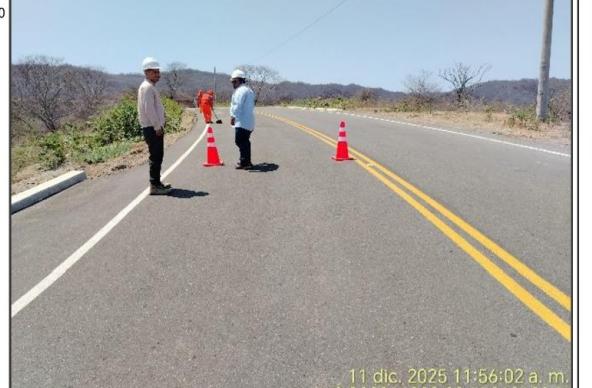
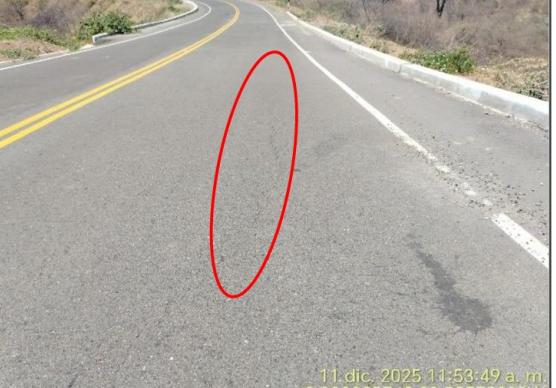
| <p>Imagen n.º 25 Personal de la Contratista realizando intervenciones de reparación.</p> <p>11 dic. 2025 11:56:02 a.m. 3.82236692S 80.55863123W</p> | <p>Imagen n.º 26 Carpeta asfáltica presenta fisura longitudinal.</p> <p>11 dic. 2025 11:53:49 a.m. 3.82222574S 80.55775032W</p> |

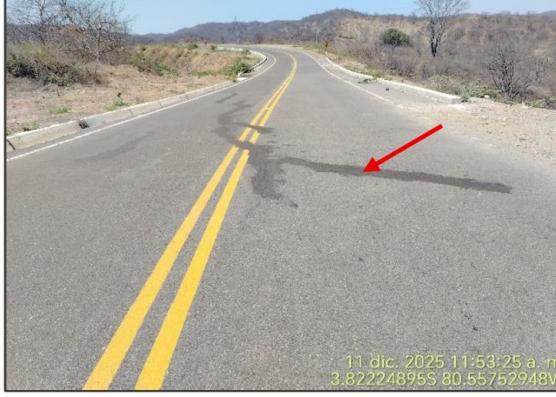
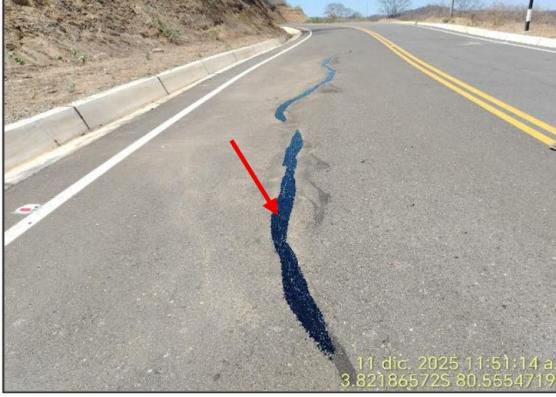
| Imagen n.º 27 Carpeta asfáltica presenta reparaciones por agrietamiento y/o fisuración longitudinal y transversal. | Imagen n.º 28 Carpeta asfáltica presenta reparaciones por agrietamiento y/o fisuración longitudinal. |

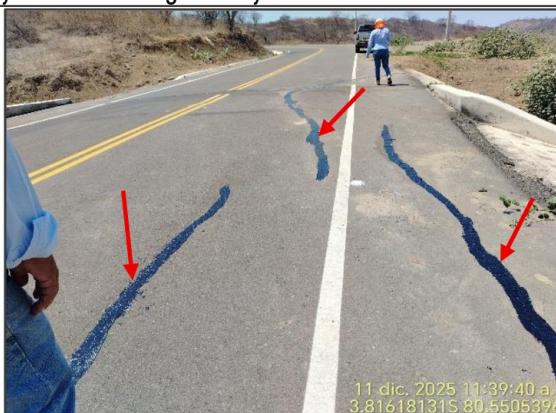
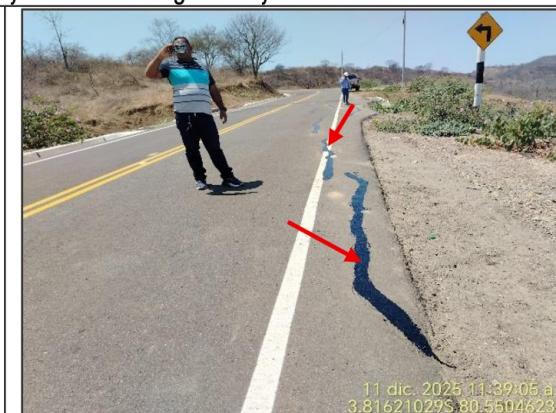
| Imagen n.º 29 Carpeta asfáltica presenta reparaciones por agrietamiento y/o fisuración longitudinal y transversal. | Imagen n.º 30 Carpeta asfáltica presenta reparaciones por agrietamiento y/o fisuración longitudinal y transversal. |

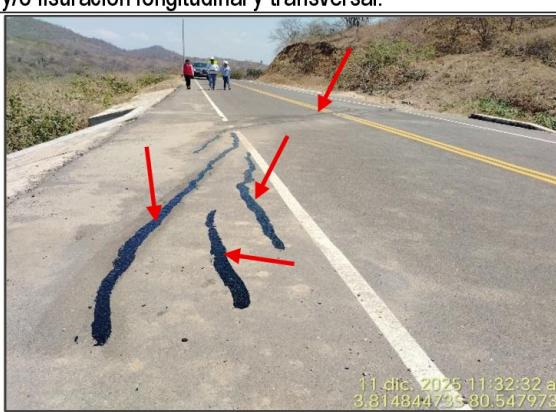
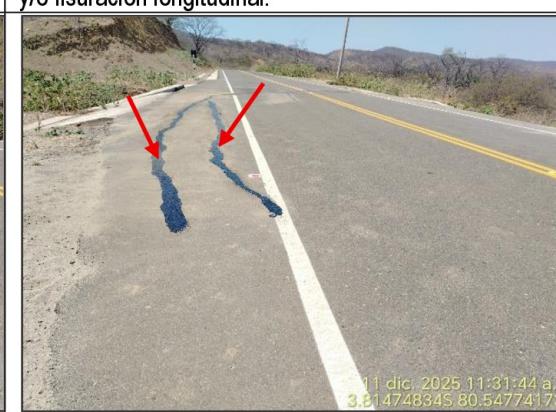
| Imagen n.º 31 Carpeta asfáltica presenta reparaciones por agrietamiento y/o fisuración longitudinal y transversal. | Imagen n.º 32 Carpeta asfáltica presenta reparaciones por agrietamiento y/o fisuración longitudinal. |

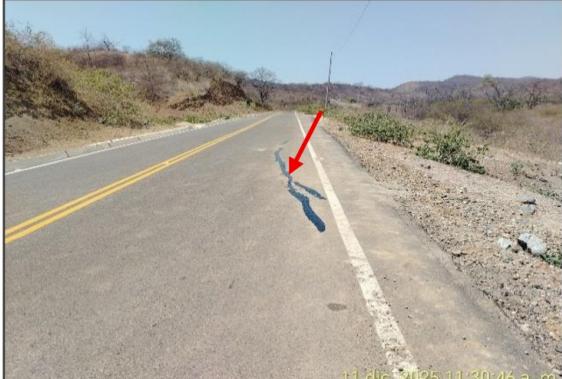
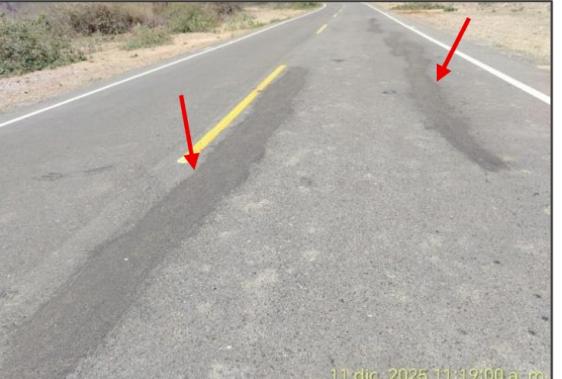
| Imagen n.º 33 | Imagen n.º 34 |

| Imagen n.º 33 | Imagen n.º 34 |
|---|--|
| Carpeta asfáltica presenta reparaciones por agrietamiento y/o fisuración longitudinal. 11 dic. 2025 11:30:46 a.m. 3.81453979S 80.54756003W | Carpeta asfáltica presenta reparaciones por agrietamiento y/o fisuración longitudinal. 11 dic. 2025 11:19:00 a.m. 3.81275338S 80.53006879W |

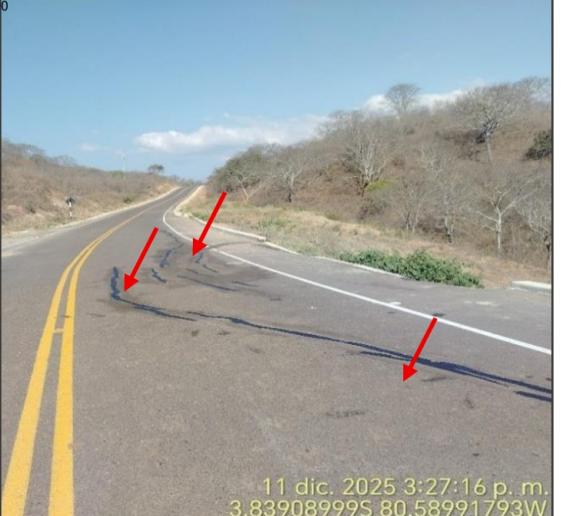
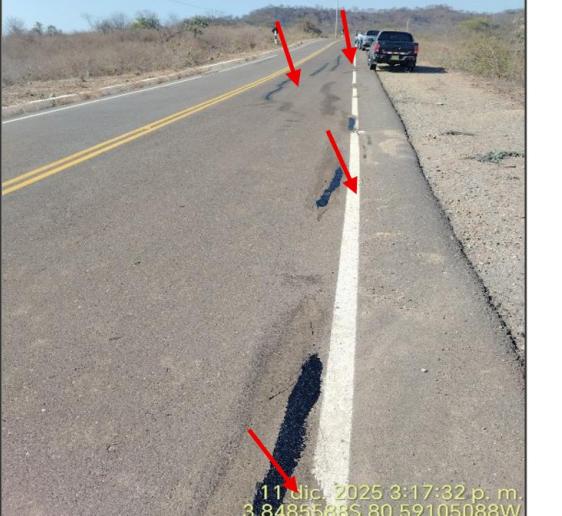
| Imagen n.º 35 | Imagen n.º 36 |

| Imagen n.º 35 | Imagen n.º 36 |
|---|---|
| Carpeta asfáltica presenta reparaciones por agrietamiento y/o fisuración longitudinal. 11 dic. 2025 3:27:16 p.m. 3.83908999S 80.58991793W | Carpeta asfáltica presenta reparaciones por agrietamiento y/o fisuración longitudinal. 11 dic. 2025 3:17:32 p.m. 3.8485588S 80.59105088W |

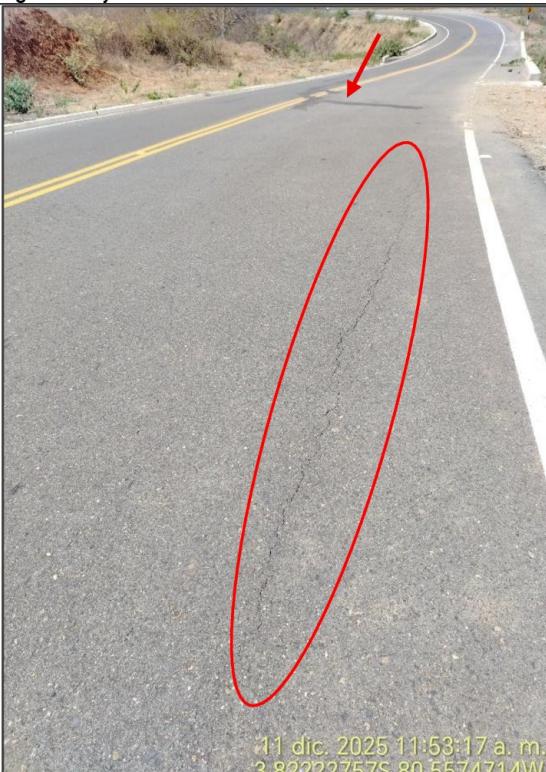
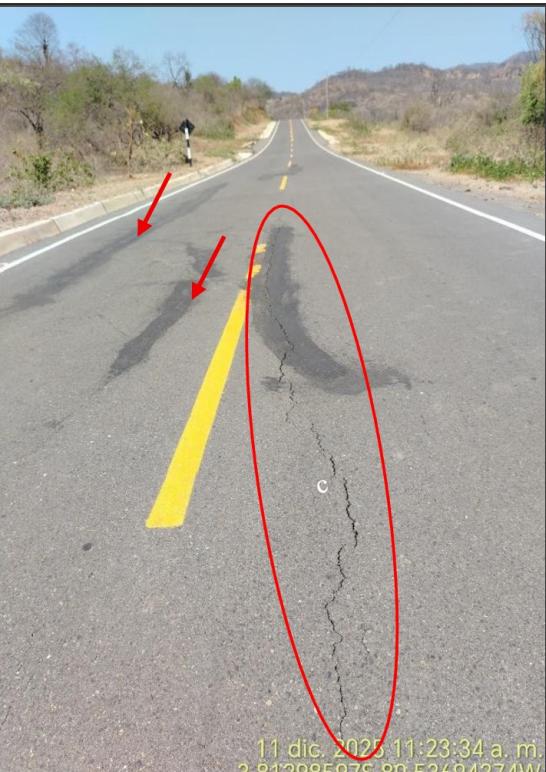
| <p>Imagen n.º 37 Carpeta asfáltica presenta fisura longitudinal; además presenta reparaciones por agrietamiento y/o fisuración longitudinal y transversal.</p> <p>11 dic. 2025 11:53:17 a.m. 3.8222275S 80.5574714W</p> | <p>Imagen n.º 38 Carpeta asfáltica presenta grieta longitudinal; además de reparaciones por agrietamiento y/o fisuración longitudinal.</p> <p>11 dic. 2025 11:23:34 a.m. 3.81298597S 80.53694274W</p> |

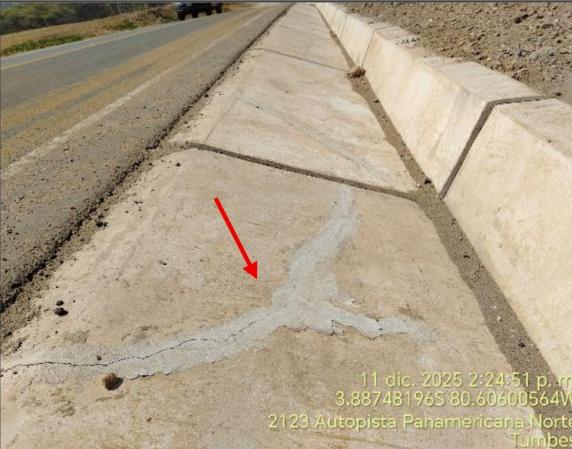
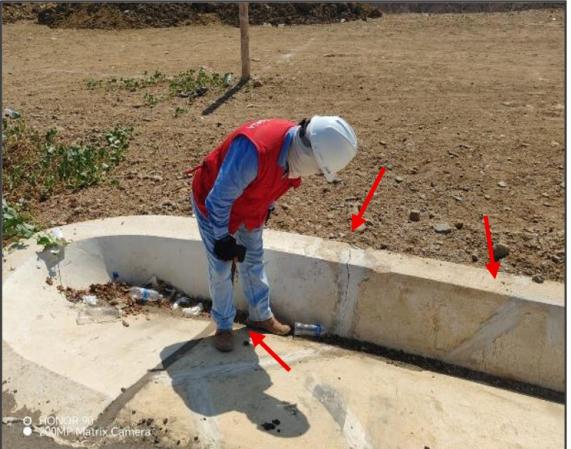
En la superficie (losas, muretes de concreto tipo sardineles) de las cunetas aledañas a la carpeta asfáltica, se identificó que presentan fallas, fisuras y grietas; además, se han realizado intervenciones de reparación, siendo estas el sellado con material tipo asfáltico de las fallas por agrietamiento y/o fisuración.

| <p>Imagen n.º 39 En la superficie de las losas de concreto de las cunetas presentan reparaciones por agrietamiento y fisuración. Se apreció abertura de grieta.</p> <p>11 dic. 2025 2:24:51 p.m. 3.887481965 80.30600564W 2123 Autopista Panamericana Norte Tumbes</p> | <p>Imagen n.º 40 Resanes en superficie de concreto de las cunetas por agrietamiento y/o fisuración.</p> <p>HONOR 90 100MP Matrix Camera</p> |

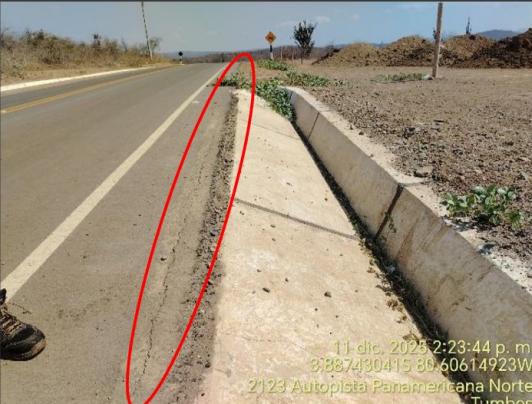
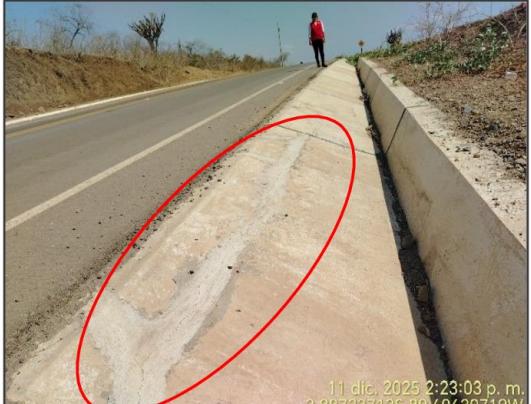
| Imagen n.º 41 | Imagen n.º 42 |

| Imagen n.º 41 | Imagen n.º 42 |
|--|--|
| <p>En el borde de la superficie de la carpeta asfáltica presenta grieta longitudinal y en superficie de losa de concreto de cunetas presenta fisura transversal.</p> <p>11 dic. 2025 2:23:44 p. m. 3.887430415 80.60614923W 2123 Autopista Panamericana Norte Tumbes</p> | <p>Sobre la superficie de los paños de losas de concreto de cunetas presentan reparaciones por agrietamiento y/o fisuración.</p> <p>11 dic. 2025 2:23:03 p. m. 3.887237135 80.60630719W</p> |

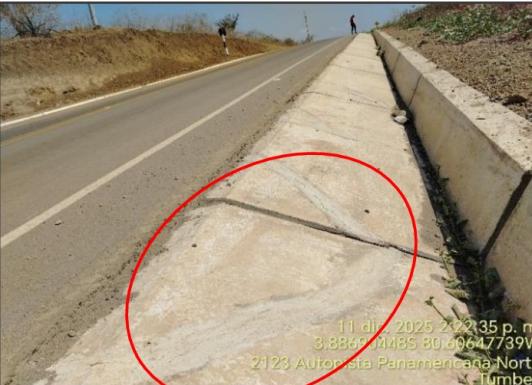
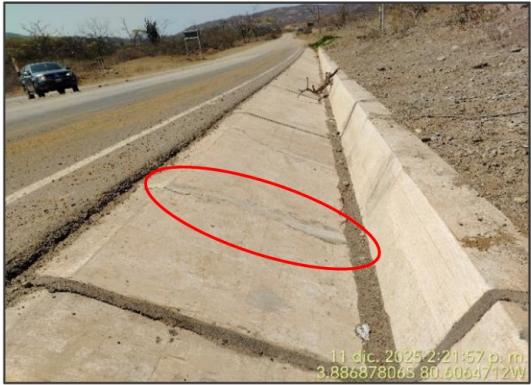
| Imagen n.º 43 | Imagen n.º 44 |

| Imagen n.º 43 | Imagen n.º 44 |
|--|---|
| <p>Paños de losas de concreto de cunetas presentan reparaciones por agrietamiento y/o fisuración.</p> <p>11 dic. 2025 2:22:35 p. m. 3.886934485 80.60647739W 2123 Autopista Panamericana Norte Tumbes</p> | <p>Paños de losas de concreto de cunetas presentan reparaciones por agrietamiento y/o fisuración.</p> <p>11 dic. 2025 2:21:57 p. m. 3.886878065 80.6064712W</p> |

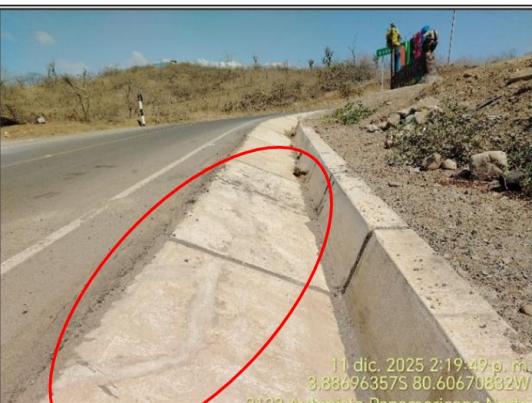
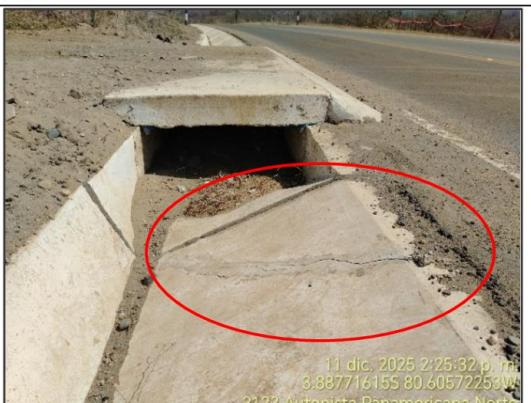
| Imagen n.º 45 | Imagen n.º 46 |

| Imagen n.º 45 | Imagen n.º 46 |
|---|---|
| <p>Paños de losas de concreto de cunetas presentan reparaciones por agrietamiento y/o fisuración.</p> <p>11 dic. 2025 2:19:49 p. m. 3.886963575 80.60670832W 2123 Autopista Panamericana Norte Tumbes</p> | <p>Paños de losas de concreto de cunetas presentan reparaciones por agrietamiento y/o fisuración; además, presenta material terroso en la cuneta con pase vehicular.</p> <p>11 dic. 2025 2:25:32 p. m. 3.887716155 80.60572253W 2123 Autopista Panamericana Norte Tumbes</p> |

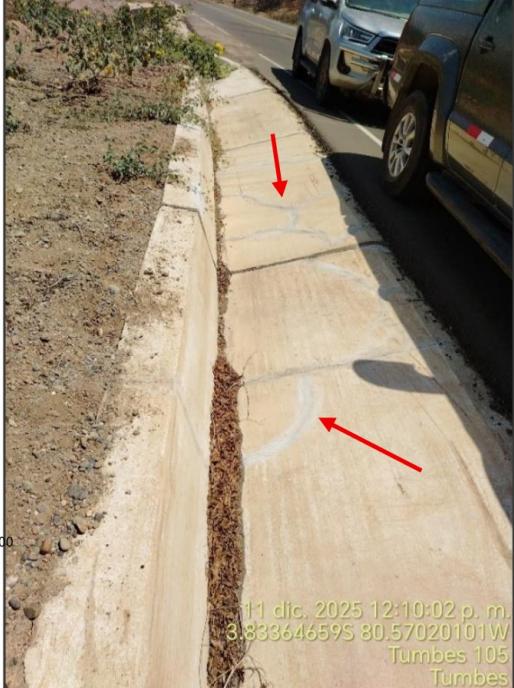
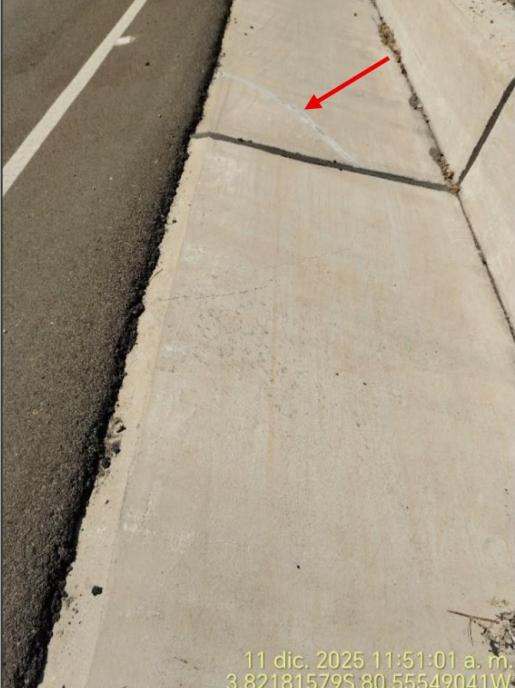
| Imagen n.º 47 | Imagen n.º 48 |

| Imagen n.º 47 | Imagen n.º 48 |
|---|--|
| <p>Losas de concreto de cunetas presentan reparaciones por agrietamiento y/o fisuración.</p> <p>11 dic. 2025 12:10:02 p. m. 3.83364659S 80.57020101W Tumbes 105 Tumbes</p> <p>Firmado digitalmente por CRUZ BACA Katalizeth FAU 20131378972 soft Motivo: Doy Visto Bueno Fecha: 12-01-2026 08:35:52 -05:00</p> | <p>Losas de concreto de cunetas presentan fisuras y reparaciones por agrietamiento y/o fisuración.</p> <p>11 dic. 2025 11:51:01 a. m. 3.82181579S 80.55549041W</p> |

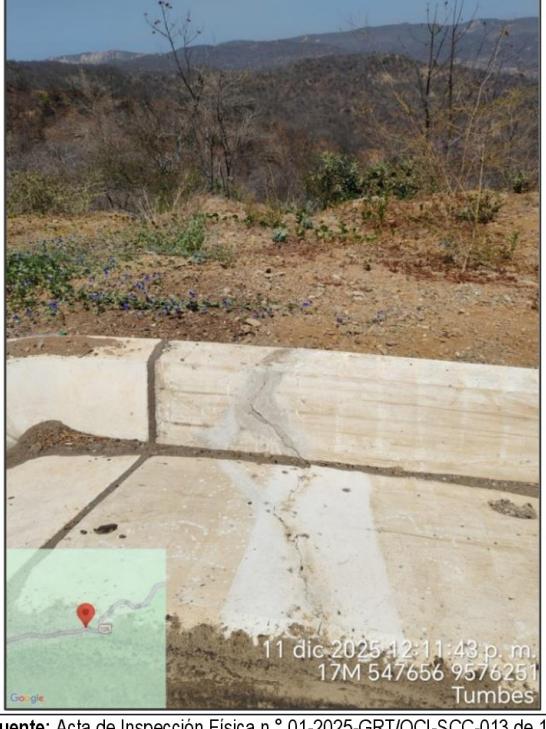
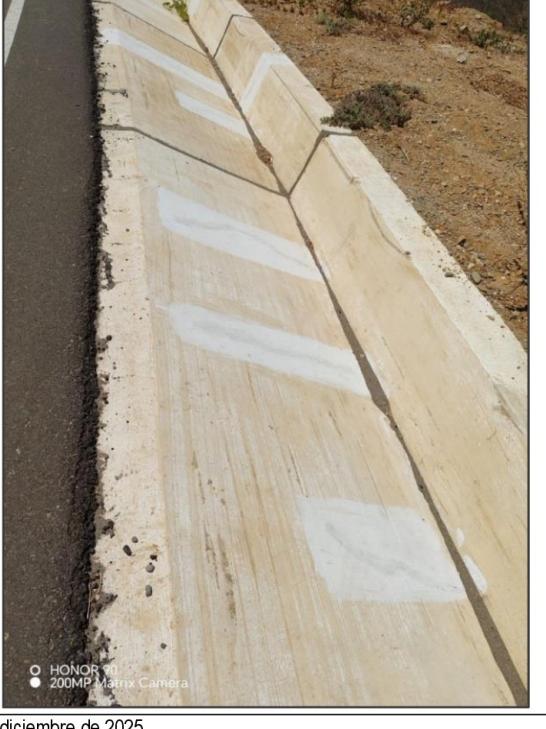
| Imagen n.º 49 | Imagen n.º 50 |

| Imagen n.º 49 | Imagen n.º 50 |
|--|---|
| <p>Superficie de concreto de sardinel y fondo de cunetas presentan reparaciones por agrietamiento y/o fisuración.</p> <p>11 dic. 2025 12:11:43 p. m. 17M 547656 9576251 Tumbes</p> <p>Firmado digitalmente por CHI CARRANZA Jose Luis FAU 20131378972 soft Motivo: Doy Visto Bueno Fecha: 12-01-2026 08:54:09 -05:00</p> | <p>Superficie del concreto de cunetas presentan reparaciones por agrietamiento y/o fisuración.</p> <p>HONOR 20 200MP Matrix Camera</p> |

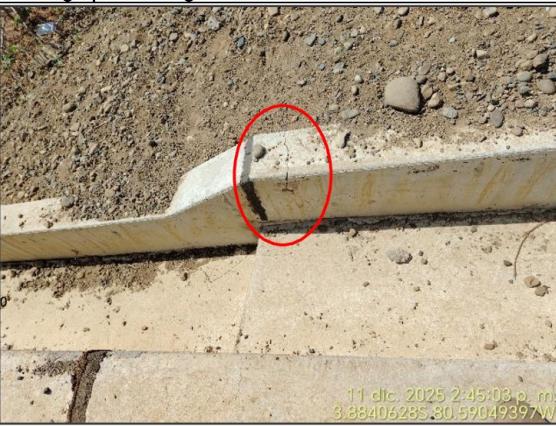
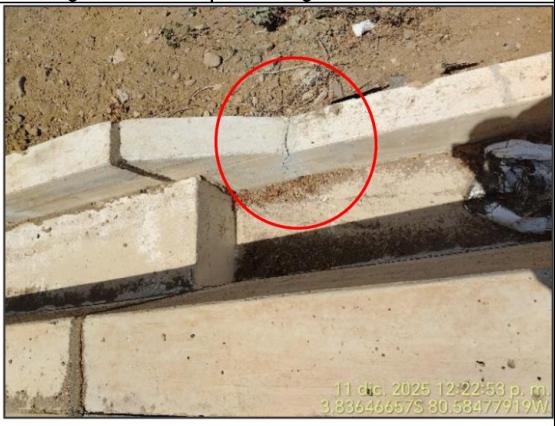
| Imagen n.º 51 | Imagen n.º 52 |

En superficie de concreto del sardinel o murete de concreto para estructura de descarga de cunetas se identificó que esta presenta grieta, en otro punto en la superficie del muro de concreto para estructura de descarga de cunetas se identificó que esta también presenta grieta, y en otro punto de estructura de descarga de las cunetas, este presenta desnivel por posible asentamiento en la estructura (abertura en junta de dilatación), también se verificó que, una señalización de tráfico vertical ha colapsado.

| Imagen n.º 51 | Imagen n.º 52 |
|--|---|
| <p>Superficie de concreto del sardinel de estructura de descarga presenta grietas.</p> <p>Firmado digitalmente por CRUZ BACA Katali Lizeth FAU 20131378972 soft Motivo: Doy Visto Bueno Fecha: 12-01-2026 08:35:52 -05:00</p> | <p>Superficie del muro de concreto para estructura de descarga de cunetas presenta grieta.</p> <p>11 dic. 2025 12:22:53 p. m. 3.88406285,80.59049397W</p> |

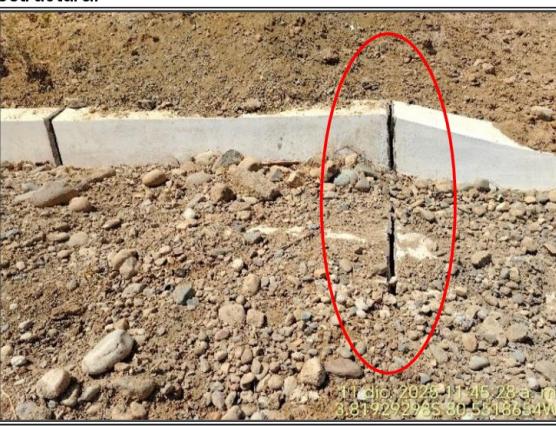
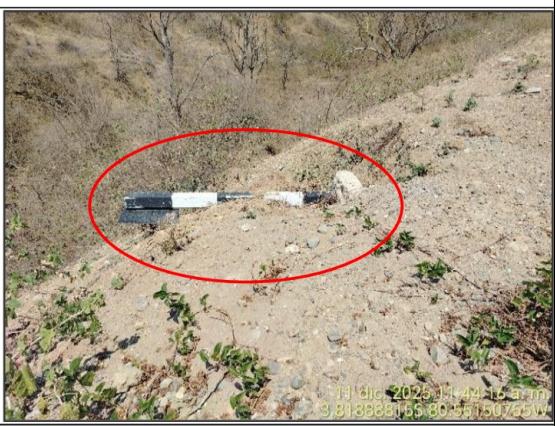
| Imagen n.º 53 | Imagen n.º 54 |

| Imagen n.º 53 | Imagen n.º 54 |
|---|---|
| <p>Abertura en la junta de dilatación en estructura de descarga de las cunetas posible asentamiento en la estructura.</p> <p>Firmado digitalmente por CHI CARRANZA Jose Luis FAU 20131378972 soft Motivo: Doy Visto Bueno Fecha: 12-01-2026 08:54:09 -05:00</p> | <p>Señal de tráfico vertical ha colapsado.</p> <p>11 dic. 2025 11:44:15 a. m. 3.813889155,80.55150765W</p> |

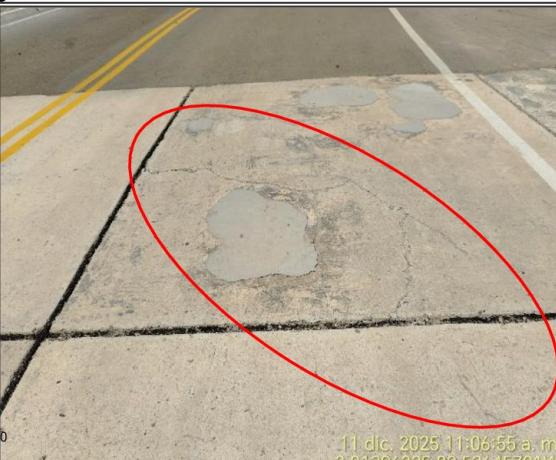
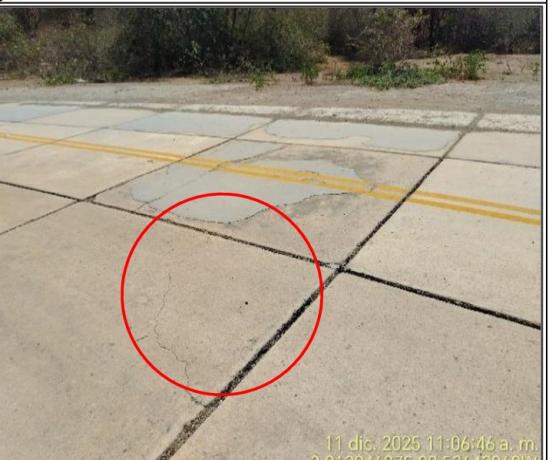
| Imagen n.º 55 | Imagen n.º 56 |

Superficie de las losas de concreto en badén presenta grietas; además, presentan en su superficie una capa de mortero color grisáceo, intervenciones de reparación después de su ejecución.

| Imagen n.º 55 | Imagen n.º 56 |
|--|--|
| <p>Superficie de las losas de concreto en badén presentan grietas.</p> <p>11 dic. 2025 11:06:55 a.m. 3.81296325 80.52645781W</p> | <p>Superficie de las losas de concreto en badén presentan grietas.</p> <p>11 dic. 2025 11:06:46 a.m. 3.812946075 80.52642868W</p> |

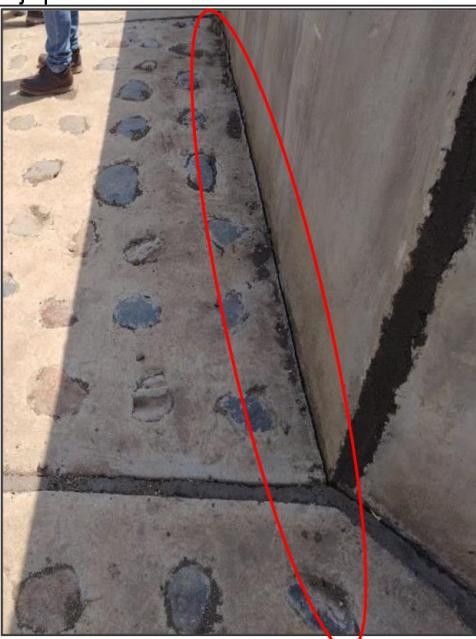
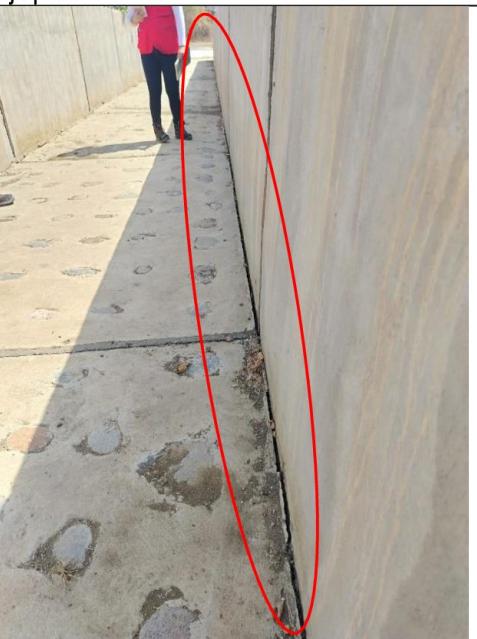
| Imagen n.º 57 | Imagen n.º 58 |

| Imagen n.º 57 | Imagen n.º 58 |
|---|--|
| <p>Abertura (separación) entre la unión del muro de contención y mampostería de piedra (obra de arte) para drenaje pluvial.</p> | <p>Abertura (separación) entre la unión del muro de contención y mampostería de piedra (obra de arte) para drenaje pluvial.</p> |

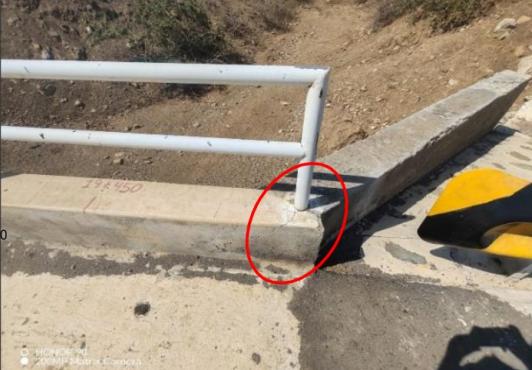
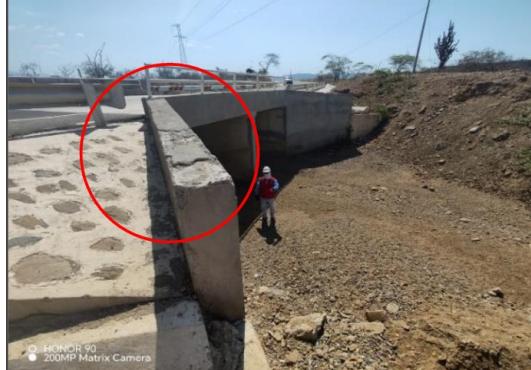
| Imagen n.º 59 | Imagen n.º 60 |

| Imagen n.º 59 | Imagen n.º 60 |
|--|---|
| Imagen n.º 59 Concreto en el área donde está instalado el poste de la baranda metálica en estructura de pontón (tipo alcantarilla de dos (2) ductos) presenta fisuras. | Imagen n.º 60 Desprendimiento del tarajeo en cara superior (corona) del muro de contención. |

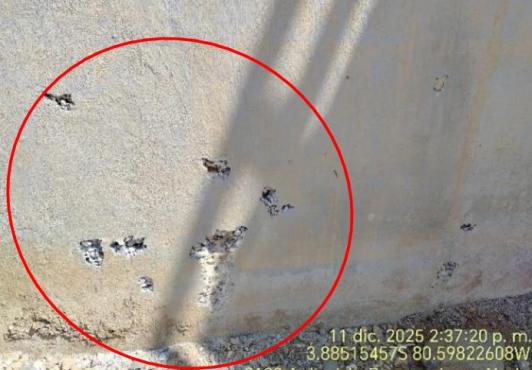
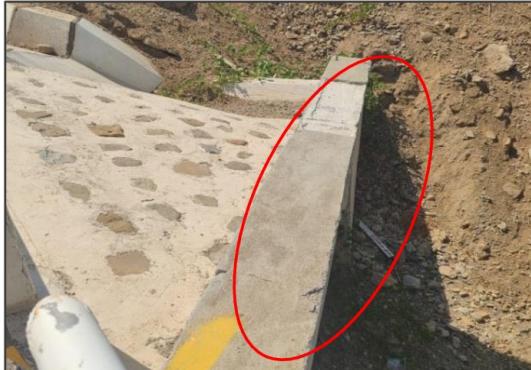
| Imagen n.º 61 | Imagen n.º 62 |

| Imagen n.º 61 | Imagen n.º 62 |
|--|---|
| Imagen n.º 61 Cangrejeras en muro de contención; el cual presenta una superficie de mortero para tarajeo. | Imagen n.º 62 Desprendimiento del tarajeo en cara superior (corona) del muro de contención. |

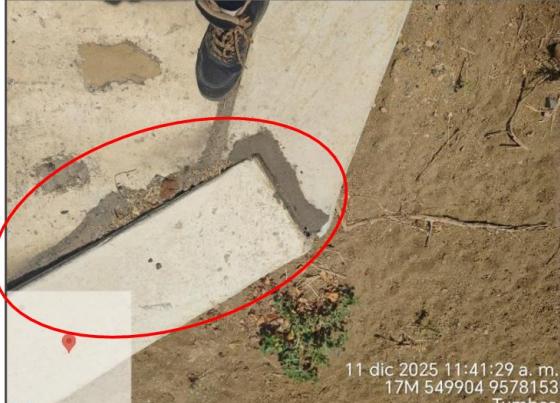
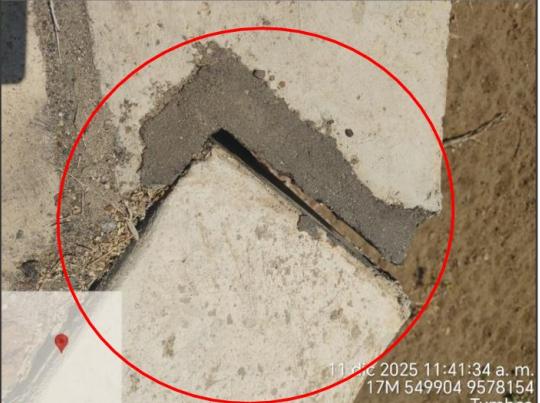
| Imagen n.º 63 Muro de contención abertura libre en junta de elementos estructurales. | Imagen n.º 64 Muro de contención abertura libre en junta de elementos estructurales. |

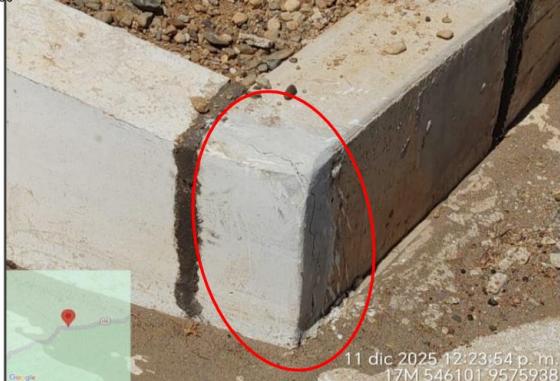
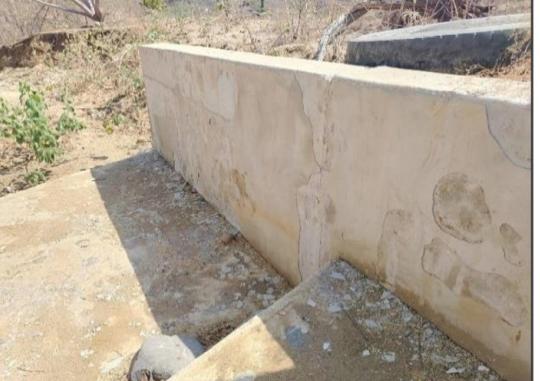
| Imagen n.º 65 Muro de contención presenta fisuras visibles. | Imagen n.º 66 Desprendimiento del solaqueo en muro de contención. |

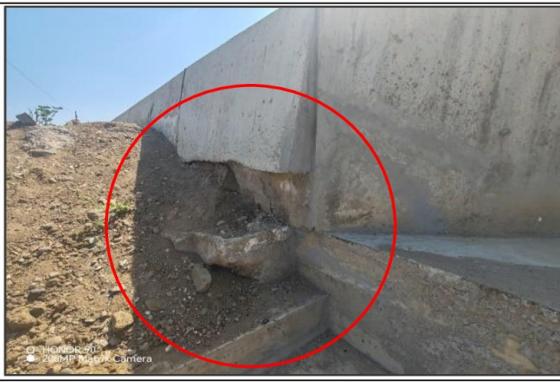
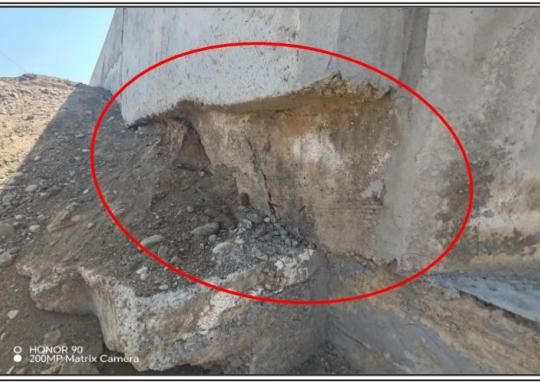
| Imagen n.º 67 Muro de contención presenta discontinuidad en su espesor, apreciándose como una estructura incompleta. | Imagen n.º 68 Muro de contención presenta discontinuidad en su espesor, apreciándose como una estructura incompleta en concreto. |
