**INFORME DE VISITA DE CONTROL
N° 002-2026-OCI/5740-SVC**

**“INSPECCIÓN DE PUNTOS CRÍTICOS EN QUEBRADAS Y
CAUCE DEL RÍO RÍMAC EN LA LOCALIDAD DE CHOSICA”**

**PERÍODO DE EVALUACIÓN:
DEL 15 AL 16 DE ENERO DE 2026**

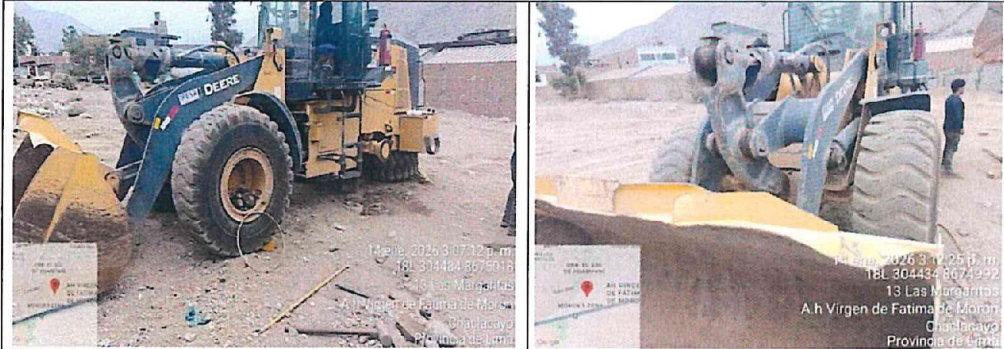
PANEL FOTOGRÁFICO N° 1
Maquinaria pesada y vehículos inoperativos
Cargador Frontal John Deere - 1YN644GAHPDA00235

Como resultado de la visita, se encontró cuatro (4) volquetes inoperativos por falta de operadores (Conductores) y seis (6) unidades de maquinaria pesada (1 cargador frontal, 3 excavadoras y 2 bulldozer o tractores de oruga) inoperativos por falta de mantenimiento, repuestos o elementos (cucharón); que hacen un total de diez (10) unidades entre maquinaria pesada y vehículos inoperativos, que representa el 83% de la maquinaria y volquetes asignados al río Rimac.

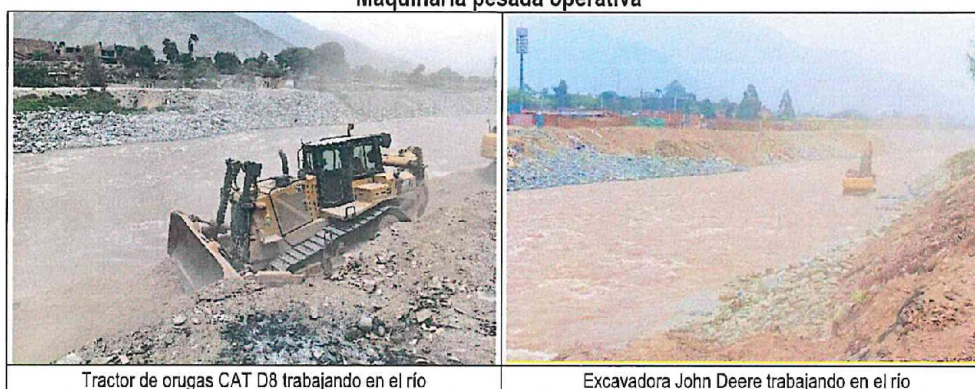
PANEL FOTOGRÁFICO N° 2
Maquinaria pesada operativa

Además, se verificó que los trabajos en los citados sectores, se estaban realizando sin contar con fichas técnicas actualizadas que reflejen las condiciones actuales del cauce, sin control topográfico

y sin contar con la señalética de trabajo (progresivas) en el tramo de intervención, lo cual no garantiza el control volumétrico del material descolmatado.

Se verificó, además en el sector Puente Morón - Sector Cultura – Progreso, dos (2) unidades de maquinaria pesada: Un (1) bulldozer o tractor de oruga y 1 excavadora, que se encontraban operativas realizando actividades de descolmatación, como trabajos de ensanchamiento de cauce de la margen izquierda del río Rímac y perfilado de talud.

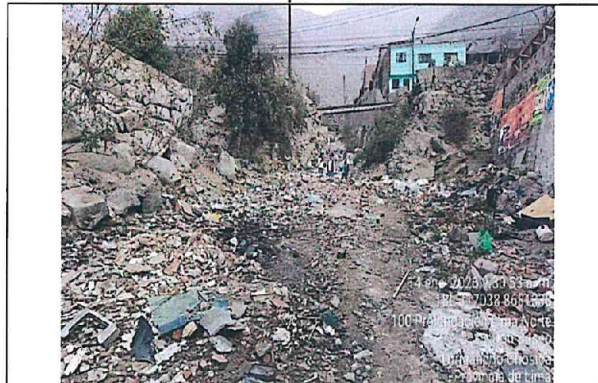
En la parte baja de la quebrada Corrales, en las coordenadas UTM Datum WGS84 317045.00 m E, 8681316.00 m S, el cauce de la quebrada Corrales se encontró residuos sólidos municipales, como basura doméstica y residuos de construcción y demolición, tal como se observa a continuación:

Residuos sólidos municipales en el cauce de la quebrada Corrales desde la Carretera Central hasta la ribera del río Rímac - vista aguas arriba.

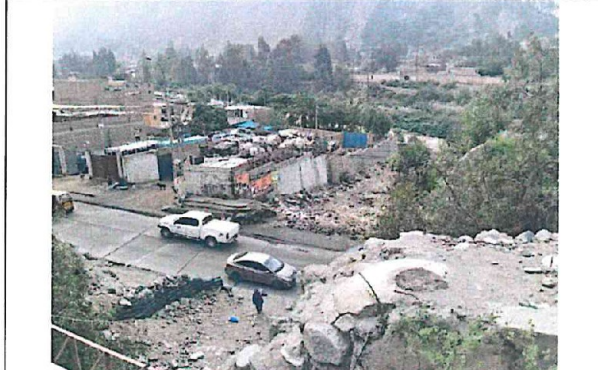
Residuos sólidos municipales en el cauce de la quebrada Corrales desde la Carretera Central hasta la ribera del río Rímac - vista aguas abajo.

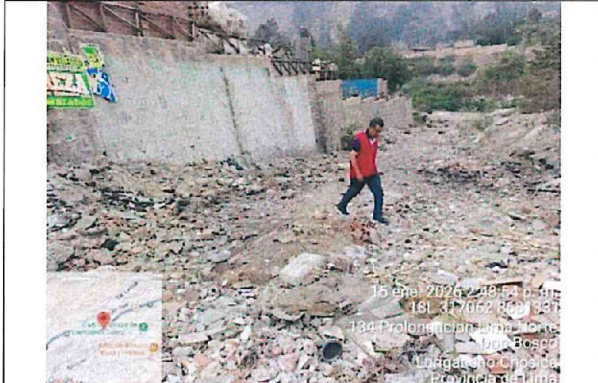
Residuos sólidos municipales en el cauce de la quebrada Corrales hacia la desembocadura del río Rímac - vista aguas abajo.

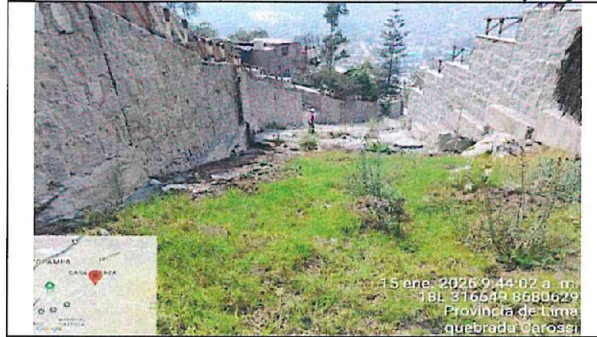
En la parte alta de la quebrada Carossi se advirtió la presencia de vegetación y residuos sólidos municipales, como residuos de construcción y demolición.

Maleza en el cauce de la quebrada Carossi - vista aguas abajo.

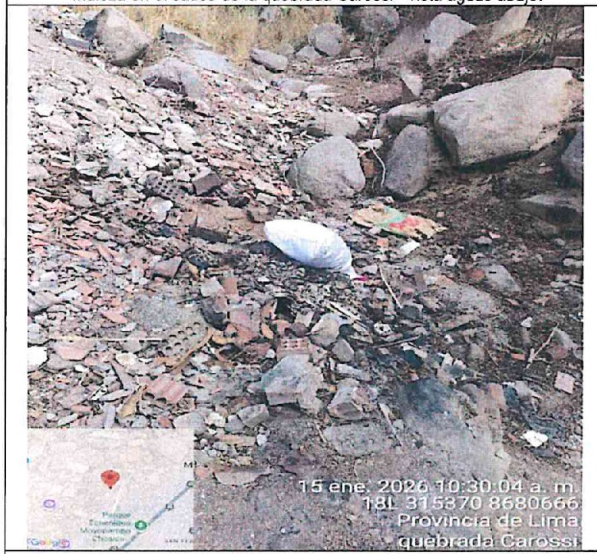
Residuos sólidos municipales en el cauce de la quebrada Carossi desde la Carretera Central - vista aguas arriba.

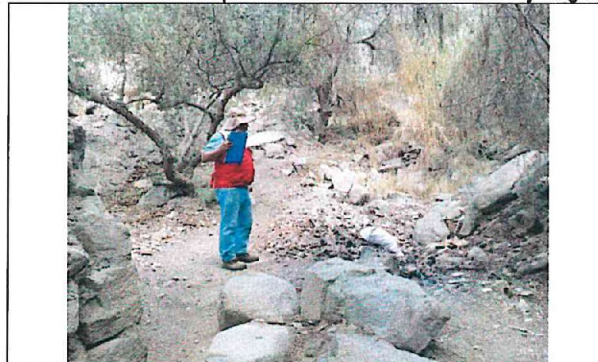
En la parte alta de la quebrada Libertad se advierte la presencia de material acumulado, residuos derivados de la construcción, y vegetación densa.

Escombros en el cauce de la quebrada Libertad desde la Carretera Central - vista aguas arriba.

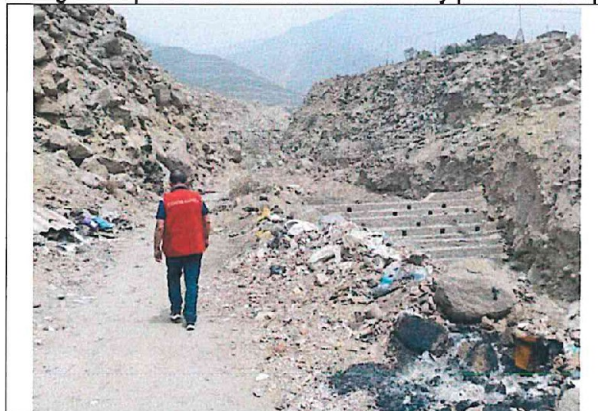
En la parte alta y media de la quebrada Pedregal se observó la presencia de material acumulado y residuos derivados de la construcción. Además, en el cauce de dicha quebrada, se advirtió la presencia de tres (03) personas realizando actividades de trabajo en piedra, para lo cual utilizaban herramientas y dejaban residuos propios del trabajo en la misma quebrada.

Escombros en el cauce de la quebrada Pedregal

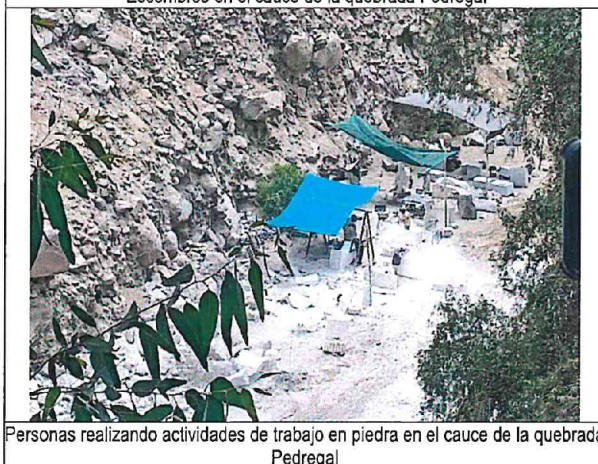
Personas realizando actividades de trabajo en piedra en el cauce de la quebrada Pedregal

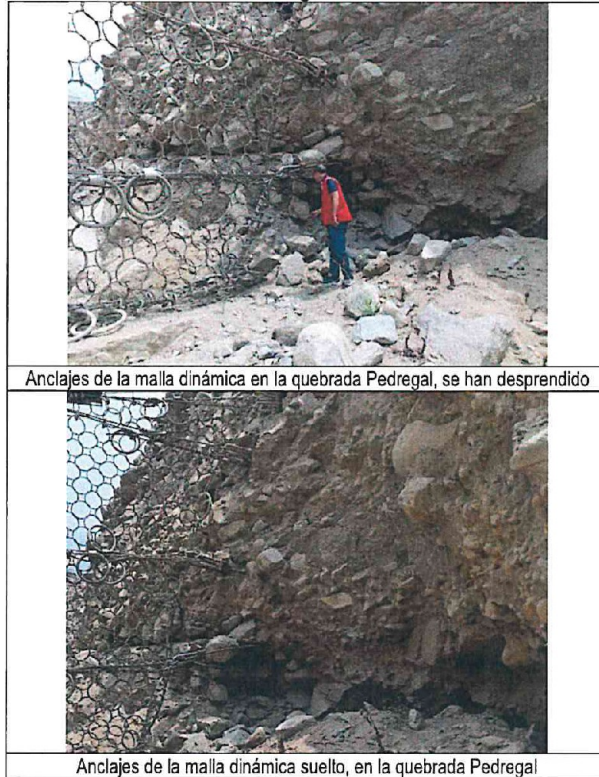
PANEL FOTOGRÁFICO N° 7
Quebrada Pedregal – Malla dinámica

Asimismo, se advirtió que la primera barrera (Malla) dinámica construida en la quebrada se encuentra en mal estado, toda vez que parte del anclaje, introducido directamente en roca, se está desprendiendo.

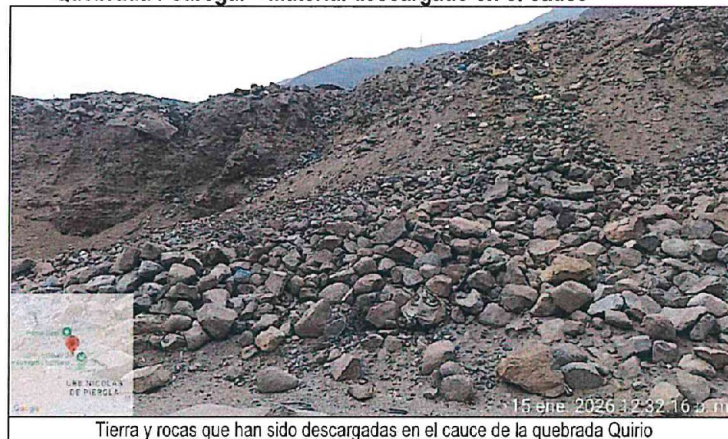
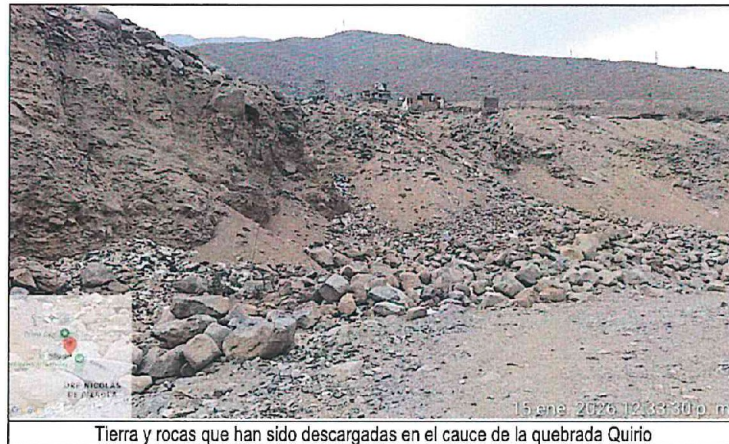
PANEL FOTOGRÁFICO N° 8
Quebrada Pedregal – Material descargado en el cauce

En la parte alta de la quebrada Quirio, se advierte la presencia de tierra y rocas que han sido descargadas en el cauce de la quebrada.

Tierra y rocas que han sido descargadas en el cauce de la quebrada Quirio

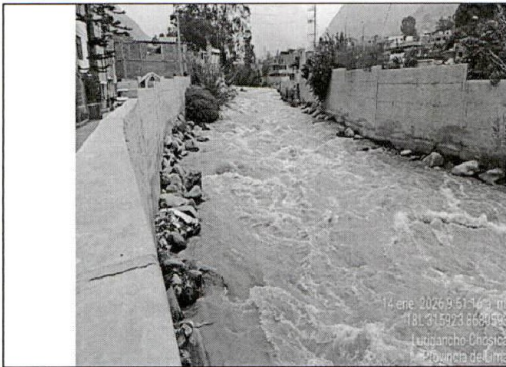
Imagen n° 9: Puente Luis La Puerta, aguas arriba

Aguas arriba del puente Luis La Puerta, a la altura del Puente Pablo Patrón, se aprecia sobre ambas márgenes un muro de concreto armado, acompañado en algunos tramos por acumulaciones de roca dispuesta de manera paralela.

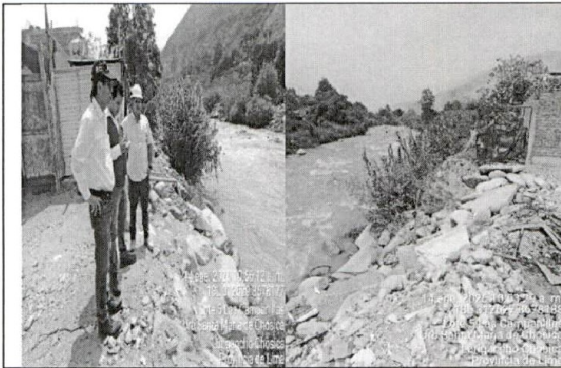
A la altura de la coordenada UTM 312534 E, 8678170 S, margen derecha, se observó que la sección hidráulica del río Rímac no cuenta con piedras de gran tamaño que sobresalgan por encima del tirante de agua actual ni bancos de escombros. Esta área corresponde a la zona de intervención que se realizara en la Ficha Técnica Referencial Campanillas. En la margen derecha del río se observa la presencia de tuberías de aguas residuales domésticas, así como la presencia de residuos sólidos municipales.

Imagen n° 11: Sector Campanillas, tuberías de aguas residuales domésticas.

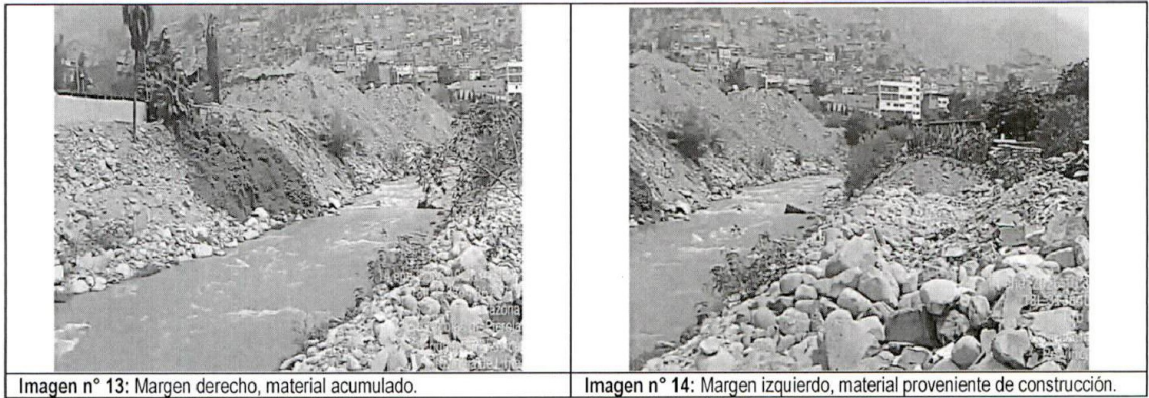
En el sector La Cantuta, aguas arriba del Puente Caracol, en el margen izquierdo, se observa que en ambas márgenes se ha depositado material proveniente de la construcción. En la margen derecha, la altura del material acumulado sobrepasa los 6 metros e invade el cauce. Sobre la margen derecha, se observa que existe ocupación dentro del área marginal y acumulación de material de desmonte. La zona corresponde a la intervención de la ficha técnica referencial Cañaberal, la misma que concluye aproximadamente 115 metros aguas arriba del puente Caracol.

Imagen n° 13: Margen derecho, material acumulado.

Imagen n° 14: Margen izquierdo, material proveniente de construcción.

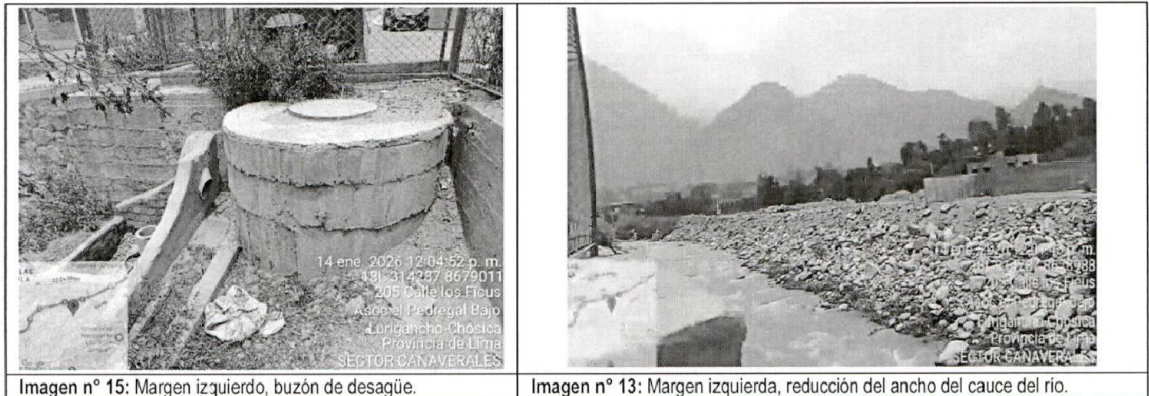
En el sector Asociación Pedregal Bajo se identificó un punto en la margen izquierda del río Rímac donde se ubica un buzón de desagüe con un sistema de retención de sólidos, los mismos que se evacúan al río Rímac en la coordenada UTM 314292.17 m E, 8678983.17 m S, a través de una tubería por debajo del nivel del terreno. Este tramo corresponde a parte de la zona de intervención de la ficha técnica referencial Cañaberal.

Por otro lado, en la misma margen izquierda se observa el dique conformado con material propio, el cual ha venido ocupando el área marginal del río y reduciendo el ancho del cauce del mismo. No existe camino de servidumbre en esta zona.

Imagen n° 15: Margen izquierdo, buzón de desagüe.

Imagen n° 13: Margen izquierda, reducción del ancho del cauce del río.

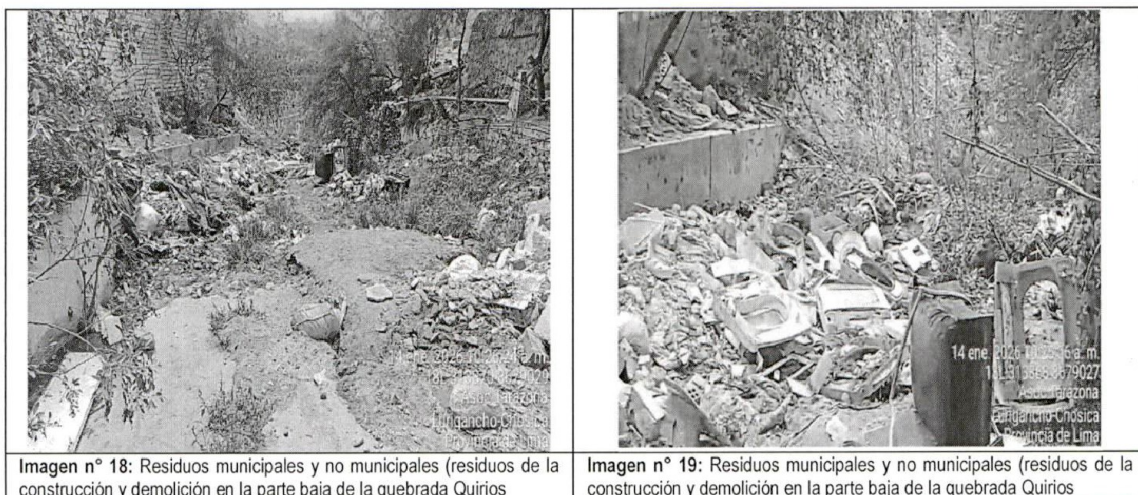
Por la quebrada Quirio (parte baja), en el tramo correspondiente a los doce (12) primeros metros posteriores a la carretera central en dirección a la desembocadura del río Rímac margen derecha, no fue posible tener acceso al río Rímac, debido a que la cantidad de residuos municipales y no municipales (residuos de la construcción y demolición) han cerrado completamente el acceso al río.

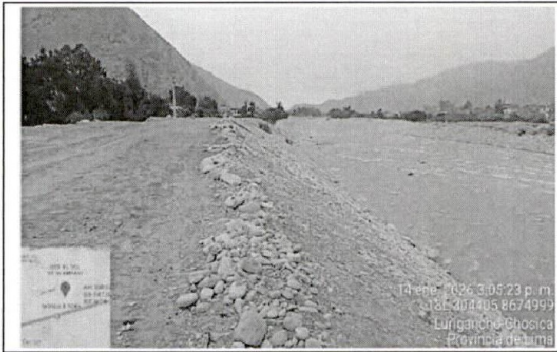
Imagen n° 20: Tramo Puente Morón – Sector Cultura Progreso

Durante la visita de campo, el coordinador de la AAA Cañete Fortaleza y el Ing. Residente, refirieron que el tramo corresponde al sector: Puente Morón - Cultura Progreso tiene una longitud de 4.4 km y que la intervención en este punto crítico viene desarrollándose desde el mes de octubre quedando pendiente de ejecutar un tramo de 600 metros, los que se vienen ejecutando a través de una previsión presupuestal del 2025 y que es el primer día de trabajo en este punto (14 de enero de 2026).

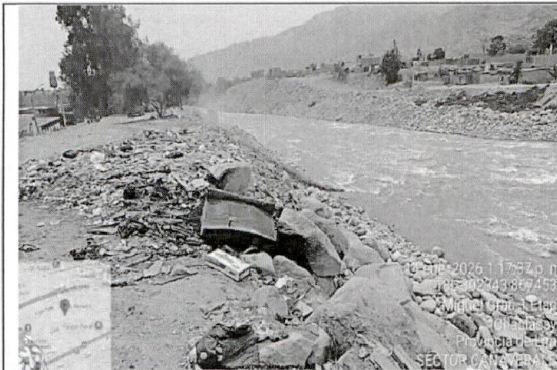
Por otro lado, a la altura de la coordenada 302343 E - 8674537 S, se ubicó un área de residuos sólidos municipales y residuos de la construcción y demolición sobre la ribera izquierda del río Lurín.

Imagen n° 22: Residuos sólidos municipales y residuos de la construcción y demolición

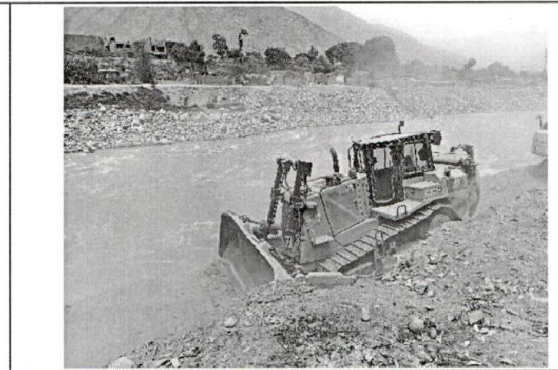
En campo se encontró un (1) operador de un tractor de orugas CAT D8 y un (1) operador de una excavadora John Deere trabajando en el río. No se apreció el control topográfico, no se tenía establecida la zona de trabajo a través del pintado de progresivas a ambas márgenes de la ribera.

Imagen n° 23: Tractor de orugas CAT D8 trabajando en el río

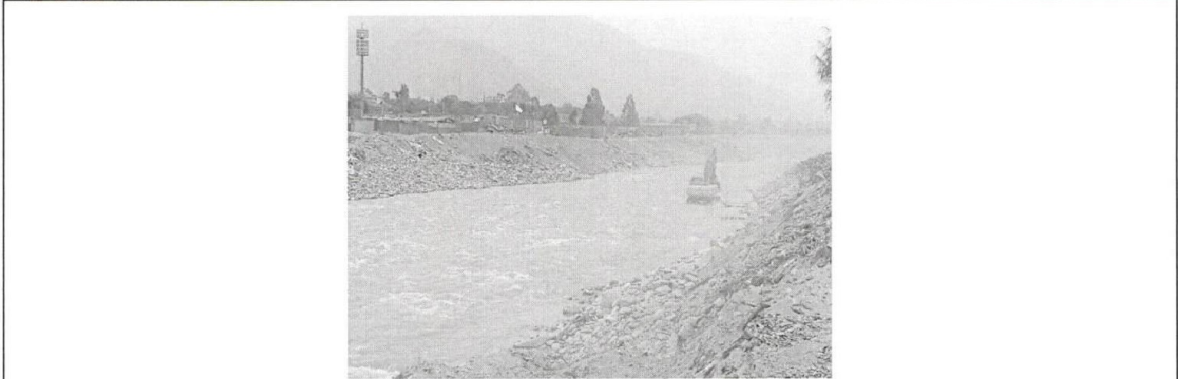
Imagen n° 24: Excavadora John Deere trabajando en el río

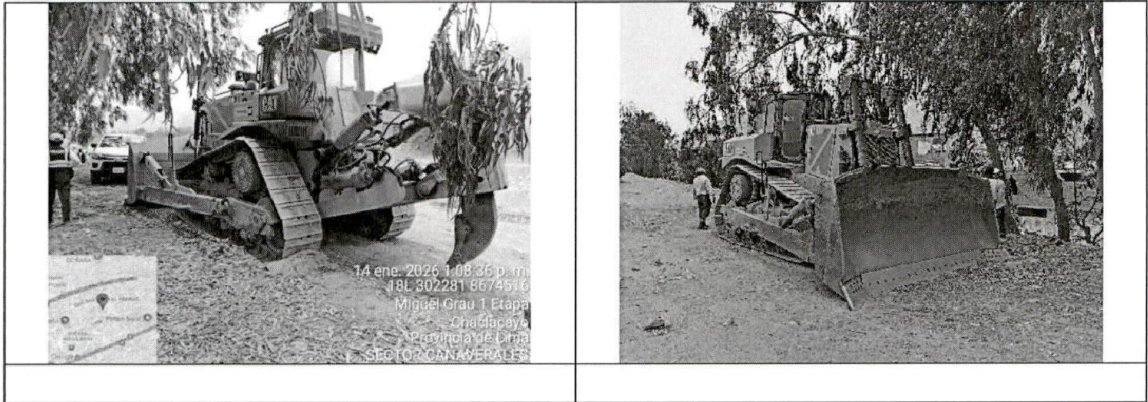
Así mismo, en ese mismo tramo se encontró inoperativa una Bulldozer CAT D8 de código de equipo AE800642. El ingeniero residente señaló que se optó por sacar al D8 del río en horas de la mañana debido a que las cantoneras de la cadena del tractor no garantizan su funcionamiento pudiéndose descarrilar el tractor en el río.

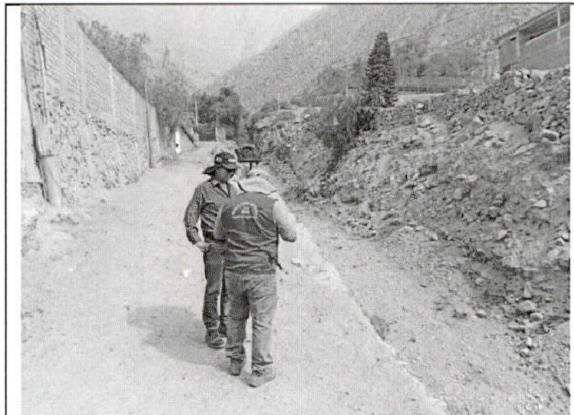
Imagen n° 1: Quebrada corrales

Ubicados en la quebrada corrales, no se advirtió la presencia de material acumulado en la ubicada encima de la carretera central. Sin embargo, las viviendas privadas colindantes a la quebrada no permitieron el acceso a la parte más alta de dichas quebradas ni posibilitaron la verificación del estado de las barreras dinámicas.

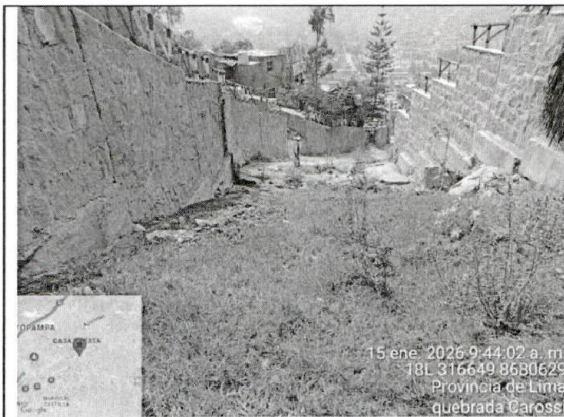
En la parte alta de la quebrada Carossi se advierte la presencia de vegetación crecida en el margen de la quebrada. Por otro lado, se tuvo acceso a la primera barrera dinámica construida en la quebrada, verificando que la misma se encuentra en buen estado.

Imagen n° 2: Quebrada Carossi, presencia de vegetación.

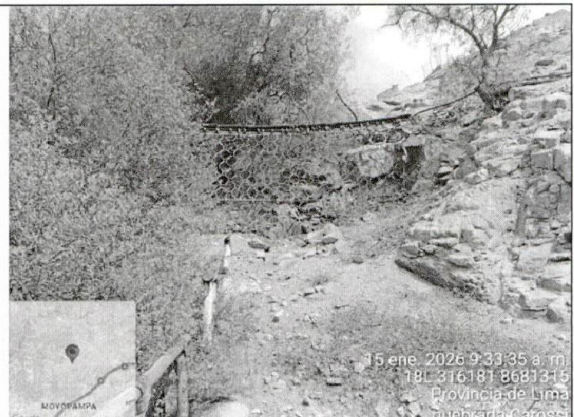
Imagen n° 3: Quebrada Carossi, barrera dinámica en buen estado

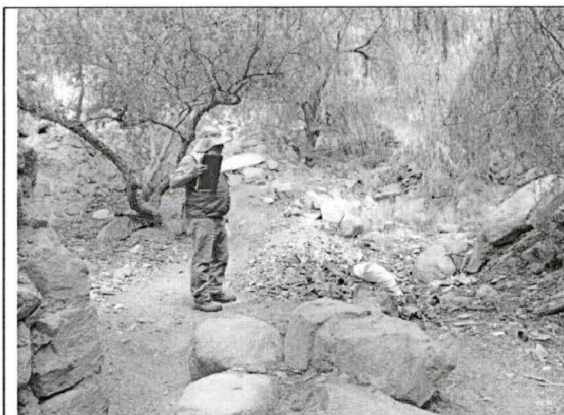
En la parte alta de la quebrada La Libertad se advierte la presencia de material acumulado, residuos derivados de la construcción, y vegetación densa. Por otro lado, se tuvo acceso a la primera barrera dinámica construida en la quebrada, verificando que la misma se encuentra en buen estado.

Imagen n° 4: Quebrada La Libertad - desmonte

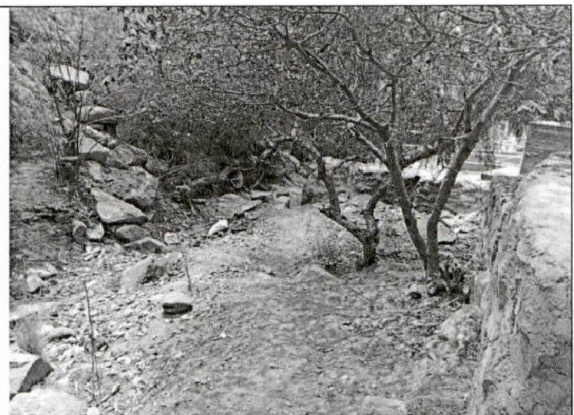
Imagen n° 5: Quebrada La Libertad - vegetación

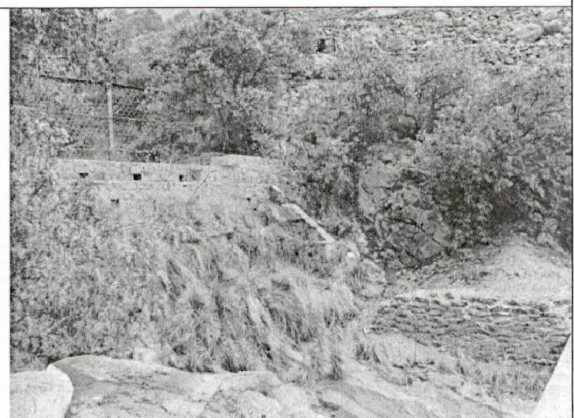
Imagen n° 7: Quebrada La Libertad - Vegetación

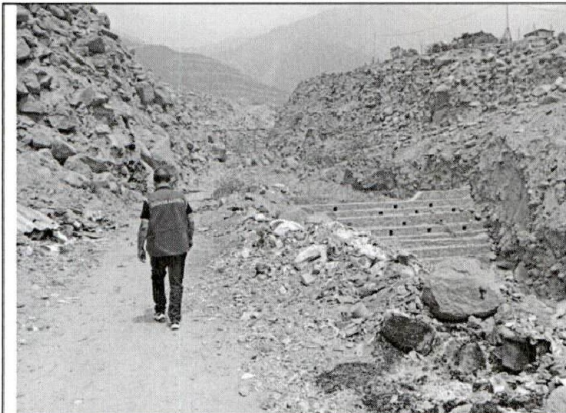
Imagen n° 8: Quebrada Pedregal – residuos municipales

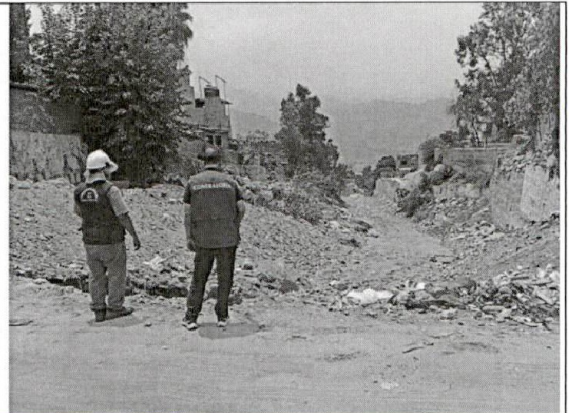
Imagen n° 9: Quebrada Pedregal – residuos municipales

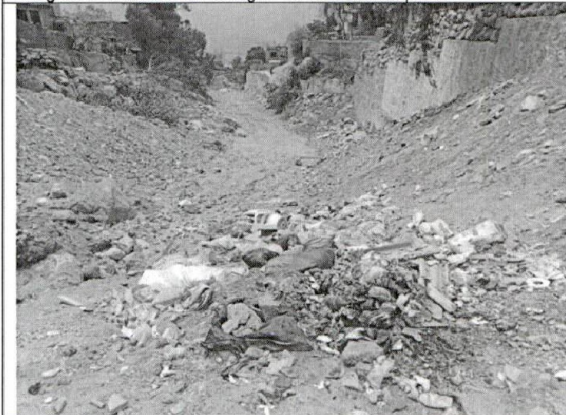
Imagen n° 10: Quebrada Pedregal – residuos municipales

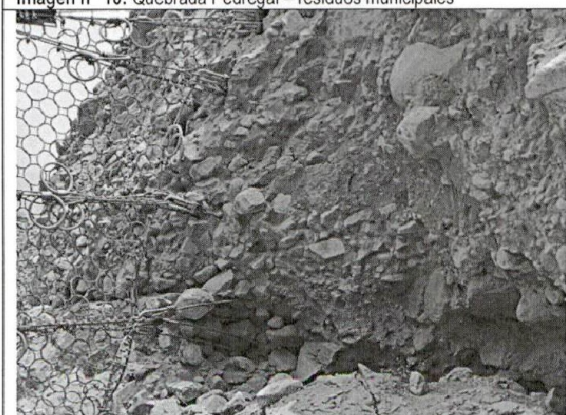
Imagen n° 12: Quebrada Pedregal – Anclajes desprendiendose

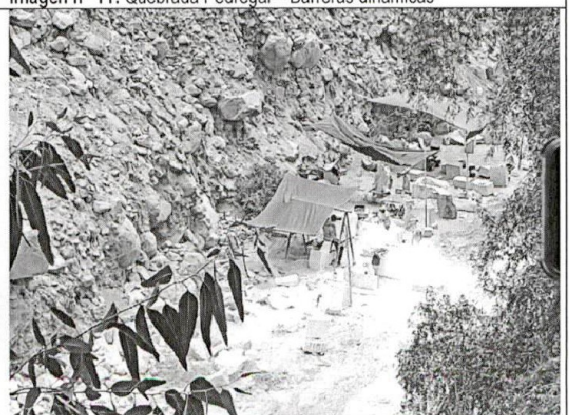
Durante la visita de control al cauce de la quebrada, se advirtió la presencia de tres (03) personas realizando aparentes actividades de trabajo manual, para lo cual utilizaban herramientas y dejaban residuos propios del trabajo en la misma quebrada, tal como se observa en la imagen 13.

Imagen n° 13: Quebrada Pedregal – Actividades de trabajo manual

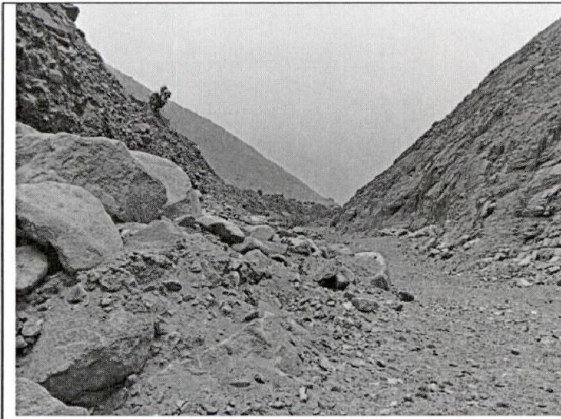
Imagen n° 14: Quebrada Quirio

En la parte alta de la quebrada Pedregal se advierte se advierte la presencia rocas de mediano tamaño. Asimismo, se advierte que la primera barrera dinámica construida en la quebrada se encuentra en mal estado, toda vez que la parte baja de la barrera dinámica se encuentra de rocas que habrían dañado las mallas; además, uno del anclaje introducido a un dique, se habría desprendido, tal como se aprecia en las imágenes 15, 16 y 17.

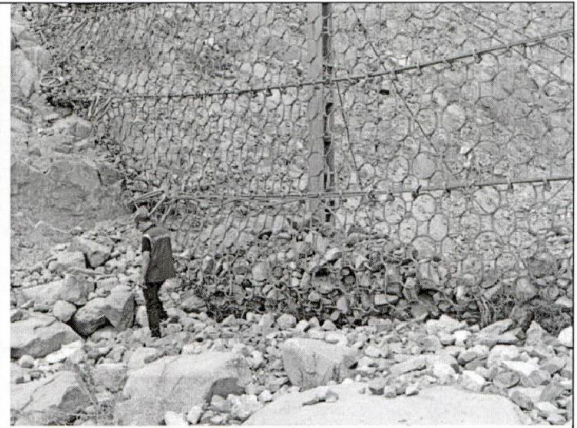
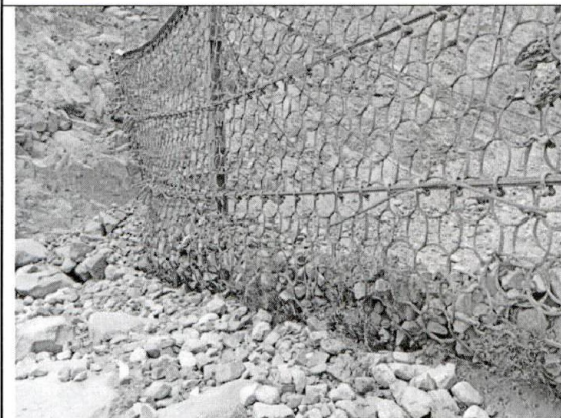
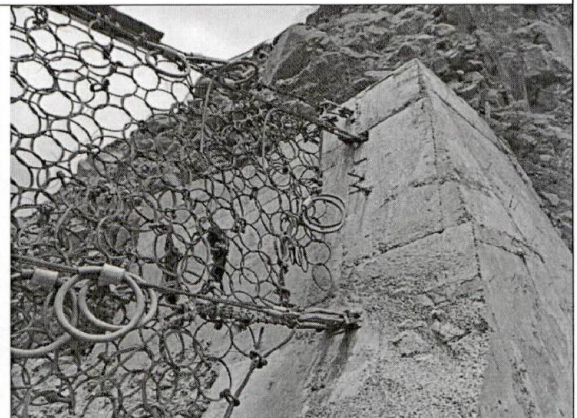
Imagen n° 15: Quebrada Quirio – Barreras dinámicas

Imagen n° 16: Quebrada Pedregal – Barreras dinámicas

Imagen n° 17: Quebrada Pedregal – Barreras dinámicas
