**INFORME DE VISITA DE CONTROL  
N° 002-2026-OCI/5740-SVC**

**“INSPECCIÓN DE PUNTOS CRÍTICOS EN QUEBRADAS Y  
CAUCE DEL RÍO RÍMAC EN LA LOCALIDAD DE CHOSICA”**

**PERÍODO DE EVALUACIÓN:  
DEL 15 AL 16 DE ENERO DE 2026**

**SAN ISIDRO, 22 ENERO DE 2026**

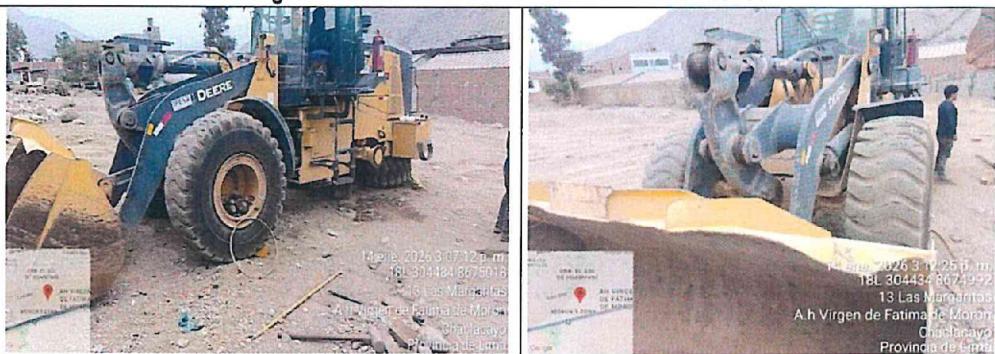
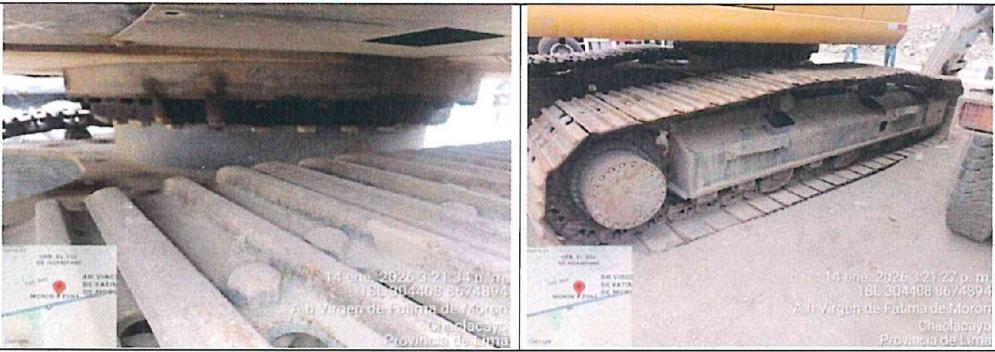
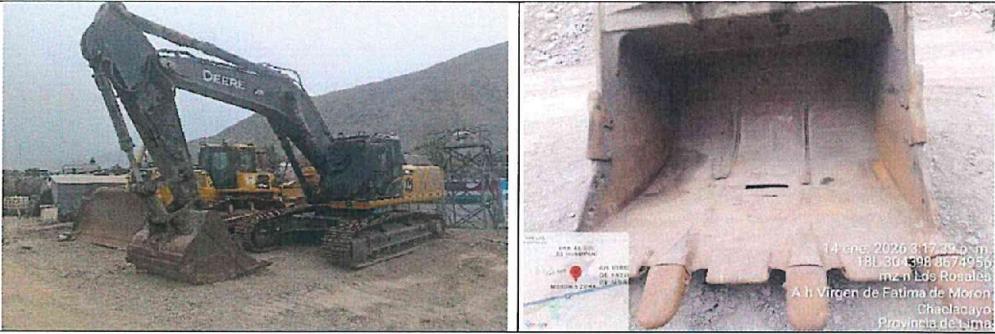
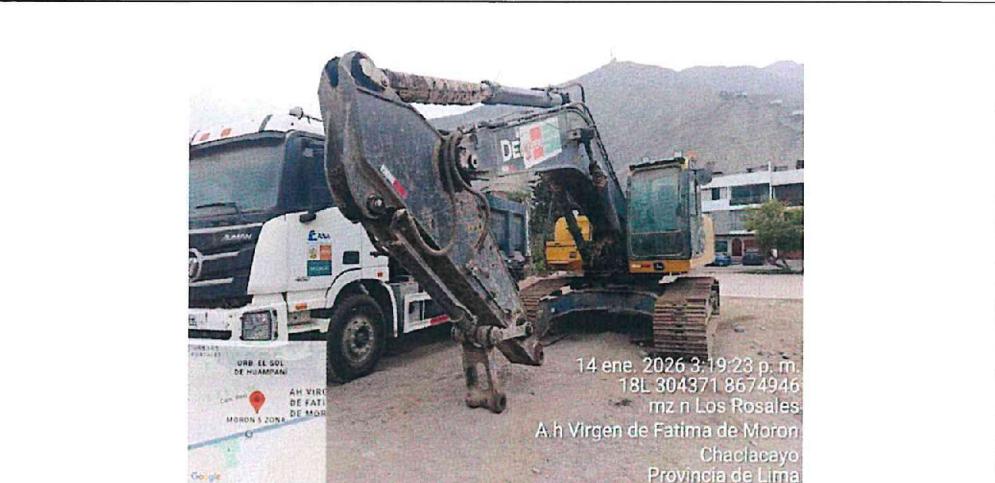
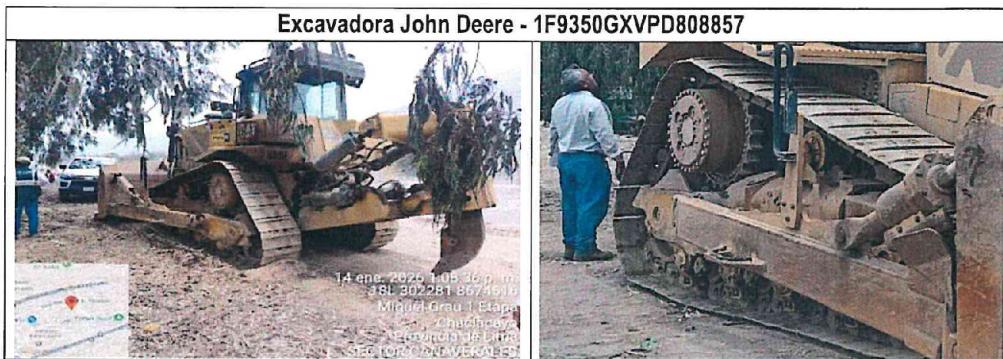
**PANEL FOTOGRÁFICO N° 1****Maquinaria pesada y vehículos inoperativos****Cargador Frontal John Deere - 1YN644GAHPDA00235**

Como resultado de la visita, se encontró cuatro (4) volquetes inoperativos por falta de operadores (Conductores) y seis (6) unidades de maquinaria pesada (1 cargador frontal, 3 excavadoras y 2 bulldozer o tractores de oruga) inoperativos por falta de mantenimiento, repuestos o elementos (cucharon); que hacen un total de diez (10) unidades entre maquinaria pesada y vehículos inoperativos, que representa el 83% de la maquinaria y volquetes asignados al río Rimac.

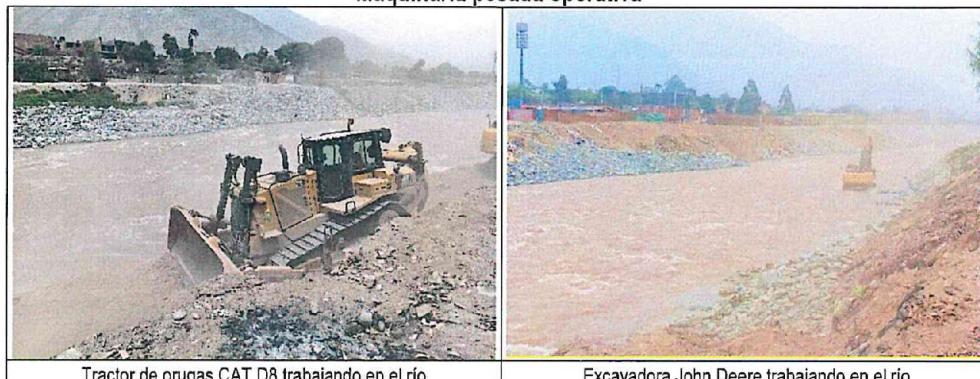
**PANEL FOTOGRÁFICO N° 2**  
**Maquinaria pesada operativa**

Se verificó, además en el sector Puente Morón - Sector Cultura – Progreso, dos (2) unidades de maquinaria pesada: Un (1) bulldozer o tractor de oruga y 1 excavadora, que se encontraban operativas realizando actividades de descolmatación, como trabajos de ensanchamiento de cauce de la margen izquierda del río Rímac y perfilado de talud.

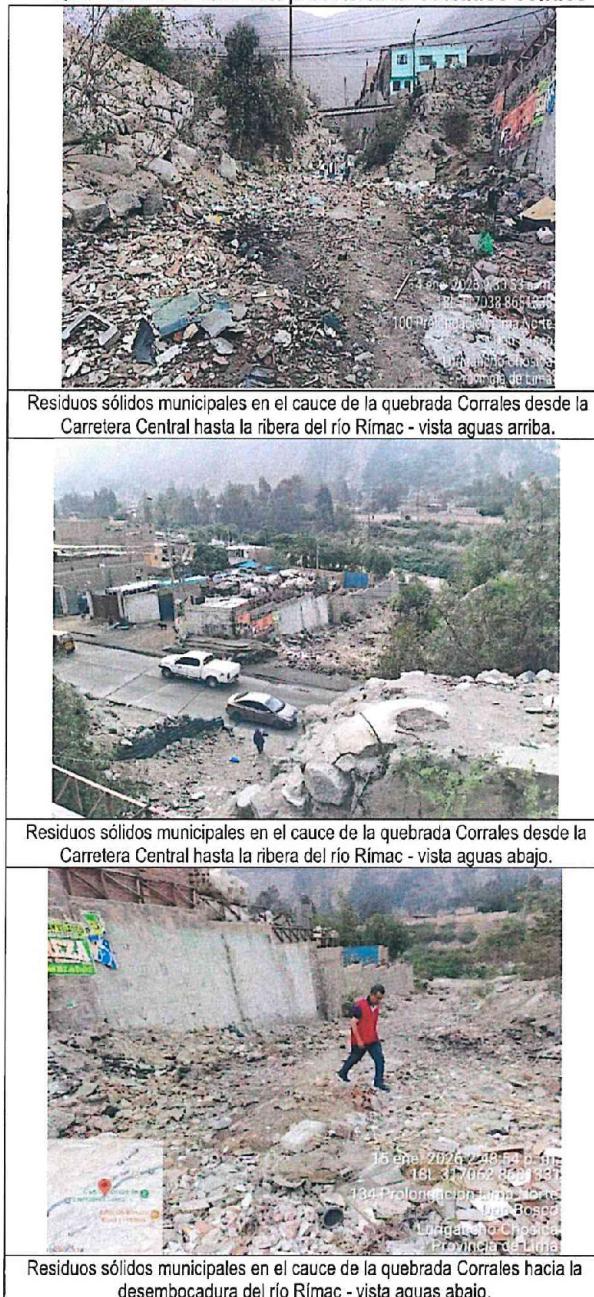
**PANEL FOTOGRÁFICO N° 3**  
**Quebrada Corrales con presencia de residuos sólidos**

En la parte baja de la quebrada Corrales, en las coordenadas UTM Datum WGS84 317045.00 m E, 8681316.00 m S, el cauce de la quebrada Corrales se encontró residuos sólidos municipales, como basura doméstica y residuos de construcción y demolición, tal como se observa a continuación:

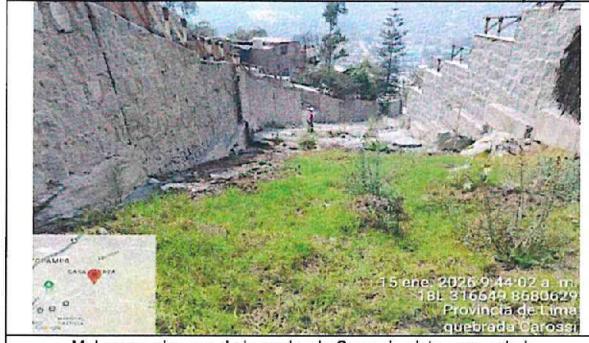
**PANEL FOTOGRÁFICO N° 4**  
**Quebrada Carossi con presencia de residuos sólidos y vegetación**

En la parte alta de la quebrada Carrossi se advirtió la presencia de vegetación y residuos sólidos municipales, como residuos de construcción y demolición.

Maleza en el cauce de la quebrada Carossi - vista aguas abajo.

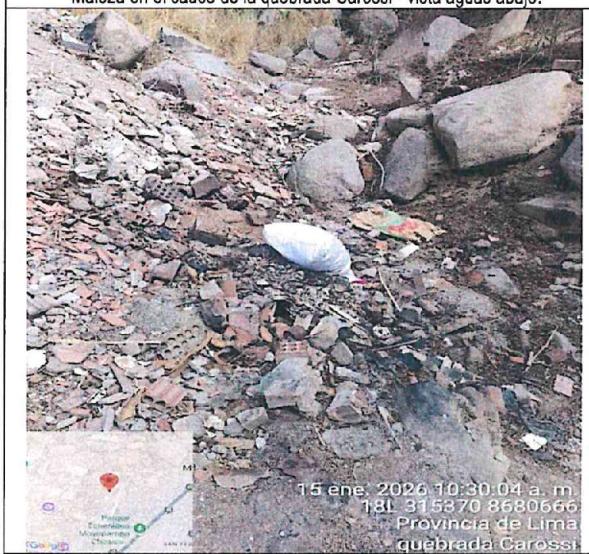
Residuos sólidos municipales en el cauce de la quebrada Carossi desde la Carretera Central - vista aguas arriba.

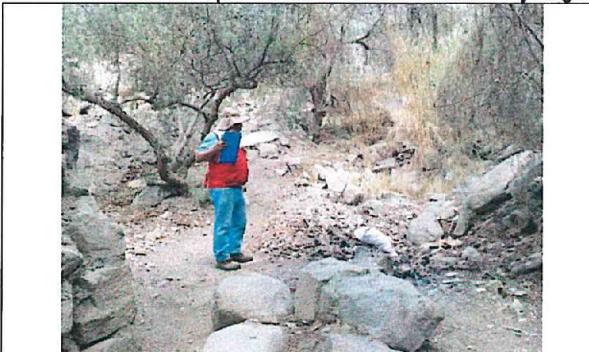
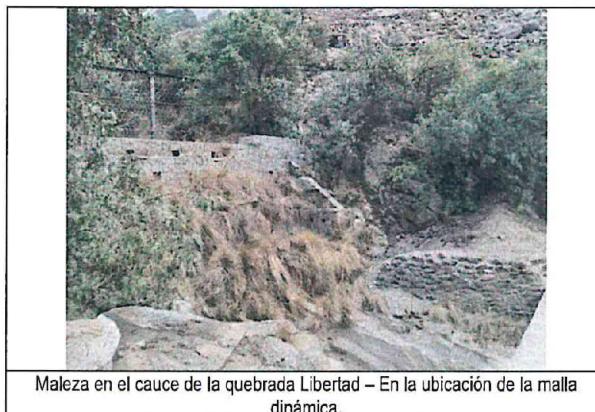
**PANEL FOTOGRÁFICO N° 5**  
**Quebrada Libertad con presencia de residuos sólidos y vegetación**

En la parte alta de la quebrada Libertad se advierte la presencia de material acumulado, residuos derivados de la construcción, y vegetación densa.

Escombros en el cauce de la quebrada Libertad desde la Carretera Central - vista aguas arriba.

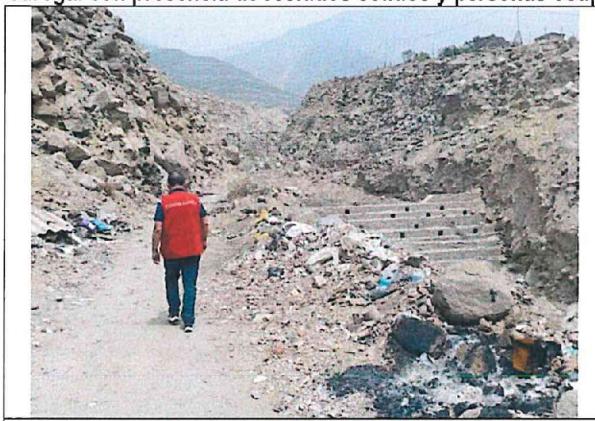
**PANEL FOTOGRÁFICO N° 6**  
**Quebrada Pedregal con presencia de residuos sólidos y personas ocupando el cauce**

En la parte alta y media de la quebrada Pedregal se observó la presencia de material acumulado y residuos derivados de la construcción. Además, en el cauce de dicha quebrada, se advirtió la presencia de tres (03) personas realizando actividades de trabajo en piedra, para lo cual utilizaban herramientas y dejaban residuos propios del trabajo en la misma quebrada.

Escombros en el cauce de la quebrada Pedregal

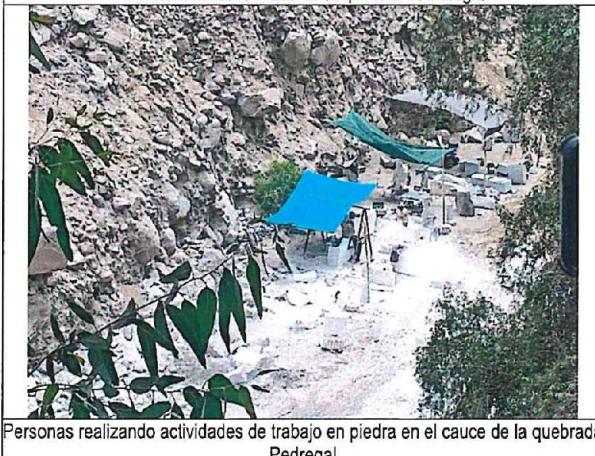
Personas realizando actividades de trabajo en piedra en el cauce de la quebrada Pedregal

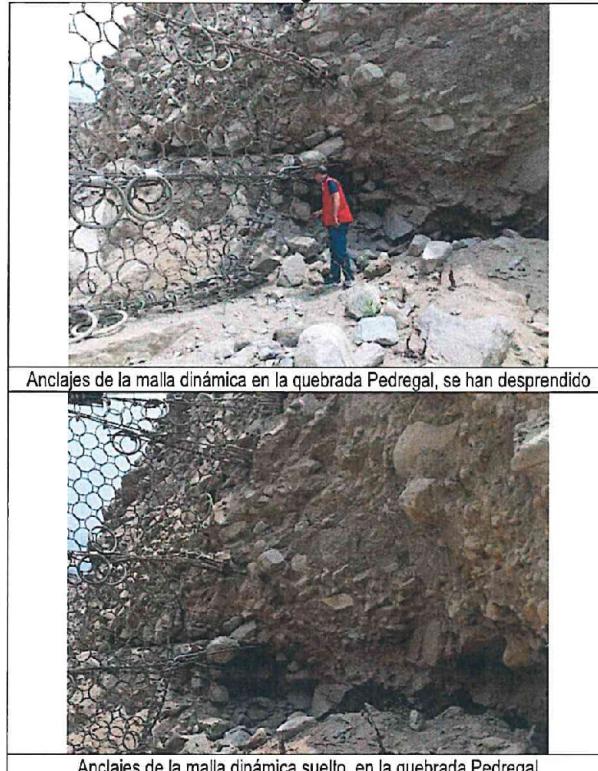
**PANEL FOTOGRÁFICO N° 7**  
**Quebrada Pedregal – Malla dinámica**

Asimismo, se advirtió que la primera barrera (Malla) dinámica construida en la quebrada se encuentra en mal estado, toda vez que parte del anclaje, introducido directamente en roca, se está desprendiendo.

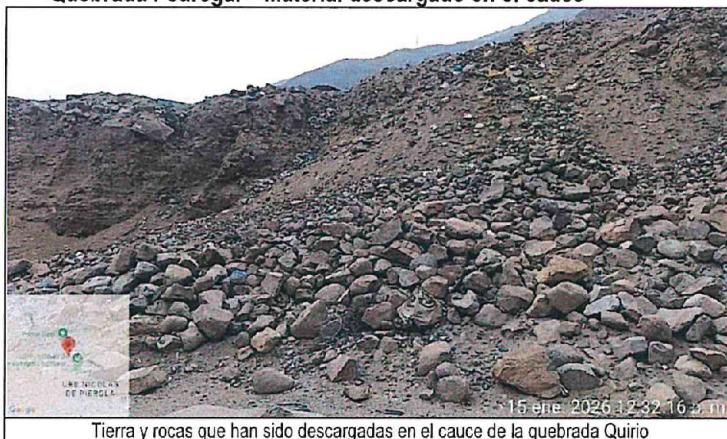
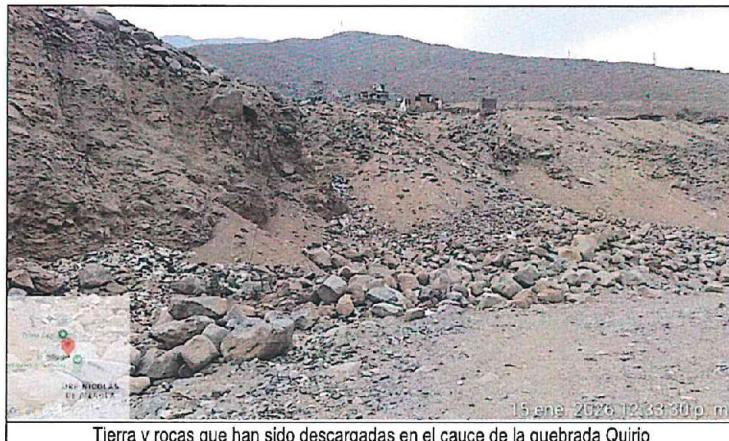
**PANEL FOTOGRÁFICO N° 8**  
**Quebrada Pedregal – Material descargado en el cauce**

En la parte alta de la quebrada Quirio, se advierte la presencia de tierra y rocas que han sido descargadas en el cauce de la quebrada.

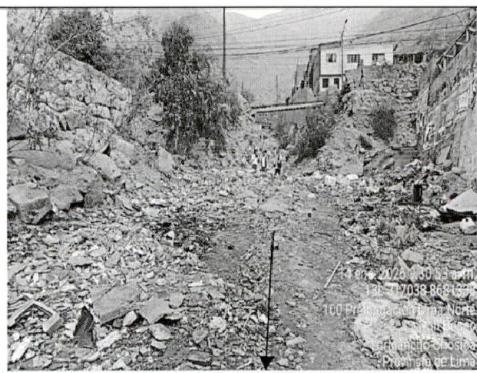
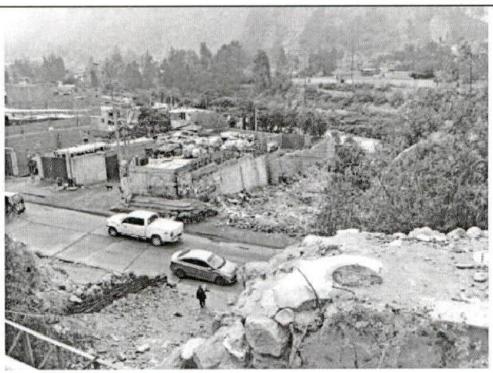
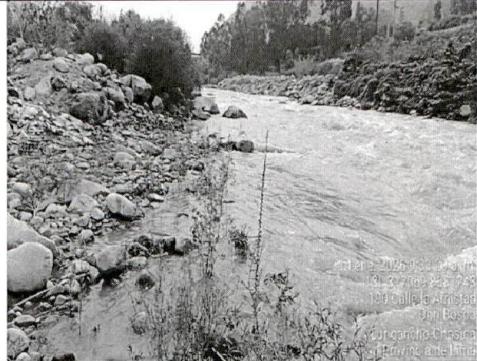
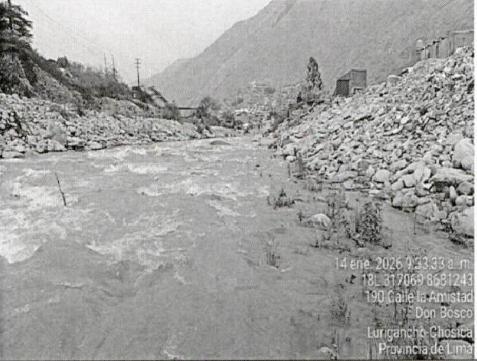
Hacia la margen izquierda del río, existe una ribera más elevada respecto a la desembocadura, con arbustos de mediano tamaño, y hacia la margen derecha la ribera tiene una mayor elevación, apreciándose piedra acomodada de mediano tamaño, y sobre la parte media y superior de la ribera se aprecian residuos sólidos municipales.

<p><b>Imagen n° 1:</b> Depósito de residuos municipales y escombros de construcción en la quebrada Corrales desde la Carretera Central hasta la ribera del río Rimac - vista aguas arriba.</p>	<p><b>Imagen n° 2:</b> Depósito de residuos municipales y escombros de construcción en la quebrada Corrales desde la Carretera Central hasta la ribera del río Rimac - vista aguas abajo.</p>

<p><b>Imagen n° 3:</b> Rio Rímac agua arriba en la desembocadura de la quebrada Corrales.</p>	<p><b>Imagen n° 4:</b> Rio Rímac aguas abajo de la desembocadura del río Rímac apreciándose diques con material propio compactado. Sobre la margen izquierda se aprecia residuos municipales depositados sobre la ribera derecha del río Rímac.</p>

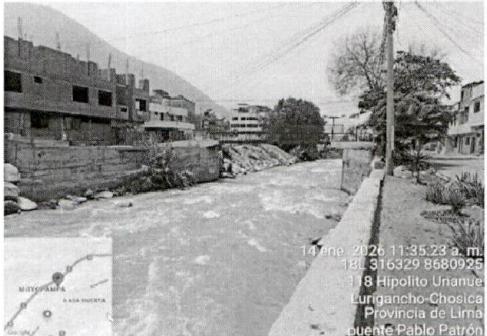
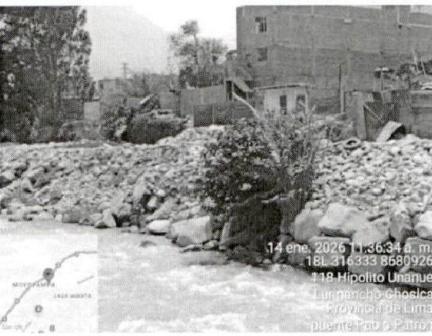
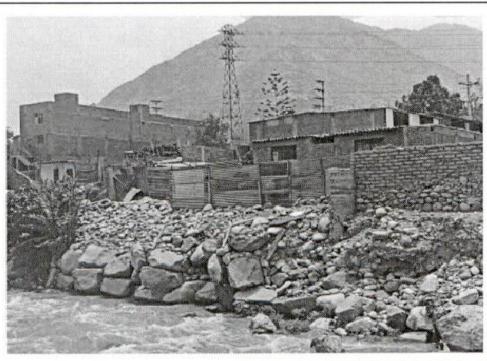
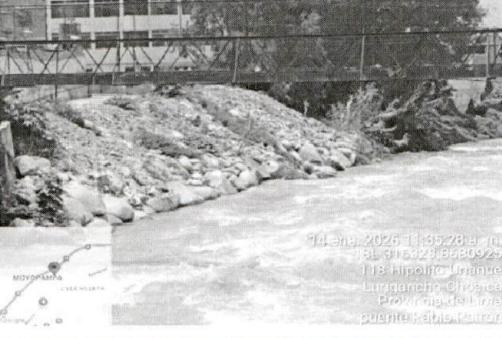
El tramo de intervención de la Ficha Técnica Referencial del Sector Pablo Patrón inicia en las coordenadas 316785.00 m E, 8681217.00 m S y culmina en las coordenadas 316314.00 m E, 8680896.00 m S. En dicho lugar se ha verificado que en la margen derecha se advierte la presencia de material acumulado paralelo a un muro de concreto armado. Por su parte, en el margen izquierdo, el material de la ribera está conformado con material compactado propio del río. En dicha margen se aprecia construcciones de viviendas que colindan con el cauce del río Rímac; además de tuberías de 4" a 2" que estarían evacuando las aguas residuales domésticas. Respecto al cauce del río en dicho sector, se aprecia cierto nivel de erosión perdiendo su sección.

<p><b>Imagen n° 5:</b> Rio Rímac – Sector Pablo Patrón</p>	<p><b>Imagen n° 6:</b> Material compactado propio del río</p>

<p><b>Imagen n° 7:</b> Construcciones de viviendas que colindan con el cauce del río Rímac</p>	<p><b>Imagen n° 8:</b> Puente Pablo Patrón, aguas abajo</p>

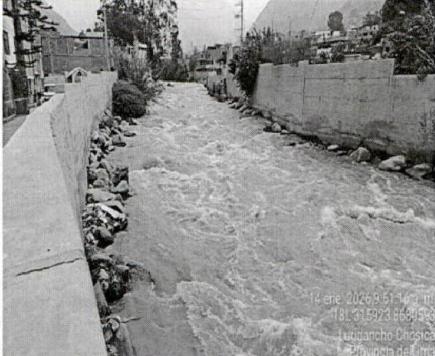
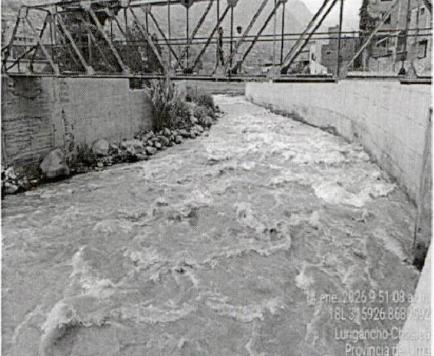
Aguas arriba del puente Luis La Puerta, a la altura del Puente Pablo Patrón, se aprecia sobre ambas márgenes un muro de concreto armado, acompañado en algunos tramos por acumulaciones de roca dispuesta de manera paralela.

Imagen n° 9: Puente Luis La Puerta, aguas arriba	Imagen n° 10: Puente Luis La Puerta, aguas arriba

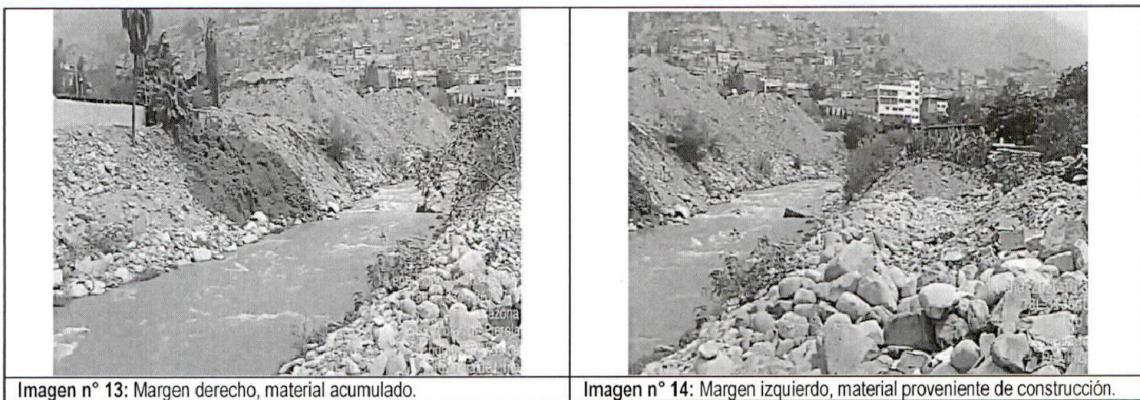
En el sector La Cantuta, aguas arriba del Puente Caracol, en el margen izquierdo, se observa que en ambas márgenes se ha depositado material proveniente de la construcción. En la margen derecha, la altura del material acumulado sobrepasa los 6 metros e invade el cauce. Sobre la margen derecha, se observa que existe ocupación dentro del área marginal y acumulación de material de desmonte. La zona corresponde a la intervención de la ficha técnica referencial Cañaberal, la misma que concluye aproximadamente 115 metros aguas arriba del puente Caracol.

Imagen n° 13: Margen derecho, material acumulado.

Imagen n° 14: Margen izquierdo, material proveniente de construcción.

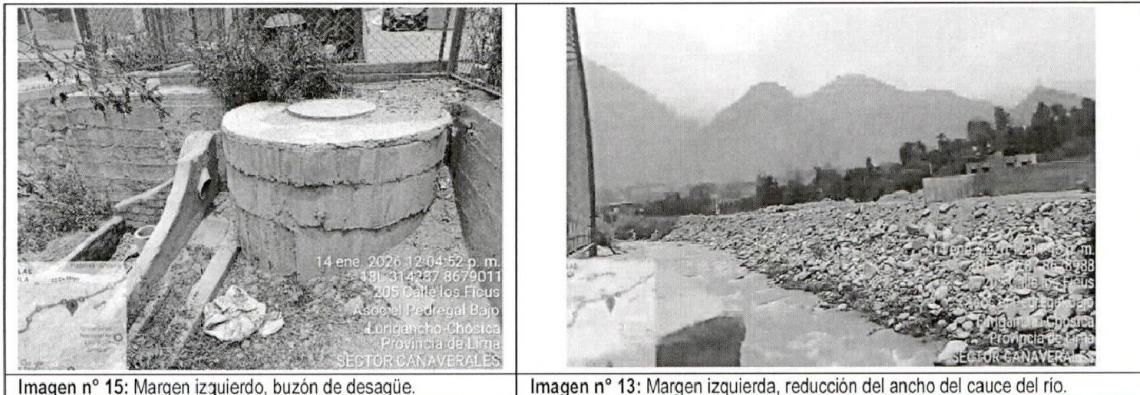
En el sector Asociación Pedregal Bajo se identificó un punto en la margen izquierda del río Rímac donde se ubica un buzón de desagüe con un sistema de retención de sólidos, los mismos que se evacúan al río Rímac en la coordenada UTM 314292.17 m E, 8678983.17 m S, a través de una tubería por debajo del nivel del terreno. Este tramo corresponde a parte de la zona de intervención de la ficha técnica referencial Cañaberal.

Por otro lado, en la misma margen izquierda se observa el dique conformado con material propio, el cual ha venido ocupando el área marginal del río y reduciendo el ancho del cauce del mismo. No existe camino de servidumbre en esta zona.

Imagen n° 15: Margen izquierdo, buzón de desagüe.

Imagen n° 16: Margen izquierda, reducción del ancho del cauce del río.

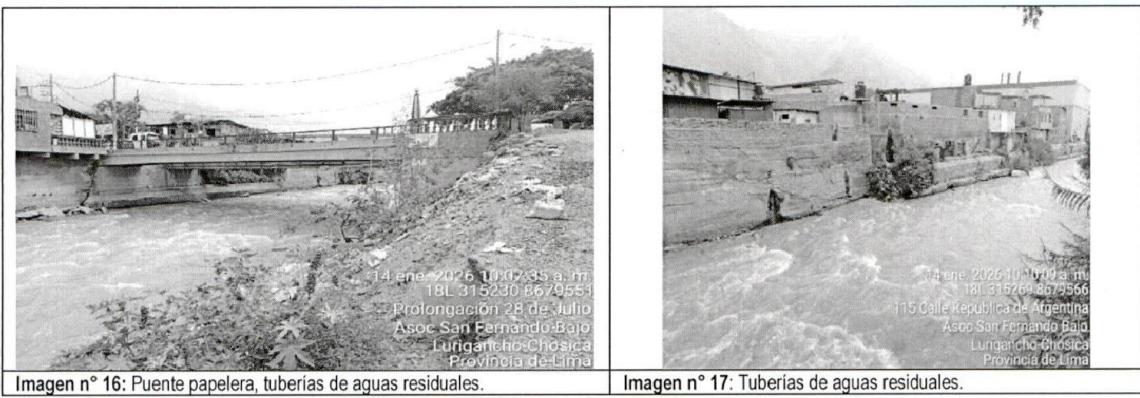
Ubicado en la coordenada UTM 315243.77 m E, 8679571.51 m S, se pudo apreciar la descarga de aguas residuales al río Rímac con mayor incidencia en su margen derecha proveniente de viviendas y locales comerciales ubicados entre las calles Cajamarca – Argentina. Las descargas domésticas originan evacuación de aguas residuales, cuyas tuberías de descarga se pueden apreciar a simple vista tal como se aprecia en las siguientes vistas fotográficas tanto aguas arriba como aguas debajo del Puente Papelera margen derecha.

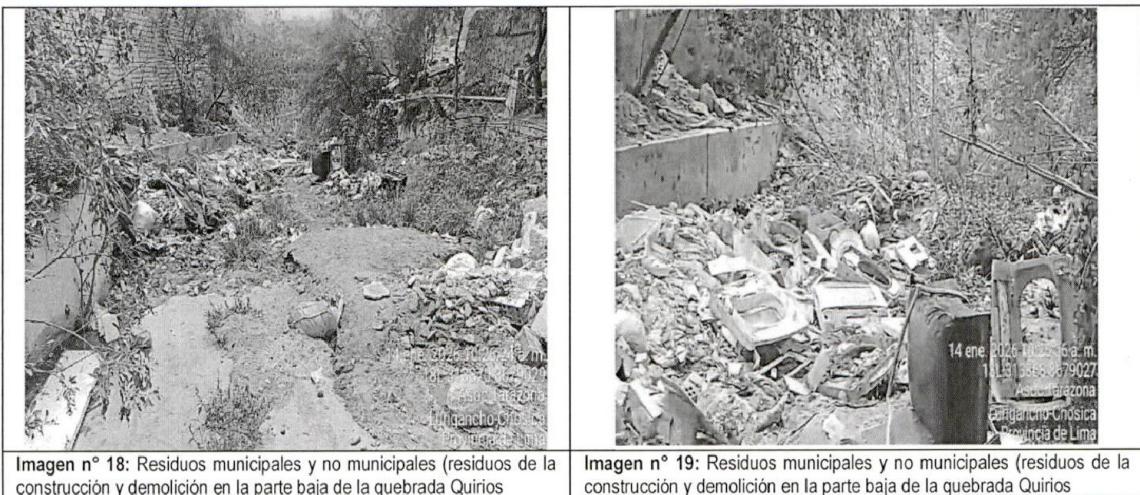
Por la quebrada Quirio (parte baja), en el tramo correspondiente a los doce (12) primeros metros posteriores a la carretera central en dirección a la desembocadura del río Rímac margen derecha, no fue posible tener acceso al río Rímac, debido a que la cantidad de residuos municipales y no municipales (residuos de la construcción y demolición) han cerrado completamente el acceso al río.

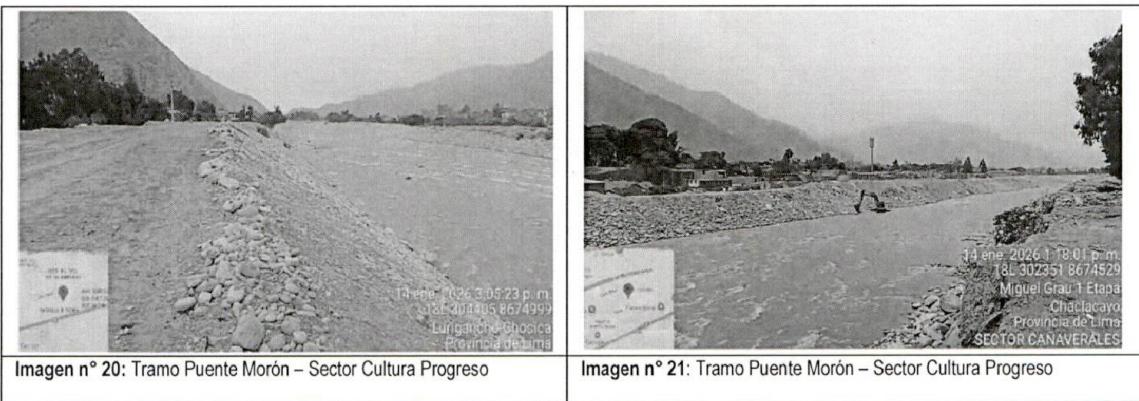
Durante la visita de campo, el coordinador de la AAA Cañete Fortaleza y el Ing. Residente, refirieron que el tramo corresponde al sector: Puente Morón - Cultura Progreso tiene una longitud de 4.4 km y que la intervención en este punto crítico viene desarrollándose desde el mes de octubre quedando pendiente de ejecutar un tramo de 600 metros, los que se vienen ejecutando a través de una previsión presupuestal del 2025 y que es el primer día de trabajo en este punto (14 de enero de 2026).

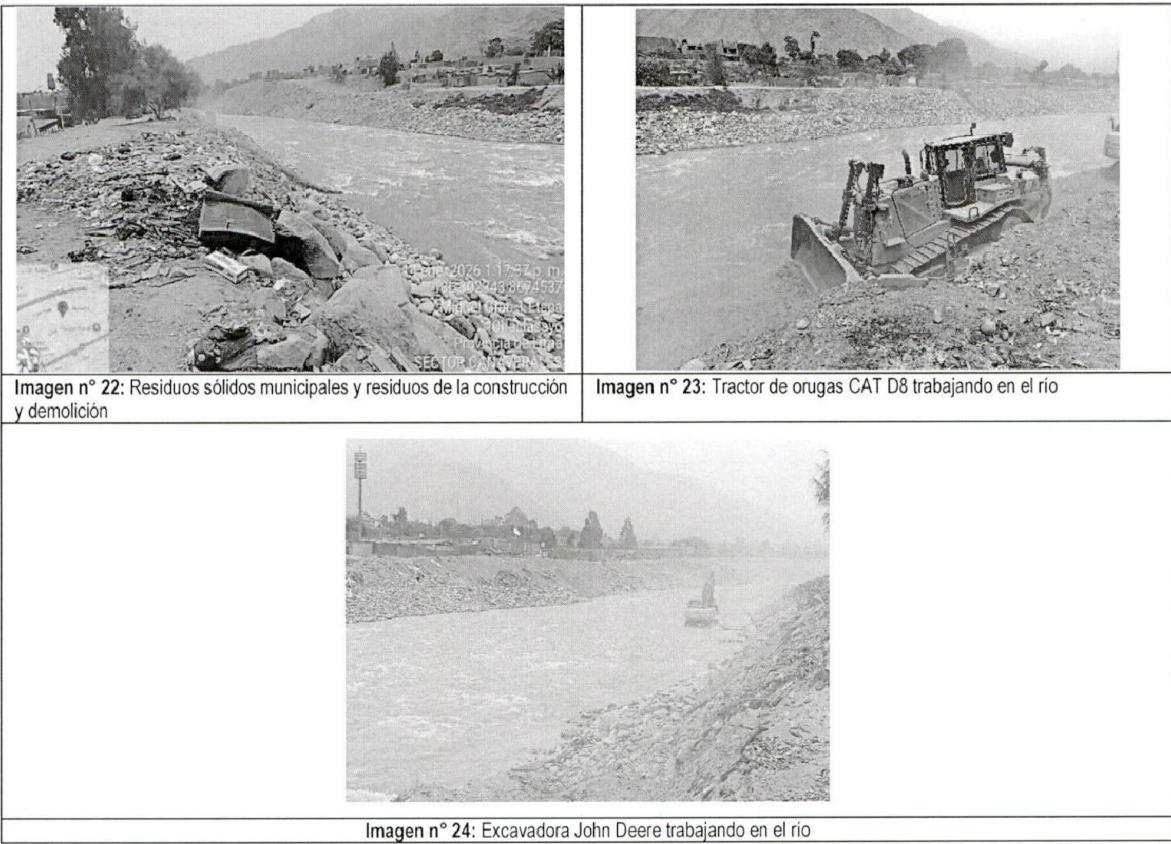
En campo se encontró un (1) operador de un tractor de orugas CAT D8 y un (1) operador de una excavadora John Deere trabajando en el río. No se apreció el control topográfico, no se tenía establecida la zona de trabajo a través del pintado de progresivas a ambas márgenes de la ribera.

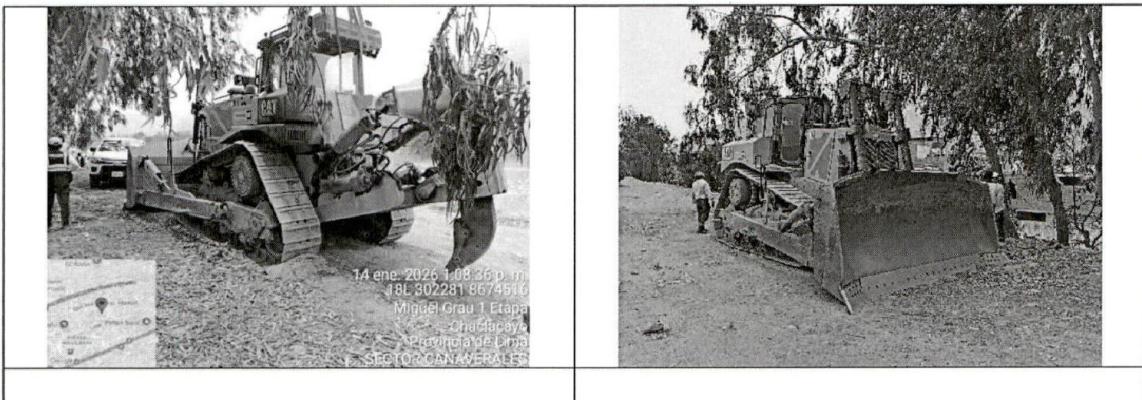
Así mismo, en ese mismo tramo se encontró inoperativa una Bulldozer CAT D8 de código de equipo AE800642. El ingeniero residente señaló que se optó por sacar al D8 del río en horas de la mañana debido a que las cantoneras de la cadena del tractor no garantizan su funcionamiento pudiéndose descarrilar el tractor en el río.

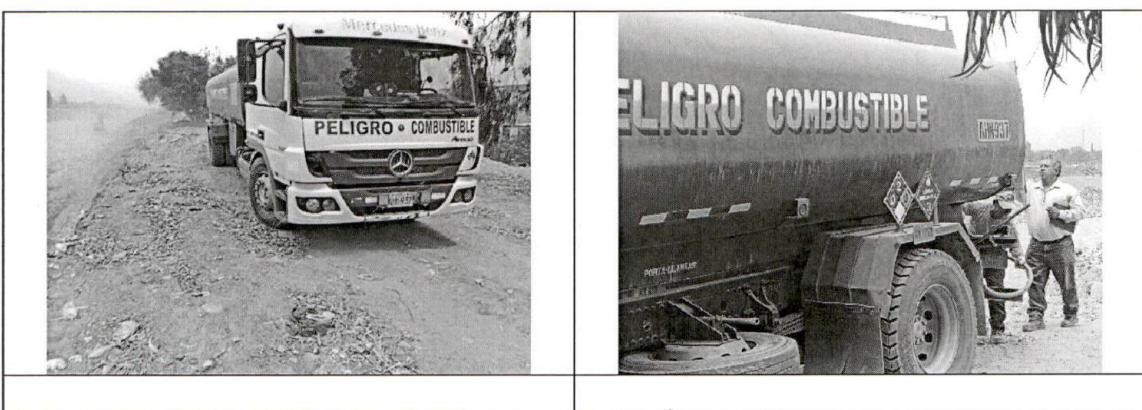
Finalmente, se identificó un camión cisterna de placa AHM-937 que pocos minutos antes habría abastecido de combustible la unidad vehicular del residente, apreciándose que el camión de 3000 galones de capacidad corresponde a la empresa Transportes MB.

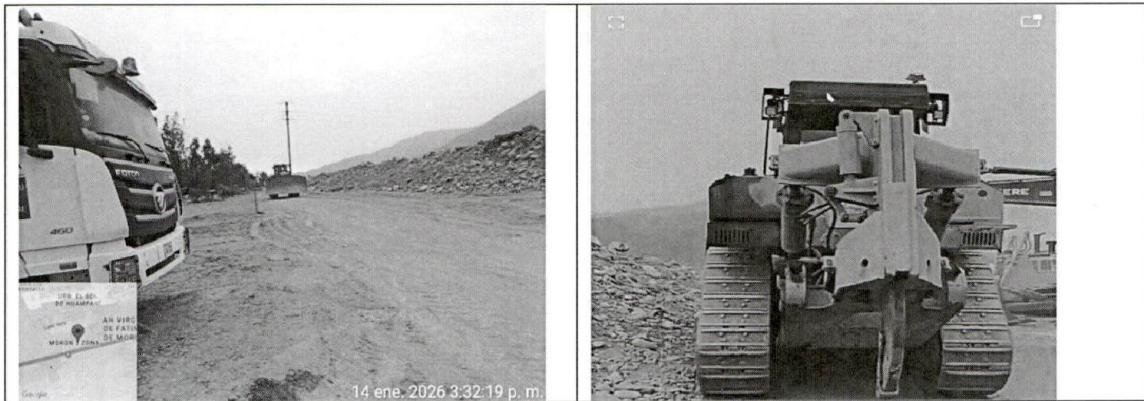
CANTIDAD	MAQUINARIA	ESTADO
1	Cargador Frontal John Deere 1YN644GAHPDA00235	Llantas en mal estado. Durante la verificación se estuvo cambiando la llanta inferior izquierda con otra que no brindaba las garantías del caso. El resto de las llantas se encontraban en malas condiciones.
1	Excavadora John Deere 1F9350CXVPD808800	Requiere mantenimiento preventivo. No cuenta con grasa en sus diversos componentes
1	D735 Koomatsu 82578	Fallo en Turbo. Se solicitó el repuesto en octubre de 2025
1	Excavadora John Deere 1F9350GXCPD808834	Falta mica frontal. El cucharón requiere mantenimiento y le hacen falta cantoneras. Los cordones centrales del cucharón en su interior se encontraban dessoldados
4	Volquetes AL-040 AL-031 AL-028 AL-035	3 Fotón y 1 Shaman. No cuentan con operadores
1	Excavadora John Deere 1F9350GXVPD808857	Falta Cucharón, el cual se encuentra en reparación
1	D8 CAT CAT00D8KAE800642	Requiere cambio de cantoneras.

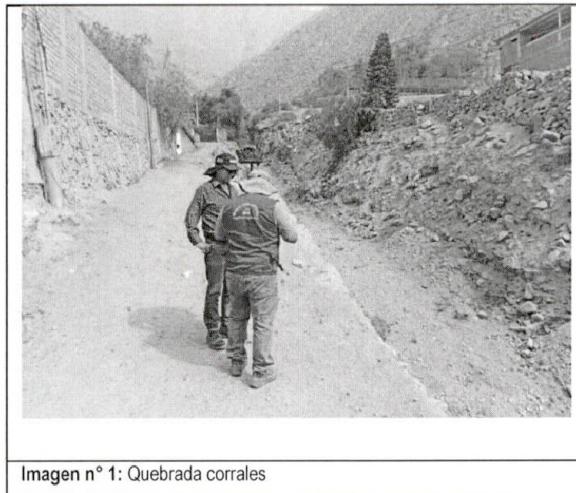
Ubicados en la quebrada corrales, no se advirtió la presencia de material acumulado en la ubicada encima de la carretera central. Sin embargo, las viviendas privadas colindantes a la quebrada no permitieron el acceso a la parte más alta de dichas quebradas ni posibilitaron la verificación del estado de las barreras dinámicas.

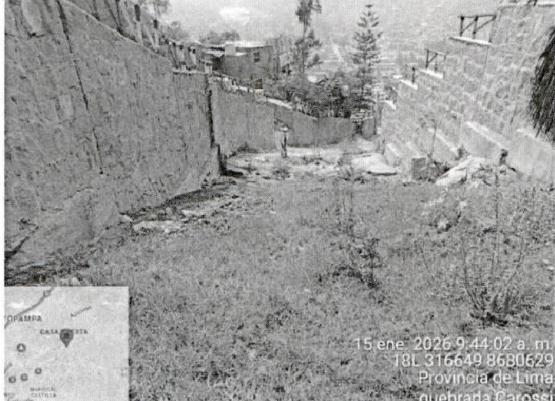
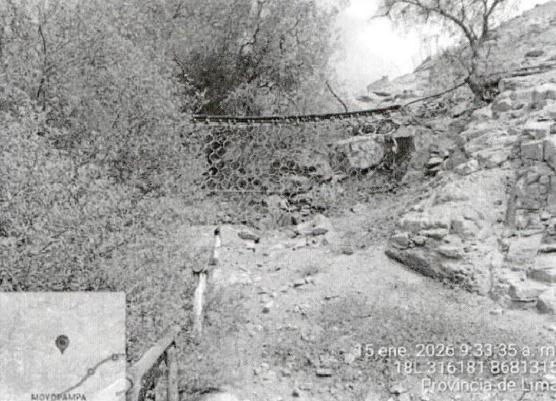
En la parte alta de la quebrada Carrossi se advierte la presencia de vegetación crecida en el margen de la quebrada. Por otro lado, se tuvo acceso a la primera barrera dinámica construida en la quebrada, verificando que la misma se encuentra en buen estado.

Imagen n° 2: Quebrada Carossi, presencia de vegetación.	Imagen n° 3: Quebrada Carossi, barrera dinámica en buen estado

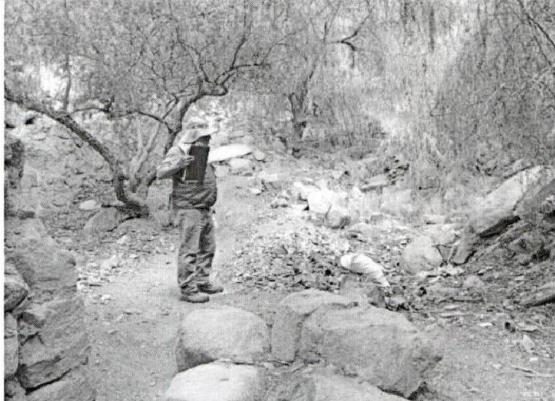
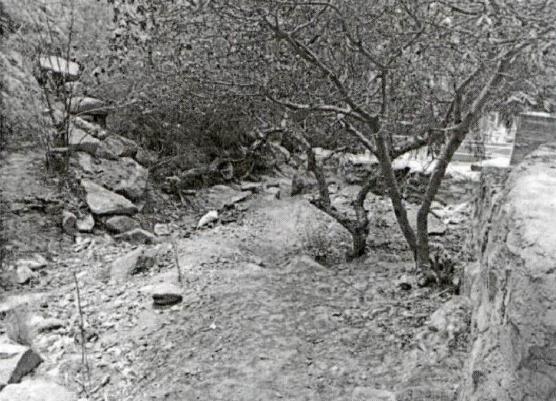
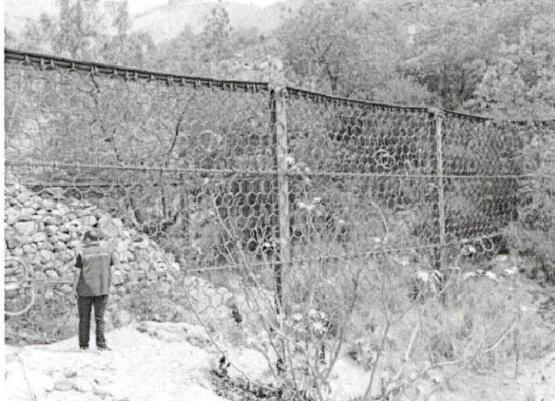
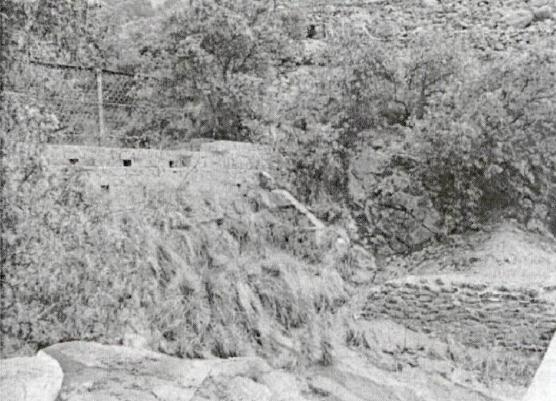
En la parte alta de la quebrada La Libertad se advierte la presencia de material acumulado, residuos derivados de la construcción, y vegetación densa. Por otro lado, se tuvo acceso a la primera barrera dinámica construida en la quebrada, verificando que la misma se encuentra en buen estado.

Imagen n° 4: Quebrada La Libertad - desmonte	Imagen n° 5: Quebrada La Libertad - vegetación

Imagen n° 6: Quebrada La Libertad – Barreras dinámicas	Imagen n° 7: Quebrada La Libertad – Vegetación

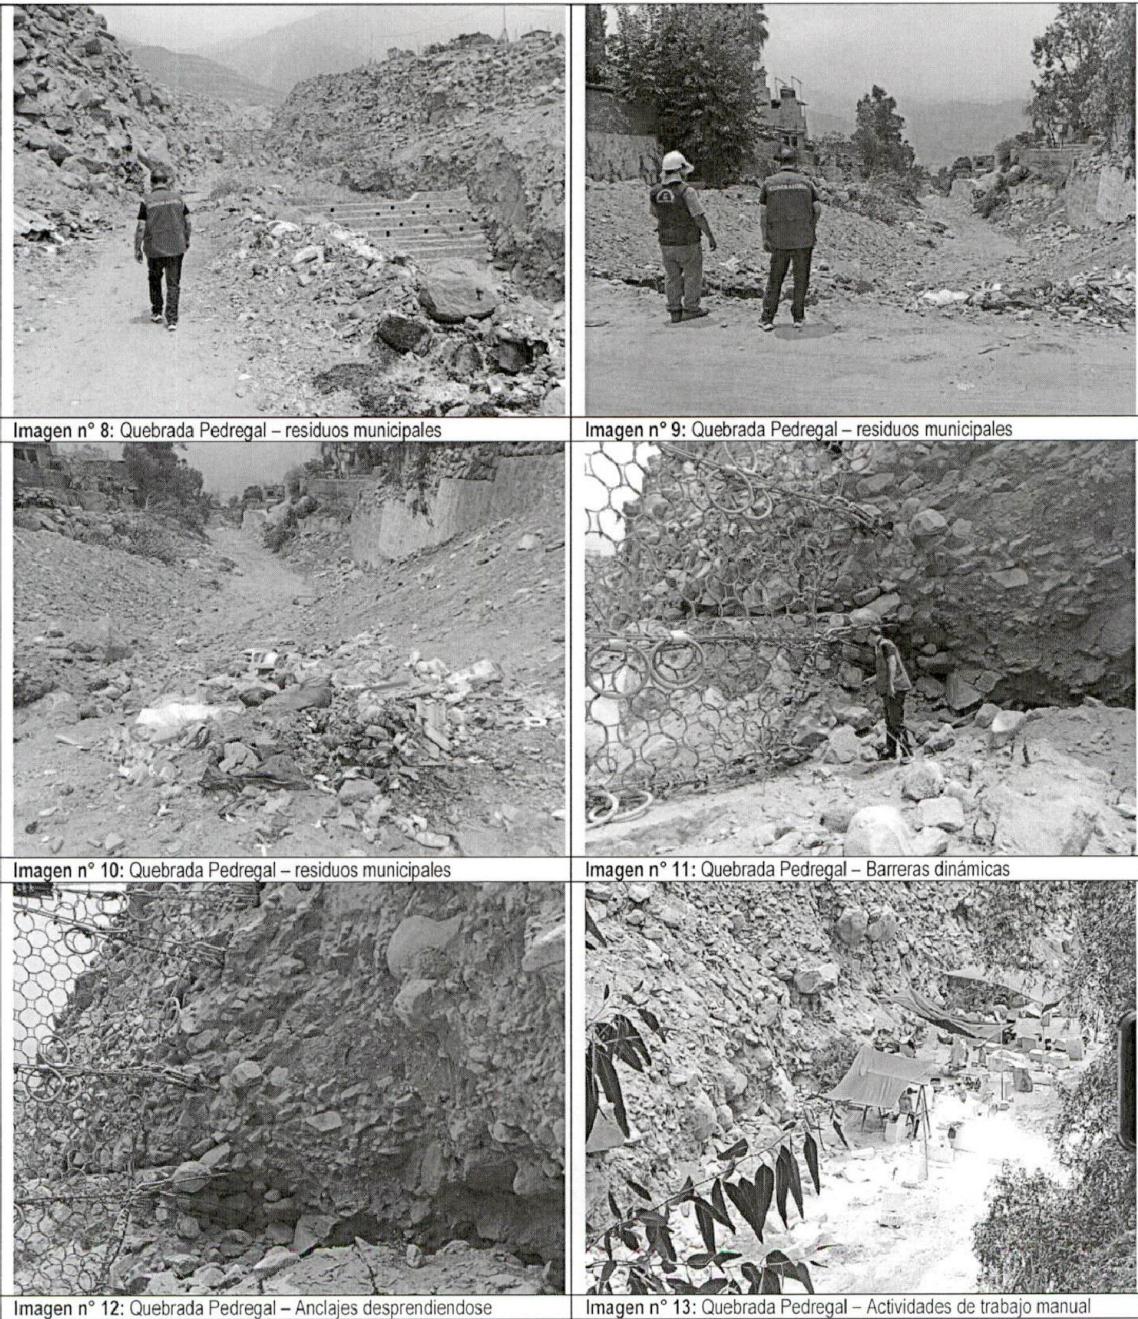
En la parte alta y media de la quebrada Pedregal se advierte la presencia de material acumulado y residuos derivados de la construcción. Asimismo, se advierte que la primera barrera dinámica construida en la quebrada se encuentra en mal estado, toda vez que parte del anclaje, introducido directamente en roca, se estaría desprendiendo, tal como se aprecia en las imágenes 11 y 12.

Durante la visita de control al cauce de la quebrada, se advirtió la presencia de tres (03) personas realizando aparentes actividades de trabajo manual, para lo cual utilizaban herramientas y dejaban residuos propios del trabajo en la misma quebrada, tal como se observa en la imagen 13.

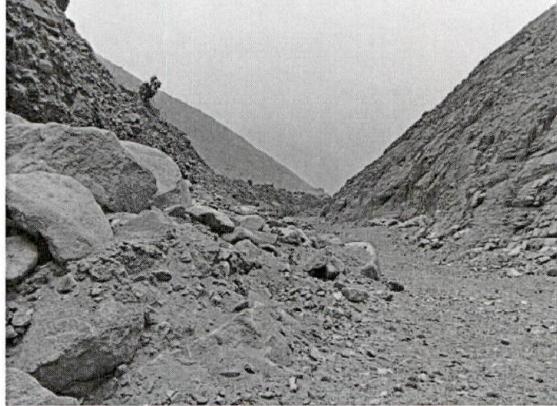
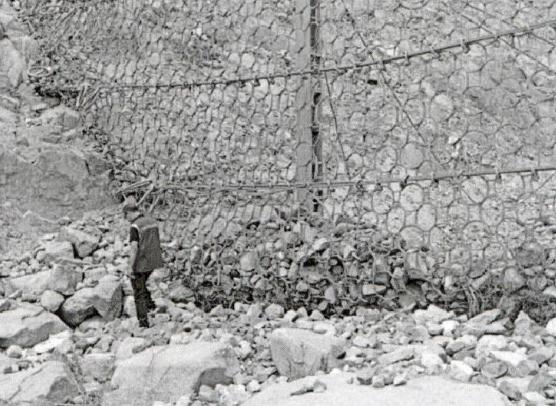
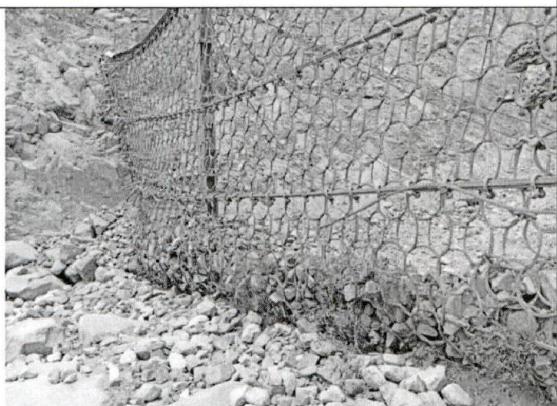
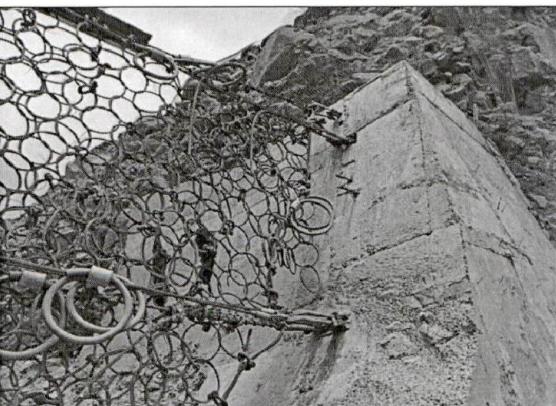
En la parte alta de la quebrada Pedregal se advierte se advierte la presencia rocas de mediano tamaño. Asimismo, se advierte que la primera barrera dinámica construida en la quebrada se encuentra en mal estado, toda vez que la parte baja de la barrera dinámica se encuentra de rocas que habrían dañado las mallas; además, uno del anclaje introducido a un dique, se habría desprendido, tal como se aprecia en las imágenes 15, 16 y 17.

Imagen n° 14: Quebrada Quirio	Imagen n° 15: Quebrada Quirio – Barreras dinámicas

Imagen n° 16: Quebrada Pedregal – Barreras dinámicas	Imagen n° 17: Quebrada Pedregal – Barreras dinámicas
