**ÓRGANO DE CONTROL INSTITUCIONAL  
DE LA AUTORIDAD NACIONAL DEL AGUA**

**INFORME DE VISITA DE CONTROL**  
**N° 003-2026-OCI/5740-SVC**

**VISITA DE CONTROL  
ADMINISTRACIÓN LOCAL DEL AGUA TUMBES  
TUMBES - TUMBES**

**“AVANCE DEL PLAN DE TRABAJO 2026 PARA LA  
OPERACIÓN Y MANTENIMIENTO DE MAQUINARIA,  
VEHÍCULOS Y EQUIPOS DE LA ANA ADQUIRIDOS EN EL  
MARCO DEL D.U. N° 015-2023, EN EL ÁMBITO DEL  
DEPARTAMENTO DE TUMBES”**

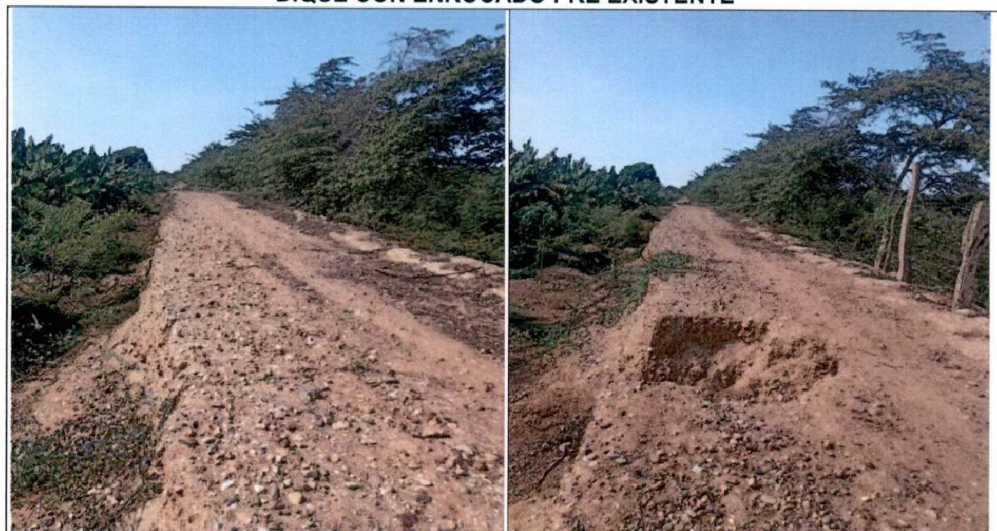
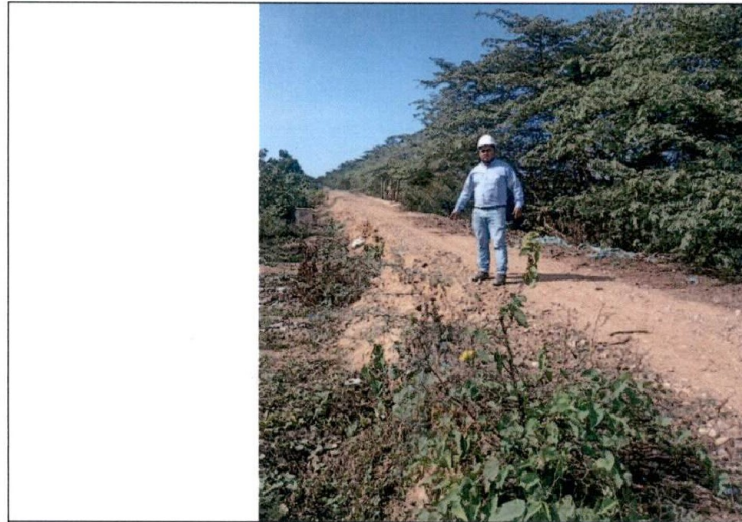
#### PANEL FOTOGRÁFICO N° 01 DIQUE CON ENROCADO PRE EXISTENTE

Durante la visita realizada el 16 de febrero de 2026 al punto crítico del río Tumbes, sectores Pechichal y Malvaes, donde se viene ejecutando la ficha referencial FTR-CB-PREV N° 01026-2025-ANA-AAA-JZ-ALA.T: "Limpieza, descolmatación y conformación de dique con enrocado en la margen izquierda del río Tumbes, sector Pechichal, distrito San Jacinto, provincia de Tumbes, departamento de Tumbes", se verificó que la Autoridad Nacional del Agua, a través de su órgano desconcentrado Administración Local de Agua Tumbes, viene realizando trabajos en la zona, sobre un dique pre existente en la margen izquierda aguas abajo del río Tumbes<sup>2</sup>. A continuación, se muestra el dique con enrocado pre existente:

Fotografías que muestran el Dique conformado con protección con enrocado. Hacia su lado derecho se aprecia el talud del dique sobre el cual se ha colocado el enrocado.

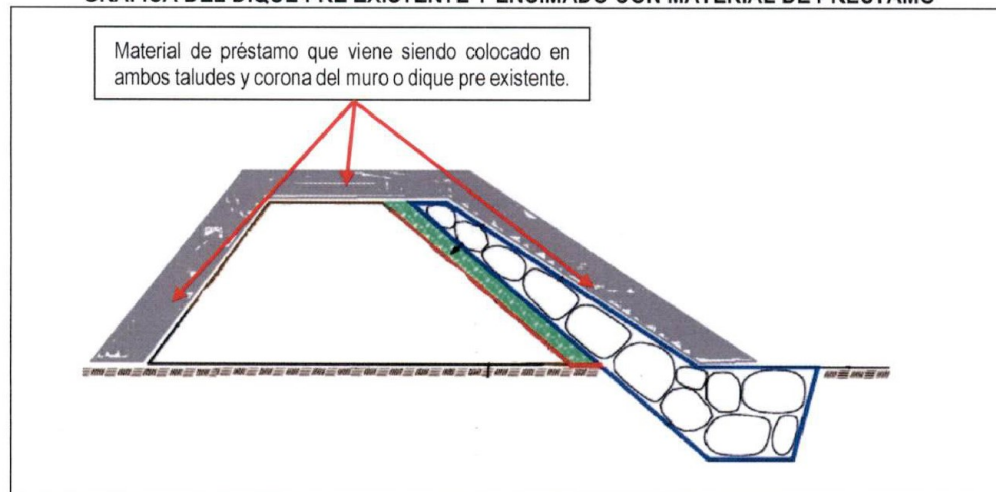
**IMAGEN N° 04**  
**GRÁFICA DEL DIQUE PRE EXISTENTE Y ENCIMADO CON MATERIAL DE PRÉSTAMO**

Al respecto, con material de préstamo proveniente de la cantera en el Sector quebrada Santa Rosa, se viene efectuando el reforzamiento o fortalecimiento del muro de protección pre existente en la margen izquierda aguas abajo del río Tumbes (Dique conformado con protección con enrocado), con material de préstamo que viene siendo colocado en ambos taludes y corona del muro o dique pre existente. El material colocado en los taludes viene siendo perfilado con el cucharón de la excavadora y el material en la corona viene siendo compactado con el paso de la maquinaria. Además, no se viene efectuando la limpieza y descolmatación del cauce. A continuación, se grafica lo señalado:

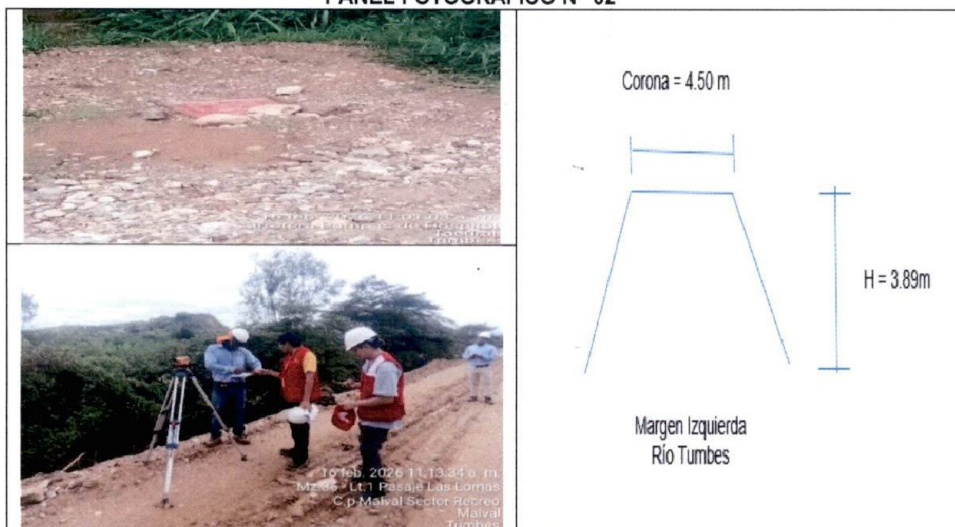
PANEL FOTOGRÁFICO N° 02

En la progresiva 0+260 se verificó el BM 1 (BM de inicio), así como, la colocación de material de préstamo en ambos taludes y corona del dique pre existente. Se procedió a tomar las medidas de altura del talud encimado con material de préstamo en 3,89 metros y un ancho de corona 4,50 metros. En este punto se reporta como culminado con la conformación del dique.

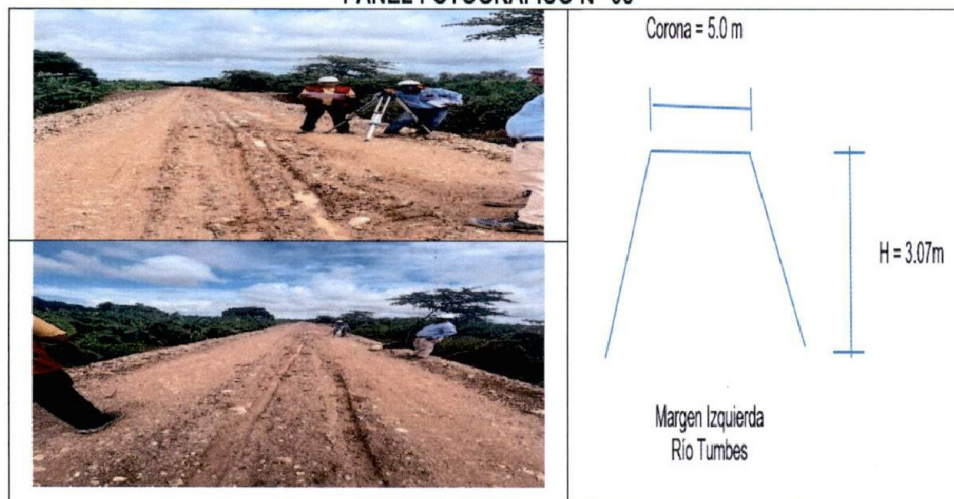
PANEL FOTOGRÁFICO N° 03

Entre las progresivas 0+000 a la 1+000, se ha colocado material de préstamo en ambos taludes y corona del dique pre existente. Se procedió a tomar las medidas de altura del talud encimado con material de préstamo en 3,07 metros y un ancho de corona 5,00 metros. Este tramo se encuentra culminado.

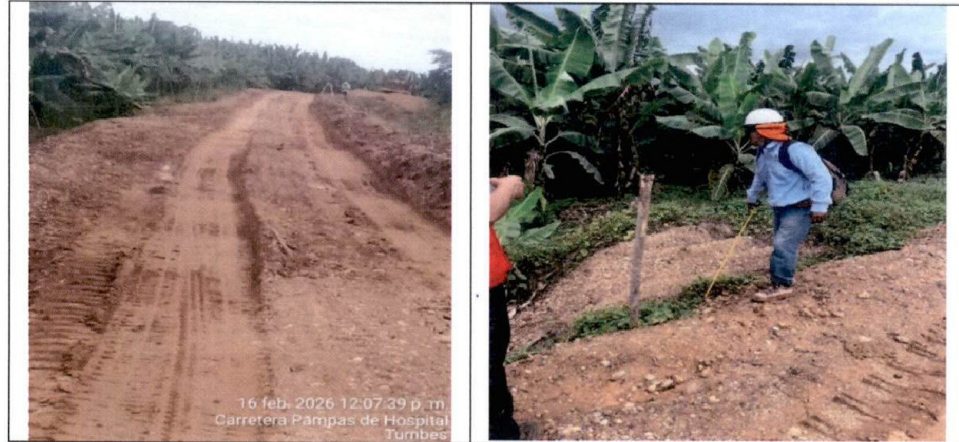
PANEL FOTOGRÁFICO N° 04

Entre las progresivas 1+000 a la 1+380, falta culminar la colocación de material de préstamo en ambos taludes y corona del dique pre existente. Se tiene como referencia para la altura de la sección a rellenar, el punto superior del palo de madera que se visualiza en la foto, cota que ha sido determinada en el replanteo del plano topográfico, aprobado por la ALA Tumbes.

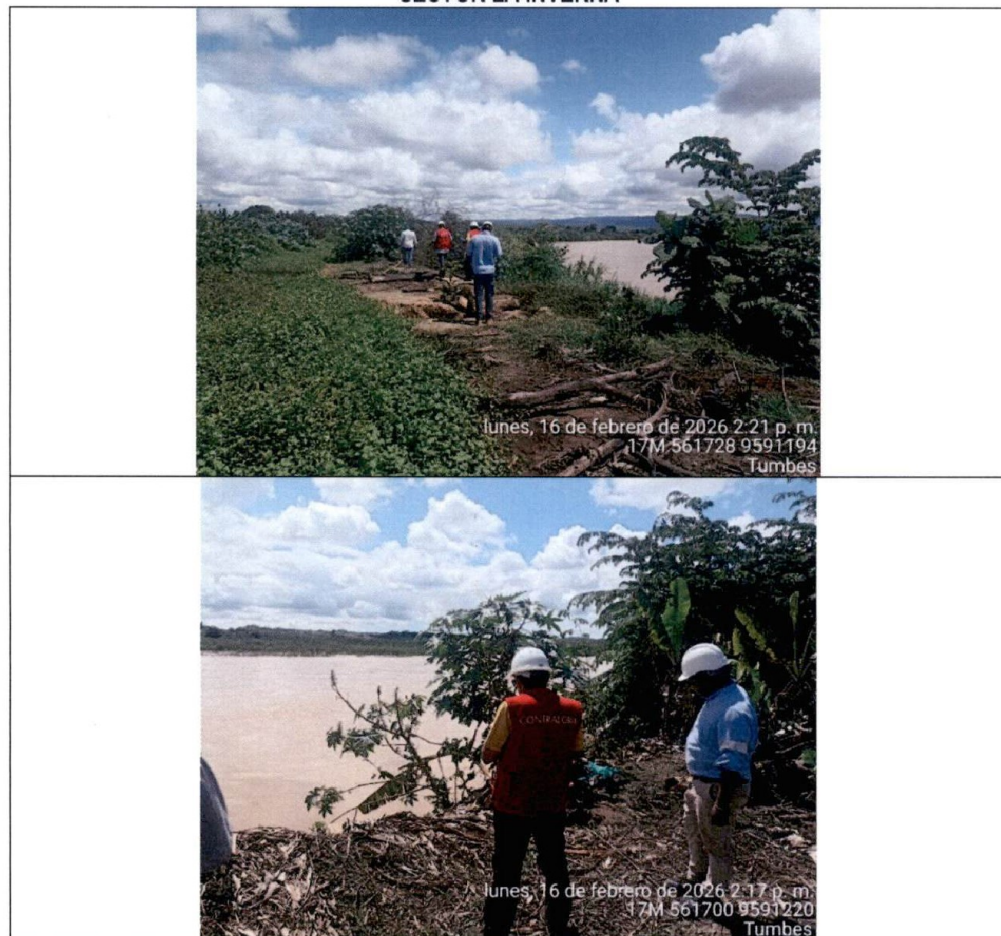
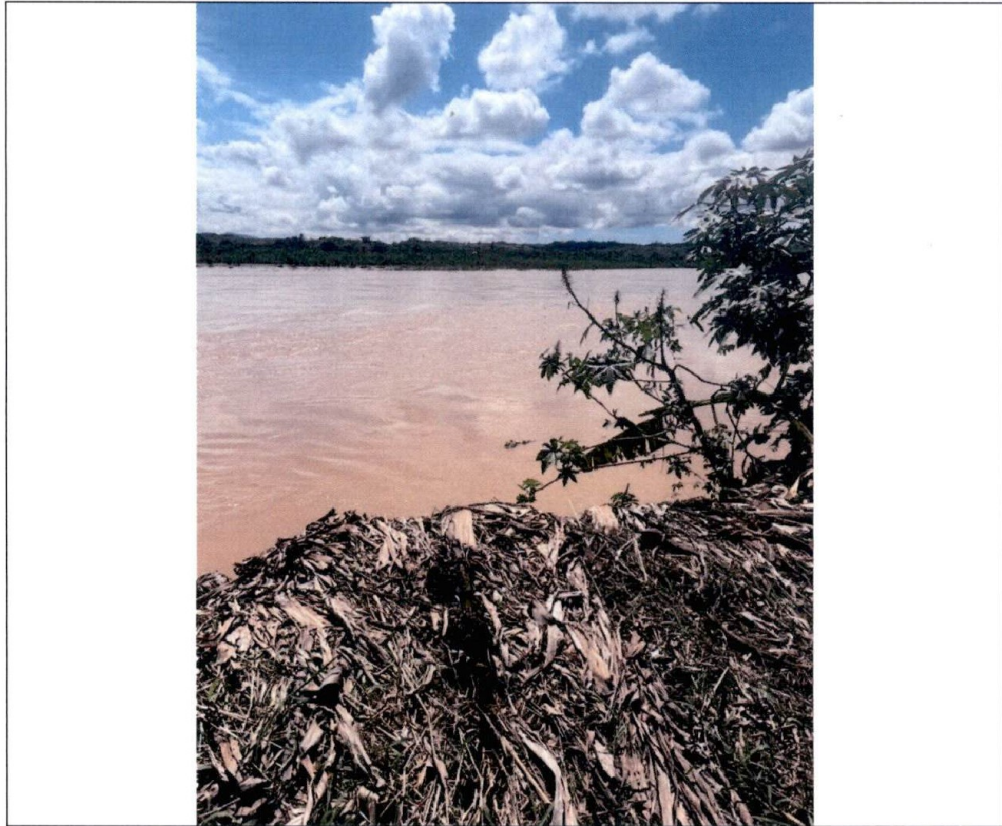
**PANEL FOTOGRÁFICO N° 05**  
**SECTOR LA INVERNA**

Durante la visita efectuada a las intervenciones en el departamento de Tumbes, en el ámbito de la ALA Tumbes, el día 16 de enero de 2026, se recorrió el Sector La Inverna, en el distrito Pampas de Hospital, de la provincia Tumbes, verificándose que no se ha ejecutado ni se viene ejecutando la Ficha Técnica Referencial FTR-MC-PREV N° 0161-2025-ANA-AAA.JZ-ALA.T "LIMPIEZA, DESCOLMATACION Y CONFORMACION DE BORDO CON MATERIAL PROPIO DEL CAUCE DEL RIO TUMBES, SECTOR LA INVERNA, DISTRITO PAMPAS DE HOSPITAL, PROVINCIA TUMBES, DEPARTAMENTO DE TUMBES"; así como, que el río Tumbes presentaba un caudal considerable que imposibilita a la fecha la limpieza y la descolmatación del cauce, y pondría en riesgo al personal operador que ejecute la conformación de bordo con material propio, como se muestra en la imágenes a continuación:

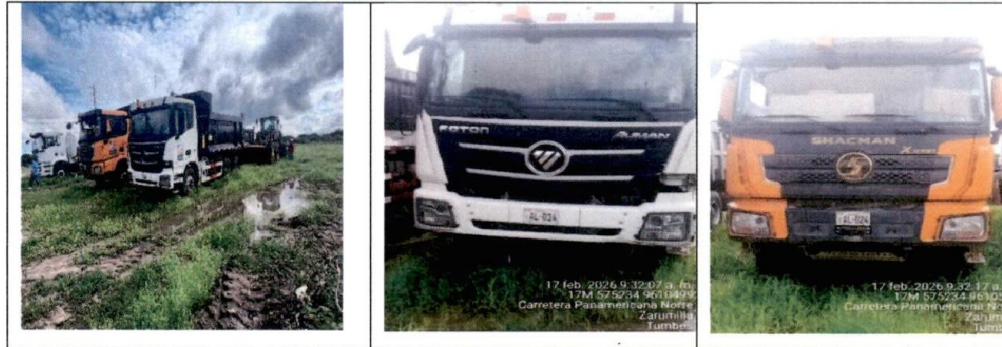
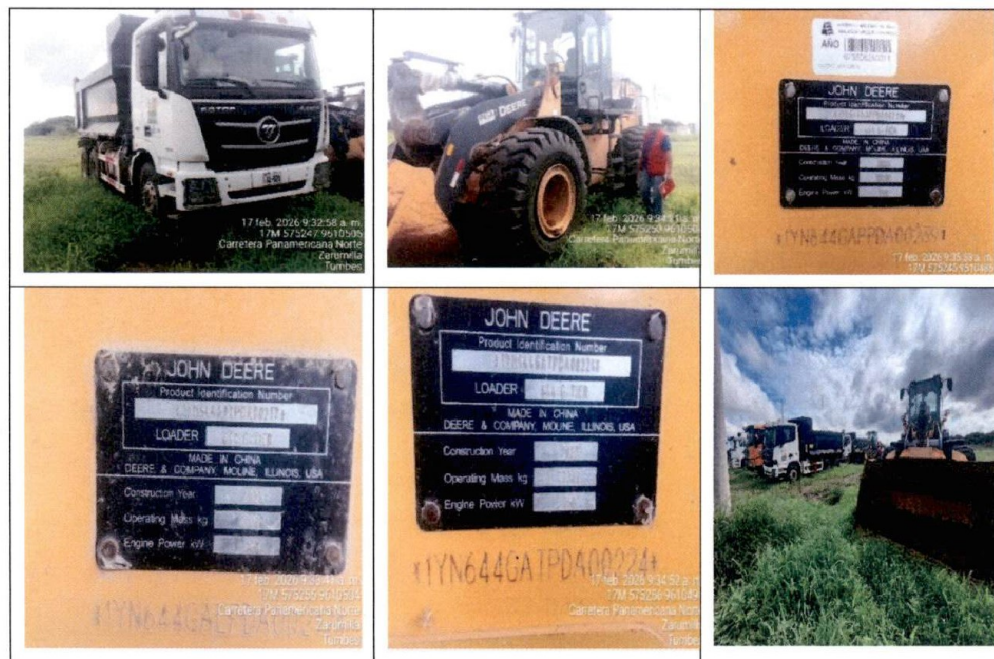
**PANEL FOTOGRÁFICO N° 6**

- Un camión cisterna que según refiere el Residente de las actividades de limpieza y descolmatación, no cuenta con documentación completa.
- Tres (3) camiones volquetes y tres (3) cargadores frontales, que según indica el Residente, no están siendo utilizados por falta de personal y por ello se encuentra almacenadas en el citado Centro Experimental.

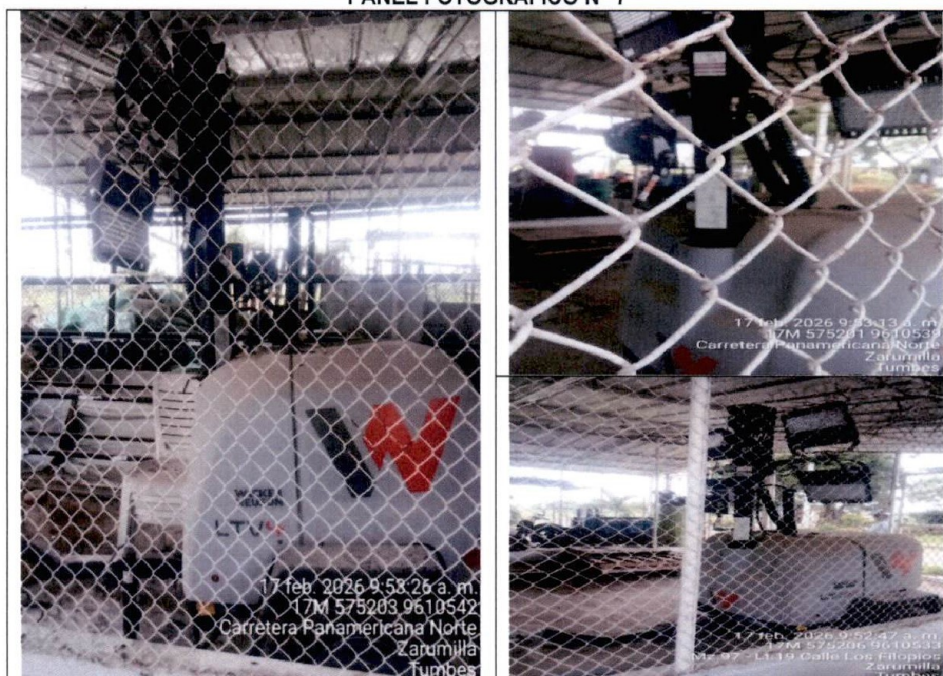
**PANEL FOTOGRÁFICO N° 7**

También se encontró tres luminarias en el Centro experimental, que por comentario del Ingeniero Residente, no vienen siendo utilizadas porque sólo se viene trabajando en un solo turno, siendo ello el diurno. La luminaria se muestra en las siguientes imágenes:
