**INFORME DE VISITA DE CONTROL  
N° 001-2026-OCI/5762-SVC**

**“OPERATIVIDAD DE SERVICIOS HOSPITALARIOS, EQUIPOS  
MÉDICOS Y PROTECCIÓN DE ÁREAS CRÍTICAS FRENTE A  
EFECTOS DE LLUVIAS INTENSAS, EN EL  
HOSPITAL DE LA AMISTAD PERU COREA SANTA ROSA II-2”**

**PERÍODO DE EVALUACIÓN:  
DEL 09 DE FEBRERO DE 2026 AL 13 DE FEBRERO DE 2026**

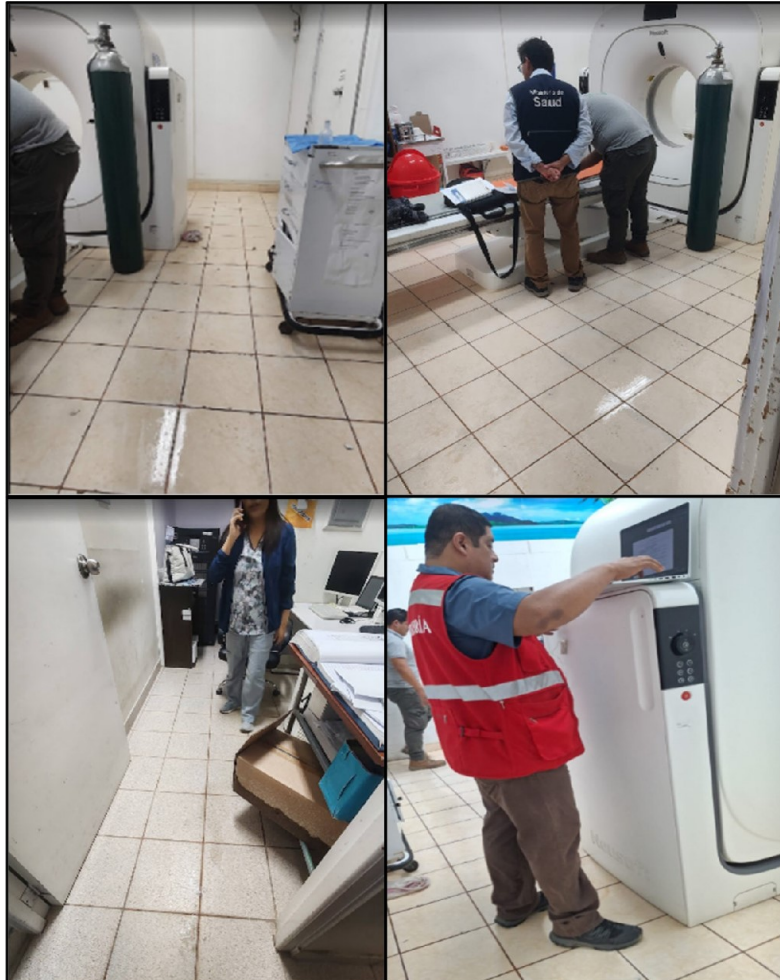
**Imagen n.º 6**  
**Área del Procedimiento de Tomografía del Hospital**  
**Afectado por precipitaciones pluviales**

- El ambiente destinado para el procedimiento de tomografía en el que se encuentra el tomógrafo NEUSOFT con código patrimonial n.º 532296640002 se ha visto afectado por filtración de aguas pluviales, dejando dicho equipo inoperativo y sin atención a los usuarios y población por 4 días desde el 3 de febrero al 6 de febrero de 2026.

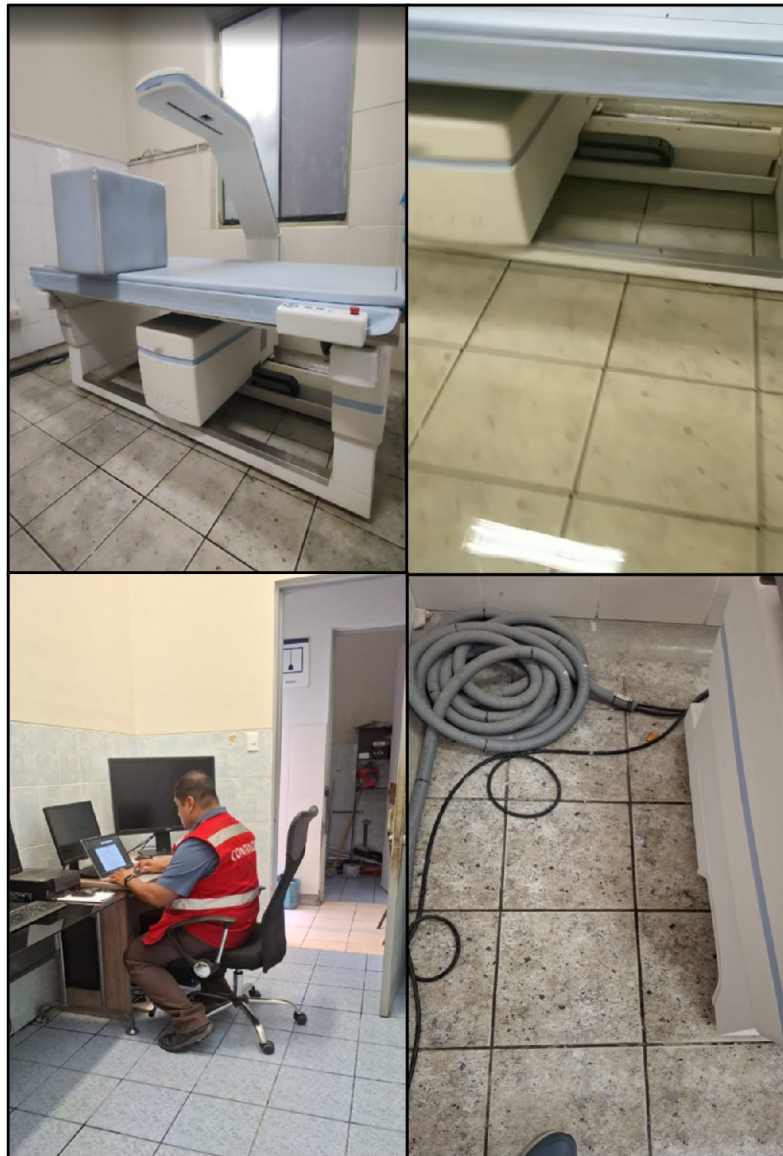
**Imagen n.º 7**  
**Área del Procedimiento de Densitometría del Hospital**  
**Afectado por precipitaciones pluviales**

- El área destinada para el procedimiento de Densitometría en el que se encuentra el equipo de densitometría de marca HORIZON con código patrimonial n.º 532247300005 se ha visto afectado por filtración de aguas pluviales, dejando inoperativo y sin atención a los usuarios y población desde el 3 al 5 de febrero de 2026.

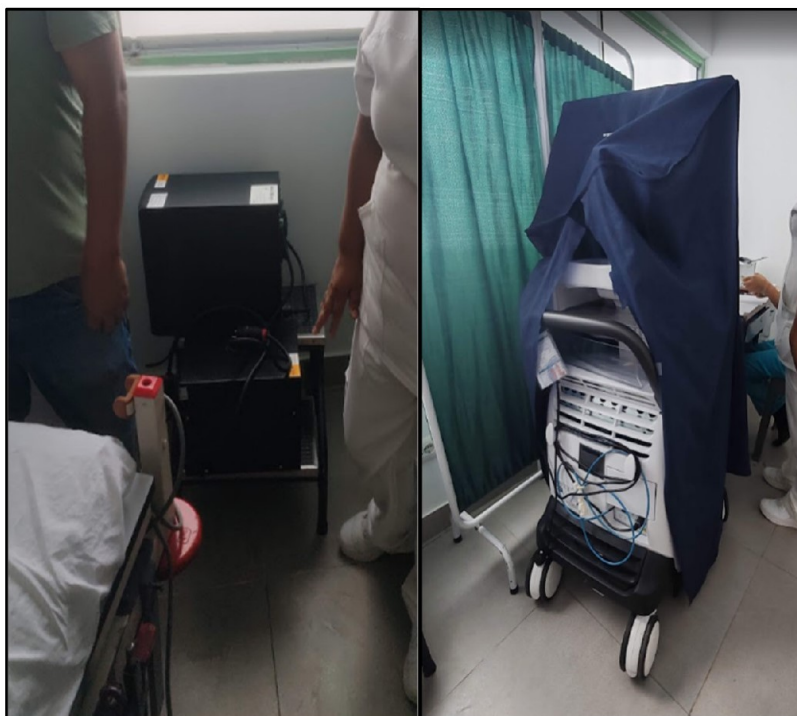
**Imagen n.º 8**  
**Área del Procedimiento de Ecocardiografía del hospital**  
**afectado por precipitaciones pluviales**

- El ambiente destinado para el procedimiento de ecocardiografía en el que se realiza la ecocardiografía transtorácica, carótida, pediátrica, neonata y ecoestrés se ha visto afectado por filtración de aguas pluviales ocasionando que el funcionamiento del Ecocardiógrafo de Marca General Electric con n.º Serie AU87008 correspondiente al proceso de Selección n.º LP 03-2024/GRP -HAPCSR II-2-PIURA, se encuentre inoperativo y sin atención a los usuarios y población por 1 día.

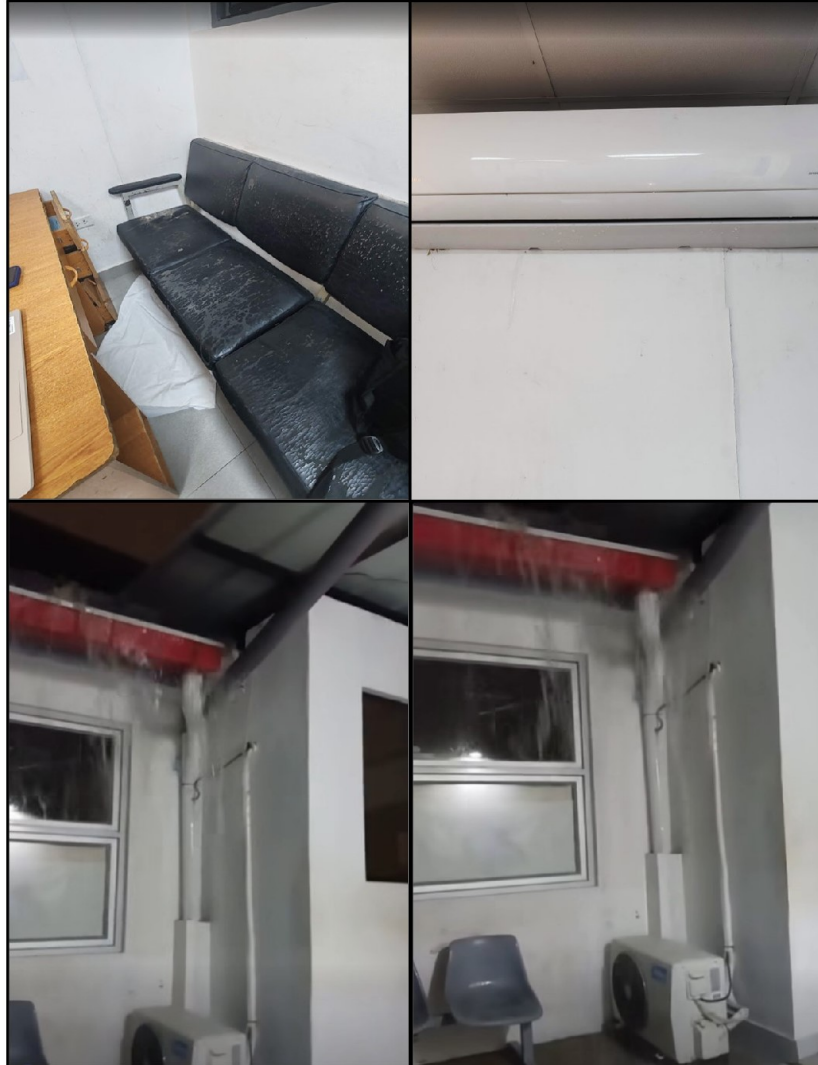
Imagen n.º 9  
Área del Procedimiento de Emergencia de Ginecología y Obstetricia del Hospital  
Afectado por precipitaciones pluviales

- Ambiente de Triaje de Emergencia de Ginecología y Obstetricia presenta daños en su infraestructura debido a la filtración de aguas pluviales provenientes de la canaleta colindante. Esto ocasionó la inoperatividad del sistema de aire acondicionado y su respectiva unidad condensadora, así como el deterioro de escritorios y sillas.
- El aire acondicionado estuvo inoperativo y sin atención a los usuarios y población por 04 días desde el 03 de febrero al 06 de febrero de 2026.
