**INFORME DE HITO DE CONTROL  
N° 025-2026-OCI/5978-SCC**

**“EJECUCION Y OPERACIÓN SISTEMAS ALTERNATIVOS PARA  
RECOLECCIÓN Y EVACUACIÓN DE AGUAS DE LLUVIA EN ZONAS  
URBANAS ANTE EL PELIGRO INMINENTE POR INTENSAS  
PRECIPITACIONES PLUVIALES Y PROBABLE OCURRENCIA DEL  
FENÓMENO EL NIÑO 2026 – 2027”**

**HITO DE CONTROL N° 15:  
ESTADO SITUACIONAL DEL SARE 5 ESQUINAS A AGOSTO  
DE 2026**

**LIMA, 28 DE AGOSTO DE 2026**

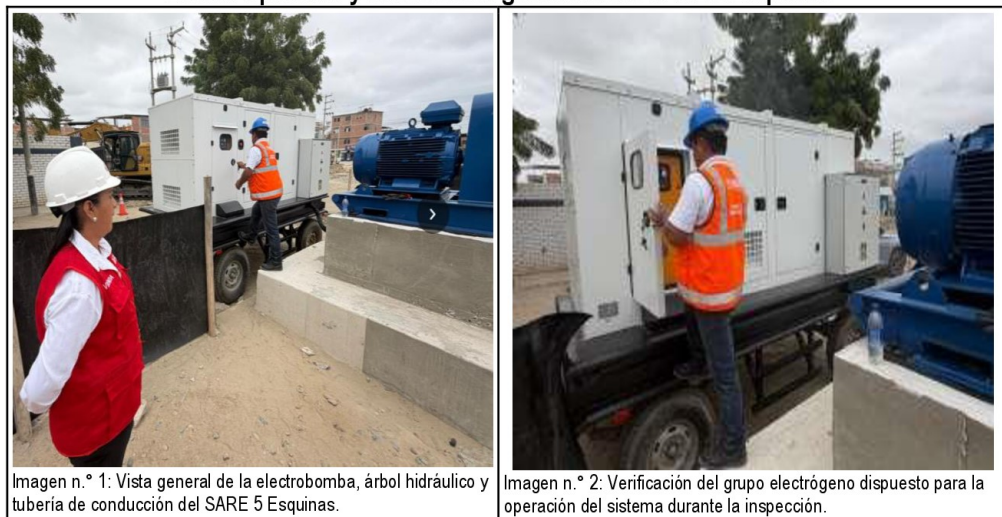
#### **Panel fotográfico n.° 1** **Estado operativo y condiciones generales del SARE 5 Esquinas**

Durante la inspección física se observó una electrobomba instalada sobre una base de concreto, el árbol hidráulico y las tuberías de conducción, así como un grupo electrógeno ubicado próximo al equipo de bombeo. Personal del PNSU accionó el panel correspondiente, observándose el funcionamiento de los equipos en las condiciones existentes al momento de la visita. Esta constatación se limita a lo observado durante la inspección y no comprende pruebas de rendimiento, capacidad, continuidad o respuesta del sistema ante condiciones de emergencia.

Imagen n.° 1: Vista general de la electrobomba, árbol hidráulico y tubería de conducción del SARE 5 Esquinas.

Imagen n.° 2: Verificación del grupo electrógeno dispuesto para la operación del sistema durante la inspección.

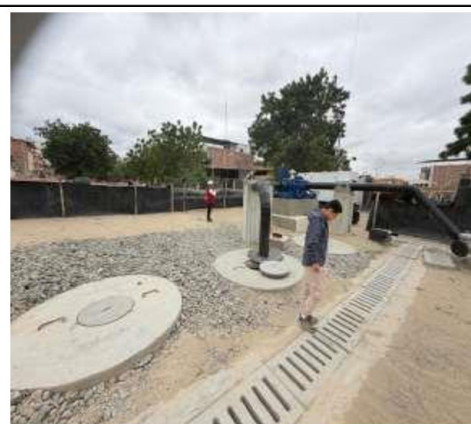
Imagen n.º 3: Vista general del área del SARE y de las estructuras de captación y recolección de aguas de lluvia.

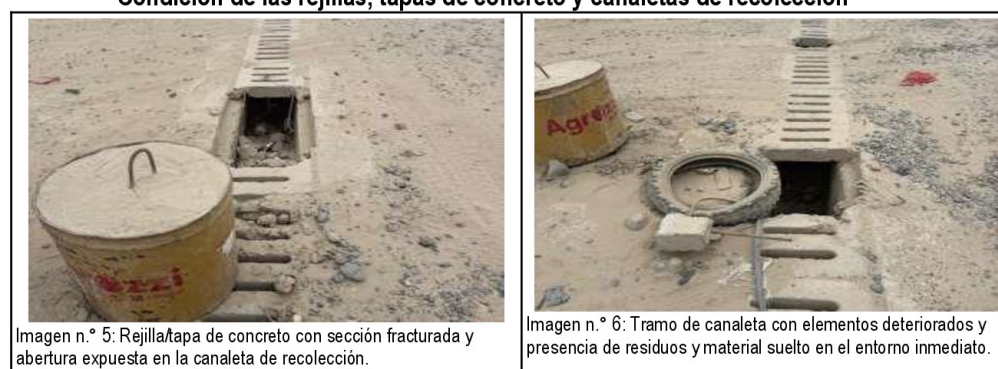
**Panel fotográfico n.° 2**  
**Condición de las rejillas, tapas de concreto y canaletas de recolección**

En las estructuras destinadas a la recolección de aguas de lluvia se observaron rejillas y tapas de concreto tipo ranurado con roturas, pérdida de secciones y espacios sin cobertura. Asimismo, en diversos tramos de las rejillas y canaletas se advirtió presencia de arena, material granular, residuos sólidos, basura y otros elementos acumulados sobre dichas estructuras y en su interior.

En dicho contexto, el 18 de agosto de 2026, la Comisión de Control realizó una inspección física al SARE 5 Esquinas, verificando que determinadas rejillas y tapas de concreto tipo ranurado de las estructuras de recolección presentaban roturas, pérdida de secciones y aberturas sin cobertura. Asimismo, en diversos tramos se observó presencia de arena, material granular, residuos sólidos, basura y otros elementos acumulados sobre las rejillas y al interior de las canaletas, lo que se puede evidenciar en las siguientes imágenes.

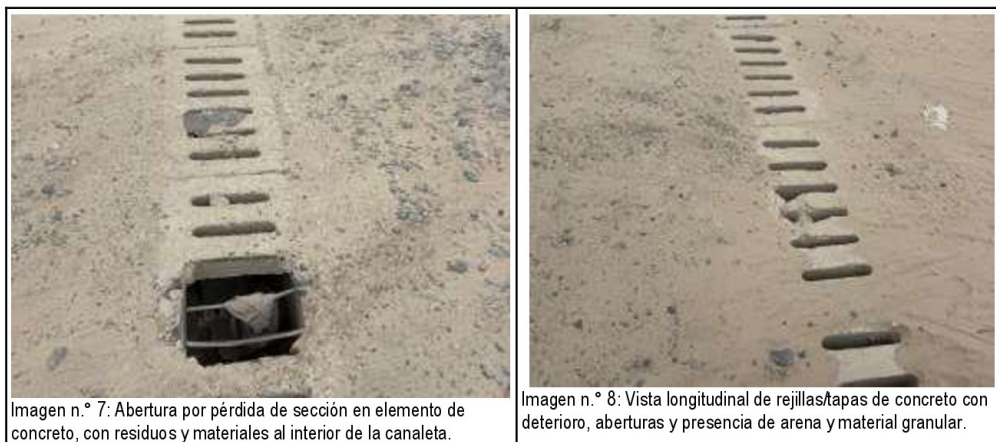
Imagen n.° 7: Abertura por pérdida de sección en elemento de concreto, con residuos y materiales al interior de la canaleta.

Imagen n.° 8: Vista longitudinal de rejillas/tapas de concreto con deterioro, aberturas y presencia de arena y material granular.

En tal sentido, pese a las intervenciones de mantenimiento efectuadas y a las contrataciones realizadas para la operación del SARE 5 Esquinas, en agosto de 2026 permanecían condiciones de deterioro y acumulación de materiales en determinados componentes de captación y recolección. Esta situación resulta relevante considerando la función que cumple el SARE frente a precipitaciones intensas, la recurrencia de deficiencias en dichas estructuras, la falta de transferencia del sistema a una entidad receptora y la necesidad de asegurar la continuidad de las acciones de conservación y mantenimiento que permitan preservar su capacidad de captación, almacenamiento y evacuación de aguas pluviales.

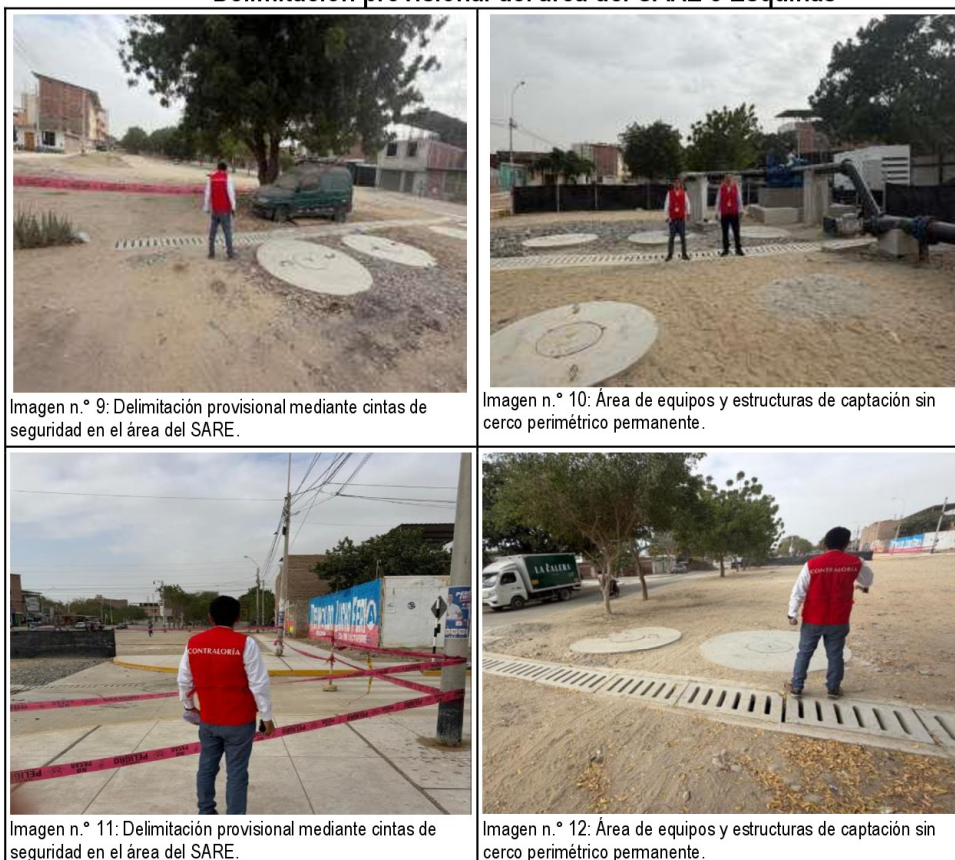
**Panel fotográfico n.º 3**  
**Delimitación provisional del área del SARE 5 Esquinas**

De igual manera, en el área donde se encuentran la electrobomba, el grupo electrógeno y las estructuras de captación no se observó un cerco perimétrico permanente; únicamente se verificaron cintas de seguridad y otros elementos de delimitación provisional en determinados sectores, sin una barrera física continua alrededor de las instalaciones.

Durante la inspección física del 18 de agosto de 2026, la Comisión de Control verificó que el área donde se encuentran instalados la electrobomba, el grupo electrógeno y las estructuras de captación no cuenta con un cerco perimétrico permanente. Se observaron cintas de seguridad y otros elementos de delimitación provisional en determinados sectores, sin una barrera física continua que restrinja el acceso a las instalaciones.

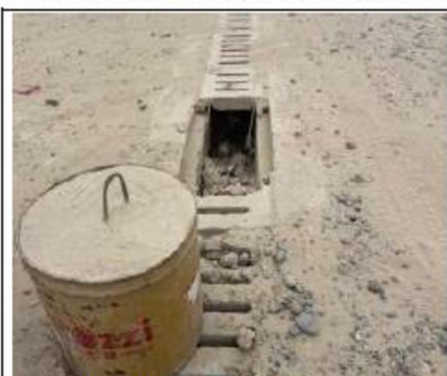
**Imagen N° 5:** Rejilla/tapa de concreto con sección fracturada y abertura expuesta en la canaleta de recolección.

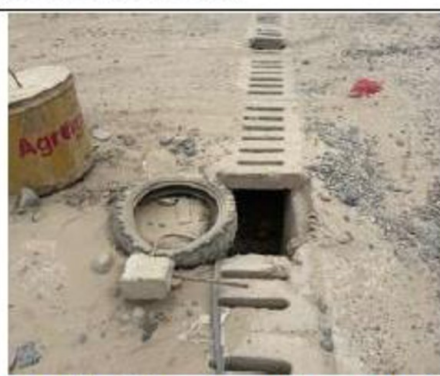
**Imagen N° 6:** Tramo de canaleta con elementos deteriorados y presencia de residuos y material suelto en el entorno inmediato.

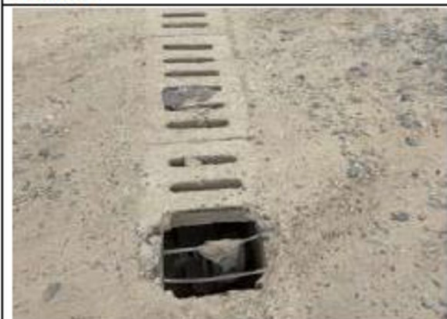
**Imagen N° 7:** Abertura por pérdida de sección en elemento de concreto, con residuos y materiales al interior de la canaleta.

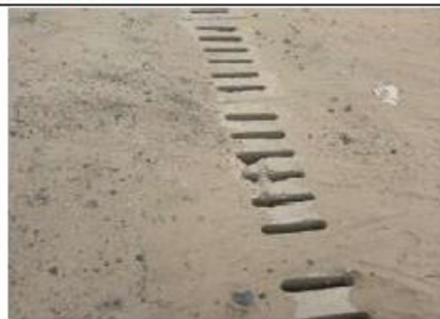
**Imagen N° 8:** Vista longitudinal de rejillas/tapas de concreto con deterioro, aberturas y presencia de arena y material granular.

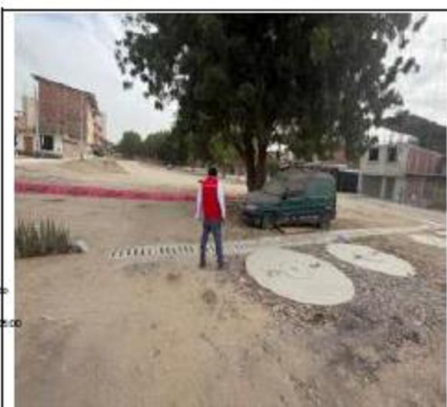
**Imagen N° 9:** Cerco con cintas de seguridad de manera provisional.

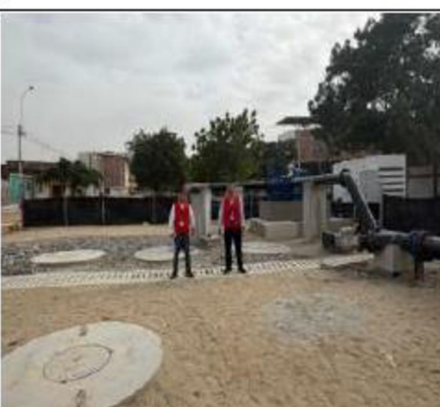
**Imagen N° 10:** Cerco con cintas de seguridad de manera provisional.
